RELATÓRIO DE FISCALIZAÇÃO

CSM AGROPECUÁRIA S/A

PERÍODO: 27/01/2010 A 05/02/2010

LOCAL – SANTA MARIA DAS BARREIRAS/PA

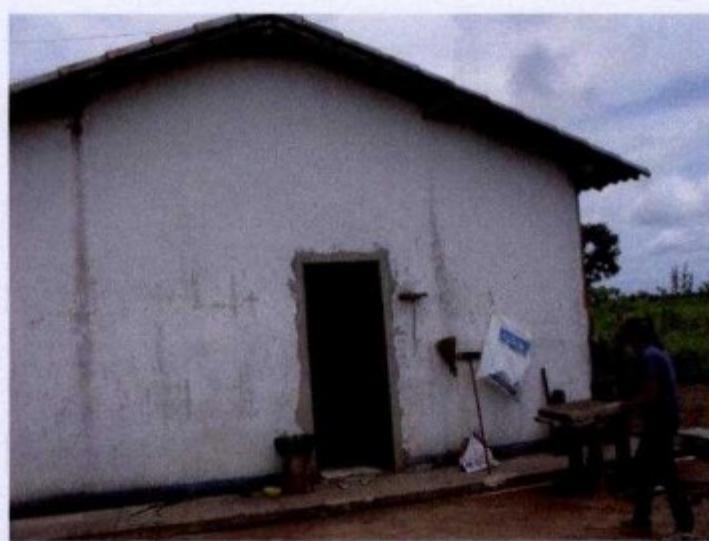
Foto: retiro Texas

No retiro Texas ($S=08^{\circ}32'47,60''$ / $W=51^{\circ}00'18,30''$), estavam alojados:

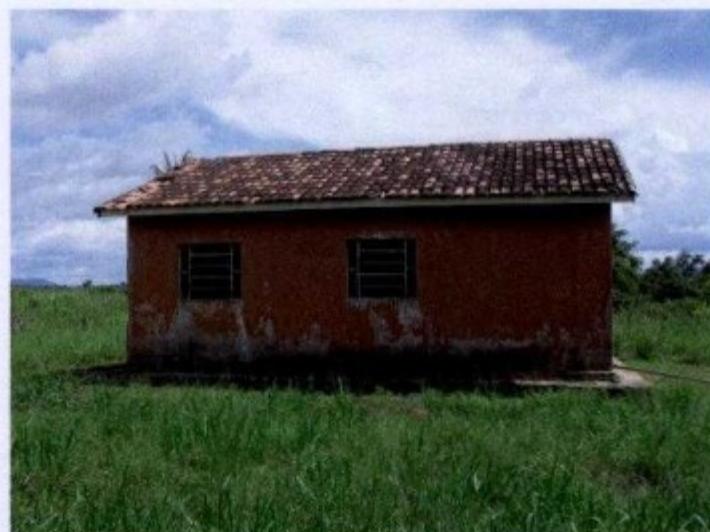
Foto: retiro Chaparral II

No retiro Chaparral II ($S=08^{\circ}32'48,00''$ / $W=50^{\circ}51'20,40''$), estavam alojados:

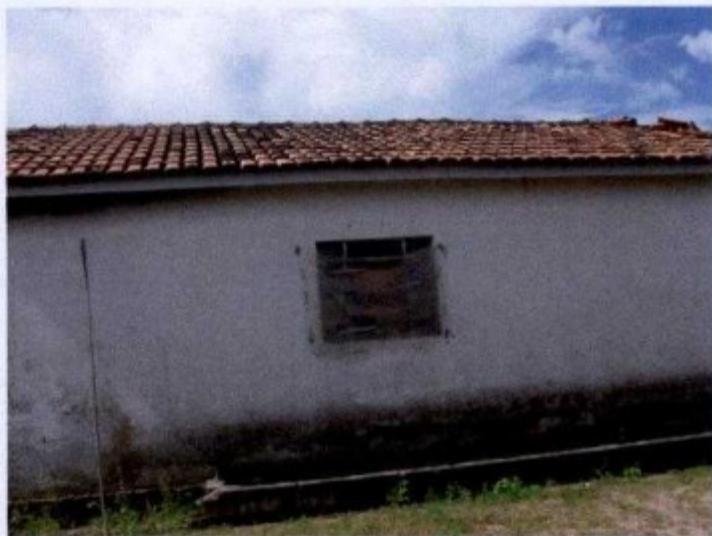
Foto: retiro Chaparral III

No retiro Chaparral III (S=08°31'48,70"/ W=50°49'42,60"), estava alojado:

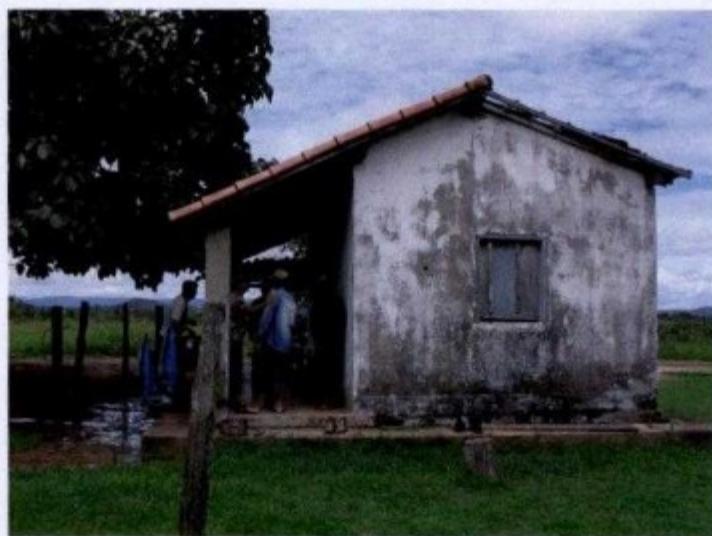
Foto: retiro Califórnia

No retiro Califórnia (S=08°34'15,20"/ W=50°52'08,30"), estavam alojados:

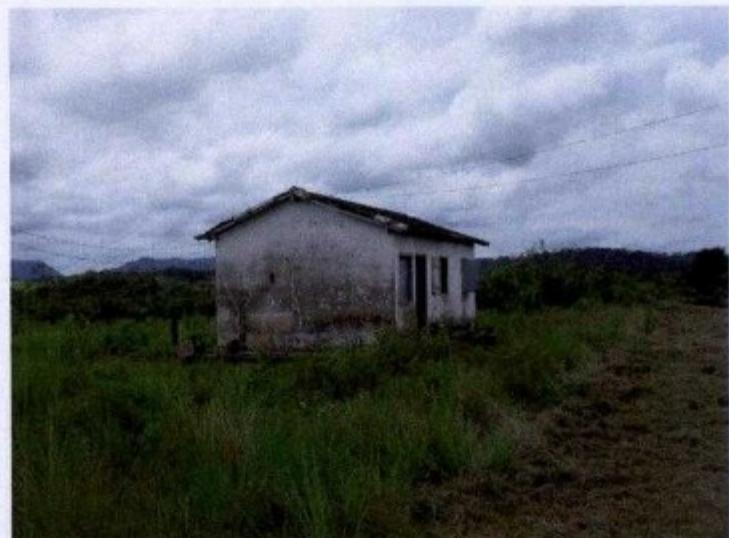
As moradias, que serviam a trabalhadores casados e solteiros, nos retiros acima indicados, eram construídas em alvenaria, com portas e básculas. A cobertura destas construções era de telha de barro ou de amianto, não havendo isolamento entre o telhado e o ambiente interno; o piso era de cimento liso (acimentado).

Foto: moradia

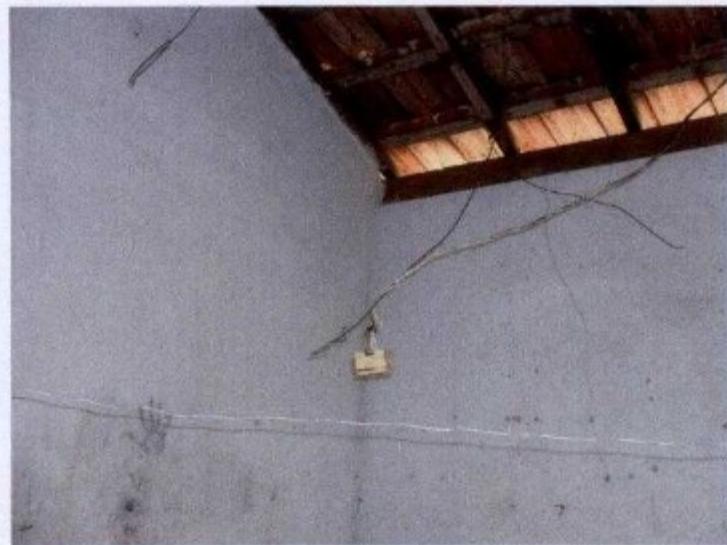
Foto: telhado

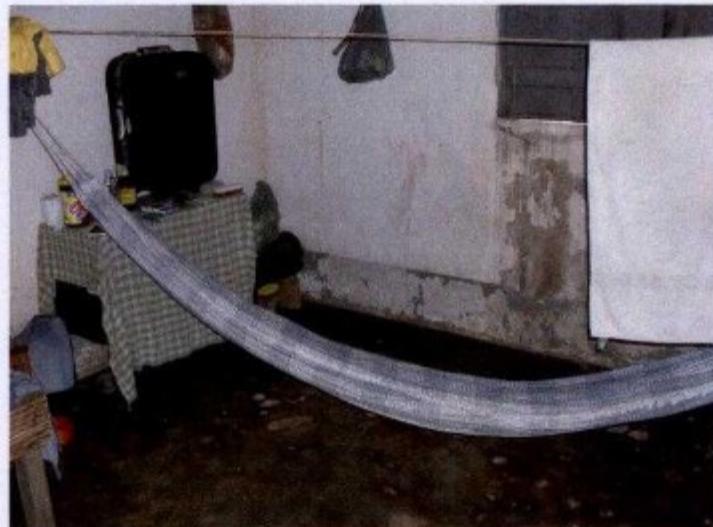
No geral todas as construções visitadas estavam em deplorável estado de conservação. Paredes internas e externas sujas, com partes de reboco expostas. As peças de madeira, desgastadas pelo tempo, apresentavam vários pontos de deterioração e apodrecimento, provavelmente em razão da falta de manutenção corretiva e preventiva, pinturas e outros reparos.

Foto: má conservação

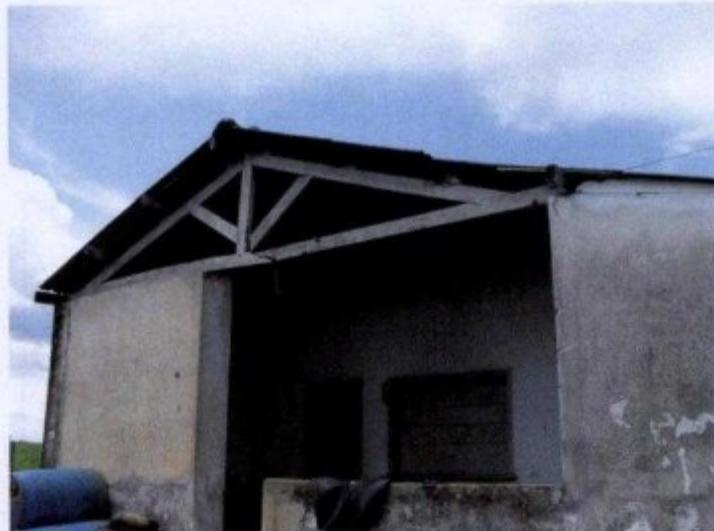
Foto: peças de madeira apodrecidas
Risco de desabamento

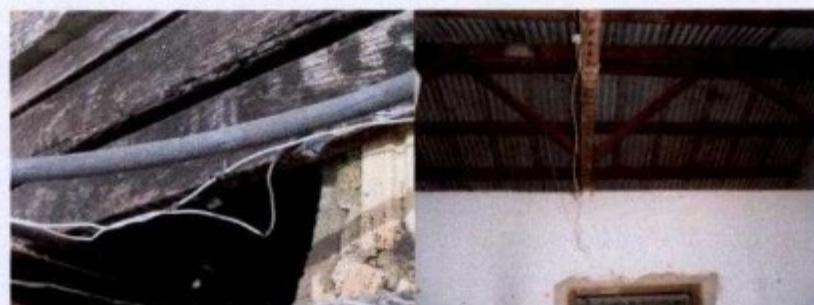
Fiação elétrica exposta acirrando, sobremaneira, o risco de acidentes elétricos e de incêndios, mormente porque, em diversas moradias, havia a presença de crianças filhos de empregados da empresa.

Fotos: fiação exposta
Risco de incêndio

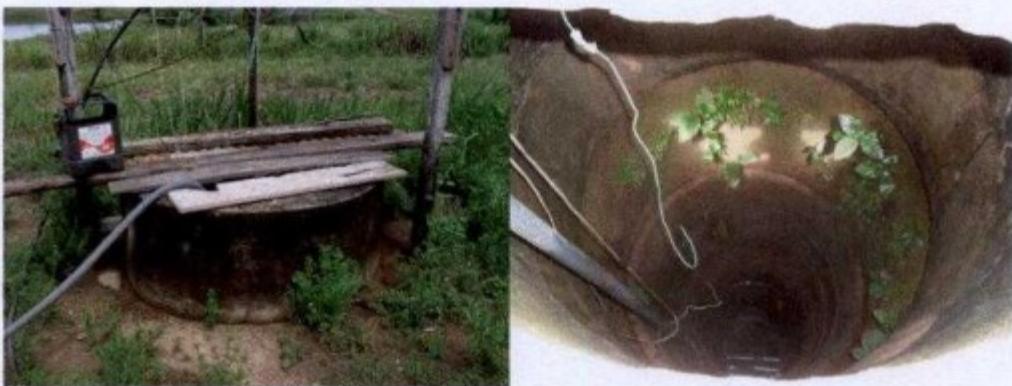
A água para beber era de poço comum. Por ser coletada em reservatório desprotegido e sem sistema adequado de tratamento, há grande probabilidade de a água ser imprópria para o consumo humano, já que exposta a inúmeros elementos de contaminação; sendo certo que a água não tratada é poderoso vetor de transmissão de inúmeras doenças, pois abriga microrganismos (bactérias, fungos, micróbios) que podem causar mal ao organismo humano.

Foto: poços abertos
Risco de contaminação da água

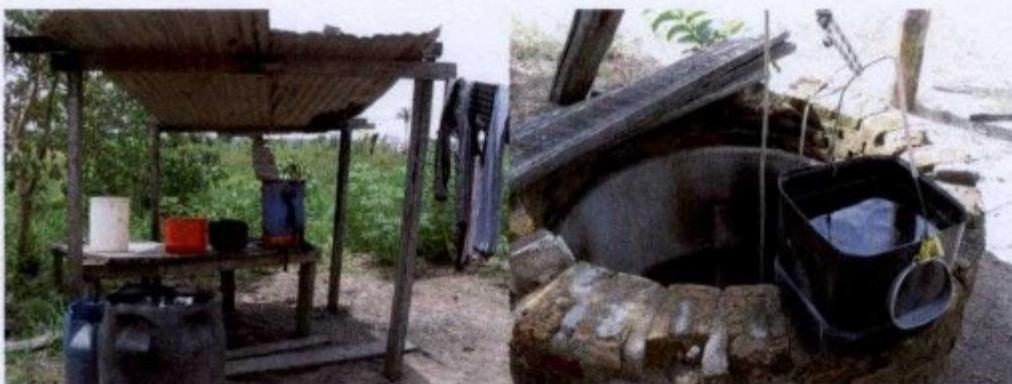
Foto: poços abertos e vasilhames inadequados
Risco de contaminação da água

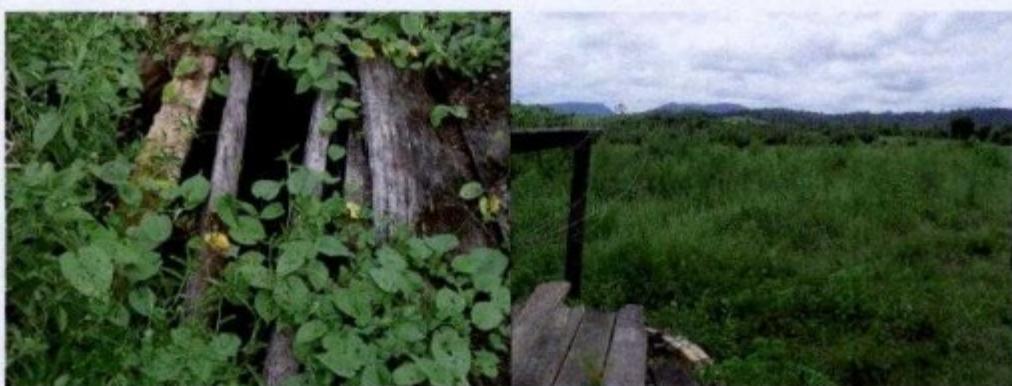
Para agravar ainda mais a situação da água usada pelos trabalhadores, constatou-se que no retiro Inajá a fossa séptica estava localizada há 12 metros do poço.

Foto: fossa e poço
Risco de contaminação da água

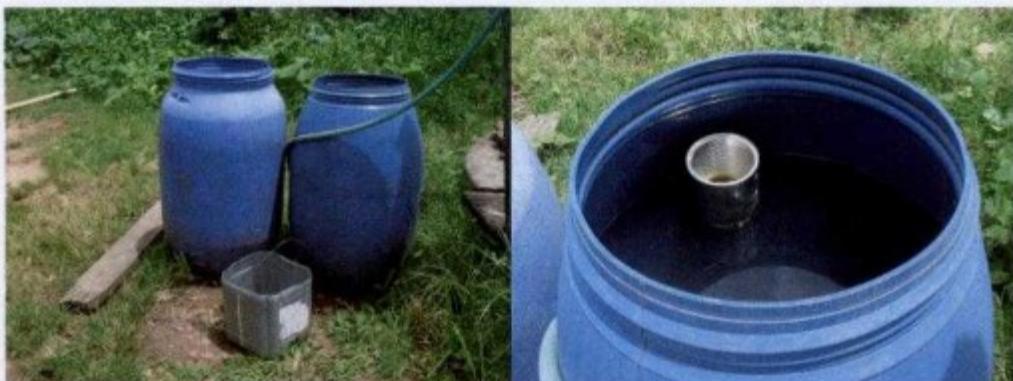
Os vasilhames utilizados para o armazenamento da água colhida nos poços, no geral, eram aqueles que, por origem, acondicionavam óleo lubrificante, o que revela um completo descaso com a saúde e a vida dos trabalhadores, já que na própria embalagem consta, inclusive, a menção de que é proibida a sua reutilização.

Foto: acondicionamento inadequado da água
Risco de contaminação

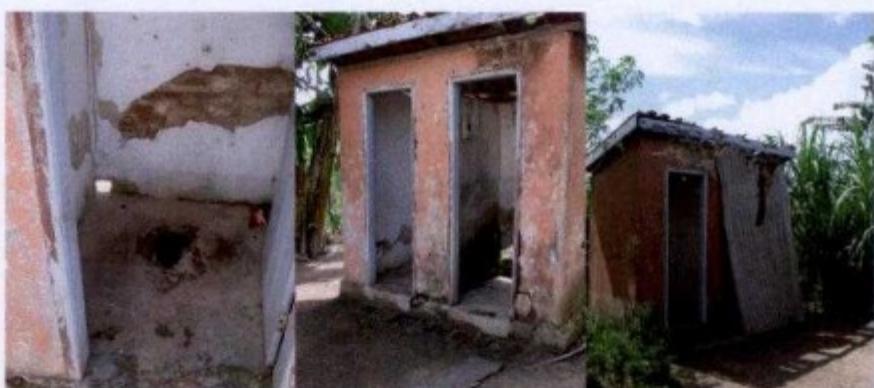
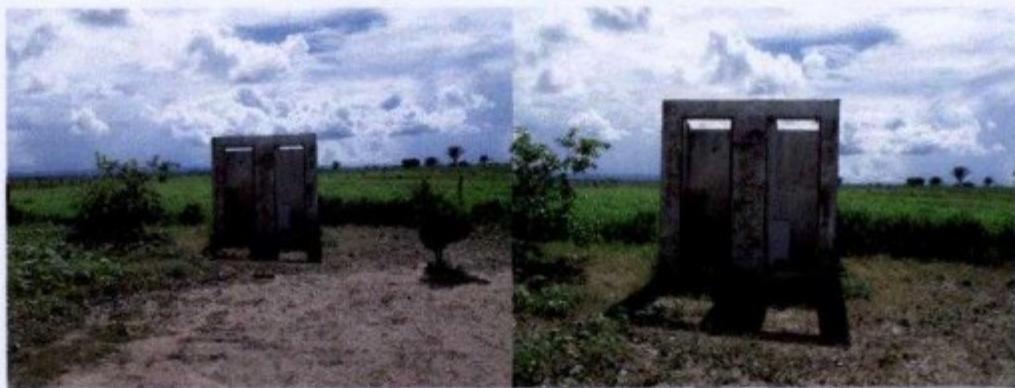
Estas acomodações não eram servidas por instalações sanitárias. Mulheres, homens e crianças, realizam necessidades fisiológicas no mato; nos arredores das moradias, ou utilizam módulos compartimentados construídos fora delas, completamente devassados, com buraco no meio, onde acocorados deixam seus excrementos.

Foto: instalações sanitárias e chuveiro

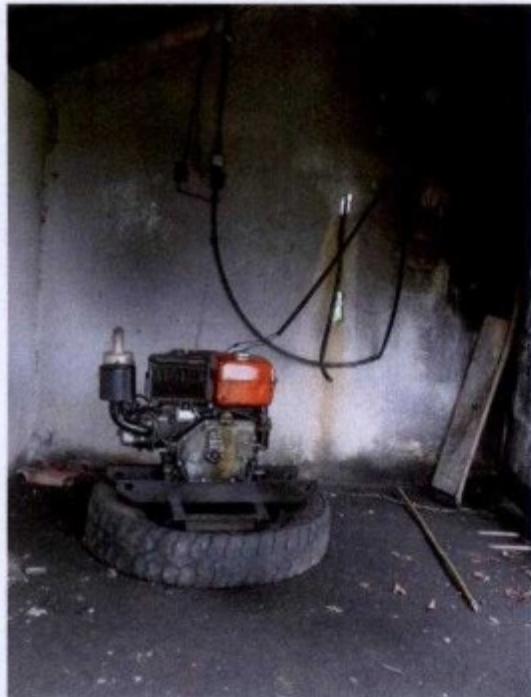
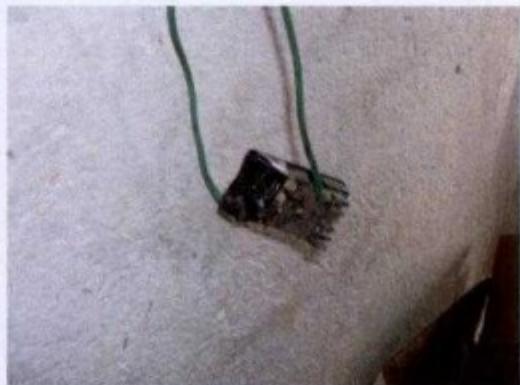
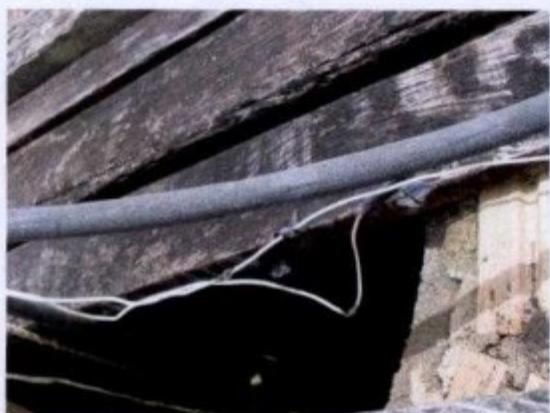
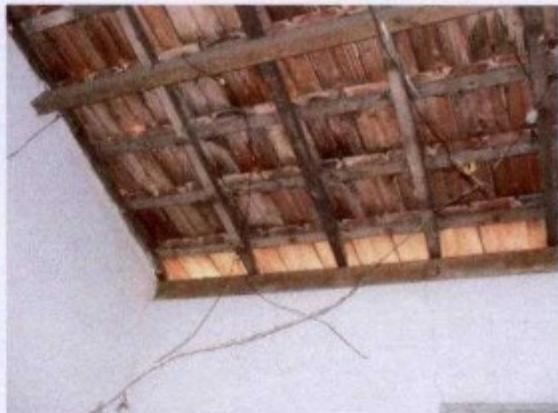
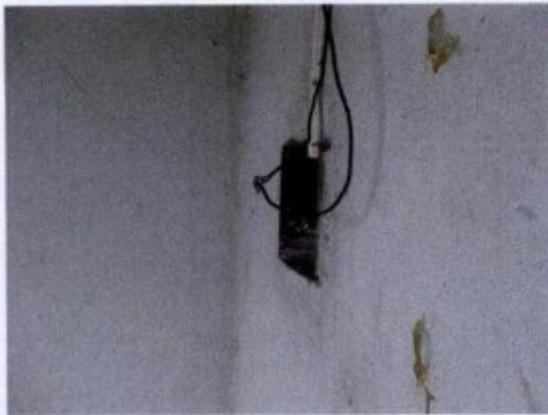
Esses geradores não dispõem de dispositivos mínimos de monitoramento e proteção, nem possuem aterrramento. A ligação que conecta o gerador às moradias e às casas utilizadas, como alojamentos, é feita por fiação improvisada, ligada diretamente aos interiores delas. As emendas de fios não estão isoladas, nem há utilização de quadro de distribuição com separação de circuitos, sendo que os interruptores e tomadas encontram-se pendurados nas paredes por fiação não embutida e com os conectores expostos.

Tais irregularidades representam grande risco de choque elétrico e de incêndio em caso de curto-circuito com consequências desastrosas.

Fotos: instalações elétricas inadequadas

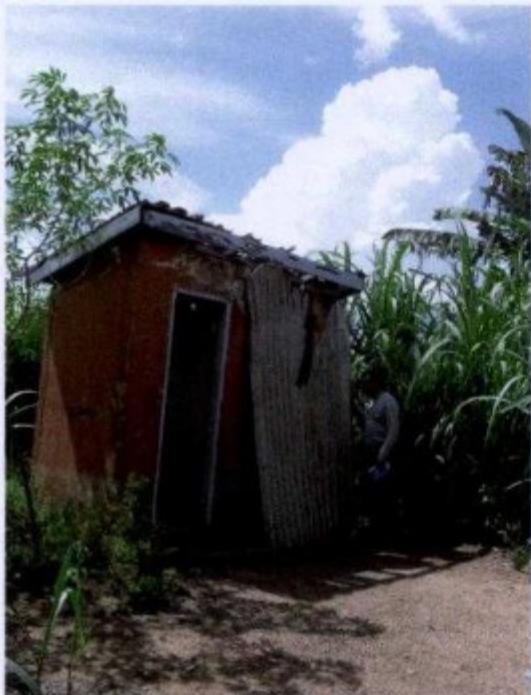
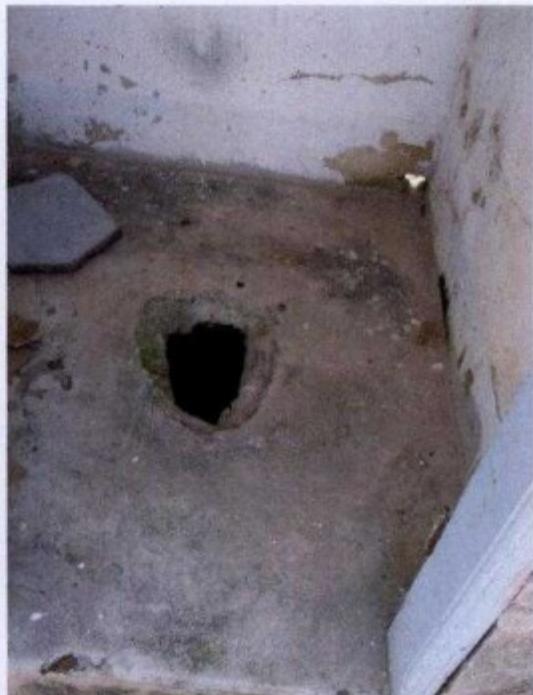
Nos retiros Chaparral II, Chaparral III, Anta, Inajá, Texas e Califórnia, as instalações sanitárias das moradias e alojamentos se resumem a um buraco no piso sobre uma fossa seca, sem água. Algumas delas não tinham porta e eram instaladas em pequena construção fora da casa, em péssimo estado de conservação, destituídas de chuveiro e lavatório. Tais instalações são tão precárias, que os trabalhadores muitas vezes optam por utilizar o mato ao redor das casas para satisfazer suas necessidades fisiológicas.

Nos demais retiros, encontramos banheiros com vasos sanitários com a louça quebrada, inexistência de chuveiros ou, ainda, os chuveiros desativados devido a vazamento no encanamento e descargas sem funcionamento.

Foto: instalações sanitárias
Disponibilizadas aos trabalhadores

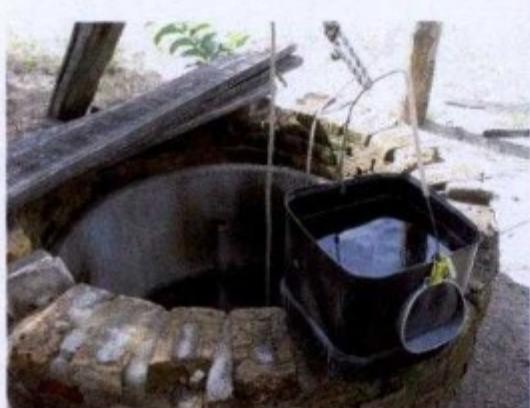
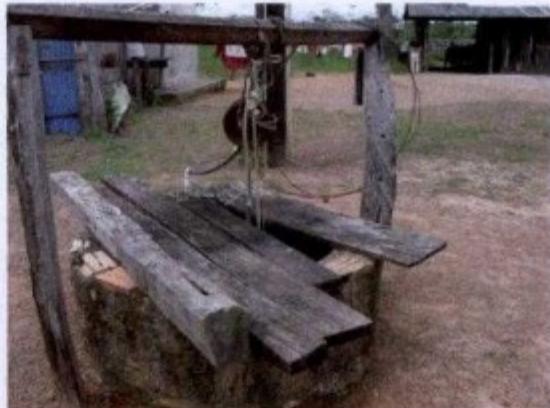
Nos retiros Chaparral I, Chaparral III, Texas e Inajá os poços, de onde é retirada a água para beber, cozinhar e para outras finalidades não possuem fechamento adequado. A proteção existente consiste em aparas de madeira e apresenta diversas aberturas, as quais proporcionam a queda de material contaminante e mesmo o acesso de animais e insetos.

Pertinente salientar que a falta de fechamento adequado do poço é fator de risco de acidente fatal para os filhos dos trabalhadores. Além disso, restou patente a ausência de limpeza regular dos poços em virtude do alastramento de vegetação que aflorou em suas paredes internas.

Foto: água disponibilizada aos trabalhadores
