RELATÓRIO DE FISCALIZAÇÃO
COMPANHIA ENERGÉTICA RIO DAS FLORES
CNPJ: 09.324.664/0003-42

VOLUME I DE II
PERÍODO: 12.11.2010 A 17.11.2010
BANDEIRANTE - SC

2.1 NOME: COMPANHIA ENERGETICA RIO DAS FLORES – PCH PRATA

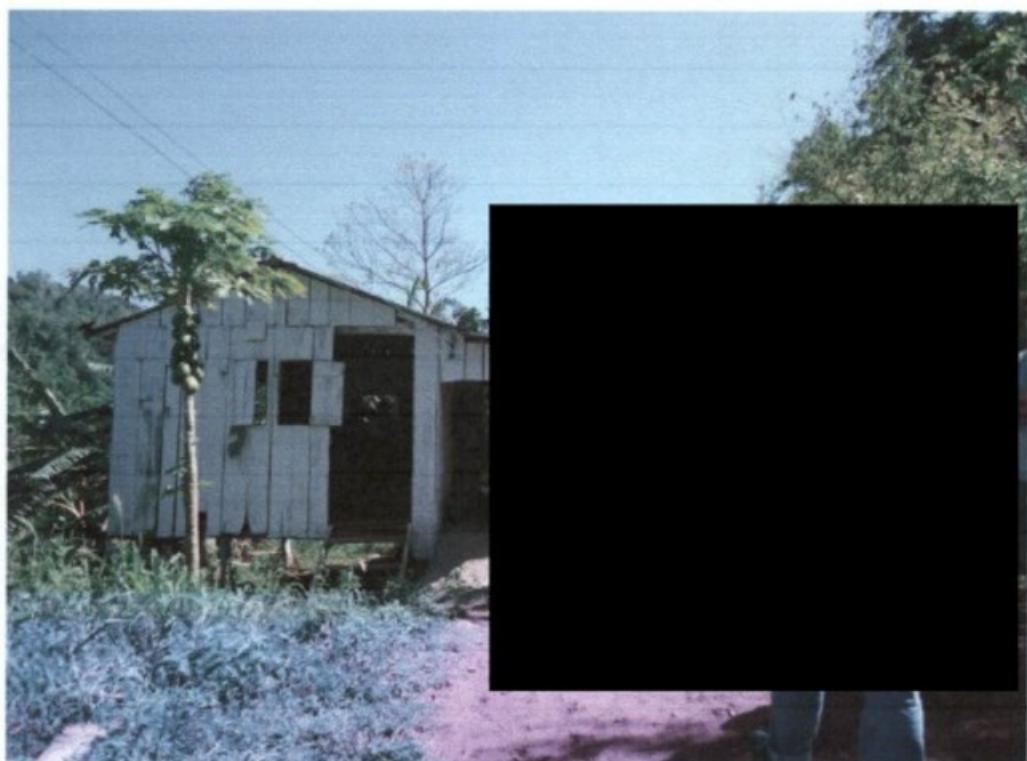
Neste local os trabalhadores realizam a refeição do almoço, sendo o café e a janta realizada nos alojamentos. Constatamos neste local ausência de água portável e ou fornecida em quantidade insuficiente. Conforme consta do auto de infração lavrado em desfavor da empresa tomadora dos serviços: Companhia Energética Rio das Flores: AI 01929537-5, capitulado no art. 157, inciso I, da CLT, C/C item 18.37.2 da NR 18.

Vista do local destinado ao refeitório.

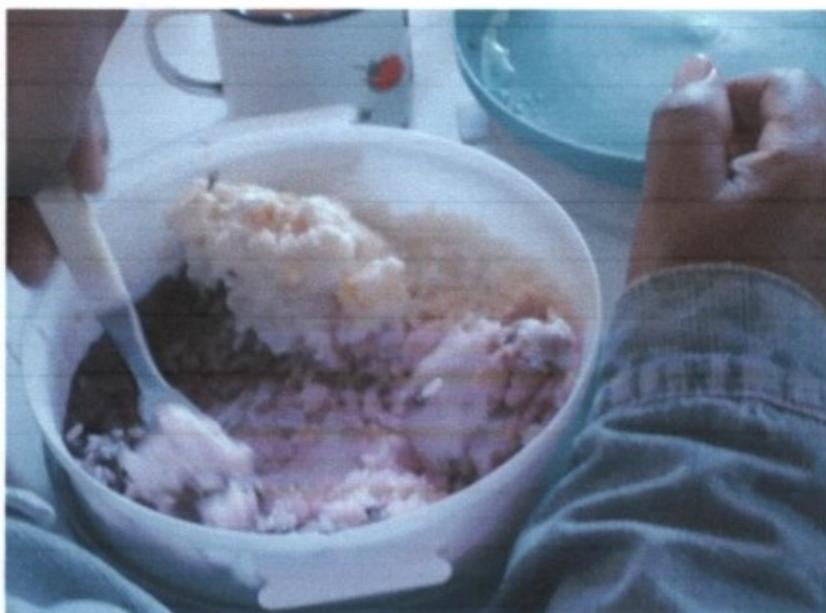
Os trabalhadores almoçavam no refeitório próximo ao canteiro de obras. As refeições eram trazidas para o refeitório em marmitas plásticas que não mantinham o aquecimento necessário.

Trabalhador se alimentando.

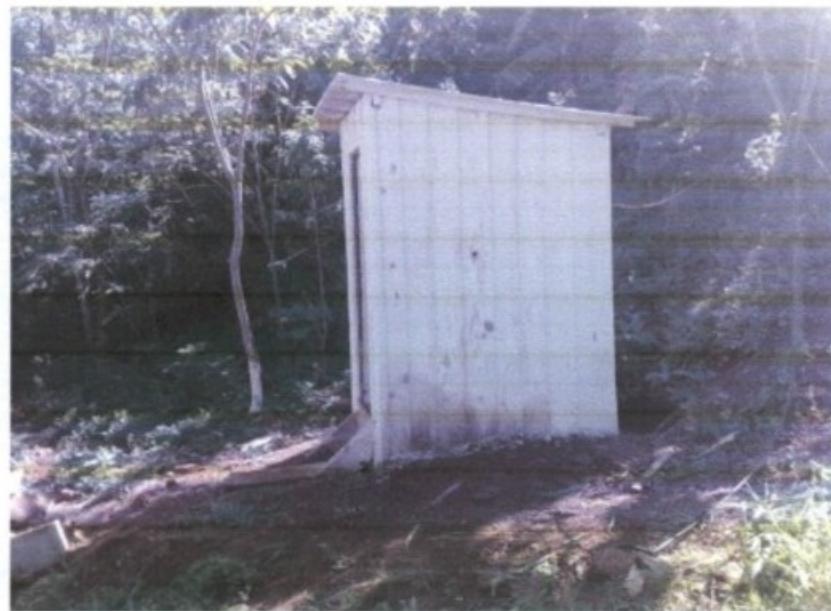
Esta instalação sanitária era composta por um vaso sanitário e uma pia, para atender a todos os trabalhadores ocupados nesta obra. Quais sejam: 55 trabalhadores

da empresa Plano Alto; 06 trabalhadores da empresa Barazzetti; 09 trabalhadores da empresa Ypê e 02 trabalhadores da empresa Estelar, totalizando 72 trabalhadores.

- Nº 019295332, em desfavor da tomadora Companhia Energética Rio das Flores, capitulado no art. 157, inciso I, da CLT, C/C item 18.4.2.3, alínea "a" da NR 18;
- Nº 019295324, em desfavor da tomadora Companhia Energética Rio das Flores, capitulado no art. 157, inciso I, da CLT, C/C item 18.4.2.4, da NR 18;
- Nº 019295316, em desfavor da tomadora Companhia Energética Rio das Flores, capitulado no art. 157, inciso I, da CLT, C/C item 18.4.2.3, alínea "j" da NR 18;

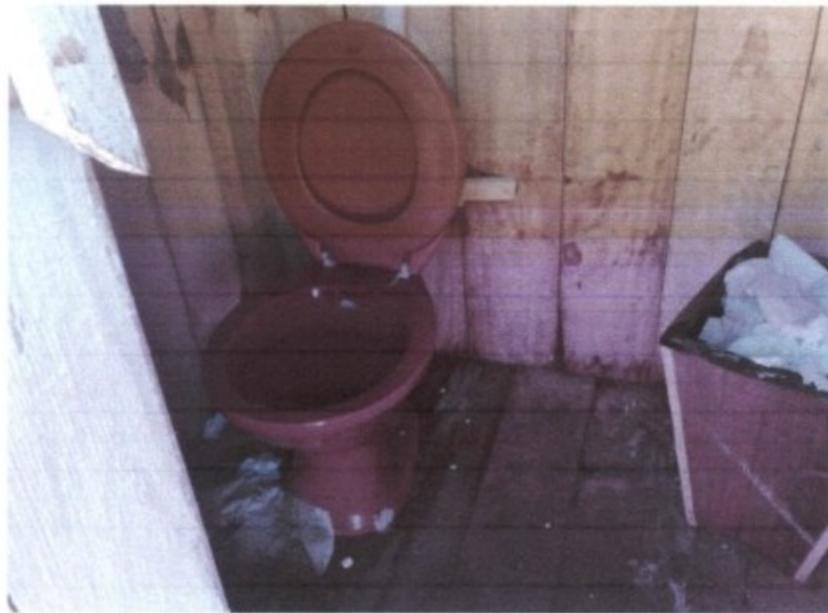
Na frente de trabalho, local de escavação, terraplenagem, concretagem e túnel havia este princípio de estrutura construída, que ao final seria uma instalação do tipo

patente, que também não atende as especificações da norma regulamentadora nr 18. Portando nas frentes de trabalho não havia instalações sanitárias adequadas.

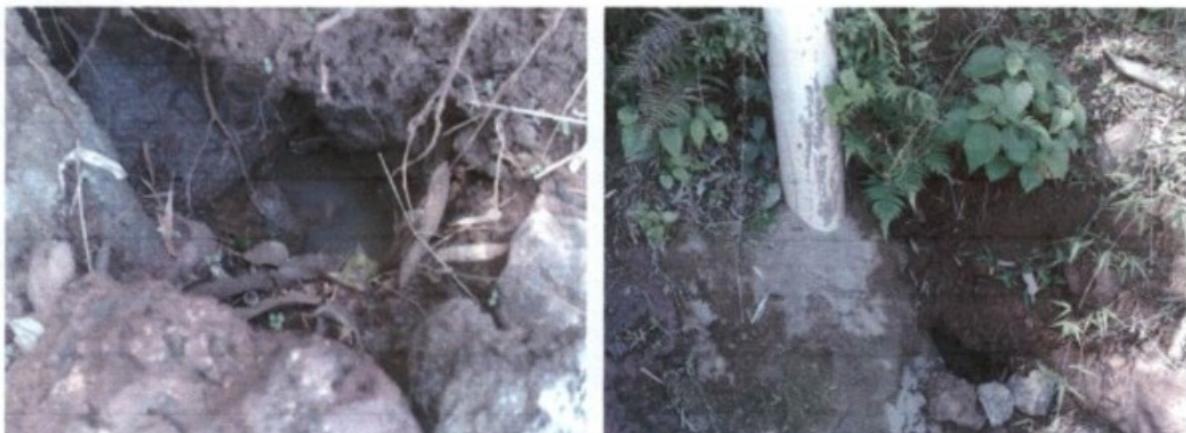
O contraponto dos trabalhadores nos informa que esse bebedouro foi instalado há poucos dias e que o mesmo não é suficiente para todos os trabalhadores e que não abastece a frente de trabalho. Fato confirmado pela equipe fiscal.

Local onde a água era apanhada.

Para esta irregularidade foi lavrado o auto de infração nº 019295383, em desfavor da tomadora Companhia Energética Rio das Flores, capitulado no art. 157, inciso I, da CLT, C/C item 18.37.2.1, da NR 18;

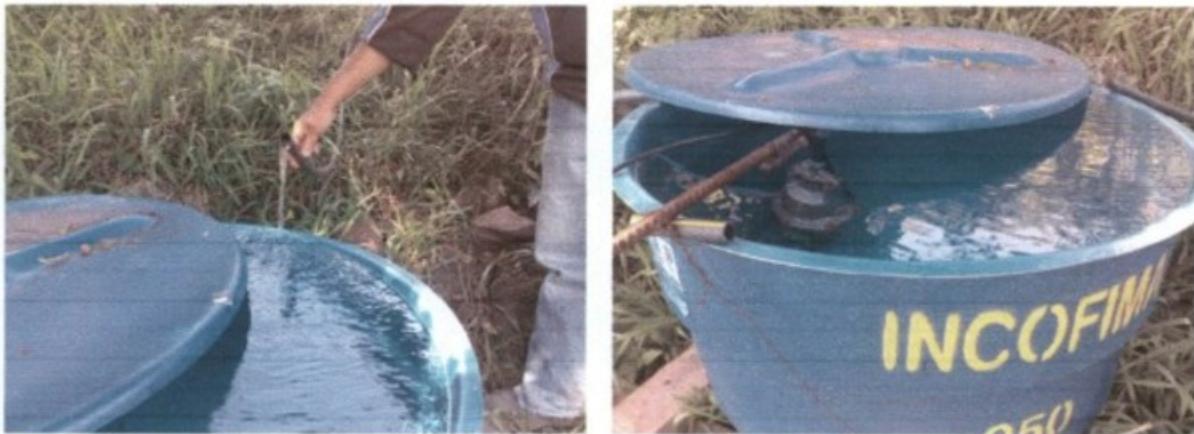
Caixa de água que distribuía a água através de mangueiras para o refeitório, instalações sanitárias e para os trabalhadores se abastecerem.

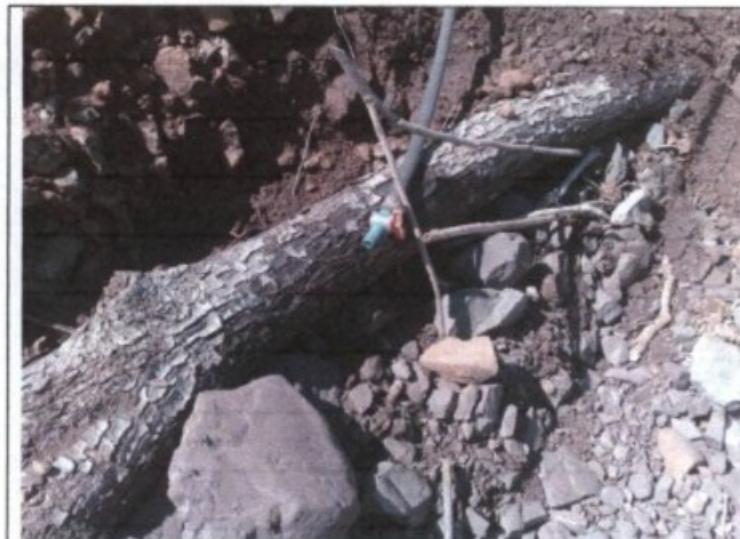
Mangueira com instalação de registro para apanhar água.

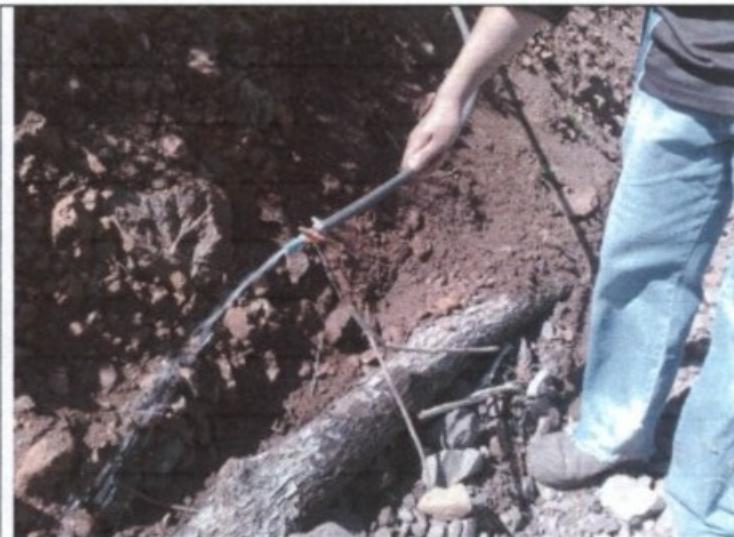
Trabalhador demonstra que na mangueira existe o fornecimento de água.

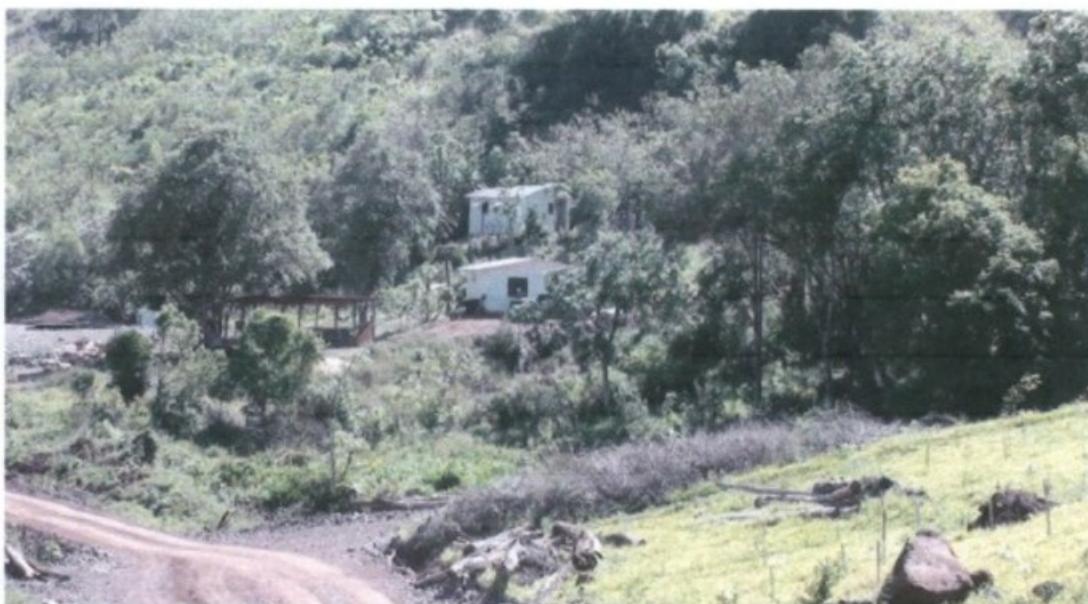
Vista do local destinado a carpintaria, almoxarifado e refeitório.

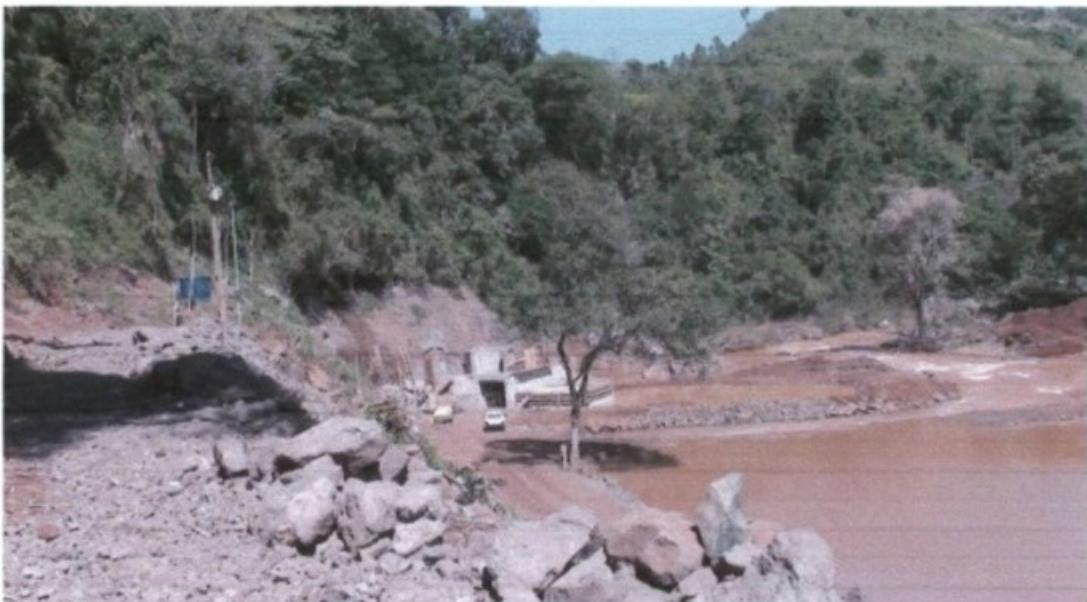
Vista da frente de trabalho. Construção de túnel e desvio do leito do rio. Ao lado a vista da caixa de água, que era utilizada, entre outras, abastecia os trabalhadores com água durante a jornada de trabalho.

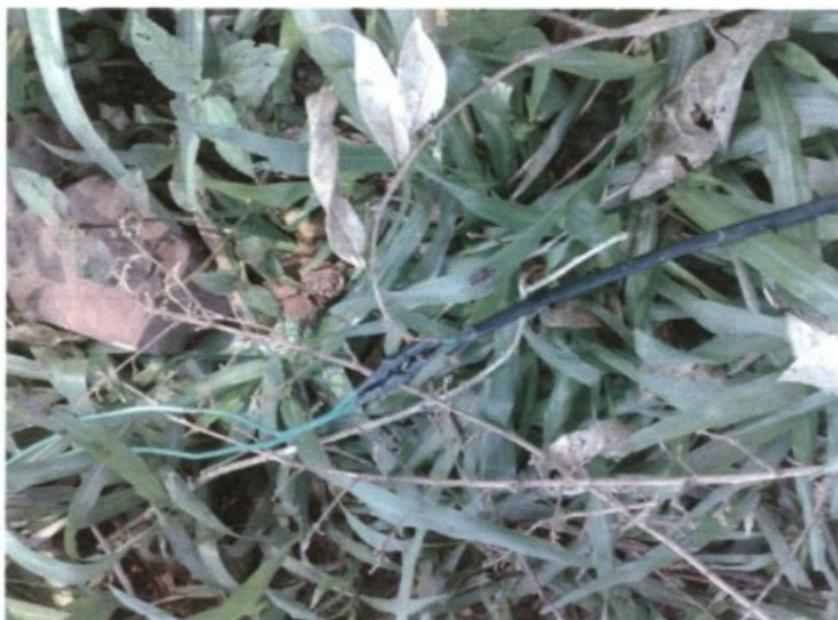
Constatamos que os circuitos e instalações elétricas da frente de trabalho não estavam devidamente protegidos. Havia fiação elétrica sem isolamento adequado e lançada diretamente sobre o solo e em áreas de circulação de trabalhadores.

Painéis sem a proteção adequada contra intempéries, com risco de acidentes e choques elétricos.

Foi lavrado o auto de infração em desfavor da tomadora Companhia Energética Rio das Flores, nº 019295367, capitulado no art. 157, inciso I da CLT C/C item 18.221.6, da NR 18;

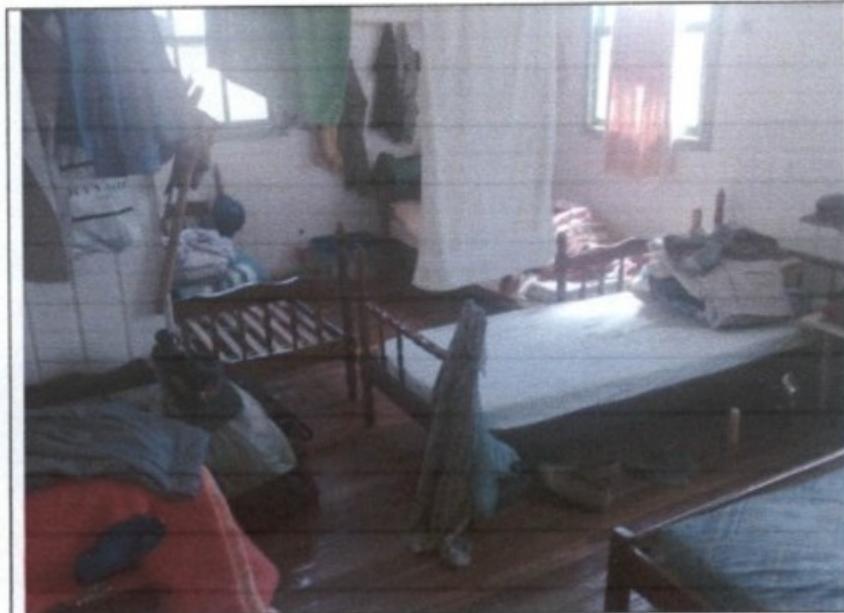
Ausência de armários no interior do alojamento.

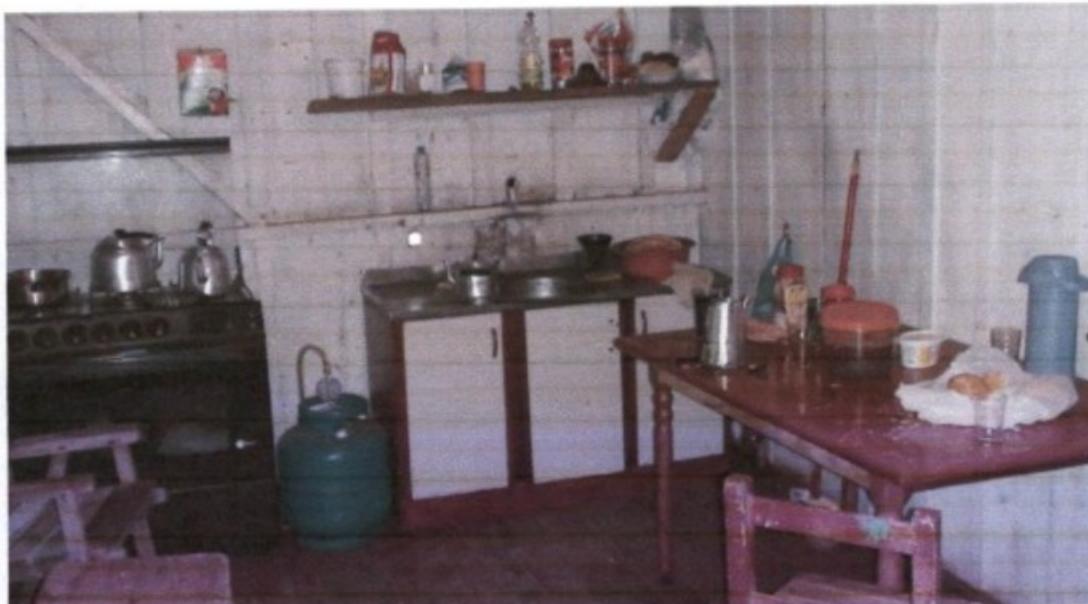
Cozinha no alojamento, com mesa precária e cadeiras insuficientes para o universo dos trabalhadores alojados.

Para os alojamentos fora determinado ao empregador que providenciasse mais alojamentos, de forma que pudesse dimensionar os alojamentos e adequar os casos de excesso de trabalhadores, bem assim que providenciasse a instalação de armários individuais e mesas com assentos em número suficiente. Na data de 16.11.2010 o empregador havia regularizado estas questões.

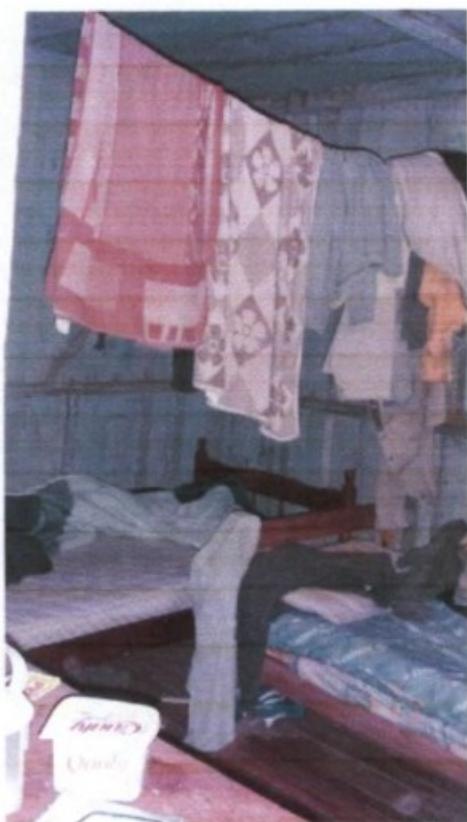
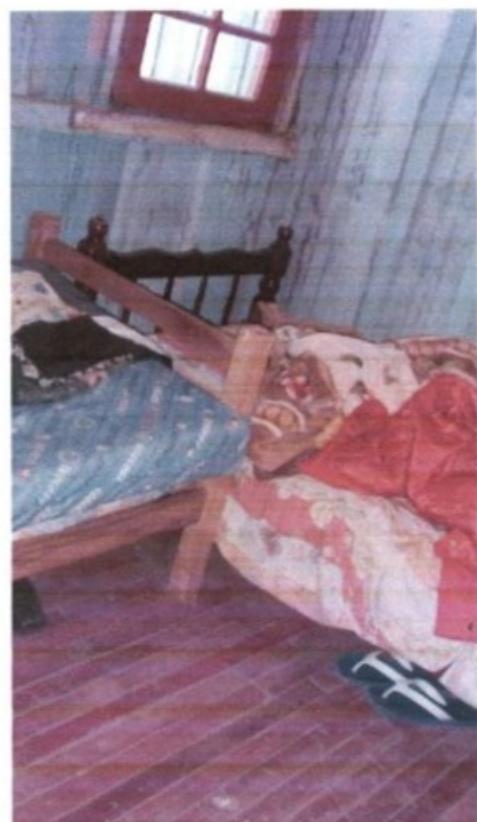
Dormitório sem armários e com distanciamento inferior a um metro.

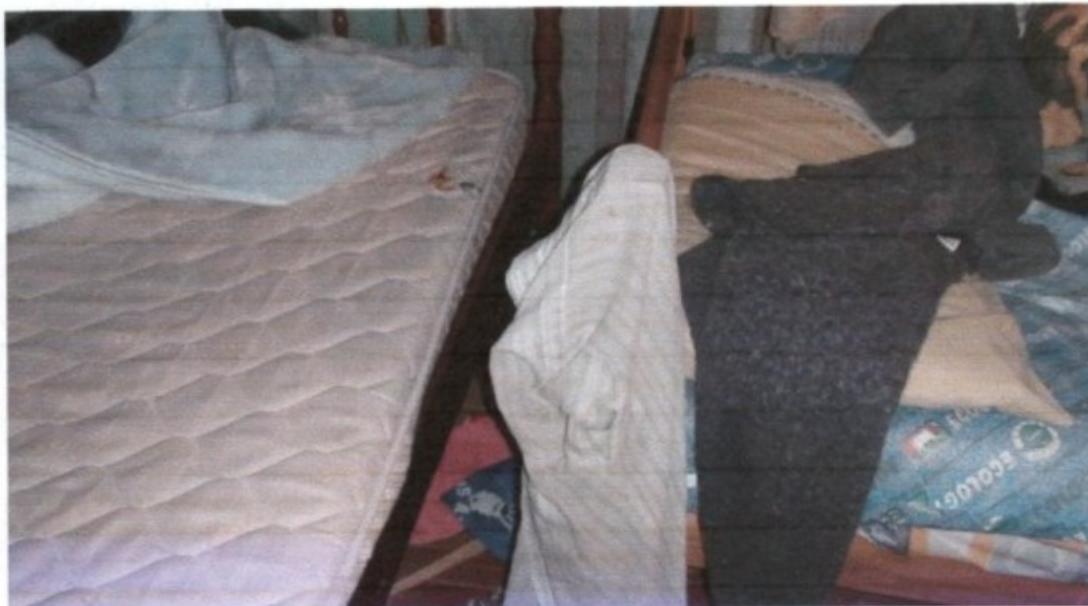
Camas co distanciamento inferior a um metro.

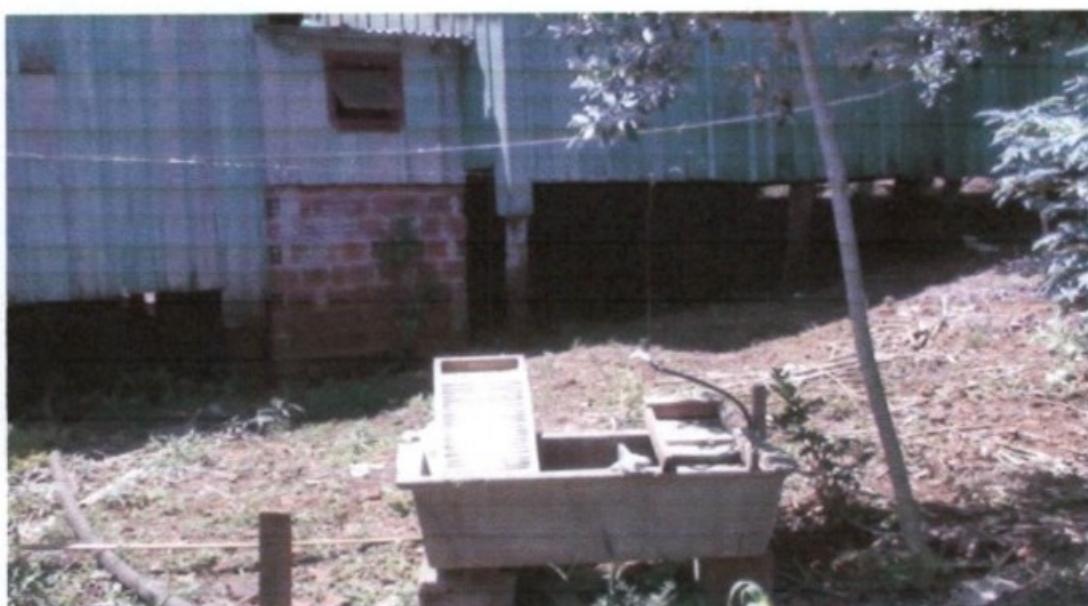
Tanque instalado a céu aberto, sem cobertura.

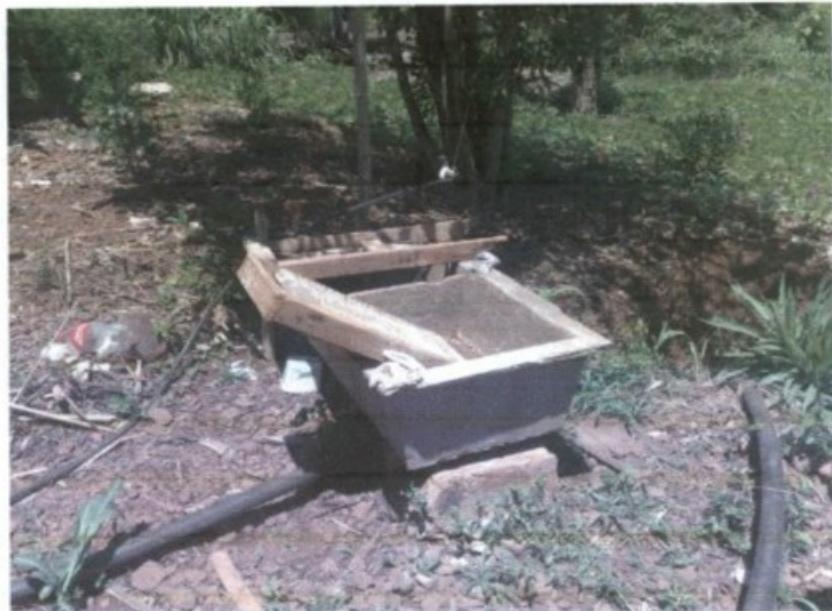
Tanque a céu aberto.

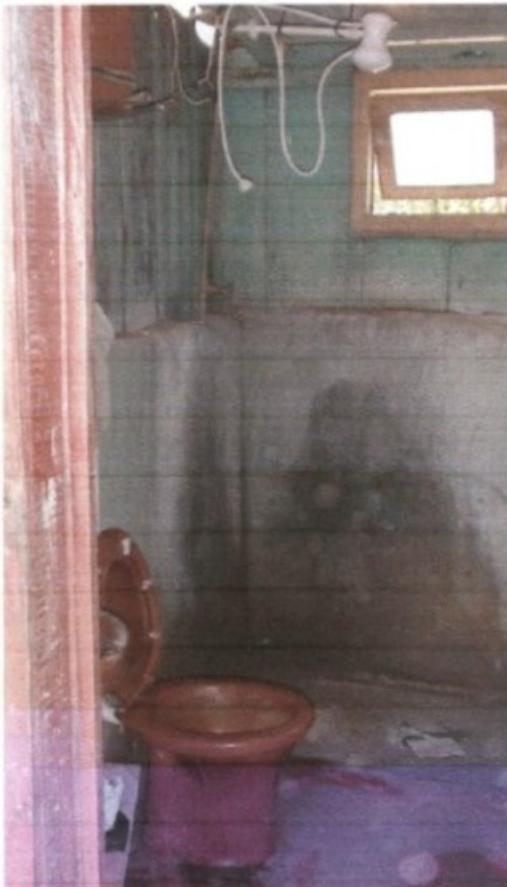
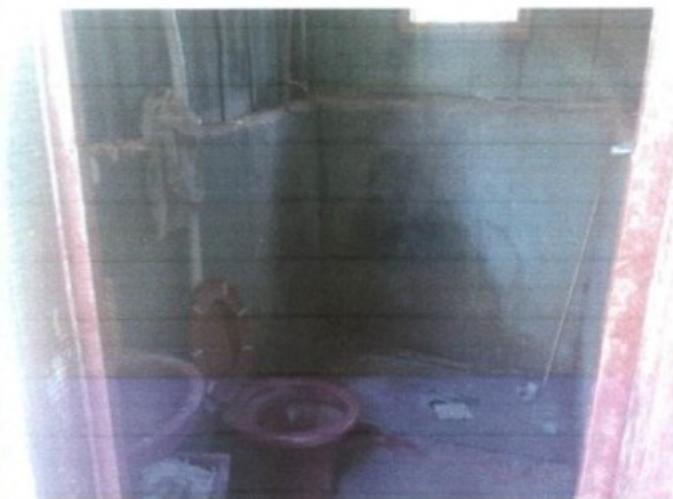
Instalação sanitária sem higiene.

Fora emitido o auto de infração nº 019295502, por infração ao art. 157, inciso I, da CLT, c/c item 18.4.2.3, alínea "a" da NR 18, por ausência de instalações sanitárias em condições higiênicas.

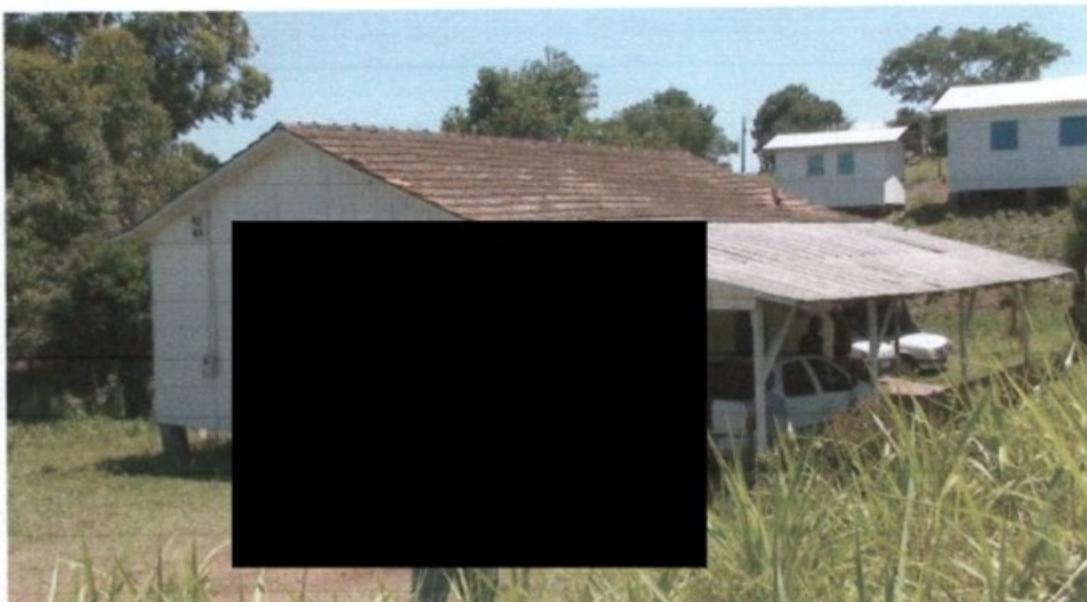
Vista externa do alojamento denominado 3.

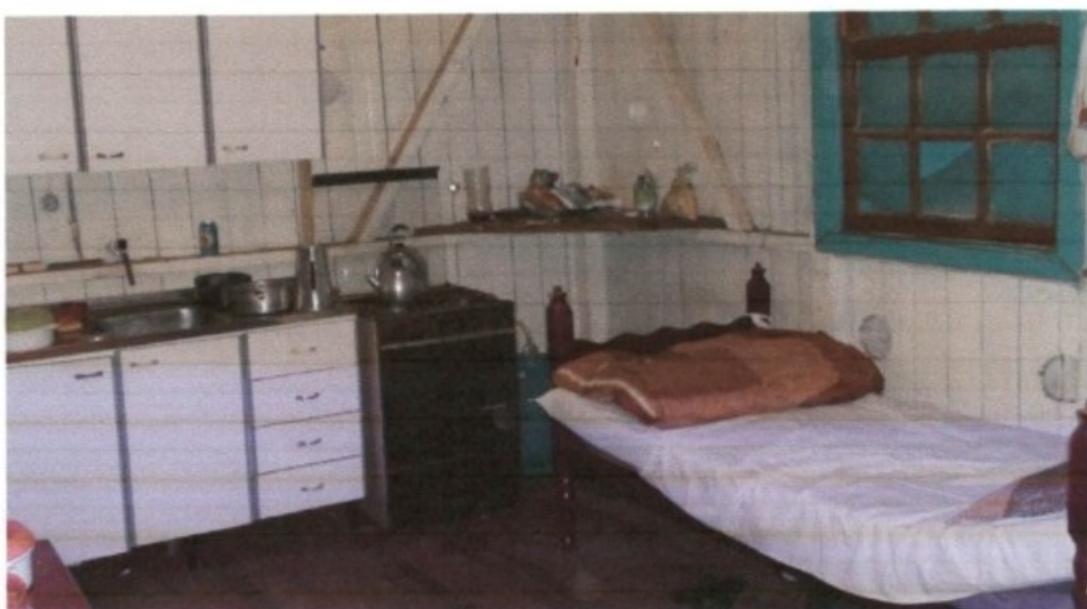
Cozinha destinada ao café e a janta, sem estrutura suficiente de cadeiras e ou bancos.
Além de uma cama estar instalada no mesmo ambiente.

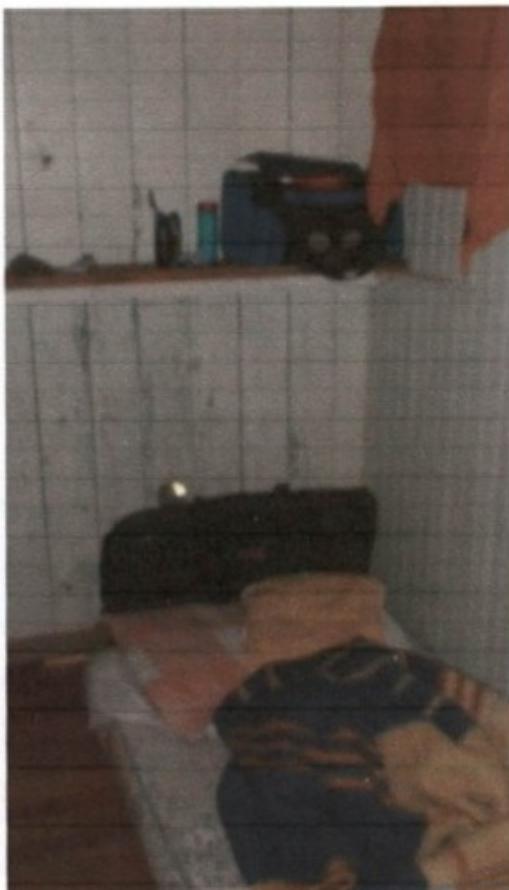
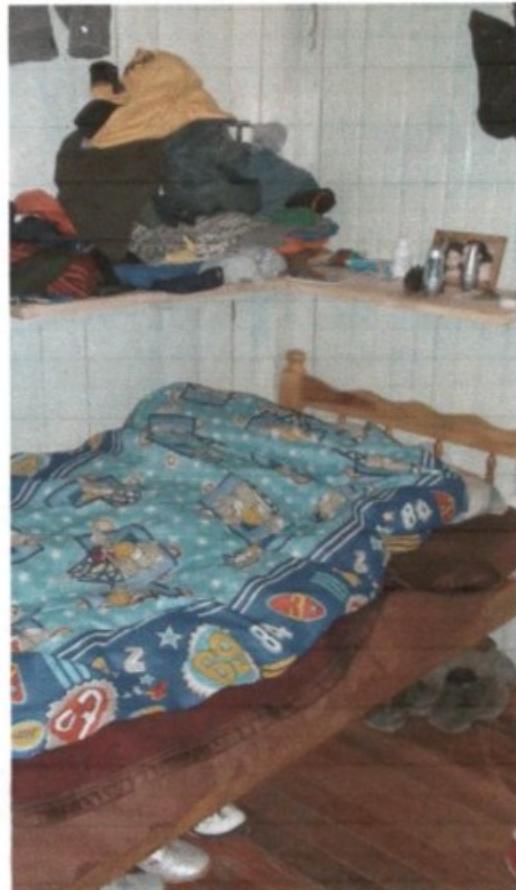
Ausência de armários individuais e alguns trabalhadores dormiam no chão por falta de camas.

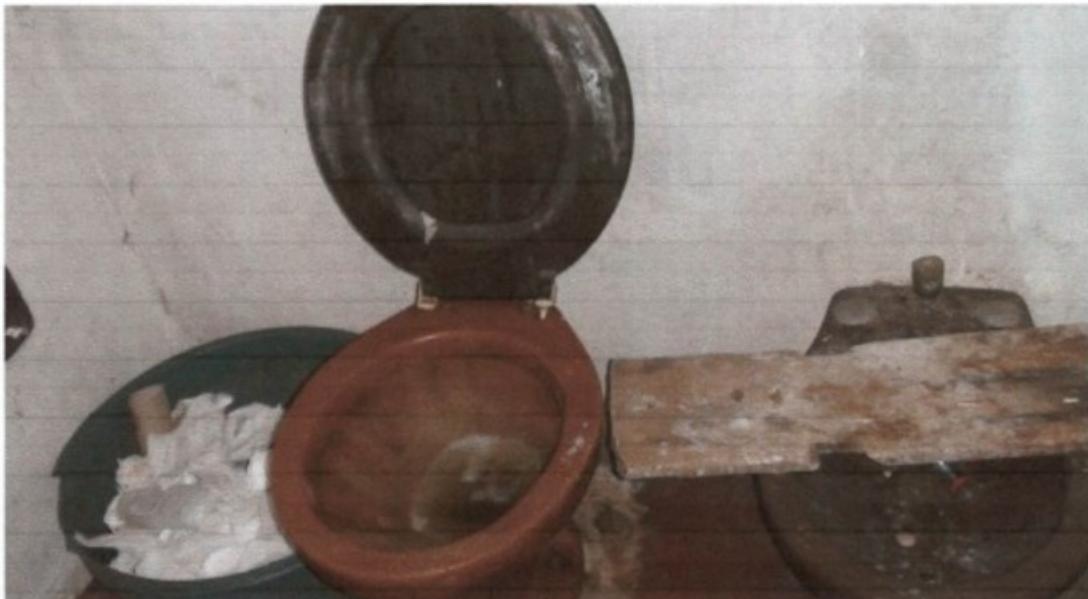
Instalações sanitárias sem higiene.

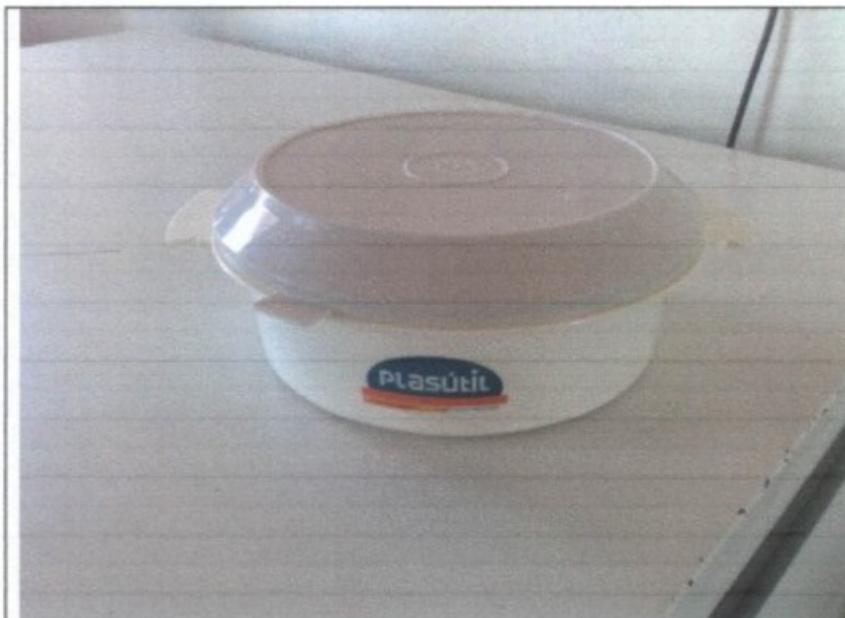
Vasilha plástica utilizada como marmita. Este material não mantém a comida quente, chegando fria até o local das refeições.

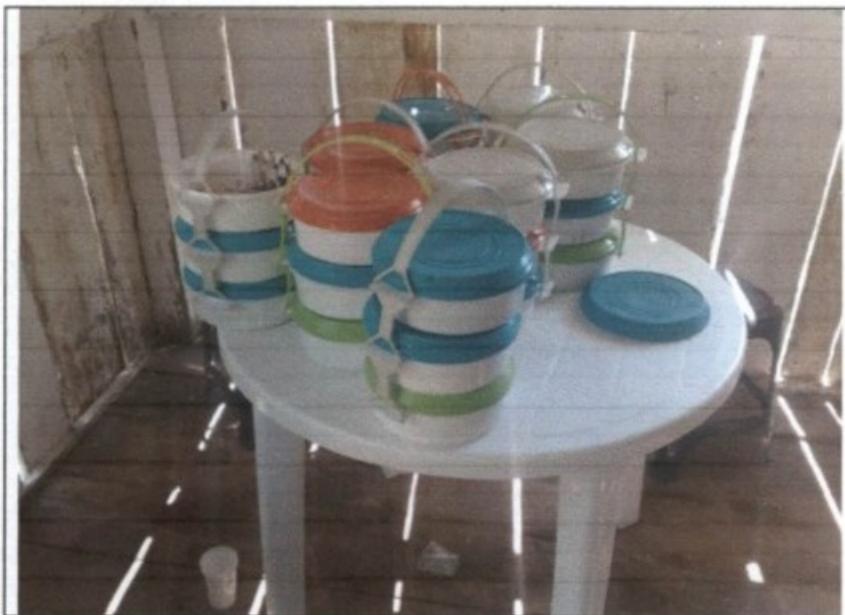
As marmitas no refeitório, aguardando os trabalhadores se servirem.

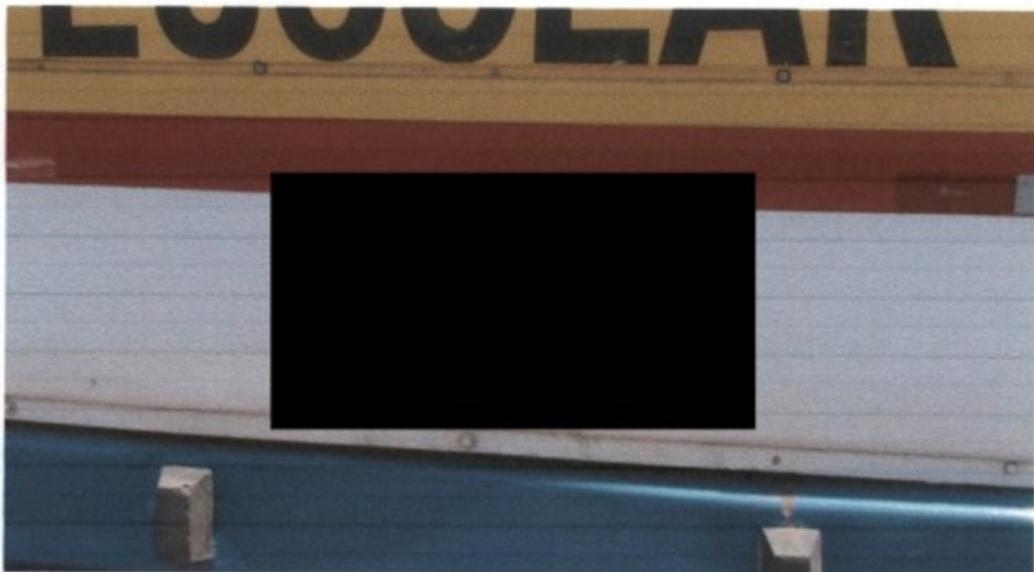
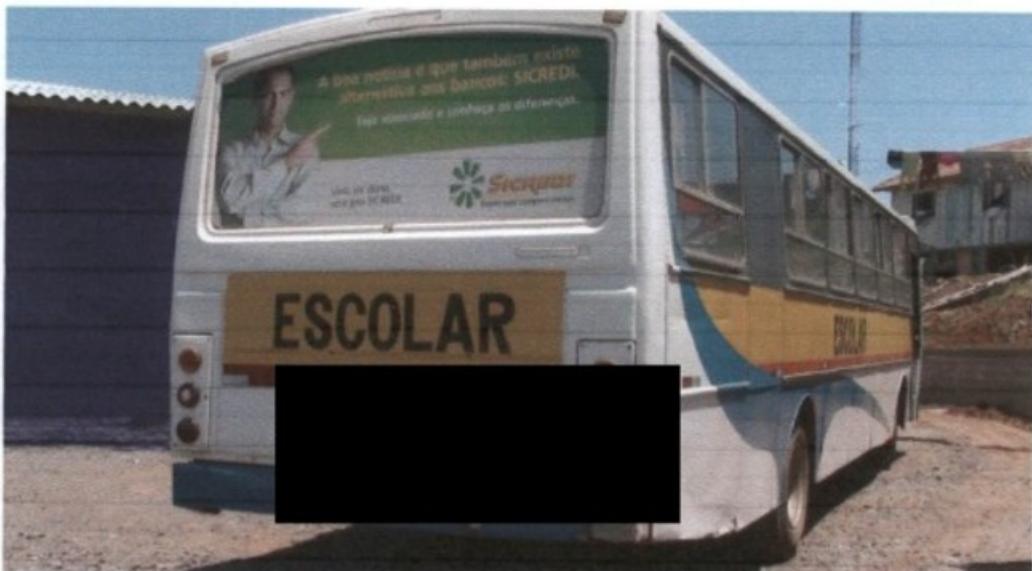
Alto. Este ônibus possuía várias irregularidades que expunha a risco os trabalhadores, razão pelo qual fora interditado pela equipe fiscal, conforme consta do Termo de Interdição emitido.

Para esta irregularidade fora lavrado o auto de infração nº 019264020, por infração ao art. 157, inciso I, da CLT, c/c item 18.25.3 da NR 18.

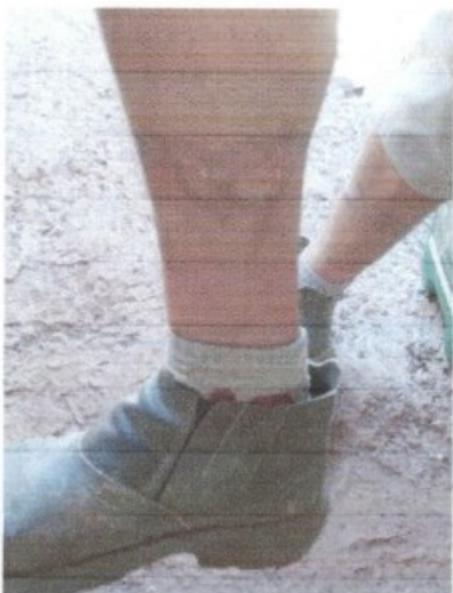
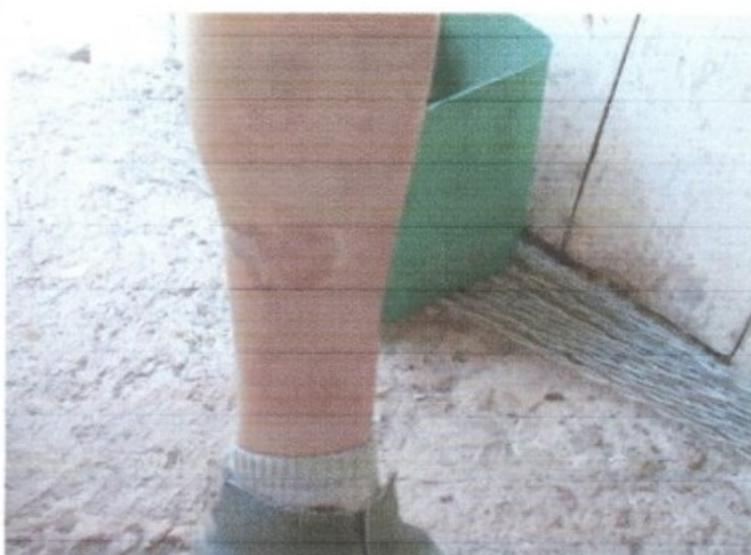
Ficou constatado que a empresa Plano Alto não fornecia os equipamentos de proteção individualizados às atividades realizadas pelos seus empregados. No caso em tela, os empregados que trabalhavam na vibração de concreto, segundo relato do próprio engenheiro responsável pela obra, tinham que colocar seus pés no concreto usinado para poder realizar suas atividades. Como as botas utilizadas não eram adequadas para tal finalidade, o material entrava em contato com a pele dos trabalhadores provocando queimaduras químicas. A título exemplificativo cito os empregados [REDACTED]

[REDACTED] que sofreram queimaduras de 1º e 2º graus nas canelas e panturrilhas.

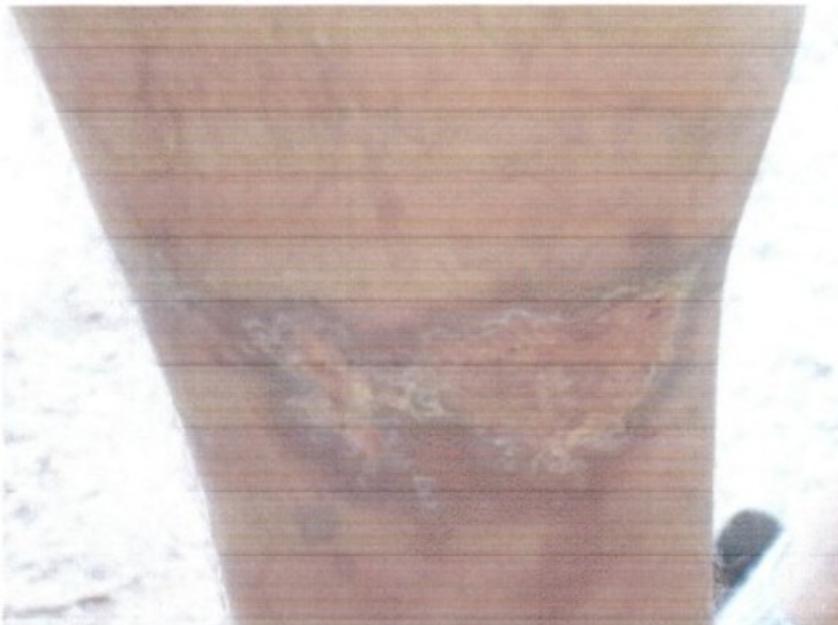
Trabalhadores mostram as queimaduras sofridas pelo contato da pele com o concreto.

Para esta irregularidade fora lavrado o auto de infração nº 019264054, por infração ao art. 157, inciso I, da CLT, c/c item 18.23.1 da NR 18.
