## RELATÓRIO DE FISCALIZAÇÃO

[REDACTED]  
**FAZENDA BARRA SECA  
JAGUARÉ-ES**

**PERÍODO DA AÇÃO:** 12 a 25 de maio de 2010.  
**LOCAL:** Município de Jaguaré - Espírito Santo.  
**ATIVIDADE:** Colheita da café.

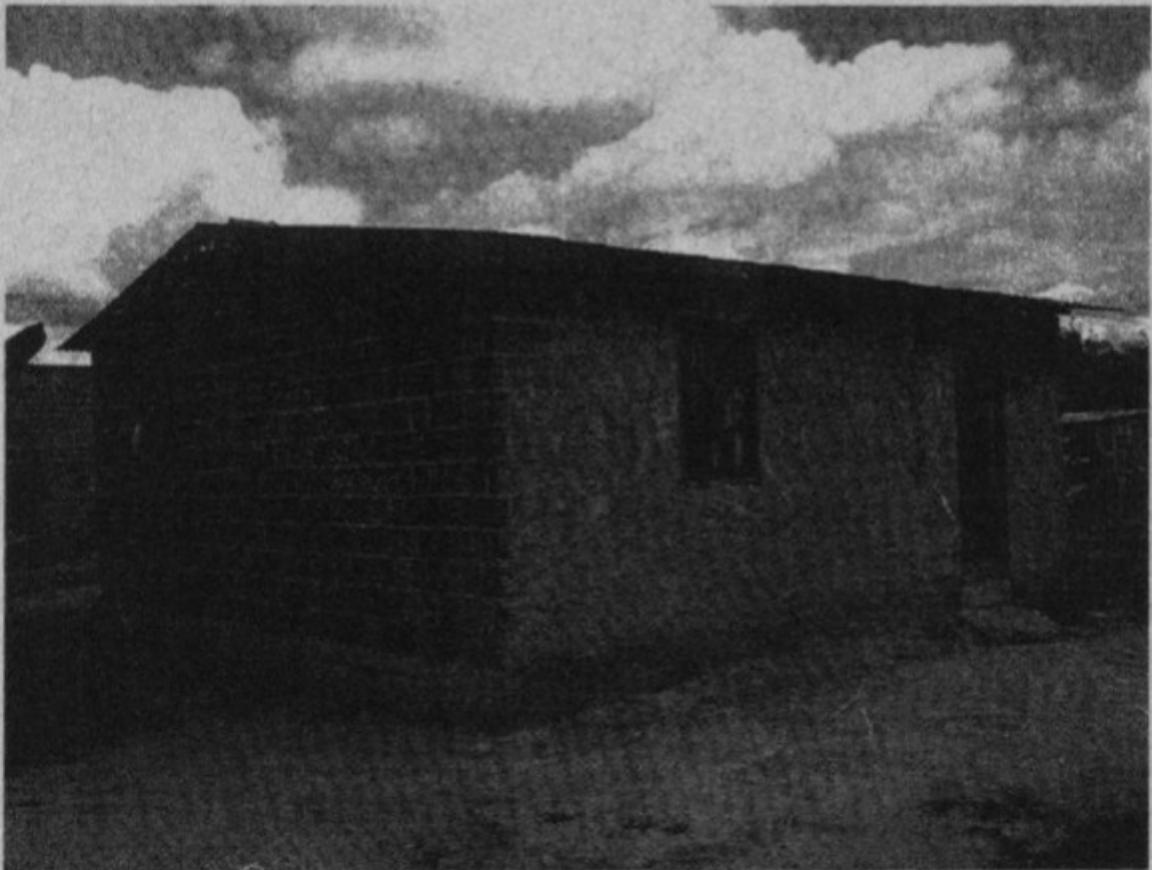
Casa utilizada como área de vivência, onde estavam alojados os empregados da fazenda.

O local utilizado como área de vivência era uma casa inacabada, localizada na periferia da região urbana de Jaguaré, à [REDACTED] A casa, construída de alvenaria de tijolos furados e com o piso de cimento estava sem acabamento – sem revestimento de paredes e piso.

É composta de quatro cômodos de pequenas dimensões, além de um sanitário. A área total construída é estimada em não mais do que 40 m<sup>2</sup>, insuficiente para acomodar vinte pessoas. Não havia portas entre os cômodos, somente duas portas para o exterior e a porta do sanitário.

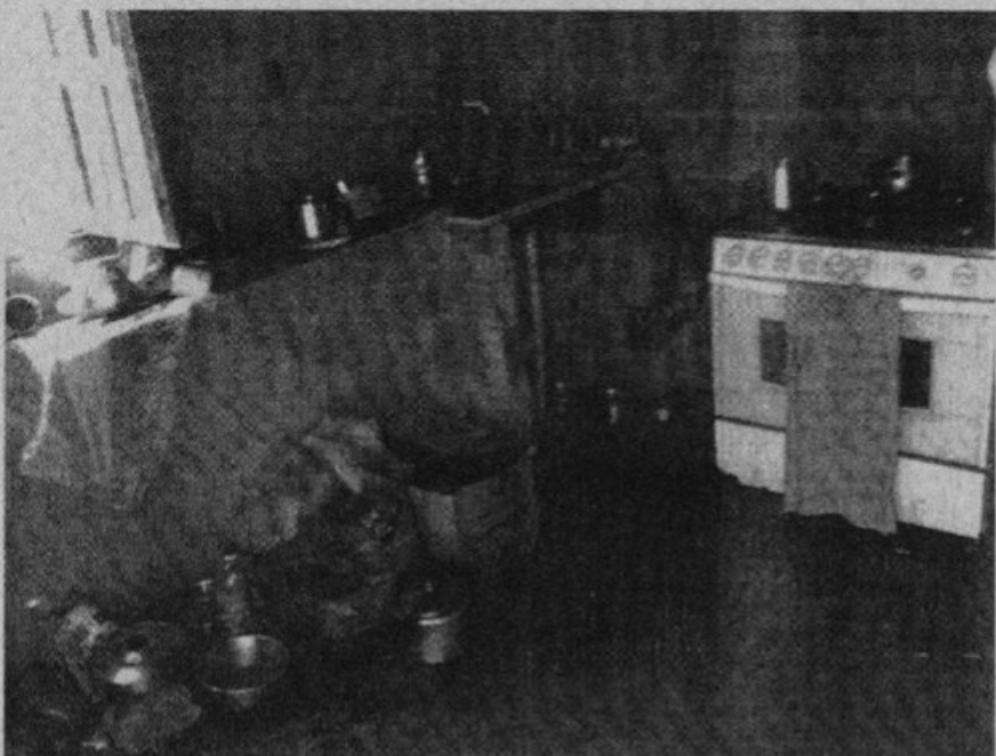
Um dos cômodos, o que se conecta ao banheiro, era utilizado como cozinha. Nele havia uma pia, fogão e botija de gás somente, além de uma tábua improvisada como bancada auxiliar.

Local utilizado como cozinha (fogão, pia e tábua improvisada como bancada de apoio)

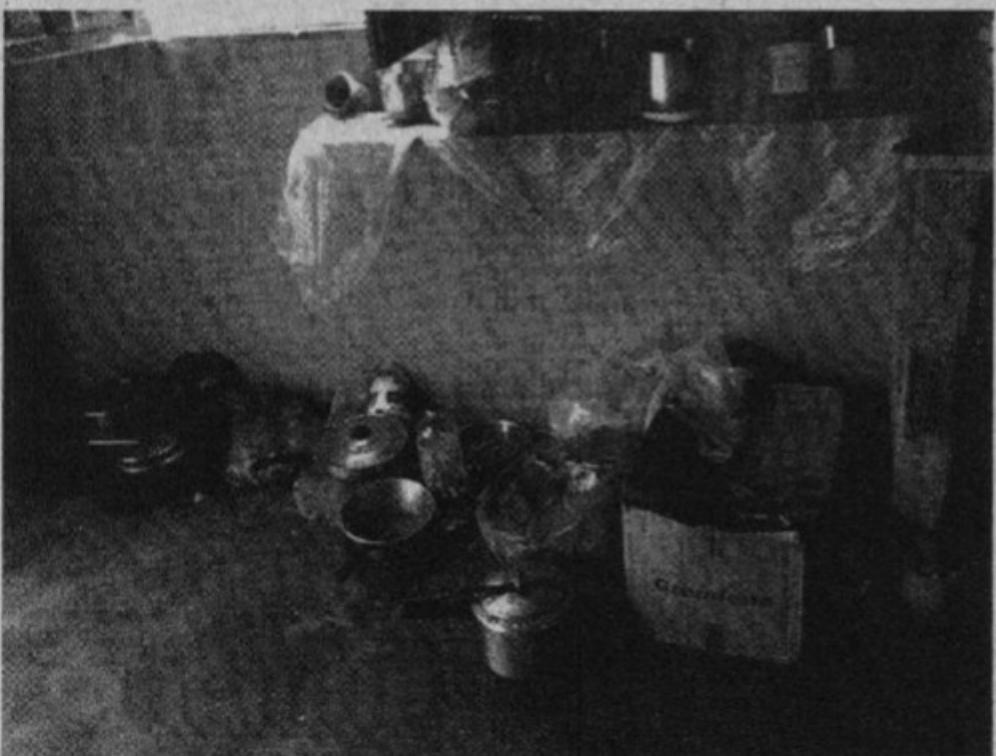
Panelas e comida depositadas no chão.

A comida e os utensílios de cozinha eram depositados no chão, onde havia grande quantidade de sujeira – terra (o piso rústico sequer permite boa limpeza) e lixo – visto que não havia armário ou qualquer outro local adequado para guardá-los.

A falta de higiene no local era flagrante. O lixo se acumulava dentro e fora da casa, especialmente na cozinha. Panelas e comida espalhadas pelo chão sujo conferiam ao local um aspecto desolador. Também não havia mesa e/ou assentos, obrigando os trabalhadores a se alimentarem sentados no chão.

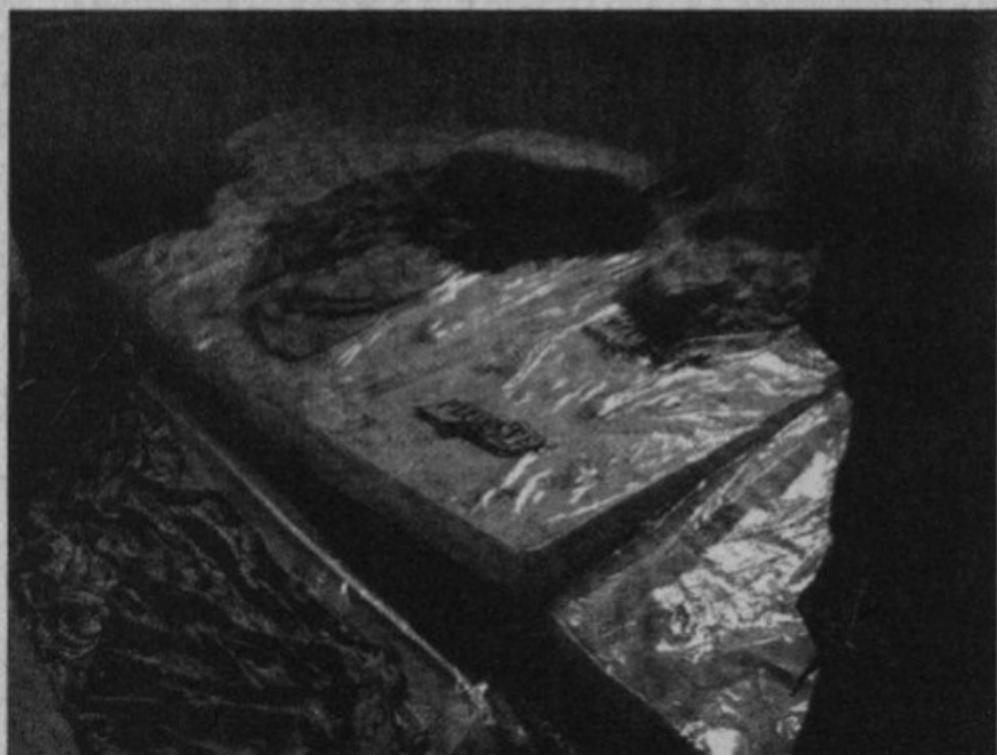
Os demais três cômodos serviam de quartos de dormir para os vinte trabalhadores que ali viviam. Não havia camas e os colchonetes, finíssimos, eram colocados diretamente sobre o chão. Os espaços eram exíguos, obrigando os trabalhadores a dormir quase que amontoados, nos colchonetes espalhados pelo chão, encostados uns nos outros.

Dimensões exíguas dos cômodos de dormir. Colchões fornecidos após notificação.

Fora providenciado tão somente o fornecimento de colchões, roupas de cama e travesseiros para os trabalhadores, que continuaram a dormir no chão. Todos os demais itens a regularizar permaneciam como anteriormente

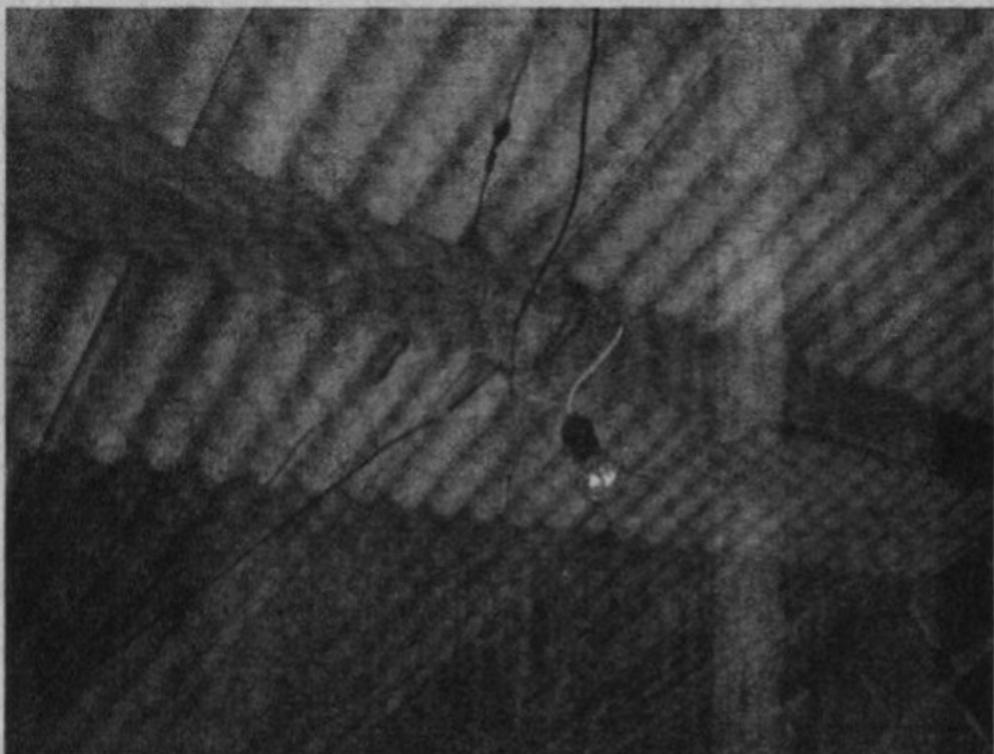
Também não havia lâmpada no banheiro, fazendo com que os trabalhadores o utilizassem às escuras. Havia umidade junto às instalações elétricas no teto, onde estava o receptáculo, causa provável da queima constante de lâmpadas, além propiciar risco de choque.

Instalações elétricas expostas com emendas não isoladas.

As instalações elétricas estavam sob a forma de gambiaras com fiações expostas, emendas sem isolamento e componentes desprotegidos, havendo risco de acidente com choque elétrico.

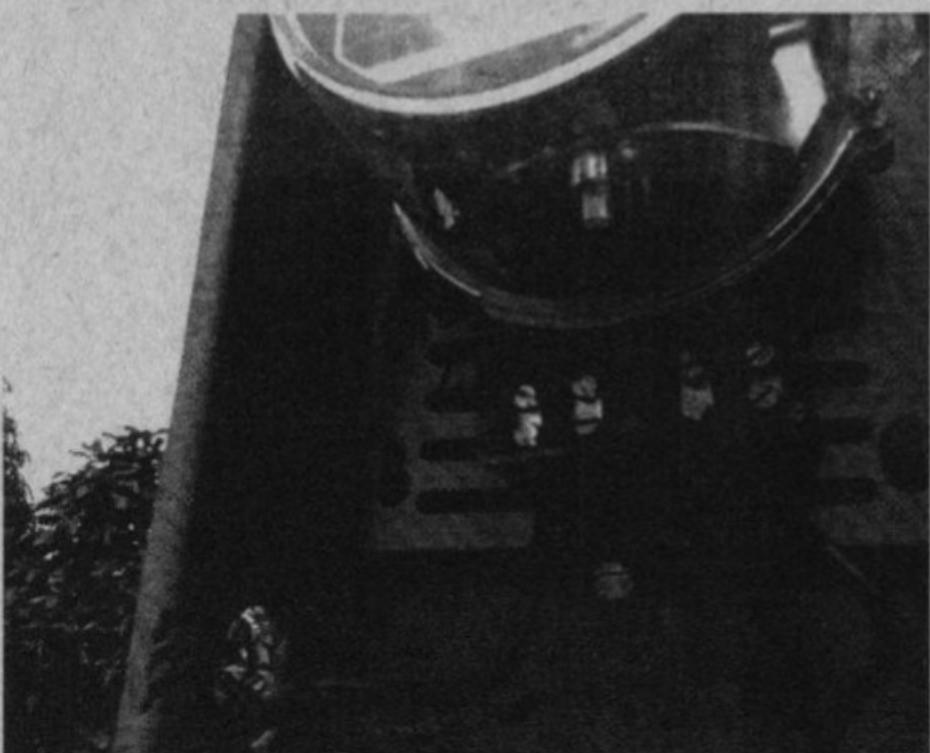
Padrão de entrada de energia sem proteção, ligado pelos próprios trabalhadores.

Segundo relatos dos trabalhadores, a ligação do padrão de entrada de energia da casa até a distribuição em seu interior foi executada por eles próprios, que não possuem capacitação para realizar o referido serviço. Não tiveram alternativa, pois, sem que tivessem tomado a iniciativa, ficariam sem energia na casa. A ligação foi efetuada com fiação exposta e componentes não isolados.

Em resumo, as instalações elétricas do local eram todas improvisadas, não apresentando mínimas condições de segurança, expondo os trabalhadores a riscos de choque elétrico ou mesmo a incêndio que poderia ser provocado por curto-circuito.

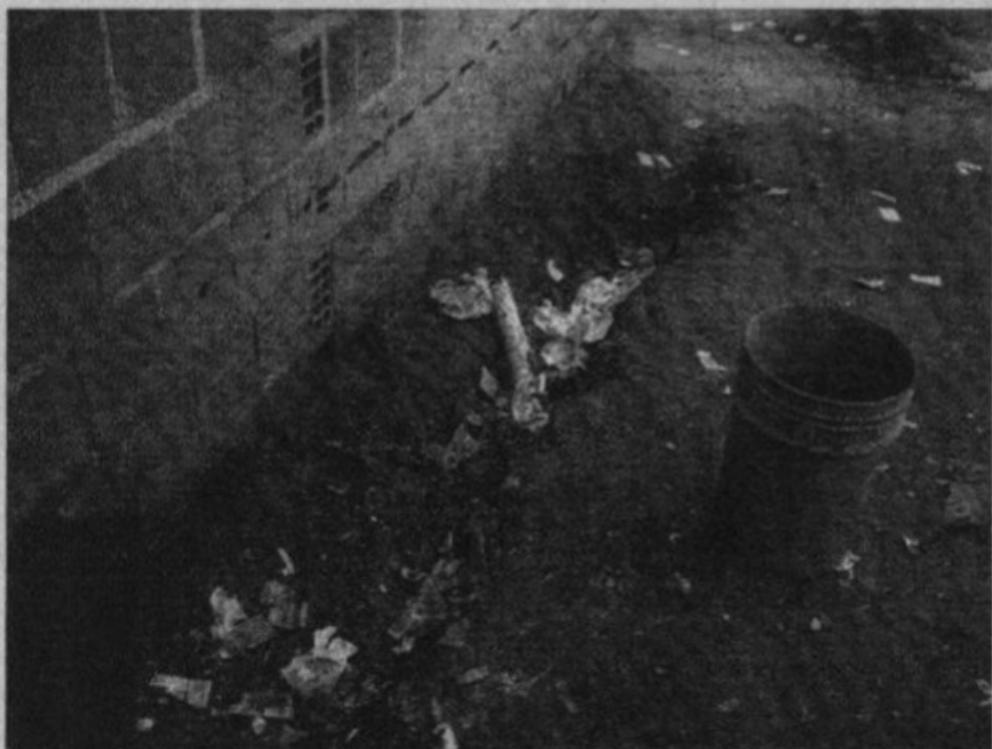
Havia lixo descartado nas áreas externas, nas proximidades da casa, sem qualquer precaução, tornando-se foco de atração para roedores, insetos e outros animais, possíveis vetores de doenças.

Lixo espalhado nas áreas externas.

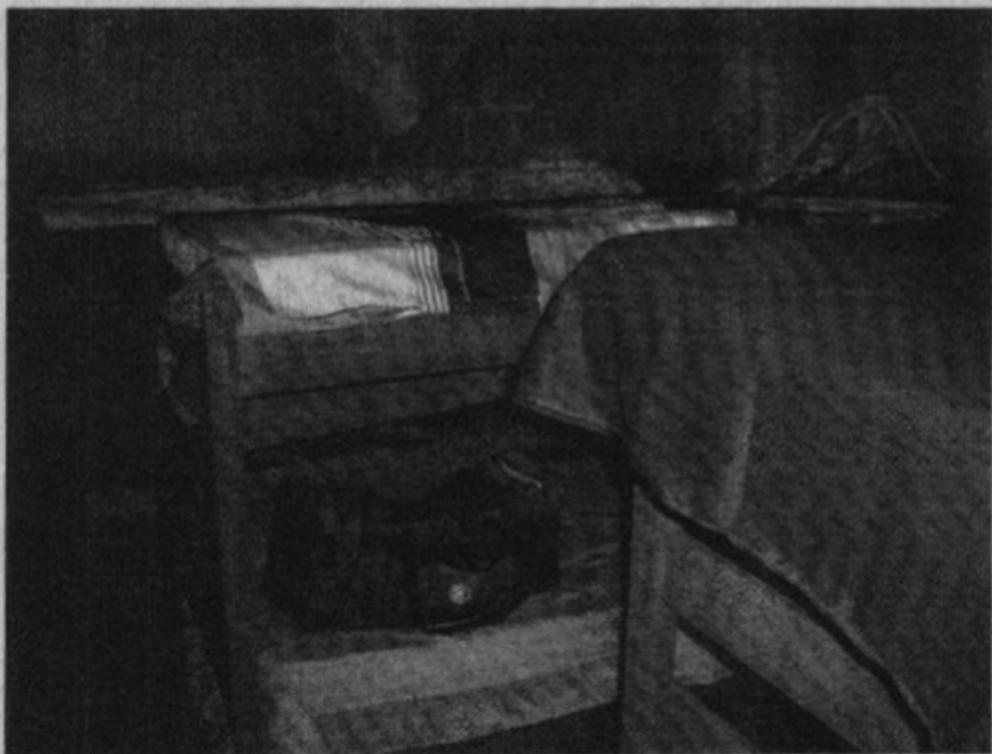
Em razão das dimensões reduzidas dos cômodos, a distância entre eles também ficou extremamente pequena, cerca de cinqüenta centímetros somente, quando, de acordo com a NR-31, deveria ter ao menos 1,00 m. Mesmo que fosse possível manter os trabalhadores dormindo em colchões sobre o chão, ainda assim, restaria a falta de espaçamento adequado entre eles.

Além disso, os beliches não atendiam aos requisitos da norma, visto que havia somente cerca de setenta centímetros de distância entre as camas de baixo e de cima, quando deveria ter pelo menos 1,10 m.

Beliches chegados ao local seis dias após a notificação.

No dia seguinte, 19 de maio, chegaram à casa seis beliches, suficientes para doze pessoas somente. O empregador informou que mandou fabricar os beliches e, por isso, aqueles seis teriam chegado somente naquele dia e que os demais chegariam depois, sem precisar quando. Mesmo assim, os cômodos não comportavam sequer os seis, muito menos os dez que eram necessários para acomodar todos os trabalhadores ali alojados.
