## RELATÓRIO DE FISCALIZAÇÃO

AG PEREIRA JÚNIOR EMPREENDIMENTOS LTDA.

FAZENDA ALTO DO ITAPECURU

OPERAÇÃO Nº: 03/2024

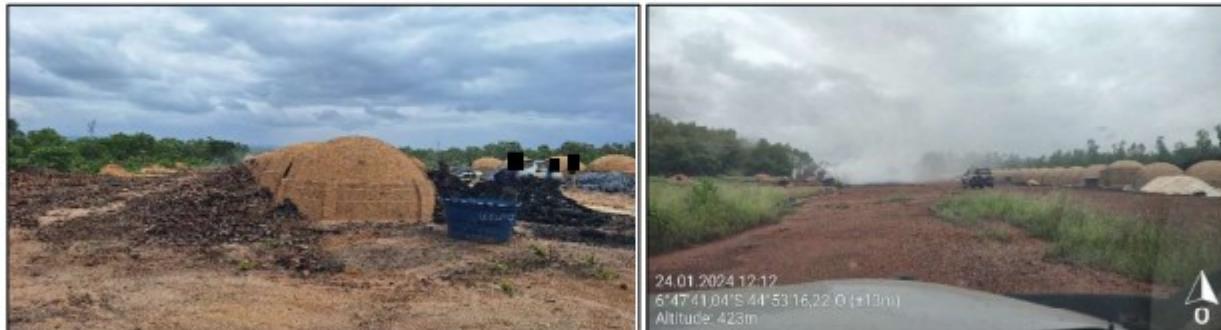
**Fotos 2 e 3:** baterias de fornos para produção de carvão vegetal.

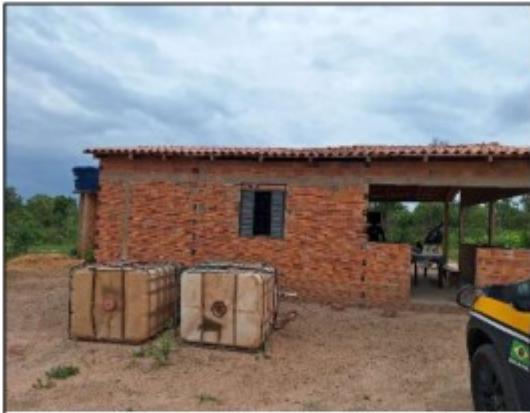
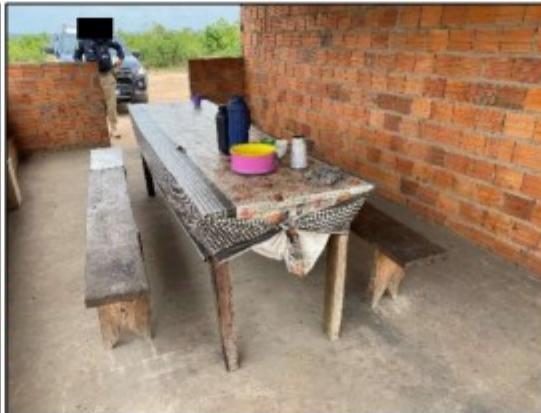
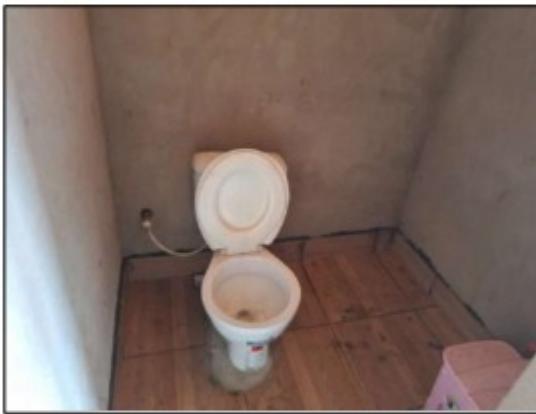
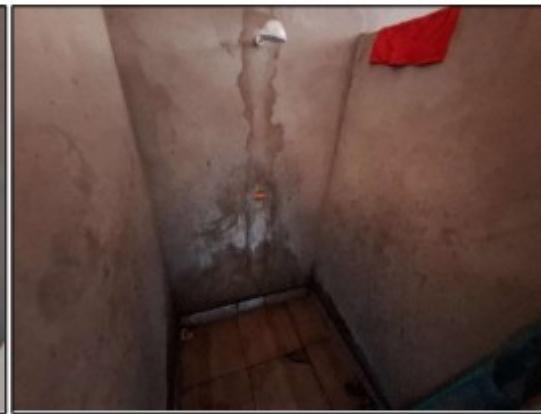
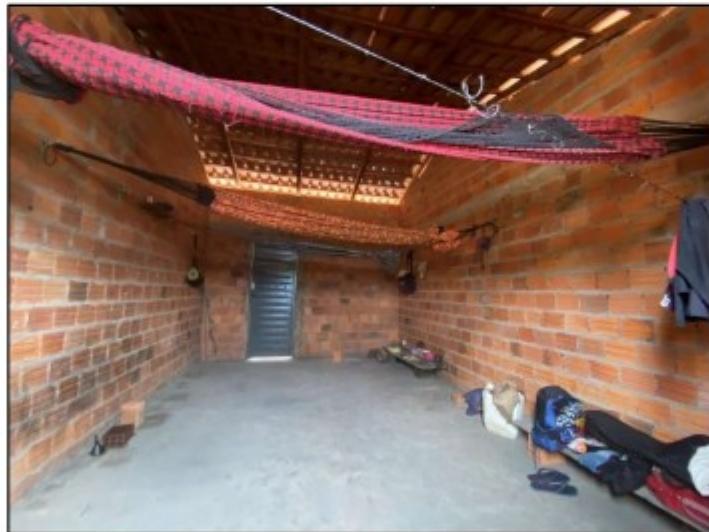
A inspeção foi iniciada às 10h 47min do dia 24/01/2024, na primeira bateria de fornos, onde estavam instalados 26 fornos. Próximo a essa bateria havia um alojamento em alvenaria com dois cômodos e uma varanda. Nesta varanda existia uma mesa e dois bancos, sendo utilizada por ocasião das refeições dos empregados. Constatou-se que esse alojamento não possuía energia elétrica e não foi disponibilizada pelo empregador iluminação adequada no dormitório destinado aos trabalhadores alojados neste local visto não haver iluminação elétrica nem outra forma de iluminação. Ademais, cabem mencionar que no cômodo que era utilizado como dormitório, onde os empregados [REDACTED] e [REDACTED]

pernoitavam, não havia armários. Os pertences pessoais dos trabalhadores estavam guardados de forma improvisada dentro de suas malas, sobre o chão e penduradas em varais improvisados no interior do alojamento.

**Fotos 4 a 8: alojamento menor, próximo à bateria de fornos, constituído por uma edificação em alvenaria com dois cômodos e uma varanda, alojava dois trabalhadores. Não possuía energia elétrica nem armários.**

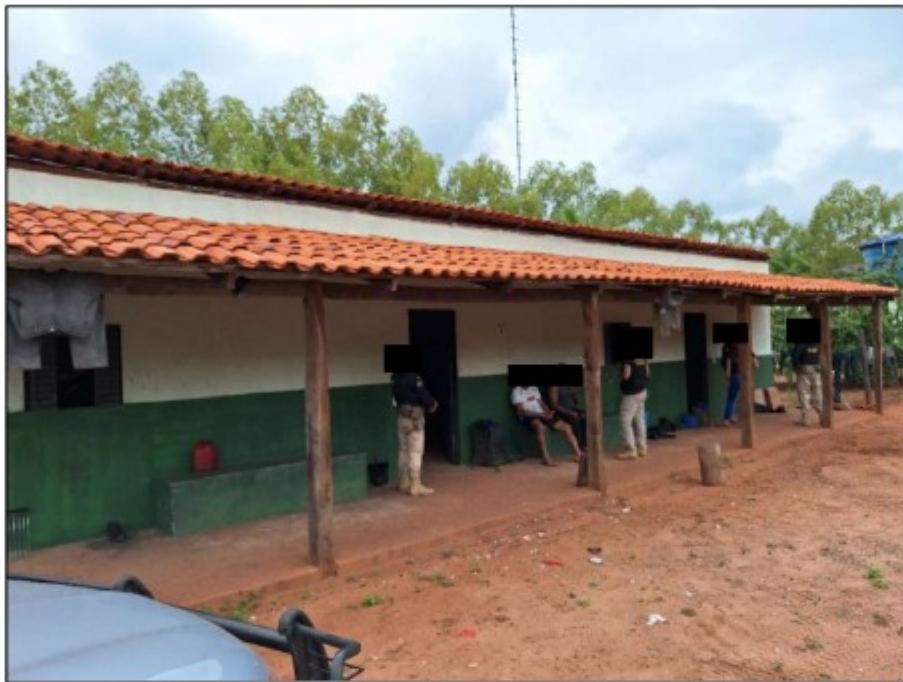
**Foto 9: entrada da edificação maior, destinada a alojamento e área de vivência.**

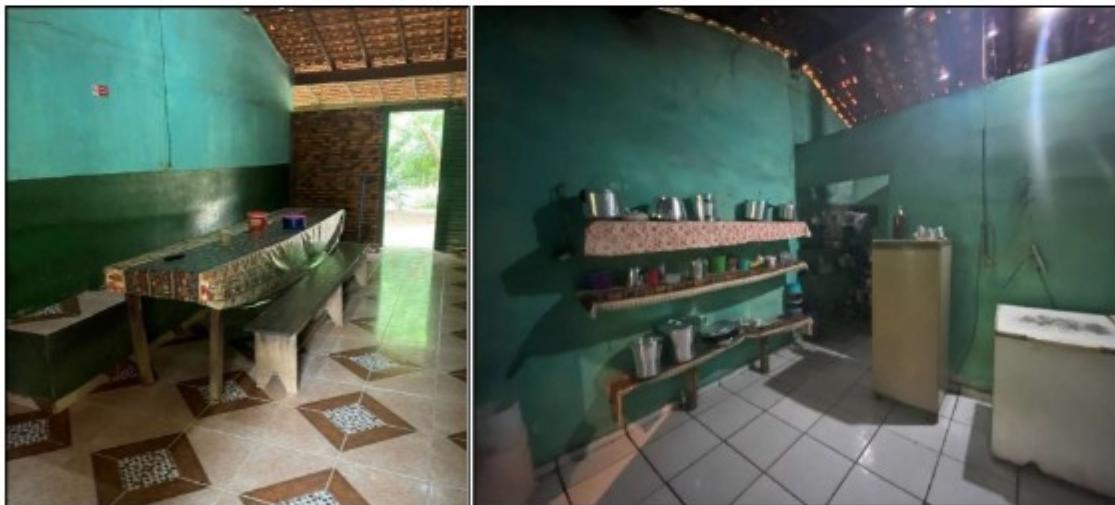
**Fotos 10 e 11: cozinha e refeitório.**

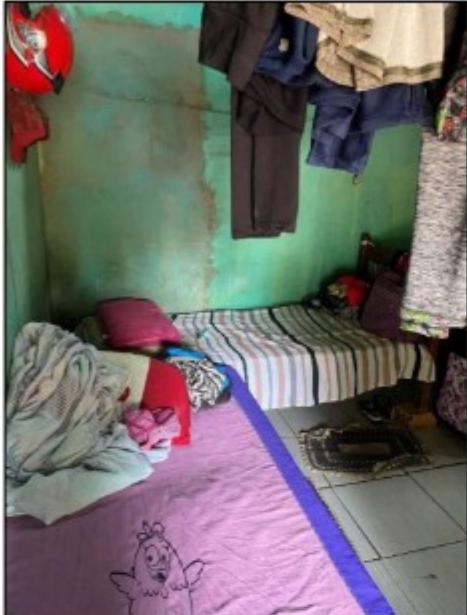
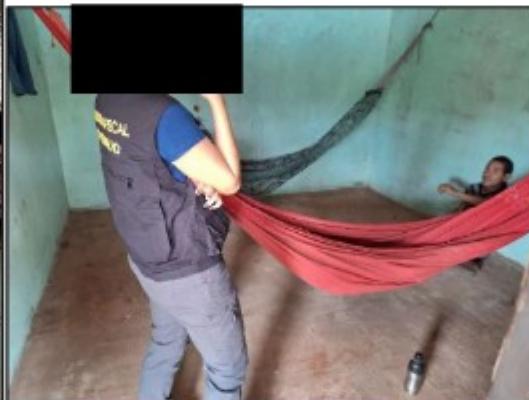
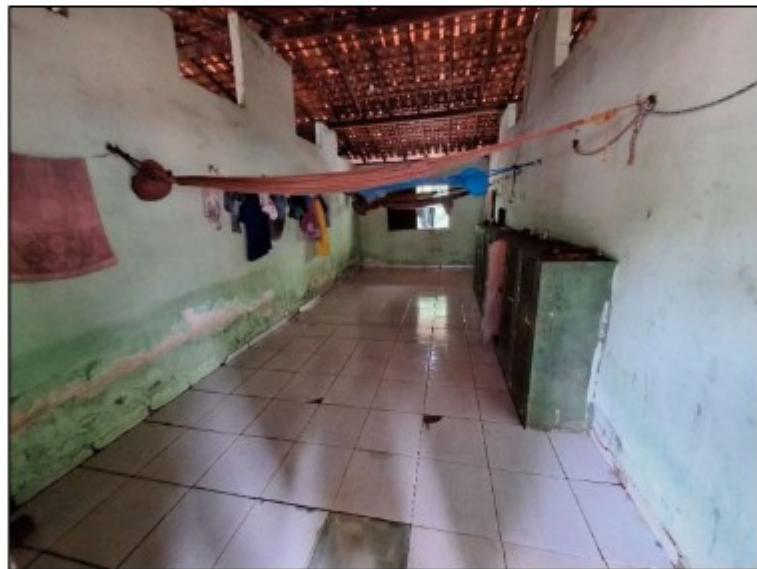
Os empregados do sexo masculino dormiam em redes e as cozinheiras dormiam em camas. As redes foram adquiridas com recursos dos próprios empregados. Nos dormitórios, verificou-se que o empregador não forneceu lençóis, colchas, cobertores e fronhas, os quais eram todos diferentes e os empregados informaram que adquiriram estes utensílios com recursos próprios, não tendo sido fornecidos pelo empregador.

O item 31.17.6.2 da Norma Regulamentadora nº 31 (NR-31), estabelece que o empregador rural ou equiparado deve fornecer roupas de cama adequadas às condições climáticas locais. O glossário da NR-31 ainda define que o termo "roupa de cama" se refere ao jogo de cama composto por fronha, lençol de baixo, lençol e cobertor, este último conforme a necessidade e de acordo com as condições climáticas da região.

**Fotos 12 a 14: dormitórios dos alojamentos e ausência de fornecimento de roupas de cama.**

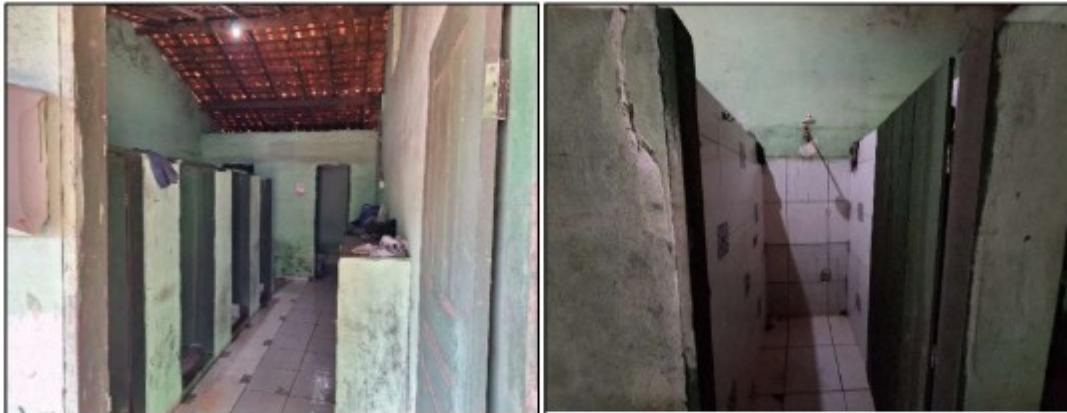
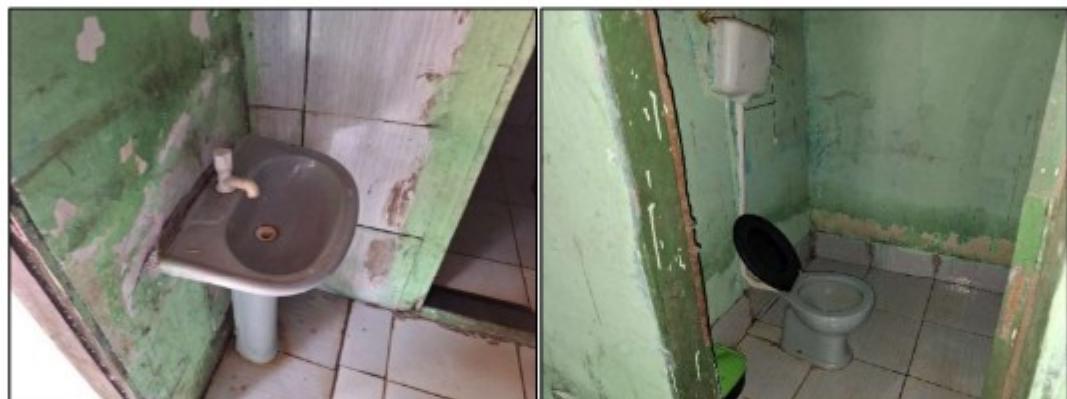
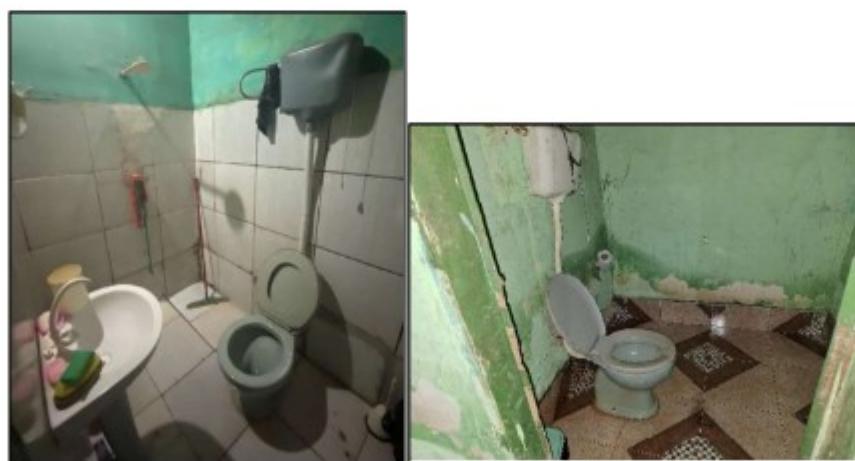
Fotos 15 a 20: instalações sanitárias disponibilizadas aos trabalhadores.

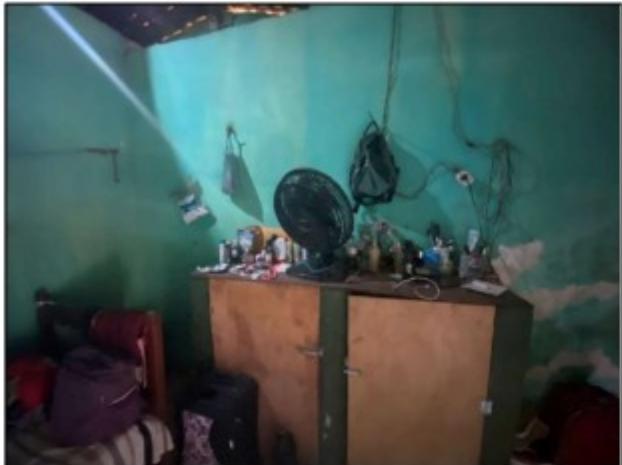
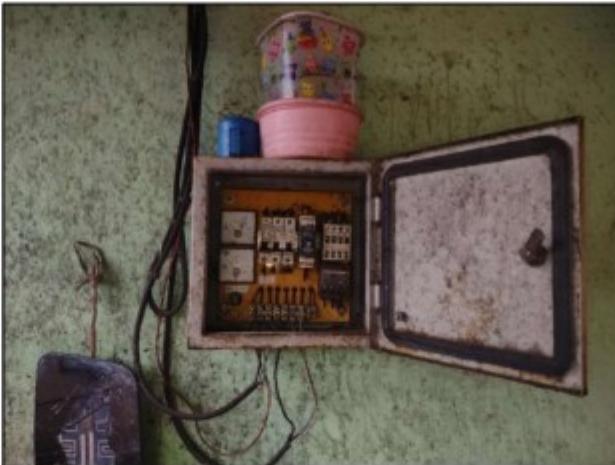
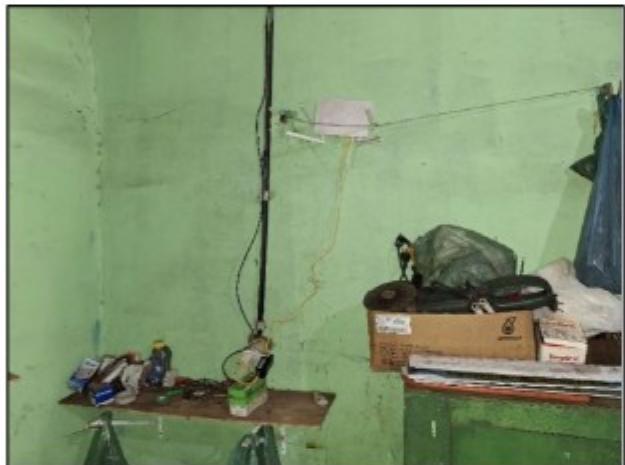
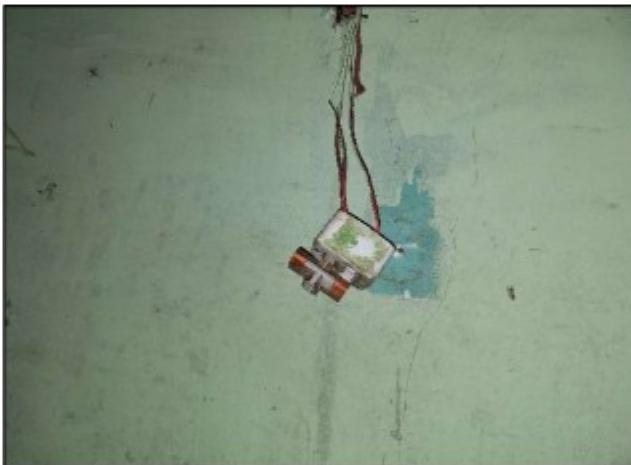
A equipe de fiscalização verificou que nesse alojamento e nas áreas de vivência desse local, havia problemas na fiação, com emendas e extensões improvisadas; fiação a baixa altura, não embutida, desprotegida por eletrodutos ou eletrocalhas; e, lâmpadas penduradas diretamente na fiação, sem a fixação correta. Já o outro alojamento era desprovido de energia elétrica.

As desconformidades no sistema elétrico observadas expunham os empregados a riscos de choque elétrico e ampliavam a possibilidade de curtos-circuitos, podendo iniciar incêndios ou provocar explosões.

**Fotos 21 a 24: fiação elétrica exposta e derivações inadequadas.**

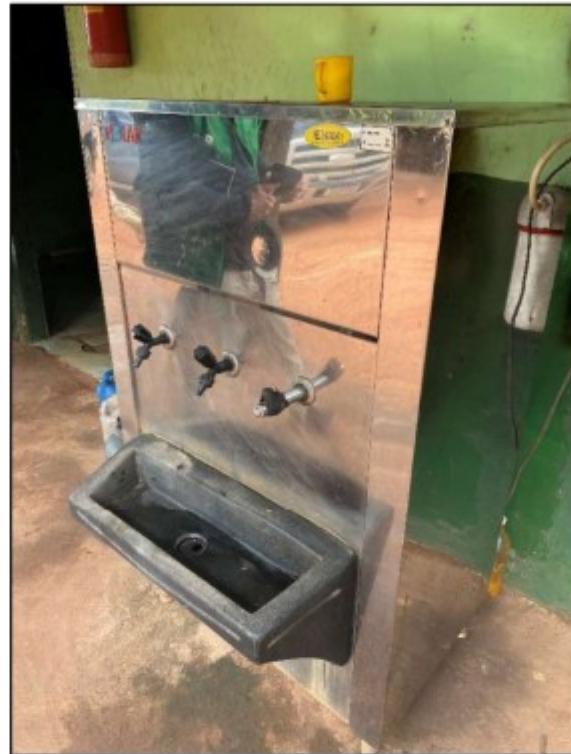
**Foto 25: bebedouro industrial com filtro acoplado.**

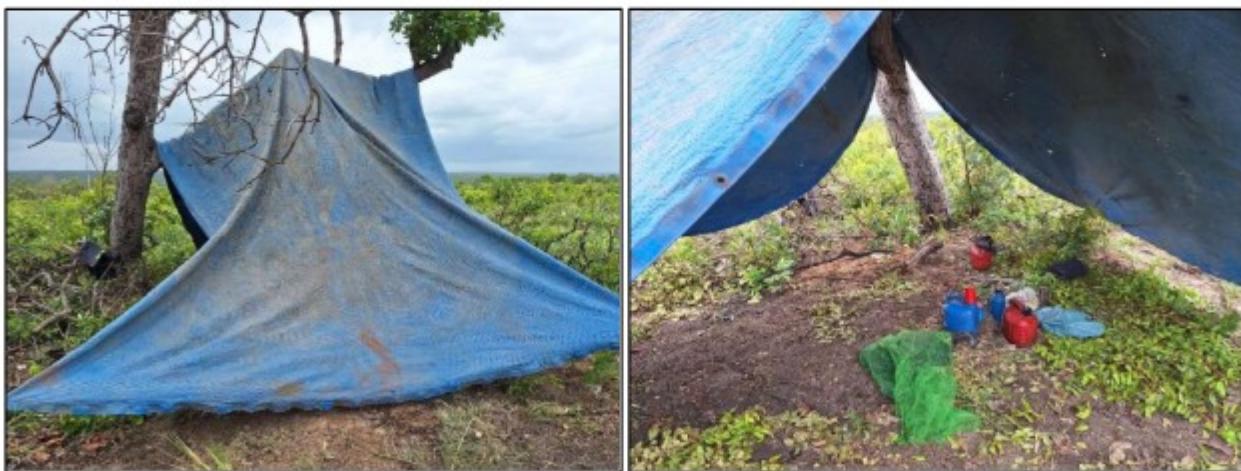
A frente de trabalho inspecionada estava localizada nas coordenadas geográficas S 44°54'46" W, ficava a cerca de 9 km da área de vivência disponibilizada aos trabalhadores na sede do estabelecimento e a aproximadamente 15 km do alojamento próximo à carvoaria menor. No momento da inspeção a equipe de fiscalização verificou que havia uma lona, apoiada sobre o galho de uma árvore, formando uma espécie de tenda improvisada, sob a qual estavam as garrafas da água dos trabalhadores.

**Fotos 26 e 27: abrigo improvisado de lona instalado na frente de corte.**

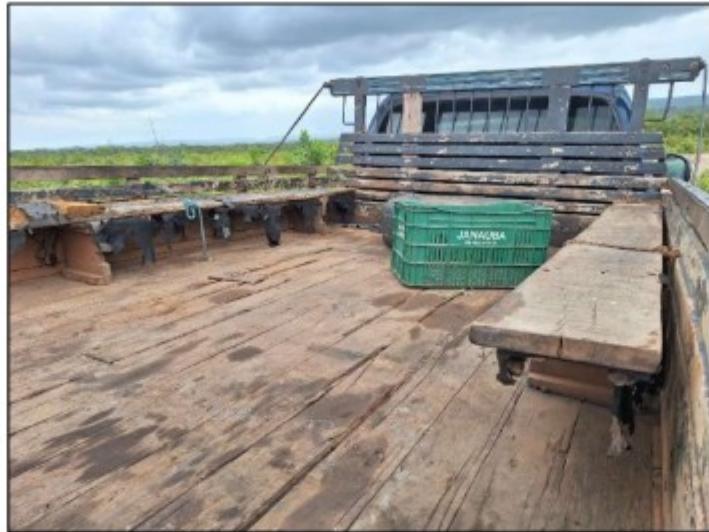
Os trabalhadores eram transportados "soltos" na carroceria do caminhão, que não possuía assento e cinto de segurança, tampouco cobertura; os trabalhadores ficavam sentados na tábua que fazia as vezes de banco, encostados nas laterais ou em pé agarrados na parte frontal. Os obreiros subiam no caminhão "escalando" a carroceria, tendo o pneu como apoio, pois não havia escada ou outro meio de acesso seguro. A carroceria não possuía proteção lateral suficiente para impedir a projeção de trabalhador em caso de acidente com o veículo. Inexistia meio que garantisse a comunicação entre o motorista e os passageiros da carroceria. Não havia no veículo qualquer tipo de instrução de segurança cabível aos passageiros durante o transporte. Como se percebe, o veículo era inapropriado para o transporte coletivo de pessoas, os empregados eram transportados de maneira improvisada e insegura.

Foto 28: carroceria de caminhão utilizada para transportar os trabalhadores da sede até a frente de corte.
