RELATÓRIO DE FISCALIZAÇÃO

FAZENDA GUARUJÁ

ATIVIDADE: 0210-1/07 Extração de madeira em florestas plantadas

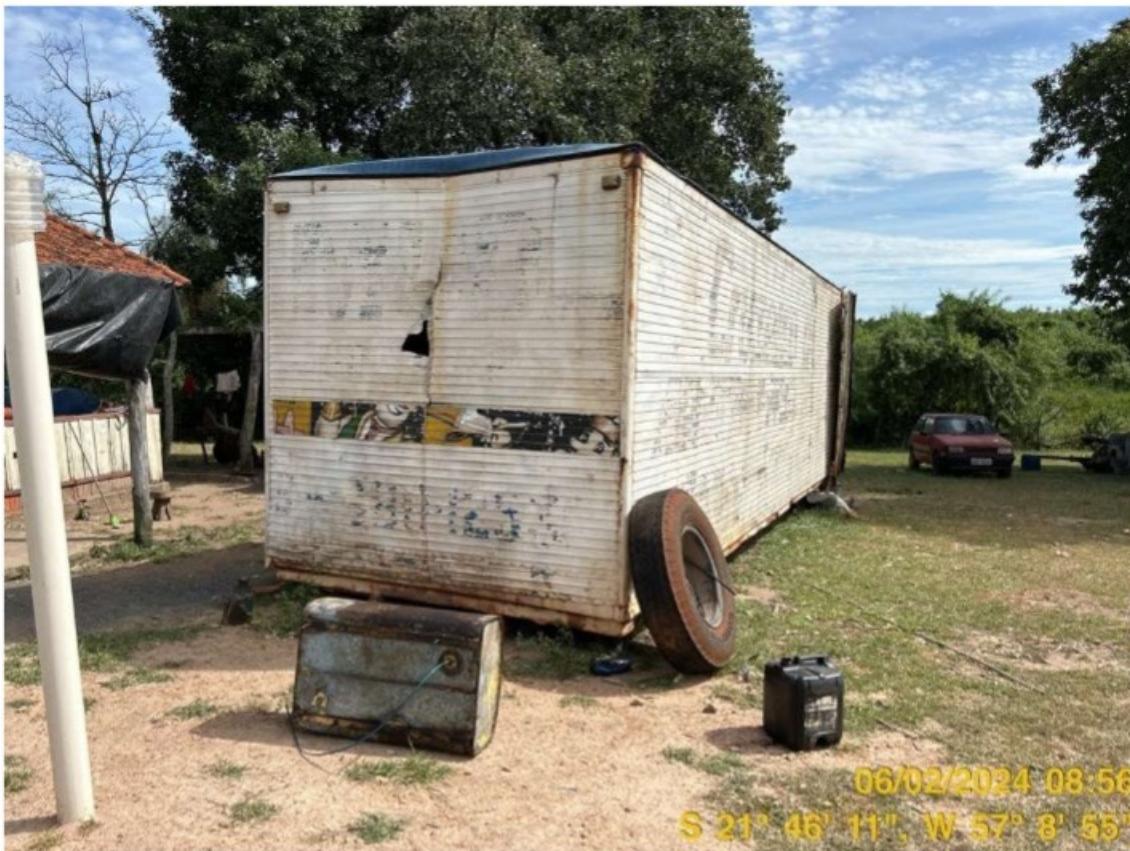
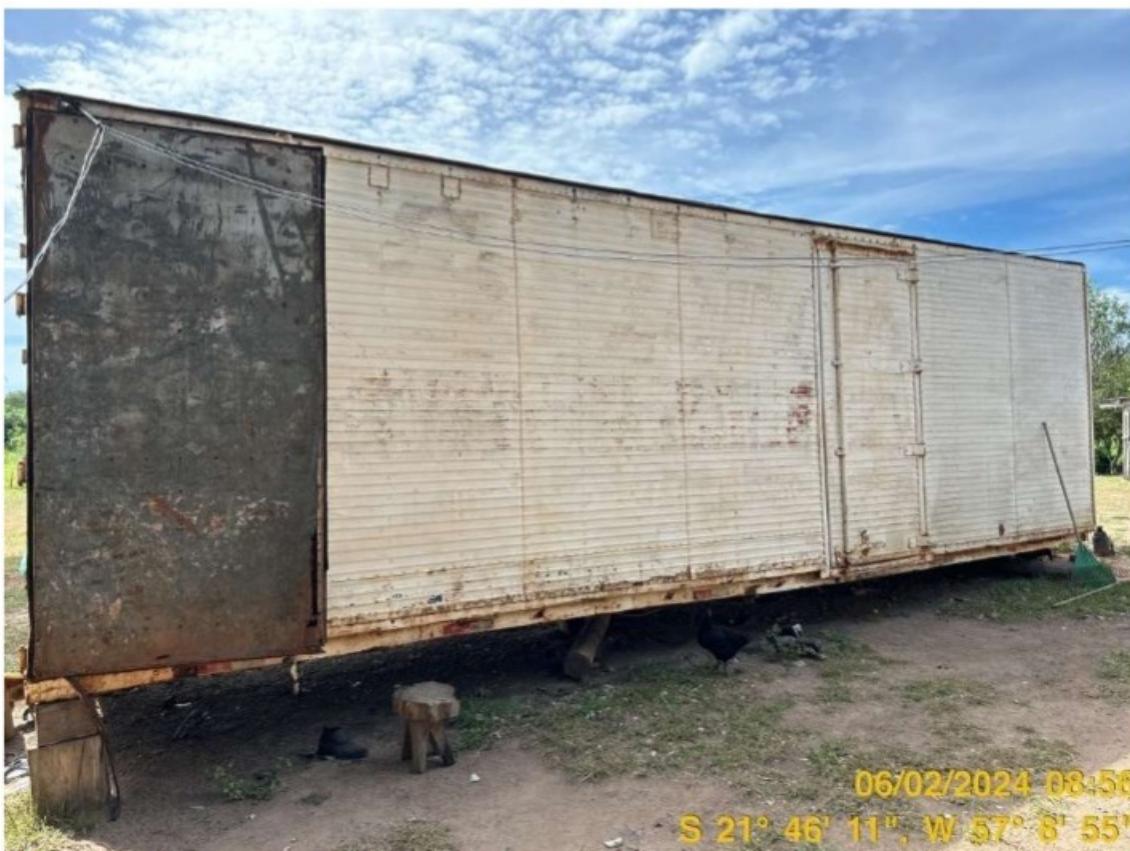
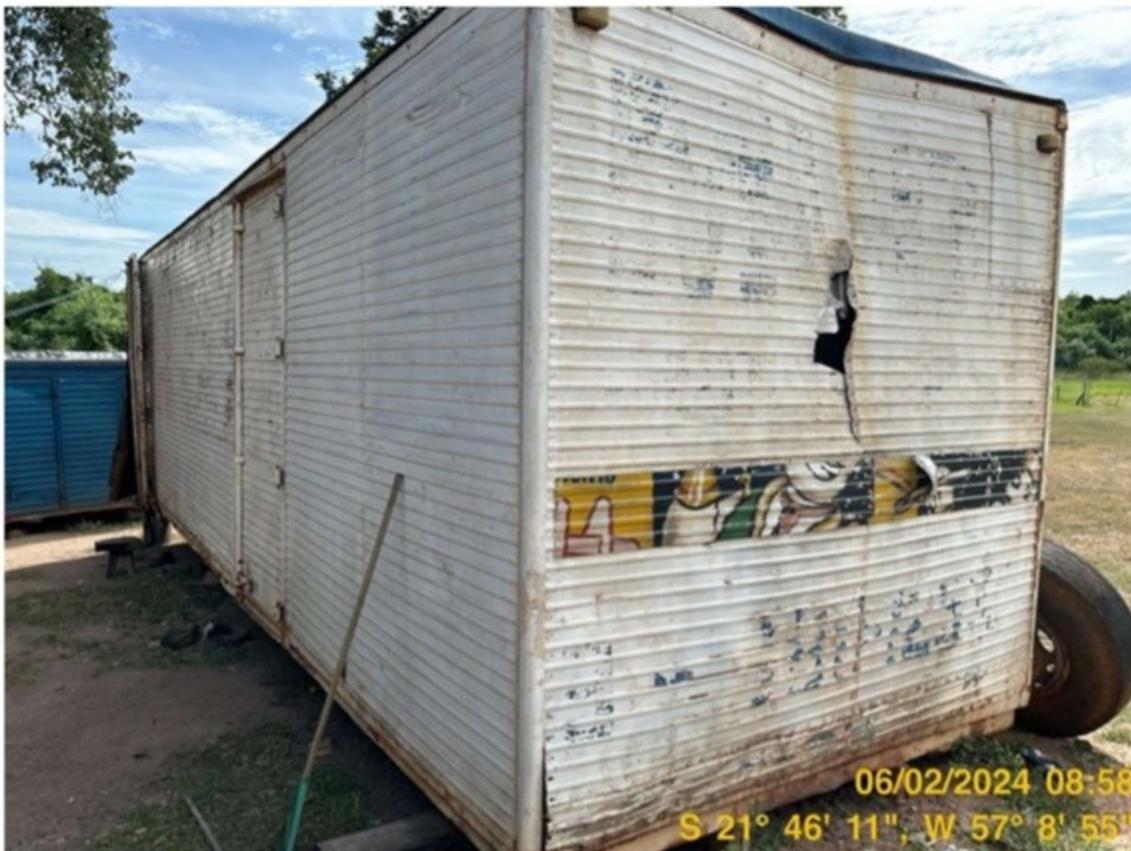
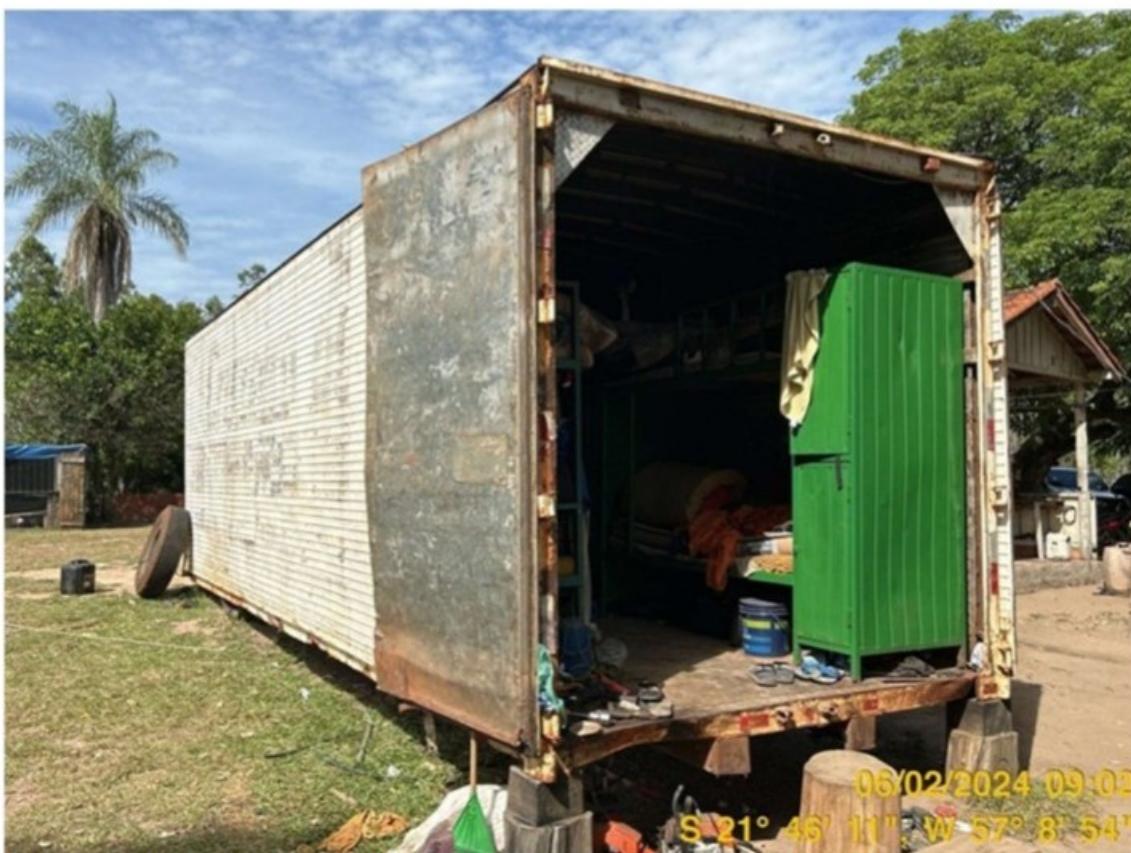
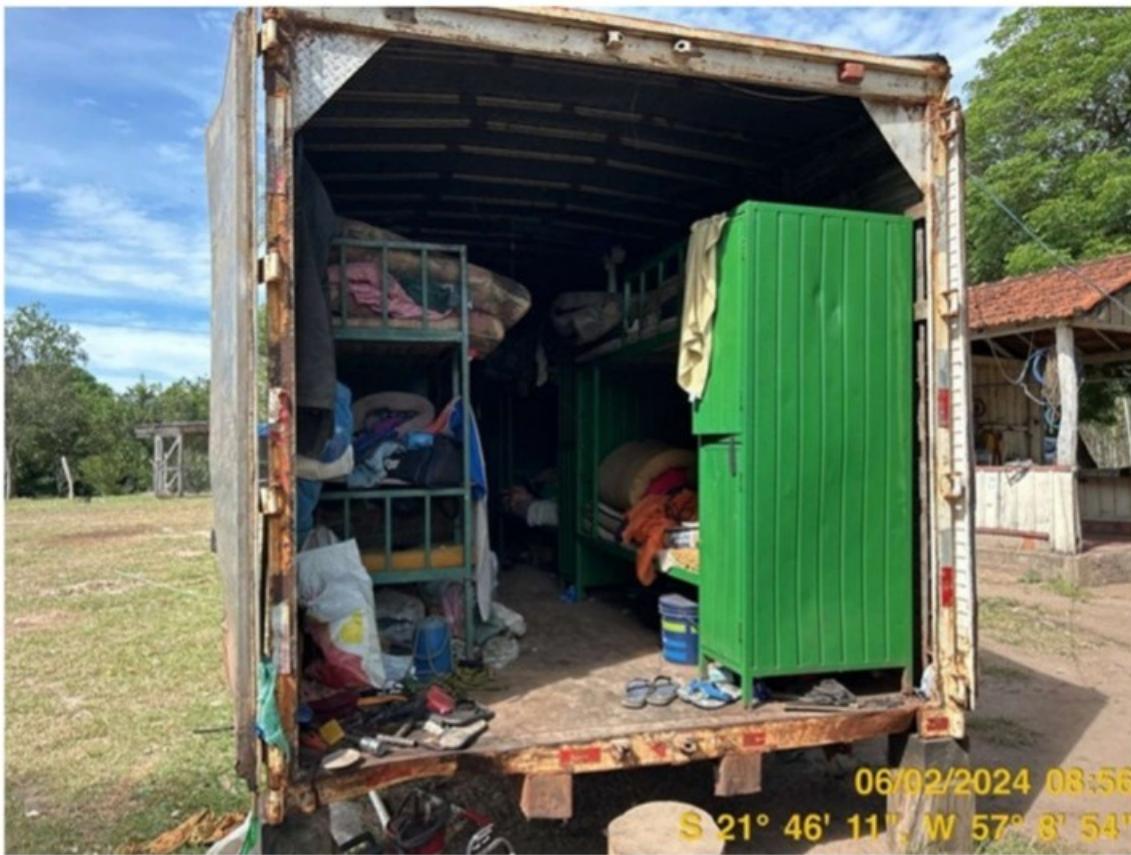
Foto 03: Carroceria de caminhão-baú utilizada como alojamento de trabalhadores do corte de madeira

Foto 04: Carroceria de caminhão-baú utilizada como alojamento de trabalhadores do corte de madeira

Foto 05: Carroceria de caminhão-baú utilizada como alojamento de trabalhadores do corte de madeira

Foto 06: Carroceria de caminhão-baú utilizada como alojamento de trabalhadores do corte de madeira

Foto 07: Carroceria de caminhão-baú utilizada como alojamento de trabalhadores do corte de madeira

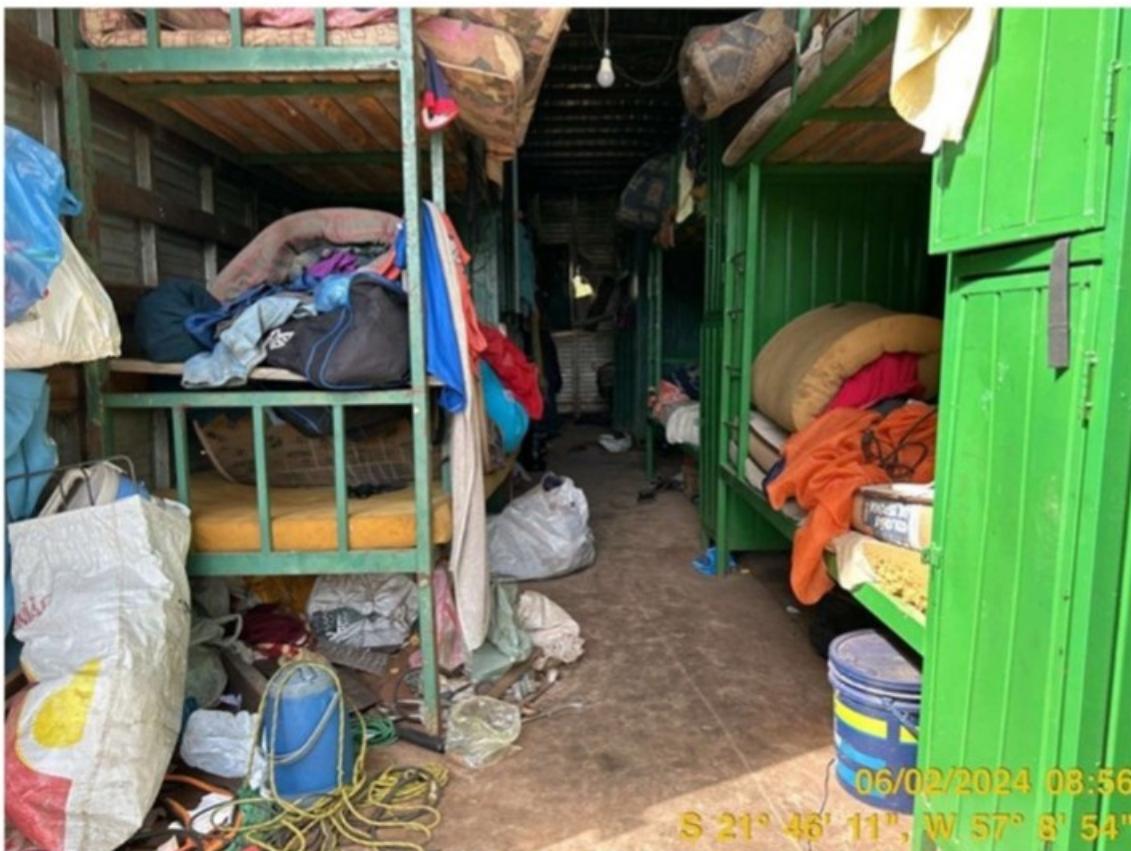
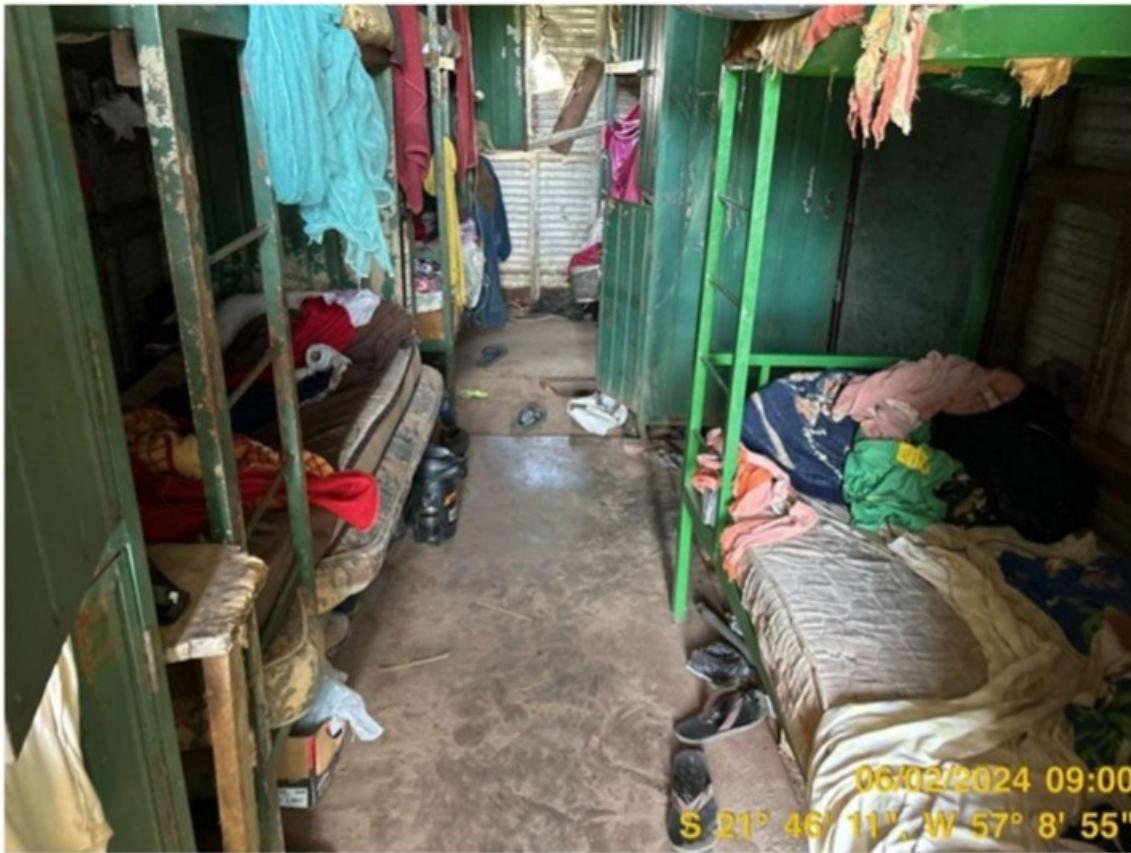
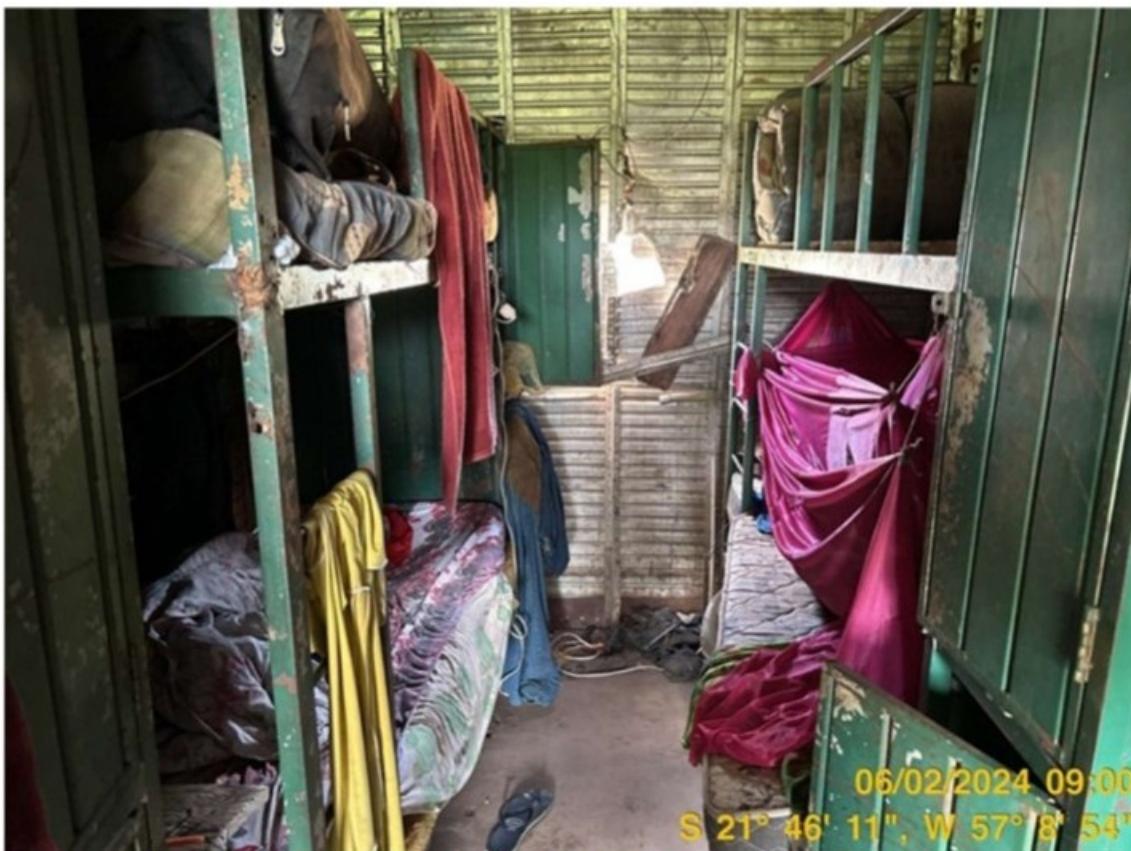
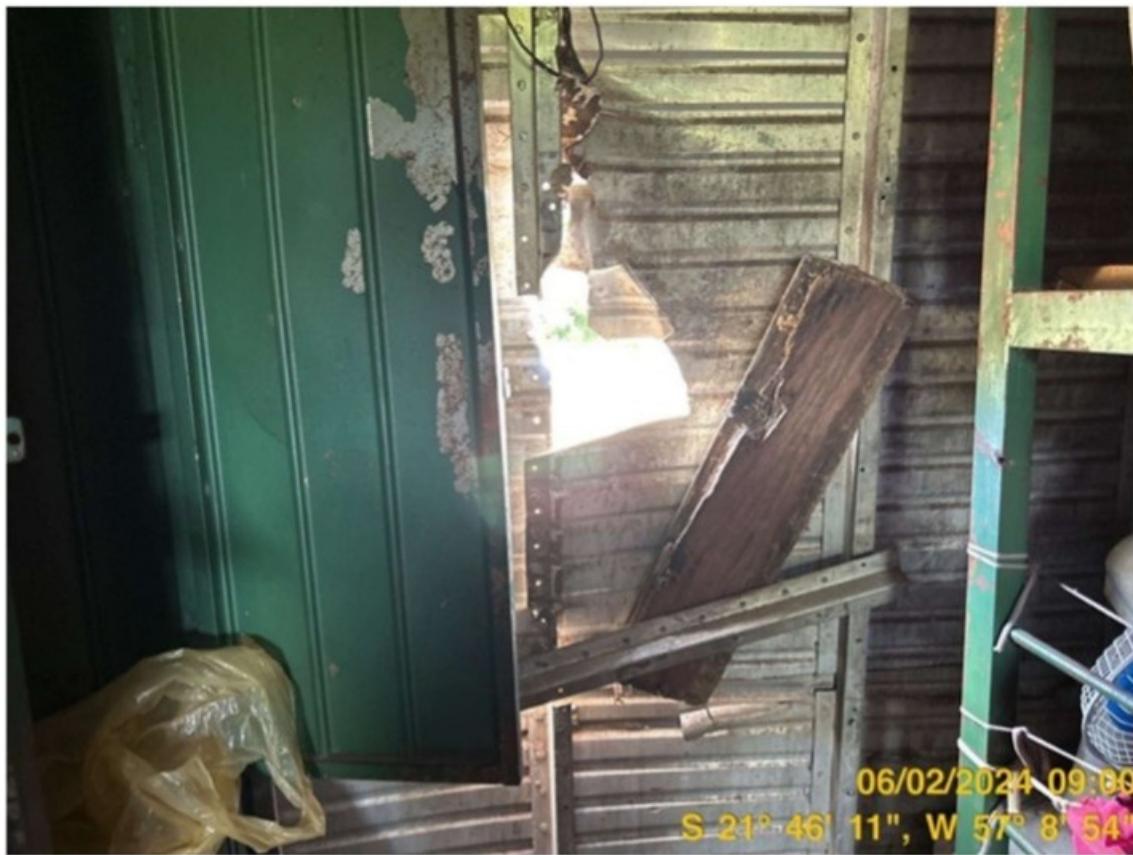
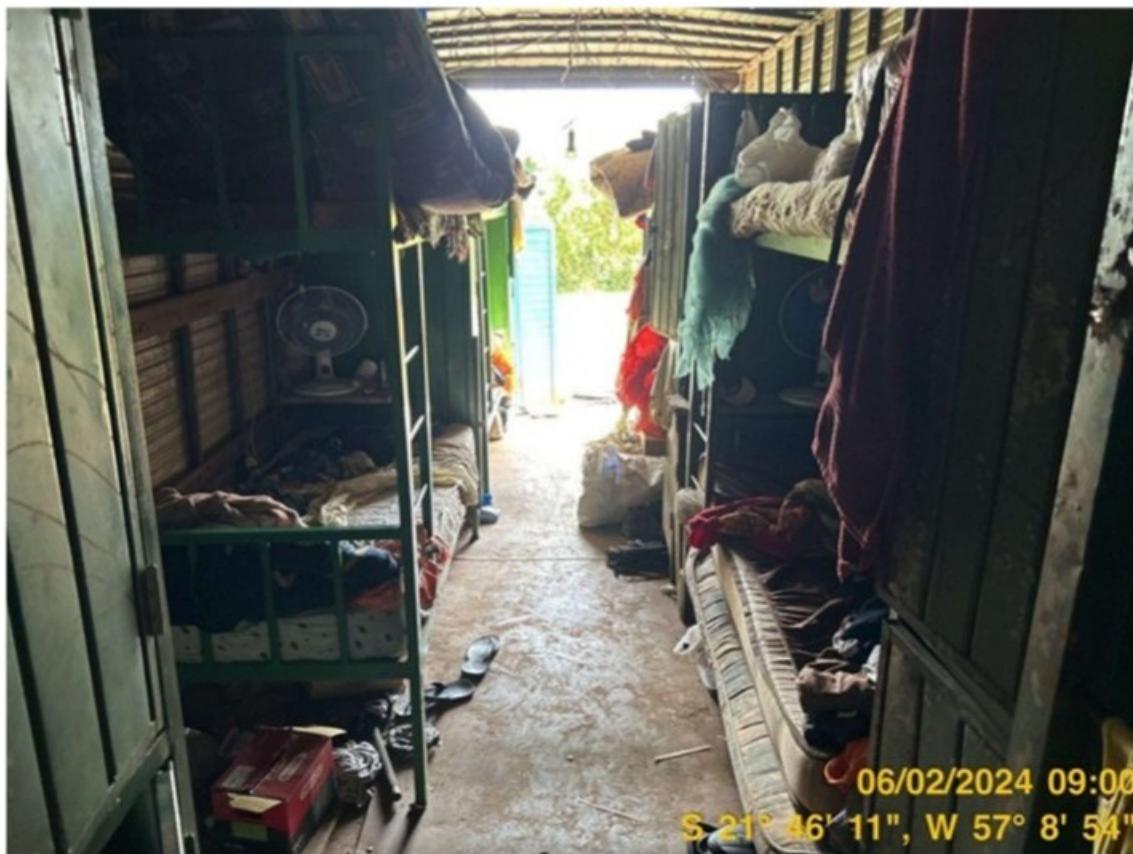
O alojamento disponibilizado de forma precária em uma carroceria metálica de caminhão-baú apoiada sobre tocos de madeira, com dimensões de 8,50 m de comprimento, por 2,50 m de

largura e 2,40 m de altura (área de 21,25 m²), onde haviam duas fileiras de três beliches metálicas, totalizando seis beliches, com espaçamento, que servia de corredor, de 60 cm entre elas, onde dormiam os 11 (onze) trabalhadores (fotos em anexo), portanto, com relação de 3,54 m² por beliche, inferior a relação mínima permitida em norma de 4,50 m² por beliche, e espaçamento mínimo de 1 metro entre as camas. Tampouco era disponibilizada janelas ou abertura para ventilação e iluminação, exceto a porta traseira de duas folhas. O piso possuía alguns buracos tampados com pedaços de tábuas.

Foto 08: Carroceria de caminhão-baú utilizada como alojamento de trabalhadores do corte de madeira (vista interna)

Foto 09: Carroceria de caminhão-baú utilizada como alojamento de trabalhadores do corte de madeira (vista interna)

Foto 10: Carroceria de caminhão-baú utilizada como alojamento de trabalhadores do corte de madeira (vista interna)

Foto 11: Carroceria de caminhão-baú utilizada como alojamento de trabalhadores do corte de madeira (vista interna)

Foto 12: Carroceria de caminhão-baú utilizada como alojamento de trabalhadores do corte de madeira (vista interna)

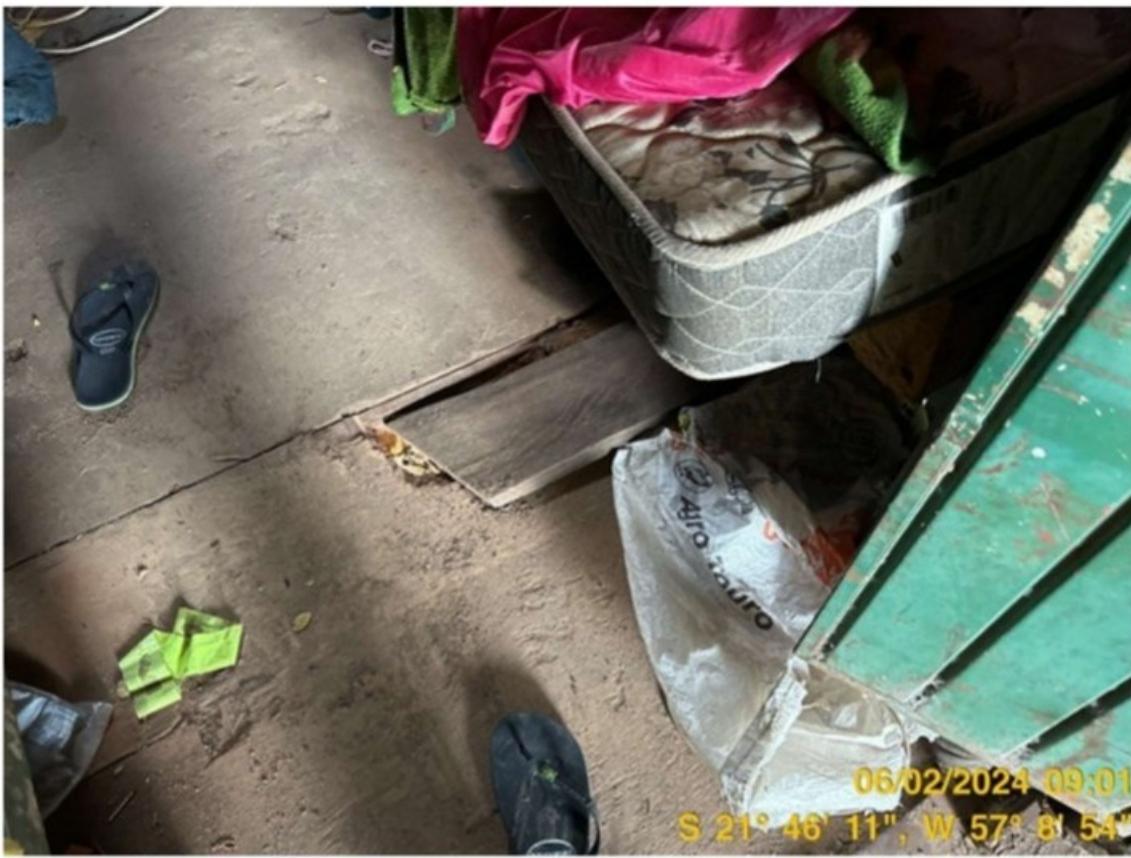
Foto 13: Carroceria caminhão-baú - alojamento de trabalhadores (detalhe de piso com buracos)

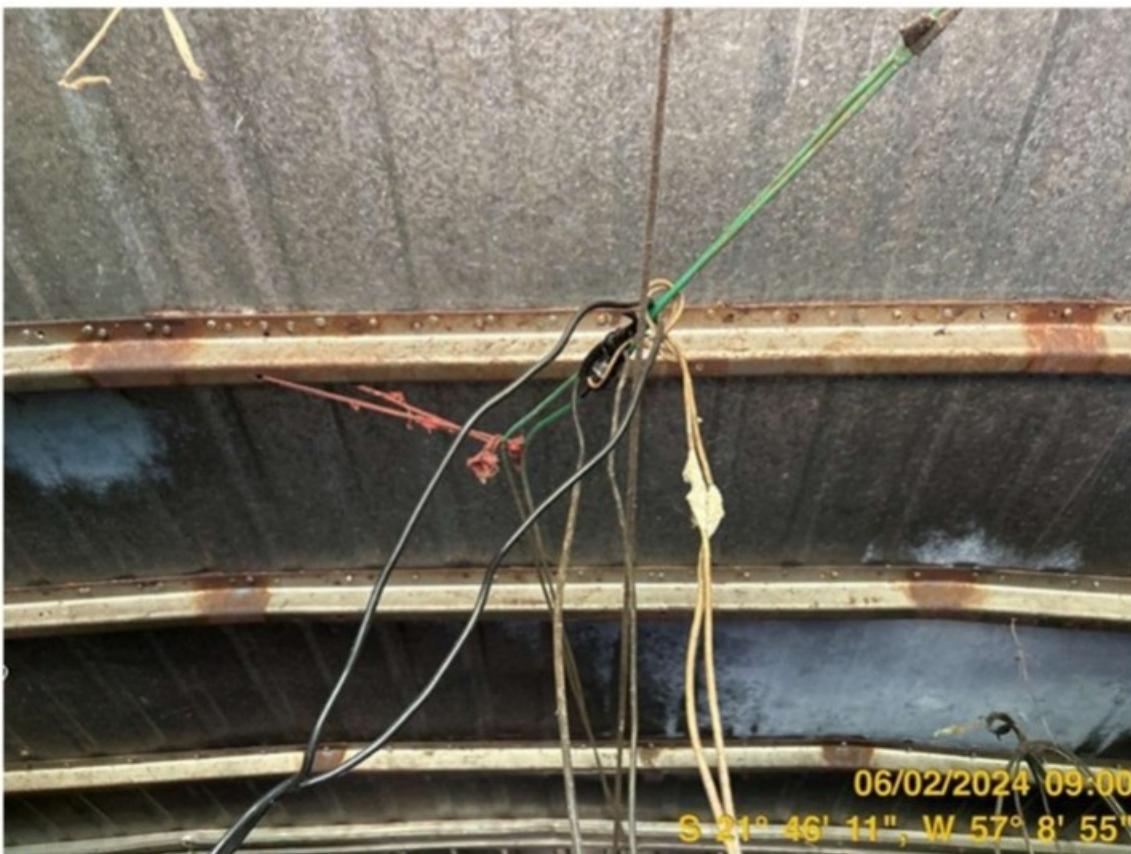
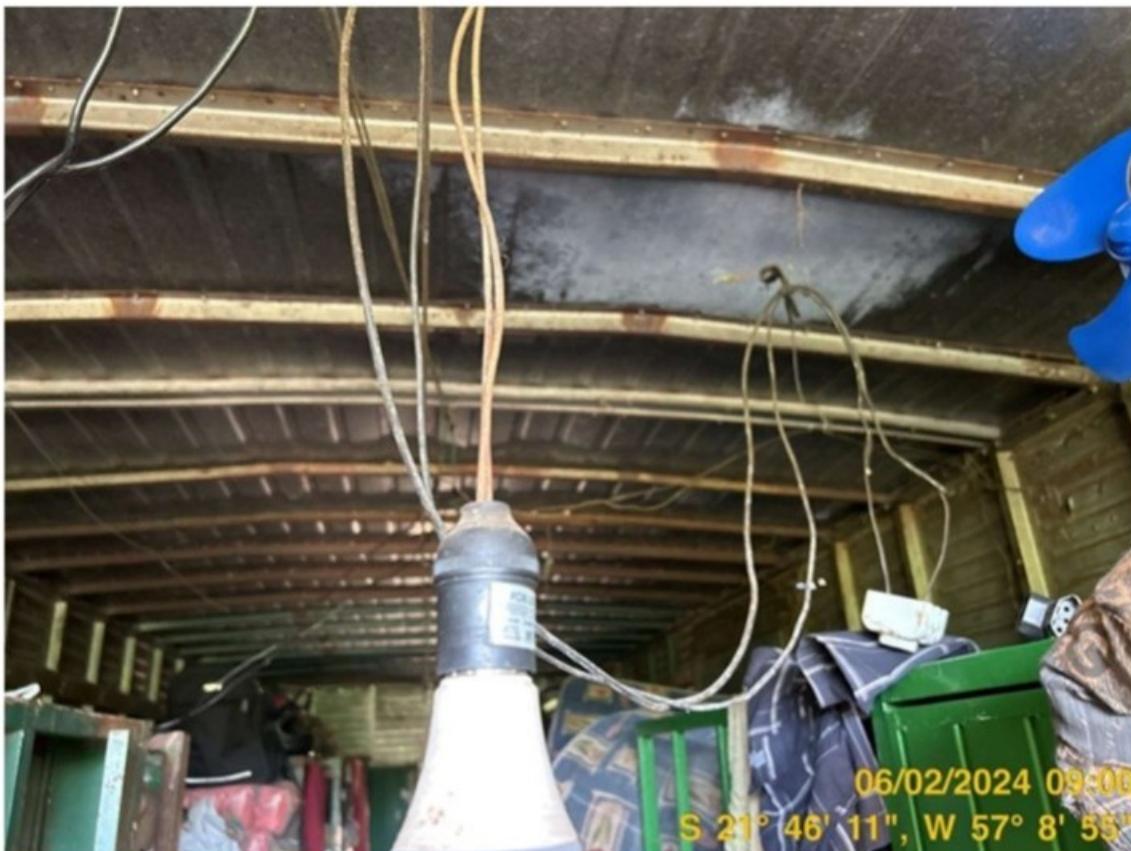
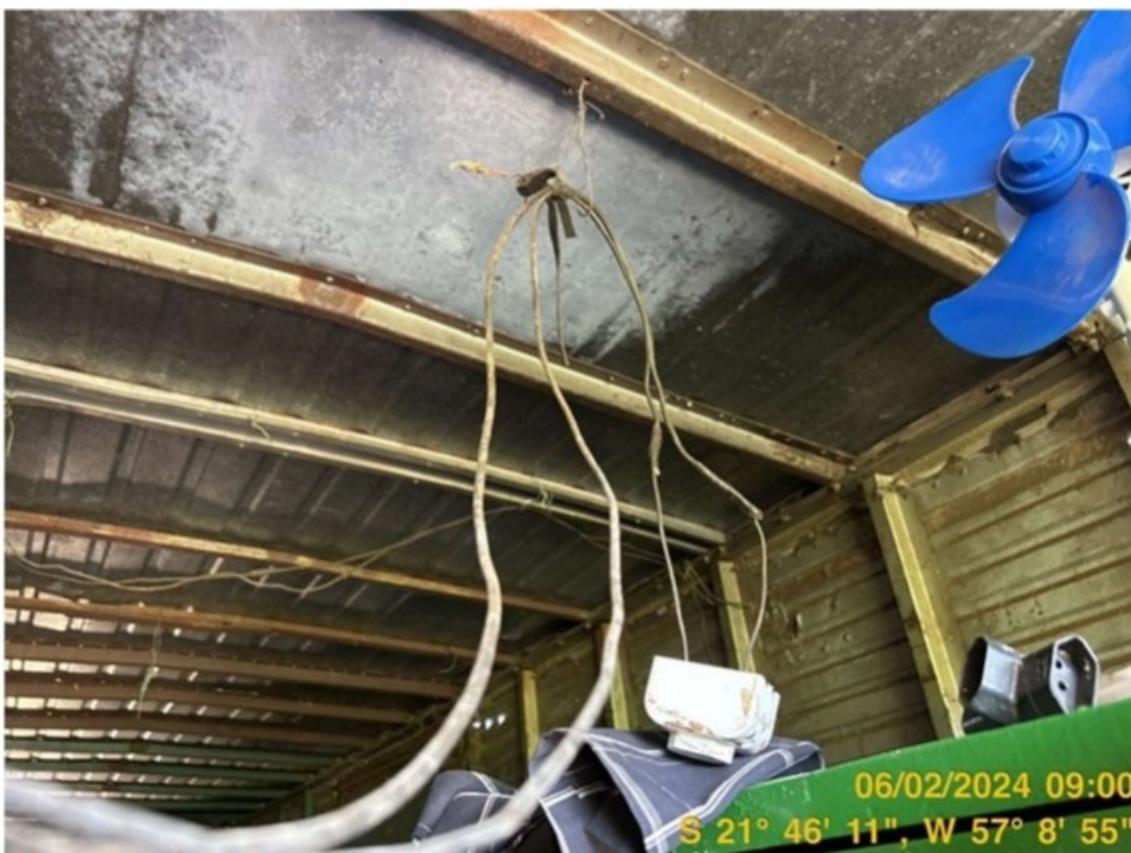
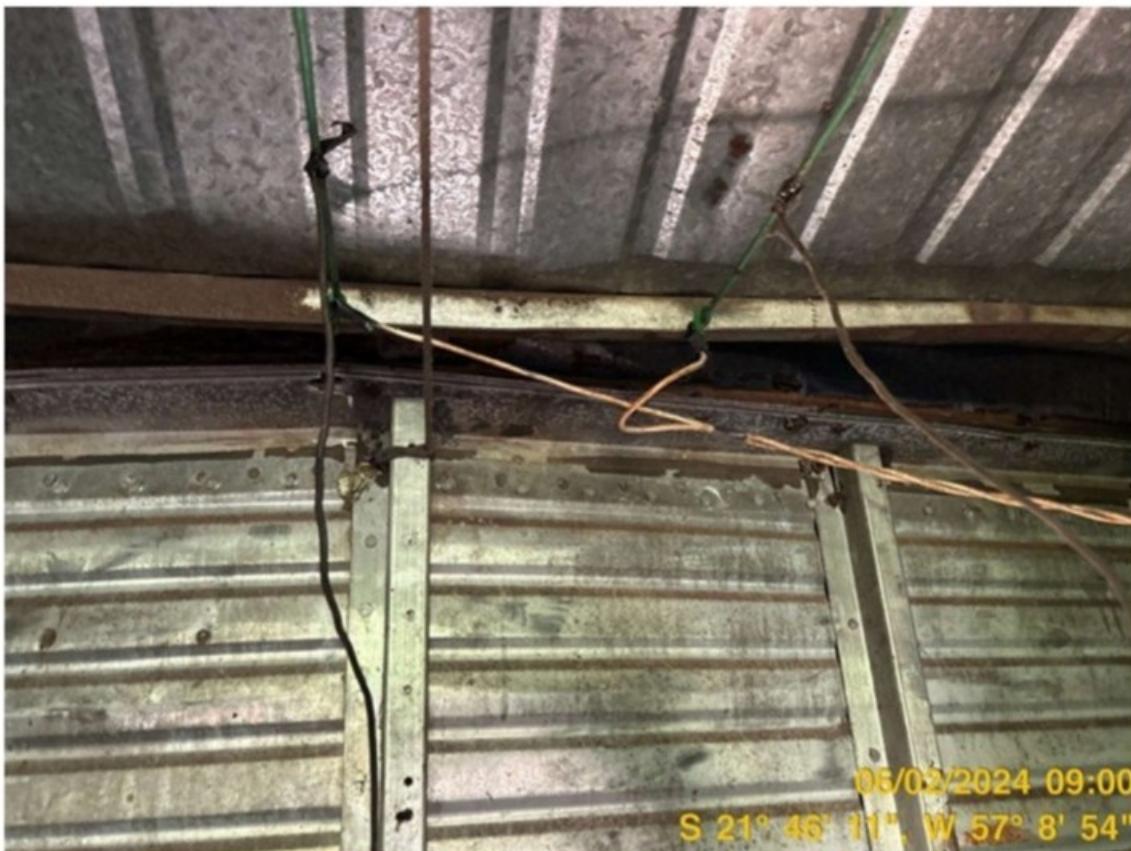
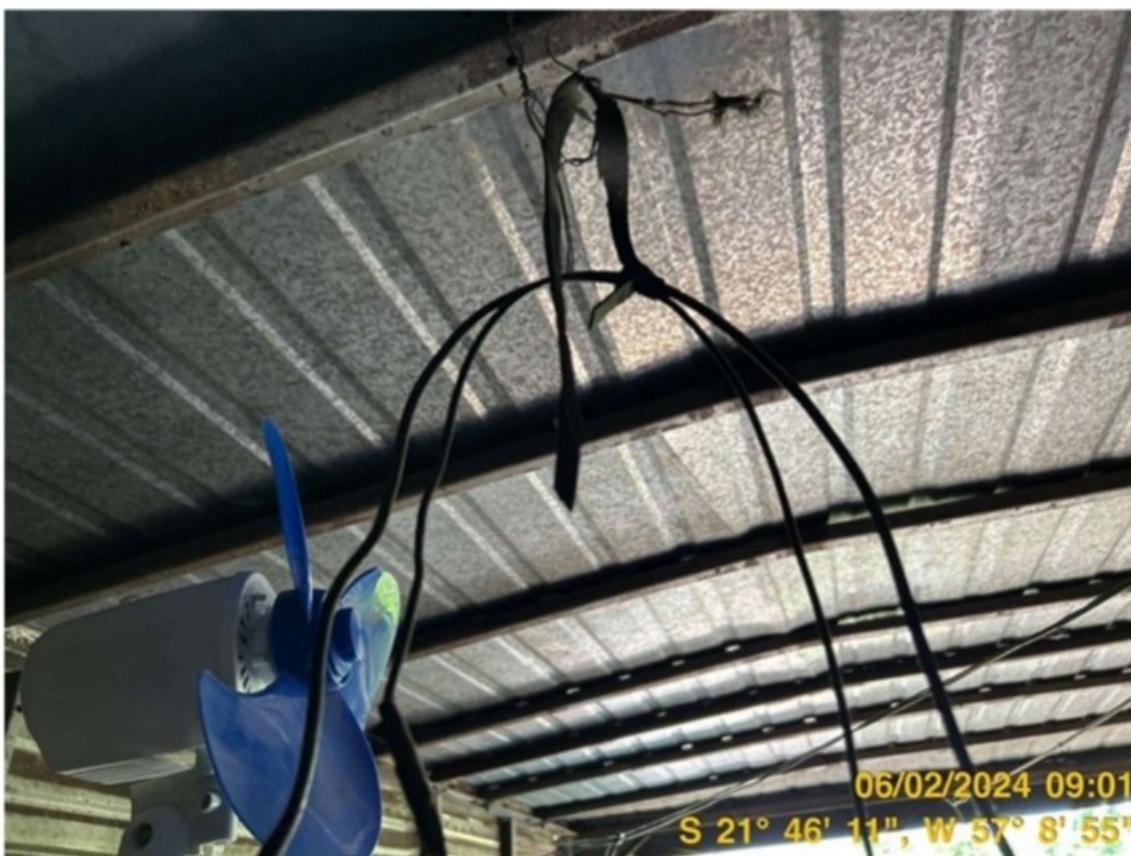
As instalações elétricas eram precárias e inadequadas, com muitas emendas e partes vivas expostas com risco de curto-círcuito e choque elétrico. (AI nº 22.756.454-5)

Foto 14: Carroceria caminhão-baú - alojamento de trabalhadores (detalhe das instalações elétricas irregulares)

Foto 15: Carroceria caminhão-baú - alojamento de trabalhadores (detalhe das instalações elétricas irregulares)

Foto 16: Carroceria caminhão-baú - alojamento de trabalhadores (detalhe das instalações elétricas irregulares)

Foto 17: Carroceria caminhão-baú - alojamento de trabalhadores (detalhe das instalações elétricas irregulares)

Foto 18: Carroceria caminhão-baú - alojamento de trabalhadores (detalhe das instalações elétricas irregulares)

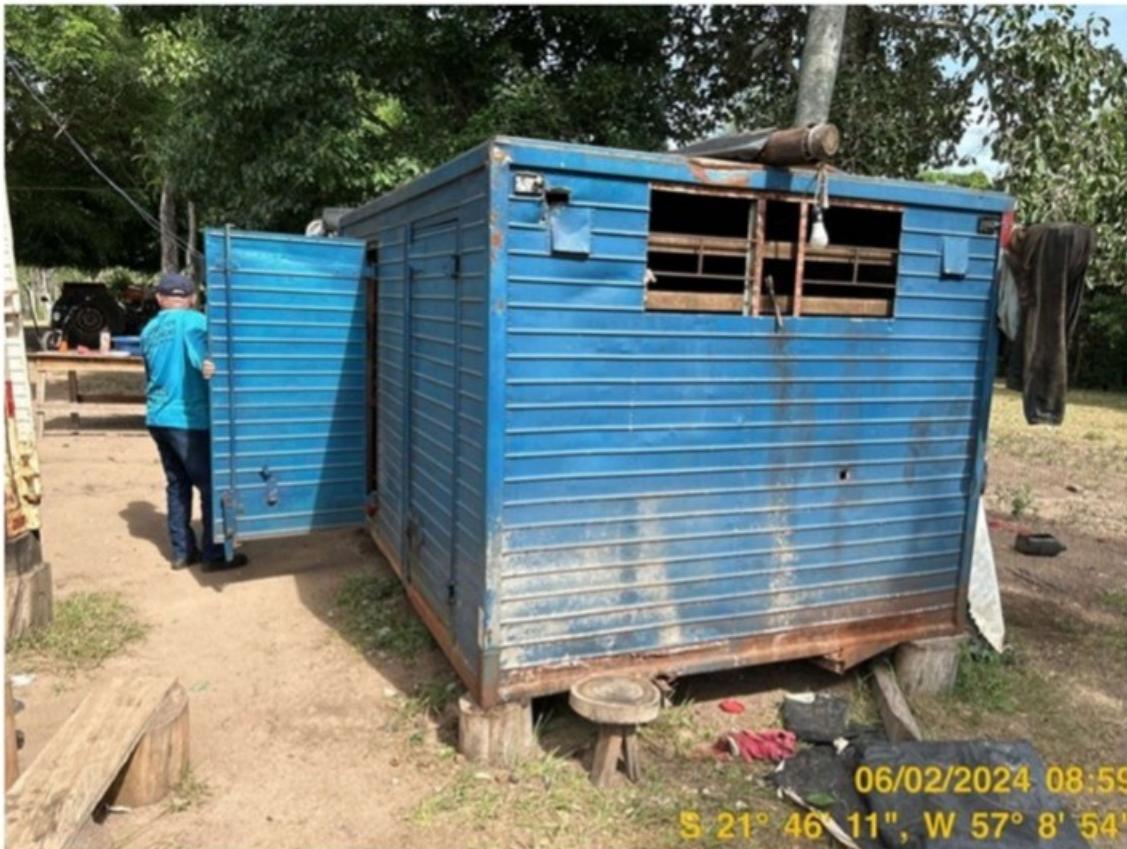
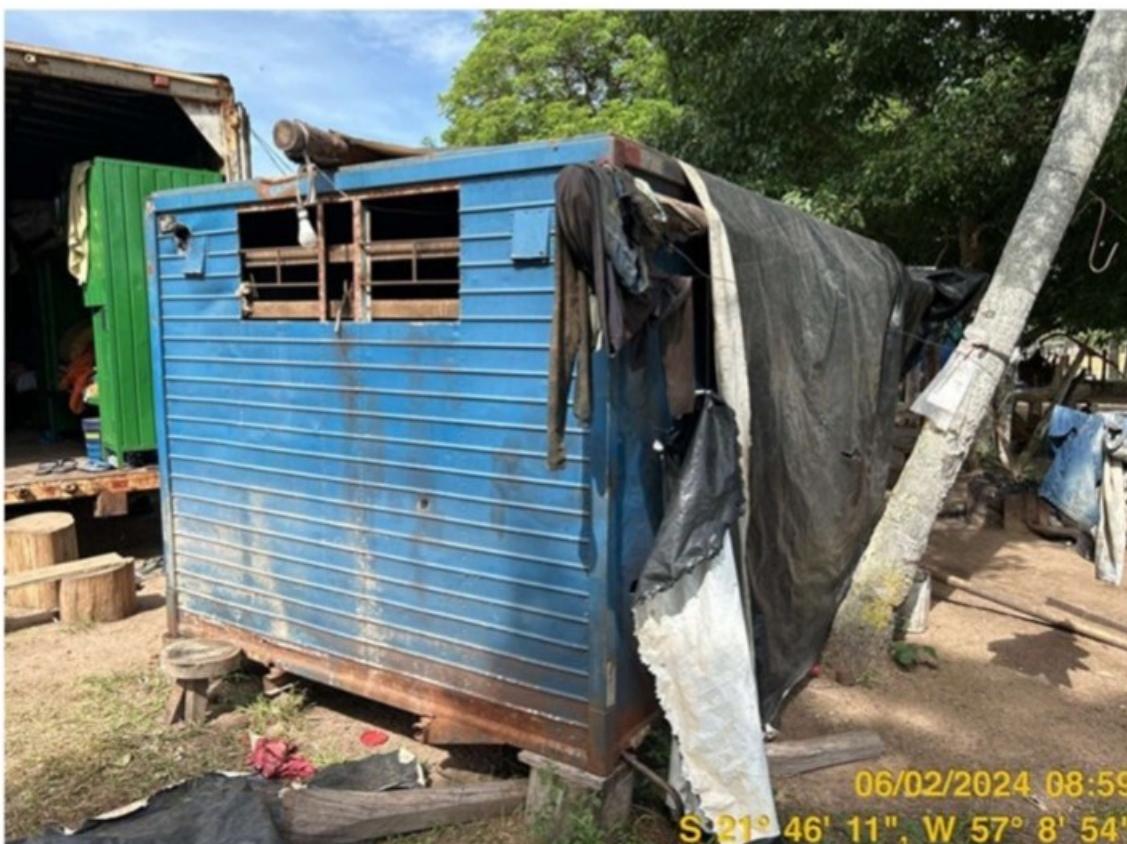
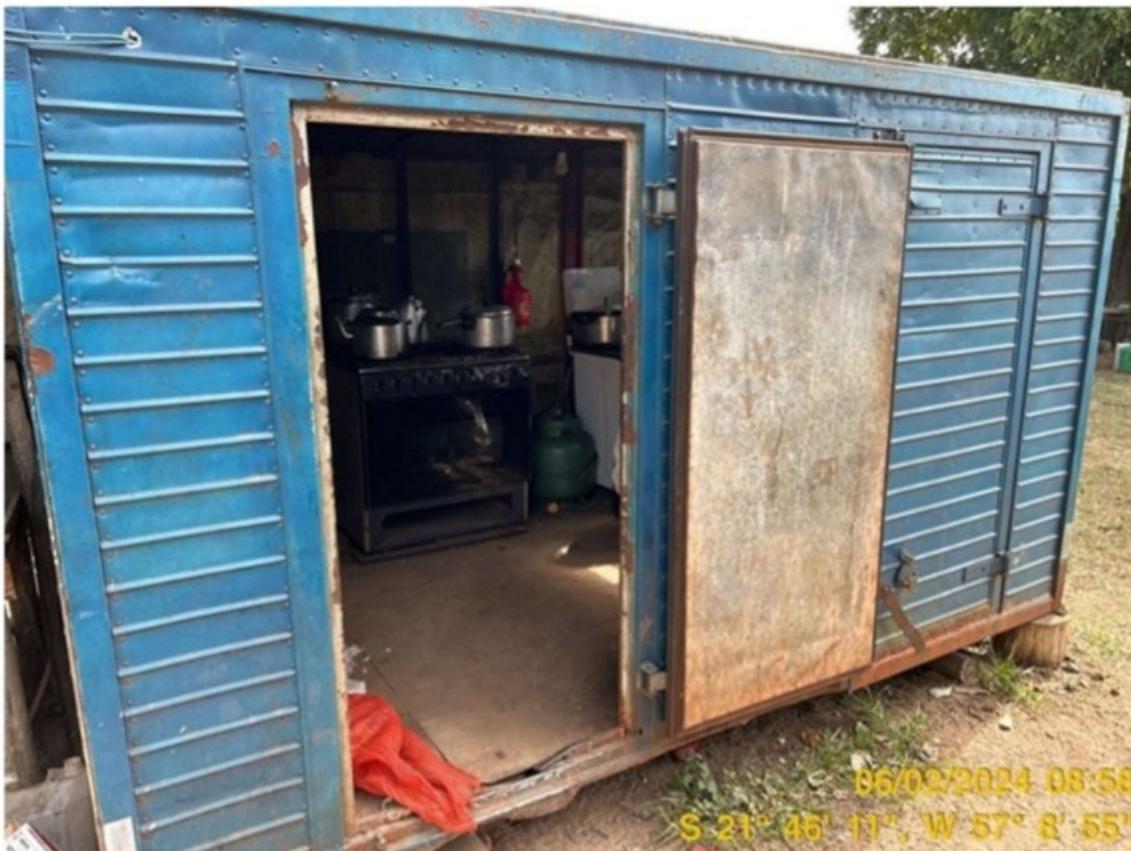
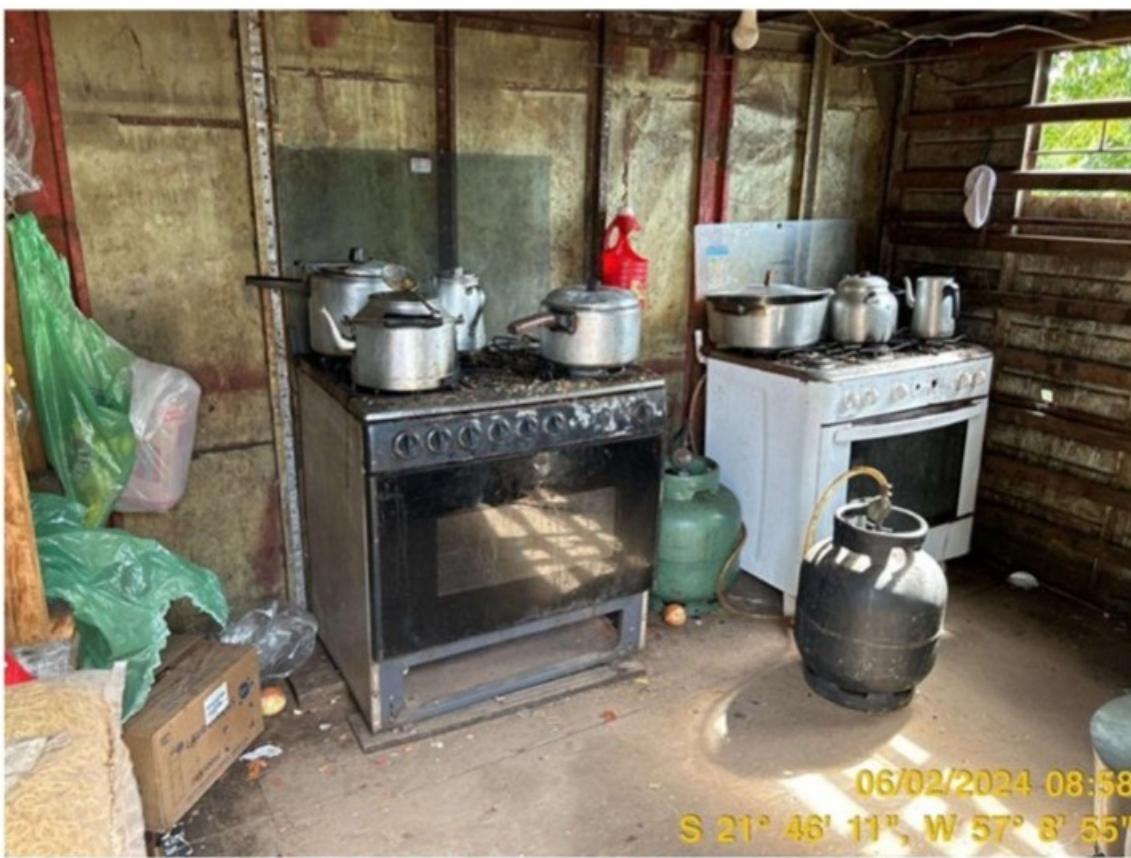
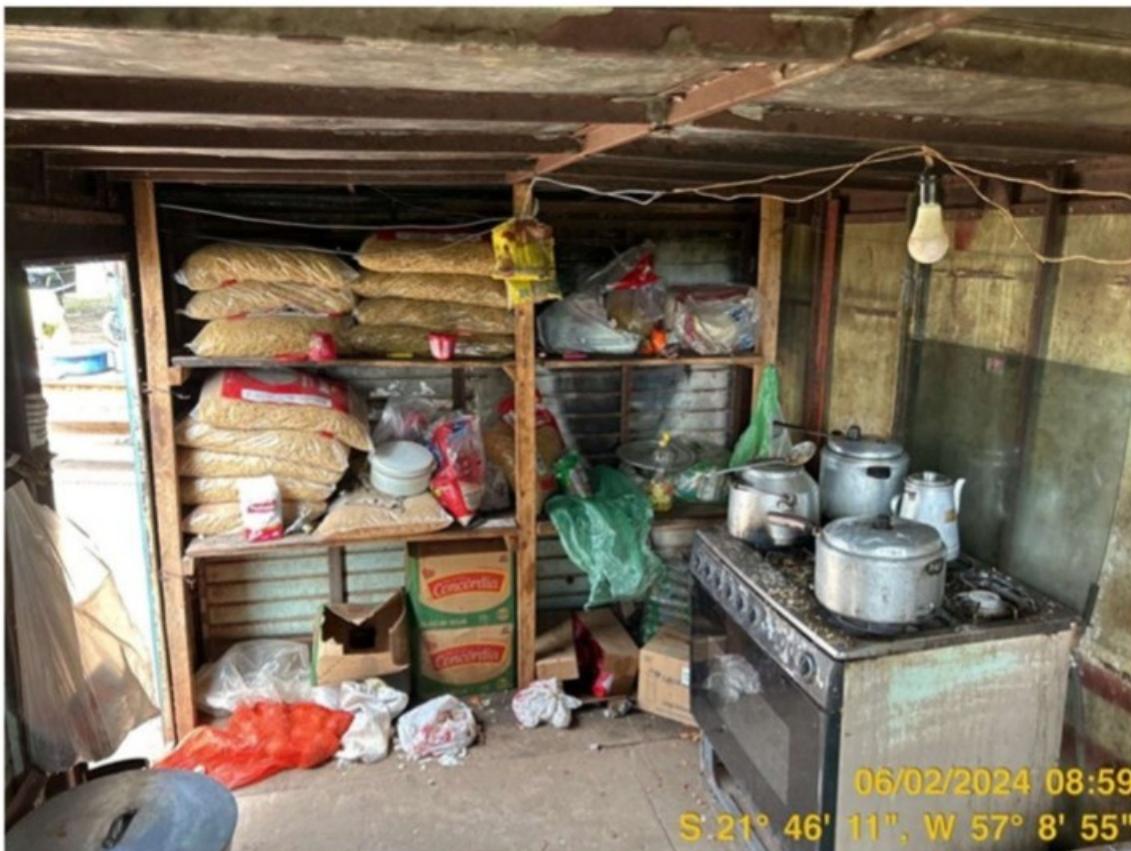
Outra carroceria metálica de caminhão-baú com dimensões de 3,10 m de comprimento, por 2,10 m de largura e 1,70 m de altura era utilizada como cozinha, havia uma abertura feita com corte na carroceria de aproximadamente 40 x 90 cm, utilizada como janela. Dentro haviam dois fogões e dois botijões de gás e uma prateleira onde estavam armazenados os mantimentos.

Foto 19: Carroceria de caminhão-baú utilizada como cozinha de trabalhadores do corte de madeira

Foto 20: Carroceria de caminhão-baú utilizada como cozinha de trabalhadores do corte de madeira

Foto 21: Carroceria de caminhão-baú utilizada como cozinha de trabalhadores do corte de madeira

Foto 22: Carroceria de caminhão-baú utilizada como cozinha de trabalhadores do corte de madeira (vista interna)

Foto 23: Carroceria de caminhão-baú utilizada como cozinha de trabalhadores do corte de madeira (vista interna)

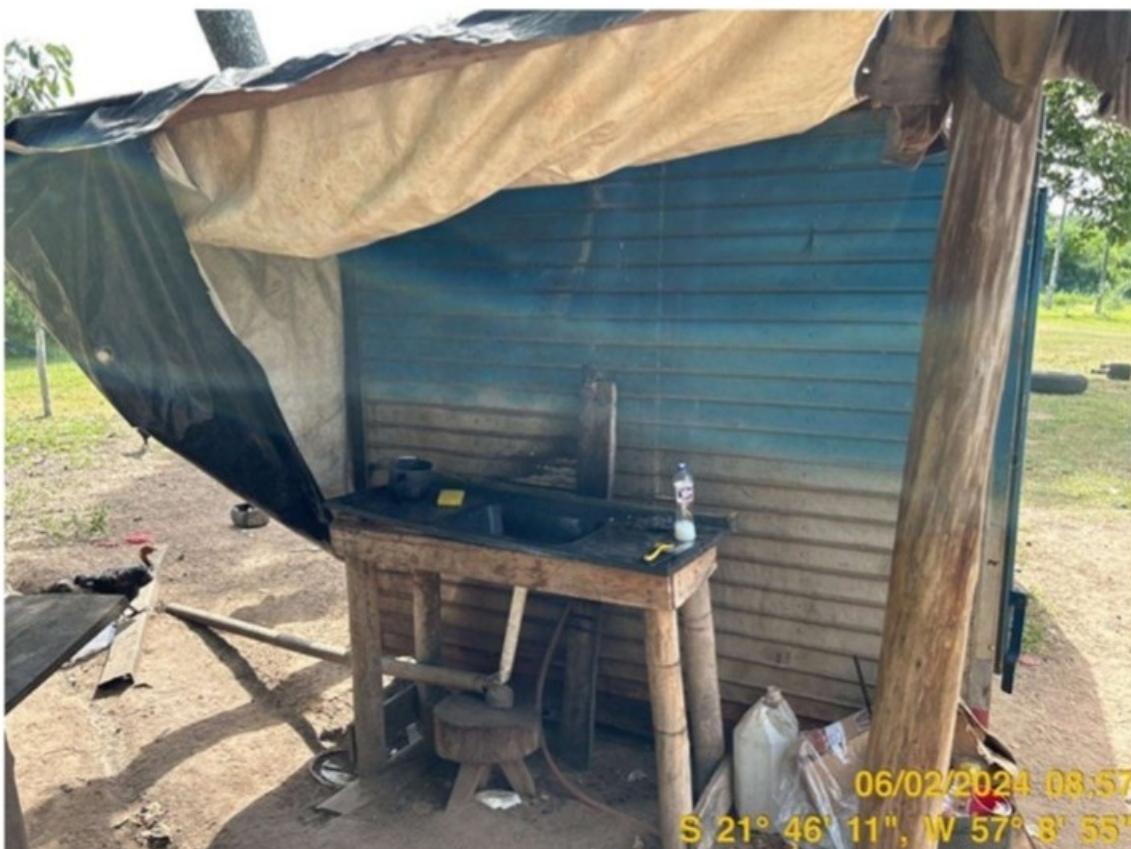
Ao lado da carroceria utilizada como cozinha existia uma pia de cozinha coberta por um pedaço de lona plástica, sendo utilizada uma mesa feita com tábuas para o preparo de alimentos em local sem nenhuma cobertura e o piso era de "chão batido", sem ter piso cimentado, de madeira ou outro material equivalente.

Foto 24: Carroceria de caminhão-baú - pia de cozinha em local precário.
