RELATÓRIO DE FISCALIZAÇÃO

FAZENDA GUARUJÁ

ATIVIDADE: 0210-1/07 Extração de madeira em florestas plantadas

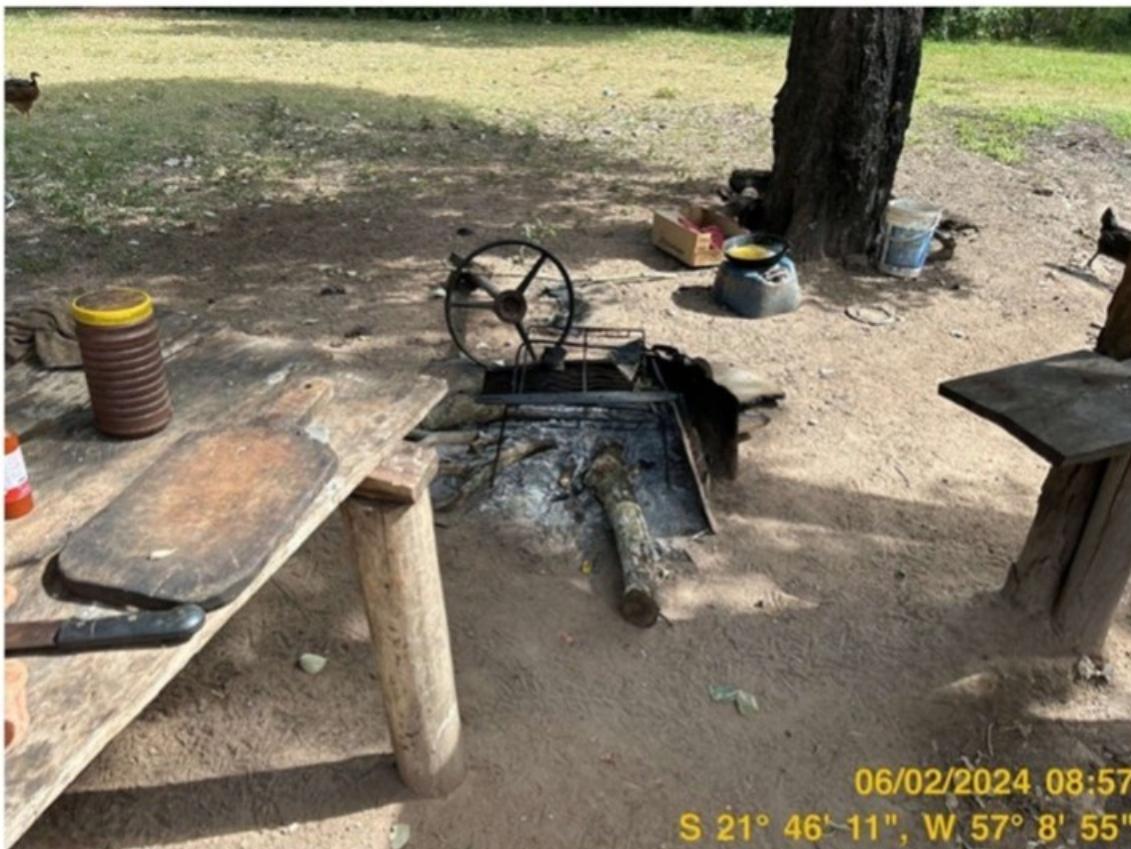
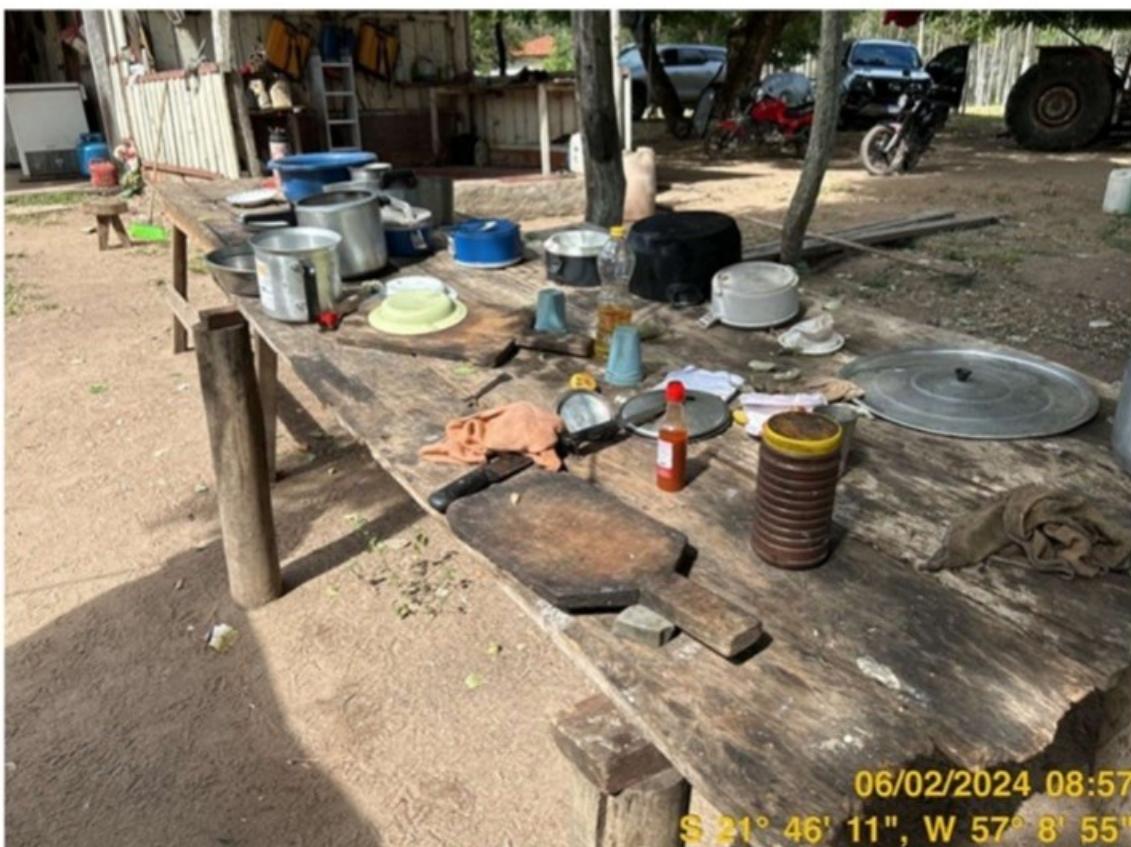
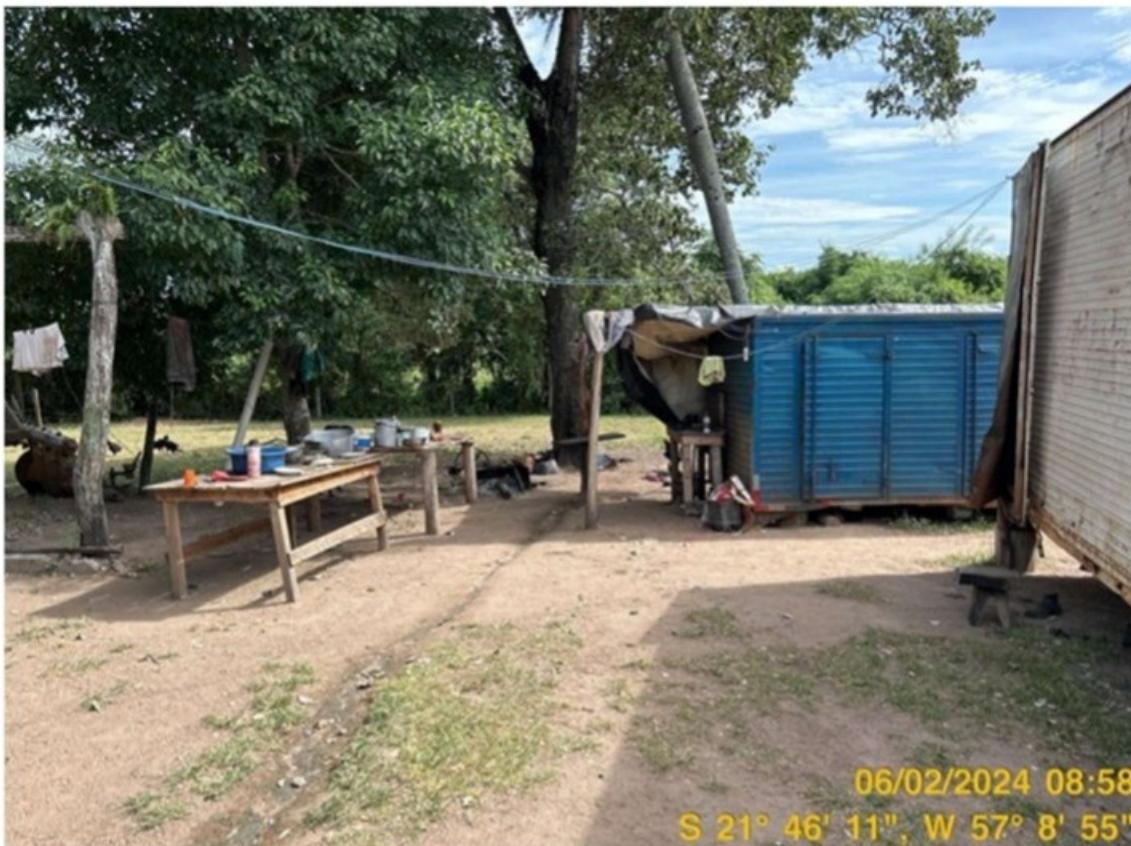
Ao lado da carroceria utilizada como cozinha existia uma pia de cozinha coberta por um pedaço de lona plástica, sendo utilizada uma mesa feita com tábuas para o preparo de alimentos em local sem nenhuma cobertura e o piso era de "chão batido", sem ter piso cimentado, de madeira ou outro material equivalente.

Foto 25: Local utilizado para preparação de alimentos

Foto 26: Local utilizado para preparação de alimentos

Foto 27: Local utilizado para preparo de alimentos. Sem piso pavimentado e sem cobertura

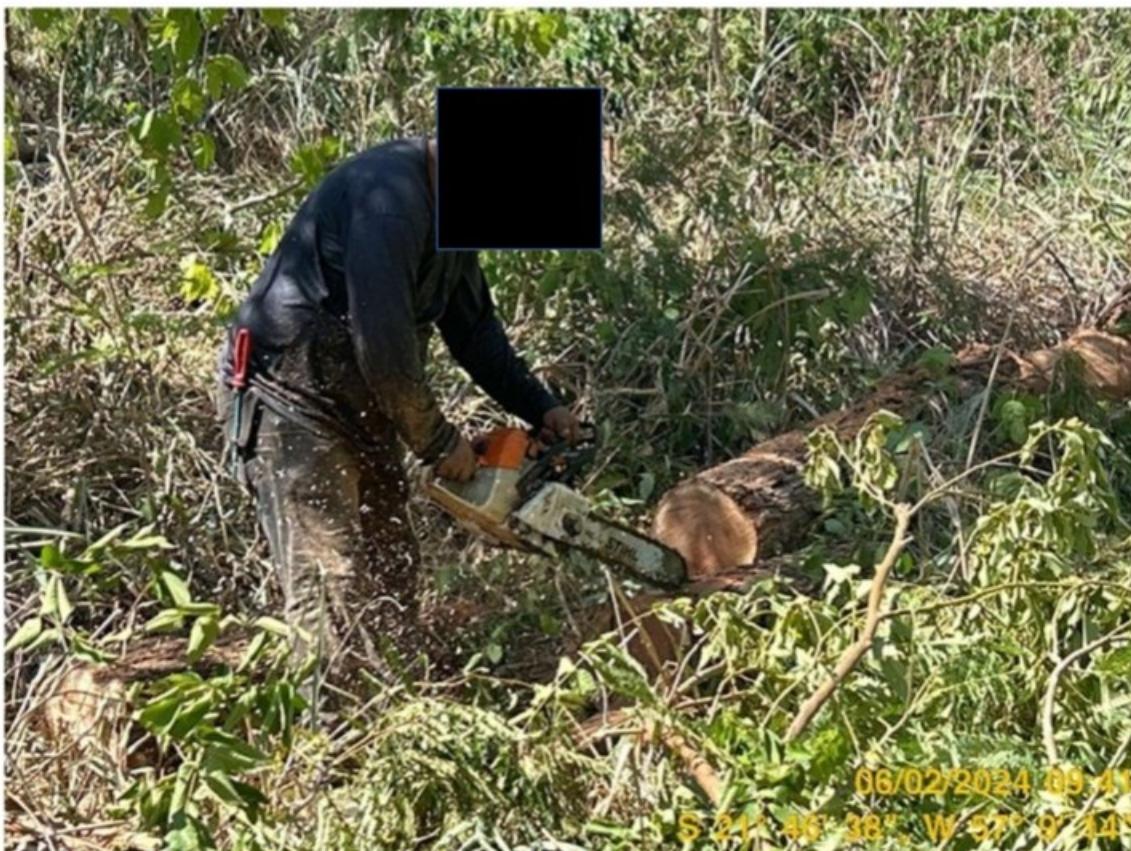
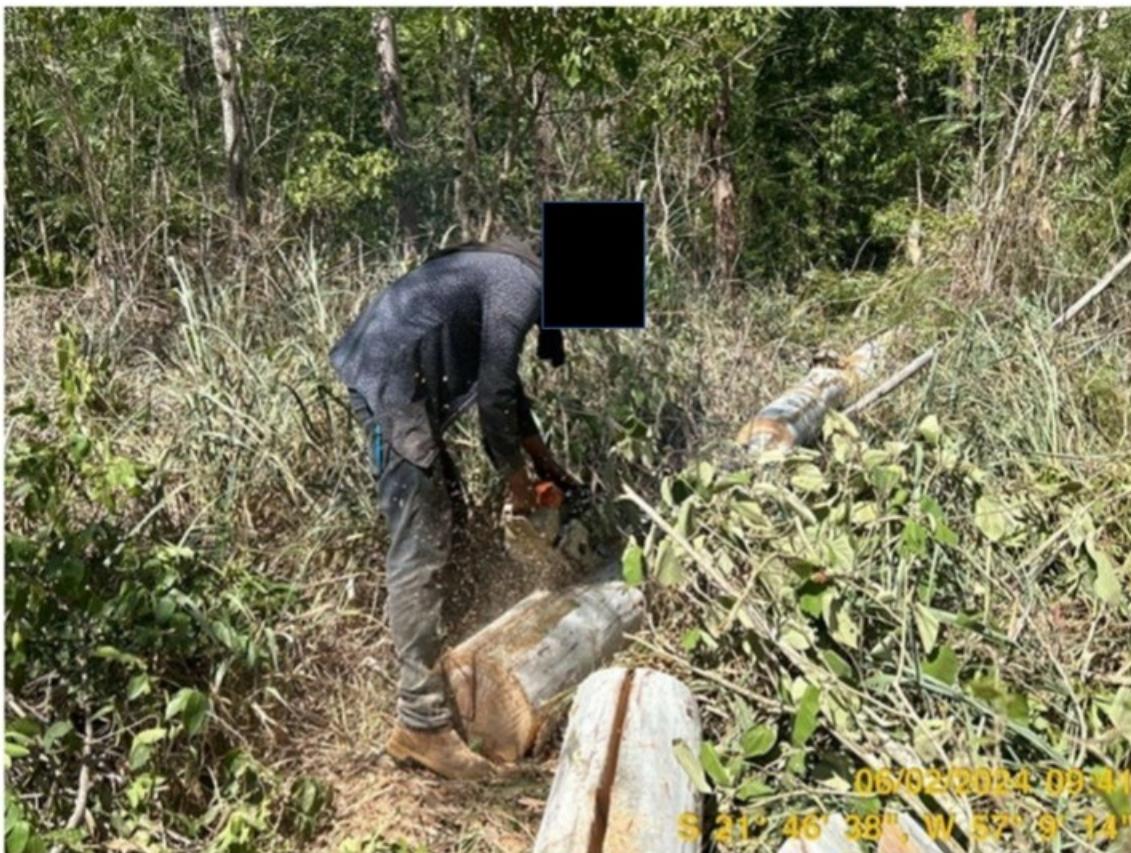
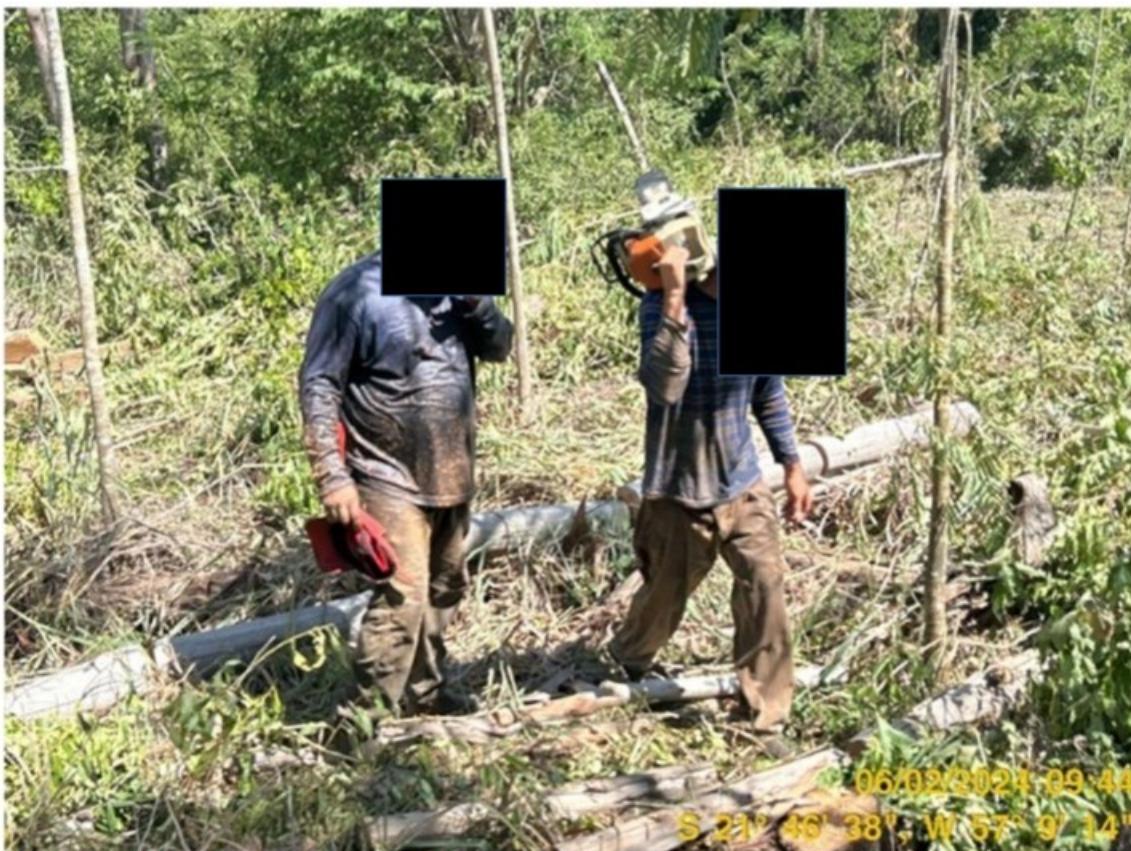
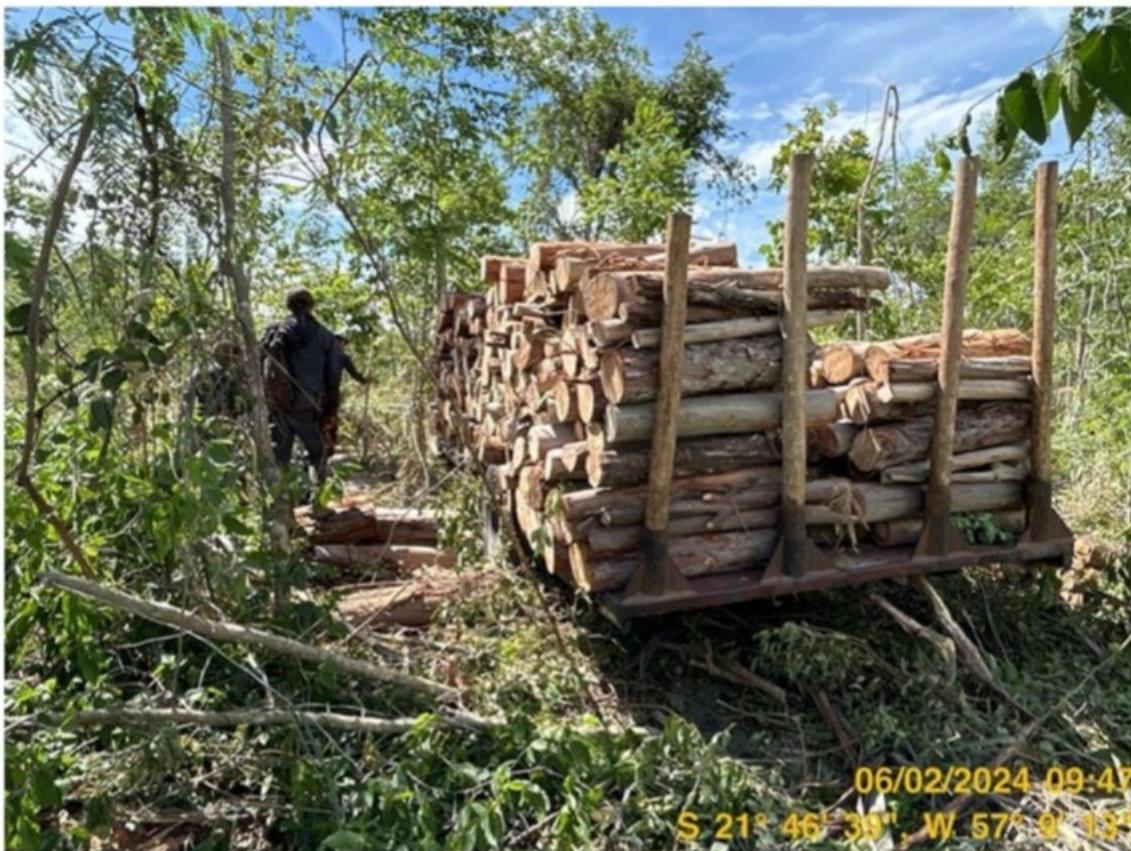
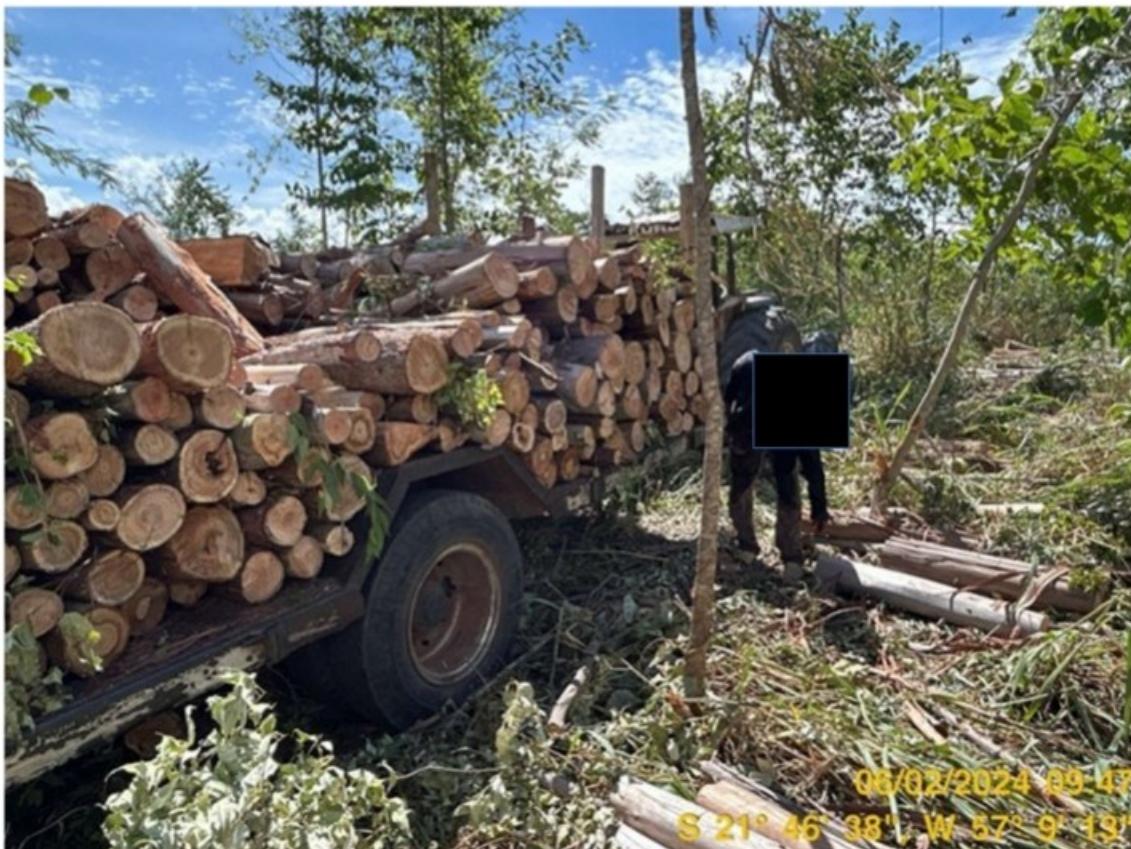
4. Não receberam equipamentos de proteção individual (EPI) e nem dispositivos de proteção pessoal para o exercício de suas funções, conforme relatado no AI nº 22.756.447-2 e 22.756.448-1, respectivamente.

Foto 30: Trabalhadores cortando madeira sem Equipamento de Proteção Individual - EPI

Foto 31: Trabalhadores cortando madeira sem Equipamento de Proteção Individual - EPI

Foto 32: Trabalhadores cortando madeira sem Equipamento de Proteção Individual - EPI

Foto 35: Trabalhadores empilhando madeiras sem Equipamento de Proteção Individual - EPI

Foto 36: Trabalhadores empilhando madeiras sem Equipamento de Proteção Individual - EPI

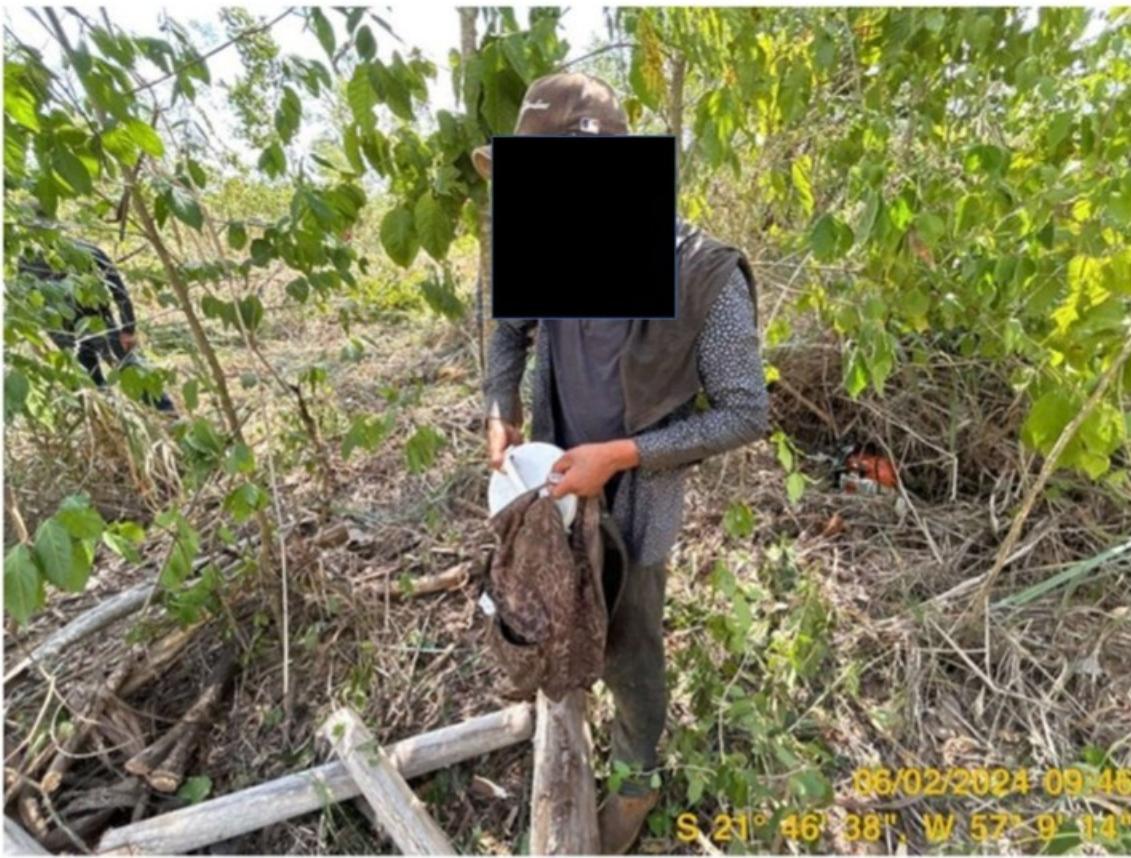
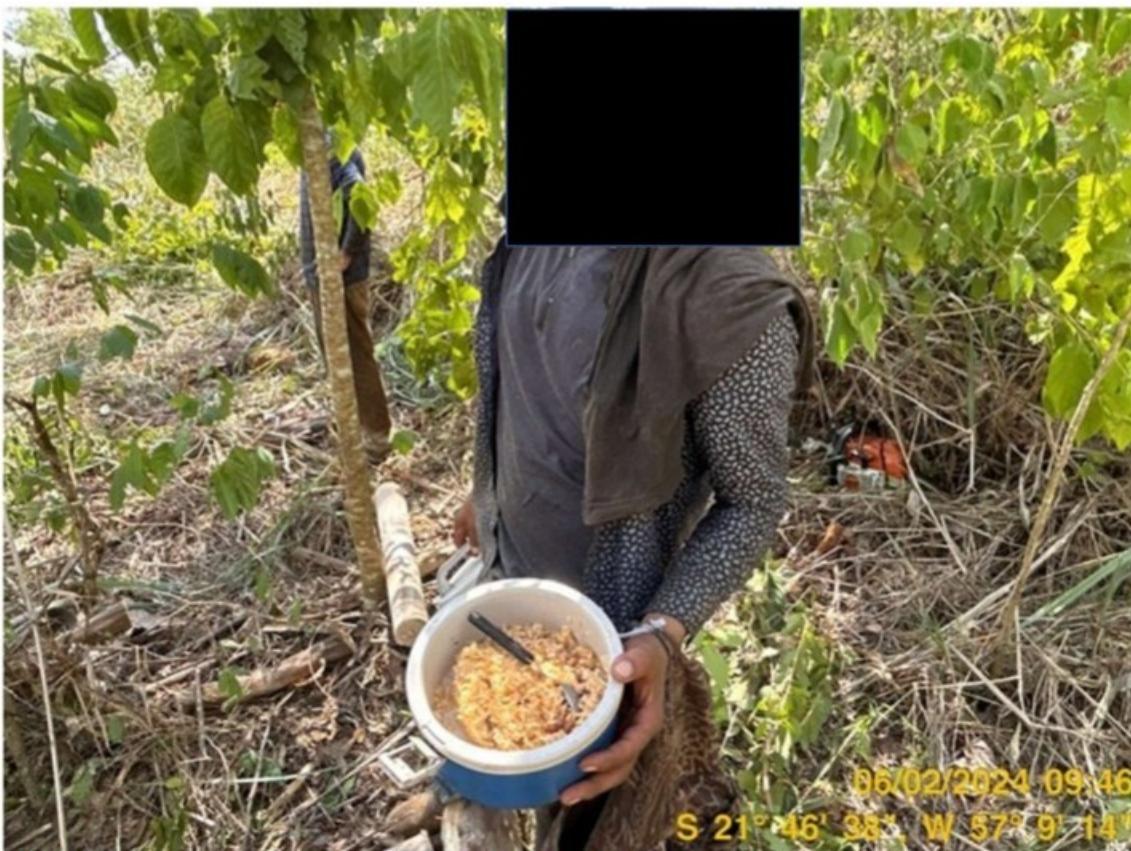
Foto 33: Marmitas de refeições sem local para guarda e conservação

Foto 34: Marmitas de refeições sem local para guarda e conservação

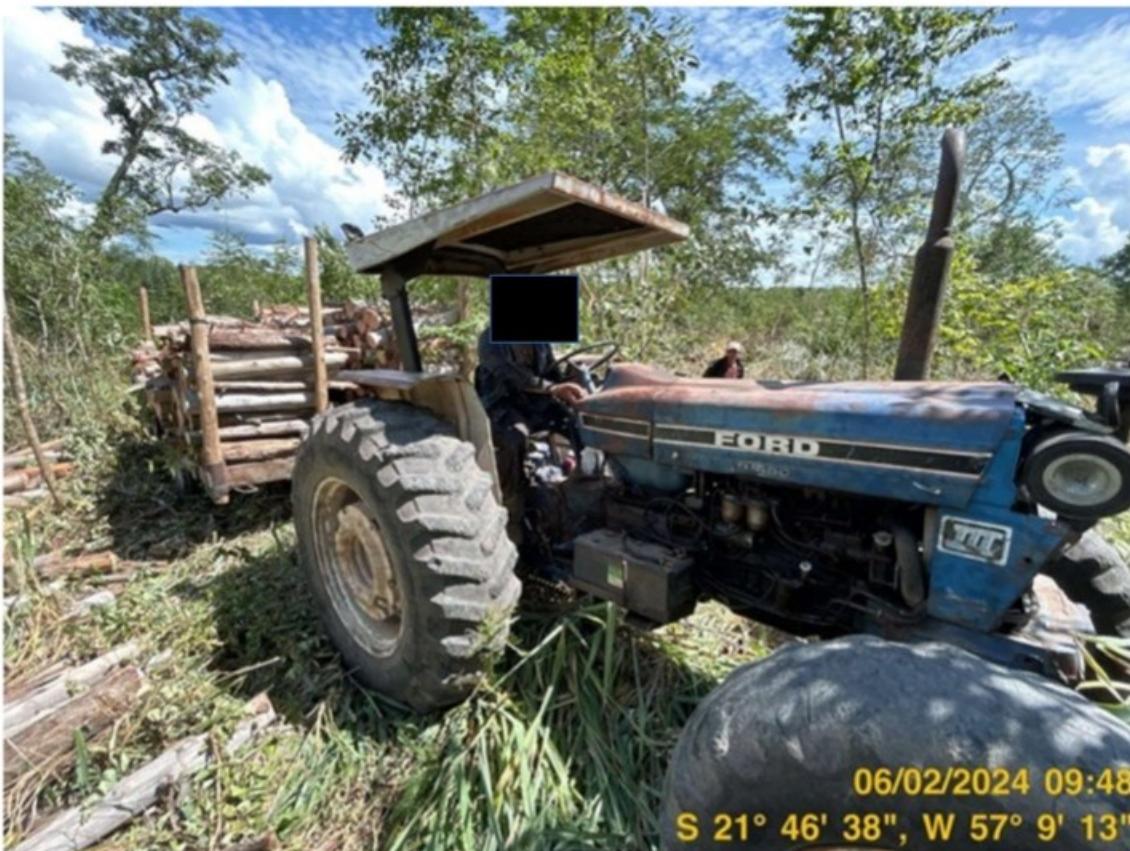
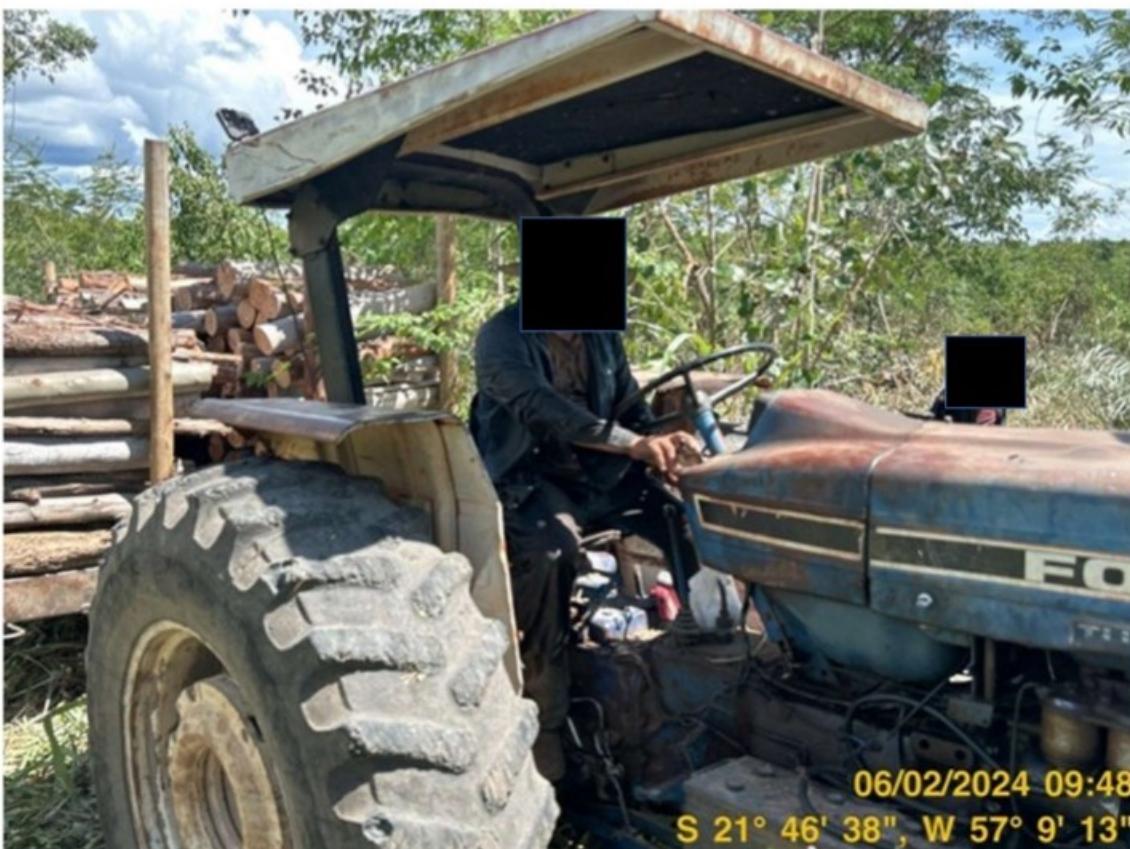
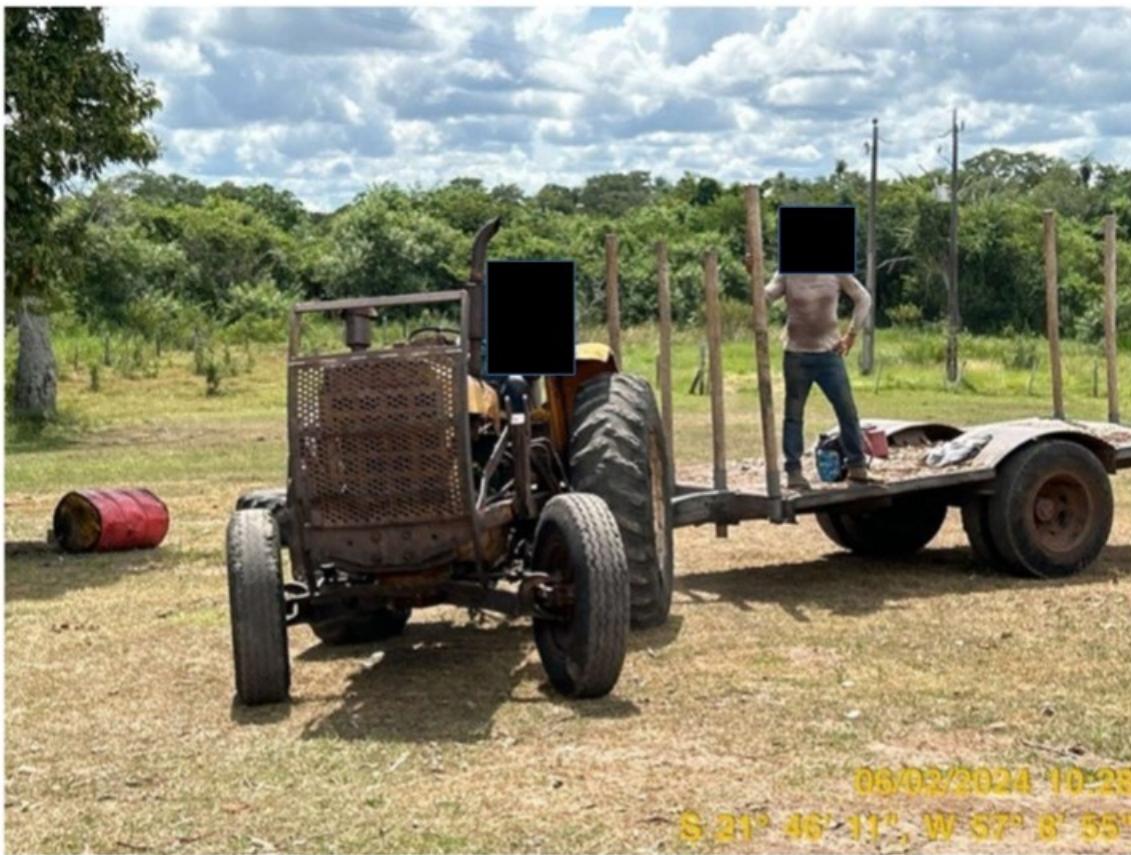
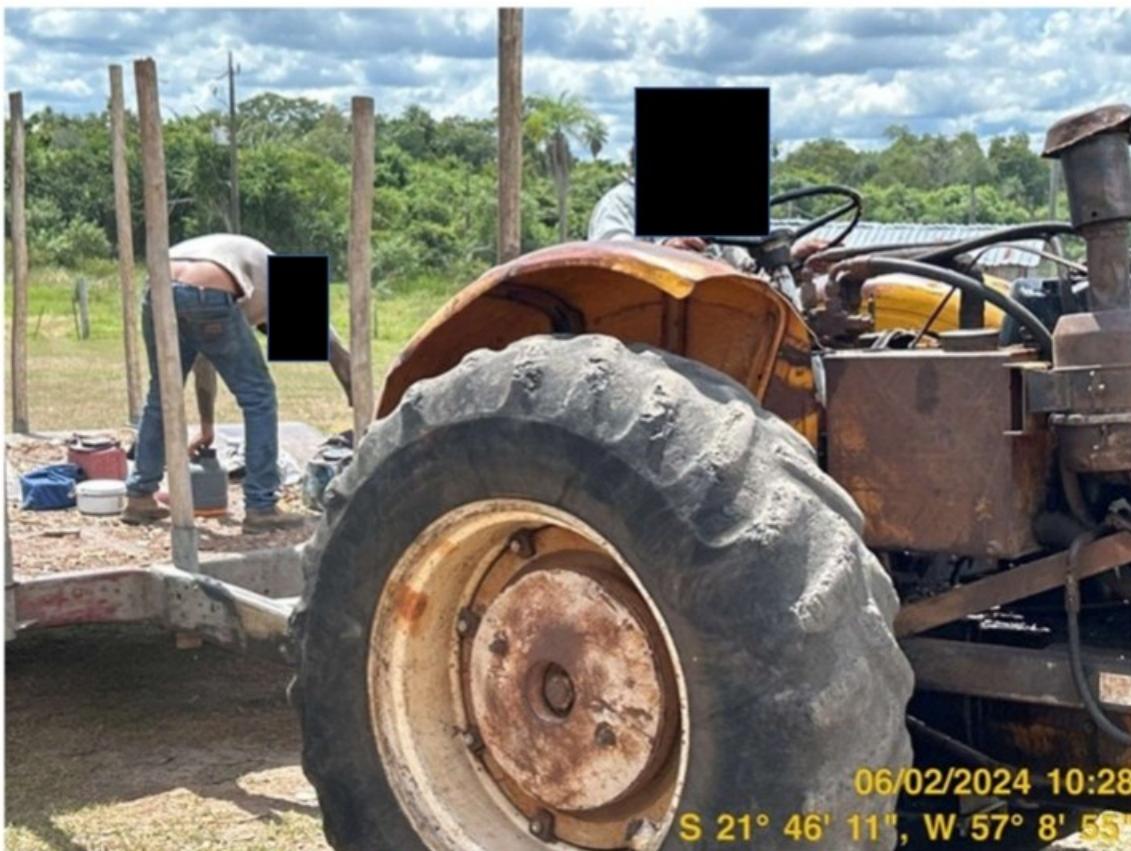
Foto 37: Trabalhador operando trator com carga de madeiras sem haver sido capacitado para a função

Foto 38: Trabalhador operando trator com carga de madeiras sem haver sido capacitado para a função

Foto 39: Trabalhador operando trator com carga de madeiras sem haver sido capacitado para a função

Foto 40: Trabalhador operando trator com carga de madeiras sem haver sido capacitado para a função

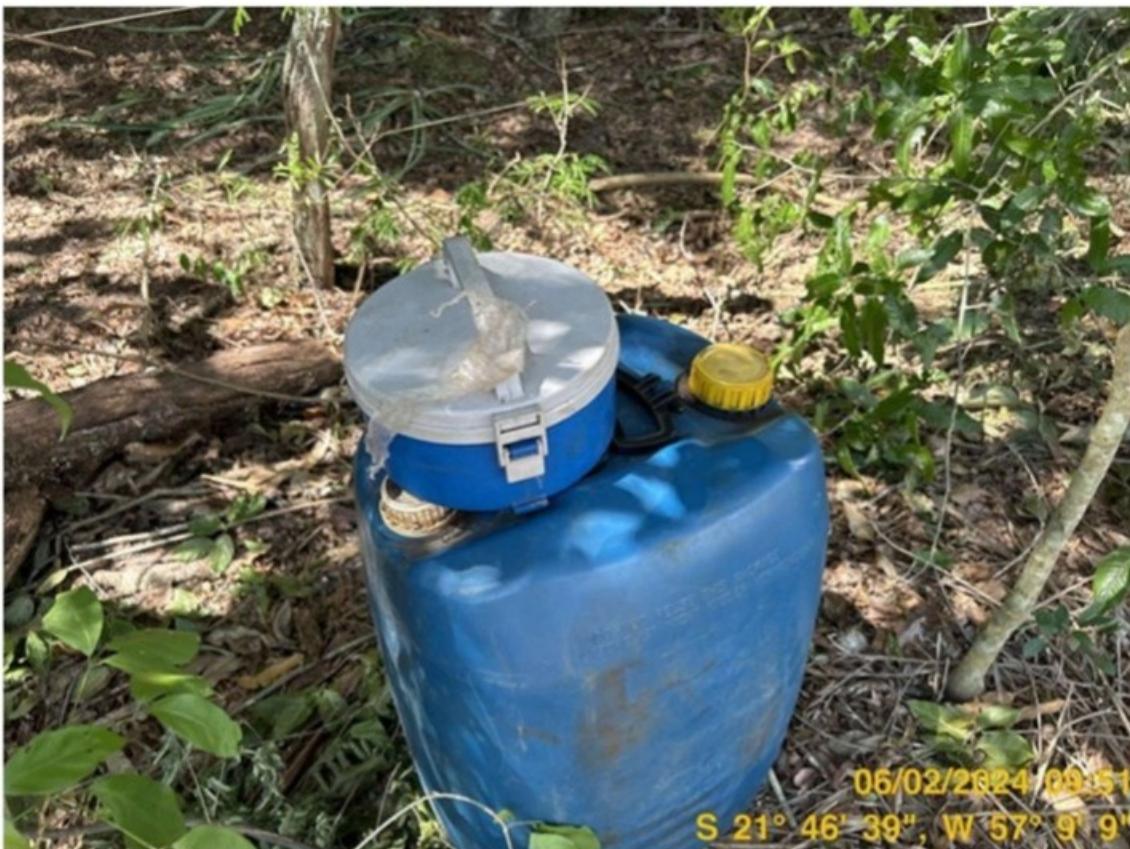
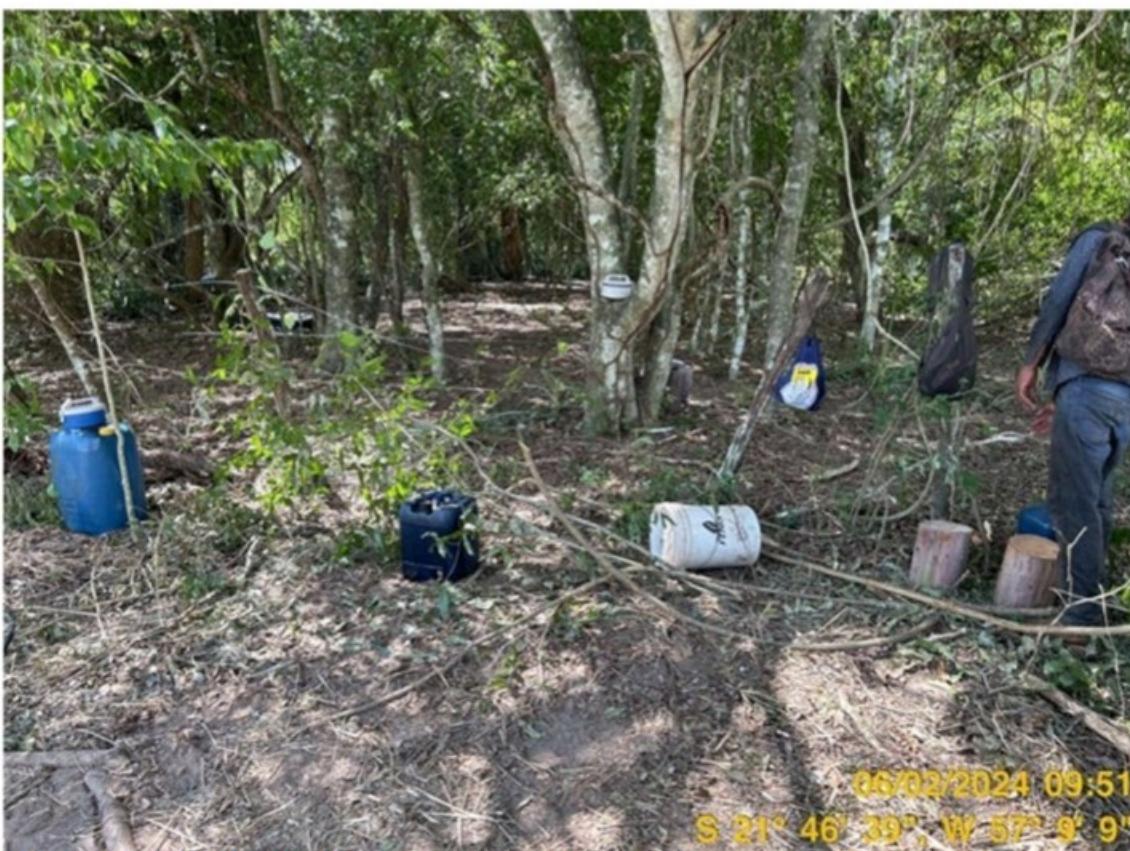
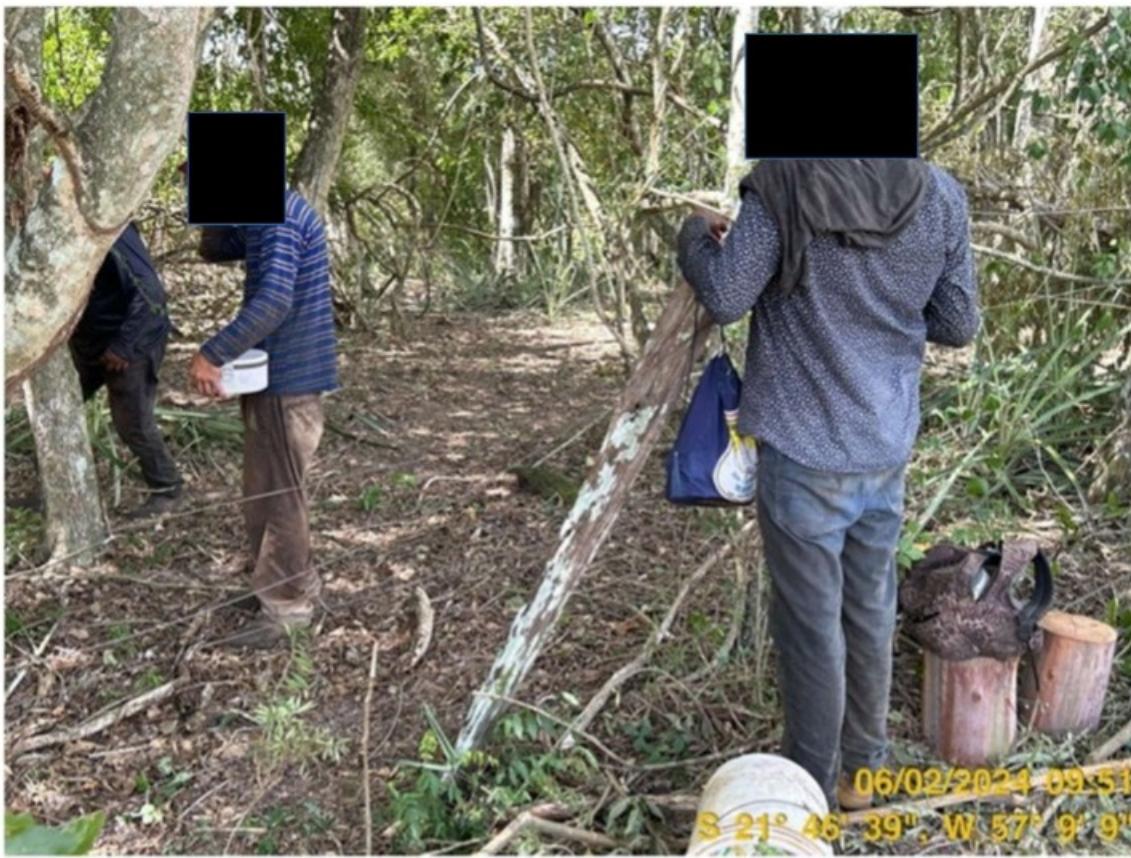
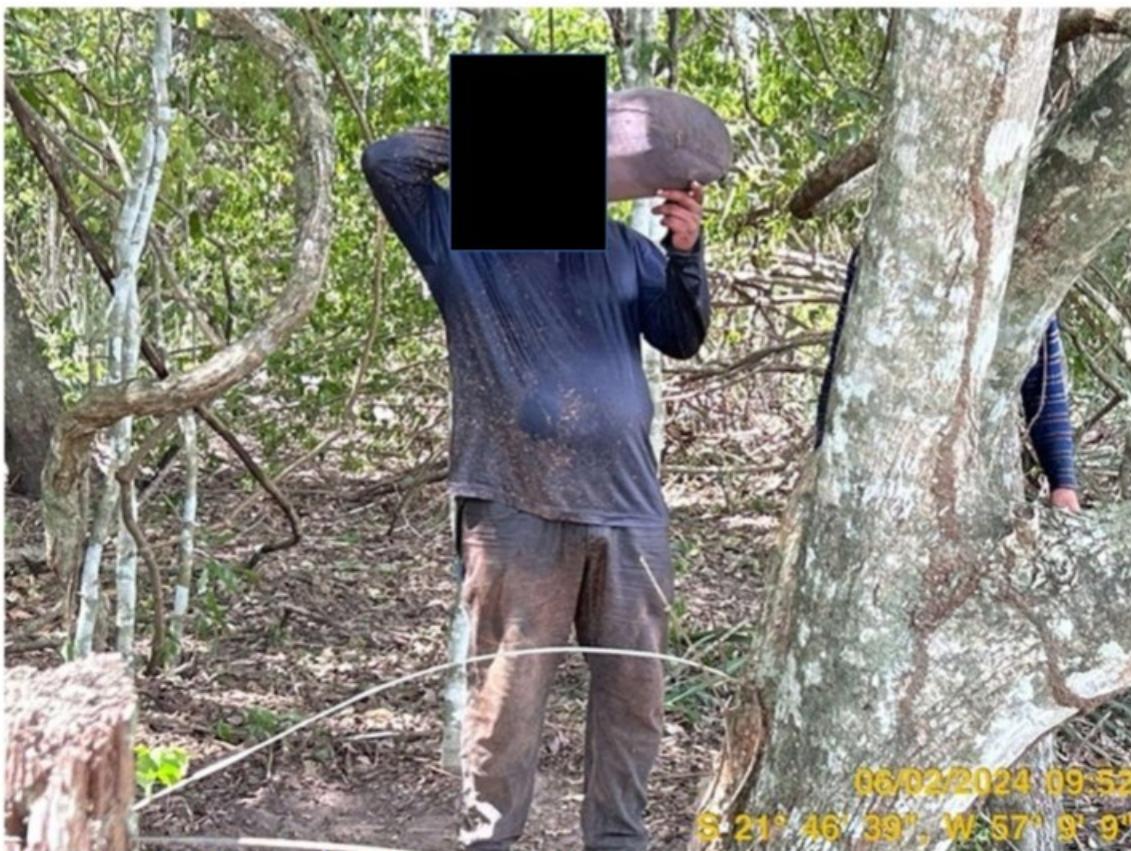
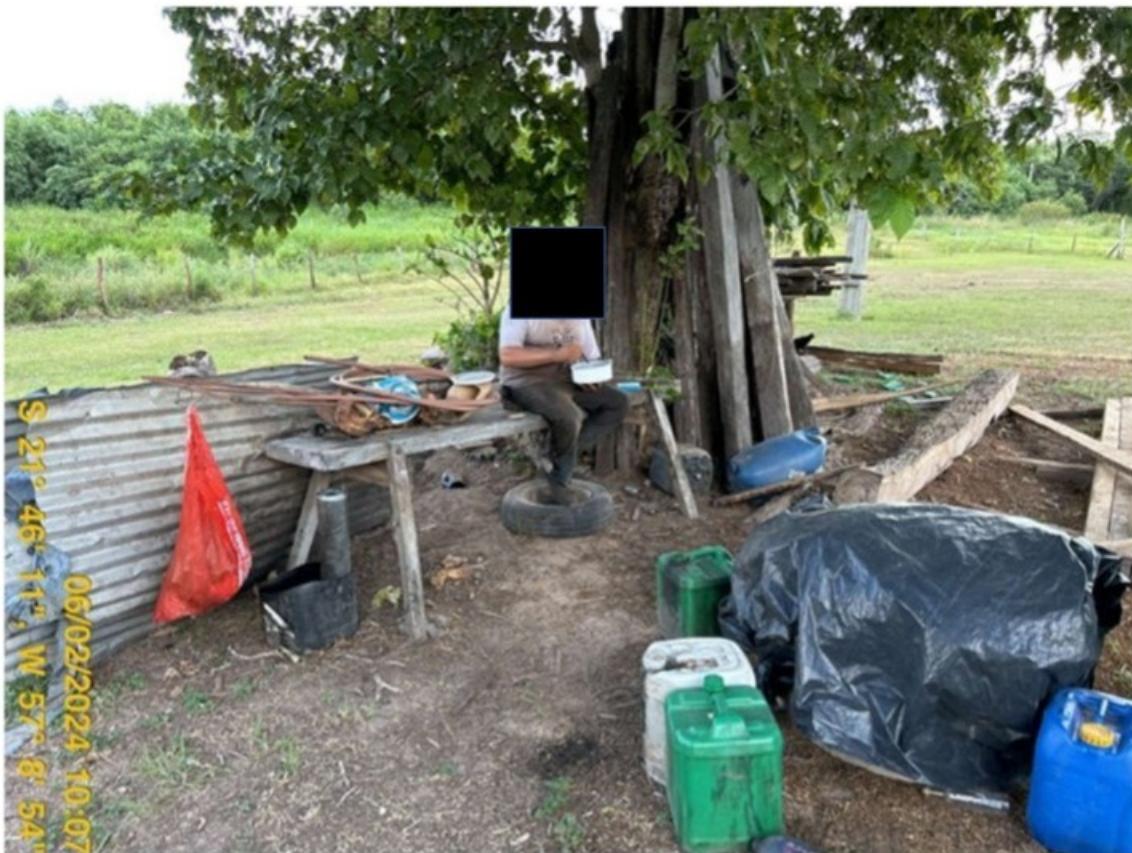
Não era disponibilizado local para que os trabalhadores consumissem suas refeições. Os mesmos se sentavam em tocos e bancos improvisados, no entorno do alojamento, sem nenhum apoio para o prato.

8. Não era disponibilizado nas frentes de trabalho locais para refeição e descanso que ofereçam proteção a todos os trabalhadores contra intempéries e que atendam aos requisitos estabelecidos no subitem 31.17.4.1 da NR 31. Em entrevistas com os trabalhadores, estes informaram que tomavam suas refeições no entorno da frente de trabalho, sentados no chão ou em tocos de madeira, ou tomavam suas refeições sob a copa das árvores, sentados no chão ou sobre pedras ou tocos de madeira. (AI nº 22.756.456-1)

Foto 41 Local nas frentes de trabalho onde os trabalhadores consomem as refeições

Foto 42: Local nas frentes de trabalho onde os trabalhadores consomem as refeições

Foto 43 Local nas frentes de trabalho onde os trabalhadores consomem as refeições

Foto 44: Local nas frentes de trabalho onde os trabalhadores consomem as refeições

Foto 45 Local ao lado do alojamento onde os trabalhadores consomem as refeições
