## **ERRADICAÇÃO DO TRABALHO ESCRAVO**

### **RELATÓRIO DE FISCALIZAÇÃO**

#### **FAZENDAS ÁGUA VIVA E BARRA DO PARÁ**

**LOCAL:** Fazendas Água Viva e Barra do Pará, Rodovia São Vicente, Km. 6, Zona Rural de Abaeté/MG.

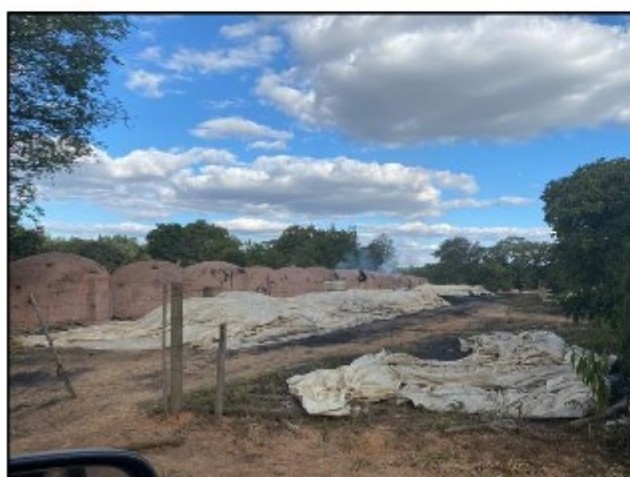
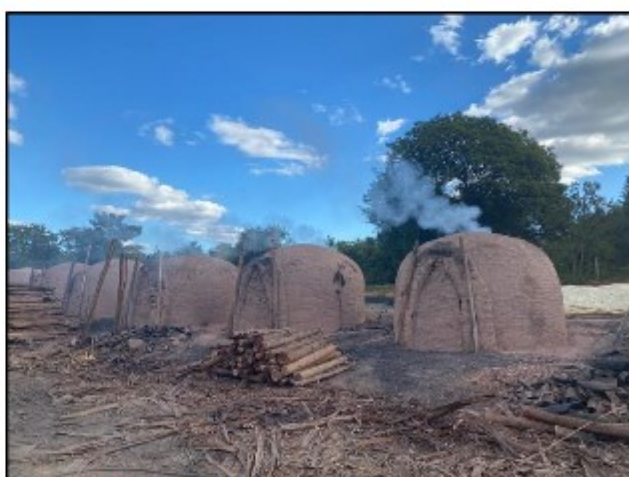
Fotos 3 e 4 - Carvoaria localizada dentro da propriedade rural. A área em que ficava a carvoaria pertencia a Fazenda Barra do Pará, de propriedade [REDACTED] mãe de [REDACTED]. Nesta carvoaria, que tinha 14 (quatorze) fornos laboravam os trabalhadores [REDACTED], carbonizador, [REDACTED], carvoeiro e [REDACTED], carvoeiro. A maior parte do carvão produzido era vendido para siderúrgicas.

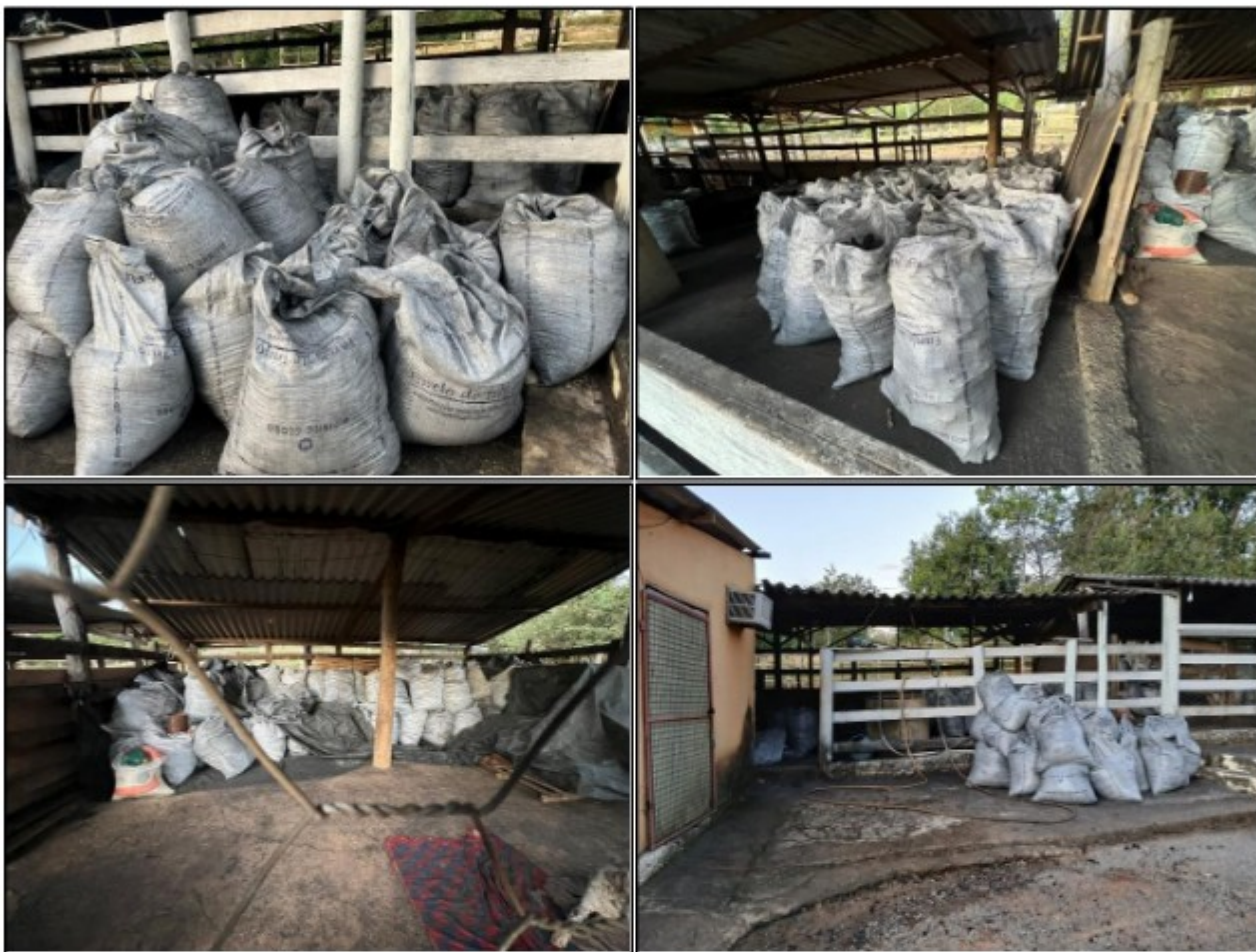
**Fotos 5 a 8 - Depósitos com sacos de carvão e local de ensacamento do carvão destinado à comercialização.**

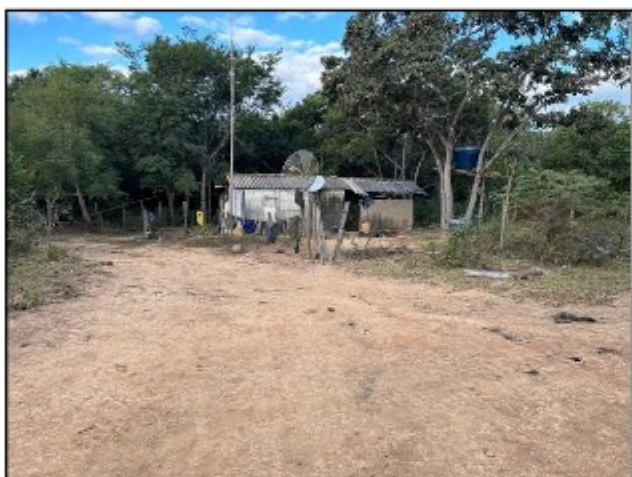
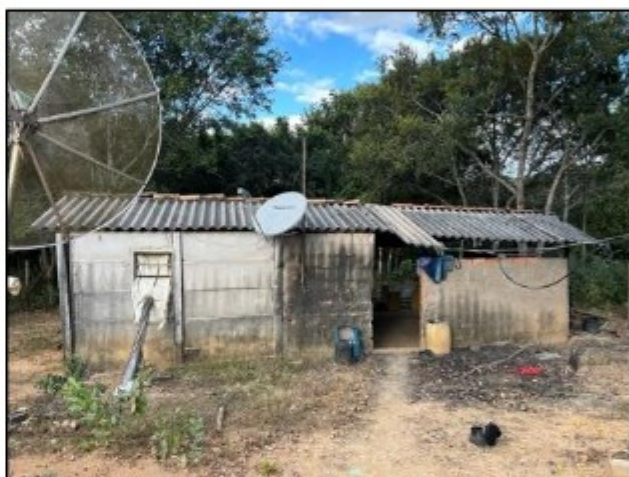
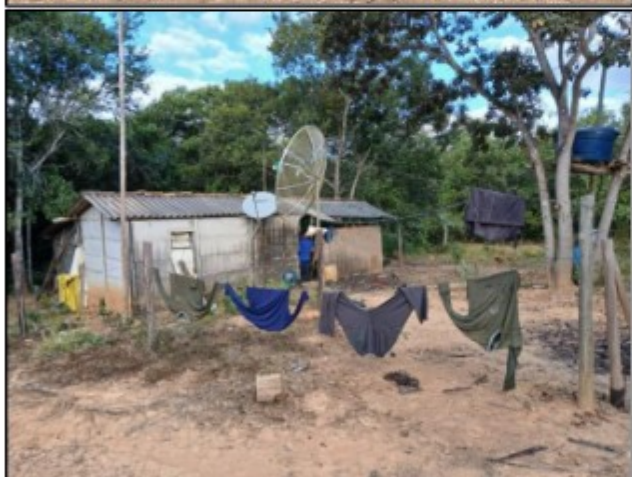
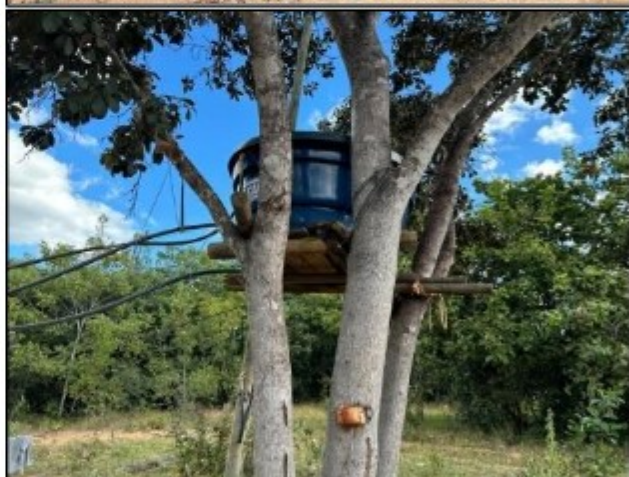
**Fotos 13 a 16 - Área externa do alojamento em que ficavam alojados os trabalhadores [redacted] e [redacted]. O barraco era próximo da Unidade de Produção de Carvão onde eles trabalhavam.**

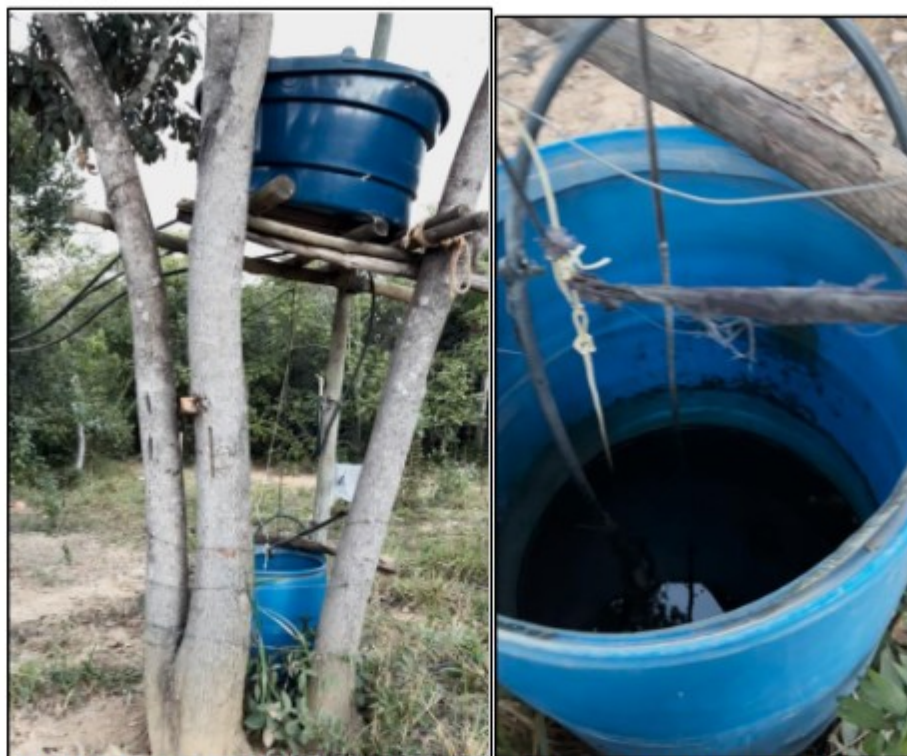
Fotos 17 e 18 - Caixa d'água onde era armazenada a água utilizada pelos trabalhadores. A água consumida pelos 3 trabalhadores alojados teria origem em poço artesiano localizado nas proximidades da sede da fazenda e chegava ao local através de mangueira conectada a uma caixa d'água suspensa. Na imagem vemos que a água tinha coloração escura. A água não era comprovadamente potável e era fornecida em condições não higiênicas, sobretudo à vista do armazenamento em caixa d'água não completamente vedada, o que permitia a entrada de sujidades, como insetos e poeira. A esse respeito, diga-se que os empregados alojados teriam realizado, poucos dias antes da deflagração da ação fiscal, limpeza na caixa ao observarem que a água exibia sujidades visíveis e estava com gosto ruim. Os trabalhadores enchiam copos e garrafas plásticas nas torneiras existentes na edificação. Os trabalhadores [REDACTED] e [REDACTED] possuíam apenas uma garrafa térmica de 5 litros que tinha que ser compartilhada pelos dois.

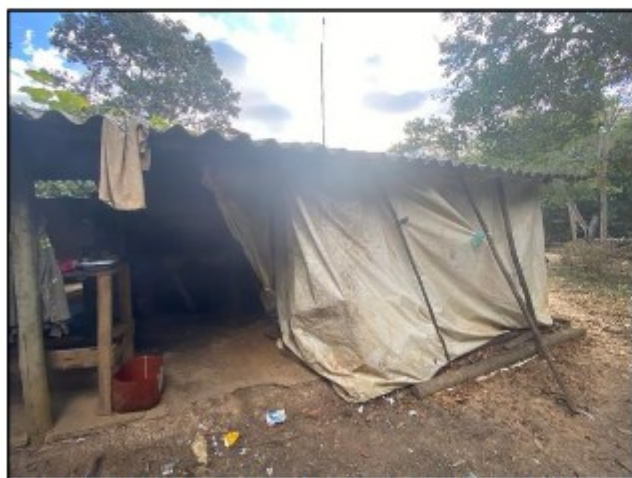
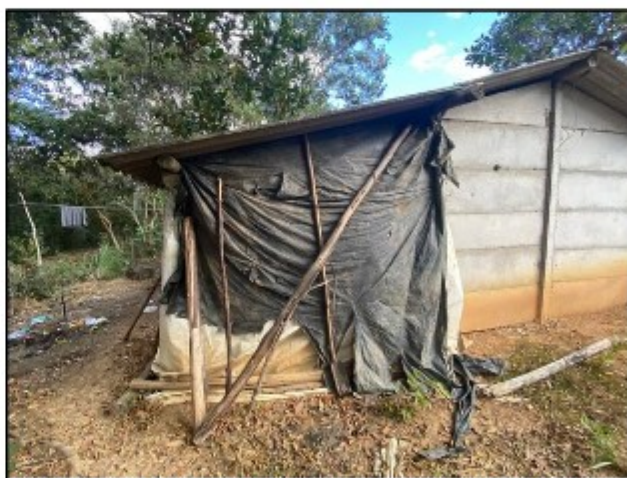
Fotos 19 e 20 - Parte externa do alojamento, na imagem podemos ver que os trabalhadores improvisaram com uma lona um local onde instalaram duas camas. Devido a falta de espaço para abrigar os três trabalhadores em um único quarto da edificação, e aproveitando o telhado, [REDACTED] e [REDACTED] produziram para si, com lona plástica e estacas de bambu e de madeira, um dormitório.

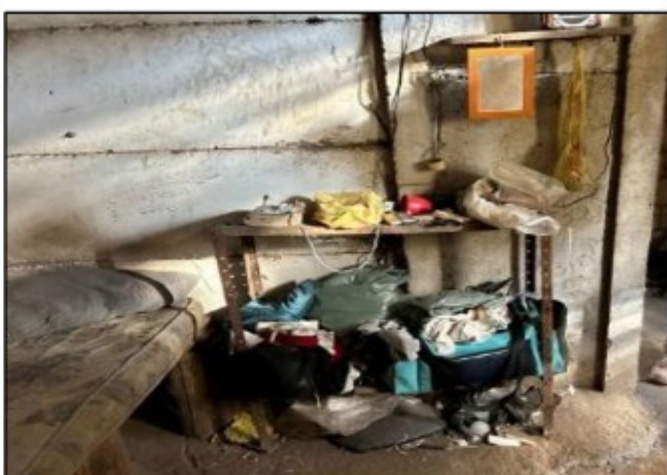
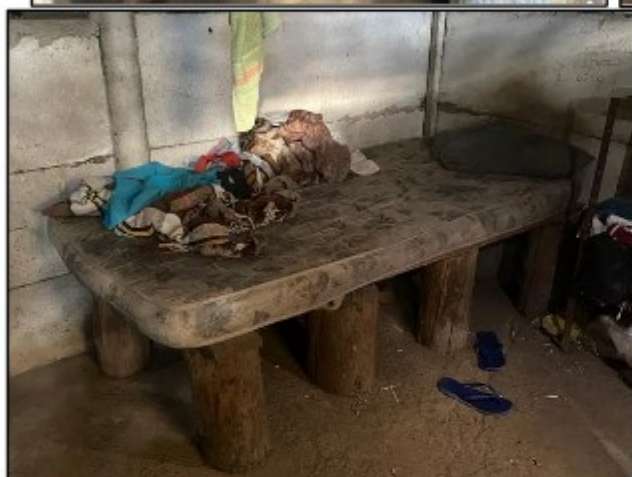
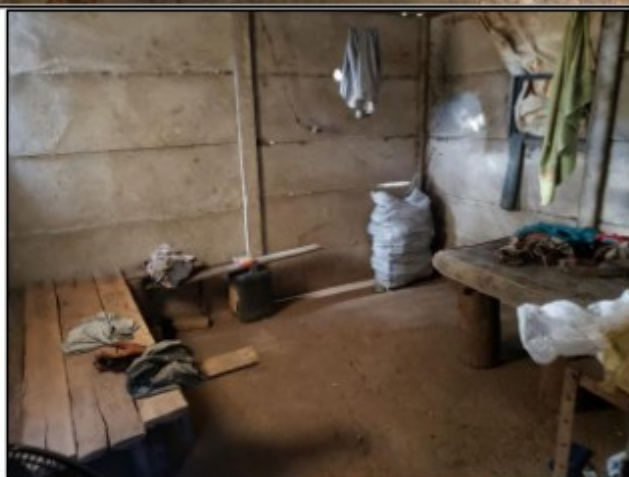
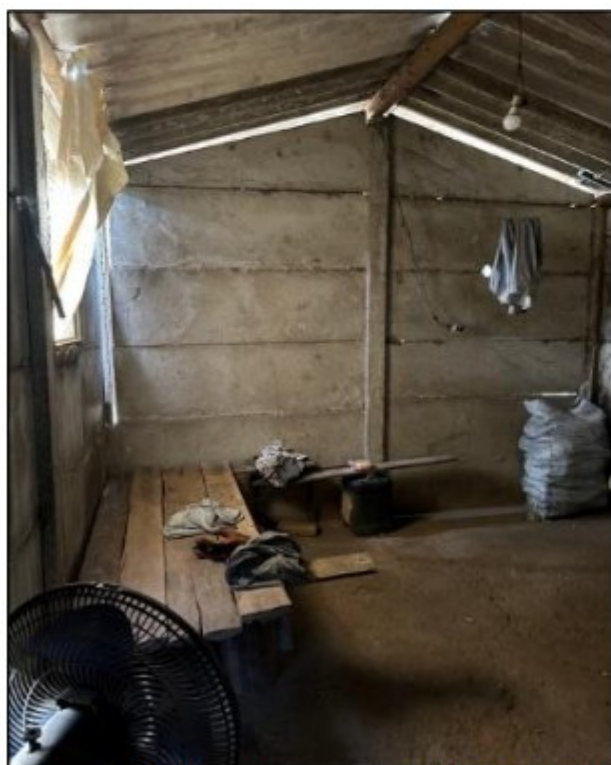
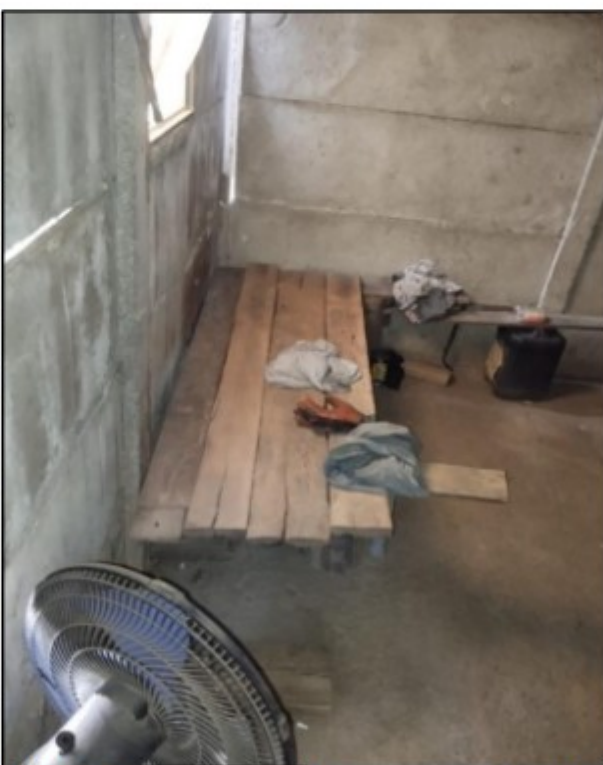
Fotos 21 a 26 - Quarto que era utilizado pelo trabalhador [REDACTED] Vemos a ausência de armários e muita sujeira e desorganização. Não foram disponibilizadas camas e roupas de cama aos trabalhadores. Na imagem verifica-se que o trabalhador improvisou uma leito rudimentar com toretes e tábuas de madeiras, os toretes faziam as vezes de pés e as tábuas soltas de estrado. Sobre o leito foi colocado um colchão velho.

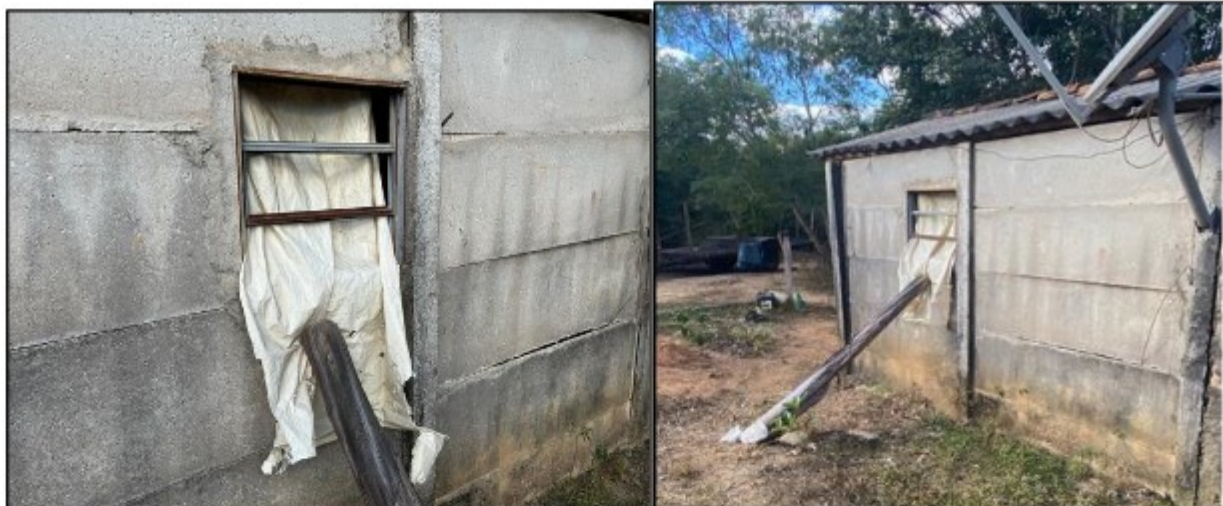
Fotos 27 e 28 - Na imagem verifica-se ausência de vedação na janela do quarto de [REDACTED]. O trabalhador colocou uma lona para tapar a abertura da janela e uma tora de madeira no lado externo para segurar esta lona.

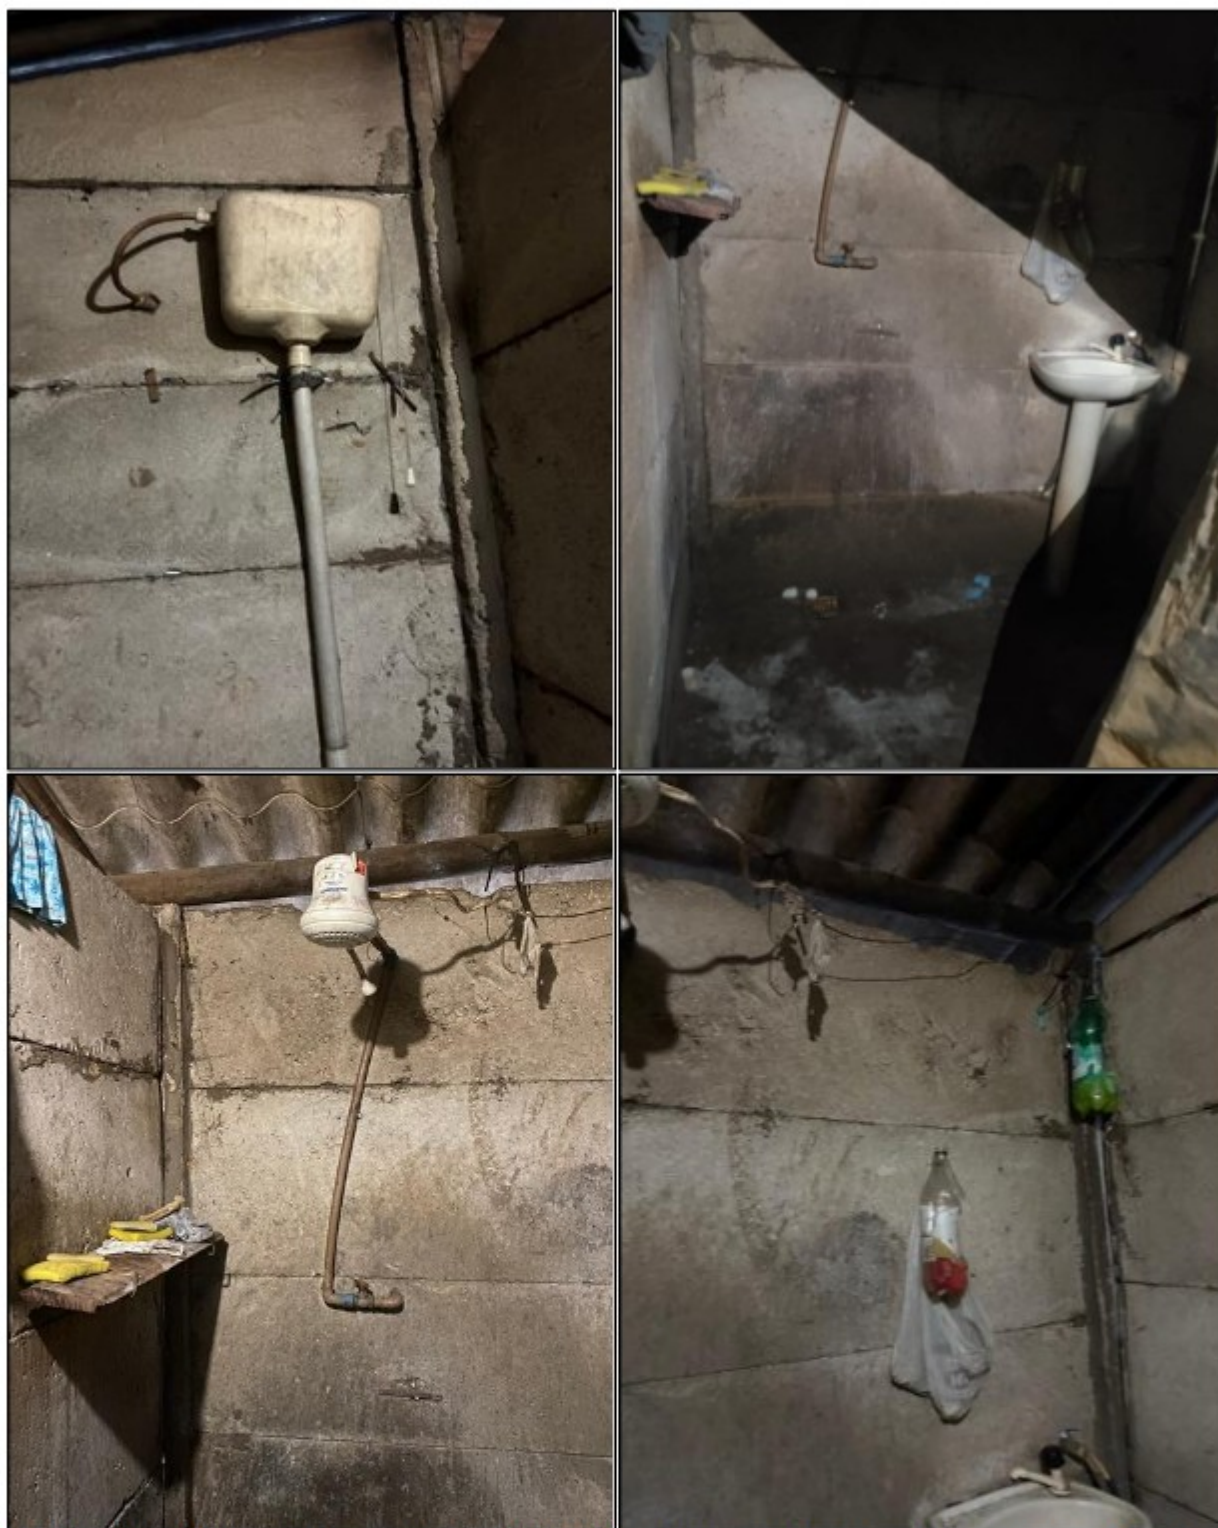
**Fotos 31 a 34 - Outras imagens do banheiro. O banheiro não tinha portas nem janelas. Na imagem verifica-se que o chuveiro possuía instalação elétrica extremamente precária, com partes vivas expostas e emendas feitas com pedaços de sacolas plásticas. O chuveiro só esquentava quando luzes e outros equipamentos, a exemplo de ventilador, não estivessem em funcionamento, em razão da sobrecarga que a ligação concomitante provocava na precária e subdimensionada instalação elétrica.**

No que se refere à instalação sanitária posta à disposição dos 3 (três) trabalhadores alojados, era uma pequena peça sem porta e sem janela, contígua ao dormitório de um deles, da qual estava segregada por parede que não se estendia até o teto. Nela se achava instalado um vaso sanitário sem assento e sem tampo, um lavatório e um chuveiro elétrico. À mingua de porta os trabalhadores trataram de pendurar uma lona plástica à entrada do banheiro. A bacia sanitária não era utilizada, segundo disseram, porque, a um, provocava vazamento quando acionada e, a dois, porquanto a ausência de porta e a comunicação com o quarto vizinho causavam constrangimento aos trabalhadores. Da peça só aproveitavam o chuveiro, que esquentava apenas quando luzes e outros equipamentos, a exemplo de ventilador, não estivessem em funcionamento, em razão da sobrecarga que a ligação concomitante provocava na precária e subdimensionada instalação elétrica.

No que toca à obrigação da instalação sanitária se manter ligada a sistema de esgoto, fossa séptica ou sistema equivalente, diga-se, em acréscimo, que provavelmente também inibia o uso do vaso sanitário, para a evacuação, além do vazamento decorrente do acionamento da descarga e do constrangimento aludidos alhures, a manutenção do esgoto do alojamento a céu aberto, como denunciava cano que despejava rejeitos sólidos e líquidos imediatamente ao lado do improvisado dormitório dos trabalhadores [REDACTED] e [REDACTED] bem assim do local que converteram em cozinha.

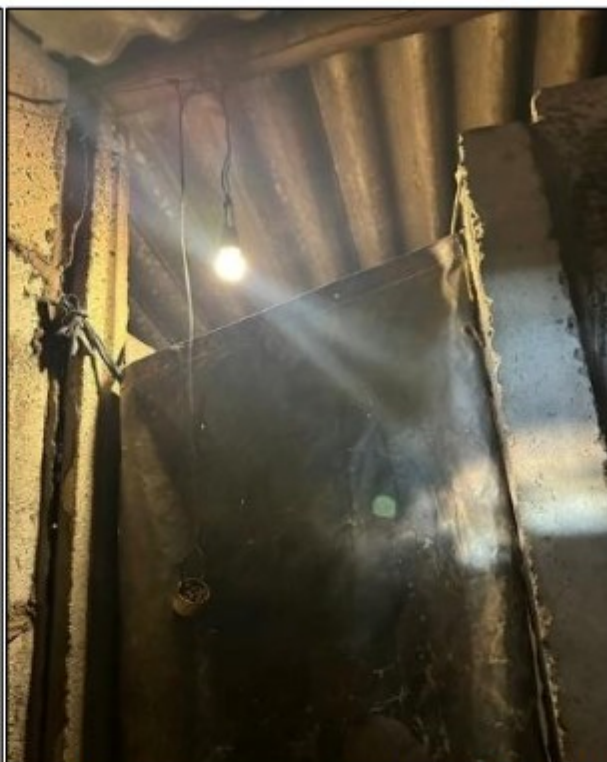
**Fotos 35 e 36 - O banheiro estava sujo, não havia nenhuma pessoa responsável pela higienização do banheiro. Na foto 36 vemos a lona que os trabalhadores colocaram na entrada do banheiro para obter um pouco de privacidade, tendo em vista que não havia portas no banheiro. A iluminação também era muito precária em razão do subdimensionamento das instalações elétricas.**

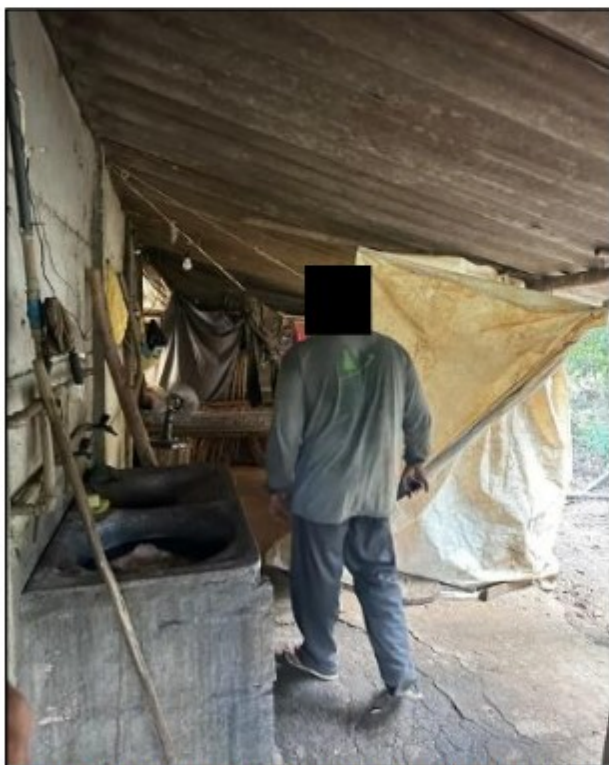
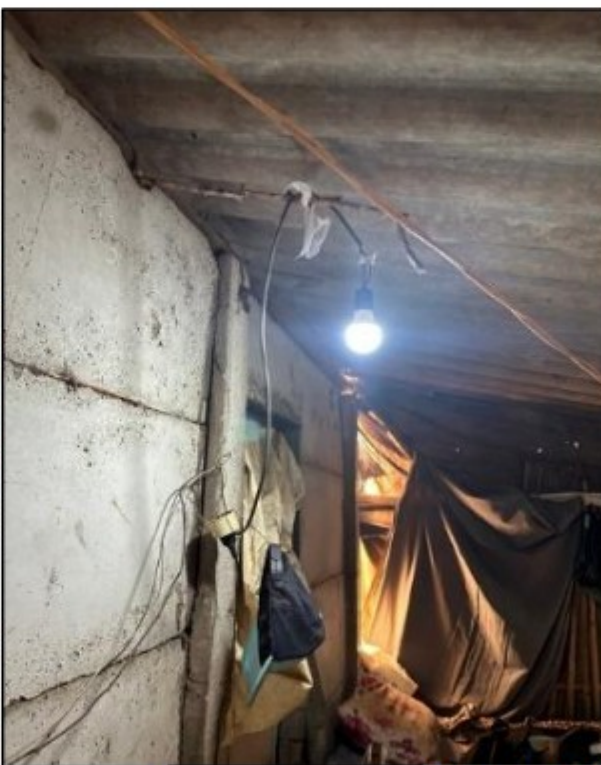
**Fotos 37 e 38 - Entrada do local onde dormiam [redatado] e [redatado]. Os trabalhadores dormiam na área externa do barraco, local em que colocaram lonas para fechar as laterais, assim tentavam se proteger do vento e da chuva.**

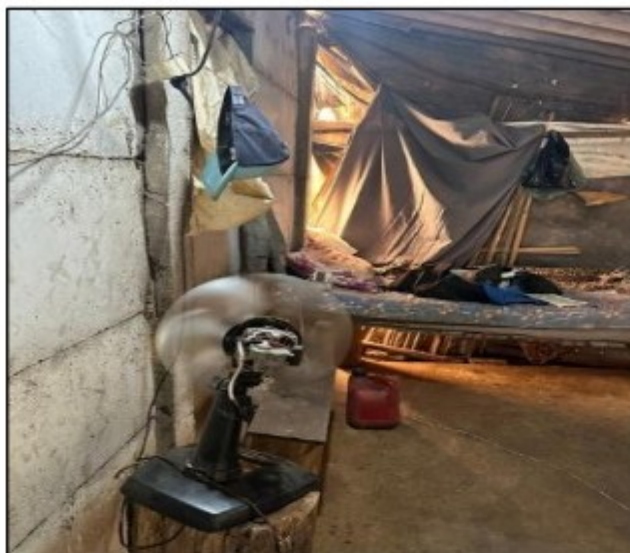
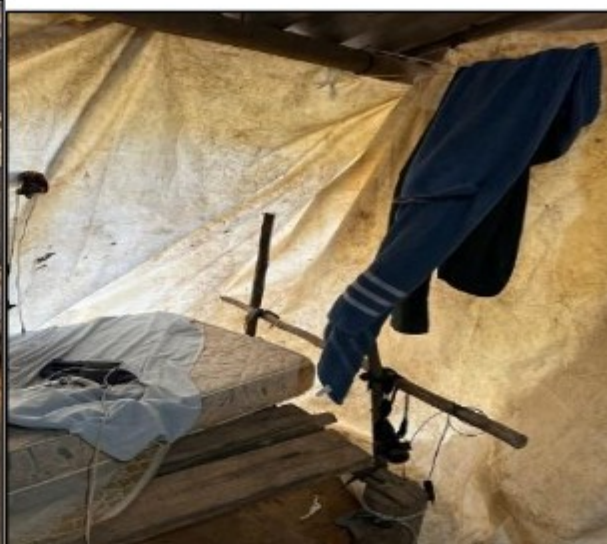
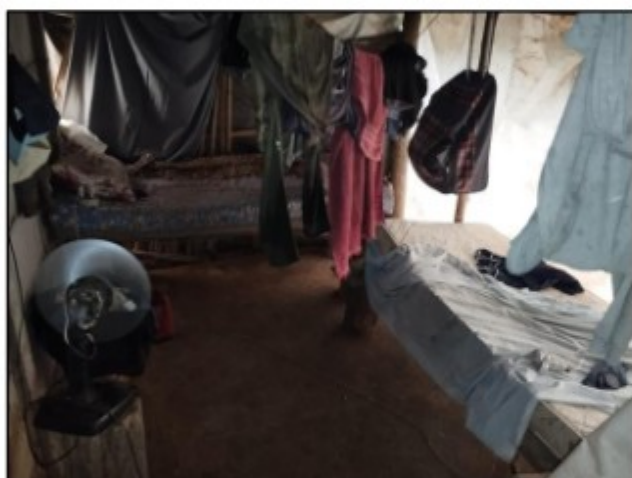
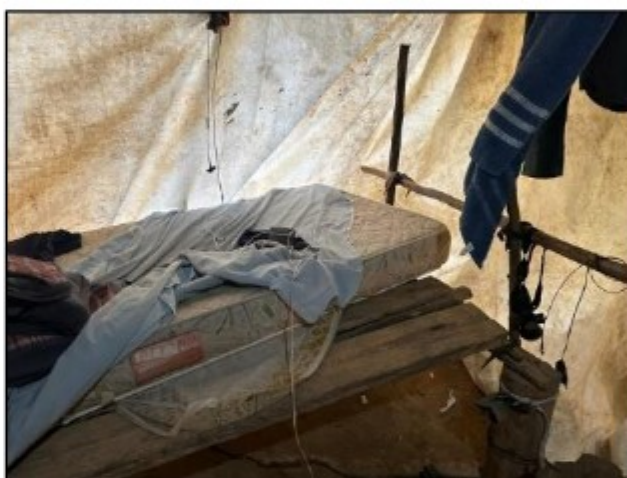
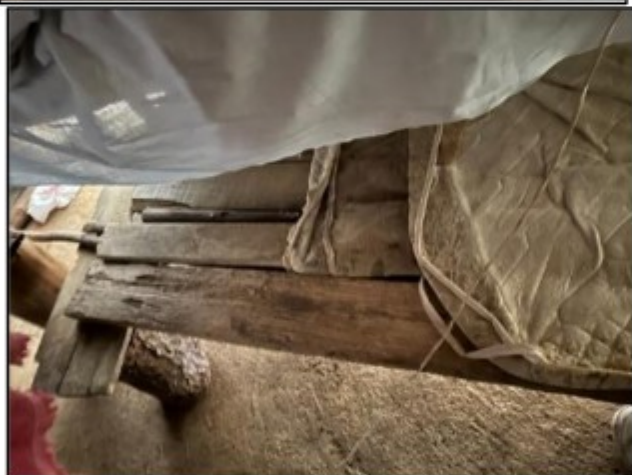
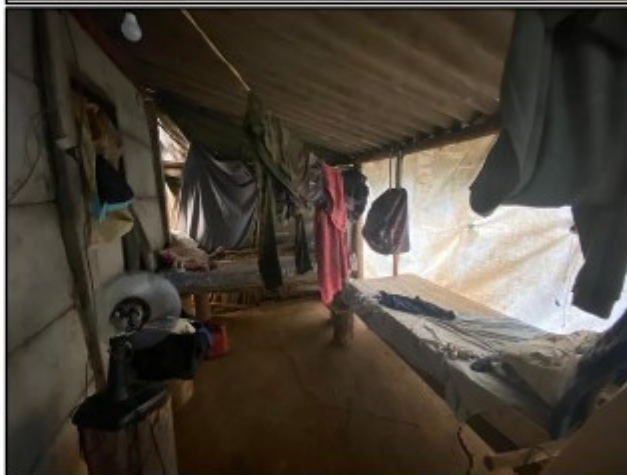
Fotos 39 a 44 - Local em que dormiam os trabalhadores [redacted] e [redacted]

A área externa, importa deixar claro, excepcionada a porção que servia de dormitório aos trabalhadores [REDACTED] e [REDACTED], não tinha fechamento lateral, isto é, paredes, portas e/ou telas que resguardassem o ambiente contra a entrada de animais e insetos e contra a incidência de poeira, ventos e água da chuva. Para cozinhar os alimentos, os trabalhadores alojados recorriam a um deteriorado fogão à lenha; a lenha que alimentava o fogo era recolhida na mata. Um armário decrépito, com algumas portas pendendo e outras faltando, servia à guarda dos gêneros alimentícios. Ao lado dele, uma geladeira, e próximo dela, um balcão de madeira sem tampo e sem uso, e um jirau sobre o qual dispunham-se panelas, copos, talheres e pratos. Logo acima do jirau, um varal de corda improvisado apoiava diversas peças de roupa lavadas. No chão, ao lado do jirau, um caixote com bosta de vaca que os trabalhadores punham a queimar para repelir as muriçocas que invadiam o alojamento. Ao primeiro olhar, a existência desse mobiliário fazia pensar que teriam sido retirados da edificação por deixarem de ter serventia, ou seja, que teriam sido descartados, tamanha era a aparência de imprestabilidade de parte deles, notadamente dos armários e da geladeira, pensamento que ganhava impulso em face do próprio local em que se achavam: o lado de fora do imóvel.

A área externa, importa deixar claro, excepcionada a porção que servia de dormitório aos trabalhadores [REDACTED] e [REDACTED] não tinha fechamento lateral, isto é, paredes, portas e/ou telas que resguardassem o ambiente contra a entrada de animais e insetos e contra a incidência de poeira, ventos e água da chuva. Para cozinhar os alimentos, os trabalhadores alojados recorriam a um deteriorado fogão à lenha; a lenha que alimentava o fogo era recolhida na mata. Um armário decrépito, com algumas portas pendendo e outras faltando, servia à guarda dos gêneros alimentícios. Ao lado dele, uma geladeira, e próxima dela, um balcão de madeira sem tampo e sem uso, e um jirau sobre o qual dispunham-se panelas,

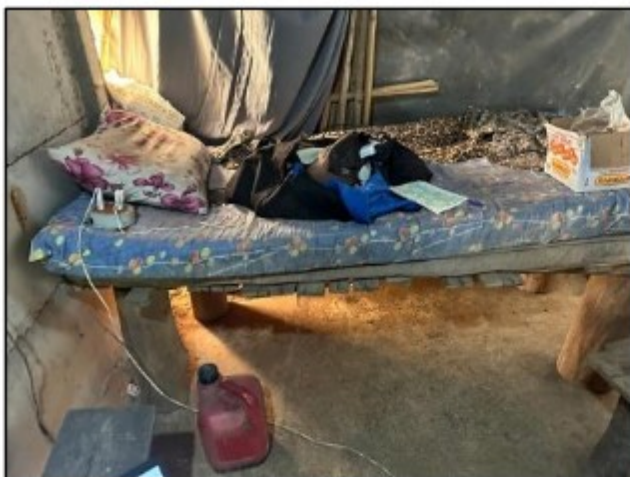
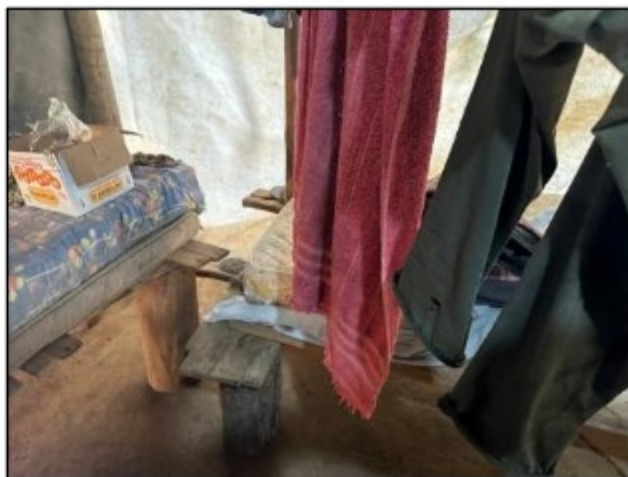
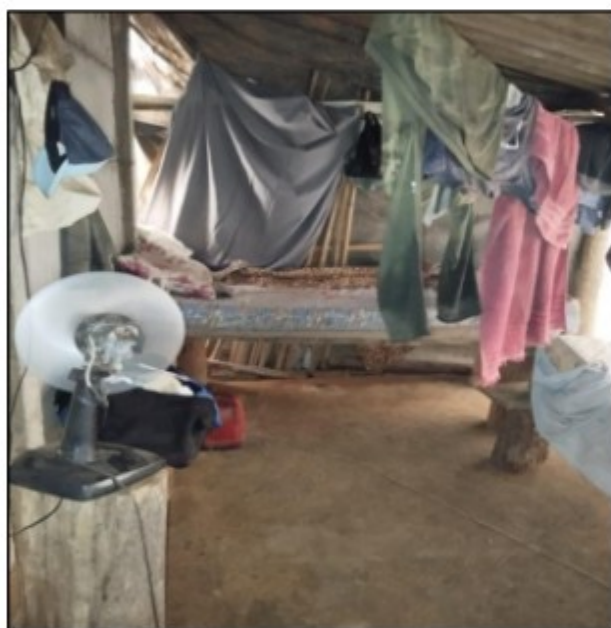
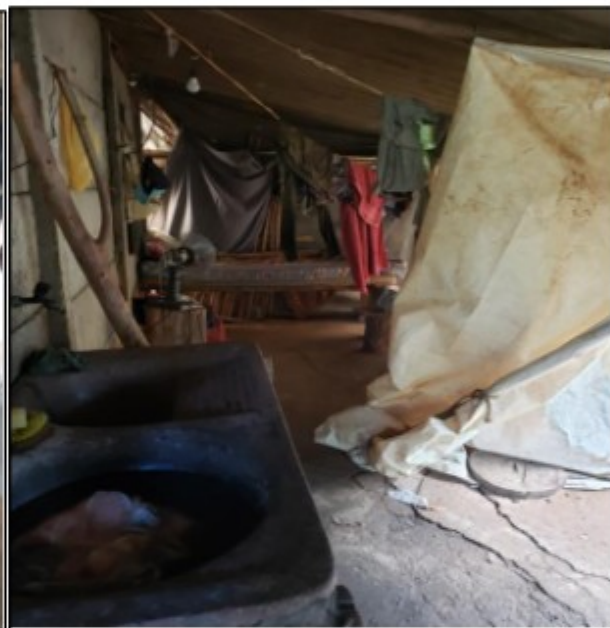
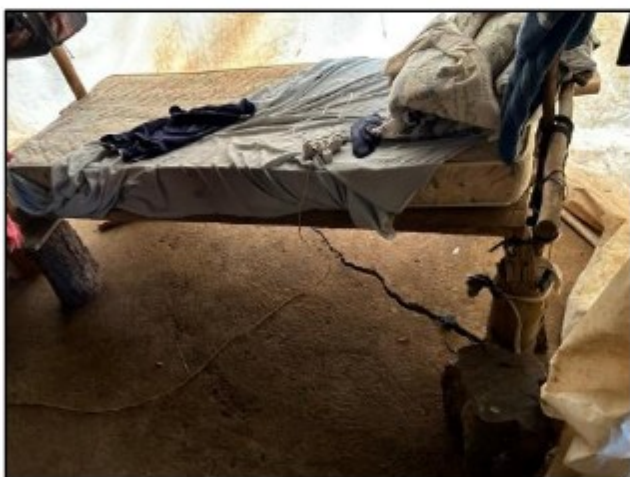
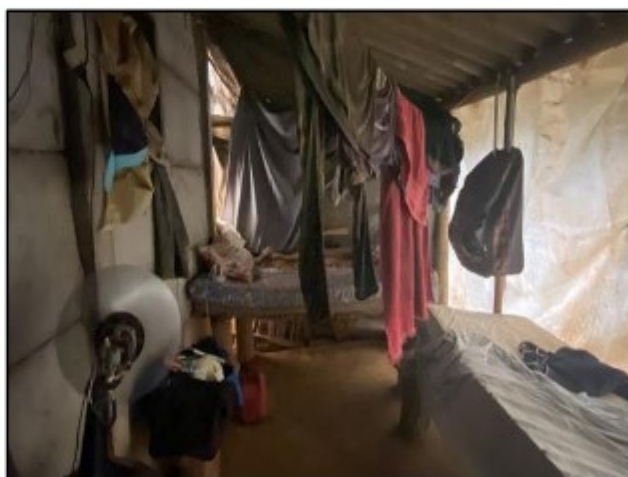
Fotos 45 a 50 - Local em que dormiam os trabalhadores [REDACTED] e [REDACTED]. No local não havia armários, nem camas. Os trabalhadores improvisaram um leito com toretes e tábuas de madeira. Não receberam do empregador roupas de cama (lençol, forro, travesseiro e cobertor), os colchões que utilizavam eram velhos. Os trabalhadores esticaram barbantes de um lado a outro do barraco de lona, formando varais nos quais penduravam as peças de vestuário. Mantinham sobre um toco de madeira pequeno ventilador ligado constantemente

para tentar aplacar o intenso calor que abafava o dormitório, resultado da ação conjunta da falta de forro de teto e do revestimento das paredes com lona plástica e do telhado com fibrocimento. À falta de portas, expunham-se ao ataque de animais peçonhentos e insetos, a par de verem prejudicada a preservação da intimidade e da privacidade.

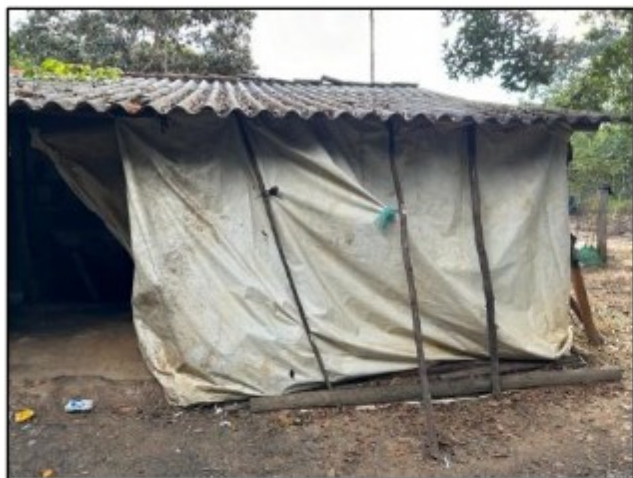
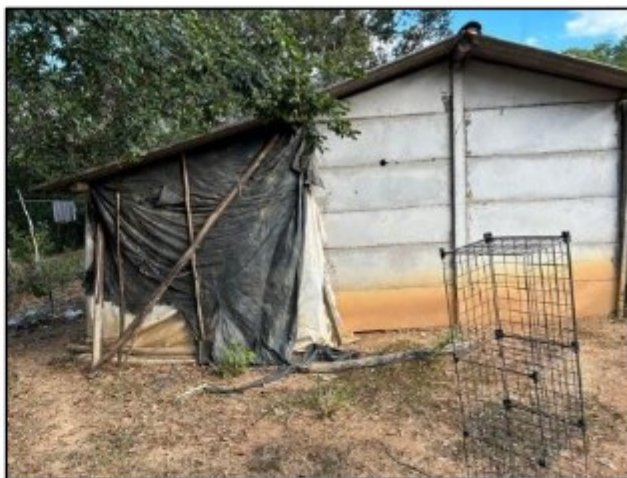
Fotos 51 e 52 - Os trabalhadores também afirmaram sentir frio à noite, condição que se impunha pela conjugação de dois fatores, um deles estrutural: a ausência de fechamento completo das paredes laterais, a inexistência de portas nos ambientes que serviam de dormitório e a falta de forração de teto, características que franqueavam a incidência de ventos, do frio e da umidade no interior do alojamento; e outro oriundo da insuficiência de cobertores para fazer face à essa exposição.

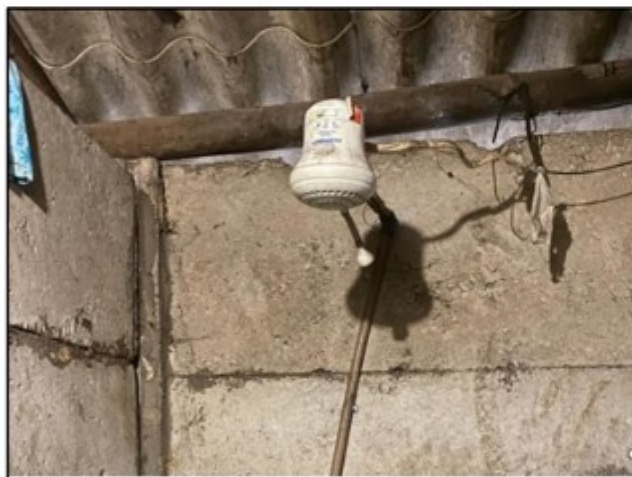
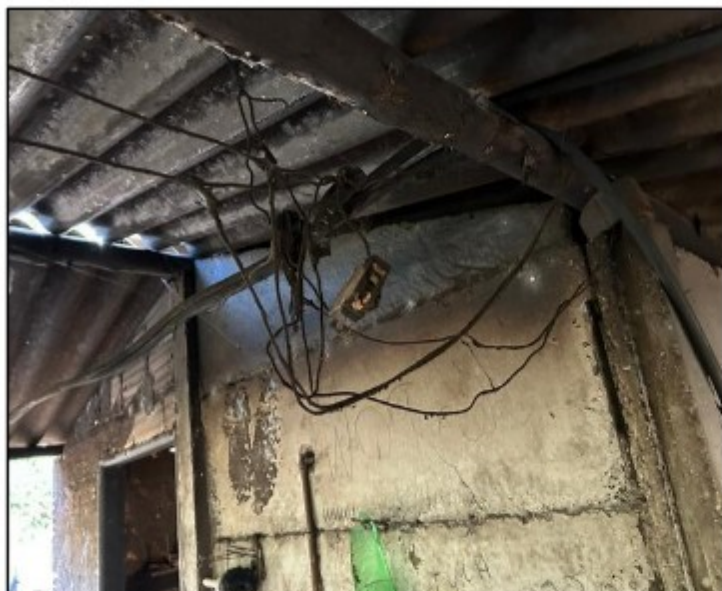
**Fotos 53 a 58 - A instalação elétrica era extremamente precária em todos os locais do barraco. No chuveiro, havia partes vivas expostas e emendas irregulares, próximos à área molhada. Os fios elétricos não estavam protegidos por calhas ou eletrodutos; nas imagens visualiza-se um emaranhado de fios, soltos, alguns pendurados em troncos de madeira no teto. As lâmpadas caíam do teto, penduradas apenas no fio elétrico, sem qualquer proteção. Havia emendas improvisadas em vários pontos do barraco.**

Ademais, frise-se que a iluminação do alojamento era deficiente, decorrência direta da condição precária da instalação elétrica, que estava manifestamente subdimensionada para suportar a carga de lâmpadas e equipamentos, como chuveiro elétrico, geladeira e ventiladores ligados simultaneamente. As luzes eram baças, a tornar os ambientes escuros e

A iluminação do alojamento era deficiente, decorrência direta da condição precária da instalação elétrica, que estava manifestamente subdimensionada para suportar a carga de lâmpadas e equipamentos, como chuveiro elétrico, geladeira e ventiladores ligados simultaneamente. As luzes eram baças, a tornar os ambientes escuros e a reduzir a acuidade visual dos trabalhadores. Para iluminar o cômodo que ocupavam, diga-se, [REDACTED] e [REDACTED] fizeram uma derivação na precária fiação elétrica. A ventilação, de sua parte, também era problemática. A ausência de forro de teto, somada à utilização de telhas de fibrocimento, fazia o calor penetrar de forma inclemente no alojamento. A situação era ainda mais gravosa quando se somava a isso o fato de o dormitório dos trabalhadores ter paredes revestidas de lona plástica, material que retém calor. Os obreiros relataram que o calor no barraco era intenso e só atenuado com um pequeno ventilador compartilhado. Nos dias frios sofriam, igualmente, à falta de adequada vedação dos ambientes. Em suma, fizesse calor ou fizesse frio, o alojamento não oferecia conforto térmico aos trabalhadores. A iluminação e a ventilação insuficientes da edificação violavam o disposto na alínea “e” do subitem 31.17.2 da NR-31.

5) A iluminação do alojamento era deficiente, decorrência direta da condição precária da instalação elétrica, que estava manifestamente subdimensionada para suportar a carga de lâmpadas e equipamentos como chuveiro elétrico, geladeira e ventiladores ligados simultaneamente. As luzes eram baças, a tornar os ambientes escuros e a reduzir a acuidade visual dos trabalhadores. A ventilação, de sua parte, também era problemática. A ausência de forro de teto, somada à utilização de telhas de fibrocimento, fazia o calor penetrar de forma inclemente no alojamento. A situação era ainda mais gravosa quando se somava a isso o fato de o dormitório dos trabalhadores ter paredes revestidas de lona plástica, material que retém calor. Os obreiros relataram que o calor no barraco era intenso e só atenuado com um pequeno ventilador compartilhado. Nos dias frios sofriam, igualmente, à falta de adequada vedação dos ambientes. Em suma, fizesse calor ou fizesse frio, o alojamento não oferecia conforto térmico aos trabalhadores.

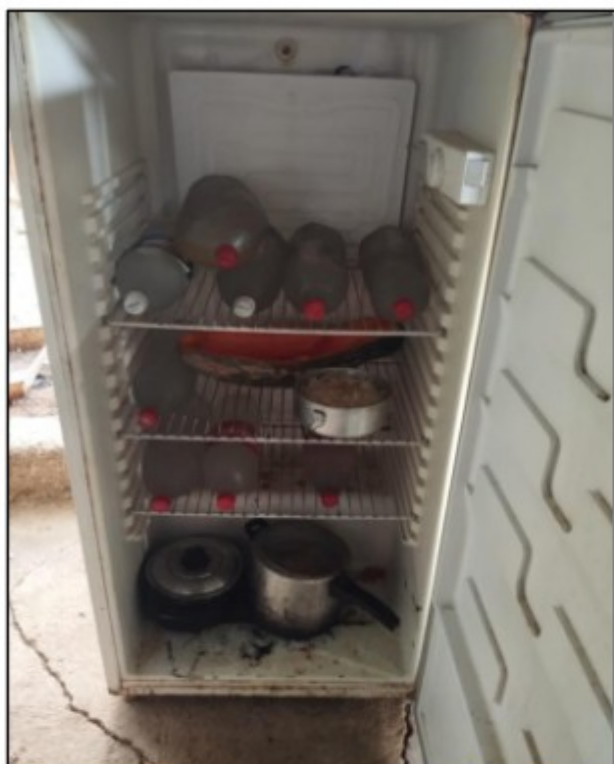
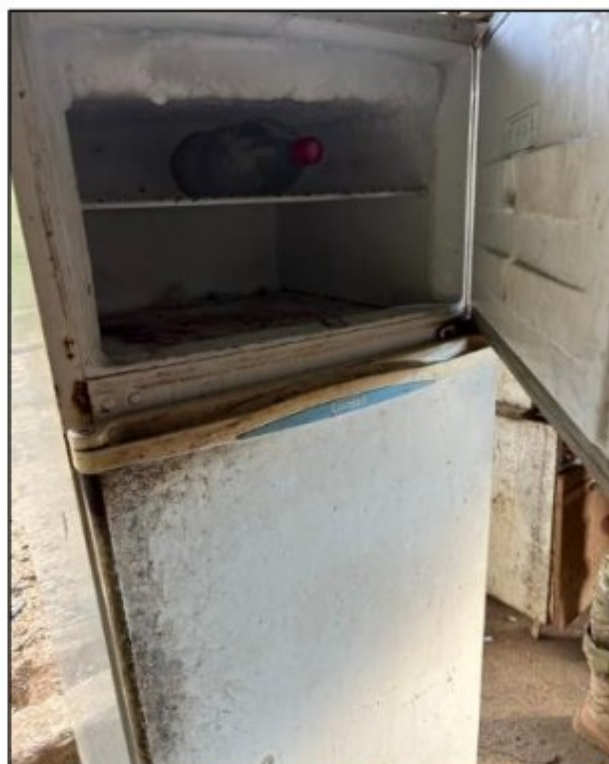
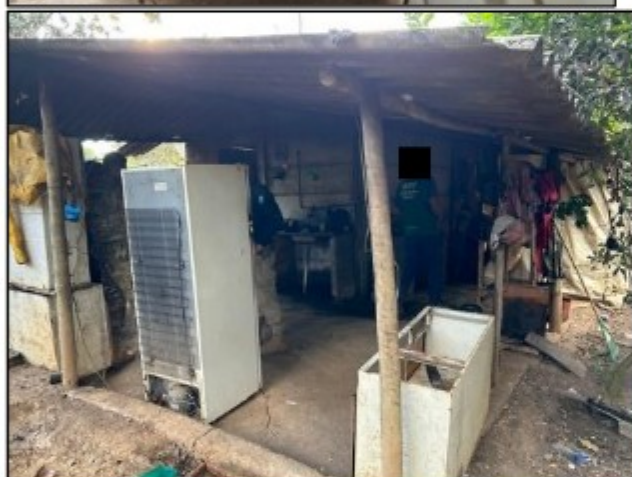
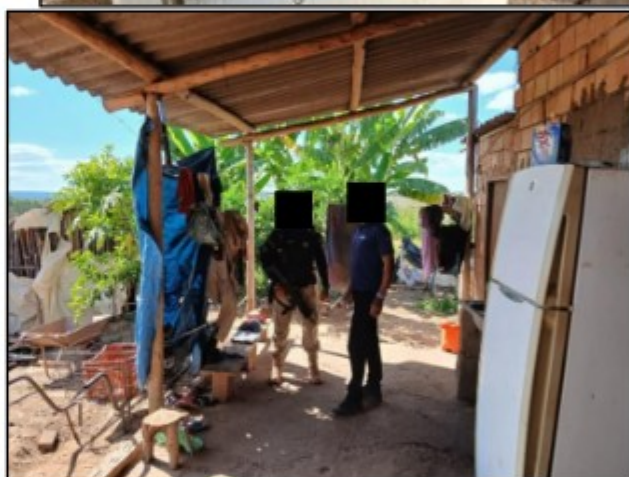
**Fotos 59 a 62 - A geladeira ficava na área externa da edificação, em uma espécie de varanda em "L". Este local não possuía paredes. Nas imagens, vemos que na geladeira eram guardadas, praticamente, apenas garrafas de água. Havia ainda duas panelas com alimentos cozinhados pelos trabalhadores. No congelador não havia nenhuma carne.**

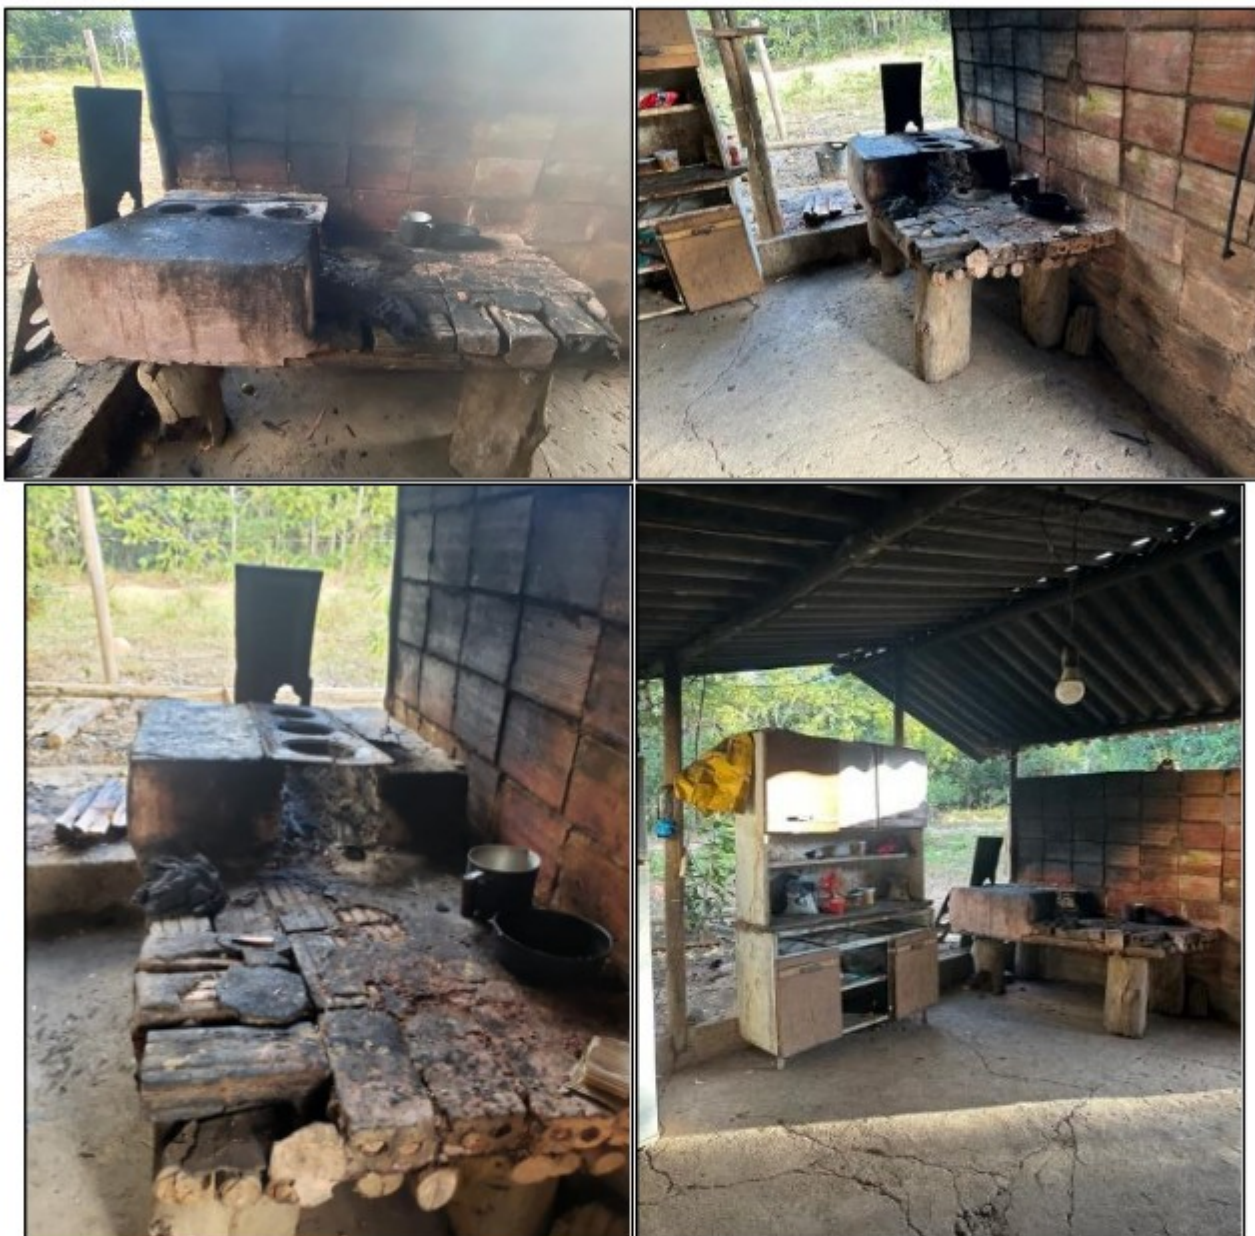
**Fotos 63 a 66 - O fogão à lenha utilizado também ficava na área externa do barraco, local onde não havia paredes. A área externa do barraco, além de servir de local para dormir de dois trabalhadores, também era utilizada como área de preparo e tomada de refeições. As rachaduras existentes no piso eram espaços propícios ao acúmulo de sujeira. Não havia fechamento lateral, isto é, paredes, portas e/ou telas que resguardassem o ambiente contra a entrada de animais e insetos e contra a incidência de poeira, ventos e água da chuva. Para cozinhar os alimentos, os trabalhadores alojados recorriam a um deteriorado fogão à lenha; a lenha que alimentava o fogo era recolhida na mata.**

Para cozinhar os alimentos, os trabalhadores alojados recorriam a um deteriorado fogão à lenha. Um armário decrepito, com algumas portas pendendo e outras faltando, servia à guarda dos gêneros alimentícios. Ao lado dele, uma geladeira, e próxima dela, um balcão de madeira sem tampo e sem uso, e um jirau sobre o qual dispunham-se panelas, copos, talheres e pratos. Logo acima do jirau, um varal de corda improvisado apoiava diversas peças de roupa lavadas. No chão, ao lado do jirau, um caixote com bosta de vaca que os trabalhadores punham a queimar para repelir as muriçocas que invadiam o alojamento. Ao primeiro olhar, a existência desse mobiliário fazia pensar que teriam sido retirados da edificação por deixarem de ter serventia, ou seja, que teriam sido descartados, tamanha era a aparência de imprestabilidade de parte deles, notadamente dos armários e da geladeira, pensamento que ganhava impulso em face do próprio local em que se achavam: o lado de fora do imóvel.

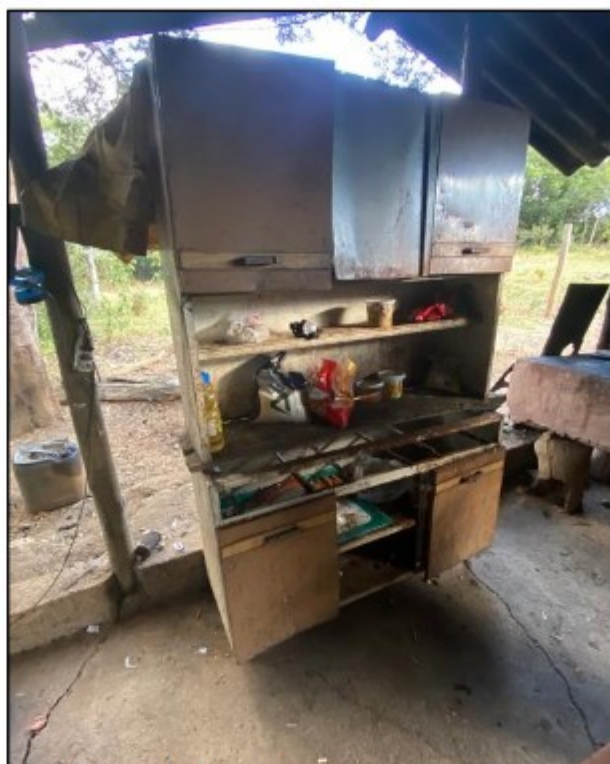
**Foto 67 - Armário utilizado pelos trabalhadores para guardar gêneros alimentícios, na imagem verificam-se algumas portas pendendo e outras faltando. O armário ficava na área externa do barraco, em local sem paredes.**
