## **ERRADICAÇÃO DO TRABALHO ESCRAVO**

### **RELATÓRIO DE FISCALIZAÇÃO**

#### **FAZENDAS ÁGUA VIVA E BARRA DO PARÁ**

**LOCAL:** Fazendas Água Viva e Barra do Pará, Rodovia São Vicente, Km. 6, Zona Rural de Abaeté/MG.

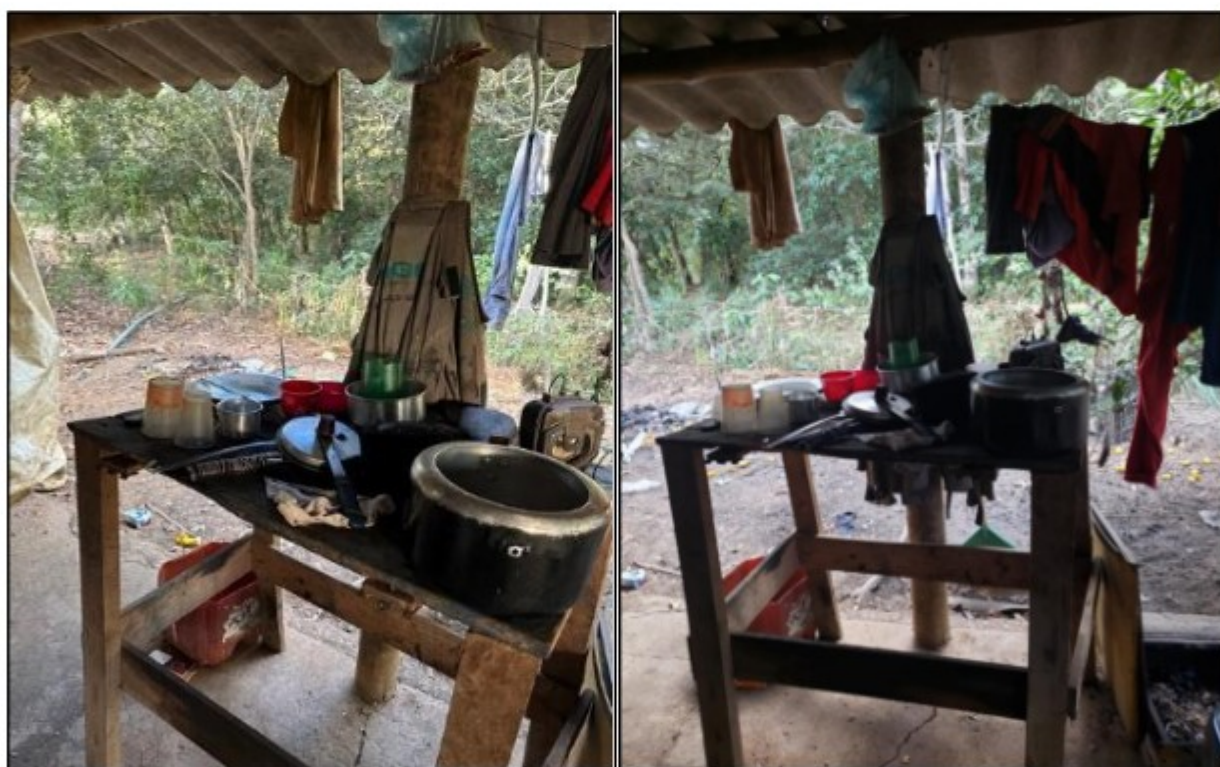
**Fotos 68 e 69 - Jirau sobre o qual dispunham-se panelas, copos, talheres e pratos. Na foto 69, no chão, ao lado do jirau, vemos um caixote com bosta de vaca que os trabalhadores punham a queimar para repelir as muriçocas que invadiam o alojamento.**

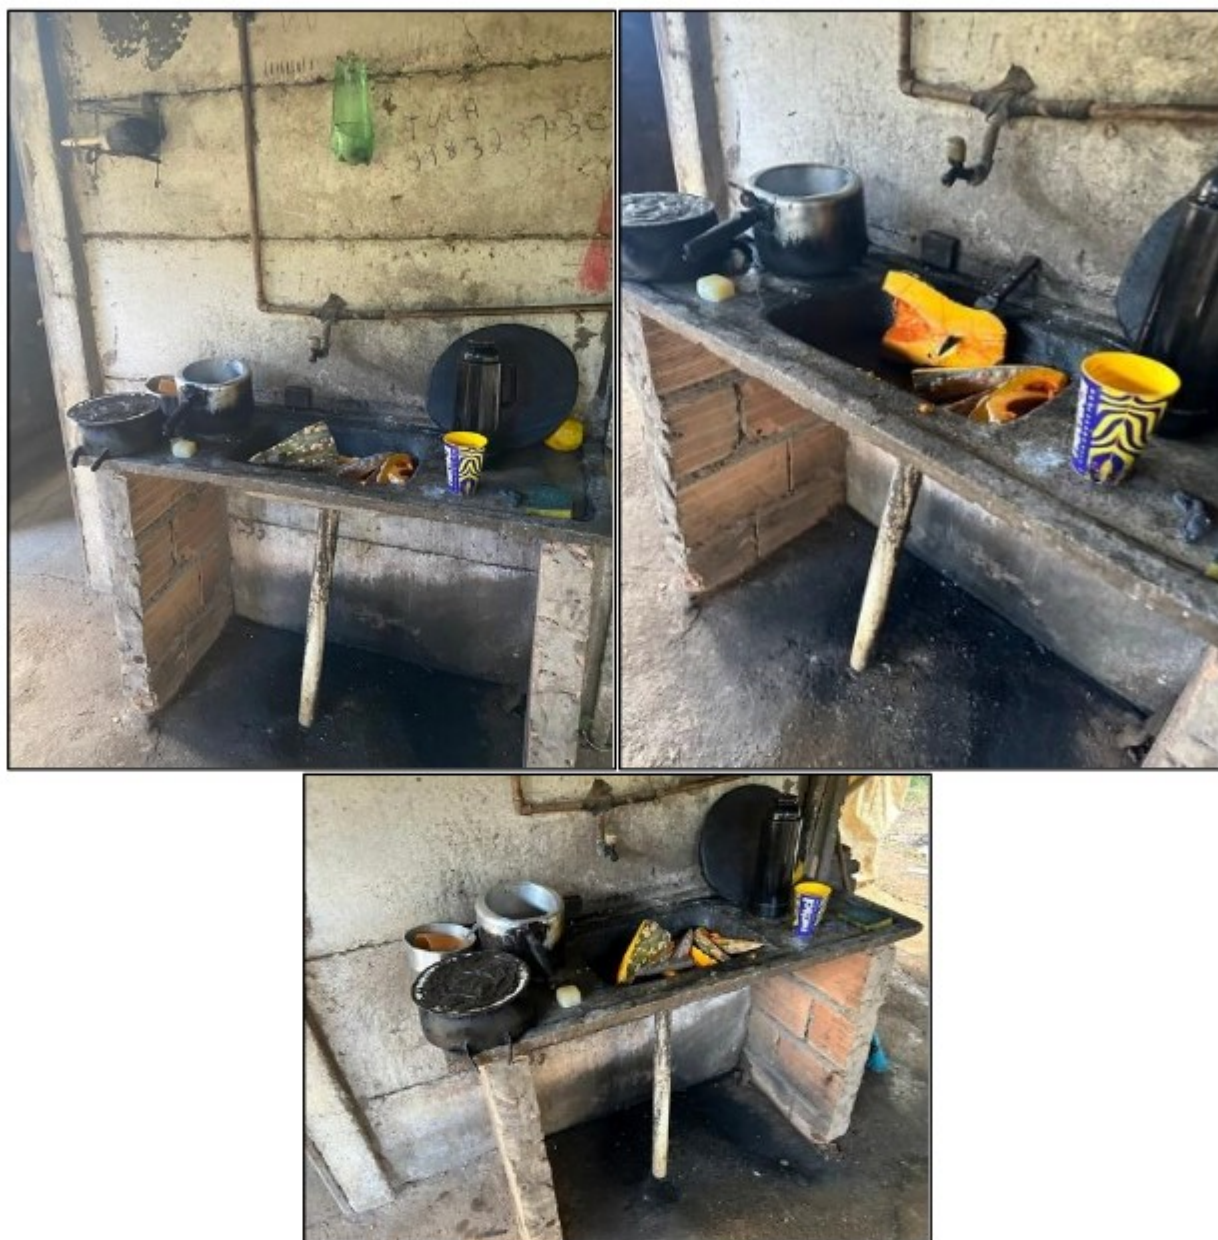
**Fotos 70 a 72 - Na parte externa havia uma pia. Não havia mesa e cadeiras para os trabalhadores consumirem suas refeições; o faziam, com o prato nas mãos, sentados sobre toretes de madeira. O ambiente estava permanentemente sujo, simplesmente porque não havia meios de evitar a entrada de poeira, folhas e outras sujidades, carreadas pelo vento ou trazidas pelos próprios trabalhadores durante as longas jornadas de trabalho, bem assim porque, na medida em que o espaço servia a múltiplas finalidades, a circulação era constante. O trabalho em carvoaria costuma deixar o corpo e as vestimentas dos trabalhadores saturados de sujeira, mormente poeira de carvão e poeira do solo, fato que, por si só, já requer maior esforço para a manutenção das áreas de vivência devidamente higienizadas.**

Ainda que a Norma preveja que locais para preparo de refeições para até 10 (dez) trabalhadores dispensem a obrigatoriedade de observar as alíneas “c” e “d” do subitem 31.17.6.7, deve-se afirmar que as alíneas “a” e “b” foram inobservadas, motivo que torna o local de preparo de alimentos inadequado. Em que pese a obrigatoriedade da alínea “d” seja dispensada em face do quantitativo de trabalhadores, o uso comum da área externa da edificação como local de preparo de refeições e dormitório, nas condições em que ambas se encontravam, contribuía para a degradação do ambiente e para o aviltamento da dignidade dos trabalhadores alojados.

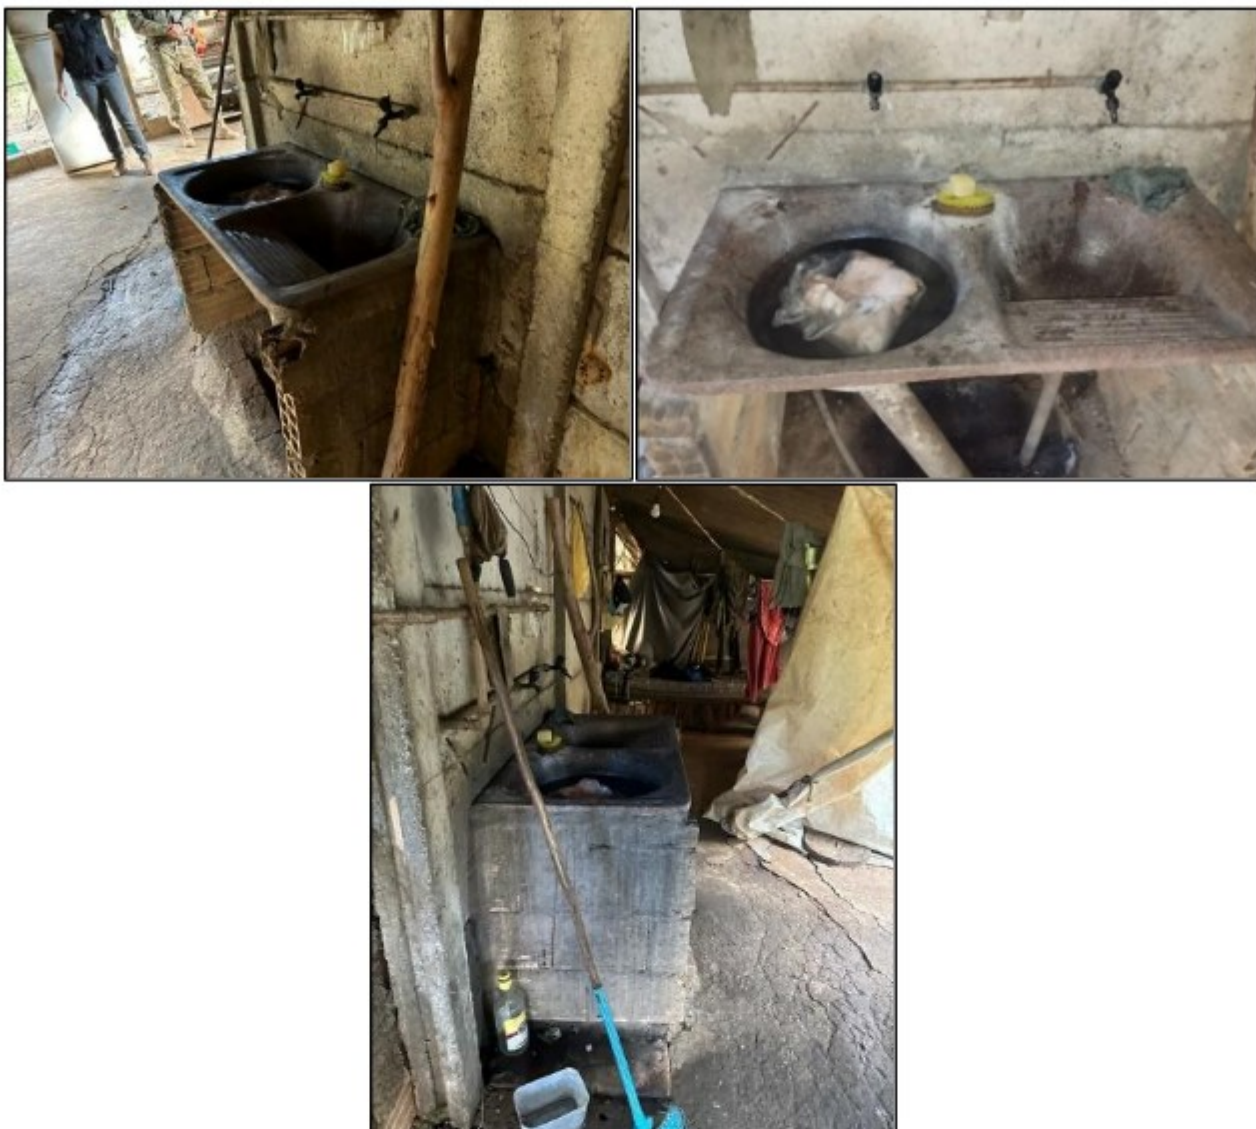
**Fotos 73 a 75 - Tanque utilizado pelos trabalhadores para lavar suas roupas pessoais. O local era utilizado ainda para o asseio pessoal, na medida em que os trabalhadores relataram que realizavam a escovação dos dentes no mesmo lavatório em que lavavam alimentos, utensílios e roupas e, inclusive, punham de molho (como verificado no curso da inspeção) pedaços de carne, especificamente toucinho.**

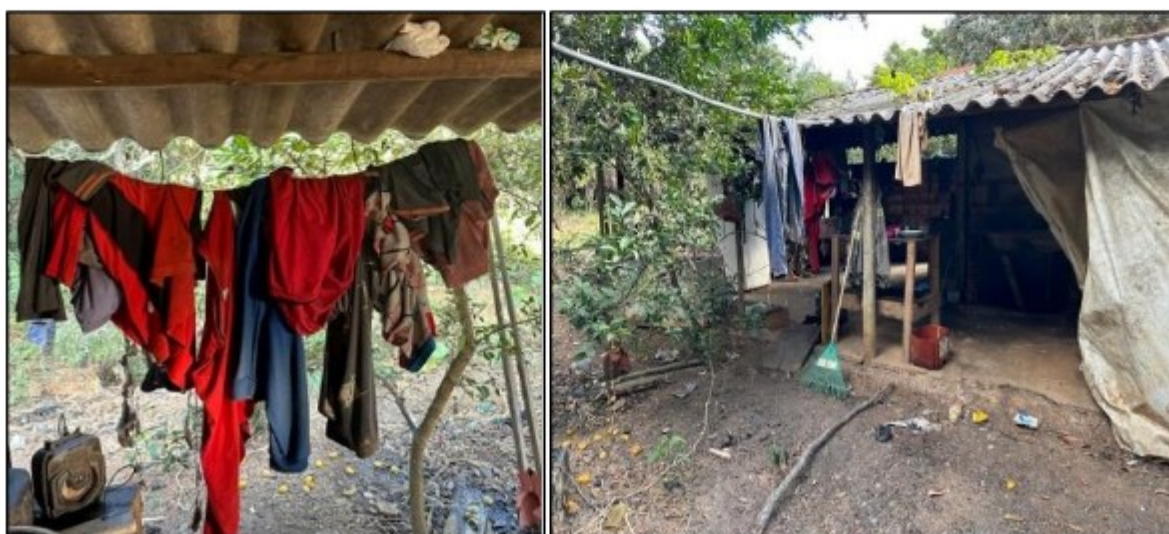
**Fotos 76 e 77 - Varal de corda improvisado apoiava diversas peças de roupa lavadas.**

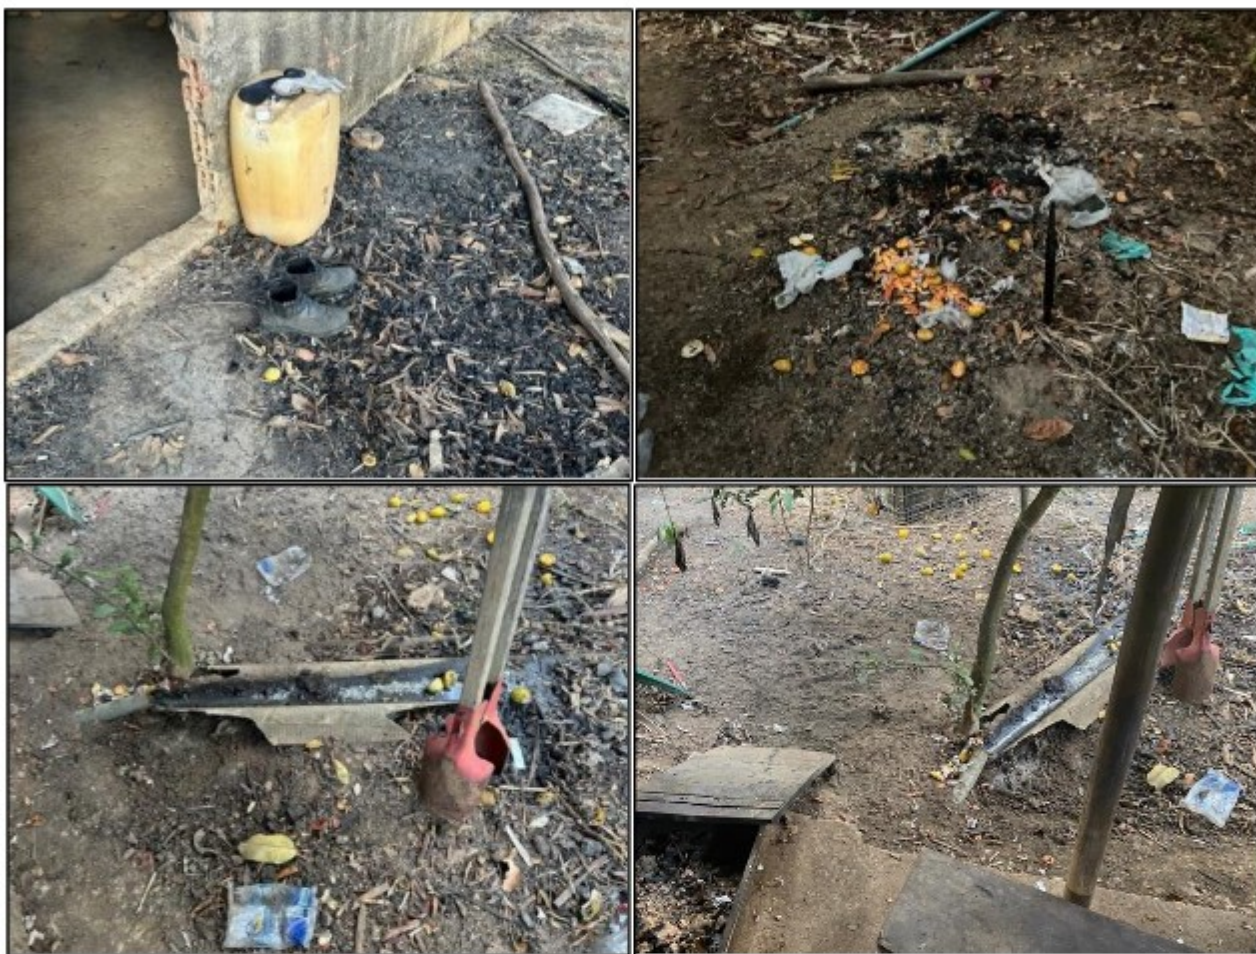
**Fotos 78 a 81 - Na edificação não existia nenhuma lixeira. Como consequência óbvia da ausência de recipiente para lixo, com tampa, várias sacolas, embalagens vazias e restos de alimentos espalhavam-se no terreno. Nas imagens, vemos muita sujeira em volta do barraco. Nas fotos 80 e 81, verifica-se que o esgoto desaguava imediatamente ao lado da edificação. Em suma, o ambiente, por suas características, mantinha-se permanentemente sujo. Varrição ou lavagem de piso e paredes teriam vida curta, simplesmente porque não havia como evitar a incidência severa de sujidades.**

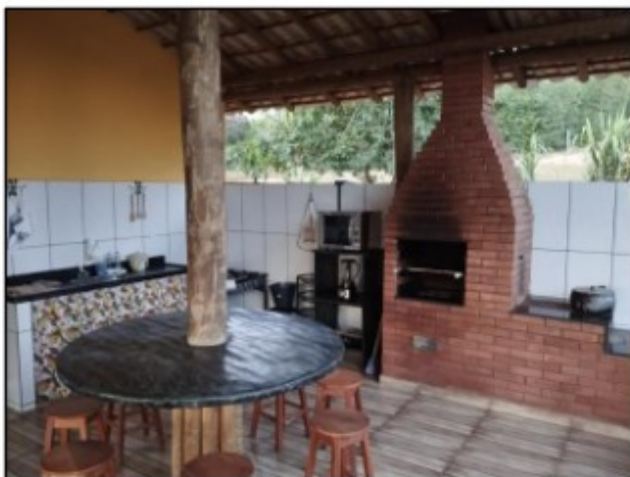
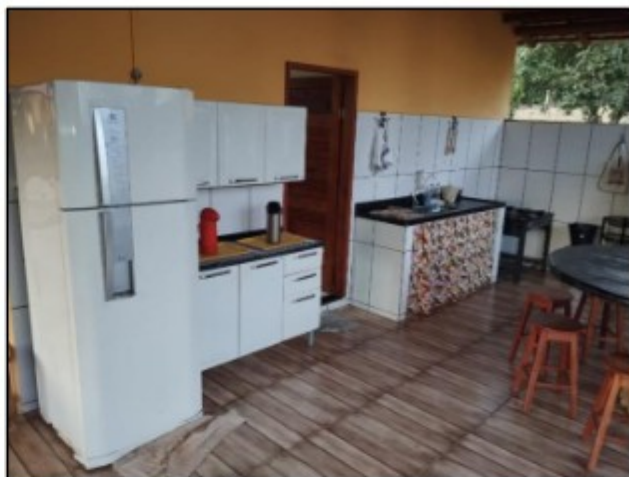
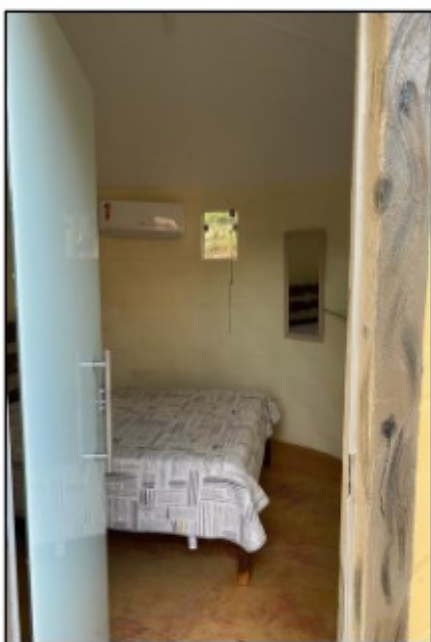
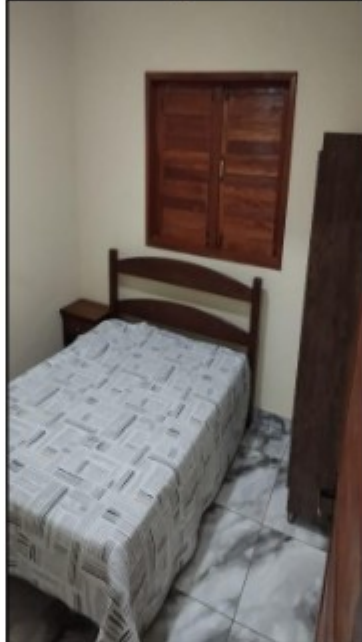
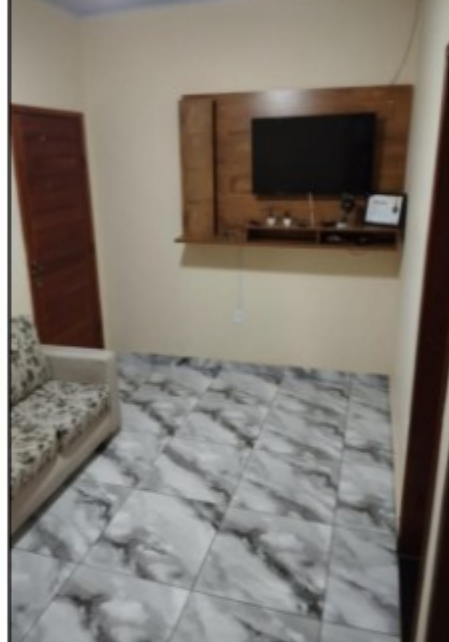
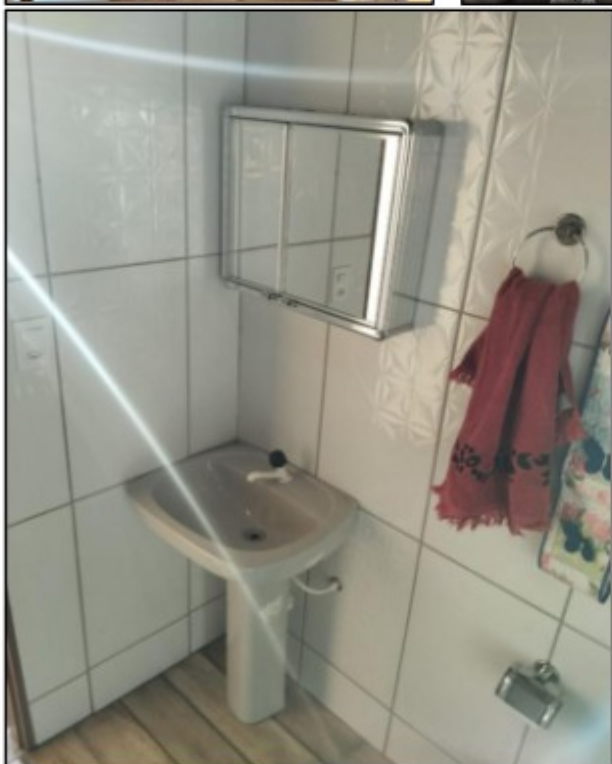
**Nas fotos 93 a 103 – Nas fotos podemos verificar a imensa diferença das condições oferecidas na pousada em relação a condições disponibilizadas aos trabalhadores no barraco em que estavam alojados.**
