RELATÓRIO DE FISCALIZAÇÃO

SÍTIO SÃO JOÃO E SÍTIO DOIS SÓCIOS

LOCAIS: Sítio São João, zona rural de São Roque do Canaã/ES e Sítio Dois Sócios, zona rural de Colatina/ES

Data da inspeção: 19/06/2024

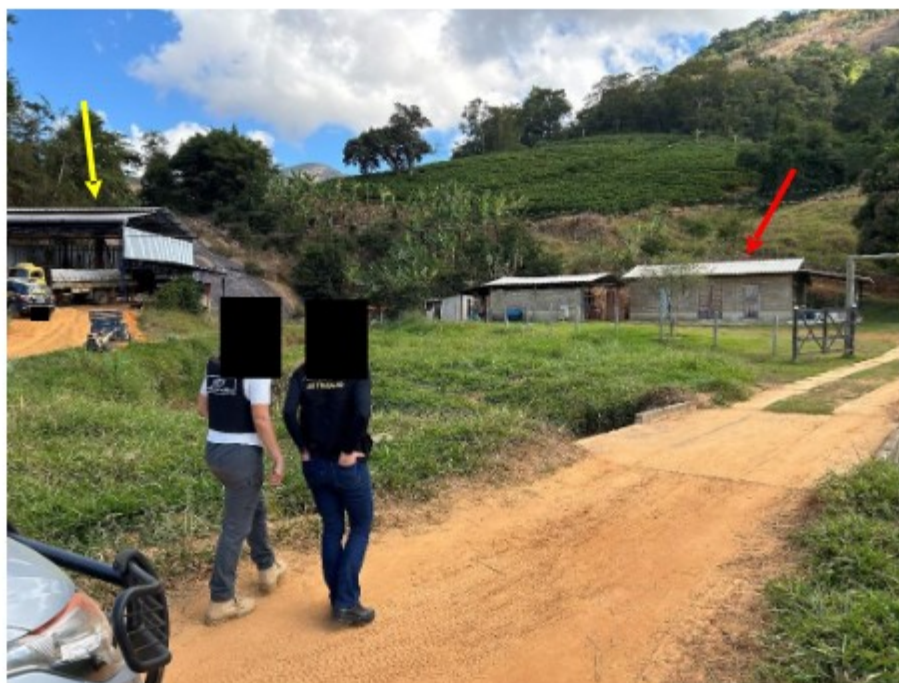
Foto1: Registro fotográfico mostra o galpão de secagem e armazenamento de café (seta amarela) e a edificação que servia ao alojamento de 5 (cinco) colhedores de café e ao armazenamento de agrotóxicos.

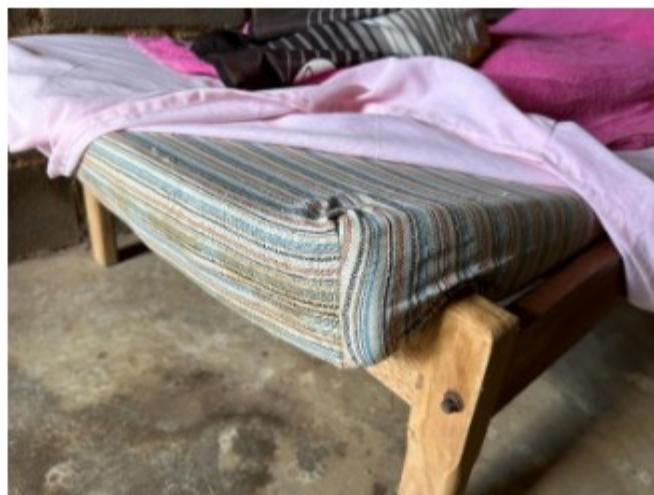
Foto 5: Registro fotográfico mostra um dos colchões não conformes disponibilizados aos trabalhadores alojados. As peças eram excessivamente finas e não certificadas pelo INMETRO, impróprias para acomodar com conforto um usuário adulto.

Em regra, sobre as camas, alinhavam-se colchões excessivamente finos, carentes de selo de certificação do INMETRO, tampouco de etiqueta que evidenciasse sua densidade. Nessa seara, cumpre assinalar que a fim de acomodar com conforto e segurança um adulto com peso superior a 70 kg a densidade recomendada do colchão deve ser a D28 ou a D33. A maioria dos colchões encontrados, à vista da reduzida espessura, se conformava ao uso infantil, característica que comprometia o conforto dos trabalhadores.

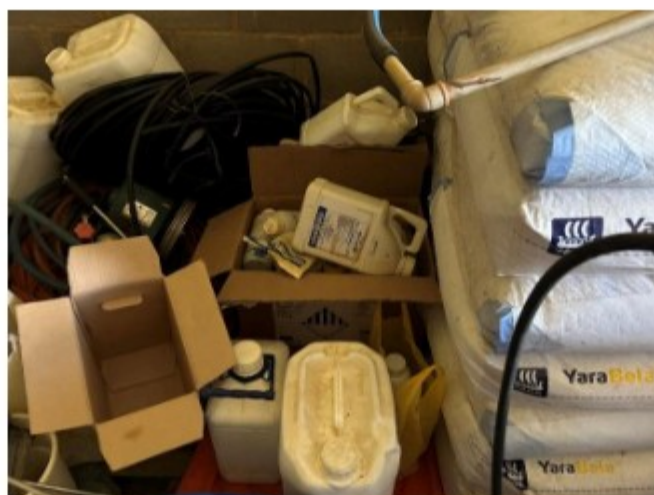
Foto 6: Imagem mostra galões de agrotóxicos armazenados na mesma edificação que alojava trabalhadores.

Com efeito, a edificação que albergava os galões de pesticidas, a par de pulverizadores costais e motorizado (não higienizados) e de toda a sorte de insumos e materiais também cumpria o fim de alojar trabalhadores. Entre os dormitórios, uma peça da edificação, sem forração de teto e com paredes internas que não se estendiam até o telhado, destinava-se a abrigar os galões (cheios, em uso e vazios) de agroquímicos. Da forma como se achavam armazenados, vazamentos, derramamentos e a evaporação dos agrotóxicos poderia ser sentida pelos trabalhadores alojados e provocar-lhes intoxicação.

Dentre os produtos que avizinhavam indevidamente os dormitórios dos trabalhadores, citem-se o herbicida seletivo Zapp QI 620 e o inseticida seletivo Actara 250 WG.

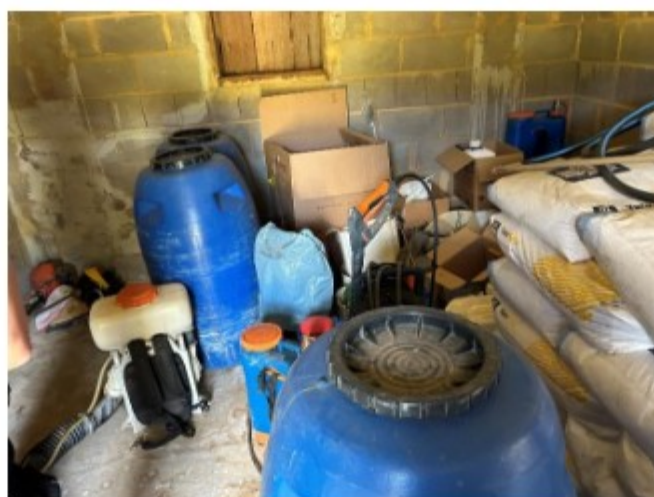
Foto 7: Imagem exhibe peça contígua aos dormitórios dos trabalhadores em que eram armazenados agrotóxicos e onde se achavam pulverizadores costais não descontaminados.

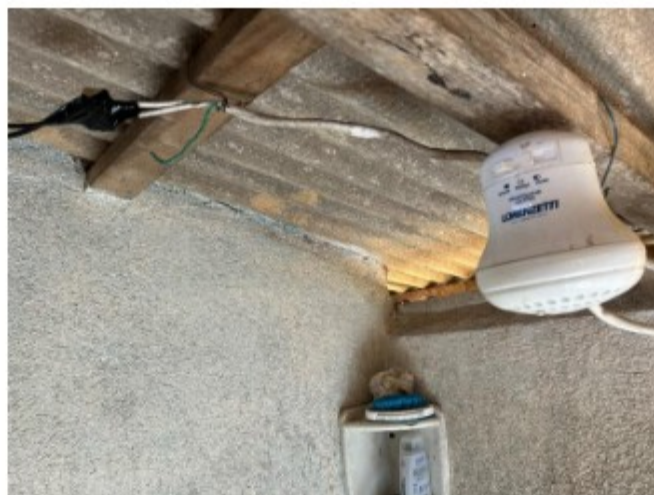
Foto 8: Registro fotográfico deixa patente a falta de aterramento elétrico do chuveiro na medida em que o fio terra se encontra rompido. Também é possível visualizar que a fiação elétrica não se achava isolada em calhas ou eletrodutos.

A condição perigosa e não conforme das instalações elétricas do alojamento e da instalação sanitária ficava patente na medida em que a fiação elétrica se mantinha completamente exposta, ou seja, não protegida por calhas ou eletrodutos, sujeita, como se achava, a rompimentos mecânicos hábeis a provocar choques elétricos. Acresça-se que não havia prova de que as instalações elétricas do alojamento estivessem aterradas. A esse respeito, registre-se que o chuveiro elétrico do banheiro utilizado pelos trabalhadores alojados claramente não estava aterrado, porquanto o fio terra se encontrava rompido. Considerando que o chuveiro compõe o que se convencionou chamar de área molhada, eventual descarga elétrica no corpo do trabalhador que estivesse se banhando, e, portanto, se achasse com resistência reduzida à passagem de corrente elétrica, poderia majorar os efeitos de choque elétrico, culminando com a ocorrência de parada respiratória, queimaduras, fibrilação cardíaca e, inclusive, morte.

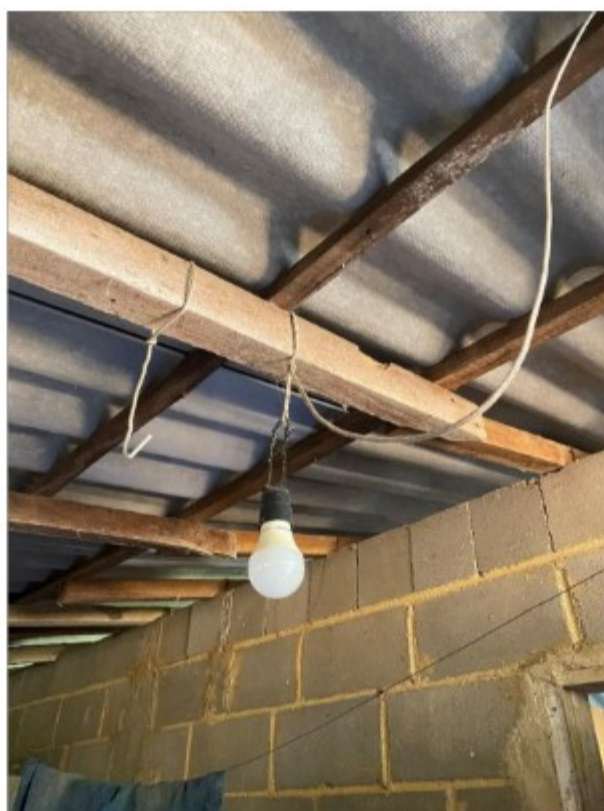
Foto 9: Outra imagem que evidencia a manutenção da fiação elétrica exposta, a oferecer risco de choque elétrico.

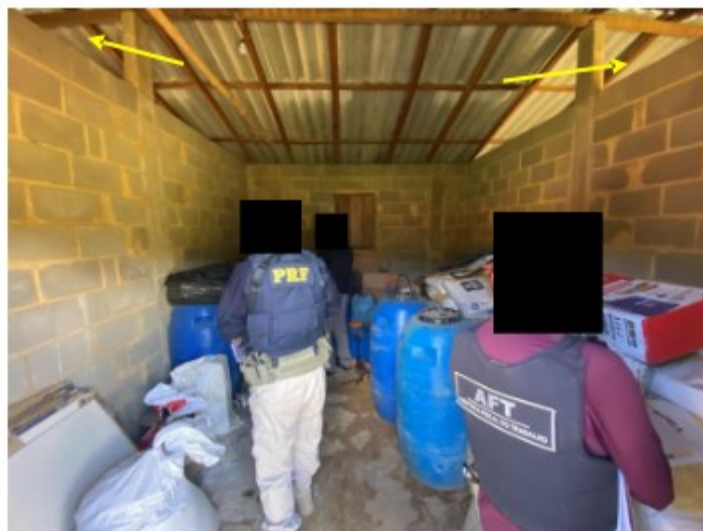
Foto 10: Imagem deixa ver que paredes internas da edificação não se estendiam até o teto, de modo a permitir que a peça utilizada para armazenamento de agrotóxicos se comunicasse com dormitórios.

Não bastasse esta inconformidade, acrescente-se que 1) a peça utilizada para armazenamento dos agroquímicos não possuía ventilação que a comunicasse exclusivamente com o exterior, como exige o disposto na alínea "c" do item 31.7.14 da NR-31. A comunicação, como evidenciado alhures, fazia-se com os quartos dos trabalhadores,

majorando a exposição ao risco químico; 2) nenhuma placa ou cartaz com símbolo de perigo se achava afixada à entrada do local de armazenamento dos produtos tóxicos.

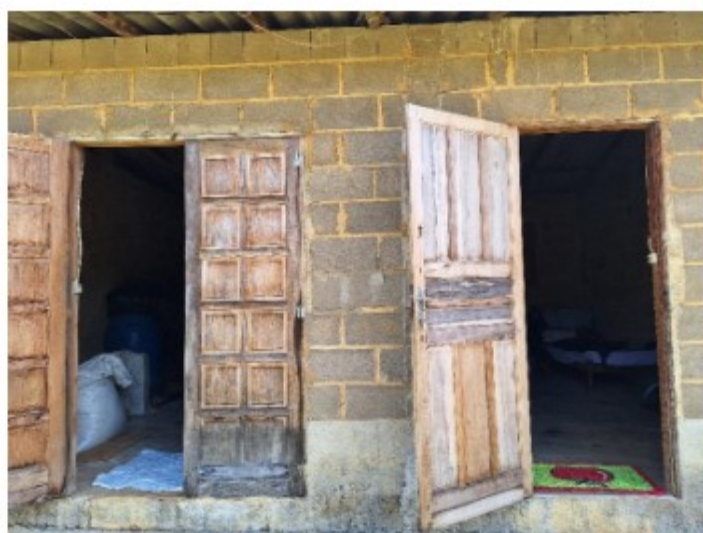
Foto 11: Registro fotográfico mostra, à esquerda, porta de acesso ao cômodo utilizado para armazenamento de agrotóxicos e guarda de pulverizadores costais não descontaminados, dentre outros artigos, e, à direita, entrada de dormitório ocupado por dois trabalhadores.
