# RELATÓRIO DE FISCALIZAÇÃO

## FAZENDA SERTÃOZINHO LTDA.

**PERÍODO DA OPERAÇÃO:**  
10/06/2024 a 21/06/2024

**ATIVIDADE:** CULTIVO DE CAFÉ (CNAE: 0134-2/00)

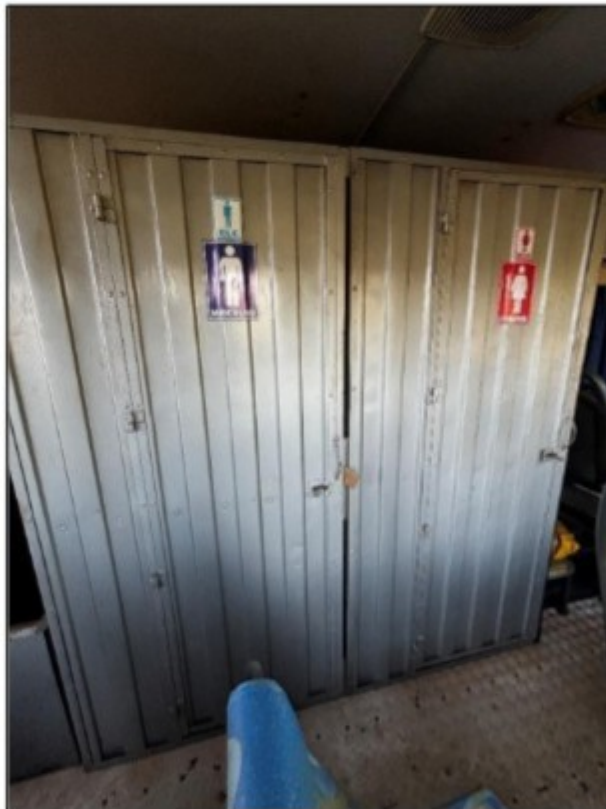
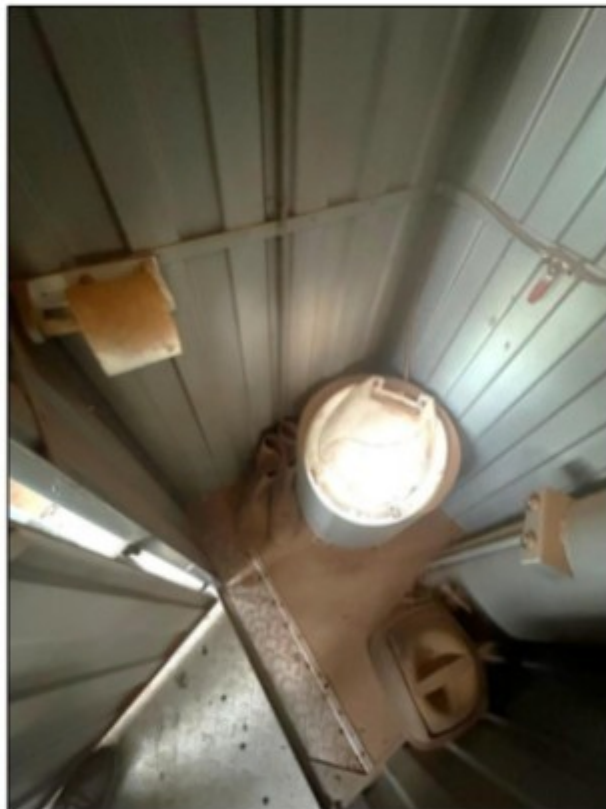
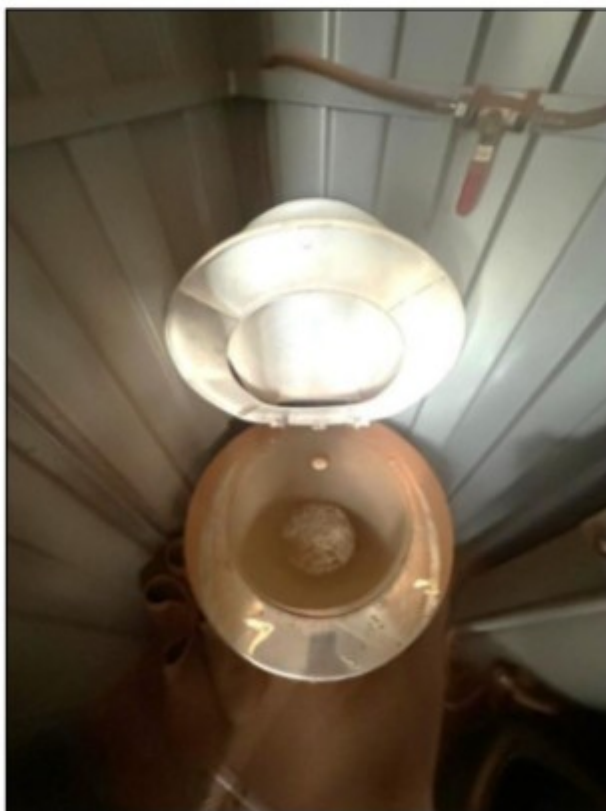
Foi inspecionado 01 (um) ônibus de placa [REDACTED], dirigido pelo trabalhador motorista e encarregado [REDACTED], o qual servia de transporte de trabalhadores e estava estacionado próximo às frentes de trabalho de 26 (vinte e seis) empregados que realizavam a colheita de café na propriedade rural, nas coordenadas geográficas 21°38'11.03"S 46°21'13.64"W. Tal ônibus continha duas instalações sanitárias, sendo que o trabalhador [REDACTED] informou que somente a instalação com identificação "ELE" e "MASCULINO" estava disponível para uso dos empregados em referida frente de trabalho. Ocorre que a referida instalação sanitária móvel estava completamente recoberta de poeira de terra em seus componentes (vaso sanitário e lavatório), o que contraria o item 31.17.5.3, alínea "a", da NR-31. Além disso, referida instalação sanitária móvel sequer dispunha de água no lavatório ou na descarga, ou sequer dispunha de sabão ou sabonete, o que contraria o item 31.17.3.3, alínea "d", da NR-31.

**Imagens acima:** A instalação sanitária disponível aos empregados na frente de trabalho estava recoberta de poeira em seus componentes e não dispunha de água.

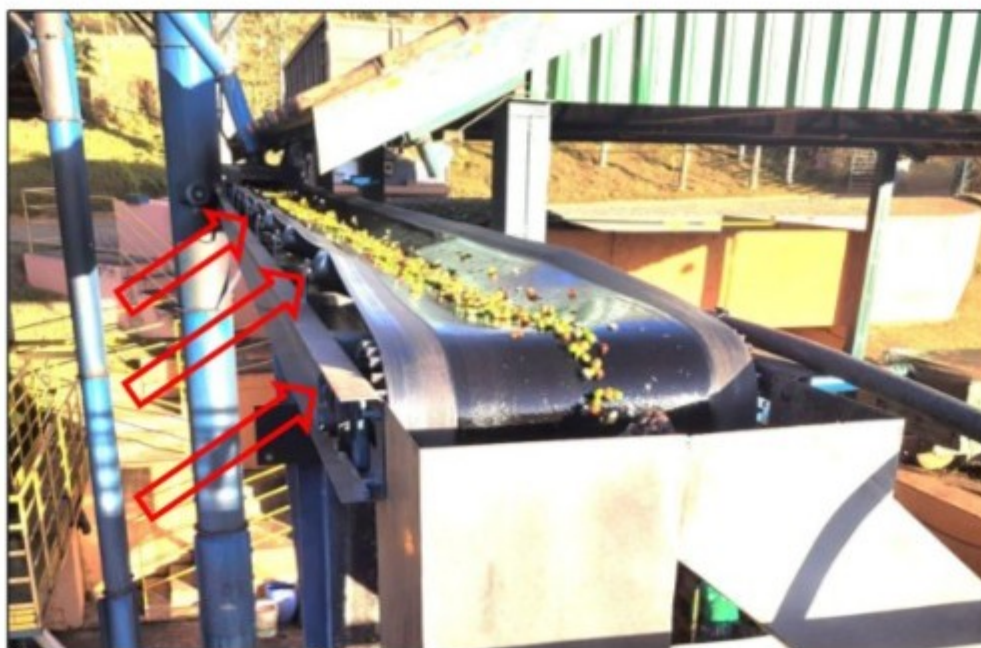
Na inspeção física realizada na área das máquinas foi detectado que as esteiras transportadoras do separador/lavador de café não possuíam nenhum tipo de proteção fixa ou móvel. Além disso, as esteiras transportadoras localizadas acima das “caixas” (tulhas de armazenamento temporário do grão de café depois que este é separado e despulpado) também não possuíam proteções fixas. Do mesmo modo, as passarelas acima das tulhas de armazenamento de café também possuíam esteiras transportadoras sem proteção, de modo que a zona de perigo estava exposta.

**Imagem acima:** Esteira transportadora de café sem proteção dos movimentos perigosos (setas indicativas).
