RELATÓRIO DE FISCALIZAÇÃO

FAZENDA LAGOA DO CANTO

SÃO GONÇALO DO AMARANTE
Período: 27.10 A 30.11.2009

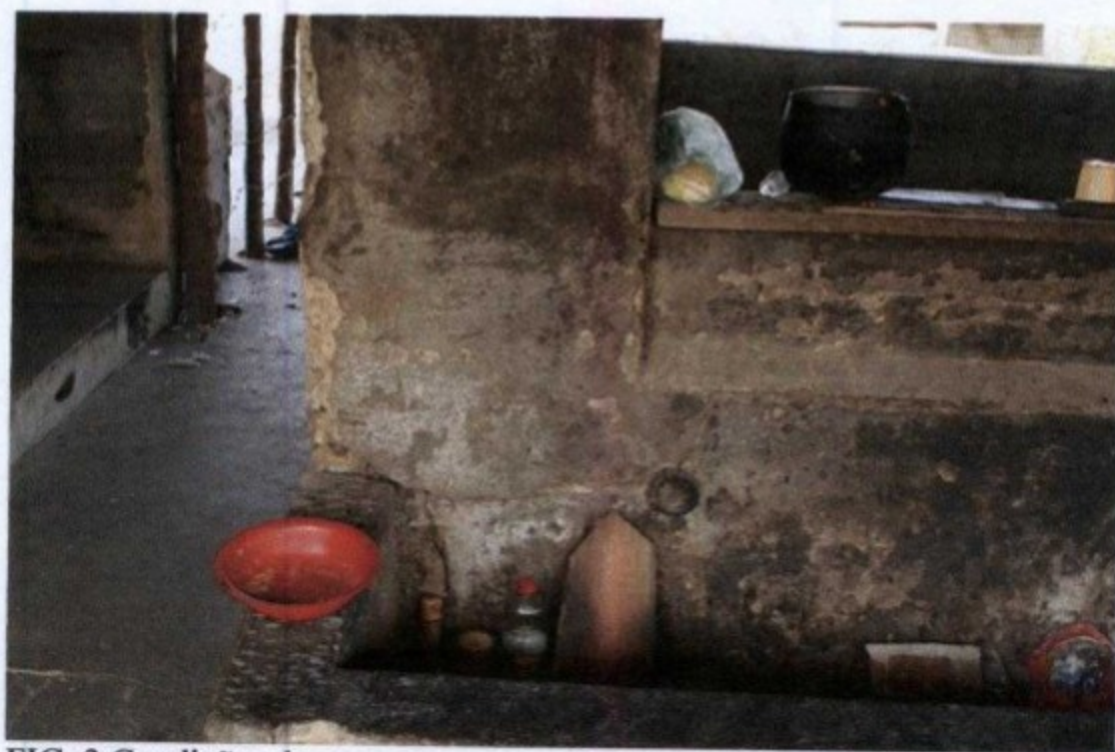
FIG. 3 Condições de armazenamento de pertences dos trabalhadores

A empresa não disponibilizava aos seus trabalhadores armários individuais onde os mesmos pudessem guardar seus pertences o que contribuía para a desorganização e falta de higiene no local em que estavam alojados pelo que foi lavrado o Auto de Infração acima epigrafado, com fulcro no Art. 13 da Lei 5.889/73, c/c item 31.23.5.1, alínea “b”, da Portaria 86/2005.

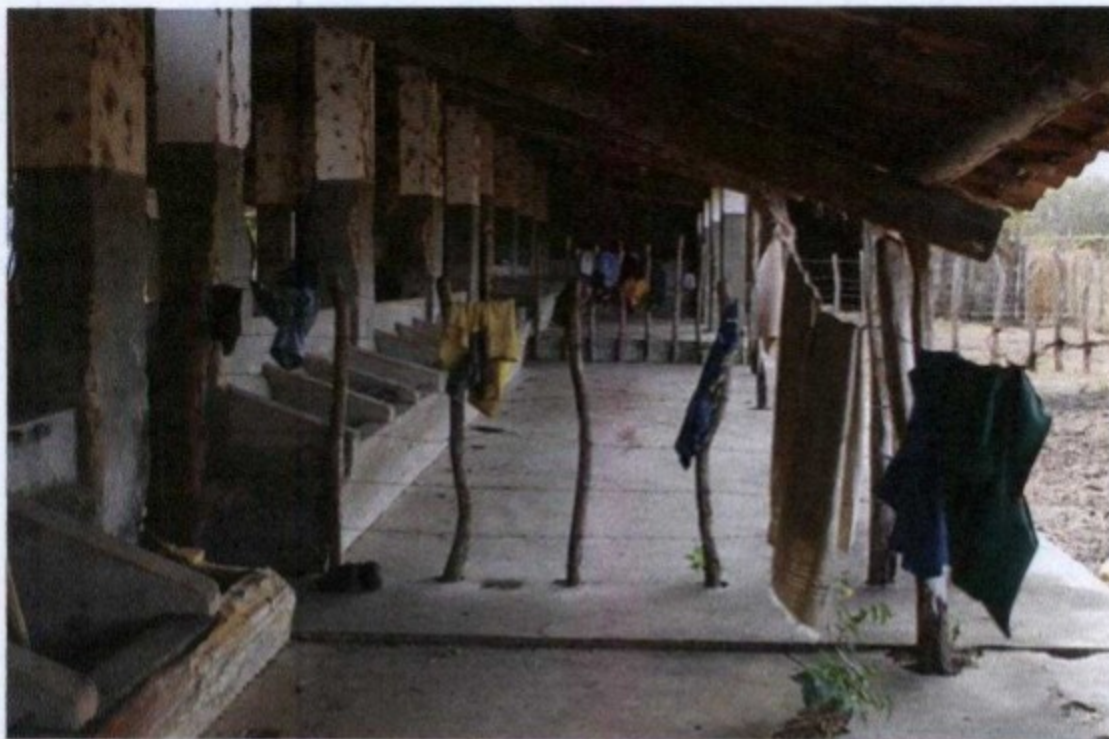
Conforme dito anteriormente, os trabalhadores estavam alojados dentro da propriedade do Sr. [REDACTED] de nome Lagoa do Canto, em um estábulo em péssimas condições de higiene e conservação. O referido estábulo não estava adaptado para a moradia de seres humanos. Não possuía paredes laterais que impedisse a entrada de animais peçonhentos ou os protegessem das intempéries como ventos laterais e chuvas.

FIG 4 Vista lateral do estábulo

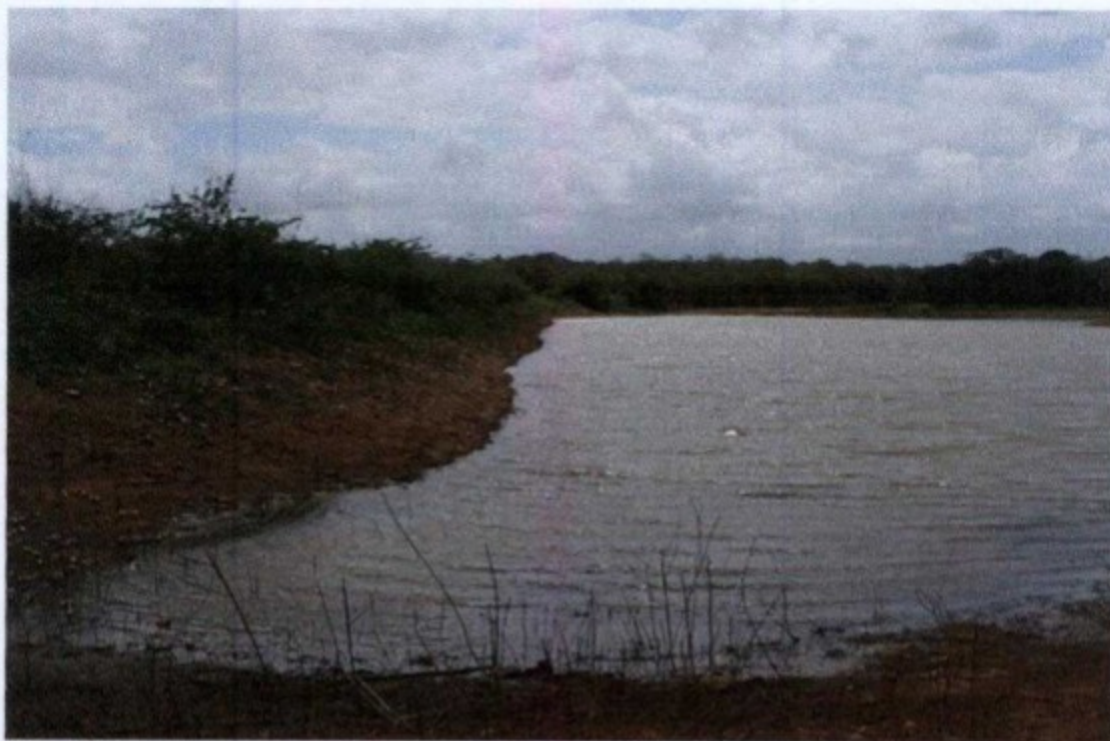
Os trabalhadores afirmaram em depoimento e nós constatamos “in loco” que os trabalhadores utilizavam água de um açude próximo ao estábulo para beber e que como este açude não era protegido por cerca, além de não ter a sua potabilidade comprovada, a mesma era compartilhada com animais da propriedade, o que agravava mais ainda o risco de contaminação dos trabalhadores.

FIG 5 Açude de onde os trabalhadores bebem água

O empregador não disponibilizava água potável em condições higiênicas aos seus trabalhadores nas frentes de trabalho. A água consumida nestas frentes de trabalho era extraída de um açude próximo ao local em que estavam alojados e que também era utilizada pelos animais da fazenda, pelo que foi lavrado o Auto de Infração acima epigrafado, com fulcro no Art. 13 da Lei 5.889/73 c/c item 31.23.9 da NR-31 da Portaria 86/2005.

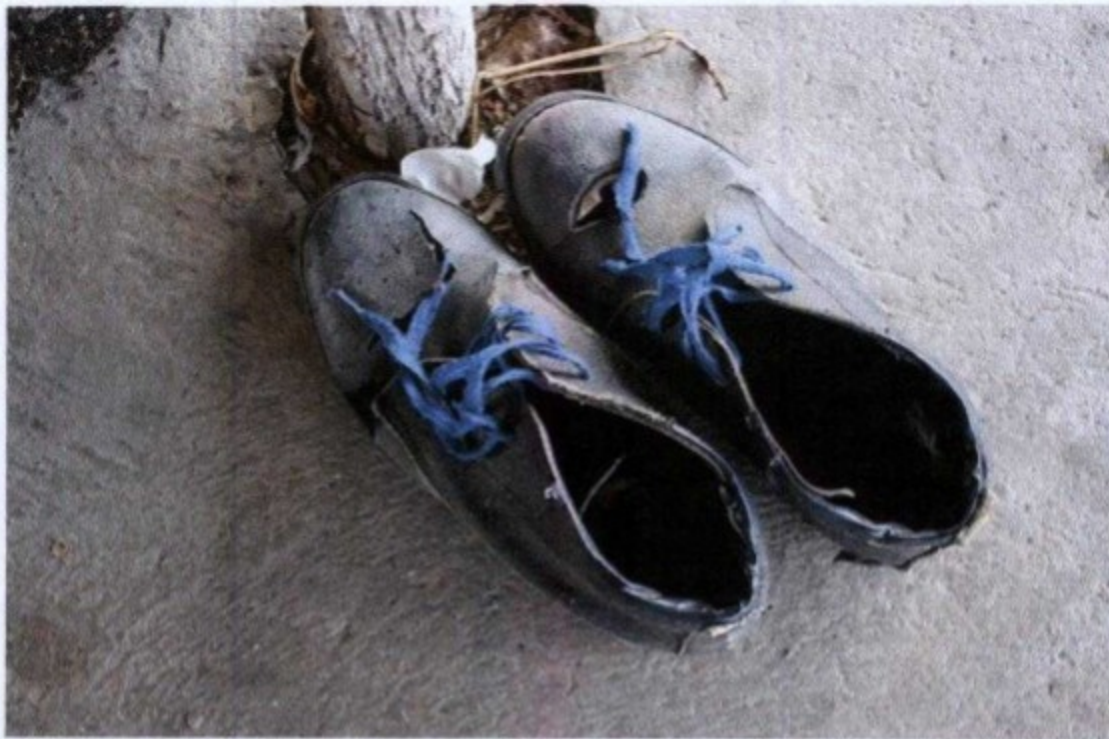
Ao visitarmos os locais de trabalho verificamos que as condições de trabalho mantinham-se no mesmo patamar de desrespeito aos direitos dos trabalhadores, pois os trabalhadores laboravam sem Equipamento de Proteção Individual, uma vez que o empregador não fornecia os referidos equipamentos, apesar de ser obrigação do empreendedor e tratar-se de atividade de risco de acidentes, haja vista que os mesmos manipulam ferramentas cortantes como foices e facões e trabalhavam a céu aberto. Os poucos trabalhadores encontrados usando botas (em péssimo estado de conservação) afirmaram que elas foram compradas com recursos próprios.

FIG. VI. Estado de conservação de bota usada por trabalhador

O empregador deixou de fornecer EPI, tais como chapéus de abas largas, luvas e botas, colocando em risco a integridade física dos trabalhadores que prestam serviços na atividade de corte de madeira. Em razão disso, foi lavrado o Auto de Infração acima epigrafoado, com fulcro no Art. 13 da Lei 5.889/73, c/c item 31.20.1, NR 31, da Portaria 86 /2005.

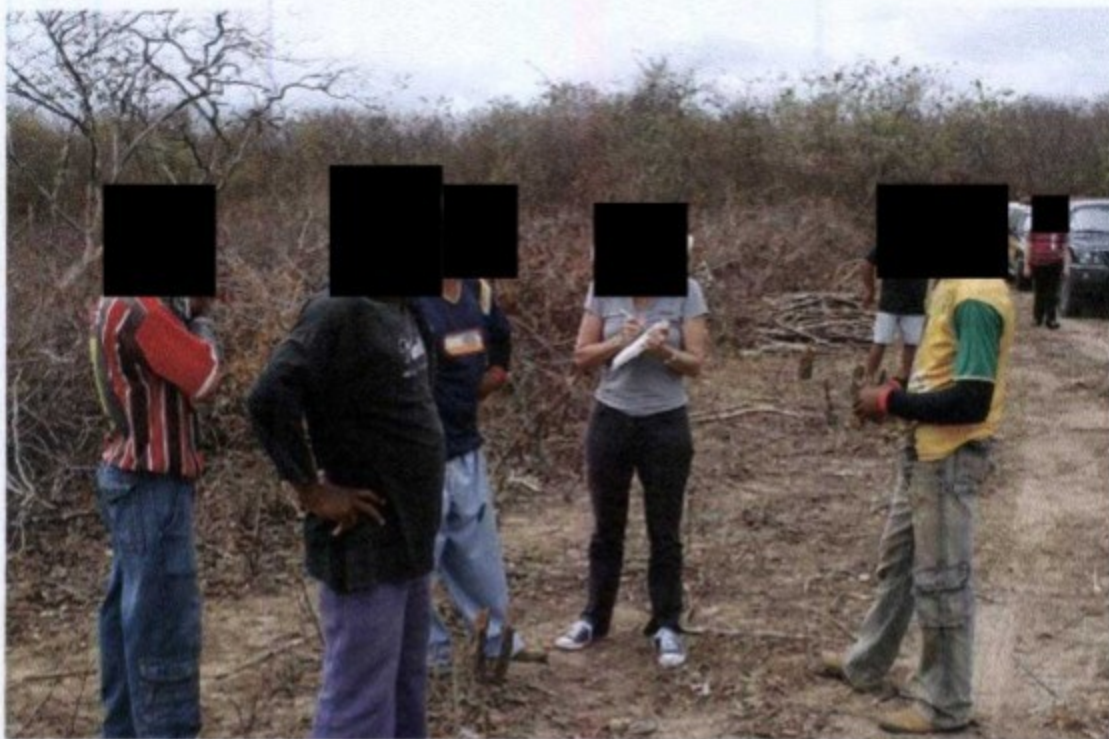
FIG VII Fiscalização nas frentes de trabalho

Não encontramos nas frentes de trabalho nenhum material de primeiros socorros que pudesse ser utilizado pelos trabalhadores caso ocorresse algum acidente de trabalho.

A água utilizada pelos trabalhadores era armazenada em recipiente de plástico sem que os mesmos tivessem condições de manter a água em condições de consumo (higienizada e fresca).

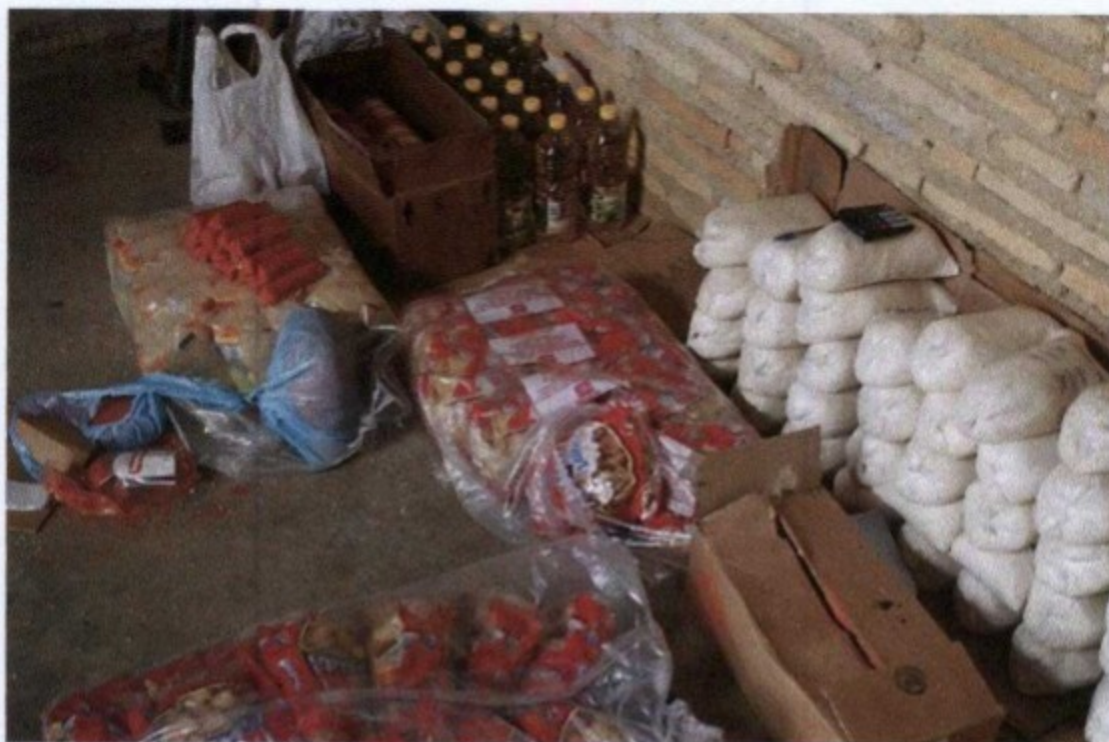
Constatamos durante a fiscalização que o intermediador de mão de obra, conhecido como [REDACTED] mantinha mantimentos no alojamento que eram vendidos aos trabalhadores sem que estes tivessem o mínimo controle sobre os valores das suas dívidas.

FIG X - Alimentos encontrados no alojamento para venda aos trabalhadores
