**ERRADICAÇÃO DO TRABALHO ESCRAVO
RELATÓRIO DE FISCALIZAÇÃO**

CONSTRUTORA BS LTDA

JACI-PARANÁ / RO
Período: 21.08.2009 à 11.09.2009

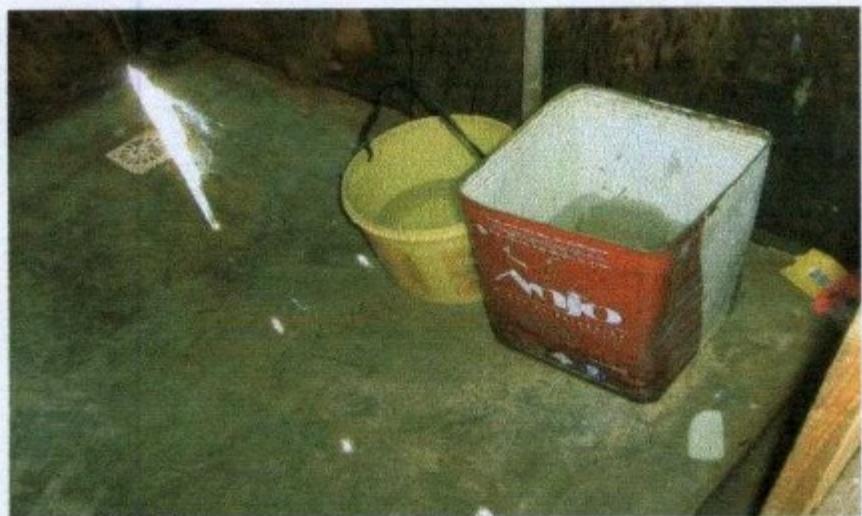
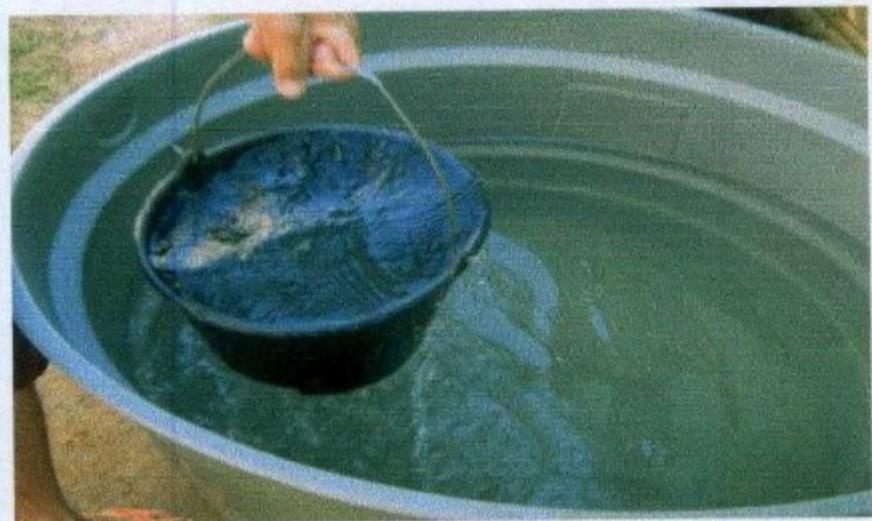
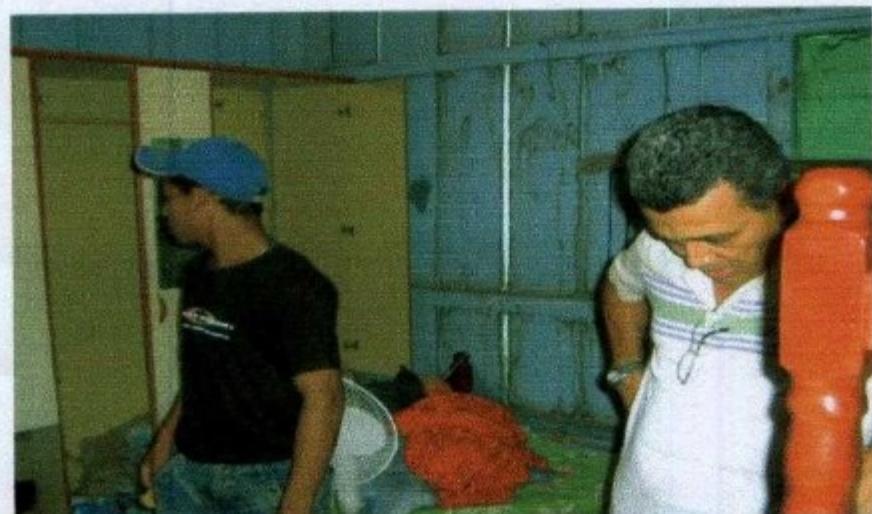
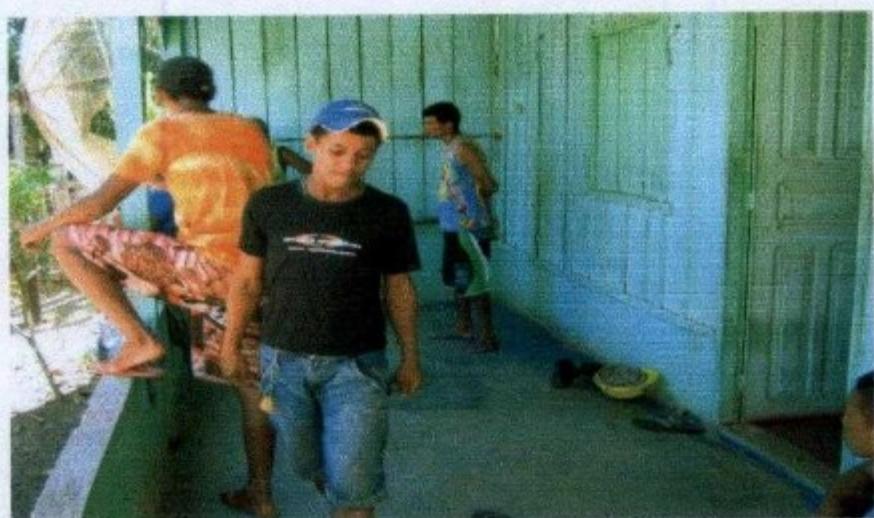
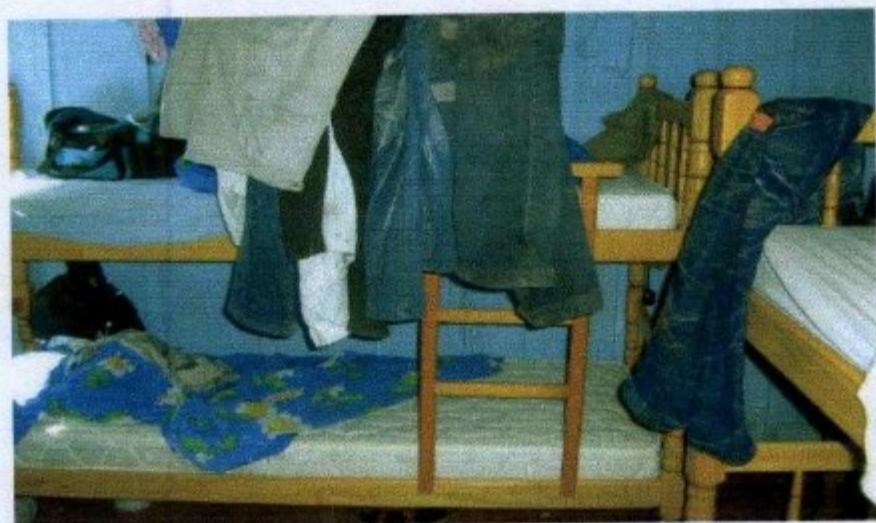
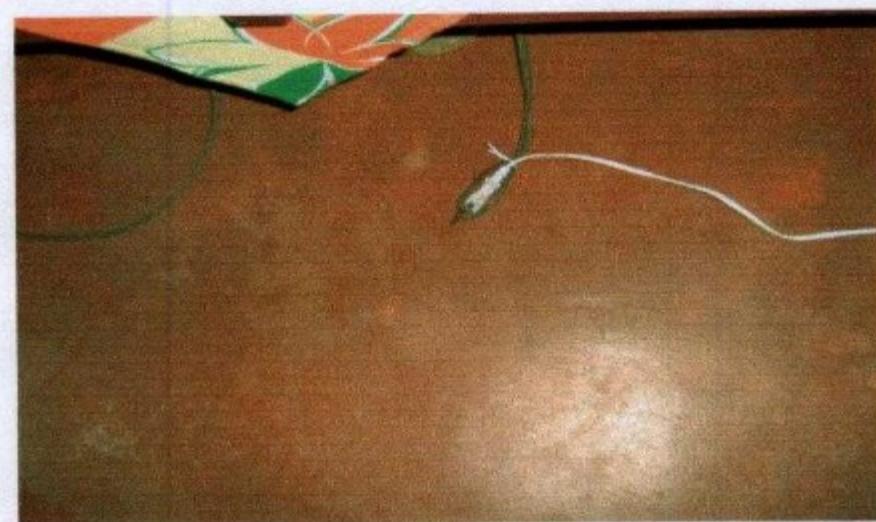
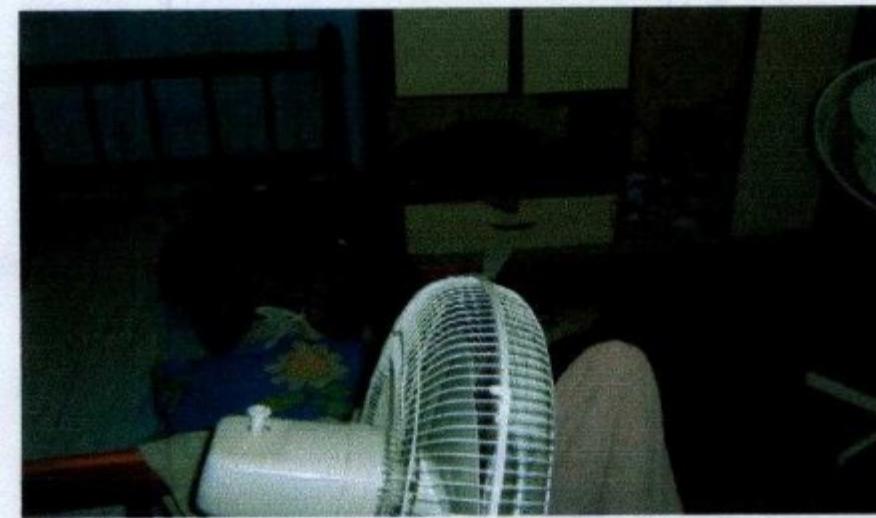
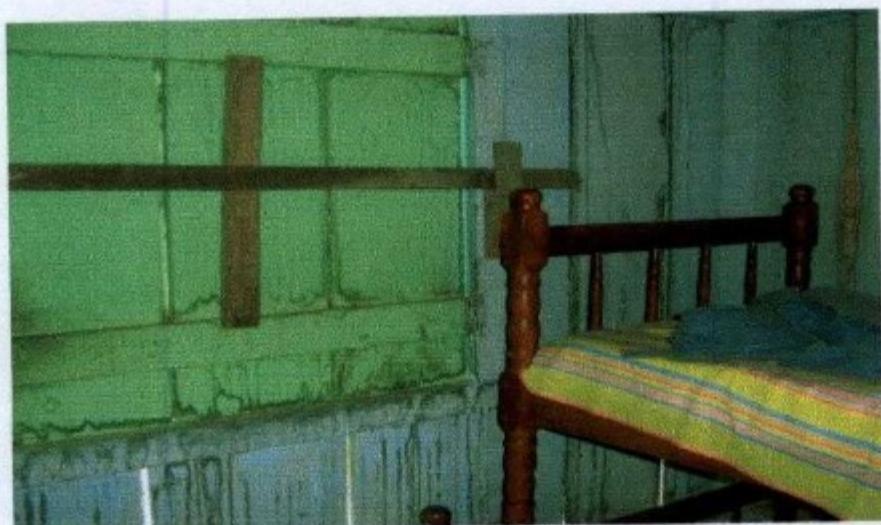
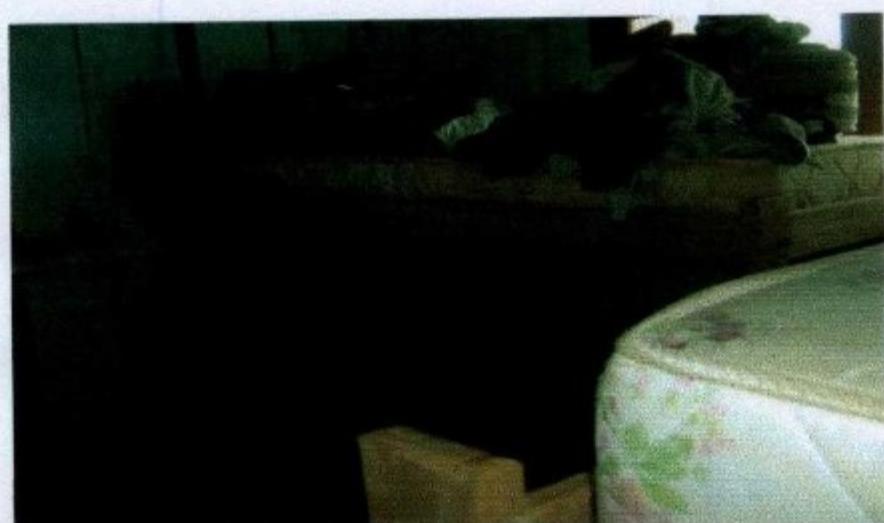
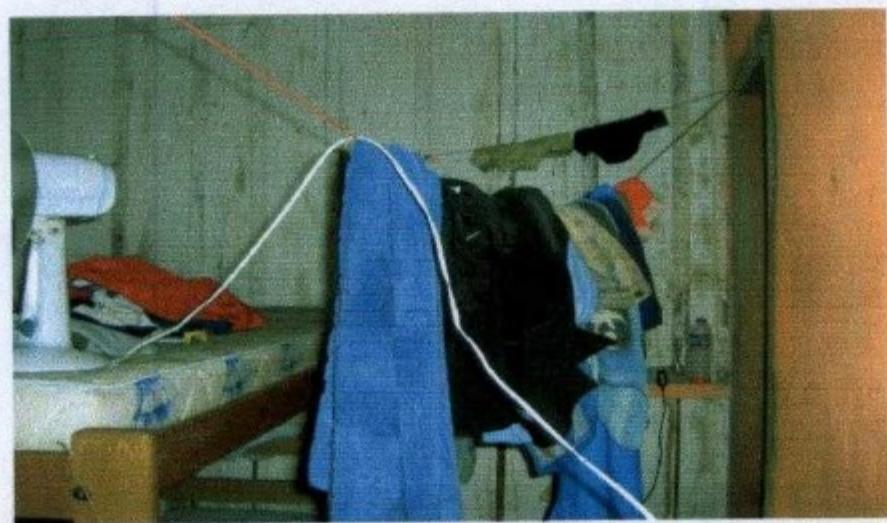
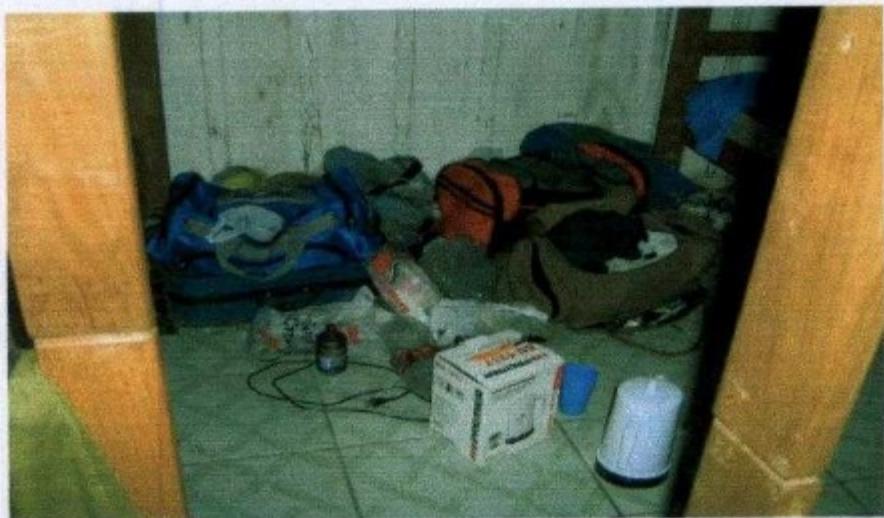
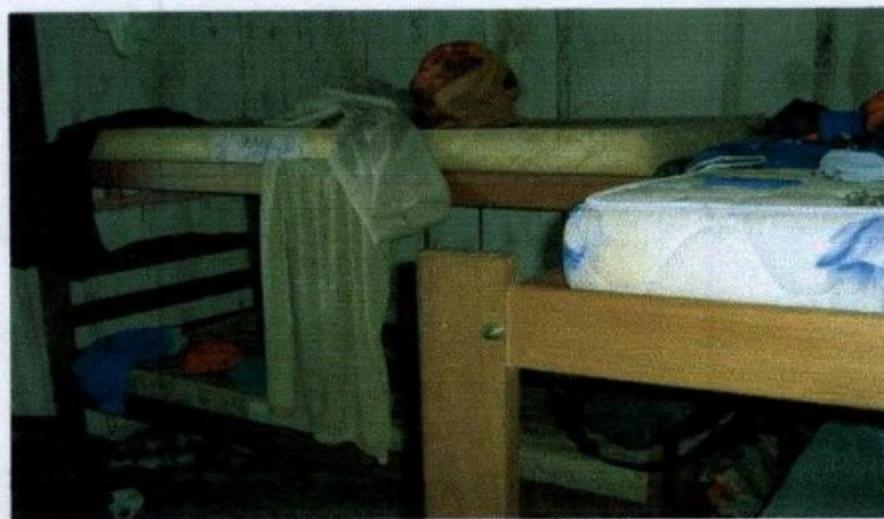
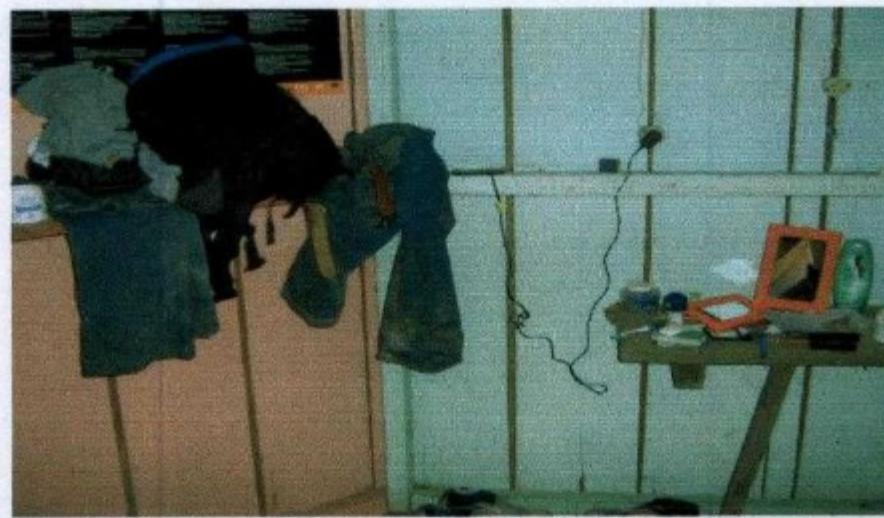
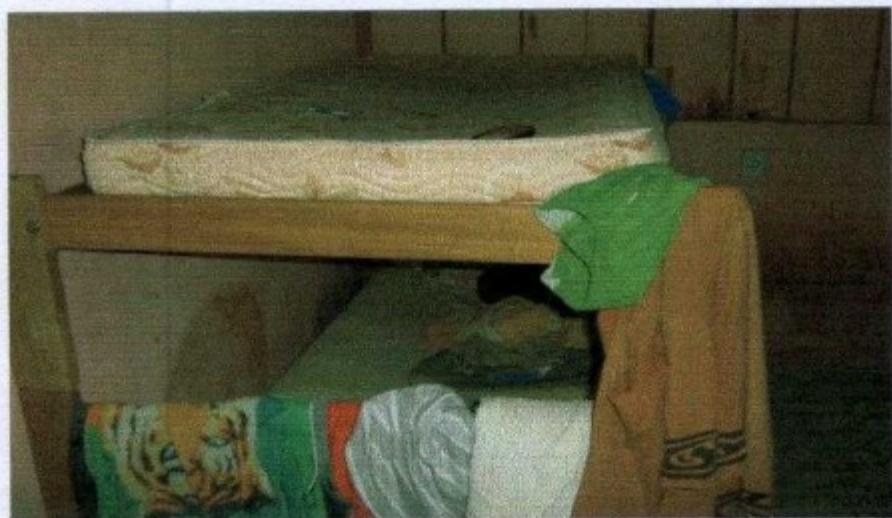
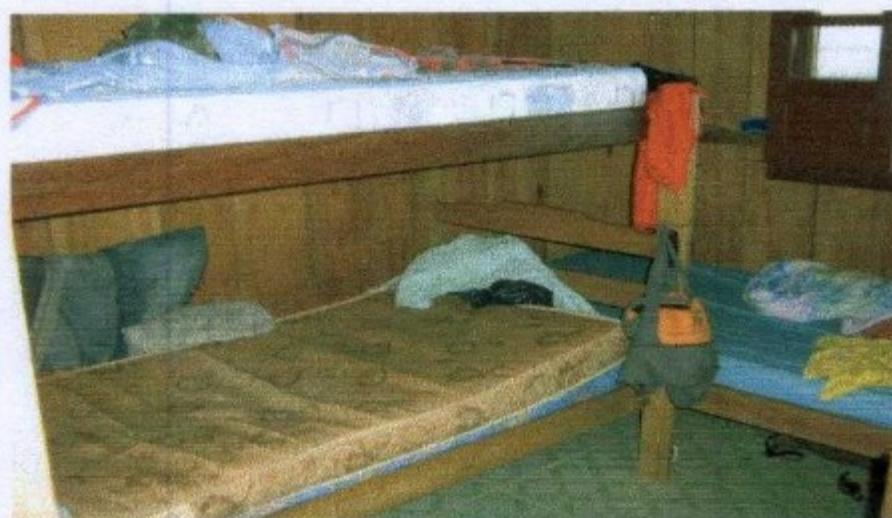
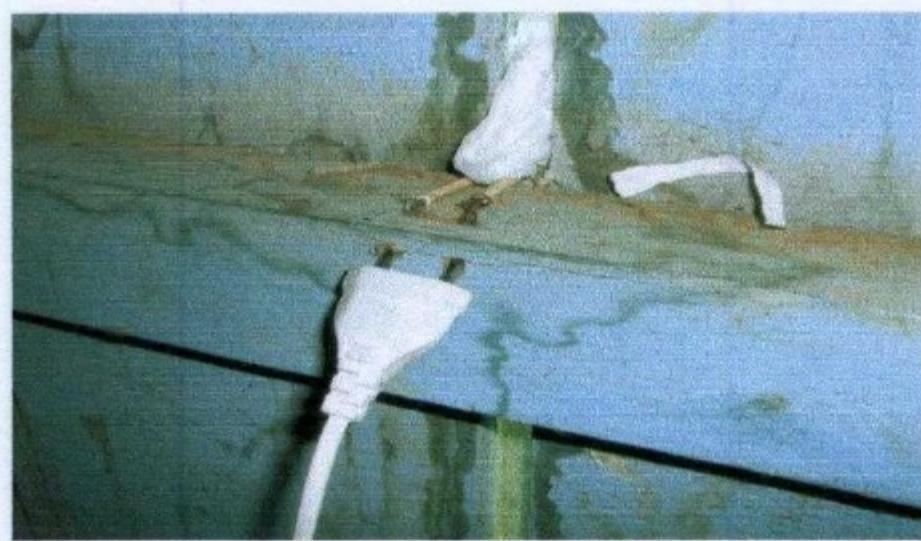
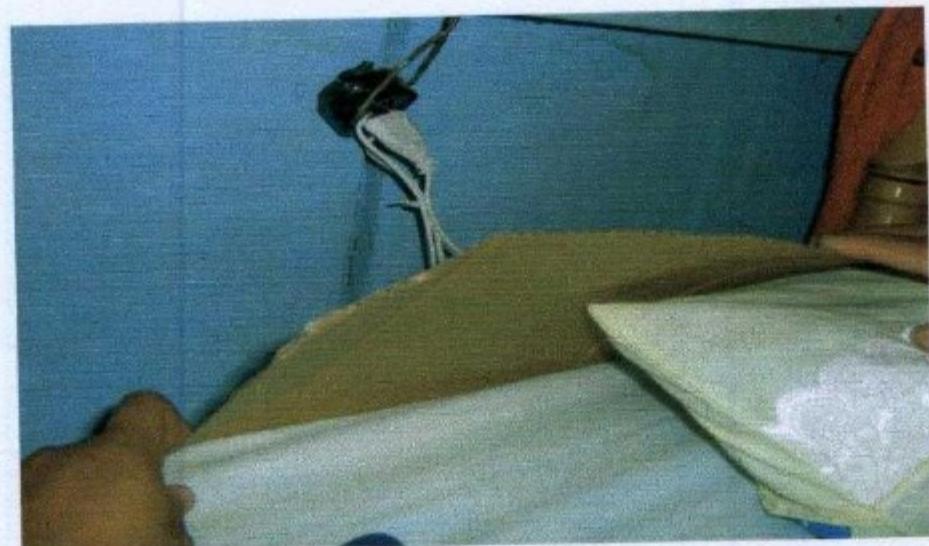
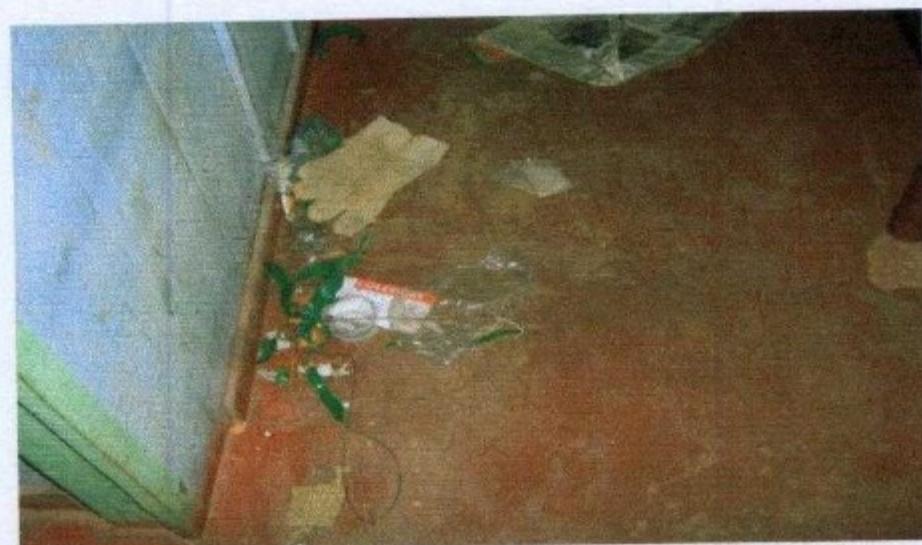
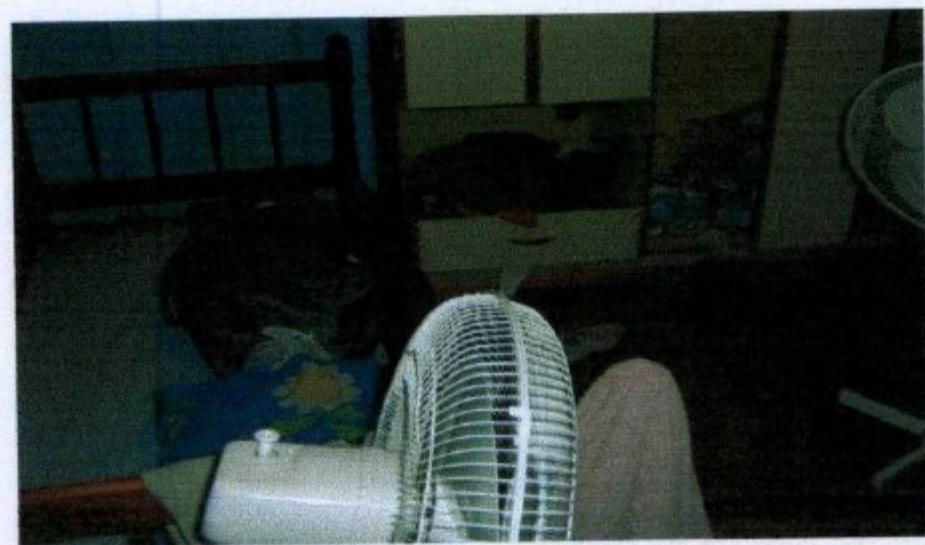
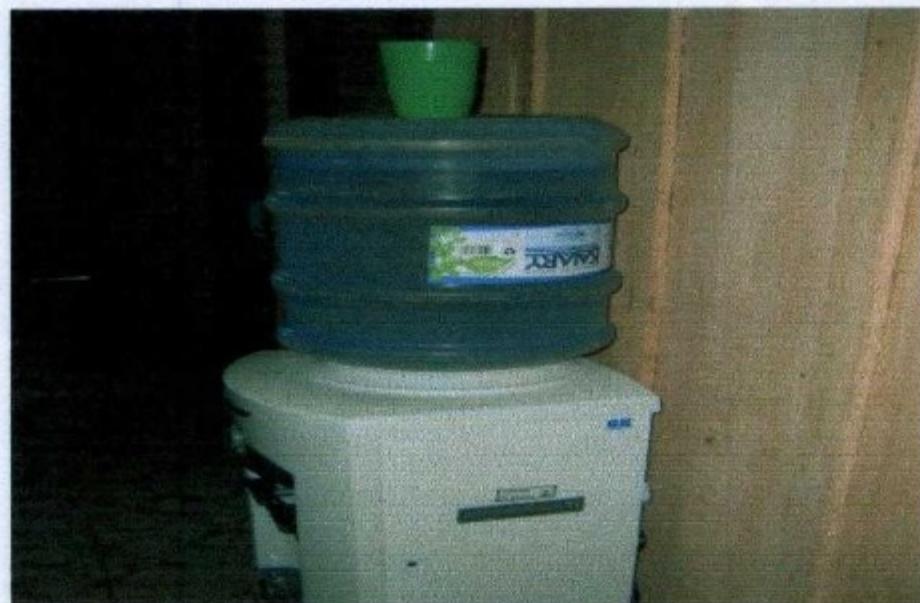
Alojamento 01 - Inspeccionado dia 01/09/09:

[REDACTED], no Distrito de Jaci – Paraná. Contém dois quartos, uma sala, cozinha, um banheiro interno e um externo, ambos desprovidos de água. Abrigava 24 (vinte e quatro) trabalhadores da BS Construtora. As condições do local eram degradantes: colchões sujos, alguns espalhados pelo chão, pois as camas da parte de baixo dos beliches tinham os estrados frágeis, e não suportavam o peso de uma pessoa deitada e derrubavam os trabalhadores ao chão. A maior parte das camas sem lençóis e travesseiros; a água para o banho, escovar os dentes e outras necessidades, inclusive dar descarga dos dejetos, era puxada de um poço pelos próprios trabalhadores, individualmente, quando precisavam, ou seja, as instalações sanitárias eram precárias, com rede hidráulica danificada, descargas que não funcionam, chuveiros sem água, além de não higienizadas por falta de água; os trabalhadores informaram que não havia água fresca para beber e ingeriam-na quente direto do garrafão, e que somente após o nosso comparecimento na obra, a empresa enviou um bebedouro para aquele alojamento, que antes estava desprovido de água potável, e, em boas condições de ingestão; a ventilação do ambiente também precária, com poucas janelas, e, via de regra, com aberturas impedidas, porque, dado ao amontoado de camas distribuídas próximas às mesmas, tornava-se absolutamente difícil suas aberturas, dando ao ambiente uma terrível sensação térmica; também, somente após nossa visita ao canteiro, foram entregues alguns ventiladores, mas os trabalhadores tiveram de improvisar ligações elétricas para poder usá-los; as instalações elétricas estavam precárias, com isolamentos da fiação feitos com pedaços de sacos plásticos, lâmpadas sem interruptores, ligadas através de gambiarra. A situação era tão crítica, que trabalhadores chegaram a improvisar anteparos de papelão entre tomadas e camas, para evitar choques elétricos ao dormirem; não havia armários no local, somente um “guarda-roupa” com portas quebradas em um dos quartos, o que levava os trabalhadores a espalharem suas roupas pelo chão, misturando até mesmo as roupas limpas com as sujas em determinados cômodos; não havia ninguém responsável pela limpeza do alojamento, o que atraía muitas baratas vindas provavelmente de uma fossa sem tampa em frente ao alojamento.

A empresa retirou 20 dos 24 trabalhadores ali alojados, entre a noite do dia 01 e a manhã do dia 02 de setembro de 2009, e permaneceu com 04 destes no local. Os quais, certamente, como medida retaliativa por parte da empresa, viram ser retirado do local, o bebedouro que por tão pouco tempo lhes refrescou a água, deixando-os em condição pior, quando comparada ao dia anterior.

Diante da condição degradante apresentada, foi realizado o resgate dos trabalhadores remanescentes.

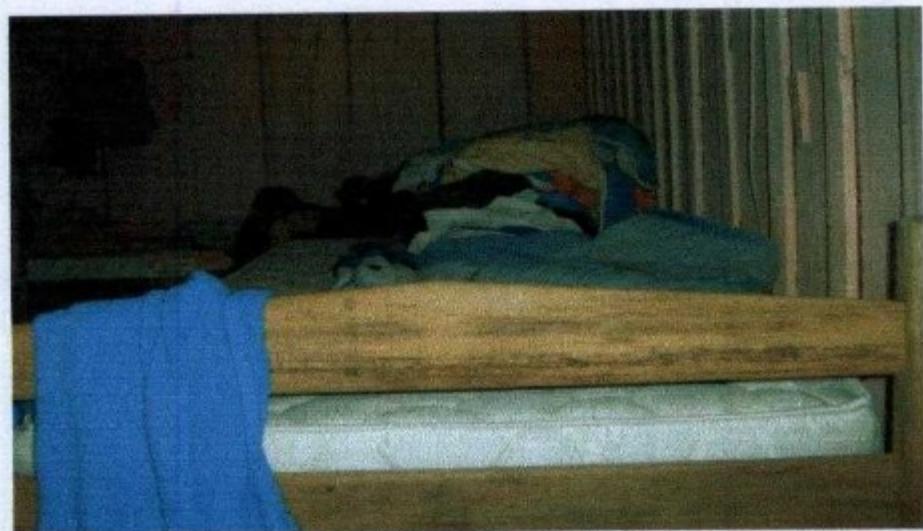
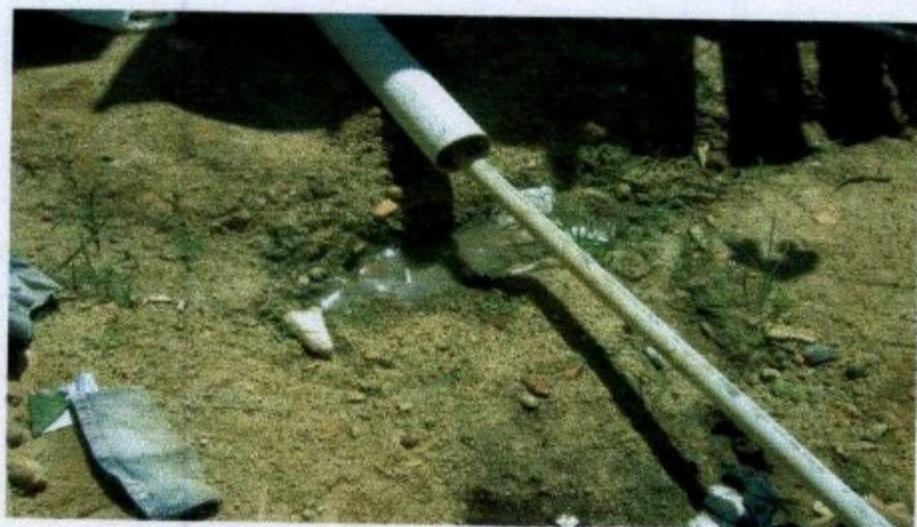
**Alojamento 02 - Inspecionado em 02/09/09:**

[REDACTED] construído em madeira, contendo 03 cômodos, 01 banheiro interno em alvenaria e 01 externo, em madeira, área construída total de aproximadamente 35m². Acomodava 16 trabalhadores, em condições semelhantes às encontradas no alojamento 01. Havia oito beliches amontoados próximos às janelas, travando suas aberturas; colchões jogados ao chão, e mesmo os que estavam sobre as camas estavam sujos, boa parte sem lençóis e os poucos existentes estavam imundos, porque não havia um outro para substitui-los, tampouco quem os lavasse; não havia armários, o que levava os trabalhadores a espalharem suas roupas pelo chão, além de misturar as sujas com as limpas; as instalações sanitárias eram desprovidas de água cotidianamente, dado a defeito na rede hidráulica que garnece a mesma. Além de descarga com defeito e falta de higienização desta; este alojamento tinha o agravante de que o pé direito era inferior ao do alojamento anterior, com apenas 2,40m, o que causava uma sensação térmica ainda pior, visto que as poucas janelas existentes eram impedidas de serem abertas, dado ao amontoado de camas muito próximas às mesmas. Neste local, não havia fornecimento de água filtrada para ingestão. Os trabalhadores nos mostraram a condição da água bebida, que vinha de uma caixa de água sem tampa que acumula sujeira e sai absolutamente lodosa nas torneiras, não há bebedouro e existem apenas duas garrafas térmicas de propriedade dos trabalhadores as quais são compartilhadas por todos. Ademais, havia água servida empoçada nas imediações do alojamento, dado à falta de fossa, causando aos trabalhadores, o risco de contrair malária, ou outras doenças endêmicas. Estes trabalhadores disseram terem sido contratados pela MN Empreiteira e Construções Ltda.

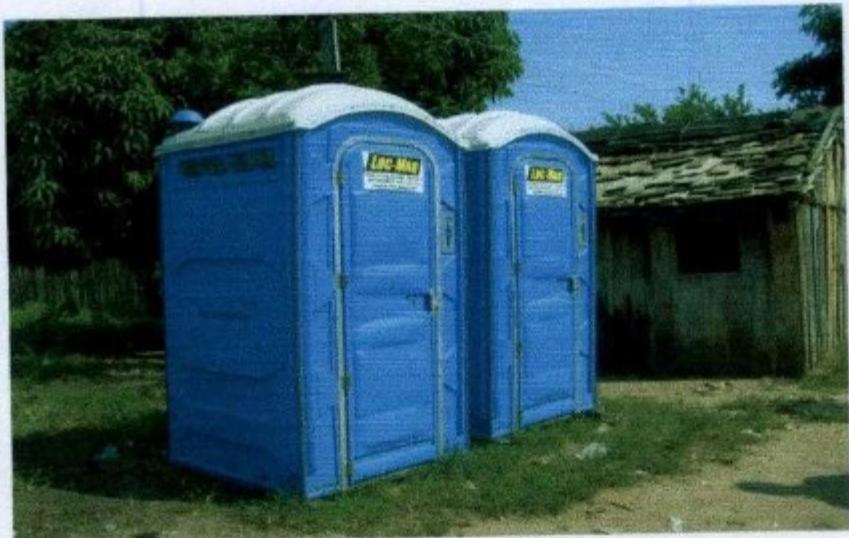
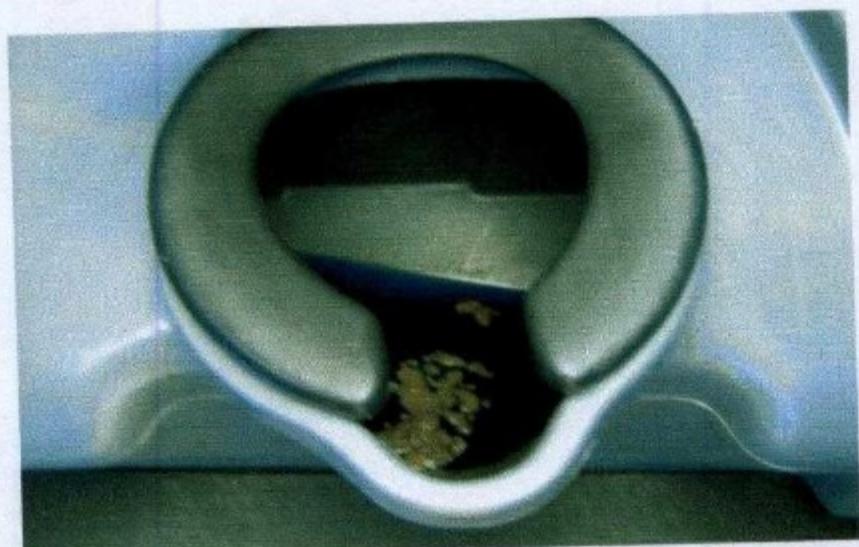
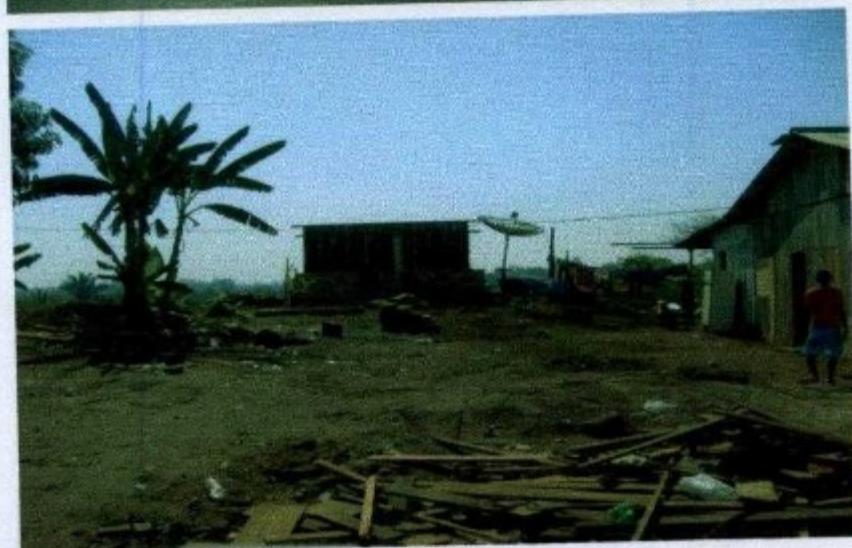
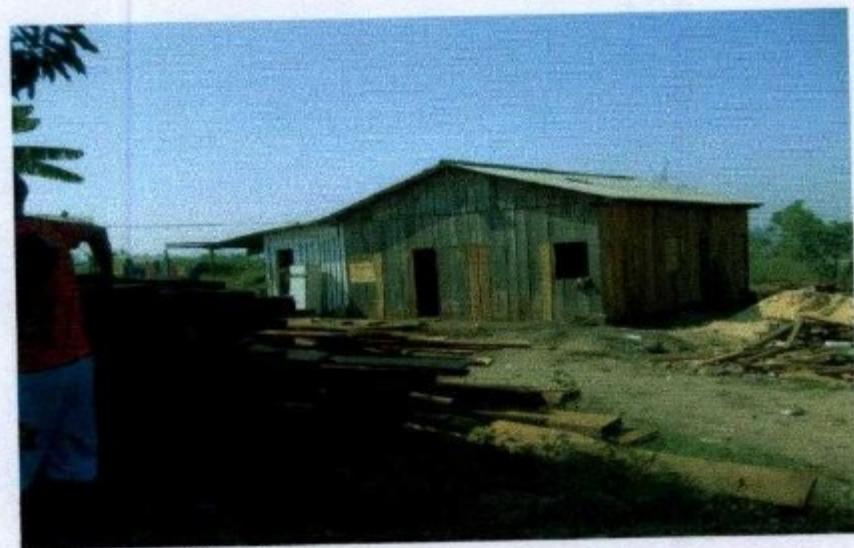
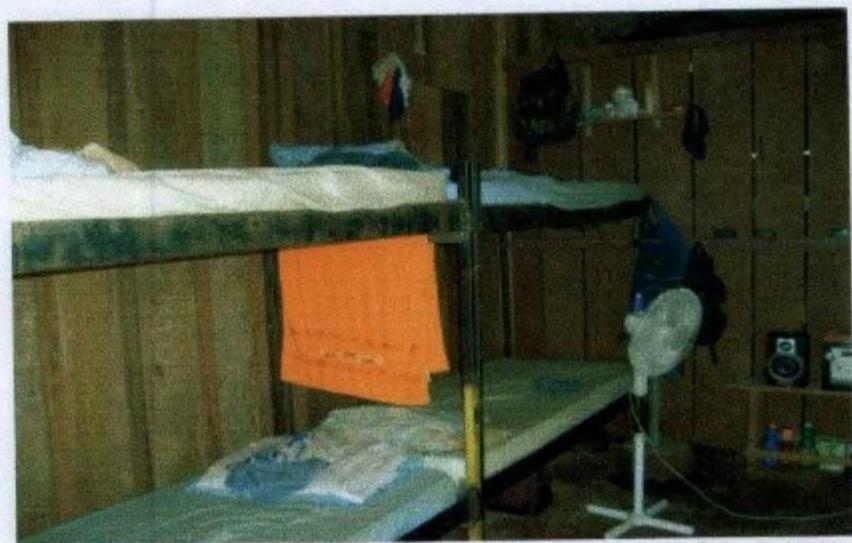
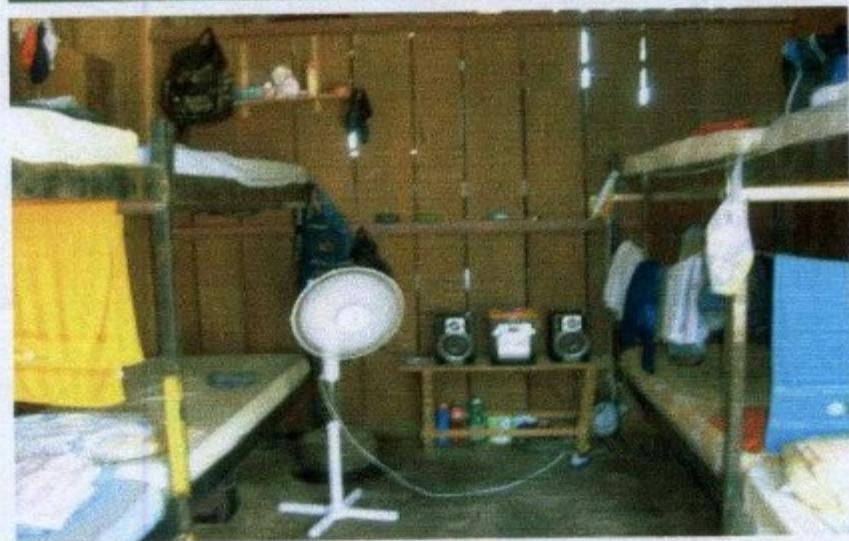
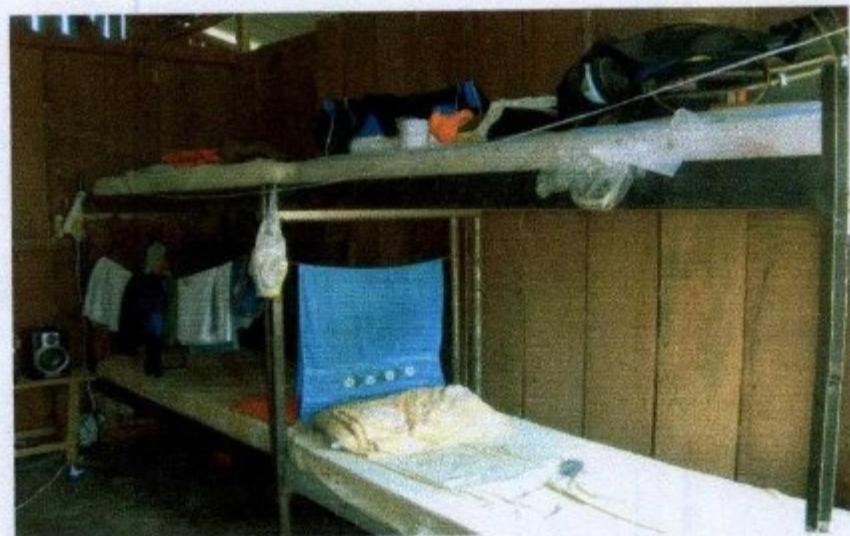
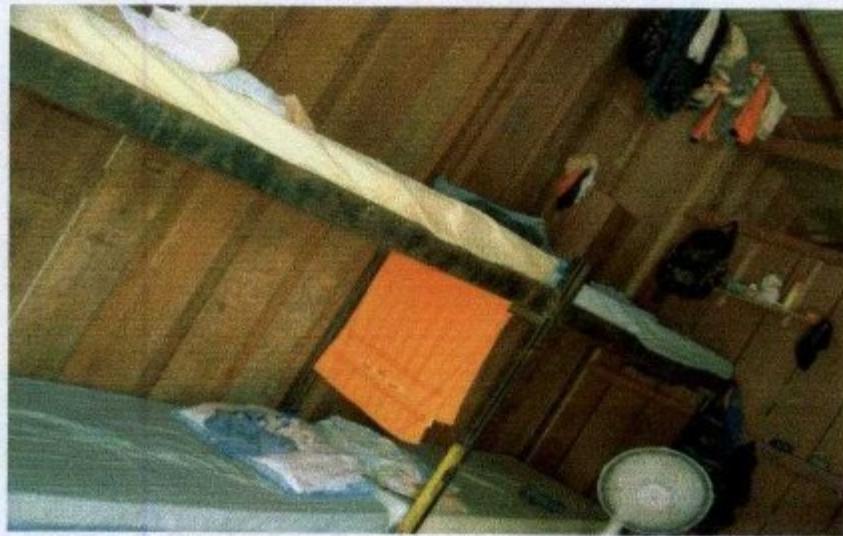
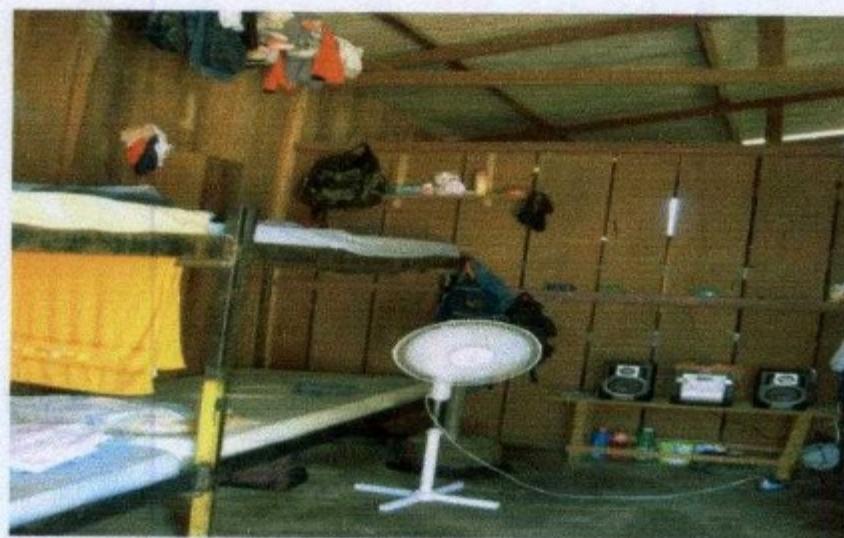
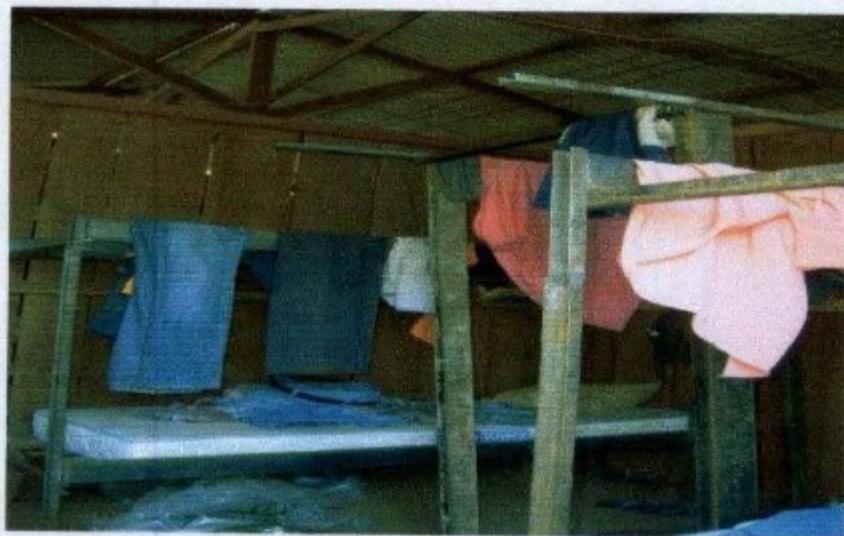
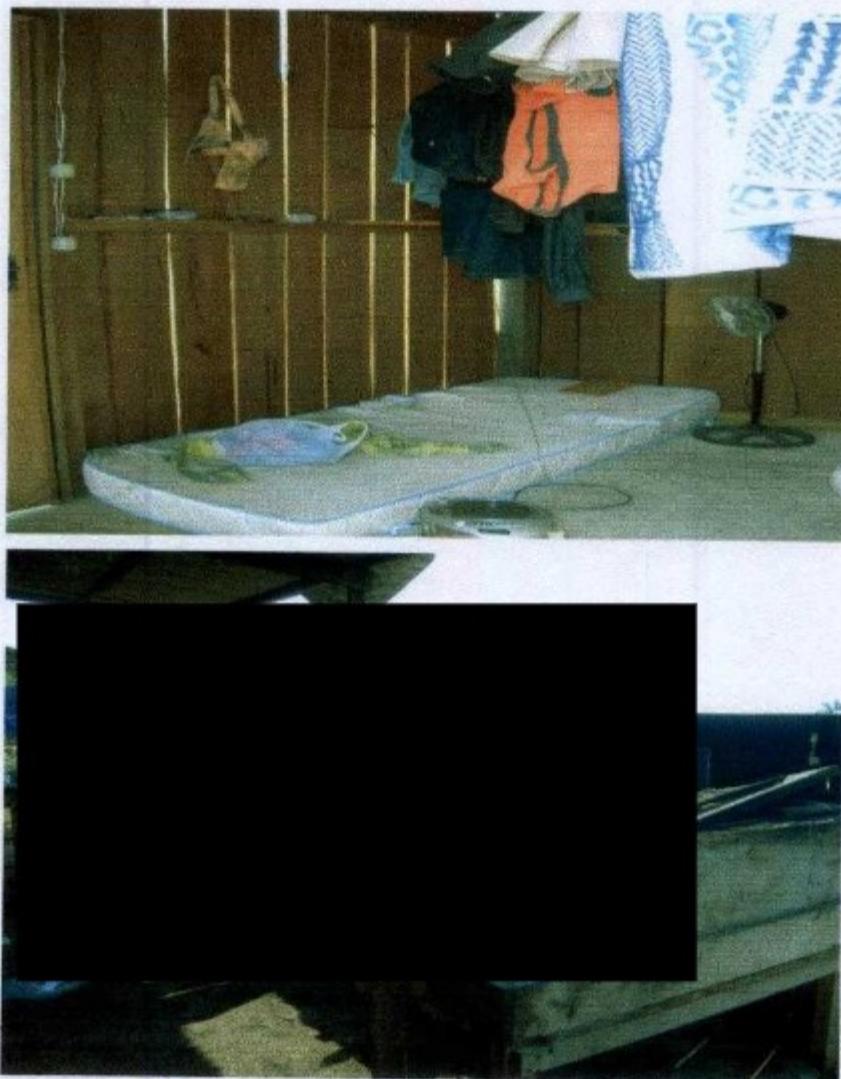
Alojamento 03 - Inspecionado em 03 e 05/09/09:

Este alojamento surgiu da adaptação de um barracão que era uma marcenaria. Construído em madeira, com paredes sem mata-juntas, possibilitando a entrada de animais peçonhentos, pois se localiza próximo a uma área de mata, com o agravante de não possuir medicação alguma ou antídoto para picadas de tais animais. Fomos informados pelos trabalhadores que sequer havia material para primeiros socorros neste alojamento; as janelas são em madeira, sem telas de proteção contra insetos; acomodava 25 trabalhadores distribuídos em cinco quartos; contendo um destes, seis trabalhadores em colchões espalhados ao chão (com grande risco de serem picados por animais peçonhentos) e os demais quartos com quatro beliches duplos, feitos em ferro, sem escadas e com significativo distanciamento entre as camas, dificultando aos trabalhadores de estatura baixa a alcançarem a cama superior. Sem guarda-corpo e com acabamento das extremidades dos tubos por lixar, causava risco de corte nos trabalhadores ao subirem nos beliches. Os colchões estavam sujos, porque foram fornecidas apenas uma ou nenhuma roupa de cama e travesseiros, impossibilitando os trabalhadores de sequer lavarem tais objetos; não existem armários, obrigando os trabalhadores a espalharem suas roupas pelo chão, manterem guardadas dentro das

sacolas ou penduradas nas paredes; há dois banheiros químicos, sem lavatórios colocados próximos ao alojamento. Os trabalhadores informaram que tinham sido instalados recentemente. O chuveiro é situado em um compartimento que se encontra em construção, a céu aberto, sem telhado, e cujas madeiras que o compõem possuem frestas de alguns centímetros, não dando a necessária privacidade ao usuário; os trabalhadores declararam que o alojamento ficou sem água por dois dias, período em que permaneceram sem tomar banho e sem fazer a higiene pessoal. Apesar da terrível sensação térmica, visto que o telhado é coberto com telha de amianto, além de não possuir forro e não haver árvores em volta do alojamento, a empresa forneceu apenas três ventiladores, sendo necessário que os trabalhadores comprassem mais dois, para amenizar o calor. Não há local adequado para realizar refeições. A água de beber, inicialmente, era retirada de um poço da marcenaria ao lado. Após a primeira visita da fiscalização ao canteiro de obras da BS, foi providenciado bebedouro, entretanto, o copo continua coletivo. Não há funcionário específico para realizar a limpeza do alojamento que é feita pelos próprios trabalhadores, na medida do possível, no pouco tempo que sobra. Não há qualquer atividade recreativa disponibilizada, o imóvel não possui sequer aparelho televisor, além de não ser guarnecido por fogão ou refrigerador. Os trabalhadores declararam que tomaram água quente por uma semana.

O empregador não disponibilizava nesse alojamento materiais de primeiros socorros a fim de serem utilizados pelos trabalhadores quando da ocorrência de algum acidente, bem como não treinou nenhum daqueles trabalhadores para prestação de primeiros socorros.

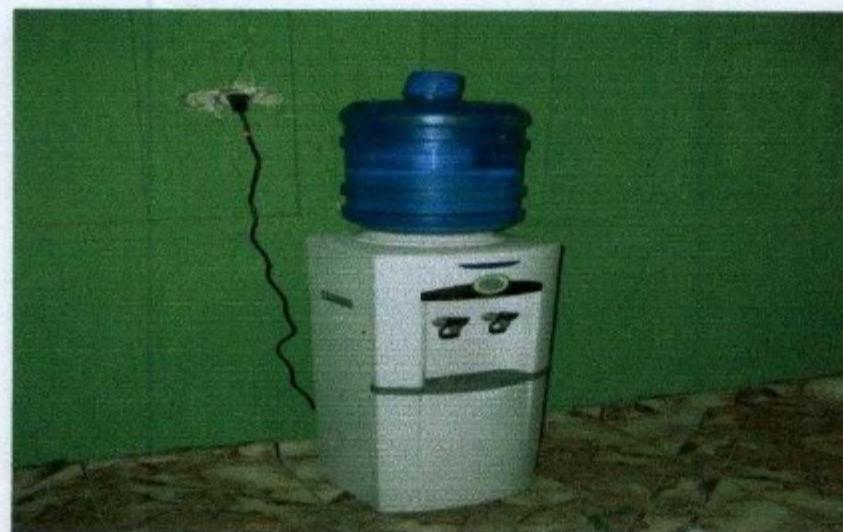
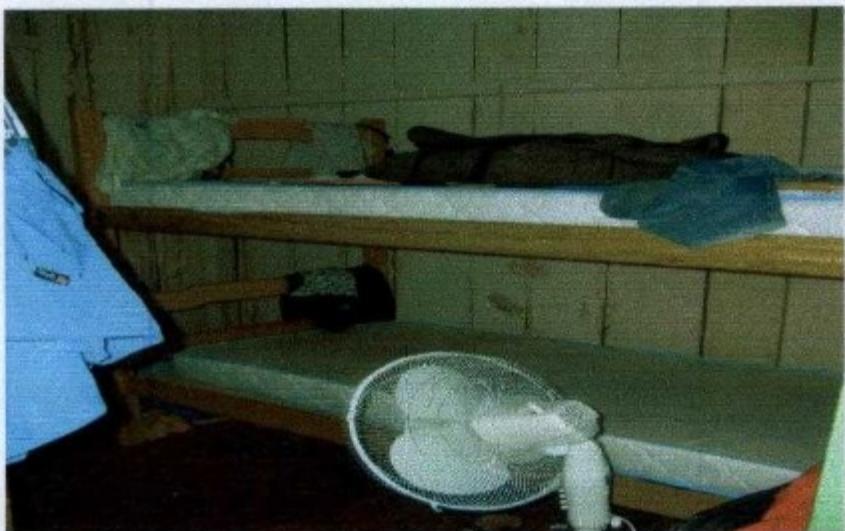
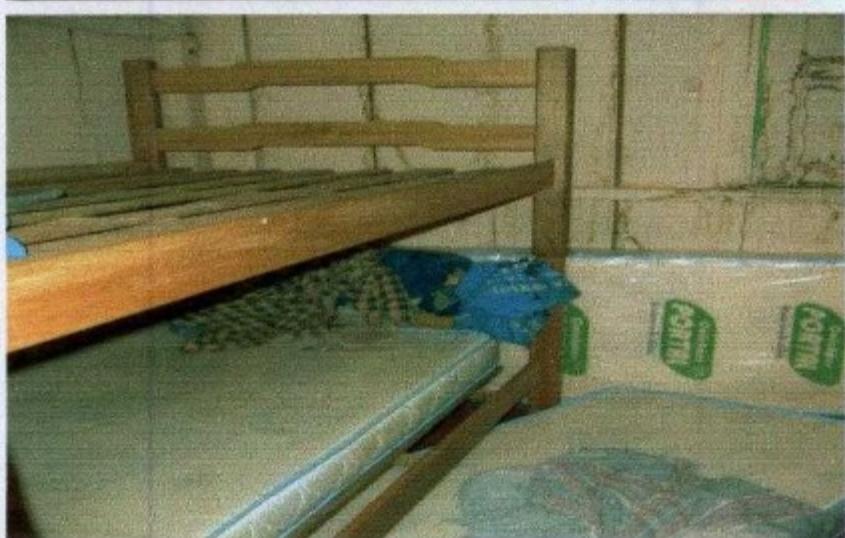
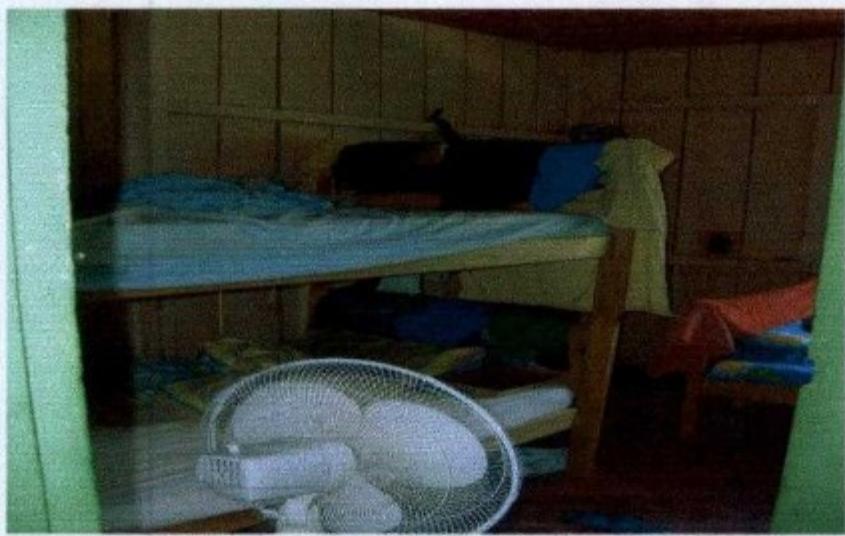
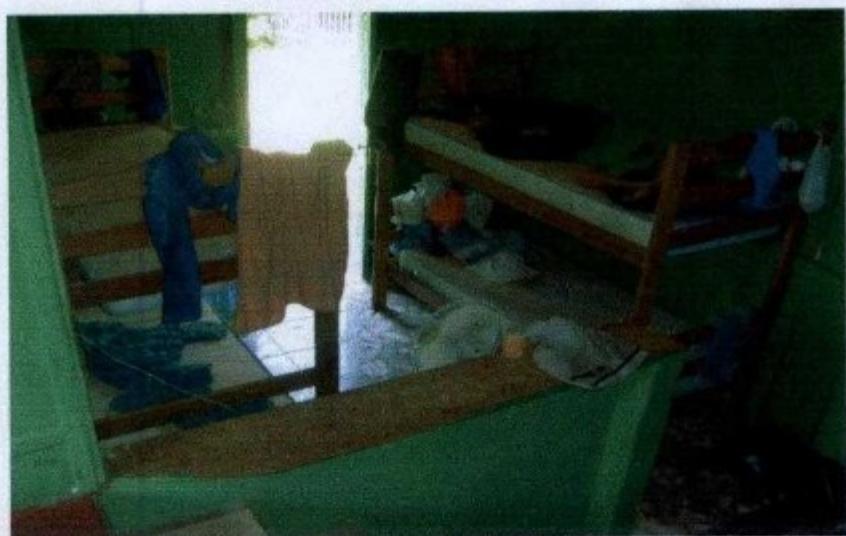
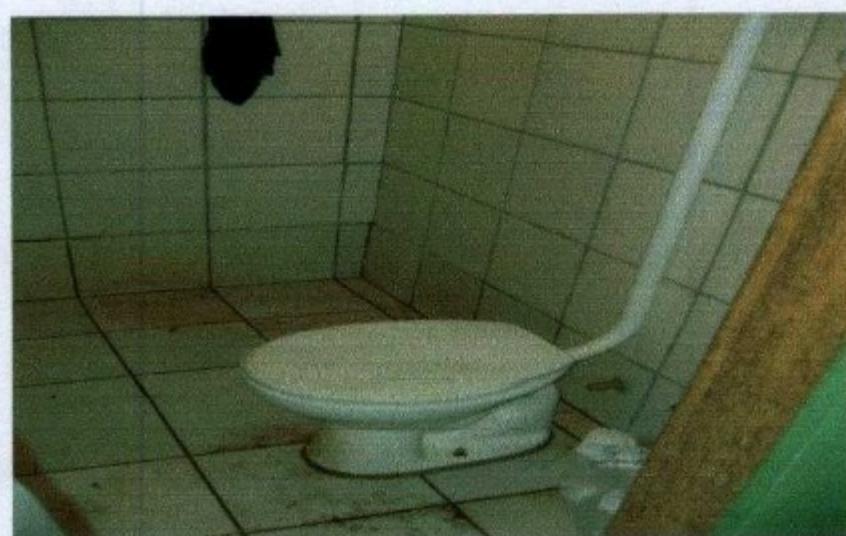
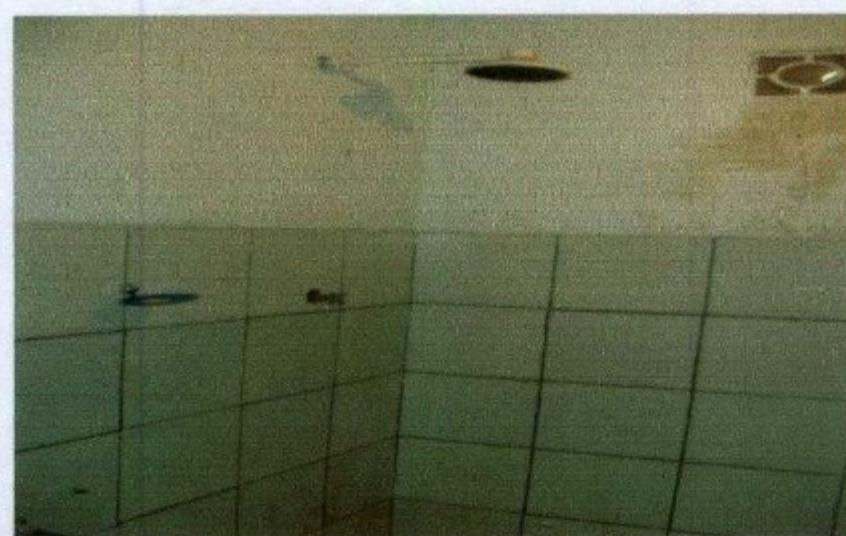
Alojamento 04 - Inspecionado em 05.09.09:

Casa construída em madeira, pintada na cor verde, com um piso térreo e um mezanino; possui dois quartos com aproximadamente 8m², com camas tipo beliche duplo, para 4 trabalhadores em cada quarto. Os demais dormem em colchões espalhados pelo chão; os beliches não possuem escada nem guarda-corpo; os trabalhadores não receberam roupas de cama nem travesseiros; os que possuem lençóis é porque trouxeram em sua própria bagagem de suas casas, o que explica a sujeira nos colchões; 16 trabalhadores estavam alojados neste alojamento; não possui armários, e, a condição de suas roupas é idêntica à dos outros três alojamentos anteriores, ou seja, espalhadas pelo chão, mantidas guardadas em suas sacolas, ou penduradas nas paredes; há apenas um banheiro com chuveiro e sanitário, sem lavatório e sem porta, apenas uma cortina de plástico, a qual rasgou recentemente; não há local específico para realizar refeições; a água de beber,

inicialmente, era retirada da torneira; que só após a visita da fiscalização no alojamento da empresa na construção de Nova Mutum, foi providenciado bebedouro, entretanto, o copo continua coletivo; que a limpeza do alojamento é feita pelos próprios trabalhadores, quando têm tempo; há apenas um ventilador em cada quarto, na sala e corredor; e nos cômodos ocupados por beliches (quartos e sala) quem está na parte superior não usufrui do conforto do ventilador, o que leva os trabalhadores a reclamarem da temperatura muito elevada, uma vez que não há forro e o pé direito é muito baixo; não há tanque para lavar roupa, de modo que os trabalhadores confiam a lavagem de roupas a terceiros, os quais lhe cobram R\$1,00 por peça lavada.

Salientamos que os 04 (quatro) alojamentos que “acomodavam” trabalhadores em condições degradantes, foram interditados através do Laudo Técnico de Interdição nº. 045/2009.
