**ERRADICAÇÃO DO TRABALHO ESCRAVO
RELATÓRIO DE FISCALIZAÇÃO**

CONSTRUTORA BS LTDA

JACI-PARANÁ / RO
Período: 21.08.2009 à 11.09.2009

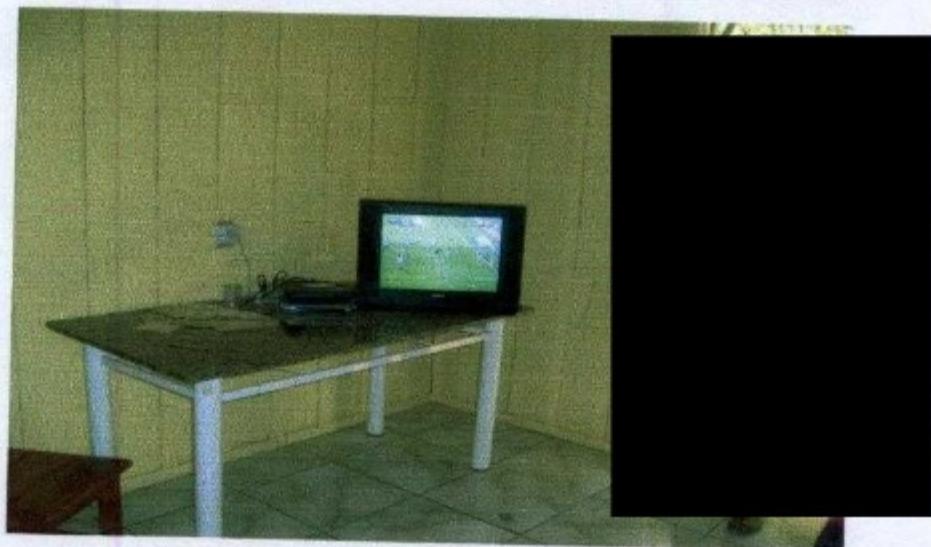
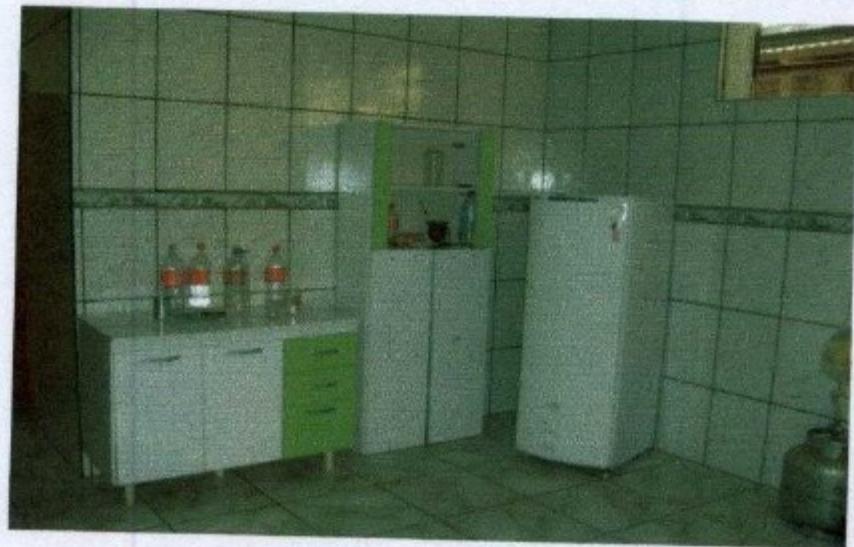
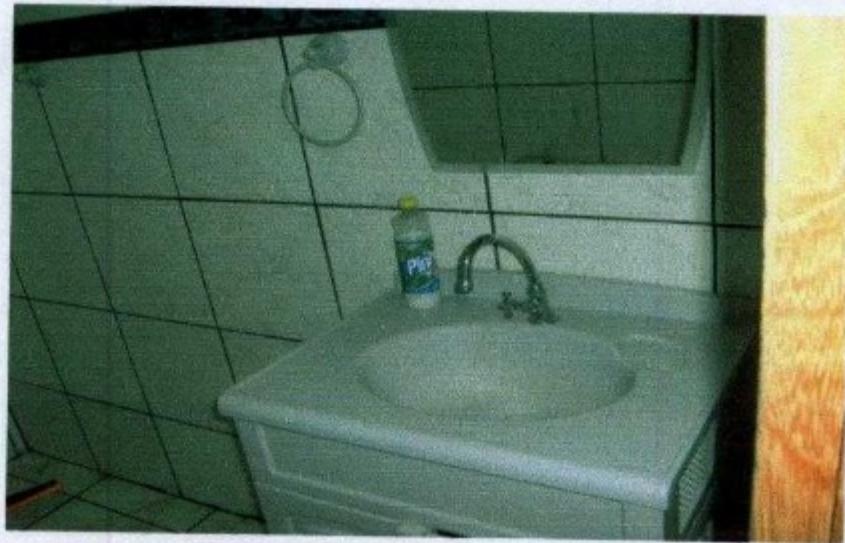
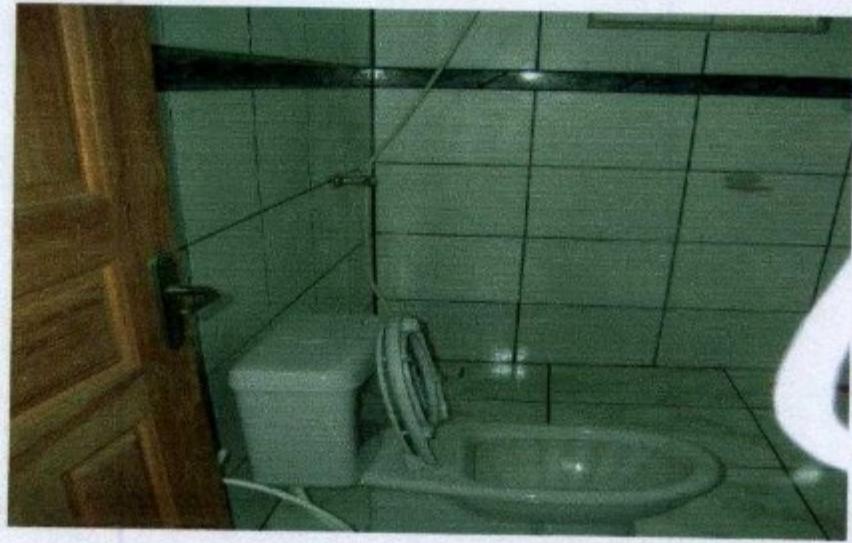
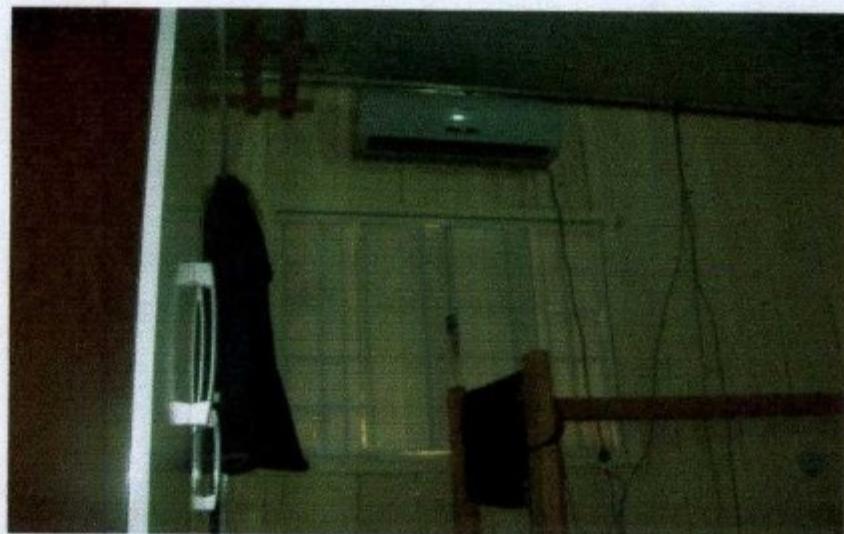
Fotos do alojamento de encarregados e técnicos de segurança do trabalho:

Prova desta indiferença, foi a atitude de um dos técnicos de segurança do trabalho, confortavelmente ali instalado, que nos disse desconhecer o endereço do "alojamento" dos trabalhadores aliciados, o qual, coincidentemente ficava exatamente aos fundos do terreno que se seu confortável alojamento.
