ESTÂNCIA SANTA ADELAIDE [REDACTED]

RELATÓRIO DE FISCALIZAÇÃO

24/03/2009 A 01/04/2009

ATIVIDADE: Reflorestamento

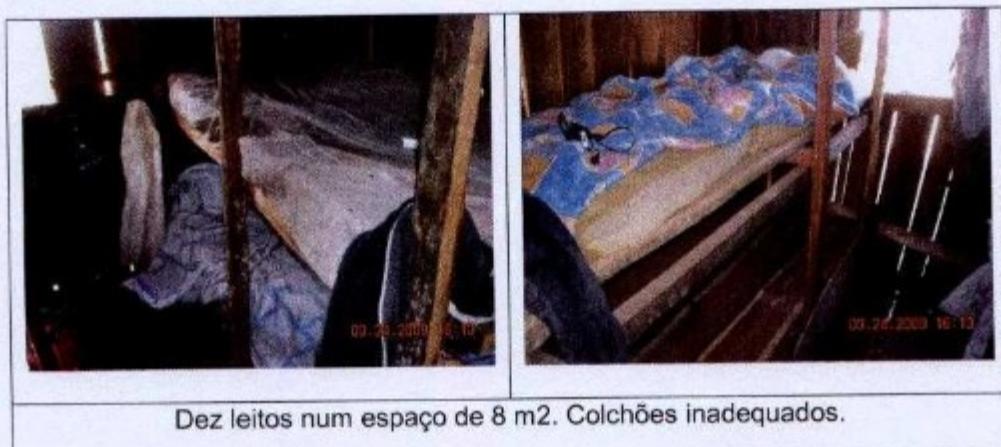
A volante, com aproximadamente 8 metros quadrados (4m x 2m), abrigava dois beliches e dois “triliches” (camas montadas em três níveis verticais, acomodação legalmente vedada), o que da um total de dez vagas. Há informações que em outro momento estas vagas foram ocupadas por mais trabalhadores, em total desacordo com a norma legal da NR 31, pois cada trabalhador ocuparia menos de um metro quadrado dentro da estrutura.

Mas, não obstante a fiscalização ter flagrado somente quatro trabalhadores naquela situação, as condições ainda estavam longe de atender aos parâmetros legais, pois as camas (todas construídas com aparas e restos de madeira) ficavam a menos de um metro de distância uma das outras, a distância vertical entre elas não chegava aos 110 cm obrigatórios, as

espumas que serviam de colchões eram de péssima qualidade, além dos "triliches", também vedados.

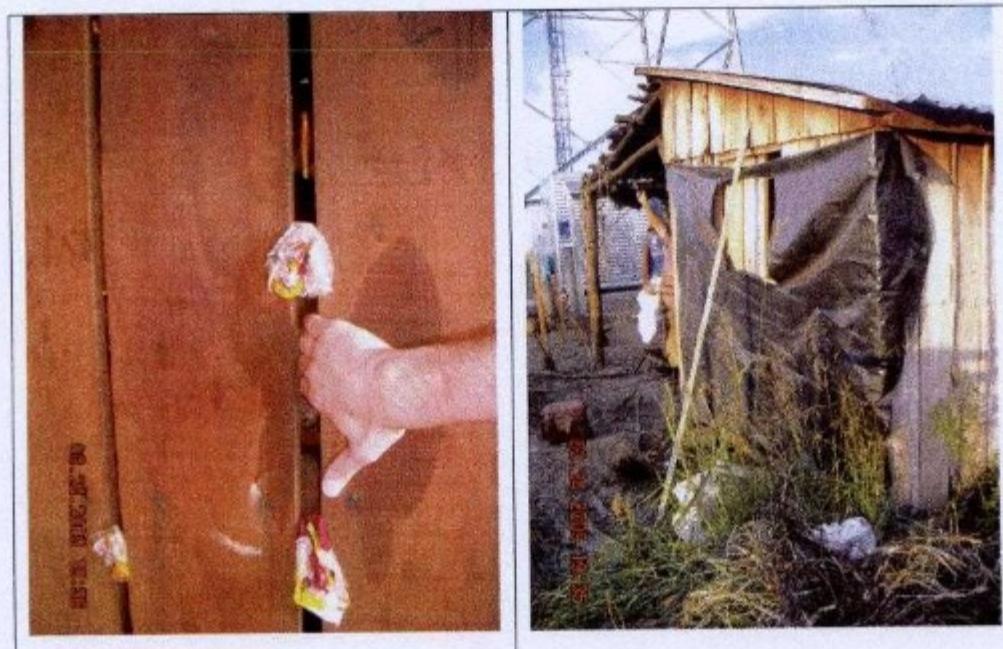
A estrutura tinha paredes de tábuas de madeira que eram emparelhadas com frestas de mais de 5 cm entre uma e outra e que permitiam a passagem de uma mão. Havia uma lona cobrindo as enormes frestas nos lados onde a chuva e o vento eram mais fortes, na tentativa de impedir a entrada de água e vento. A cobertura era feita de zinco, plástico e palha não oferecia boa proteção contra a chuva e prejudicava o conforto térmico no tempo de verão. As frestas permitiam a entrada de insetos, sobretudo mosquitos e pernilongos. Com a chegada do outono, as frestas liquidariam com qualquer possibilidade de proteção contra o frio.

Por vezes os trabalhadores tinham que dormir fora do alojamento em razão do calor e dos insetos que passavam pelas frestas. A região é de cultivo de arroz irrigado, cheia de barragens, valos e focos de proliferação de mosquitos. Os trabalhadores declararam em seus depoimentos que era melhor dormir fora, onde havia algum vento e poderia se usar a fumaça do fogo de chão para espanta-los.

No momento da fiscalização alguns colchões e cobertas foram encontrados no lado de fora da volante, confirmando a versão dos trabalhadores.

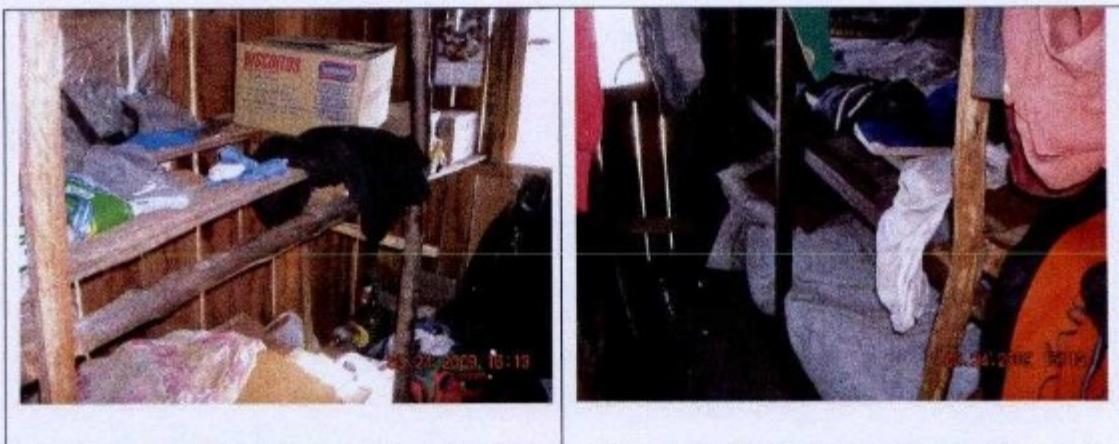
Não havia armários para guardar as roupas e pertences pessoais dos trabalhadores. Havia comida armazenada junto às camas. Não havia armário para comida ou para os raríssimos itens de higiene (encontradas apenas uma esponja para as panelas e uma barra de sabão). Não havia lixeira e havia muito entulho pelo chão.

Comida, e bebida, roupas, utensílios e dejetos atirados no alojamento sem armários ou lixeira. Péssimo ambiente para o repouso

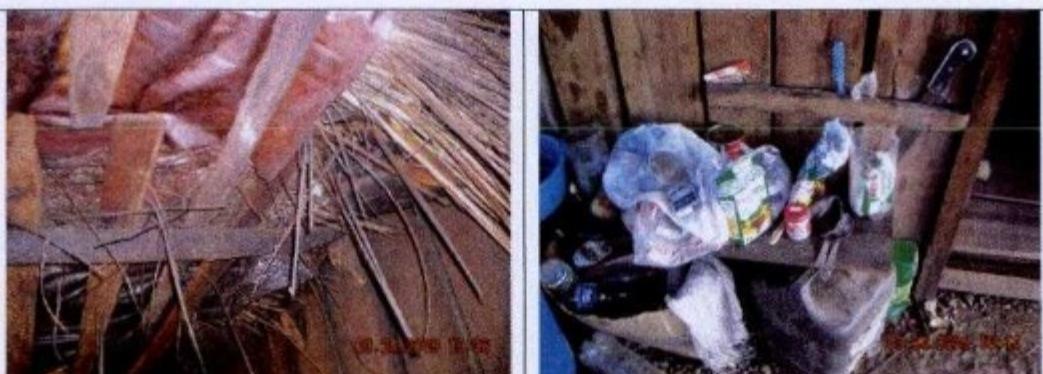
de ferramentas e utensílios, além de alojamento. Tal estrutura não oferecia condições mínimas de conforto. A área do alojamento ficava na volante. As demais atividades funcionavam numa espécie de varanda, uma aba ligada diretamente a “volante”. Essa aba era coberta com palha e media em torno de 4x2m.

Nesta estrutura, havia alguns tocos de madeira e vasilhames de agrotóxico que serviam de acentos, algumas superfícies onde ferramentas, panelas, alimentos e equipamentos eram deixados e um fogo de chão com uma trempe que servia de fogão.

Havia lixo e entulho espalhados por toda a área. Não havia lixeiras apropriadas para o depósito seguro de dejetos.

Foto esquerda – Cobertura da área de vivência - plástico e palha.

Foto direita – Alimentos, ferramentas e lixo na área destinada a abrigo e repouso.

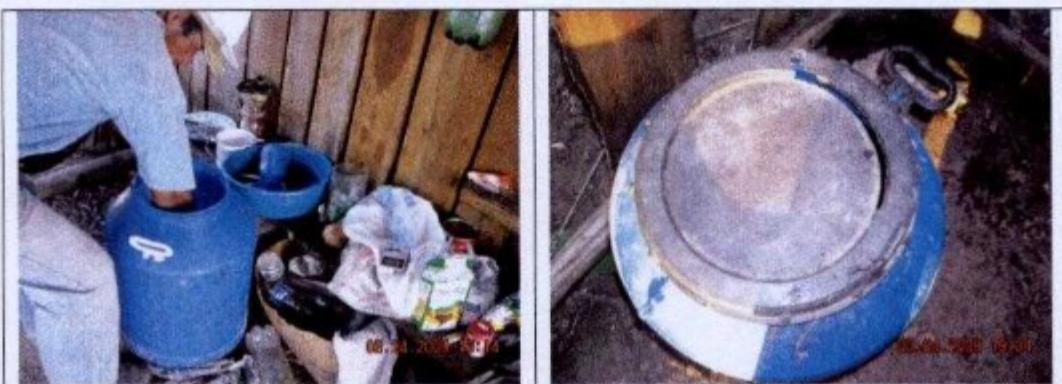
A água vinha da sede da estância, em contêineres que antes serviam de vasilhame para cogumelos comestíveis. Um deles tinha a tampa quebrada e a água ficava semi-exposta. Não havia torneira ou dispositivo algum que permitisse a retirada da água de modo higiênico. O trabalhador precisava mergulhar um copo no fundo do contêiner para retirar a

água, contaminando todo o resto. Não havia água disponível para a higiene pessoal no alojamento, o que assevera a questão da contaminação da água,

Trabalhador introduz a mão na água para retirá-la com um copo do vasilhame com a tampa quebrada. Risco iminente de contaminação.
