RELATÓRIO DE FISCALIZAÇÃO

[REDACTED]
FAZENDA ALCORRA

DATA:
29 DE MAIO DE 2009

ATIVIDADE: Extração de madeira e produção de carvão

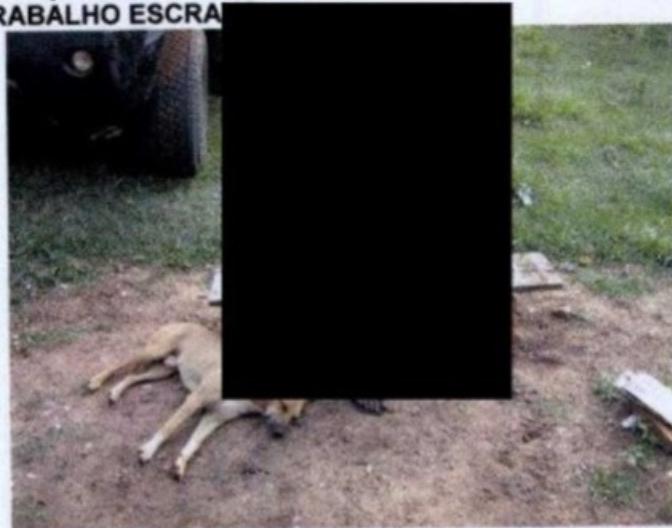
De pronto, constatamos que os trabalhadores (tanto o forneiro como os demais trabalhadores que exerciam atividades inerentes ao carvoejamento) prestavam serviços sem os Equipamentos de Proteção Individual, tais como: luvas, chapéus, calçados de segurança, máscaras e roupas adequadas.

FOTO 02. Trabalhador sem Equipamento de Proteção Individual e roupa adequada para a atividade.

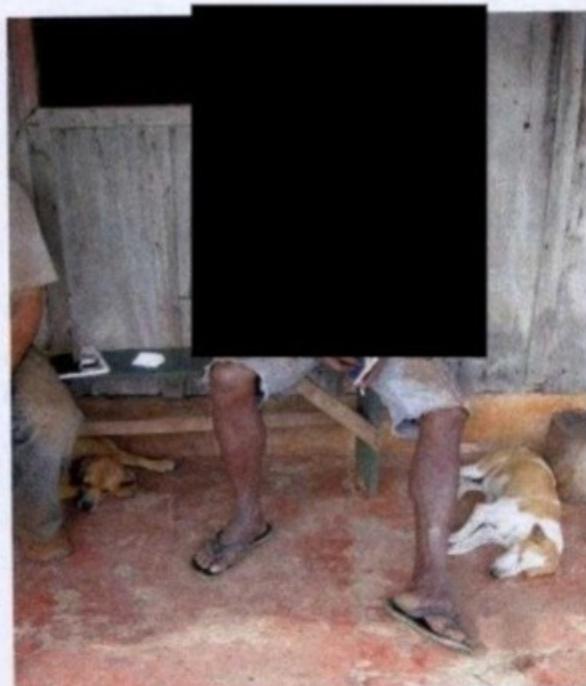
FOTO 03. Trabalhador [REDACTED] a-
tividade de forneiro [REDACTED] e-
cessários.

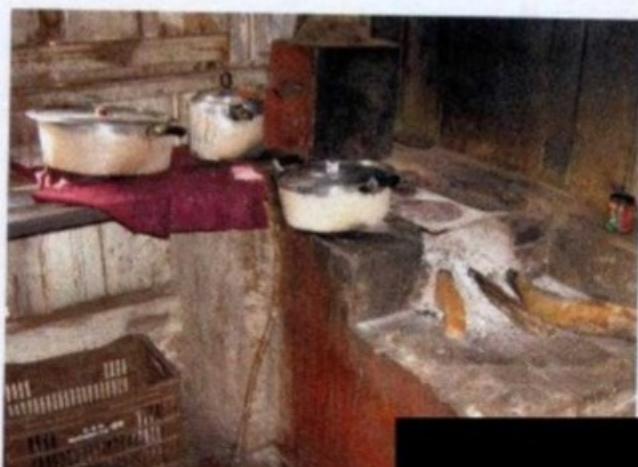
A cozinha, onde os alimentos eram preparados no fogão à lenha, era ligada diretamente com os quartos, sendo certo que o ambiente ficava cheio de fumaça, dificultando a respiração, bem como a manutenção da limpeza e higiene (vide Auto de Infração nº 014252570 – DOC. 13).

FOTO 04. Fogão onde os
preparados.

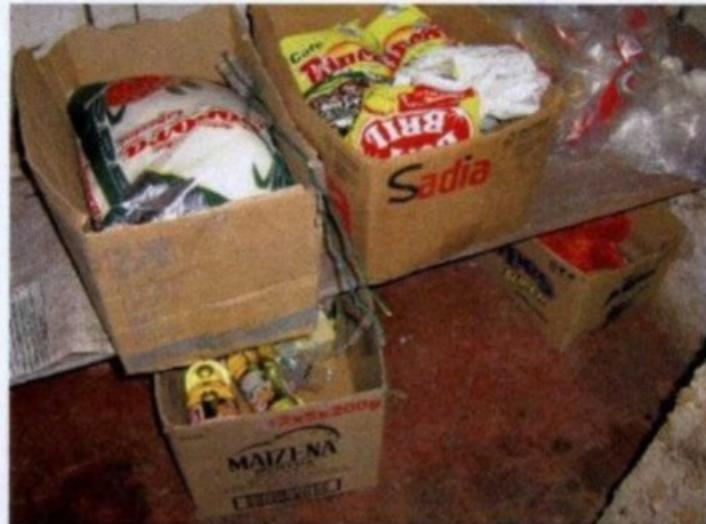
FOTO 05. Não havia armários na cozinha.

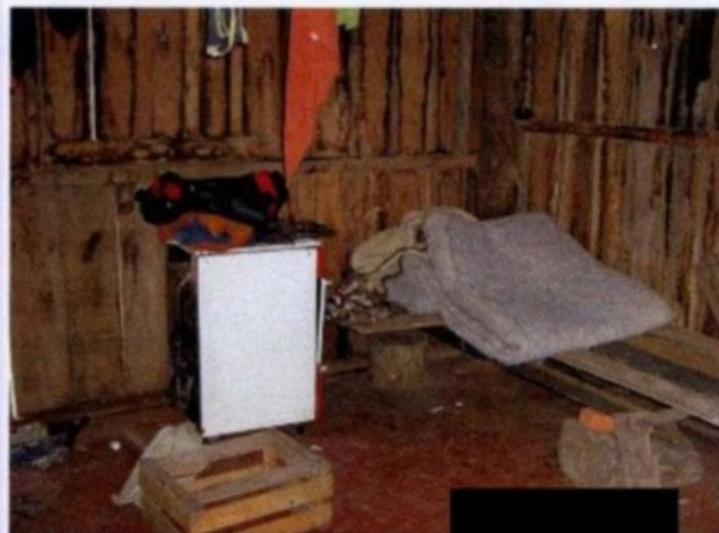
Os alojamentos eram sujos, sem conservação e asseio, degradando, ainda mais, o ambiente em que os trabalhadores dormiam (**vide Auto de Infração nº 014252430 – DOC. 15**). Não havia, sequer, um cesto de lixo para manter o local com um mínimo de organização e limpeza (**vide Auto de Infração nº 014252546 – DOC. 08**).

FOTO 06. Local sujo.

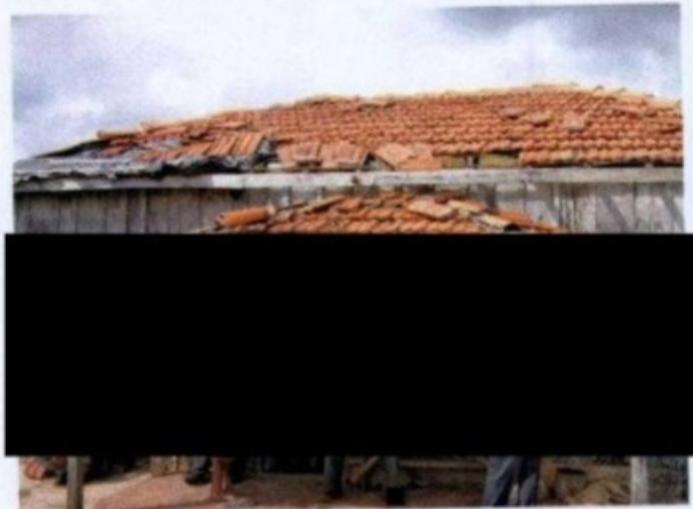
Segundo os próprios trabalhadores, quando chovia infiltrava bastante água no interior da casa, o que os obrigava a ficarem amontoados em determinados locais da casa onde tinha menos vazamento (vide Auto de Infração nº 014252449 – DOC. 06).

FOTO 07. Detalhe do telhado avariado.

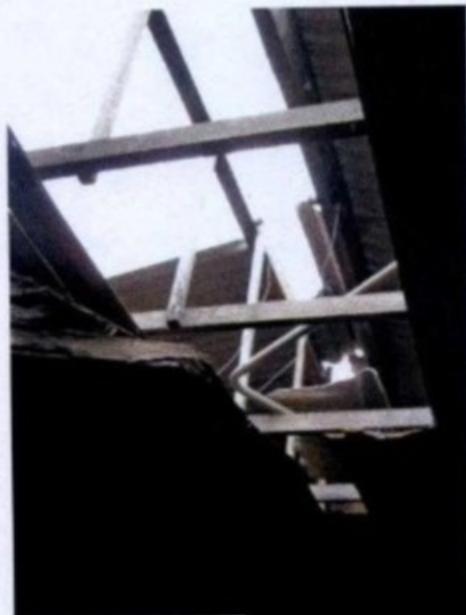
Constatamos que um dos trabalhadores se alojava em uma pequena peça de madeira, que aparentemente servia como depósito, separado dos demais trabalhadores. O local estava em péssimas condições de higiene e com o telhado muito avariado, o que provocava goteira toda vez que chovia.

FOTO 08. Um c
encontrava-se d

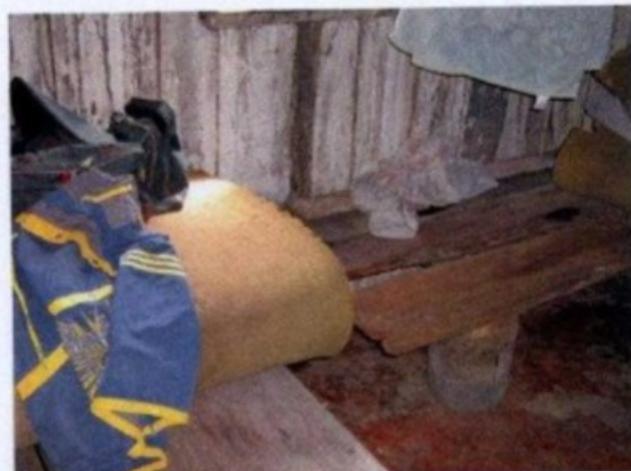
As camas tinham lastro de tábuas mal aparelhadas e se sustentavam sobre tocos de madeiras ou tijolos, com espumas velhas e sujas servindo de colchões e sem armários individuais ou coletivos (**vide Auto de Infração nº 014252520 – DOC. 05**).

FOTO 09. Camas improvisadas.

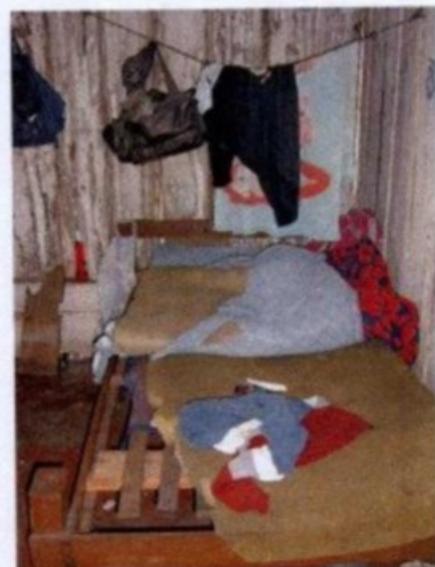
FOTO 10. Espumas velhas e sujas que servem de colchões.

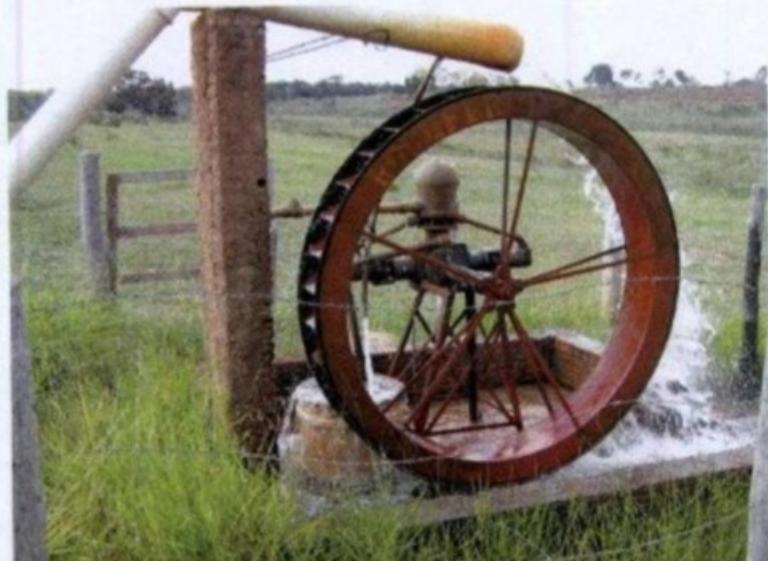
Segundo relato dos trabalhadores a água encanada é proveniente de uma roda d'água que capta a mesma de uma represa, a qual é utilizada pelo gado como bebedouro, salientando que essa mesma água é utilizada pelos trabalhadores, sem passar por filtro ou qualquer outro processo químico, como água potável para beber e preparar seus alimentos na cozinha (*vide Auto de Infração nº 014252600 – DOC. 14*).

FOTO 11. Roda d'água.

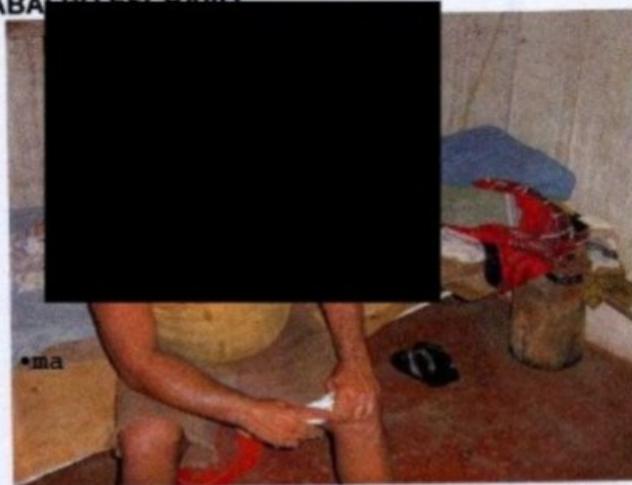
O empregador não disponibilizava local adequado para as refeições dos trabalhadores, o que obriga os trabalhadores a realizarem as refeições sentados nas camas ou sobre bancos improvisados.

FOTO 12. Não havia mesa e cadeiras, onde os trabalhadores pudessem fazer as refeições.

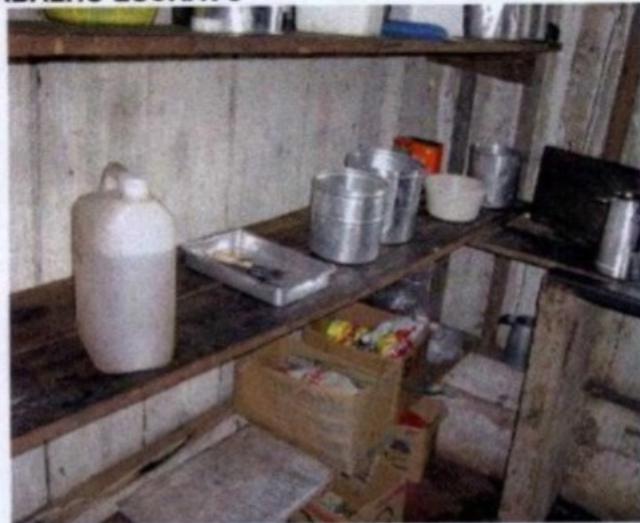
FOTO 14. Os trabalhadores não tinham local adequado para as refeições, tais como mesa e cadeiras.

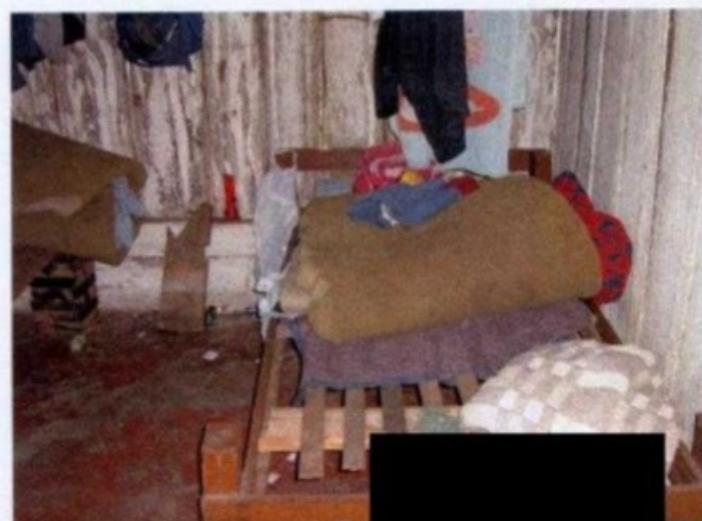
Não havia armários para a guarda de objetos pessoais dos trabalhadores, o que os obrigava a pendurarem suas roupas e pertences sobre varais improvisados no interior dos quartos ou sobre as camas ou, ainda, no chão (**vide Auto de Infração nº 014252538 – DOC. 12**).

FOTO 15. Ausência de a

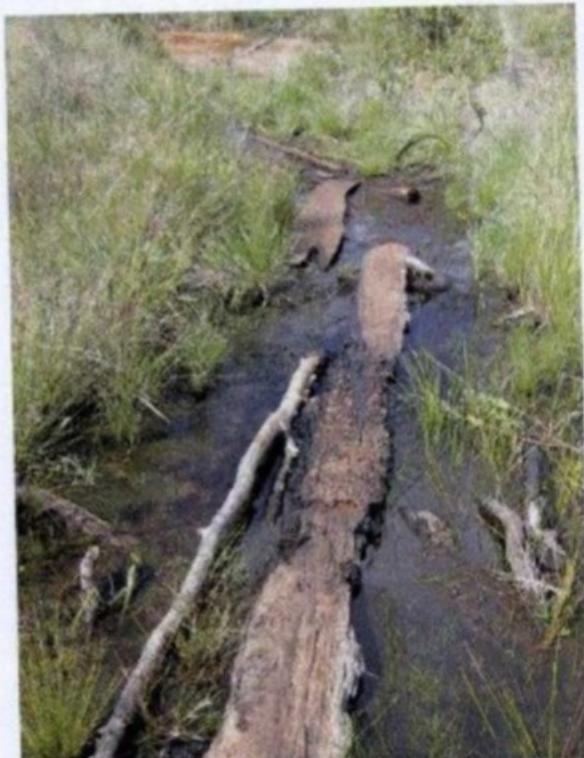
Ressalte-se que na frente de trabalho, junto à bateria de fornos, não havia qualquer instalação sanitária, o que obrigava os trabalhadores a satisfazerem suas necessidades fisiológicas no mato, uma vez que o alojamento ficava a uns 800 mts da frente de trabalho, sendo certo, ainda, que os trabalhadores deveriam atravessar uma área alagada por um pequeno córrego que existe no caminho, equilibrando-se por sobre tábuas colocadas para facilitar a passagem.

FOTO 15. Local de travessia para a frente de trabalho.
