## **RELATÓRIO DE FISCALIZAÇÃO**

### **FAZENDA BOA SORTE**

**LOCAL: Açailândia-MA**

**PERÍODO: 04/08/2009 a 14/08/2009**

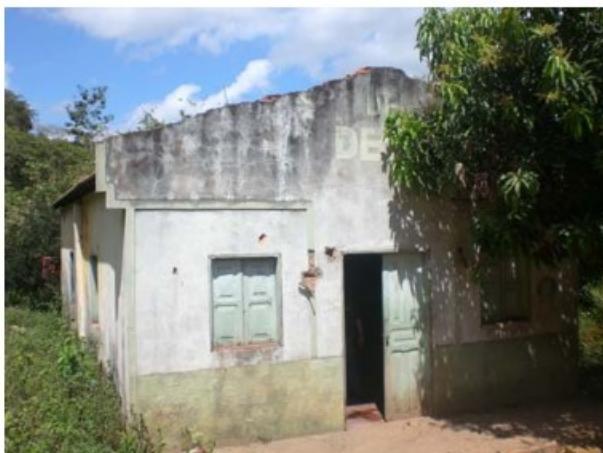
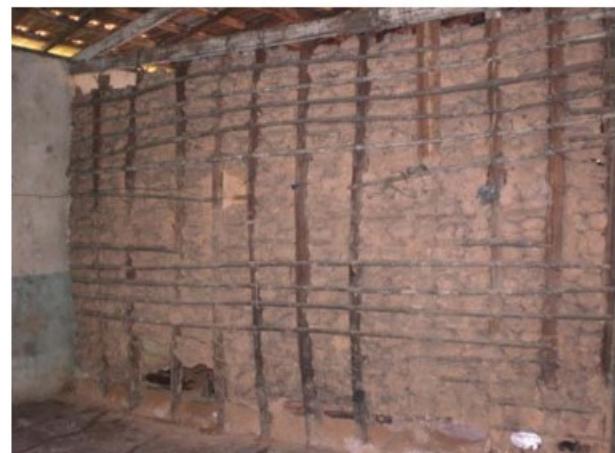
***Moradia anteriormente usada pelos trabalhadores. Visão interna da moradia anteriormente usada pelos trabalhadores.***

Seguindo as orientações do denunciante, o GEFM inspecionou diversas dependências da Fazenda Boa Sorte, encontrando a casa onde os trabalhadores dormiam. Todavia, não havia sinais de ocupação recente no imóvel, tais como roupas, resto de comidas, colchões, entre outros.

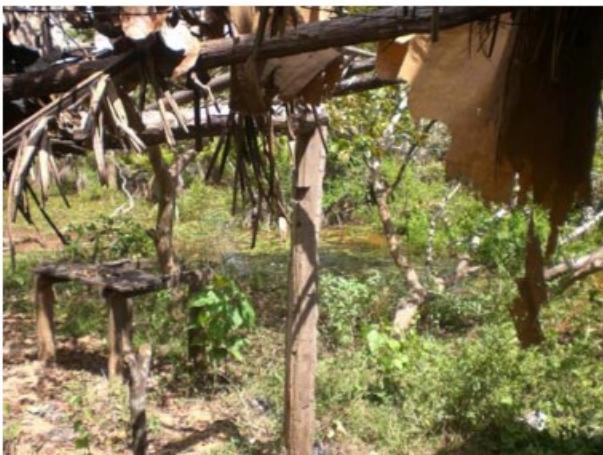
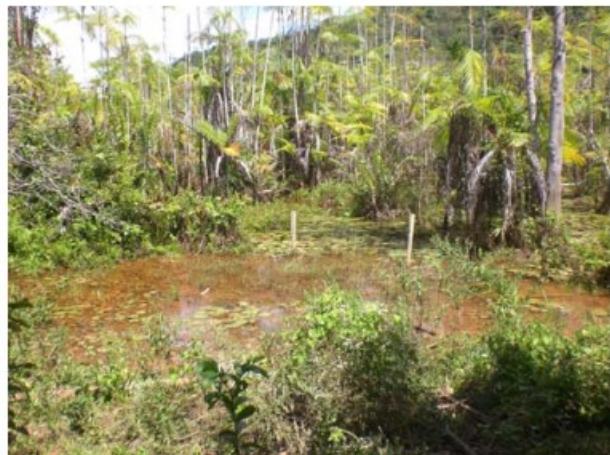
Nos arredores da casa, há um brejo que era usado pelos trabalhadores para lavagem de roupas, banho e captação de água para consumo, consoante assegurou o denunciante.

**Brejo cuja água era usada para consumo, lavagem de roupa e banho.**

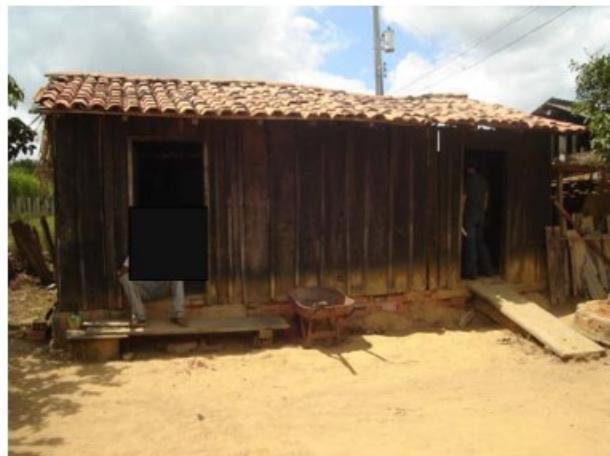
**Moradia de um trabalhador e sua família.**

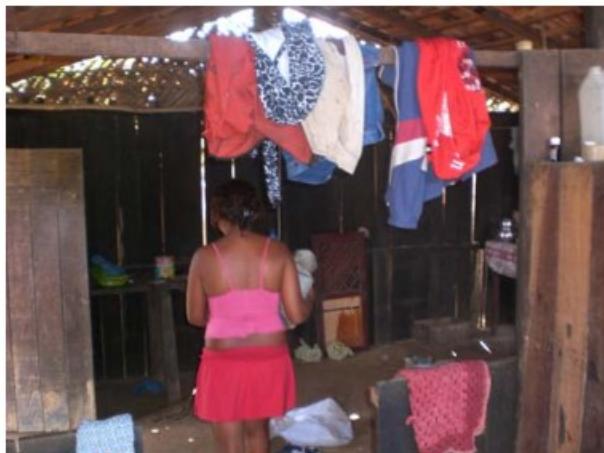
Também foram inspecionadas as moradias familiares, resultando na interdição da moradia familiar do empregado [REDACTED] ajudante de vaqueiros, que se encontrava em precárias condições de higiene, piso irregular, sem paredes vedadas, sem local para tomada das refeições, sem local para o preparo das mesmas, com esgoto a céu aberto no local, além de falta de armários para guarda de objetos pessoais e falta de água em condições higiênicas para consumo, pois, tais irregularidades são capazes de causar acidente de trabalho ou doença do trabalho, com lesão grave à integridade física dos trabalhadores.

*Visão interna da moradia.*

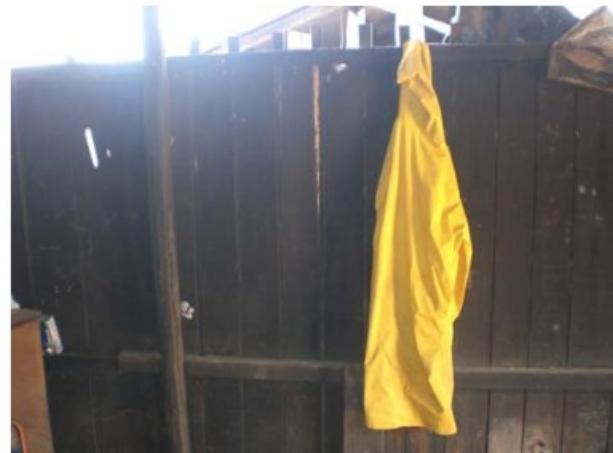
*Roupa usada na aplicação de agrotóxico guardada dentro da moradia.*

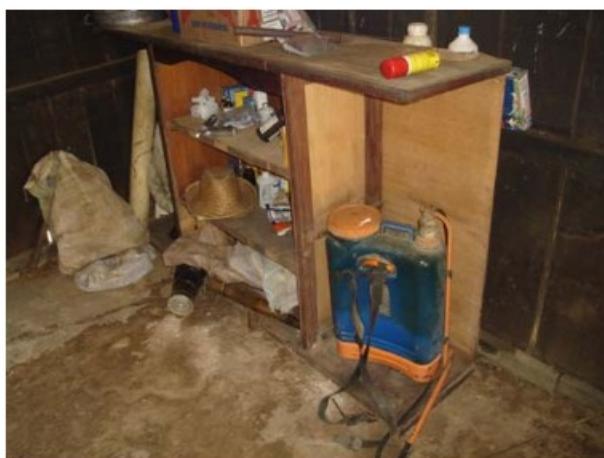
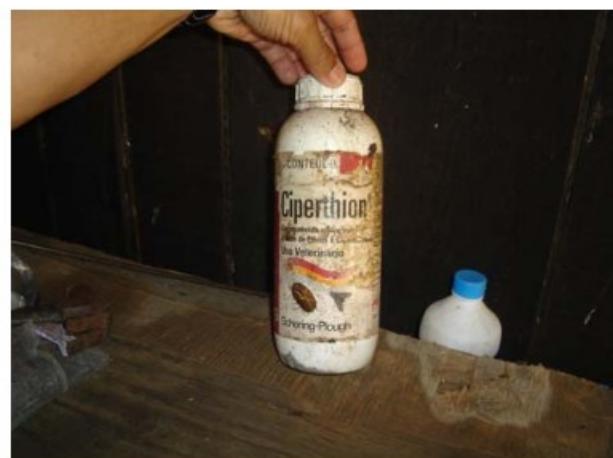
Vale ressaltar que na mesma moradia familiar foi encontrado agrotóxico - carrapaticida e mosquicida da marca “ CIPERTHION”, produzido a base de ethion -, além de um pulverizador costal, guardados em cômodo utilizado como dormitório.

*Pulverizador costal e agrotóxico armazenados dentro da moradia.*

Assim, o agrotóxico ficava armazenado não só a menos de 30 m de qualquer habitação (conforme previsto na NR 31), mas sim dentro da própria residência do trabalhador, junto aos seus familiares e crianças, sem qualquer sinalização ou aviso de alerta também, levando a lavratura do auto de infração nº 018778151.

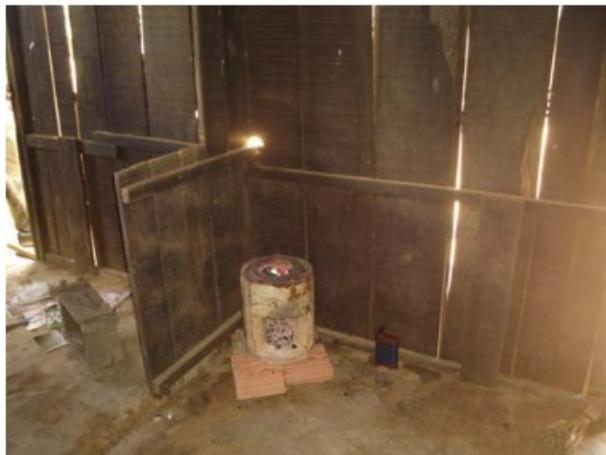
**Fogareiro de latão e barro apoiado em tijolos.**

A fiscalização também apurou a existência de precárias condições de higiene e conservação, pois as moradias tinham telhados e paredes não vedados, piso irregular, telhados com fuligem e teias de aranha, ausência de armários individuais para guarda dos pertences pessoais, levando o trabalhador a improvisar varais dentro da moradia, além da ausência de local adequado para o preparo das refeições, com o uso de fogareiro feito de latão e barro, apoiados em tijolos.

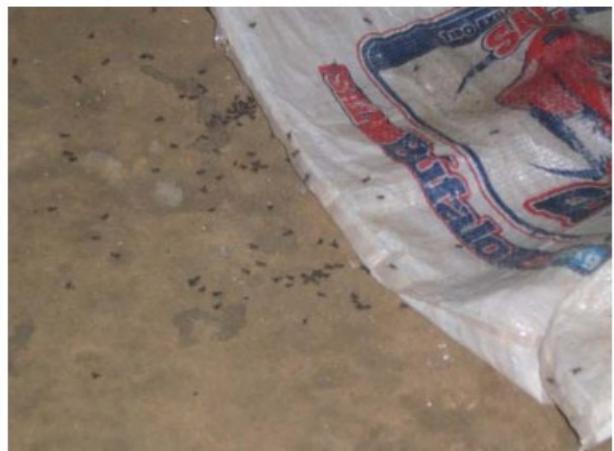
**Enorme quantidade de moscas nas moradias.**

Não obstante, a higienização dos utensílios de cozinha era feito em local improvisado e com esgoto a céu aberto, acrescido da presença de muito lixo, acarretando na presença de uma enorme quantidade de moscas.

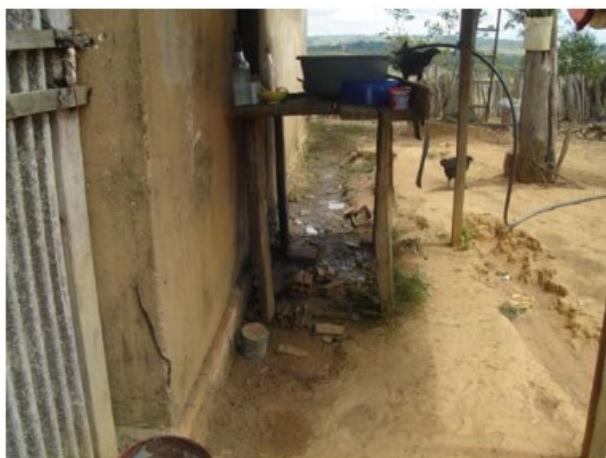
**Esgoto a céu aberto.**

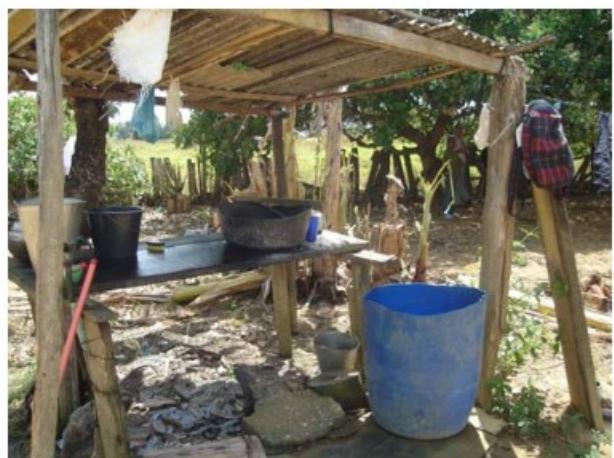
**Lavanderia improvisada.**
