**SECRETARIA DE INSPEÇÃO DO TRABALHO
ERRADICAÇÃO DO TRABALHO ESCRAVO
GRUPO DE FISCALIZAÇÃO RURAL SRTE/RS**

RELATÓRIO DE FISCALIZAÇÃO

13/08/2009 A 19/08/2009

**LOCAL: MOSTARDAS E SÃO JOSÉ DO NORTE :RS
COORDENADAS GEOGRÁFICAS DA FRENTE DE TRABALHO:
S 31°33'56.9"
W 051°17'96.6"
ATIVIDADE: CORTE DE PINUS ELLIOTTII**

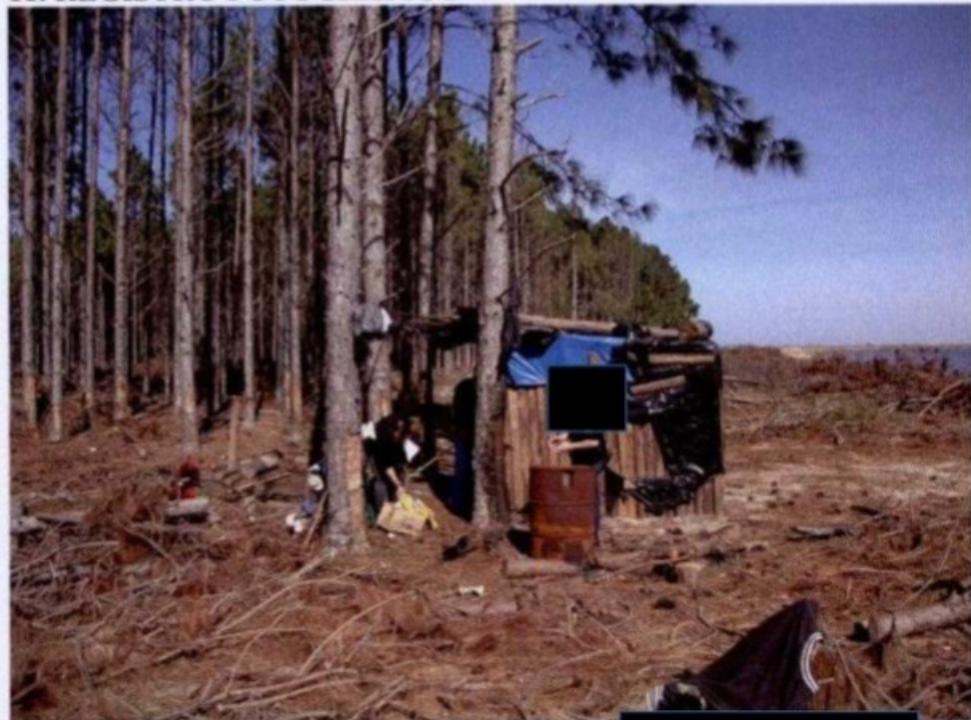
A situação da área de segurança e saúde configurou claramente o trabalho degradante. Os trabalhadores estavam alojados em condições totalmente contrárias à Norma Regulamentadora 31, que trata sobre as relações de trabalho e condições de saúde e segurança no meio rural. Na oportunidade, foi encontrada espécie de "alojamento" com estrutura de madeira, com telha "brasilit" e coberto com lona plástica preta nas laterais.

Alojamento encontrado na frente de trabalho de [REDACTED]

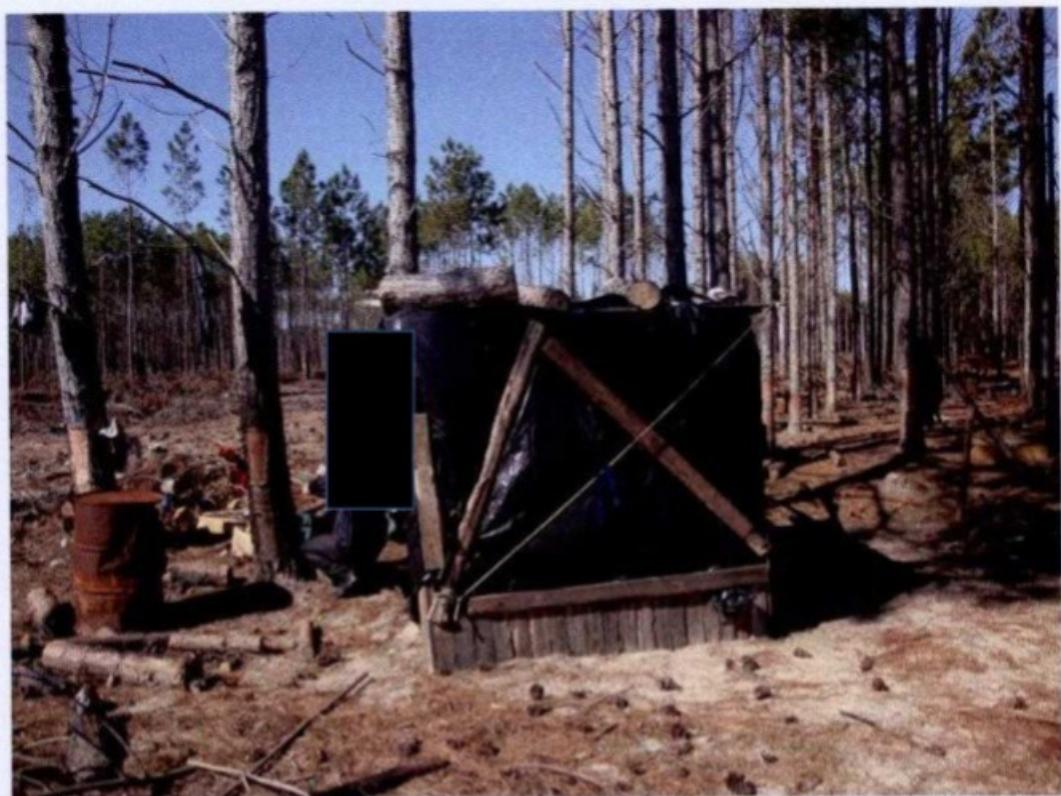
Não havia sanitário, chuveiros e local próprio para preparo e tomada de refeições, expondo a saúde dos trabalhadores a todo o risco inerente à falta de higiene e instalações sanitárias adequadas. A água disponível para consumo era retirada de uma lagoa próxima ao alojamento, sendo que os trabalhadores não possuíam garrafa térmica própria para água potável. Por isso, os trabalhadores estavam sujeitos aos riscos presentes no consumo de água contaminada, já que não há estudo de potabilidade da água da lagoa, sendo que os mesmos também tomavam banho, lavavam roupa e louça no local. Também foi constatado em depoimentos que o gado presente na frente de trabalho bebia água da lagoa.

No local não havia instalação sanitária, obrigando-os a fazerem suas necessidades fisiológicas no mato, tanto na frente de trabalho como na área em volta do barraco. Os alimentos eram preparados em um fogareiro improvisado dentro do próprio barraco, expondo todos a risco de incêndio, pois conforme já relatado, as paredes eram de madeira. Na oportunidade, a fiscalização constatou que os obreiros não portavam luvas, necessárias à proteção contra resíduos e felpas das árvores; botas para proteção dos pés nos terrenos alagados e cheios de galhos e pontas das árvores; capacetes, necessários para proteção da cabeça dos trabalhadores contra queda de galhos de árvores.

O alojamento não possuía condições sanitárias e higiênicas

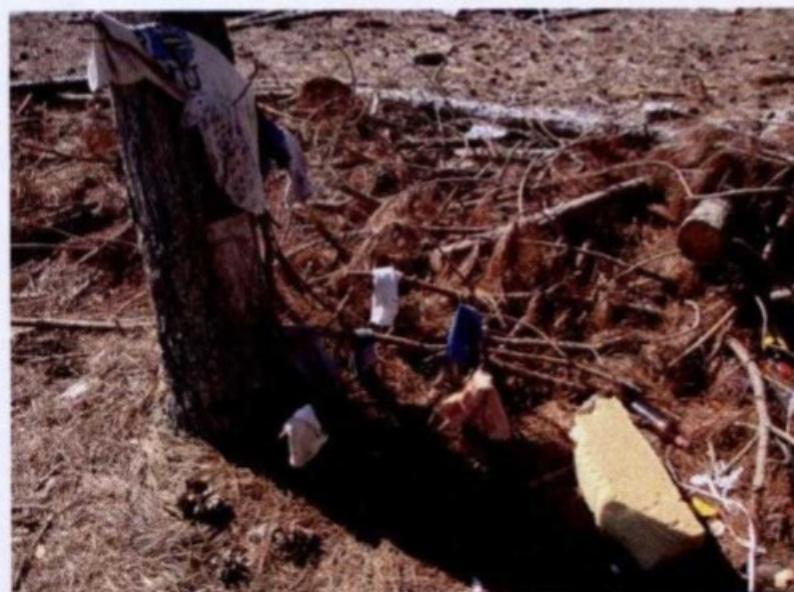
Os trabalhadores estavam sujeitos aos riscos de intempéries, como vento forte, chuva e ataques de insetos, como mosquitos. No local foi constatada total desorganização dos objetos pessoais dos trabalhadores, espalhados pelo chão e misturados com alimentação, gás do tipo "liquinho" para elaboração das refeições e iluminação, junto às camas dos obreiros.

Roupas e pertences dos empregados espalhados pelo chão

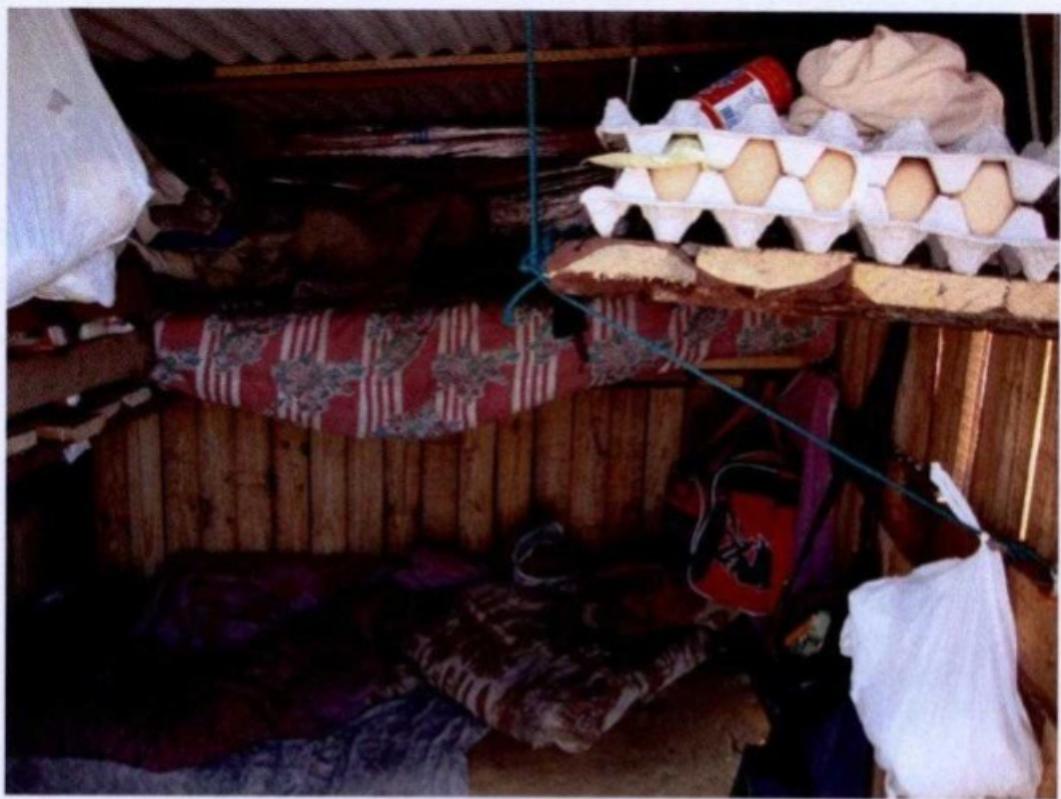
Alimentos eram acondicionados ao lado das camas

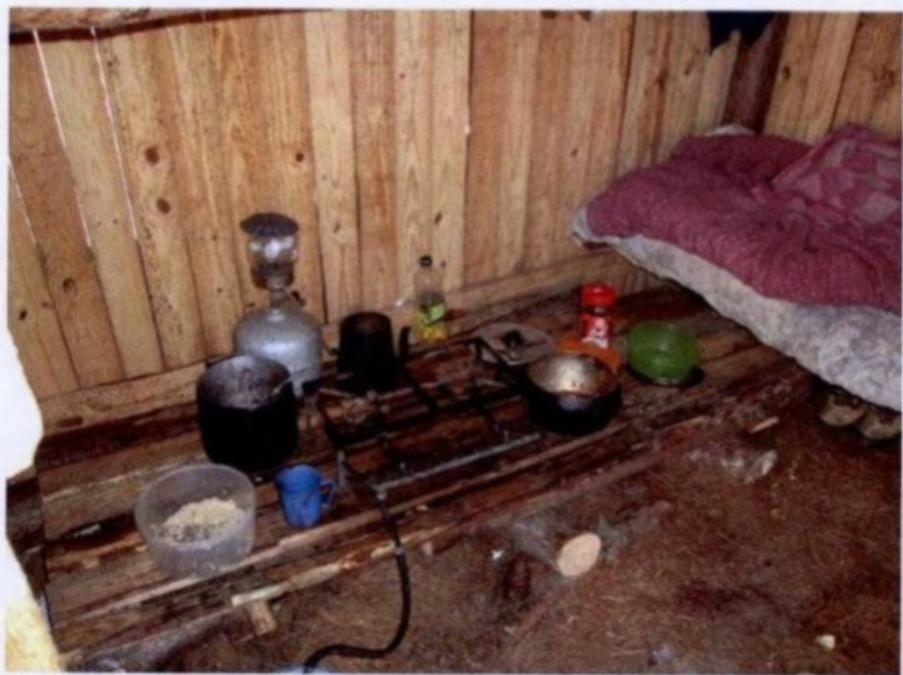
Comida era preparada dentro do alojamento

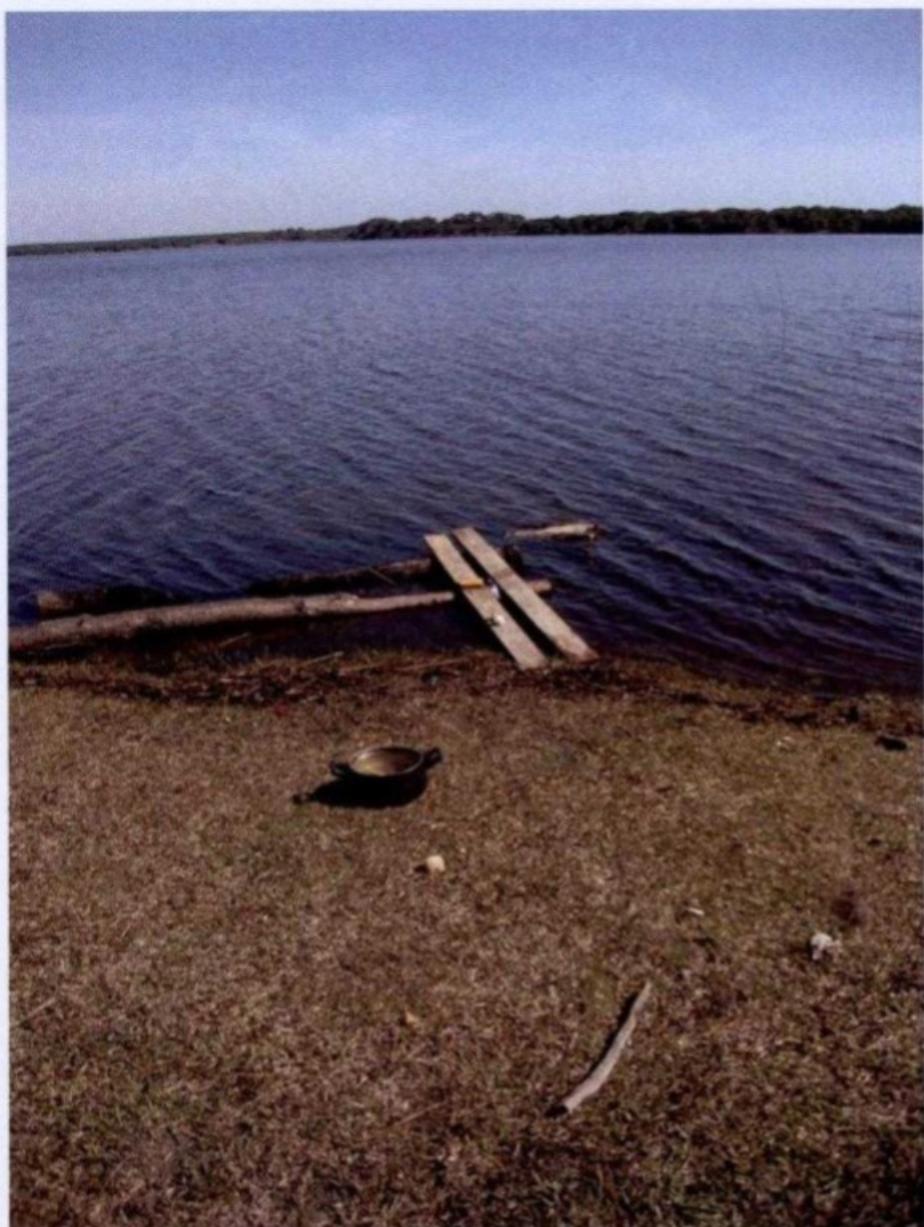
Lago onde trabalhadores lavavam louça, roupa e do qual tiravam água para consumo
