**ERRADICAÇÃO DO TRABALHO ESCRAVO  
RELATÓRIO DE FISCALIZAÇÃO  
[REDACTED] - FAZENDA LAGOINHA**

PERÍODO DA AÇÃO: 26 a 28/07/2011

LOCAL: Cássia/MG

ATIVIDADE: CAFÉ

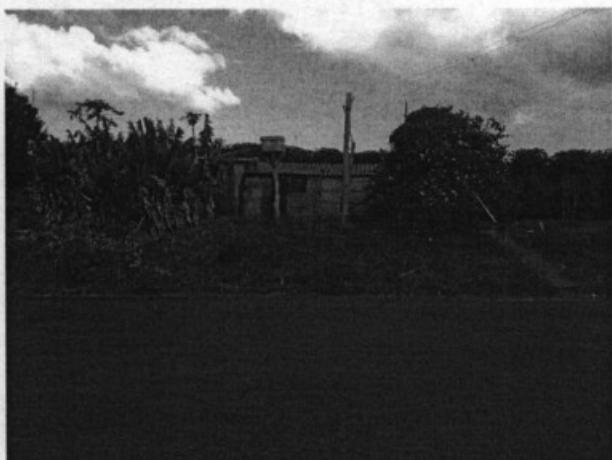
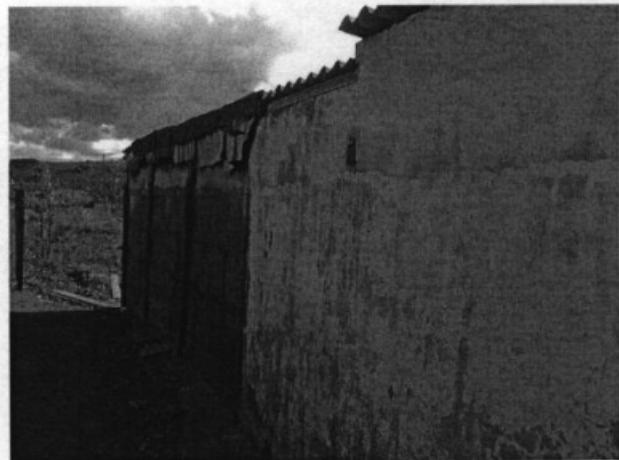
- Construída de tijolos e placas pré-moldadas de cimento, piso de cimento e sem forro sob telhado de telhas de fibrocimento, esta casa abrigava um casal e seus três filhos menores, com idades de 1 a 7 anos de idade.

- Os vãos entre as placas de cimento pré-moldadas e entre as placas e o telhado (precariamente vedados por placas metálicas) impediam uma vedação adequada da casa, ao mesmo tempo em que existência de apenas uma janela dificultava seu arejamento e iluminação.

Casa 1. Na imagem da esquerda (foto 1), visão da Casa 1 a partir do terreno de café. Na imagem da direita (foto 2), os fundos da mesma casa.

Isto posto, objetivando garantir a integridade física e a saúde dos trabalhadores, a auditoria-fiscal lavrou termo de interdição interditando as casas de 1 a 7, medida embasada legalmente nos dispositivos legais que tratam deste instituto, notadamente o art. 161 da CLT, o art. 1º da lei 5889, os itens 3.1, 3.1.1 e 3.2 da NR 3, o art. 18, XIII, do decreto 4552/2002, e a portaria DRT/MG 161/02.

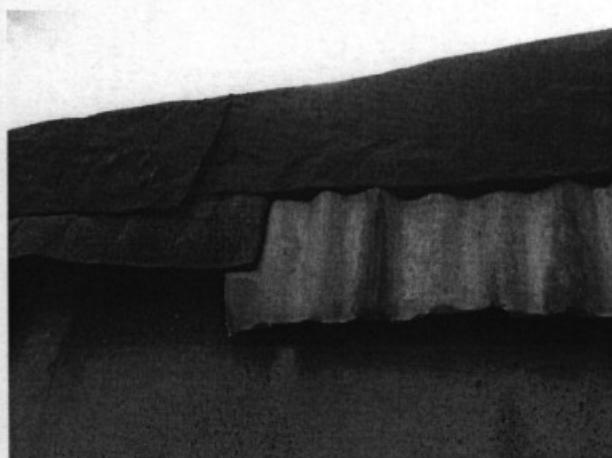
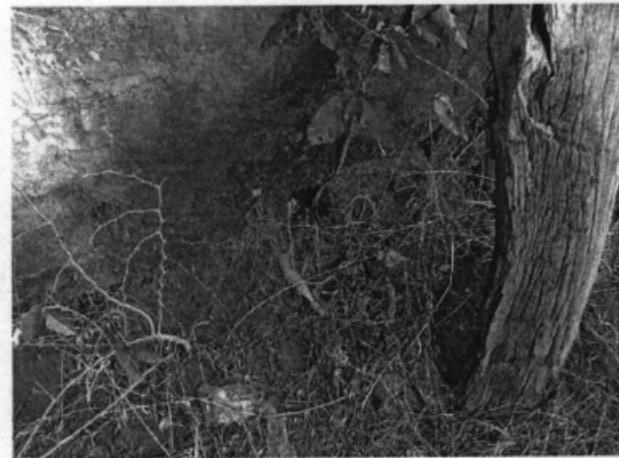
- Chuveiro elétrico, apesar de presente, ainda não estava ligado à instalação elétrica da casa, obrigando seus ocupantes a tomarem banho em água fria.
- O encanamento proveniente do ralo do chuveiro e da pia da cozinha desembocava nos fundos da casa, a céu aberto, com consequente acúmulo de lama e restos de comida.

Casa 1. Na imagem da direita (foto 3), detalhe das placas metálicas improvisando vedação no telhado. Na imagem da direita (foto 4), saída do encanamento da água do chuveiro.

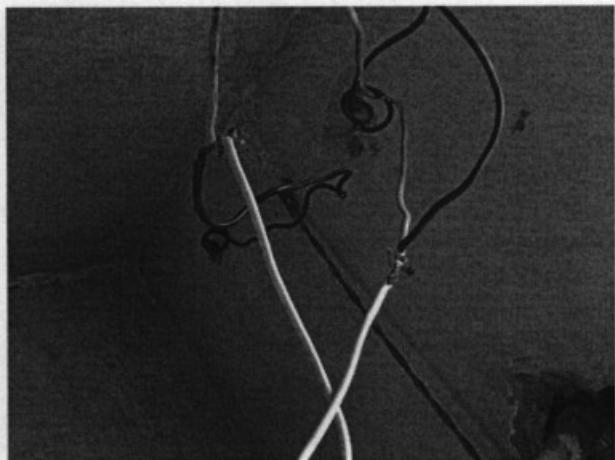
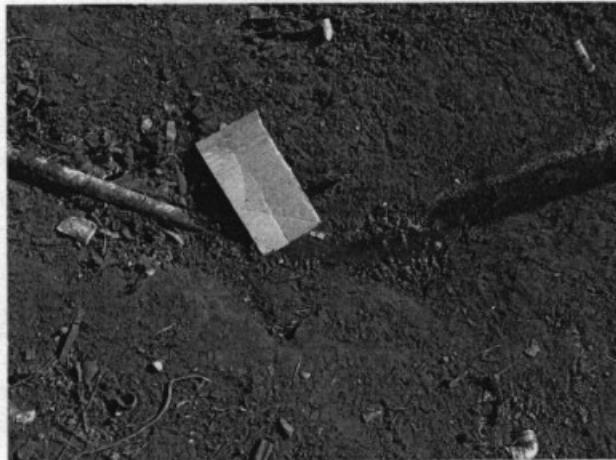
Casa 3. Na imagem da direita (foto 5), emendas desencapadas dos condutores elétricos do chuveiro. Na imagem da direita (foto 6), esgoto proveniente da cozinha desembocando a céu aberto.

A situação apontada em (D) predispõe ao risco de choque elétrico, no contato acidental com partes expostas de condutores, e incêndio.

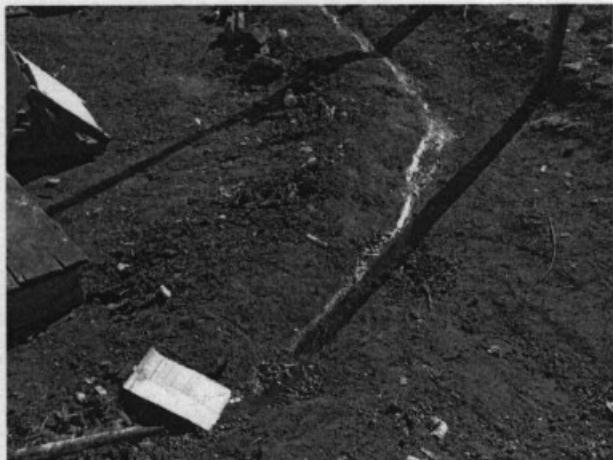
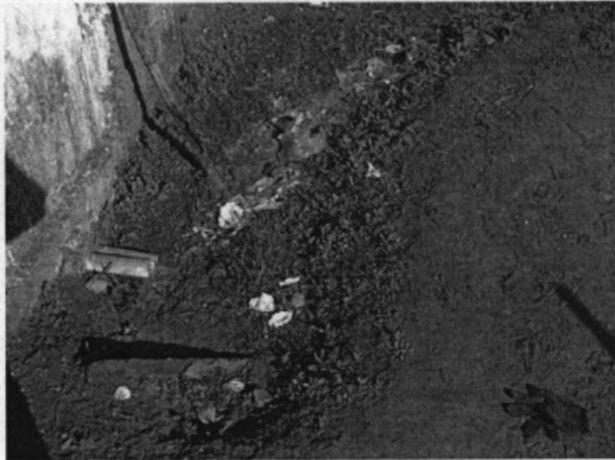
Casa 3. Nas imagens acima (foto 7 à esquerda e 8 à direita), esgoto proveniente do chuveiro e cozinha formando lama e depositando restos nos arredores da casa.

As irregularidades apontadas em (A) e (E) levam à possibilidade de trabalhadores adquirirem grande variedade de doenças infecciosas e parasitárias na ingestão água contaminada ou no contato com o esgoto. O acúmulo de dejetos provenientes da água da pia da cozinha nos arredores das casas também favorece a presença de animais sinantrópicos.

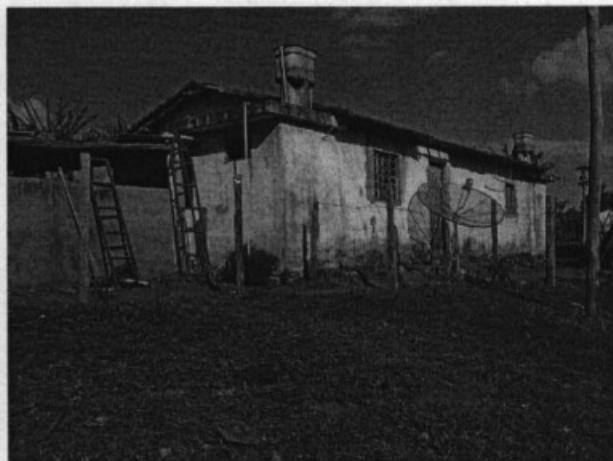
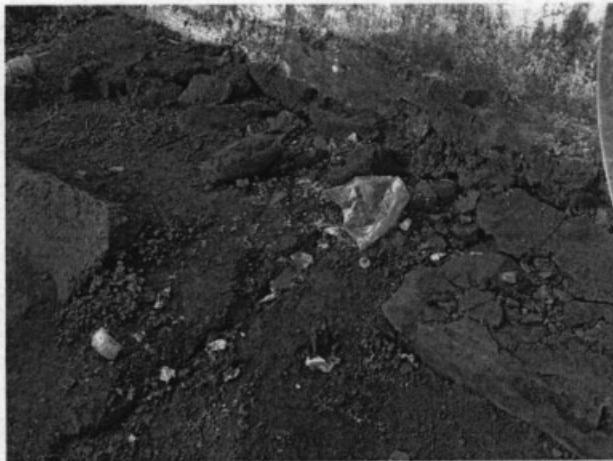
- Construção em tijolos, piso de cimento e telhado de telhas de barro sem forro, com dois quartos, uma cozinha e um banheiro.
- Também constatamos aqui moradia coletiva de duas famílias: enquanto em um dos quartos dormiam casal e filho de 2 anos de idade, outro casal ocupava o segundo quarto.
- Também aqui constatamos esgoto proveniente da pia da cozinha despejado a céu aberto nos fundos da casa.

Casa 4. Na imagem da esquerda (foto 9), visão da entrada da casa. Na imagem da direita (foto 10), saída do esgoto da cozinha.

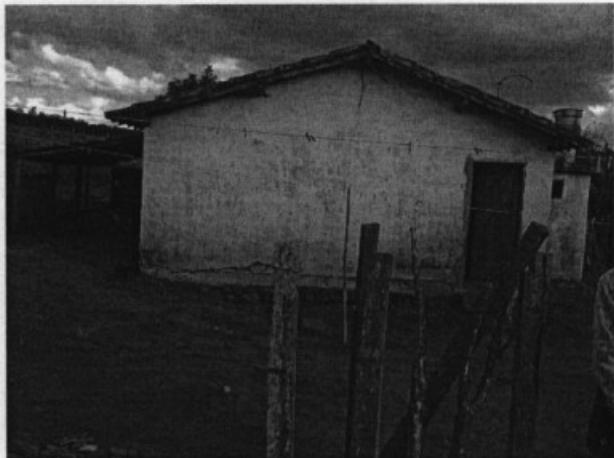
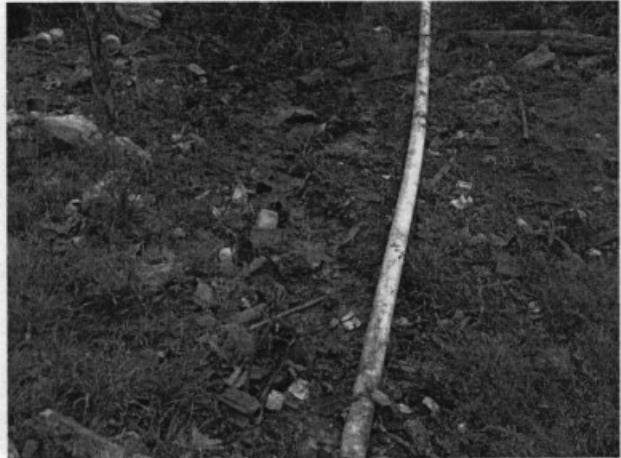
- Também aqui constatamos esgoto proveniente da pia da cozinha despejado a céu aberto nos fundos da casa.
- Como nas edificações anteriormente citadas, constatamos a ausência de armários para guarda de alimentos e pertences pessoais. Os trabalhadores aqui alojados afirmaram à fiscalização estar a casa infestada por ratos. De fato, verificamos que as fezes encontradas sobre uma das mesas, entre os alimentos, são muito semelhantes a imagens de fezes de camundongos disponíveis na internet.

Casa 5. Na imagem da esquerda (foto 11), visão da entrada principal da casa 5. Na imagem da direita (foto 12), esgoto correndo ao lado de encanamento.

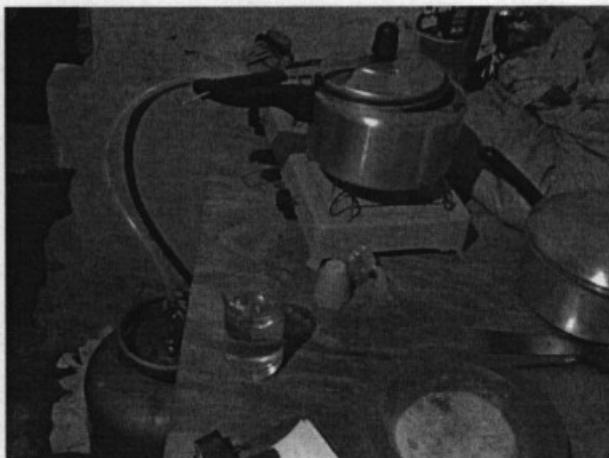
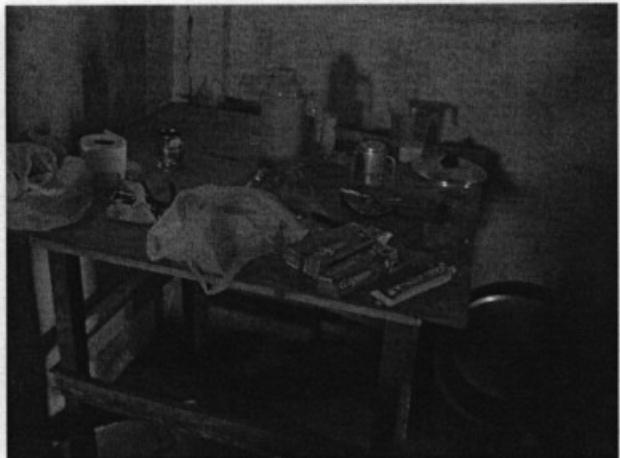
Casa 5. Na imagem da esquerda (foto 13), fogareiro no interior de quarto de dormir. Na imagem da direita (foto 14), alimentos sobre mesa.

A situação apontada em (B) implica no risco de incêndio e explosão de botijão de gás de cozinha.

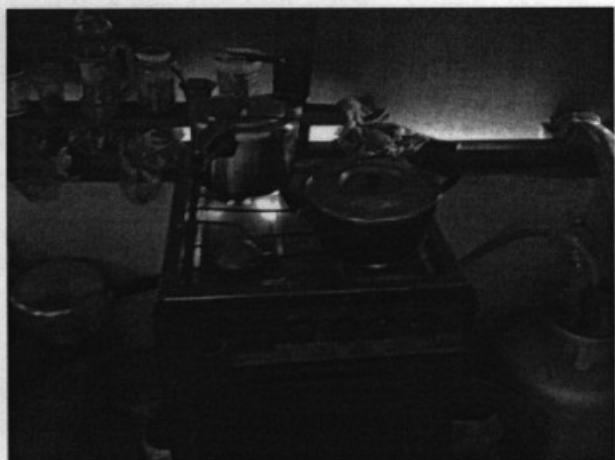
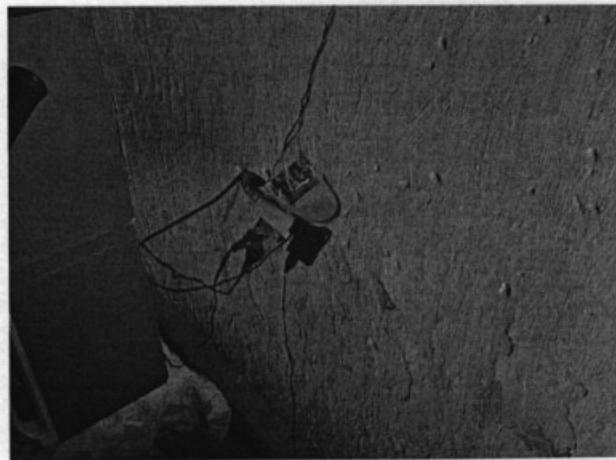
- O terceiro quarto da casa tinha placas de madeirite fechando precariamente abertura na parede. Encostado ao madeirite, e ao lado das camas e colchões, permanecia fogão, em uso durante a inspeção, preparando refeição.

- Neste mesmo quarto, verificamos a presença de instalações elétricas precárias para instalação de aparelhos domésticos.
- No quarto quarto, constatamos a presença de fogareiro.

Casa 6. Na imagem da direita (foto 16), fogão dentro de quarto de dormir. Atrás do fogão pode-se notar que a parede, a partir de determinada altura, é fechada com madeirite. Na imagem da direita (foto 17), instalações elétricas precárias, no mesmo quarto.

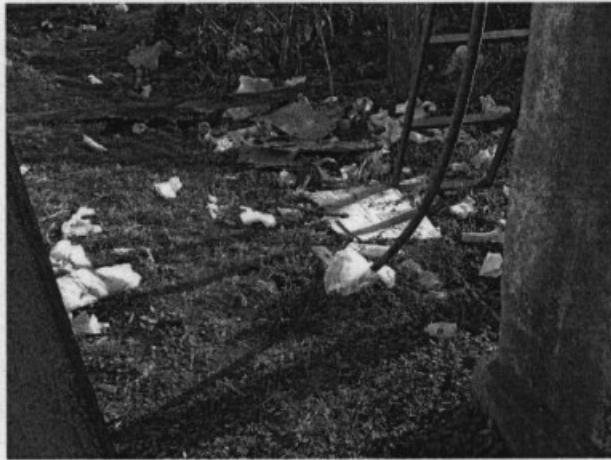
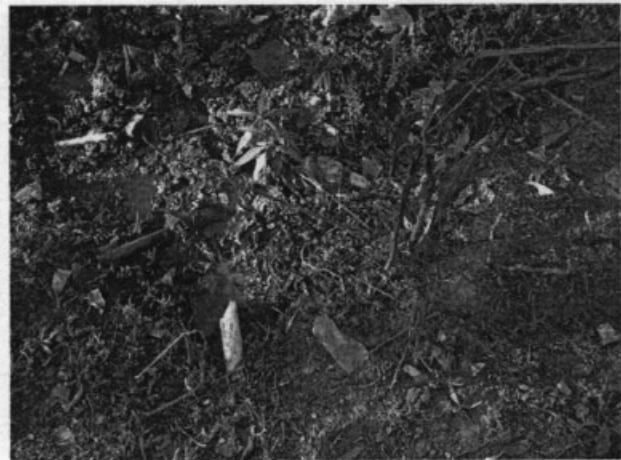
- Nos fundos e uma das laterais da casa, grande acúmulo de papéis higiênicos utilizados e despejo, a céu aberto, de esgoto originado da pia da cozinha e do ralo do chuveiro.

Casa 6. Na imagem da esquerda (foto 18), papéis higiênicos utilizados entre lixo jogado nos fundos da casa. Local que os trabalhadores utilizariam para satisfazer suas necessidades à noite, quando faltava água no banheiro. Na imagem da direita (foto 19), lama na frente da casa, formada por água proveniente de esgoto da cozinha.

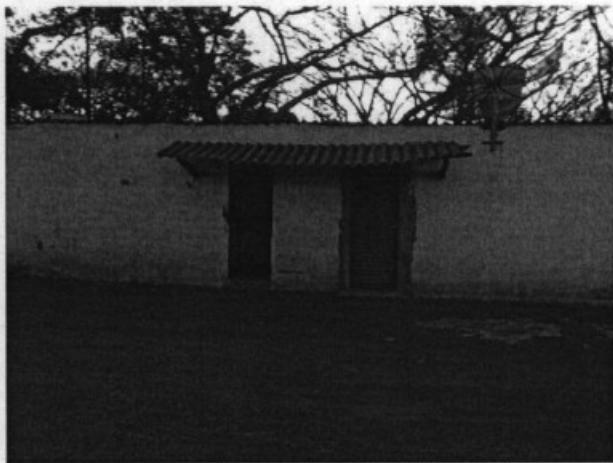
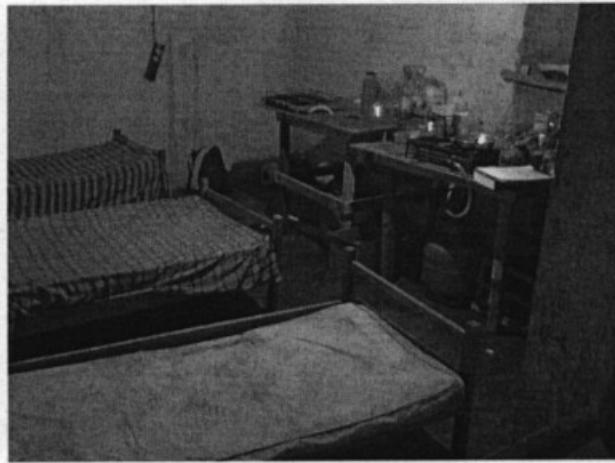
- Edificação em tijolos, piso de cimento e telhado de fibrocimento. Um quarto e um banheiro.
- Ocupada por três trabalhadores solteiros, constatamos a presença de fogareiro no mesmo cômodo ocupado pelas camas e colchões.

Casa 7. Na imagem da esquerda (foto 20), visão da entrada da casa. Na imagem da direita (foto 21), observa-se fogareiro no quarto de dormir.

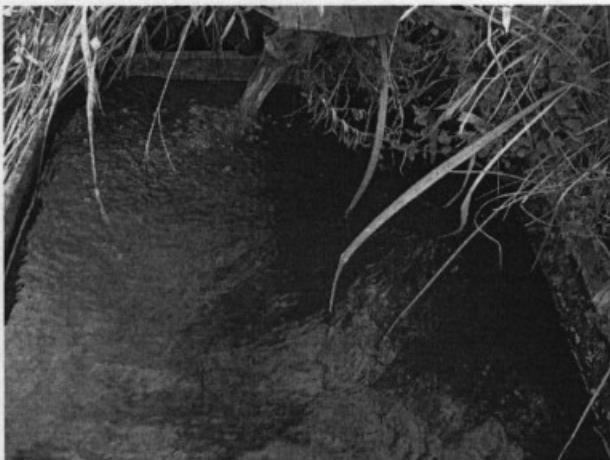
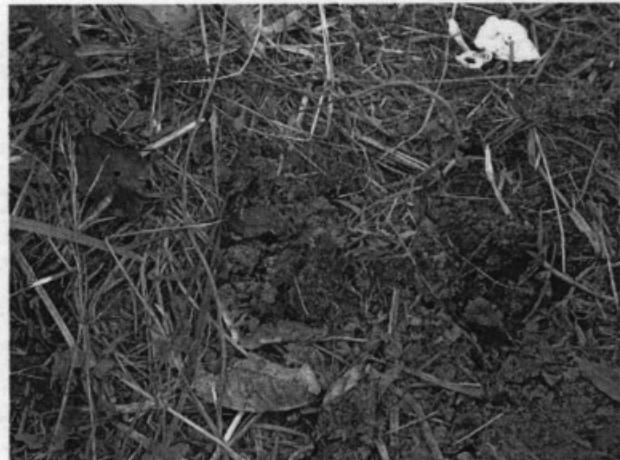
A fiscalização constatou que a água era turva, barrenta, e que as paredes internas da caixa d'água encontravam-se revestidas por grossa camada de lodo. A presença de fezes e

pegadas de gado, ao lado da caixa d'água, sugeriu à fiscalização a possibilidade de que animais beberiam da mesma água disponibilizada nas casas dos trabalhadores.

Na imagem à esquerda (foto 22), a caixa d'água destampada onde a água de abastecimento é armazenada. Na imagem à direita (foto 23), fezes de gado ao lado da caixa d'água.

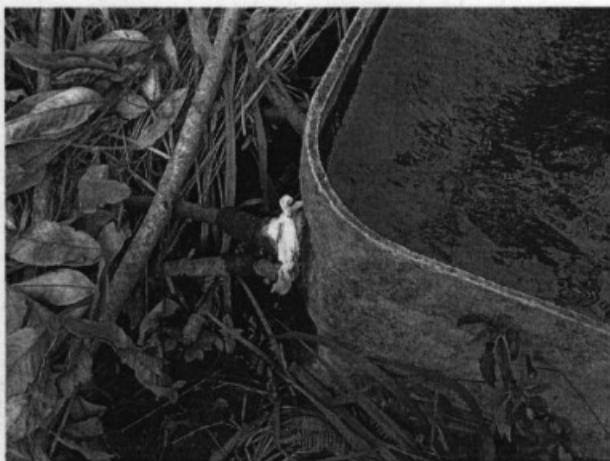
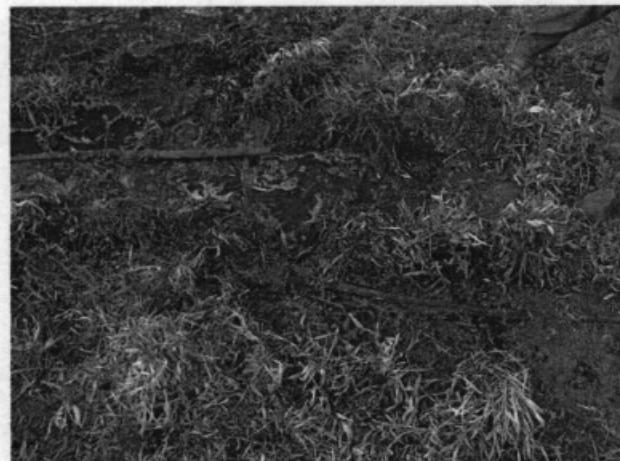
Os trabalhadores alojados na casa 6 ainda afirmaram à fiscalização que, em algumas oportunidades, as emendas da tubulação que abastece a casa se soltavam no meio do pasto, pisadas pelo gado. Em consequência, faltava água na casa. Sem água no vaso sanitário, no meio da noite, os trabalhadores ali alojados fariam suas necessidades atrás da casa, no chão, o que explicaria a grande quantidade de papéis servidos constatada ali.

Na imagem à esquerda (foto 24), a detalhe das saídas de água da caixa d'água. Na imagem à direita (foto 25), cano de borracha que leva água para casas da fazenda desconectado no meio do pasto
