## ERRADICAÇÃO DO TRABALHO ESCRAVO RELATÓRIO DE FISCALIZAÇÃO

**Fazenda Jardim das Macieiras**

**PERÍODO DA AÇÃO:** 08 a 18/11/2011

**LOCAL:** São Francisco de Paula/RS

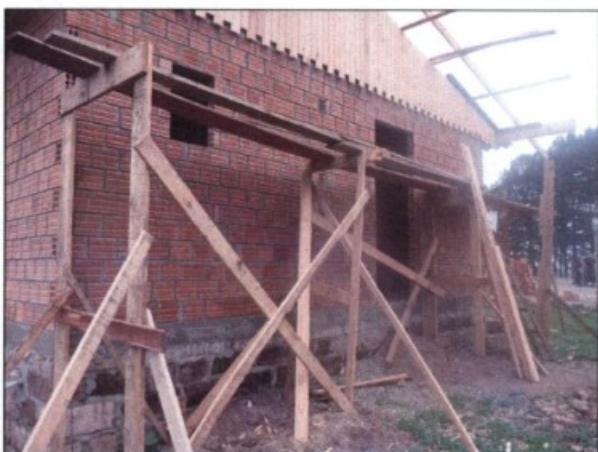
A mencionada estrutura rústica de madeira, com altura de 2,30m (dois metros e trinta centímetros), aproximadamente, do piso de trabalho até o solo, estava sendo utilizada para realizar a instalação do telhado da edificação. Tal estrutura, concebida e construída pelo pedreiro da obra, consistia em montantes de tábuas de madeira, fixadas umas às outras por pregos, e piso também de tábuas de madeira, estas apoiadas sobre os montantes, sem fixação, e, em parte, sobrepostas.

Estrutura utilizada como “andaime” – vista 1

De modo que o “andaime” em questão não havia sido objeto de dimensionamento por profissional legalmente habilitado, em especial quanto à sua estrutura de sustentação e fixação e à carga de trabalho a ser suportada, não tinha o piso de trabalho com forração completa, nivelado e fixado de modo seguro, não dispunha de sistema de guarda-corpo e rodapé, não tinha sua estrutura fixada à construção e não era provido de escada nem rampa, sendo o acesso realizado por meio de uma escada de mão de madeira simplesmente apoiada que nem sequer alcançava o piso de trabalho. Agravando, o trabalhador que laborava no andaime não dispunha de cinto de segurança tipo pára-quedista.

Primeiramente, foram lavrados os Termos de Interdição nº 351326/141111-04 e 351326/141111-05, relativos, respectivamente, à estrutura rústica de madeira utilizada como andaime e à serra circular, refiladeira e serra fita mencionados no item anterior, haja vista a caracterização de situação de risco grave e iminente à saúde e segurança dos trabalhadores, conforme descrito nos Relatórios Técnicos correspondentes, cujas cópias seguem anexas ao presente Relatório de Fiscalização.

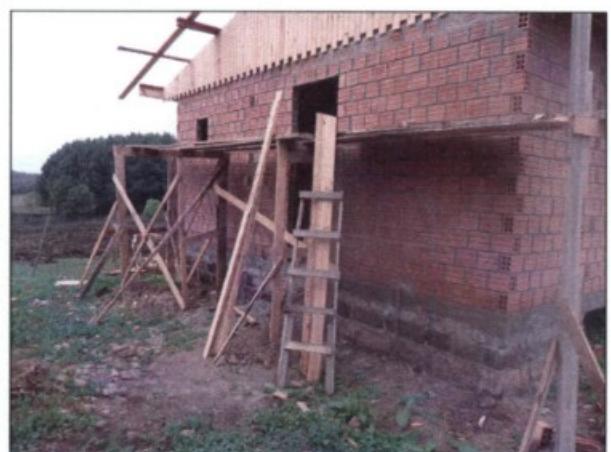
Estrutura utilizada como “andaime” – vista 2

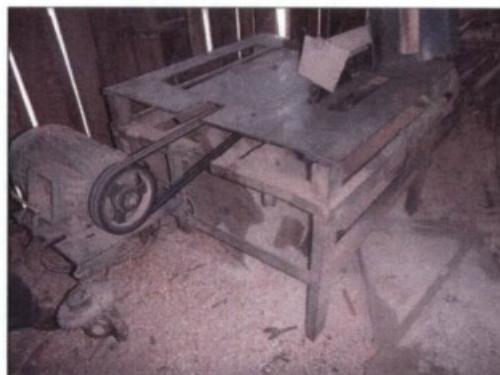
A serra circular encontrava-se instalada em mesa de estrutura metálica, com o tampo irregular – com diversas aberturas – e sem fechamento da face inferior posterior, com disco desprovido de coifa protetora, sem cutelo divisor, sem proteção das transmissões de força do motor e sem coletor de serragem. No lugar da coifa protetora do disco, haviam sido colocados, pelo operador, anteparos de borracha, com o objetivo de reduzir a dispersão de resíduos.

*Serra circular*

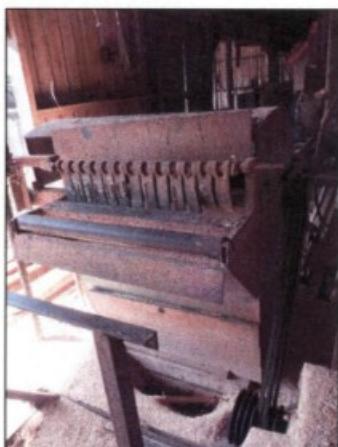
Por sua vez, a refiladeira possuía apenas uma cobertura parcial das serras, por meio de um anteparo metálico descontínuo, permitindo o acesso à zona de perigo tanto pela parte anterior, quanto, e principalmente, pela parte posterior. Na parte anterior, a máquina possuía vários “dentes” basculantes, que, quando da introdução da madeira, eram movimentados para trás, permitindo o ingresso à zona de corte. Já pela parte posterior, o acesso à zona de perigo era ainda mais livre, não existindo qualquer anteparo que o impedisse ou dificultasse. Ademais, a máquina tinha as transmissões de força totalmente expostas.

*Vista anterior da refiladeira*

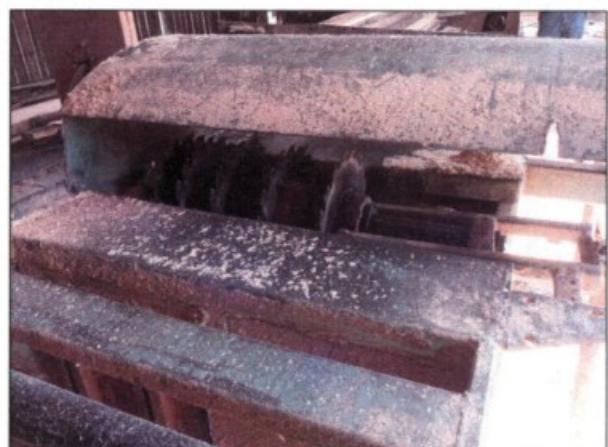
*Vista posterior da refiladeira*

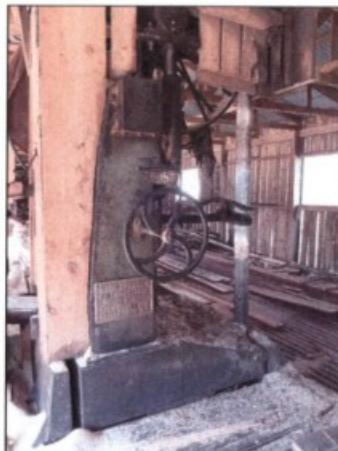
Por fim, quanto à serra-fita, verificamos que uma grande porção da fita, bastante superior ao necessário para o corte da madeira, encontrava-se exposta, permitindo não apenas o contato de partes do corpo de trabalhadores com a fita, mas também a projeção desta contra trabalhadores em caso de seu rompimento.

*Serra-fita*
