MINISTÉRIO DO TRABALHO E EMPREGO
SECRETARIA DE INSPEÇÃO DO TRABALHO
Grupo Especial de Fiscalização Móvel

RELATÓRIO DE FISCALIZAÇÃO
IZAELDES MADEIRAS INDUSTRIA E COMÉRCIO DE MADEIRAS
LTD
CNPJ: 06.311.479/0001-63

PERÍODO: 15.11.2011 a 25.11.2011

Endereço do local da inspeção: AV. BELA VISTA S/N – BAIRRO SÃO JOSÉ –
SÃO FÉLIX DO XINGÚ – PA – CEP 68.380.000. Coordenadas Geográficas S
06°38'46.7" e W 051° 57'30.1"

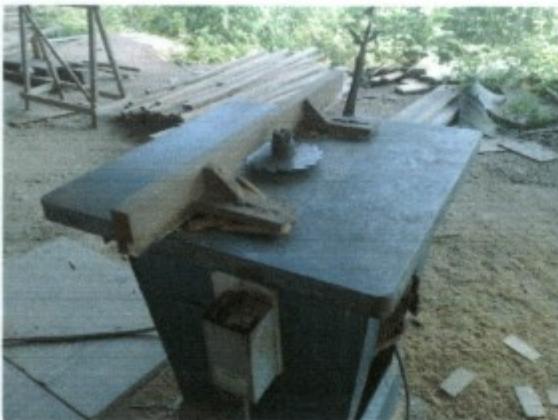
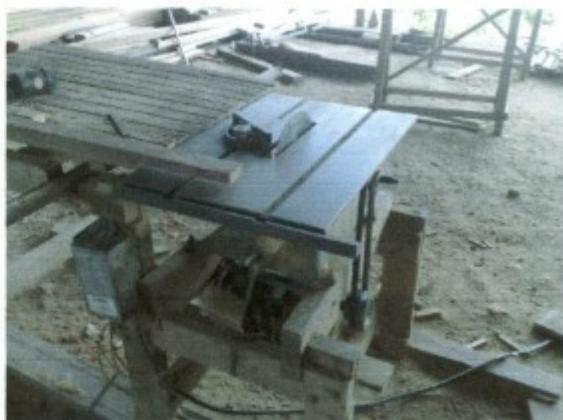
Muitas máquinas ali instaladas estão irregulares em relação aos itens de segurança, e que pelo fato de estarem desativadas, não foram objeto de lavratura de autos de infração, de qualquer forma, emitimos termo de notificação para a regularização das mesmas, caso retorne o funcionamento.

Serras sem proteção.

- 14- Providenciar a instalação de dispositivo de proteção das partes móveis das máquinas onde exista risco de ruptura das partes, projeção de materiais, partículas ou substâncias, como discos de corte, serra circular e outros (item 12.48 da NR 12 – 2120992).

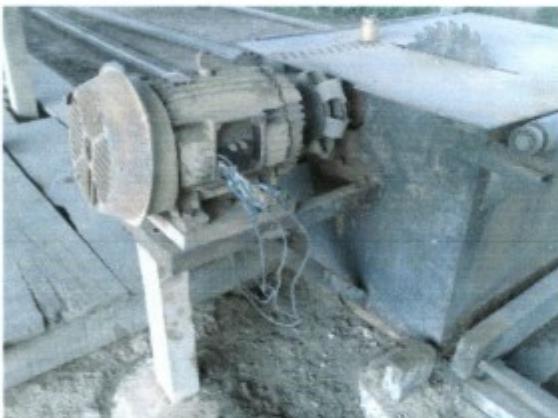
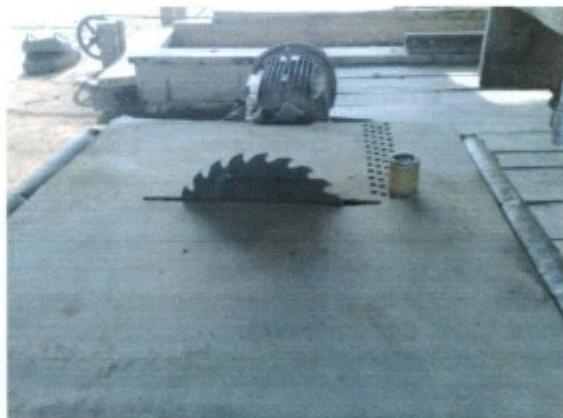
Máquinas com fiação exposta. Serra sem proteção

- 10- Providenciar a adequação das instalações elétricas eliminando todas as gambiarras e riscos de acidentes (item 10.4.1 da NR 10 – 2100428);
- 11- Providenciar que as áreas de circulação e as de armazenamento de materiais e espaços em torno das máquinas sejam dimensionados e mantidos de forma a garantir a operação das máquinas e circulação de pessoas e materiais com segurança (item 12.8.2 da NR 12- 2120100);

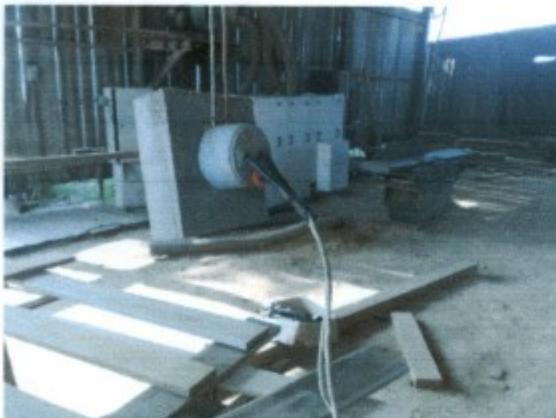
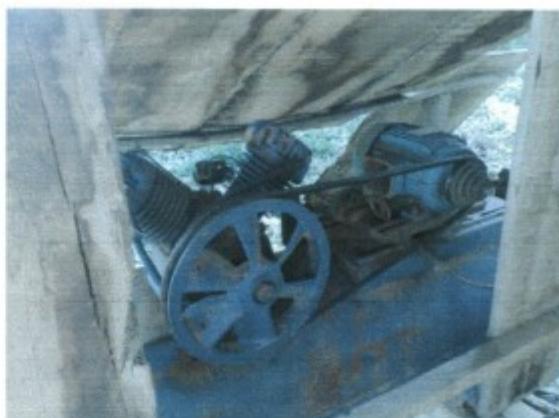
Condições elétricas irregulares. Correias sem proteção

- 12- Providenciar o aterramento elétrico das carcaças das máquinas e dos equipamentos elétricos (item 12.15 da NR 12 – 2120208);
- 13- Providenciar a instalação das proteções das correias de transmissão de força em todas as máquinas (item 12.47 – 2120968);
