RELATÓRIO DE FISCALIZAÇÃO

FAZENDA SÃO DOMINGOS

PERÍODO
25/10/2011 a 28/10/2011

ATIVIDADE: 02.20-9/01 Extração de madeira em florestas nativas

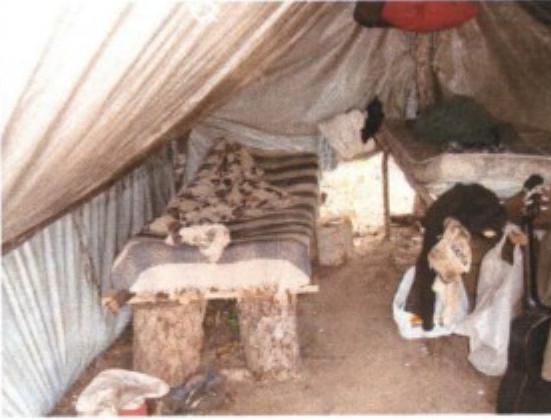
No interior do barraco destinado para o descanso dos trabalhadores, constatamos que as camas fornecidas estavam em desacordo com a NR 31, visto que os colchões foram dispostos sobre estruturas construídas com galhos de árvores e troncos de madeira, conhecidas popularmente como "tarimbás", conforme imagens abaixo:

Imagen 07 – interior do barraco – cama 1	Imagen 08 – interior do barraco – cama 2

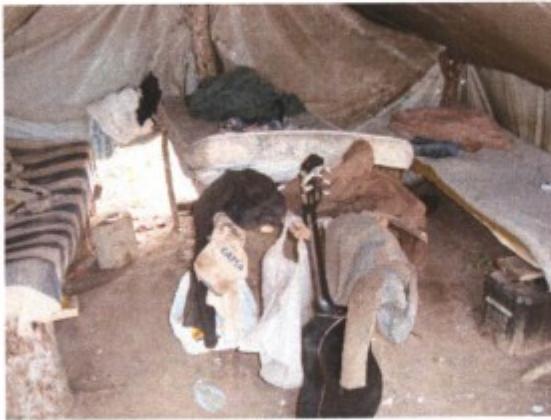
Imagen 09 – interior do barraco – cama 3	Imagen 10 – interior do barraco – cama 4
