**ERRADICAÇÃO DO TRABALHO ESCRAVO
RELATÓRIO DE FISCALIZAÇÃO**

██████████ CARVOARIA DO SHERAN, BR 222, KM 12 DA
VICINAL DO GAVIÃO, RAMAL DA LADEIRA DA ORELHA, KM 04, ZONA
RURAL, ABEL FIGUEIREDO/PA.

PERÍODO DA AÇÃO: 13 a 22 de junho de 2011

ATIVIDADE: Produção de Carvão Vegetal – Florestas Nativas

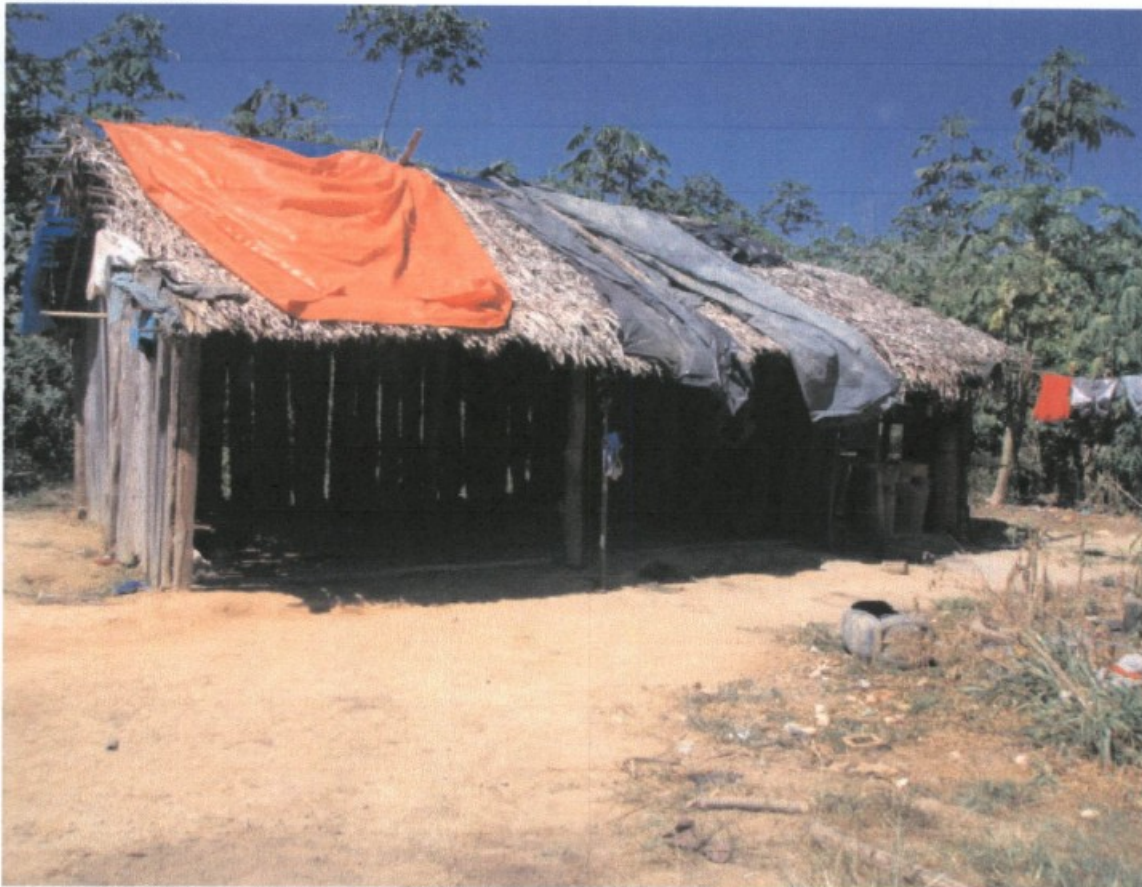
Os obreiros estavam alojados em edificação com proteção de parede feita de forma parcial e sem as mínimas condições de segurança contra ataque de animais peçonhentos, silvestre e acometimento de doenças infecto contagiosas, transmitida pelos insetos, contrariando o artigo 13 da Lei nº 5.889/1973, c/c os itens 31.23.5.1, alínea "c", da NR-31, com redação da Portaria nº 86/2005, motivando a lavratura do Auto de Infração de número 00000000.

(Visão frontal do alojamento destinado aos trabalhadores da carvoaria)

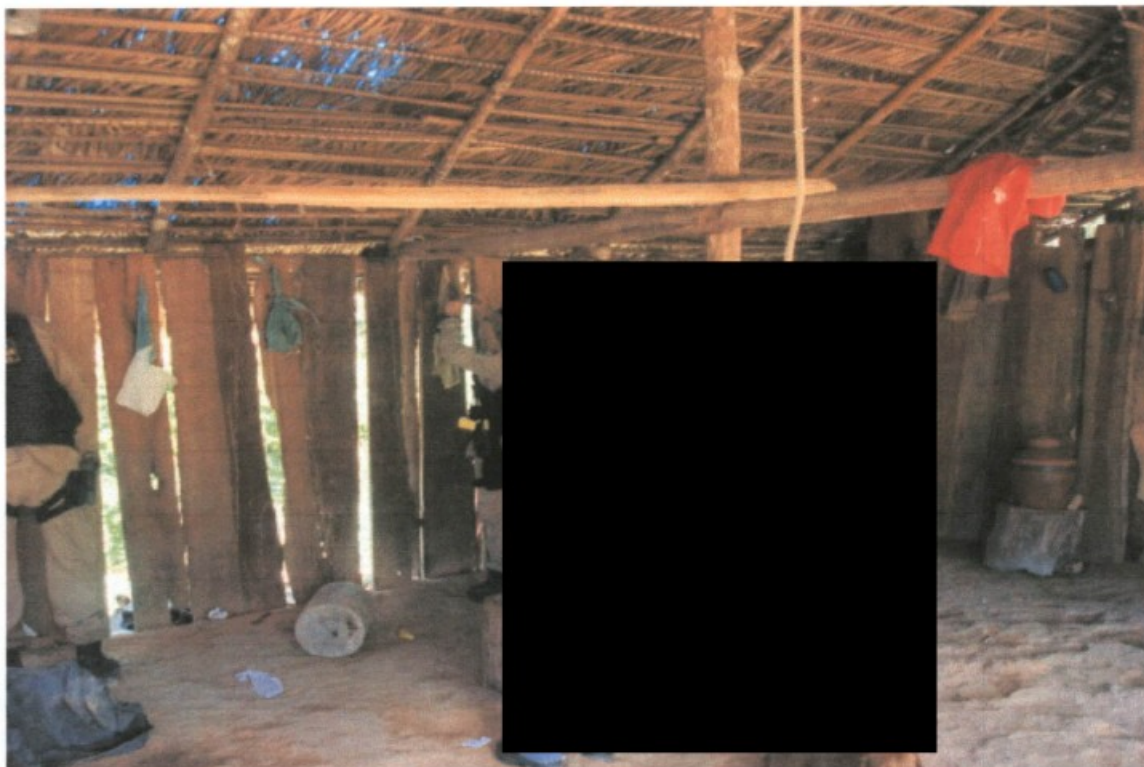
(Precariedade de uma das paredes do alojamento dos empregados da carvoaria)

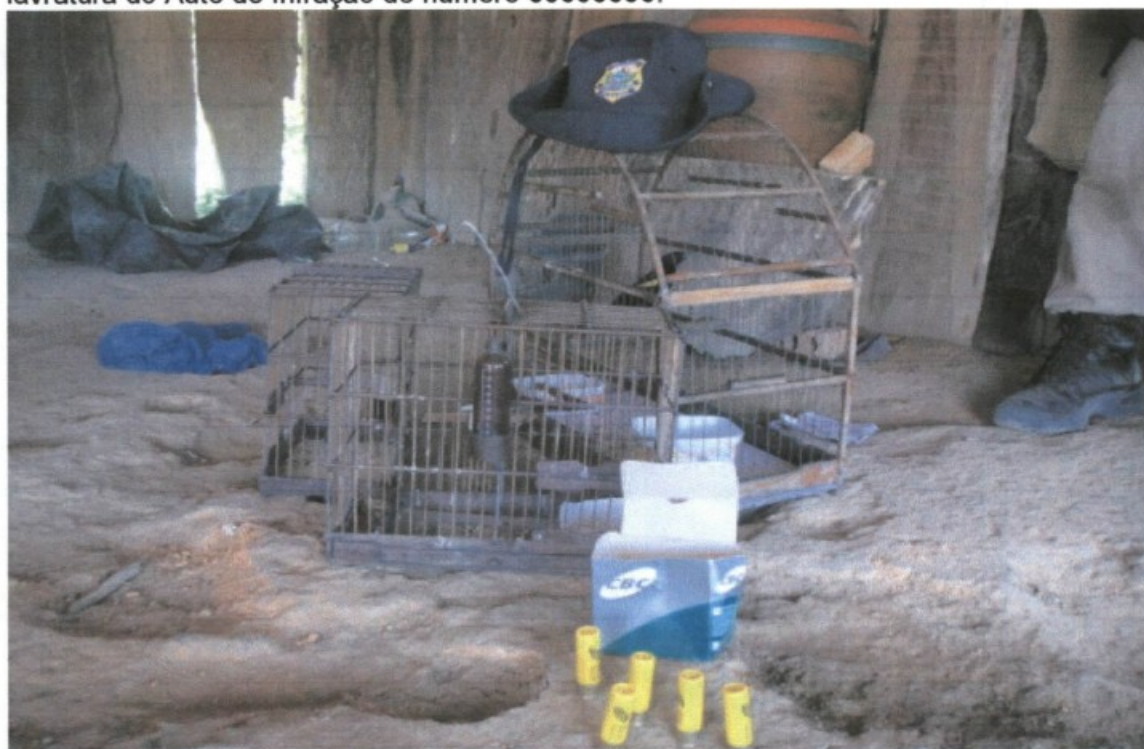
O piso do alojamento da carvoaria era irregular e de terra batida, expondo os empregados aos riscos a que tais condições propiciam, contrariando o artigo 13 da Lei nº 5.889/1973, c/c item 31.23.2, alínea "c", da NR-31, com redação da Portaria nº 86/2005, motivando a lavratura do Auto de Infração de número 00000000.

(O piso do alojamento dos empregados da carvoaria era irregular e de terra)

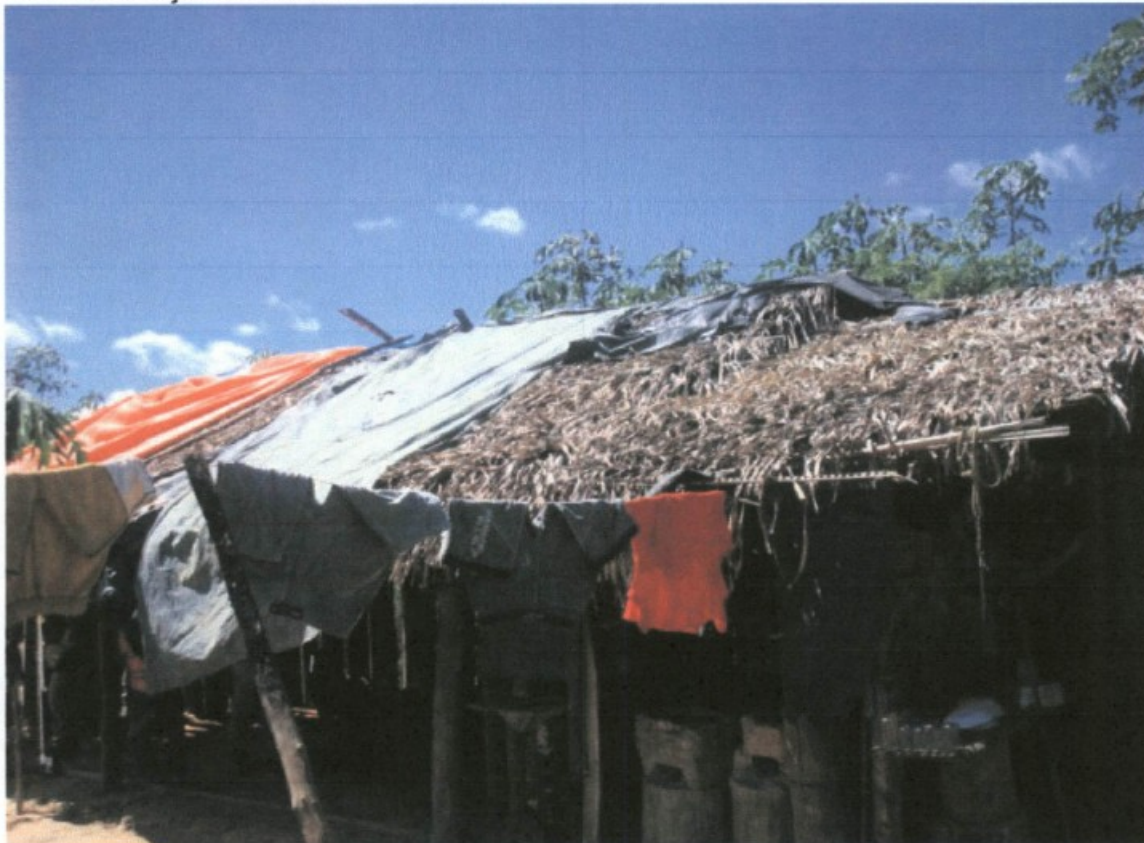
O alojamento dos empregados possuía cobertura de palha e lona plástica, incapaz de proteger os obreiros contra as intempéries, contrariando o artigo 13 da Lei nº 5.889/1973, c/c item 31.21.7 da NR-31, com redação da Portaria nº 86/2005, motivando a lavratura do Auto de Infração de número 00000000.

(cobertura incapaz de proteger os trabalhadores contra as intempéries)

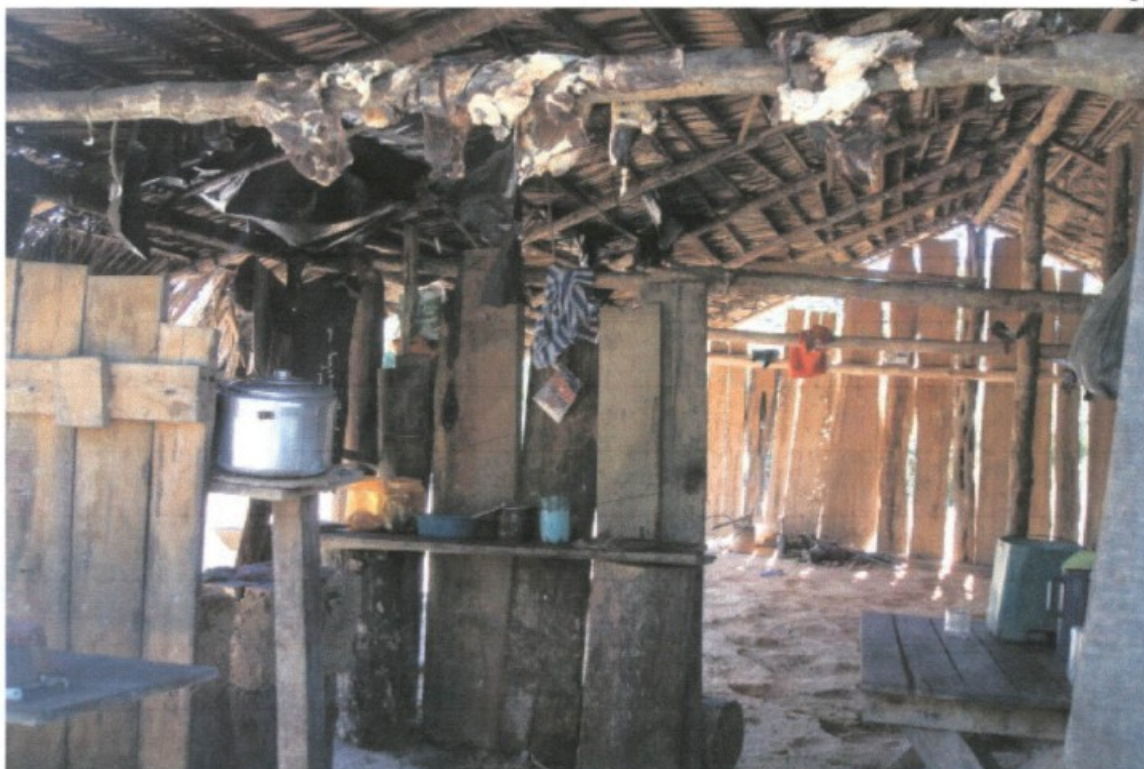
No alojamento dos empregados, além de não dispor de local adequado para o preparo dos alimentos, estes eram consumidos, de forma improvisada, onde o empregado era obrigado a sustentar pratos e outros utensílios sobre as mãos e pernas, sentados no chão os sobre troncos de árvores, contrariando o artigo art. 13 da Lei nº 5.889/1973, c/c item 31.23.1, alínea "b", da NR-31, com redação da Portaria nº 86/2005, motivando a lavratura dos Autos de Infração de números 000000.

(Local onde os empregados da carvoaria preparam e consomem seus alimentos)
