ERRADICAÇÃO DO TRABALHO ESCRAVO RELATÓRIO DE FISCALIZAÇÃO [REDACTED] MADEIRAS LTDA.

LOCAL: Buriticupu/MA

ATIVIDADE: Serraria com desdobramento de madeira

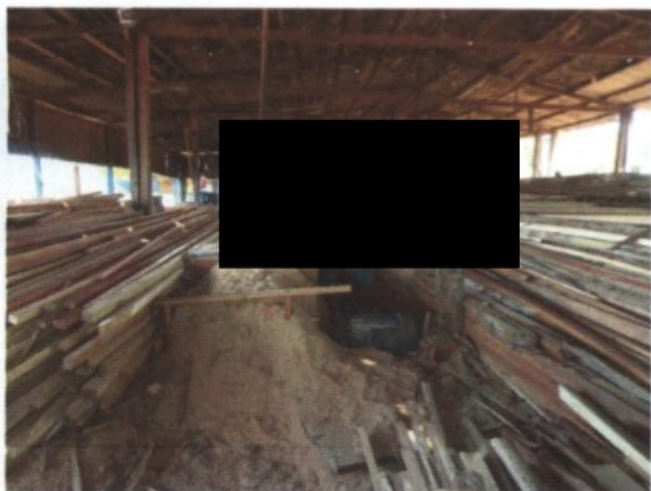
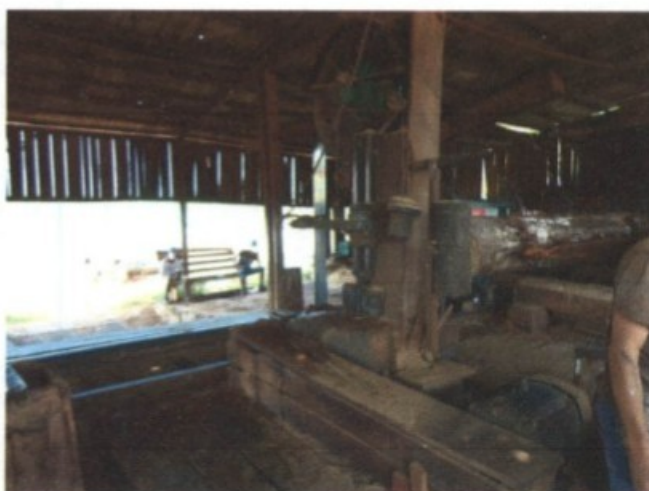
1. Foto à esquerda: Área de circulação de trabalhadores parcialmente obstruída com material alocado de forma aleatória, e no meio da qual se encontrava um motor com correia de transmissão desprotegida. 2. Foto à direita: Máquina de serra-fita com a fita de corte sem anteparo para impedir acesso a esta zona perigosa.

Ocorre que, no dia seguinte ao início da inspeção, ou seja, 1º de setembro, o GEFM constatou, ao final da tarde, que as máquinas foram prontamente protegidas pelo empregador, bem como trocadas as chaves tipo faca por disjuntores. Outras medidas exigidas, como a colocação de guarda-corpos em áreas de circulação com risco de queda, também foram adotadas.

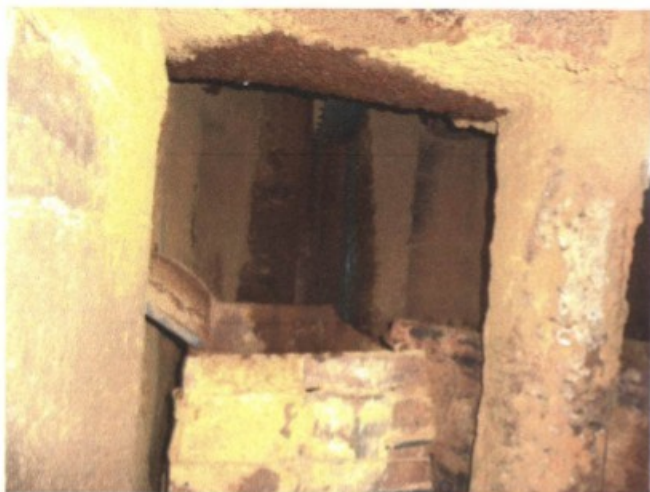
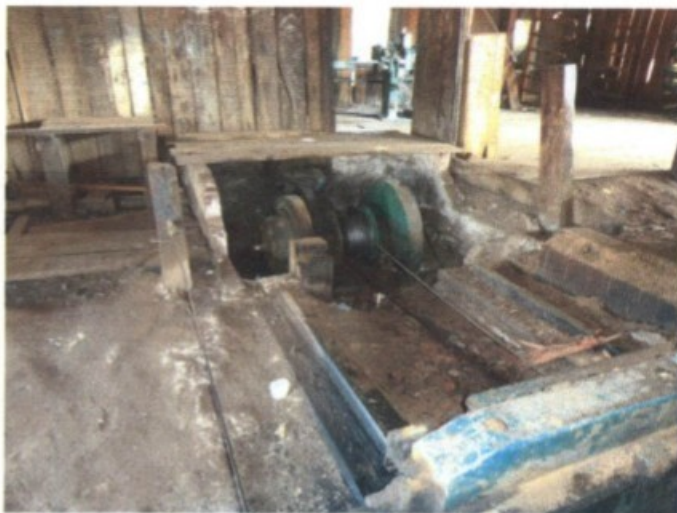
1. Foto à esquerda: vão sob a máquina de serra-fita em que opera o posseiro retirando serragem produzida pela máquina, com possibilidade de contato direto com a lâmina. 2. Foto à direita: motor conhecido como empurrador desprotegido.

Nesta data de 05/09/2011, a empresa ofertou uma série de fotografias para comprovar a implementação de medidas de proteção ainda faltantes, inclusive a colocação de uma coifa retrátil para a proteção da destopadeira e o enclausuramento da serra-fita.

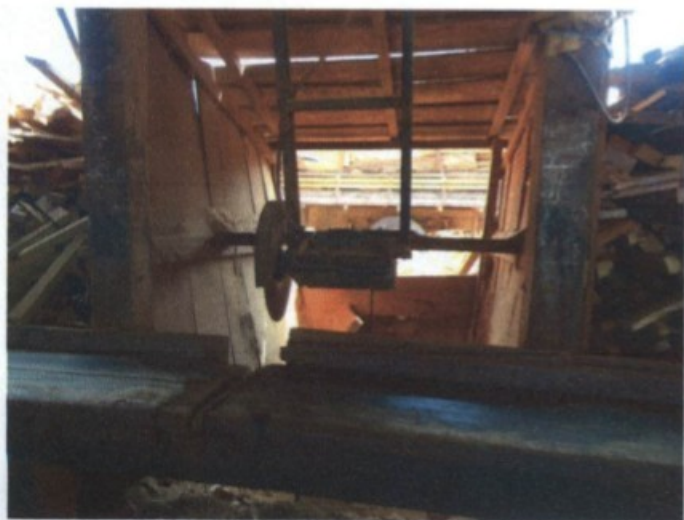
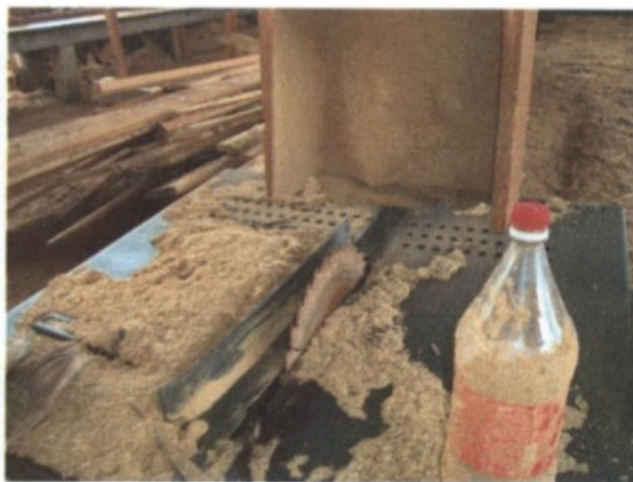
1. Foto à esquerda: destopadeira desprovida de coifa retrátil capaz de impedir o acesso de segmentos corporais à sua serra, especialmente no caso desta, em movimento pendular, ultrapassar a linha de corte da madeira. 2. Foto à direita: serra circular desprovida de coifa de proteção.

A serra circular em destaque se encontrava desprovida de coifa protetora para suas áreas de corte. Já a destopadeira contava com uma coifa que não cobria toda a serra e a área de corte e, além disso, não havia qualquer sistema que impedisse referida serra de ultrapassar a linha final da mesa em que era operada. Como se vê, não existiam dispositivos hábeis a impedir o acesso de segmentos corporais, como dedos e mãos, às zonas perigosas de movimentos dessas máquinas.

Duas serras circulares que não se encontravam protegidas tiveram suas partes funcionais desmontadas, de modo que o seu uso estava impossibilitado. A destopadeira, embora não estivesse ainda protegida, não estava sendo utilizada, e a empresa esclareceu um projeto de como seria colocada a proteção.

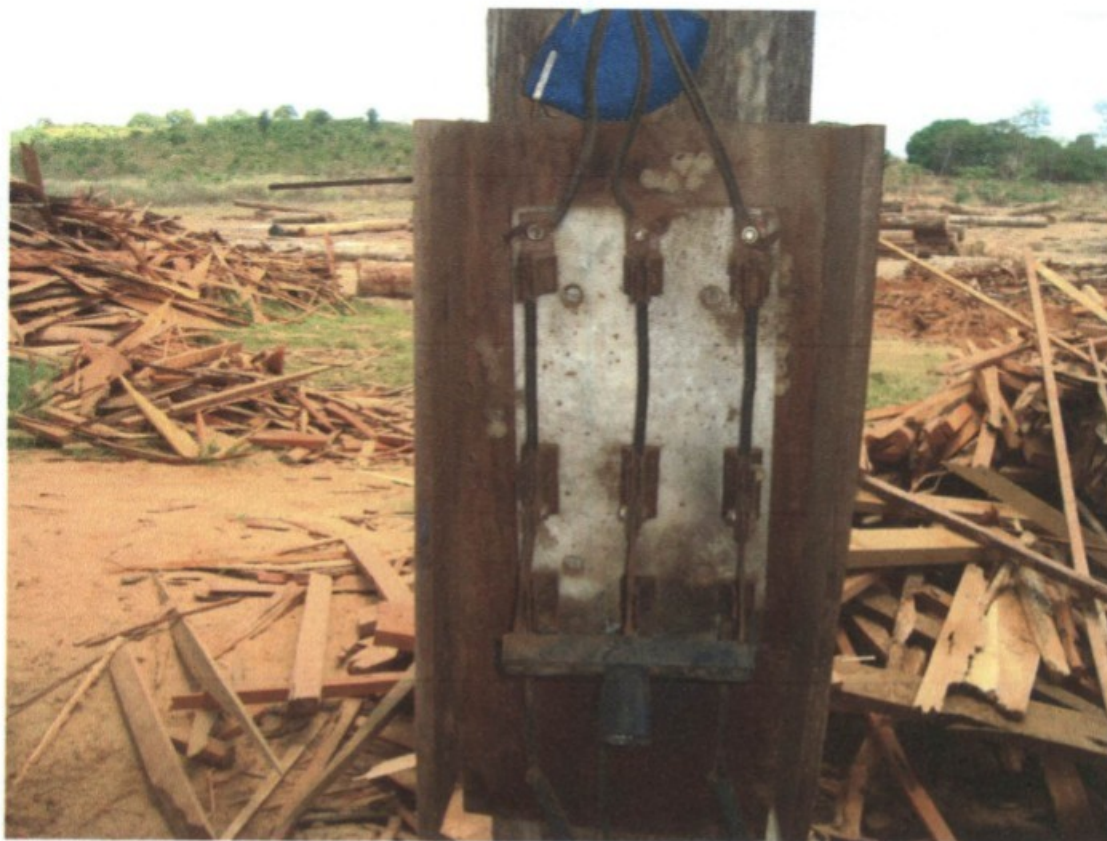
1. Foto acima: detalhe de facha tipo faca utilizada no estabelecimento

Através de inspeção física no local, verificou-se, na data de início da ação, a existência de chaves tipo faca nos circuitos elétricos para acionamento de máquinas e equipamentos do estabelecimento acima qualificado, contrariando o item 12.21, alínea "b" da Norma Regulamentadora 12, que proíbe a sua utilização. Tal irregularidade acarreta risco de choque elétrico e de incêndio provocado por curto-circuito, podendo causar queimaduras e até mesmo o óbito dos trabalhadores do estabelecimento.
