# RELATÓRIO DE FISCALIZAÇÃO

SERRARIA  
EMPREGADOR: [REDACTED]  
MADEIRAS

LOCAL – BURITICUPU - MA

ATIVIDADES: SERRARIA COM DESDOBRAMENTO DE MADEIRA

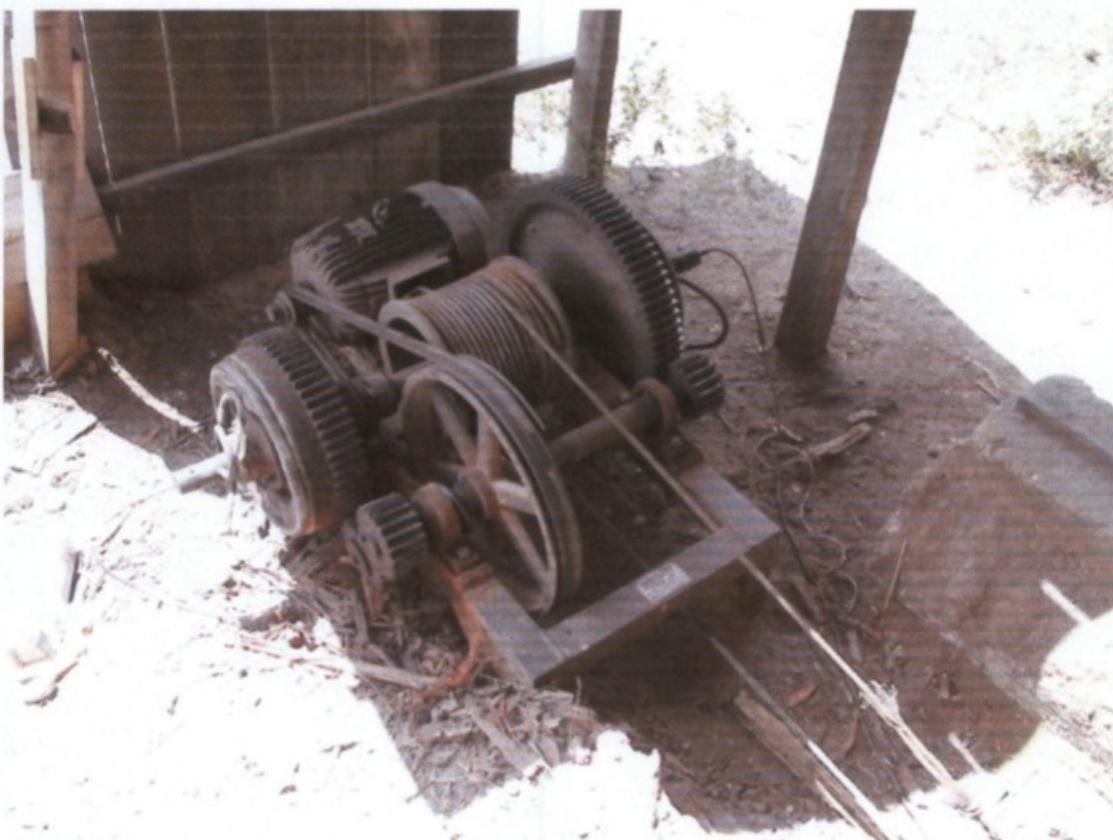
Verificou-se in loco que diversas máquinas do estabelecimento, tais como as máquinas de "serras circulares", "destopadeira" e "empurrador da serra fita", apresentavam transmissões de força e componentes móveis a elas interligados, como correias e polias, por exemplo, acessíveis e expostas, sem qualquer tipo de proteção que pudesse impedir o acesso de segmentos corporais dos trabalhadores a essas referidas partes das máquinas. Tal fato contraria o item 12.47 da Norma Regulamentadora 12, que determina que as transmissões de força e os componentes móveis a ela interligados devem ser dotados de proteções fixas ou de proteções móveis que disponham de dispositivos de intertravamento, de modo a impedir, por todos os lados, o acesso a essas partes das máquinas e dos equipamentos. Ressalte-se que todas as máquinas citadas

anteriormente apresentam correias ou polias com rotativos que, desprotegidos da forma como representam situação de grave e iminente risco aos trabalhadores que as operam e que circulam pelo local de trabalho, uma vez que a ausência de possibilidade o acesso de segmentos corporais, como mãos, às mesmas, sendo que esses membros podem ser "puxados" ou mesmo trazidos pelo movimento rotativo, causando graves acidentes, com lesões, dilacerações e amputação de segmentos corporais. Entre os trabalhadores expostos a essa irregularidade e aos riscos decorrentes da mesma, citam-se:

Transmissão de força do carro da serra fita desprotegida.

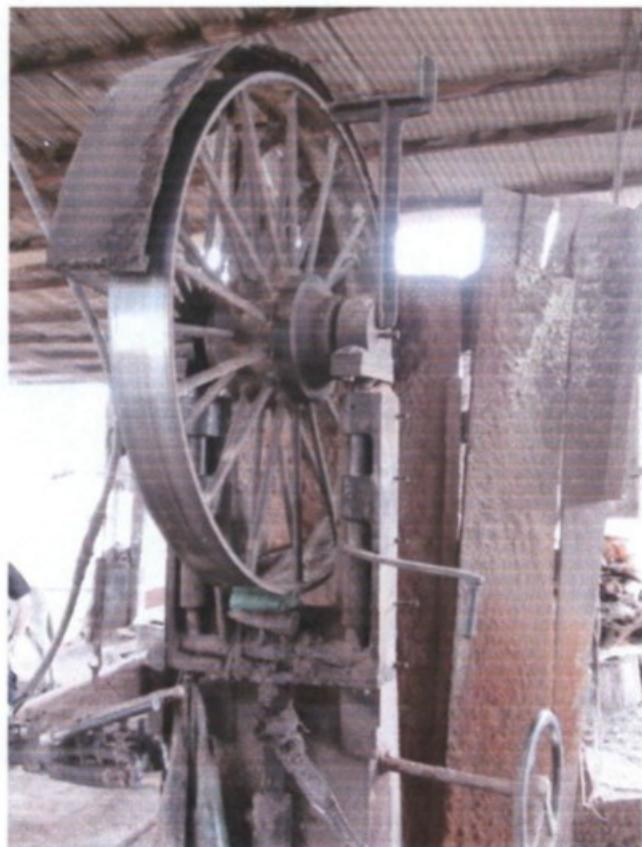
Constatou-se in loco que as máquinas e equipamentos do estabelecimento que apresentam risco de ruptura de suas partes e de projeção de materiais, como "a serra fita", não apresentavam qualquer tipo de proteção que garantisse a saúde e a segurança do trabalhador, conforme determina o item 12.48 da Norma Regulamentadora 12. Note-se que a serra fita é

uma grande lâmina com serras, que é utilizada para cortar troncos inteiros de árvores e que apresenta movimentos circulares e vibratórios com grande possibilidade de ruptura e de projeção de partes dessas partes laminadas. Esse fato representa situação de grave e iminente risco aos trabalhadores, visto que a ruptura dessa serra, com projeção da mesma, pode ocasionar graves acidentes, causando lesões e cortes, tanto aos trabalhadores que a operam diretamente, quanto aos outros trabalhadores que operam no mesmo local de trabalho, visto que, como o movimento é rápido e a serra é grande, pode haver projeção da mesma à distância, atingindo também os trabalhadores que não a operam, mas que circulam pelo mesmo local de trabalho, aos arredores da referida máquina. Entre os trabalhadores expostos a essa irregularidade e aos riscos decorrentes da mesma, citam-se:

Serra-fita sem nenhuma proteção

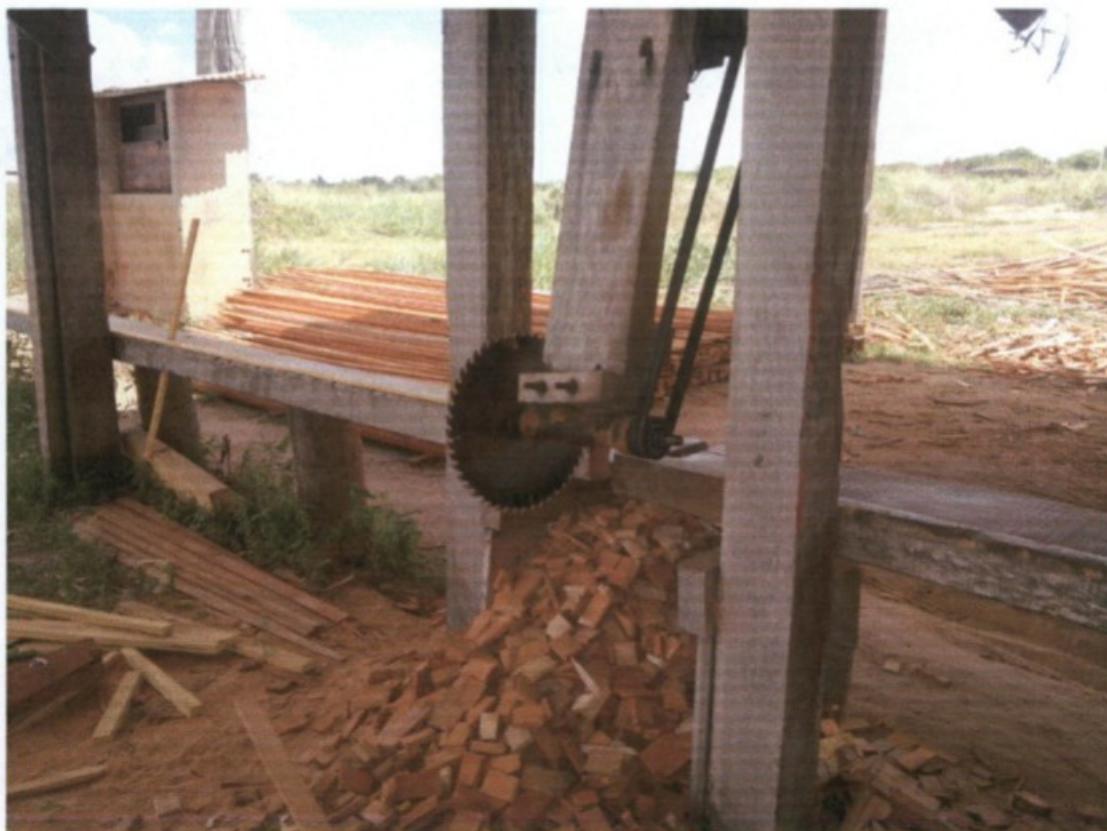
Verificou-se no local que diversas máquinas e equipamentos do estabelecimento apresentavam suas zonas de perigo sem qualquer sistema de segurança. De acordo com o item 12.38 da NR-12, as zonas de perigo das máquinas e equipamentos devem ser devidamente protegidas por sistemas de segurança, caracterizados por proteções fixas, proteções móveis e dispositivos de segurança interligados, de modo a garantir a proteção à saúde e à integridade física dos trabalhadores. No entanto, praticamente todas as máquinas e equipamentos que apresentam zonas perigosas estavam desprotegidos, como, por exemplo, destopadeiras e serras circulares, que se encontravam desprovidas de coifas protetoras para suas áreas de corte, de modo que pudesse impedir o acesso de segmentos corporais, como dedos e mãos, às zonas de movimentos desses equipamentos. Ressalte-se que tal irregularidade expõe os trabalhadores à situação de grave e iminente risco de ocorrerem acidentes, ocasionando lesões, cortes e até mesmo amputações de dedos e membros, tanto de trabalhadores que operam as referidas máquinas, como de outros trabalhadores que circulam pelo local de trabalho e que têm fácil acesso às mesmas. Entre os trabalhadores expostos a essa irregularidade e aos riscos decorrentes da mesma, citam-se:

Destopadeira sem nenhuma proteção

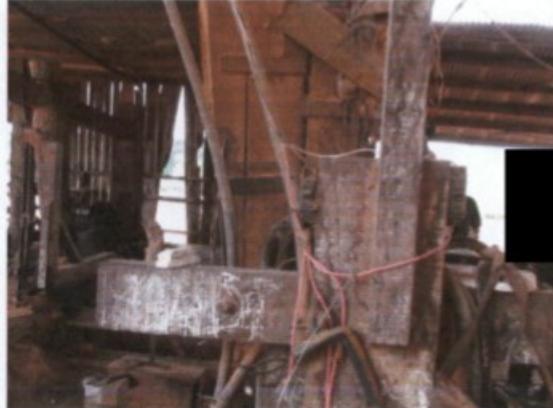
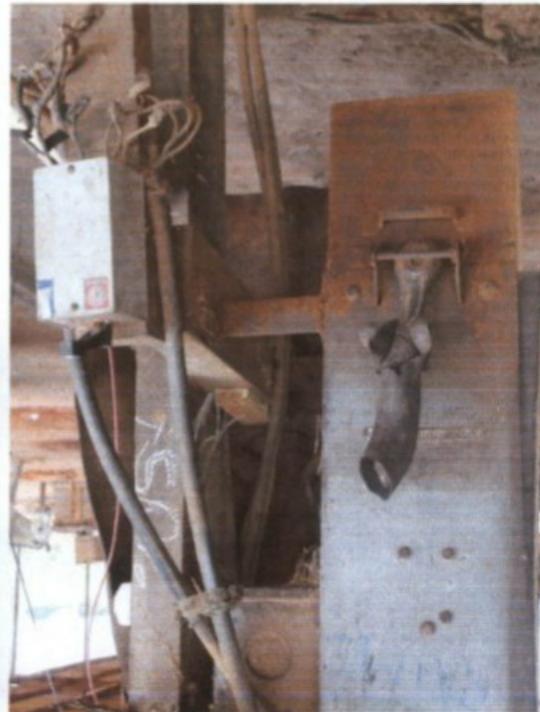
Verificou-se no local que o empregador deixou de projetar e manter as instalações elétricas de máquinas e de equipamentos do estabelecimento de modo a prevenir, por meios seguros, os perigos de choque elétrico, incêndio, explosões e outros tipos de acidentes, conforme a Norma Regulamentadora 10, que trata de segurança em instalações e serviços em eletricidade. No estabelecimento havia fiação elétrica exposta, fora de eletrodutos, com emendas improvisadas ("gambiarra") e partes vivas desprotegidas. Tal irregularidade coloca em risco a segurança e a integridade física de todos os trabalhadores do local, uma vez que a ausência de projeto e de manutenção das instalações elétricas acarreta a possibilidade de ocorrem graves acidente com choques elétricos e até mesmo incêndios, causados por curto-circuitos, que podem ocasionar queimaduras e até mesmo o óbito dos trabalhadores. Entre os obreiros expostos a essa irregularidade e aos riscos decorrentes da mesma, citam-se:

Fiação elétrica exposta, fora de eletrodutos

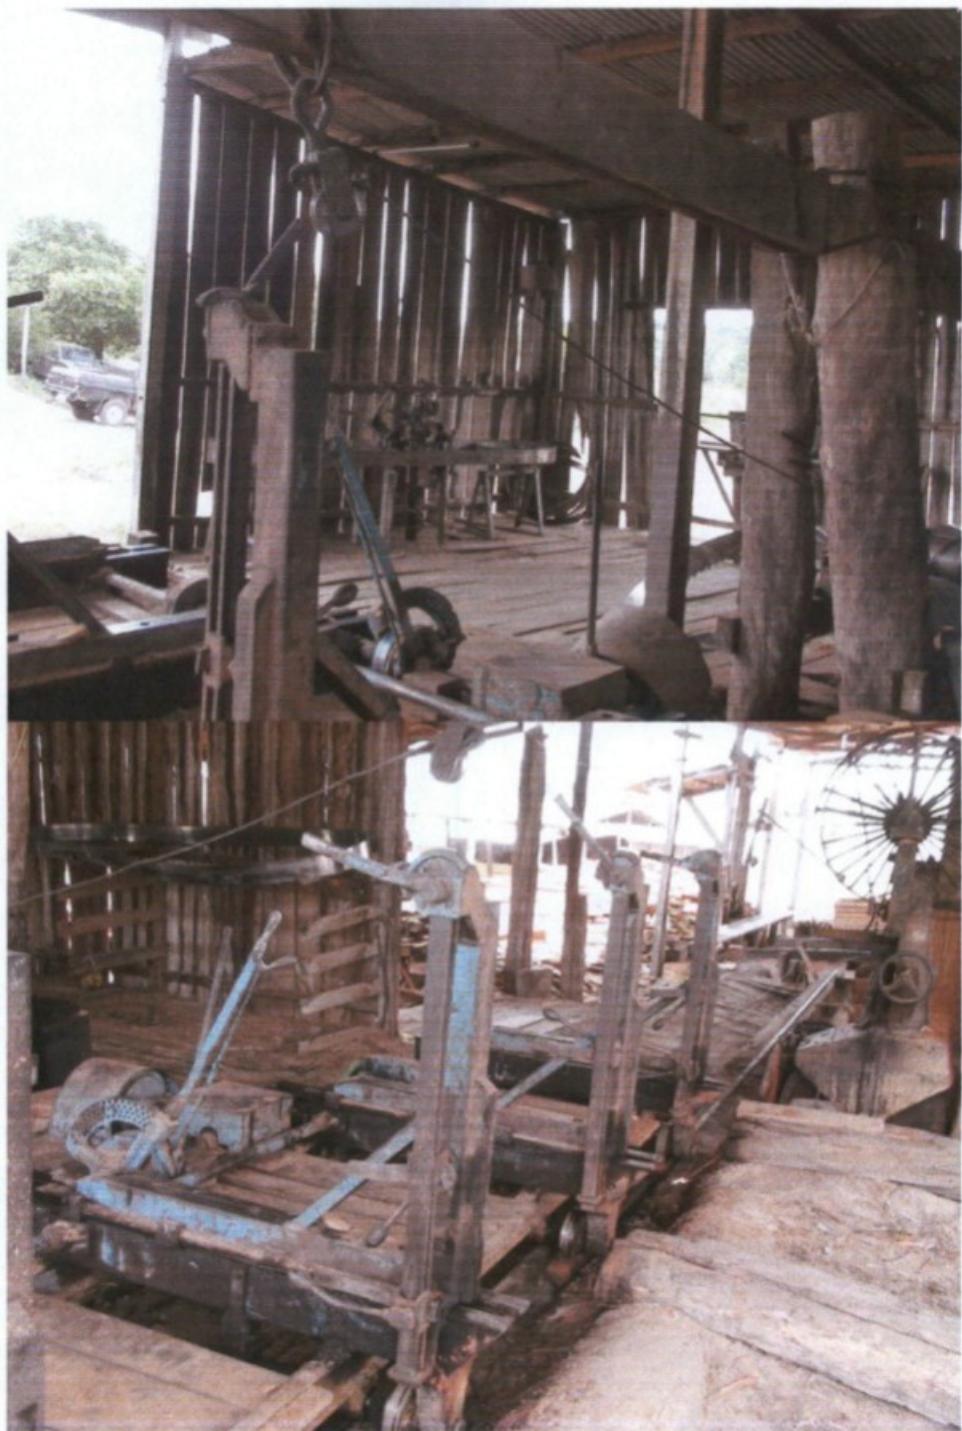
Verificou-se no estabelecimento a existência de diversas máquinas e equipamentos perigosos sem que houvesse qualquer tipo de sinalização de segurança para os mesmos, bem como para as instalações em que se encontram, de forma a advertir os trabalhadores e terceiros sobre os riscos a que estão expostos, as instruções de operação e manutenção e outras informações necessárias para garantir a integridade física e a saúde dos trabalhadores, conforme estabelecido pelo item 12.116 da NR-12. No referido estabelecimento, não havia nenhum tipo de sinalização, seja por placas ou por utilização de cores, mesmo havendo procedimentos perigosos, como a movimentação do "carrinho empurrador" na operação com a serra fita e a utilização de um grande gancho, conhecido como "periquita" para o corte de lâminas do tronco de árvores nessa mesma operação. Da mesma forma, também não havia qualquer sinalização do único extintor de incêndio que havia no local, nem sinalização para demarcar o perímetro de cada máquina, sendo que, inclusive, existia uma serra circular ripeira com transmissão de força desprotegida que ficava no chão, na passagem dos trabalhadores, sem que houvesse sinalização adequada alertando para o fato. Ressalte-se que a ausência de sinalização potencializa o risco de ocorrência de acidentes comprometendo a saúde e a integridade física dos obreiros, seja por contatos acidentais com máquina e equipamento devido à inadvertência dos trabalhadores, seja por erros de procedimentos dos mesmos. Entre os

Não havia no local qualquer tipo de sinalização de Segurança

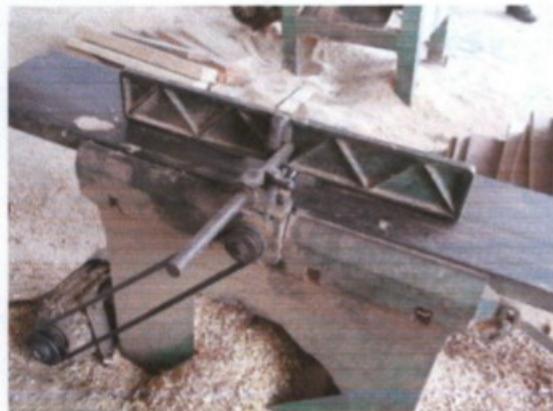
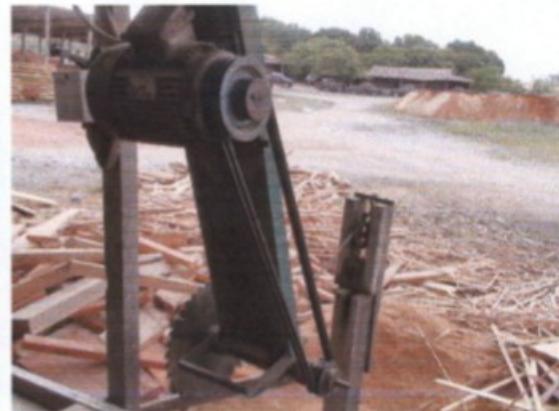
Durante a verificação física nas dependências da madeireira constatamos que as máquinas serra fita, destopadeira, serras circulares e alinhadeira não possuíam dispositivo de parada de emergência. Vale ressaltar que a serra fita é uma máquina de grande porte cuja operação é realizada por dois empregados, e a ausência do botão de parada de emergência potencializa a ocorrência de acidentes do

trabalho graves. A destopadeira trabalha em movimento pendular com serra circular e uma correia de transmissão e, mesmo assim, também não dispunha do botão de parada de emergência. Já as serras circulares, apesar de serem máquinas cuja operação requer cuidados, dado o risco de cortes e amputações, não dispunham desse dispositivo de segurança. Enfim, o empregador não se preocupou em implantar o botão de parada de emergência em suas inúmeras máquinas, apesar da atividade de corte e beneficiamento da madeira acarretar grandes riscos de acidentes com cortes e amputações de membros. Assim, face ao quadro fático desenhado acima, foi lavrado o presente Auto de Infração. Cito os empregados prejudicados: [REDACTED] ripeiro,

Máquinas sem dispositivos de parada de emergência

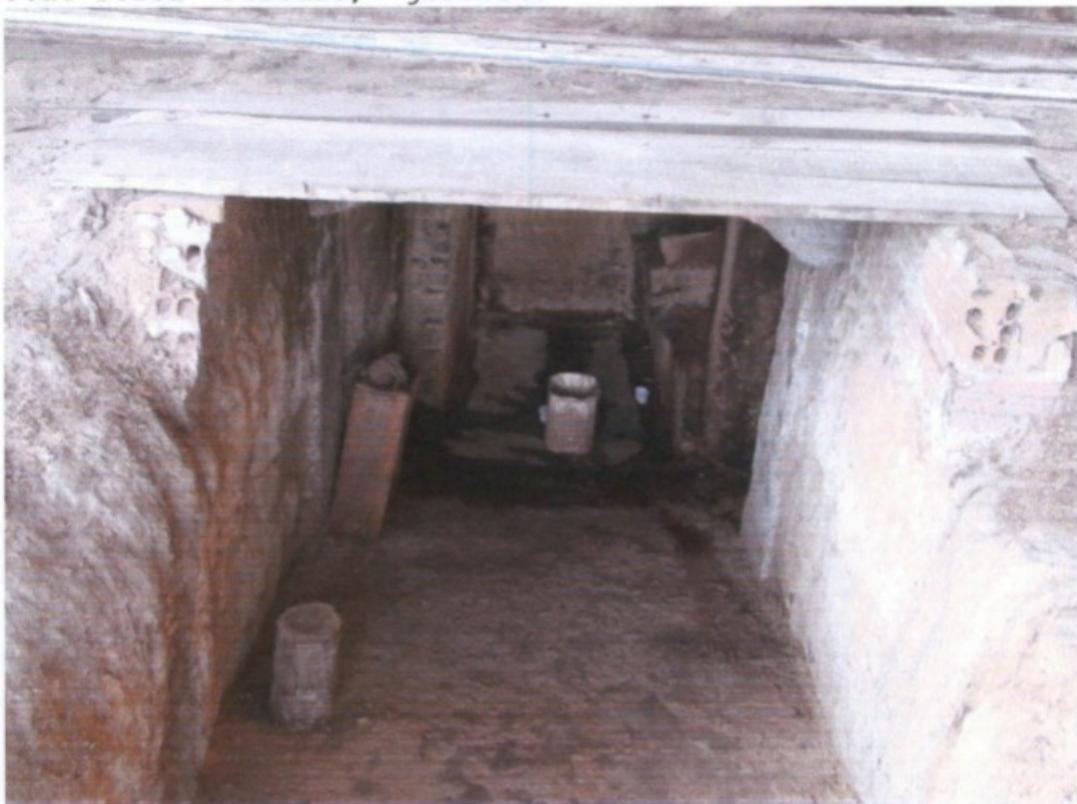
Na inspeção física nas dependências da madeireira indicada acima, verificamos que a empresa tinha um galpão onde ocorria o beneficiamento da madeira com diversas máquinas. Uma dessas máquinas, a serra fita, corta grandes toras de madeira em pranchas e dispõe de um carrinho que se desloca puxado por cabos de aço para deslizar a madeira na área de corte. A serragem proveniente desse corte cai em um andar inferior por um vão existente na base da máquina, que é acessível ao trabalhador responsável por sua limpeza por meio de uma rampa. A área do andar inferior tem cerca de 1,5 metro de altura, abaixo do nível de altura da máquina, e 3 metros de comprimento. Assim, do lado direito da máquina, a circulação dos trabalhadores na área ocorria sobre tábuas soltas colocadas por cima dessa rampa de acesso ao subsolo,

as quais não dispunham de nenhum tipo de guarda-corpo. Era grande o risco de empregados caírem nessa abertura que não tinha a proteção contra quedas. Cito os empregados sujeitos a essa irregularidade: [REDACTED] ripeiro,

Fosso onde é depositada a serragem que cai da serra-fita, sem guarda-corpo.
