ERRADICAÇÃO DO TRABALHO ESCRAVO
RELATÓRIO DE FISCALIZAÇÃO
BIOSEV S/A
CNPJ: 15.527.906/0008-02

PERÍODO DA AÇÃO: 06/11/2012 a 26/11/2012
ATIVIDADE ECONÔMICA PRINCIPAL: Fabricação de açúcar em bruto
CNAE PRINCIPAL: 10.71-6-00
SISACTE Nº: 1520
OPERAÇÃO Nº: 96/2012

EMPREGADOR: BIOSEV S/A – UNIDADE ESTIVAS

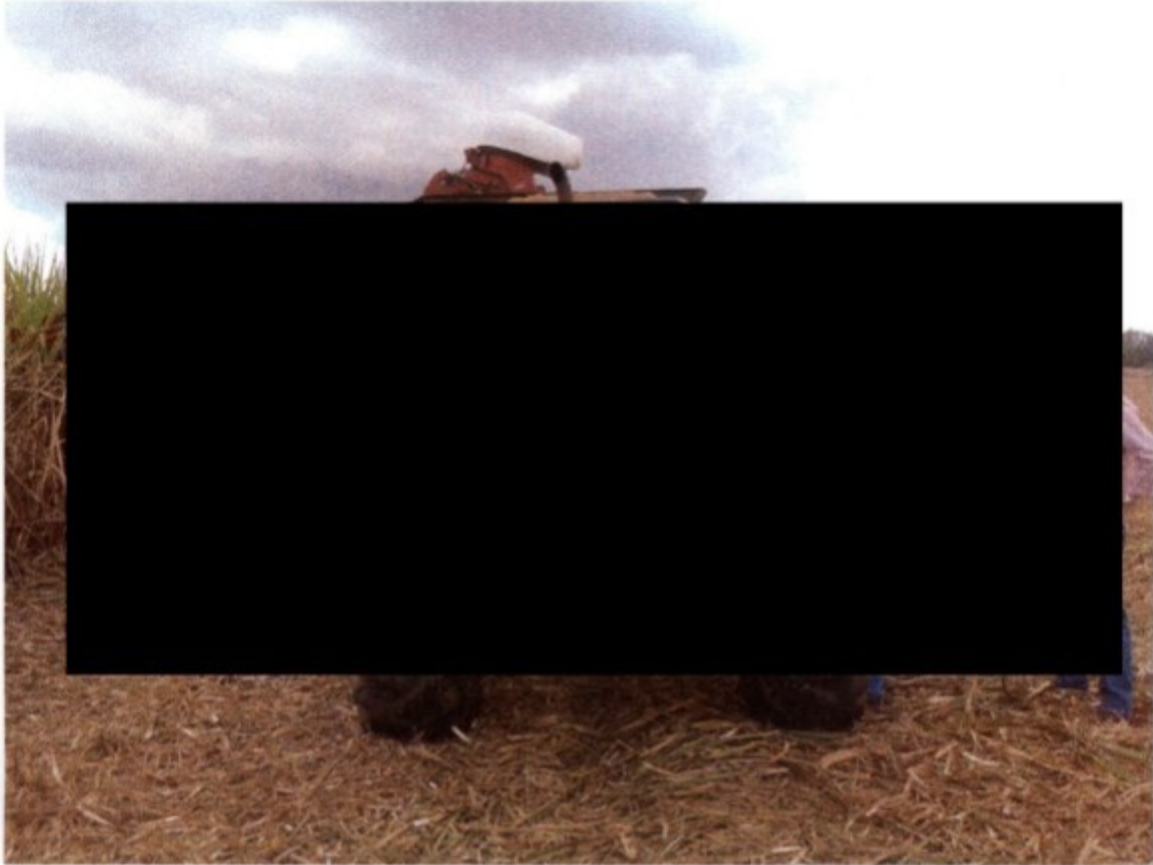
No primeiro local inspecionado verificamos que a colheita era realizada de forma mecanizada. Ao entrevistar os trabalhadores que operavam as máquinas agrícolas, eles nos informaram que a jornada de trabalho no corte mecanizado de cana, em três turnos, assim disposto: das 7h00 as 15h20, 15h10 as 23h30, e das 23h20 as 07h10; todas com intervalo intrajornada de 60 minutos cada, e jornada de 5x1 (cinco dias de trabalho por um de descanso).

Foto 1: frente de trabalho mecanizada da LDC

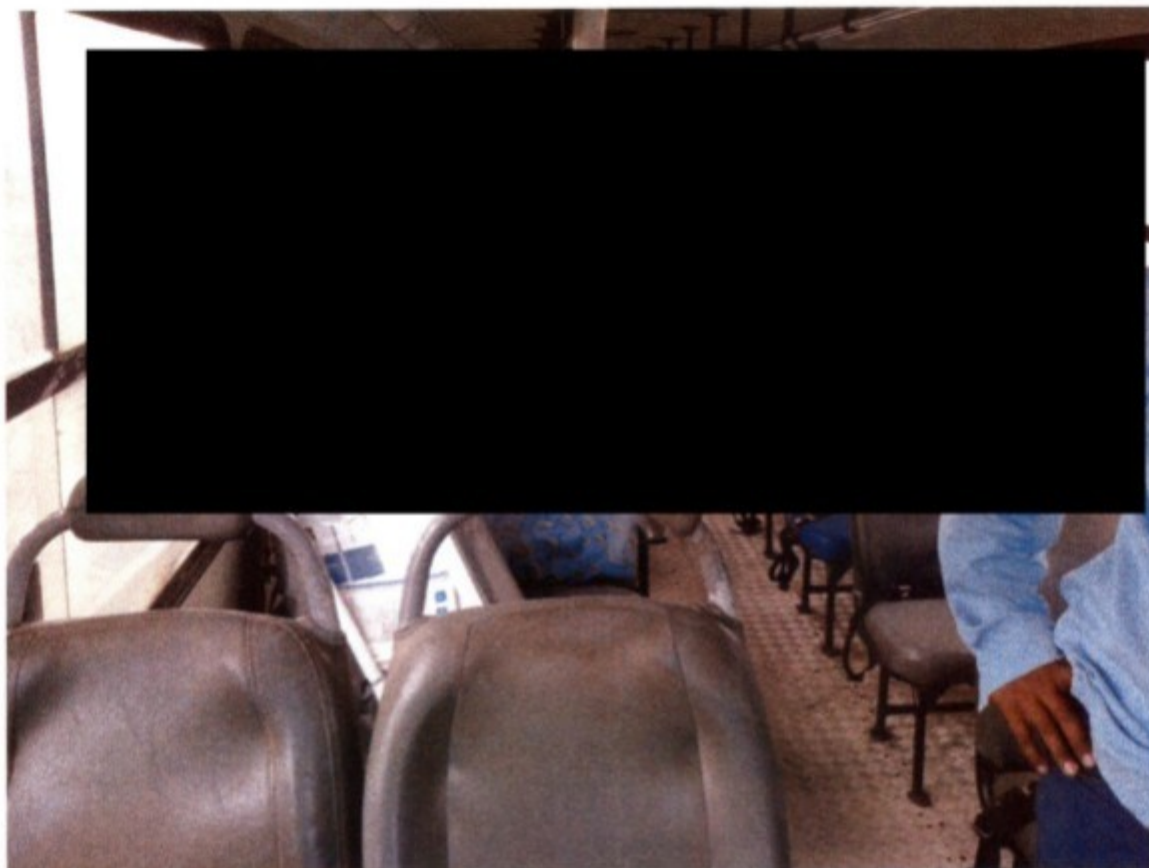
Verificando-se o ônibus, o mesmo aparentava regular condição de uso, com compartimentos para transporte de materiais, água potável e assentos com cinto de segurança para os trabalhadores.

Foto 3: ônibus de transporte de trabalhadores da frente de trabalho manual

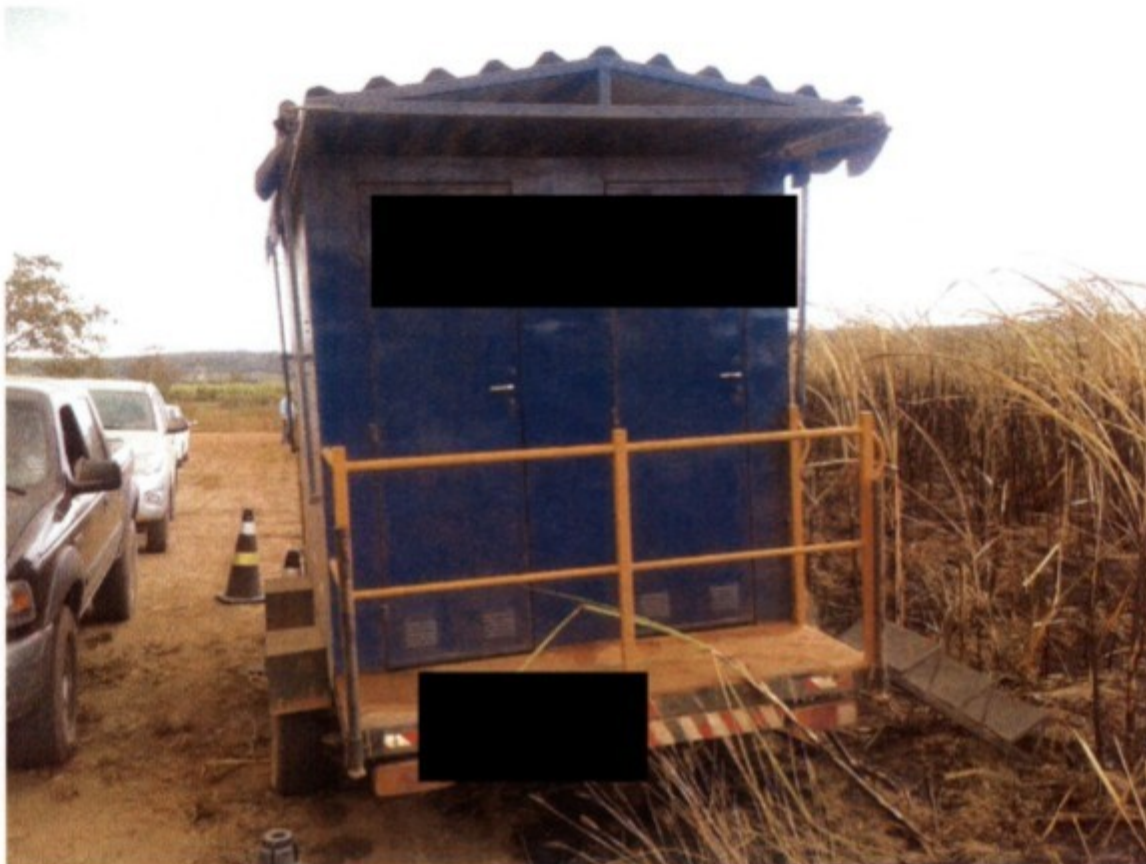
A empresa disponibilizava aos trabalhadores nas frentes de trabalho banheiros móveis que cumpriam as exigências da NR-31 no tocante a fornecimento de papel higiênico, água e descarga.

Foto 4: banheiros disponibilizados nas frentes de serviço da LDC

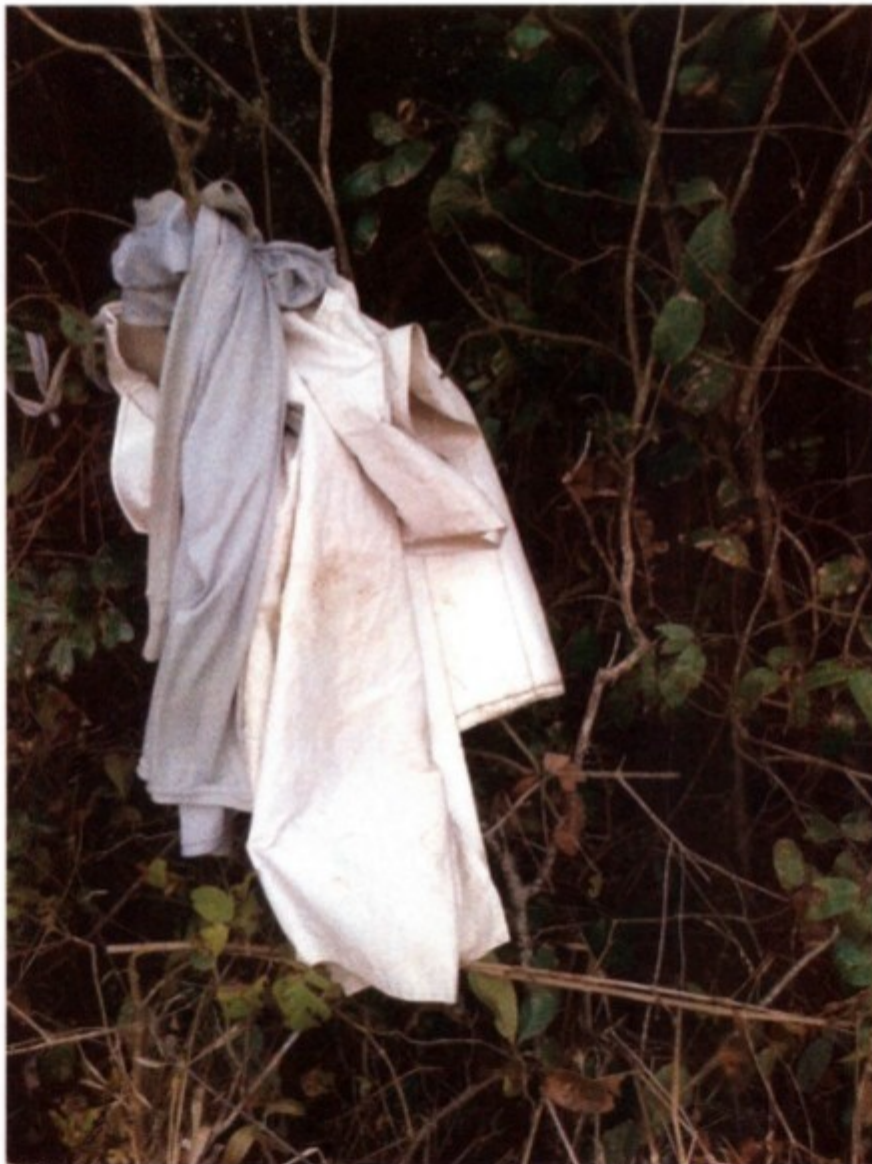
agrotóxicos colocadas sobre galhos de árvore (foto anexa), onde a roupa interna manteve contato com o lado de fora da roupa externa; embora o trabalhador as tenha retirado no intervalo intrajornada, as deixou de forma irregular no local, de modo que quando fosse reutilizar a roupa interna, ela havia sido contaminada com a roupa externa.

Foto 5: EPI de aplicação de agrotóxico dispostos sobre árvores

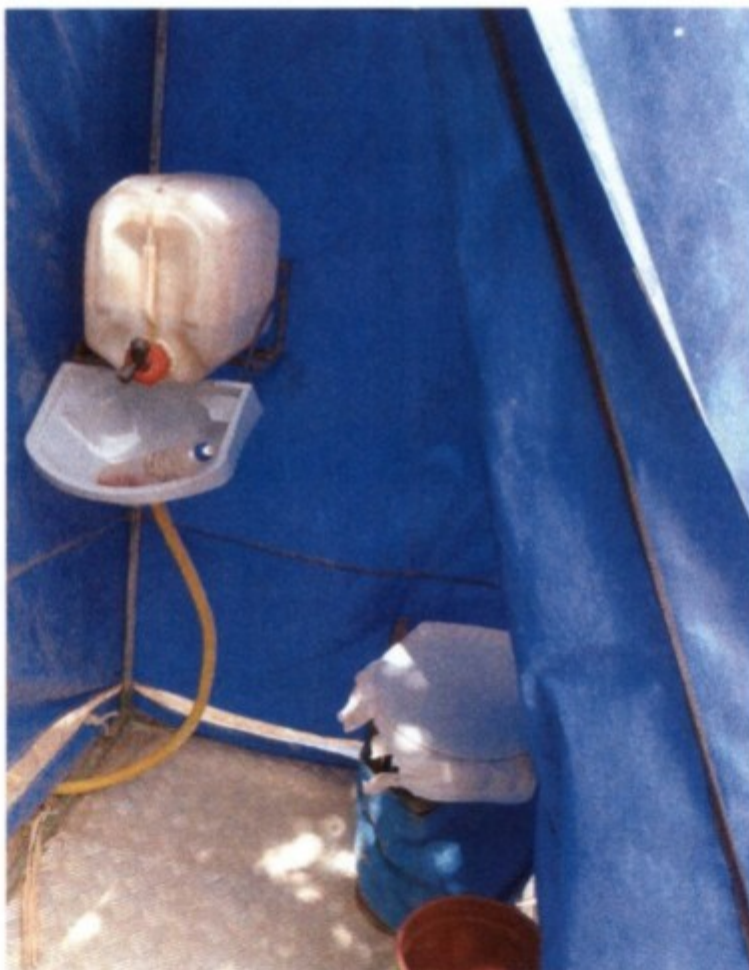
Nesta frente de trabalho onde estava ocorrendo aplicação mecanizada de agrotóxicos, verificamos que as instalações sanitárias disponibilizadas aos trabalhadores eram "barracas sanitárias de lona" que estavam em péssimo estado de conservação (armação e assento quebrados), bem como não atendiam os requisitos legais de higiene (sem vaso sanitário, fossa rasa, devassável, etc).

Foto 6: banheiro disponibilizado aos trabalhadores do corte manual

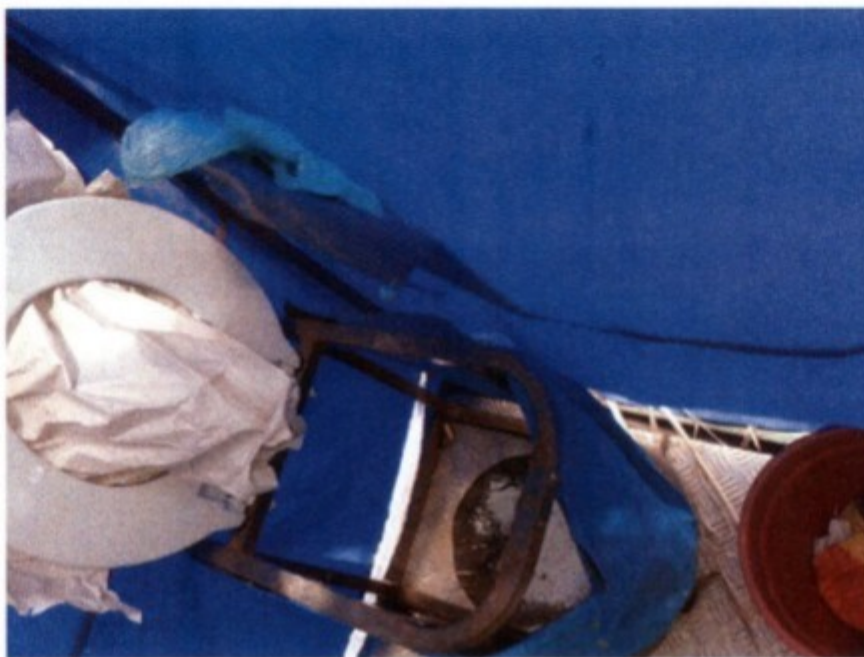
Foto 6; Vista interna da instalação sanitária do corte manual

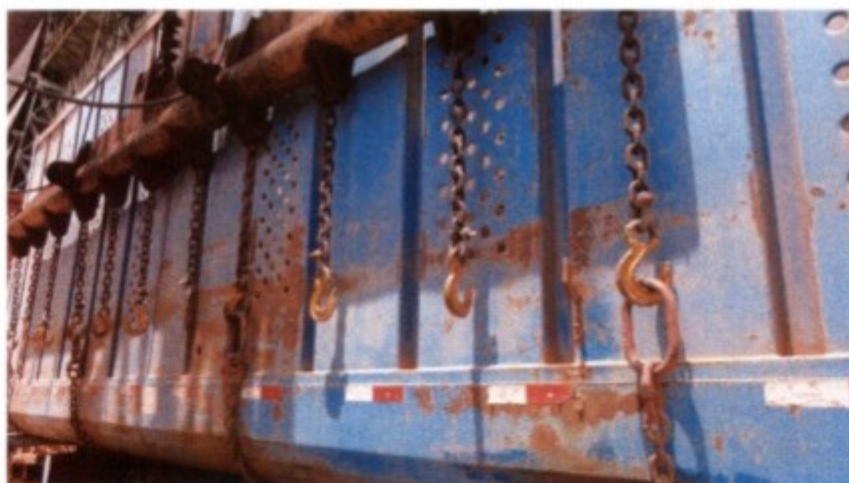
Foto 7. Falta de trava de segurança nos ganchos dos balanços dos hilos;

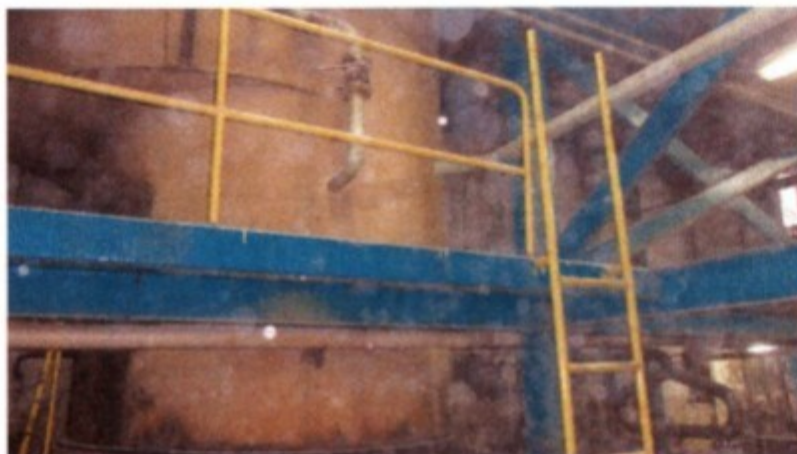
Verificamos que os guarda corpos e escadas não estavam de acordo com as normas de saúde e segurança pois não apresentavam os itens de segurança conforme pode ser observado nas fotos abaixo.

Foto 9: falta de proteção nas escadas

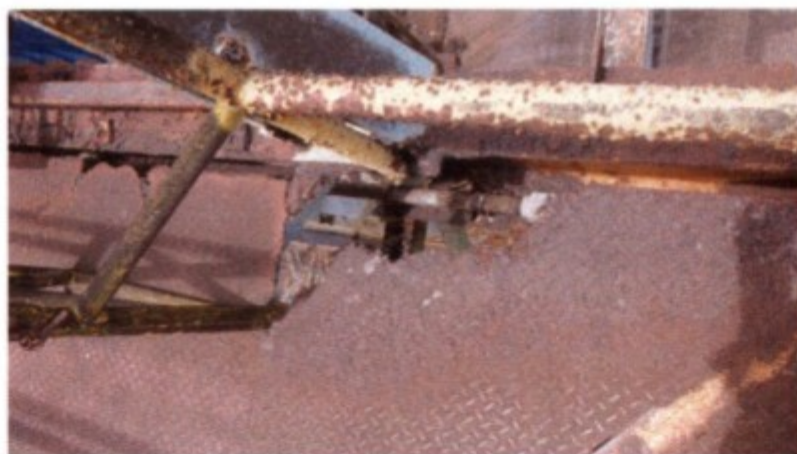
Várias plataformas estavam com as estruturas corroídas com risco de queda e acidente, escadas e áreas de circulação que não atendem os preceitos normativos;

Foto 10: Piso das estruturas corroídas com risco de queda

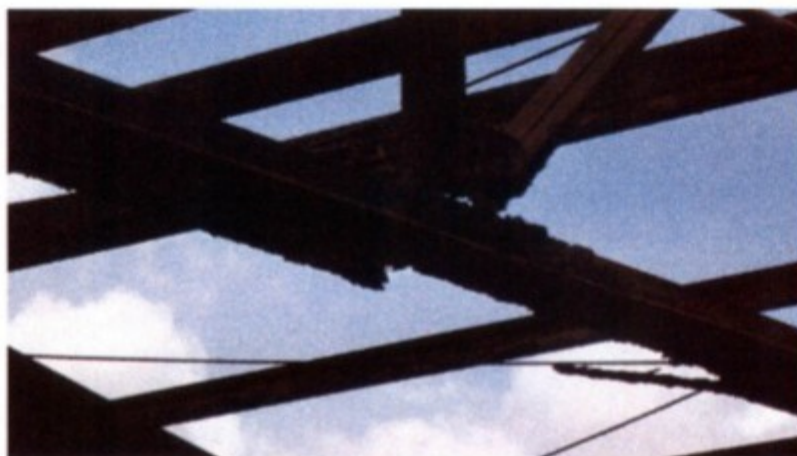
Verificamos que há corrosão acelerada em várias parte da estrutura se mostra bastante desgastada pelo tempo e falta de manutenção, com pontos de risco à própria estrutura;

Foto 11: estruturas com corrosão

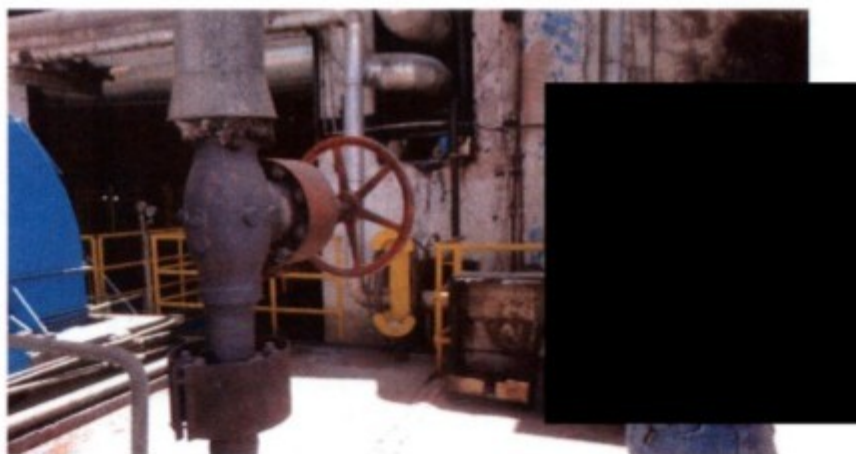
Durante a fiscalização na planta da LDC verificamos que em muitas tubulações com partes quentes não havia isolamento térmico o que se constitui em pontos de risco de queimaduras, conforme pode ser observado pela foto abaixo;

Foto 12: partes quentes sem isolamento

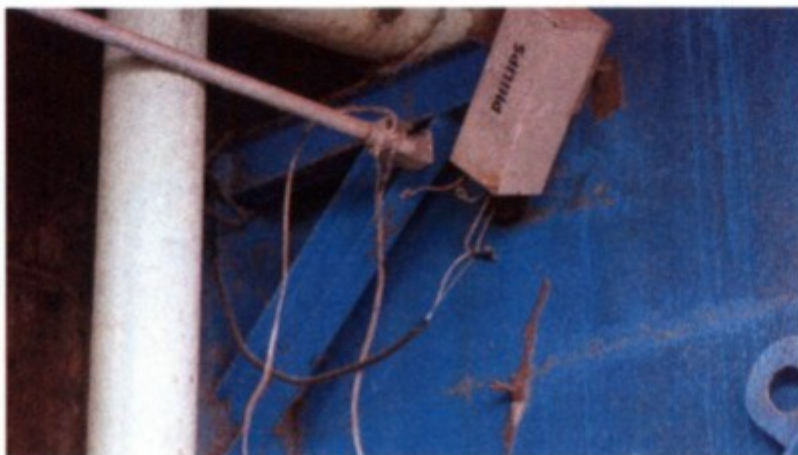
Verificamos que havia muitas partes das instalações elétricas sem isolamento.

Foto 13; fiação elétrica sem isolamento

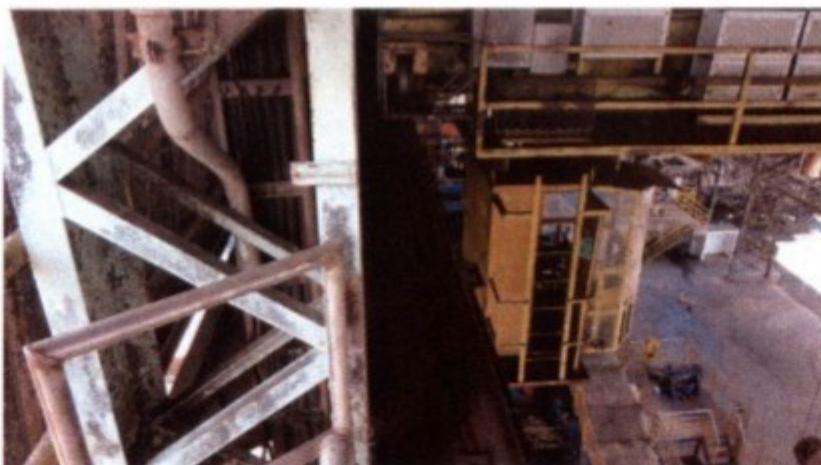
Verificamos que o acesso à ponte era realizado de forma insegura uma vez que não havia proteção coletiva. Devido às condições de insegurança ao acesso a esta ponte o GEFM interditou a mesma conforme termo de interdição anexo a este relatório.

Foto 14: Condições de difícil acesso

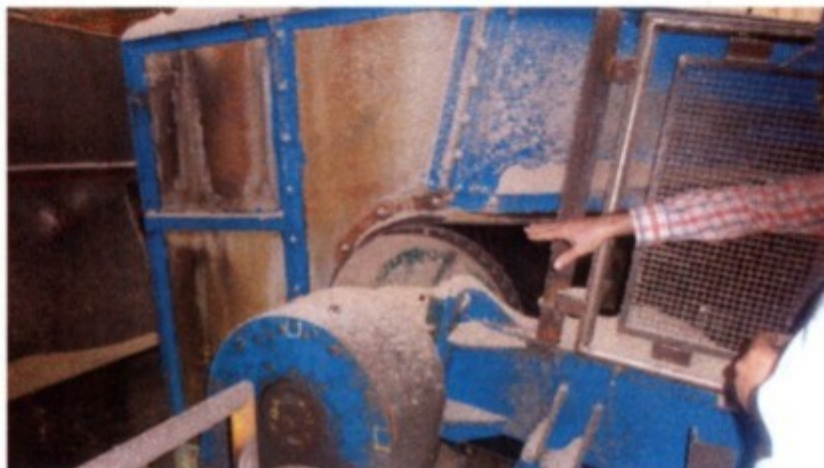
No tocante as proteções das partes móveis, polias e correias verificamos que havia muitas sem serem protegidas conforme fotos abaixo.

Foto15: falta de proteção das partes móveis

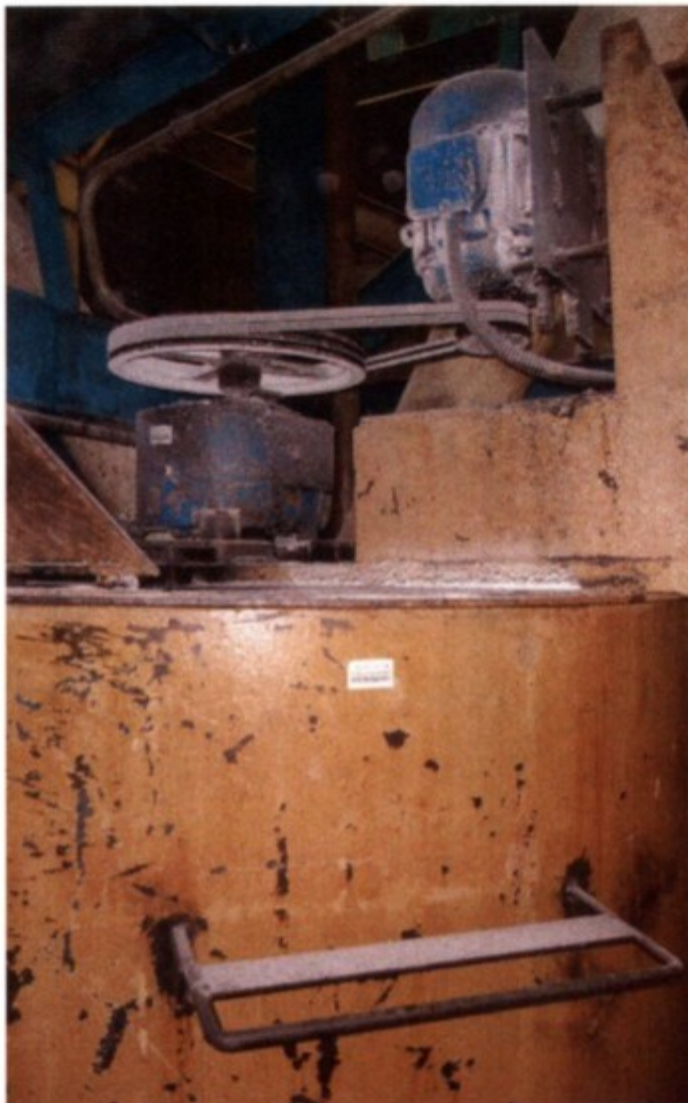
Foto 16: partes móveis sem proteção

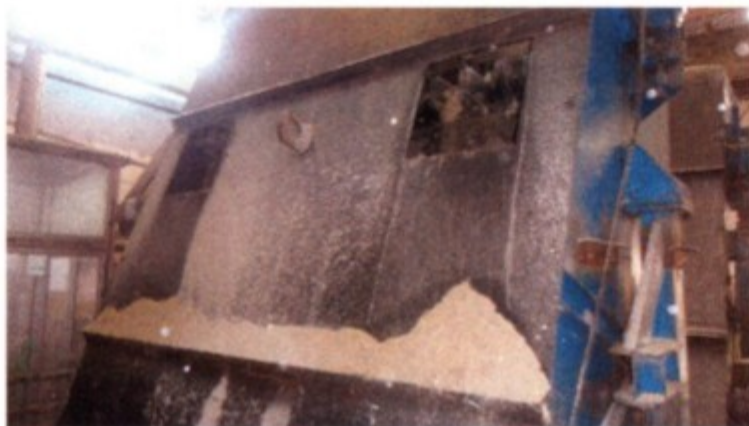
Falta concluir a proteção das moendas, em particular para a contenção de material particulado no ambiente;

Foto 17: falta de proteção de particulados

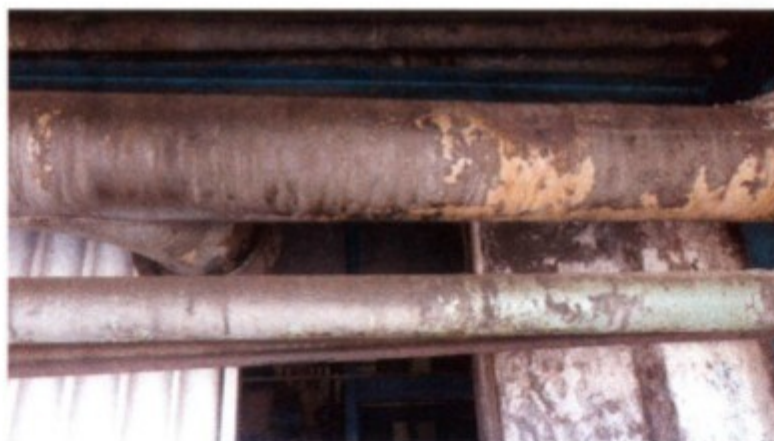
- Irregularidade no que concerne à sinalização de segurança (dutos, passagens, precariedade das existentes, etc) do parque fabril;

Foto 18: falta de sinalização

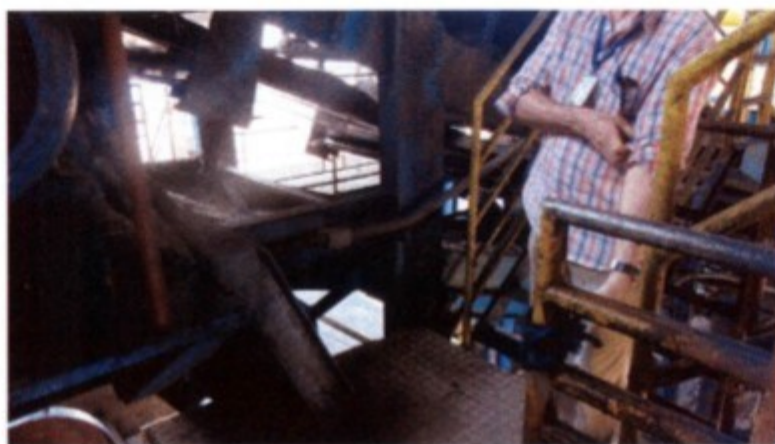
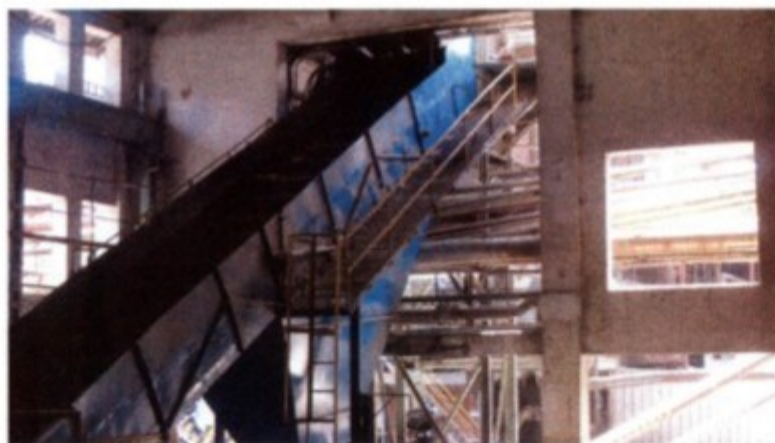
Verificamos que as áreas de passagem e rampas estavam totalmente em desacordo com as normas vigentes no tocante as áreas de passagem e de proteção contra quedas.

Fotos: 19 e 20: falta de proteção

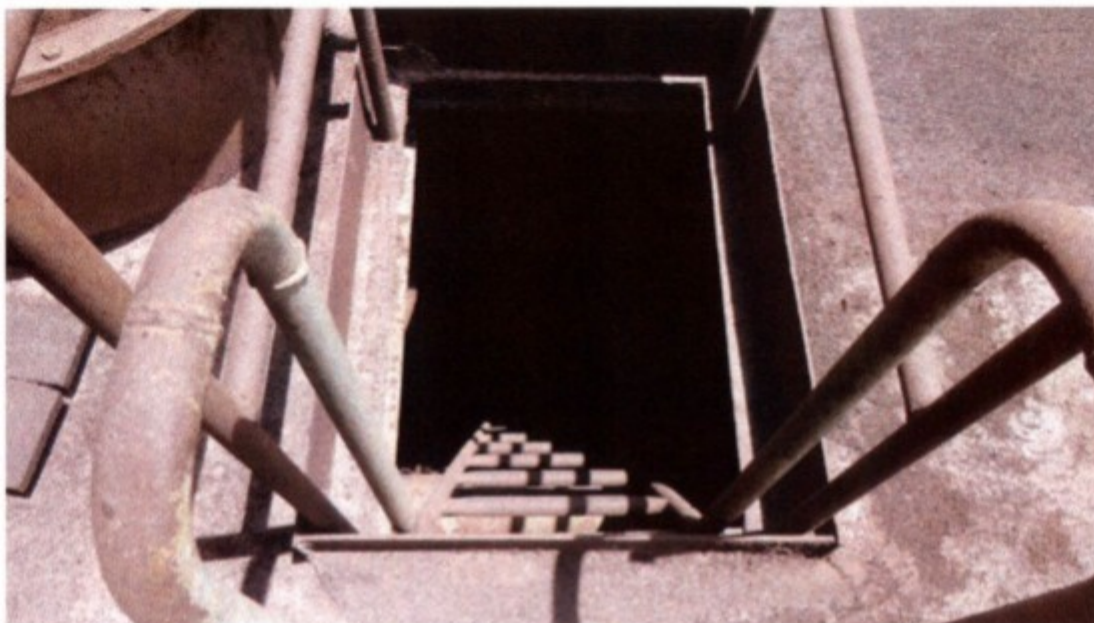
Foto 21: O acesso à tubulação de vapor do acionamento da moenda não apresenta proteção contra queda:

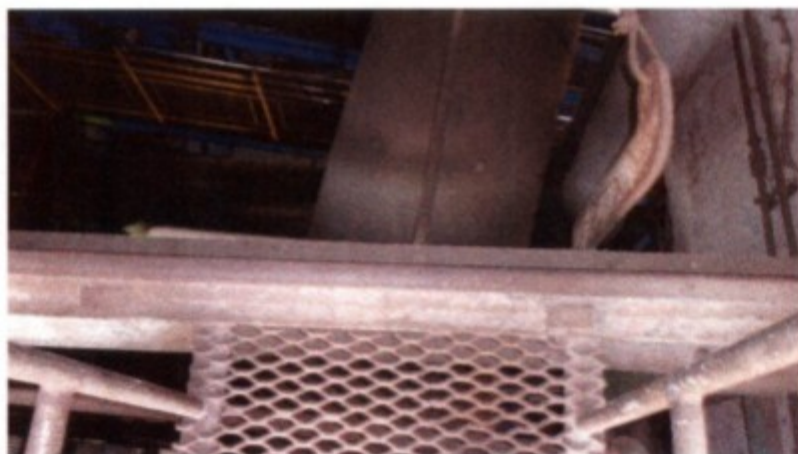
Foto 22: falta de proteção contra quedas

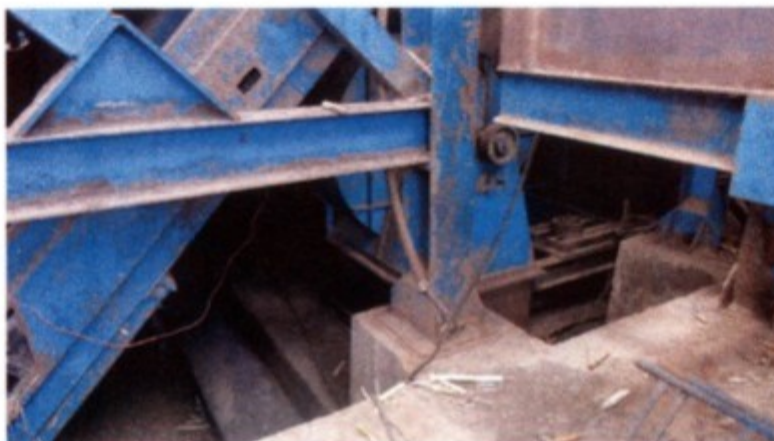
- Falta de proteção contra queda e isolamento adequado de área confinada;

Foto 23: falta de proteção contra quedas

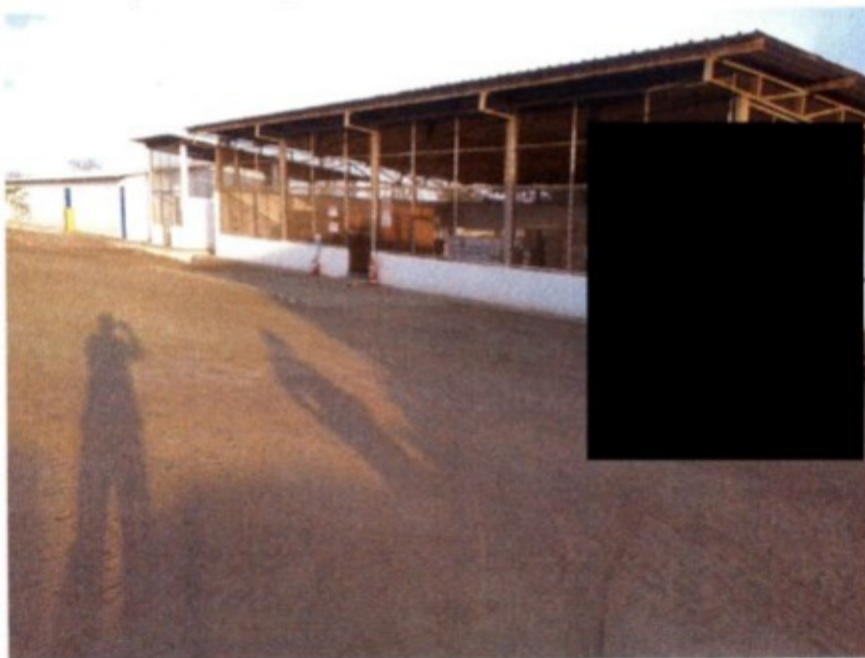
No local de armazenamento, verificou-se que o mesmo se encontrava devidamente fechado, arejado (meia parede com telas), com placas de advertência, extintores, alarme e cerca eletrificada para impedir acesso à área de armazenamento de produtos agrotóxicos.

Foto 24: Vistoria no local de armazenamento de agrotóxico

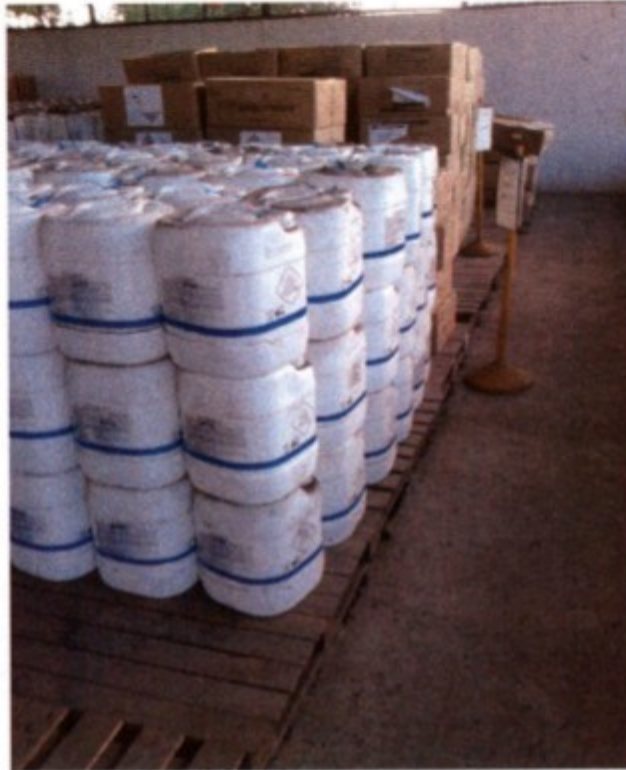
Parte do grupo adentrou ao local de armazenamento e verificou que os produtos em estoque encontravam-se devidamente empilhados sobre palets, desobstruídas as paredes e calha no piso para escoamento de água de chuva, que esgotava em caixa de contenção, para reuso do produto na própria lavoura.

Foto 25: produtos químicos armazenados corretamente
