MINISTÉRIO DO TRABALHO E EMPREGO
SECRETARIA DE INSPEÇÃO DO TRABALHO
DEPARTAMENTO DE FISCALIZAÇÃO NO TRABALHO
GRUPO DE FISCALIZAÇÃO DA CONSTRUÇÃO CIVIL

**ERRADICAÇÃO DE TRABALHO DEGRADANTE
RELATÓRIO DE FISCALIZAÇÃO
EMPREGADOR: CONSTRUWITTA CONSTRUTORA E
INCORPORADORA LTDA - ME**

**LOCAL: CAXIAS DO SUL (RS)
ATIVIDADE: CONSTRUÇÃO CIVIL
PERÍODO DA AÇÃO: 17/01/2013 a 18/01/2013**

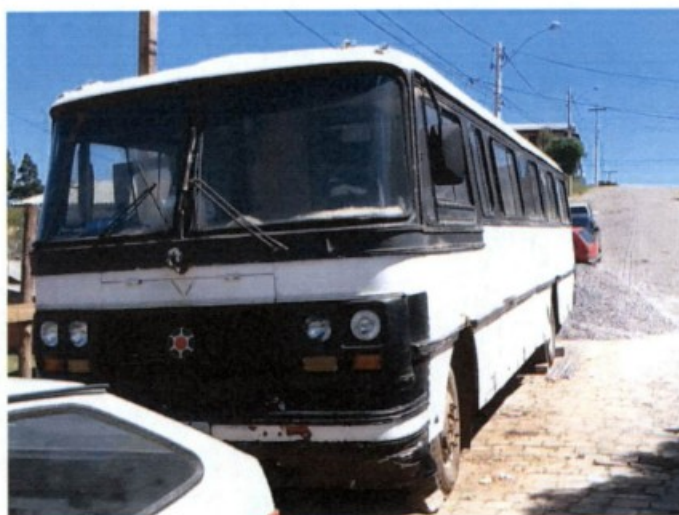
A situação mais grave, porém, diz respeito àquela encontrada na "área de vivência" destinada aos trabalhadores que exerciam suas atividades no canteiro de obras sob comento, consistente em um ônibus cujo interior foi adaptado para servir, a um só tempo, de alojamento, vestiário, cozinha e local para refeições. A fim de melhor ilustrar as condições do local, enunciar-se-á, abaixo, as irregularidades lá encontradas:

Ônibus utilizado como alojamento, cozinha, vestiário e local para refeições

Ainda no dia 17 de janeiro de 2013, os Auditores Fiscais do Trabalho, após a vistoria realizada no canteiro de obras em epígrafe, determinaram que o empregador providenciasse a imediata colocação dos trabalhadores em hotel ou similar, à vista das precárias condições de saúde, higiene e segurança do ônibus que servia de área de vivência para os trabalhadores (nesse mesmo dia, o veículo aludido foi apreendido pela Polícia Federal). A hospedagem dos trabalhadores Foi comprovada pelo empregador por meio da apresentação da respectiva nota fiscal.

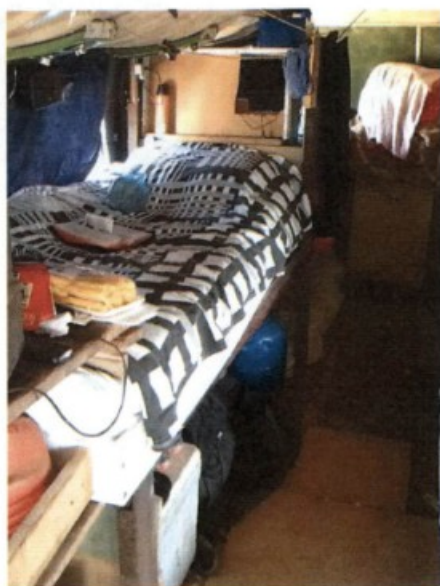
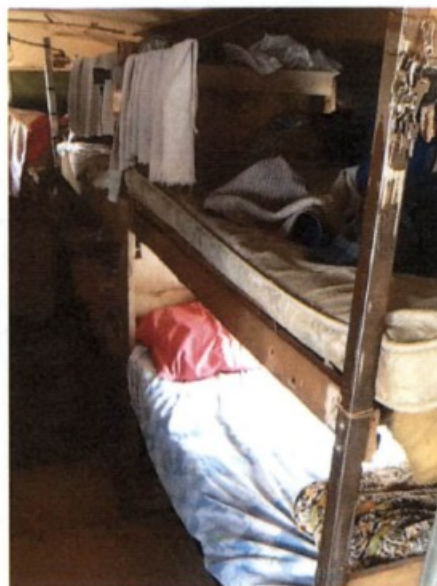
Interior do ônibus (na foto, ficam ilustradas os beliches nos quais os obreiros dormiam, a inexistência de armários)

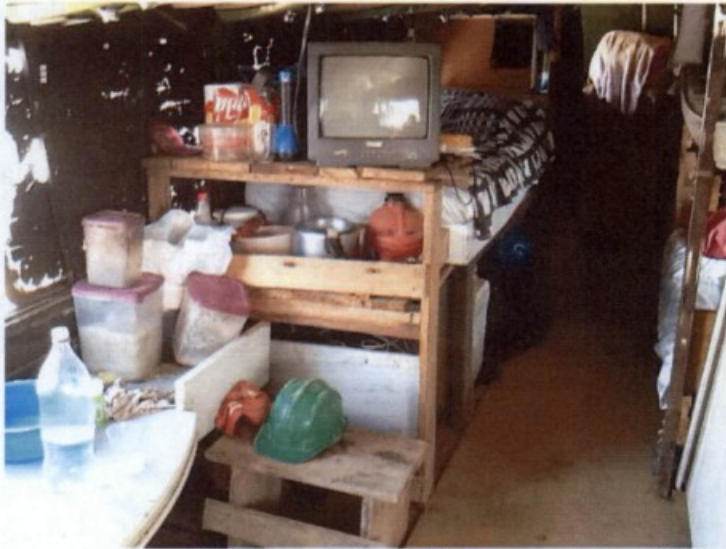
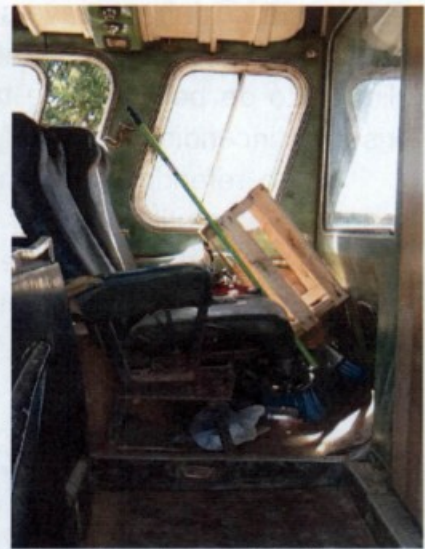
- faltava organização e limpeza dentro do ônibus, havendo comunhão de espaço entre roupas pessoais, comida, materiais de limpeza, etc;
- as instalações elétricas dentro do ônibus eram absolutamente improvisadas, de sorte que os fios elétricos, repletos de emendas, corriam pelo teto, havendo tomadas fixadas nas próprias camas, feitas de madeira;
- embora o ônibus fosse dotado de beliches, seu pé-direito não possuía a altura mínima de 3 (três) metros prevista na NR-18;
- não eram disponibilizados armários individuais para a guarda de roupas e objetos pessoais, fazendo que os trabalhadores deixassem seus pertences espalhados pela cama ou pendurados em espécies de varais confeccionados no interior do veículo;

Capacete dividindo espaço com alimentos; vassouras ficavam jogadas sobre os bancos do ônibus

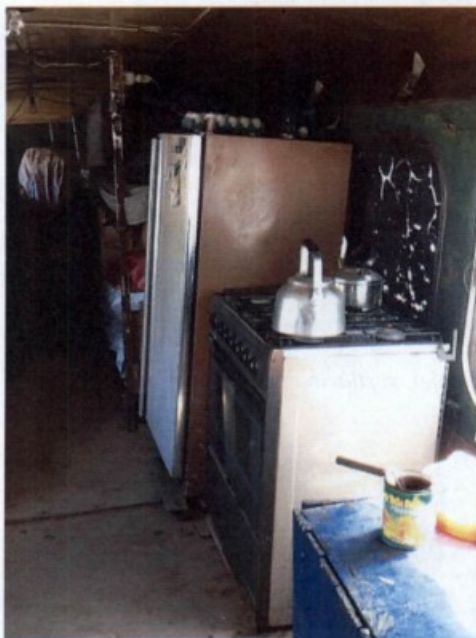
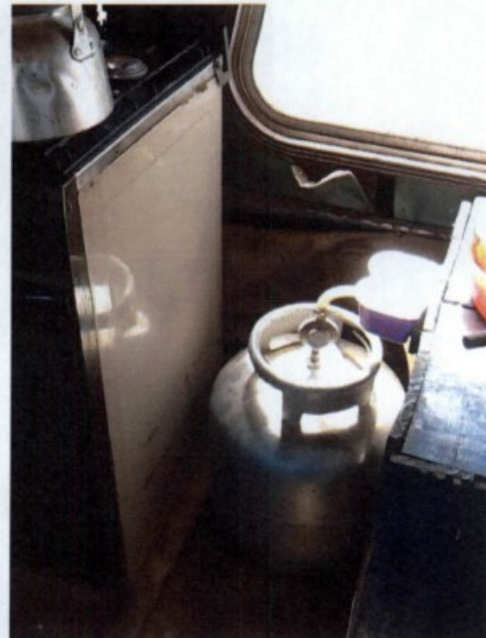
- a cozinha situava-se no mesmo espaço que servia de alojamento, de sorte que estava instalado, dentro do ônibus, um fogão, ligado a um botijão de gás liquefeito de petróleo que também se situava no interior do ônibus, maximizando o risco de incêndio involuntário ou explosão;

No mesmo espaço que servia de "alojamento" (beliches ao fundo), funcionava a cozinha, que contava com uma geladeira e um fogão (botijão de gás no interior do veículo)

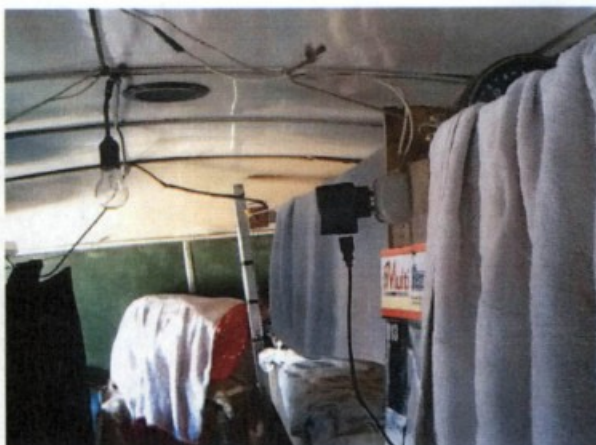
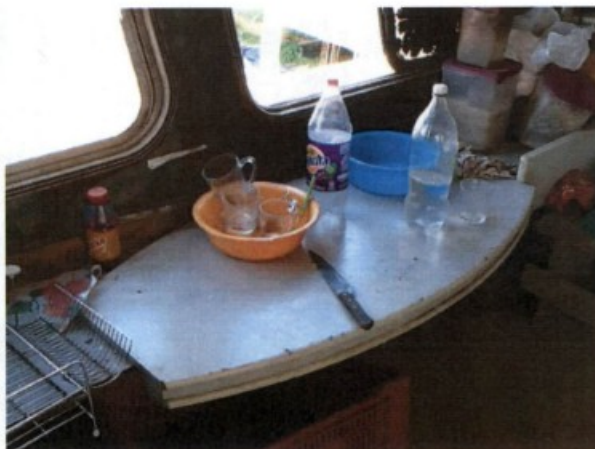
- a única mesa existente no interior do veículo mal comportava um trabalhador, razão pela qual se conclui que o local para refeições (caso reconhecida a mesa mencionada como tal) não possuía capacidade para atender aos seis trabalhadores alojados;

Na foto à esquerda, demonstra-se a precariedade das instalações elétricas no interior do ônibus, repletas de “gambiarras”; na foto à direita, demonstra-se o local destinado às refeições, que comporta, no máximo, uma pessoa

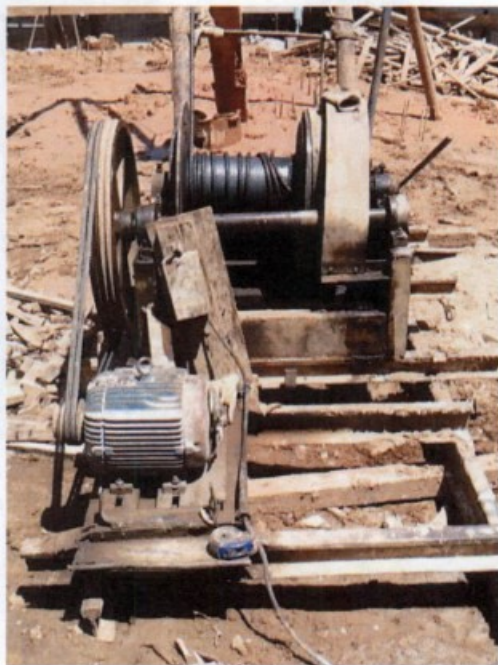
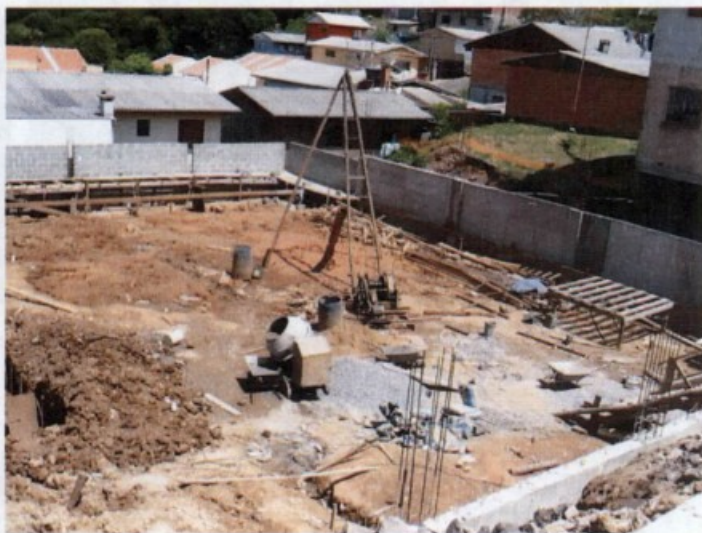
Equipamento utilizado para realização dos serviços de estaqueamento: ausência de proteção nas partes móveis, força de transmissão e motor; ausência, também, de isolamento da área de trabalho.
