SUPERINTENDÊNCIA REGIONAL DO TRABALHO NO MARANHÃO
SECRETARIA DE INSPEÇÃO DO TRABALHO
FISCALIZAÇÃO DE COMBATE AO TRABALHO ESCRAVO

RELATÓRIO

**EMPRESA FISCALIZADA: CARMEL CONSTRUÇÕES LTDA - EPP –
CNPJ Nº: 03.594.328/0001-71 – ENDEREÇO SEDE: AV. CAFETEIRA,
35, VILA BOM VIVER – RAPOSA – MA - CEP 65.138-000.
PROPRIETÁRIO: [REDACTED]**

PERÍODO: 27/05/2013 a 03/06/2013

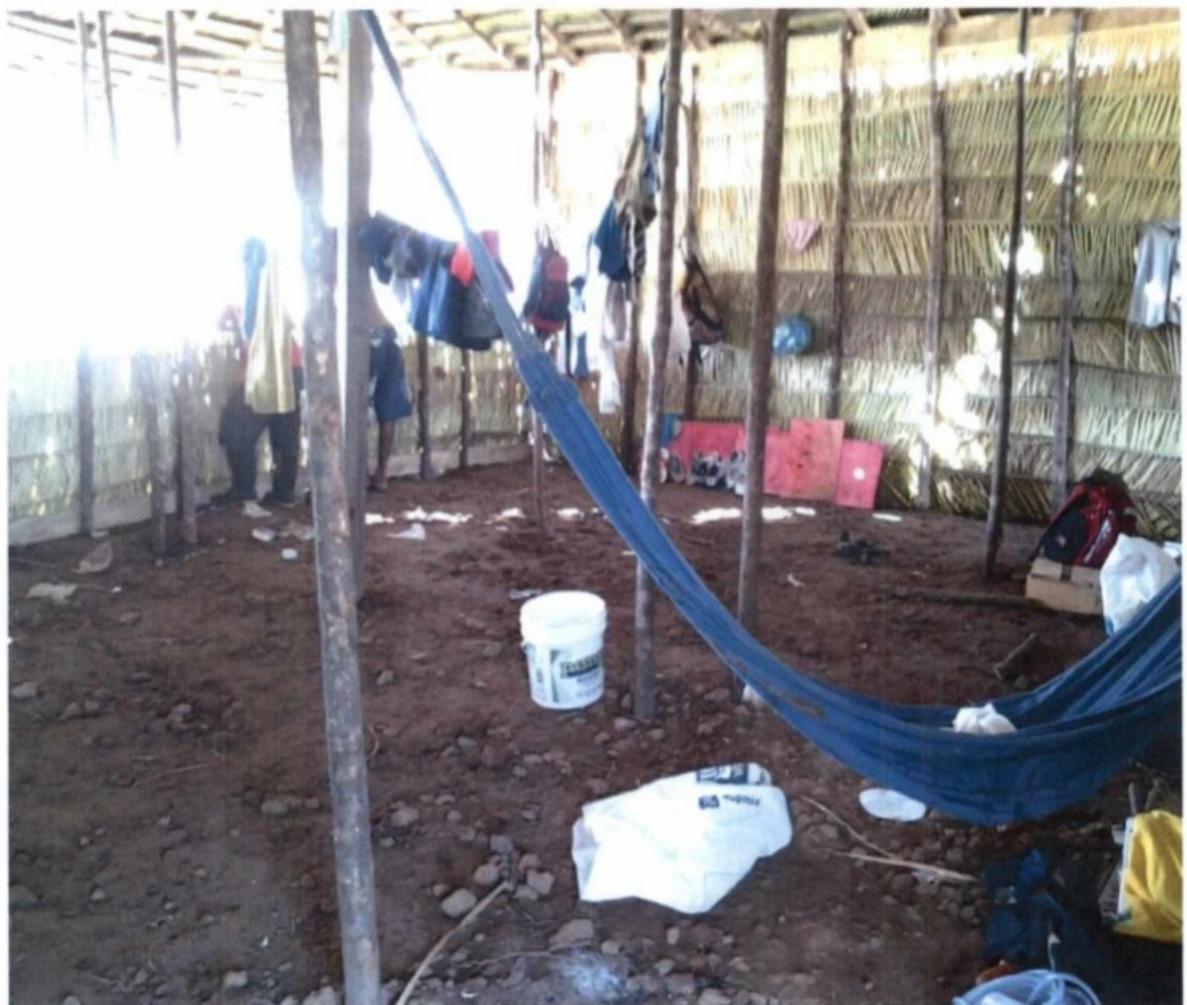
Foto 1 – Alojamento dos trabalhadores com paredes e teto construídos de palhas de babaçu, sem janelas , piso de chão de terra batida e com roupas penduradas em varal.

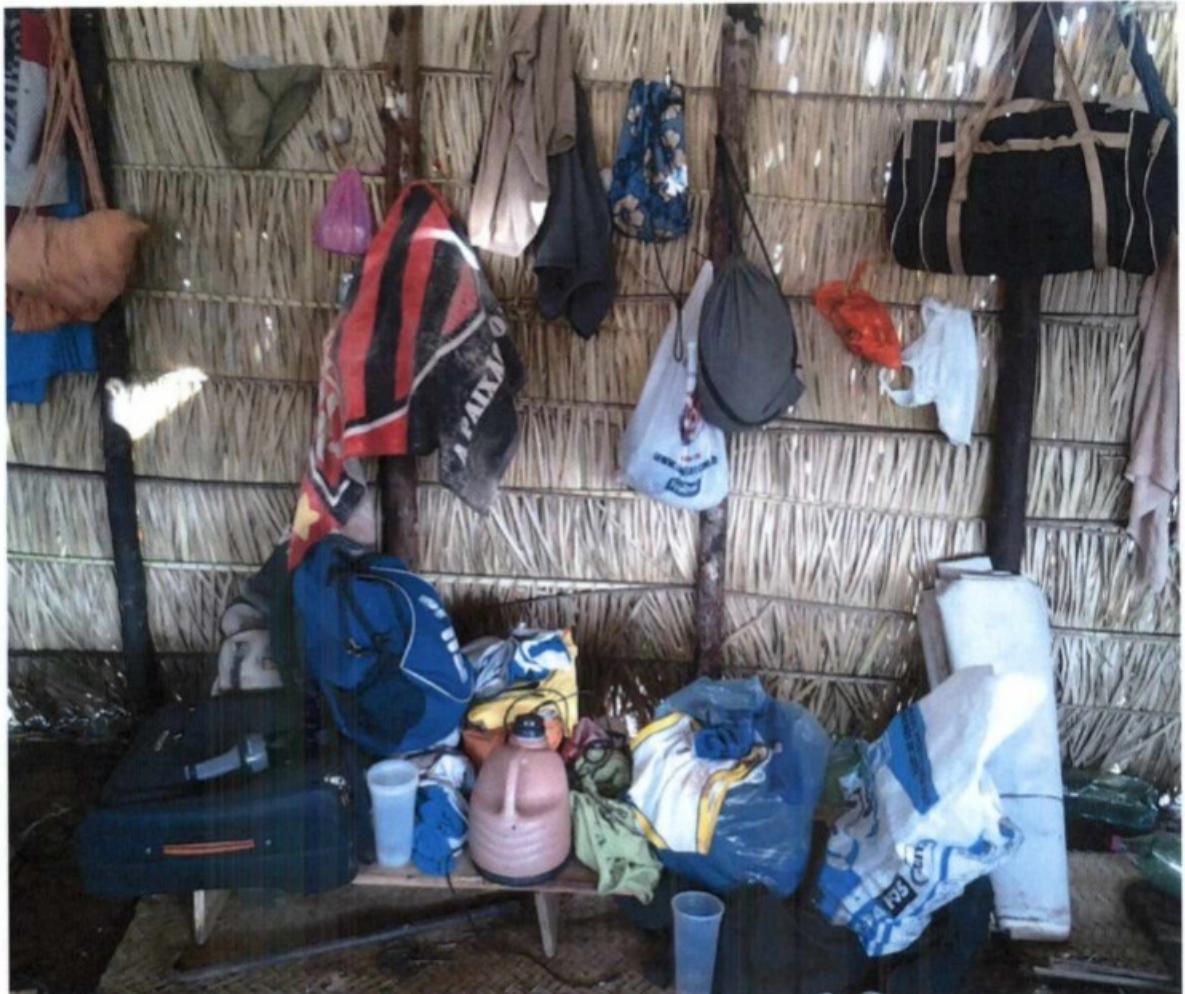
Foto 2 – Alojamento dos trabalhadores sem armários individuais para guardar as roupas e objetos de uso pessoal. Mala, mochila, sacolas e roupas no chão e penduradas na parede.

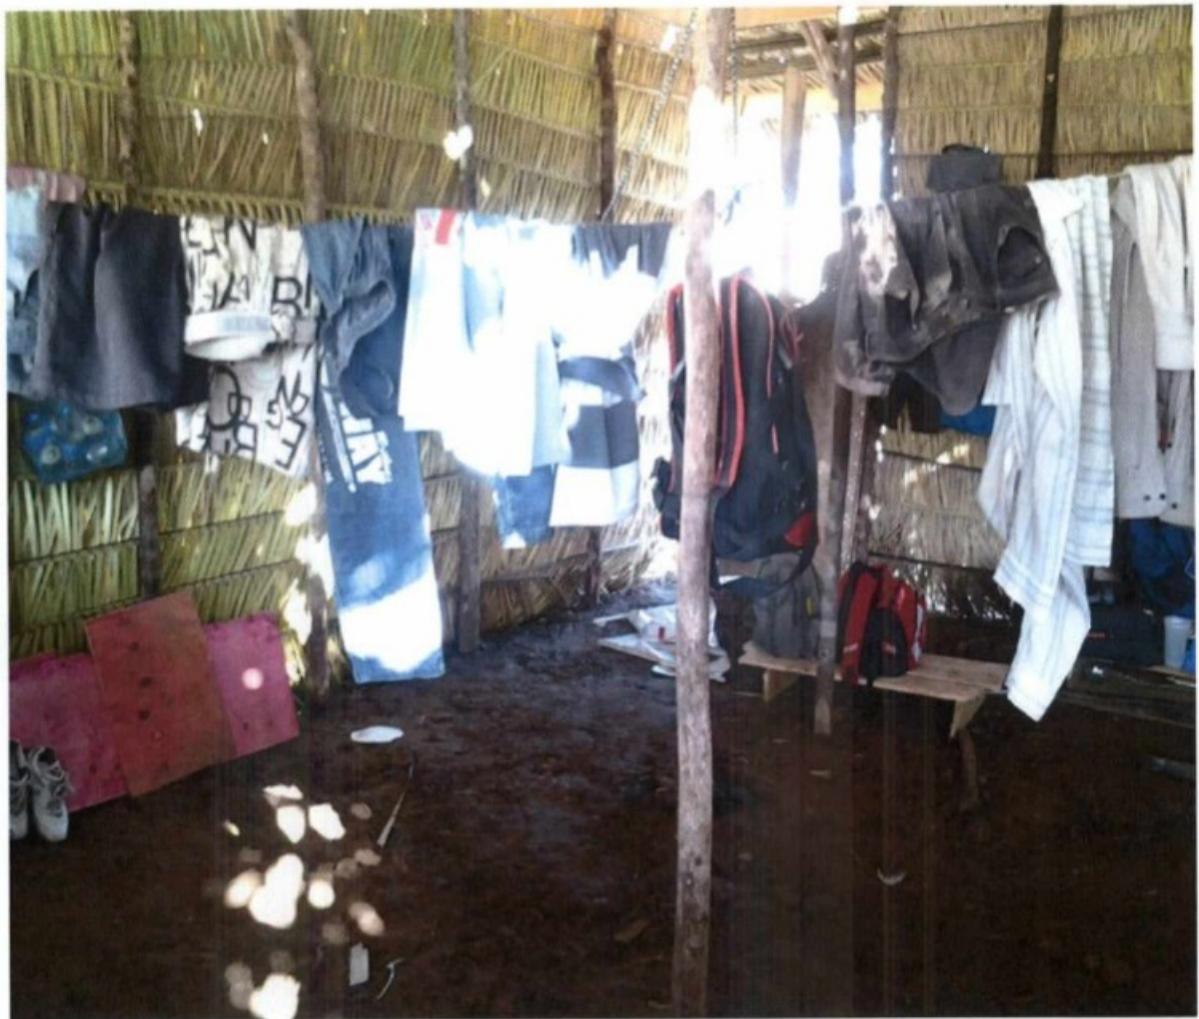
Foto 3 – Alojamento dos trabalhadores com paredes e teto de palhas de babaçu, sem vedações completas, sem porta, sem armários individuais para guardar as roupas e objetos de uso pessoal. Mochilas no chão e roupas penduradas em varais.

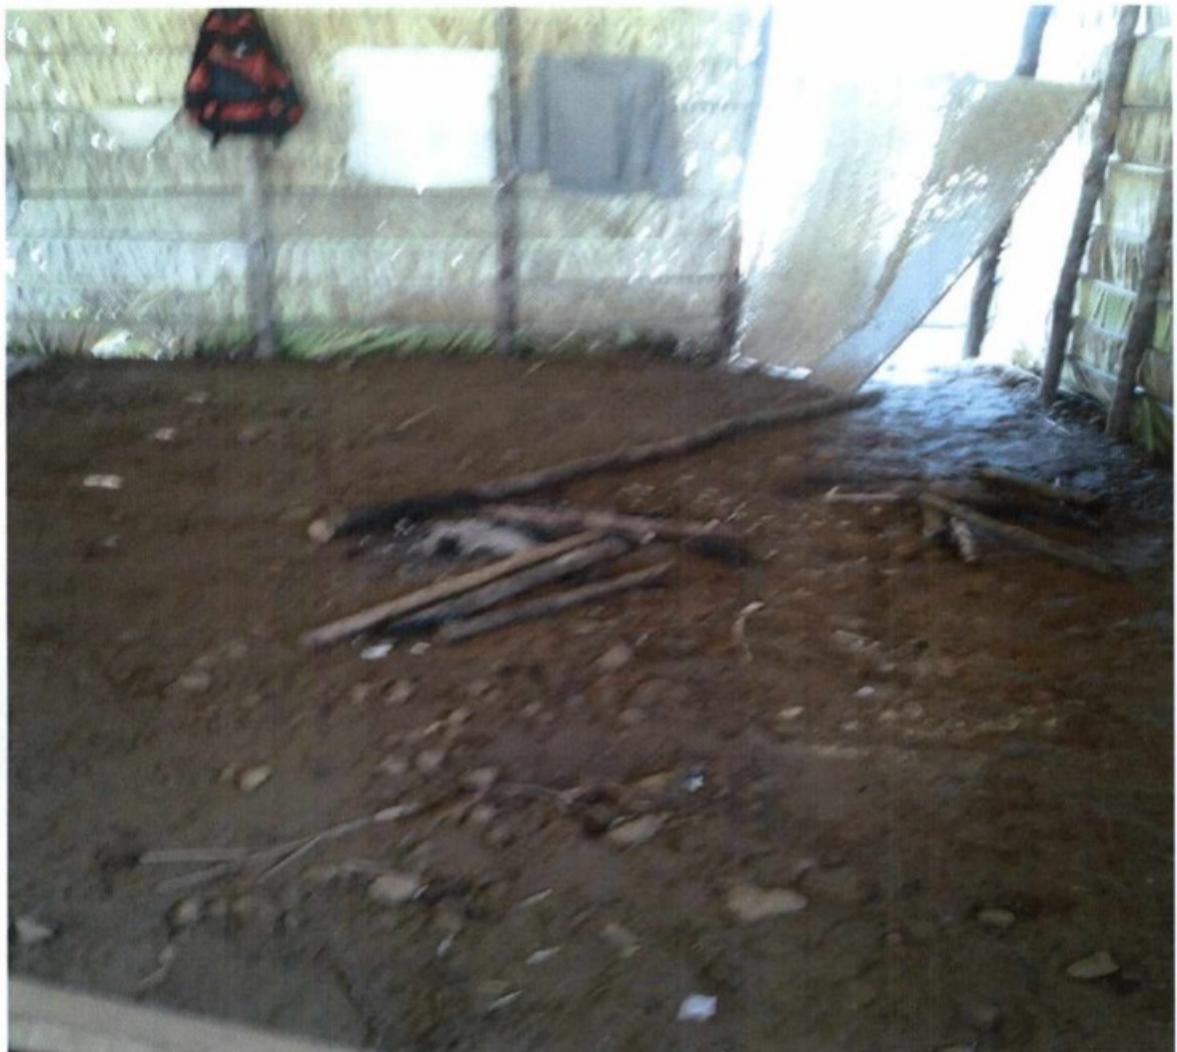
A fiscalização constatou ainda, que os trabalhadores estavam instalados em barracas com paredes e tetos de palha, sem portas, nem janelas, com piso de chão de terra batida. As paredes e os tetos não apresentavam vedações completas, permitindo a exposição à chuva, sol e insetos. Havia lama no chão das barracas, devido à água acumulada no local, após a ocorrência de chuvas recentes. Um dos empregados declarou que o chão das barracas ficava todo “lambregado” (fl. 35). Declarou ainda, que no momento das chuvas “...entrava água nas barracas pelo teto e pelas paredes” e, por isso, “tinha de mudar a rede de lugar para se proteger da chuva” (fl. 35). As roupas, malas, mochilas e objetos de uso pessoal ficavam pendurados em varais, nas paredes e espalhados no chão das barracas (fotos 01-03, fls. 11-13). Com efeito, não constatamos na obra, a existência de vestiário, dotado de armários individuais com fechadura ou dispositivo com cadeado, para a guarda de roupas e objetos de uso pessoal dos empregados, tampouco constatamos a instalação, no alojamento, de mobiliário com essa finalidade. À noite os trabalhadores eram obrigados a fazer fogueiras, no interior das barracas, para afugentar os insetos com a fumaça, principalmente, maruins e muriçocas (foto 04, fl. 14 e fls. 35, 37, 39, 41 e 43).

Foto 4 – Alojamento dos trabalhadores com paredes de palhas de babaçu, sem portas, com fogueira no seu interior para afugentar insetos.

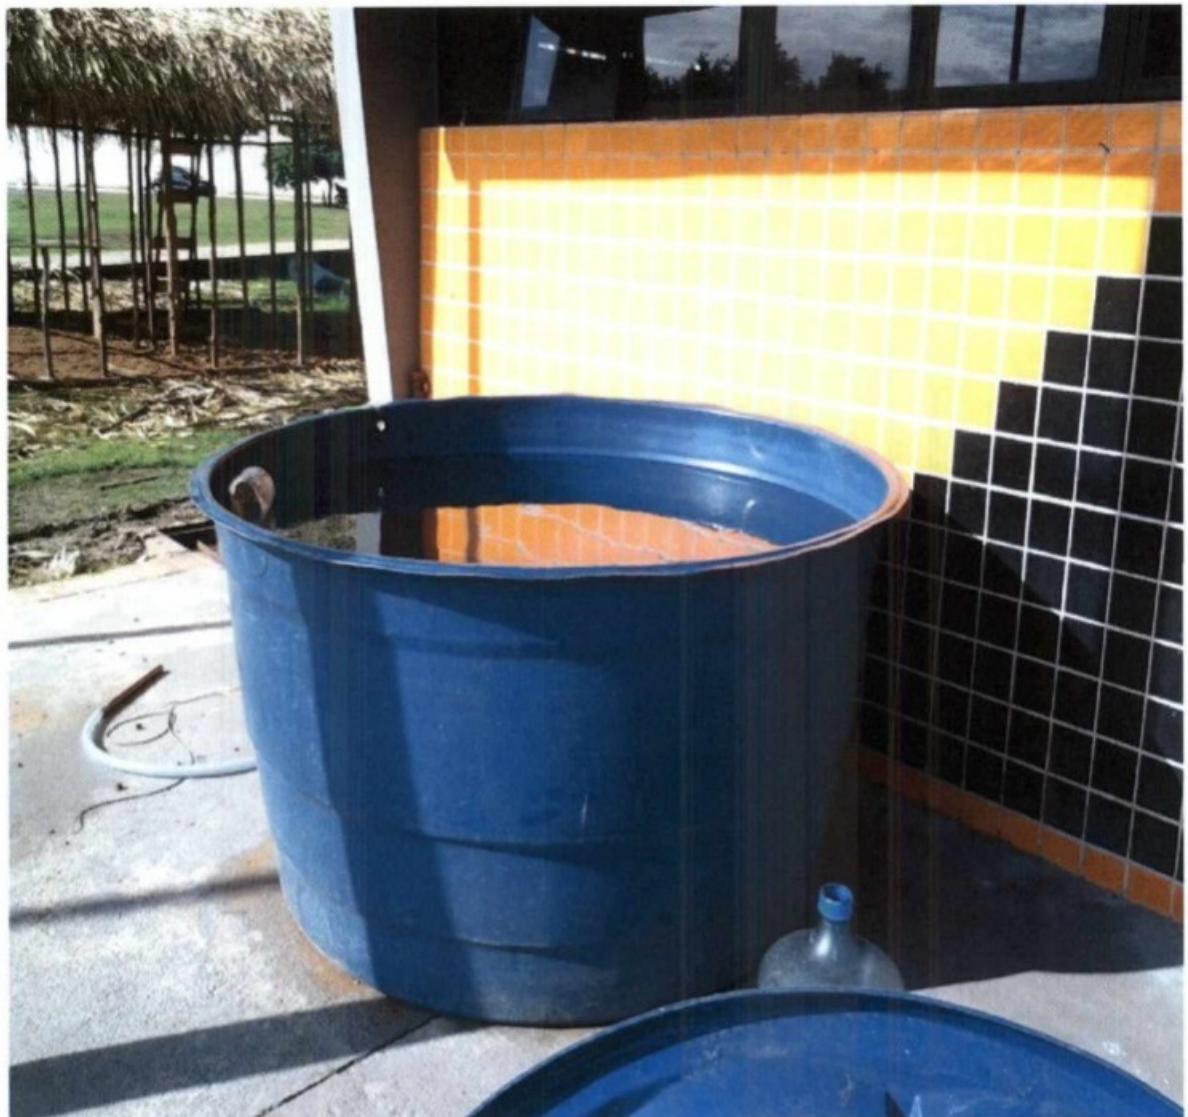
A água utilizada e consumida pelos empregados era coletada diretamente da torneira sem passar por qualquer processo de filtragem, que assegurasse sua higienização e sem a realização de análise físico-química e bacteriológica, que garantisse sua potabilidade. Acrescente-se que os trabalhadores utilizavam garrafas “pet”, como copos coletivos, para beber água e garrafas térmicas, sem higienização adequada, para armazená-la. Não havia filtros ou bebedouros no local (fotos 05-07, fls. 15-17).

Foto 5 – Água para consumo e asseios corporais dos trabalhadores. Água sem adequadas condições de higiene. Recipiente exposto à poeiras. Não há filtro(s) ou bebedouro(s) na obra. Uso de garrafa “pet”, como copo coletivo.

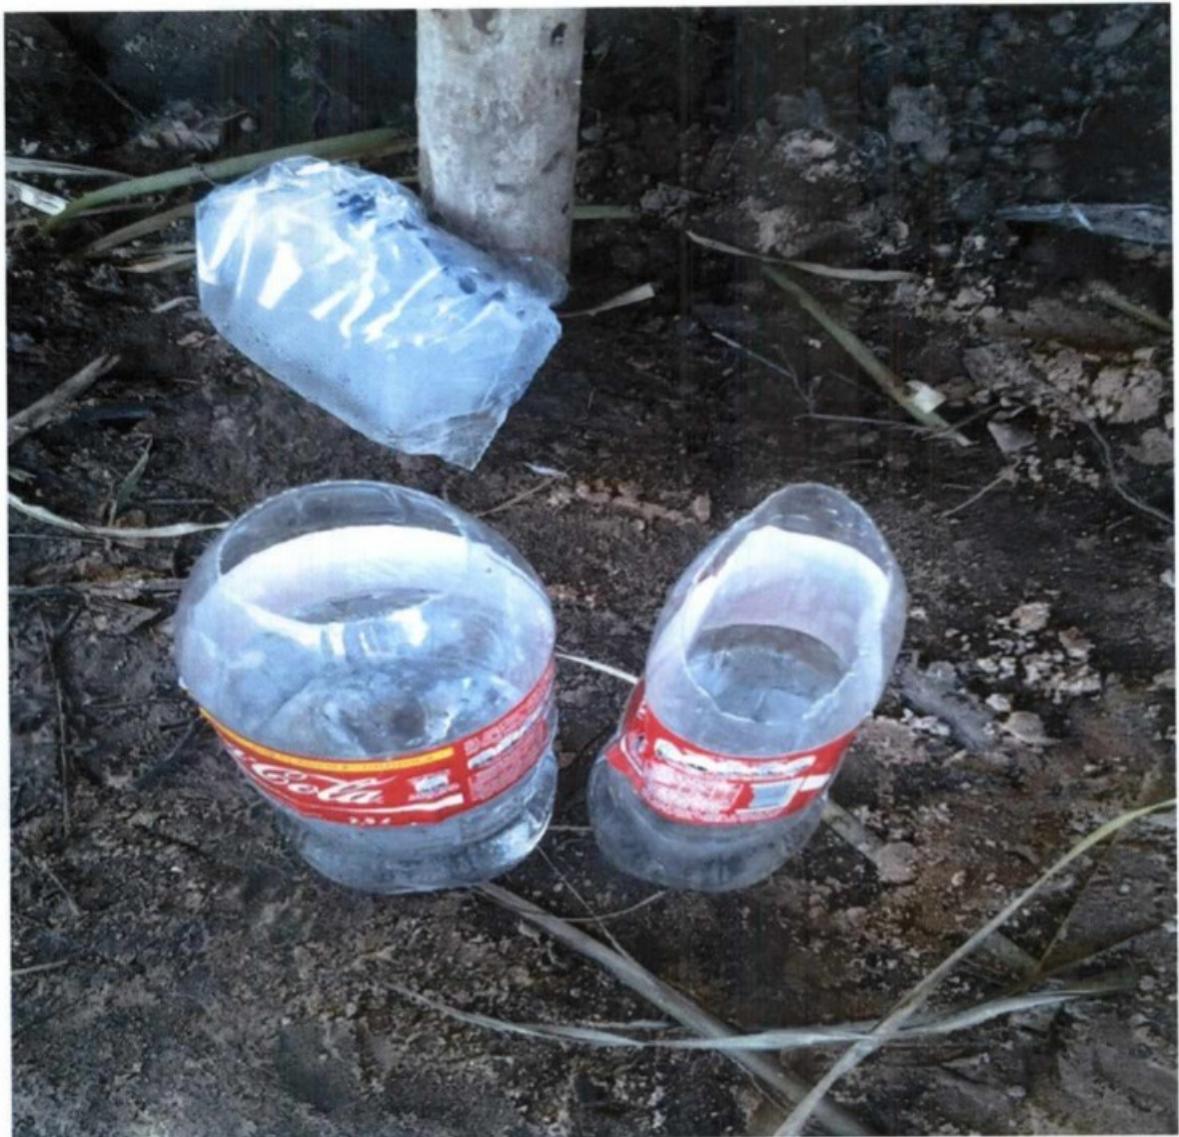
Foto 6 – Fornecimento de água para os trabalhadores. Uso de garrafas “pet”, como copos coletivos.

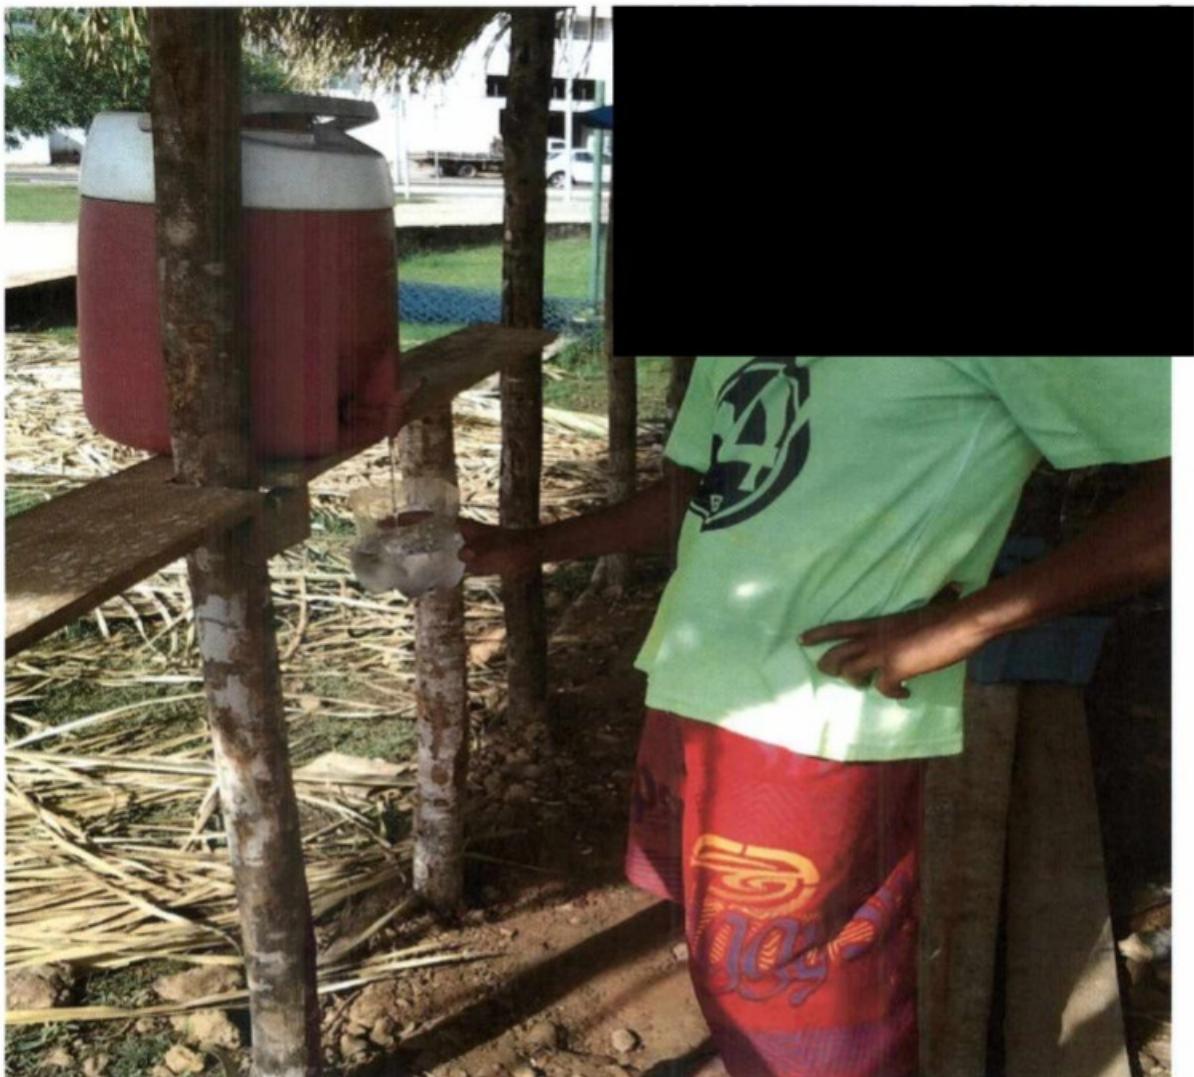
Foto 7 – Fornecimento de água para os trabalhadores. Água armazenada em garrafa térmica sem adequadas condições de higiene. Uso de garrafa “pet” como copo coletivo.

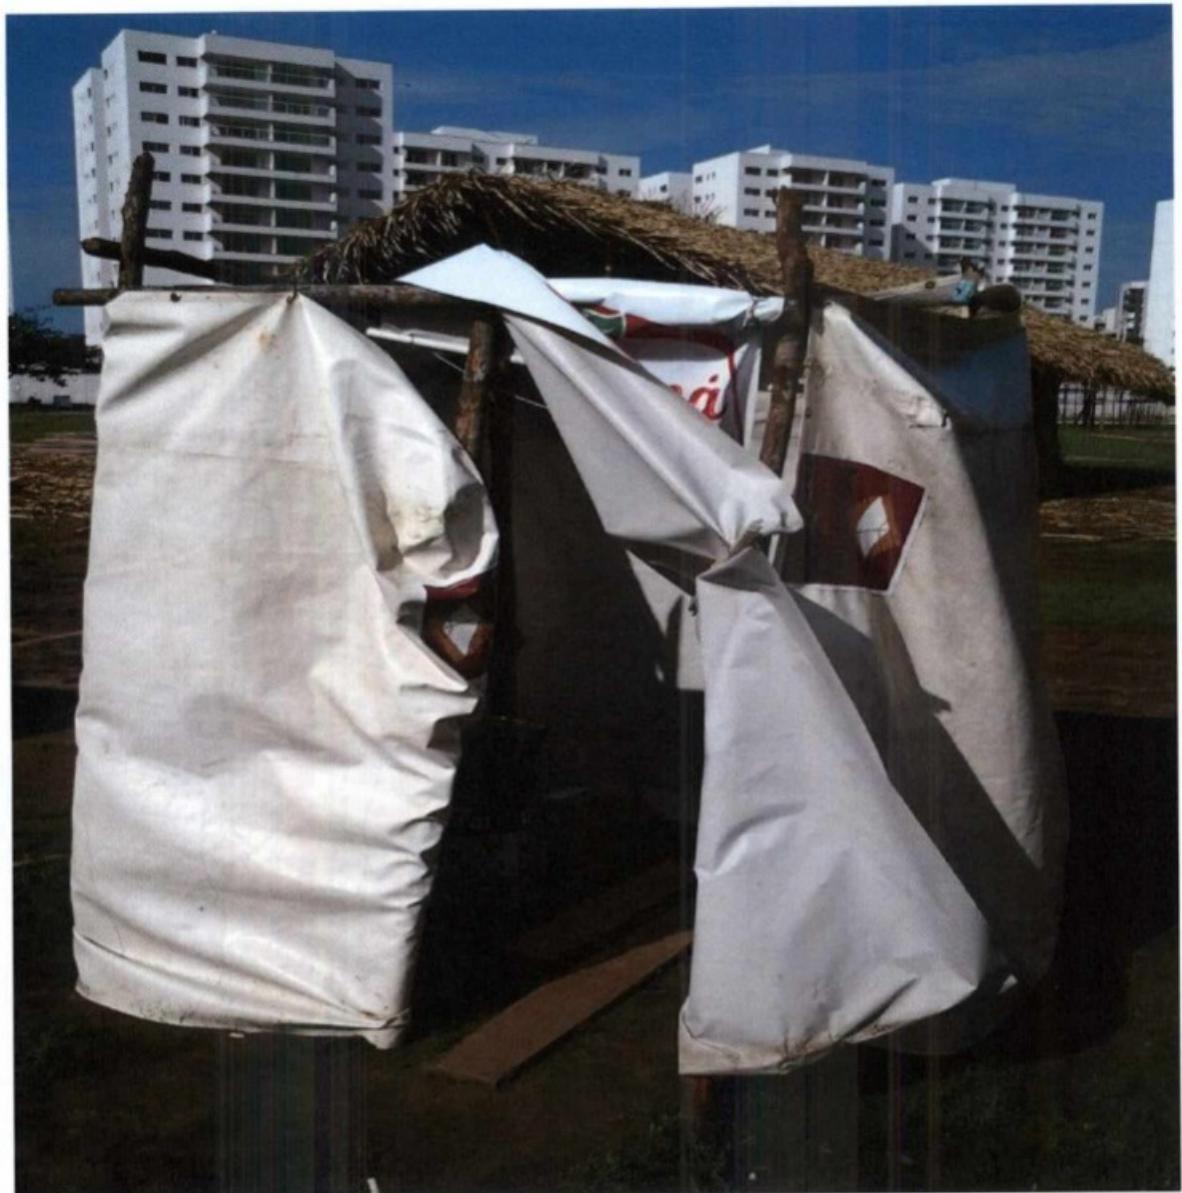
Não havia instalações sanitárias na obra. Os empregados realizavam seus asseios corporais próximo à caixa d'água ou em recinto improvisado, construído com quatro estacas de madeira e envolto por lona plástica branca (fotos 08 e 09, fls. 18 e 19). Os trabalhadores usavam também esse local improvisado para o atendimento das necessidades fisiológicas de excreção. Um trabalhador informou “que tomava banho ao lado da caixa d’água e tinha de tomar banho vestido, porque as pessoas ficavam passando e não tinha privacidade” (fl. 37) e outro declarou que “...defecavam em cima de um plástico e depois jogavam no mato” (fl. 43). Apesar de ter sido instalado na obra um gabinete móvel, com um único vaso sanitário, os trabalhadores continuavam usando o mato, porque “...o sanitário não era suficiente para atender todos os trabalhadores” (fl.37) e, principalmente, em razão da falta de coleta dos dejetos acumulados, por vários dias, no reservatório de resíduos do gabinete (fl. 35).

Foto 8 – Local de realização dos asseios corporais dos trabalhadores. Recinto construído com esteios de madeira e envolto por lona plástica branca. Não há resguardo da privacidade dos trabalhadores. Local devassado. Instalação sem teto e sem porta.

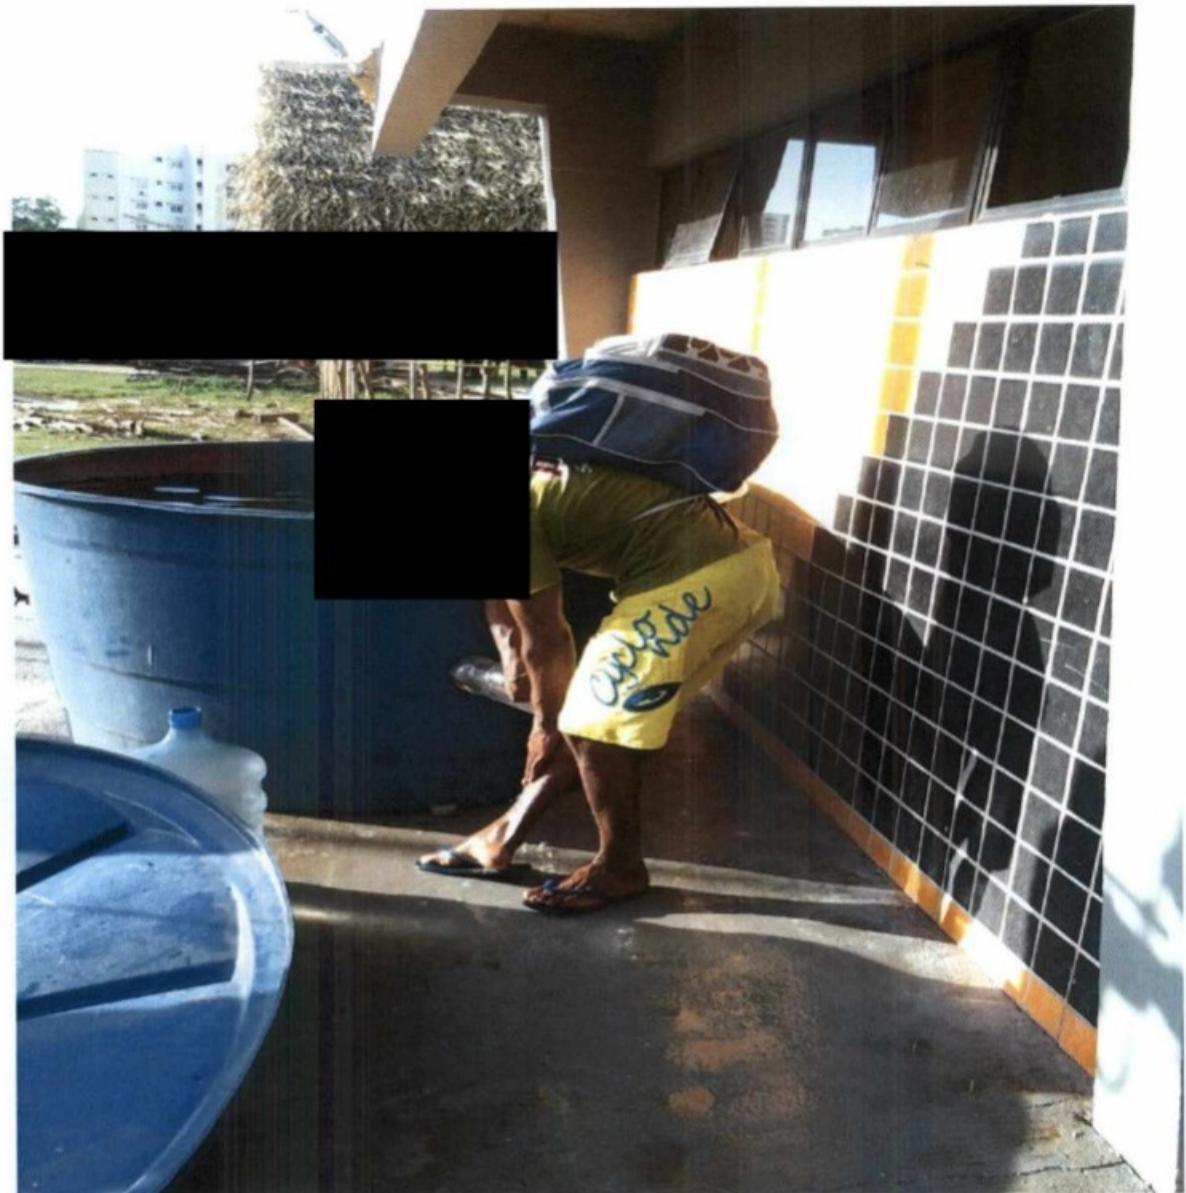
Foto 9 – Local de realização dos asseios corporais dos trabalhadores. Não há paredes, nem teto, ou porta. Recinto devassado. Não há resguardo da privacidade dos trabalhadores.

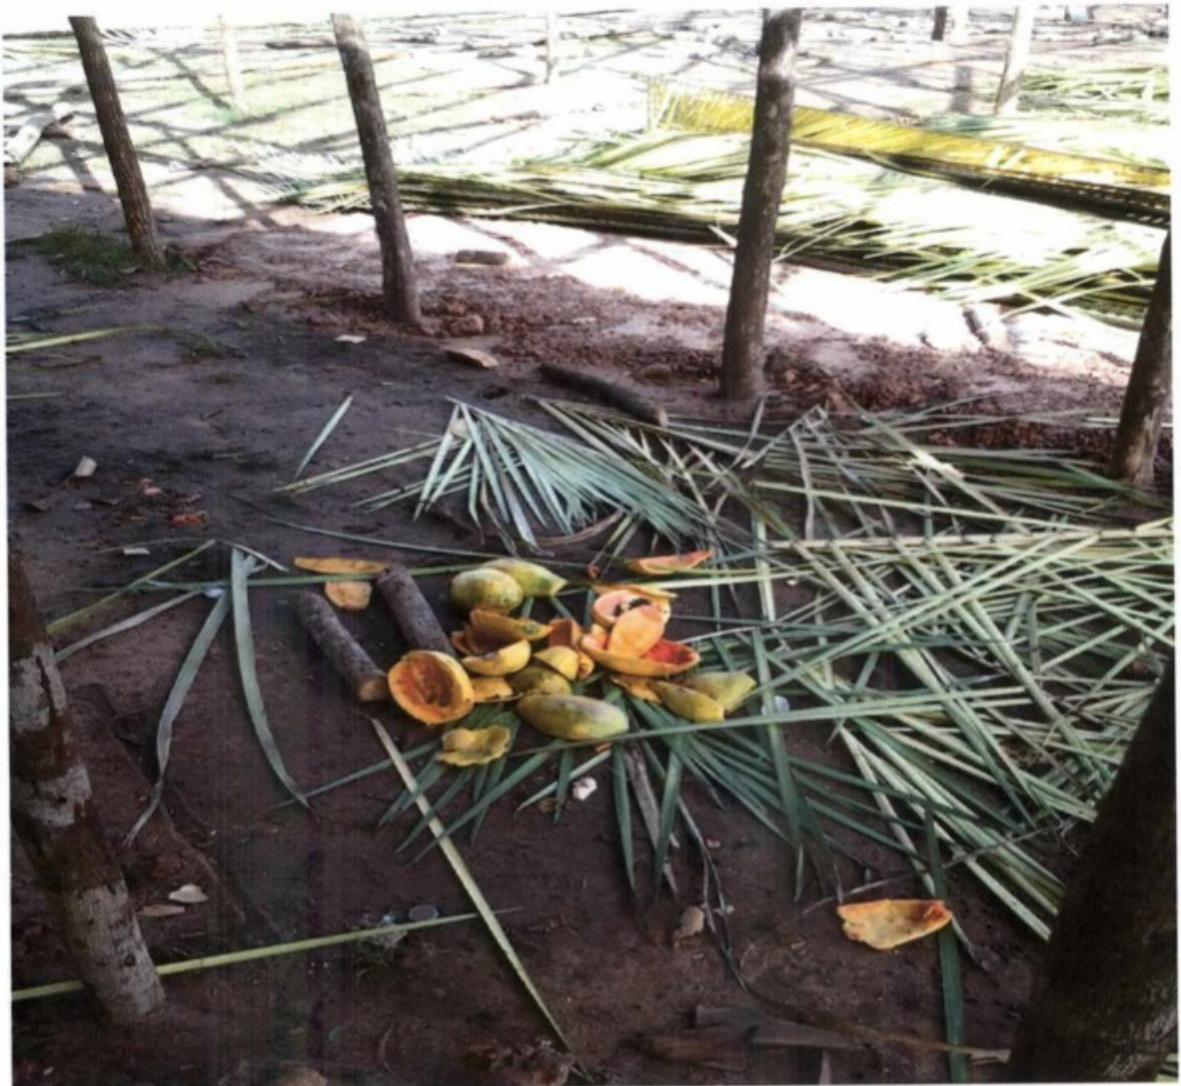
Constatou-se também a inexistência de local apropriado para a tomada das refeições dotado de mesas e assentos, lavatório e lixeira com tampa (foto 10, fl. 20). Nas declarações colhidas um dos trabalhadores informou “que fazia as refeições sentado no chão, ou nas palhas ou em pedaços de tábuas, com o “bandeco” nas mãos, dentro das barracas, (fls. 35 e 37).

Foto 10 – Local de tomada das refeições. Não há mesas, nem assentos, tampouco lavatório(s), ou lixeira com tampa.

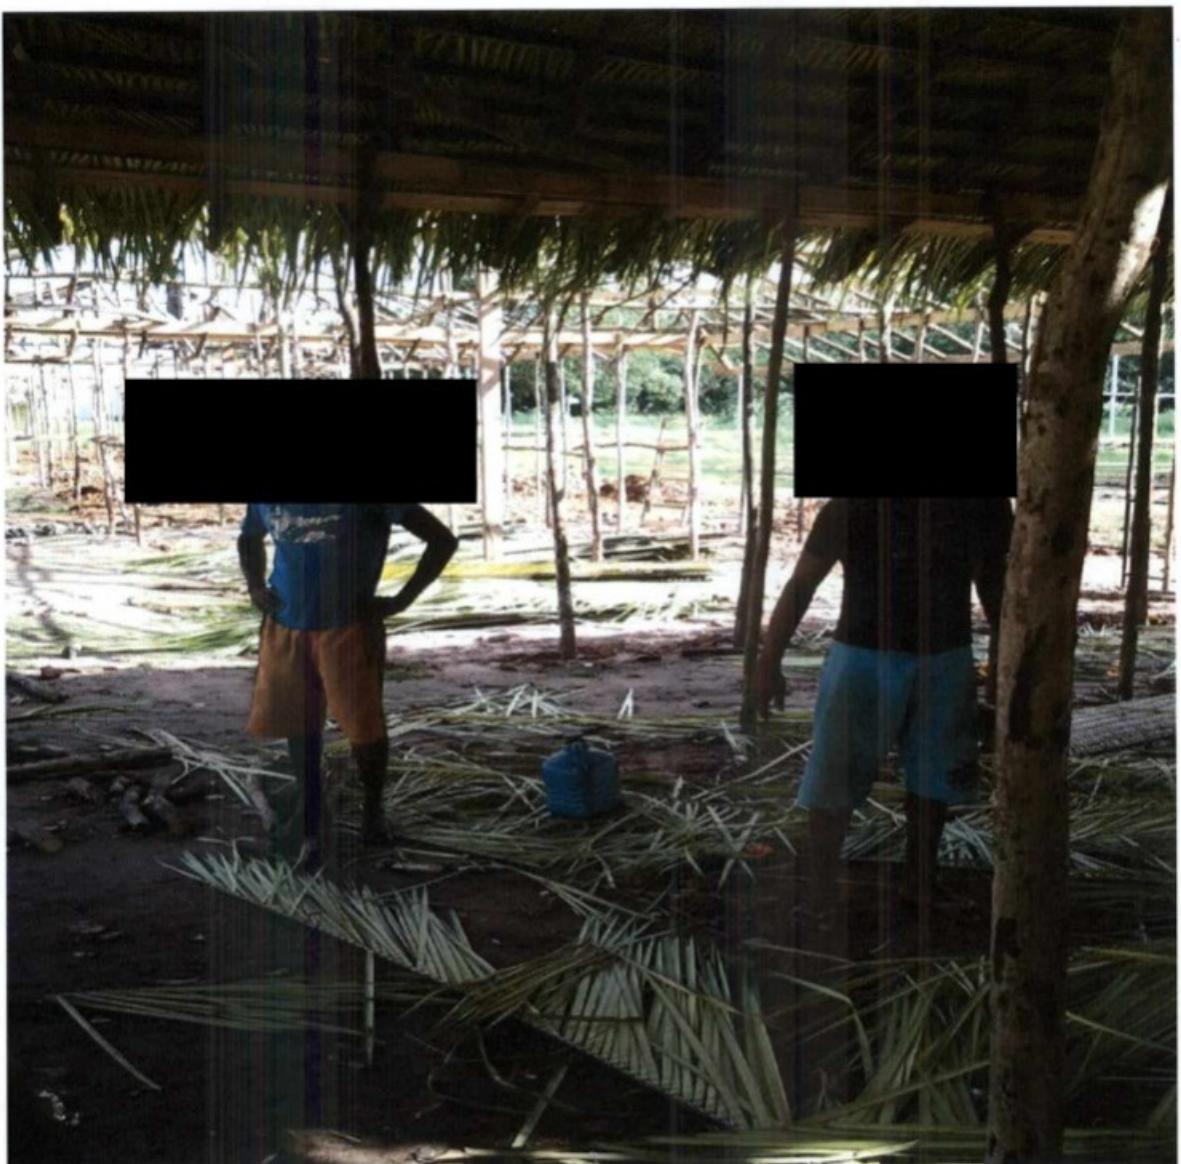
Concernente ao atributo EPI – Equipamento de Proteção Individual registramos que a empresa deixou de fornecê-los aos trabalhadores. As atividades executadas na obra expõem os trabalhadores aos riscos de cortes, perfurações, quedas de alturas, intempéries, incêndio, ataques de insetos e animais peçonhentos. Constatamos trabalhadores em atividade, inclusive menores, usando sandálias, calçados inadequados e descalços. Para as atividades executadas, é exigido que os empregados usem calçados, óculos e luvas de segurança, capacetes, cinto de segurança preso a cabo de segurança e vestimenta de trabalho (fotos 11-17, fls. 21-27).

Foto 11 – Empregados em atividade, laborando de sandálias e sem usar qualquer outro equipamento de proteção individual.

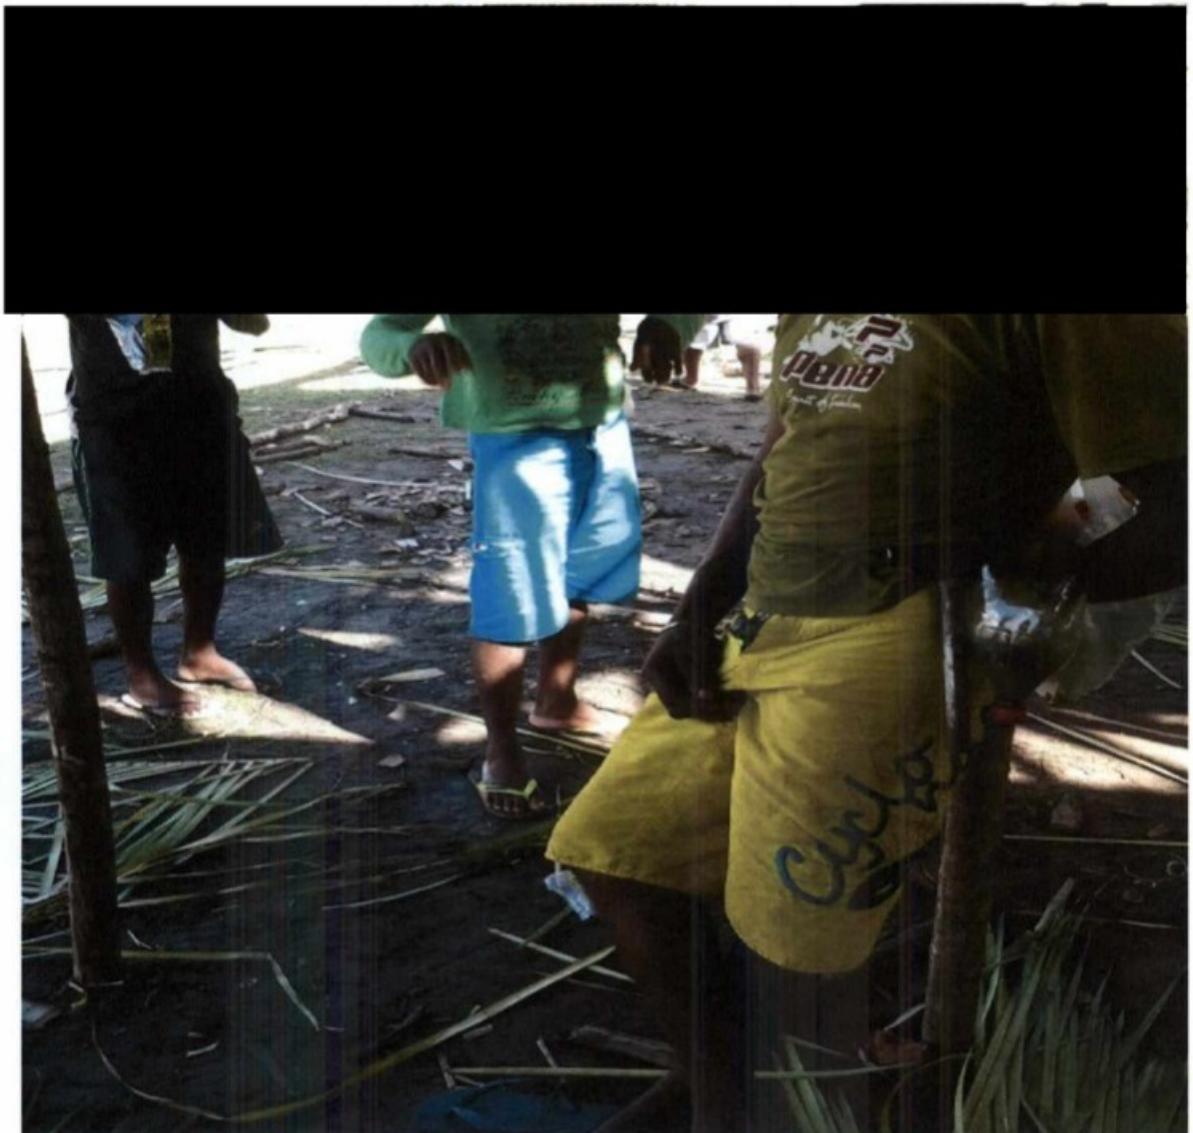
Foto 12 – Empregados em atividade, laborando de sandálias e sem usar qualquer outro equipamento de proteção individual.

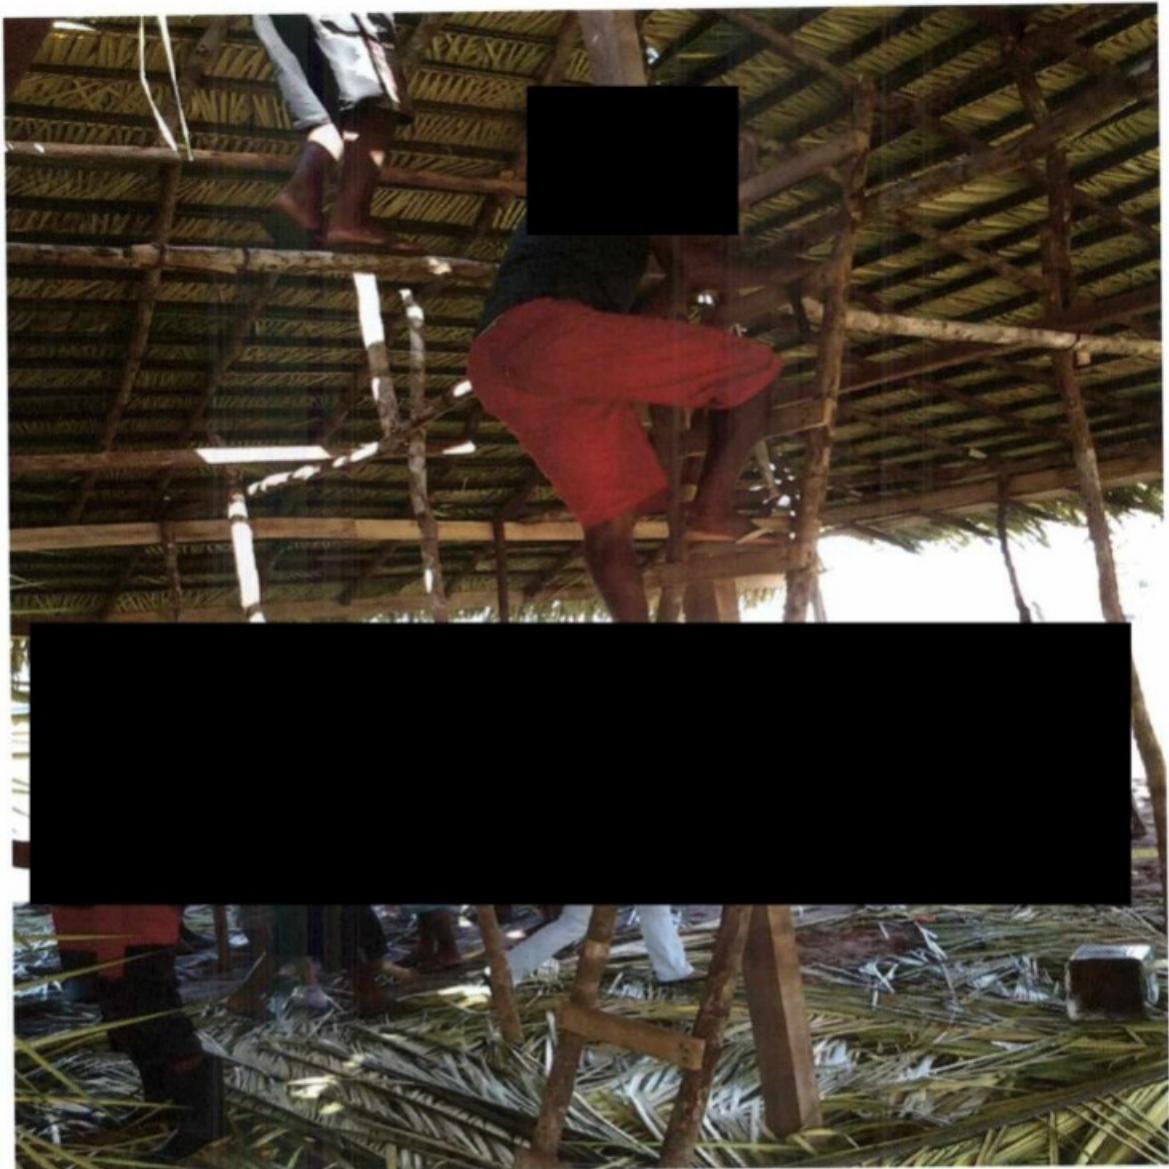
Foto 13 – Empregados laborando, a mais de 2,00 m (dois metros) de altura, sem usar cinto de segurança ligado a cabo de segurança, nem qualquer outro equipamento de proteção individual.

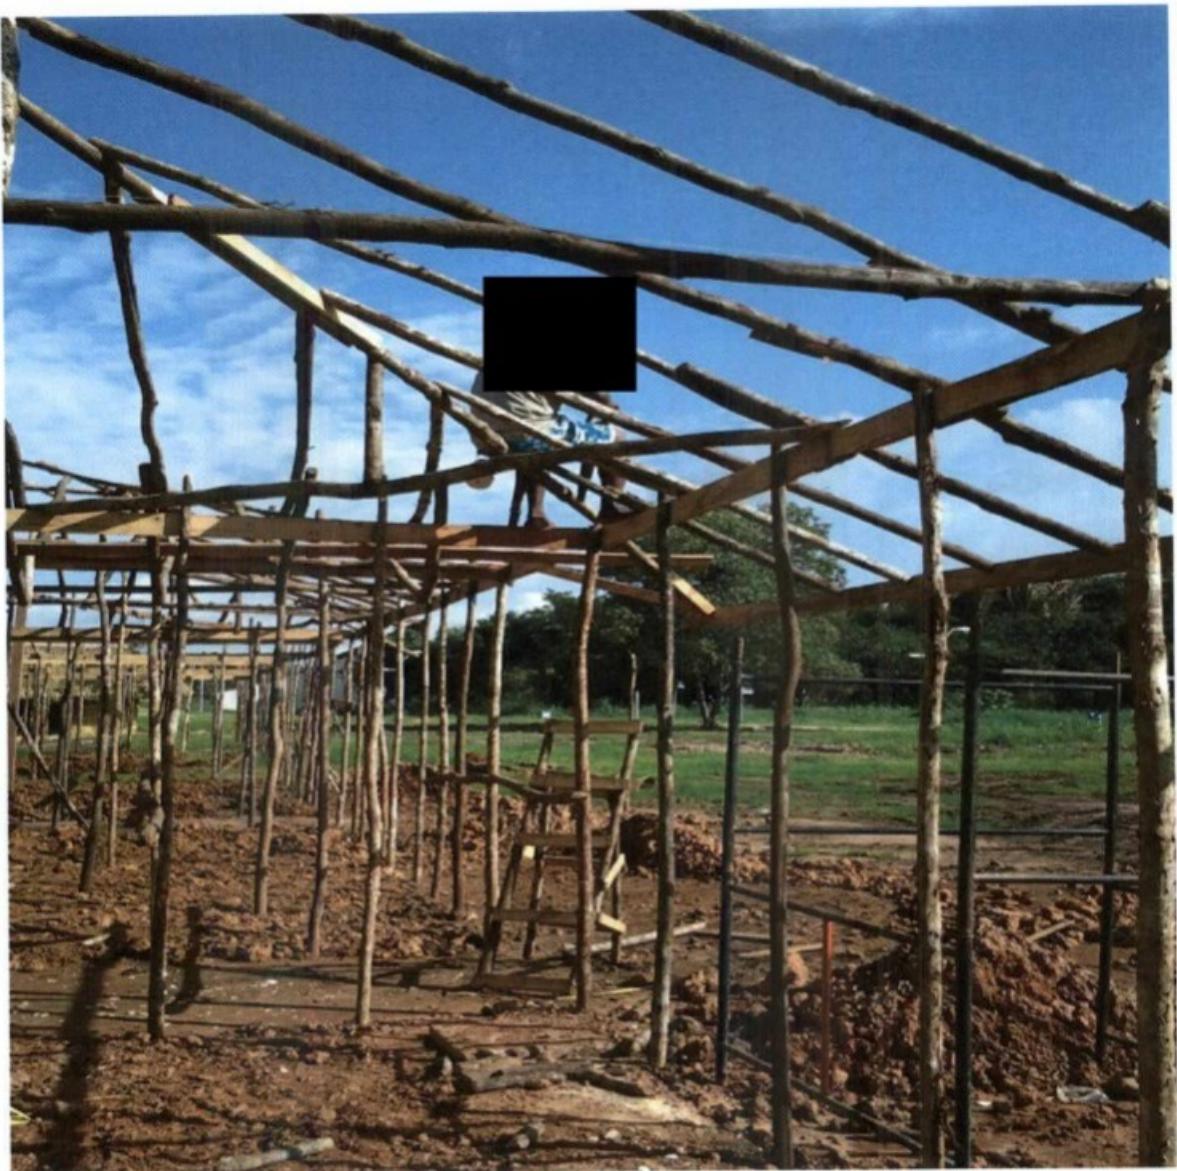
Foto 14 – Empregado laborando, a mais de 2,00 m (dois metros) de altura, sem usar cinto de segurança ligado a cabo de segurança, nem qualquer outro equipamento de proteção individual.

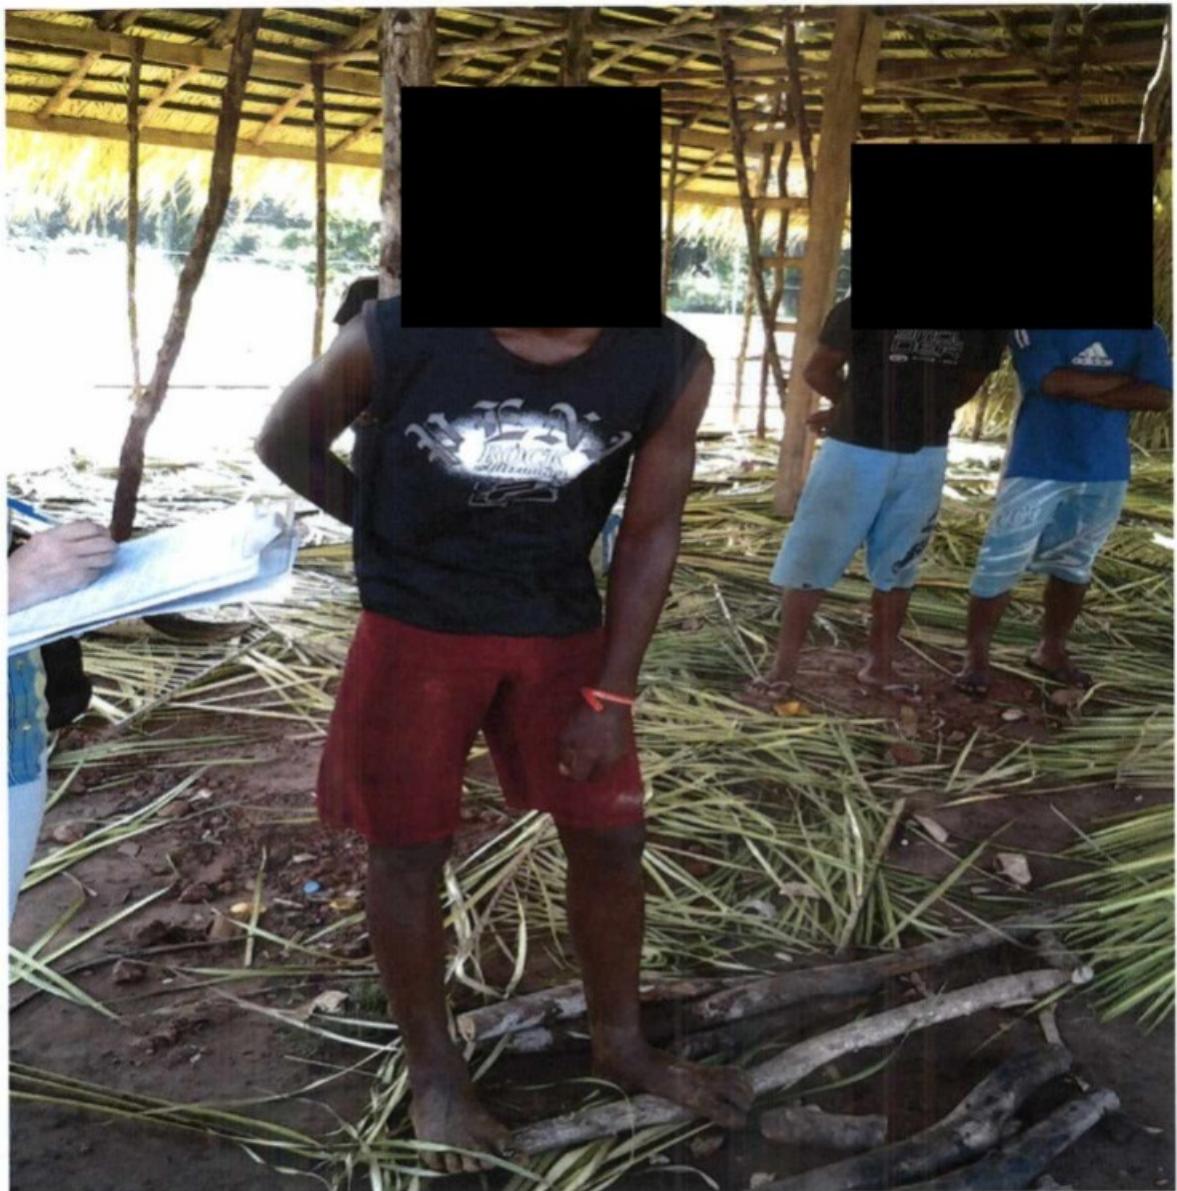
Foto 15 – Menor de 16 (dezesseis) anos trabalhando descalço e sem usar qualquer outro equipamento de proteção individual.
