SUPERINTENDÊNCIA REGIONAL DO TRABALHO NO MARANHÃO
SECRETARIA DE INSPEÇÃO DO TRABALHO
FISCALIZAÇÃO DE COMBATE AO TRABALHO ESCRAVO

RELATÓRIO

**EMPRESA FISCALIZADA: CARMEL CONSTRUÇÕES LTDA - EPP –
CNPJ Nº: 03.594.328/0001-71 – ENDEREÇO SEDE: AV. CAFETEIRA,
35, VILA BOM VIVER – RAPOSA – MA - CEP 65.138-000.
PROPRIETÁRIO: [REDACTED]**

PERÍODO: 27/05/2013 a 03/06/2013

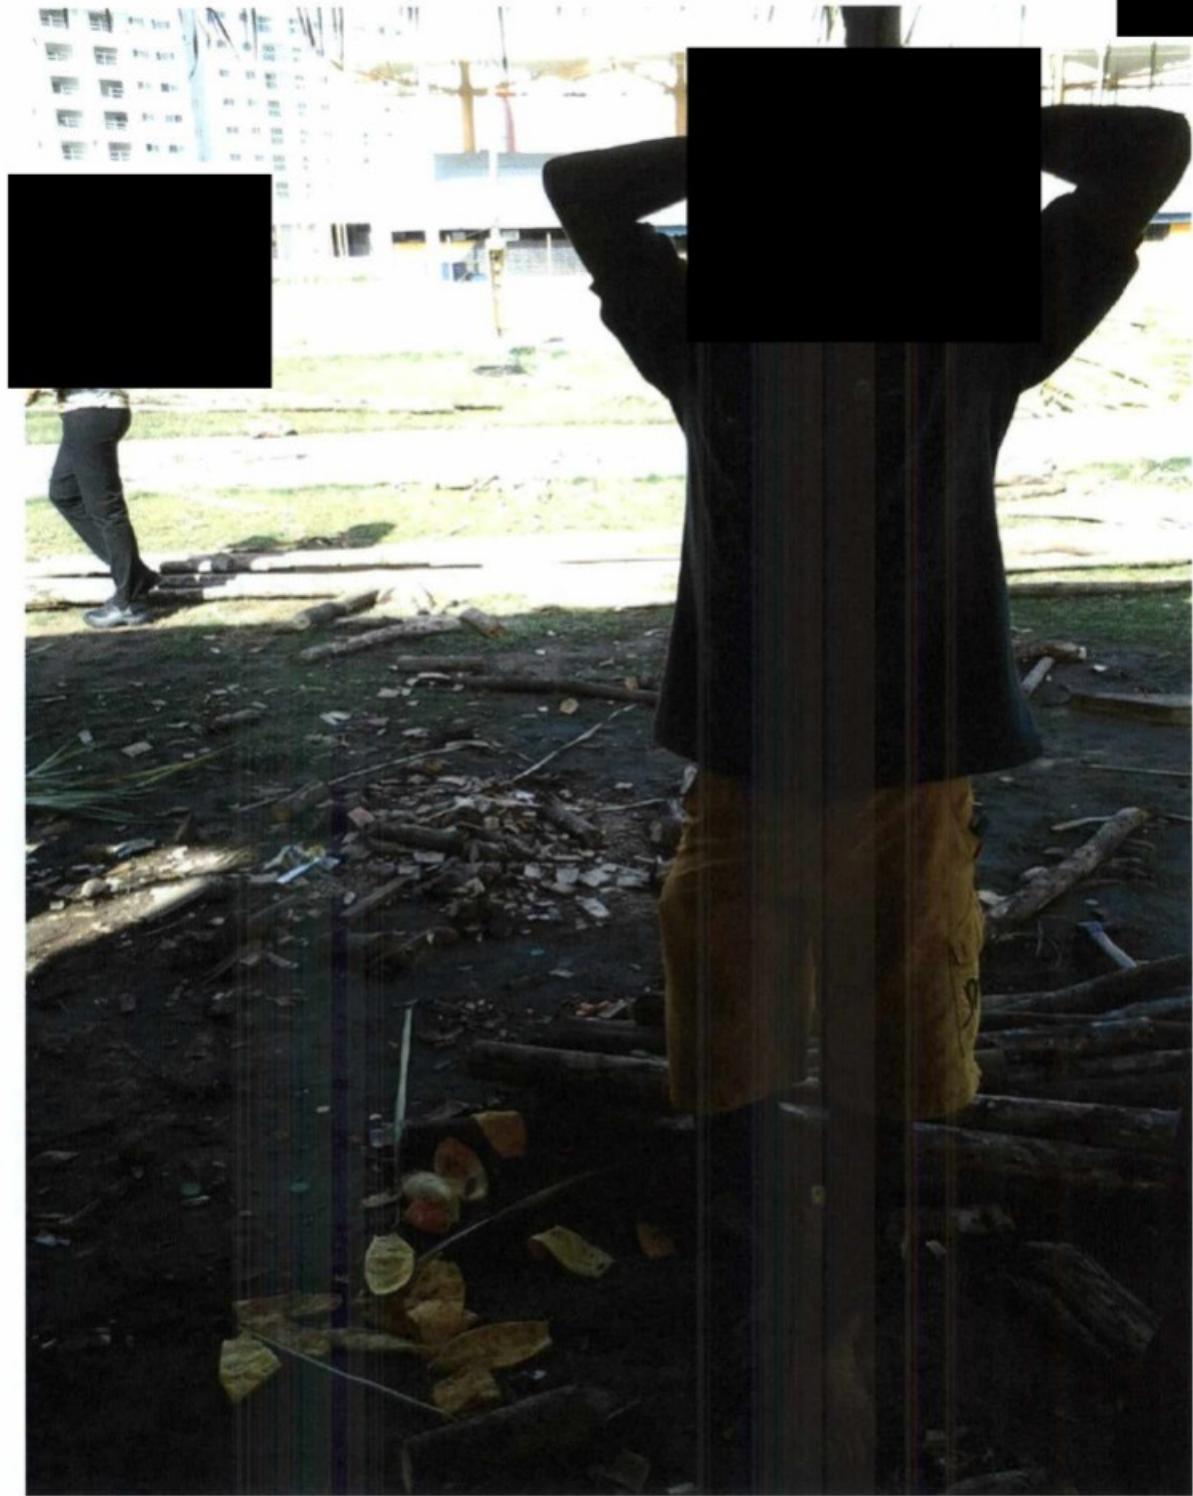
Foto 16 – Menor de 18 (dezoito) anos trabalhando descalço e sem usar qualquer outro equipamento de proteção individual.

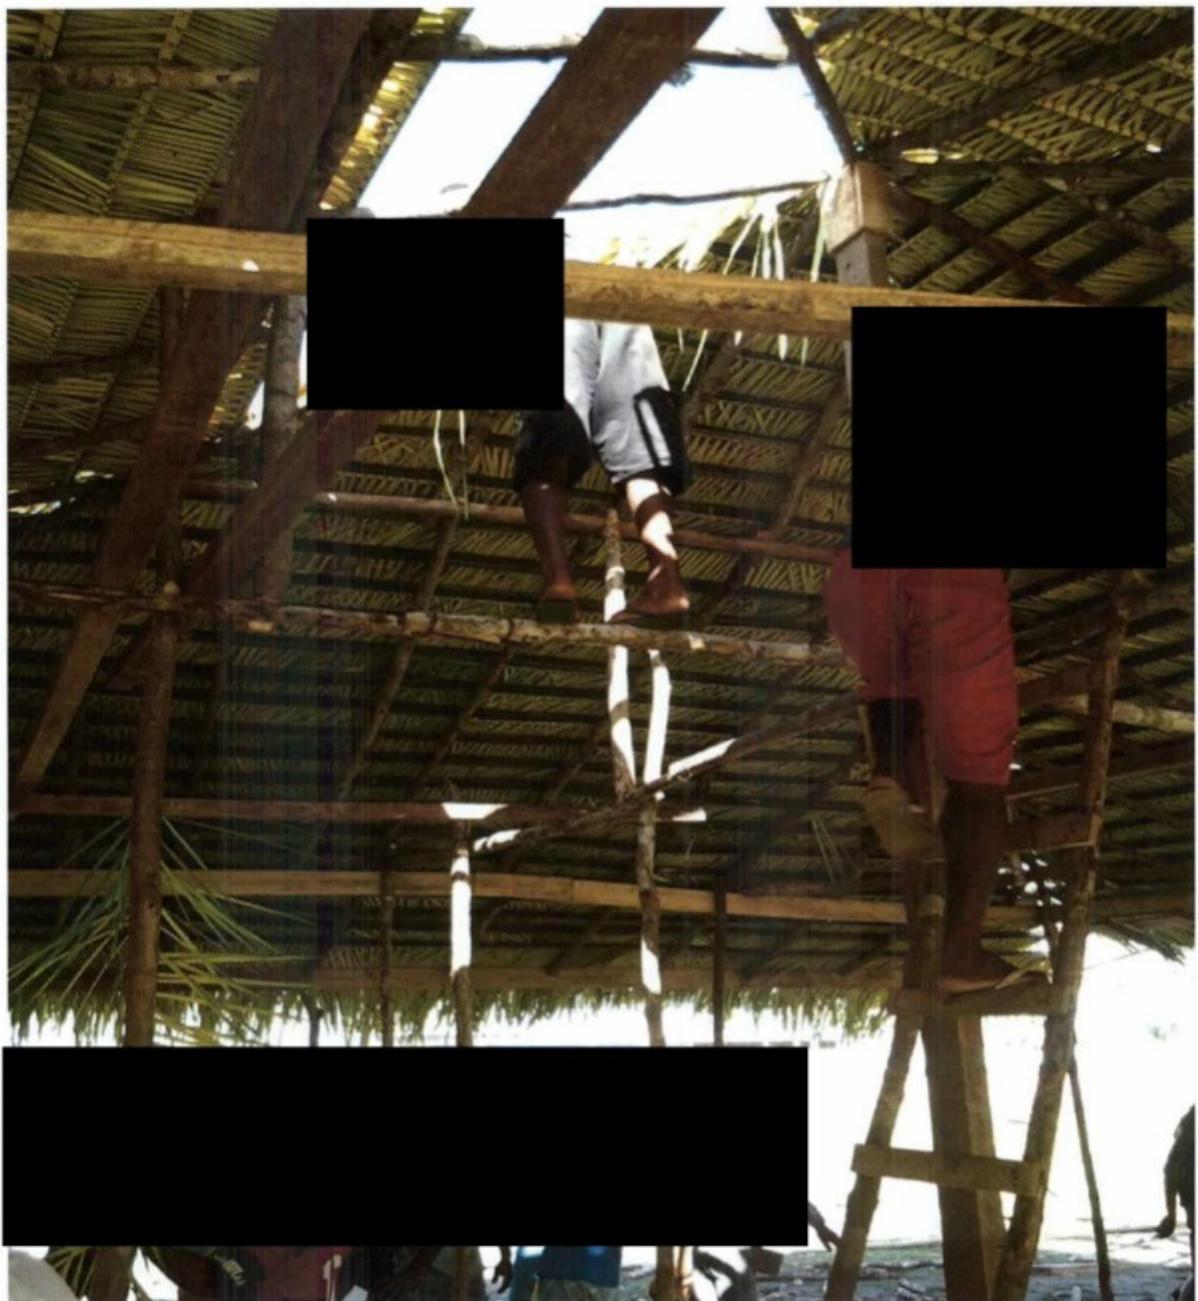
Foto 17 – Empregados laborando, a mais de 2,00 m (dois metros) de altura, sem usar cinto de segurança ligado a cabo de segurança, nem qualquer outro equipamento de proteção individual.

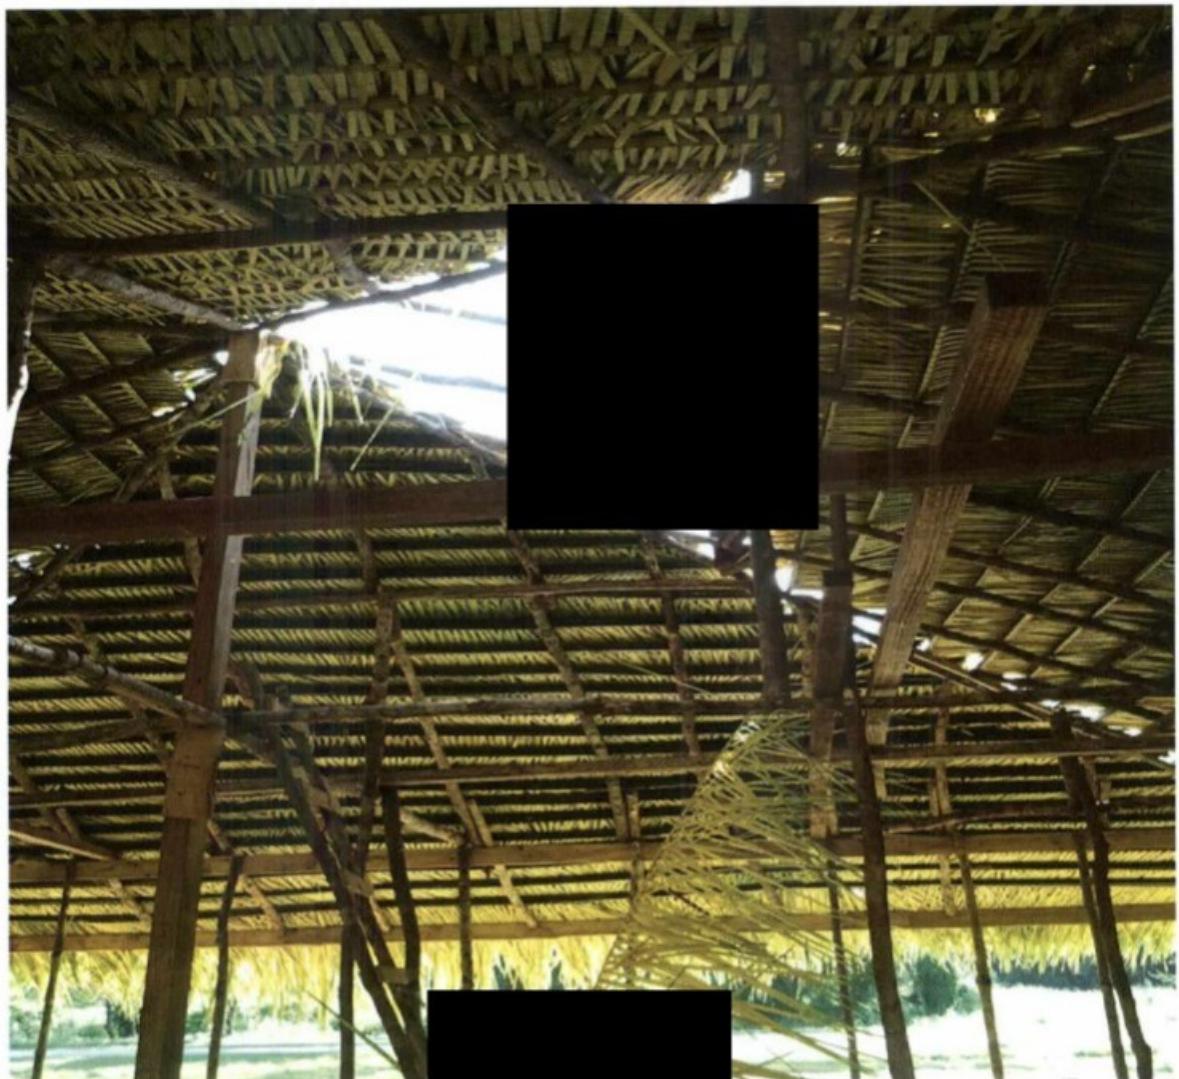
De igual modo, não foram realizados os exames médicos admissionais, nem os treinamentos admissionais, tampouco a Análise de Risco - AR, para trabalhos em altura (fotos 18-20, fls. 28-30). É sabido que todo trabalhador deve ser submetido à avaliação clínica, antes que assuma suas atividade (item 7.4.3.1 da NR 7 e 35.4.1.2, alínea "c", da NR 35), bem como deve receber treinamento admissional e periódico, visando a garantir a execução de suas atividades com segurança (item 18.28.1 da NR 18 e 35.3.4 da NR 35) e, por fim, deve ser realizada a Análise de Risco da atividade, pelo empregador, quando da execução de trabalho em altura (item 35.2.1, alínea "b", da NR 35);

Foto 18 – Empregados laborando, a mais de 2,00 m (dois metros) de altura, sem usar cinto de segurança ligado a cabo de segurança, nem qualquer outro equipamento de proteção individual. Trabalhadores sem treinamento admissinal.

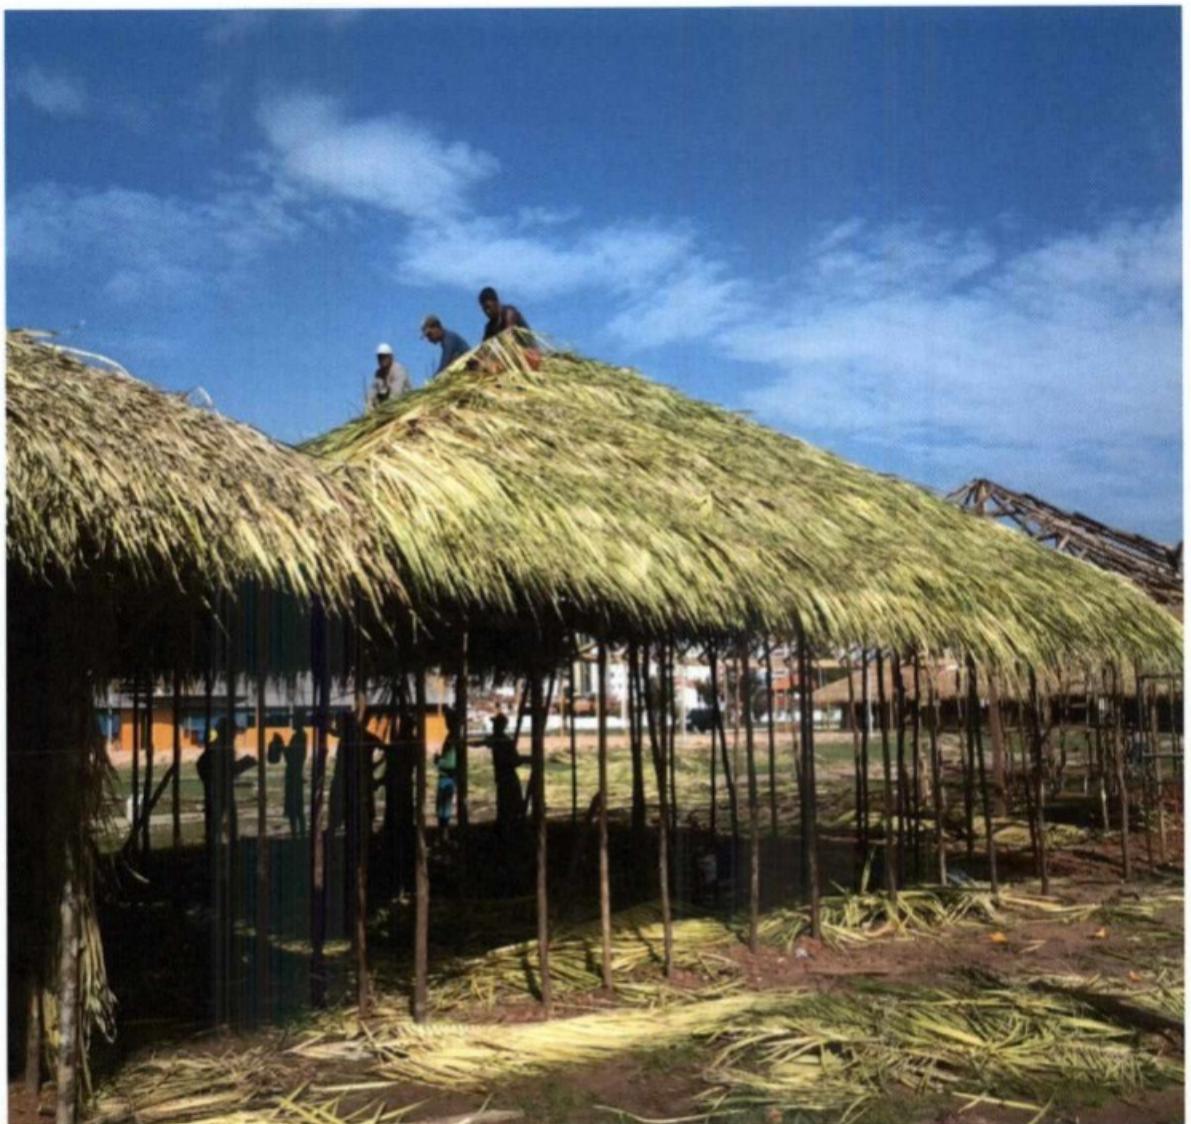
Foto 19 – Empregados laborando, a mais de 2,00 m (dois metros) de altura, sem usar cinto de segurança ligado a cabo de segurança, nem qualquer outro equipamento de proteção individual. Trabalhadores não submetidos a exames médicos admissionais.

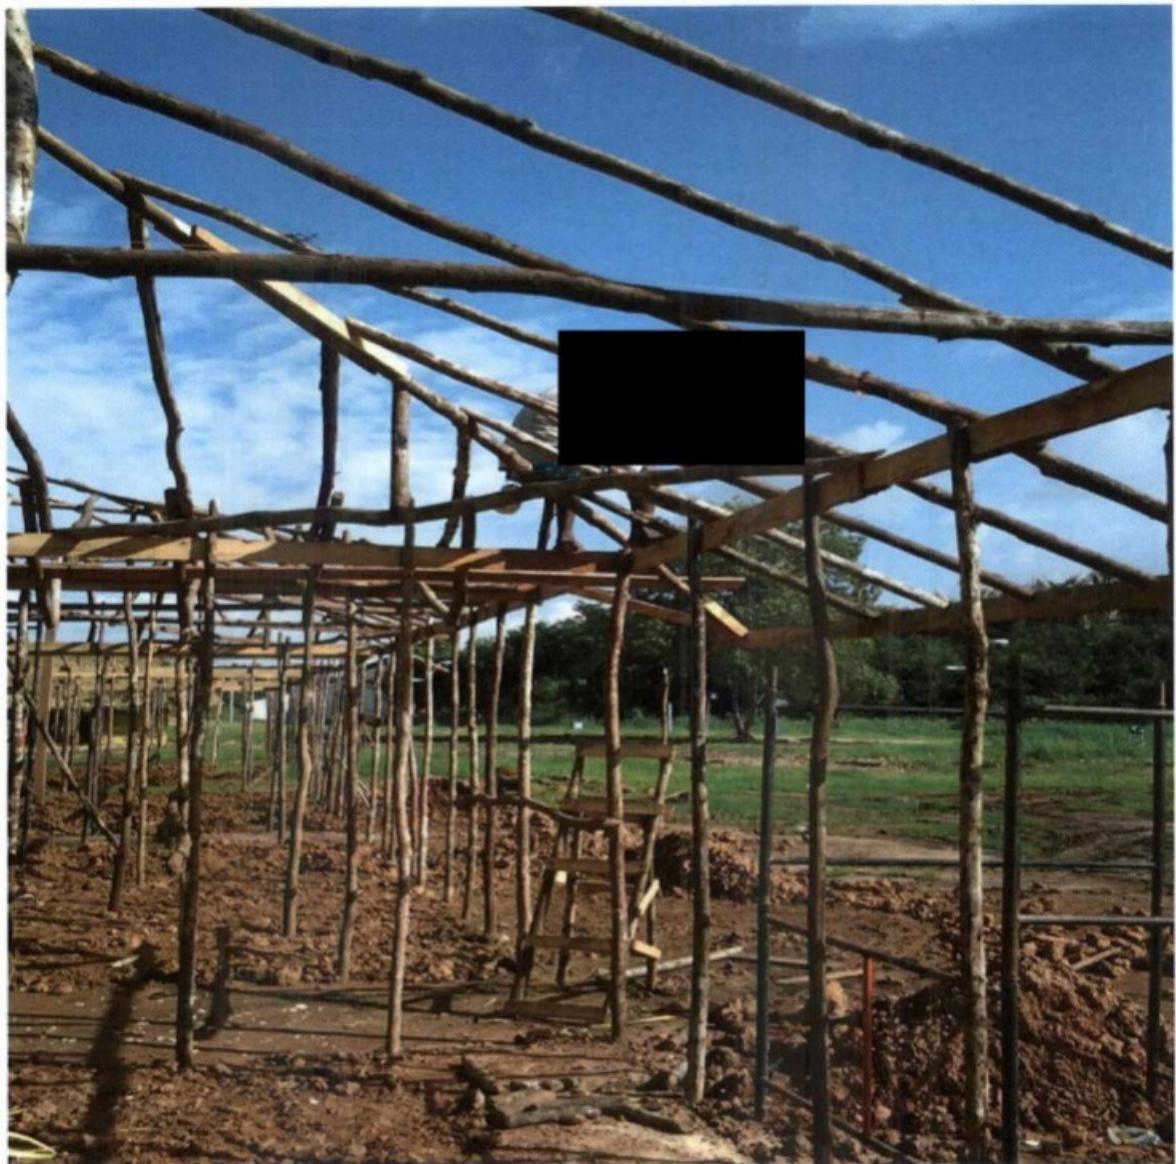
Foto 20 – Empregados laborando, a mais de 2,00 m (dois metros) de altura, sem usar cinto de segurança ligado a cabo de segurança, nem qualquer outro equipamento de proteção individual. Atividade executada sem a realização da Análise de Risco - AR.

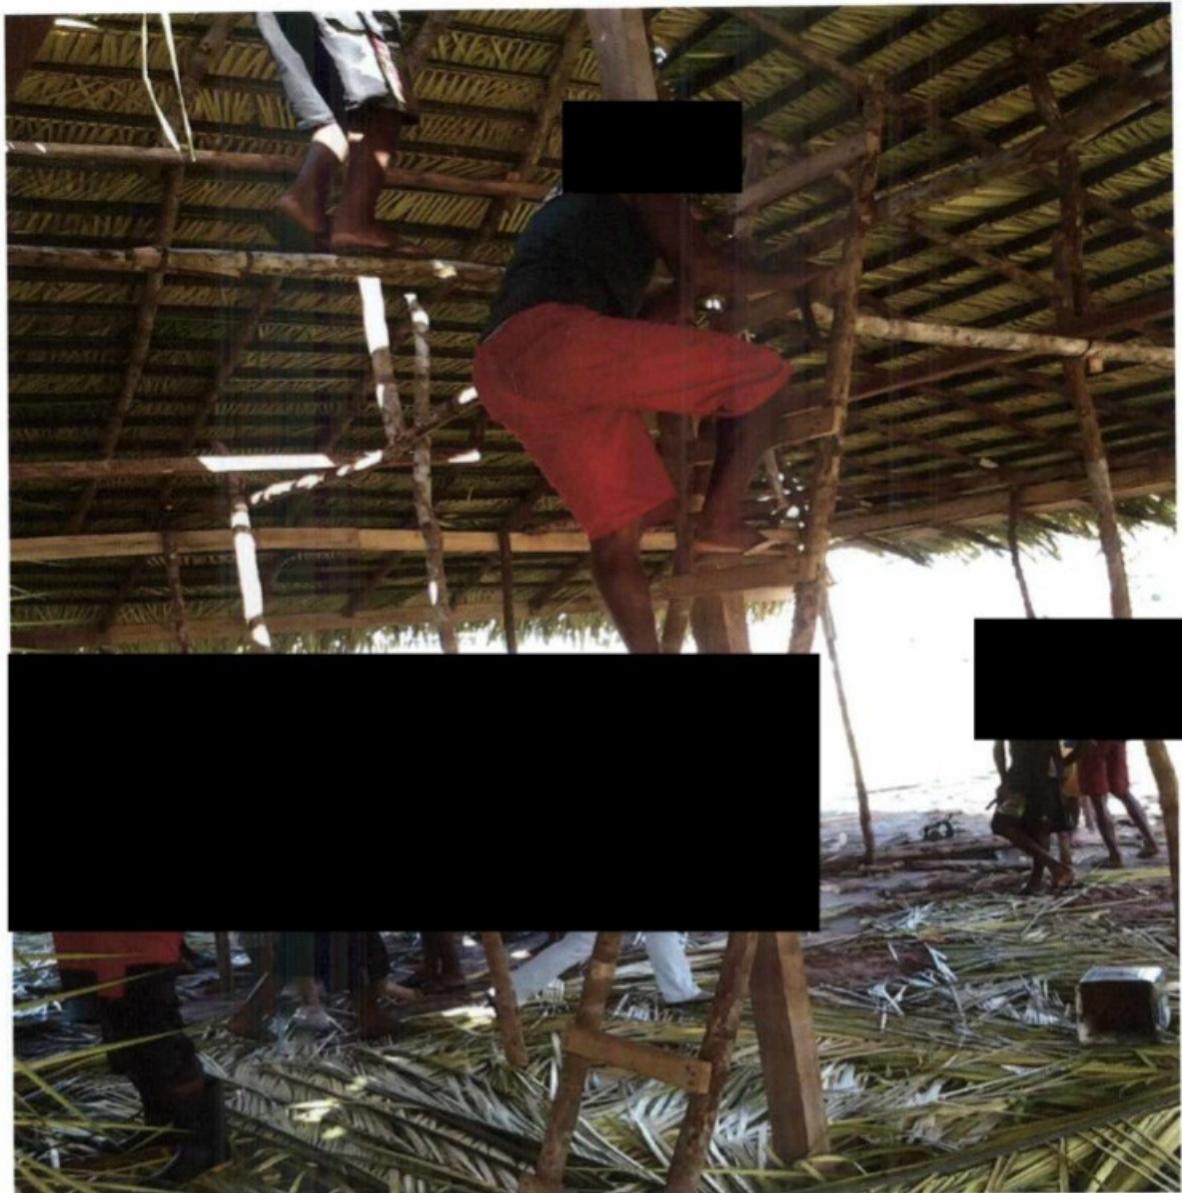
Tais exigências se fazem notar, sobretudo, na construção da estrutura superior das paredes e dos telhados das barracas. Nesses postos de trabalho, os empregados, incluindo menores, executavam atividades a mais de 2,00 m (dois metros) de altura, utilizando escada de mão sem fixação nas partes inferior e superior, nem dotada de dispositivo capaz de impedir o seu escorregamento (foto 21, fl. 31).

Foto 21 – Empregados laborando, a mais de 2,00 m (dois metros) de altura, sem usar cinto de segurança ligado a cabo de segurança, nem qualquer outro equipamento de proteção individual. Escada de mão sem fixação nas partes inferior e posterior e/ou não dotada de dispositivo capaz de impedir o seu escorregamento.
