### RELATÓRIO DE FISCALIZAÇÃO

## AGROMEN SEMENTES AGRÍCOLAS LTDA (FAZENDA SANTA FÉ)

PERÍODO: DE 29/07/2013 A 02/08/2013

**Atividade:** produção de sementes certificadas

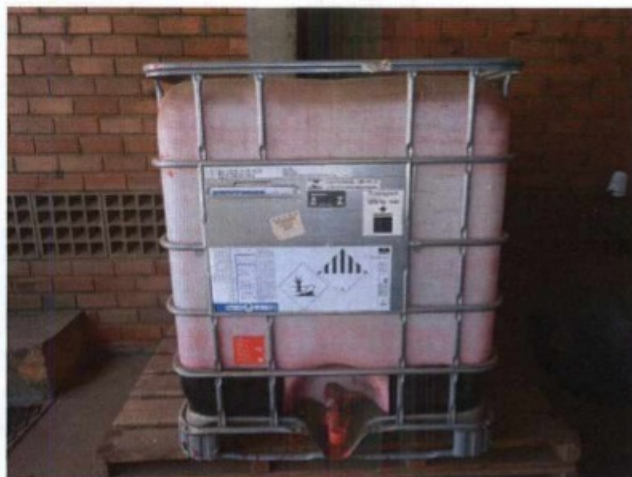
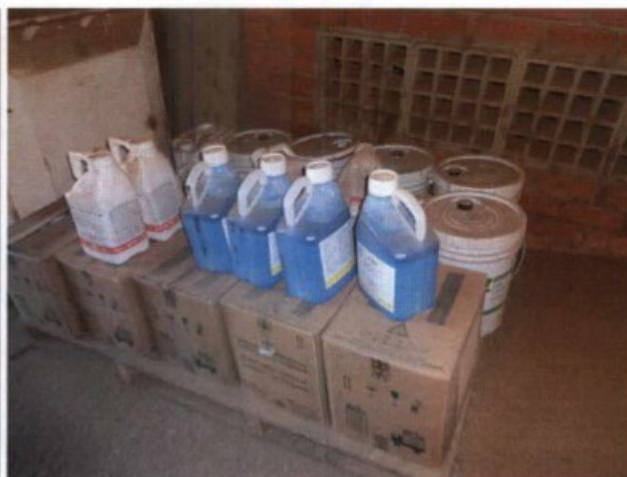
Fotos 1 e 2 – agrotóxicos usados pela Agromen Sementes.

Com relação à infração em epígrafe, foi constatado que a referida empregadora faz-se uso de vários tipos de agrotóxicos, tais como o Sementiran 500 SC (agrotóxico de rótulo vermelho, extremamente tóxico), o Cropstar (agrotóxico de rótulo amarelo, altamente tóxico) e o Maxim Advanced (agrotóxico de rótulo azul, medianamente tóxico). No entanto, nenhum dos trabalhadores que laboravam em contado direto com tais produtos agroquímicos possuía capacitação sobre prevenção de acidentes com agrotóxicos, conforme exige a legislação trabalhista sobre segurança e saúde no trabalho. Tal negligência colocava em risco a vida e a saúde dos trabalhadores, razão pela qual as atividades de manuseio e uso de agrotóxicos foram interditadas. Deve-se ressaltar que, mesmo seguindo todos os procedimentos de segurança no manuseio e aplicação de agrotóxicos prescritos atualmente pela legislação brasileira, os riscos de acidentes por contaminação não são totalmente eliminados, uma vez que as medidas de proteção existentes, por não serem totalmente eficazes, estão em processo de pesquisa e melhoria. Citamos [REDACTED] trabalhador que laborava na

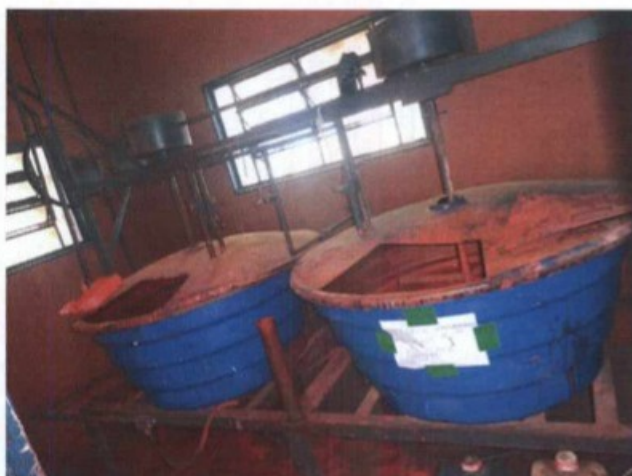
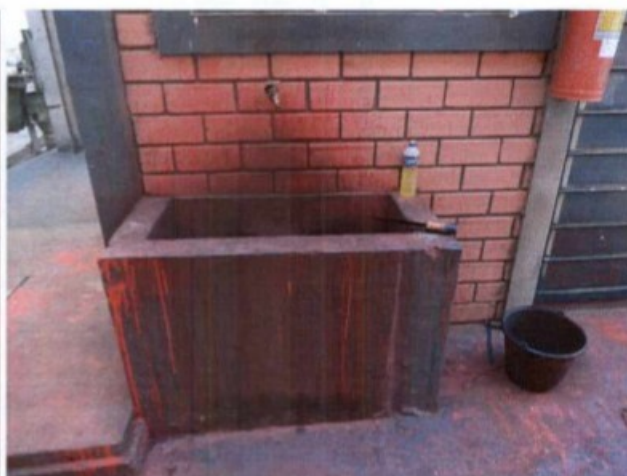
Fotos 3 e 4 – locais de preparo de calda de agrotóxicos na Agromen Sementes: resíduos de produtos derramados em vários locais, demonstrando falta de organização, limpeza e prevenção a acidentes e doenças ocupacionais.

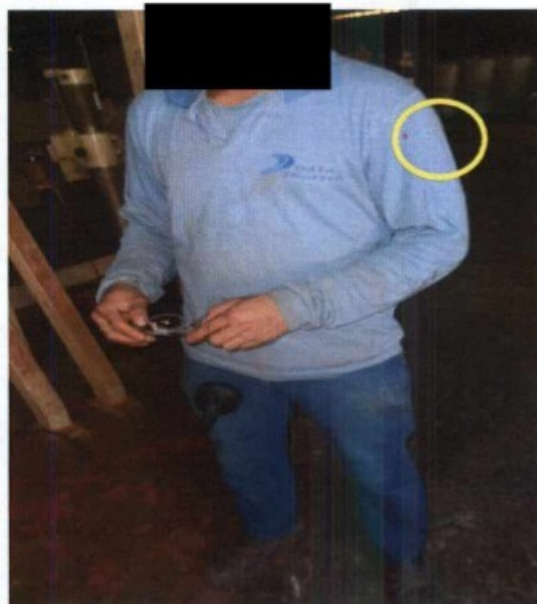
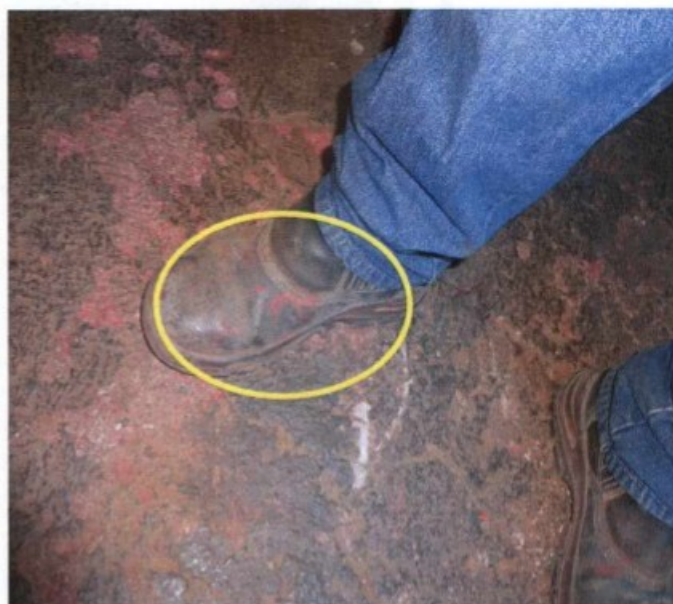
Constatamos que os trabalhadores que tinham contado direto com produtos agrotóxicos não recebiam todos os equipamentos de proteção individual (EPIs) necessários. Apenas alguns EPIs eram fornecidos, e mesmo assim seu uso não era exigido pela empregadora. Tal negligência colocava em risco a vida e a saúde dos trabalhadores, razão pela qual as atividades de manuseio e uso de agrotóxicos foram interditadas. Deve-se ressaltar que, mesmo seguindo todos os procedimentos de segurança no manuseio e aplicação de agrotóxicos prescritos atualmente pela legislação brasileira, os riscos de acidentes por contaminação não são totalmente eliminados, uma vez que as medidas de proteção existentes, por não serem totalmente eficazes, ainda estão em processo de pesquisa e melhoria. Citamos [REDACTED] trabalhador que laborava na UBS (Unidade de Beneficiamento de Sementes) Agromen realizando o preparo de calda de agrotóxicos para serem adicionadas às sementes de milho e soja, sendo que o mesmo só havia recebido vestimentas de trabalho para aplicação de agrotóxicos (mas não estava usando) e proteção respiratória (mas que estava contaminada e não estava sendo usada).

Fotos 5 e 6 – trabalhador [REDACTED], responsável pelo preparo de calda de agrotóxico: falta de EPIs e vestimentas apropriadas para tal. Veja que havia respingos de calda de agrotóxicos em suas vestimentas e botas de segurança.

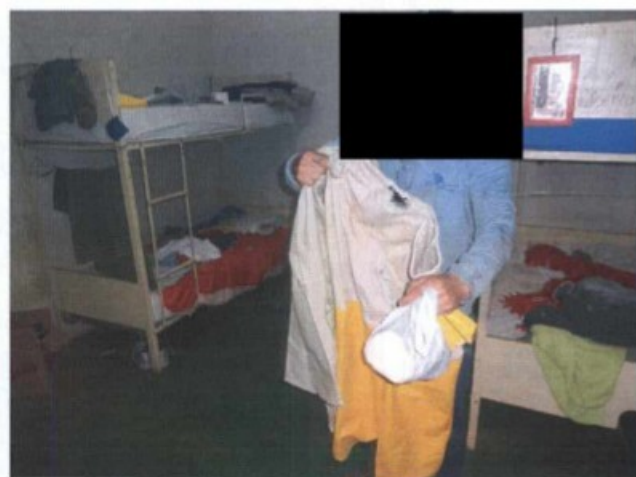
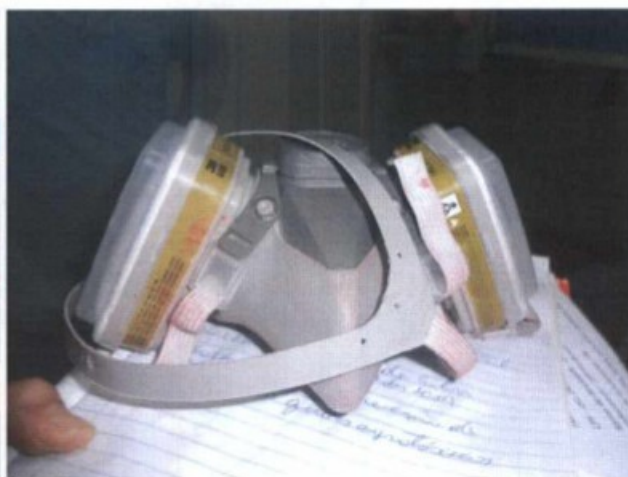
Os trabalhadores que laboravam no manuseio dos agrotóxicos para preparo de calda a ser adicionada às sementes de grãos recebiam alguns EPIs (Equipamentos de Proteção Individual) e vestimentas de trabalhos. No entanto, a empresa não se responsabilizava pela descontaminação dos mesmos, ficando tal encargo por conta do próprio trabalhador. Disso resultava que os equipamentos de proteção deixavam de serem usados pelos trabalhadores ou eram utilizados sem higienização (contaminados). Citamos [REDACTED], trabalhador que laborava na UBS (Unidade de Beneficiamento de Sementes) da Agromen Sementes, realizando o preparo de calda de agrotóxicos para ser adicionadas às sementes de milho e soja, cuja vestimenta de aplicação de agrotóxico e proteção respiratória foram encontradas dentro de seu alojamento, todas sujas e contaminadas, junto com seus pertences de uso pessoal.

Fotos 7 e 8 – vestimentas de aplicação de agrotóxicos e protetor respiratório guardados junto com os pertences pessoais do trabalhador em seu alojamento; à dir. máscara contaminada com calda de agrotóxico (manchas vermelhas)

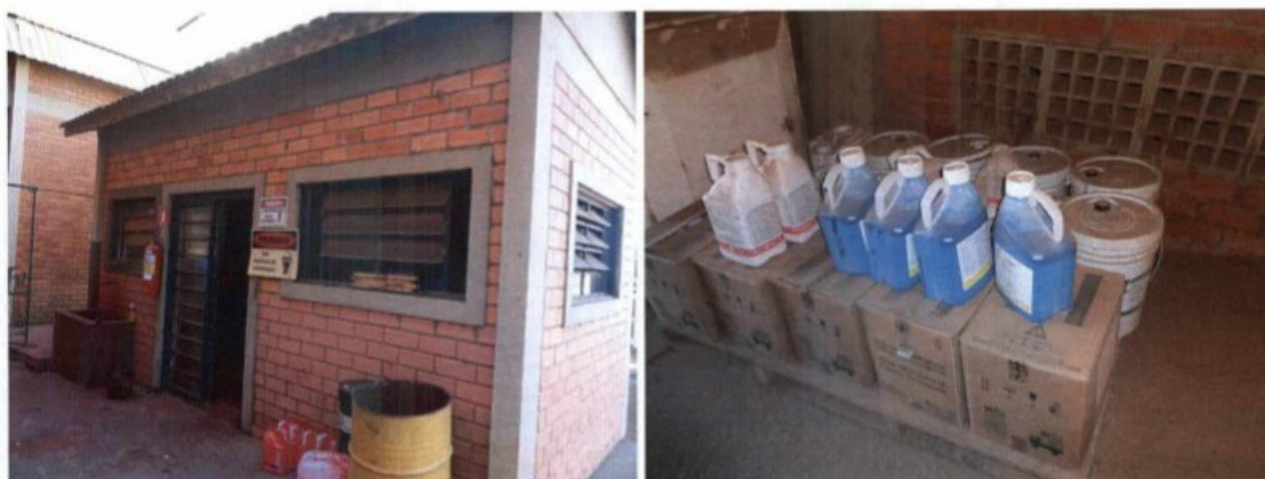
Verificamos que a edificação destinada ao armazenamento de tais produtos agroquímicos na sede da Agromen Sementes, localizava-se ao lado do silo secador, local onde eram descarregados e iniciados o processo de secagem dos grãos. Além disso, parte dos produtos agroquímicos usados no local era depositada, de forma improvisada, numa área aberta, localizada ao lado de uma das moegas de descarregamento de grãos. Ressalta-se que a legislação vigente prescreve uma série de normas sobre armazenamento de agrotóxicos tais como: devem ser armazenados em local com boa ventilação, livre de inundações e distante pelo menos 50m (cinquenta metros) de residências e de 30m (trinta metros) de instalações para animais ou de locais onde se armazenam alimentos, rações ou quaisquer outros materiais. Os produtos devem ser devidamente agrupados em prateleiras, por classe de princípio ativo, nunca devem estar em contato direto com o piso e sempre apresentar os rótulos intactos. O depósito deve ficar trancado e sinalizado com uma placa indicativa alertando para a presença de material tóxico. Acontece que na sede da Agromen Sementes (Fazenda Santa Fé), tais normas não eram seguidas, principalmente no que concerne à localização da edificação destinada ao armazenamento e preparo de calda de agrotóxicos.

Fotos 9 e 10 – à esq. depósito de agrotóxicos ao lado do secador de grãos; à dir. agrotóxicos depositados em local aberto, ao lado de uma das recepções de grãos (moegas).

Constatamos que na edificação destinada ao armazenamento de agrotóxicos da sede da Agromen Sementes, localizada ao lado do silo secador, possuía acesso livre para qualquer pessoa que laborava na referida empresa. Além disso, parte dos produtos agroquímicos usados no local era depositada, de forma improvisada, numa área aberta localizada ao lado de uma das moegas de descarregamento de grãos. Ressalta-se que a legislação vigente prescreve uma série de normas sobre armazenamento de agrotóxicos tais como: devem ser armazenados em local com boa ventilação, livre de inundações e distante pelo menos 50m (cinquenta metros) de residências e de 30m (trinta me-

tros) de instalações para animais ou de locais onde se armazenam alimentos, rações ou quaisquer outros materiais. Os produtos devem ser devidamente agrupados em prateleiras, por classe de princípio ativo, nunca devem estar em contato direto com o piso e sempre apresentar os rótulos intactos. O depósito deve ficar trancado e sinalizado com uma placa indicativa alertando para a presença de material tóxico. Acontece que na sede da Agromen Sementes (Fazenda Santa Fé), tais normas não eram seguidas, principalmente no que concerne ao controle do acesso aos depósitos de agrotóxicos.

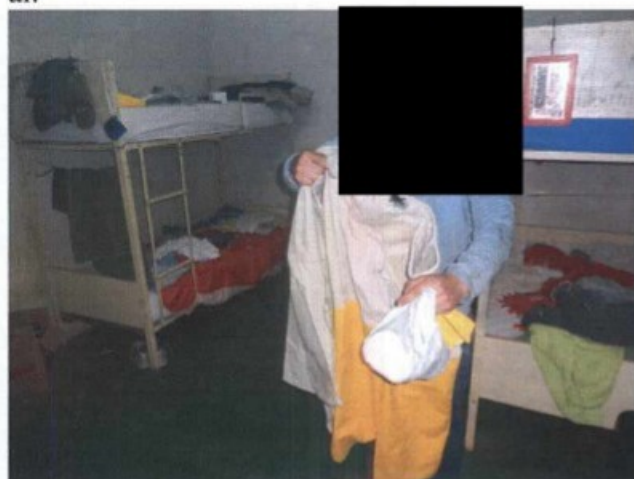
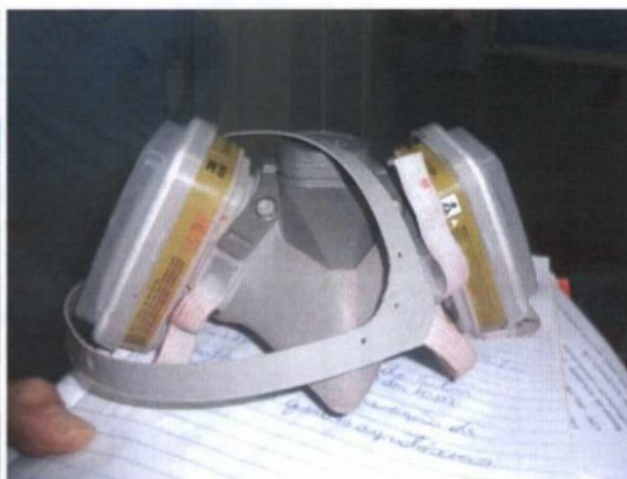
Os trabalhadores que laboravam no manuseio dos agrotóxicos para preparo de calda a ser adicionada às sementes de grãos recebiam alguns EPIs (Equipamentos de Proteção Individual) e vestimenta de trabalho. Acontece que quando usavam tais equipamentos (nem sempre isso acontecia,

pois a regra era não usar EPIs), os mesmos eram levados para fora do ambiente de trabalho. Citamos [REDACTED], trabalhador que laborava na UBS (Unidade de Beneficiamento de Sementes) Agromen, realizando o preparo de calda de agrotóxicos para serem adicionadas às sementes de milho e soja, cuja vestimenta de aplicação de agrotóxico e sua proteção respiratória foi encontrada dentro de seu alojamento, sujas e contaminadas, junto com seus pertences de uso pessoal.

Fotos 11 e 12 – vestimentas de aplicação de agrotóxicos e protetor respiratório guardados junto com os pertences pessoais do trabalhador em seu alojamento.

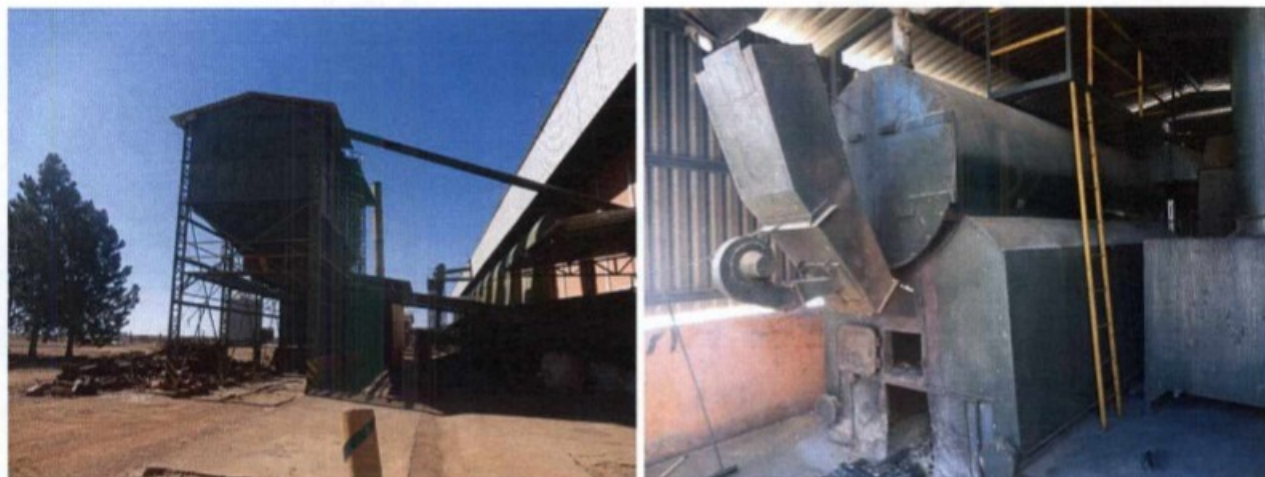
Em relação à infração em epígrafe, foi constatado que na UBS (Unidade de Beneficiamento de Sementes) da Agromen havia uma caldeira de categoria “B”, com capacidade de produção de vapor de 8 kgf/cm<sup>2</sup> (oito quilograma-força por centímetro quadrado). Tal equipamento de produção de vapor era operado durante 24h/dia em 03 (três) turnos de trabalho por três trabalhadores, sendo que nenhum deles possuía “Treinamento de Segurança na Operação de Caldeiras”. Citamos [REDACTED], [REDACTED] e [REDACTED], todos trabalhadores que laboravam na operação da caldeira sem possuir treinamento para tal conforme exige a NR-13 (Norma Regulamentadora MTE n. 13, que dispõe sobre Segurança na operação de caldeiras e vasos de pressão). Tendo em vista que tal infração constitui risco grave e iminente, a referida caldeira fora interditada.

Fotos 13 e 14 – Caldeira na sede da Agromen sendo operada por trabalhadores sem treinamento para tal conforme exige a NR-13.

Em relação à infração em epígrafe, foi constatado que na UBS (Unidade de Beneficiamento de Sementes) da Agromen havia uma caldeira de categoria “B”, com capacidade de produção de vapor de 8 kgf/cm<sup>2</sup> (oito quilograma-força por centímetro quadrado). Tal equipamento de produção de vapor estava instalado em ambiente aberto e era operado dia e noite, sendo que no local não havia sistema de iluminação de emergência. Caso a eletricidade acabasse, os trabalhadores tinham que usar uma lanterna. Citamos [REDACTED], [REDACTED] e [REDACTED], todos trabalhadores que laboravam na operação da caldeira. Tendo em vista que tal infração constitui risco grave e iminente, a referida caldeira fora interditada.

Em relação à infração em epígrafe, foi constatado que na UBS (Unidade de Beneficiamento de Sementes) da Agromen havia uma caldeira de categoria “B”, com capacidade de produção de vapor de 8 kgf/cm<sup>2</sup> (oito quilograma-força por centímetro quadrado). Tal equipamento de produção de vapor era operado dia e noite, sendo que a mesma não possuía manual de operação. Citamos [REDACTED], [REDACTED] e [REDACTED], todos trabalhadores que laboravam na operação da caldeira. A caldeira fora interditada por esta e outras infrações.

Diante da total falta de observância das normas de segurança e saúde no trabalho, foi determinada a interdição da caldeira de produção de vapor instalada nas dependências da Agromen Sementes (cópia – Anexo A002). Também foram interditadas as atividades de uso e manuseio de agrotóxicos da UBS (Uni

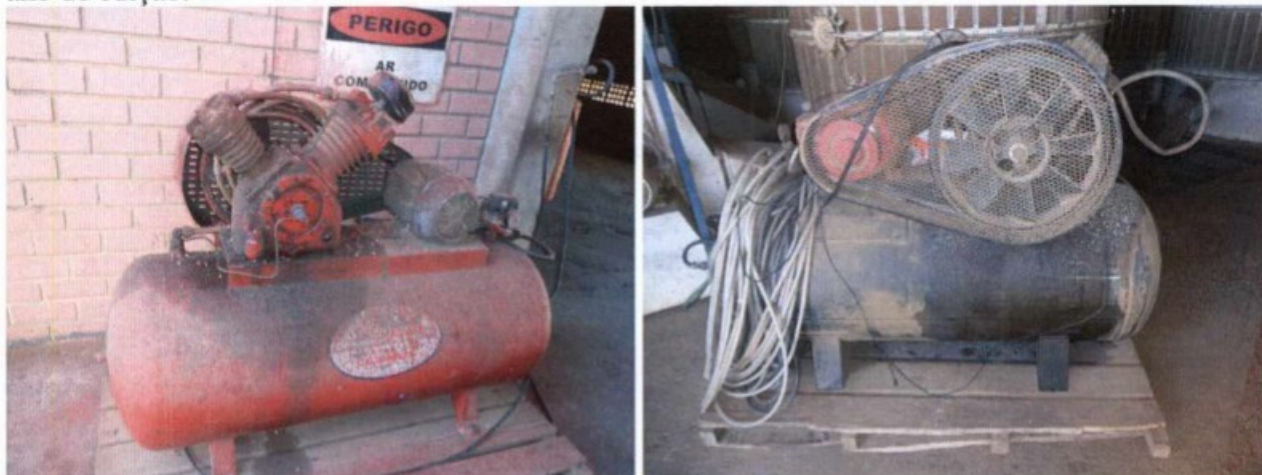
Em relação à infração em epígrafe, constatamos que na UBS (Unidade de Beneficiamento de Sementes) da Agromen Sementes havia dois vasos de pressão, do tipo compressores de ar, sendo que nenhum deles possuía, em local de fácil acesso e bem visível no corpo do vaso de pressão, pla-

ca de identificação indelével com as informações previstas na NR-13. Tal Norma de Regulamentadora de Segurança dispõe no item 13.6.3 que os vasos de pressão devem possuir placa de identificação com as seguintes informações: a) fabricante; b) número de identificação; c) ano de fabricação; d) pressão máxima de trabalho admissível; e) pressão de teste hidrostático; f) código de projeto e ano de edição.

Fotos 15 e 16 – vasos de pressão sem placa de identificação
