# RELATÓRIO DE FISCALIZAÇÃO

## SERRARIA

Empregador: M. M. INDÚSTRIA E COMÉRCIO DE  
MADEIRAS LTDA - ME

ATIVIDADE: serraria com desdobramento de madeira

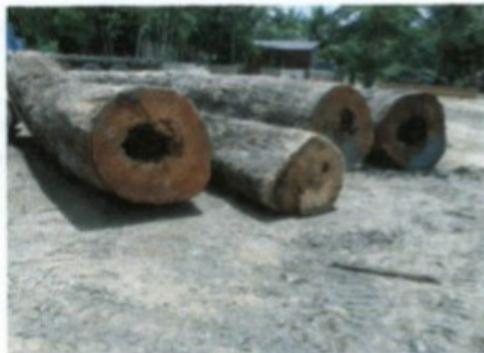
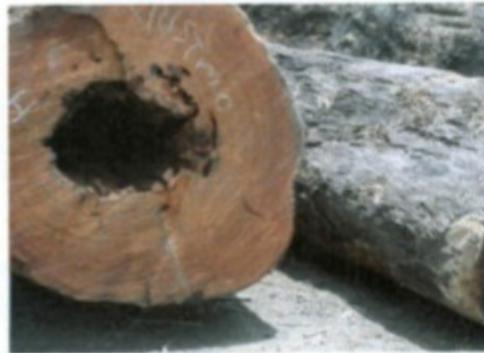
Toras de madeira armazenadas no pátio da serraria

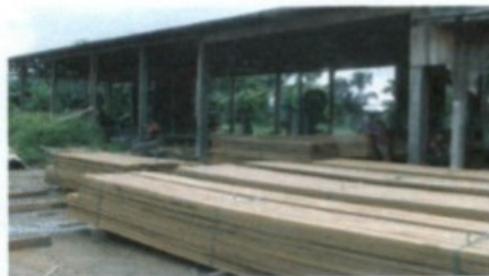
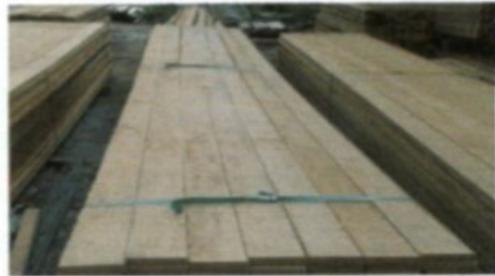
Madeira serrada presa com fitas

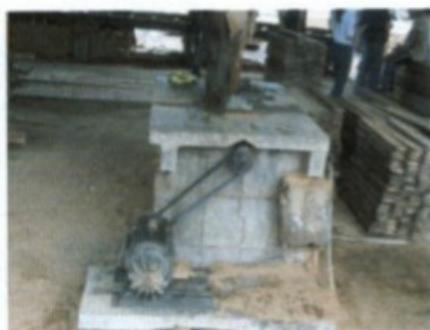
Todas as máquinas estavam sem a proteção das partes móveis, sem a proteção do disco nas serras circulares, estando também sem proteção todas as partes móveis da serra de fita. As instalações elétricas embora sejam novas (a serraria tem 03 anos em funcionamento), estão em desacordo com as NRs 10 e 12, haja vista a não proteção de quadro elétrico, a fiação que chega às máquinas está solta com risco de ruptura pela ação involuntária ou pela falta de organização do trabalho, pois as vias de circulação não estão livres, obstruídas pelas tábuas serradas e pelo pó resultante da serragem da madeira que se acumula nos motores elétricos de acionamento das máquinas. A serra de fita é acionada por uma chave de óleo que se encontrava presa em uma peça de madeira para evitar desarmar e não foi provada manutenção para evitar acúmulo de líquido e prevenir choque elétrico, muito comum neste tipo de chave. A serra circular destinada ao corte das pranchas de madeira, é acionada por uma chave modelo Lombard distante cerca de 3 metros do operador. A serra circular "repicão" é acionada com uma chave-faca, coberta com um pedaço de borracha, fixada na lateral da caixa de serragem distante cerca de 1 metro do ponto onde está o operador, com risco iminente de acidente na operação liga/desliga em condições normais de operação e risco acentuado numa provável parada de emergência. Nenhuma das serras tinha proteção do disco. A destopadeira pendular instalada em uma das laterais era acionada por uma chave Lombard instalada próxima ao disco de corte.

Serra-circular

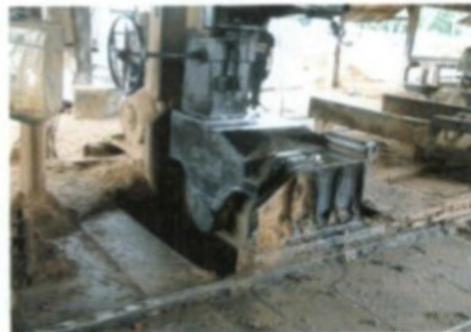
Serra-fita

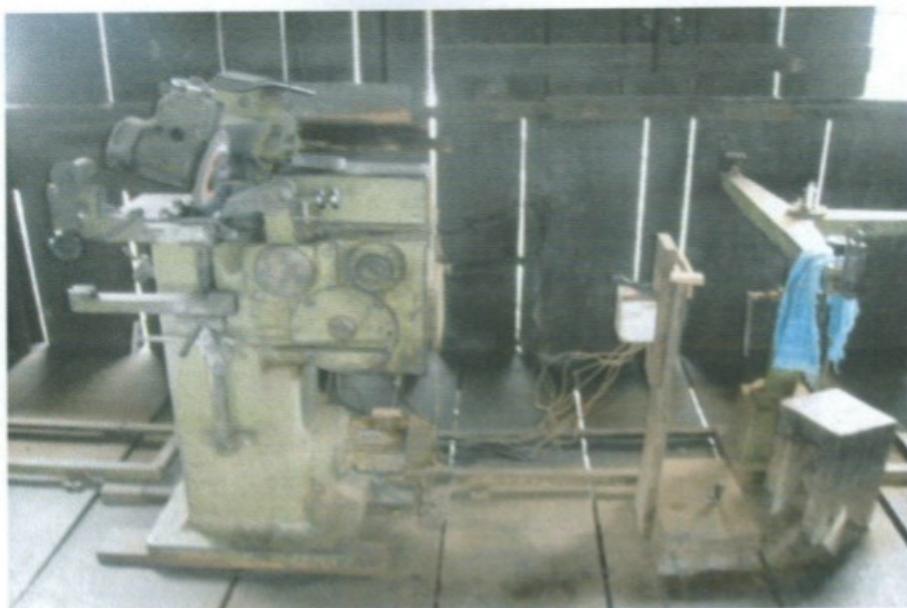
Afiadeira

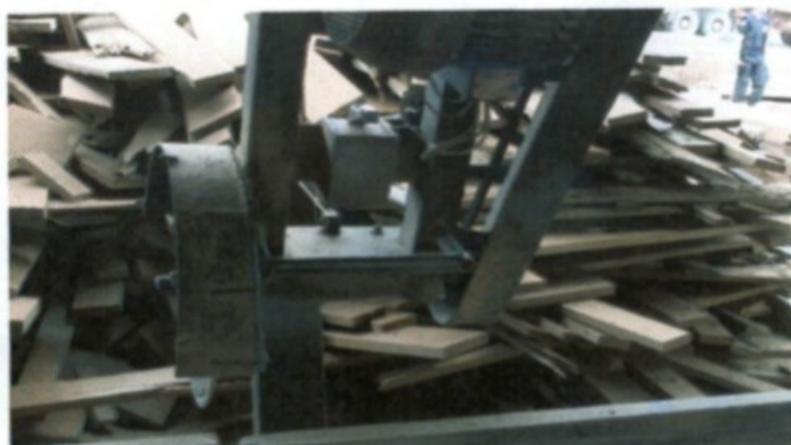
Destopadeira

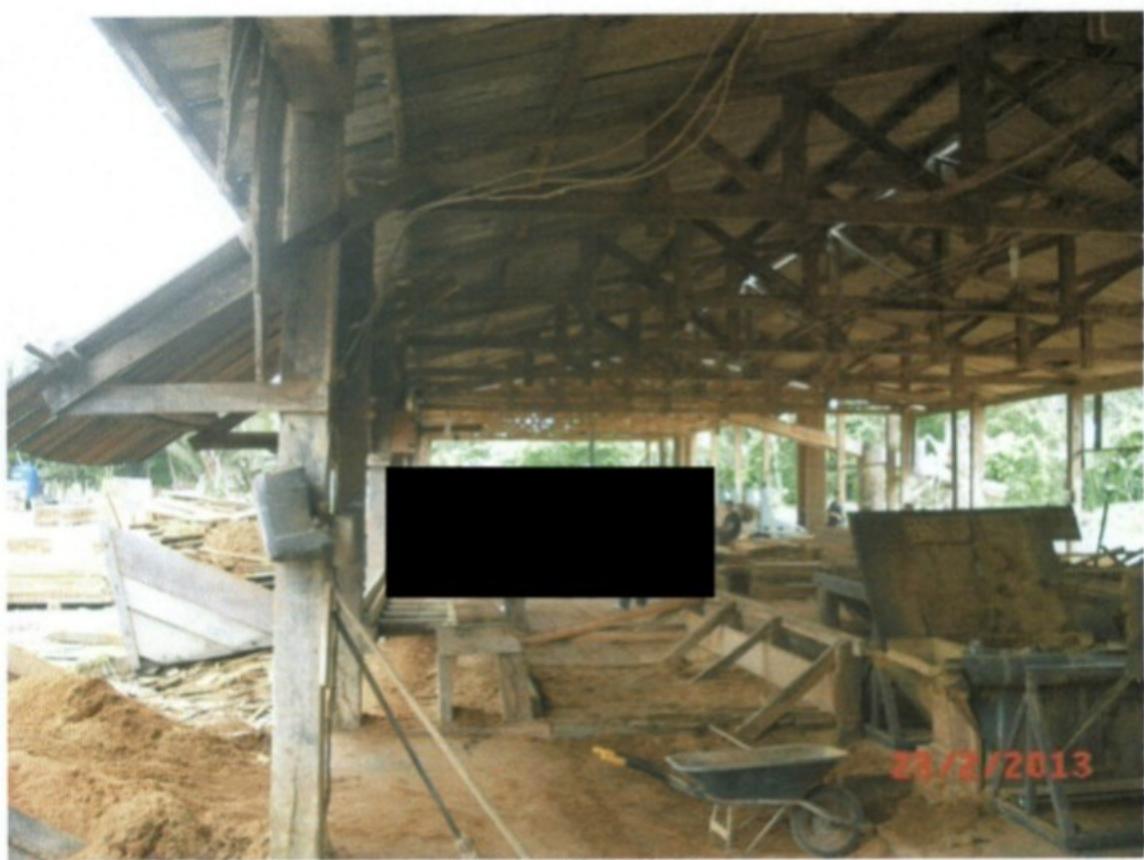
Interior da serraria

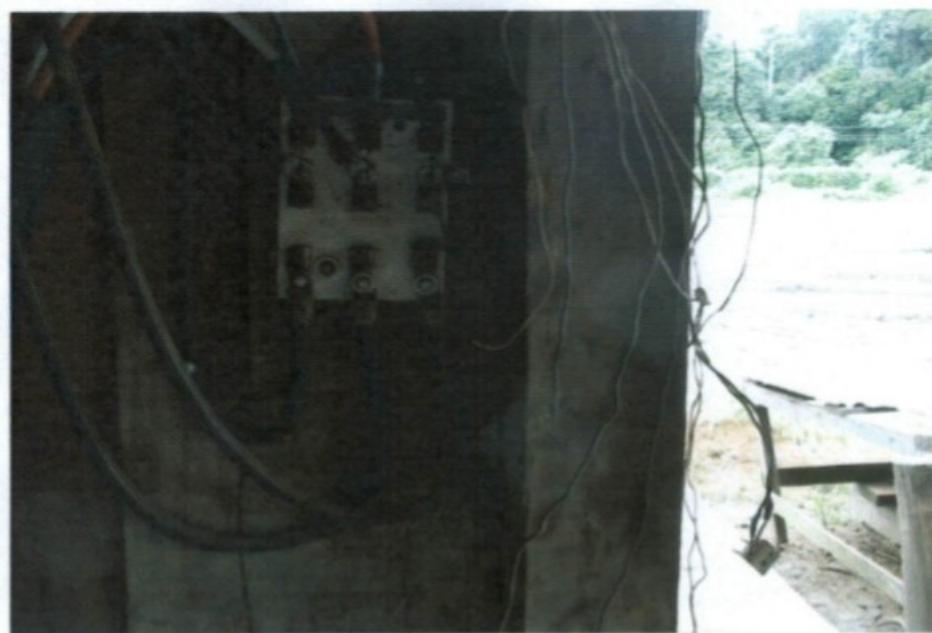
- a) Utilização de chave tipo faca no circuito elétrico do estabelecimento e nos circuitos elétricos de máquinas, e utilização de chave de óleo; ausência de proteção da chave geral de energia, constituída por quadro com porta de acesso mantida permanentemente fechada e sinalizada quanto ao perigo de choque elétrico e restrição de acesso por pessoas não autorizadas; fiação condutora exposta e com grande número de emendas, sem proteção por eletrodutos; e falta de identificação dos circuitos elétricos, em desacordo ao preceituado nos itens 10.4.1 da NR-10 e 12.21, alínea "b", da NR-12;

Registro fotográfico acima produzido em 23/02/2013 exibe a chave de comando geral (tipo faca) do circuito elétrico do estabelecimento. Note-se que não há invólucro dotado de porta de acesso mantida permanentemente fechada e sinalizada para restrição de uso e acesso somente a pessoas autorizadas, tampouco identificação dos circuitos elétricos.

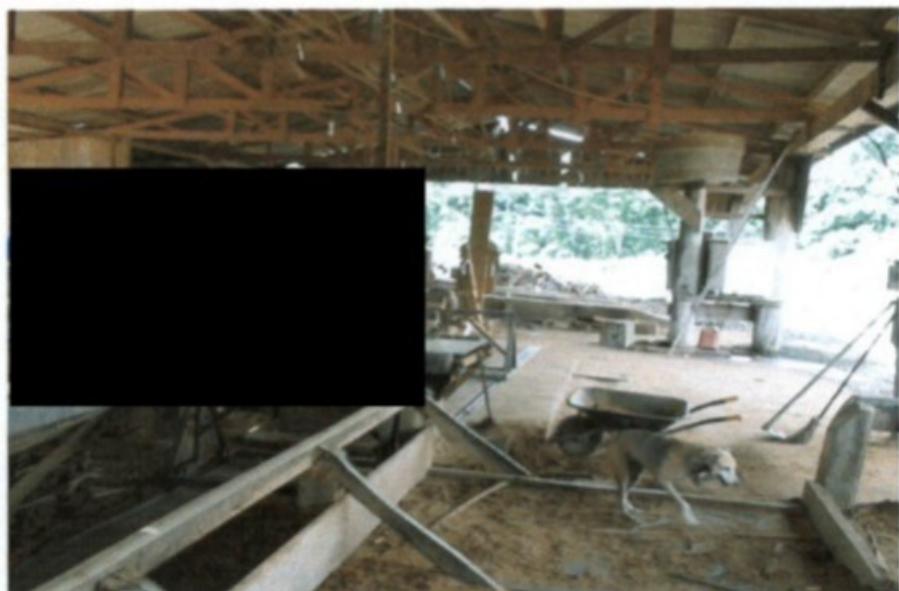
Imagen capturada em 23/02/2013 mostra o emaranhado de fios elétricos expostos, sem proteção por eletrodutos.

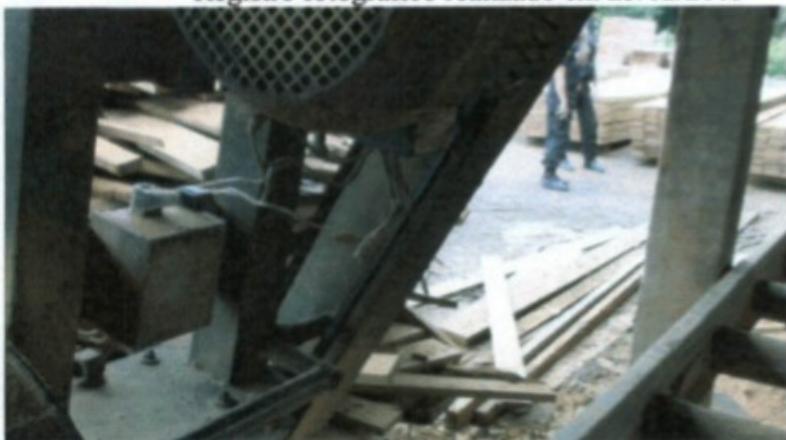
Chave de acionamento e parada localizada na zona perigosa da máquina,  
junto à fiação elétrica

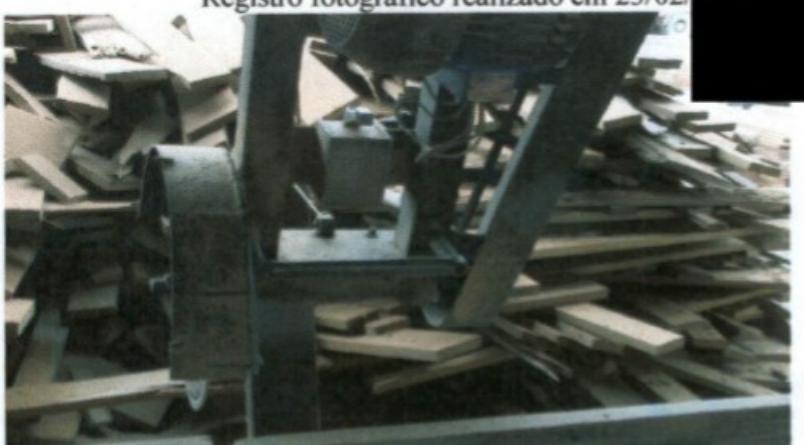
Grande quantidade de madeira na zona perigosa e atrás da máquina, possibilitando o acionamento involuntário da chave de controle

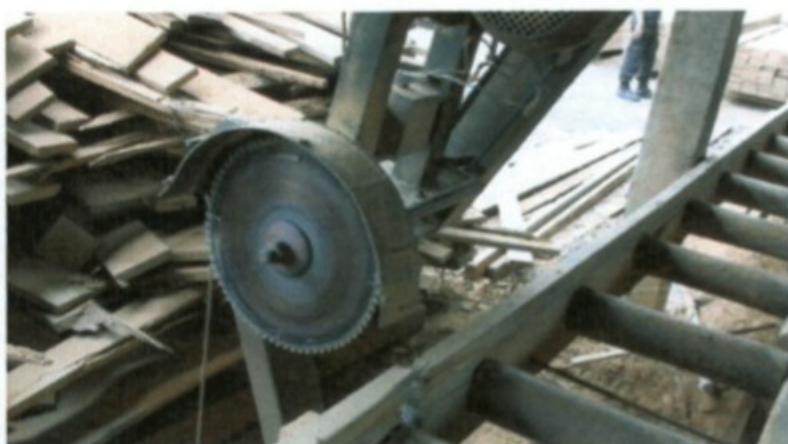
Disco dentado desprotegido na lateral externa

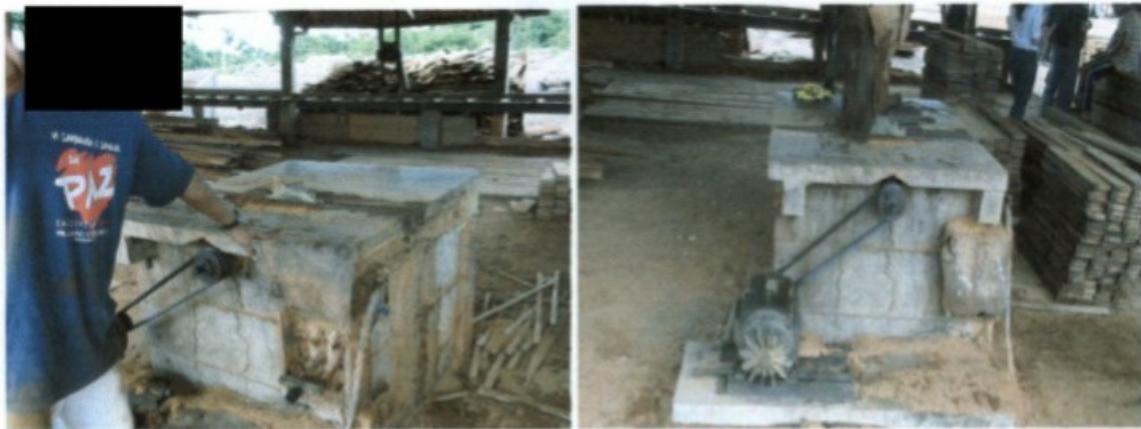
Serra circular com chave faca para ligar e desligar a maquina e com transmissões de força sem proteção (Repicão)

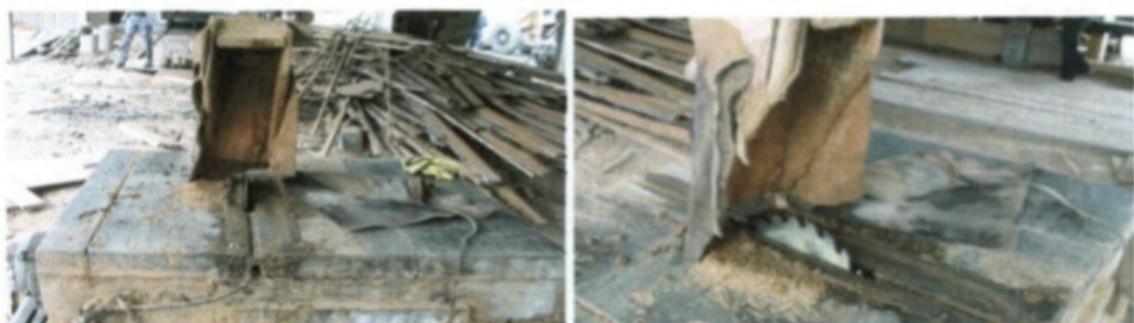
Disco da serra sem proteção (repicão)

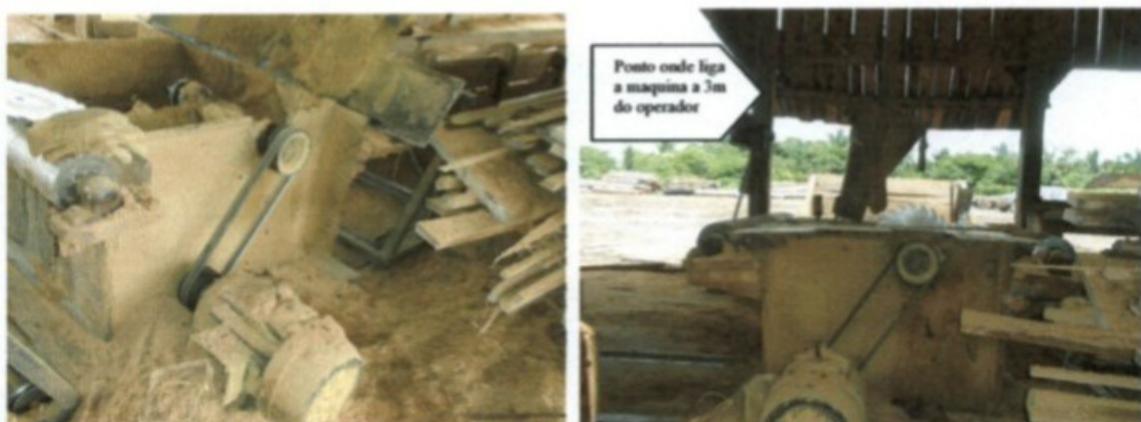
Serra circular para o corte de peças grandes sem proteção de partes móveis, fios soltos e disco sem proteção.

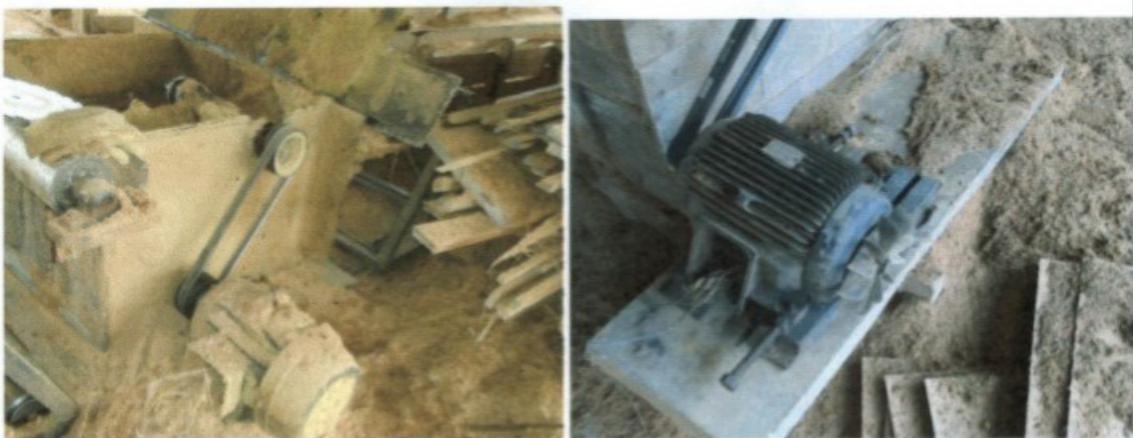
Motores cobertos de pó de serragem, sem aterramento e sem parte da carcaça com partes móveis sem proteção

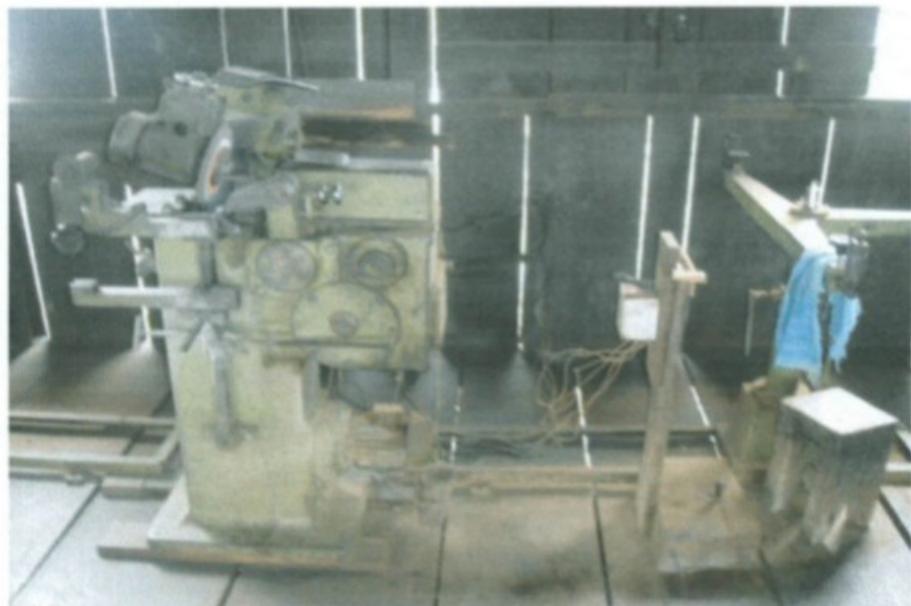
Registro fotográfico produzido em 23/02/2013 exibe a máquina AFIADEIRA, na qual pode-se notar a presença de emaranhado de condutores elétricos expostos e sem proteção contra a possibilidade de rompimento mecânico e contato com lubrificantes, combustíveis e calor e sujidades (poeira e serragem).

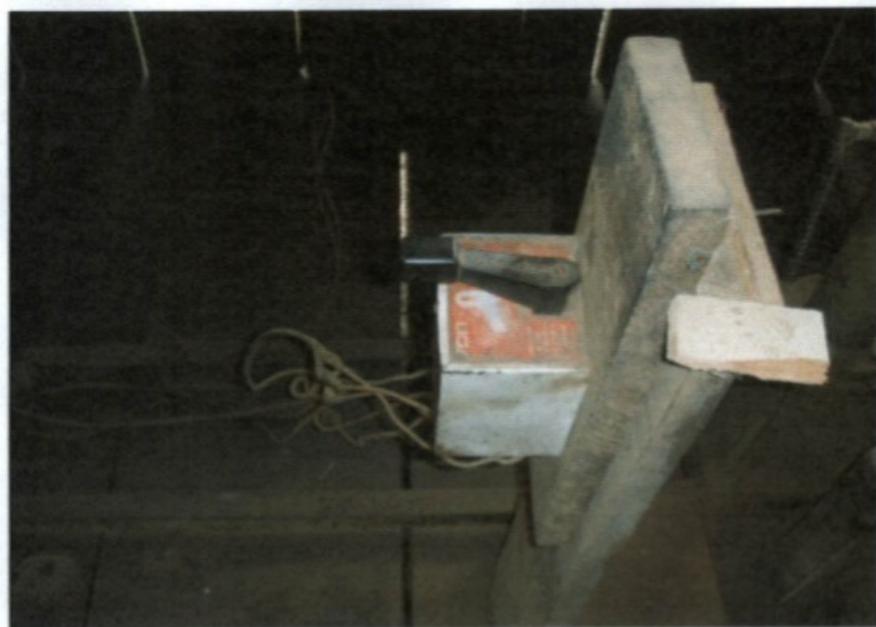
Registro fotográfico feito em 23/02/2013 exibe o dispositivo de acionamento e parada constituído de chave “Lombard”, a qual permite o acionamento involuntário pelo operador ou por outro meio acidental (por exemplo, a queda de material sobre a chave). Visualiza-se também com nitidez os condutores elétricos (fiação) expostos e sujeitos à ruptura mecânica e contato com materiais perigosos.

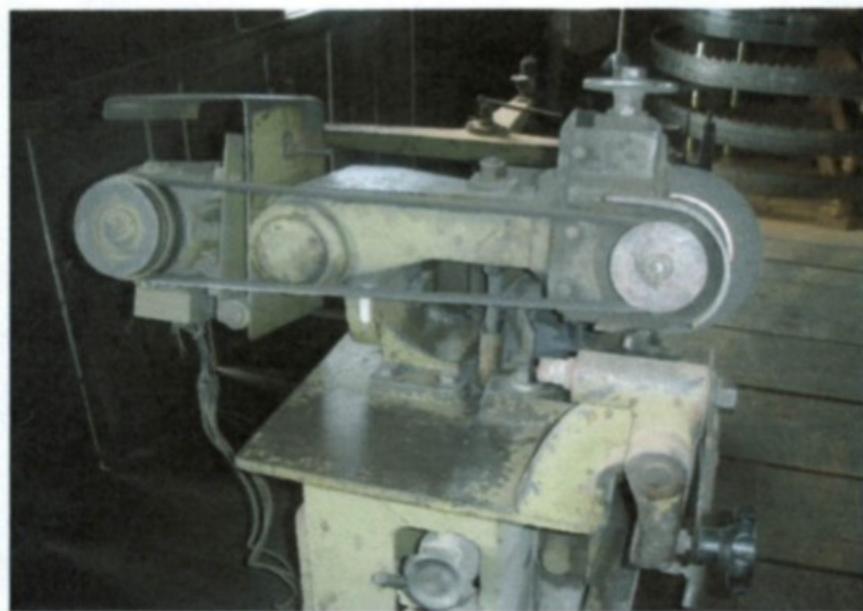
Imagen capturada em 23/02/2013 mostra a transmissão de força acessível e exposta da máquina.

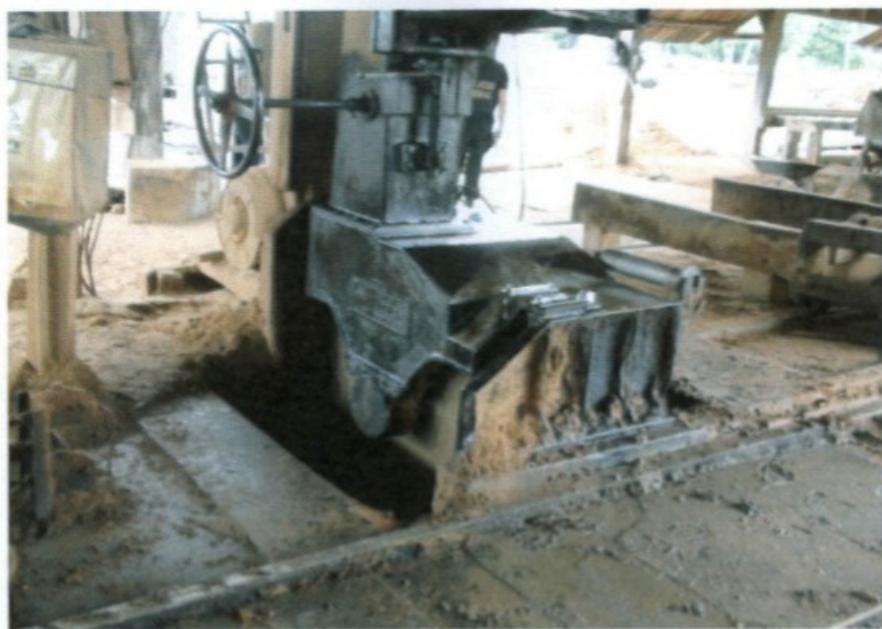
Registro fotográfico produzido em 23/02/2013 exibe a máquina SERRA FITA, na qual pode-se notar abertura no piso usada para realizar a substituição das serras. Observa-se ainda que a zona principal de corte não é dotada de proteção regulável e ajustável ao tamanho da peça.

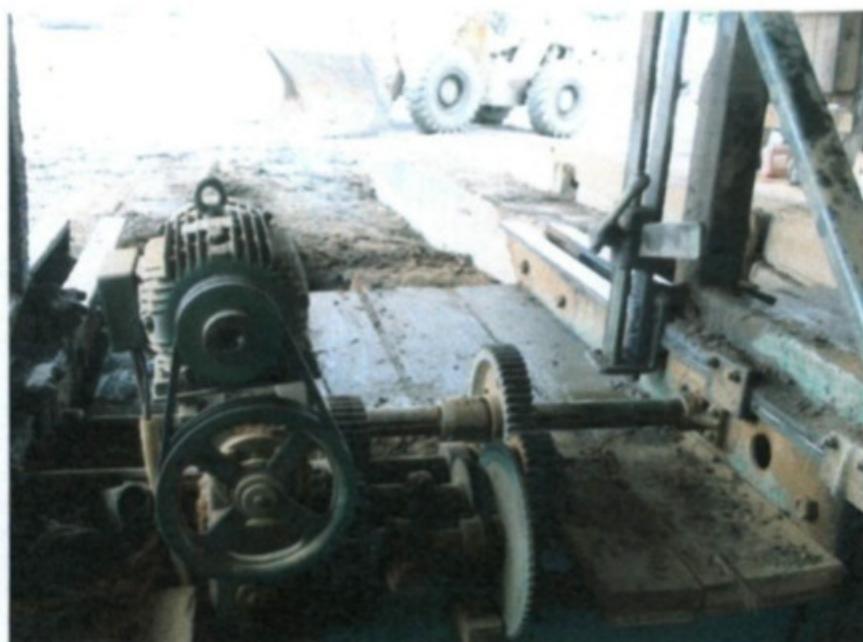
Registro fotográfico feito em 23/02/2013 exibe transmissões de força acessíveis e expostas (polias e correias) do carro transportador de madeira.

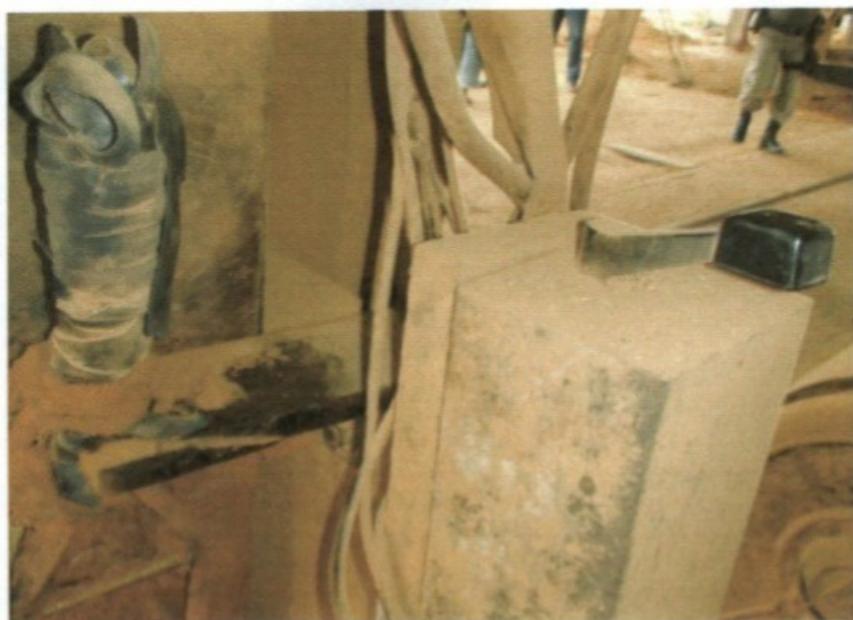
Imagen capturada em 23/02/2013 mostra a chave de óleo utilizada para acionamento e parada da serra fita, e ao seu lado a chave tipo "Lombard", utilizada para acionamento e parada do carro transportador de madeira. Ambas permitem o acionamento involuntário pelo operador ou por qualquer outro meio acidental.

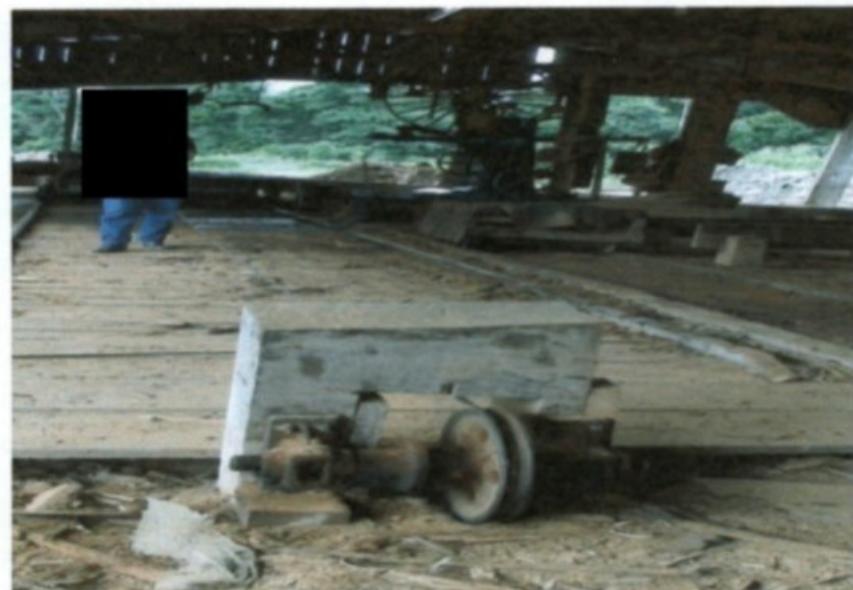
Imagen capturada em 23/02/2013 exibe a área de operação do carro transportador de madeira, zona de risco que a empresa não isola para evitar a circulação de trabalhadores.

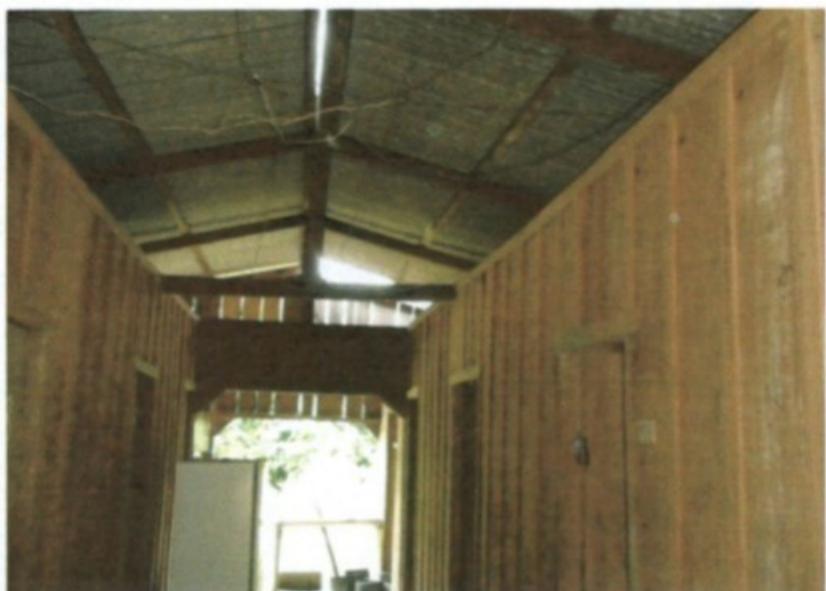
Foi constatado que no local destinado ao alojamento dos trabalhadores a fiação elétrica não está protegida por eletrodutos ao longo do corredor central que faz a ligação com os quartos, estando solta com fios desalinhados, não estando sequer fixada na madeira ou nas divisórias. No interior dos quartos também se encontra solta, inclusive as derivações para instalação de lâmpadas, com emendas presas com pedaços de saco plástico e sem interruptor para ligação. Cito entre os empregados alojados [REDACTED], [REDACTED] e [REDACTED]

Fiação elétrica desprotegida

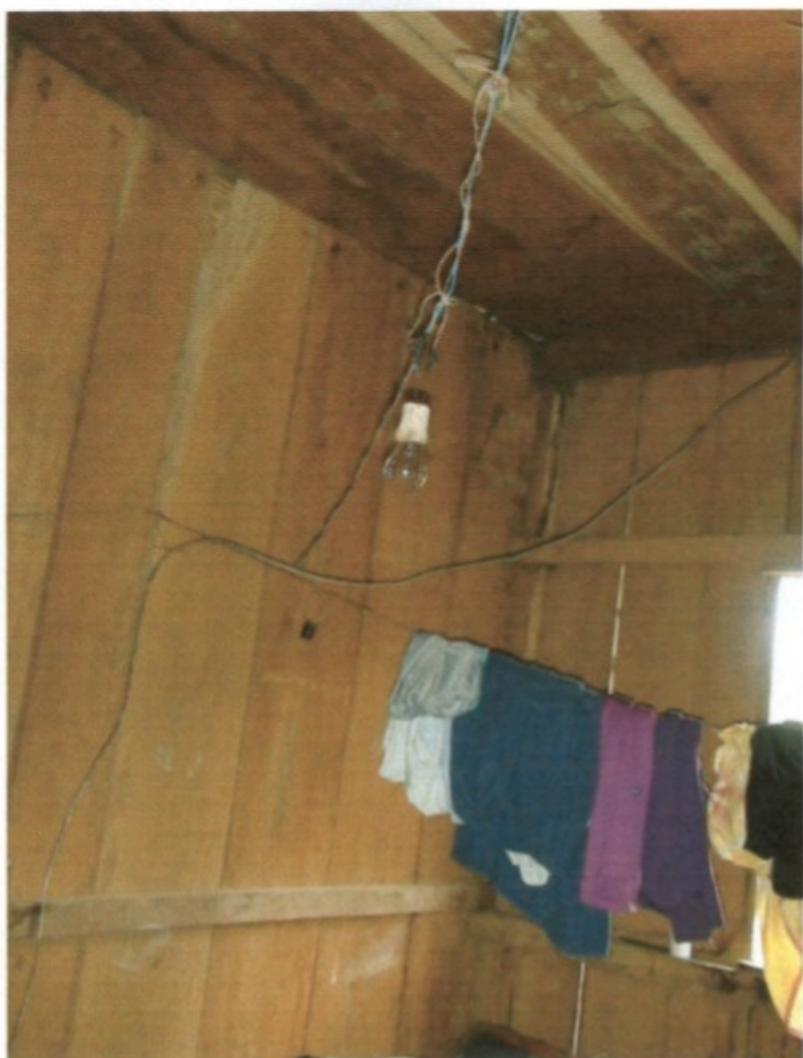
Lâmpada sem interruptor para ligação

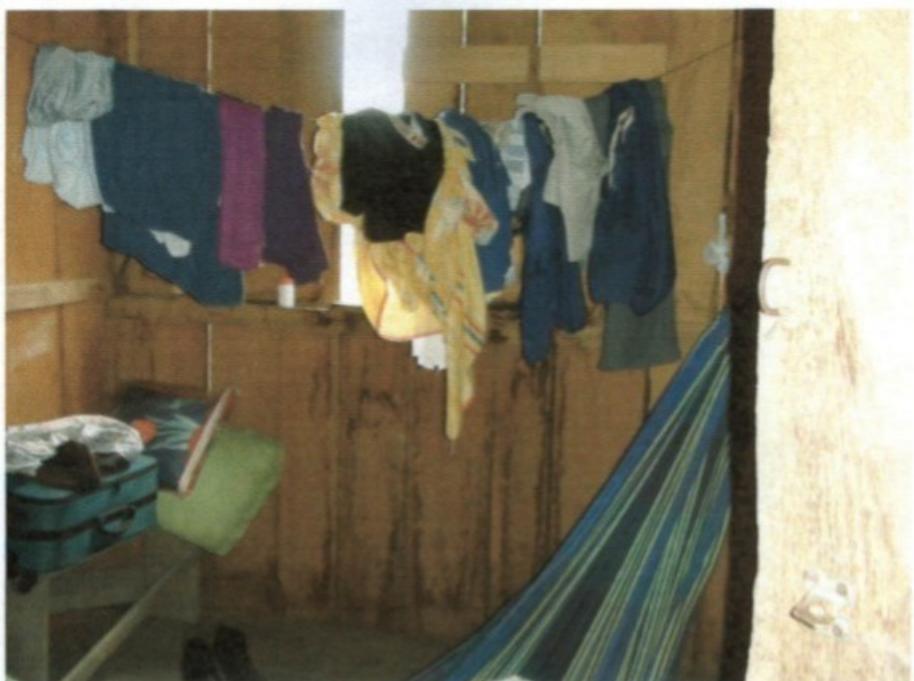
Foi constatado que no local destinado ao alojamento dos empregados não foram instalados os armários individuais destinados a guarda de roupas, estando as peças de roupas, toalhas estendidas nos quartos sobre os locais de dormir penduradas em fios em completa desordem nos quartos destinado ao repouso dos empregados. Cito entre os empregados [REDACTED]

Roupas penduradas em varal improvisado

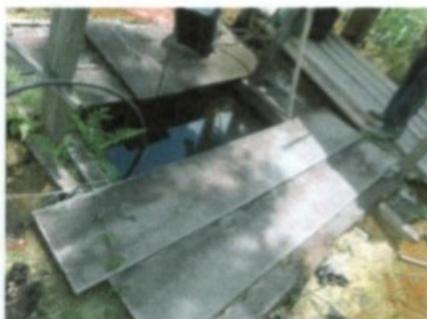
Foi constatado que referido empregador deixou de fornecer para os empregados água potável em condições higiênicas, haja vista que a água ofertada na serraria é proveniente de um poço cuja cobertura parcial com tábuas, não impede a queda de insetos nem acesso de animais, estando o mato circundando a água que uma vez transportada para a serraria é consumida coletivamente pelos trabalhadores em um copo que se encontra numa tábua ao lado do freezer. A água é consumida por todos sem que haja qualquer tratamento prévio, não sendo submetida sequer a uma filtração. Cito entre os empregados [REDACTED]

Poço parcialmente coberto com tábuas

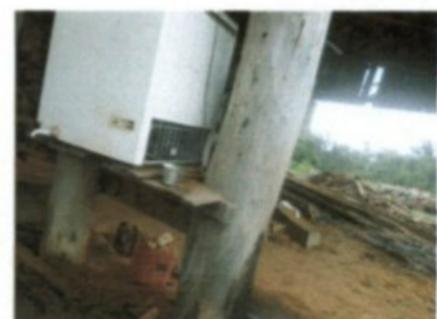
A água utilizada provinha de um poço (cacimbão), que estava completamente cheio, parcialmente fechado, não o suficiente para impedir a queda de material nem insetos. A água na serraria era acondicionada em um freezer e utilizada por todos em copo coletivo.

Uso de copo coletivo

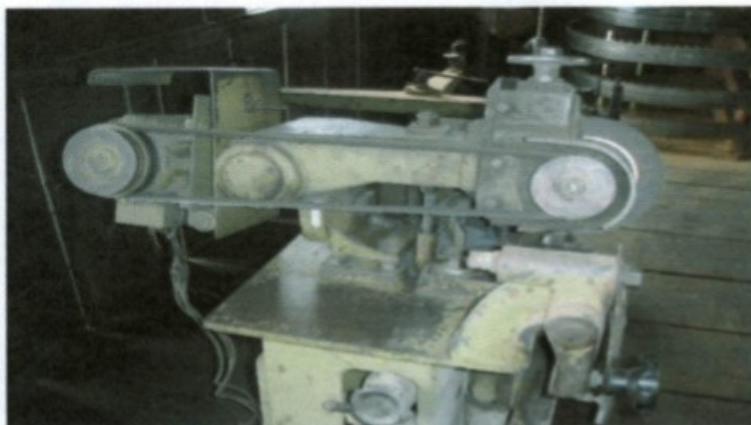
Imagen exibe transmissão de força acessível e exposta da máquina afiadeira.

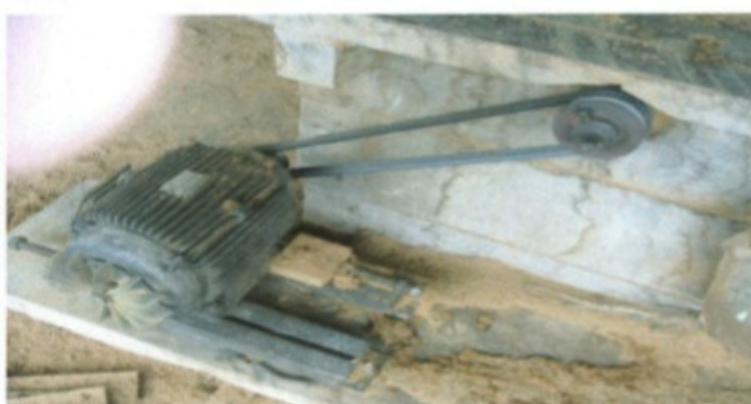
Imagen exibe transmissão de força acessível e exposta da serra circular.

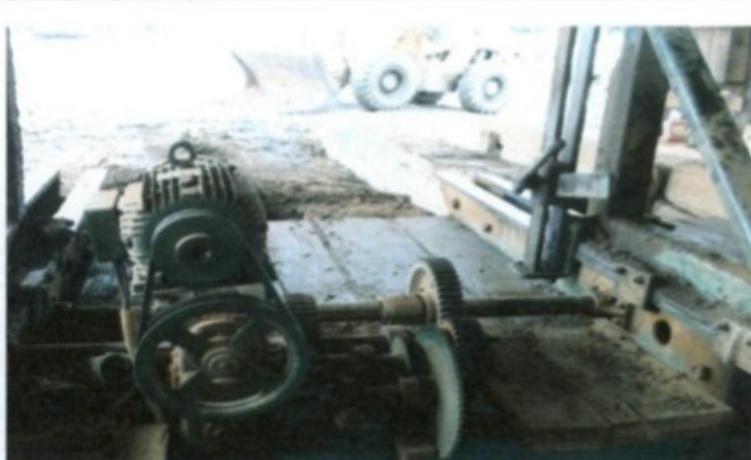
Imagen exibe transmissão de força acessível e exposta do carro transportador de madeira.

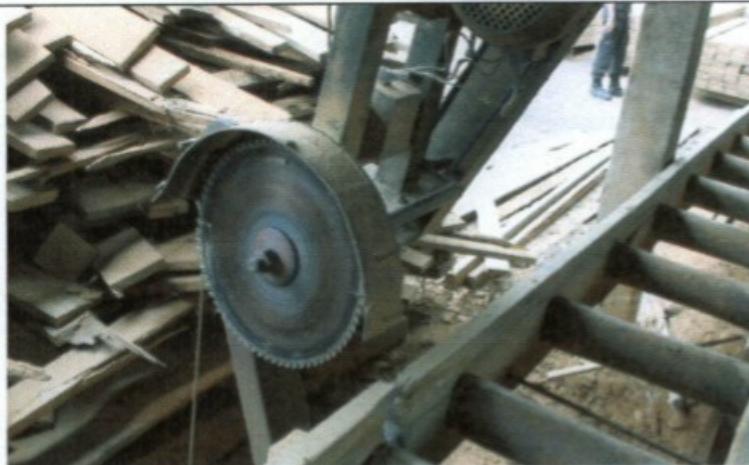
Constatou-se que a fiscalizada deixou de instalar sistemas de segurança nas zonas de perigo de máquinas em uso no estabelecimento. Citem-se, exemplificativamente, a destopadeira manual, flagrada com o disco de corte acessível e exposto em um dos lados e sem guarda frontal ajustável, fatores de risco que expõem os empregados ao contato de segmentos corporais (especialmente membros superiores) com a área de corte exposta e acessível da máquina e à ruptura e projeção do disco de corte, com possibilidade de ocorrências danosas à saúde e à integridade física, especialmente cortes e mutilações de membros. Anexou-se ao presente Auto de Infração registro fotográfico que evidencia a situação exposta acima. Mencionem-se para cumprimento à finalidade legal os empregados [REDACTED] e [REDACTED]

Imagem exibe o disco de corte da destopadeira, sem proteção lateral e guarda frontal ajustável, fatores que possibilitam o contato com o disco e a sua projeção, condição que expõe os trabalhadores ao risco de cortes e mutilamento de membros.

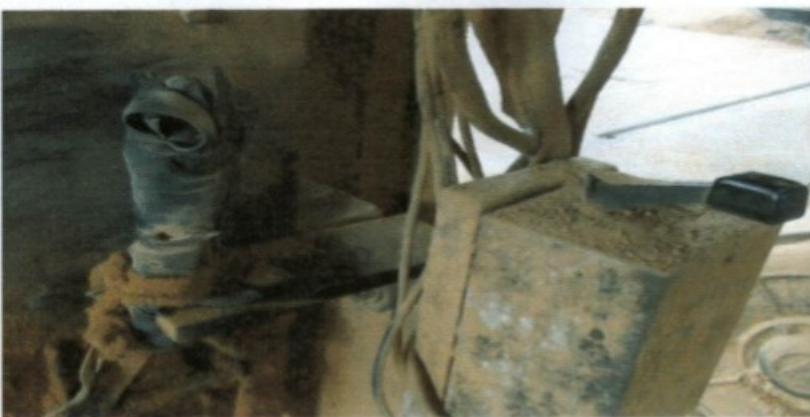
Imagem exibe dispositivos de acionamento e parada da serra fita (chave de óleo à esquerda) e do carro transportador de madeira (chave tipo "Lombard" à direita), os quais permitem o acionamento involuntário pelo operador ou por qualquer outra forma acidental.

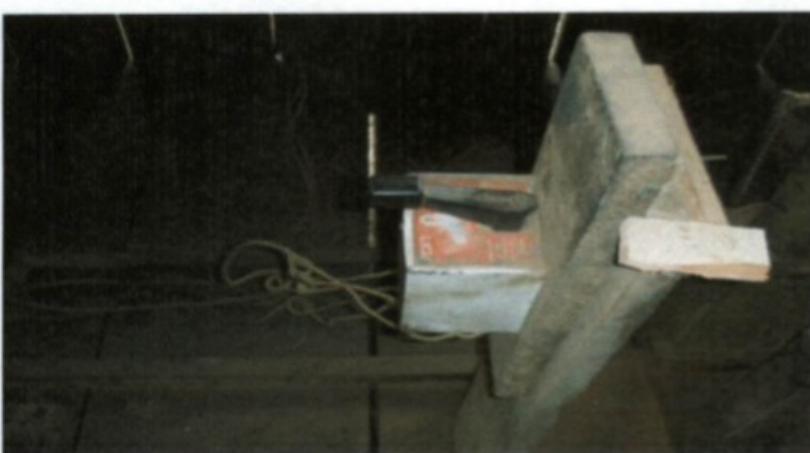
Imagem exibe chave tipo "Lombard" utilizada para acionamento e parada da afiadeira. É evidente a possibilidade de acionamento e desligamento involuntário ou por qualquer outro meio acidental (por exemplo, a queda de materiais sobre a chave).

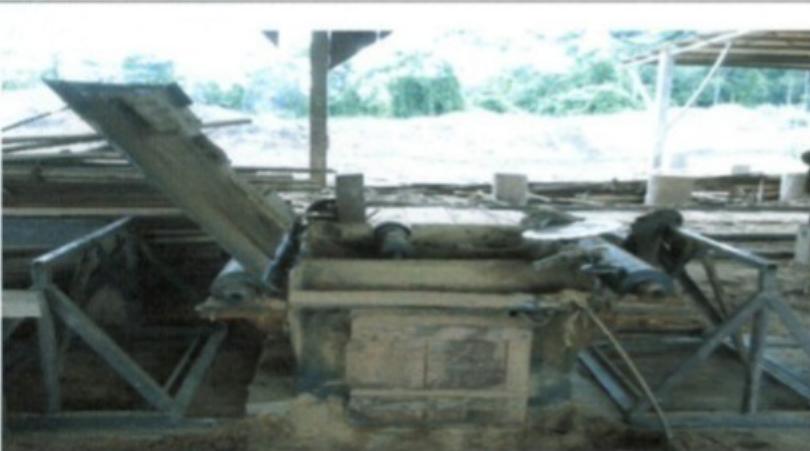
Registro fotográfico mostra a serra circular, máquina na qual o dispositivo de acionamento e parada localiza-se a aproximadamente 3m (três metros) da zona de operação.

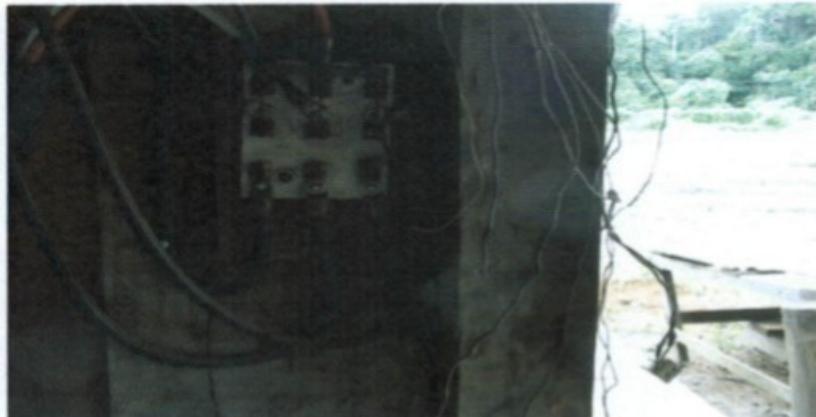
Registro fotográfico exibe a chave de comando geral (tipo faca) do circuito elétrico do estabelecimento. Note-se que não há invólucro dotado de porta de acesso permanentemente fechada e sinalizada para restrição de uso e acesso somente a pessoas autorizadas, tampouco identificação dos circuitos elétricos.

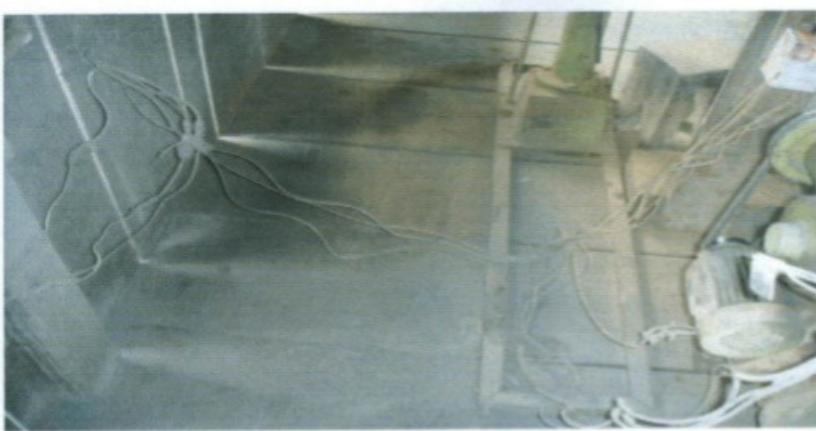
Registro fotográfico mostra a situação precária dos condutores elétricos, expostos e sem proteção contra a possibilidade de rompimento mecânico e contato com lubrificantes, combustíveis, calor e sujidades (poeira e serragem).

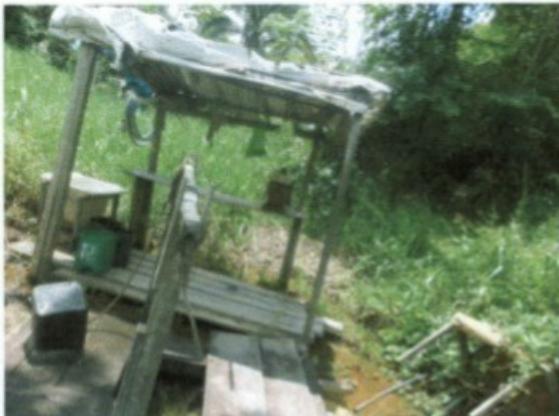
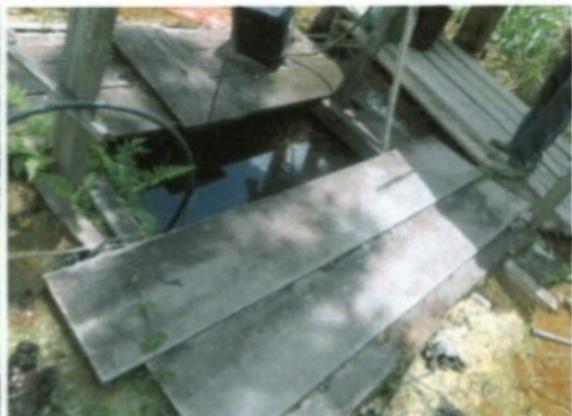
queda de lama, poeira, insetos, animais e outras sujidades contaminantes; além do risco da queda de pessoas. Tal situação do poço representa grave risco para a saúde dos trabalhadores, e para a segurança de quem se aproxima do local. Como exemplo de trabalhadores lesados, citam-se: [REDACTED] e [REDACTED].

Poço desprotegido contra contaminação

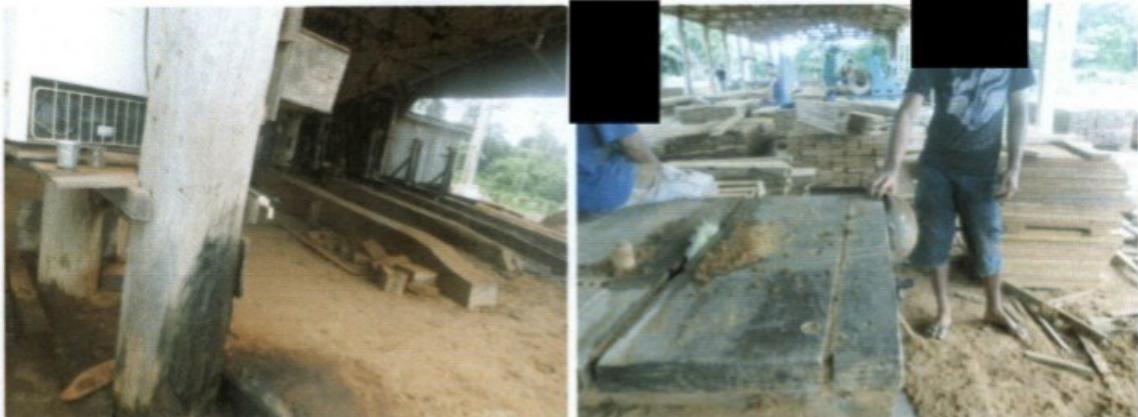
Constatamos que o empregador deixou de manter pisos nivelados no local de trabalho (serraria), e áreas de circulação onde se instalam as máquinas e equipamentos. Ressalta-se que o local de trabalho estava instalado sobre o chão batido, com diversas saliências, impossibilitando sua higienização, e expondo os trabalhadores ao risco de quedas e lesões, e ao contágio de doenças, pelo acúmulo de poeiras e partículas de madeira serrada. Como exemplo de trabalhadores lesados, citam-se: [REDACTED] e [REDACTED]  
[REDACTED]

Pisos desnivelados em chão de terra batida

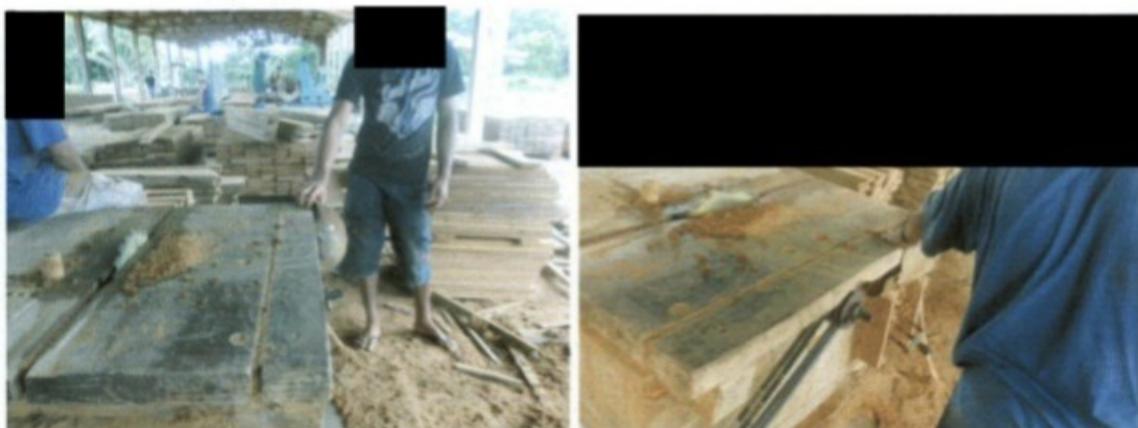
Constatamos que o empregador deixou de dotar duas serras circulares, de coifa protetora do disco e cutelo divisor, com identificação do fabricante e coleto de serragem, localizadas na unidade de produção da serraria. Referidas máquinas, além de por si só representarem grave risco à saúde e à integridade física dos obreiros, eram operadas por trabalhadores não treinados e capacitados, potencializando tal risco. Como exemplo de trabalhadores lesados, citam-se: [REDACTED] circuleiro e [REDACTED] bitoleiro.

serras circulares sem coifa protetora de disco e cutelo divisor

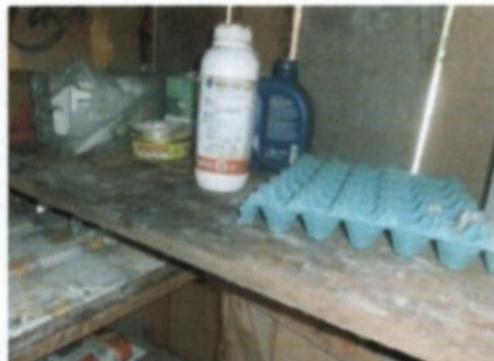
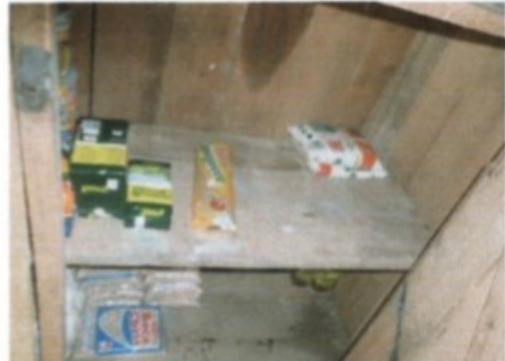
Constatamos que o empregador mantém armazenado na dispensa do refeitório, junto com produtos alimentícios, inseticida altamente tóxico (Mentox). Tal armazenamento possibilita a contaminação dos alimentos, e coloca em iminente risco a vida e a saúde de todos os trabalhadores que tomam as refeições feitas com aqueles produtos alimentícios. Como exemplo de trabalhadores lesados, citam-se: [REDACTED] (cozinheira) e [REDACTED]

Inseticida Mentox armazenado na dispensa do refeitório junto com alimentos

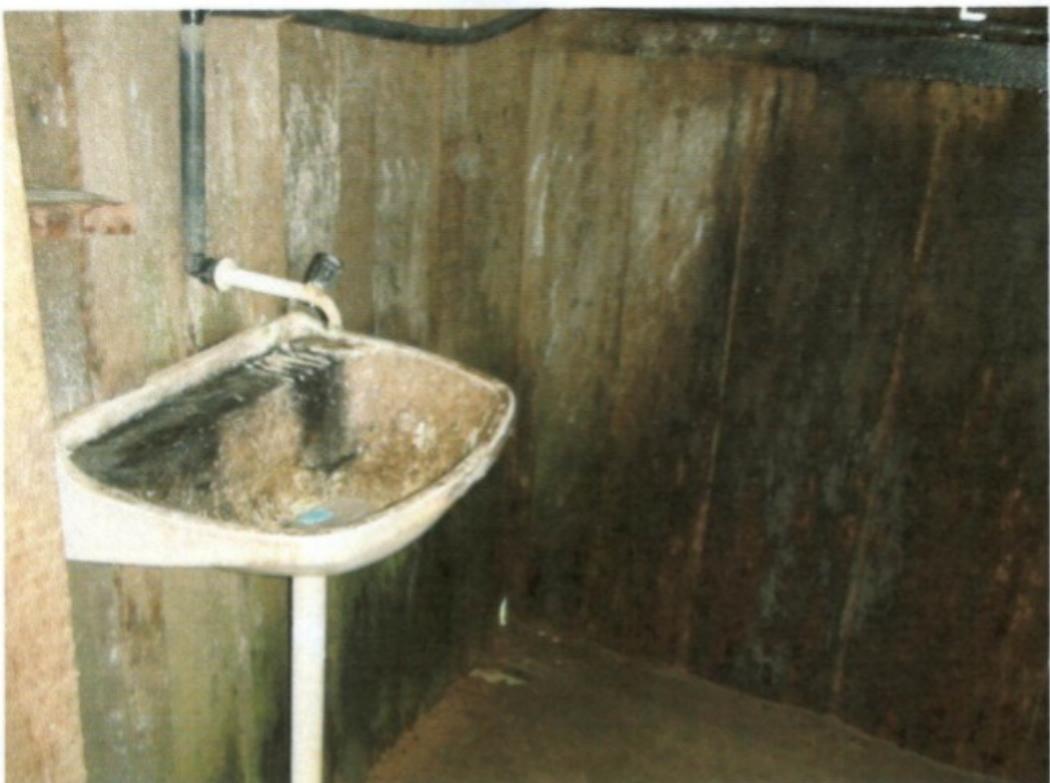
Lavatório do banheiro encardido
