## ERRADICAÇÃO DO TRABALHO ESCRAVO

### RELATÓRIO DE FISCALIZAÇÃO

**CONVALE CONSTRUÇÕES E TERRAPLENAGEM LTDA – ME**

ENDEREÇO DA OBRA: Quinta Avenida, N.18, Quadra 63, Setor Leste Vila Nova, Goiânia-GO

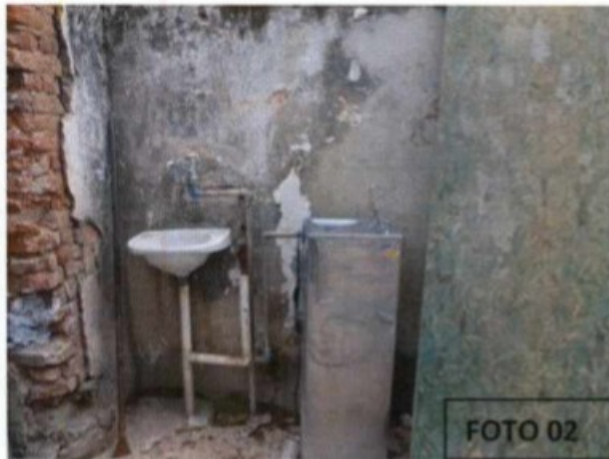
Não havia local adequado para o preparo de refeições. As louças e roupas eram lavadas em um pequeno lavatório existente do lado de fora da edificação, junto ao bebedouro, como pode ser visto na fotografia nº 02. Esse também era o local destinado à higienização das mãos após o uso do vaso sanitário. Portanto, havia alto risco de contaminação, dos alimentos inclusive.

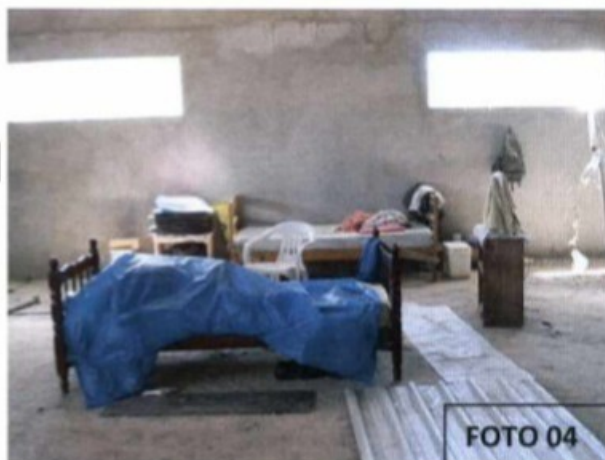
Constatou-se, na inspeção, a inexistência de alojamento no canteiro de obras. Os trabalhadores [REDACTED] operador de betoneira e [REDACTED] ajudante, após o fim da jornada de trabalho, já permaneciam no local e pernoitavam na obra. No primeiro pavimento desta obra, os trabalhadores instalaram camas fornecidas pela empresa com colchões (fotografia nº 04) e improvisaram uma cozinha. Por óbvio,

trata-se de local absolutamente impróprio para pernoite de trabalhadores pois não consiste em alojamento. Além da exposição à agente químicos, tais como poeiras, cimento, tintas, solventes, etc., bem como o temor de ter a obra invadida por assaltantes. Essa situação tem o potencial de provocar adoecimento físico e mental. Além disso, a exaustão aumenta significativamente a probabilidade de ocorrência de acidentes de trabalho.

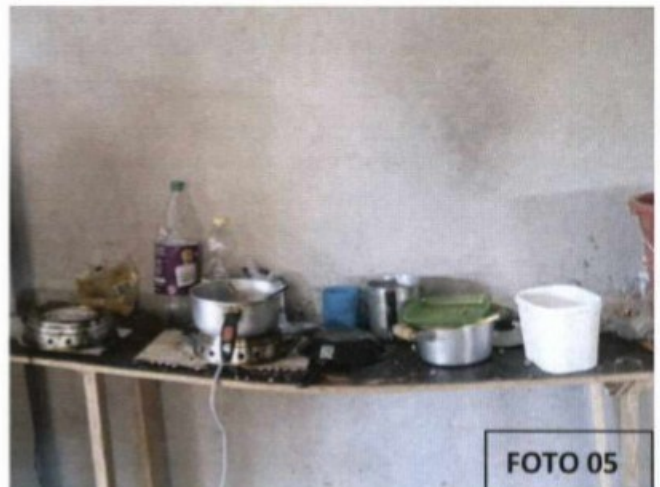
Devido à falta de local adequado, o preparo, o aquecimento (fotografia nº 05) e a tomada de refeições era realizada em locais incompatíveis com o asseio e conforto. Como já dito, no primeiro pavimento da edificação, dois trabalhadores estavam morando. Nesse local, foi montado de forma improvisada e precária, cozinha para preparo e aquecimento de refeições, como o jantar, por exemplo. A fotografia ao lado mostra o local utilizado para o preparo das refeições.

Na vistoria realizada na obra, verificamos que, no mesmo cômodo em que dormiam e cozinhavam, eram guardados materiais, ferramentas, misturados a lixo e muita sujeira. Não havia local adequado para o preparo de refeições. As louças eram lavadas em um pequeno lavatório existente do lado de fora da edificação. Não havia armários para guardar mantimentos, panelas, pratos, etc. Ademais, não havia local para tomar as refeições.

Eram utilizados equipamentos improvisados, de aquecimento elétrico para este fim, juntamente ao local onde os trabalhadores dormiam, de forma irregular e em desacordo com as exigências da norma regulamentadora 18, que trata das condições e meio ambiente de trabalho na indústria da construção.

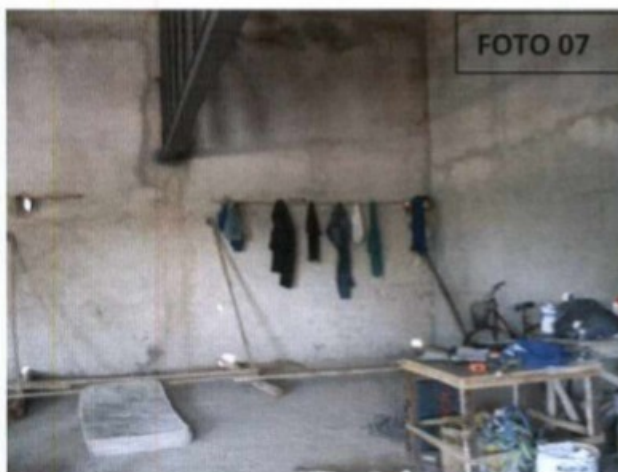
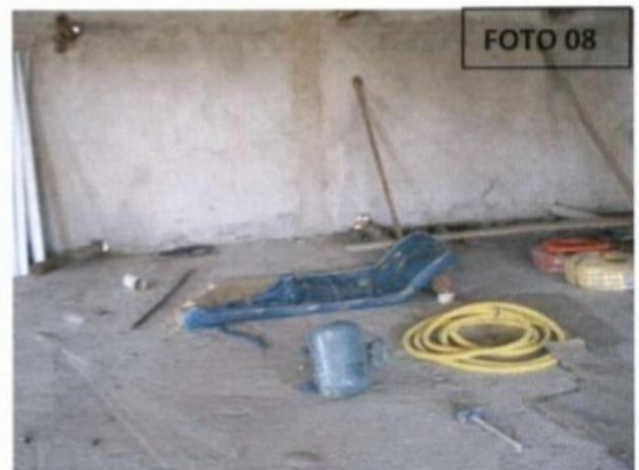
No canteiro de obras, havia grande acúmulo de entulho, lonas, cerâmicas quebradas, caixas, sacos de cimento vazios e madeiras com pregos espalhados. A situação favorecia a ocorrência de doenças e acidentes de trabalho.

Do mesmo modo, as áreas de vivência também não eram mantidas em perfeito estado de conservação, higiene e limpeza. No primeiro piso que servia também de alojamento, cozinha, local para refeições e vestiário, em completa comunhão de espaços, havia grande bagunça (objetos espalhados, muita sujeira, alimentos abertos, juntamente com outros materiais e equipamentos e roupas pessoais). Também constatou-se que o local de preparo de alimentos e as instalações sanitárias não tinham as condições de higiene adequadas.

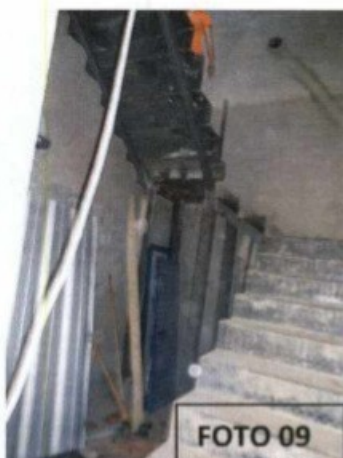
Na inspeção realizada no canteiro de obras, constatou-se a inexistência de proteção na escada de acesso ao primeiro pavimento e guarda-corpo de proteção no primeiro pavimento (fotografia nº 09) com risco de acidente por queda de trabalhador e de materiais. Saliente-se que o

primeiro pavimento era o local onde dois estavam dormindo, cozinhando. Então, esses trabalhadores, além do risco imposto pelo serviço, também eram submetidos ao risco de queda de altura, por utilizar essa escada para acesso a improvisada moradia, o que era necessário inúmeras vezes, devido ao fato de que às instalações sanitárias (vaso sanitário, chuveiro) ficavam do lado de fora. Do mesmo modo, ficava do lado de fora o bebedouro e o pequeno lavatório, que era o único do canteiro de obras, para lavar as louças, roupas, etc.

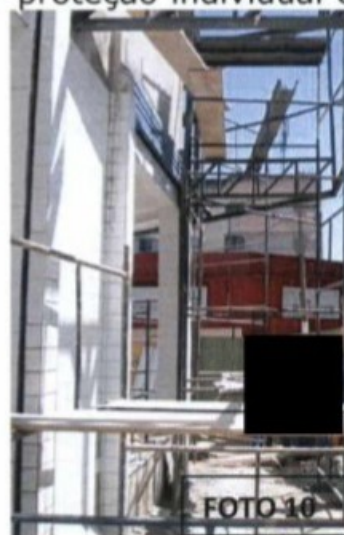
Havia andaimes sendo utilizados para serviços de acabamento de fachada e instalação de estrutura metálica. Entretanto, não possuíam forração completa, constituindo-se de tábuas isoladas e separadamente apoiadas sobre os elementos horizontais do equipamento. Além disso, os andaimes não eram dotados de guarda-corpo e rodapé, em todo o perímetro, bem como não possuíam acesso por meio de escada incorporada à sua estrutura para os trabalhadores (fotografia nº 10)

Para agravar o quadro, não foram adotadas as medidas de proteção estabelecidas pela Norma Regulamentadora 35 (Trabalho em Altura), entre elas a aquisição de equipamentos de proteção individual e acessórios adequados (cintos de segurança tipo paraquedista com talabarte duplo, talabarte com absorvedor de impacto, extensor), realização das análises de risco para atividades realizadas em altura, adoção de procedimentos operacionais para trabalho em altura, estabelecimento de sistemas de ancoragem devidamente dimensionados, entre outros. Entre as atividades rotineiras com trabalho em altura, neste estabelecimento, citamos: andaime, estrutura metálica.

Essa situação que expunha os trabalhadores ao risco de lesão ou morte por quedas de altura e queda de materiais sobre trabalhadores.

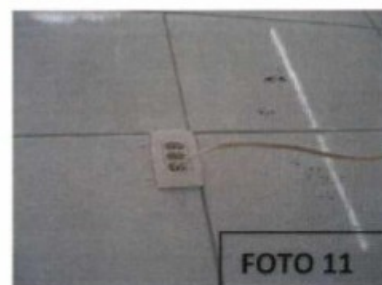
- a) os condutores elétricos (fios e cabos) que alimentam máquinas e

equipamentos (makita, betoneira, bebedouro) estavam espalhados pelo chão do canteiro obstruindo circulação dos trabalhadores (fotografia 12). Essa situação também foi encontrada, no primeiro pavimento, onde morava os dois trabalhadores já mencionados, expondo os mesmos ao risco de choque elétrico;

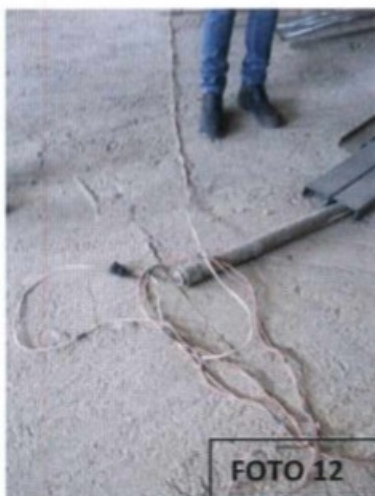
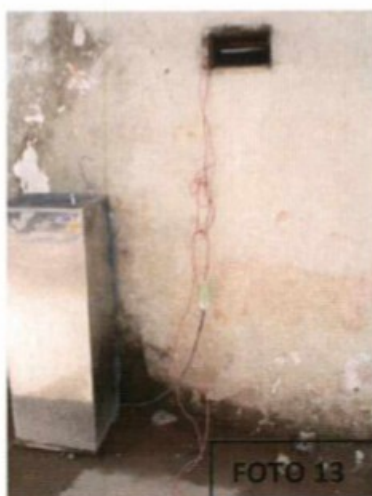
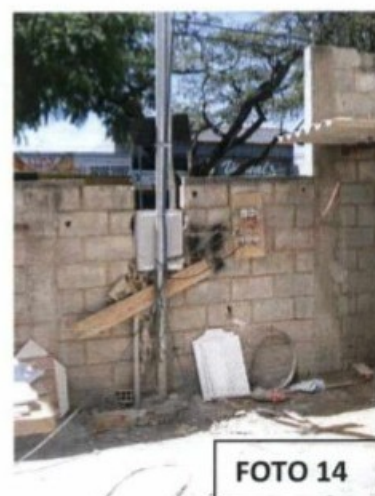
b) vários circuitos elétricos estavam sem qualquer proteção contra impactos mecânicos, umidade e agentes corrosivos, havendo fios elétricos soltos, com várias emendas, espalhados pelo chão. Além disso, as tomadas e quadros de energia estavam abertos;

d) ausência de chave magnética e disjuntor na betoneira em utilização no canteiro de obras; e

e) mecanismo multiplicador de tomadas, popularmente conhecido como "T", estava sendo utilizado para ligação de equipamentos elétricos. Anote-se que, no pavimento superior do canteiro de obras, onde os dois trabalhadores estavam morando, pôde ser observada a existência do dispositivo multiplicador de tomadas no qual estavam ligados três cabos. Conforme prevê o item 18.21.20 da Norma Regulamentadora 18, as máquinas ou equipamentos elétricos móveis só podem ser ligados por intermédio de conjunto de plugue e tomada (fotografia nº 11). A conduta do empregador em deixar de ligar máquina ou equipamento elétrico móvel por intermédio de dispositivo que não seja conjunto plugue e tomada expunha os trabalhadores ao risco de choque elétrico e possível risco de incêndio, caso o multiplicador de tomadas não aguentasse a tensão solicitada. Além disso, no térreo a empresa utiliza uma serra circular portátil Makita ligada diretamente à rede elétrica sem o uso de plugue (fios descascados enfiados nos orifícios das tomadas).

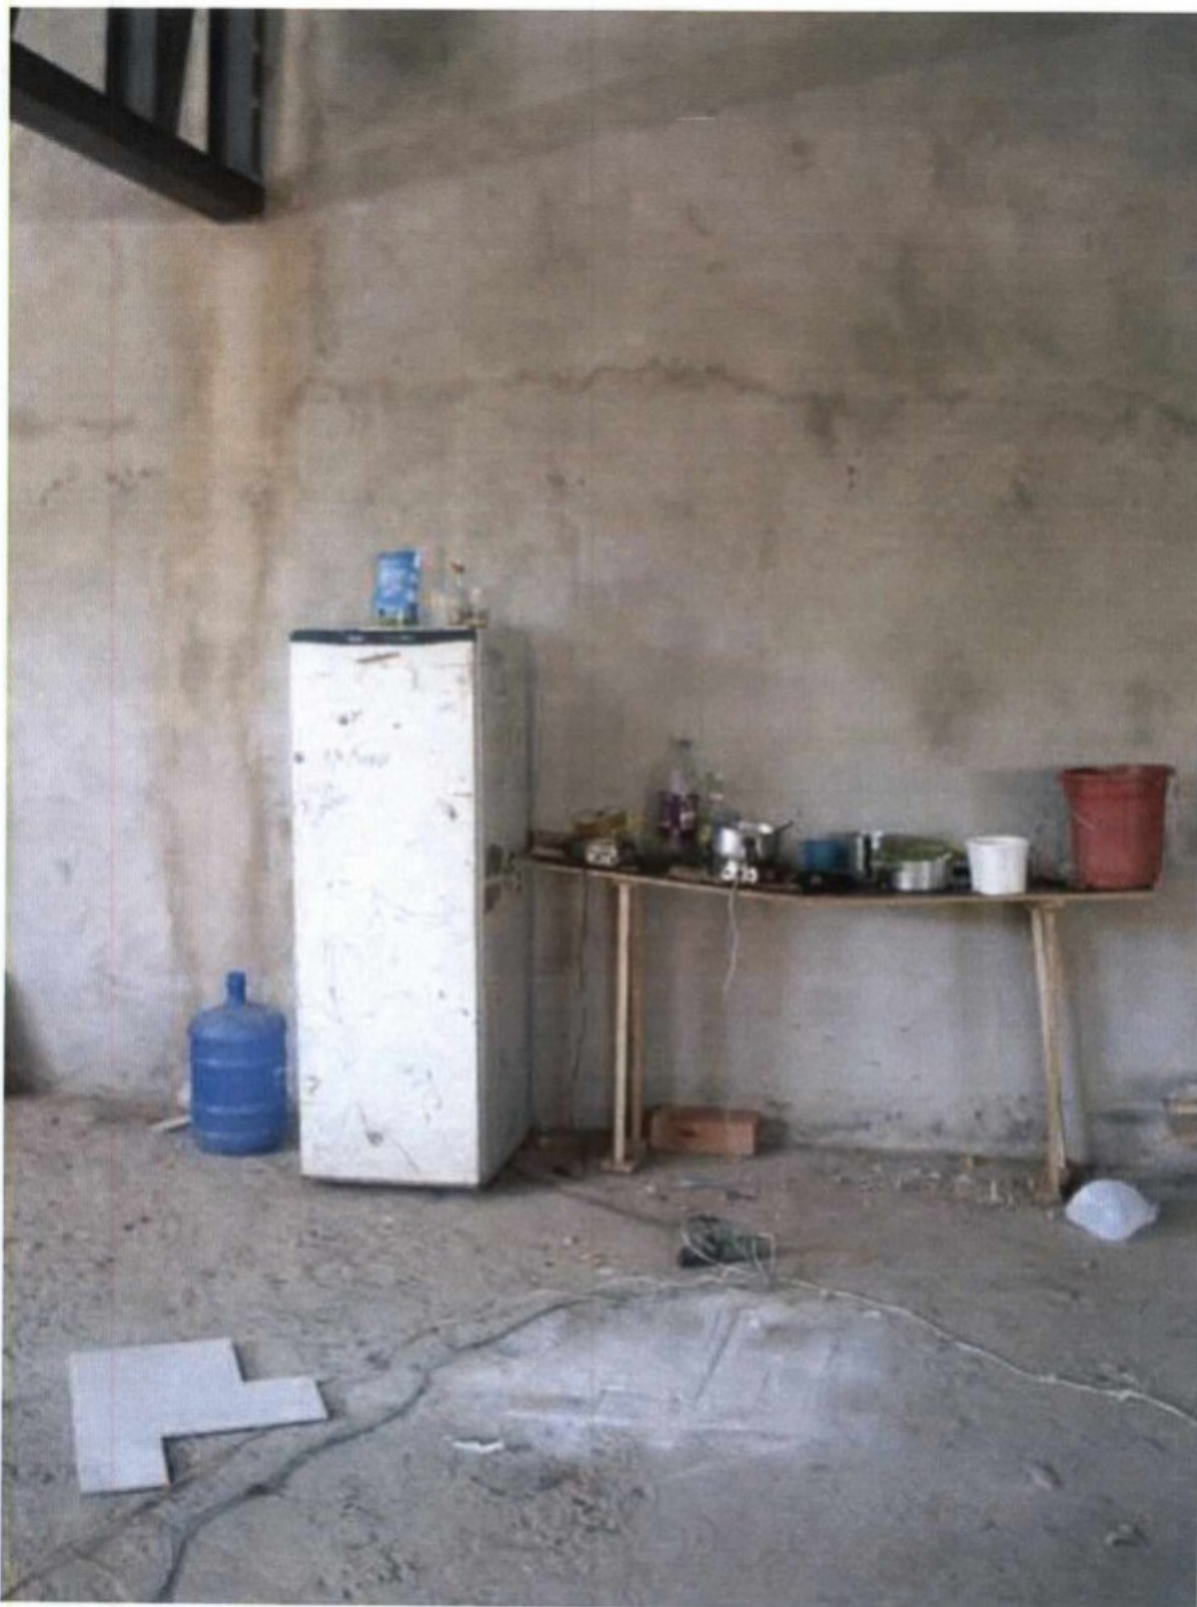
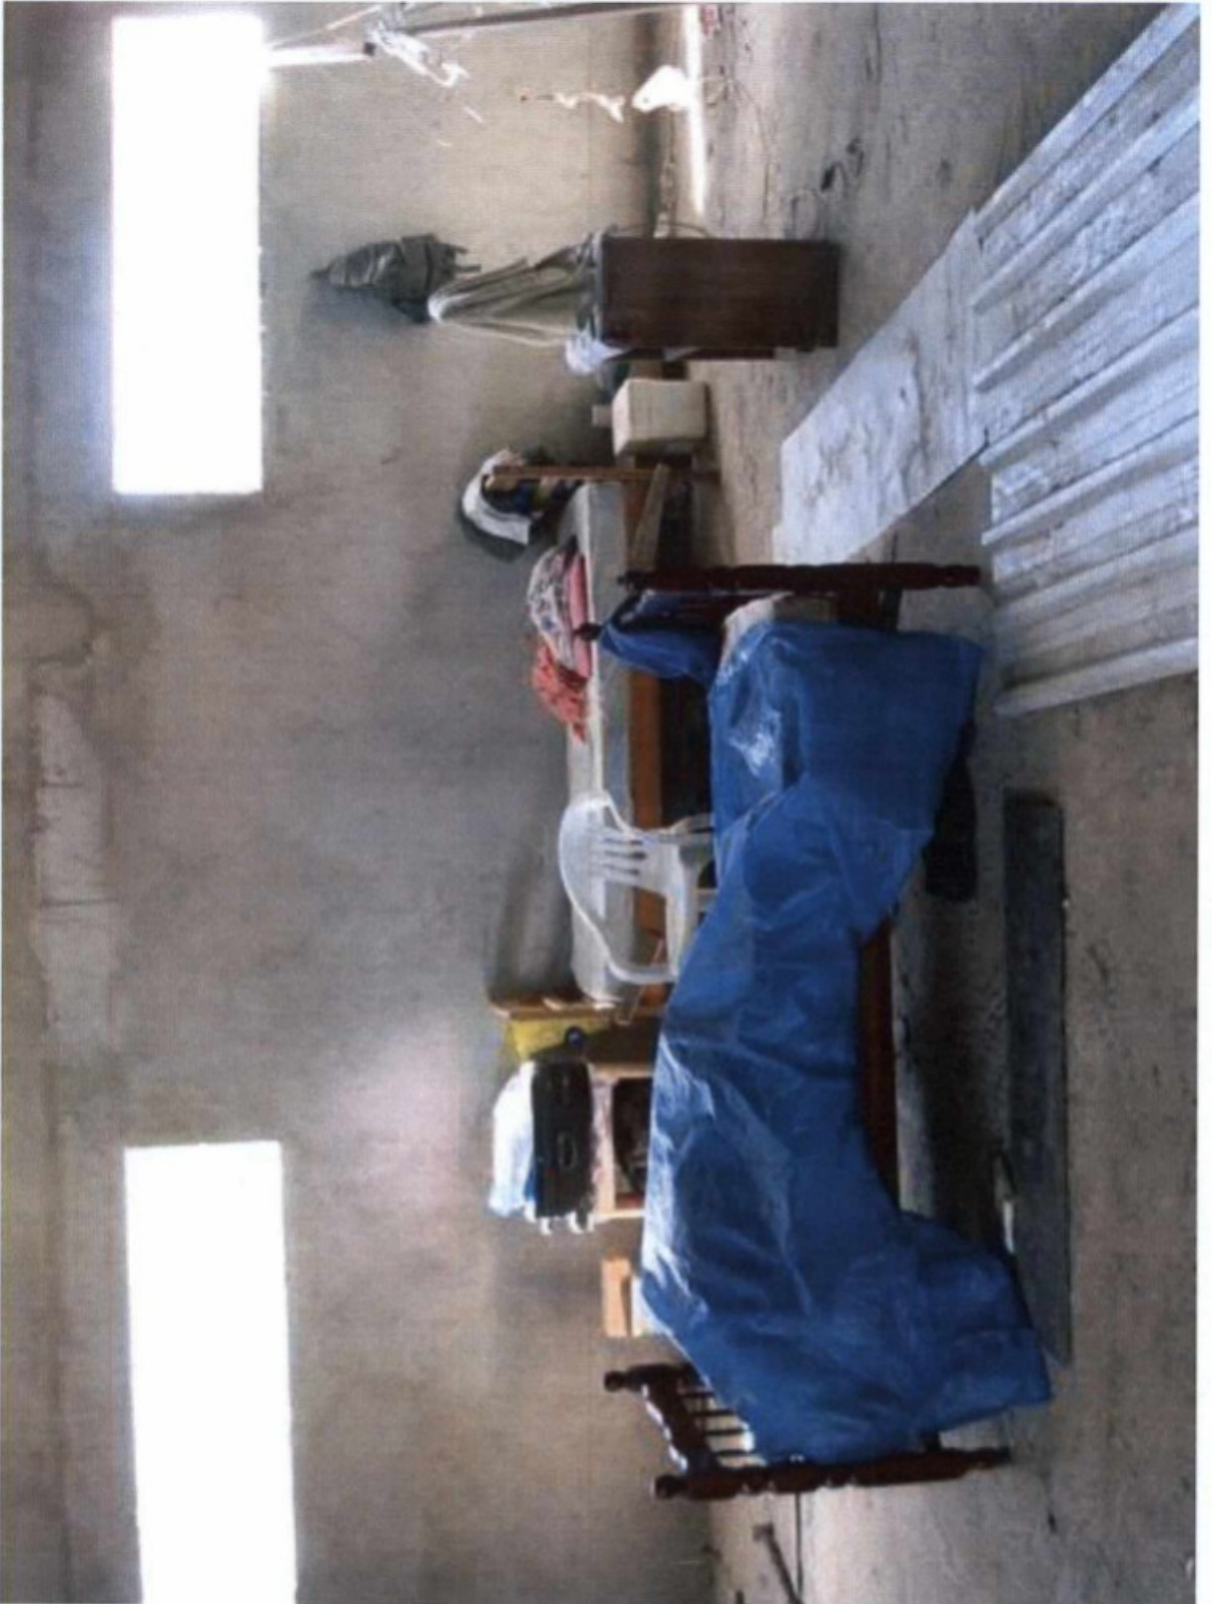
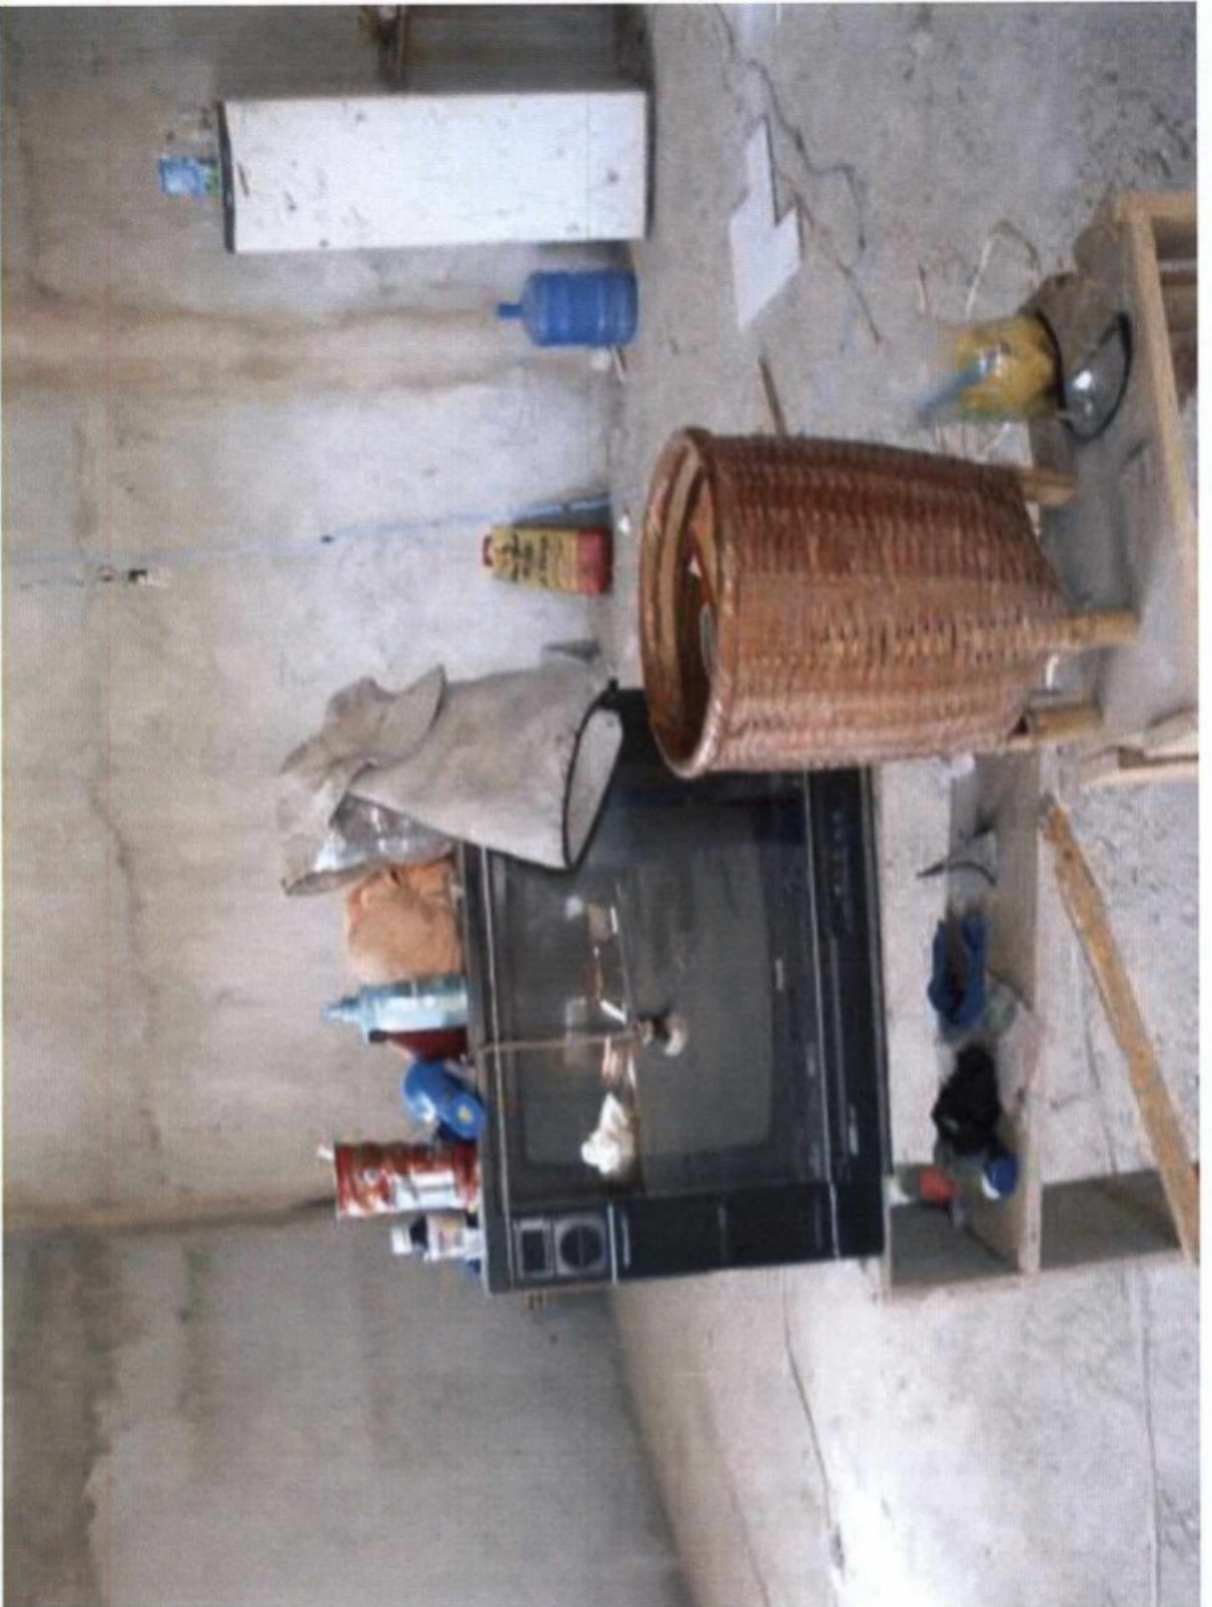
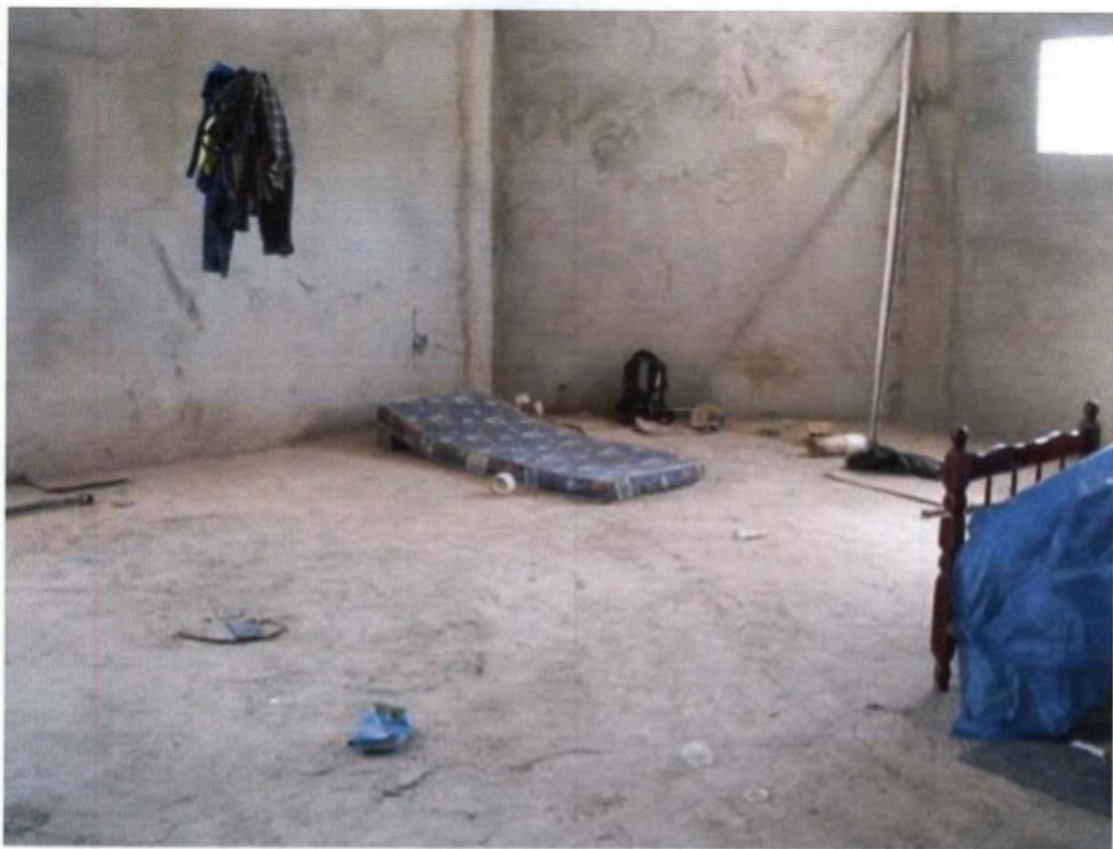
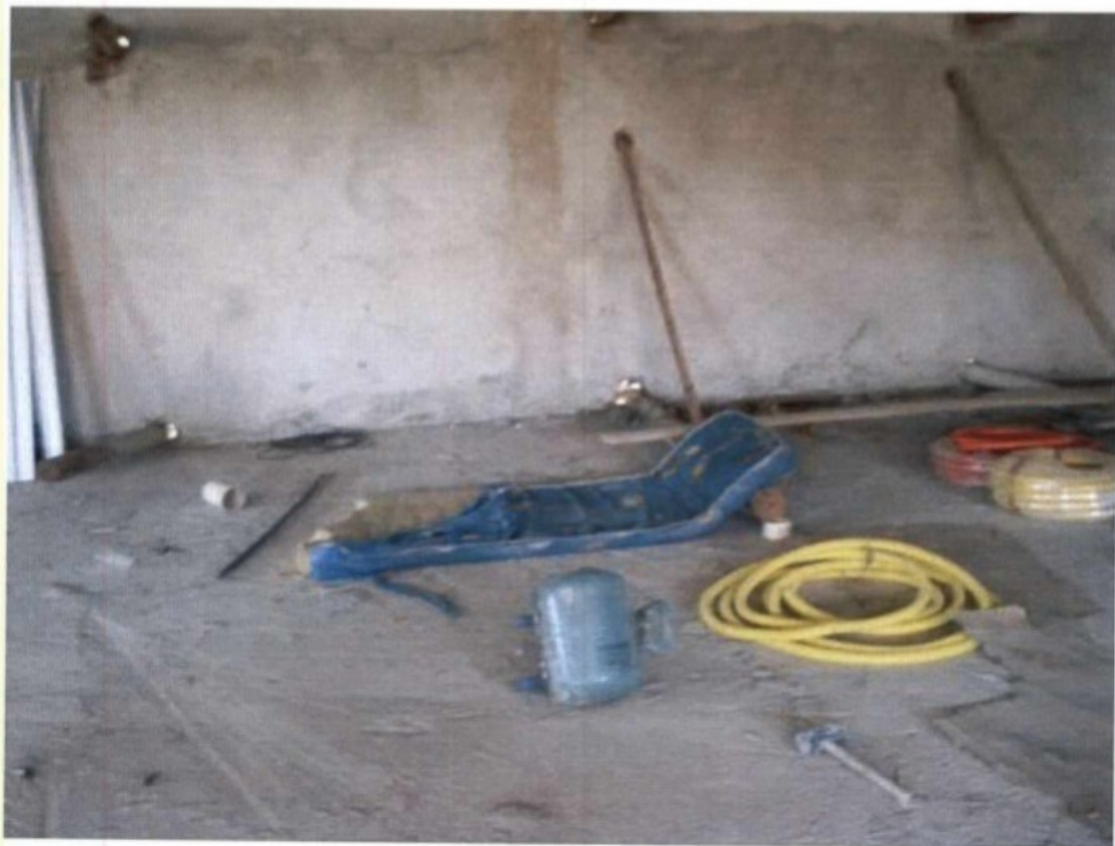
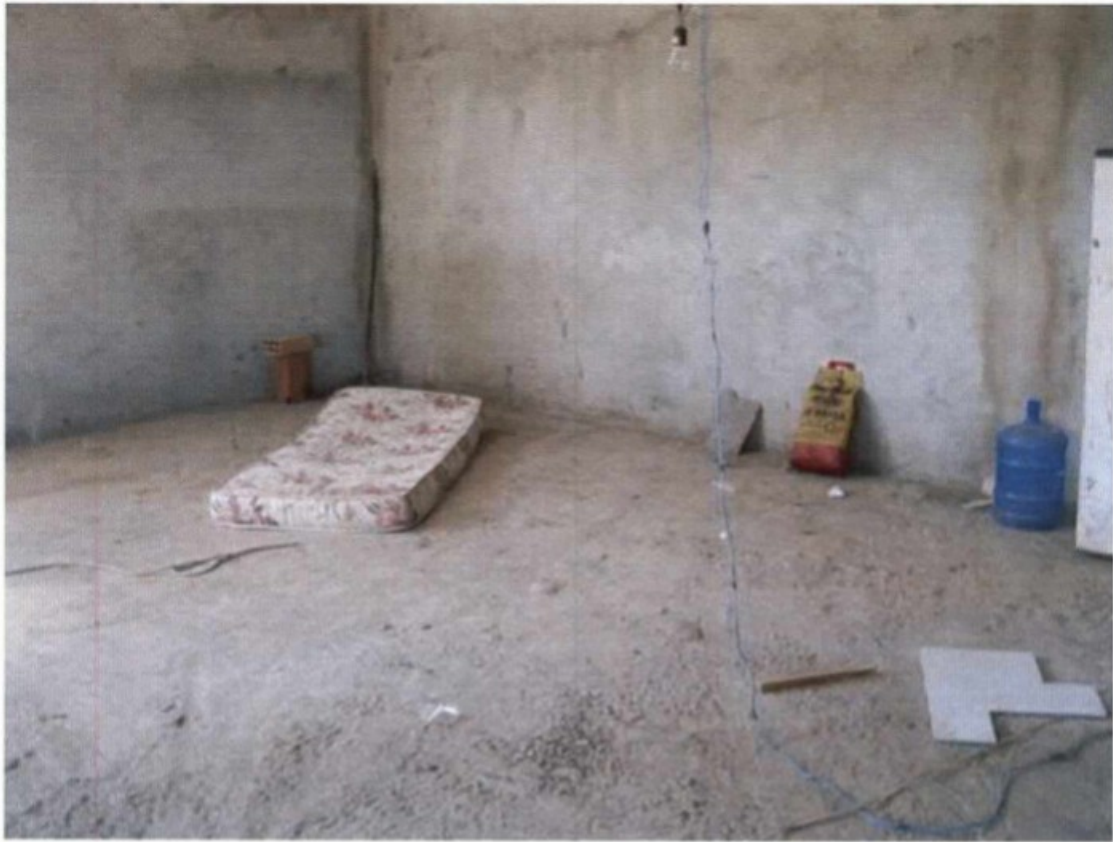
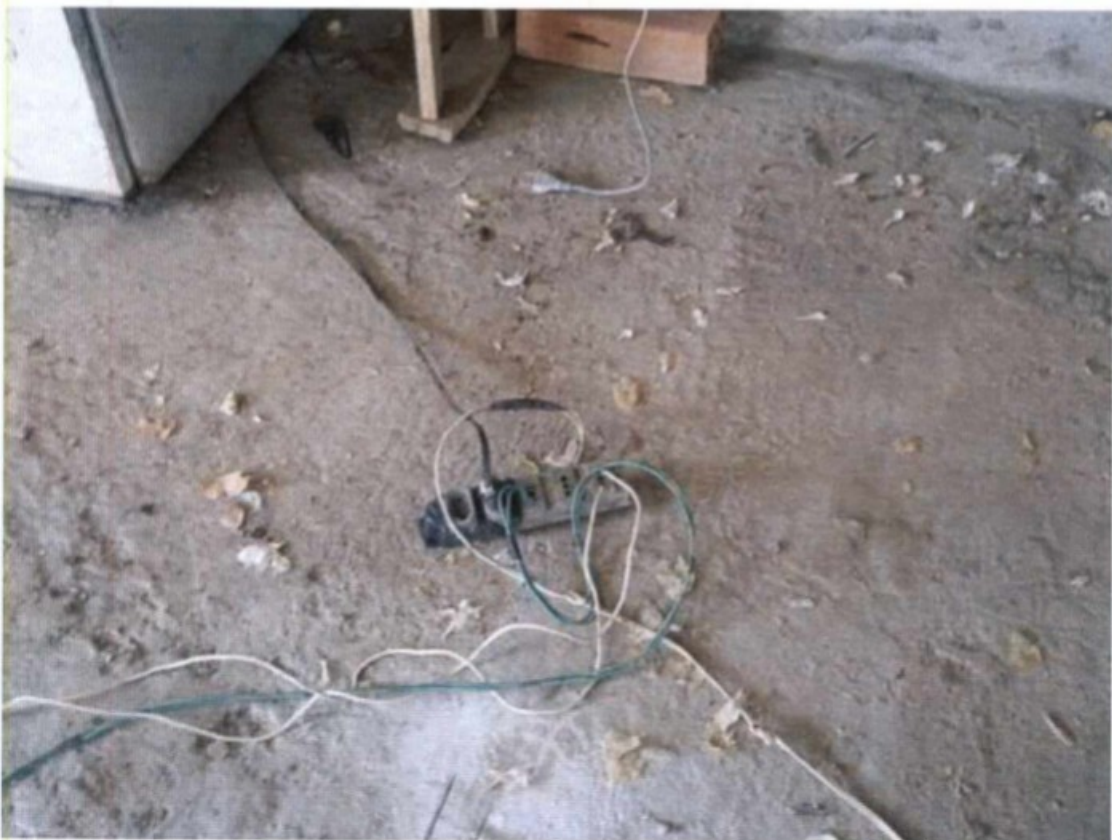
REGISTRO FOTOGRÁFICO REALIZADO PELA FISCALIZAÇÃO, NO DIA 23.08.2013, DO LOCAL DA OBRA ONDE DOIS TRABALHADORES MORAVAM:

Na inspeção, verificamos que, no mesmo cômodo em que dormiam e cozinham, eram guardados materiais, ferramentas, misturados a lixo e muita sujeira.

Aqui há que se ponderar que o canteiro de obras é um local totalmente impróprio para o sono, devido a exposição à agente químicos, tais como poeiras, cimento, tintas, solventes, etc., bem como pelo temor de ter a obra invadida por assaltantes. Essa situação tinha o potencial de provocar adoecimento físico e mental.
