**ERRADICAÇÃO DO TRABALHO ESCRAVO**  
**RELATÓRIO DE FISCALIZAÇÃO**  
**MINERKHON EXTRAÇÃO COMÉRCIO E**  
**TRANSPORTE LTDA - EPP.**  
**CNPJ: 14.008.986/0001-50**

**PERÍODO DA AÇÃO:** 10/09/2013 a 20/09/2013

**ATIVIDADE ECONÔMICA PRINCIPAL:** Extração de areia, cascalho ou pedregulho e beneficiamento associado.

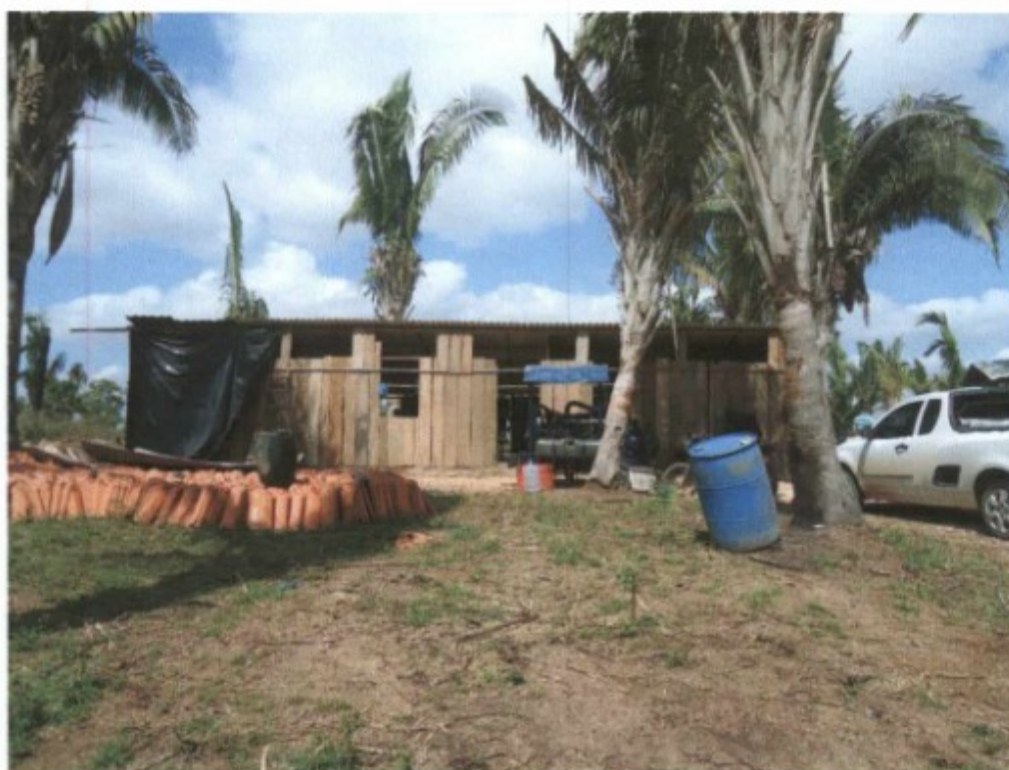
chuva que molhou consideravelmente o interior do alojamento, inclusive as camas e redes dos trabalhadores. Na ocasião também puderam ser notadas goteiras no interior do local.

Esse barraco de madeira apresentava três cômodos: um quarto dividido em dois por uma parede; um local utilizado para o preparo de refeições e outro local utilizado também como quarto. Em nenhum desses cômodos existia qualquer armário, de modo que os trabalhadores alojados mantinham roupas, sapatos, produtos de higiene e demais pertences espalhados diretamente no chão de terra ou em mochilas penduradas em ganchos na parede do barraco. Também havia arames pendurados no interior dos dormitórios, que formavam uma espécie de varal, no qual também eram pendurados roupas, toalhas e objetos.

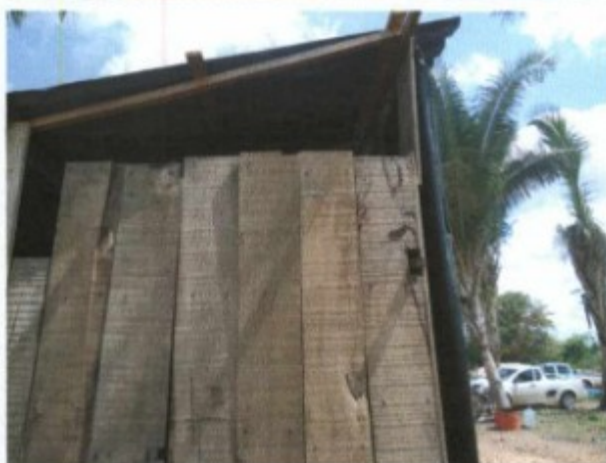
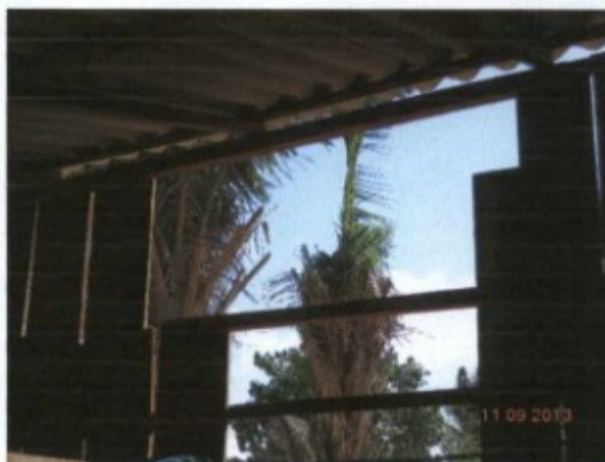
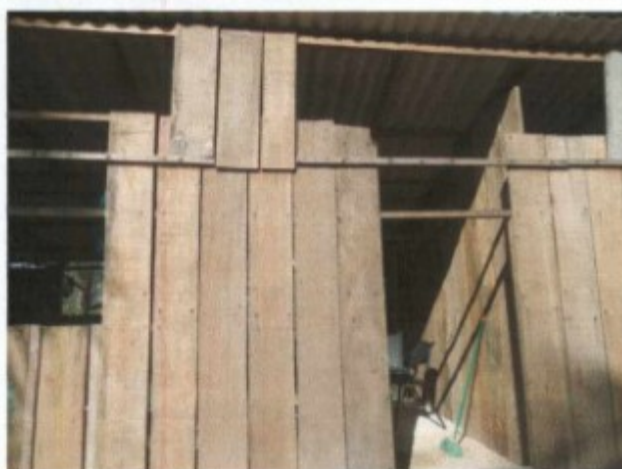
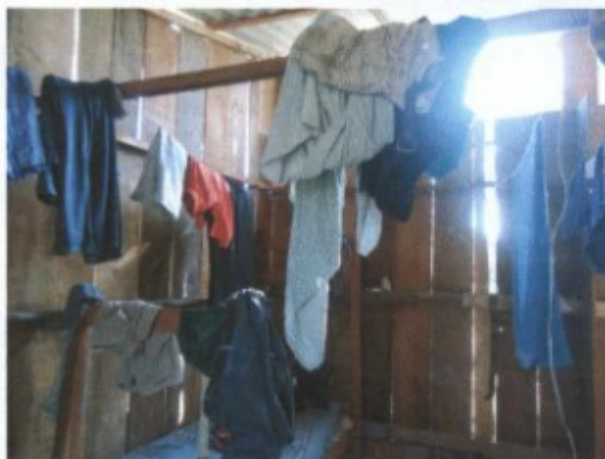
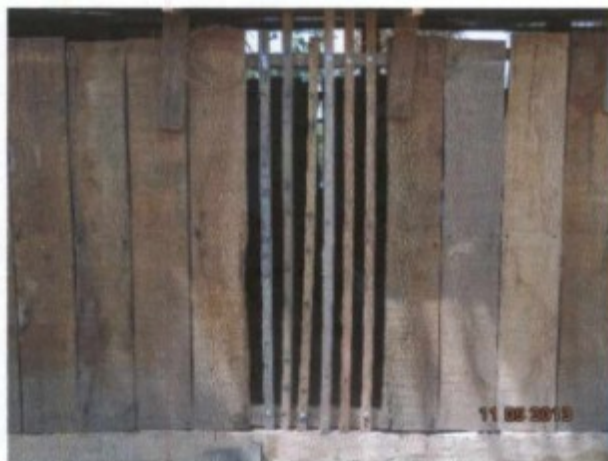
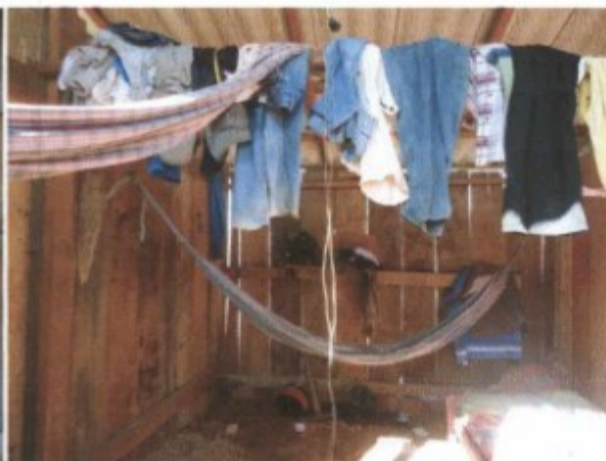
Constatamos que dois trabalhadores que laboravam na extração de areia no leito do rio — [redigido] estavam alojados em local disponibilizado pela empresa, dentro da fazenda Prainha. Referido alojamento tratava-se de um barraco construído com tábuas de madeira e telha de amianto, do tipo “Brasilit”, e piso parte de cimento, parte de terra. Esse alojamento não apresentava vedação lateral completa, uma vez que além de não contar nem com portas nem com janelas, apenas com as aberturas necessárias para a instalação dessas, também apresentava grandes frestas entre as tábuas que formavam as paredes e grandes vãos entre as tábuas e o telhado, pois essas eram menores do que a altura da edificação.

Fotos da estrutura do barraco de madeira: ausência de portas, janelas, aberturas nas paredes, frestas grandes. Ausência de proteção contra intempéries e entrada de animais e pessoas estranhas. Ausência de armários.

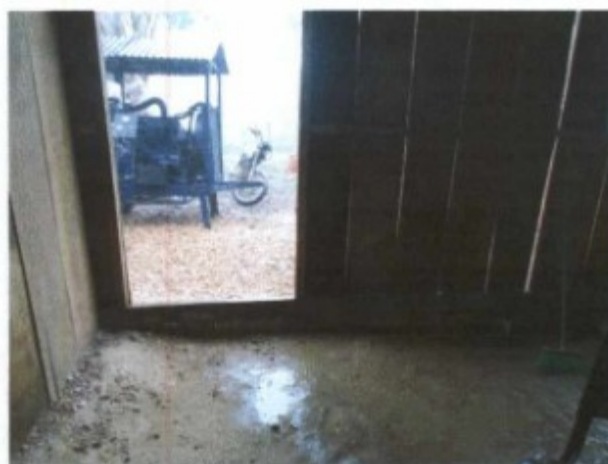
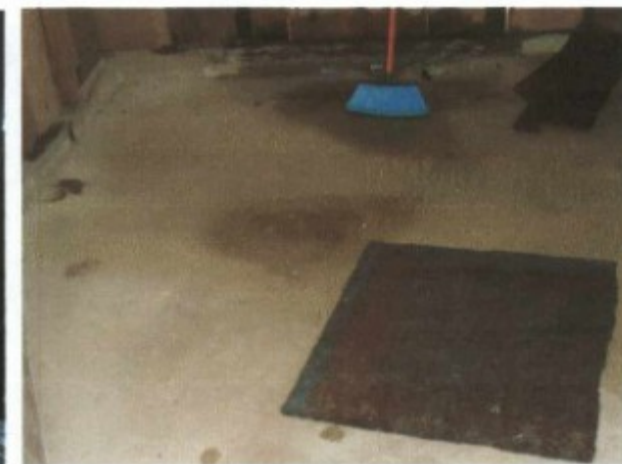
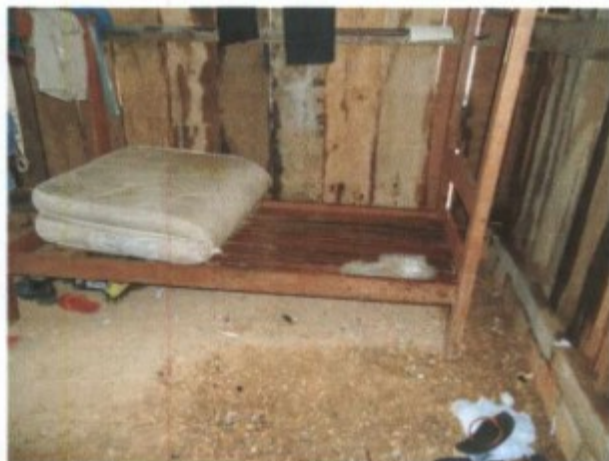
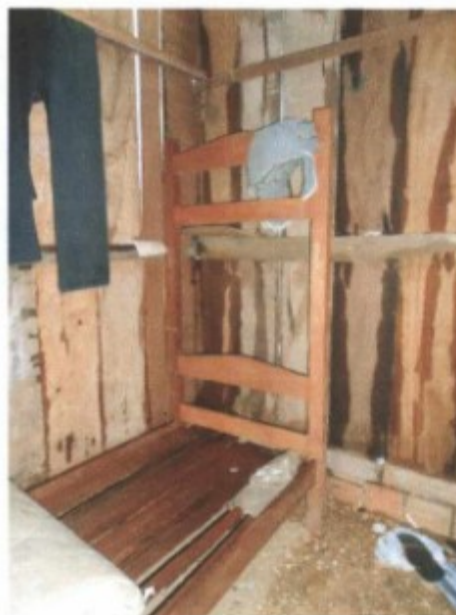
As aberturas também contribuíam para que o alojamento não fosse adequado para proteger os empregados da chuva, pois a mesma, associada aos ventos, incidia no barraco e molhava trabalhadores e seus pertences. Tal fato foi comprovado pela equipe fiscal no dia 12 de setembro de 2013, quando, por ocasião de inspeção no local, o GEFM presenciou

Fotos do barraco durante chuva ocorrida em 12/09/2013, no curso da inspeção fiscal.

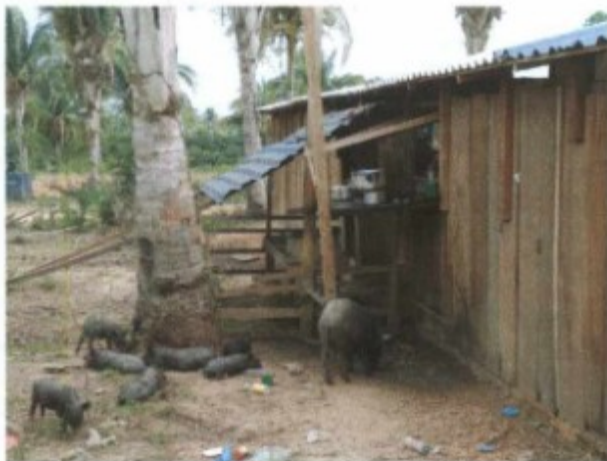
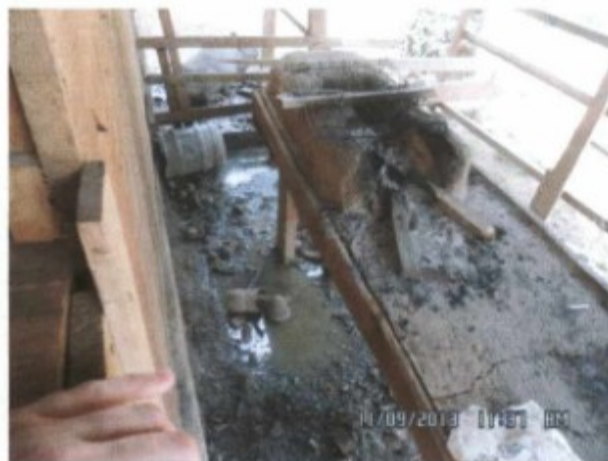
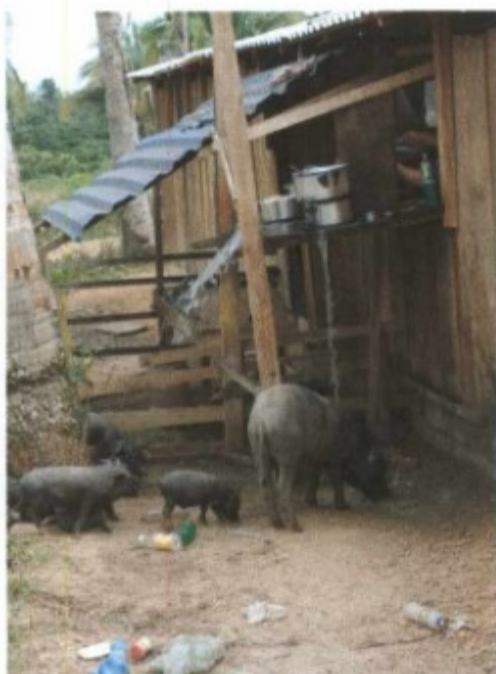
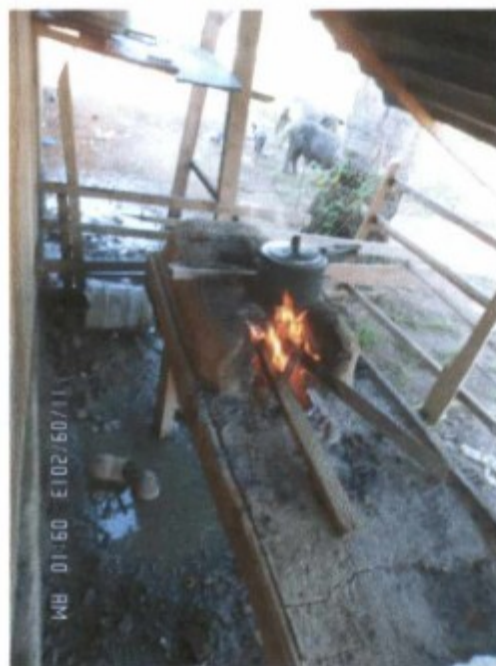
O local destinado ao preparo de alimentos e o último quarto descrito apresentavam o piso de concreto, contudo o quarto descrito primeiramente, que era o quarto utilizado como dormitório pelos trabalhadores e possuía dois compartimentos, apresentava o chão de terra, com muitos pedregulhos soltos pelo mesmo, característica do solo do local, jazida de areia, sem qualquer pavimentação.

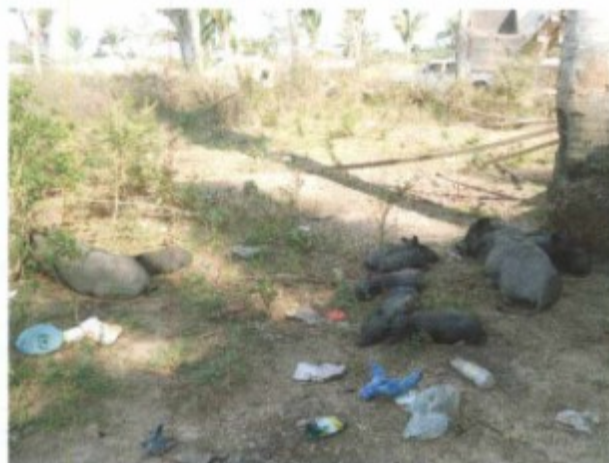
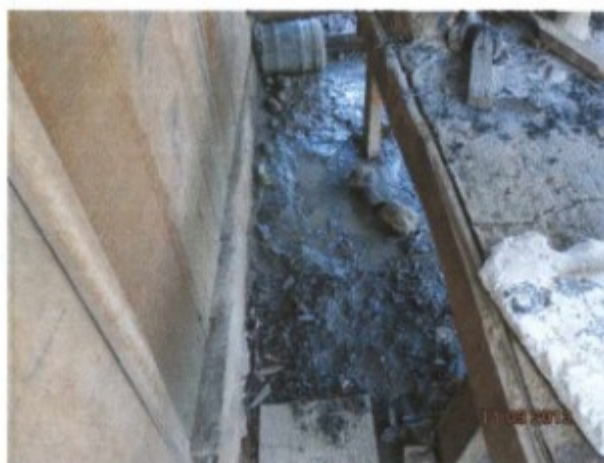
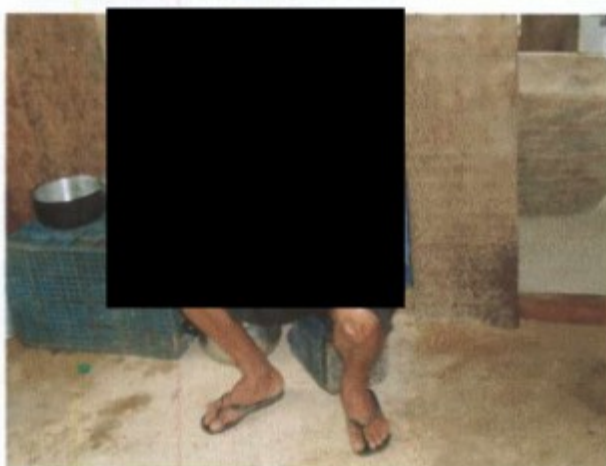
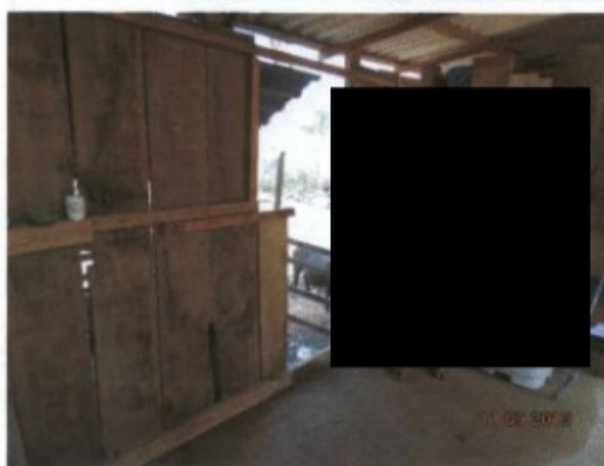
Fotos demonstrando a ausência de condições mínimas de higiene e asseio no local de preparo de alimentos. Ausência de local adequado para tomada de refeições.

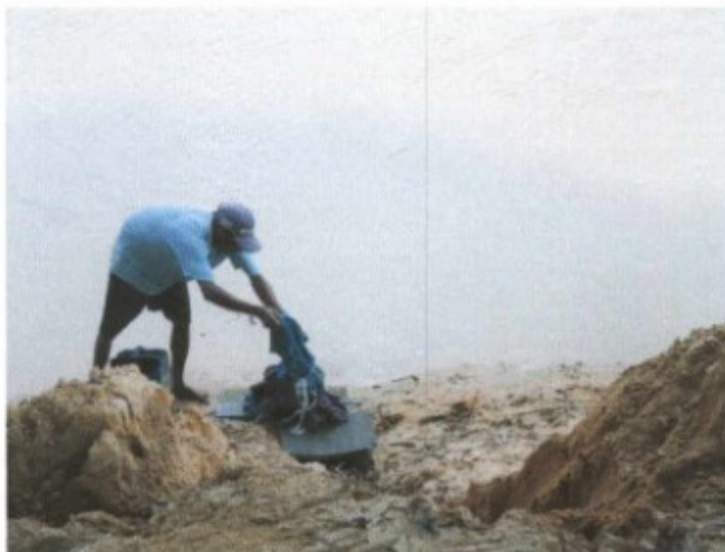
No local (e nas áreas de vivência e nas frentes de trabalho) não havia instalação sanitária, ou seja, não havia vaso sanitário, chuveiro ou pia ligados à rede de esgoto, fossa séptica ou sistema equivalente e, por isso, os obreiros alojados realizavam suas necessidades de excreção no mato, no entorno do barraco ou de seus locais de trabalho. Para tomarem banho, utilizavam-se do mesmo rio onde era realizada a extração de areia, onde também lavavam as roupas.

Foto: trabalhador lavando roupas no rio.

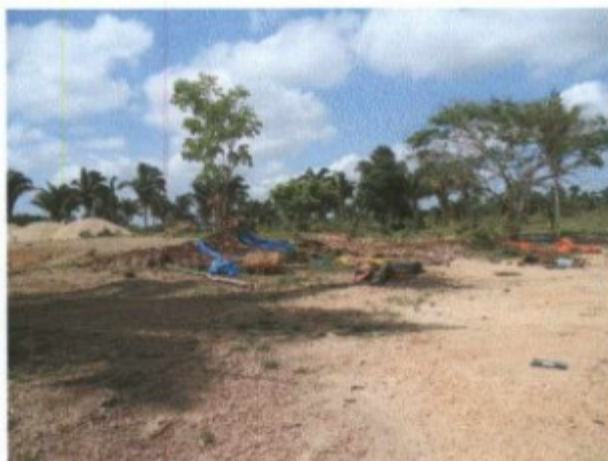
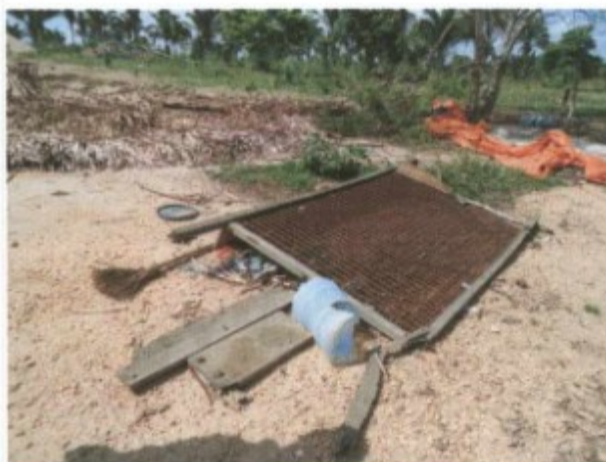
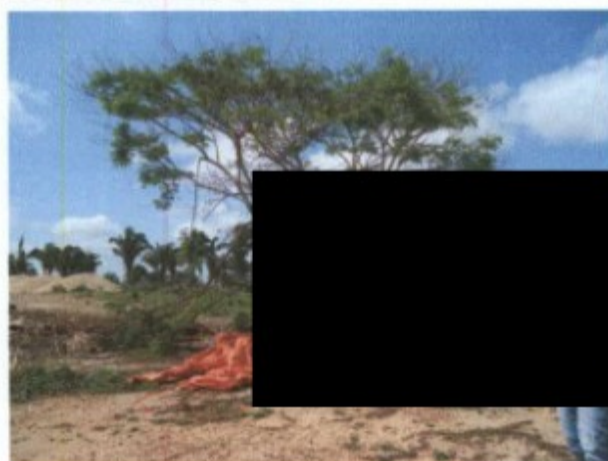
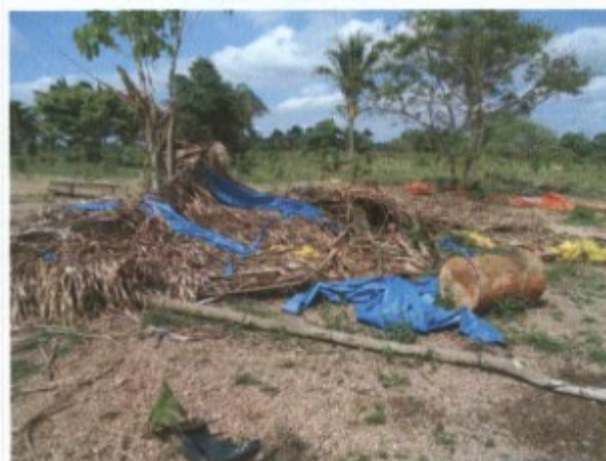
Durante a inspeção realizada na empresa, constatamos que, de fato, havia, nas proximidades do primeiro pátio de areia, onde os caminhões e máquinas manejavam a areia extraída do rio, os materiais de um barraco de palha desativado. Conforme entrevistas feitas com trabalhadores, os trabalhadores mais antigos [REDACTED] ficaram alojados nesse barraco de palha antes de serem transferidos para o barraco de madeira em que foram encontrados pela equipe fiscal. As fotos abaixo foram tiradas no dia da inspeção:

Fotos do barraco da palha desativado.

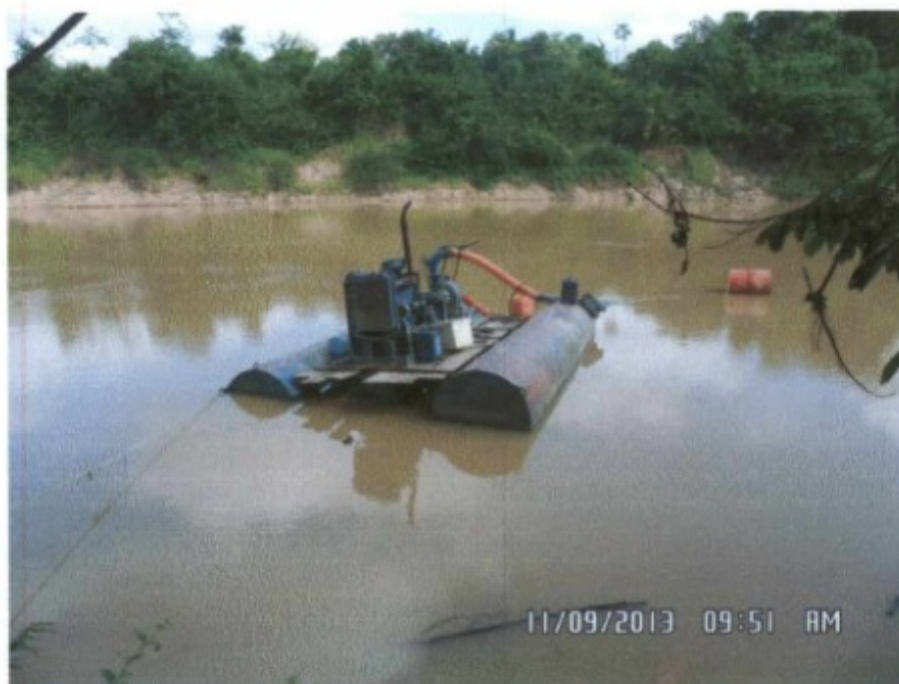
Como já dito, a atividade econômica da empresa é a de extração de areia, realizada por meio de dragagem dos sedimentos em leito de rio feita através de bomba de sucção, com motor movido a óleo diesel, instalados sobre barcaça flutuante, também chamada de balsa. Este é o equipamento de dragagem. A bomba de sucção de areia é acoplada às tubulações que efetuam o transporte da areia até uma grande peneira, peneira esta construída com galhos de árvores e tábuas de madeira. Após passar pelo peneiramento, para a retirada do material mais grosso extraído do leito do rio juntamente com a areia, principalmente de seixos, o material peneirado permanece no paiol, área de armazenamento temporário. Desse local, com a utilização de pá carregadeira, a areia é colocada em caminhão baú e levada para área próxima ao alojamento, de onde é retirada após a venda, transportada para fora da empresa também com a utilização da pá carregadeira para carregar o caminhão. As fotos abaixo ilustram os equipamentos utilizados para a atividade:

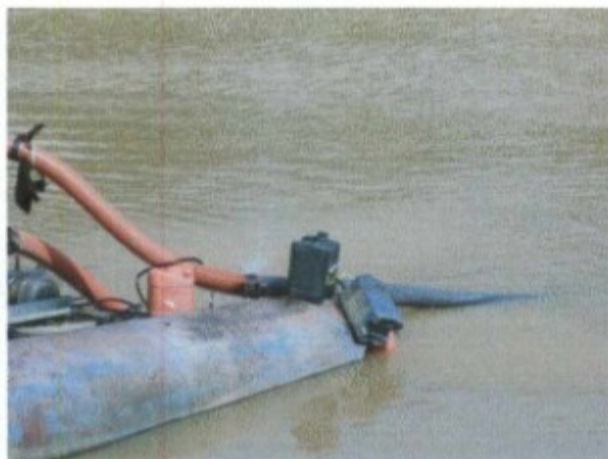
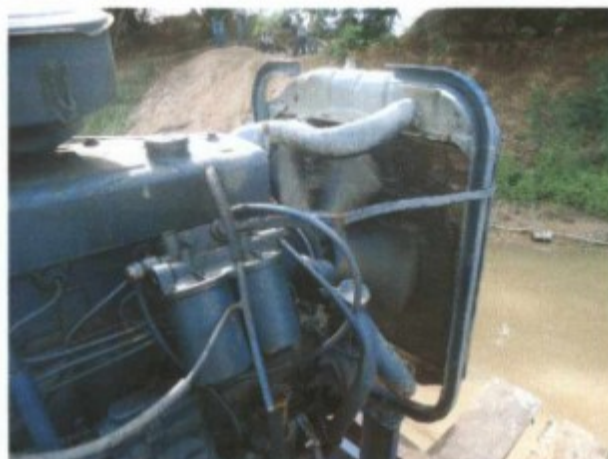
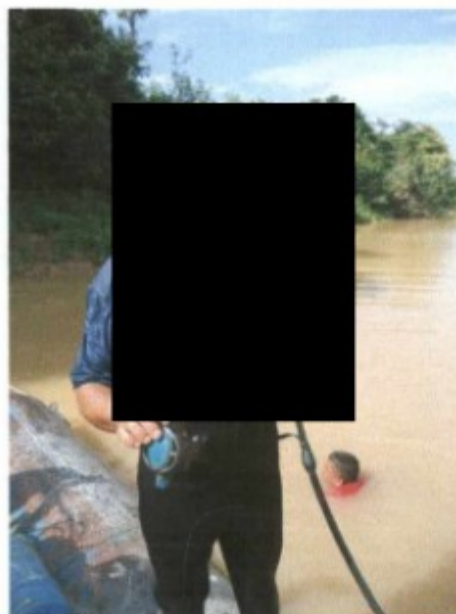
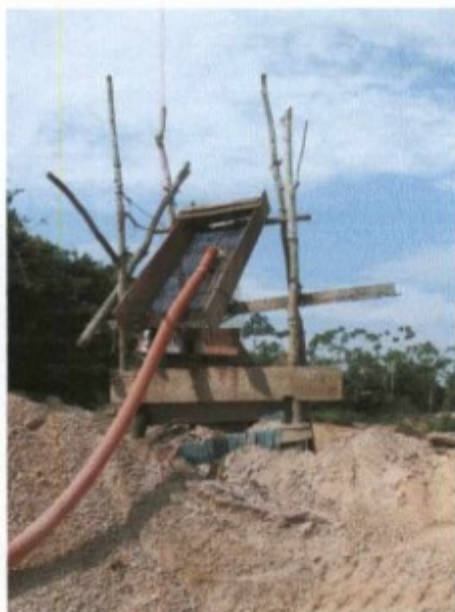
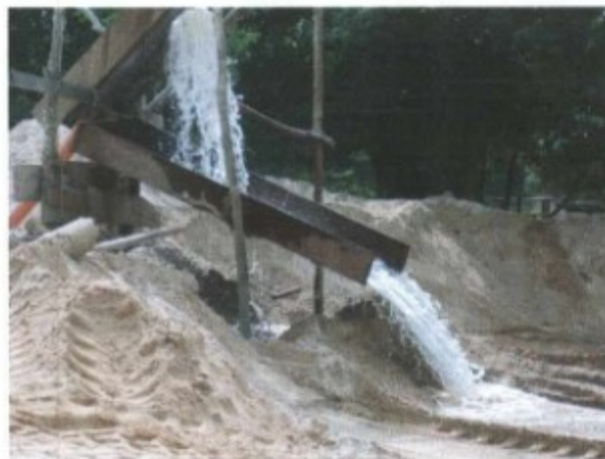
Fotos das atividades realizadas pela empresa e dos equipamentos utilizados.

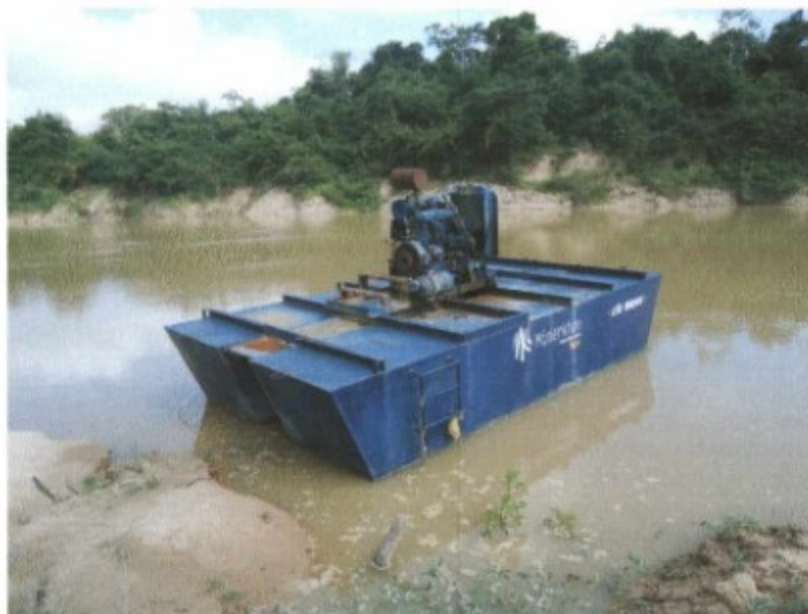
Ao fim da inspeção, constatamos que a atividade de mergulho no estabelecimento era realizada de modo precário e inseguro, sem atendimento a esses itens.

Para as atividades de extração da areia, a empresa estava realizando trabalho submerso com trabalhador que é mantido direcionando a mangueira para sucção da areia do fundo do rio a uma profundidade média de 3 metros durante ciclos de trabalho de aproximadamente 3 horas cada. O suprimento de ar desse trabalhador advinha de um compressor de ar que se localizava na plataforma da barça e que se mantinha funcionando somente com o ajuste inicial de pressão realizado pelo mergulhador. Esse ar era conduzido por mangueira e “chupeta” até o mergulhador. A comunicação entre o mergulhador e o operador de draga era realizada por meio de “puxões” na própria mangueira que levava o ar até o mergulhador, de modo que o operador de draga precisava ficar segurando essa mangueira e se recordar dos códigos combinados entre os empregados para ligar ou desligar o afogador da máquina, ligando ou interrompendo a sucção de areia. Ressalte-se que o operador de draga que ajudava na operação não possuía nenhum controle sobre o oxigênio enviado ao mergulhador, tendo controle somente sobre o motor de sucção.
