### RELATÓRIO DE AUDITORIA

[REDACTED]  
**Fazenda Boa Vista do Ribeirão**

**PERÍODO:** 11 de março de 2014 a 30 de maio de 2014

**Local:** Guapó/GO

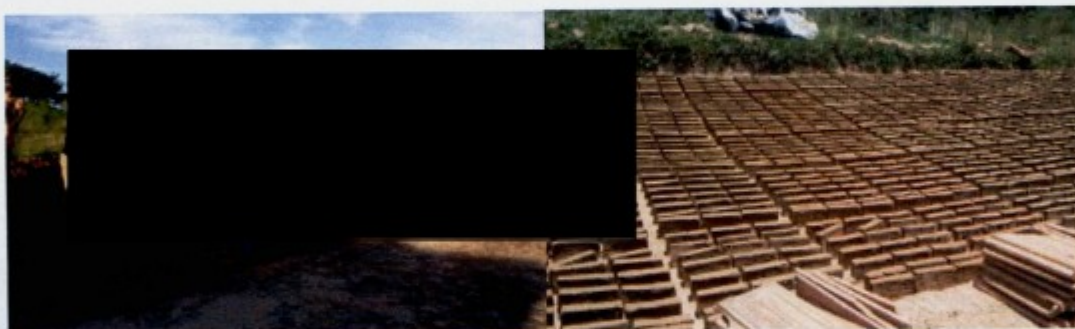
Trabalhadores em atividadeTijolos ao sol para secar

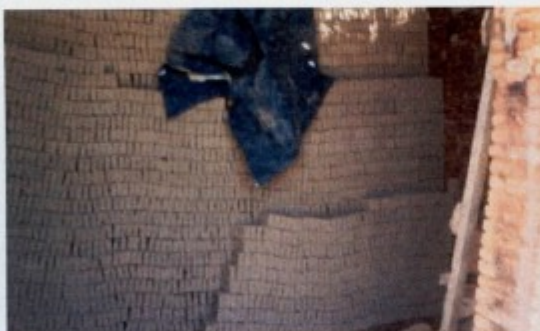
Tijolos enfornados

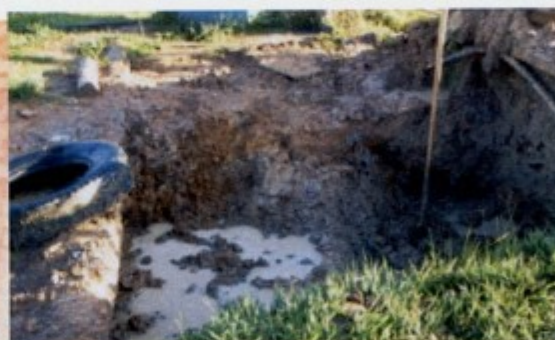
Local de extração do barro

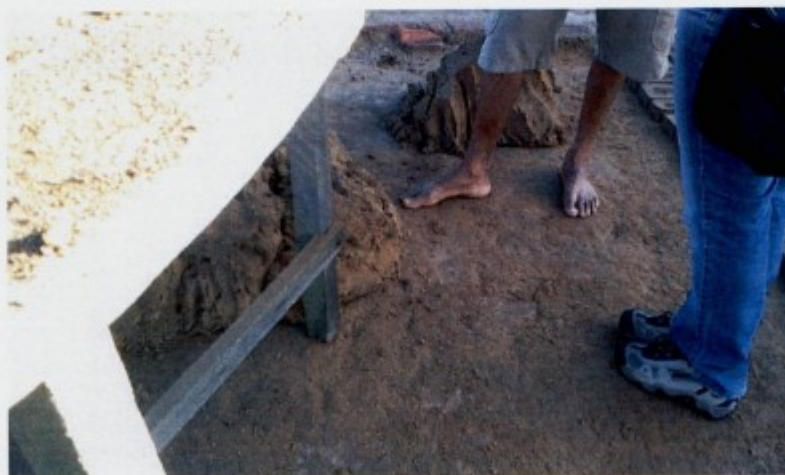
Nenhum trabalhador usava equipamento de proteção individual. Muitos trabalhavam de chinelos e sandálias e os que estavam de bonés ou calçados fechados tinham adquirido este pertences com seus próprios recursos. Havia risco de lesão nos pés dos trabalhadores por queda de objetos (tijolos) e pela ausência do uso de equipamentos de proteção individual.

Trabalhador descalço

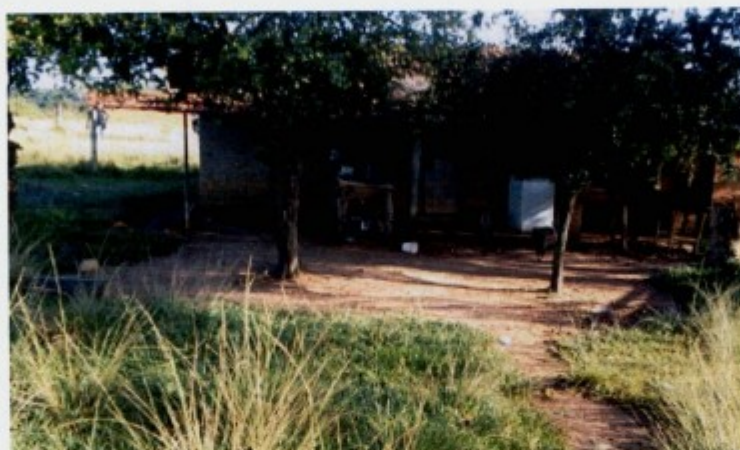
As moradias fornecidas aos trabalhadores e suas famílias não possuíam condições sanitárias mínimas. Muitas delas tinham o piso de terra batida, não havia ventilação, paredes caiadas e pisos impermeáveis conforme prevê as normas regulamentadoras do MTE. A cobertura das casas possuía telhas quebradas, alguns locais eram cobertos por material combustível e perecível (lonas plásticas e outros).

Moradia de trabalhador

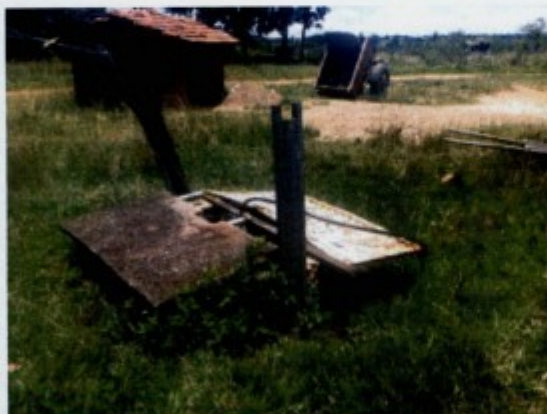
Nas moradias não havia instalações sanitárias, apenas um cômodo onde os moradores tomavam banho de caneca com água retirada de cisterna que havia no local. Não havia água encanada e a água para beber e preparar alimentos era retirada da cisterna e ficava armazenada em tambores abertos, apresentando cor de barro.

Cisterna de onde era retirada a água para beber e cozinhar

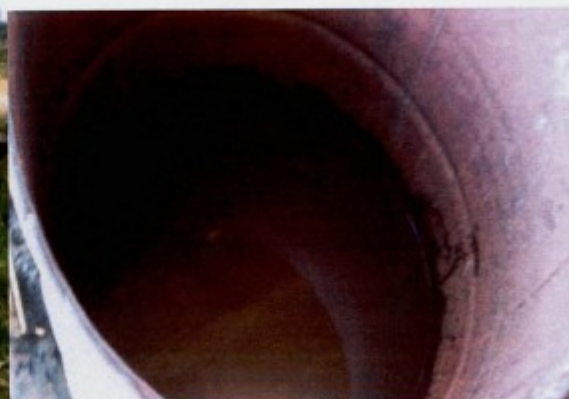
Tambor para armazenamento de água

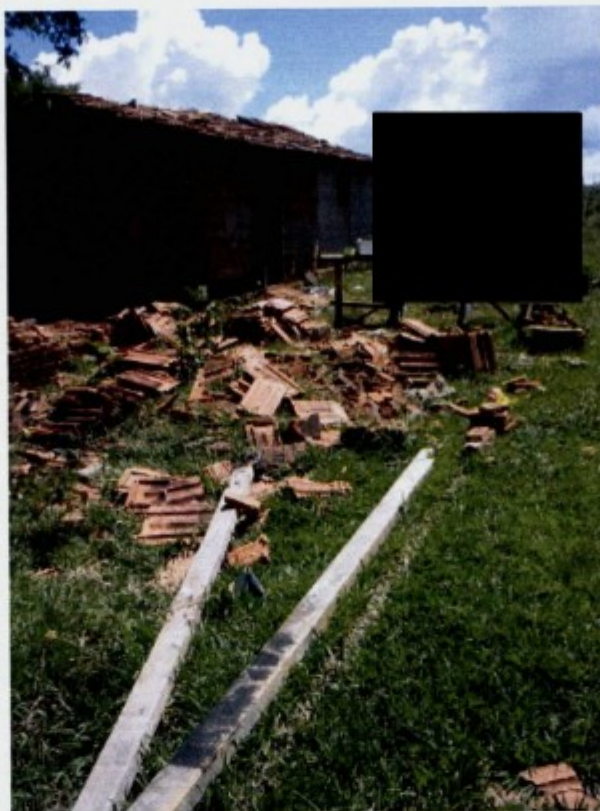
As casas de tijolinho e sem revestimento apresentavam paredes e pisos irregulares, as paredes estavam frágeis com risco de queda sobre os moradores. Duas das casas em condições idênticas já haviam desabado sobre os trabalhadores que ali moravam.

Casa desabada dos trabalhadores:

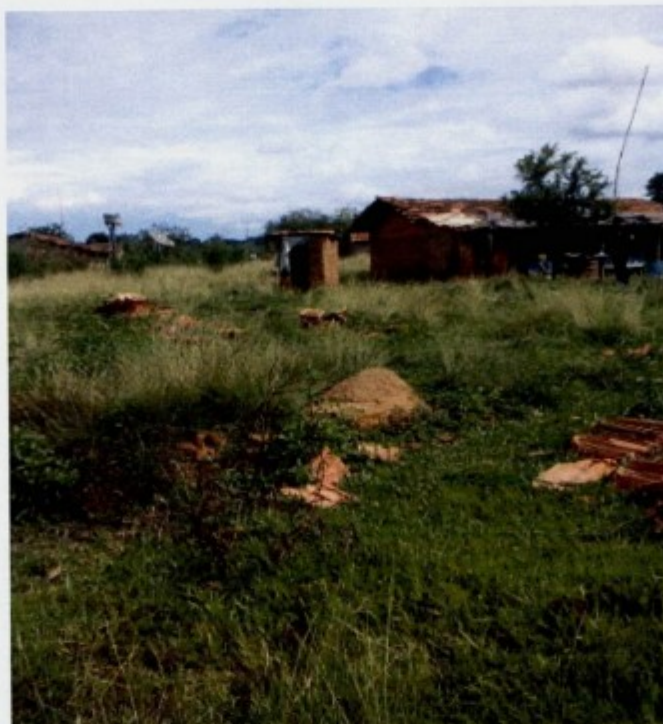
Havia instalações sanitárias próximas às casas que deveriam ser usada de forma coletiva pelos trabalhadores e suas famílias. Não dispunham de papel higiênico, lavatório, mictório nem vasos sanitários, apenas uma casinha de tijolos com um buraco, a chamada latrina, com uma folha de alumínio solta ou uma cortina de pano utilizada para tampar o vão de acesso, mas que não garantia a privacidade necessária. Alguns trabalhadores declararam preferir usar o mato para fazer suas necessidades fisiológicas, expondo-se aos riscos de serem inclusive atacados por animais peçonhentos, inclusive cobras.

Casinha de tijolos utilizada como instalação sanitária.

Não havia chuveiros e tampouco separação por sexo.

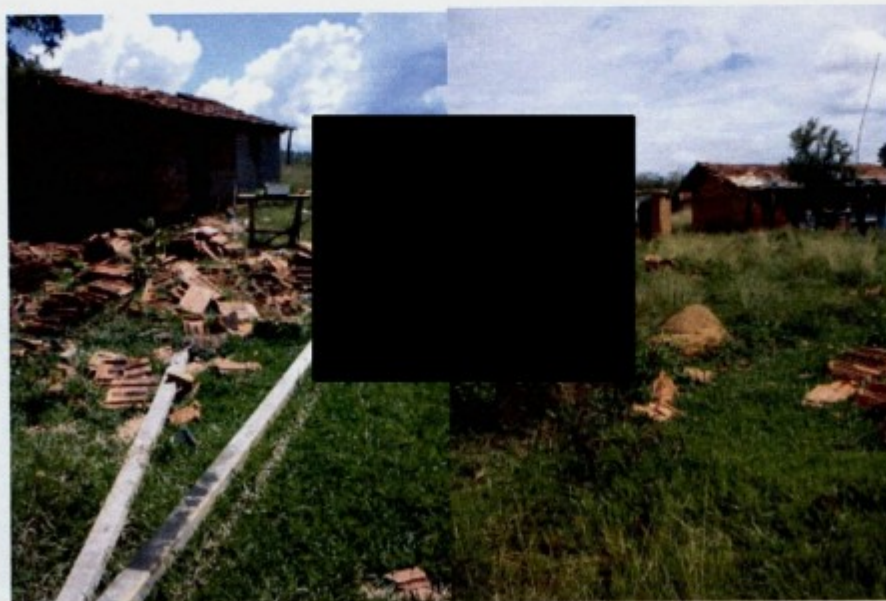
Casa desabada dos trabalhadores:

[REDACTED] que desmoronou

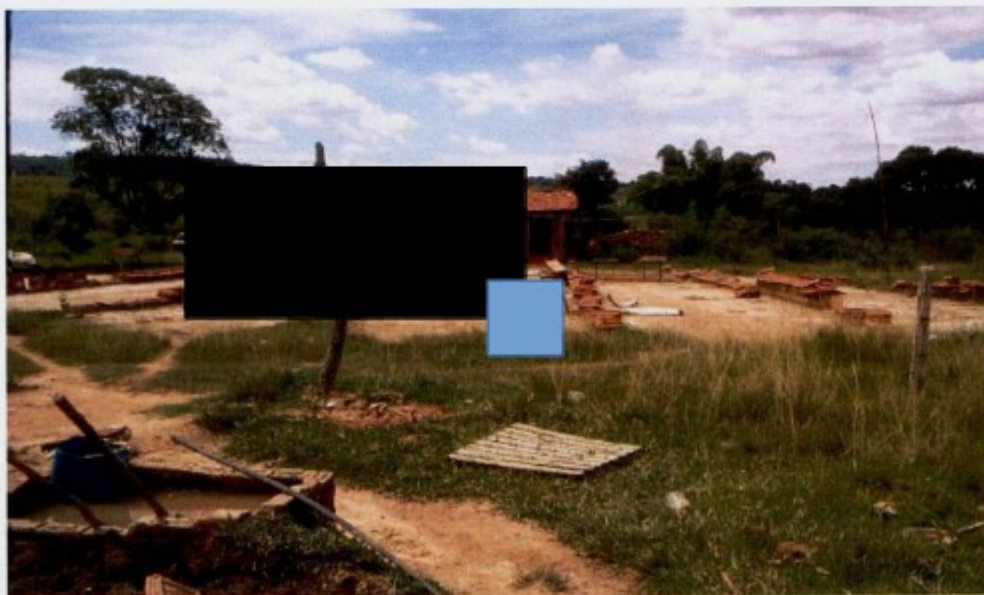
- 8. Deixar de manter abrigo para proteger os trabalhadores contra intempéries, nos trabalhos a céu aberto.**

Os trabalhadores estavam executando suas atividades a céu aberto sem que fossem tomadas medidas para protegê-los da insolação excessiva, do calor, frio, umidade e ventos inconvenientes. Não havia abrigos, ainda que rústicos, para protegê-los contra intempéries.

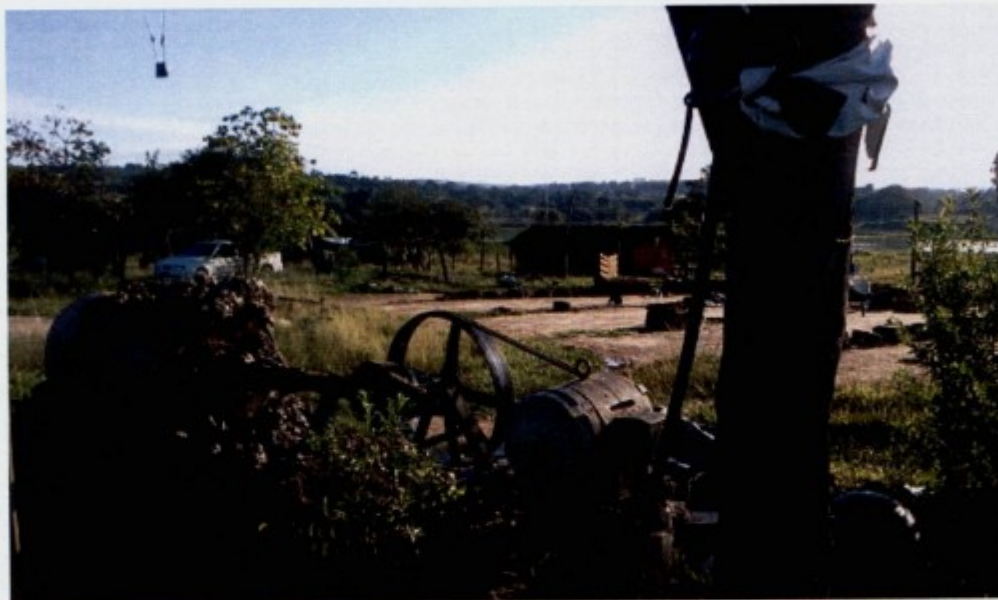
**9. Deixar de instalar sistemas de segurança em zonas de perigo de máquinas e/ou equipamentos.**

Foi constatado que as máquinas denominadas marombas, feitas para amassar o barro usado na fabricação de tijolos, estavam sem sistemas de segurança em suas zonas de perigo. Nos locais das máquinas onde havia polias e eixos rotativos não havia proteção fixa ou móvel.

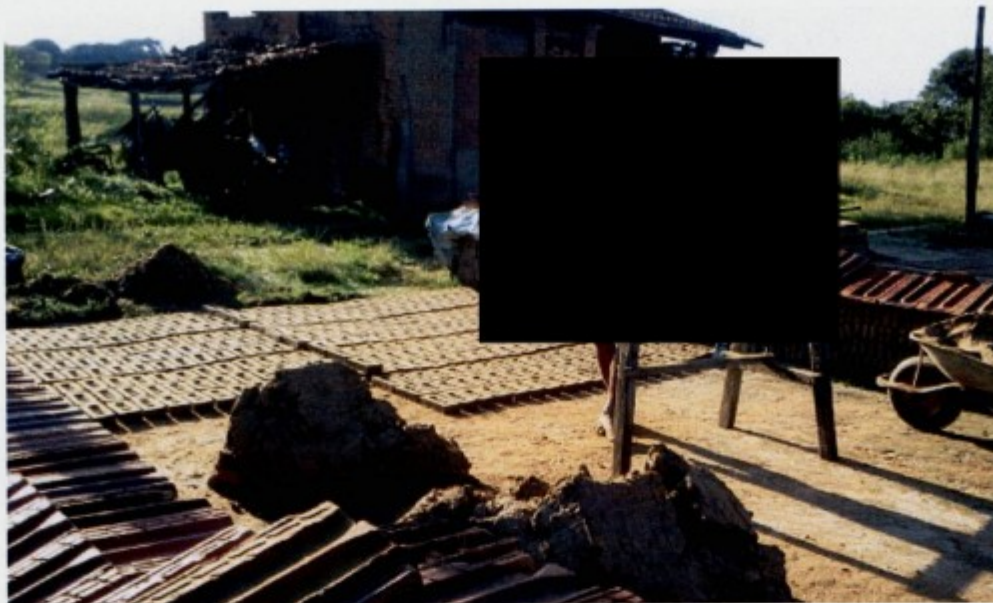
**10. Dotar o posto de trabalho de equipamento inadequado às características psicofisiológicas dos trabalhadores e/ou à natureza do trabalho a ser executado.**

O posto dos oleiros eram inadequados às características psicofisiológicas dos trabalhadores, os instrumentos necessários para moldar os tijolos ficavam em bancadas improvisadas e os trabalhadores tinham que agachar e levantar continuamente para exercer sua função com risco de lombalgias, escolioses, cifoses, lordoses e outros problemas na coluna, além da sobrecarga muscular e o esforço repetitivo na fabricação dos tijolos de barro.

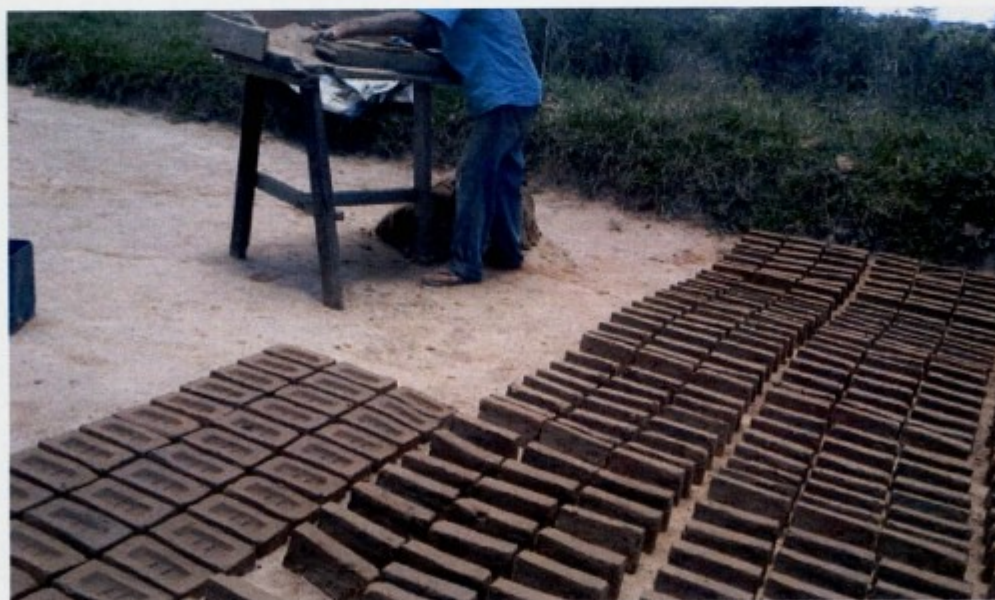
**11. Deixar de adquirir equipamentos de proteção individual adequados ao risco de cada atividade.**

Nenhum trabalhador usava equipamento de proteção individual fornecido pela empresa, muitos trabalhavam de chinelos e sandálias e os que estavam de bonés ou calçados fechados tinham adquirido este pertences com seus próprios recursos. Havia risco de lesão nos pés dos trabalhadores por queda de objetos (tijolos). Embora tivessem que carregar os tijolos em carrinhos manuais e empilhá-los em fornos nenhum trabalhador possuía luva de raspa de couro ou similar.

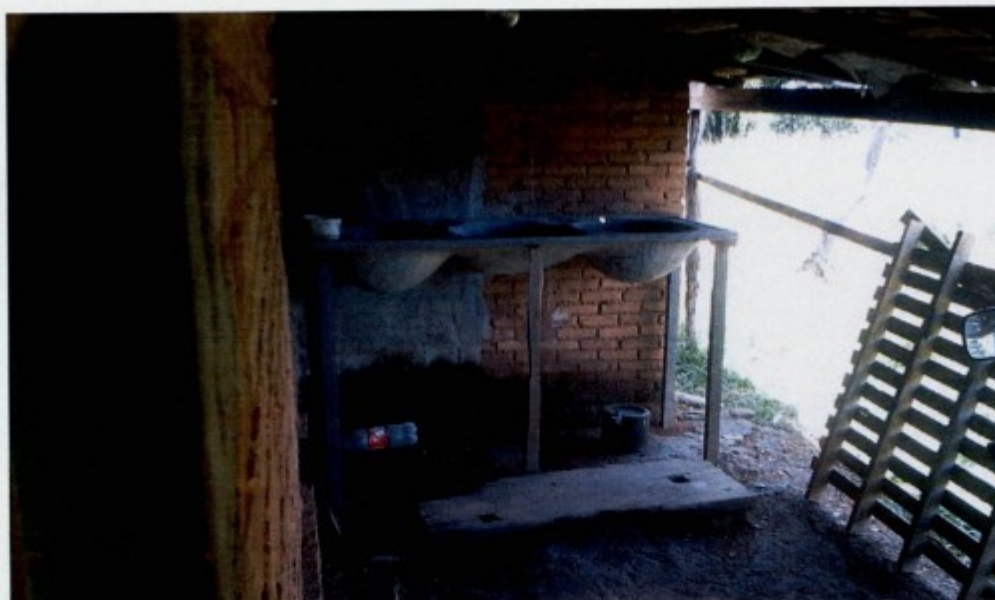
**12. Fornecer moradia com condições sanitárias inadequadas ao empregado e sua família.**

As moradias não dispunham de água encanada, a água para beber e preparar alimentos era retirada de uma cisterna e armazenada em tambores abertos ficando

visivelmente suja. Nas casas não havia instalações sanitárias, apenas um local destinado ao banho que era tomado com canecas, usando água retirada de cisterna e armazenada pelos empregados e suas famílias. Para urinar e defecar os trabalhadores usavam uma latrina coletiva onde não era feita higienização, a porta era improvisada, feita de cobertores o que não impedia o devassamento, para ter acesso à latrina os empregados e seus familiares tinham que atravessar um terreno com mato.

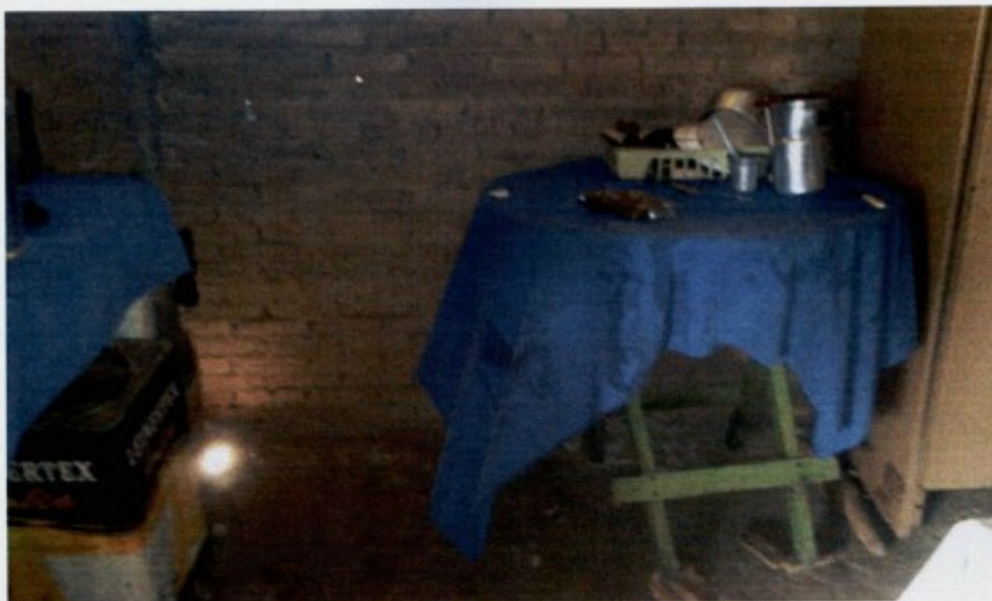
**14. Fornecer moradia que não tenha as paredes caiadas e/ou os pisos construídos de material impermeável.**

As moradias fornecidas aos empregados eram feitas de tijolo queimado, não havia qualquer argamassa e a caiação que constitui a camada de revestimento e acabamento das argamassas. Os pisos eram, em sua maioria, de terra batida.

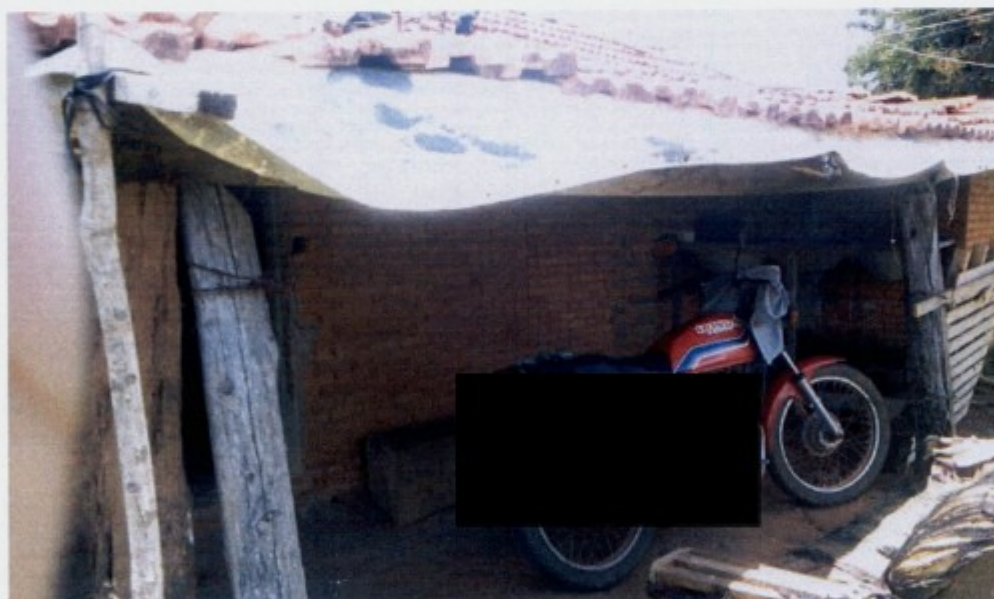
**15. Fornecer moradia com cobertura construída de material permeável e/ou putrescível e/ou combustível.**

As moradias fornecidas aos empregados possuíam os telhados de telha francesa, porém muitos deles estavam em péssimo estado de conservação e no local onde faltavam telhas eram feitas coberturas de lonas ou plástico preto.

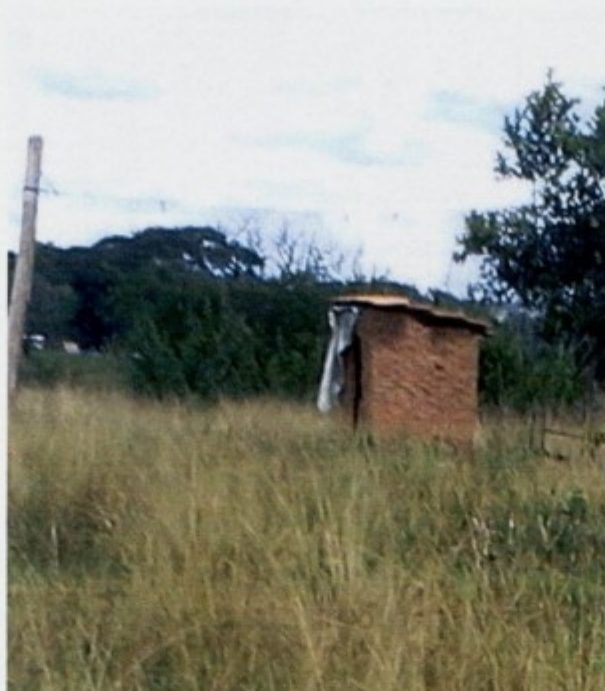
**16. Manter banheiro que não ofereça privacidade aos usuários.**

As latrinas usadas como sanitários pelos empregados não possuíam portas, eram usadas cobertores como porta o que não oferecia proteção contra o devassamento.

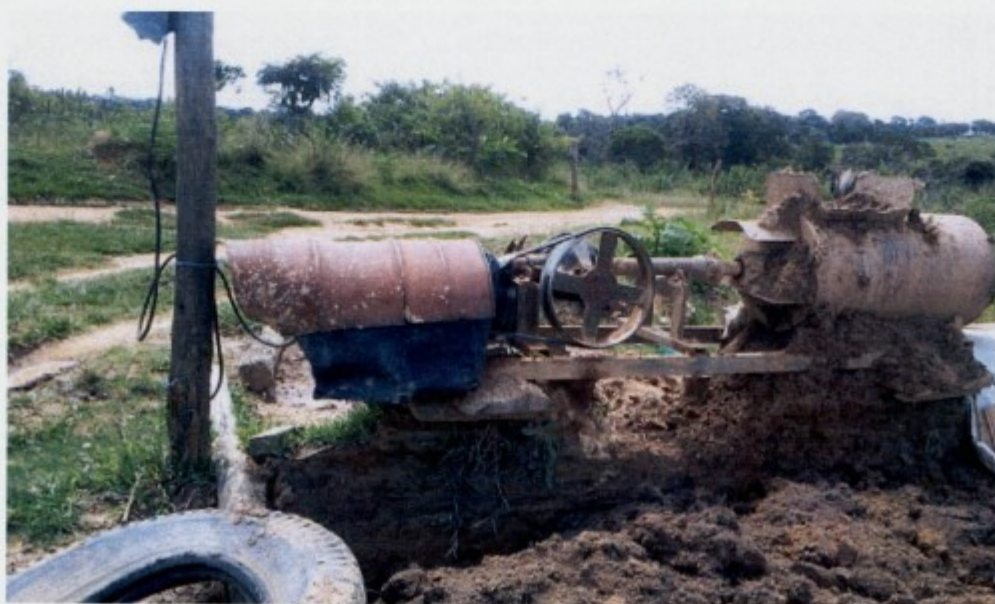
- 17. Deixar de aterrar, e/ou aterrar em desacordo às normas técnicas oficiais as instalações, e/ou carcaças, e/ou invólucros, e/ou blindagens e/ou outras partes condutoras de máquinas e/ou equipamentos que não integrem circuitos elétricos, mas possam ficar sob tensão.**

As instalações elétricas de máquinas denominadas marombas usadas para amassar o barro utilizado na fabricação de tijolos, assim como as carcaças e invólucros das mesmas que poderiam ficar sob tensão não eram aterradas. Devido à falta de aterramento e as instalações improvisadas havia o risco de choque elétrico, agravado pelo fato das máquinas ficarem a céu aberto expostas à umidade, chuvas etc.
