RELATÓRIO DE FISCALIZAÇÃO

FAZENDA VITÓRIA

PERÍODO: 03/03/2015 À 13/03/2015

LOCAL: BOCA DO ACRE-AM

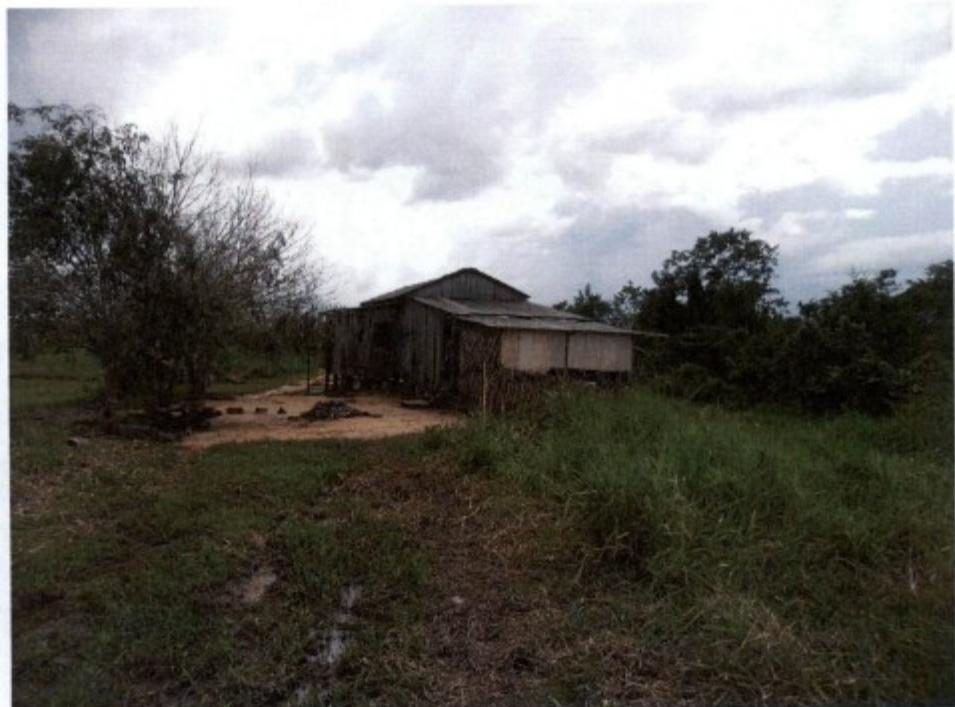
O barraco de madeira onde estavam alojados a cozinheira, sua filha de 3(três) anos e mais 11(onze) trabalhadores era dividido em 4(quatro) compartimentos, sendo 1(um) compartimento utilizado como cozinha e 3(três) compartimentos onde ficavam alojados a cozinheira e sua filha e 6(seis) dos trabalhadores. Os outros 5(cinco) trabalhadores ficavam alojados em um puxado feito de tábua, com precária proteção contra chuva. Quando da inspeção no barraco estava chovendo, e pode-se constatar que a chuva molhava o interior do puxado. Neste puxado dormiam 4(quatro) trabalhadores em rede e 1(um) trabalhador em uma tarimba coberta com palha que ele usava como cama. Mesmo nos compartimentos utilizados como quarto, a proteção contra chuva era insuficiente, com frestas nas paredes e no teto. A filha da cozinheira dormia em uma rede e sua mãe dormia em um colchonete no chão. Em um outro compartimento 1(um) trabalhador dormia também no chão em cima de uma rede rasgada.

Fig.: Barraco de madeira na parte de trás e o puxado com as paredes de palha e telha de amianto na frente.

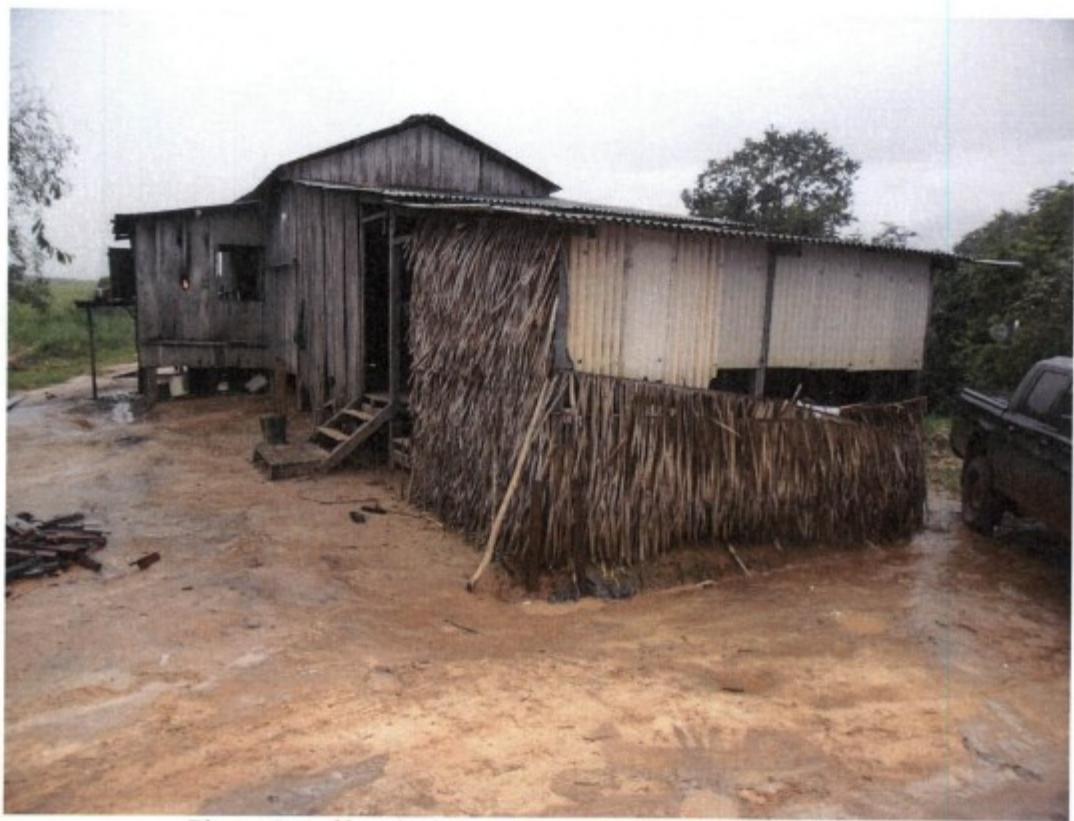
Fig.: Detalhe do barraco de madeira e do puxado.

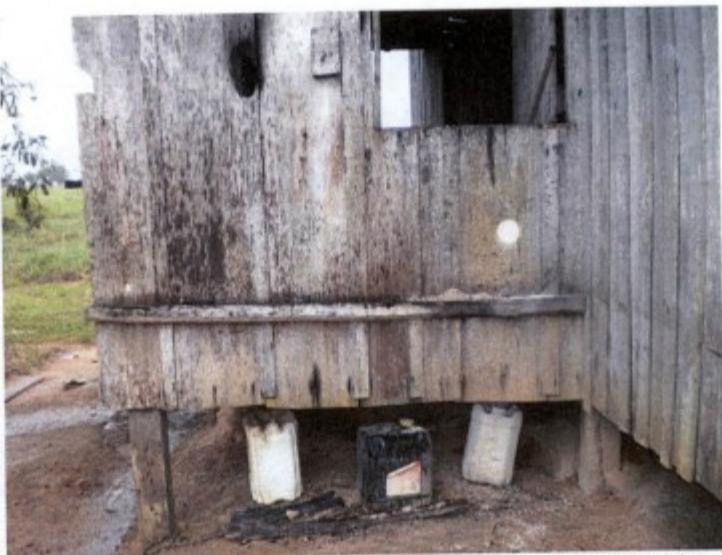
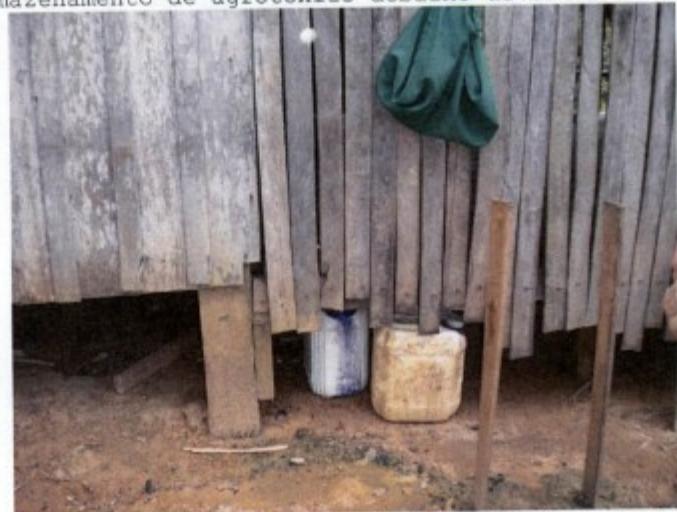
Fig.: Armazenamento de agrotóxico debaixo do barraco de madeira.

- 39 206169426 1311794 Manter agrotóxicos, adjuvantes ou produtos afins armazenados em edificação que se situe a menos de 30 m de habitações ou locais onde são conservados ou consumidos alimentos, medicamentos ou outros materiais.
(Art. 13 da Lei nº 5.889/1973, c/c item 31.8.17, alínea "e", da NR-31, com redação da Portaria nº 86/2005.)

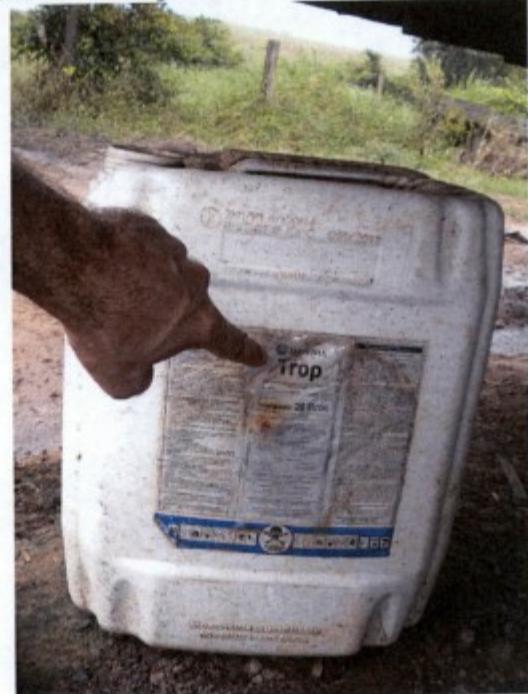
Fig.: Detalhe do agrotóxico.

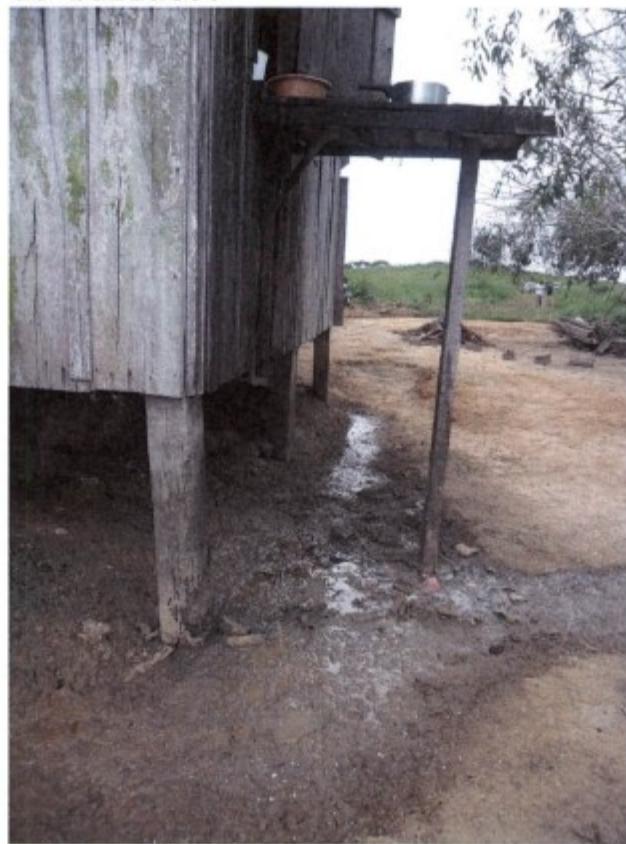
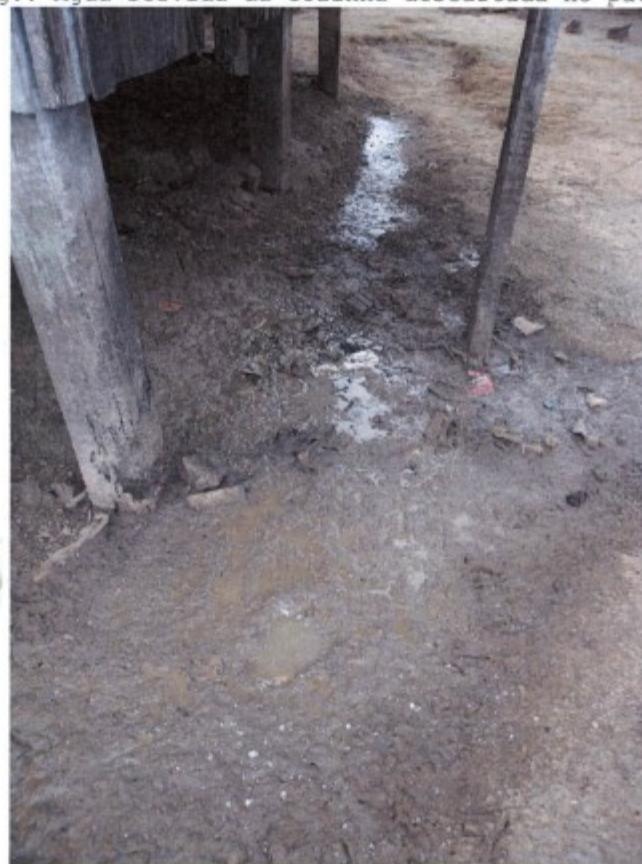
Devido a falta de sistema de esgoto ou fossa, as águas servidas da cozinha eram descartadas no pátio e escorriam para o igarapé próximo do barraco.

Fig.: Água servida da cozinha descartada no pátio.

Fig.: Detalhe da água servida da cozinha descartada no pátio.

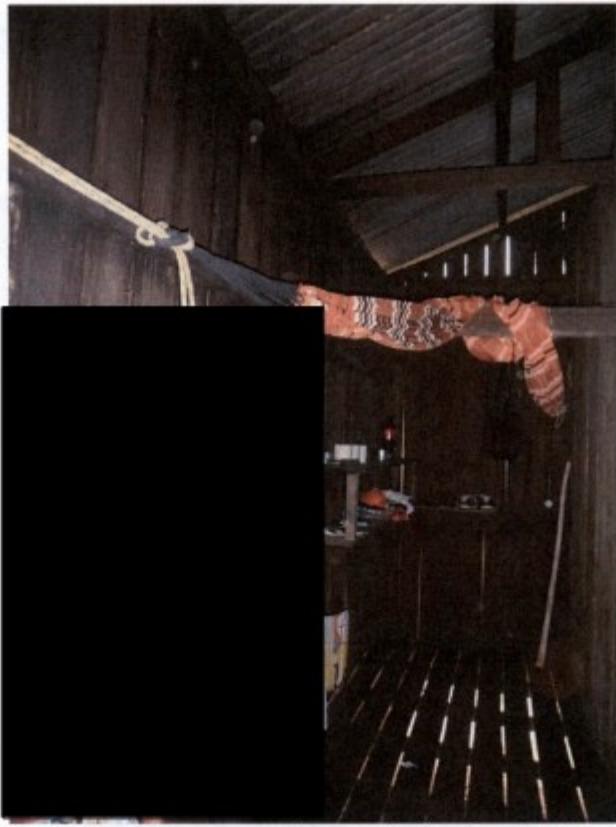
Fig.: Cozinheira mostrando o corredor no interior do barraco de madeira.

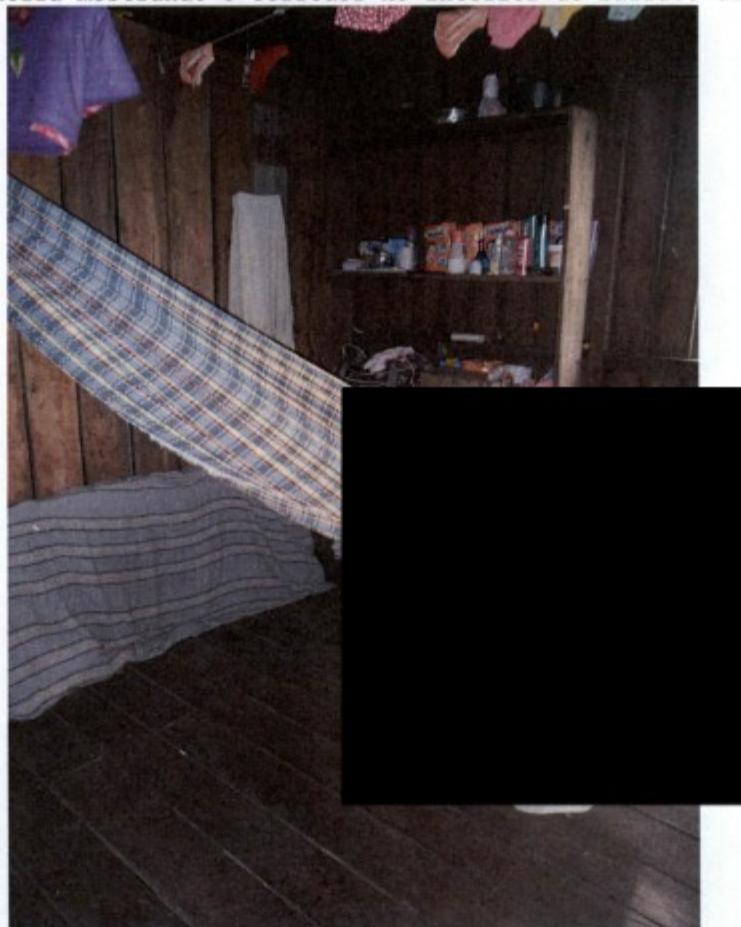
Fig.: Compartimento onde a cozinheira e sua filha dormiam. Observar no lado esquerdo um colchonete encostado na parede utilizado pela cozinheira.

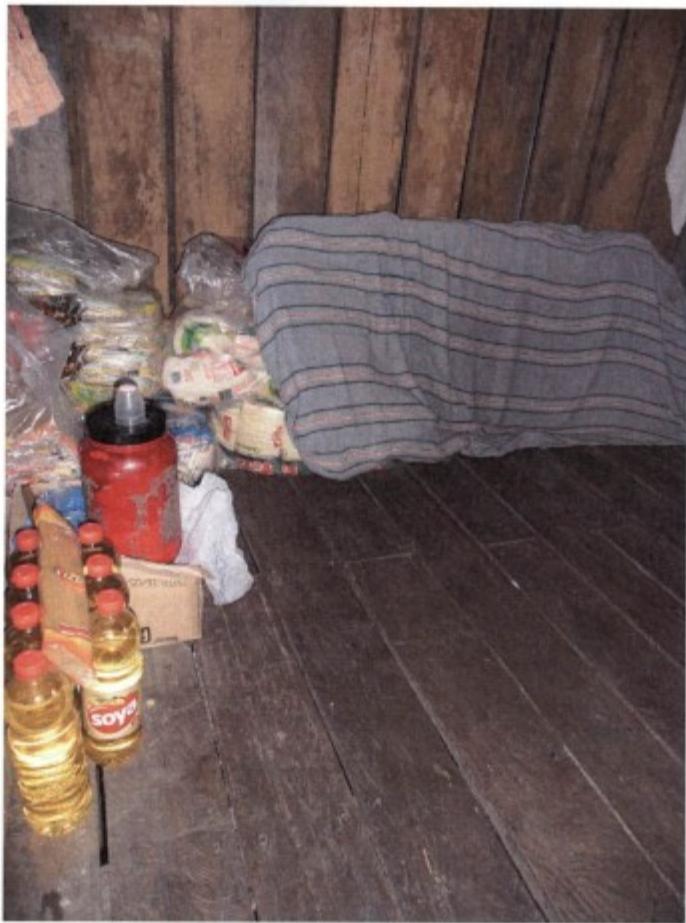
Fig.: O quarto da cozinheira também era utilizado como depósito de mantimentos.

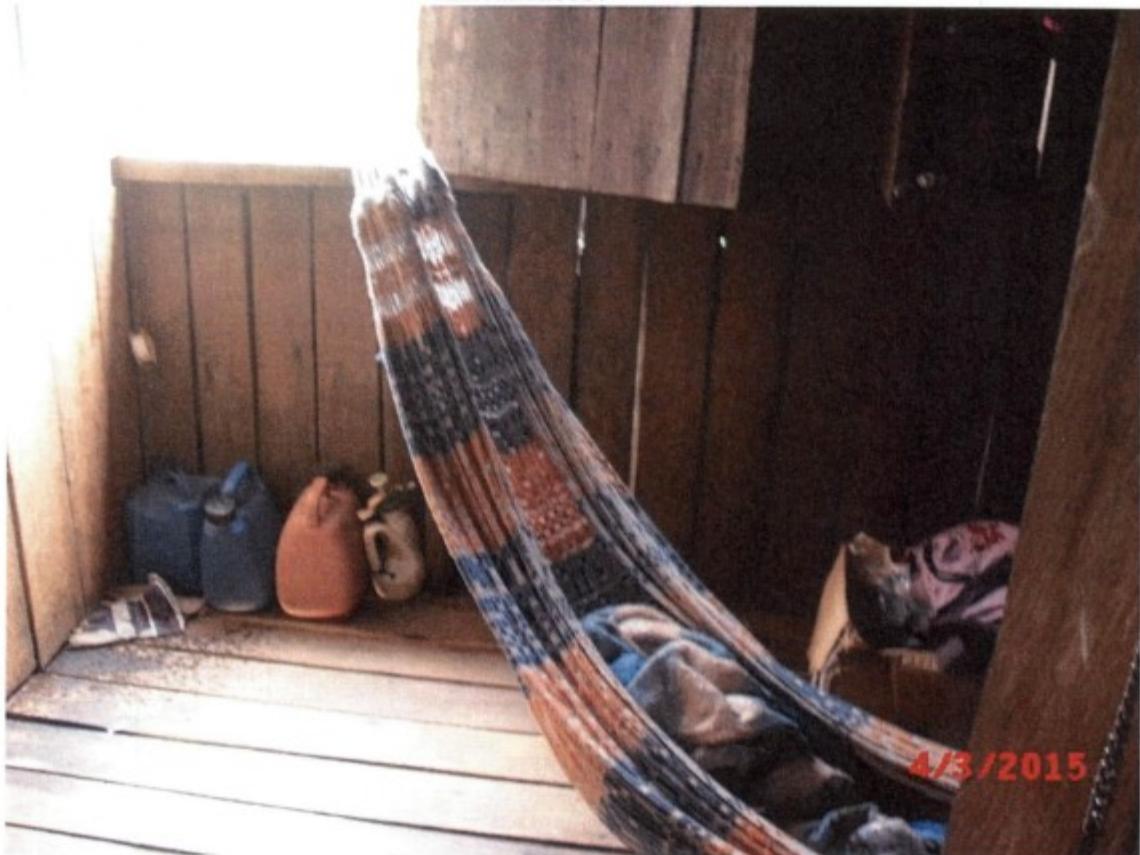
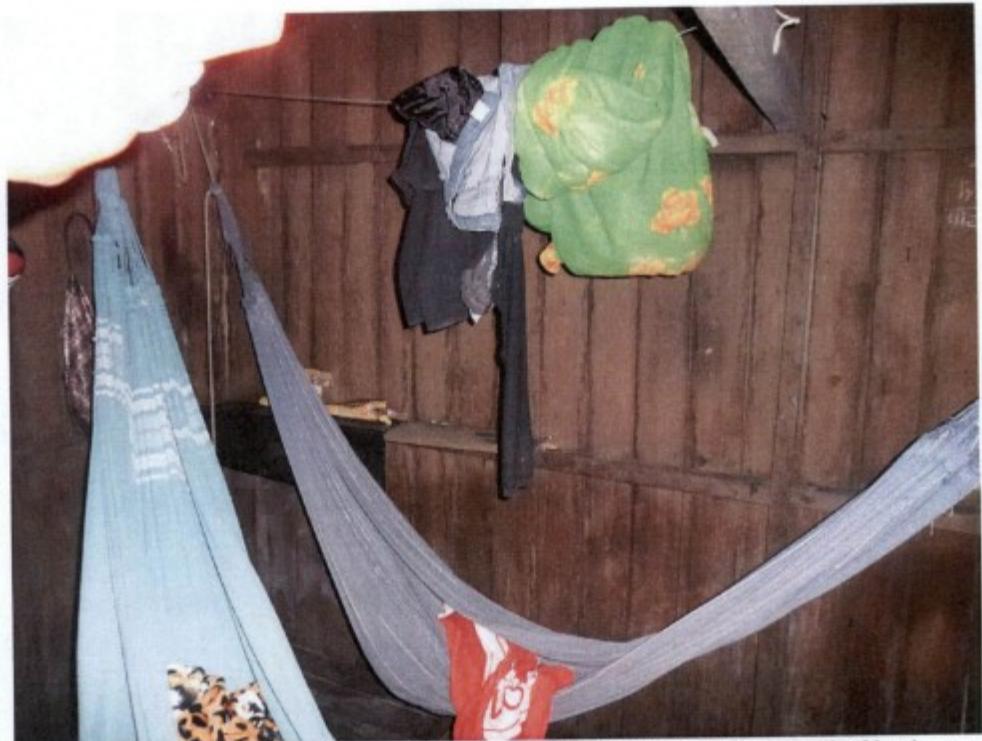
Fig.: Outro compartimento utilizado como quarto pelos trabalhadores.

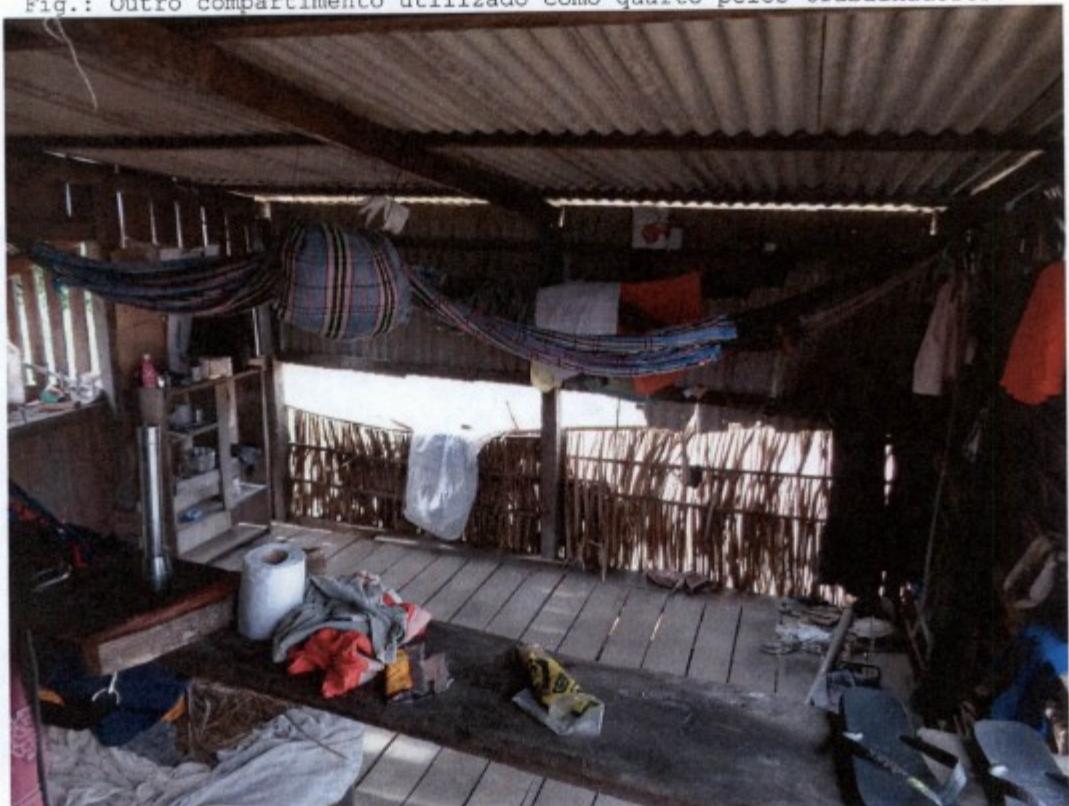
Fig.: fundo do puxado utilizado pelos trabalhadores para armarem suas redes e dormirem e para tomar suas refeições. Observar as palhas colocadas no fundo do puxado para proteger contra chuva.

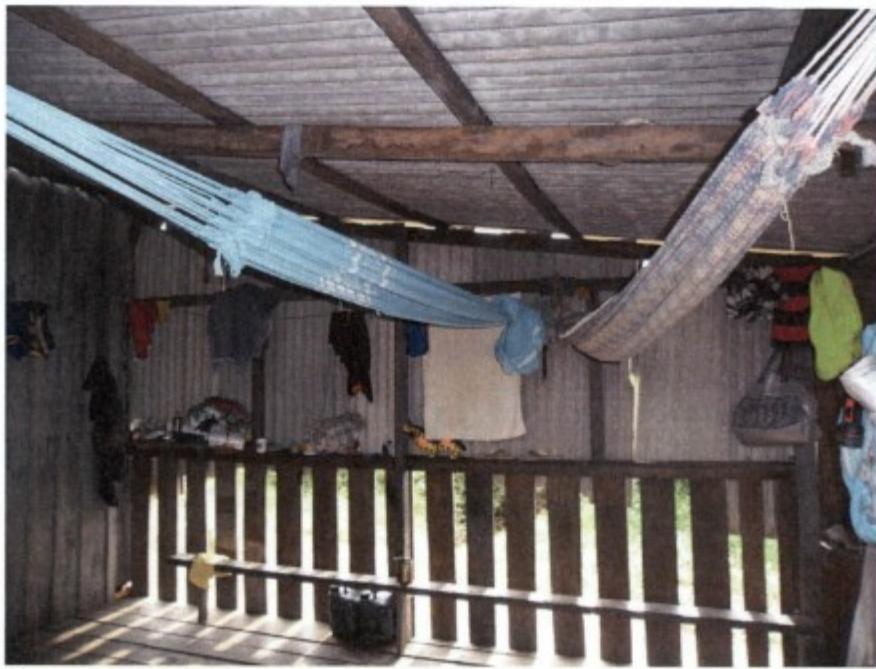
Fig.: Parte da frente do puxado com redes e utensílios pessoais dos trabalhadores. Observar as frestas na parede que não impediam a entrada de água da chuva.

Os trabalhadores informaram que devido ao fato do puxado haver muitas frestas nas paredes e furos na cobertura, quando chove eles tem que recolher as redes, irem para os compartimentos utilizados como quarto, ficarem acocorados segurando as redes até a chuva passar e poderem retornar ao puxado para dormir.

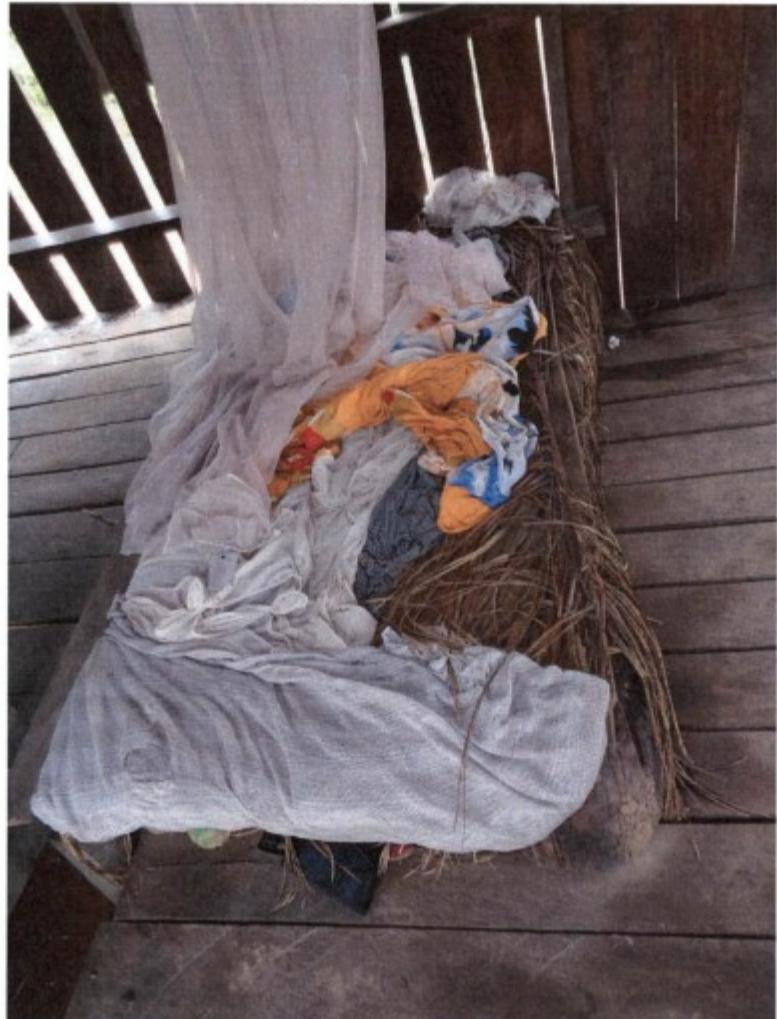
Fig.: Tarimba coberta de palha construída e utilizada por um dos trabalhadores, menor de idade, como cama.

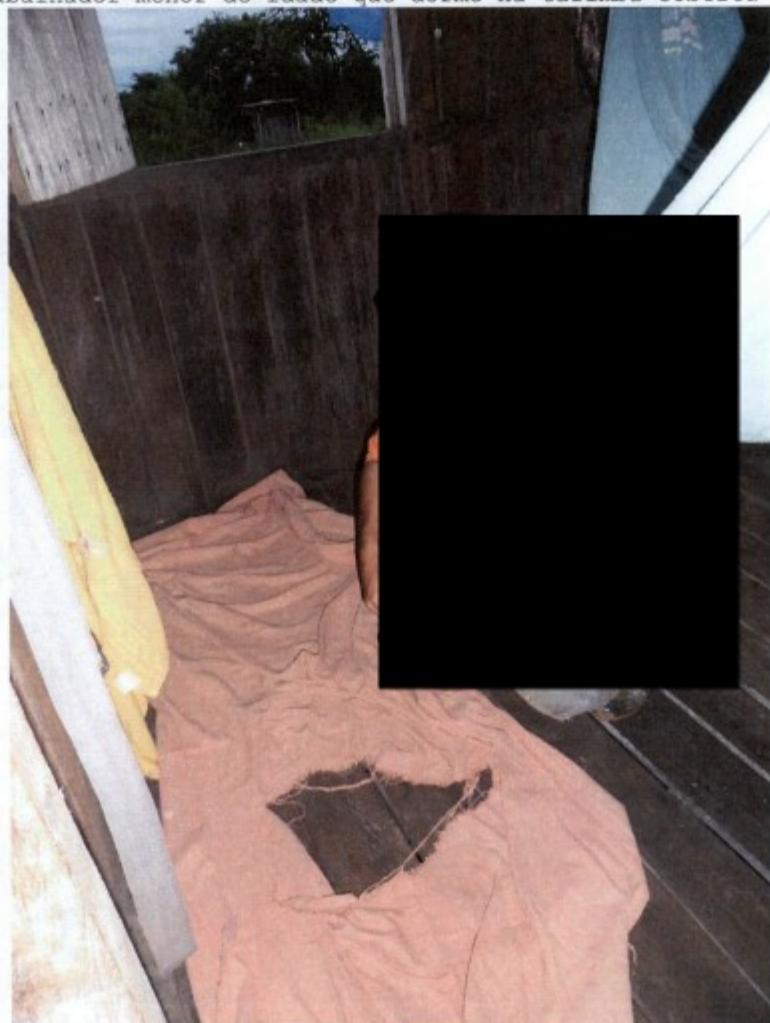
Fig.: Trabalhador indicando o local onde dorme. Em cima de uma rede rasgada que é colocada no chão.

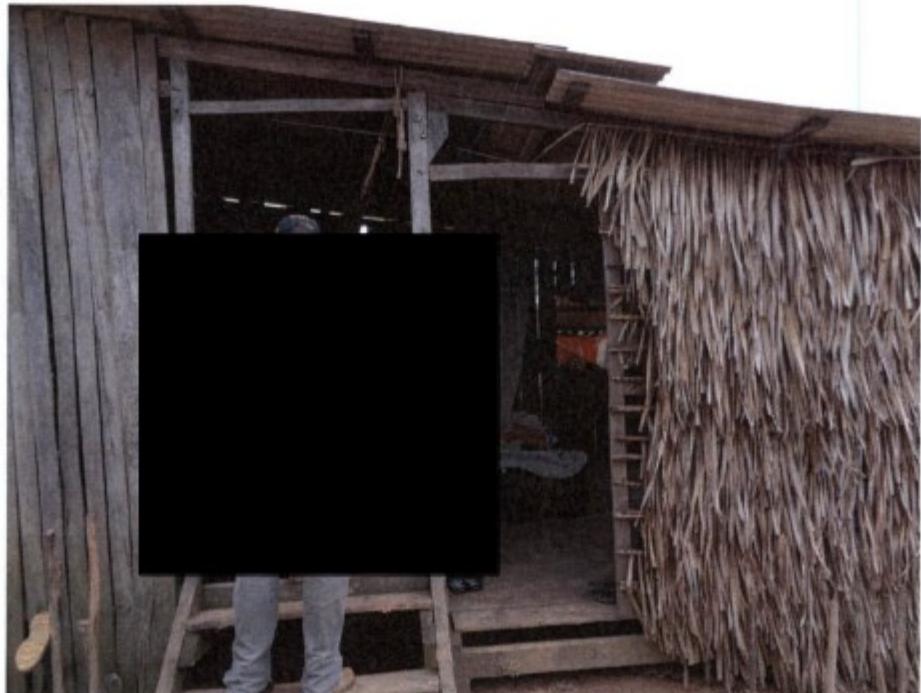
Fig.: Entrada do puxado sem porta e com a parede feita de palha.

- 31 206169132 1313754 Disponibilizar aloejamento que não tenha portas e janelas capazes de oferecer boas condições de vedação e segurança.
(Art. 13 da Lei nº 5.889/1973, c/c item 31.23.5.1, alínea "c", da NR-31, com redação da Portaria nº 86/2005.)

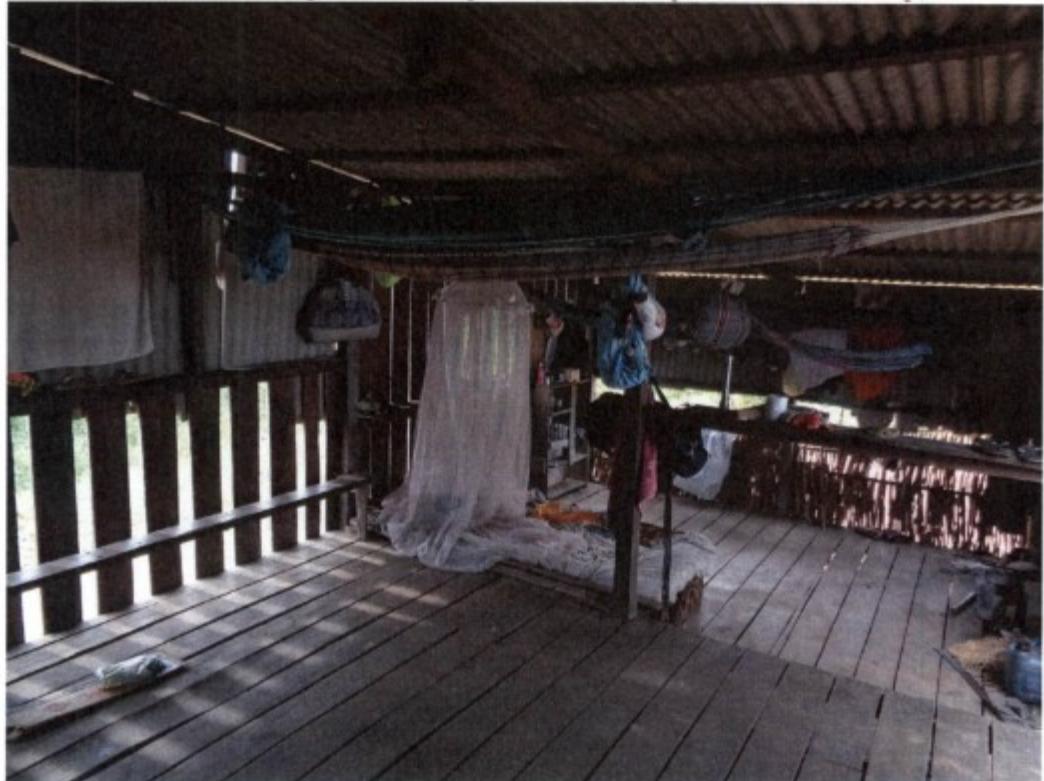
Fig.: Interior do puxado, observar as inúmeras frestas que inviabilizam o isolamento do local.

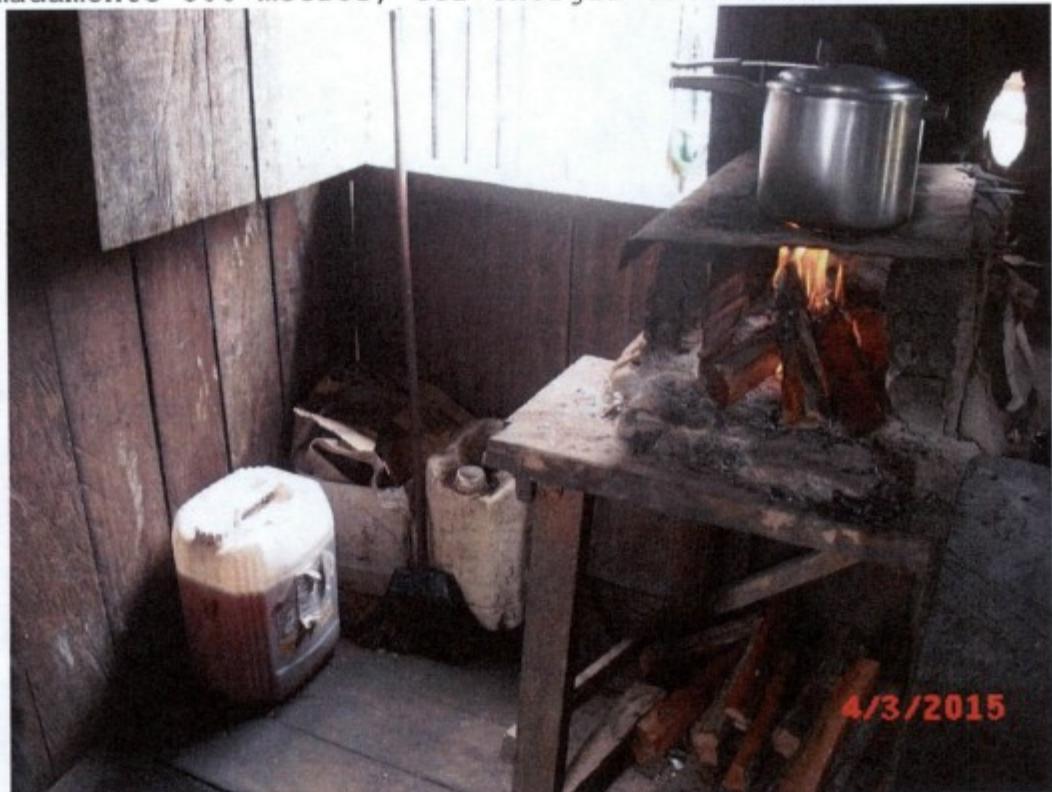
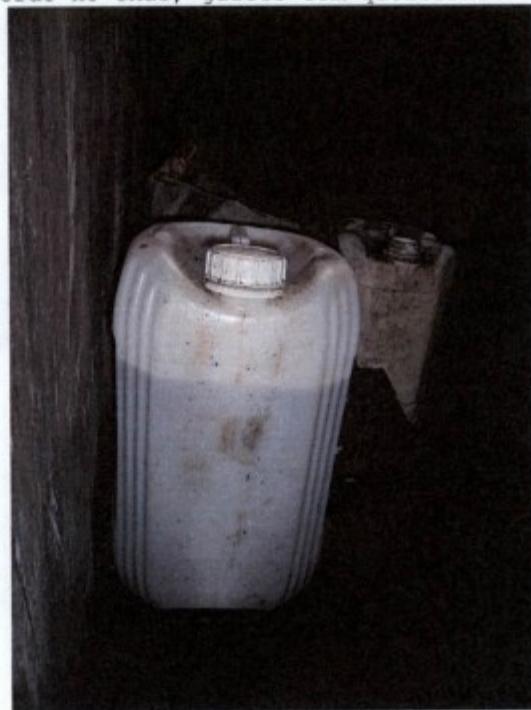
Um outro compartimento do barraco de madeira era utilizado como cozinha. Nele havia um fogão à lenha, rústico, feito de barro em cima de uma tarimba e um outro fogão a gás. Ao lado do fogão à lenha era armazenado o querosene utilizado nos lampiões para iluminarem os ambientes, já que não era disponibilizada energia elétrica. Apesar da sede, distante aproximadamente 300 metros, ter energia elétrica.

Fig.: Interior da cozinha. Observar ao lado do fogão à lenha, do lado esquerdo no chão, galões com querosene.

Fig.: Detalhe do querosene localizado ao lado do fogão à lenha.

- 19 206169019 1311832 Deixar de manter os produtos inflamáveis em local ventilado e/ou protegido contra centelhas e outras fontes de combustão.
(Art. 13 da Lei nº 5.889/1973, c/c item 31.8.18, alínea "b", da NR-31, com redação da Portaria nº 86/2005.)

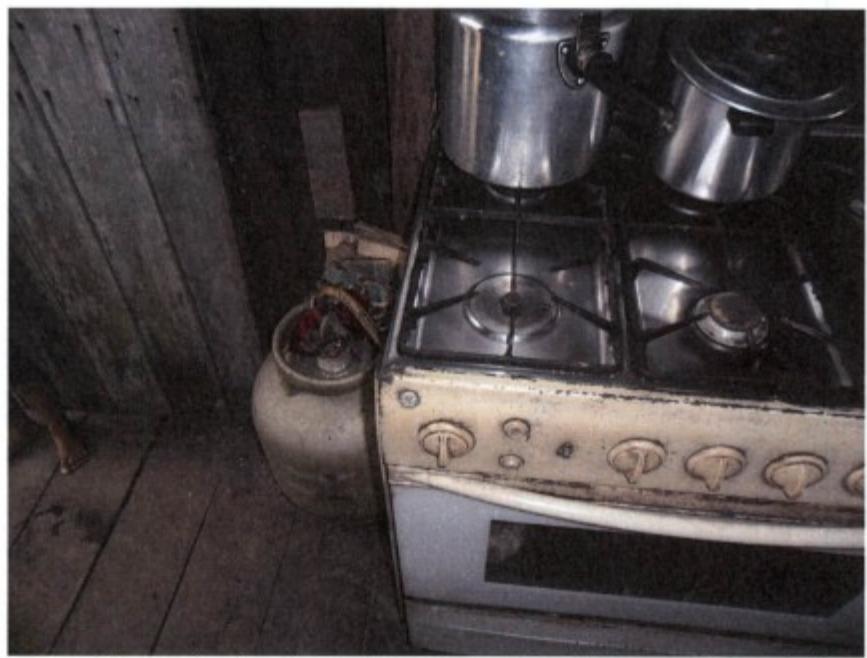
Fig.: Fogão à gás da cozinha com o botijão de gás ao lado.

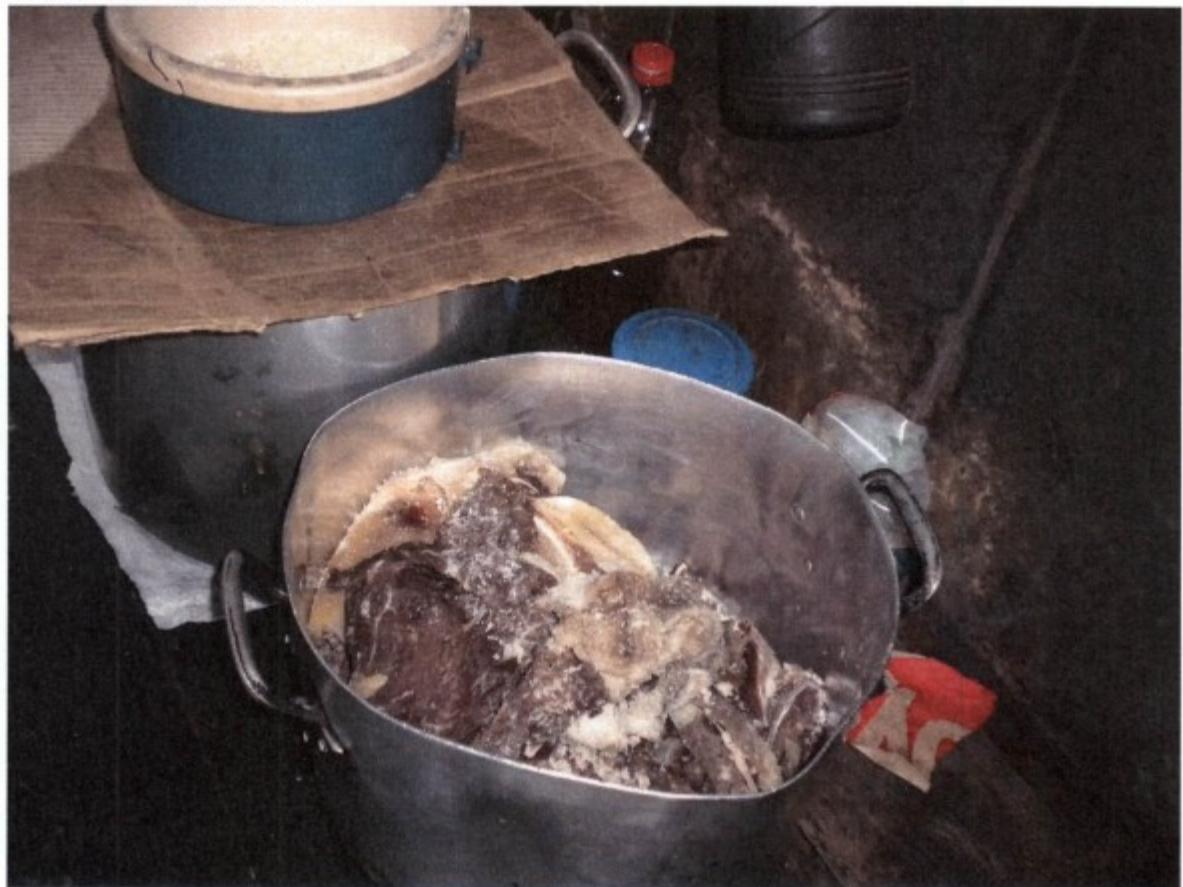
Devido à falta de energia elétrica, não havia um sistema de refrigeração de produto perecível como a carne. Assim, os trabalhadores salgavam a carne que consumiam e armazenavam-na em bacias na cozinha.

Fig.: Carne salgada armazenada na cozinha.

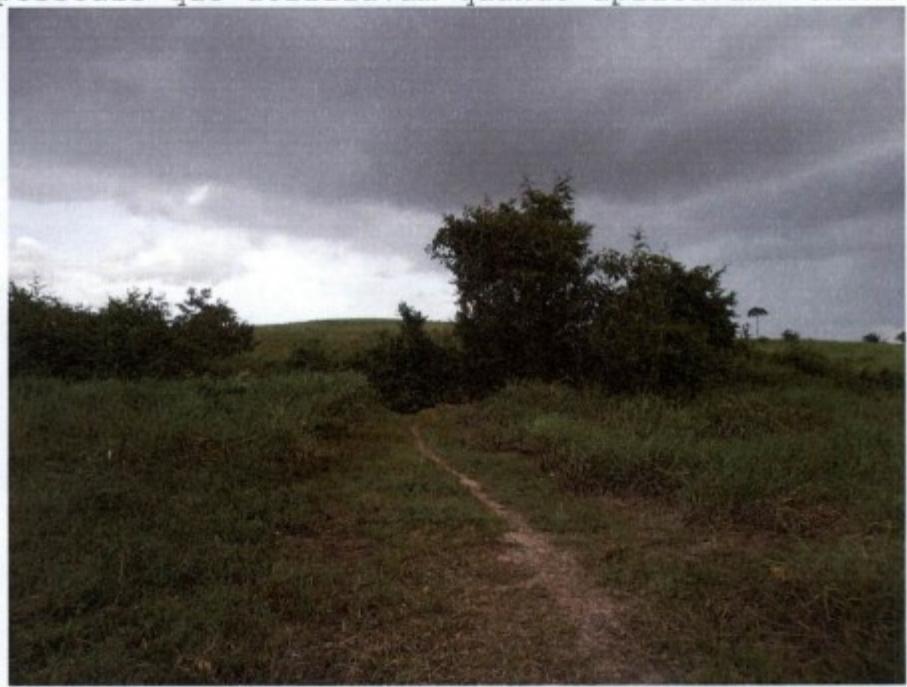
A água para beber e cozinhar era captada em um igarapé que passa nos fundos do barraco. Neste mesmo local os trabalhadores tomavam banho e lavavam suas roupas, inclusive as roupas pessoais que utilizavam quando aplicavam veneno.

Fig.: Caminho do barraco até o local de captação de água.

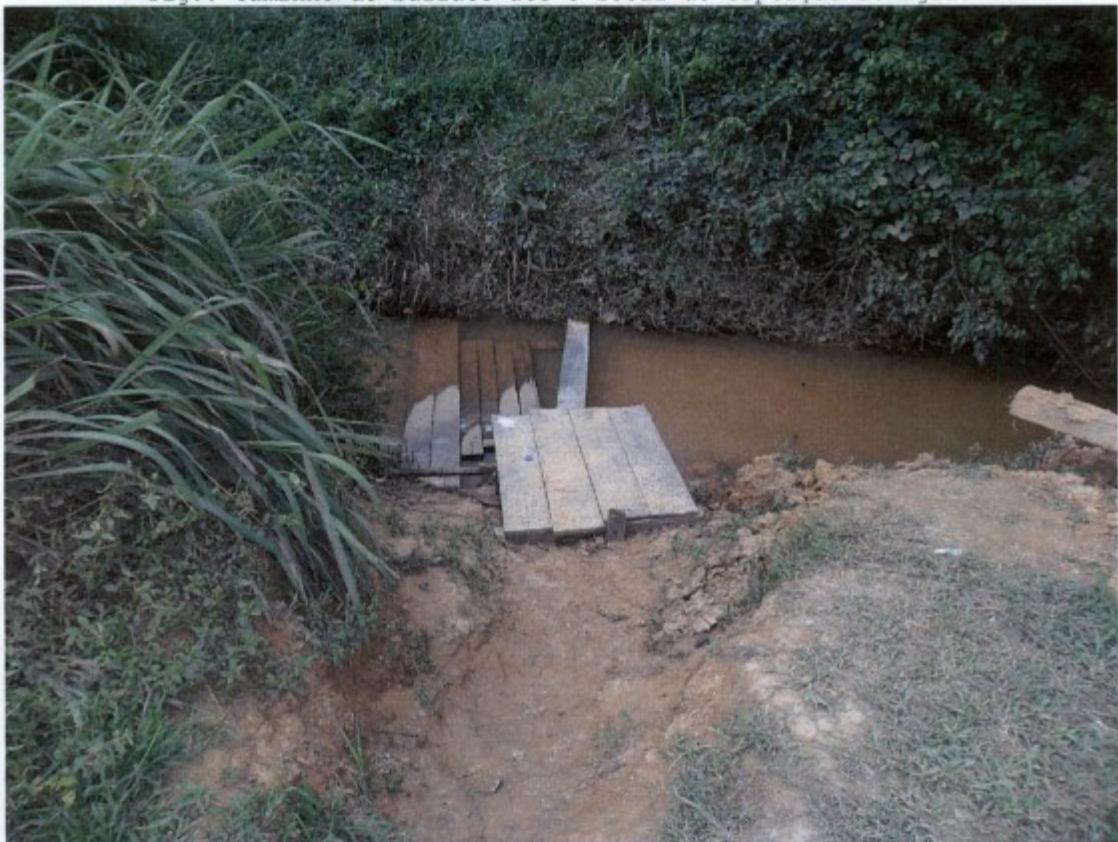
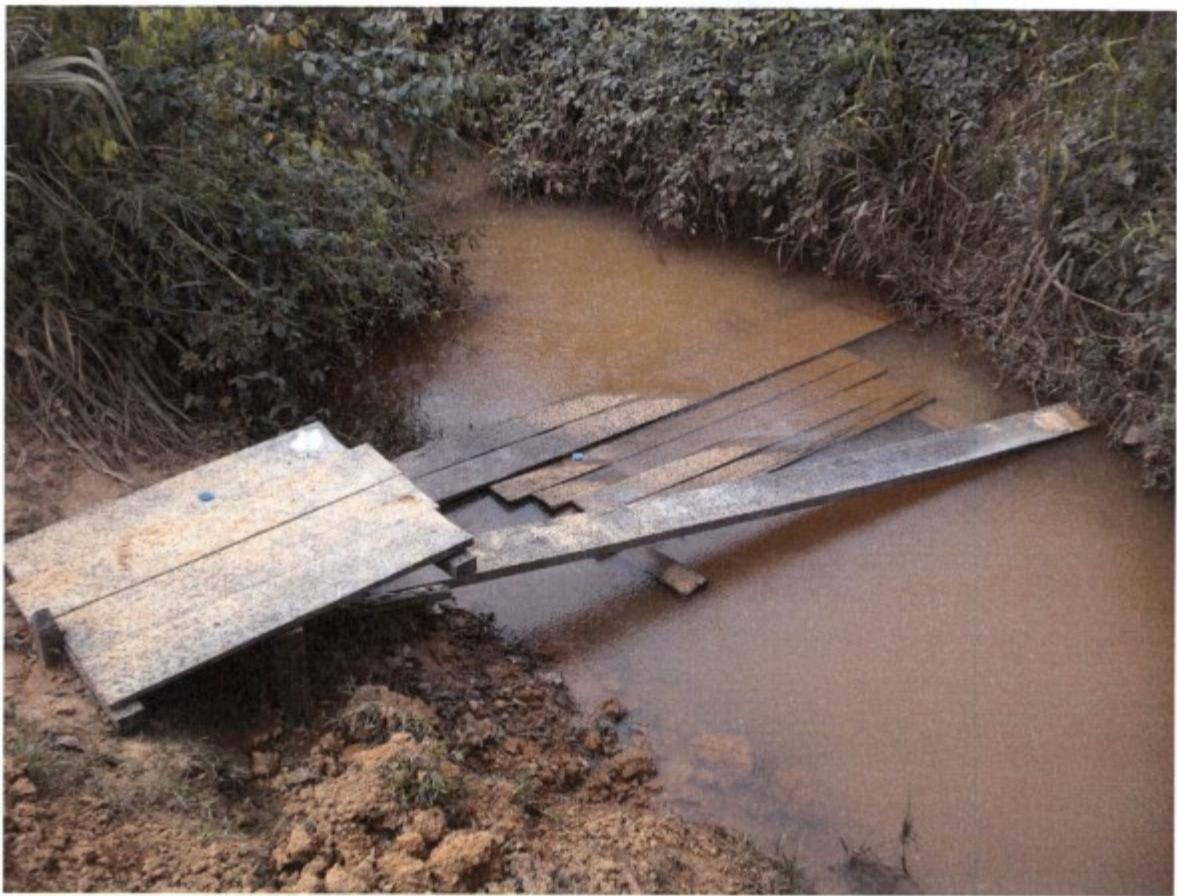
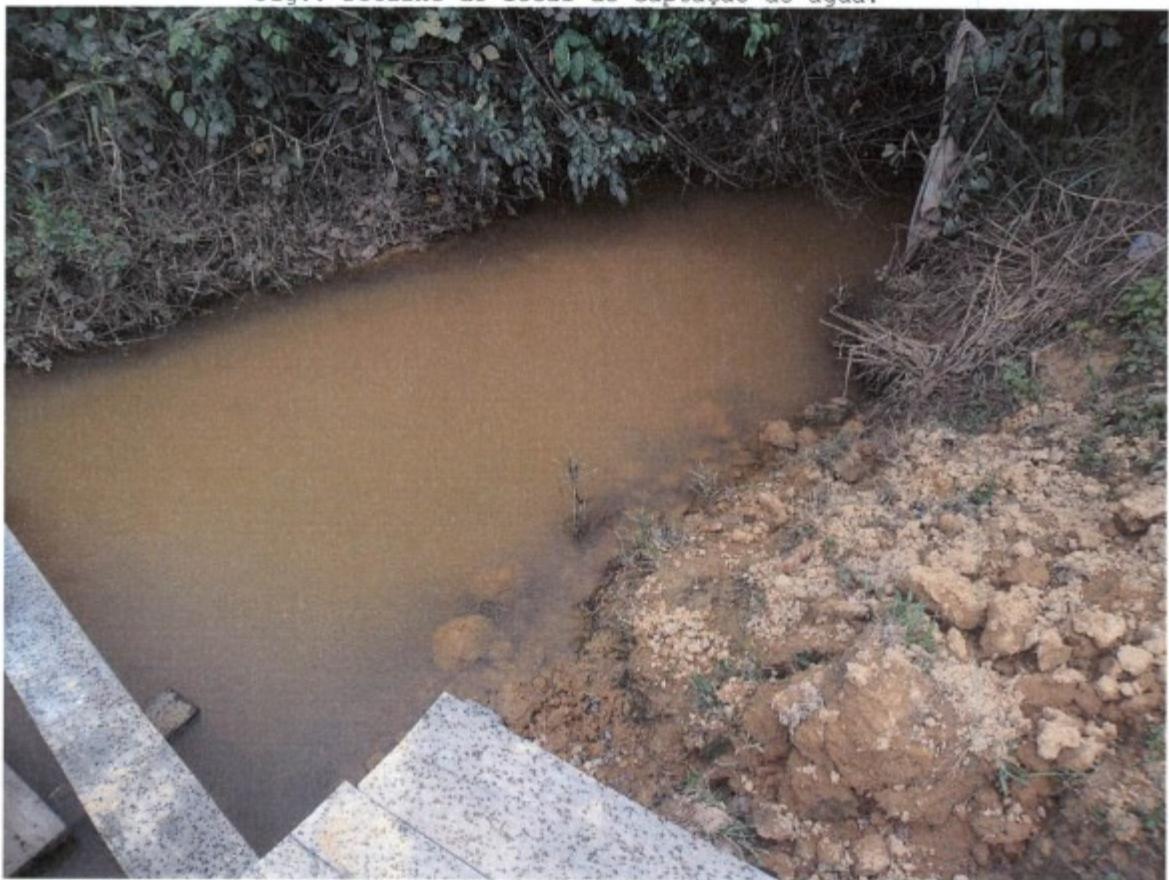
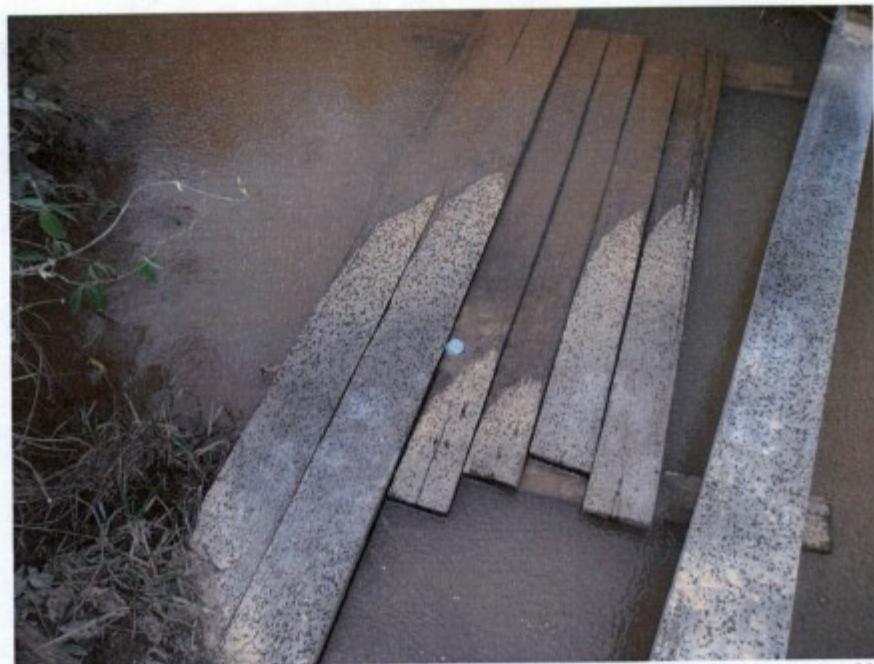
Fig.: Local de captação de água.

Fig.: Detalhe do local de captação de água.

Fig.: Detalhe do local de captação de água. Observar a turbidez da água.

Fig.: Detalhe do local de captação de água, onde também os trabalhadores tomavam banho e lavavam suas roupas. Observar o objeto azul no centro da foto. É sabão em barra utilizado pelos trabalhadores para lavar roupa.

Segundo a legislação sanitária pertinente, expressa na Portaria 2914, de 12/12/2011, do Ministério da Saúde (Procedimentos de Controle e de Vigilância da Qualidade da Água para Consumo Humano e seu Padrão de Potabilidade), entende-se por água para consumo humano, a "água potável destinada à ingestão, preparação e produção de alimentos e à HIGIENE PESSOAL (grifo nosso), independentemente da sua origem". A presença de coliformes fecais e totais é típica de águas superficiais situadas nas imediações de pastos e currais, tal como encontramos na fazenda em questão - a condição de extrema turbidez, coloração marrom, ausência de sistemas de tratamento (e consequente ausência de qualquer teor de cloro livre) são fatores que, por si só, tornam as águas do igarapé distantes dos escores mínimos de potabilidade exigidos pela citada legislação pátria. Seu uso in natura, quer para a ingestão como para higiene pessoal, pode, portanto, causar enfermidades diversas, como gastroenterites, leptospirose, hepatites, dermatoses, febre tifóide, entre outras.

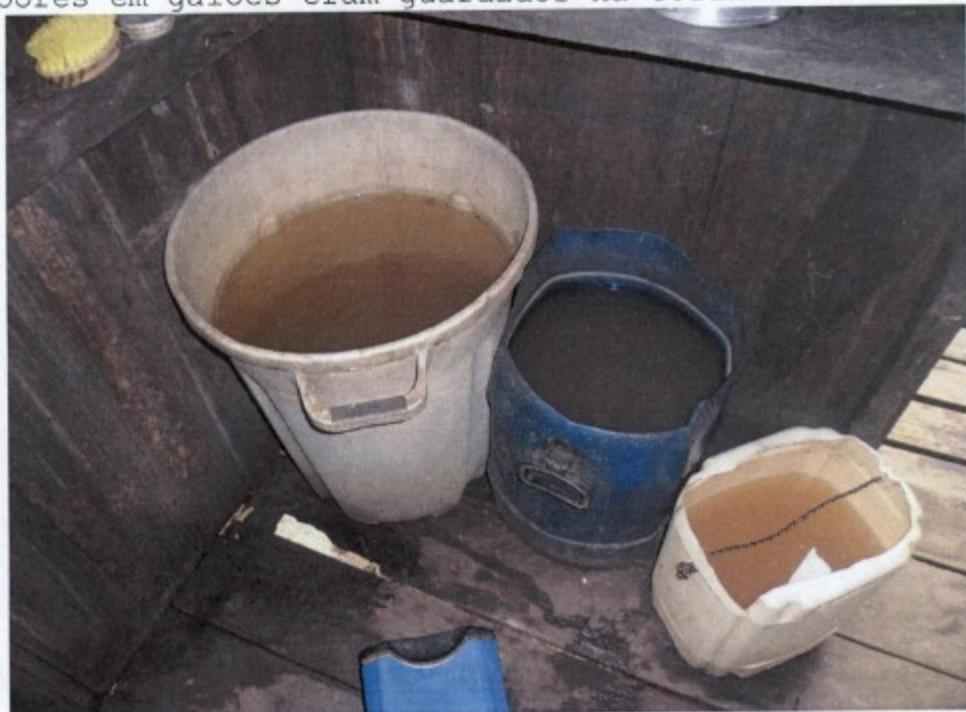
A água captada neste igarapé para beber e cozinhar era armazenada em tambores e em galões reutilizados de agrotóxico. Os tambores em galões eram guardados na cozinha do barraco.

Fig.: Água captada no igarapé e armazenada na cozinha. Observar que o galão branco à direita é de agrotóxico e está sendo reutilizado para armazenar água para consumo.

- 38 206169418 1311735 Permitir a reutilização de embalagens vazias de agrotóxicos, adjuvantes ou produtos afins ou deixar de dar a destinação final prevista na legislação vigente às embalagens vazias de agrotóxicos, adjuvantes e produtos afins.
(Art. 13 da Lei nº 5.889/1973, c/c item 31.8.15 da NR-31, com redação da Portaria nº 86/2005.)

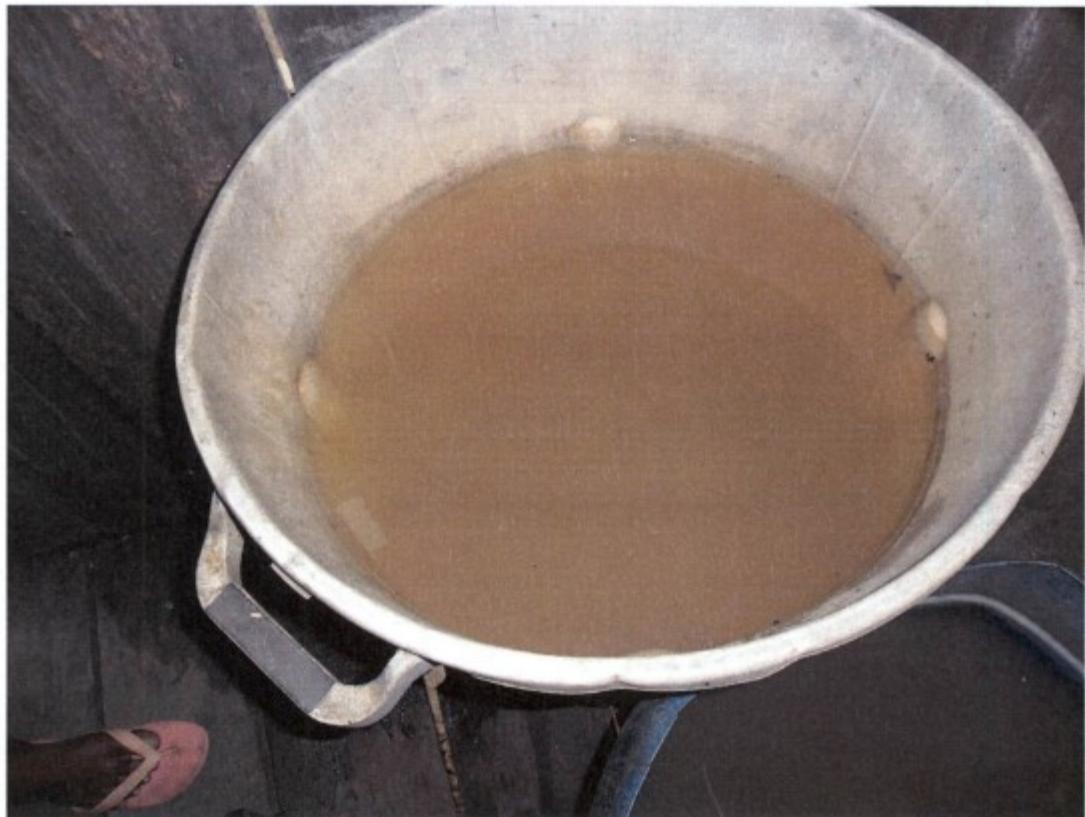
Fig.: Detalhe da turbidez da água utilizada para beber e cozinhar.
