RELATÓRIO DE FISCALIZAÇÃO

FAZENDA VITÓRIA

PERÍODO: 03/03/2015 À 13/03/2015

LOCAL: BOCA DO ACRE-AM

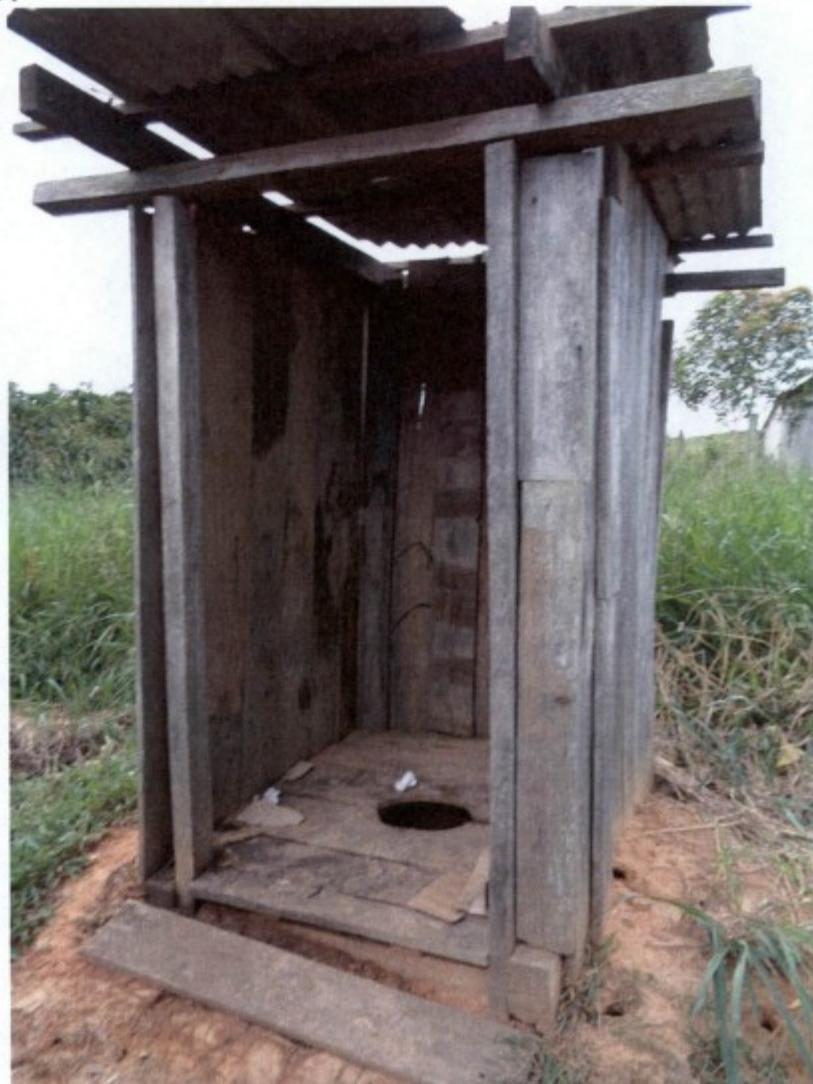
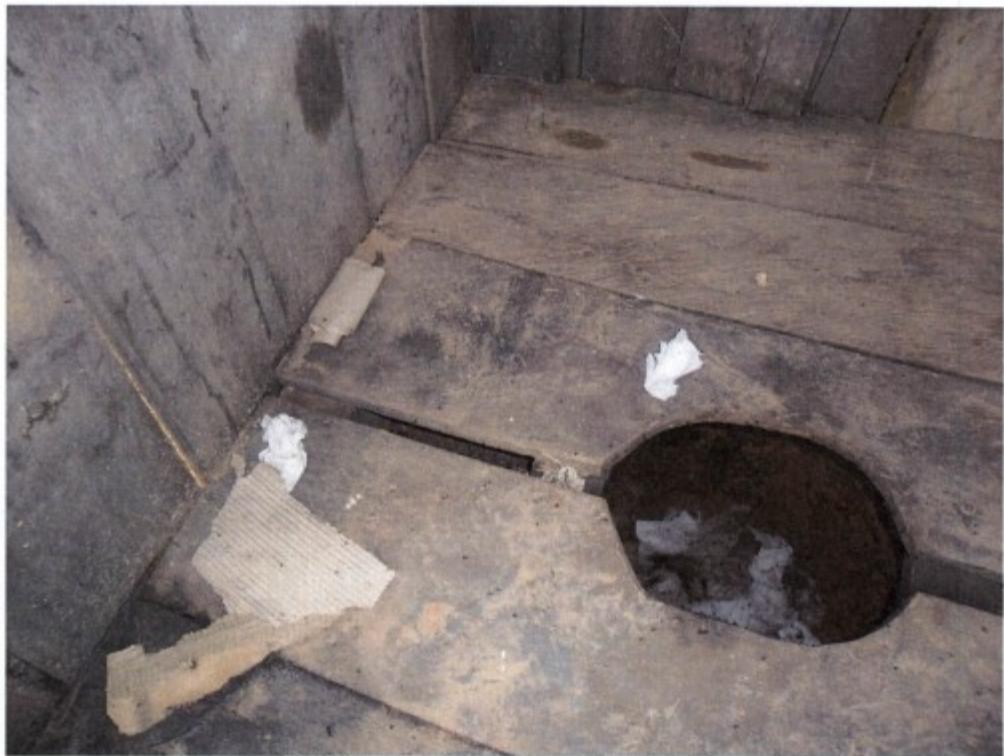
No fundo do barraco de madeira há um pequeno barraco de tábua que era utilizado como sanitário pelos trabalhadores do barraco e do puxado, inclusive a cozinheira e sua filha. Este local se restringia a 3(três) paredes de tábua, uma cobertura precária de telha de amianto e um piso de tábua com um furo no meio por onde escorriam os excrementos para um buraco no chão. Não havia porta que permitisse a privacidade dos trabalhadores.

Fig.: Local utilizado como sanitário.

Fig.: Detalhe do local utilizado como sanitário.

- 27 206169094 1313568 Manter banheiro que não ofereça privacidade aos usuários.
(Art. 13 da Lei nº 5.889/1973, c/c item 31.23.3.2, alínea "a", da NR-31, com redação da Portaria nº 86/2005.)

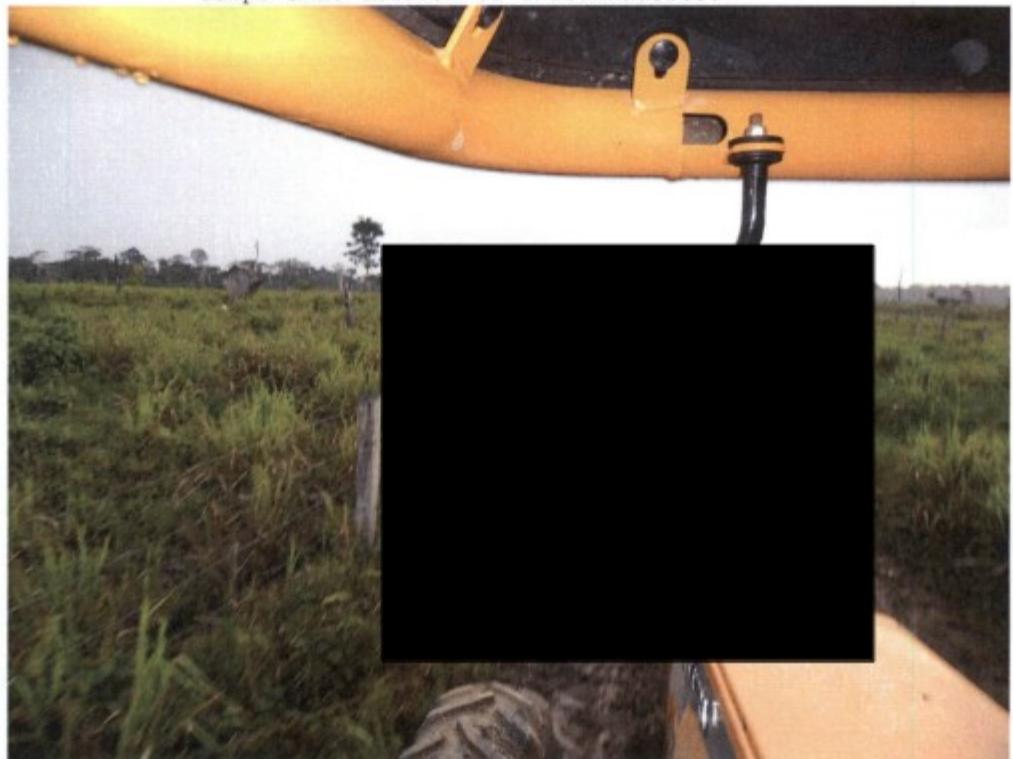
Fig.: Chegada do trato no local de aplicação de veneno. Observar em segundo plano os trabalhadores aguardando debaixo de chuva para serem levados à sede da fazenda.

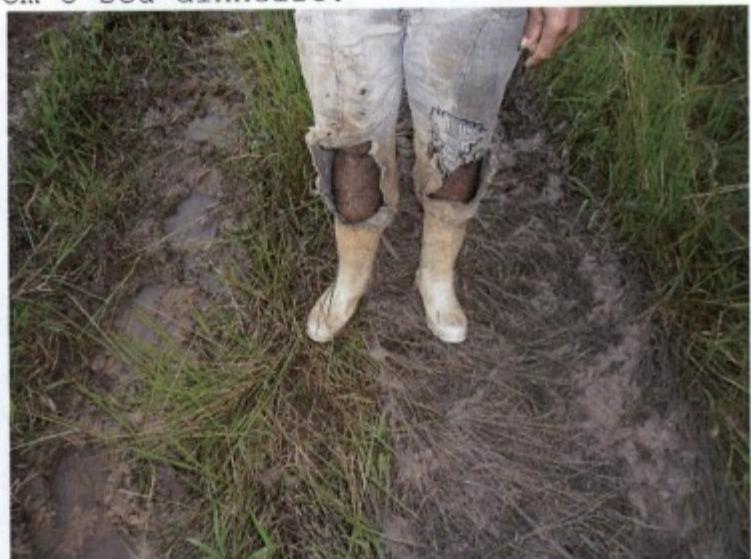
Todos os trabalhadores estavam aplicando veneno no pasto, inclusive 2(dois) menores de 18 anos. Havia um outro menor de 18 anos, mas há uma semana ele foi à cidade passando mal por causa do agrotóxico que aplicava. Todos os trabalhadores faziam uso de suas roupas pessoais para aplicarem o agrotóxico. Nenhum dos trabalhadores utilizava máscara de proteção ou luva, mas faziam uso de bota que adquiriram com o seu dinheiro.

Fig.: Calça utilizada por trabalhador para aplicar veneno.

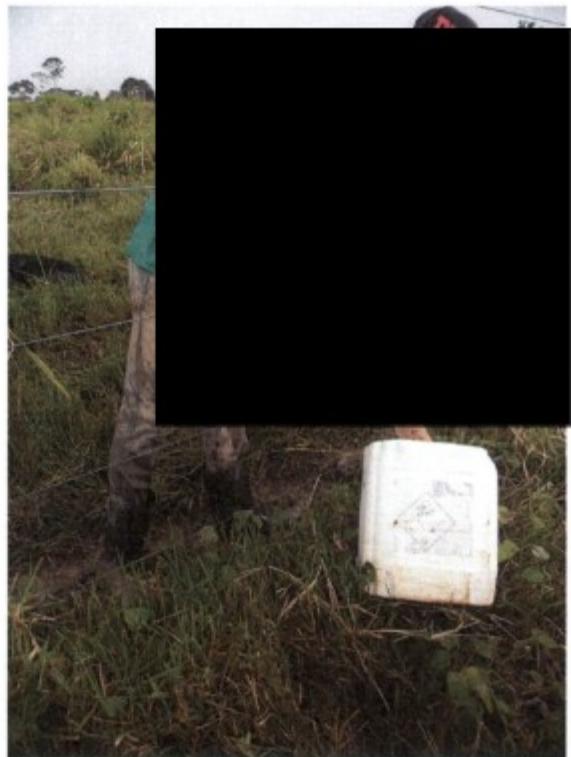
Fig.: Um dos menores que aplicava veneno mostrando o galão do agrotóxico que aplica.

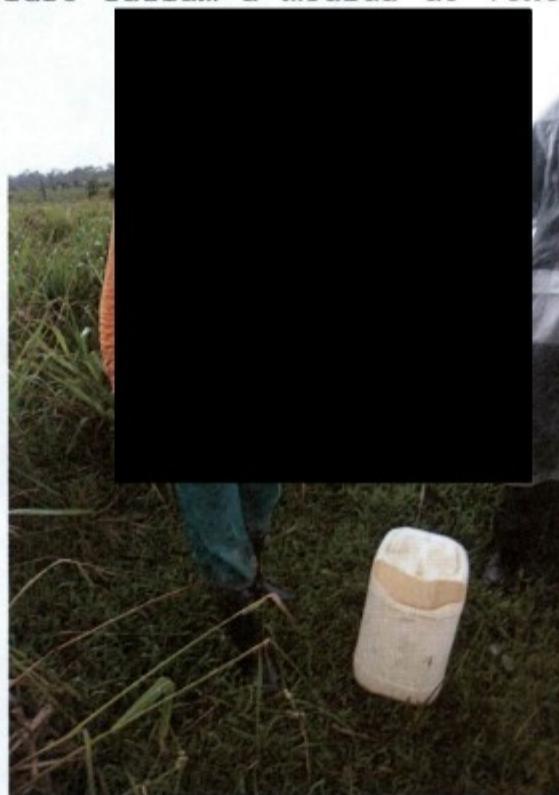
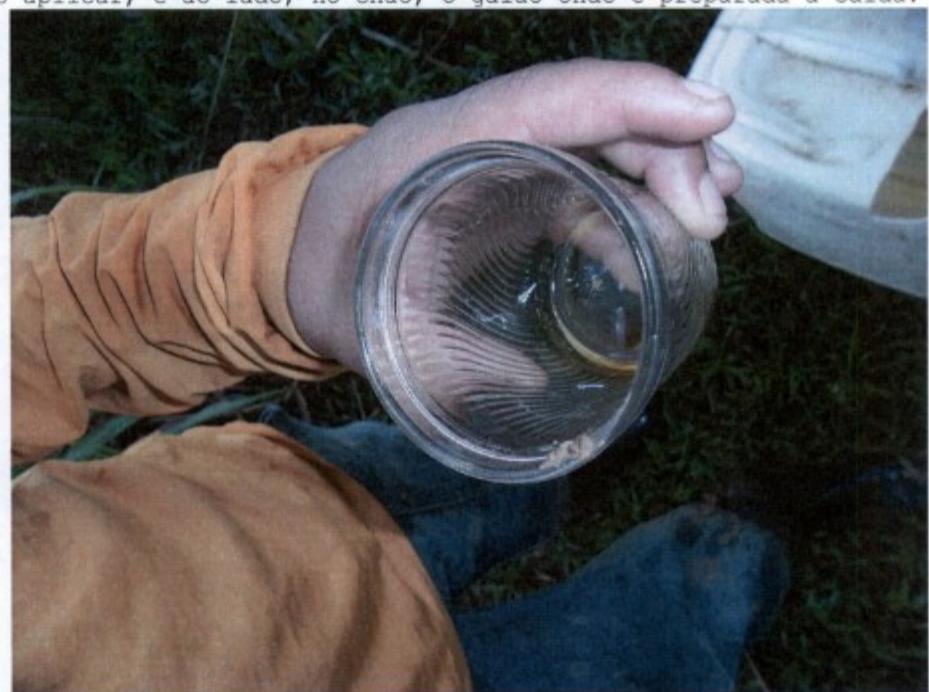
Os trabalhadores informaram que cada trabalhador preparava a própria calda de agrotóxico que iria aplicar, que coletavam a água para preparar em qualquer poça ou no igarapé que passava no pasto e de onde também captavam água para beber, que cada trabalhador coletava água para o preparo da calda em um galão de agrotóxico reutilizado e com um copo de vidro faziam a medida do veneno que seria diluído da água.

Fig.: Trabalhador segurando o copo de vidro que medem a quantidade de veneno aplicar, e ao lado, no chão, o galão onde é preparada a calda.

Fig.: Detalhe do copo de vidro ainda com resquícios de agrotóxico.

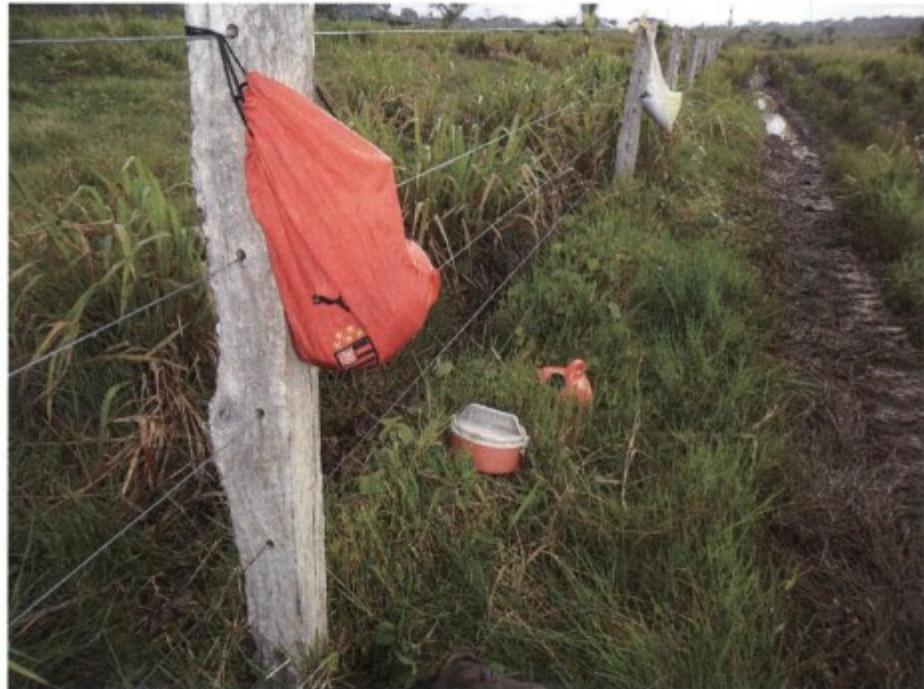
Os trabalhadores informaram que almoçavam no campo, que não havia nenhum abrigo improvisado, que ficavam debaixo de um coxo ou de um arbusto para se abrigarem da chuva e do sol durante a refeição, que traziam o almoço em marmitas próprias que ficavam no pasto até a hora da refeição.

Fig.: Marmitas dos trabalhadores.
