RELATÓRIO DE FISCALIZAÇÃO

**COORDENADORIA DE ERRADICAÇÃO DO
TRABALHO ESCRAVO DA SRTE/SP**

**EMPREGADOR: [REDACTED] ME - BLOCOS RONCON
CNPJ Nº 22.067.693/0001-72**

Op 155 | 2015

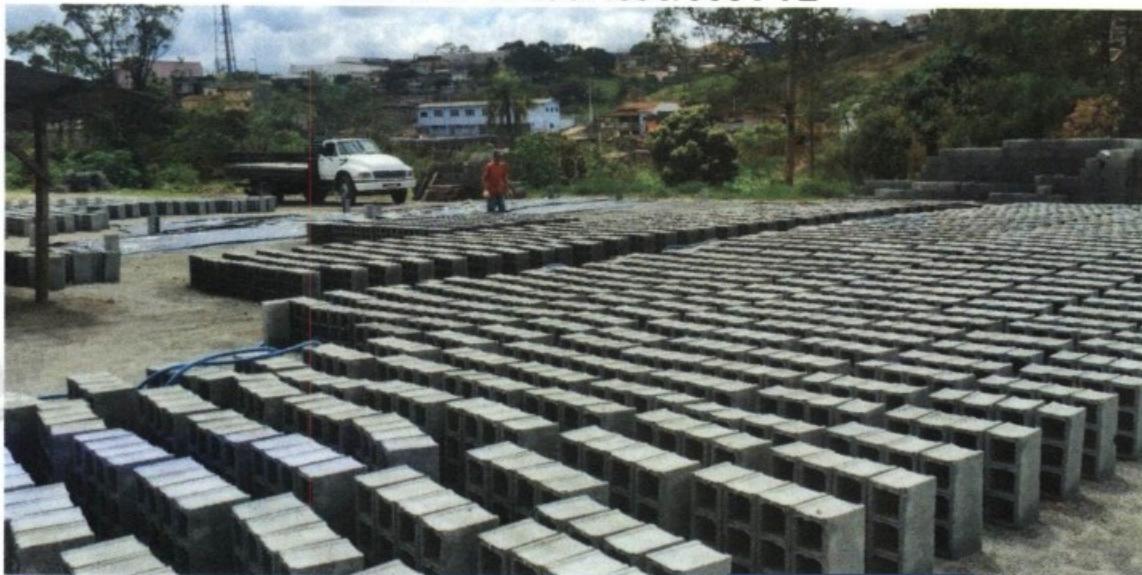
14/09/2015 - Local utilizado por trabalhadores da empregadora [REDACTED] ME - BLOCOS [REDACTED] para secagem dos blocos de construção

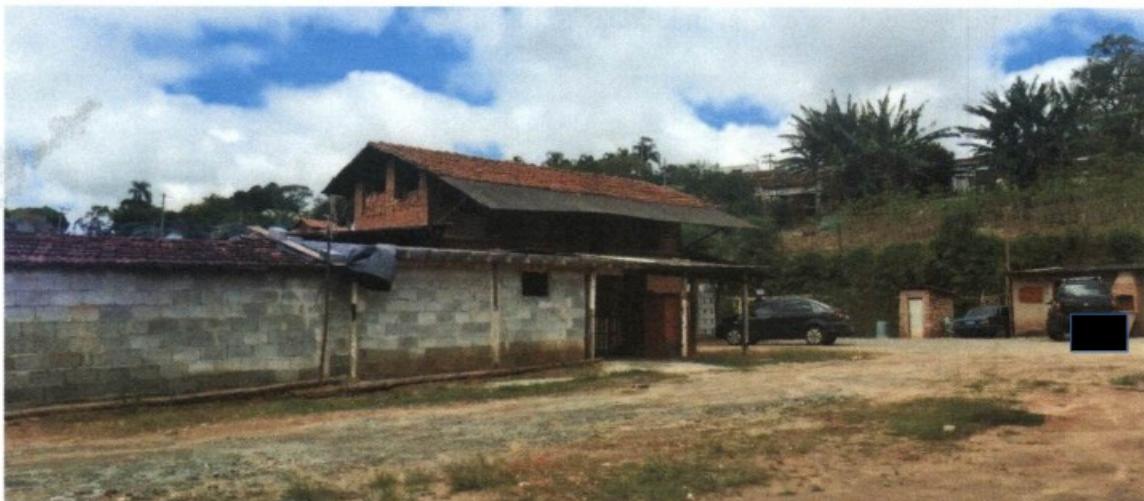
14/09/2015 – Local onde os trabalhadores fabricavam os blocos de construção da empresa [REDACTED] ME – BLOCOS [REDACTED]

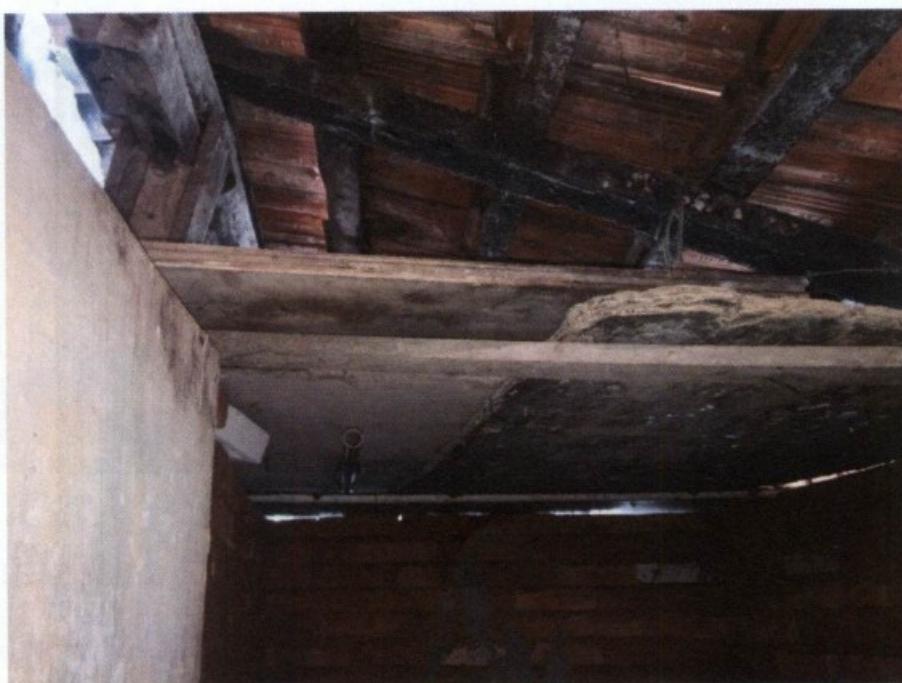
14.09.2015 – Instalações Sanitárias utilizadas pelos trabalhadores. Figura mostra o chuveiro, que consistia em um cano suspenso a aproximadamente 2 metros de altura; cobertura com falhas nas telhas e aberturas; o forro foi improvisado com tábuas de madeiras.

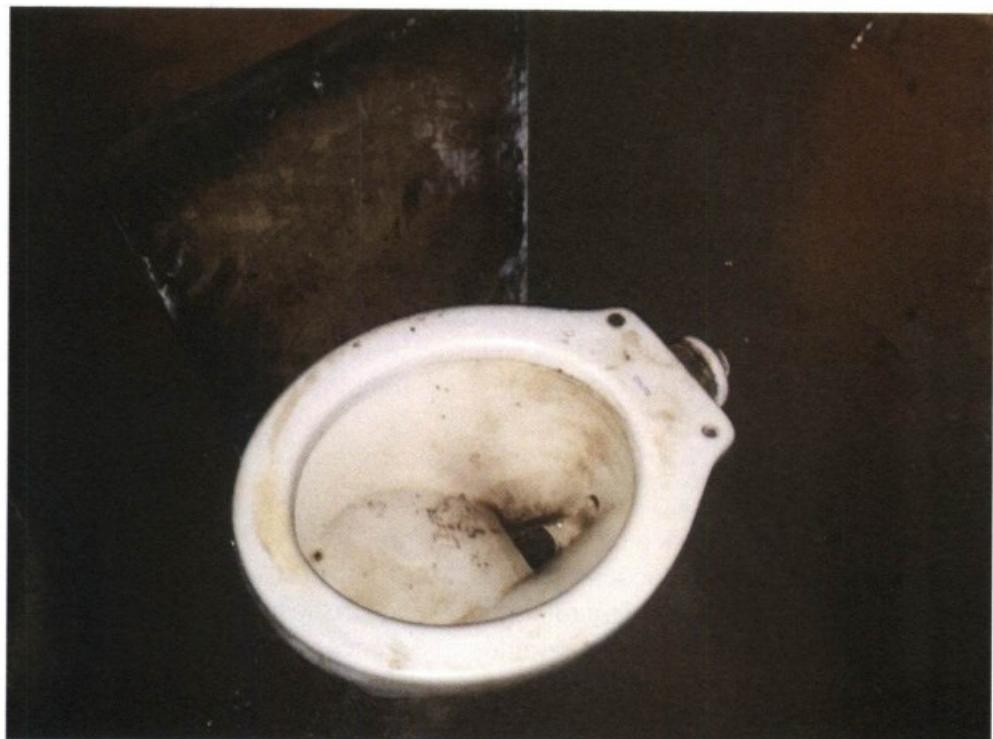
14.09.2015 – Instalações Sanitárias utilizadas pelos trabalhadores. Figura mostra o vaso sanitário utilizados pelos trabalhadores; falta de descarga de água, sujeira, estado de conservação precário e sem tampa.

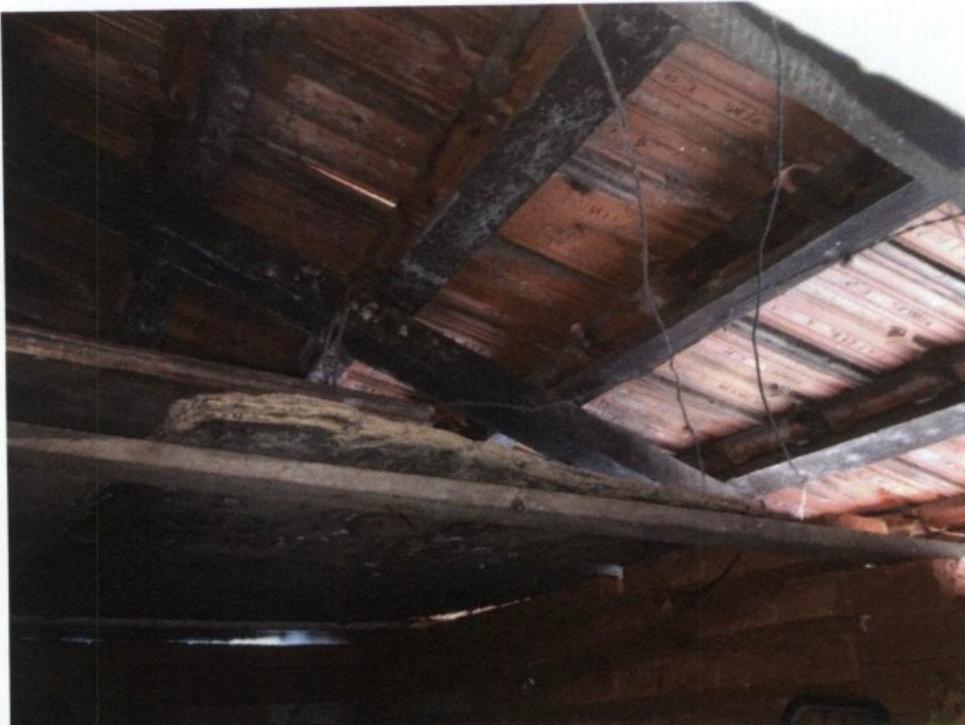
14.09.2015 – Instalações Sanitárias utilizadas pelos trabalhadores. Figura mostra fiação elétrica exposta, com ligações improvisadas e, por vezes, com as partes vivas expostas; circuito faz parte da iluminação das instalações sanitárias.

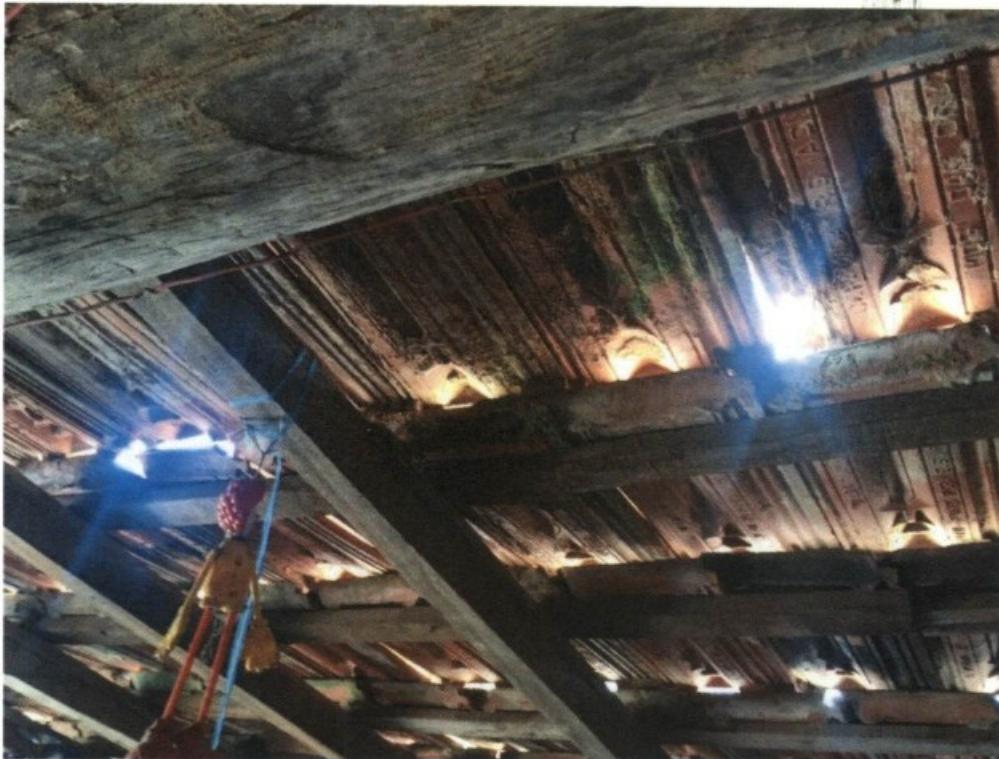
14.09.2015 – Cobertura do alojamento com falhas e aberturas, permitindo a entrada de insetos e roedores e não protegendo adequadamente contra intempéries.

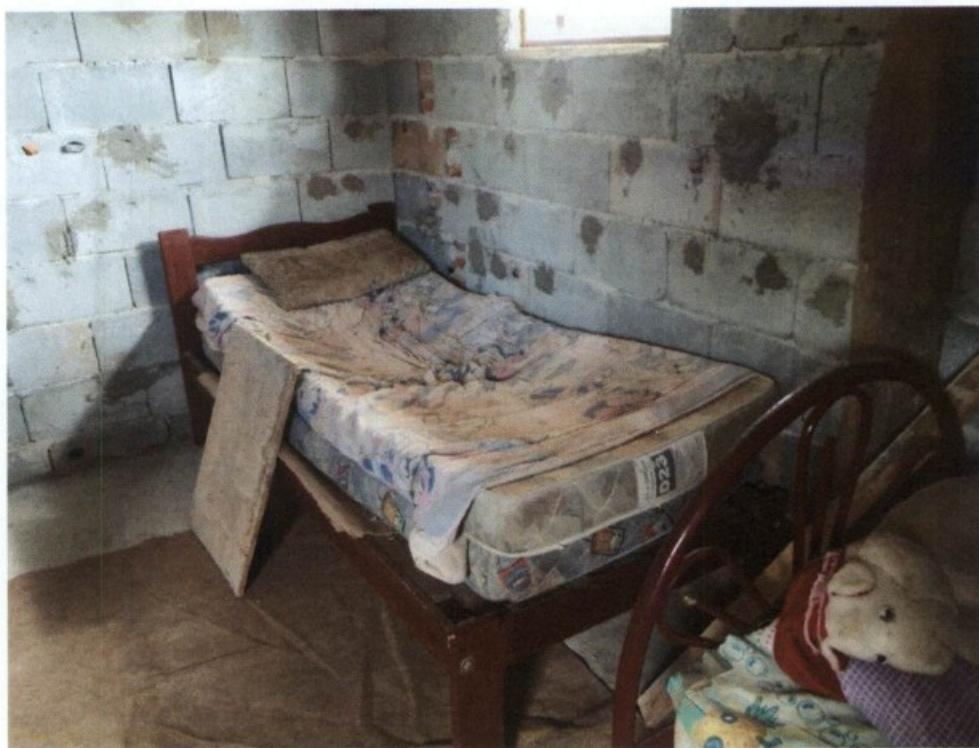
14.09.2015 – Camas com colchões velhos e inadequados.

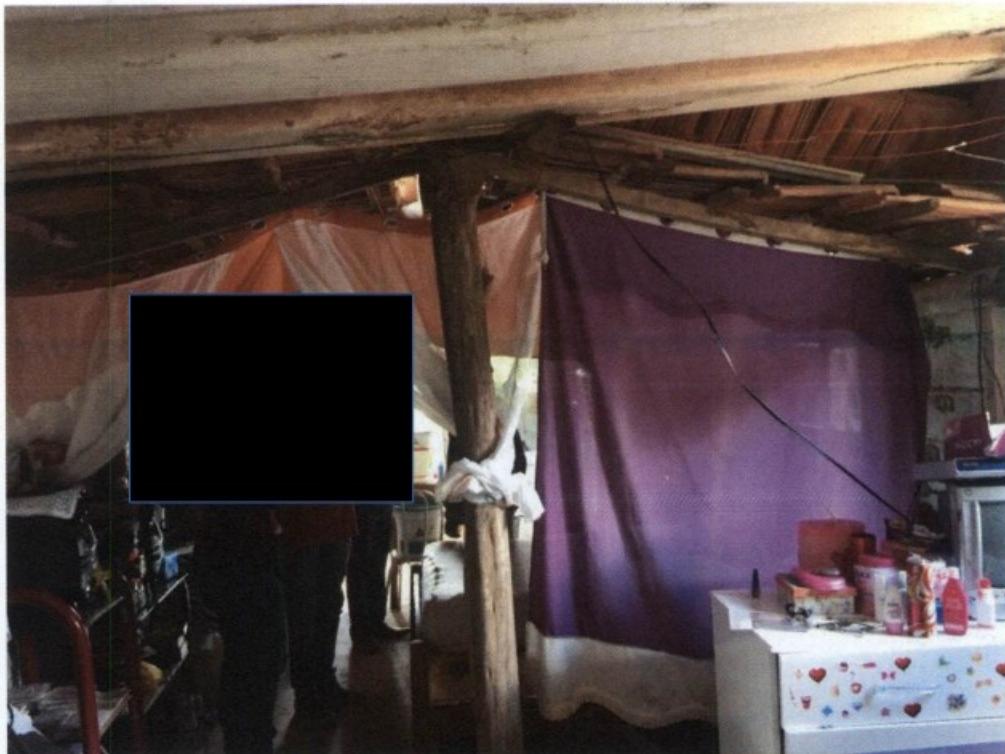
14.09.2015 – Cortinas com lençóis para dividir os cômodos do alojamento, não permitindo que seus ocupantes tivessem a privacidade garantida.

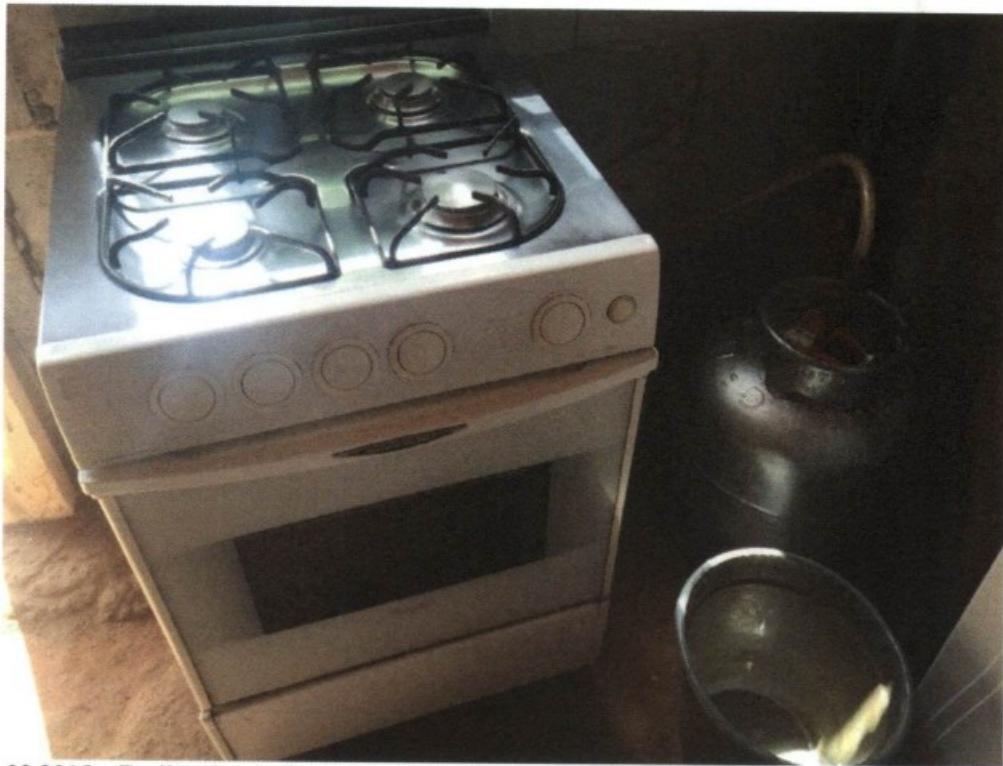
Constatou-se também no mesmo local a existência de risco de explosão, por haver botijão de gás liquefeito de petróleo no ambiente da cozinha, sem ventilação apropriada. Havia muitas instalações elétricas irregulares, em desacordo com a NBR 5410, fiações expostas e ligações irregulares, trazendo riscos aos trabalhadores e a sua família. Colchões velhos e inapropriados se encontravam à disposição dos trabalhadores. Não havia água encanada, e os trabalhadores tinham que retirar água de um poço que ficava a aproximadamente 50 metros do alojamento. O local onde era retirada a água era inadequada e estava com falta de higiene. Inclusive foram encontradas fezes humanas no local.

14.09.2015 – Botijão de gás liquefeito de petróleo instalado em local inapropriado, sem ventilação adequada, oferecendo risco de explosão aos ocupantes do alojamento. Balde de água utilizado para beber e fazer as refeições era retirado de poço a 50 metros do local.

Foi lavrado termo de interdição face a gravidade das irregularidades encontradas no estabelecimento da empregadora, tais como a falta de proteção nas partes móveis das máquinas, falta de isolamento dos quadros de energia, e risco de explosão nos alojamentos.

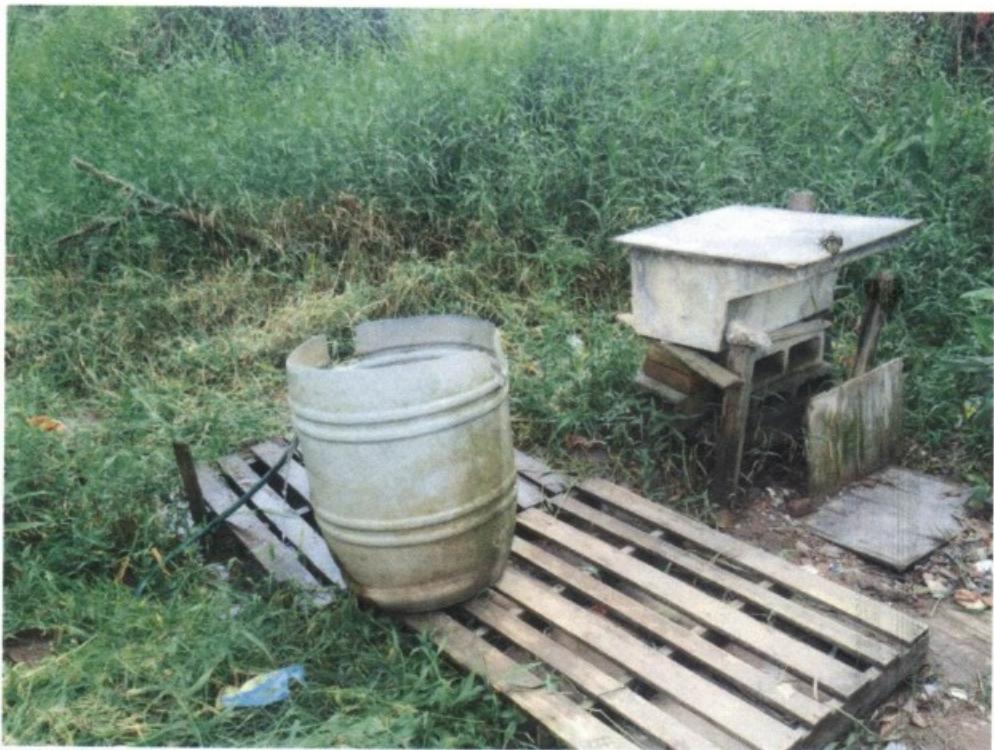
14.09.2015 – Local onde os trabalhadores retiram água e lavam suas roupas. Local inadequado em condições sanitárias insatisfatórias.

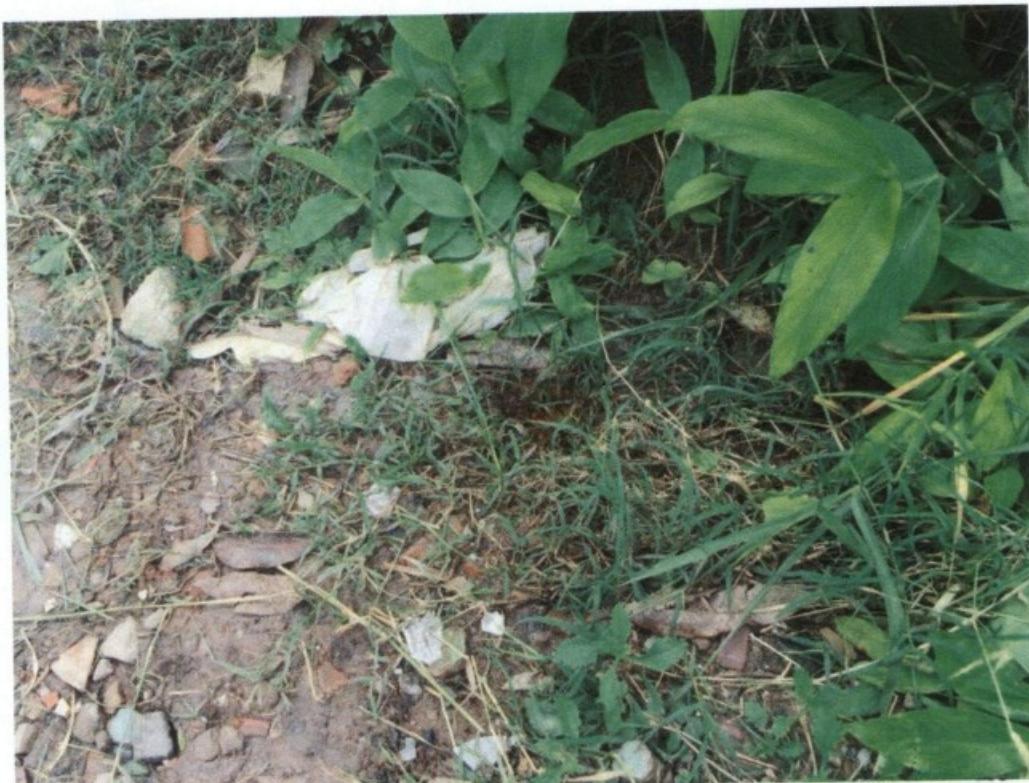
14.09.2015 – Local onde os trabalhadores retiram água e lavam suas roupas. Condições sanitárias inapropriadas, como falta de rede de esgoto e presença de fezes humanas.

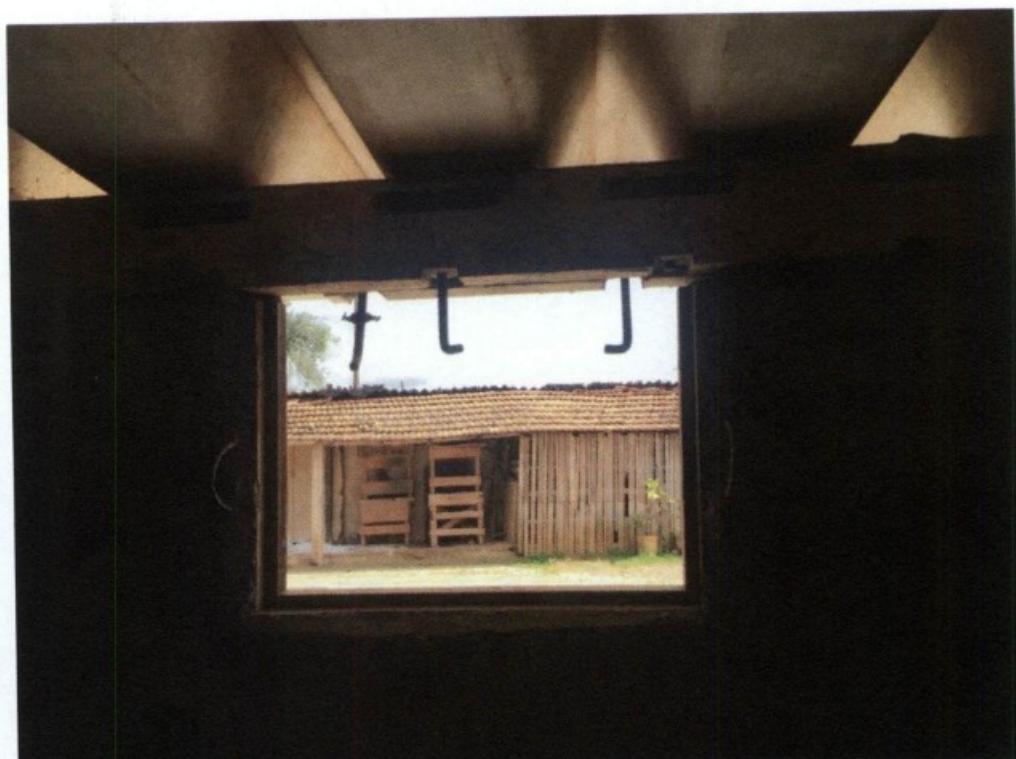
14.09.2015 – Alojamento dos trabalhadores somente com a abertura das janelas. Na imagem, vergalhões da estrutura de coberta expostos.

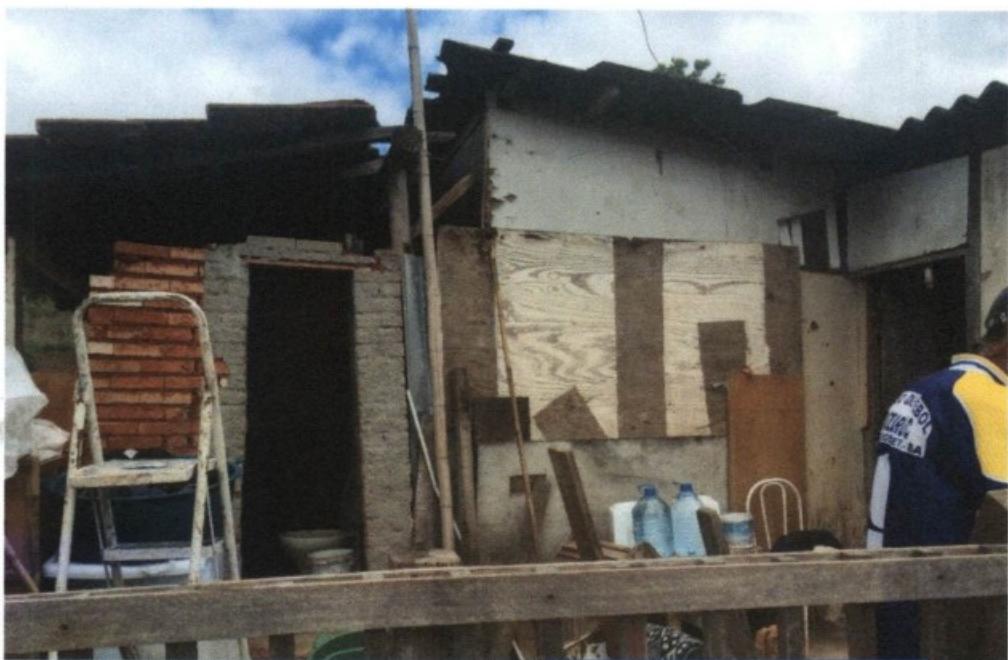
14.09.2015 – Entrada do alojamento do trabalhador [REDACTED], barraco levantado com paredes de madeira e tijolos.

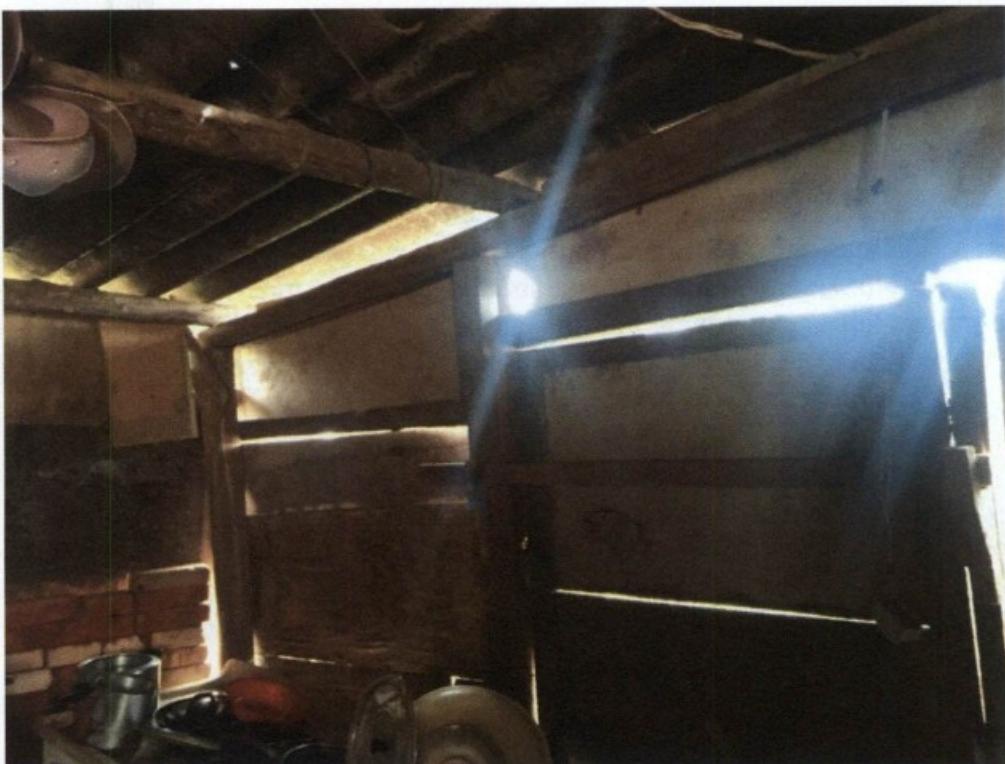
14.09.2015 – Paredes do alojamento com falhas e aberturas, o que permite a entrada de insetos e roedores, além de não proteger adequadamente seus ocupantes de intempéries, como chuva.

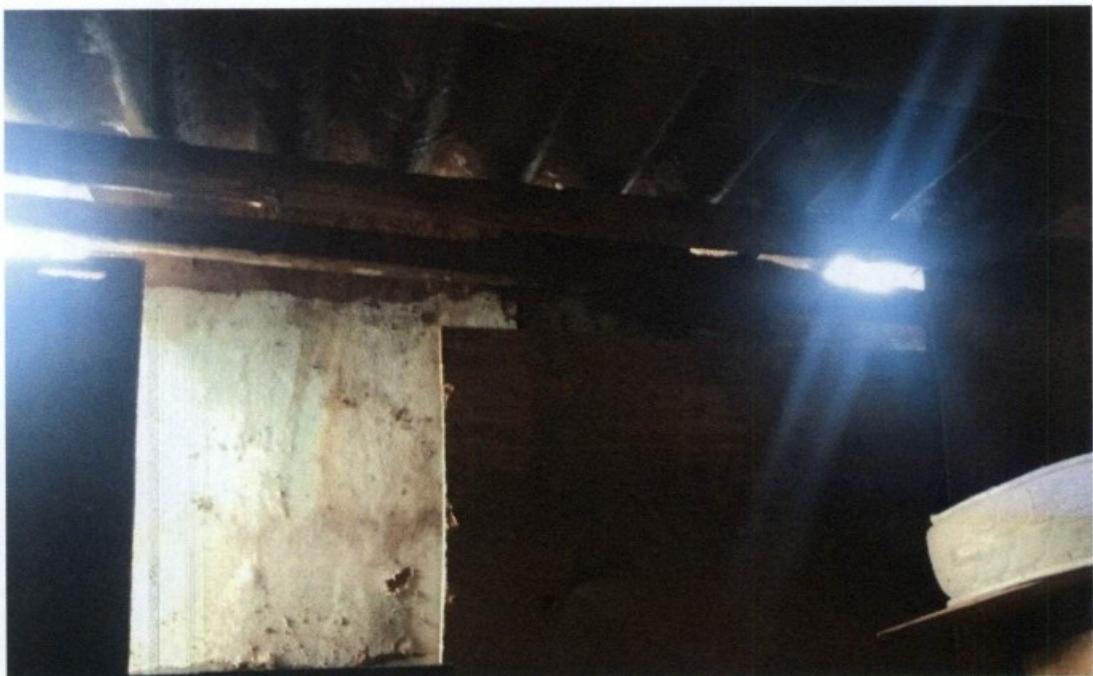
14.09.2015 – Cobertura do alojamento dos trabalhadores com falhas e aberturas.

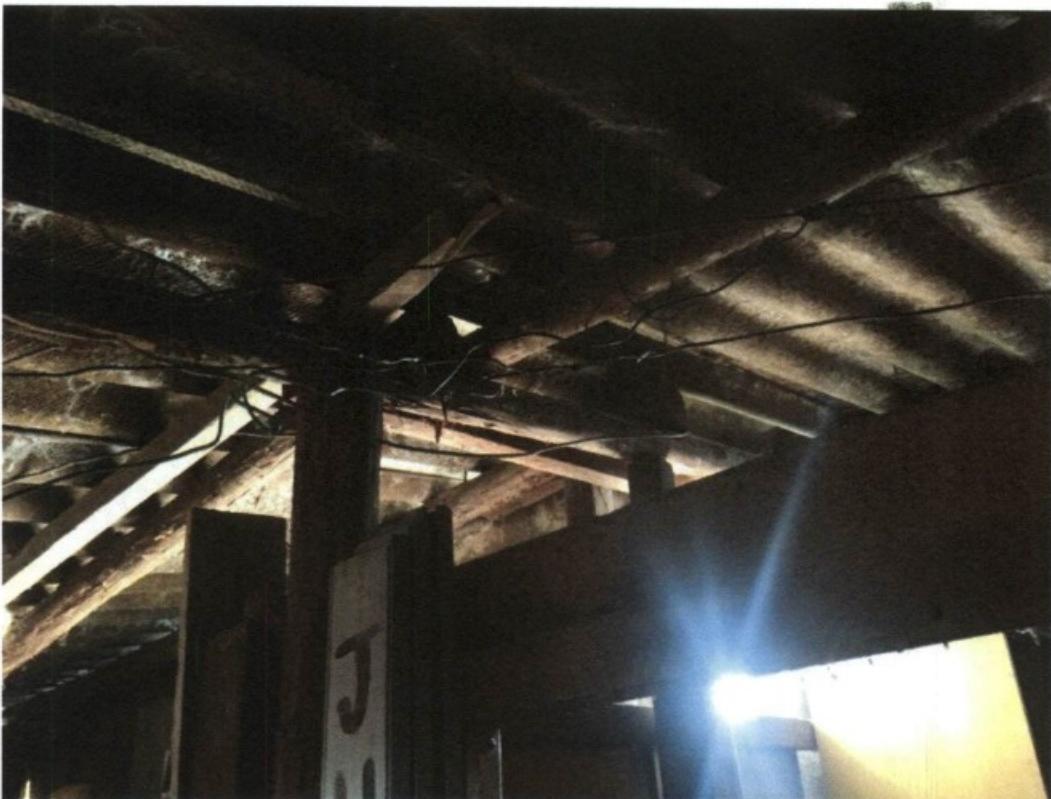
Constatou-se também no mesmo local a existência de risco de explosão, por haver botijão de gás liquefeito de petróleo no ambiente da cozinha, sem ventilação apropriada. Havia muitas instalações elétricas irregulares, em desacordo com a NBR 5410, fiação expostas e ligações irregulares, trazendo riscos aos trabalhadores e a sua família. Colchões velhos e inapropriados se encontravam à disposição dos trabalhadores. Não havia água encanada, e os trabalhadores tinham que retirar água de um poço que ficava a aproximadamente 50 metros do alojamento. O local onde era retirada a água era inadequada e estava com falta de higiene. Inclusive foram encontradas fezes humanas no local.

14.09.2015 – Instalações elétricas totalmente inadequadas no alojamento dos trabalhadores. Fiação aparente e com as partes vivas expostas. Ligações feitas de material inadequado. Risco de choques e incêndio.

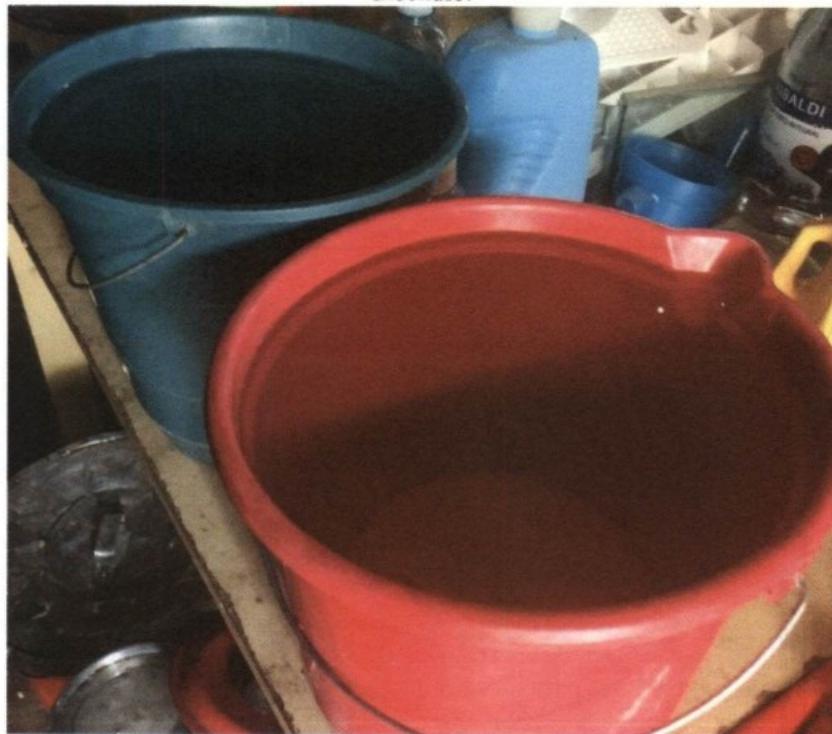
14.09.2015 – Alojamento dos trabalhadores. Local não é abastecido com água. Os trabalhadores utilizam uma fonte de água a cerca de 50 metros do local. A fonte de água não possui condições sanitárias adequadas, tendo sido encontrado, inclusive, fezes humanas no local.

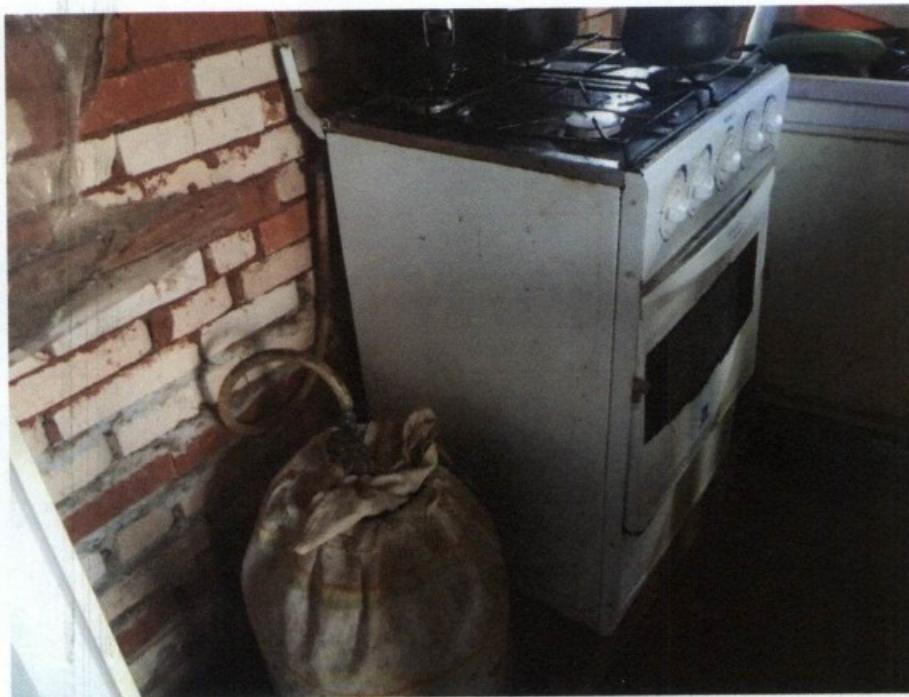
14.09.2015 – Botijão de gás instalado em área sem ventilação, ao lado do dormitório dos trabalhadores, com grande risco de explosão. No ambiente não há janelas.

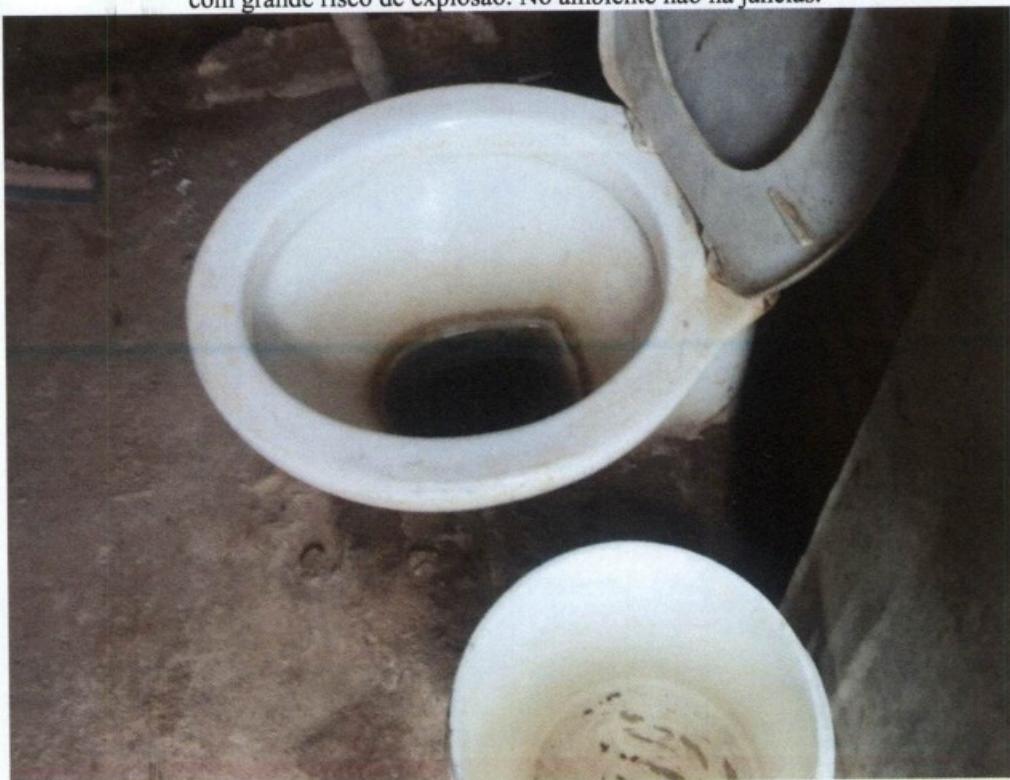
14.09.2015 – Alojamento dos trabalhadores com instalações sanitárias em condições precárias, sem higiene e sem descarga de água. Pisos e paredes são inadequados e fora dos padrões da NR-24. Um balde é utilizado para a descarga de água.

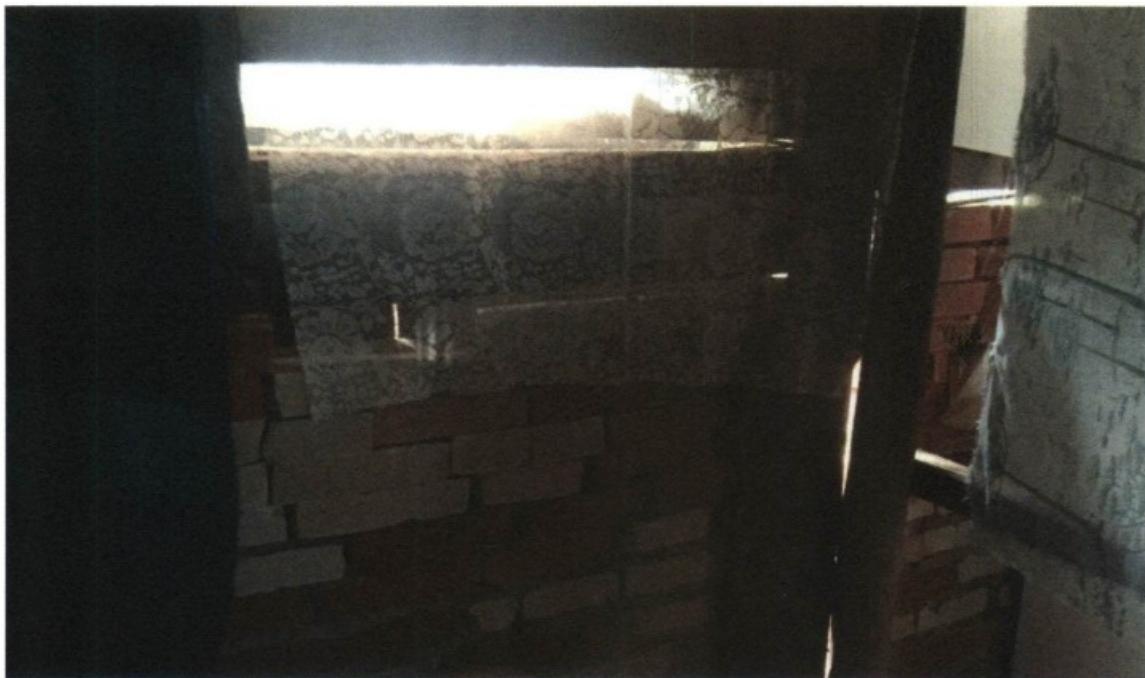
14.09.2015 – Alojamento dos trabalhadores em que as paredes de tijolos soltos, com falhas e aberturas.

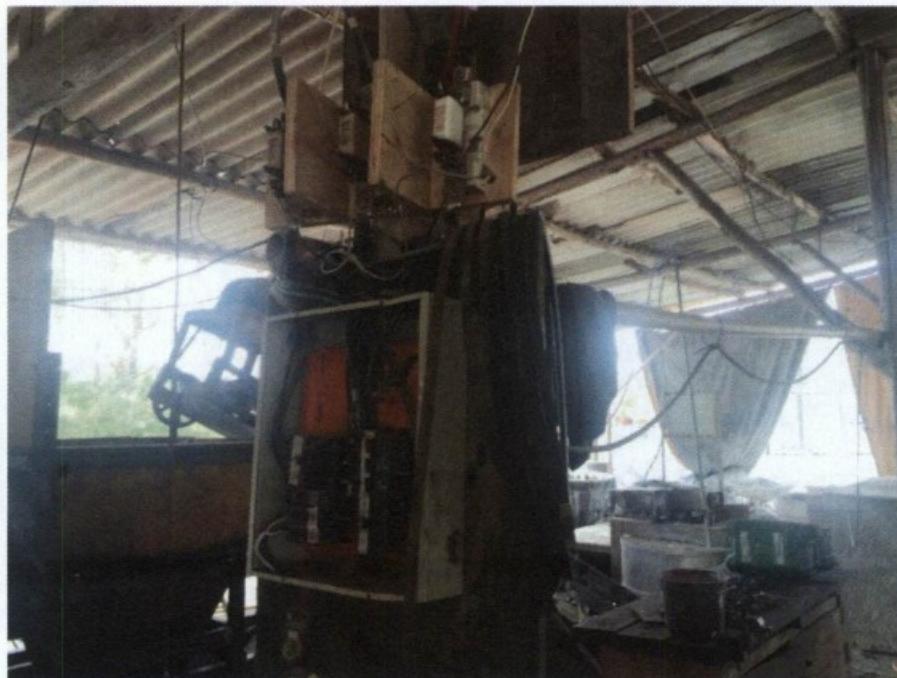
Dentre as irregularidades constadas, vale destacar as instalações elétricas com ligações improvisadas e com o quadro de energia sem nenhum tipo de vedação. A fiscalização entendeu que no local havia risco grave e iminente de choque elétrico.

14.09.2015 – Quadro de energia sem proteção, aberto, com os fios expostos e com ligações irregulares: risco grave e iminente de choques elétricos.

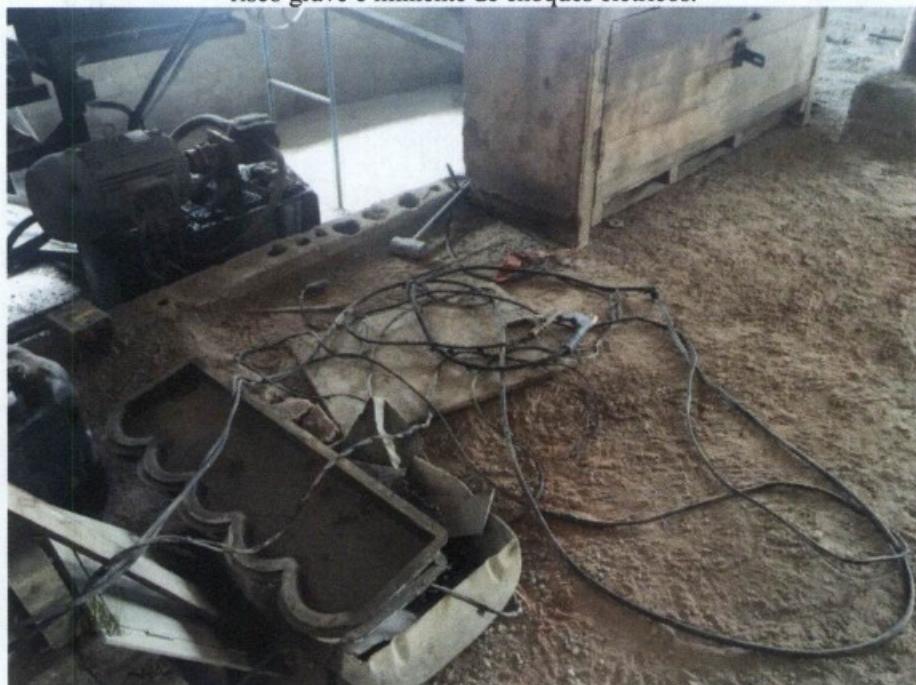
14.09.2015 – Cabos energizados espalhados na área de trabalho; risco grave e iminente de choques elétricos.

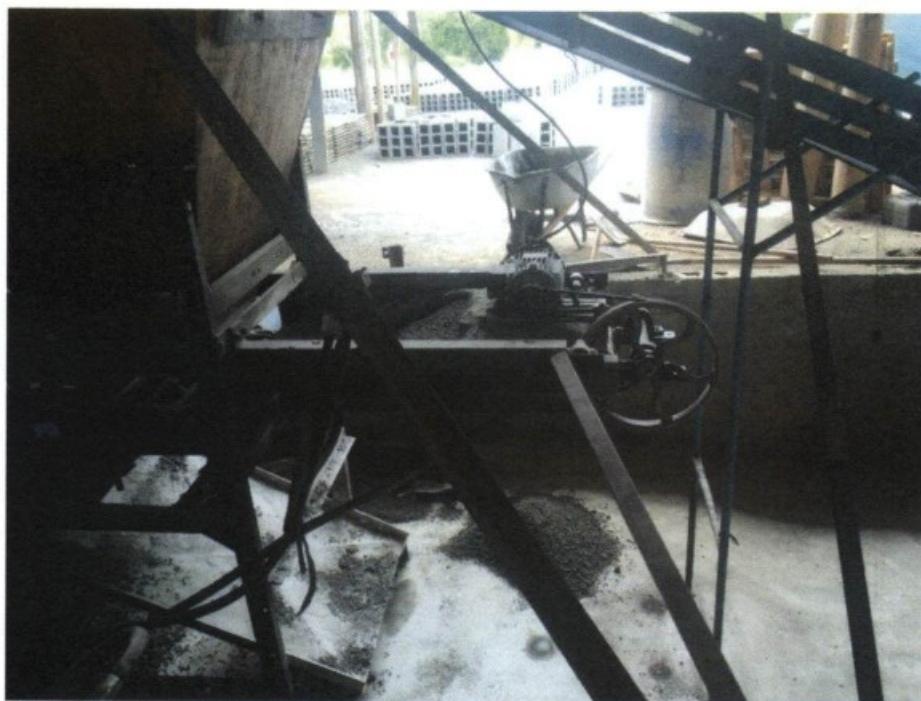
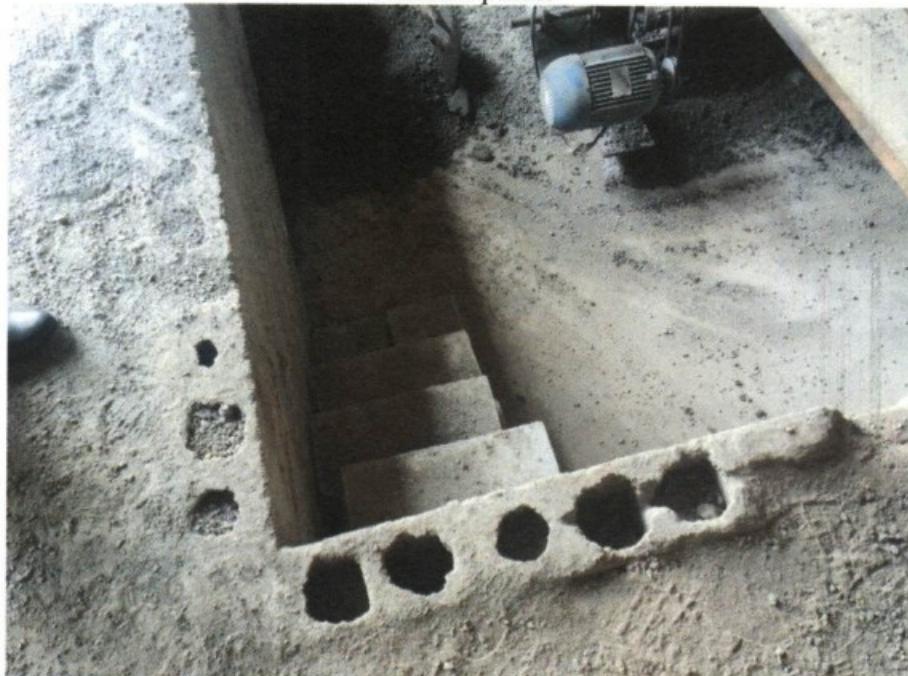
A máquina onde eram manufaturados os blocos também se encontrava totalmente irregular: ausência de proteção fixa e/ou proteção móvel intertravada nas correias, polias e transmissões de força, ausência de escadas e corrimãos, dentre outras irregularidades foram encontradas no local de trabalho pela fiscalização.

14.09.2015 – Falta de proteção fixa e/ou proteção móvel intertravada nas transmissões de força, como correias e polias.

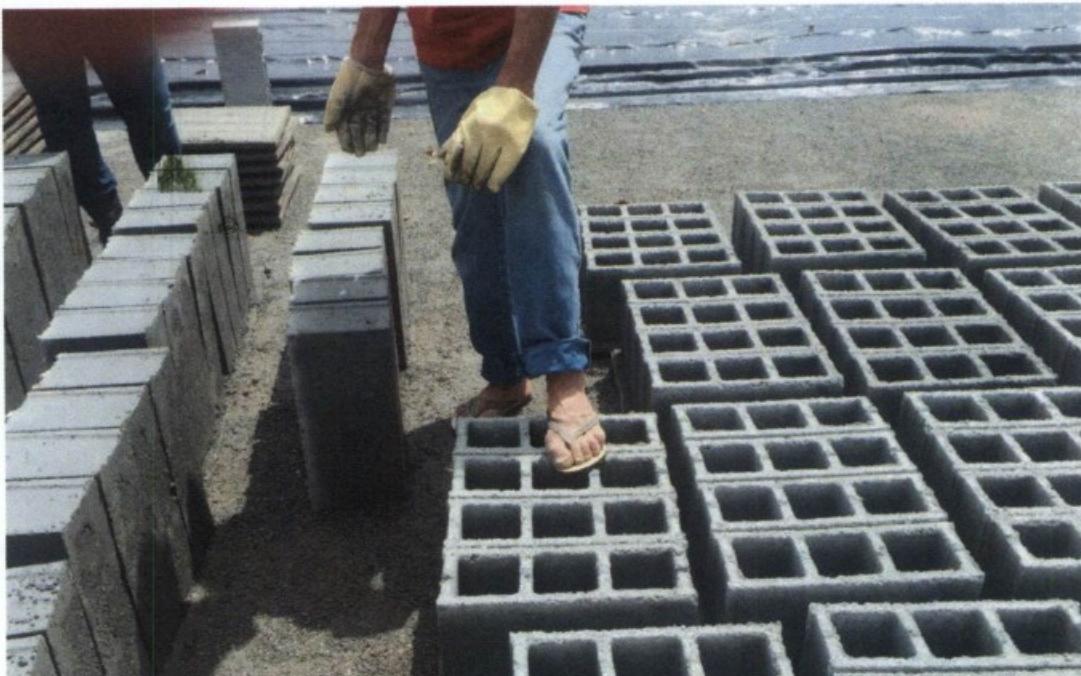
Outra irregularidade constatada foi a falta de utilização de equipamentos de proteção pelos trabalhadores, além de total falta de condições ergonômicas de trabalho, como exposição ao calor e às intempéries e transporte de materiais em condições inadequadas.

14.09.2015 – Falta de equipamentos de proteção individual, como botas: trabalhador encontra-se de chinelos.
