RELATÓRIO DE FISCALIZAÇÃO

(FAZENDA ITAÚ)

ATIVIDADE: CULTIVO DE CAFÉ (CNAE: 0134-2/00)

OPERAÇÃO: 43/2015

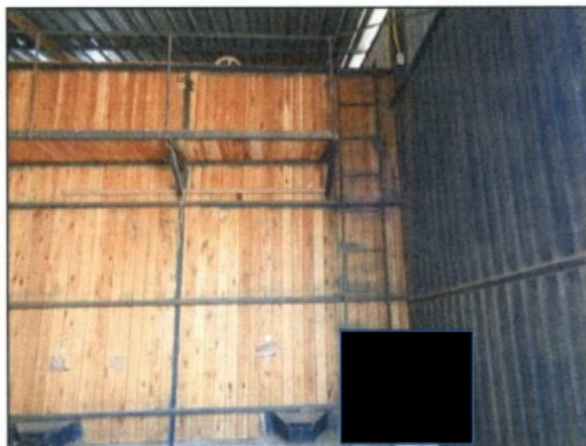
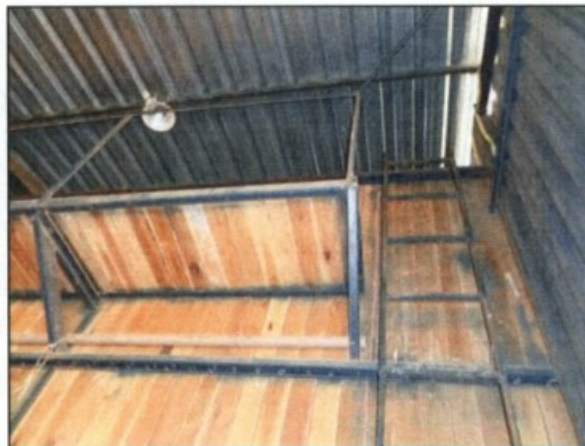
No curso da ação fiscal, através de inspeção no galpão de beneficiamento de café, constatou-se que o empregador deixou de manter proteção contra o risco de queda na escada e plataforma (aproximadamente 4 metros de altura) que dão acesso à parte superior da máquina descascadora e separadora dos grãos de café que fica na tulha (compartimento localizado ao lado do secador de café).

A escada está presa em um ângulo de lance de 90 graus junto a uma parede. Pela norma legal deveria sido confeccionada escada do tipo marinheiro. Além disso, na plataforma superior havia somente uma barra de proteção, não existindo um guarda corpo protegendo os trabalhadores do risco de queda.

Fotos: Escada e plataforma sem guarda-corpos que protegessem contra queda.

Nº DO AI	EMENTA	CAPITULAÇÃO	INFRAÇÃO
1.	20.760.104-6	131322-3	Art. 13 da Lei nº 5.889/1973, c/c item 31.21.5 da NR-31.	Deixar de dotar de proteção contra o risco de queda as escadas e/ou as rampas e/ou os corredores e/ou as áreas destinadas à circulação de trabalhadores ou à movimentação de materiais.

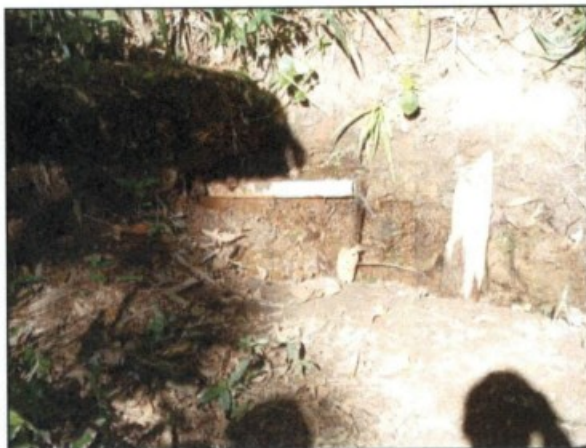
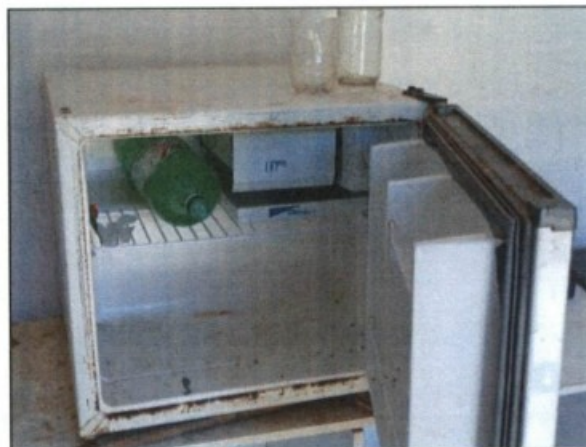
As diligências de inspeção permitiram verificar que não havia na Fazenda bebedouro ou outra forma disponível para o consumo de água de forma adequada. De maneira improvisada, os empregados recolhiam água de um córrego que passava no interior da propriedade. Com auxílio de um cano de PVC colocado em uma queda d'água desse córrego, captavam água para o interior de galões de garrafa PET de 2 litros reutilizadas, que eram levadas para uma sala e armazenadas em um pequeno freezer (frigobar) sujo, local onde se armazenavam produtos variados, entre eles sementes, e onde os empregados deixavam seus objetos de uso pessoal durante a jornada de trabalho. E para tomar daquela água armazenada, os empregados utilizavam um "copo coletivo" improvisado (era uma garrafa PET reutilizada, recortada ao meio, que passou a servir como copo, usado por todos os trabalhadores naquele ambiente).

Ocorre que este córrego de onde retiravam água não continha qualquer vedação que impedisse a entrada de insetos e de sujeira. Além disso, as paredes internas não tinham revestimento, ou seja, eram de terra (era retirada a água diretamente do córrego). Foram observadas folhas secas de árvores, insetos e formigas no local onde retiram água. Importa observar, ademais, a dificuldade de acesso a essa fonte de água. Para acessar o local, devia o trabalhador descer por um barranco íngreme, de aproximadamente 20 metros, com alto

Fotos: Local onde a água para consumo dos trabalhadores era colhida. Forma como era armazenada e copos coletivos utilizados para tomá-la.

A água era consumida diretamente e não passava por qualquer tratamento, processo de filtragem ou purificação. Para terminar de caracterizar o quadro problemático encontrado pela Inspeção Trabalhista acerca do fornecimento de água aos trabalhadores, foi o empregador notificado, no dia da inspeção física no local de trabalho, para apresentar laudo de potabilidade da água retirada por tubo de PVC do córrego que passa no interior da propriedade, de onde os trabalhadores retiram água para o consumo durante a jornada de trabalho. O laudo apresentado (CÓPIA ANEXA) conclui que "as amostras analisadas não atendem aos valores para coliformes estabelecidos na portaria 2914 MS de 12 de dezembro de 2011 para os parâmetros analisados". O mesmo laudo aponta a presença de coliformes fecais na água consumida pelos empregados.

2.	20.760.105-4	131388-6	Art. 13 da Lei nº 5.889/1973, c/c item 31.23.10 da NR-31.	Fornecer água potável em condições que não sejam higiênicas ou permitir a utilização de copos coletivos para o consumo de água potável.

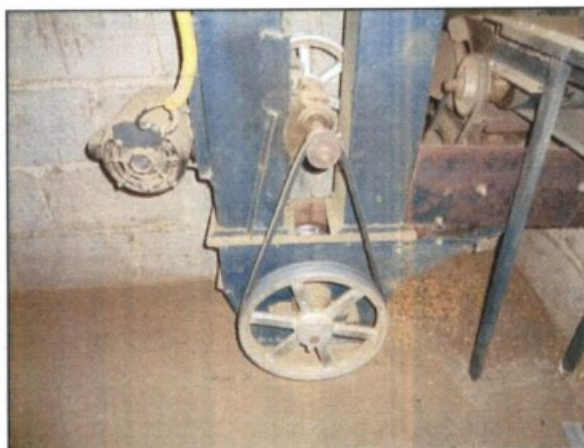
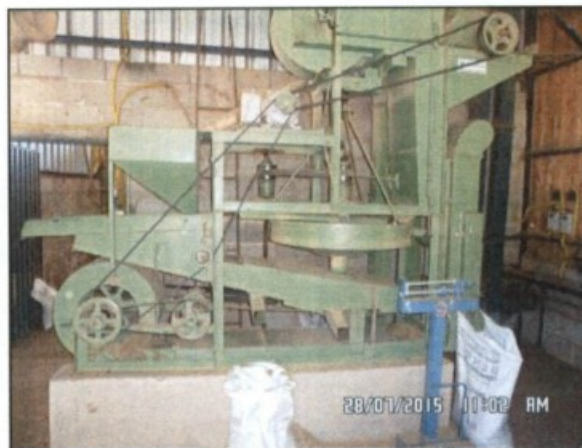
as correias não possuíam sistema de proteção em suas transmissões de força, expondo o operador a riscos de lesões contusas ou cortes. Além disso, há também engrenagens desprotegidas, potencializando o risco de ocorrência de esmagamento de partes do corpo dos trabalhadores.

Fotos: Transmissões de força das máquinas expostas.

A exposição das transmissões de forças gera riscos graves e iminentes para os operadores das máquinas. O risco é grave, pois ocorrendo o evento danoso, teria como resultado lesões contusas, corte, amputação e/ou esmagamento de membros, através do enganchamento das roupas e parte de corpo nas correias, roldanas e engrenagens, assim, capazes de gerar incapacidade para as ocupações habituais por mais de trinta dias, debilidade permanente ou até morte. O risco é iminente, já que para a operação das máquinas e equipamentos os trabalhadores ficam necessariamente no alcance das zonas de perigo, sendo os mesmos, ademais, fundamentais para as atividades da Fazenda, com utilização habitual e rotineira.

4.	20.760.107-1	131523-4	Art. 13 da Lei nº 5.889/1973, c/c item 31.12.20, da NR-31.	Deixar de dotar as transmissões de força e/ou componentes móveis a elas interligados, acessíveis ou expostos, de proteções fixas ou móveis com dispositivos de intertravamento e/ou que impeça o acesso por todos os lados.

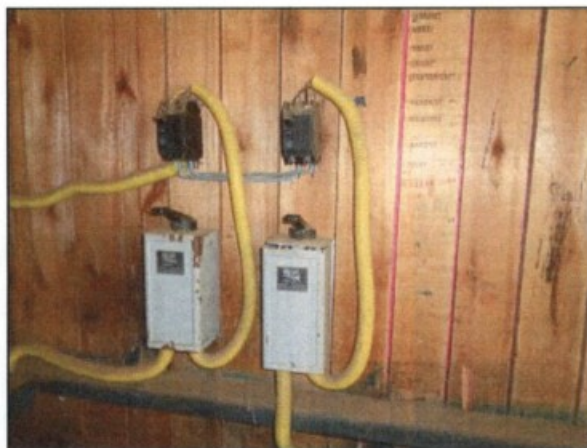
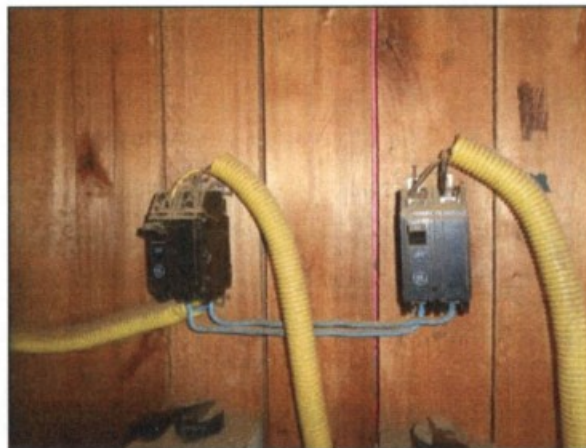
Durante a inspeção realizada, foi verificado que os motores das referidas máquinas não possuíam botão liga/desliga de acordo com os parâmetros estabelecidos pelas Normas Regulamentadoras do MTE, e eram acionados diretamente através de disjuntores, ou de chaves tipo “Lombard”.

Fotos: Dispositivos de partida e parada das máquinas de beneficiamento de café.

A NR-31 e, sobretudo, a NR-12 - que estabelece os critérios a serem obedecidos na fabricação, comercialização e utilização de máquinas e equipamentos - proíbem expressamente o uso de dispositivos que possam acioná-los de forma involuntária ou acidental, situações às quais estão sujeitos os disjuntores e, principalmente, as chaves tipo “Lombard”, haja vista que a simples mudança de direção da alavanca, coisa que pode ser feita com um mero toque, põe a máquina em funcionamento.

Tais condições geram riscos graves e iminentes para os operadores das máquinas e equipamentos em questão, já que eles podem ser acionados no momento em que os trabalhadores estejam em contato com suas zonas de risco (transmissões de força) que, ressalte-se, eram completamente desprotegidas, conforme descrito no tópico anterior. O risco é grave, pois ocorrendo o evento danoso, teria como resultado lesões contusas, corte, amputação e/ou esmagamento de membros, através do enganchamento das roupas e parte de corpo nas correias, roldanas e engrenagens, assim, capazes de gerar incapacidade para as ocupações habituais por mais de trinta dias, debilidade permanente ou até morte. O risco é iminente, já que para a operação das máquinas e equipamentos os trabalhadores ficam necessariamente no alcance das zonas de perigo, bem como porque o acionamento involuntário ou acidental, obviamente, pode ocorrer a qualquer instante e ser feito por qualquer pessoa. Ademais, as máquinas são fundamentais para as atividades da Fazenda, com utilização habitual e rotineira.

5.	20.760.108-9	131485-8	Art. 13 da Lei nº 5.889/1973, c/c item 31.12.6, alínea "b", da NR-31.	Deixar de projetar e/ou selecionar e/ou instalar os dispositivos de partida, acionamento e parada de máquinas e/ou equipamentos estacionários de modo que impeçam acionamento ou desligamento involuntário pelo operador ou por qualquer outra forma acidental.

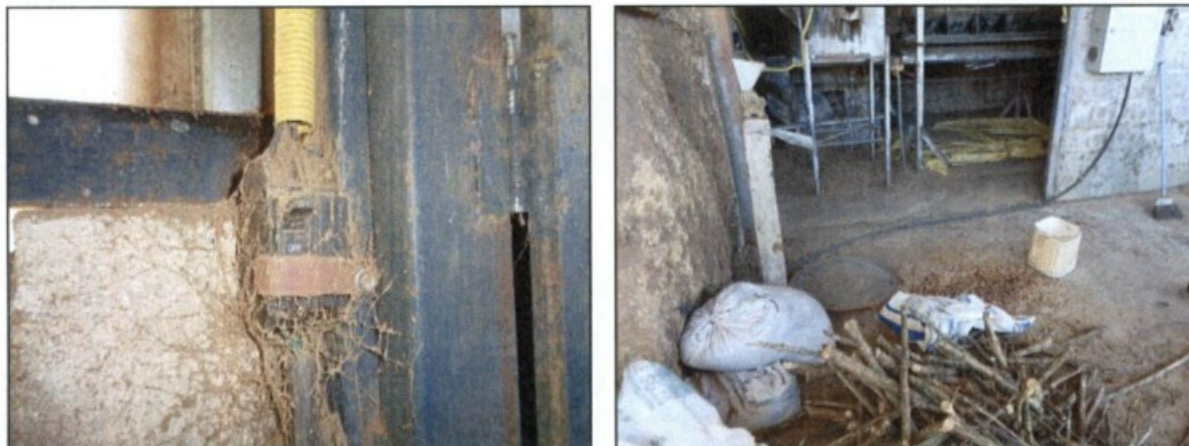
Os disjuntores e chaves de ligação das máquinas eram instalados nas paredes do galpão e não estavam dentro de caixas ou quadros elétricos; a fiação ficava à mostra e continha partes vivas expostas, principalmente nas entradas e saídas dos disjuntores

condutores elétricos de alimentação das máquinas atravessados nos locais de passagem de trabalhadores.

Fotos: Fios com partes vivas expostas. Cabos elétricos atravessando o local de passagem de trabalhadores.

Tais condições geram riscos graves e iminentes para os obreiros que laboram no galpão no qual estão localizados as máquinas e equipamentos em questão, já que estão sujeitos a choques elétricos e outros acidentes, como queda em decorrência de tropeços na fiação que alimenta as máquinas. O risco é grave, pois ocorrendo o evento danoso, teria como resultado lesões capazes de gerar incapacidade para as ocupações habituais por mais de trinta dias, debilidade permanente ou até morte. O risco é iminente, já que para a operação das máquinas e equipamentos os trabalhadores necessariamente se aproximam com frequência da fiação exposta, haja vista a necessidade de acionamento e parada das máquinas através dos disjuntores e das chaves tipo “Lombard”. Ademais, as máquinas são fundamentais para as atividades da Fazenda, com utilização habitual e rotineira.

7.	20.760.110-1	131333-9	Art. 13 da Lei nº 5.889/1973, c/c item 31.22.1 da NR-31.	Manter instalações elétricas com risco de choque elétrico ou outros tipos de acidentes.
