RELATÓRIO DE FISCALIZAÇÃO

CAÇAPAVA EMPREITADA DE LAVOR LTDA

ATIVIDADE: OBRAS DE ALVENARIA (CNAE: 4399-1/03)

OPERAÇÃO: 083/2015

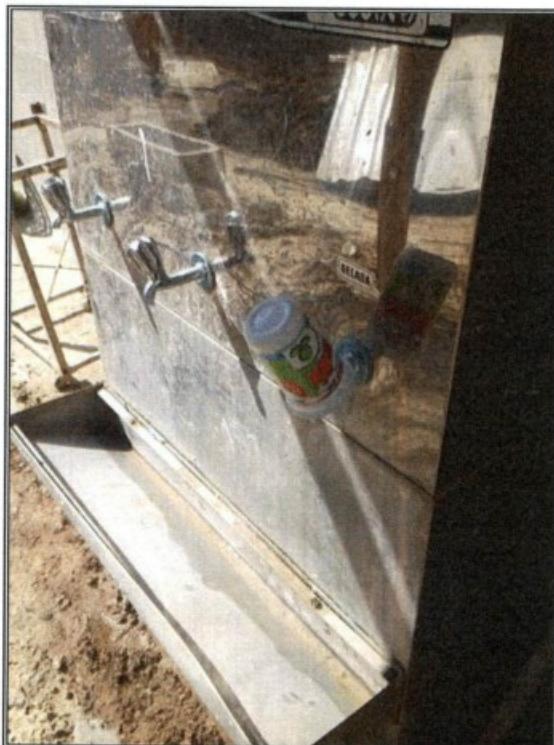
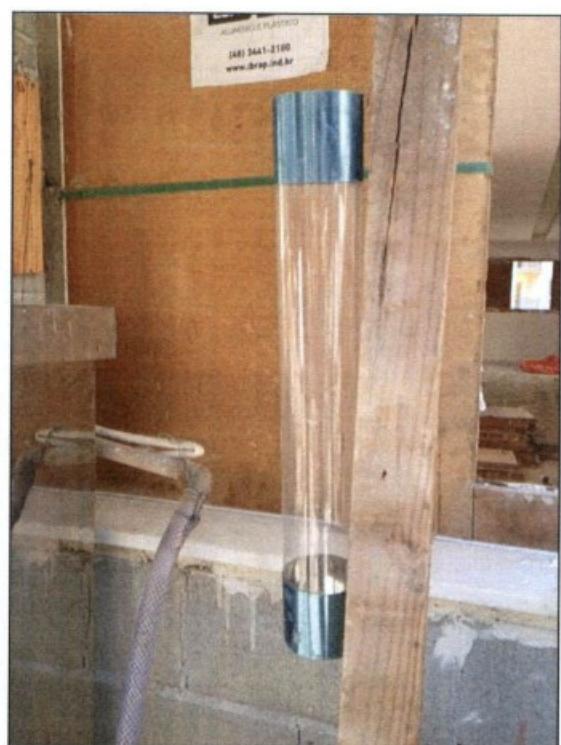
Durante a vistoria do canteiro de obras, verificou-se que o empregador permitia o consumo de água potável em copos coletivos. Essa irregularidade foi verificada no bebedouro de inox da marca ACQUA GELADA, que continha três torneiras e estava instalado junto à área de construção do salão de festas do Condomínio. Constatou-se que não havia copos descartáveis no local, ou seja, não havia copos no suporte destinado a armazenar copos descartáveis. Cabe destacar que em uma das torneiras desse bebedouro havia uma embalagem plástica de refresco, que era usada pelos trabalhadores como copo coletivo, sendo compartilhada por eles. Destaca-se que essa prática pode favorecer o risco de transmissão de doenças e/ou infecções, como moléstias infectocontagiosas.

Fotos: Bebedouro encontrado no canteiro da obra. Copo improvisado e usado de forma coletiva pelos trabalhadores. Suporte para copos descartáveis, vazio.

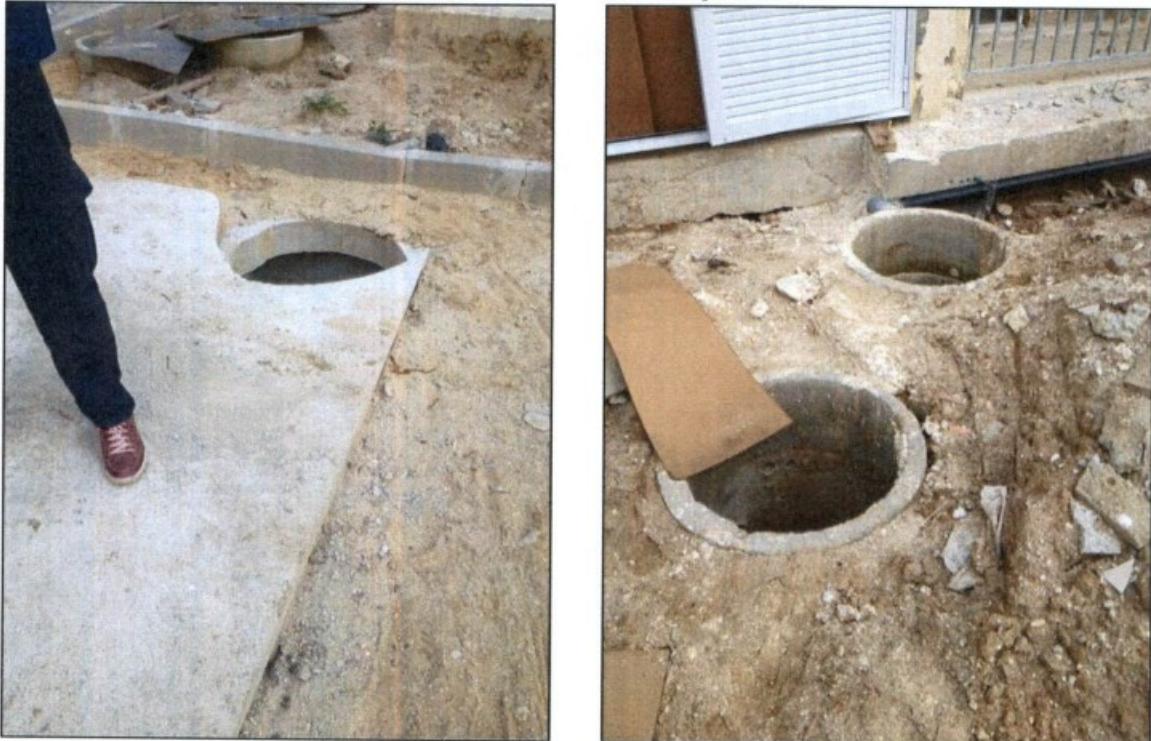
Durante a inspeção física no canteiro de obras, verificou-se que várias aberturas no piso não eram dotadas de fechamento provisório resistente. Constatou-se a referida irregularidade, em especial, na área externa entre os blocos 3 e 4 do canteiro de obras. Tais aberturas circulares eram destinadas a futuras tubulações de esgoto, caixa de gordura e água pluvial de reuso, de forma que expunham os trabalhadores a risco de quedas e escorregões.

Fotos: Aberturas no piso encontradas em diversos locais do canteiro de obras.

É importante ressaltar que a análise dos documentos apresentados pelo empregador permitiu verificar reiteradas solicitações, constantes em atas de reuniões da CIPA, em 15.10.2015 e 13.11.2015, para fechamento das aberturas de piso em toda a obra, demonstrando que havia conhecimento da irregularidade em tela, bem como a ausência de medidas no sentido de saná-la.

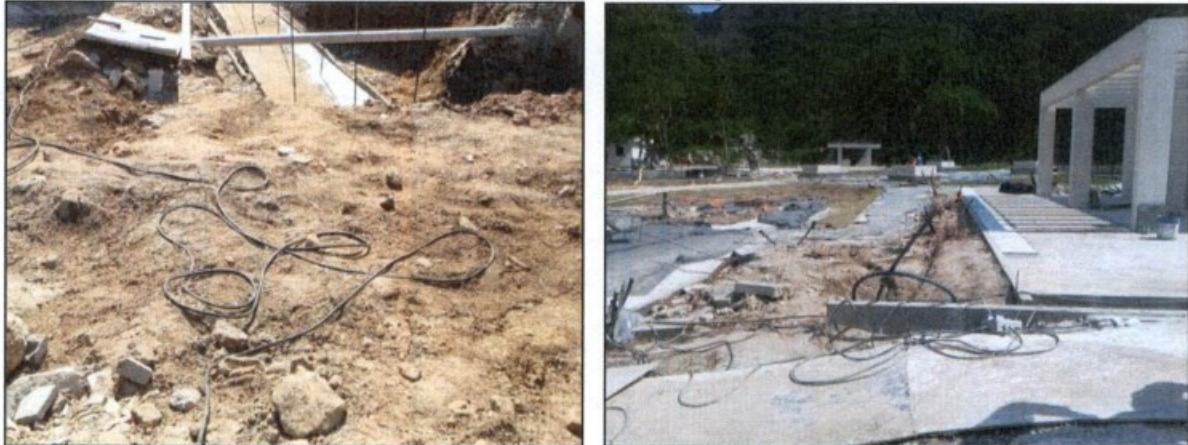
No curso da ação fiscal, verificou-se que o empregador deixou de proteger os circuitos elétricos contra impactos mecânicos e umidade. Durante a inspeção do canteiro de obras encontrou-se, no bloco 3 (três), longa extensão em cabo PP, alimentada pelo quadro elétrico sem identificação, instalado no pavimento térreo, espalhada pelo piso da escada do térreo até o segundo pavimento, onde cruzava o patamar da escada e adentrava o duto de ventilação do bloco. De acordo com o Senhor [REDACTED] mestre de obras que acompanhou a inspeção, essa extensão alimentava máquinas e equipamentos utilizados no telhado do bloco em construção. Cabe salientar que o elevador não estava em funcionamento no momento da inspeção e a escada era utilizada para a circulação de materiais, equipamentos e trabalhadores.

Fotos: Condutores de eletricidade espalhados e desprotegidos, pelo chão da obra.

Cumpre observar que no patamar da escada, no segundo pavimento, verificou-se que esse cabo PP, que estava no piso em área de circulação de trabalhadores, teve parte da cobertura externa de PVC removida, expondo os condutores, os quais apresentavam emendas cobertas por fita isolante.

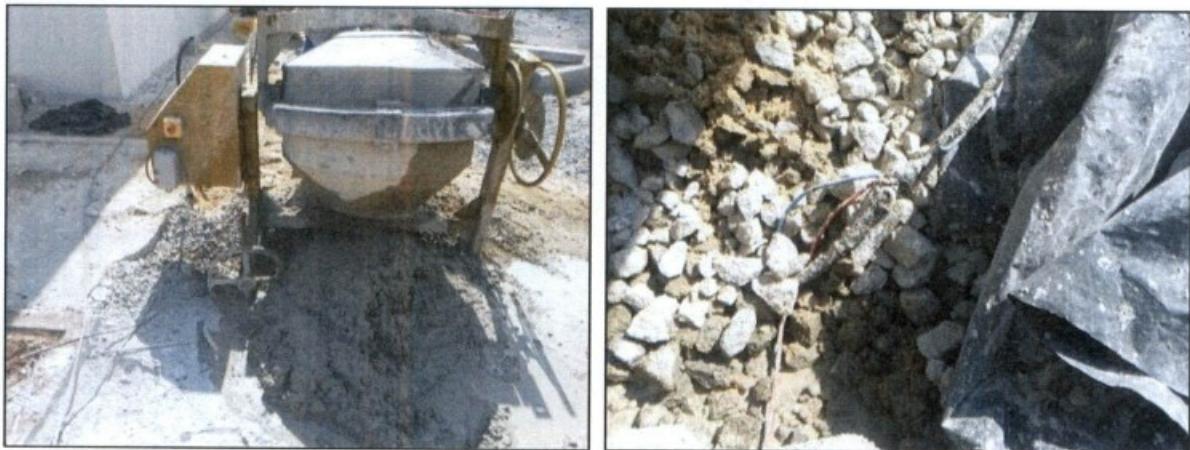
Além disso, as duas betoneiras encontradas no canteiro da obra, a primeira, no local onde funcionará o clube (área de lazer) que atenderá aos dois Lotes do Condomínio, a segunda, no Bloco 02 do Lote 735, possuíam os condutores de alimentação da eletricidade transpondo o canteiro pelo chão, desde o ponto inicial de onde saía a energia até a própria máquina, portanto, com risco de rompimento por choque mecânico, haja vista o trânsito de trabalhadores com ferramentas e equipamentos (como carrinhos de mão) por sobre tais condutores. E, mais grave ainda, partes desses condutores tinham fios expostos, cobertos apenas parcialmente com fita isolante, e em contato direto com a água utilizada para a feitura de massa e concreto, ocasionando risco de choques elétricos, sobretudo considerando a falta de aterramento das betoneiras.

Fotos: Betoneiras encontradas na obra, com fios expostos e em contato com umidade.

Convém lembrar que impactos mecânicos em condutores elétricos, nas situações encontradas, podem acidentar trabalhadores, bem como danificar a própria instalação elétrica. Vale lembrar que de acordo com a Recomendação Técnica de Procedimentos nº 05 da FUNDACENTRO, as instalações elétricas temporárias devem ser dispostas em locais onde não haja possibilidade de sofrerem choques mecânicos provenientes da movimentação de materiais e máquinas ou possibilidade de contatos acidentais com os trabalhadores.

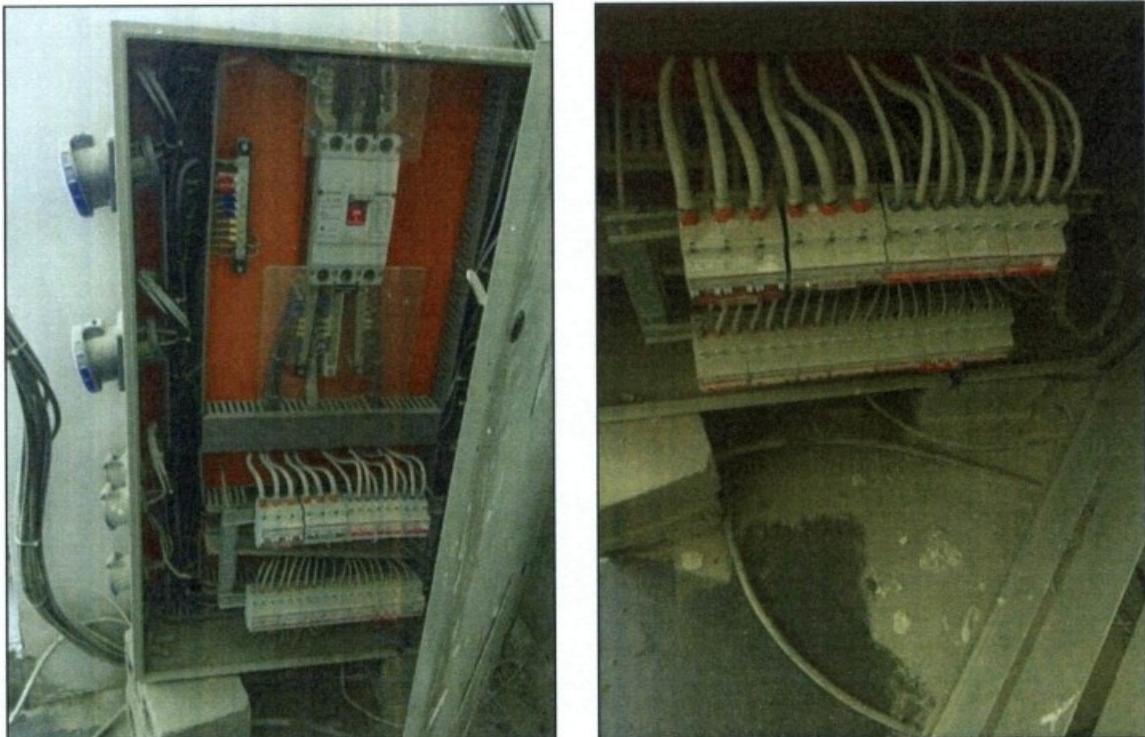
Fotos: Quadro elétrico encontrado no canteiro de obras.

A situação fática fere a NBR 5410 e a NBR IEC 60439-3 da Associação Brasileira de Normas Técnicas- ABNT. No tocante a proteção contra contatos diretos (choques elétricos), não é demais registrar que toda e qualquer parte viva de quadros elétricos deve ser tornada inacessível, confinada no interior de invólucros, atrás de barreiras, com vistas a garantir o grau de proteção de, no mínimo IP2X, exigido pela NBR IEC 60439-3 da ABNT. É importante assinalar que uma barreira só pode ser removida com o uso de chaves ou ferramentas, sendo associada "à regra do dedo", que visa impedir que as partes energizadas sejam acessadas pelos dedos. Neste sentido, as barreiras não devem apresentar aberturas que permitam a inserção de um corpo sólido com diâmetro superior a 12 mm (Anexo B da NBR 5410 da ABNT- Grau de Proteção IP2X). Assim sendo, a empresa deveria usar barreiras apropriadas para manter as partes vivas inacessíveis, o que não ocorreu, eis que havia contatos energizados desprotegidos no quadro elétrico supracitado.

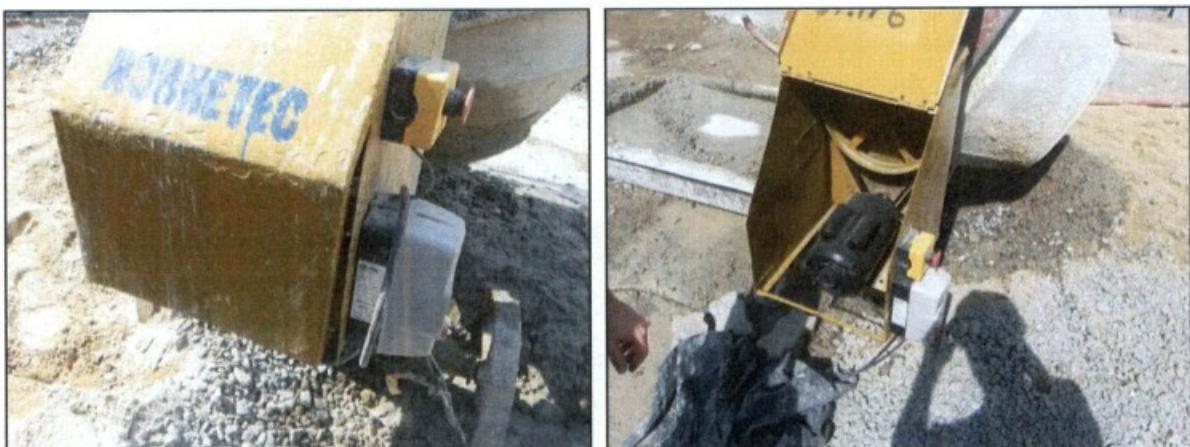
Durante a inspeção física, verificou-se que as duas betoneiras da marca NOBRATEC, modelo 400 I, encontradas no canteiro da obra, possuíam abertura lateral com livre acesso às correias do motor, que são transmissoras de força em referidas máquinas. Embora os compartimentos das correias e polias (transmissões de força) dos motores estivessem fechados, as tampas não possuíam cadeado ou qualquer outro dispositivo que as mantivessem lacradas, bastando que fossem levantadas para acessar as citadas transmissões de força, situação que expunha os trabalhadores a riscos de acidentes com corte, esmagamento e até amputação de membros.

Fotos: Betoneira que era utilizada no canteiro da obra, com transmissões de força expostas.

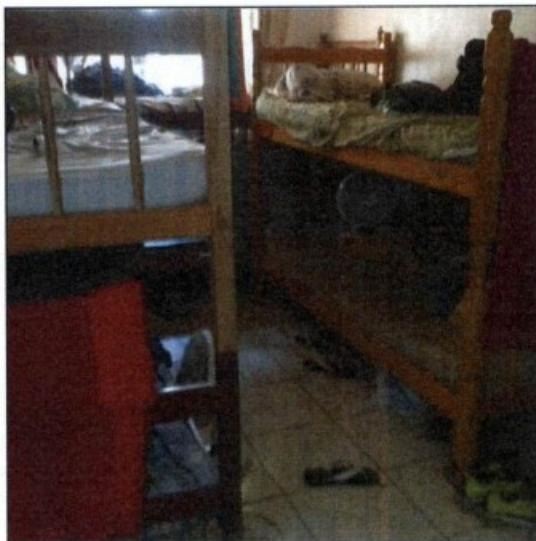
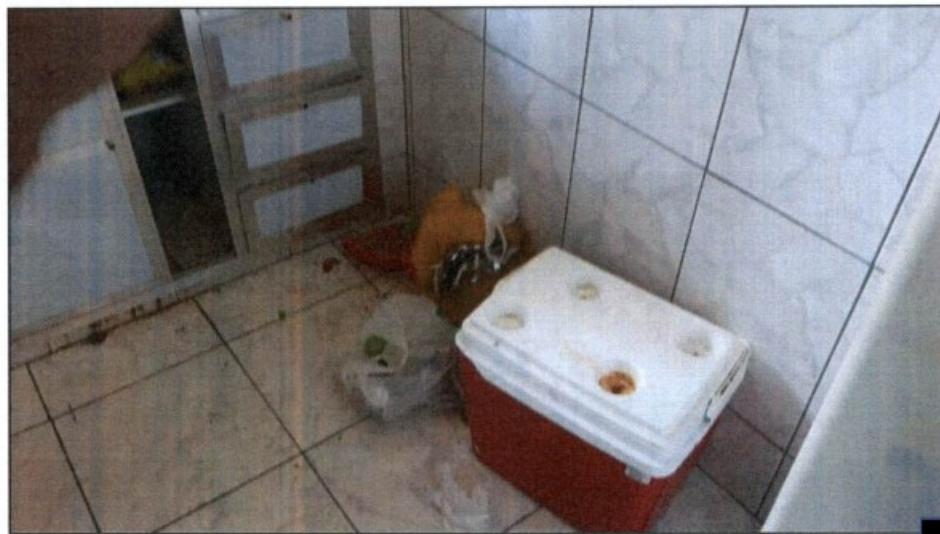
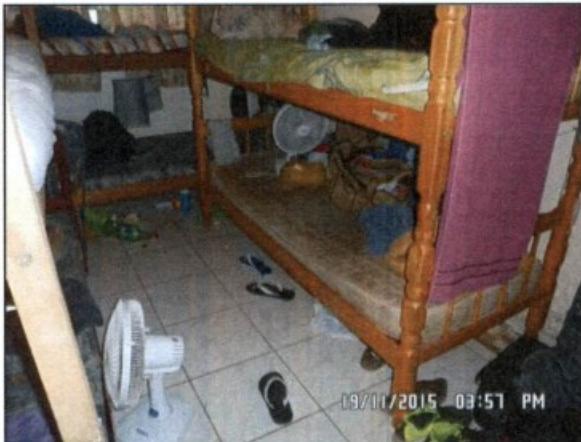
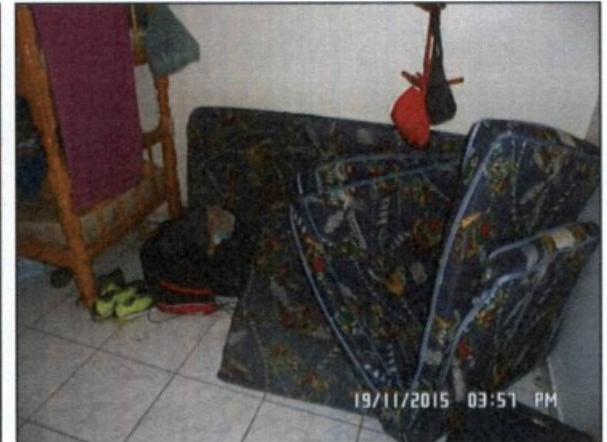
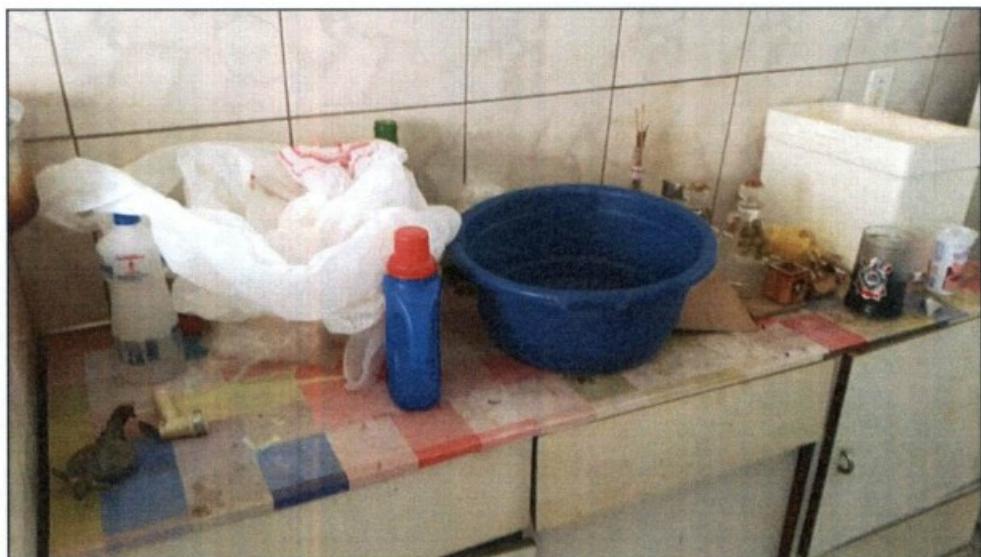
limpeza do alojamento. Não havia serviço de limpeza disponibilizado pelo empregador, o que, além de contrariar previsão expressa da norma, obrigava os empregados a se organizarem para limpeza depois de sua cansativa jornada de trabalho ou durante os fins de semana. Importa observar que, nem mesmo os produtos de limpeza eram fornecidos pelo empregador.

Essa situação propiciava ambiente nocivo do ponto de vista da saúde de trabalho, ainda mais se analisado em conjunto com outros aspectos constatados pela Equipe de Fiscalização, quais sejam: falta de espaçamento adequado entre as camas, falta de ventilação e iluminação adequadas, falta de proteção lateral nos beliches, falta de disponibilização de roupas de cama, armários, entre outras (todas descritas nos tópicos vindouros).

Fotos: Interior do alojamento dos trabalhadores resgatados. Sujeira, mofo, falta de organização e de higiene eram visíveis.

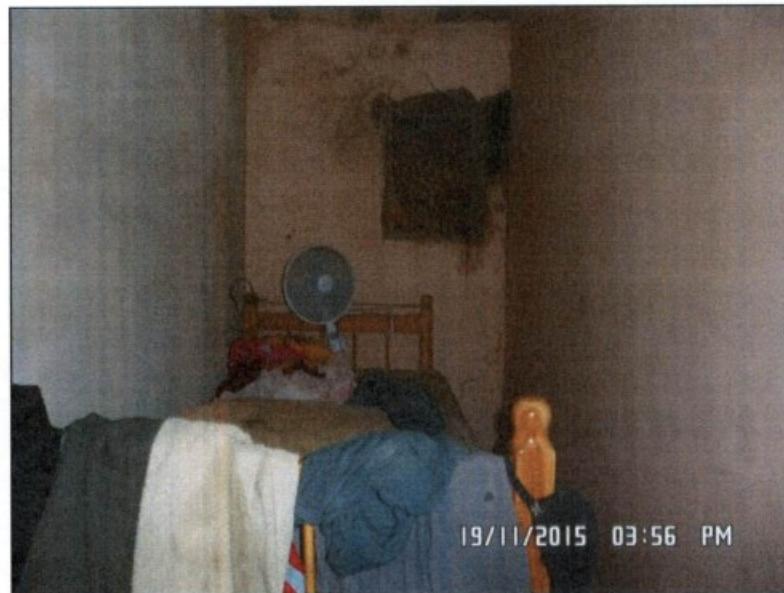
Foto: Quarto onde dormiam dois trabalhadores. Ausência de janela e de iluminação natural. Iluminação artificial improvisada e precária.

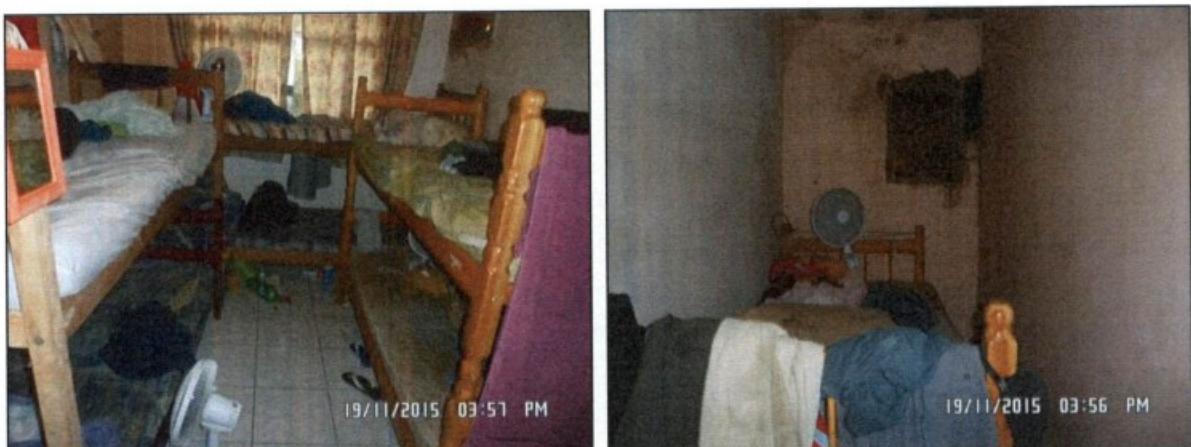
Em todos os beliches dos dois quartos não havia proteção lateral nas camas superiores e nem tampouco escadas de acesso a elas. A adequação desses itens representa importante medida no sentido de evitar acidentes e garantir segurança e conforto aos trabalhadores durante o descanso entre as jornadas de trabalho.

Fotos: Beliches nos quais dormiam os empregados, sem proteção lateral e escadas de acesso à cama superior.

Salienta-se que o empregador tinha conhecimento da situação irregular, pois no dia 16/11/2015 o Técnico de Segurança do Trabalho [REDACTED] realizou vistoria no alojamento, oportunidade em que foi emitido um relatório (Sistema de Gestão de Qualidade – Lista de Verificação – Alojamentos) que elenca uma série de irregularidades encontradas no alojamento, entre elas a irregularidade ora descrita - cópia do referido documento foi anexada ao correspondente Auto de Infração.

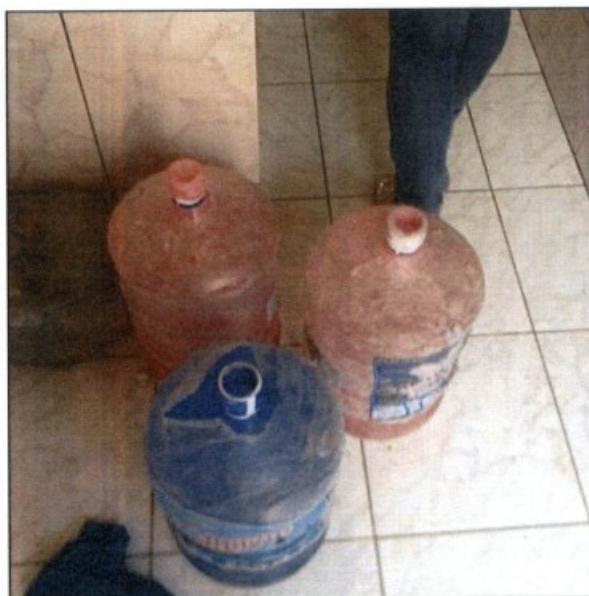
Durante a inspeção física na edificação em que os empregados das terceirizadas T.N.O e AGL estavam abrigados, os mesmos afirmaram que a água ali consumida era retirada da torneira da cozinha e armazenada em garrafas pet. Ainda, afirmaram que consumiam a água sem nenhum processo de filtragem ou fervura, conforme dito acima.

Foto: Vasilhames onde os trabalhadores armazenavam a água retirada da torneira para consumo.

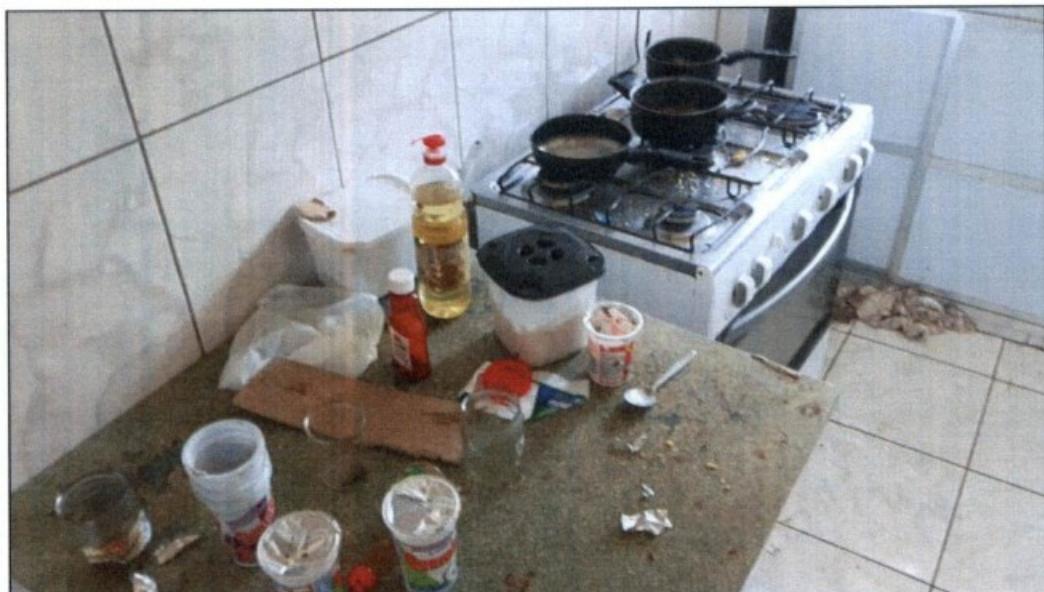
Conforme descrito supra, a casa era composta de dois quartos, sala, banheiro e cozinha, esta, com um fogão, uma geladeira, um armário, uma pia, uma pequena bancada de madeira e uma mesa com tampo de mármore. Ocorre que, além de ser pequena (de quatro lugares), tal móvel estava sendo utilizado para sustentar utensílios e materiais de uso na cozinha, tais como colheres, temperos, sal e óleo de soja. Dessa forma, os trabalhadores não tinham mesa, no interior do alojamento, onde pudessem colocar os pratos e realizar as refeições com o mínimo de conforto.

Fotos: Mesa existente na cozinha da casa, além de pequena, era usada como suporte para temperos e utensílios domésticos. Não havia cadeiras no alojamento.

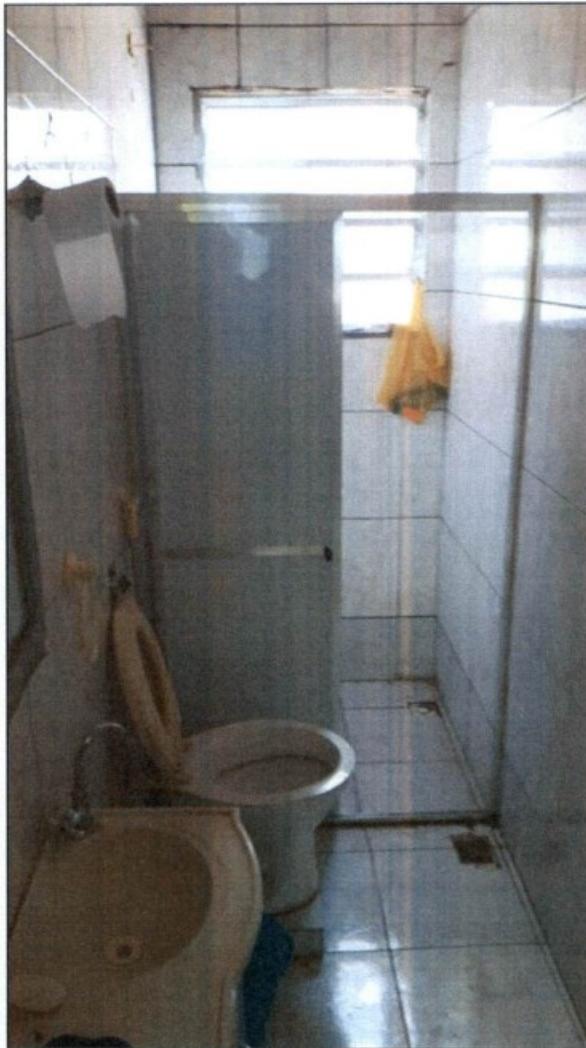
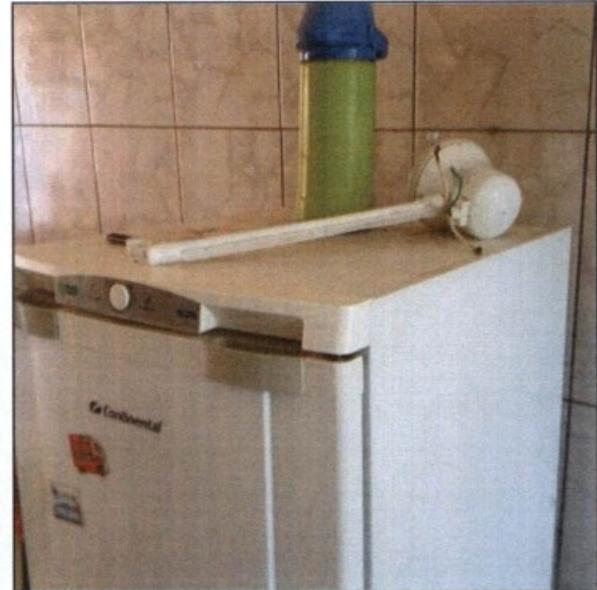
Fotos: Banheiro do alojamento dos trabalhadores. O chuveiro não estava instalado, havia instalações elétricas expostas e não existia depósito de lixo com tampa, mas apenas um balde de plástico ao lado da pia, que era usado para transportar água a ser jogada no vaso após o uso, pois a descarga estava com defeito.

Salienta-se que o empregador tinha conhecimento das situações irregulares, pois no dia 16/11/2015 o Técnico de Segurança do Trabalho [REDACTED] realizou vistoria no alojamento, oportunidade em que foi emitido um relatório (Sistema de Gestão de Qualidade – Lista de Verificação – Alojamentos) que elenca uma série de irregularidades encontradas no alojamento, entre elas as irregularidades ora descritas - cópia do referido documento foi anexada aos correspondentes Autos de Infração.

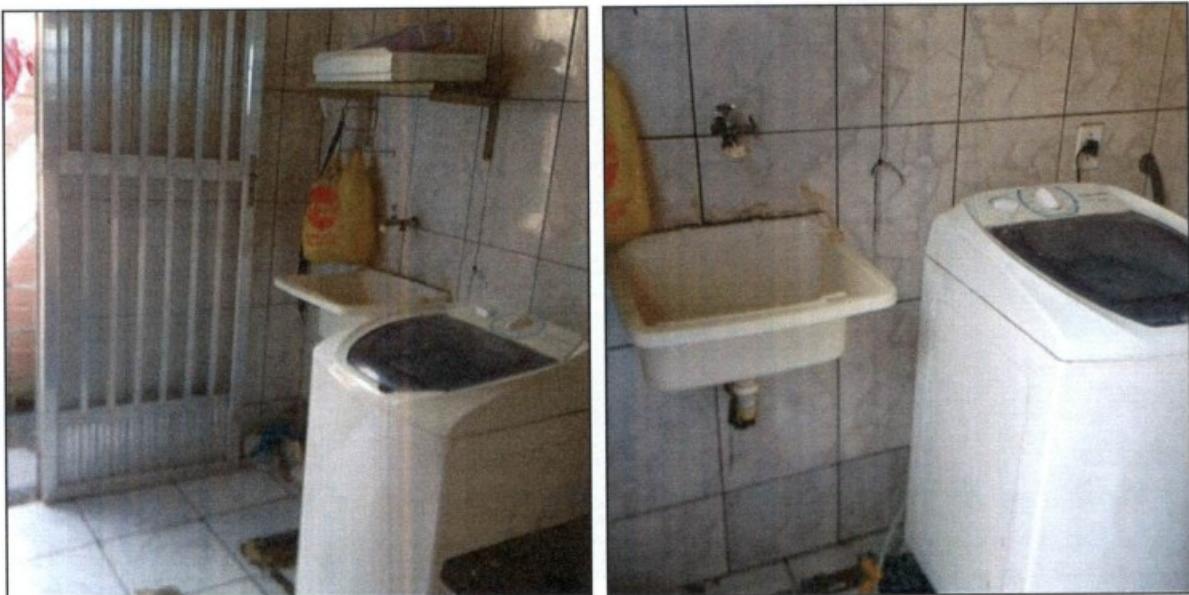
ventilado, iluminado e provido de tanques em número adequado, para que o trabalhador alojado possa lavar, secar e passar suas roupas de uso pessoal. Nada obstante, não havia no alojamento nenhum local que atendesse aos requisitos de uma lavanderia. Tudo que havia para higienização das roupas pessoais dos trabalhadores era um tanque elétrico, que eles adquiriram com recursos próprios, e uma pia, ambos instalados na cozinha do alojamento.

Fotos: Local onde os trabalhadores lavavam as roupas, dentro da cozinha.

Além da falta de condições adequadas para a lavação das roupas, não havia nenhum local coberto onde as mesmas pudessem secar protegidas das chuvas, tampouco qualquer recurso para que pudessem ser passadas. Oportuno registrar que a falta de local adequado de lavanderia comprometia as possibilidades de higienização não apenas das roupas pessoais dos trabalhadores, mas também de suas vestimentas de trabalho, roupas de cama e toalhas, o que, por certo, tem repercussões sobre sua própria saúde, haja vista sua exposição ocupacional a poeiras/substâncias alergênicas e irritantes da pele (que, pelo contato prolongado, podem chegar a causar eczemas).
