**ERRADICAÇÃO DO TRABALHO ESCRAVO  
RELATÓRIO DE FISCALIZAÇÃO**

**P H P – SERVIÇOS AGROFLORESTAL LTDA - RODOVIA PA 256, KM 69,  
VICINAL DEGRÁUS, KM 43, TOMÉ-AÇU/PA**

**PERÍODO DA AÇÃO: 14 a 24 de março de 2016**

**ATIVIDADE: CULTIVO DE ESPÉCIEIS MADEIREIRAS**

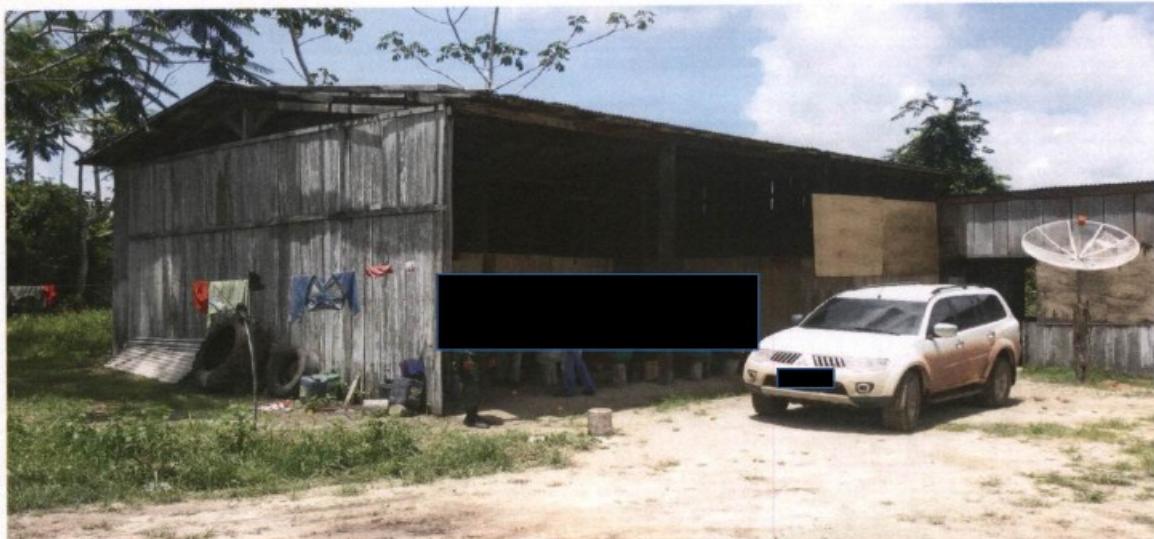
*Parte frontal do barraco disponibilizado para repouso dos empregados da empresa P H P – SERVIÇOS AGROFORESTAL LTDA*

Localizado no meio da mata, as margens de um igarapé, em coordenadas geográficas 3°06' 37.8"S 48°37'78.5"W, o local possui paredes laterais parciais que não oferecem condições de impedir o acesso de animais peçonhentos e ausência de parede frontal. Seu interior é dividido em dois cômodos formados por chapas de compensados em meia parede e o piso é de terra batida.

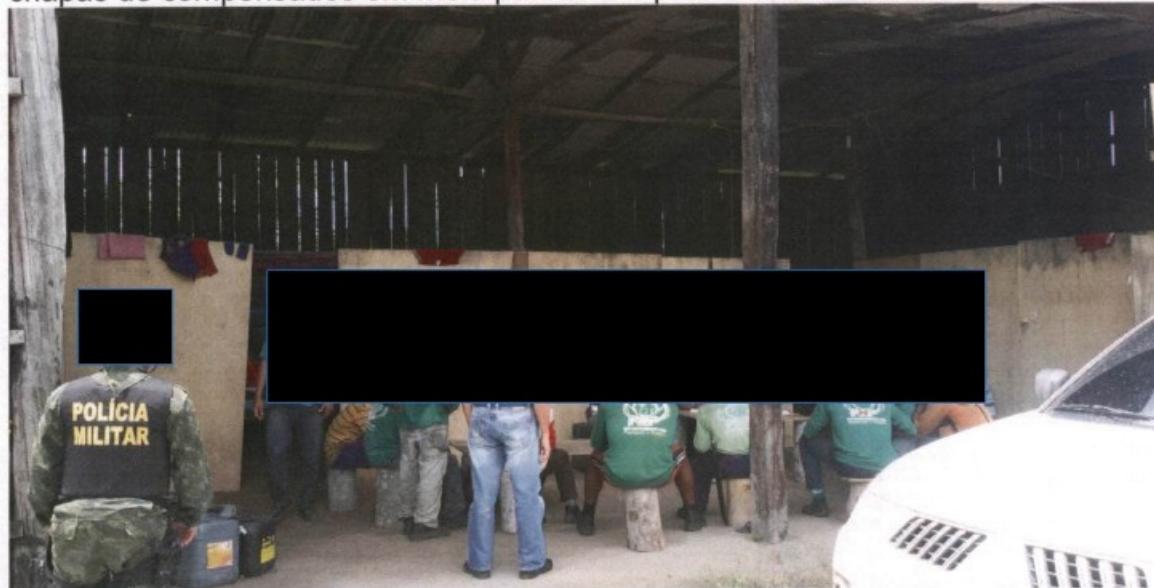
*Chapas de compensados dividiam o barraco em dois cômodos para acomodação dos empregados da empresa P H P – SERVIÇOS AGROFORESTAL LTDA.*

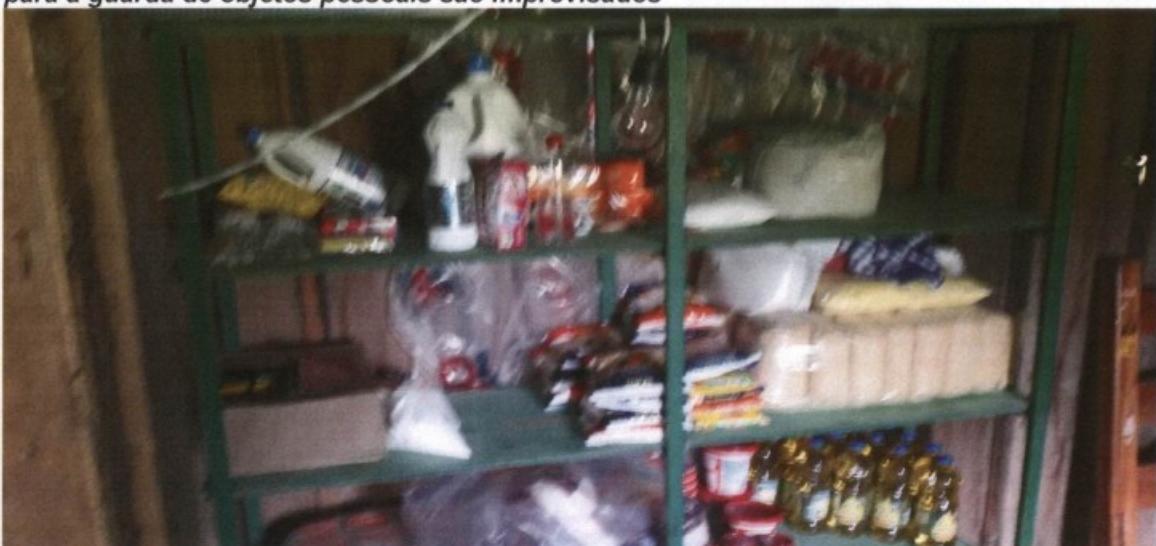
*Espaço destinado ao repouso dos empregados*

*Motorista e sua esposa [REDACTED]*

*Cozinheira, onde também se*

*acondiciona mantimentos de forma improvisada, sem a menor preocupação com a segurança alimentar dos obreiros.*

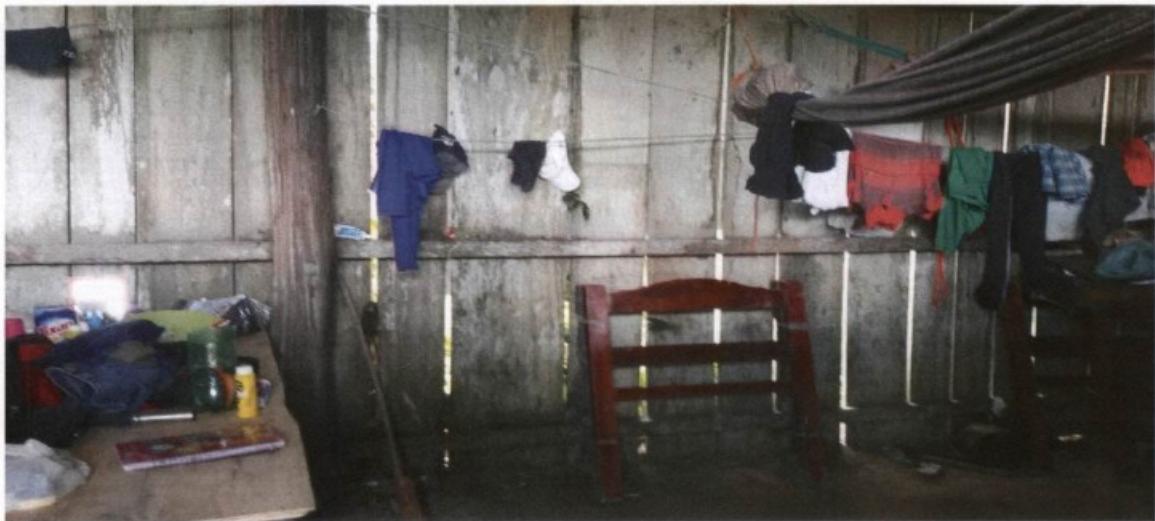
*Interior de um dos cômodos onde os empregados permanecem durante o período de repouso, que em razão da ausência de local apropriado para a guarda de objetos pessoais e outros, improvisam seu armazenamento sobre cordas e bancadas de madeiras.*

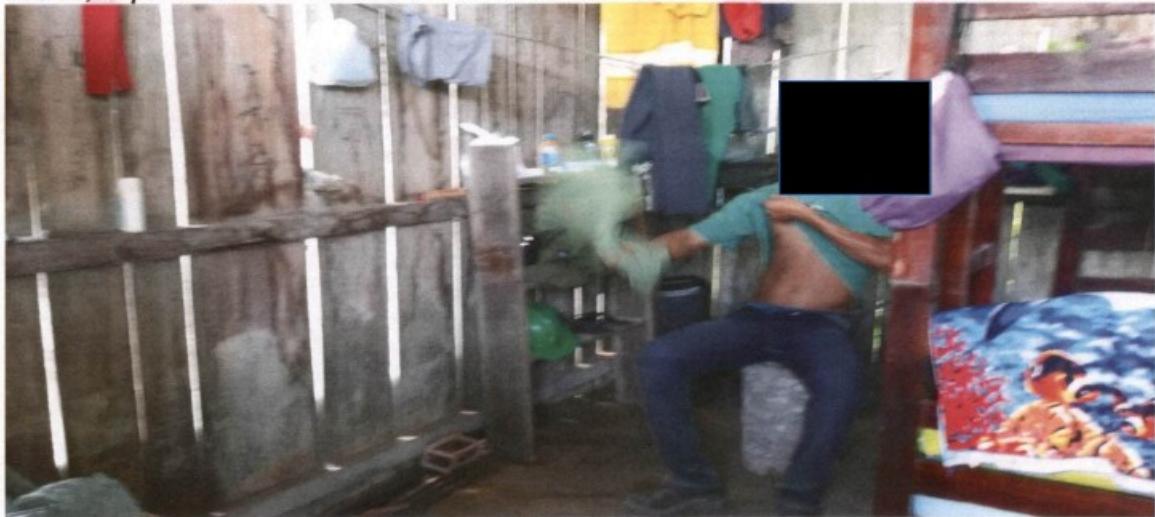
*Interior de um dos cômodos onde os empregados permanecem durante o período de repouso, cujas frestas existentes nas paredes impossibilitam a proteção contra o acesso de animais peçonhentos.*

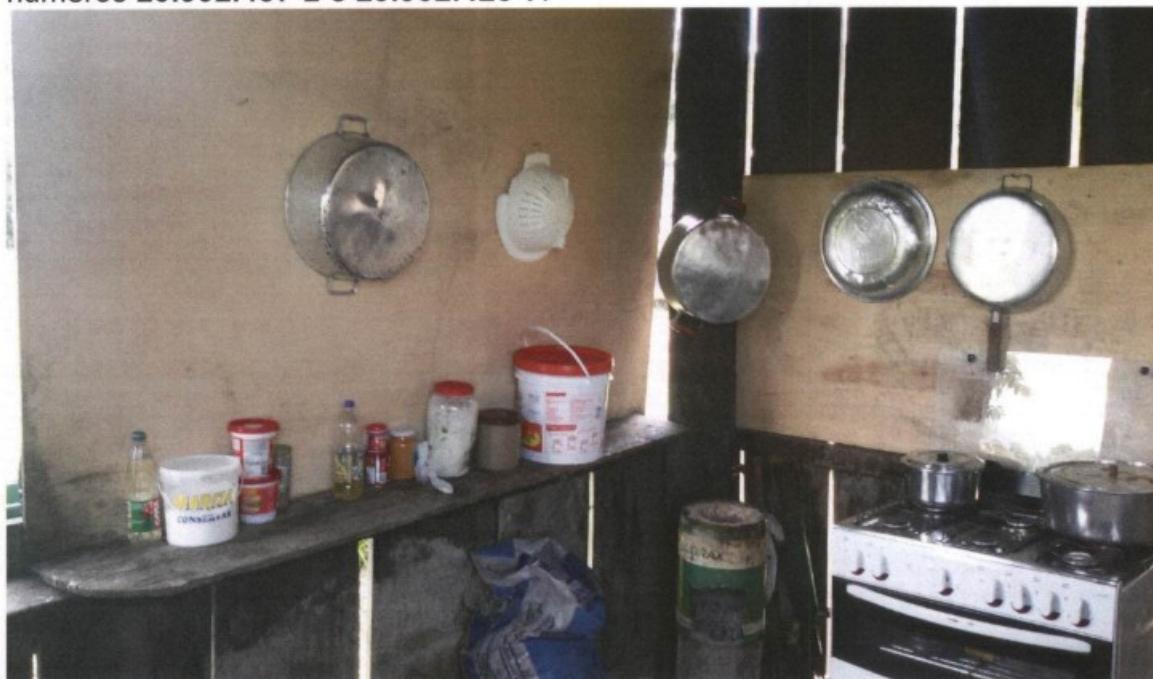
*Utensílios domésticos utilizados para consumo e preparo de alimentos dos empregados da empresa, que ficavam pendurados ou expostos em locais que não ofereciam condições mínimas de higiene e segurança.*

As refeições eram preparadas em um ambiente contíguo ao local onde os empregados repousavam, sendo que suas paredes não ofereciam condições mínimas de segurança ao acesso de animais peçonhentos e outros; o piso era de terra batida e os utensílios utilizados ficavam expostos sobre bancadas de madeira ou pendurados em pregos fixados na estrutura do barraco.

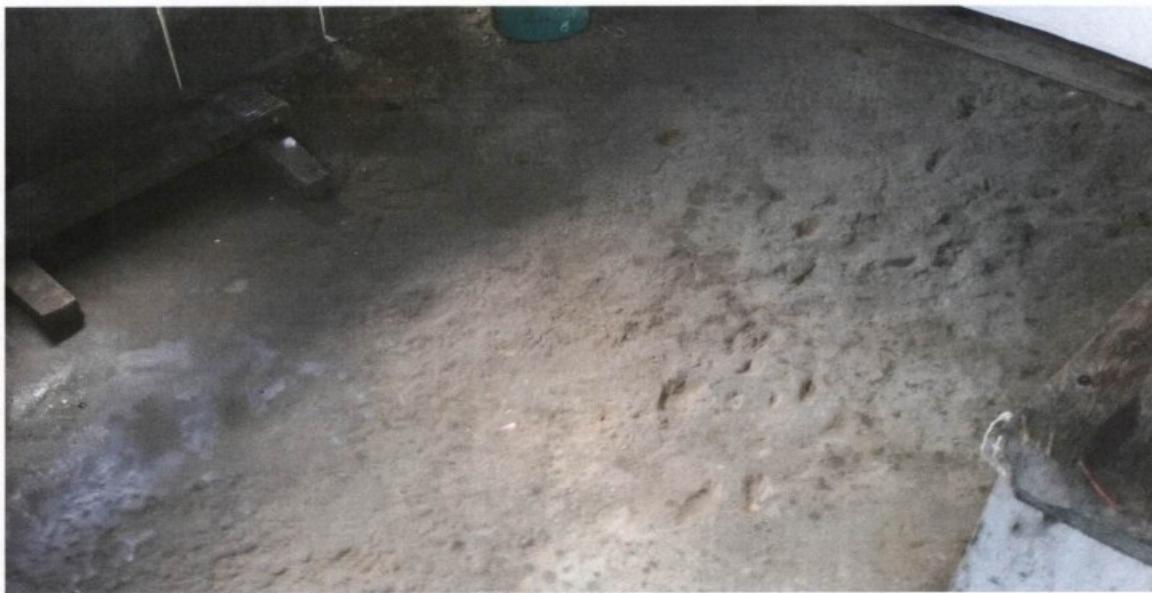
*Piso de terra batida do local disponibilizado pelo empregador para consumo e preparo do alimento dos obreiros.*

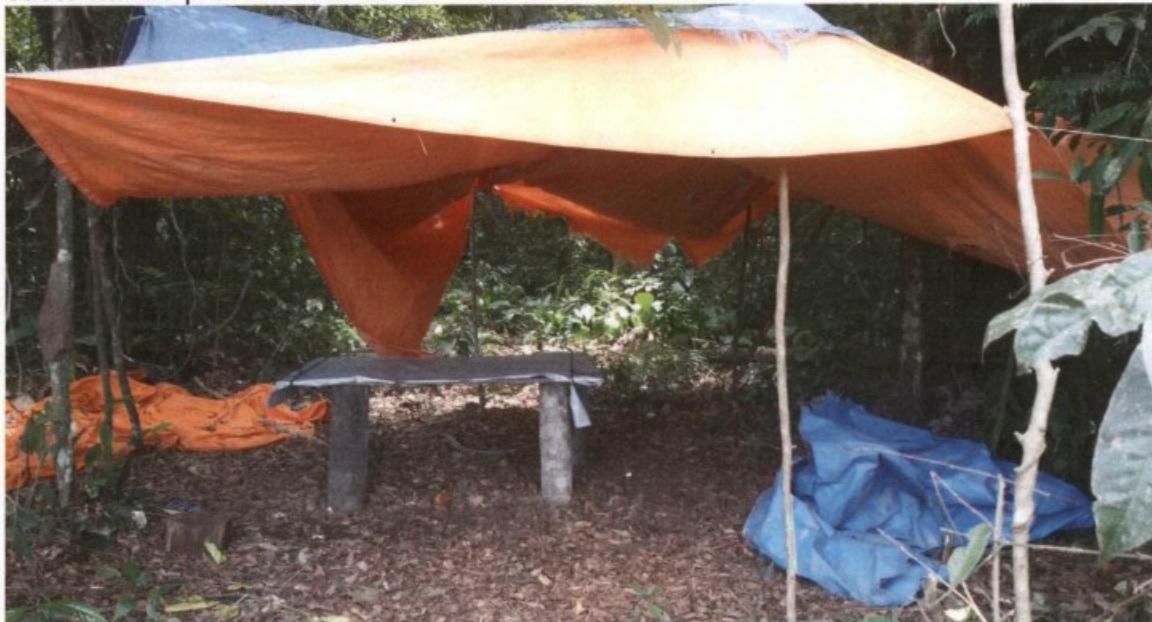
O empregador disponibilizou abrigo que não oferecia capacidade para proteção dos obreiros contra intempéries e não atendia os requisitos mínimos legais.

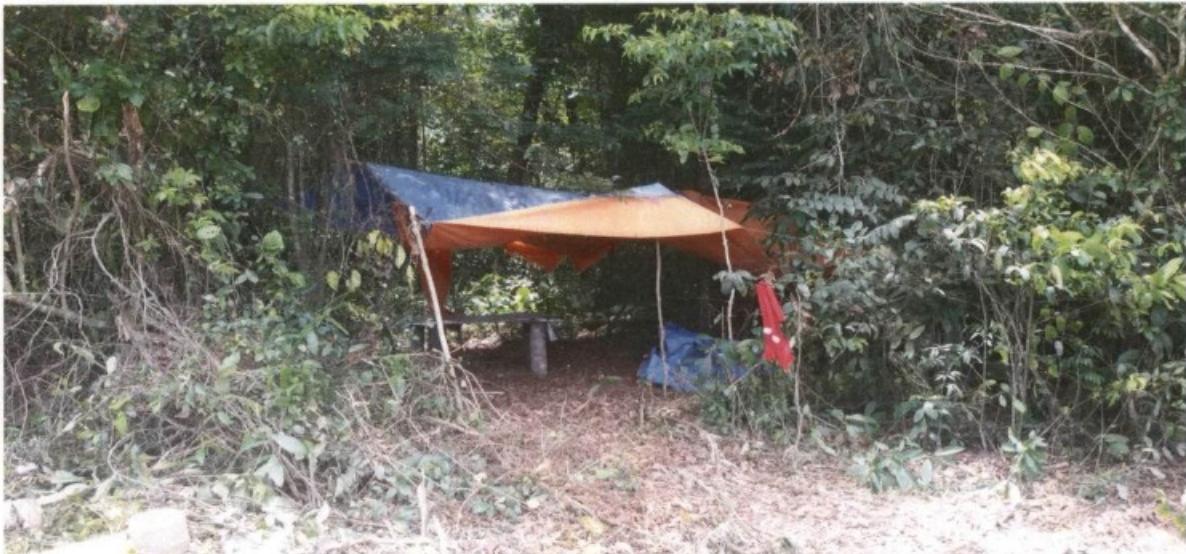
Barraco de lona no meio da mata, com uma pequena bancada de madeira no centro e sem cadeiras, era o que o empregador disponibilizava aos obreiros durante as refeições na frente de trabalho.

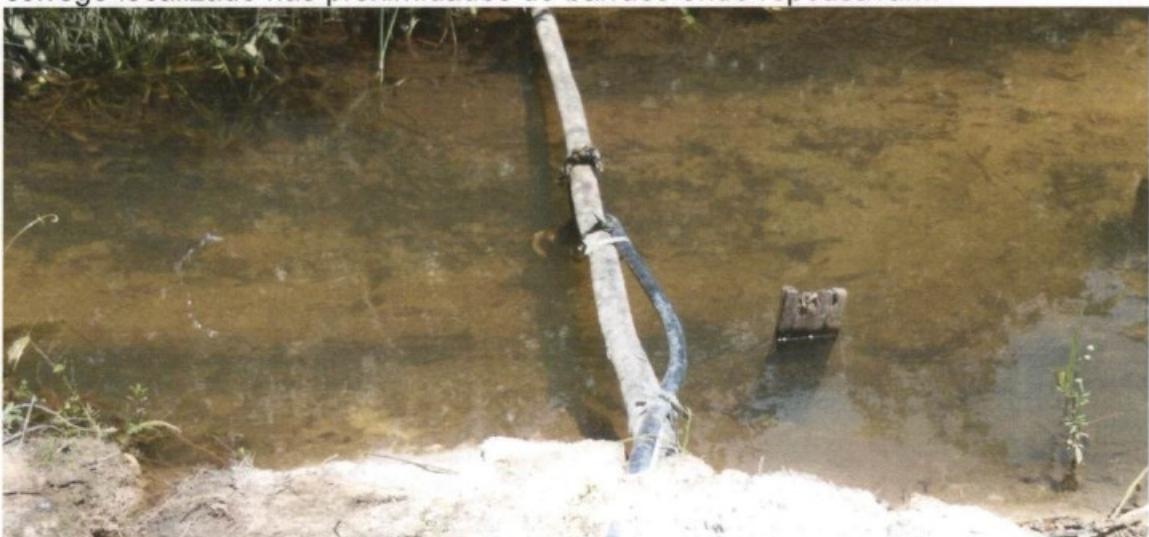
O empregador deixou de disponibilizar água potável aos trabalhadores, contrariando o Artigo 13 da Lei nº 5.889/1973, c/com item 31.23.9, da NR-31, com redação da Portaria nº 86/2005, o que motivou a lavratura do Auto de Infração de número 20.902.422-4. A água consumida pelos obreiros era oriunda de um córrego localizado nas proximidades do barraco onde repousavam.

Córrego onde o empregado faz a captação de água para o consumo de seus empregados, destinadas a todos os fins e para qual não houve comprovação de potabilidade.
