# RELATÓRIO DE FISCALIZAÇÃO

## CARVOARIA

**ATIVIDADE:** PRODUÇÃO DE CARVÃO VEGETAL – FLORESTAS NATIVAS (CNAE: 0220-9/02)

**OPERAÇÃO:** 24/2020

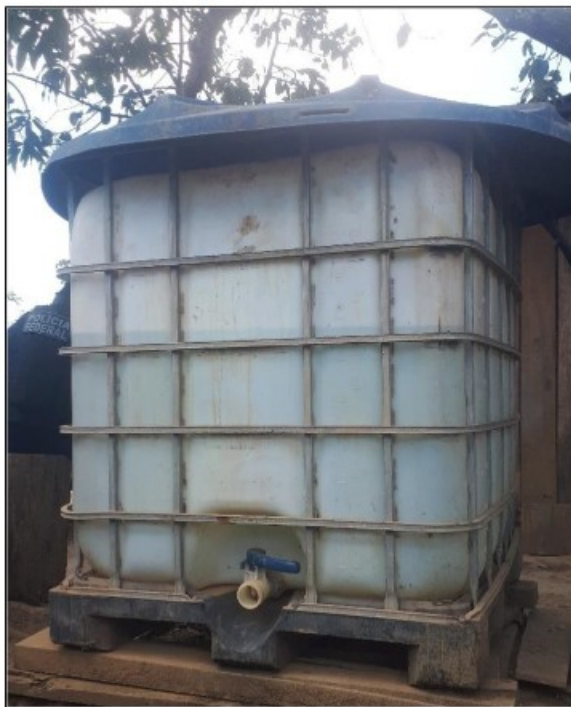
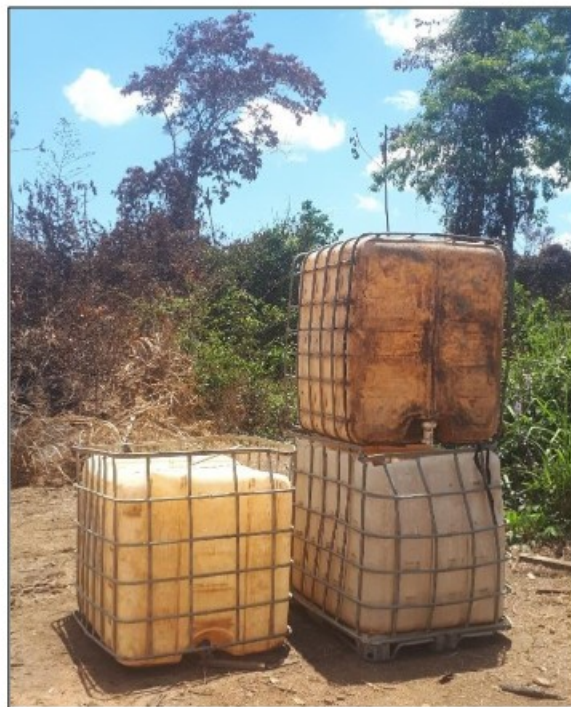
**Fotos:** Caixas de plástico que eram utilizadas para transporte e armazenamento da água fornecida aos trabalhadores.

A água não passava por qualquer processo de purificação (cloração) antes de ser utilizada para ingestão, pelo contrário, era colhida diretamente no local de armazenamento e consumida nos locais de trabalho.

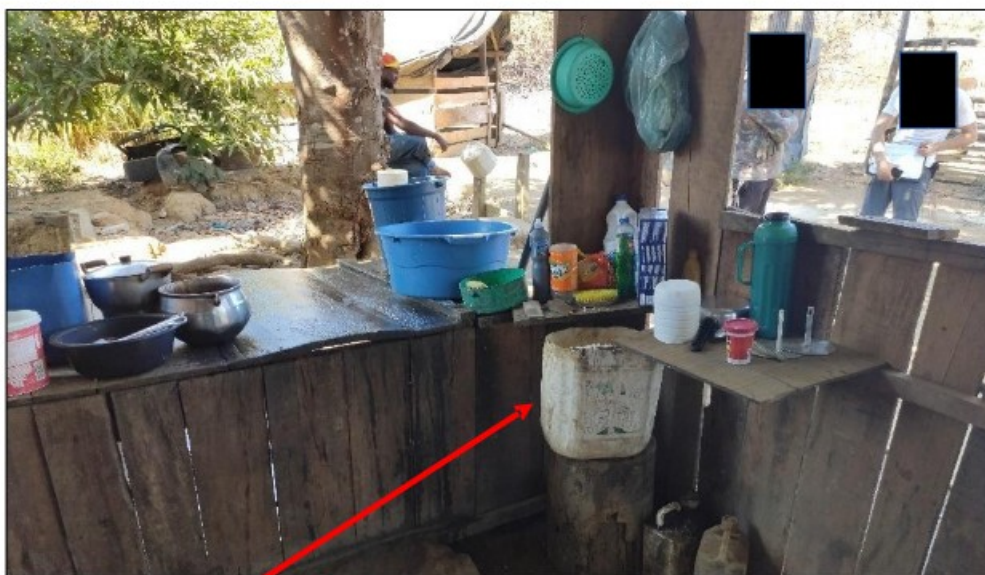
**Foto:** Vasilhame de agrotóxico sendo reutilizado como lixeira na área de preparo das refeições.

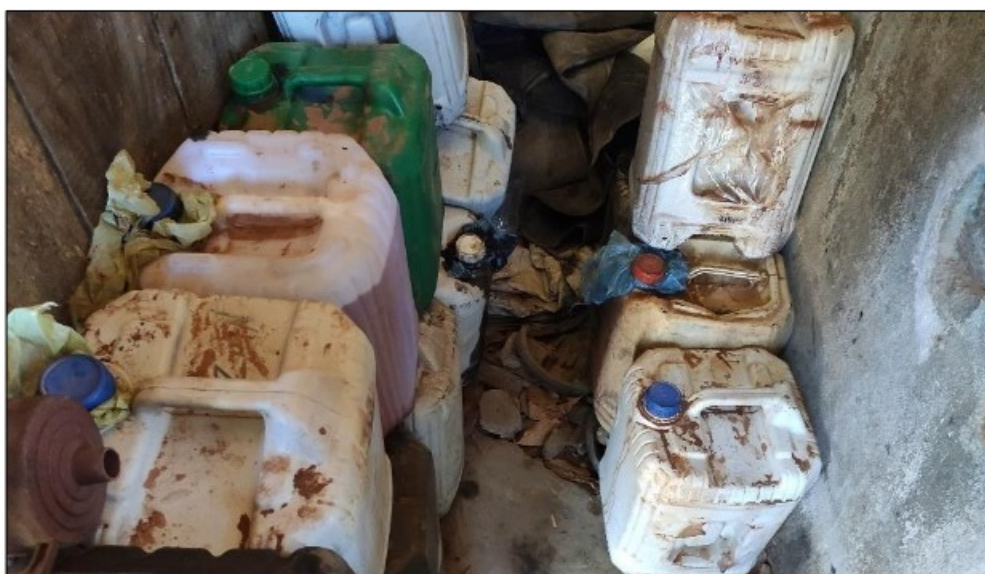
**Foto:** Havia vasilhames de produtos tóxicos sendo reutilizados também no depósito de combustíveis.

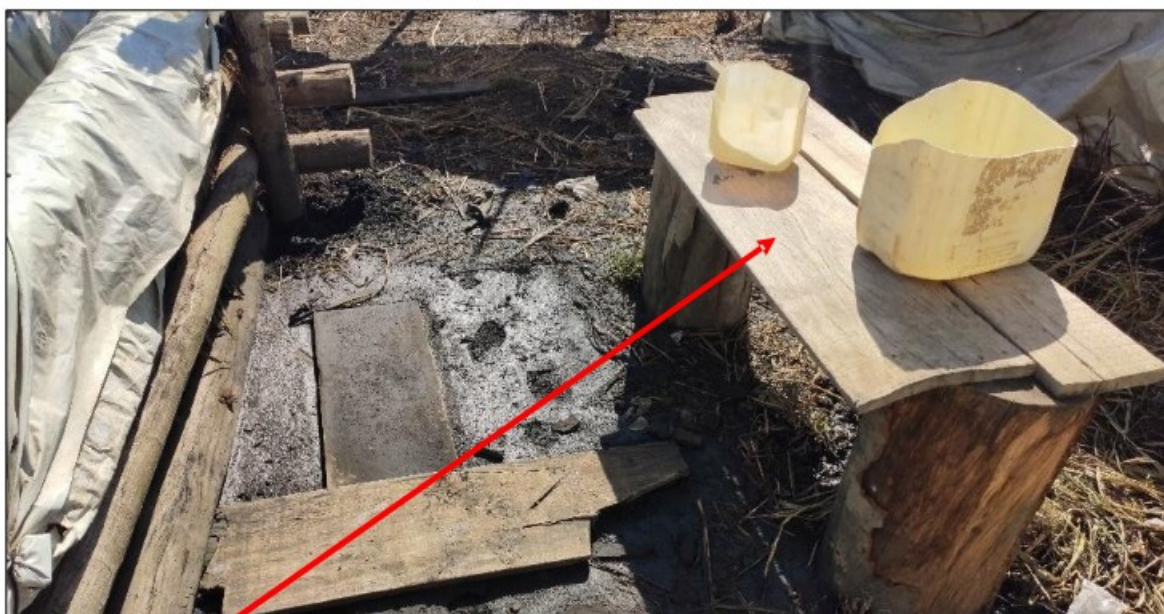
**Foto:** Vasilhames de agrotóxicos sendo reutilizados como baldes e canecos no local de banho dos trabalhadores do sexo masculino.

Substâncias tóxicas são absorvidas pelo corpo humano pelas vias respiratória, dérmica e oral, por meio de inalação, contato direto e aspiração. Oportuno mencionar que podem causar quadros agudos e crônicos de intoxicação. Os chamados quadros agudos podem ser de leve a grave e, em geral, manifestam-se por náusea, vômito, cefaleia, tontura, desorientação, agitação, parestesias, irritação de pele e mucosas, formigamentos, dificuldade respiratória, podendo chegar a hemorragia, convulsões, coma e até mesmo à morte. Os chamados efeitos crônicos, que estão relacionados com exposições por longos períodos e em baixas concentrações, são de reconhecimento clínico bem mais difícil, principalmente quando há exposição a contaminantes diversos, situação muito usual no trabalho em meio rural, sendo mais difícil o reconhecimento de uma associação entre causa e efeito. Os sintomas comumente descritos são reações alérgicas, alterações imunológicas, genéticas, malformações congênitas, câncer, além de efeitos nocivos sobre os sistemas respiratório, cardiovascular, hepático, reprodutivo, endócrino, trato gastrointestinal, pele, olhos e sistema nervoso central, inclusive com alterações comportamentais.

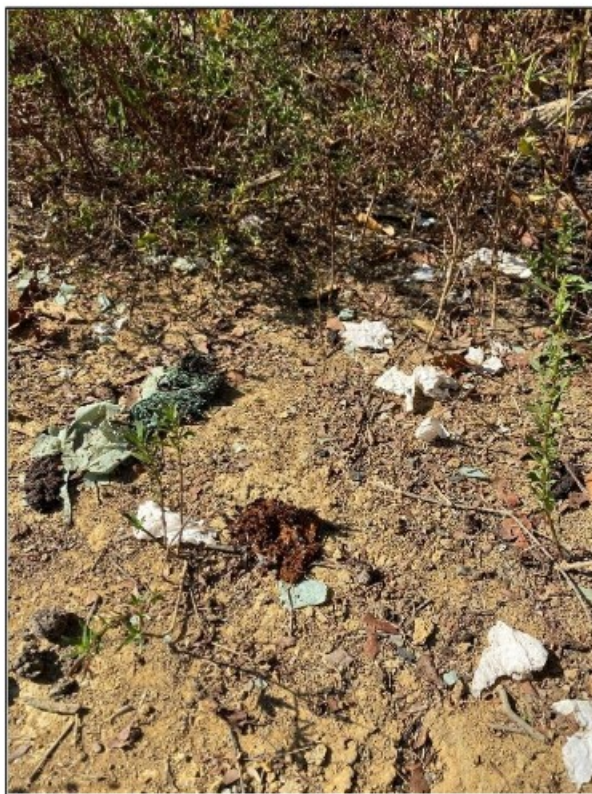
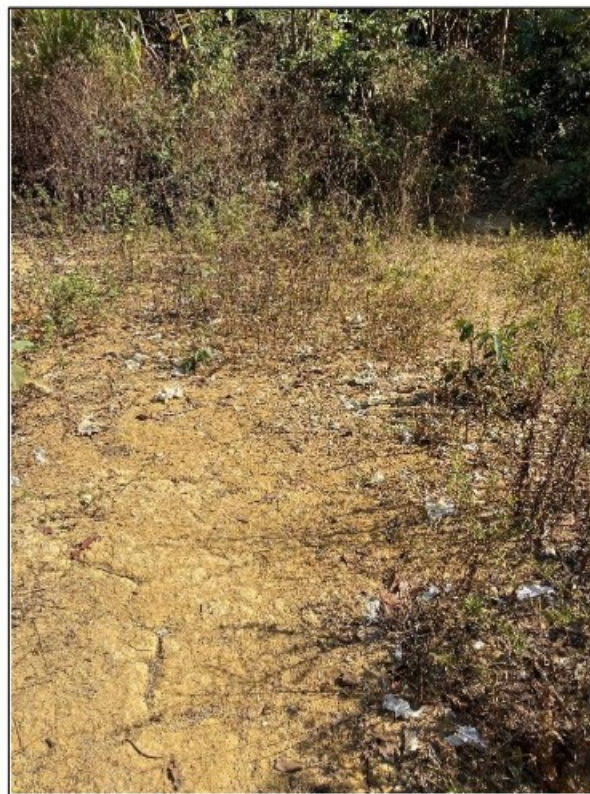
As necessidades fisiológicas de excreção dos empregados eram feitas no mato, nas imediações do barraco ou em qualquer outro lugar, sem qualquer proteção, a céu aberto e no chão de terra, pois não havia sequer a mínima estrutura destinada para esse fim. Circulando pela vegetação na área próxima das áreas de vivência, no chão mesmo, inclusive nas próprias trilhas utilizadas pelos trabalhadores, era possível detectar em mais de um ponto os dejetos humanos e restos de papel higiênico, sinais claros de que a área era improvisada como sanitário, de forma que não havia como circular em determinadas partes do estabelecimento (especialmente nas trilhas que entram um pouco na mata mais fechada, mais apropriada a um sentimento de privacidade) sem passar por áreas contaminadas e carregar a contaminação diretamente para dentro das áreas de vivência, incluindo os alojamentos e locais para preparo de refeições, já que a própria cozinha estava sujeita à situação. Como não havia lavatórios ou água nos locais utilizados pelos trabalhadores, a higienização das mãos ficava inviabilizada.

**Fotos:** Área próxima ao barraco, que era usada pelos trabalhadores para defecar. Foram encontrados pedaços de papel higiênico usados e fezes no chão.

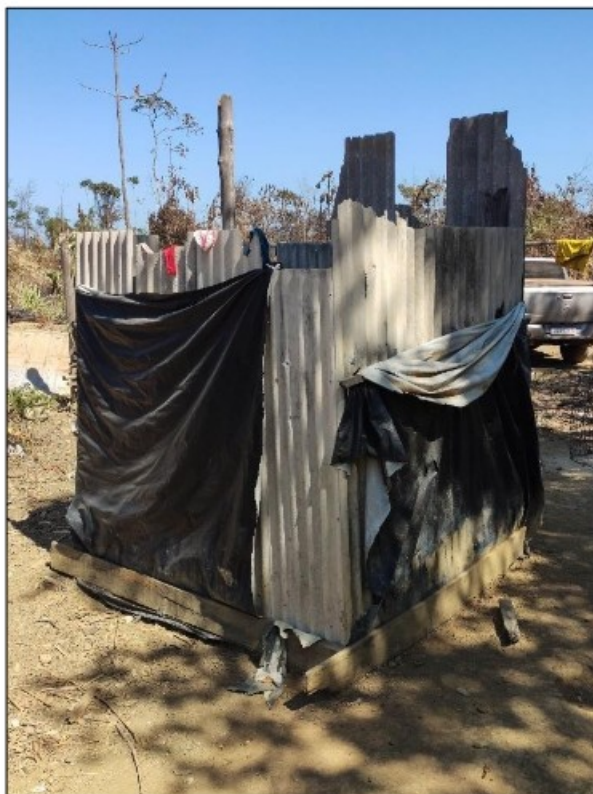
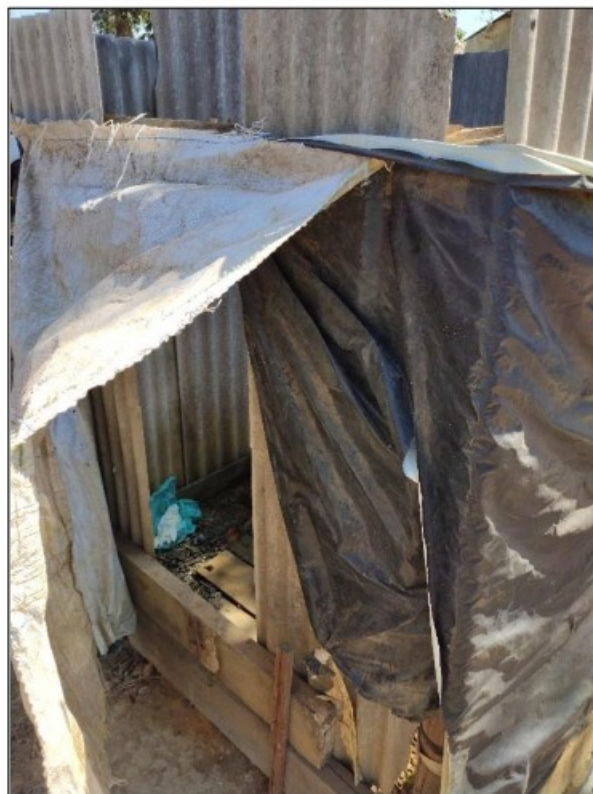
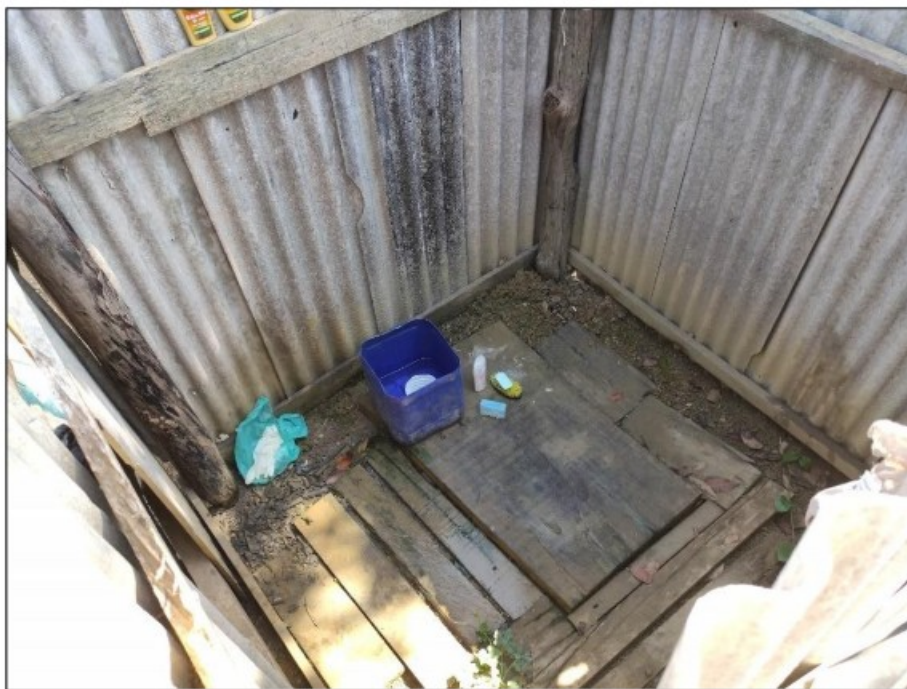
O banho, conforme citado acima, era tomado em dois locais diferentes, mas ambos ao ar livre, em estruturas improvisadas pelos trabalhadores. A cozinheira tomava banho em um pequeno cercado com aproximadamente um metro quadrado, cujas paredes eram feitas com telhas de fibrocimento dispostas na posição vertical – pregadas em sarrafos de madeira fincados no chão – e pedaços de lona velha de silos tipo “bag” e de grandes sacos rasgados de fertilizante. Já o local de banho dos trabalhadores do sexo masculino era um cercado maior, que media cerca de dez metros quadrados, feito com estacas de madeira fincadas no chão, que serviam para sustentar grandes sacos de fertilizante abertos e pedaços de lona utilizados como parede. Dentro deste cercado eles construíram uma base quadrada com toras de madeira, medindo aproximadamente sessenta centímetros de altura, na qual fixaram uma lona como reservatório em forma de caixa ou piscina, que era enchido com água. Era visível a existência de matéria sólida de cor preta e marrom depositada no fundo da água armazenada neste local. Ambos os locais não possuíam cobertura nem porta. Eram precariamente fechados com sacos abertos e amarrados na entrada. A empregada do sexo feminino tomava banho em pé sobre tábuas de madeira dispostas no chão de terra, dentro do cercado, com uso de balde e caneco improvisados de vasilhames reaproveitados. Os homens também ficavam em pé sobre tábuas e colhiam água no reservatório, com vasilhames de agrotóxicos cortados ao meio, para se banharem. Tais situações, além de impossibilitar o mínimo conforto durante o banho, feria a privacidade e a dignidade dos obreiros.

**Fotos:** Local que era utilizado pela cozinheira para tomar banho.

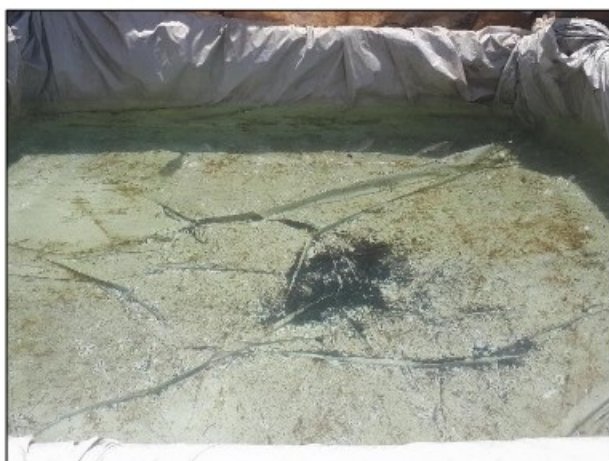
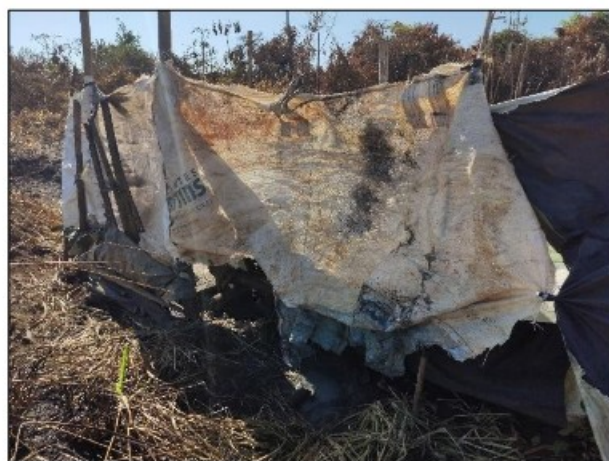
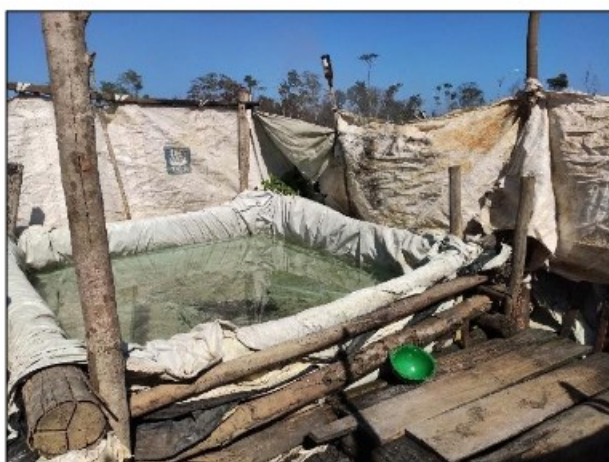
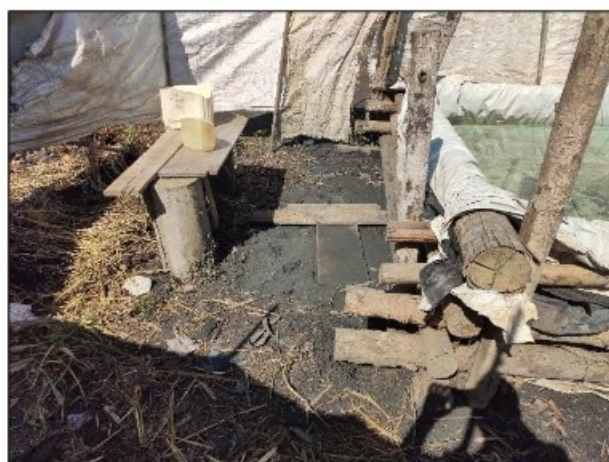
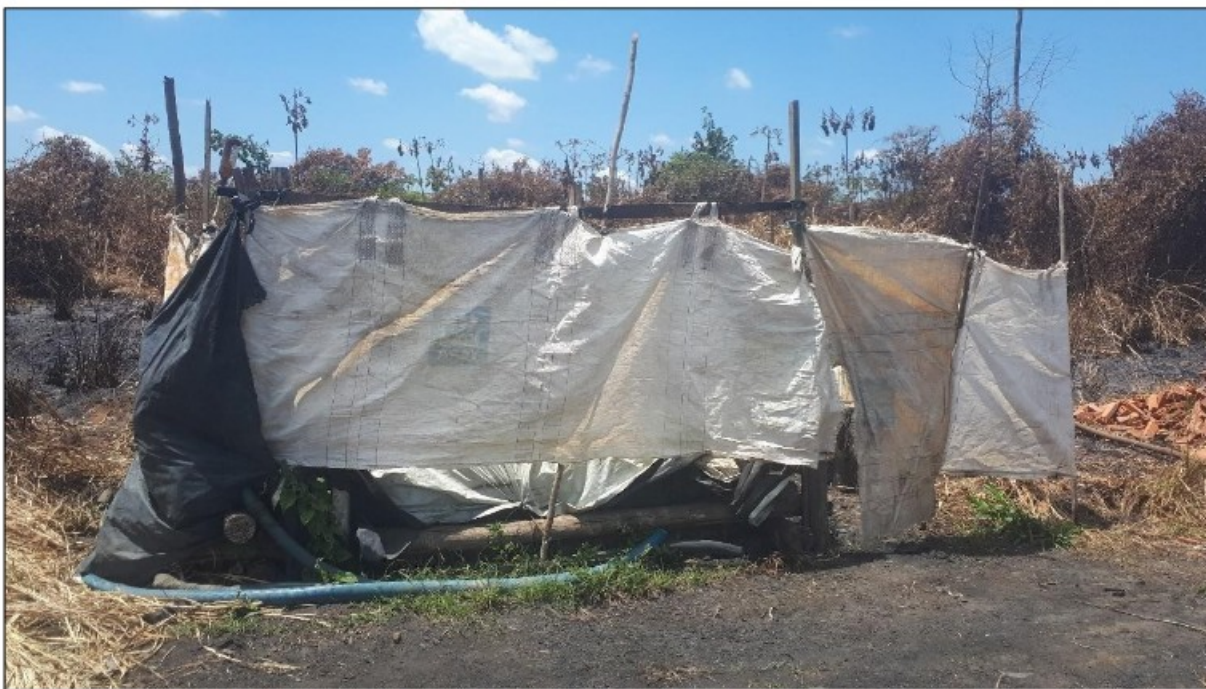
**Fotos:** Local que era utilizado pelos trabalhadores do sexo masculino para tomarem banho.

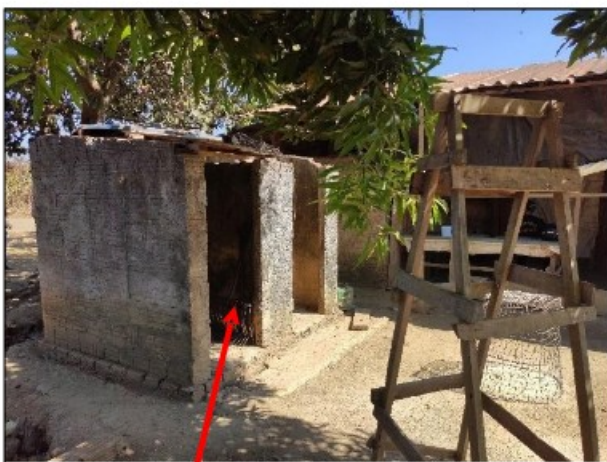
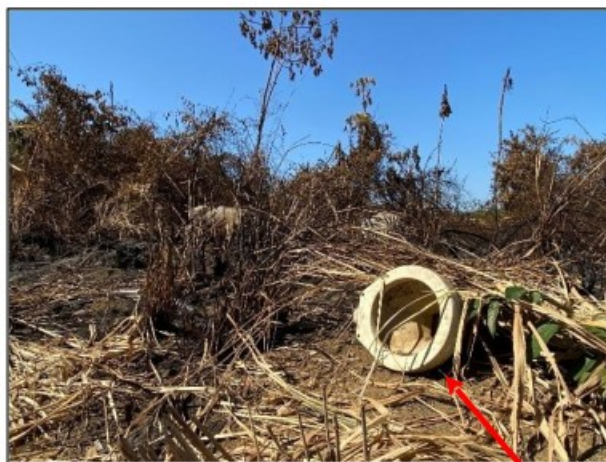
Nas proximidades das áreas de vivência havia estruturas que aparentemente já serviram de instalações sanitárias, mas tais estruturas estavam em escombros e não podiam ser utilizadas senão para depósito de materiais. O vaso sanitário, por exemplo, estava atirado no mato. Não havia água ou lavatório em condições de uso nessas estruturas.

**Fotos:** Estrutura de alvenaria que ficava ao lado do alojamento, sem condições de servir como instalações sanitárias. Vaso sanitário encontrado no mato dos arredores do alojamento.

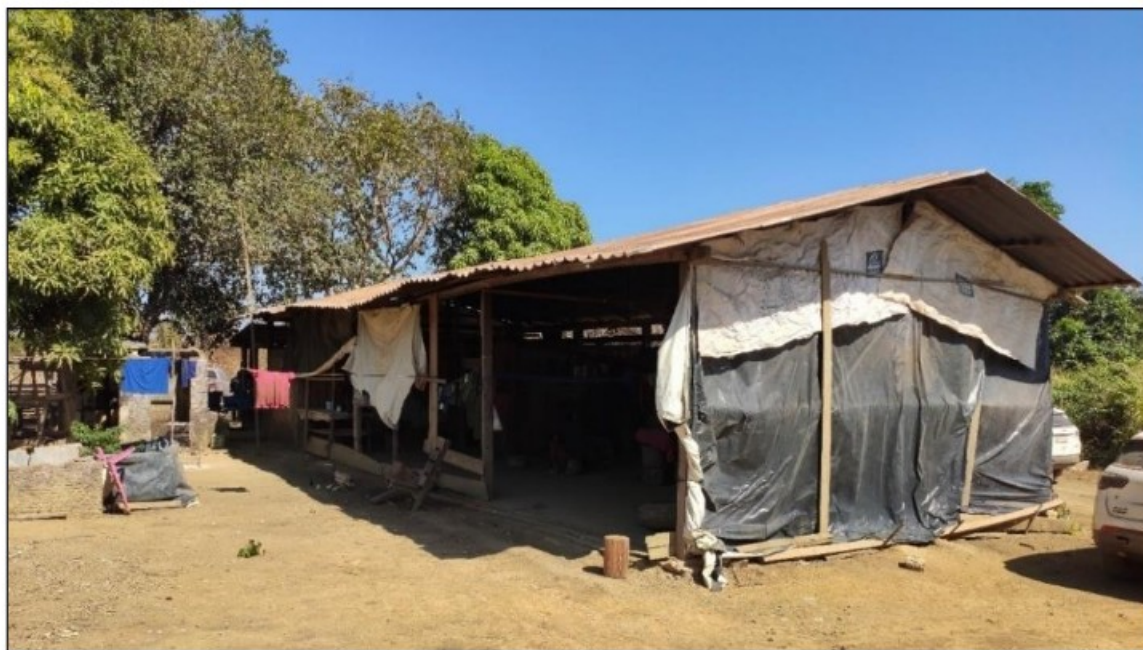
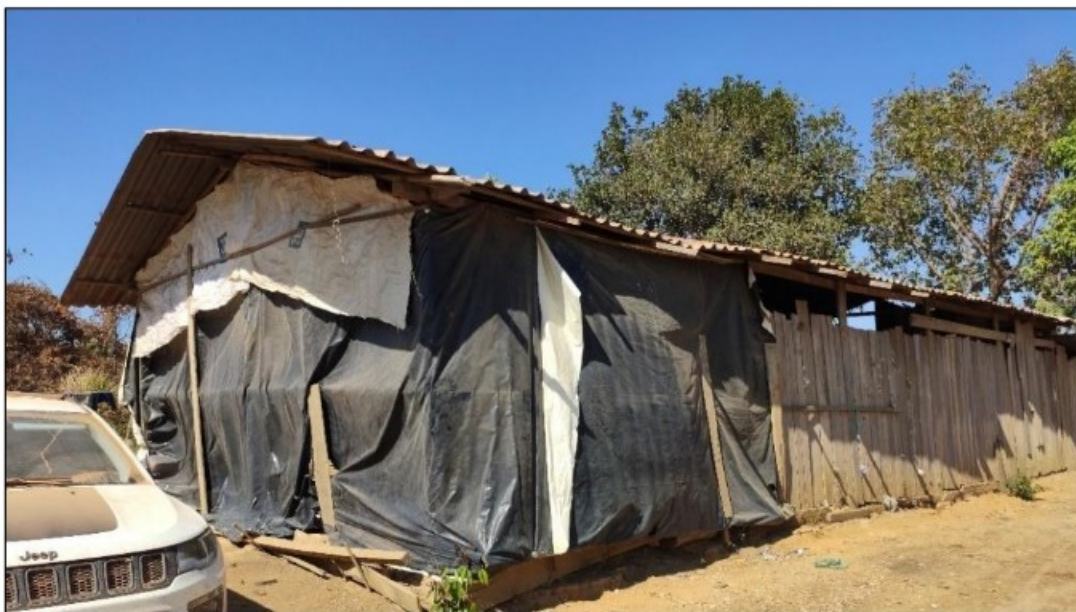
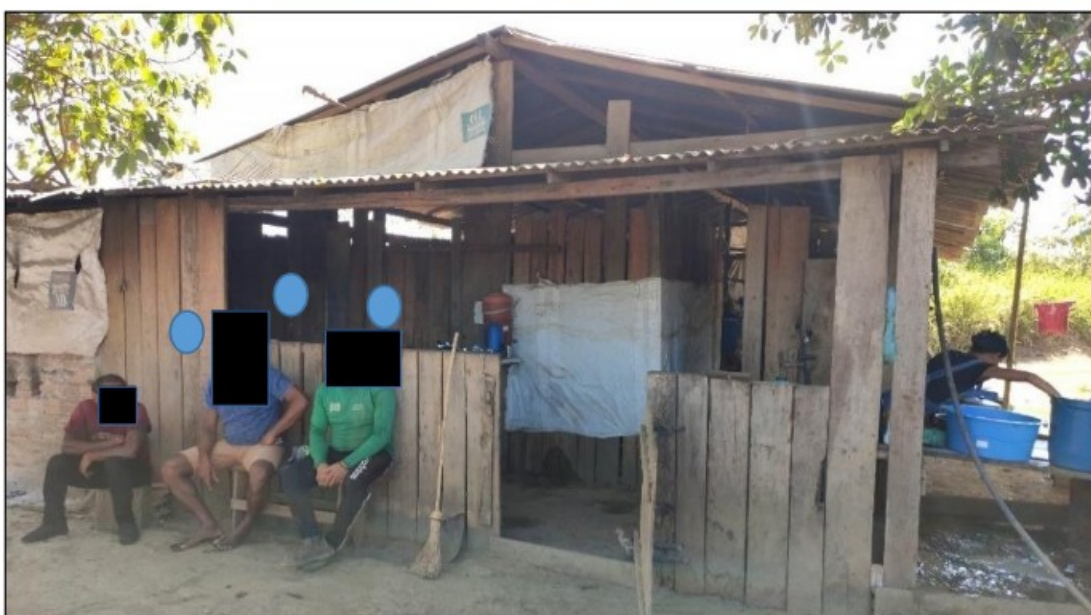
Os trabalhadores da Carvoaria estavam alojados em barraco cuja parede de uma das laterais era constituída de tábuas de madeira dispostas lado a lado na posição vertical, em quase toda a extensão, com um pedaço de lona completando os vinte por cento finais do perímetro. Outro pedaço maior de lona servia, juntamente com sacos de fertilizantes abertos, como parede dos fundos. A outra face lateral era aberta em sua totalidade. A parede frontal era de tábuas na vertical, onde havia uma área que servia de local para preparo das refeições.

**Fotos:** Alojamento dos trabalhadores visto por fora.

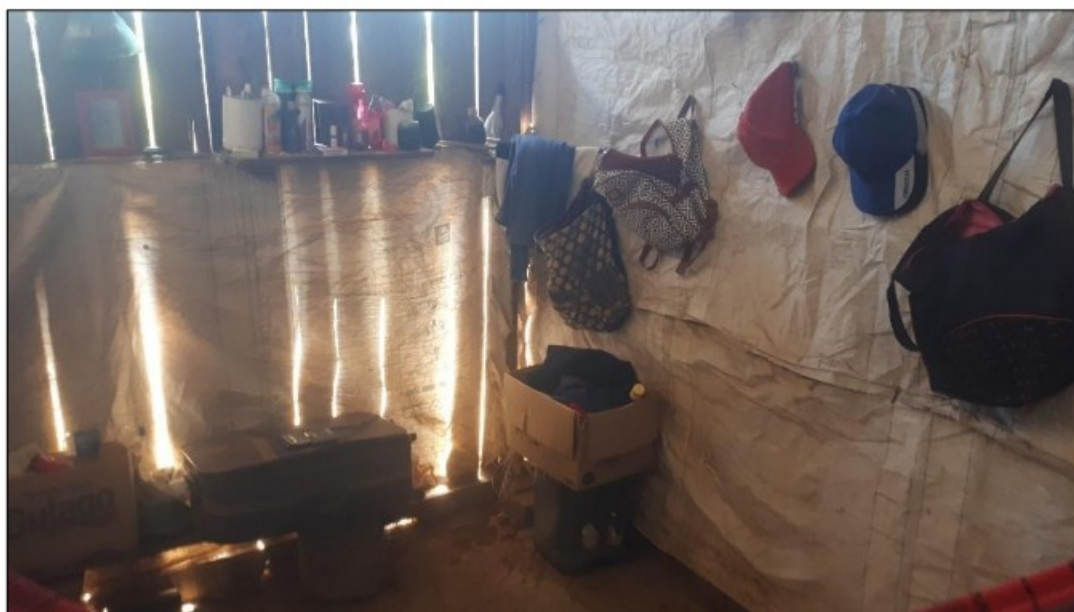
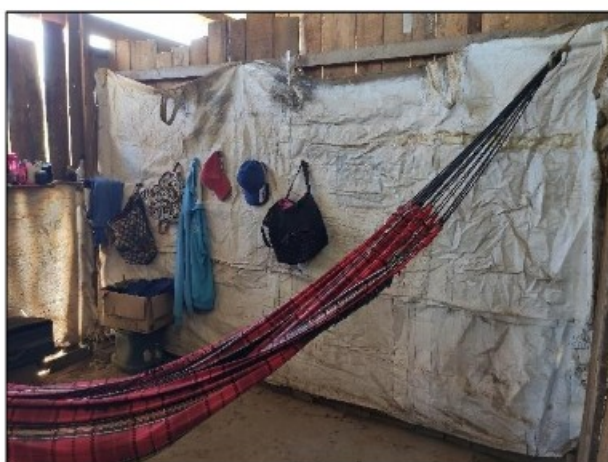
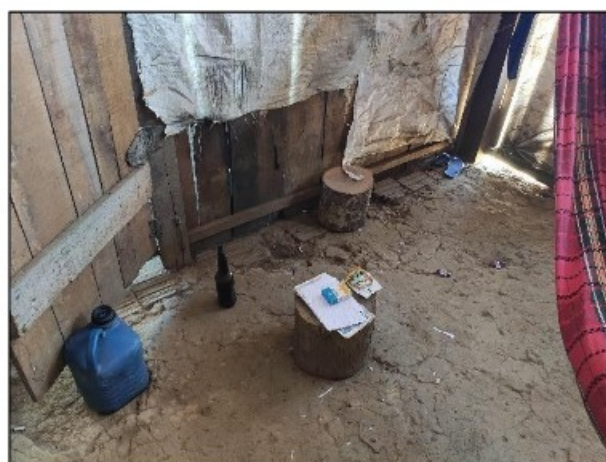
A Parte interna do barraco continha dois cômodos maiores e dois menores. Um dos maiores era usado pela cozinheira como quarto e, contíguo a ele, um dos espaços menores servia como dispensa para guarda dos mantimentos. O outro quarto maior era ocupado pelo trabalhador que exercia a função de carbonizador. Havia uma área grande que ocupava pouco mais da metade do barraco, onde todos os demais obreiros armavam suas redes para dormir. Além desses, um pequeno cômodo ao lado do local de preparo das refeições era utilizado como depósito de galões plásticos contendo combustíveis, além de partes de peças, ferramentas, pedaços de borracha, correntes de motosserra e outros utensílios. O alojamento era coberto com telhas de metal.

**Fotos:** Quarto que era usado pela cozinheira.

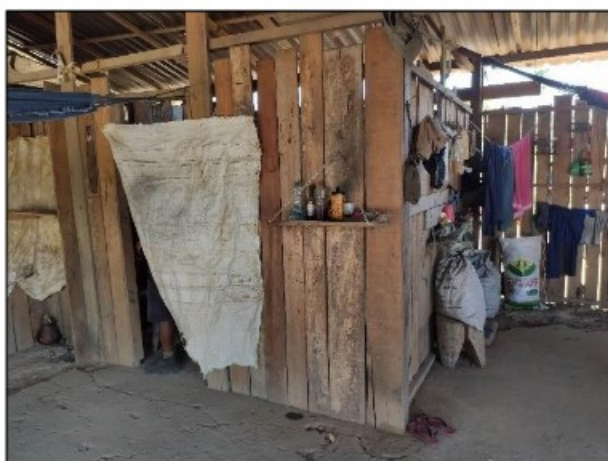
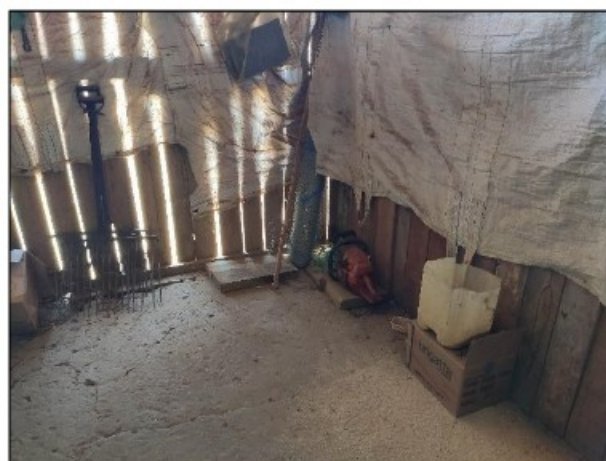
**Fotos:** Quarto onde pernoitava o carbonizador da Carvoaria.

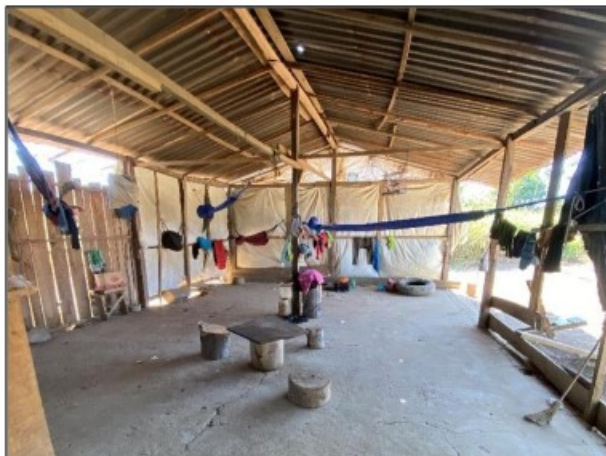
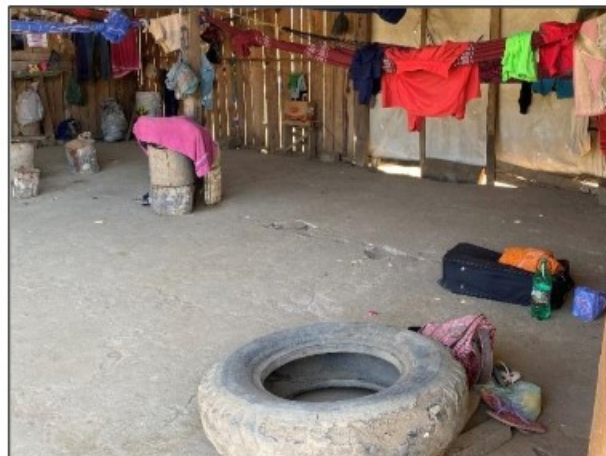
**Fotos:** Área maior do alojamento, onde pernoitavam os demais trabalhadores.

A estrutura descrita impossibilitava o alcance de conforto térmico adequado pelos trabalhadores, pois, durante dia, o calor era intenso e esquentava sobremaneira a cobertura e, à noite, por ter uma das laterais abertas, era comum fazer frio, sobretudo porque as paredes existentes não alcançavam o telhado, deixando grandes vãos, além das frestas que havia entre as tábuas de madeira. Durante a noite os trabalhadores utilizavam lanternas e candeieiros movidos a querosene como fontes de luz, pois o barraco não era dotado de energia elétrica.

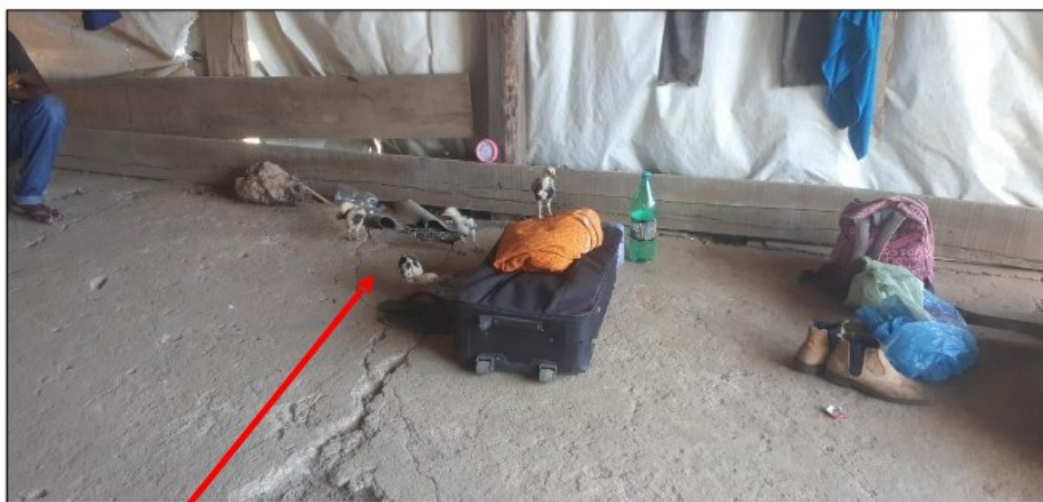
Conforme dito, o barraco não continha paredes de alvenaria, madeira ou material equivalente em sua totalidade e inexistiam portas e janelas. Tais circunstâncias contribuíam para a presença constante de sujeiras e poeiras nos ambientes de vivência, além de permitir a entrada das intempéries, de insetos e de animais peçonhentos. Porcos e galinhas que eram criados soltos no terreiro circulavam livremente dentro do alojamento, tanto nos ambientes de pernoite quanto no de preparo das refeições.

**Fotos:** Galinhas encontradas dentro do alojamento, em meio aos pertences pessoais dos trabalhadores.

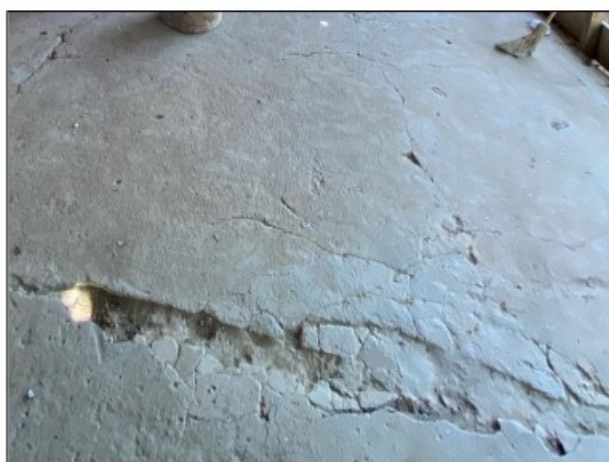
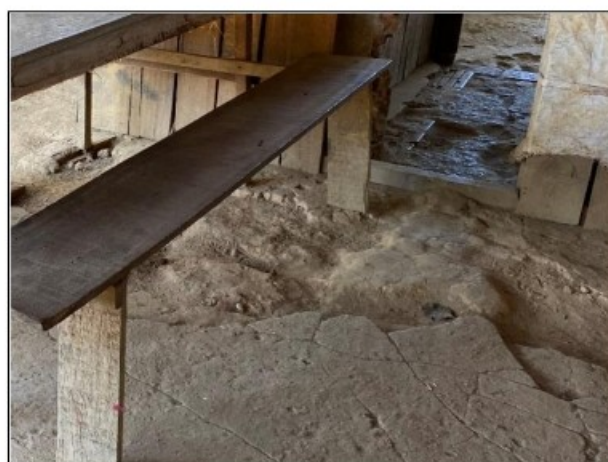
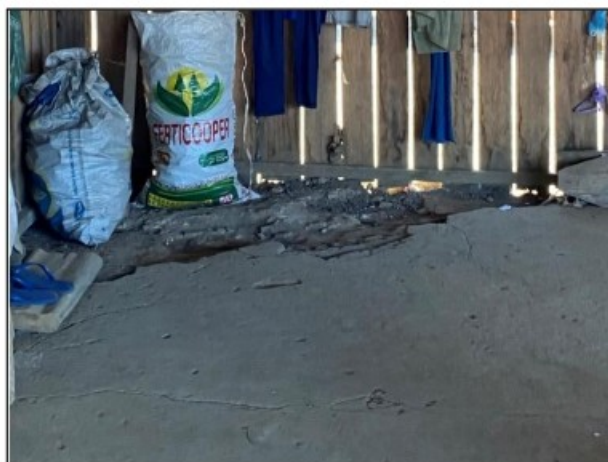
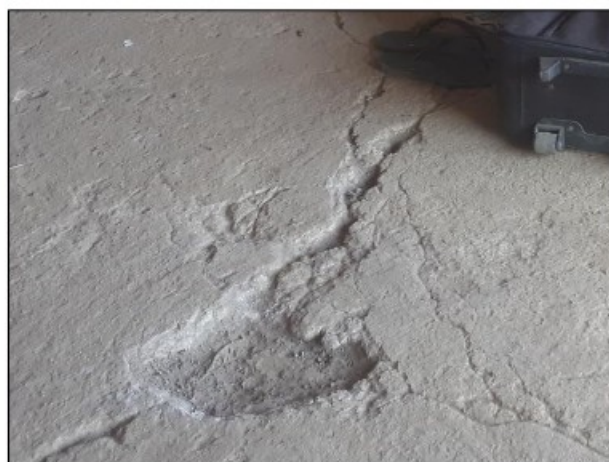
O piso do barraco, no vão maior onde pernoitava a maioria dos trabalhadores era de cimento, porém com muitos buracos e rachaduras, o que dificultava a limpeza. O restante, inclusive quarto da cozinha, dispensa e área de preparo das refeições, era de terra batida. No período de intenso calor, a própria movimentação dos trabalhadores no interior do barraco fazia com que a terra solta formasse poeira, o que sujava e contaminava também os alimentos que nele eram estocados, assim como dificultava a higienização. Além disso, caso os trabalhadores varressem o chão na tentativa de limpá-lo, seria levantada poeira que sujaria ainda mais os objetos espalhados no barraco. Esse fato trazia evidente desconforto aos trabalhadores, além de impossibilitar a manutenção do local limpo, impedindo que eles tivessem um ambiente saudável para moradia e potencializando os riscos aos quais já estavam submetidos. Já nos períodos de chuva, a lama que formava no entorno do barraco e em uma das áreas de entrada (cozinha), dado que o piso era de terra e as paredes incompletas, contribuía para o aumento da sujeira de todo o ambiente.

**Fotos:** Piso da área maior do barraco. Embora de cimento, continha rachaduras e buracos em vários pontos.

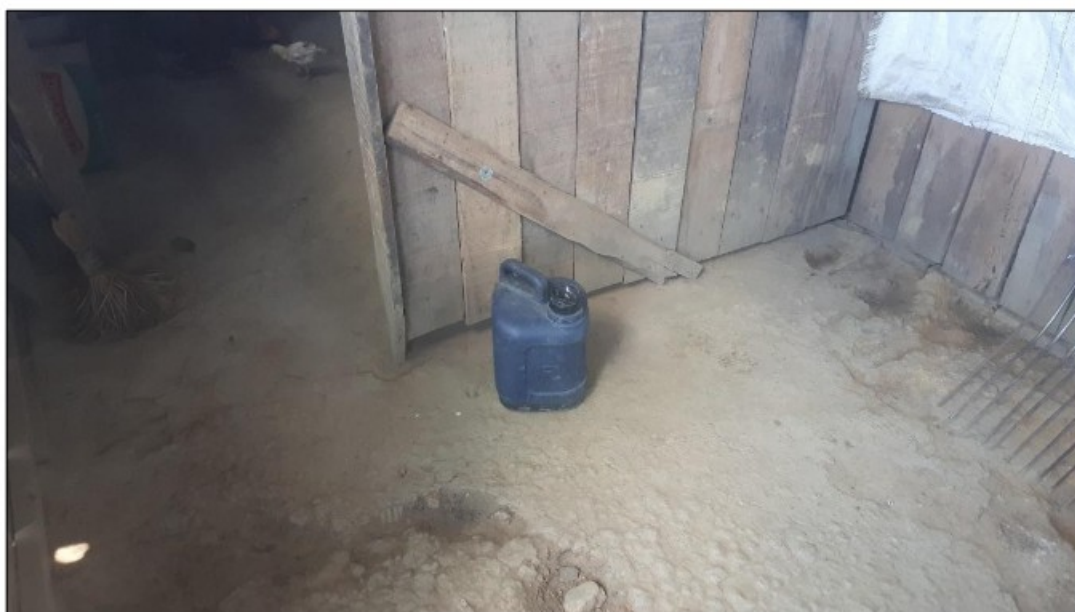
**Fotos:** Piso do local de preparo das refeições e do quarto da cozinha. Em ambos os ambientes era de terra batida.

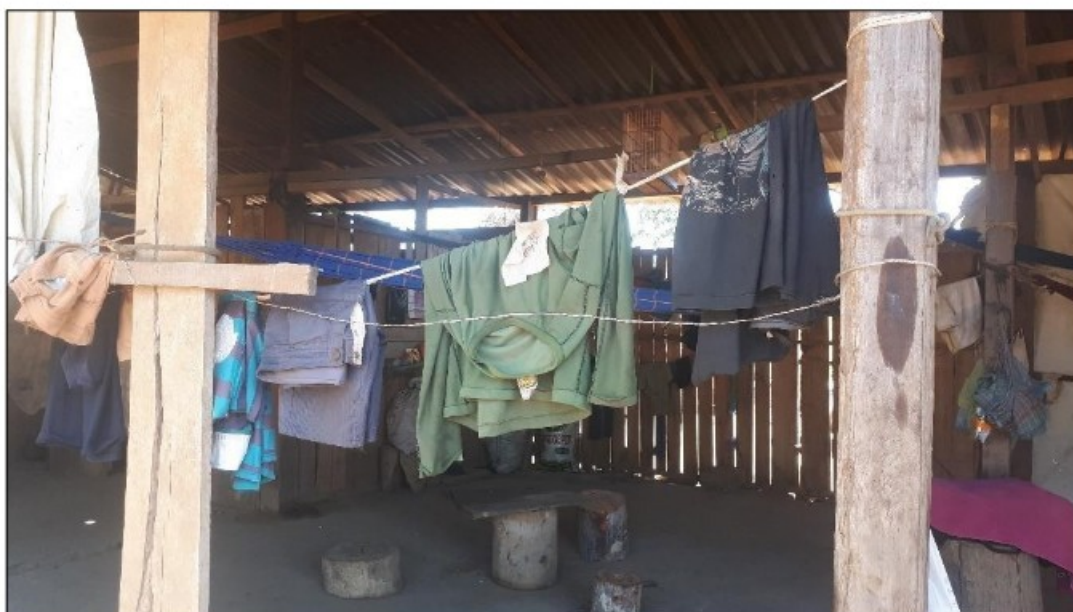
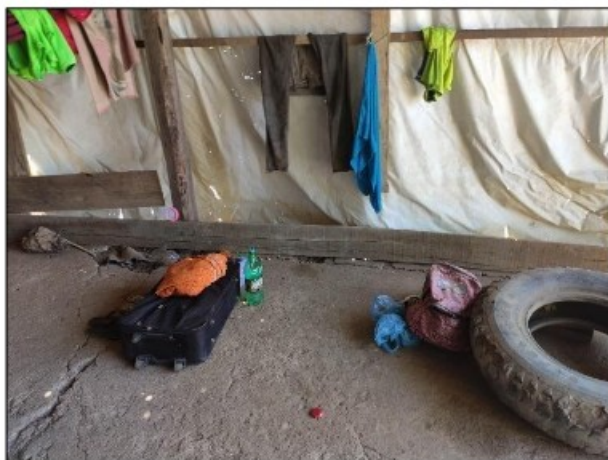
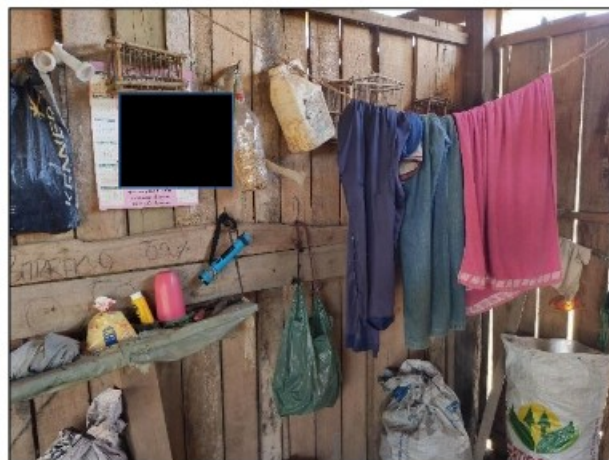
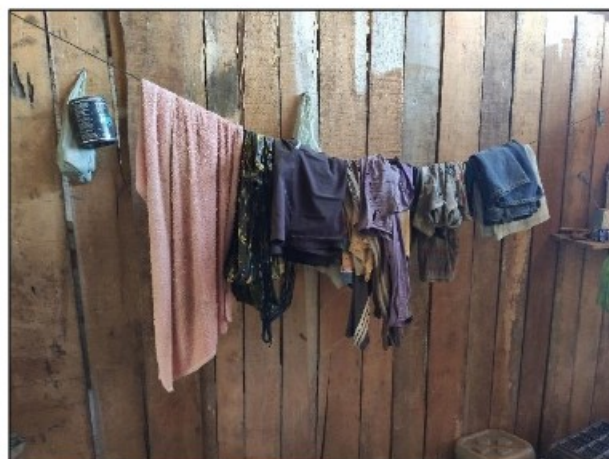
Os pertences dos trabalhadores ficavam espalhados desordenadamente no interior do barraco, pendurados nas madeiras de sustentação das paredes, em varais improvisados, dentro de sacos, de sacolas plásticas ou de mochilas, dentro e sobre as redes ou até no chão, sempre expostos à sujeira, uma vez que não havia armários para a sua guarda. Os mantimentos ficavam depositado em um pequeno cômodo ao lado do quarto da cozinha, dispostos sobre bancadas improvisadas de madeiras (toras na vertical e tábuas na horizontal), ou dentro de caixas de papelão colocadas no chão, que era de terra batida, ficando em contato com todo tipo impurezas. No mesmo local havia embalagens cheias de óleo lubrificante para motor e um pneu de motocicleta. Essas maneiras improvisadas de guardar os pertences pessoais e os alimentos contribuíam para a desorganização do ambiente, bem como com para a falta de asseio do local. Tal fato, além de prejudicar o conforto dos empregados que utilizavam as áreas de vivência, também potencializava o surgimento e proliferação de insetos e animais transmissores de doenças, como ratos, comprometendo, ainda, a saúde desses trabalhadores.

**Fotos:** Roupas e outros pertences dos trabalhadores espalhados de forma improvisada e desorganizada no alojamento.

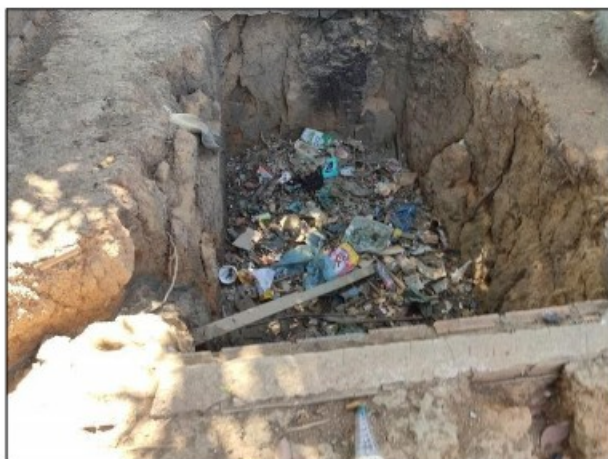
Verificamos também a inexistência de lixeira e de sistema de coleta de lixo, de modo que todas as sobras do consumo humano eram jogadas ao redor do barraco. Foram encontrados em suas cercanias, por exemplo, embalagens vazias de cachaça (garrafas de vidro), de vinagre, de sabão em pó, de pasta de dentes, de óleo de soja, de cerveja (latas), de remédio, cadernos e sacolas plásticas velhas.

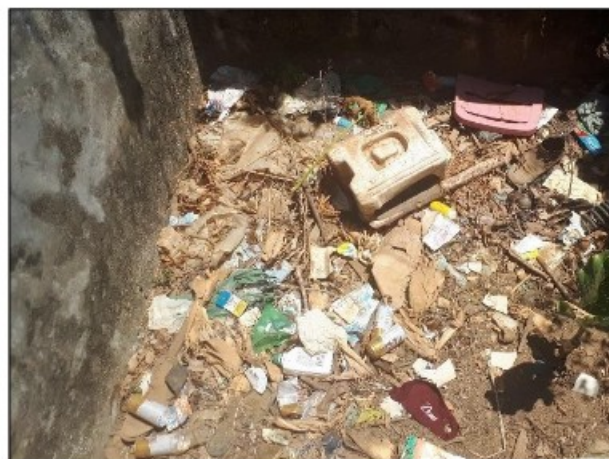
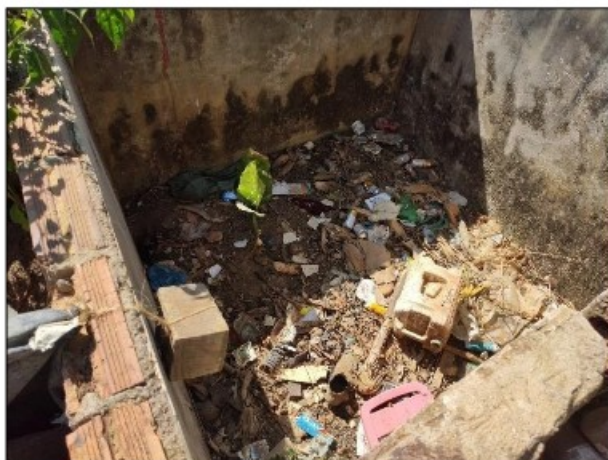
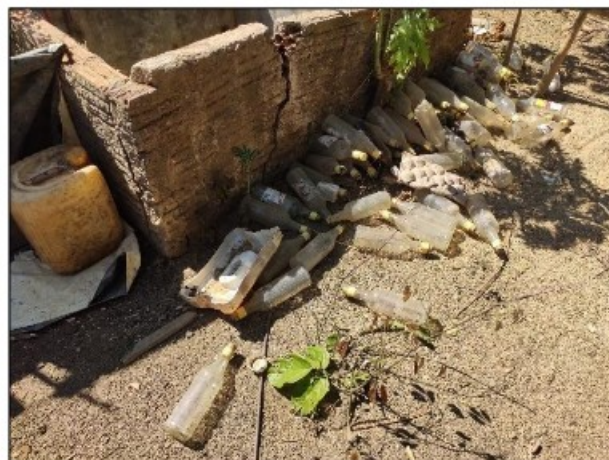
**Fotos:** Lixo espalhado no entorno do alojamento.

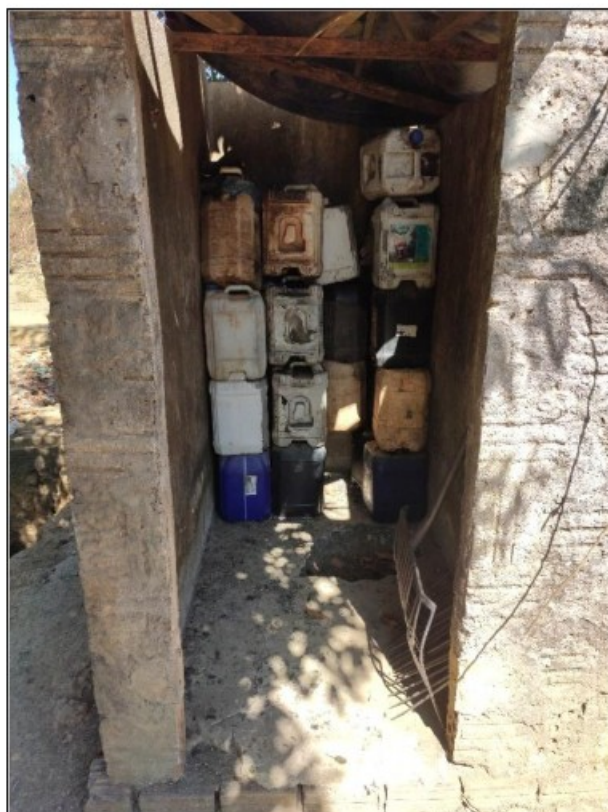
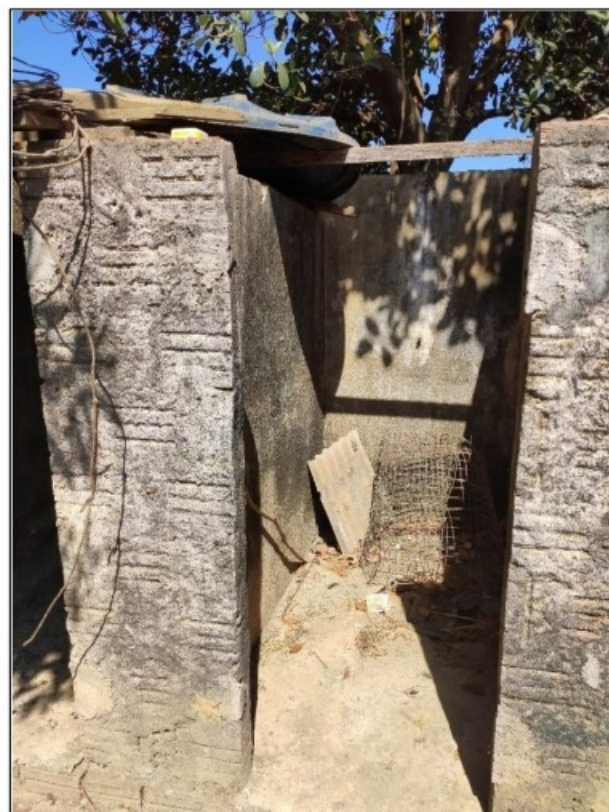
Ao lado do alojamento estava uma construção de alvenaria com dois pequenos cômodos contíguos, sem portas e sem telhado, que certamente havia sido feita para abrigar as instalações sanitárias, contudo, servia como depósito de galões plásticos usados para guardar óleo, além de grandes garfos forçados para retirar o carvão do fornos.

**Fotos:** Construção de alvenaria que, em vez de instalações sanitárias, servia como depósito de galões plásticos e ferramentas.
