# RELATÓRIO DE FISCALIZAÇÃO

## CARVOARIA

**ATIVIDADE:** PRODUÇÃO DE CARVÃO VEGETAL – FLORESTAS NATIVAS (CNAE: 0220-9/02)

**OPERAÇÃO:** 24/2020

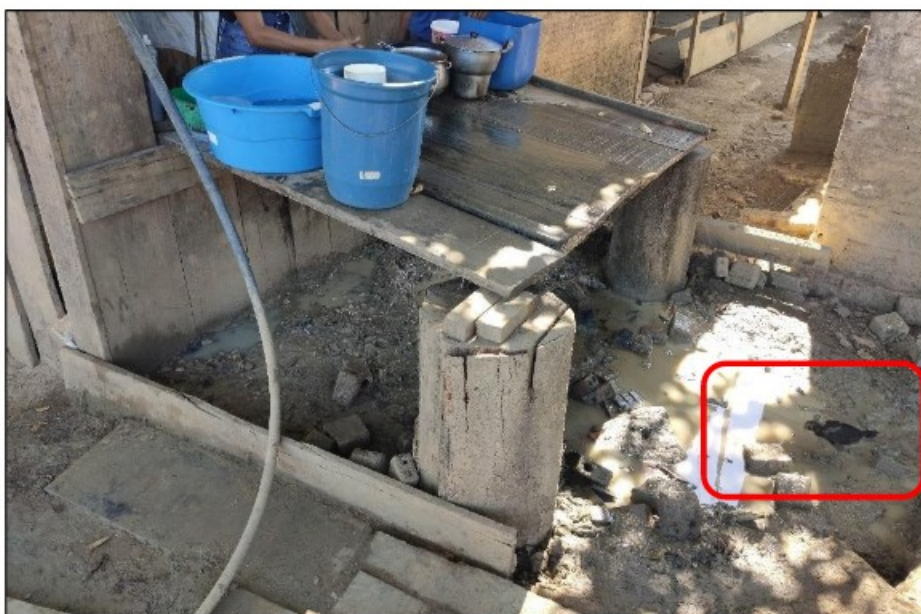
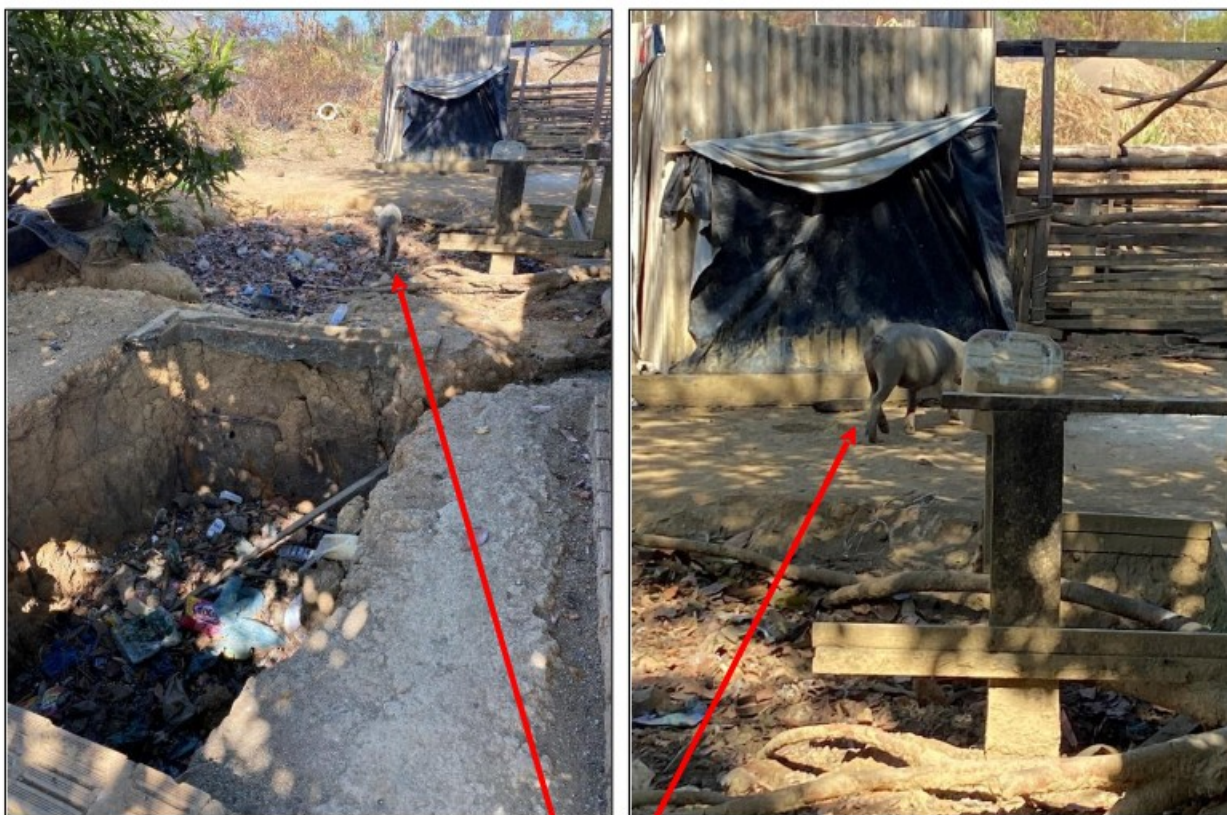
Em uma das laterais da área destinada ao preparo dos alimentos havia um jirau feito com tábuas sobre troncos de madeira, onde era lavada a louça e os utensílios de cozinha, com uso de baldes e canecos. Devido à falta de encanamento, a água que escorria dessa bancada caía no chão do terreiro e seguia até um buraco de aproximadamente um metro de profundidade, no qual os trabalhadores também jogavam lixo. A situação narrada acarretava formação de fétida lama nesse local, e era agravada pela constante presença dos animais que ali eram criados (porcos e galinhas), que reviravam e ciscavam a lama à procura de sobras de alimentos.

**Fotos:** Local onde eram higienizados os utensílios de cozinha, ao lado do alojamento, onde havia formação de lama em meio ao lixo e com circulação de animais.

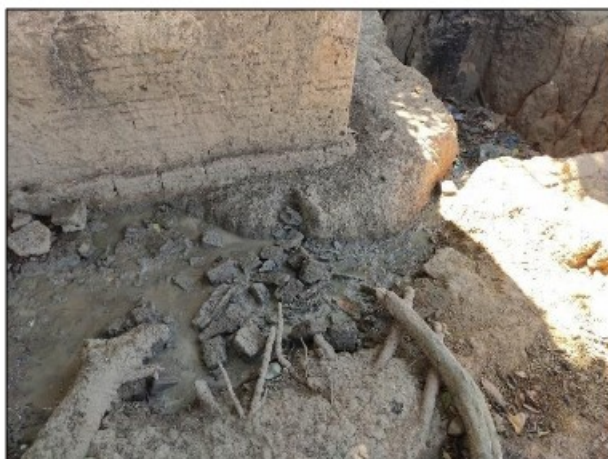
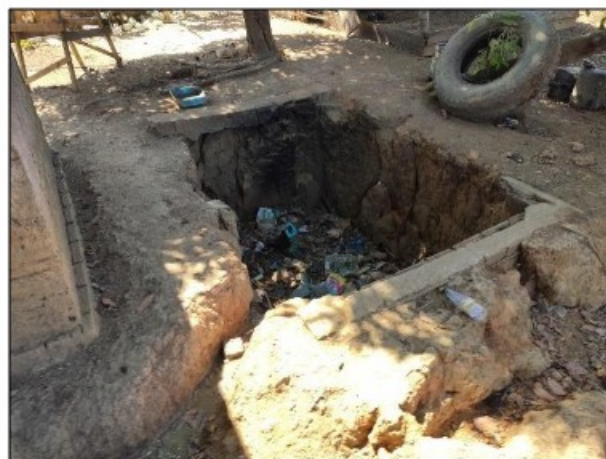
Conforme já mencionado, não existia banheiro com pia, vaso sanitário ou chuveiro nas imediações do barraco, de tal sorte que os trabalhadores ali instalados tinham que usar o mato dos arredores para fazer suas necessidades fisiológicas e tomavam banho ao ar livre, em locais próximos do alojamento e dos fornos da Carvoaria, contribuindo para aumentar a sujeira do ambiente.

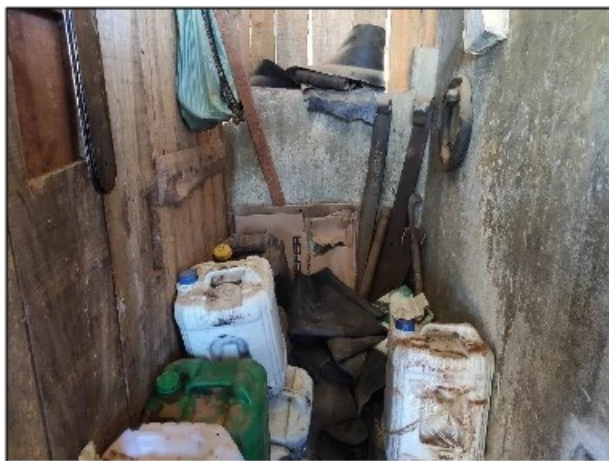
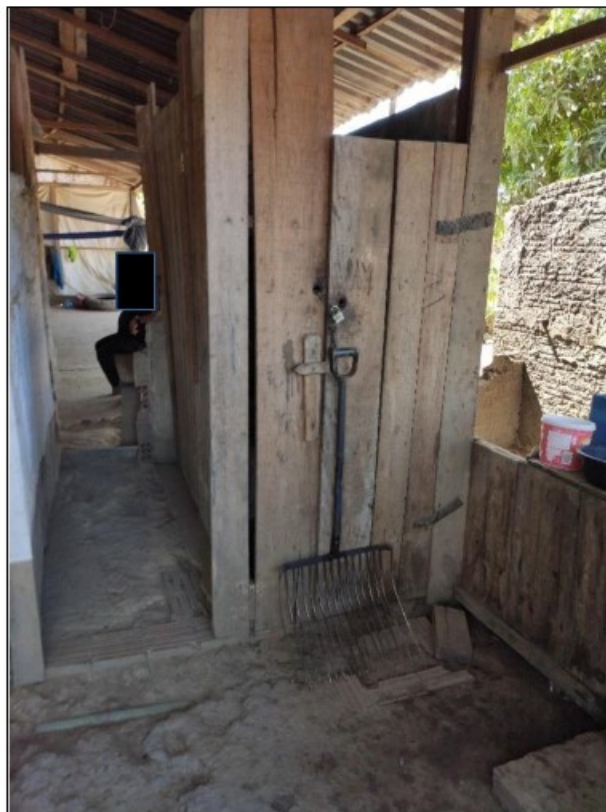
Dentro do depósito foram encontrados treze galões de plástico com substâncias inflamáveis (gasolina e óleo). Ressalta-se que, além de inflamáveis, tais produtos também são tóxicos e poderiam contaminar os alimentos dos trabalhadores, dado que estavam estocados ao lado de onde eles eram manipulados.

**Fotos:** Depósito que ficava dentro do alojamento, onde era armazenado o combustível utilizado na carvoaria.

Portanto, essa forma improvisada de armazenar substâncias tóxicas e inflamáveis dentro do alojamento e ao lado do local de preparo das refeições dos trabalhadores acabava por sujeitá-los a riscos de contaminação e de acidentes com explosões, queimaduras e até morte.

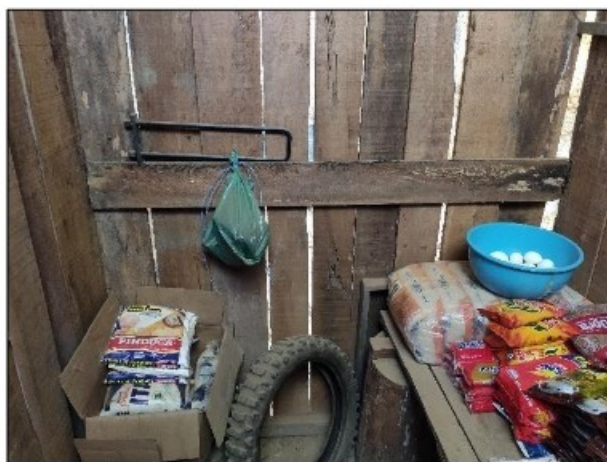
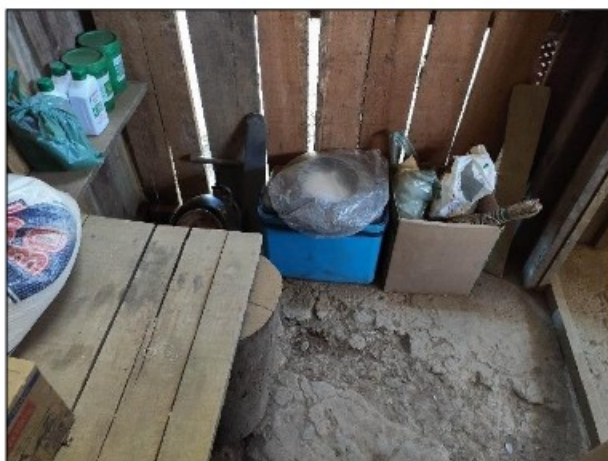
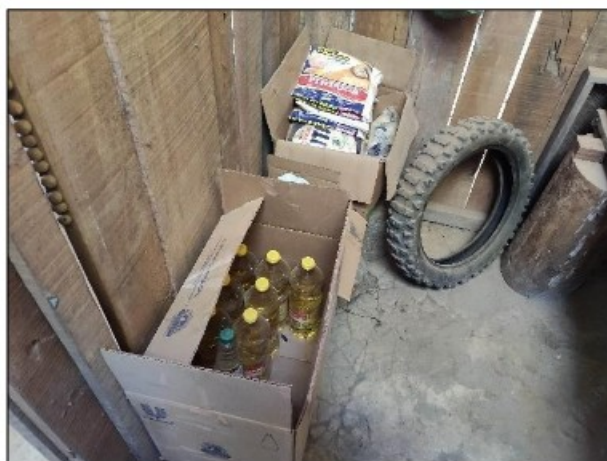
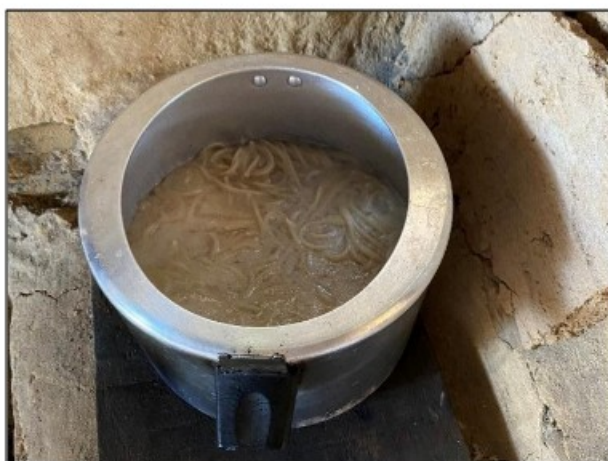
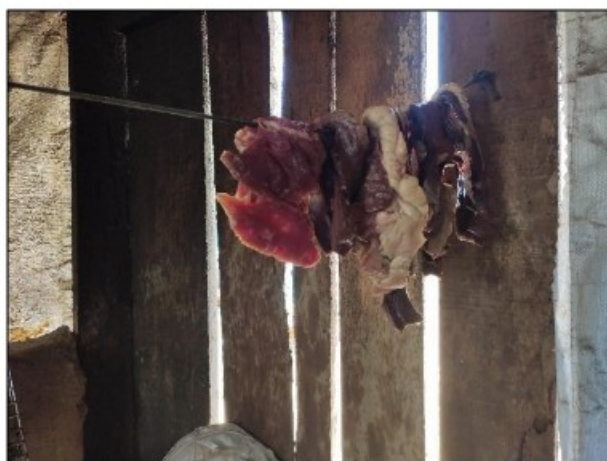
não era dotado de energia elétrica, não possuía geladeira para a conservação de refeições e dos alimentos perecíveis, e tampouco armários ou outros locais e dispositivos para o armazenamento adequado. As refeições preparadas, e o que delas sobrava após o consumo pelos trabalhadores, permaneciam dentro das panelas, sem refrigeração, sobre o fogareiro onde eram cozidas ou em bancadas de madeira. Havia carne pendurada em varal improvisado acima do fogareiro, sem qualquer proteção e exposta às sujidades do ambiente e à ação de moscas, baratas e outros tipos de inseto.

**Fotos:** Depósito onde eram estocados os alimentos. Refeição estocada na panela e carne pendurada no interior da cozinha.

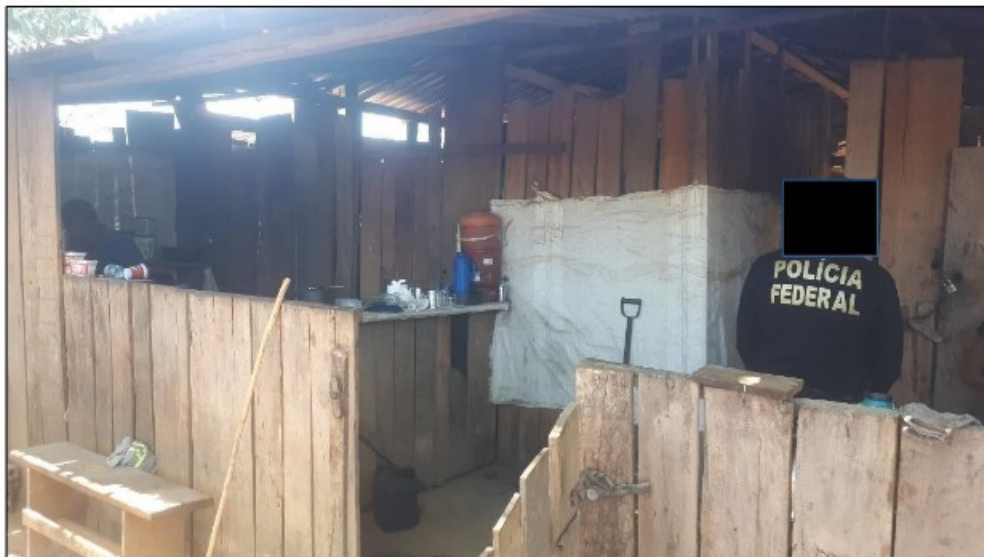
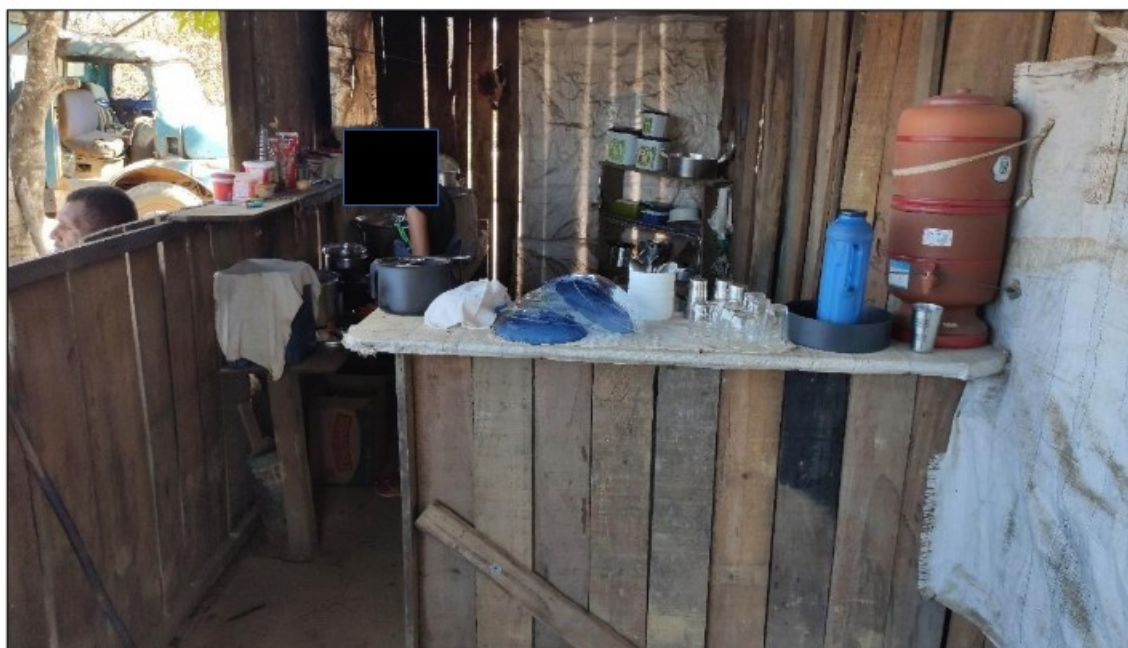
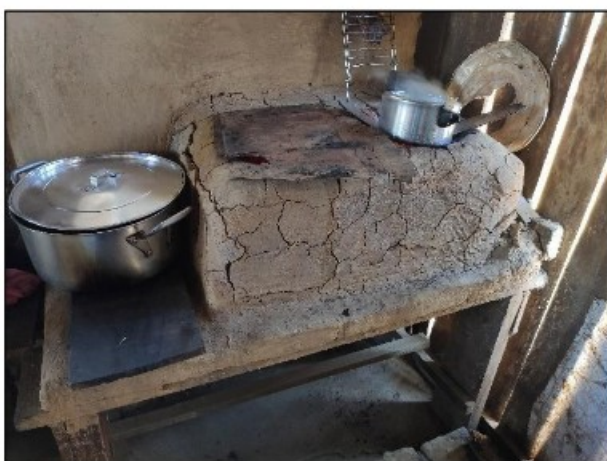
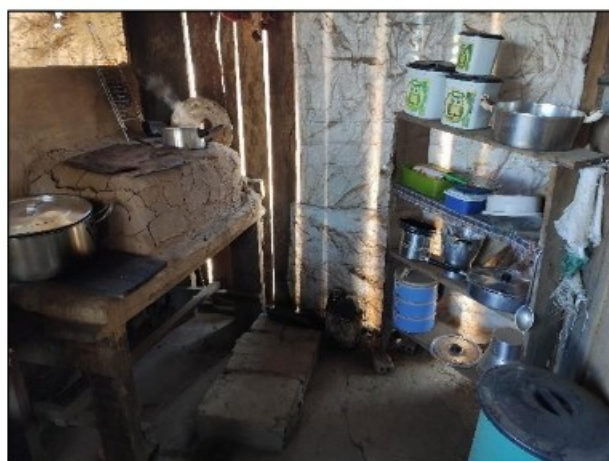
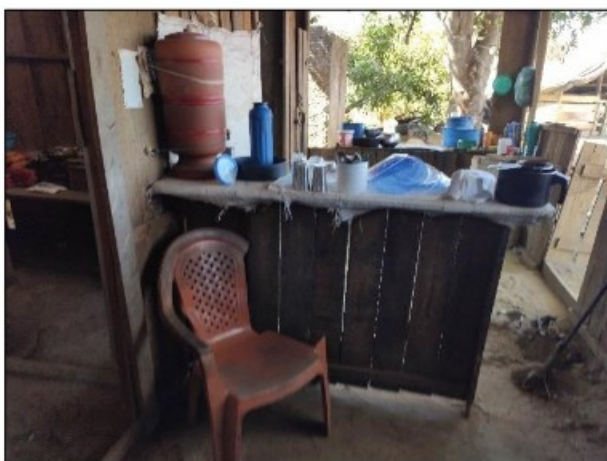
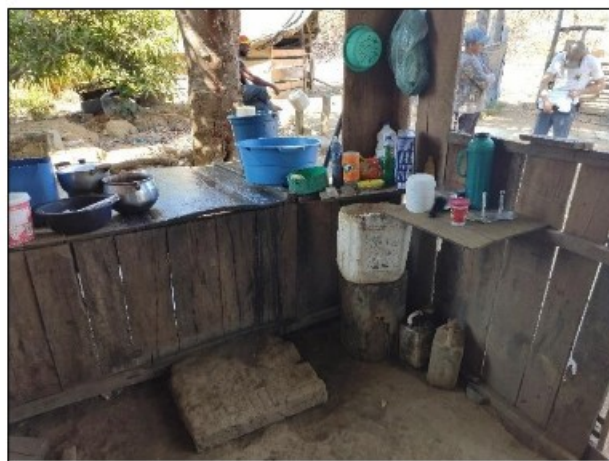
Dentro do ambiente, além do fogareiro, também encontramos uma estante aberta e rústica de tábuas de madeira com quatro prateleiras, na qual eram deixadas as panelas e outros utensílios de cozinha, uma caixa de isopor com carvão que era utilizado no fogareiro, um balde que servia como lixeira, um varal onde era pendurada a carne que os trabalhadores consumiam, pratos, copos, talheres, garrafa térmica e um filtro de cerâmica em cima da meia parede que dividia os espaços. Já do lado oposto, sobre a bancada de lavar louça, foram encontrados produtos de higiene como sabão, detergente, bucha e escova, além de panelas sujas e uma lixeira feita com vasilhame de produto tóxico.

**Fotos:** Local destinado ao preparo das refeições.

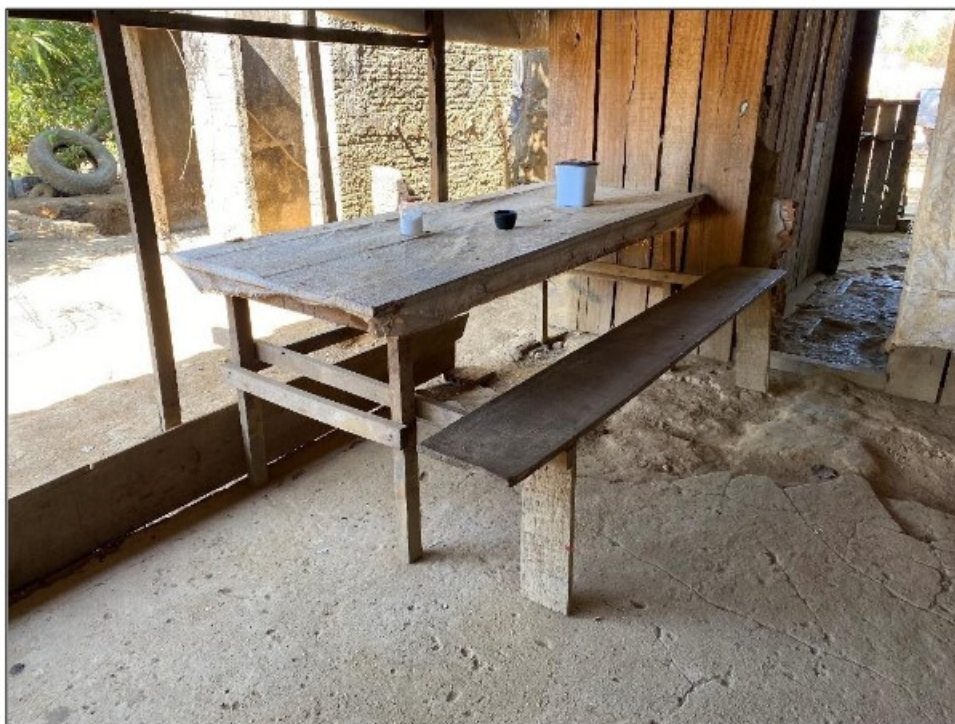
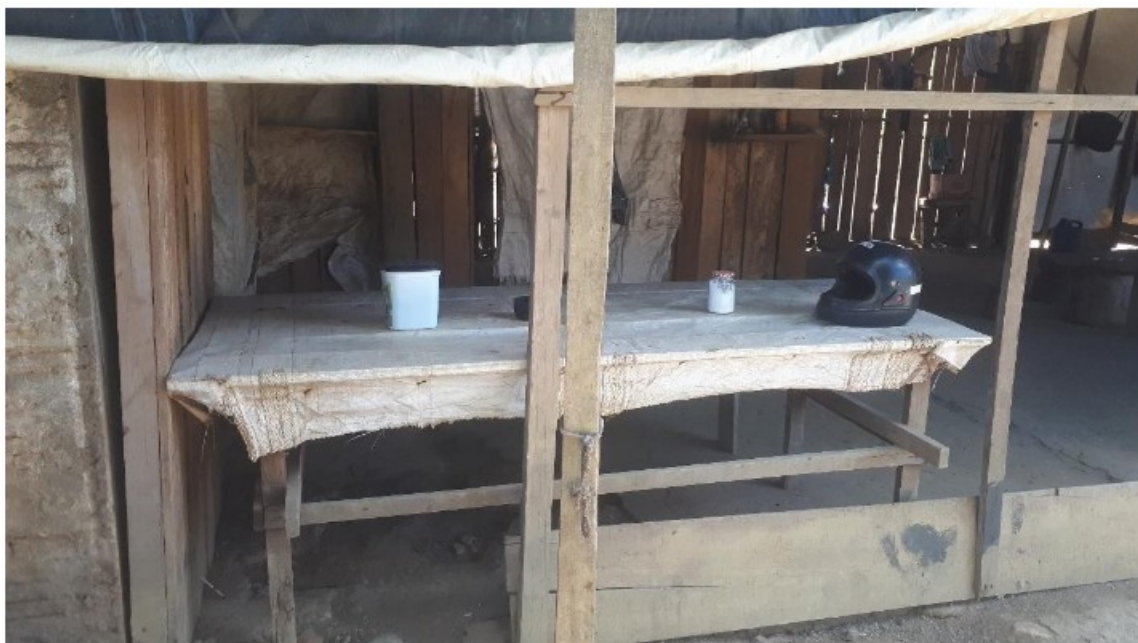
Nenhum dos requisitos preconizados pela Norma Regulamentadora nº 31 – quais sejam: boas condições de higiene e conforto, mesas com tampos laváveis, assentos em número suficiente, depósito de lixo com tampa, água limpa para higienização e água potável, em condições higiênicas para o consumo – foi verificado no curso da inspeção. Embora houvesse uma mesa e um banco comprido, ambos de madeira, em um dos cantos do cômodo maior do barraco, não continha tampo lavável e era insuficiente para acomodar todos no momento das refeições. Ademais, por estar dentro do local onde dormia a maioria dos trabalhadores, estava exposta às mesmas condições de falta de asseio e higiene acima narradas.

**Fotos:** Única mesa que existia no alojamento.

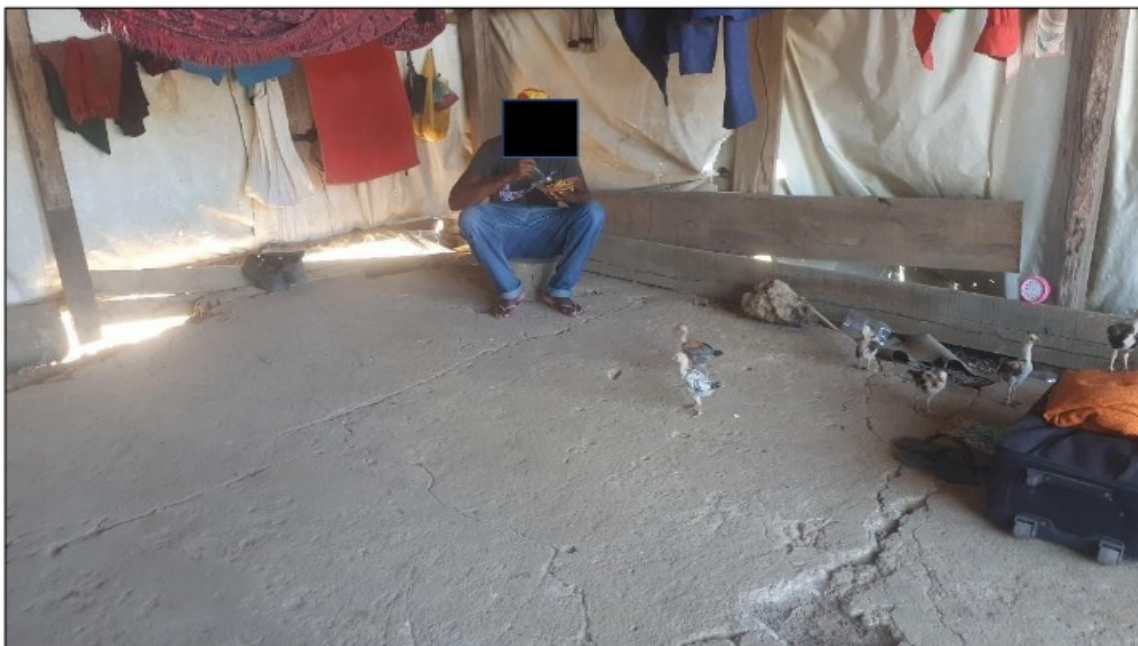
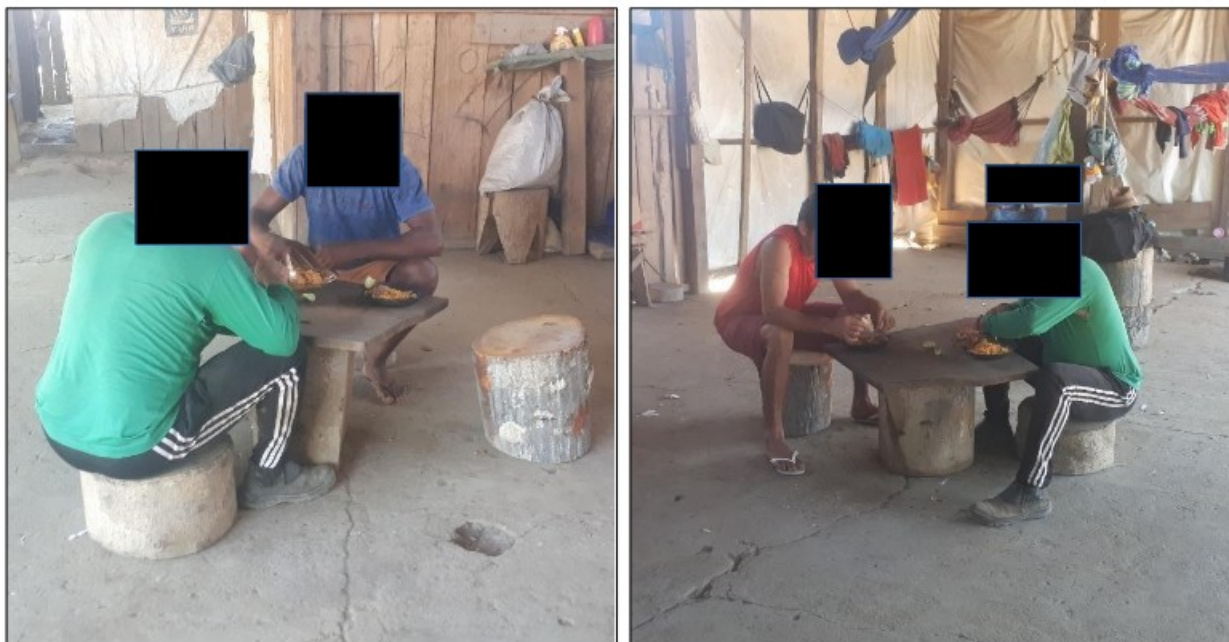
As deficiências apresentadas pelo local destinado à tomada das refeições, com mesas e cadeiras em número insuficiente para atender aos empregados, fazia com que os mesmos comessem segurando seus pratos ou vasilhames nas mãos, sentados em tocos improvisados como banco, dentro ou nas imediações do próprio barraco. Evidentemente, esta situação não garantia mínimas condições de conforto aos empregados por ocasião das refeições, além de ampliar a possibilidade de contaminação de seus alimentos.

**Fotos:** Trabalhadores almoçando em de forma improvisada, em virtude da ausência de local apropriado.

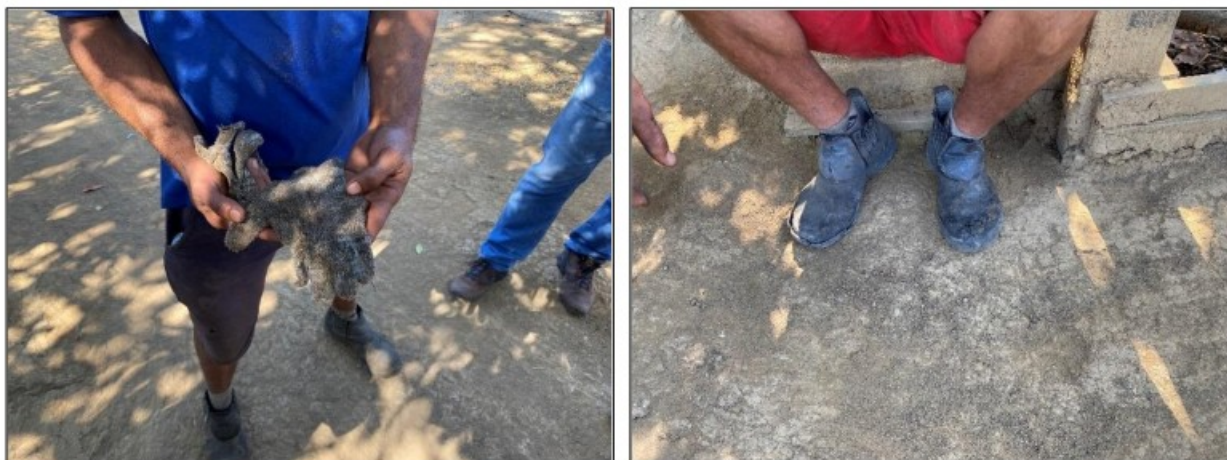
No curso de suas atividades, os trabalhadores estavam sujeitos a uma série de riscos físicos, químicos, de acidentes e ergonômicos, dentre os quais podem ser citados: lesões provocadas por agentes cortantes/perfurantes (lascas e farpas de madeira, paredes dos fornos); lesões provocadas por ferramentas perfurocortantes, como foice e facão; exposição à fumaça tóxica decorrente da produção do carvão (contém mais de 130 substâncias, como monóxido de carbono, amônia, metano e hidrocarbonetos policíclicos aromáticos - estes últimos são extremamente danosos à saúde, apresentando atividades mutagênicas, carcinogênicas e desreguladoras do sistema endócrino) e ao particulado fino inalável (fator etiológico de uma doença respiratória ocupacional, sem cura, conhecida como “pulmão negro” ou “pneumoconiose dos carvoeiros”, podendo levar à fibrose maciça progressiva dos pulmões e perda da capacidade respiratória); ataques de animais peçonhentos, como cobras, lacraias, aranhas e escorpiões; desenvolvimento de enfermidades devido à exposição às intempéries, ao calor, inclusive dos fornos (pode levar o carvoeiro à intensa perda hidroeletrolítica e grave desidratação), e à radiação solar; desenvolvimento de problemas osteomusculares, devido a esforços físicos acentuados.

**Fotos:** Trabalhadores não recebiam todos os EPI adequados. As botas e luvas, em sua maioria, estavam rasgadas.
