## **RELATÓRIO DE FISCALIZAÇÃO** **ERRADICAÇÃO DO TRABALHO ESCRAVO**

**LOCAL:** Fazenda Pé do Morro, BR-259, zona rural do município de Gouveia/MG (18°25'22" S 43°41'5" W)

**ATIVIDADE ECONÔMICA PRINCIPAL:** Produção de carvão vegetal – florestas plantadas

**OPERAÇÃO Nº:** 13/2021

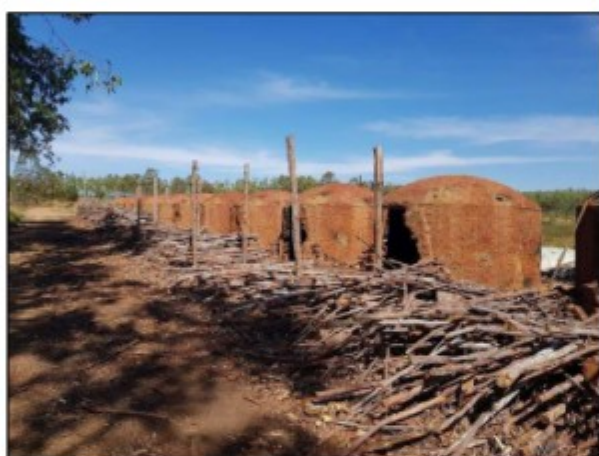
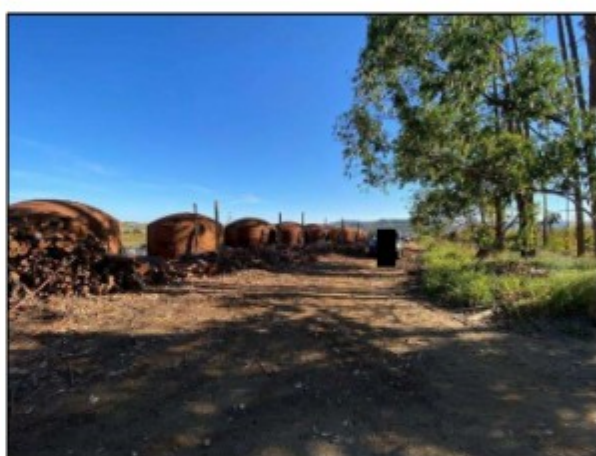
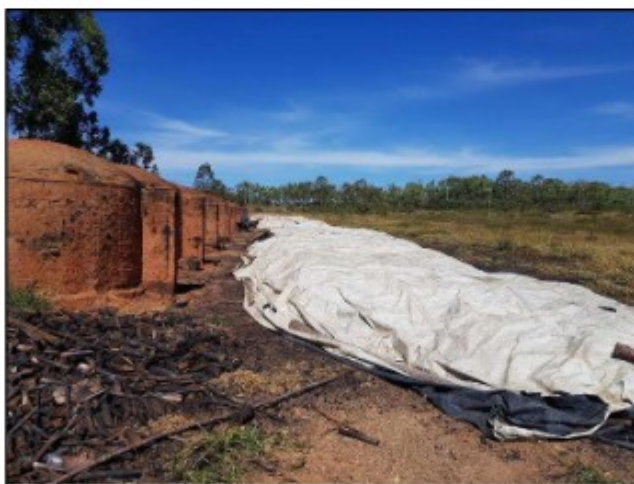
**Fotos 1, 2 e 3: locais de trabalho junto aos fornos de produção de carvão.**

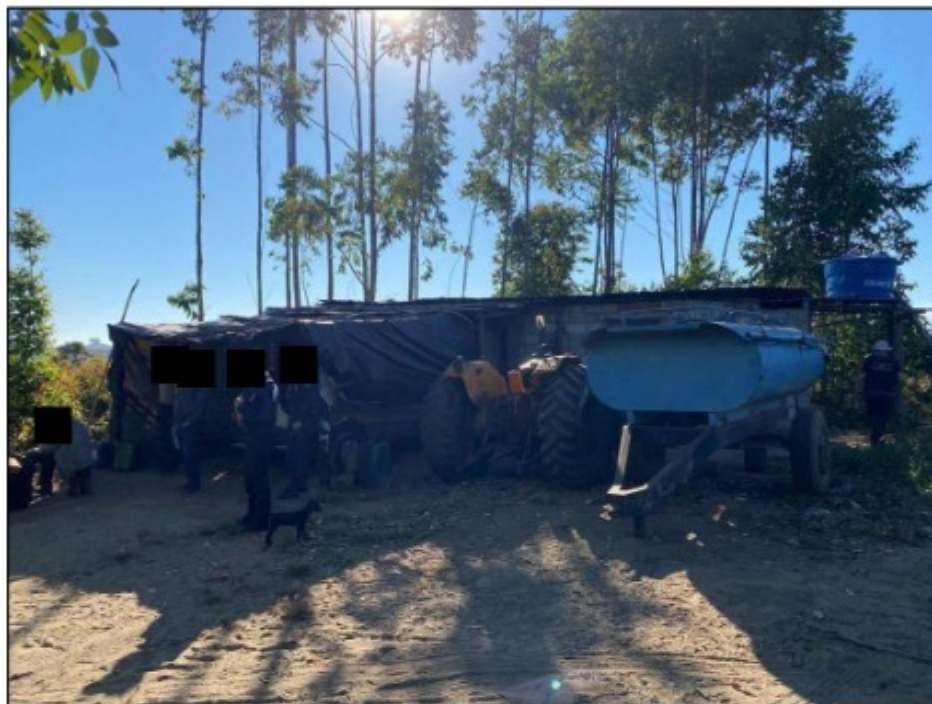
**Foto 4: vista externa do barraco que servia de alojamento e área de vivência dos trabalhadores (localizado a aproximadamente 50 metros dos fornos).**

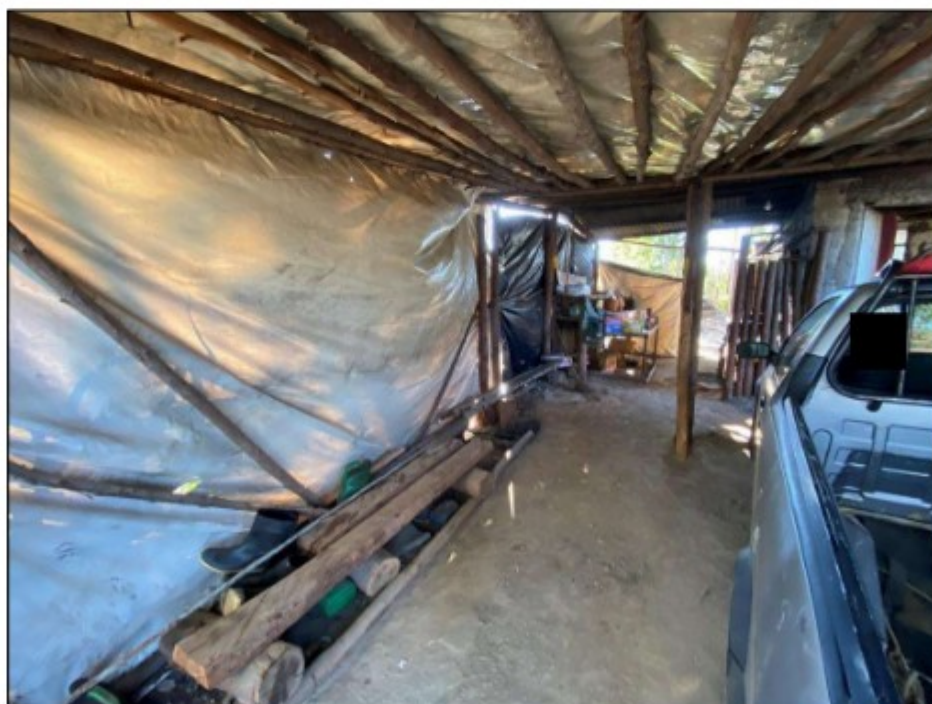
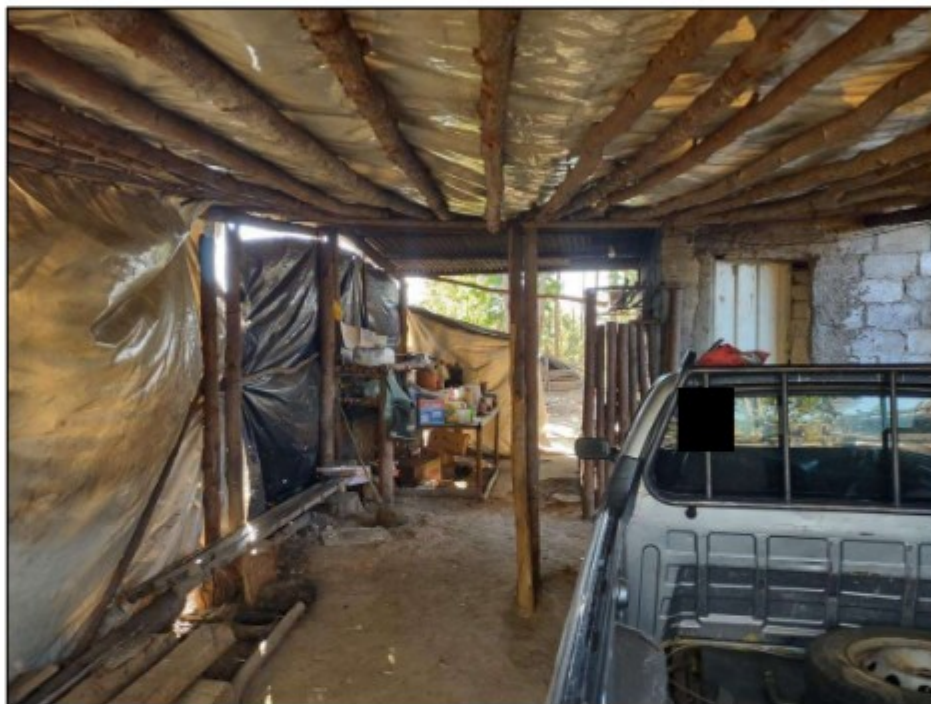
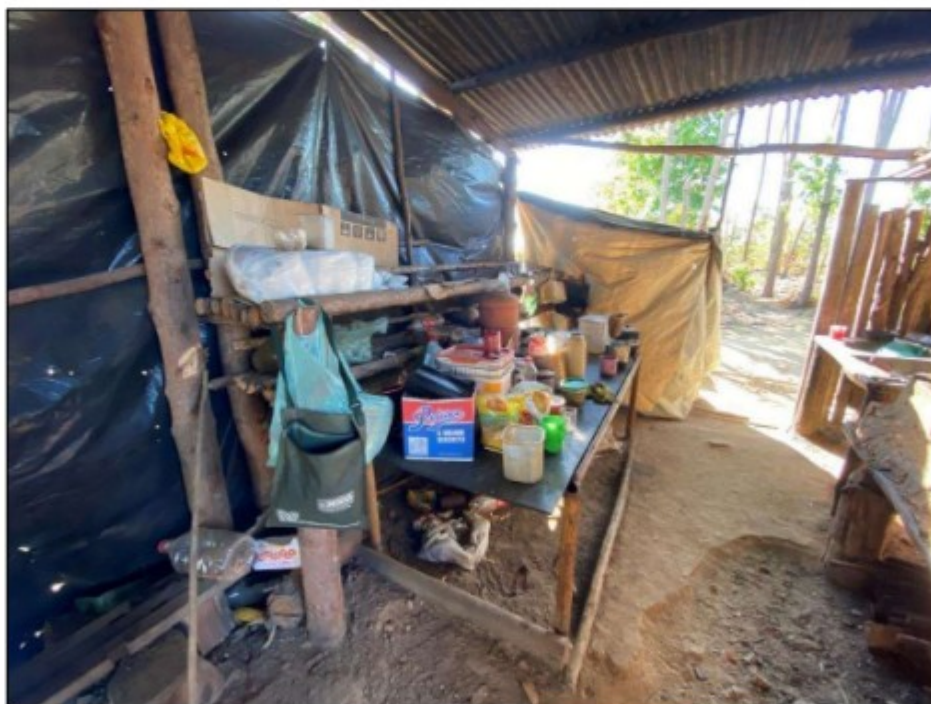
**Fotos 5 e 6: entrada do barraco com cobertura de lona plástica e, ao fundo, local de preparo de refeições.**

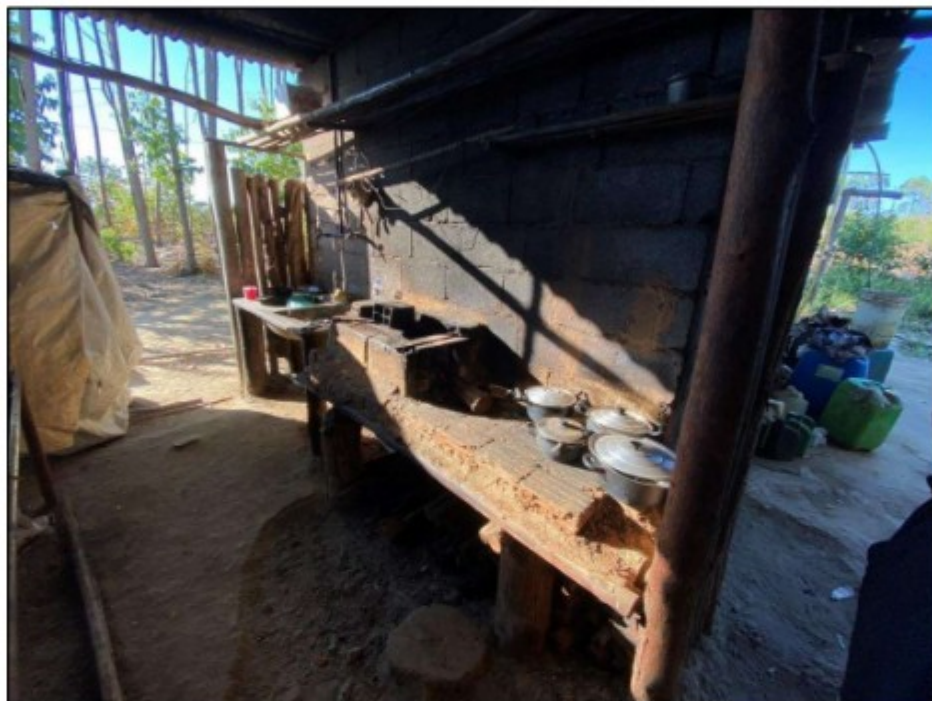
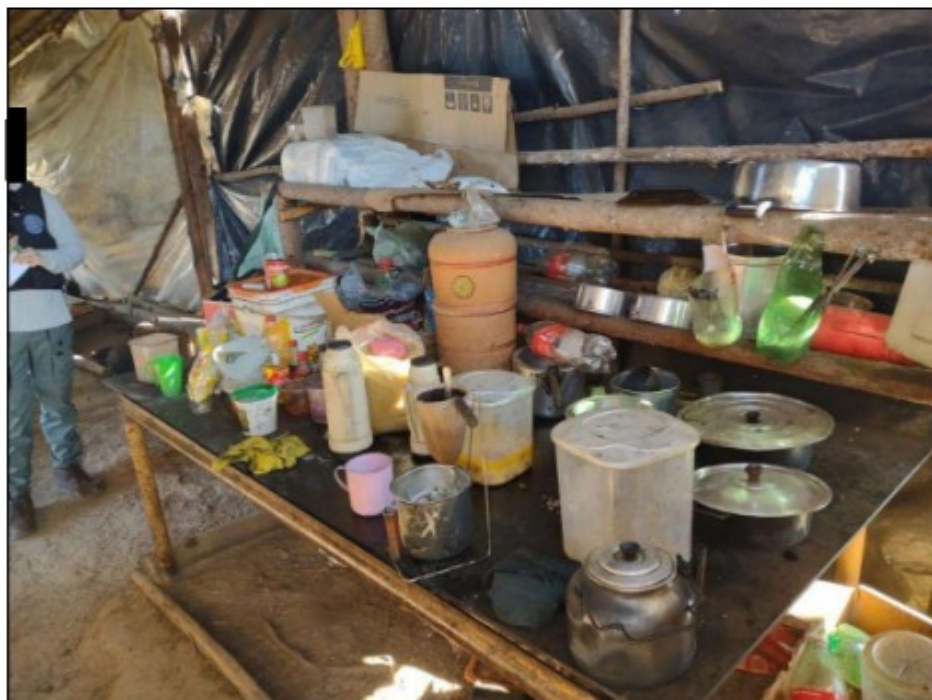
**Fotos 7, 8 e 9: local de preparo de refeições (descumprimento do item 31.23.6.1 e das alíneas “a”, “b” e “c” do item 31.23.2 e subitem 31.23.2.1 da NR-31).**

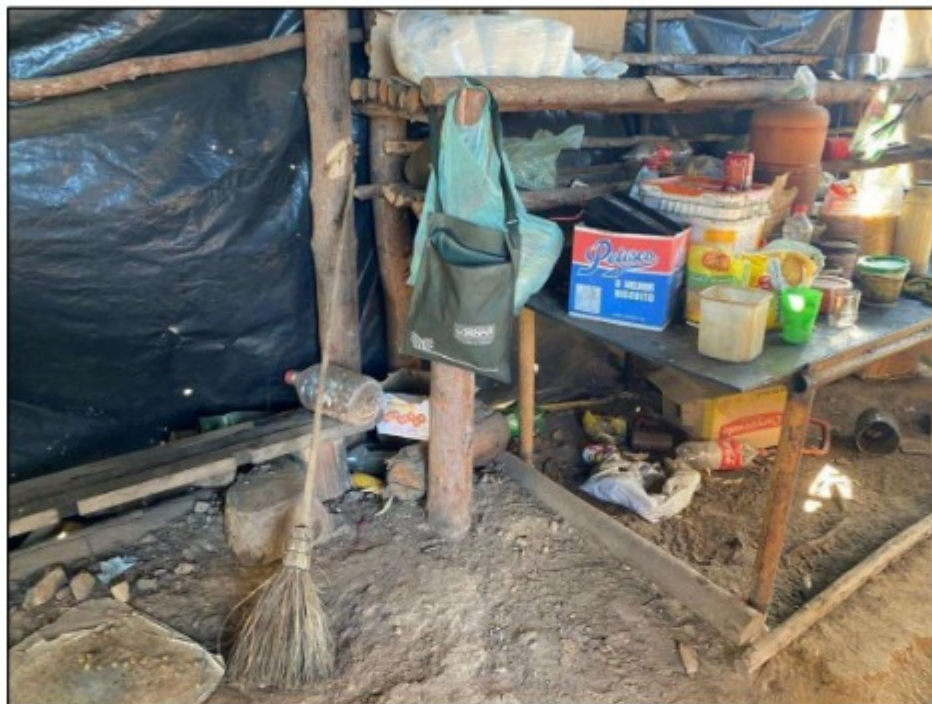
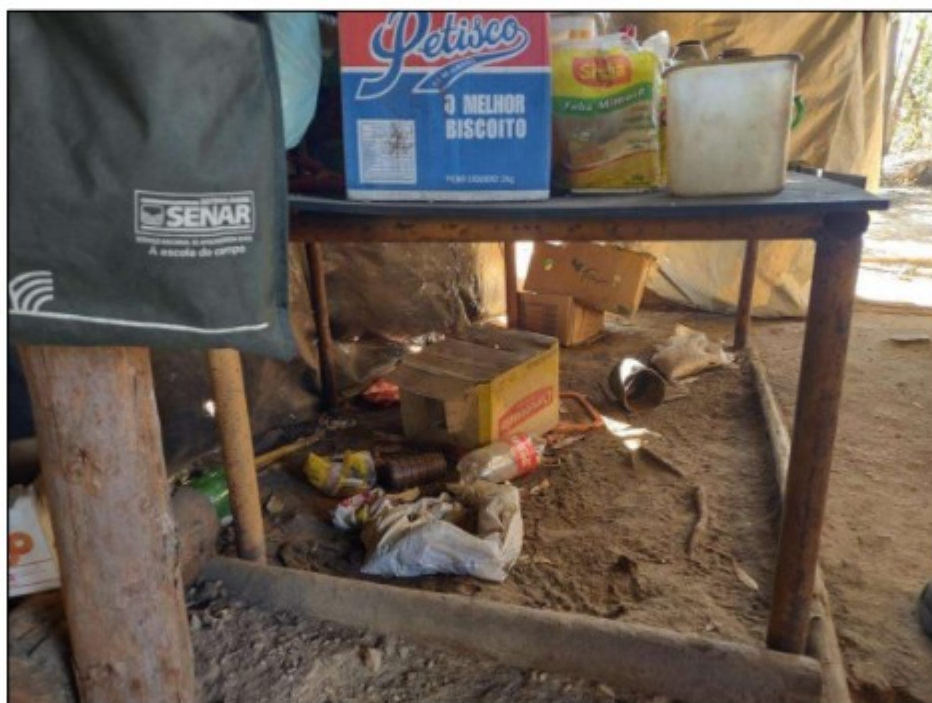
Fotos 10 e 11: detalhe para o chão de terra batida no local de preparo de refeições.

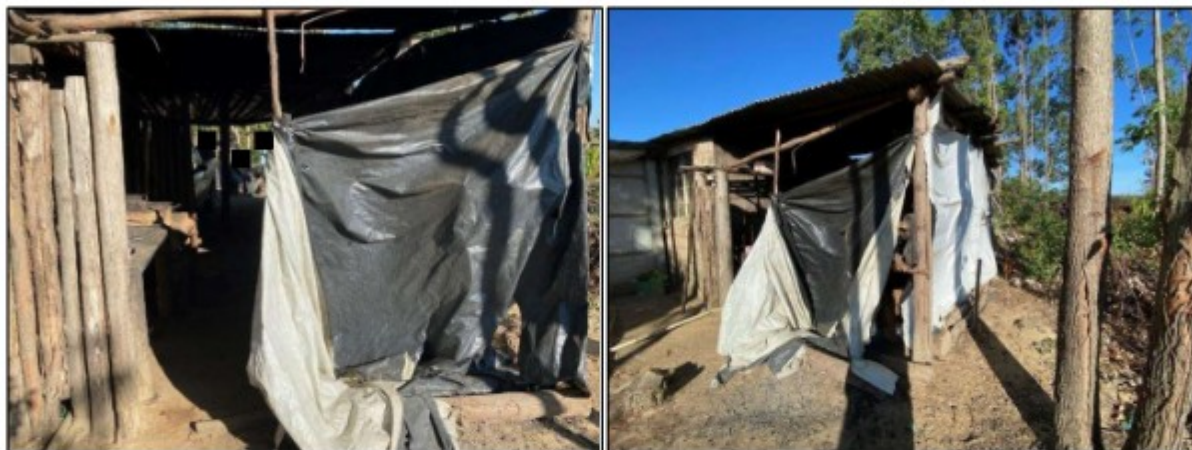
**Fotos 12 e 13: fechamento parcial por lona plástica no local de preparo de refeições.**

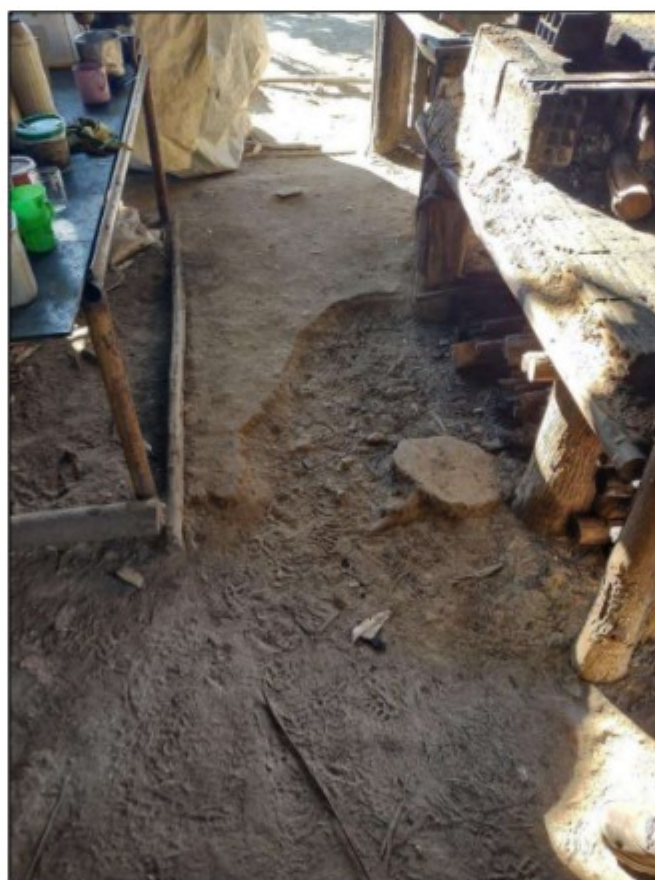
**Foto 14: chão de terra batida no local de preparo de refeições.**

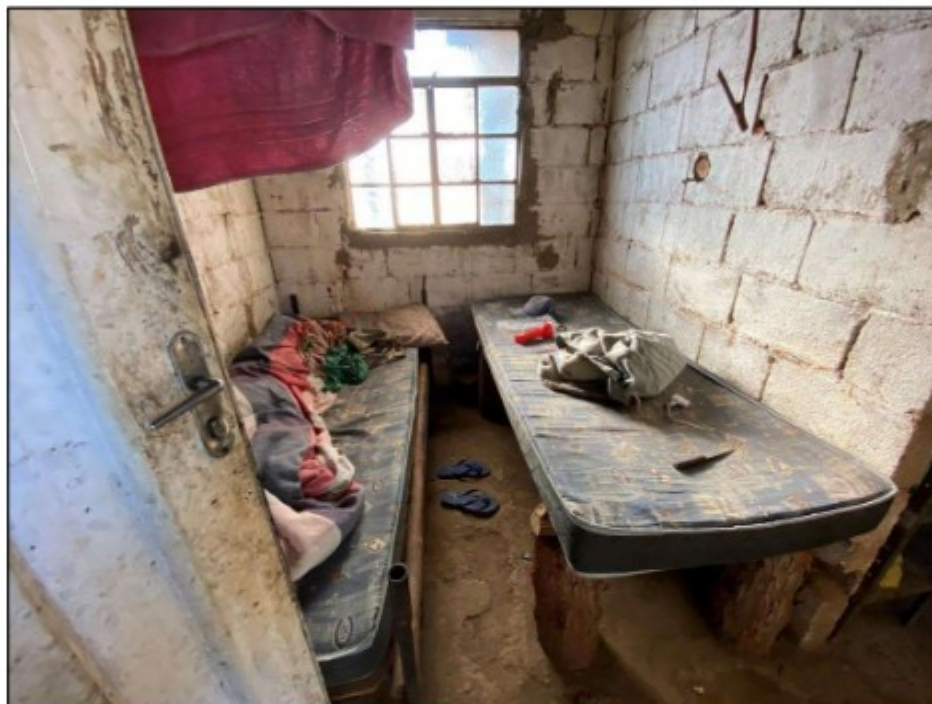
**Foto 15:** primeiro cômodo da parte da frente do barraco onde dormia o trabalhador [REDACTED] com partes de piso cimentado e partes de piso de terra. A cama foi improvisada com tocos e ripas de madeira e os colchões foram comprados pelo trabalhador [REDACTED]. Os pertences pessoais do trabalhador estavam espalhados devido a ausência de armários (descumprimento das alíneas “a”, “b”, “c” e “d” do item 31.23.5.1 da NR-31).

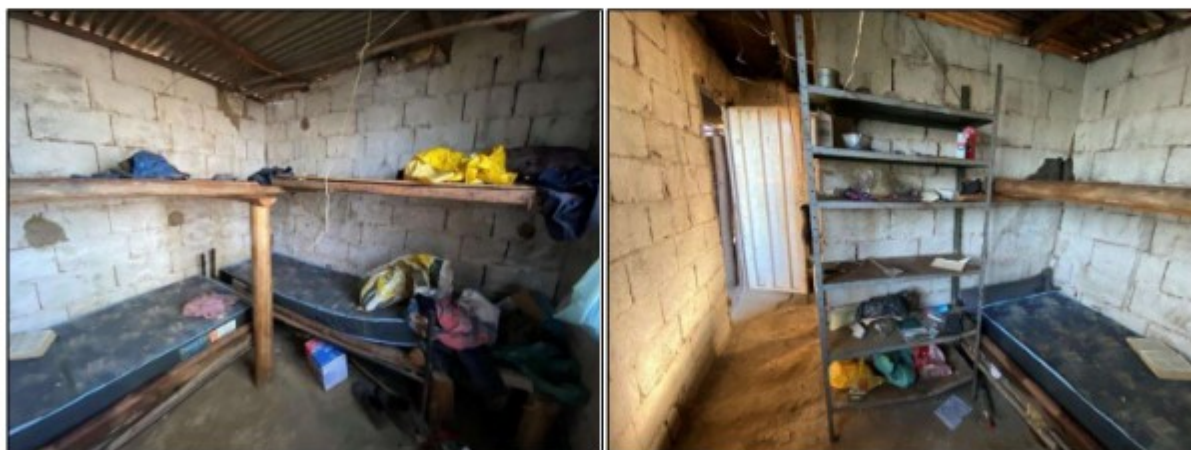
**Fotos 16 e 17:** segundo cômodo da parte da frente do barraco, o qual, no momento da inspeção, não estava sendo utilizado como dormitório. Havia duas estruturas de troncos de árvores similares a beliches, com dois colchões colocados na parte inferior e muito objetos espalhados.

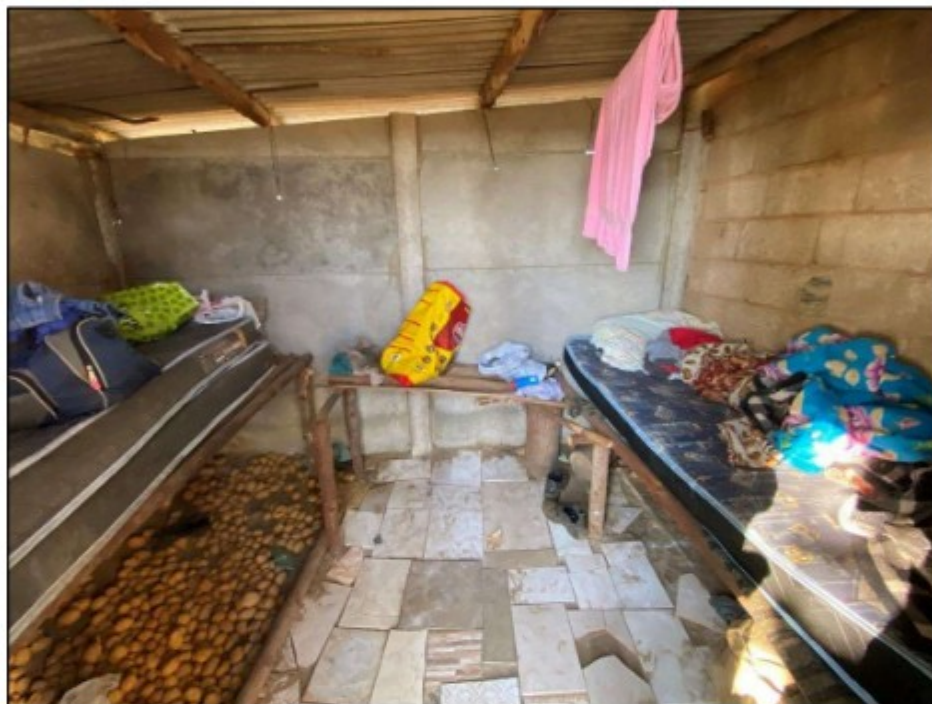
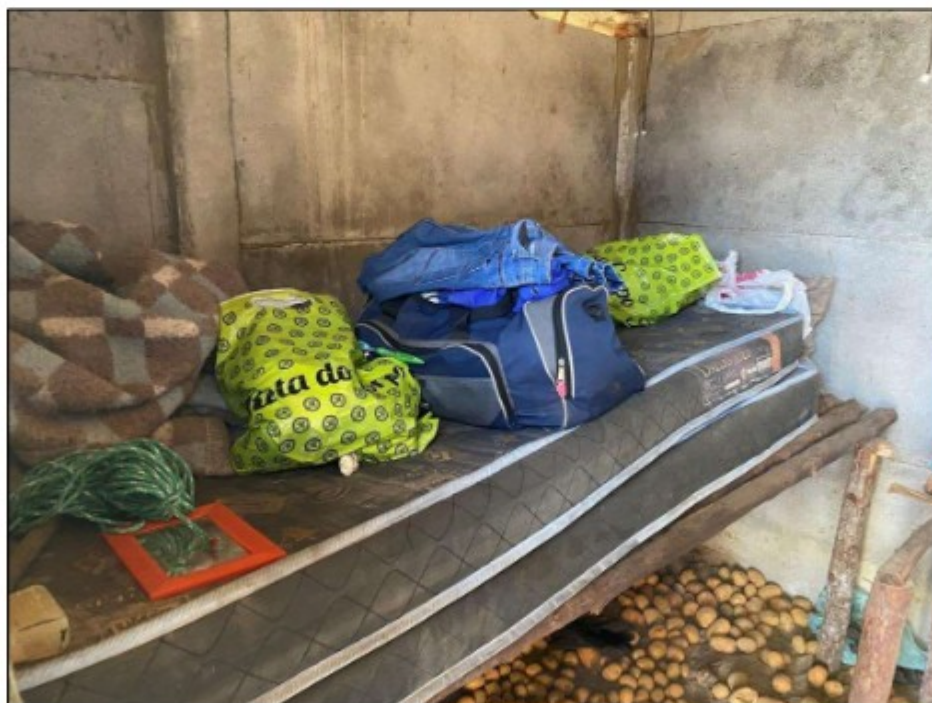
**Fotos 18 e 19: terceiro cômodo, na parte dos fundos do barraco, com duas estruturas de troncos similares a camas com 3 colchões; embaixo de uma dessas “camas”, sobre o chão de terra, havia**

batatas armazenadas para serem consumidas pelos trabalhadores. Nesse local, dormia o trabalhador [REDACTED]

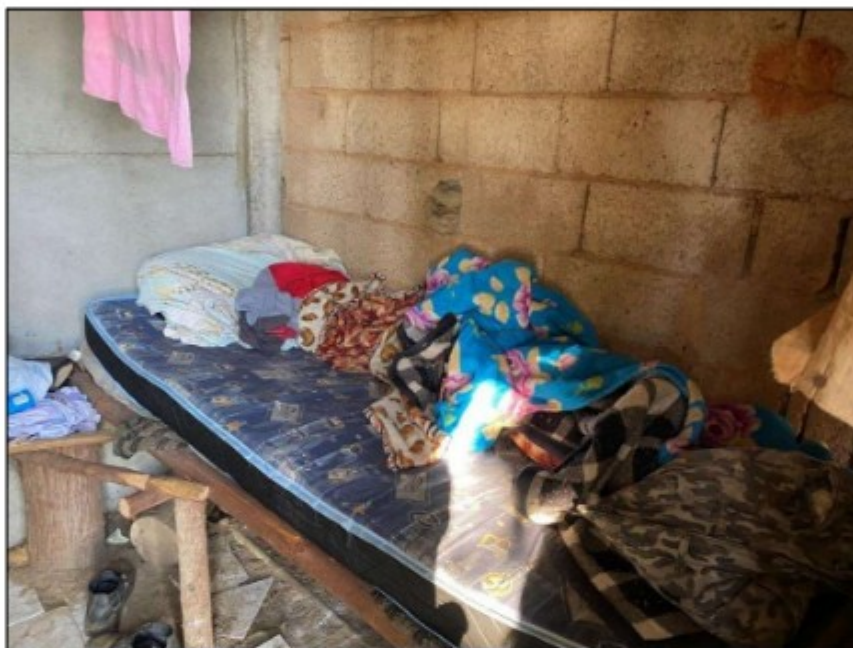
Foto 20: terceiro cômodo, com detalhe para o colchão e as roupas de cama comprados e utilizados pelo trabalhador [REDACTED]. Não havia armários para a guarda de pertences (descumprimento das alíneas “a”, “b”, “c” e “d” do item 31.23.5.1 e do item 31.23.5.3 da NR-31).

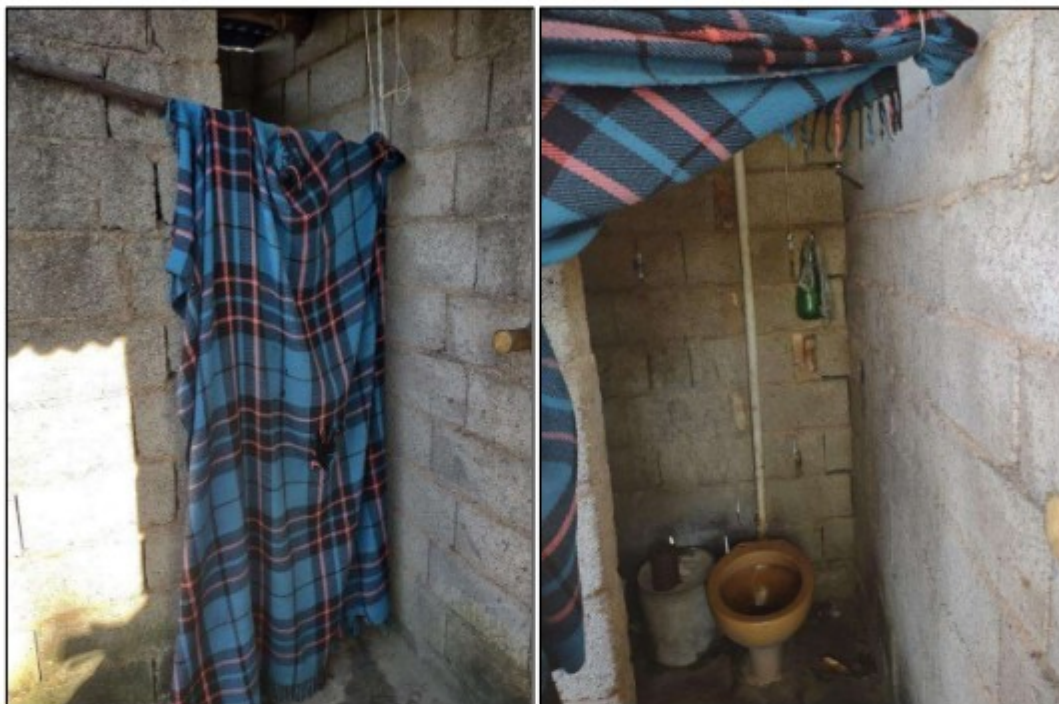
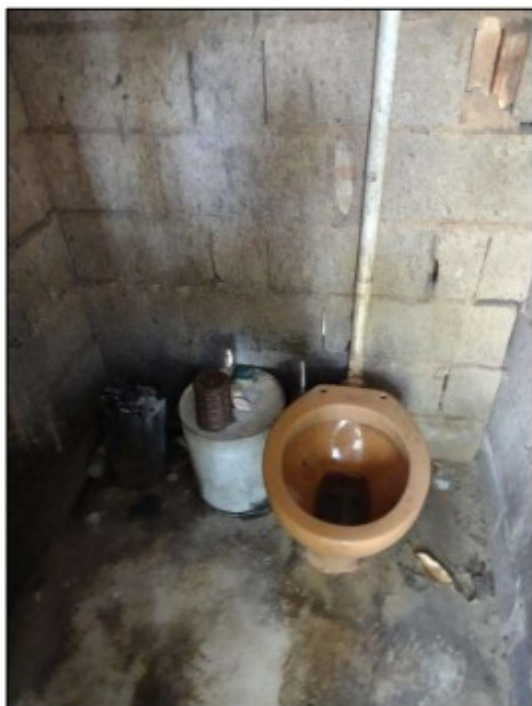
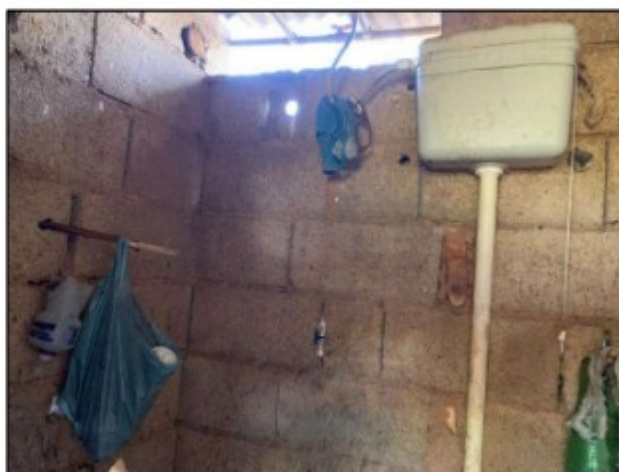
**Fotos 22, 23, 24 e 25: instalação sanitária acessada pela parte externa do barraco. Nesse espaço, havia somente um vaso sanitário inutilizado por estar entupido. Os trabalhadores relataram que utilizavam o mato para fazer as necessidades fisiológicas, até mesmo durante a noite quando**

ficavam sem iluminação. Não havia pia nem chuveiro; para tomar banho os trabalhadores pegavam água, que ficava armazenada no tanque pipa, aqueciam em um fogareiro rústico e levavam a água para esse local utilizando um balde, para se banharem, com o intuito de ter privacidade (descumprimento do item 31.23.3.2 da NR-31).

Havia um local destinado à instalação sanitária, acessado pela parte externa do barraco. Nesse espaço, havia somente um vaso sanitário inutilizado por estar entupido. Os trabalhadores relataram que utilizavam o mato para fazer as necessidades fisiológicas, até mesmo durante a noite

quando ficavam sem iluminação. Não havia pia nem chuveiro; para tomar banho os trabalhadores pegavam água, que ficava armazenada no tanque pipa, aqueciam em um fogareiro rústico e levavam a água para o local destinado à instalação sanitária, para se banharem, com o intuito de ter privacidade. Se banhavam utilizando um balde. Não havia porta no local onde se banhavam, por este motivo os trabalhadores prenderam um cobertor, para fazer “as vezes” de porta, na intenção de ter um pouco de privacidade. Nem mesmo uma serpentina para aquecer a água do banho foi fornecida pelo empregador. Cabe mencionar que nas carvoarias da região é comum a utilização de um sistema de aquecimento de água para banho com a utilização de uma serpentina, que passa em um fogareiro alimentado por lenha de eucalipto.

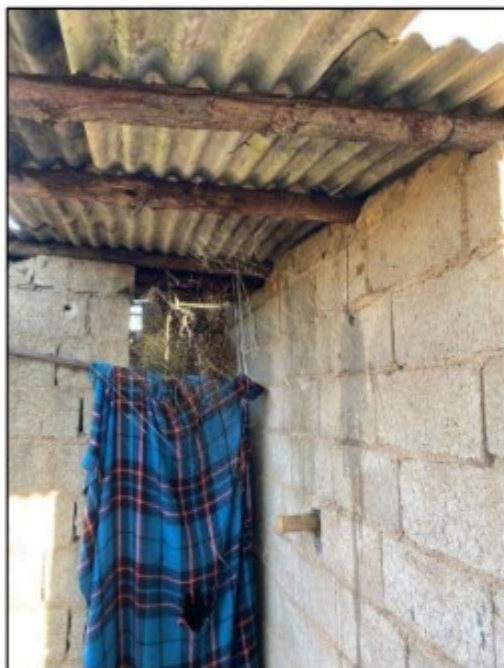
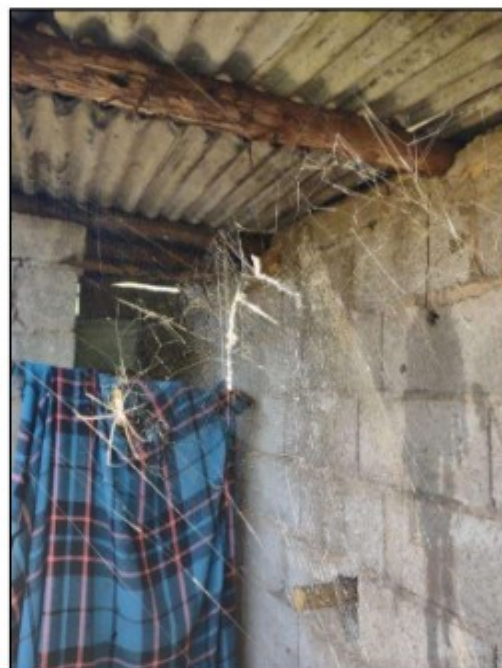
Fotos 26 e 27: animal peçonhento no local de acesso à instalação sanitária.

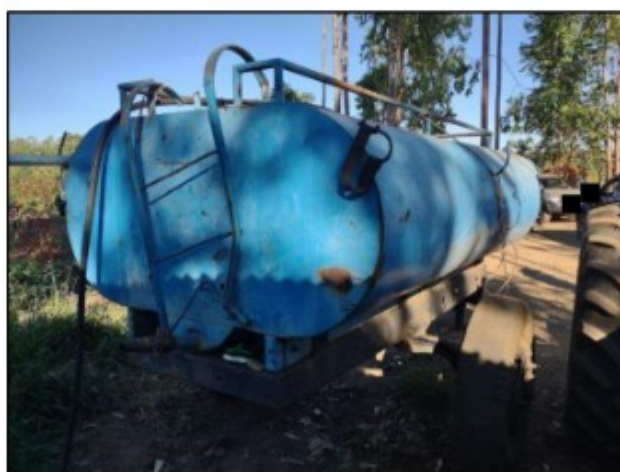
Foto 28: carreta tanque pipa utilizada, juntamente com trator, para captar água em barragem próxima à carvoaria. Essa água era consumida pelos trabalhadores sem passar por tratamento ou filtragem.

A equipe de fiscalização verificou que o empregador não fornecia água potável aos trabalhadores. A água utilizada tanto para consumo como no processo de produção do carvão era captada pelos trabalhadores em uma barragem com a utilização de uma carreta tanque pipa movida por um trator. A bomba d'água bombeava a água do tanque pipa para uma caixa d'água instalada sobre o alojamento. Essa água era consumida pelos trabalhadores sem passar por tratamento ou filtragem. O trabalhador [REDACTED] arcava com o custo do combustível utilizado no trator tanto para o trabalho como para o fornecimento de energia.

Não fora apresentado nenhum laudo de potabilidade pelo empregador, ainda que devidamente notificado (Notificação para Apresentação de Documentos NAD nº 3589592021/07), atestando a adequação da água para o consumo humano. Não havia evidências sequer da adoção de outras medidas que conferissem algum tipo de tratamento da água captada, por meio de processo de purificação química ou física da água consumida, nem mesmo pela simples realização da fervura, ou pela utilização da solução de Hipoclorito de Sódio, nas proporções orientadas pelo Ministério da Saúde. Desta maneira, não havia como aferir se a água consumida pelos trabalhadores estava isenta de bactérias, vírus ou parasitas, ou se apresentava algum contaminante de origem química, como por exemplo, vestígios de agrotóxicos ou adjuvantes utilizados em colheitas próximas à fonte de captação.

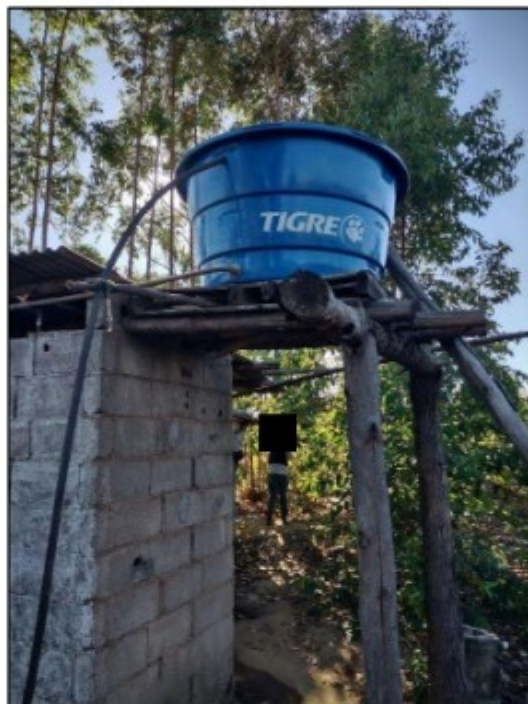
**Foto 29: caixa d'água próximo à instalação sanitária a qual era abastecida a partir de uma bomba d'água que bombeava a água do tanque pipa.**

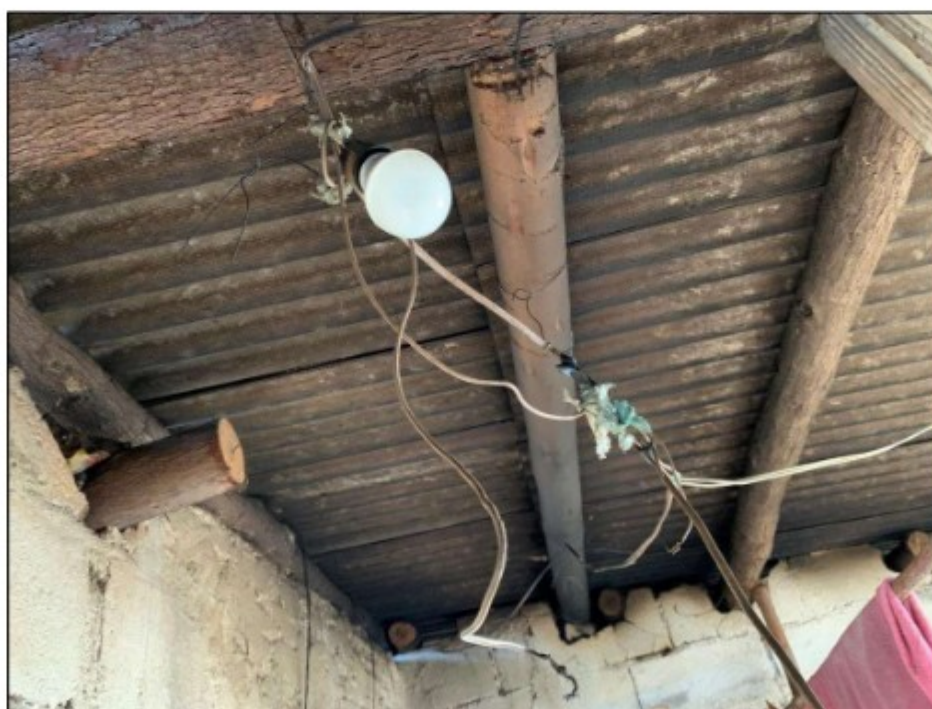
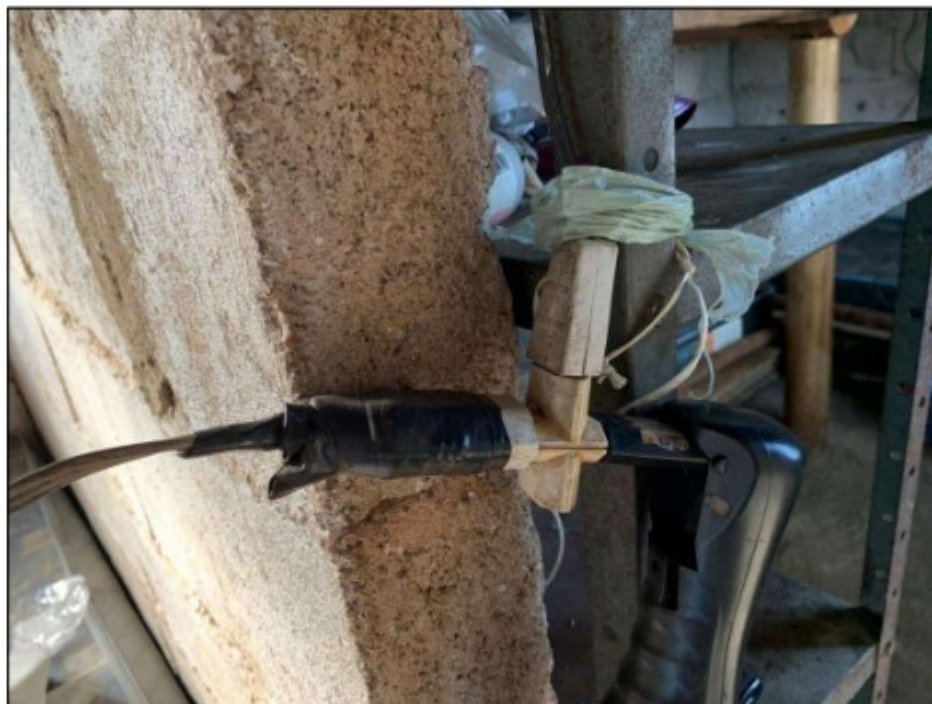
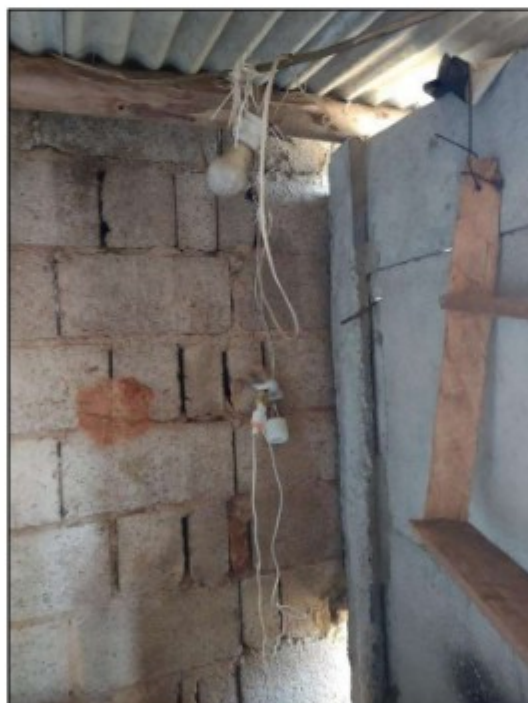
**Fotos 30, 31 e 32: instalações elétricas mantidas com risco de choque elétrico ou outros tipos de acidente (descumprimento dos itens 31.22.1 e 31.22.2 da NR-31).**

Não havia energia elétrica no local, os trabalhadores relataram que conseguiam acender até três lâmpadas e uma bomba d’água com a energia gerada pela bateria do trator, utilizando um inversor de energia, que converte a energia da bateria do trator em energia elétrica a 110V e funciona enquanto houver carga na bateria ligada ao trator. A instalação elétrica para alimentar essas 3 lâmpadas e a bomba d’água foi improvisada, as lâmpadas eram ligadas pelo contato direto de dois fios com as partes energizadas expostas, sem a utilização de interruptores.

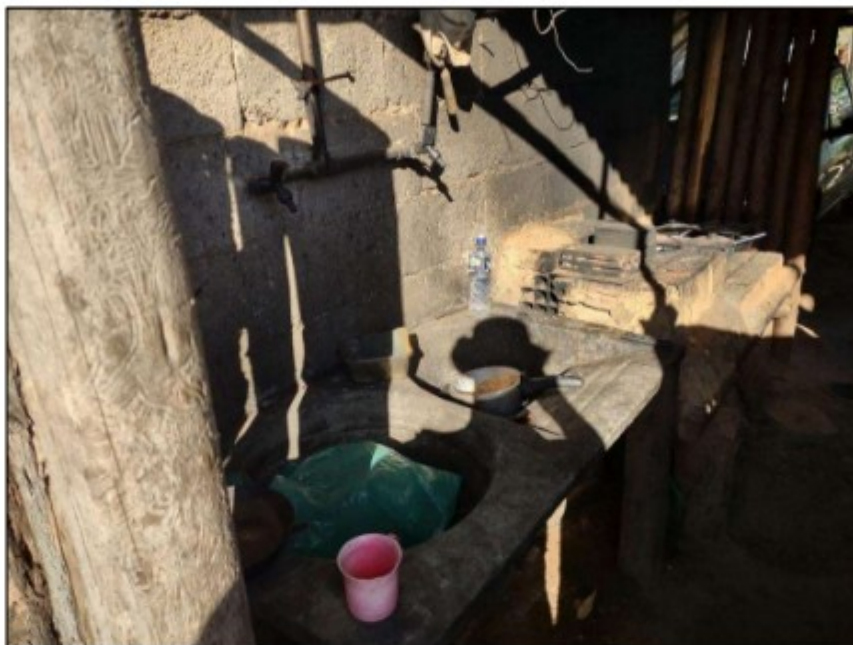
**Foto 33: pia utilizada pelos trabalhadores no local de preparo de refeições para a limpeza de panelas, utensílios domésticos e eventualmente até roupas sujas, não havendo um local exclusivo para a higienização das mãos.**

com outras pessoas, degradando ainda mais a condição dos trabalhadores. Ficou claro que não havia local adequado para higienização das mãos antes ou depois da refeição. A simples assepsia das mãos, hábito que constitui profilaxia importante contra doenças infectocontagiosas em geral, especialmente em período de pandemia de COVID-19, ficava prejudicada pela ausência de lavatórios. Sem vasos sanitários, chuveiros ou lavatórios, direitos fundamentais básicos - como privacidade, saúde e higiene - eram negados a esses trabalhadores.

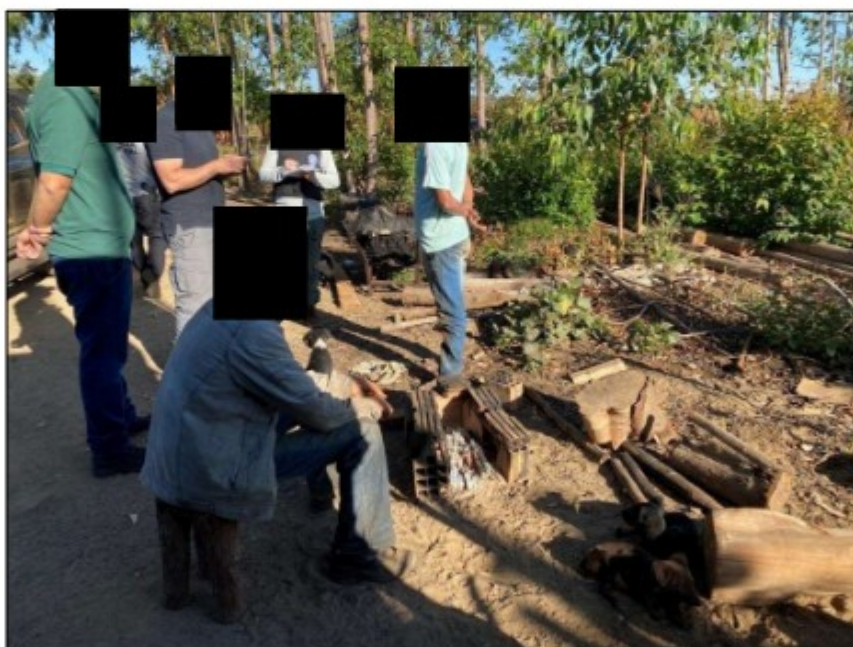
**Foto 34: fogareiro rústico e tocos de madeira utilizados pelos trabalhadores para sentar e fazer as refeições. Não havia mesa ou cadeiras para a tomada de refeições (descumprimento do item 31.23.4.1 da NR-31).**

O local de preparo e tomada de refeições ficava na parte externa, ao lado do barraco, não tinha paredes, era fechado parcialmente por lona, tinha piso de terra e era coberto por telhas de fibrocimento. Essa cobertura foi feita pelos próprios trabalhadores com as telhas fornecidas pelo empregador. No local não havia geladeira nem local para conservação de mantimentos. Os mantimentos eram preparados em um fogareiro rústico, feito por troncos de eucalipto, coberto por tijolos sobre os quais eram colocadas as panelas e a lenha que alimentava o fogo em que são cozidos os mantimentos. Os alimentos cozidos ficavam guardados dentro das panelas, sobre esse fogareiro. Os mantimentos a preparar estavam sobre um jirau de tábuas construído artesanalmente e sobre uma estrutura improvisada de ferro, que possuía uma chapa de compensado, visto que não havia armários. Havia uma pia com duas torneiras abastecidas com água do tanque pipa. Como não havia paredes, os animais que circulavam pelo local podiam adentrar e ter acesso ao espaço de preparo e guarda de mantimentos. Nesse local, também estava armazenado o combustível para abastecer o trator e a motosserra, em galões. Não havia mesa ou cadeiras para a tomada de refeições. Os trabalhadores comiam sentados sobre tocos de madeira, com o prato apoiado no colo.

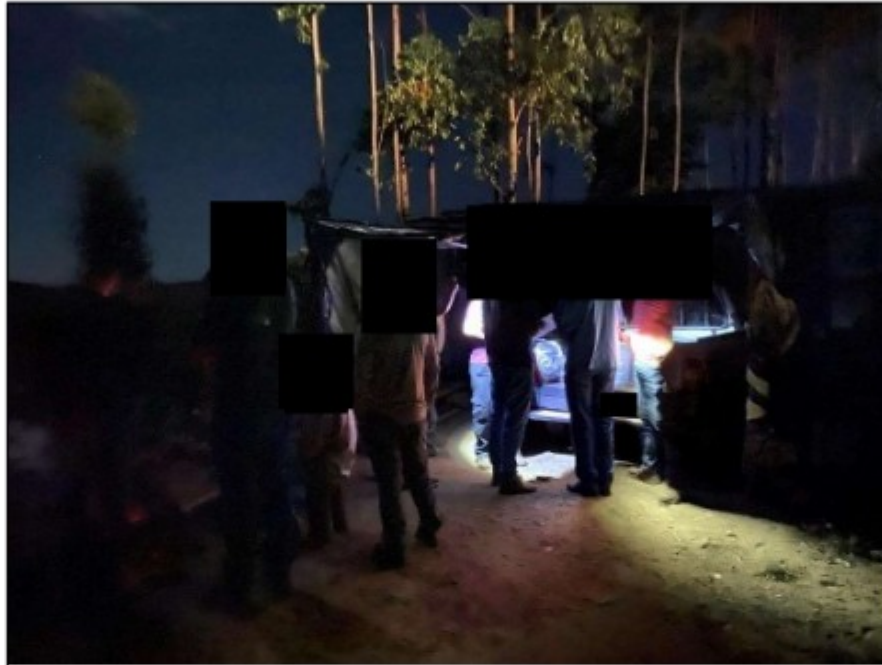
**Foto 35: início da noite, sem iluminação de rede elétrica, no dia da inspeção na carvoaria, momento em que foram discutidos com os trabalhadores e com o empregador os valores devidos para a rescisão do contrato de trabalho.**
