RELATÓRIO DE FISCALIZAÇÃO

- CARVÃO DO BRANCO -

PERÍODO DA OPERAÇÃO:
24/05/2021 a 04/06/2021

ATIVIDADE: PRODUÇÃO DE CARVÃO VEGETAL – FLORESTAS PLANTADAS
(CNAE: 0210-1/08)

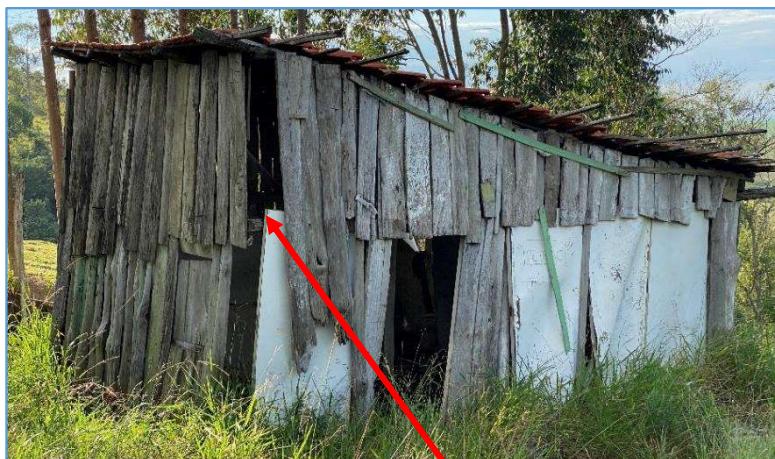
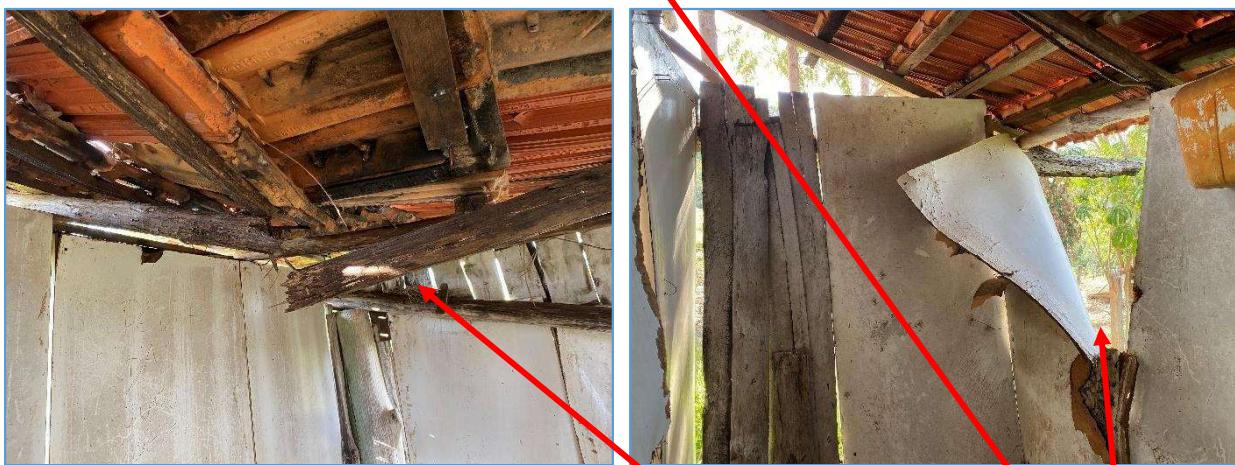
A edificação utilizada pelos empregados para satisfação das necessidades fisiológicas possuía aproximadamente quinze metros quadrados, sendo composta por um cômodo maior e outro menor, onde estava instalado o vaso sanitário. As paredes da área maior eram feitas com tábuas de madeira de medidas irregulares e assimétricas, sem mata-juntas e, portanto, com frestas em toda a extensão, e de folhas de compensado em uma das faces. As paredes do espaço menor (privada) eram constituídas de compensado e possuíam várias aberturas. Havia buracos em muitos pontos das paredes, sobretudo devido ao precário estado de conservação da madeira, e a porta de acesso ao interior da edificação tinha pouco mais de 1,50 m (um metro e meio) de altura. Embora fosse coberta com telhas de cerâmica, a madeira de sustentação do telhado apresentava pontos de podridão e rachaduras, com caibros quebrados, acarretando risco iminente de desmoronamento, fato que inclusive ensejou a interdição do referido local. O piso da descrita área de vivência, con quanto fosse de cimento, estava bastante sujo e continha muitas rachaduras e buracos, principalmente na área do vaso sanitário.

Imagens: Instalações sanitárias da Carvoaria. Eram visíveis os caibros rachados no telhado e as aberturas nas paredes.

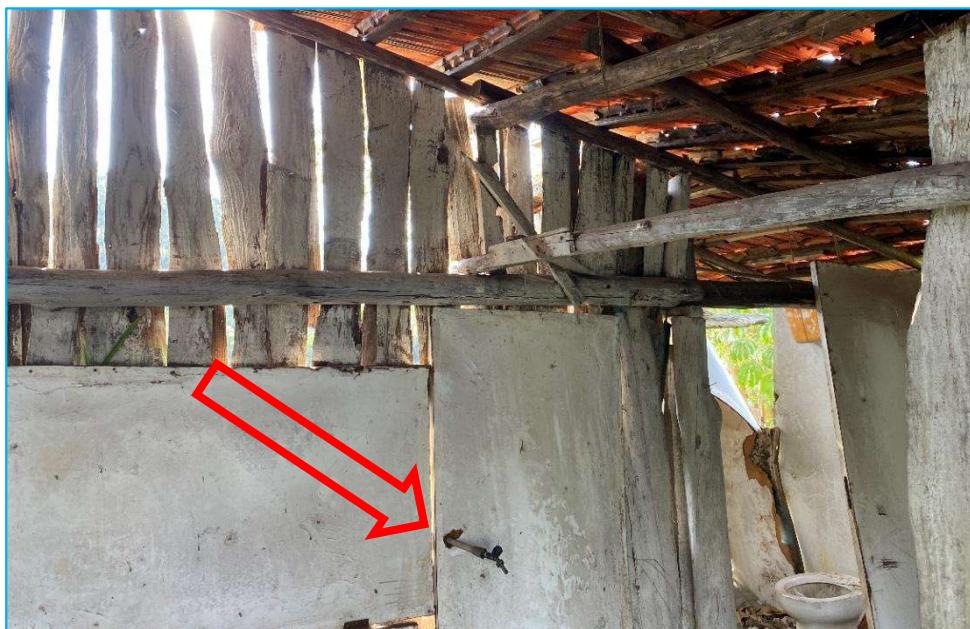
Além da latrina acima citada, havia apenas uma torneira solta (sem pia) em uma das paredes internas do cômodo maior da edificação. Não foram encontrados lavatório, mictório ou chuveiro. As características do local sujeitava quem o utilizava ao devassamento da privacidade, quer pela ausência de portas, quer pela existência de todas as outras aberturas. Também foi constatada a inexistência de papel higiênico e de lixeira no local, irregularidades que faziam os trabalhadores usarem folhas de caderno e embalagens de carvão para a limpeza após defecarem, jogando tudo no chão do cômodo.

Imagem: Única torneira (sem pia) que existia no local.

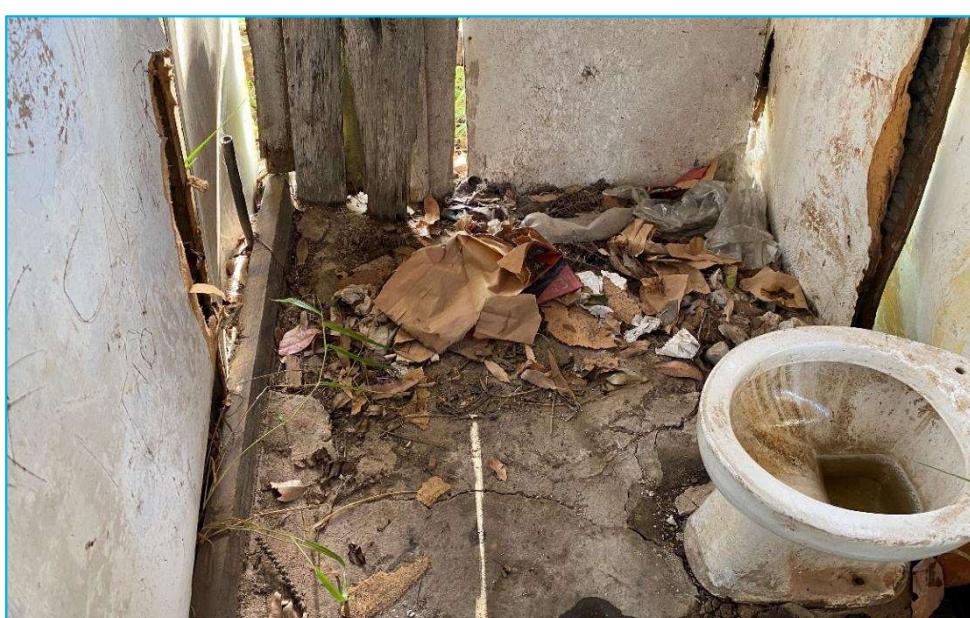
Imagem: Não havia papel higiênico e lixeira. Os empregados se limpavam com embalagem de carvão e jogavam no chão.

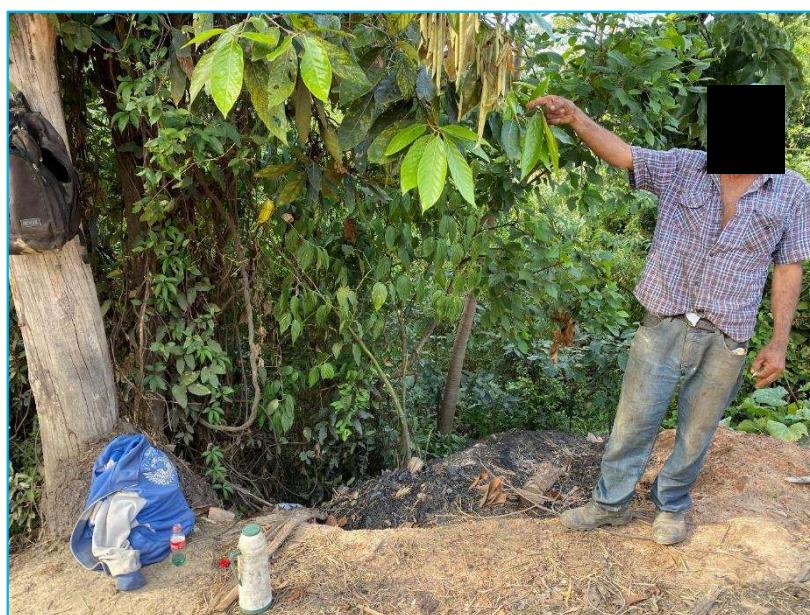
Outra irregularidade constatada foi a ausência de local específico destinado ao uso pelo trabalhador no momento de consumo das refeições. Corroborando essa constatação, em entrevista prestada ao GEFM no dia da inspeção, o trabalhador [REDACTED] [REDACTED], relatou, entre outras coisas, que trazia a comida de casa, e que almoçava sentado em alguma pedra na sombra debaixo das árvores. Relatou também que não havia local para esquentar a comida. Ou seja, a Carvoaria fiscalizada não possuía local adequado, com mesa e cadeira, para que o trabalhador pudesse fazer as refeições. Dessa forma, o trabalhador consumia as refeições ao ar livre, rodeado de insetos e outros animais.

Imagen: Trabalhador [REDACTED] aponta o local onde se sentava para tomar as refeições. Pendurada na árvore, a mochila que ele utilizava para transportar a marmita. No chão, garrafa de café.

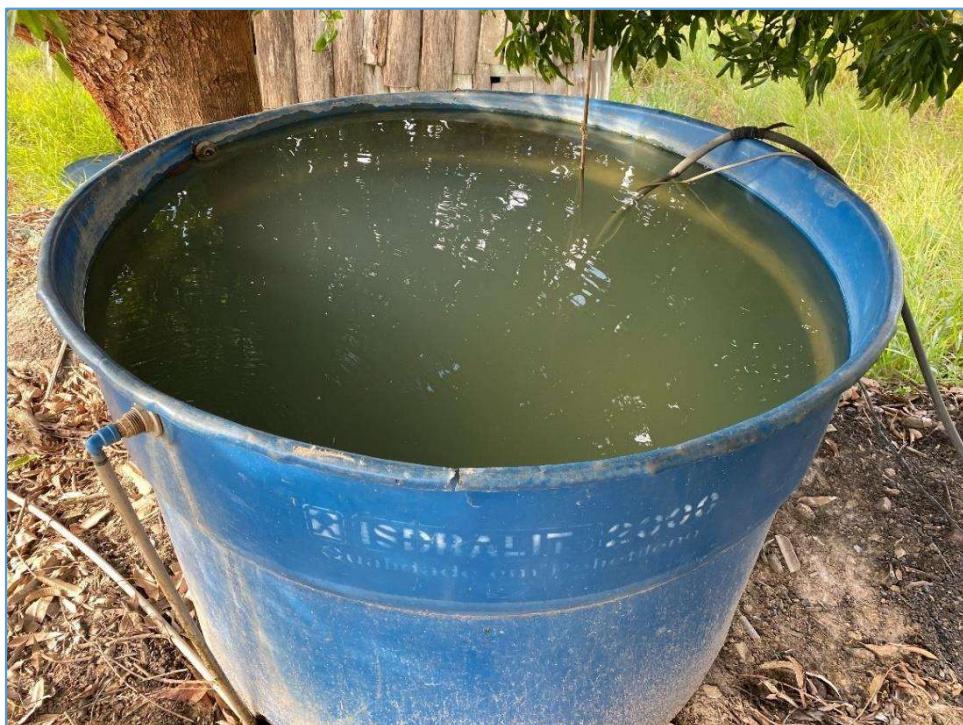
Assim, o trabalhador usava a água que vinha de uma mina próxima da Carvoaria e era bombeada para uma caixa d'água que ficava na área final dos fornos , junto ao barraco que era utilizado como instalação sanitária. Embora o trabalhador não consumisse a água da caixa, que apresentava turbidez acentuada e cujas paredes internas apresentavam um limo verde, a água era colhida na boca (saída) do cano que chegava ao reservatório. Dessa forma, a água utilizada pelo empregado para beber e para o asseio pessoal durante o trabalho não passava por qualquer tratamento, filtragem ou purificação, o que evidencia a falta de condições de higiene adequadas para o consumo humano.

Imagen: O trabalhador [REDACTED] colhia água para beber na saída do cano que enchia a caixa de polietileno.

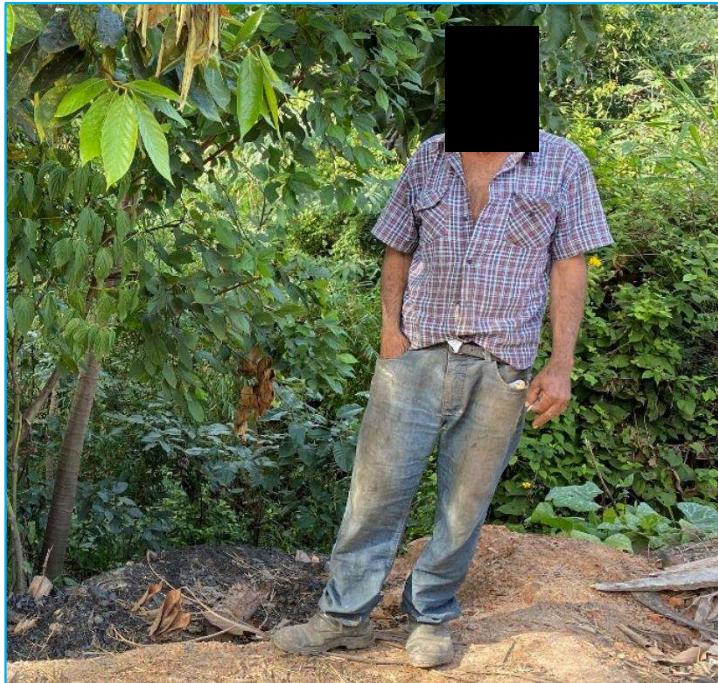
Imagen: Empregado da Carvoaria vestido da forma como trabalhava no momento da chegada do GEFM. Apenas usava botina como EPI, contudo, não fornecida pelo empregador.

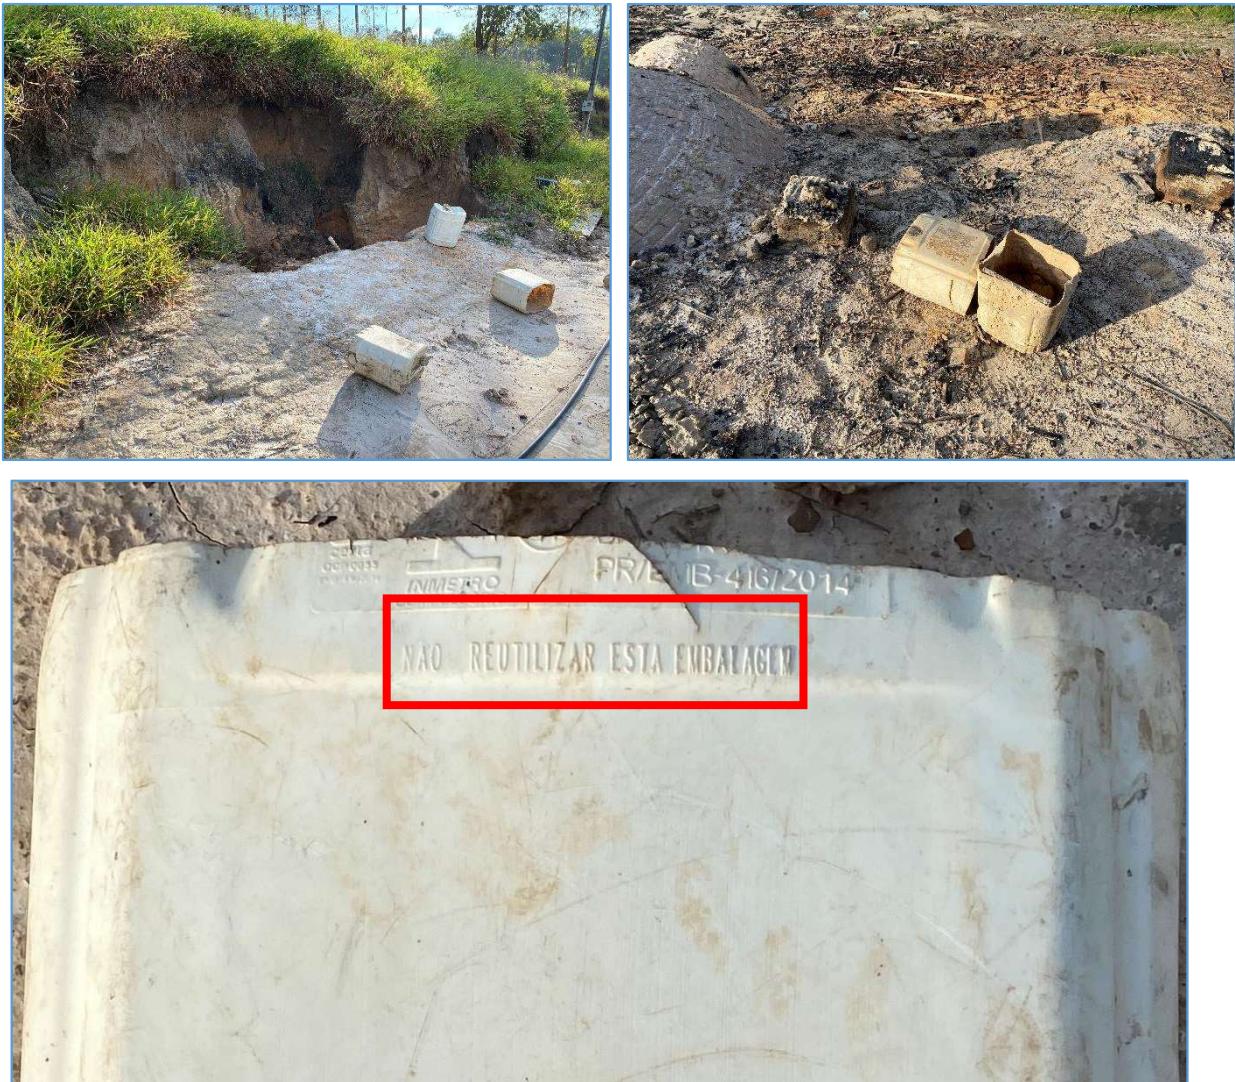
No processo de fabricação do carvão, a queima da madeira ocorre dentro dos fornos lacrados e demora alguns dias. Caso não seja respeitado tempo suficiente para que o produto da combustão esfrie por completo, no momento da retirada do carvão dos fornos pode haver resquícios de brasa, que geralmente é atiçada pelas correntes de vento que entram através da porta do forno, gerando risco de queimadura para quem vai esvaziar o forno. Dessa forma, os trabalhadores jogam água sempre que percebem esse risco. No estabelecimento fiscalizado a água ficava armazenada em tambores plásticos colocados na área acima dos fornos e era transportada em vasilhames de agrotóxicos, adjuvantes e/ou produtos afins cortados para servirem como baldes. Embora não tivessem mais rótulos, a maioria das embalagens encontradas apresentava em alto relevo a inscrição: "NÃO REUTILIZAR ESTA EMBALAGEM", demonstrando que eram inadequadas para tal finalidade.

Imagens: Embalagens de agrotóxicos reutilizadas na Carvoaria. No detalhe, a frase "NÃO REUTILIZAR ESTA EMBALAGEM".

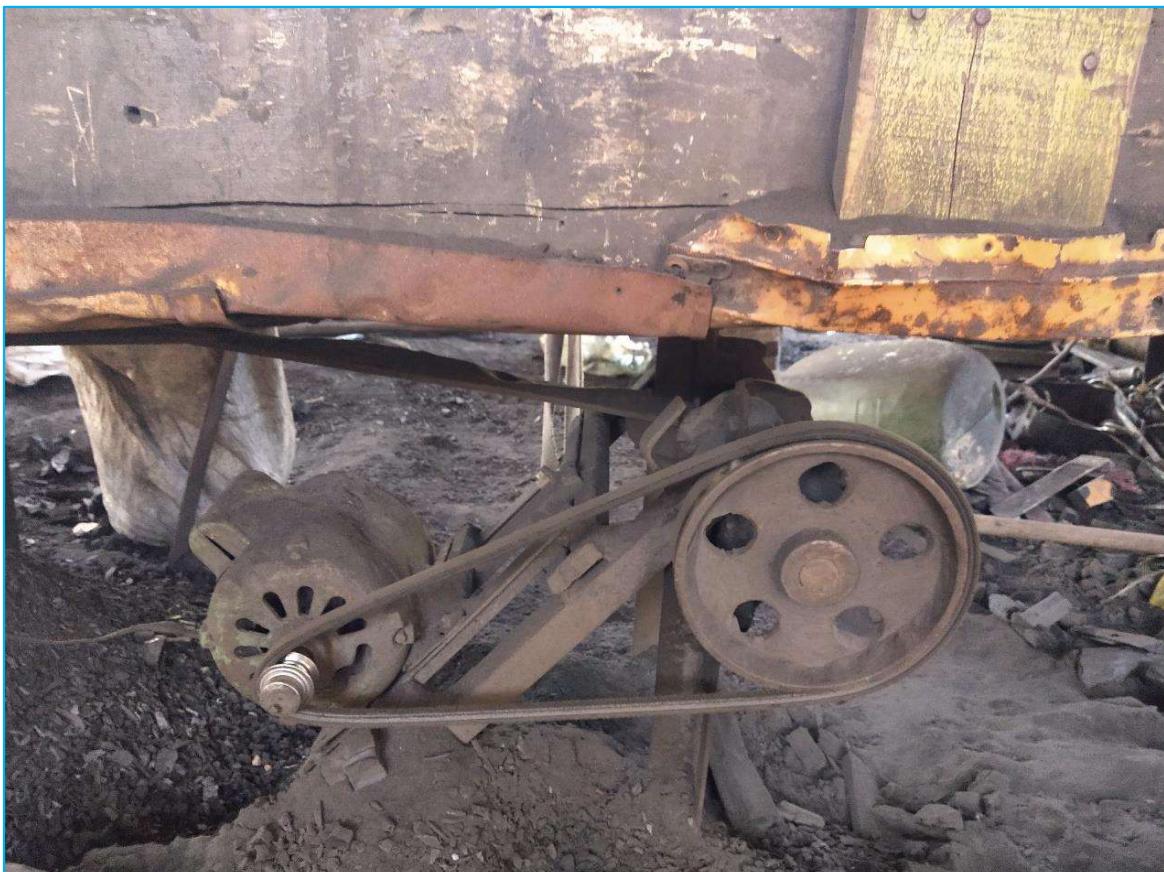
Ocorre que a correia da transmissão de força do motor para a máquina estava acessível aos trabalhadores por todos os lados. Inclusive, o motor não tinha potência para

fazer a correia girar e a máquina funcionar. Então, de um modo improvisado, era dado um empurrão na correia, com um dos pés, para que ela iniciasse a movimentação. Tal prática ocasionava a possibilidade de ocorrência de graves acidentes envolvendo aprisionamento e esmagamento, especialmente dos membros inferiores dos trabalhadores.

Imagen: Transmissão de força da peneira classificadora exposta.

As irregularidades descritas neste tópico, em razão dos graves e iminentes riscos de acidentes do trabalho que representavam ao empregado, acarretaram a interdição do equipamento.

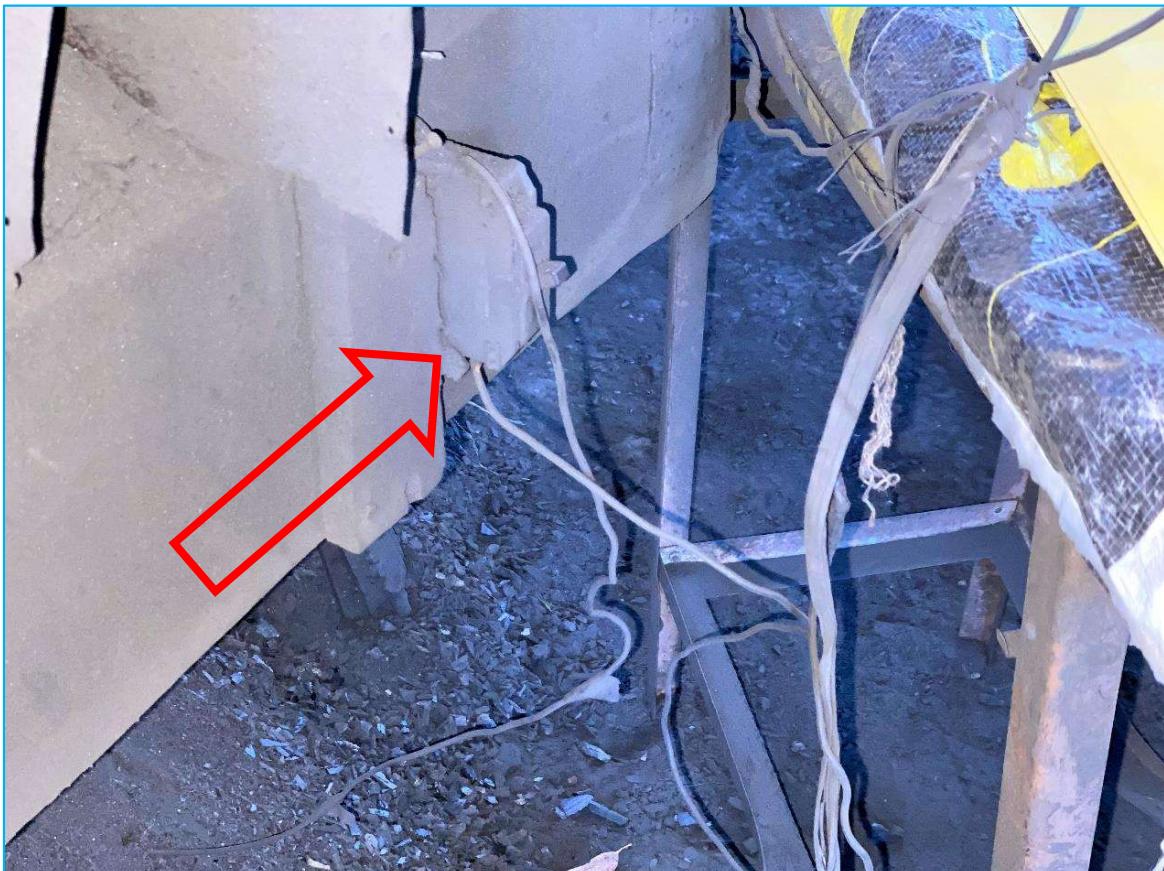
A peneira classificadora utilizava um disjuntor como mecanismo de partida e parada. Tal dispositivo, contudo, não é projetado para este fim, pois sua função é a segurança contra sobrecargas elétricas ou curtos-circuitos, haja vista que corta a passagem de corrente elétrica, caso a intensidade da mesma seja excedida. O disjuntor também não é capaz de impedir o acionamento involuntário do equipamento, uma vez que qualquer pessoa pode fazê-lo por engano ou de forma accidental, expediente que desrespeita o item 31.12.6, alínea "b" da NR-31. Caso o empregado esteja fazendo algum procedimento no equipamento nesse ínterim, poderá sofrer sérios acidentes de trabalho.

O trabalhador também corria riscos adicionais: a fiação que levava a corrente elétrica até o disjuntor também ficava na parte frontal, na área onde era feito o ensacamento, e estava em estado precário, com várias emendas com fita isolante, além do que, os seus bornes de entrada e saída de energia (partes vivas) ficavam expostos, causando risco de choque elétrico. Por estar solta pelo chão, o operador ao efetuar suas

tarefas pisava constantemente na fiação, fazendo com que as emendas com fita isolante fossem aos poucos se soltando. A irregularidade desrespeitou o item 31.12.6, alínea "c" da NR-31.

Imagen: Disjuntor e fiação elétrica da peneira classificadora acarretavam riscos de acidente.

Os disjuntores não suportam, com o decorrer do tempo, diversas ativações e desativações seguidas, uma vez que não foram idealizados para a função de acionamento/parada, podendo causar curto-circuito na ligação ou, até mesmo, travar e impedir o desligamento por outra pessoa que não seja o operador em caso de emergência. Tal situação também foi de encontro ao item 31.12.6, alínea "e" da Norma Regulamentadora 31.

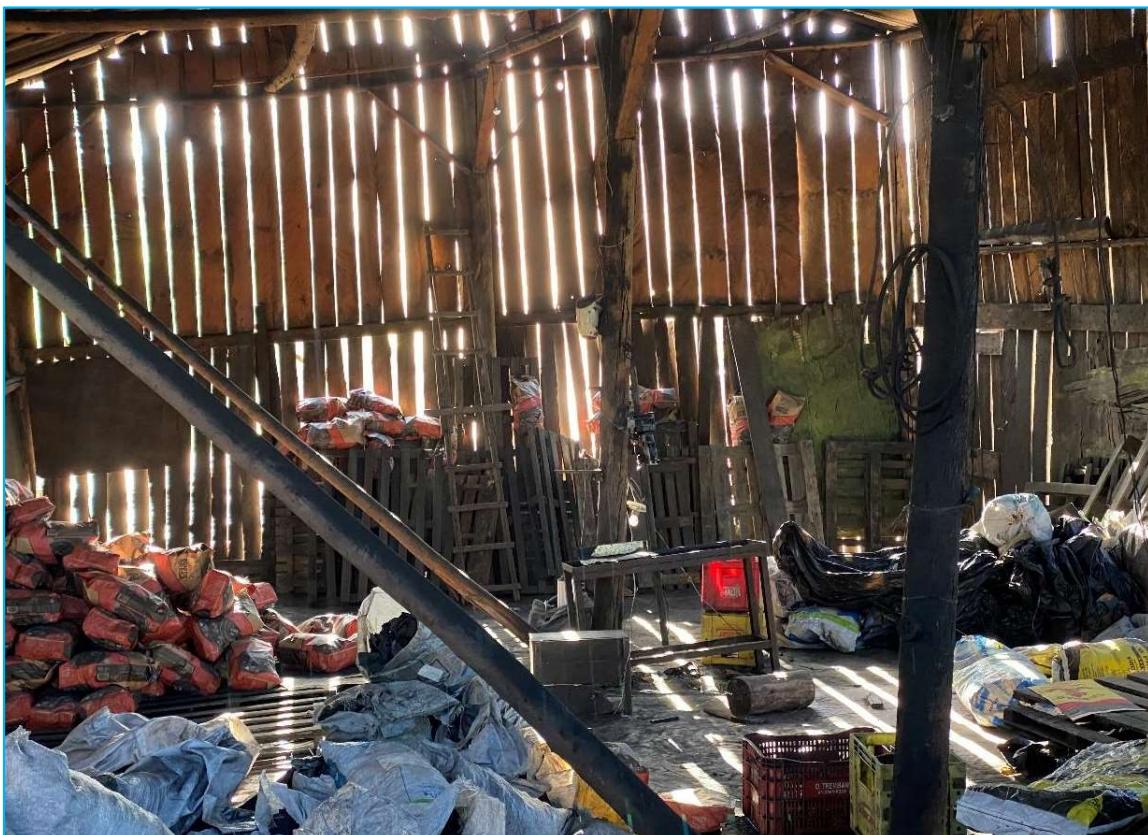
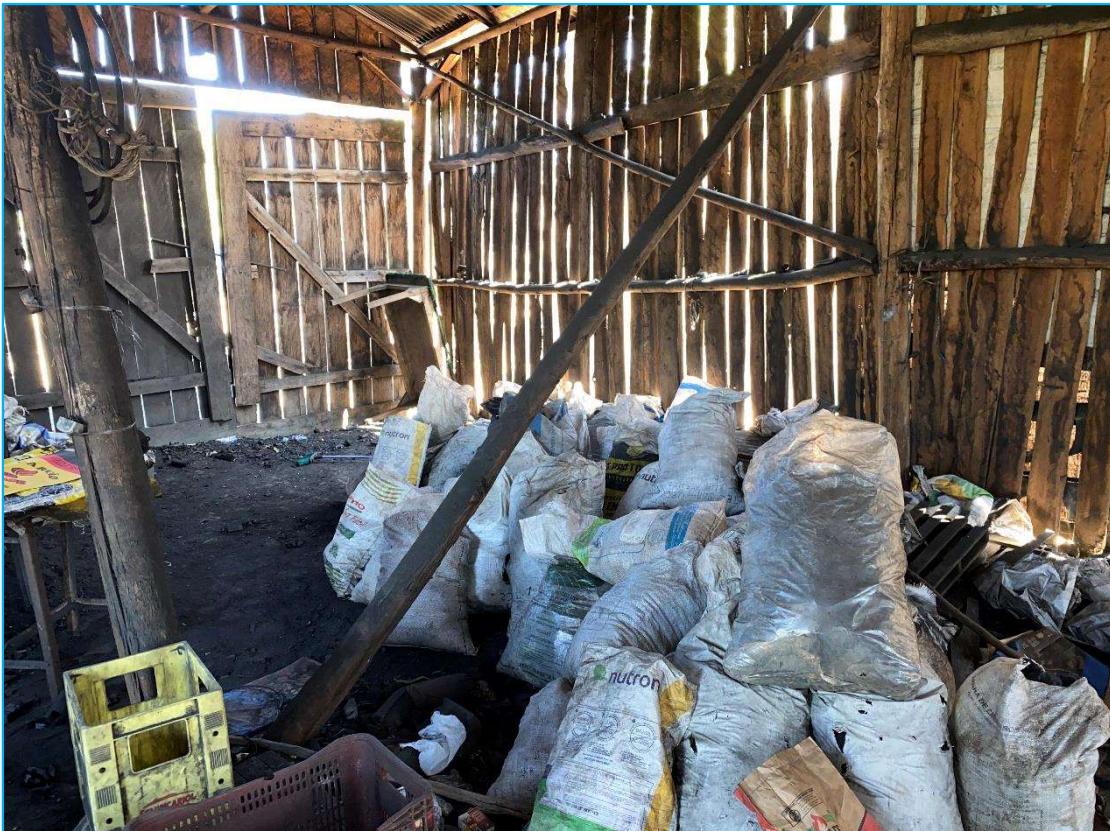
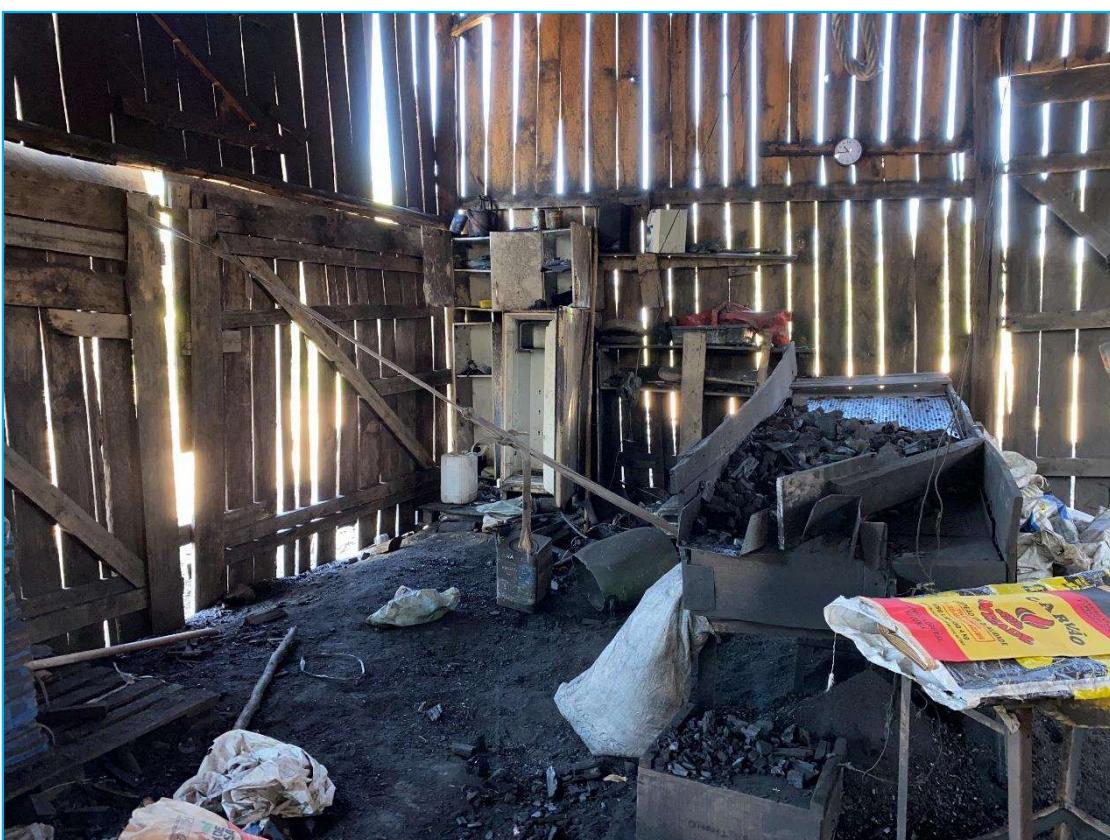
O galpão onde funcionavam os setores de peneiramento, ensacamento, pesagem, fechamento dos sacos com costura e armazenamento dos sacos de carvão vegetal possuía estrutura de madeira, com piso de chão batido e cobertura de telhas de fibrocimento. Apresentava precário estado de conservação, asseio e higiene. As paredes internas e o telhado da referida edificação estavam empretecidas pela ação da fuligem que desprendia do processo de seleção do carvão em peneira classificadora, antes do ensacamento. Tal poeira escura circulava pelo ar e se fixava na estrutura do local, sobretudo devido à existência de teias de aranha por toda parte. O chão de terra impossibilitava qualquer processo adequado de limpeza, situação que era agravada pela existência de entulhos em vários pontos do perímetro, tais como de carvão, pedaços de madeira, vasilhames de plástico e sacos vazios, caixas do tipo contentor, e outros, além das máquinas e equipamentos que eram utilizados nos trabalhos.

Imagens: Interior do galpão de pesagem e armazenamento do carvão produzido.

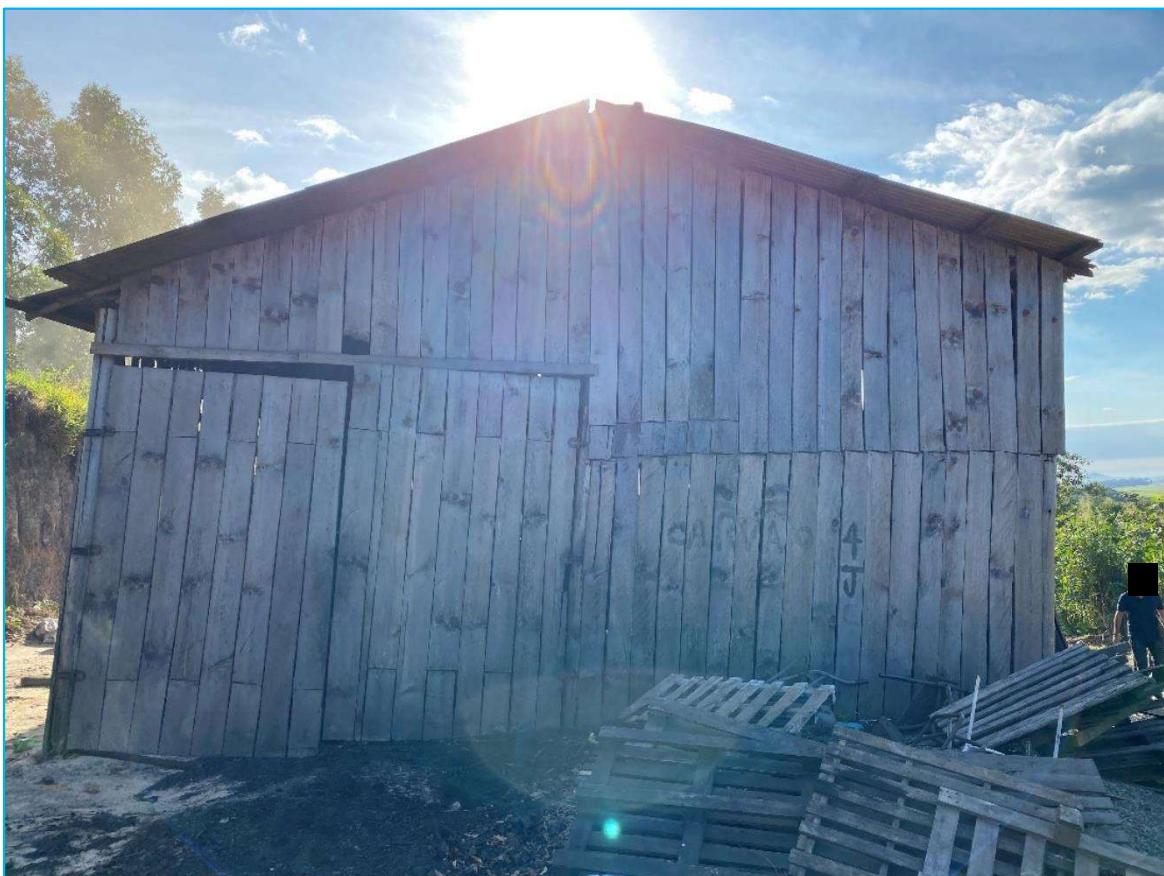
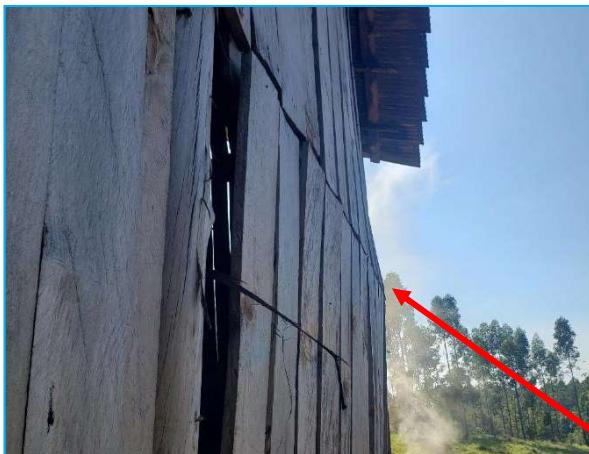
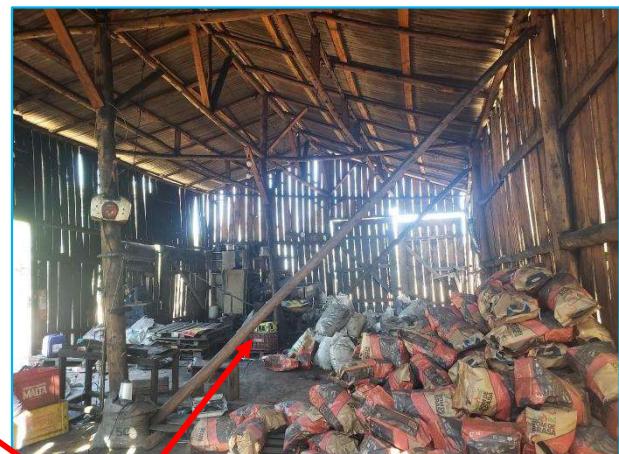
Além da não passar por processo permanente de limpeza, o galpão apresentava iminente risco de colapso estrutural. As bases das vigas estruturais, feitas em grandes estacas de madeira fincadas no chão, estavam deterioradas, sendo que uma delas foi corroída a ponto de não mais tocar o solo. O barracão, que tinha o pé-direito de mais de 4 (quatro) metros, estava pendendo para sua fachada sudeste e foi escorado internamente por duas vigas de eucalipto que não fazem parte do projeto original. Ou seja, não houve projeto técnico para colocação das escoras. Tanto a fachada sudeste quanto a fachada noroeste estavam deformadas, com alinhamento irregular e formação de "barrigas".

Imagens: As paredes do galpão estavam tortas e escoradas por troncos de eucalipto.

As irregularidades acima descritas, em razão dos graves e iminentes riscos de acidentes do trabalho que representavam ao empregado, ensejaram a interdição do local.

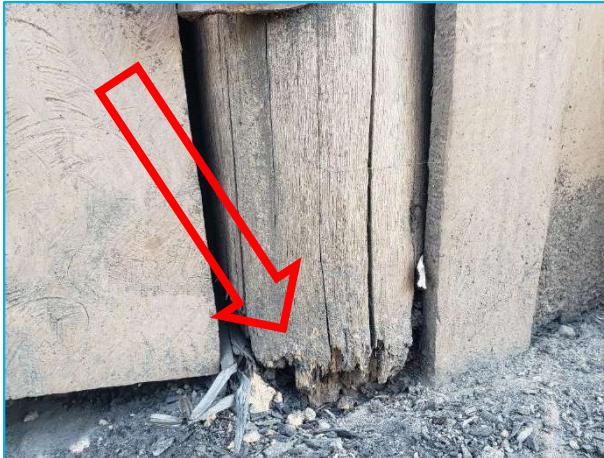
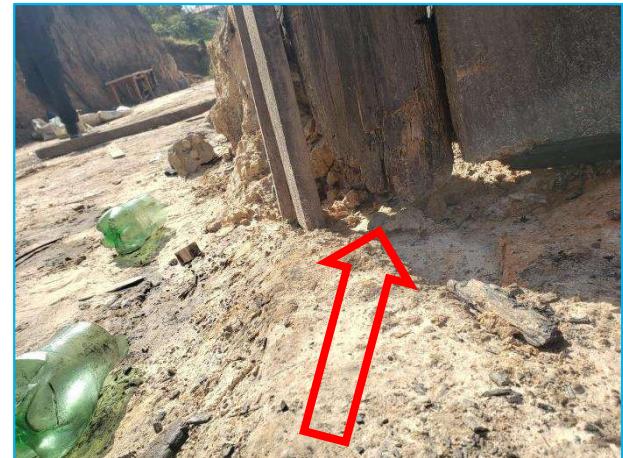
Imagens: As madeiras de sustentação da estrutura estavam corroídas em sua base, sendo que uma delas já nem mais tocava o chão.

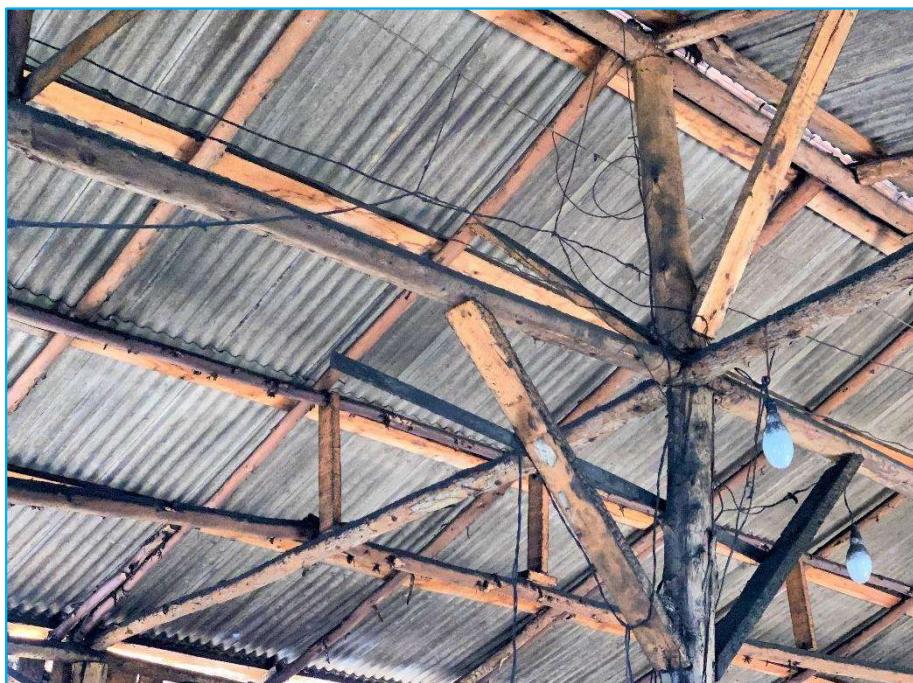
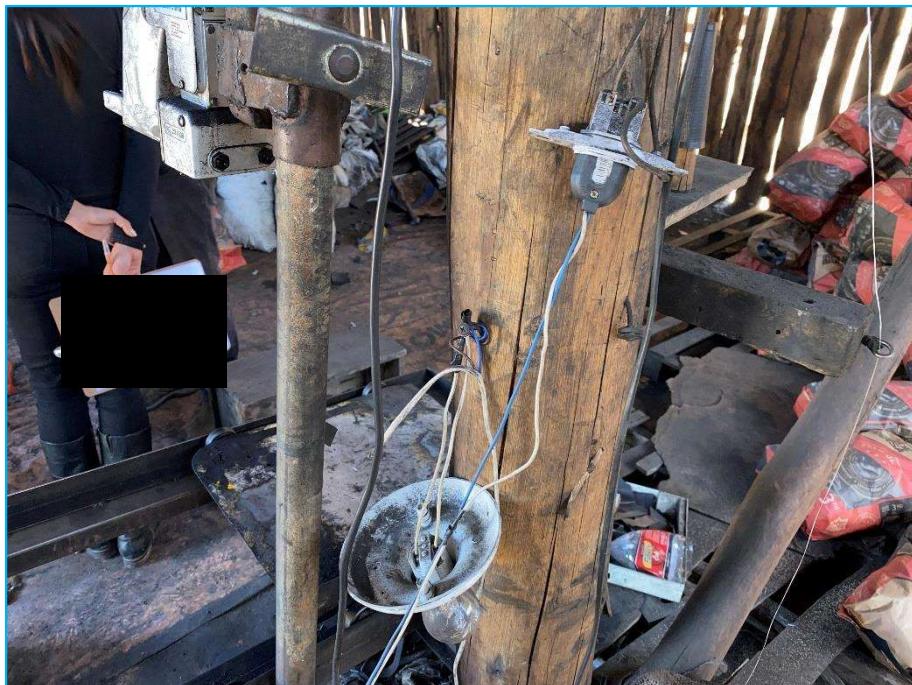
No interior do galpão também havia fiação elétrica disposta em vários pontos da estrutura, para alimentação de tomadas onde eram conectadas as máquinas e equipamentos utilizados na linha de produção (tais como peneira classificadora, máquina de costura e balança), bem como para os pontos de iluminação. Não havia painel elétrico de distribuição instalado na edificação; os fios passavam pela parte superior do galpão e desciam emaranhados pelas colunas de sustentação; não existiam eletrodutos e canaletas para proteção dos fios, que estavam totalmente expostas e acessíveis, inclusive a impactos e umidade; os componentes das instalações elétricas do barracão não eram protegidos por material isolante; havia partes vivas expostas, levando os trabalhadores a risco de choque elétrico.

Imagens: As instalações elétricas do galpão estavam desprotegidas, com emaranhado de fios entrelaçados e partes vivas expostas.

Salienta-se, que tais instalações elétricas não atendiam aos parâmetros de segurança da NBR/ABNT 5410 (Instalações Elétricas de Baixa Tensão). Além da evidente exposição dos trabalhadores ao risco de choque elétrico, havia possibilidade de incêndio em caso de sobrecarga/curtos-circuitos, sobretudo considerando que o galpão era constituído de madeira, material combustível. O único extintor de incêndio existente no local estava com o teste de carga vencido desde abril/2019.
