## RELATÓRIO DE FISCALIZAÇÃO

Razão Social: JJF PRE MOLDADOS LTDA

**Local Fiscalizado 1:** Fábrica de premoldados, localizada na Travessa São Francisco, nº 30, Povoado/Bairro Bom Jardim, Perímetro urbano de Januária/MG CEP: 39.480-000, Coordenadas Geográficas: Latitude: -15,458644(S), Longitude: -44,364685(W)

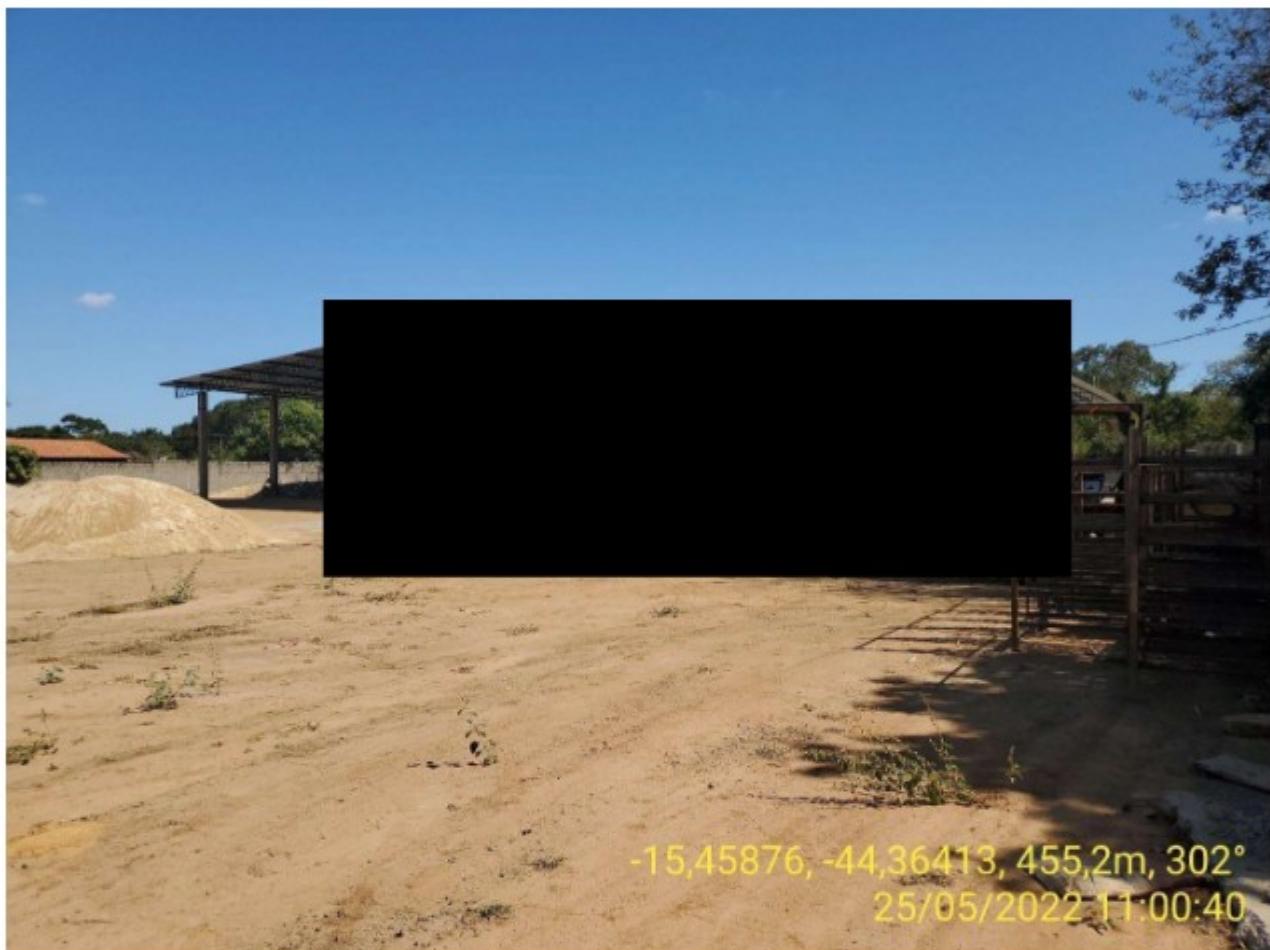
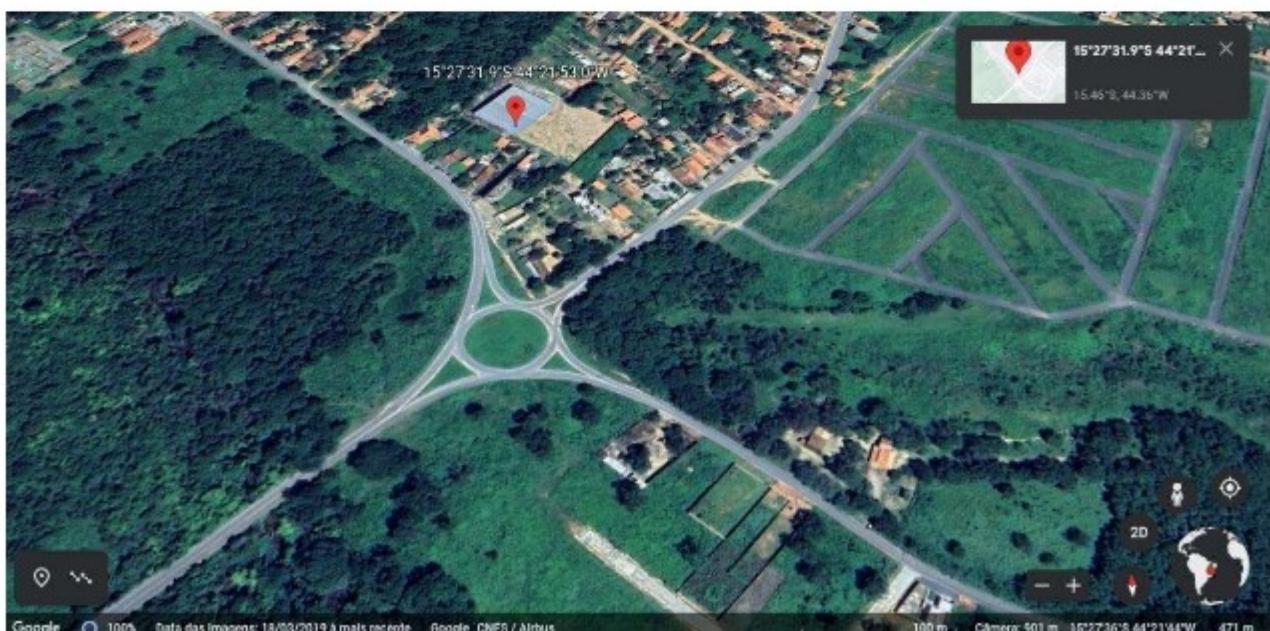
**1º Estabelecimento/Local de trabalho fiscalizado:** Fábrica de premoldados, localizada na Travessa São Francisco, nº 30, Povoado/Bairro Bom Jardim, Perímetro urbano de Januária/MG CEP: 39.480-000, Coordenadas Geográficas: Latitude: -15,458644(S), Longitude: -44,364685(W)

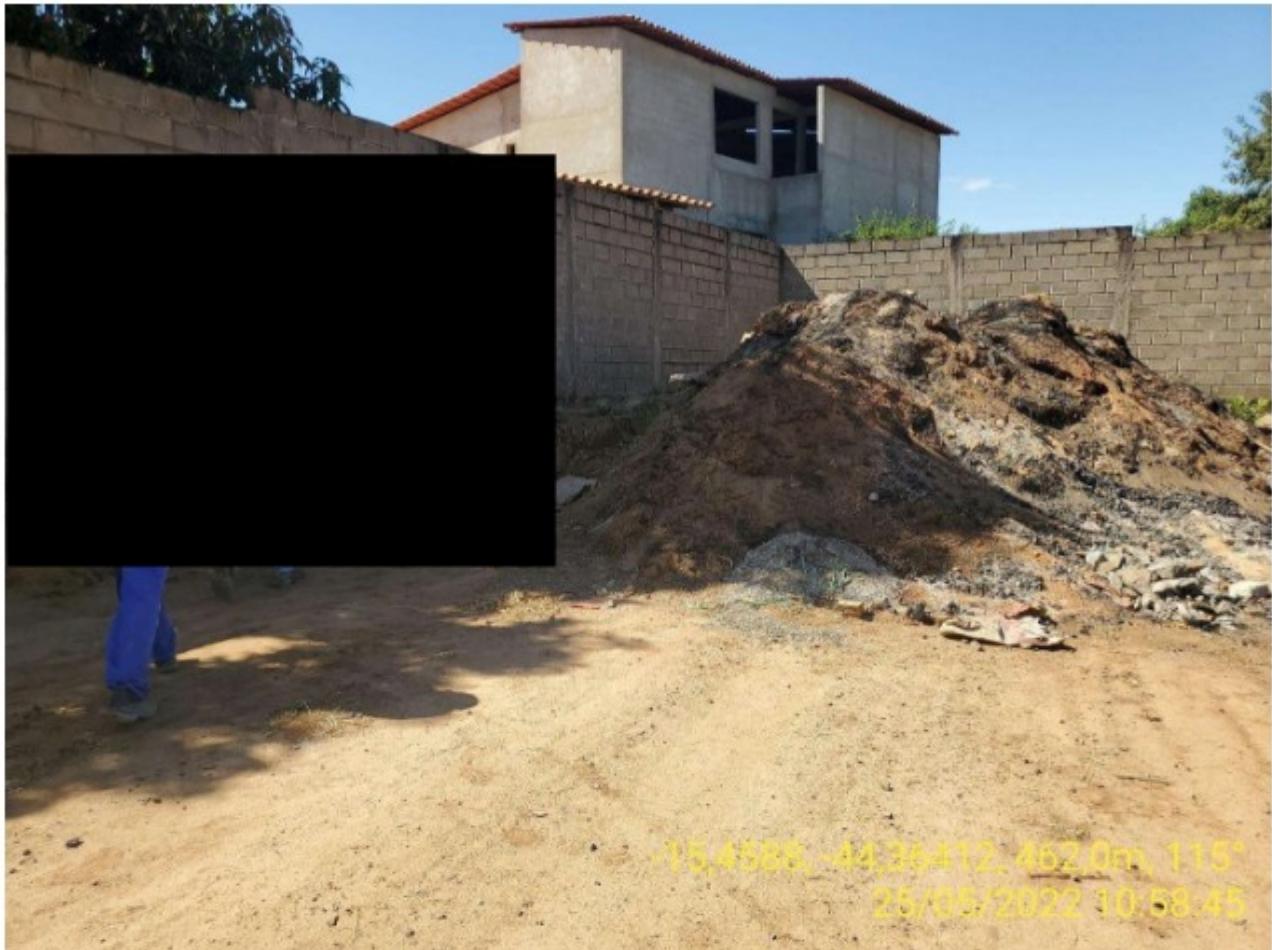
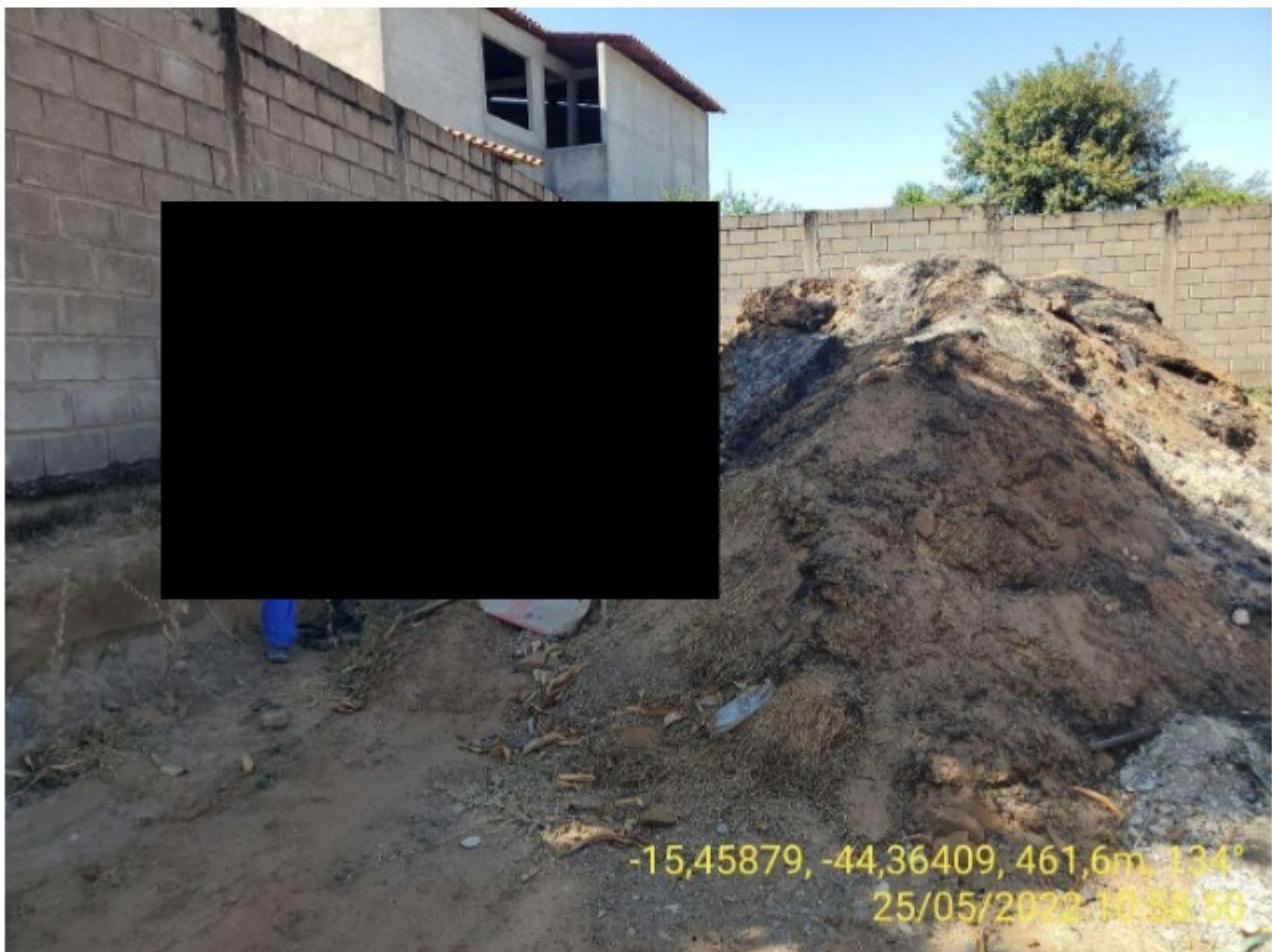
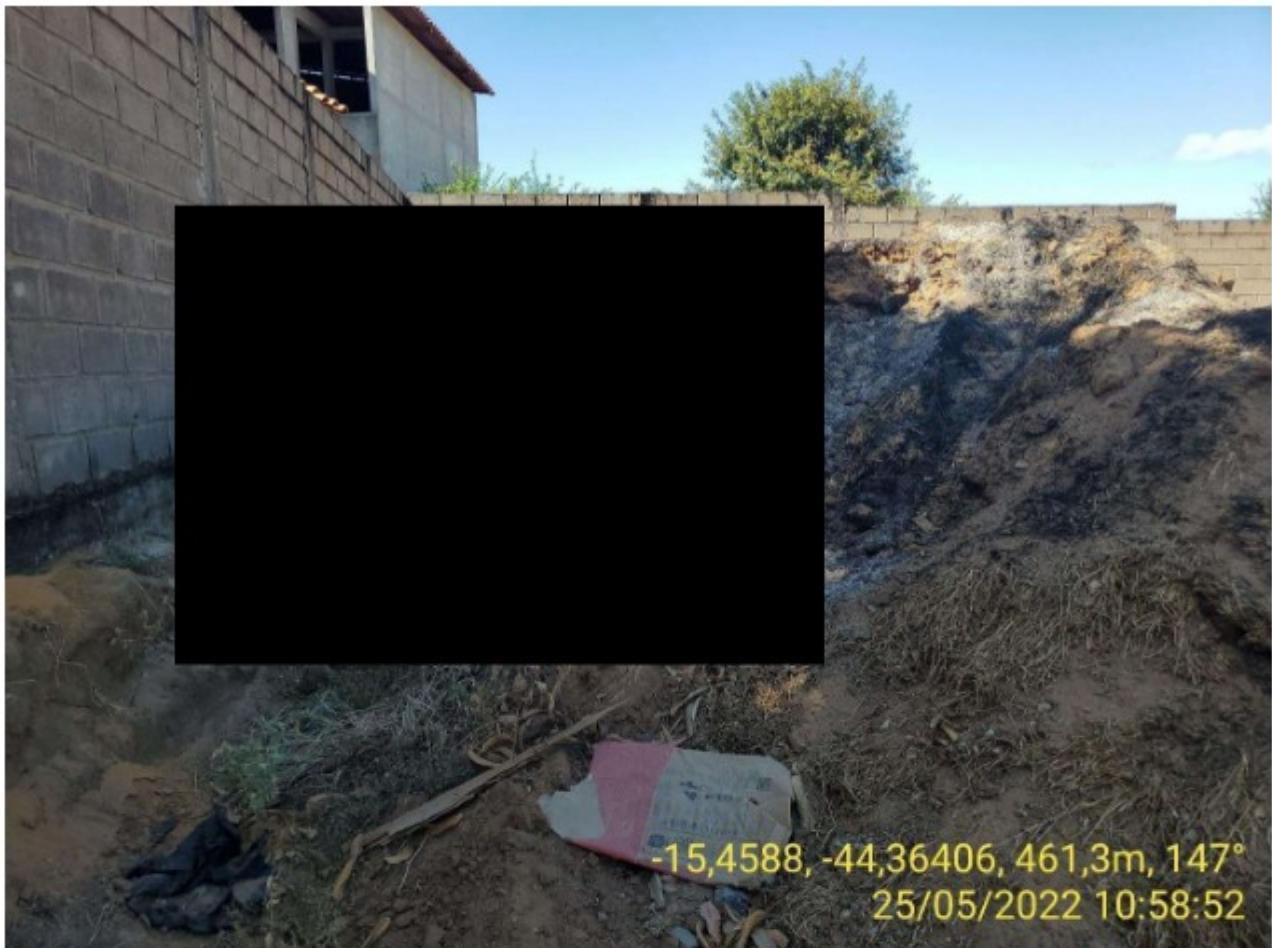
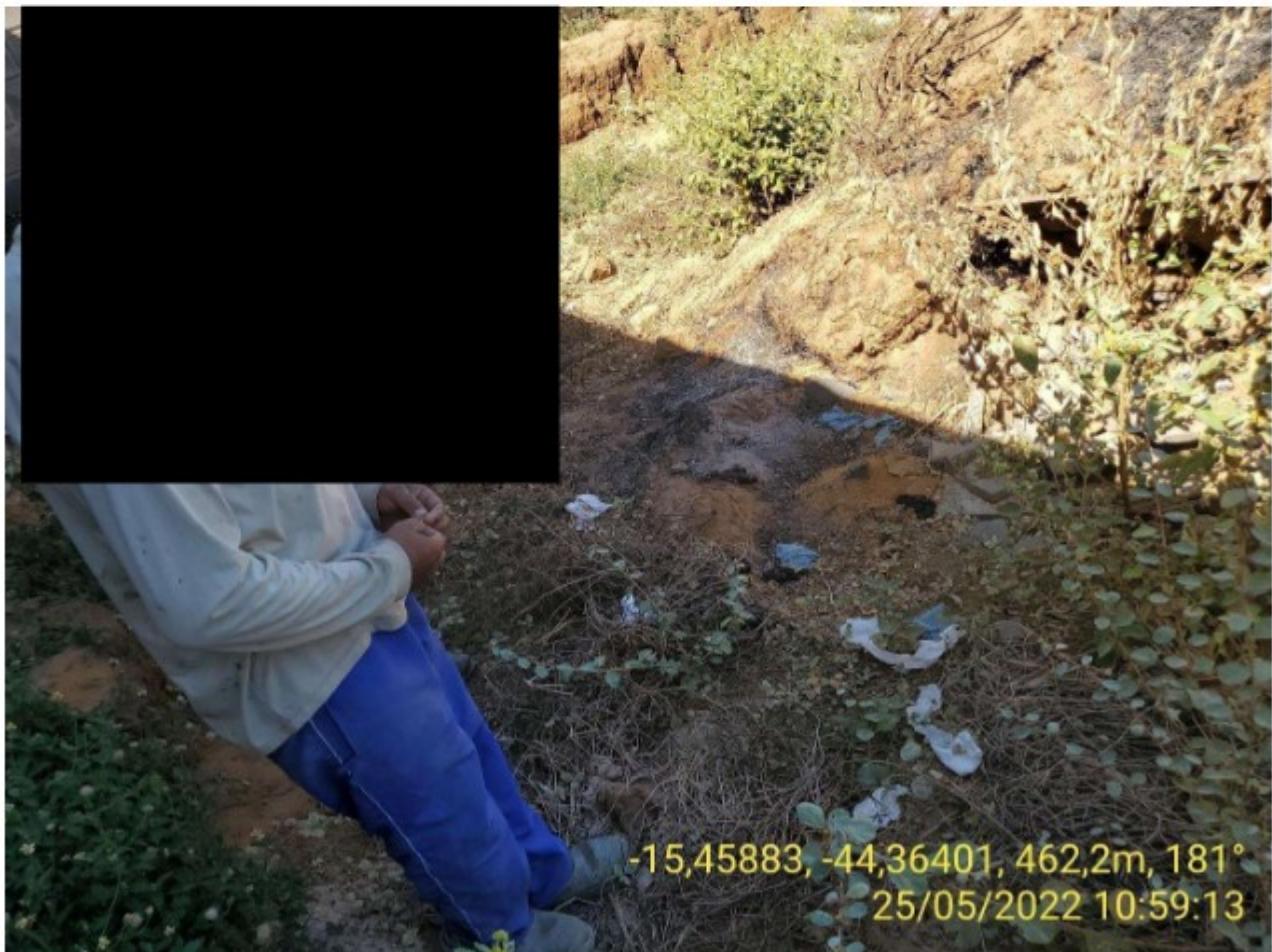
Conforme constatado in loco, não havia no estabelecimento sequer um vaso sanitário. Nestas condições, os trabalhadores faziam suas necessidades fisiológicas de excreção nos cantos de muros, dentro do próprio lote/terreno onde estava instalada a Fábrica de premoldados. Defecavam atrás de um monte de entulhos queimados e urinavam atrás de blocos de concreto empilhados, junto a um dos muros laterais existentes, alijados de privacidade, higiene, segurança e conforto. Vide imagens capturadas in loco.

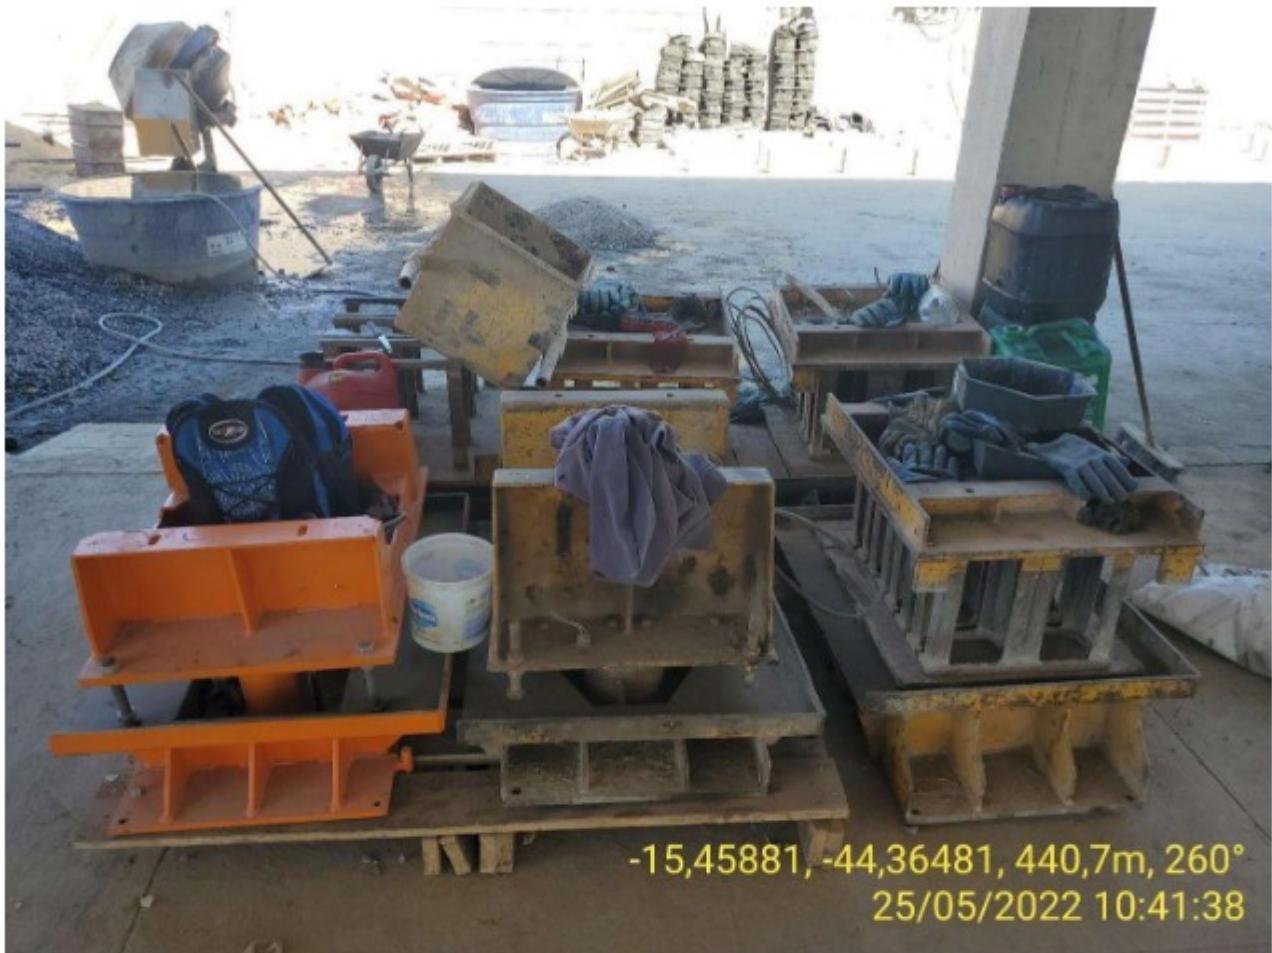
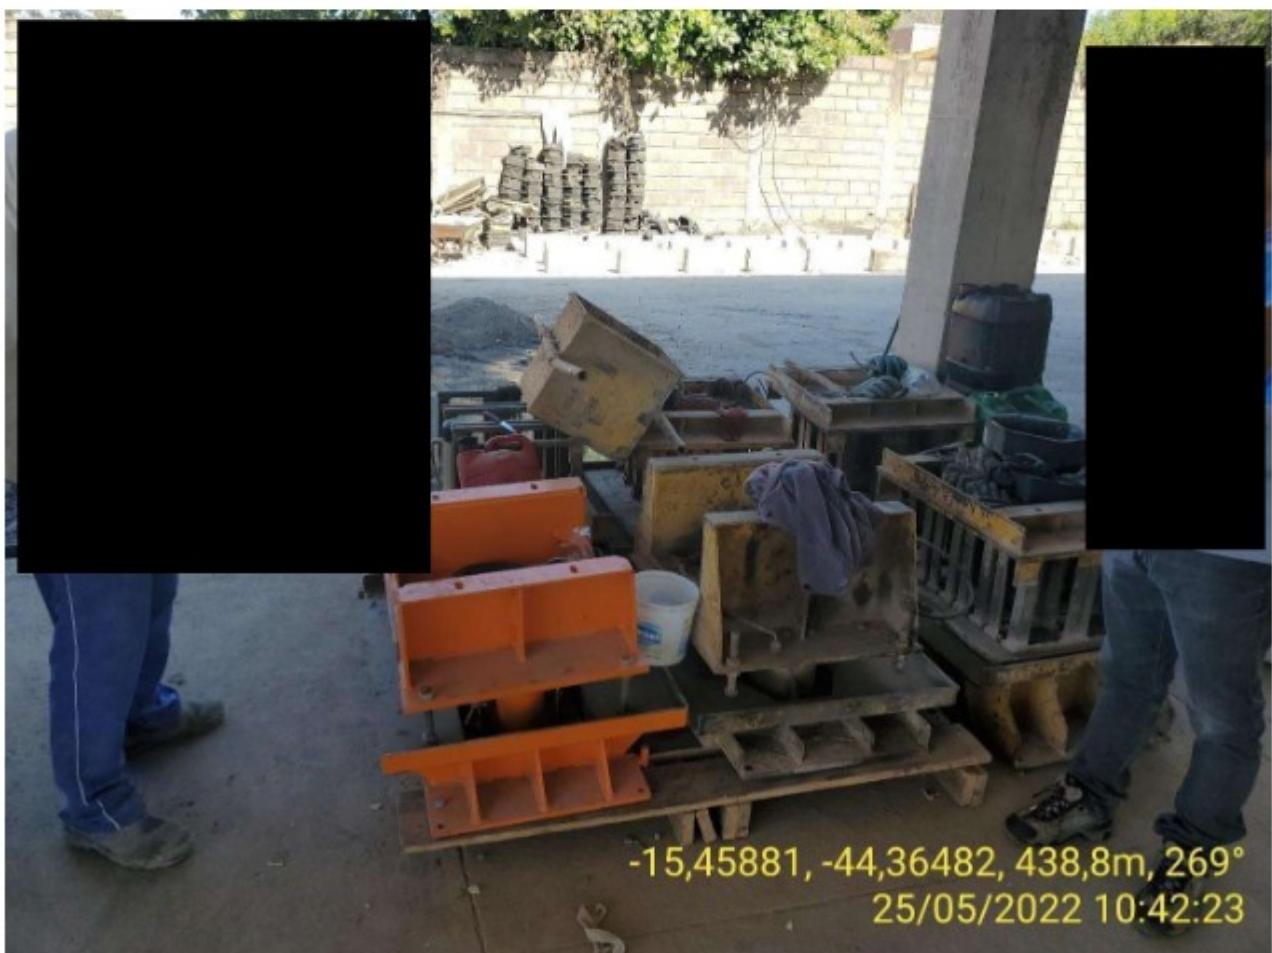
No entanto, em inspeção direta no estabelecimento, realizada no dia 25.05.2022, constatou-se que o empregador em tela nunca forneceu vestimenta de trabalho, bem assim, não disponibilizou vestiário e nem tampouco qualquer tipo de armário (simples ou duplo), ou escaninho, ou local para a guarda de objetos pessoais dos seus empregados. Nestas condições, os trabalhadores mantinham seus objetos pessoais (bolsas, blusas de frio, celulares, dentre outros pertences) depositados em cima de sacos de cimento, sobre blocos de concreto empilhados, pendurados nos muros etc. Se arrumam para o trabalho em meio às máquinas, equipamentos e produtos existentes no Setor de produção. O que foi objeto de autuações específicas. Vide imagens capturadas in loco.

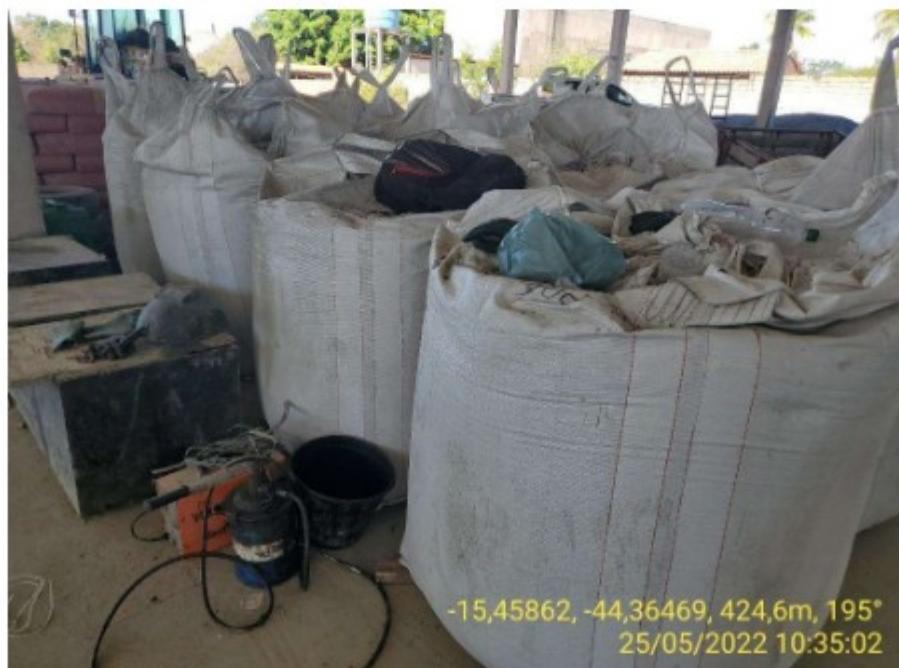
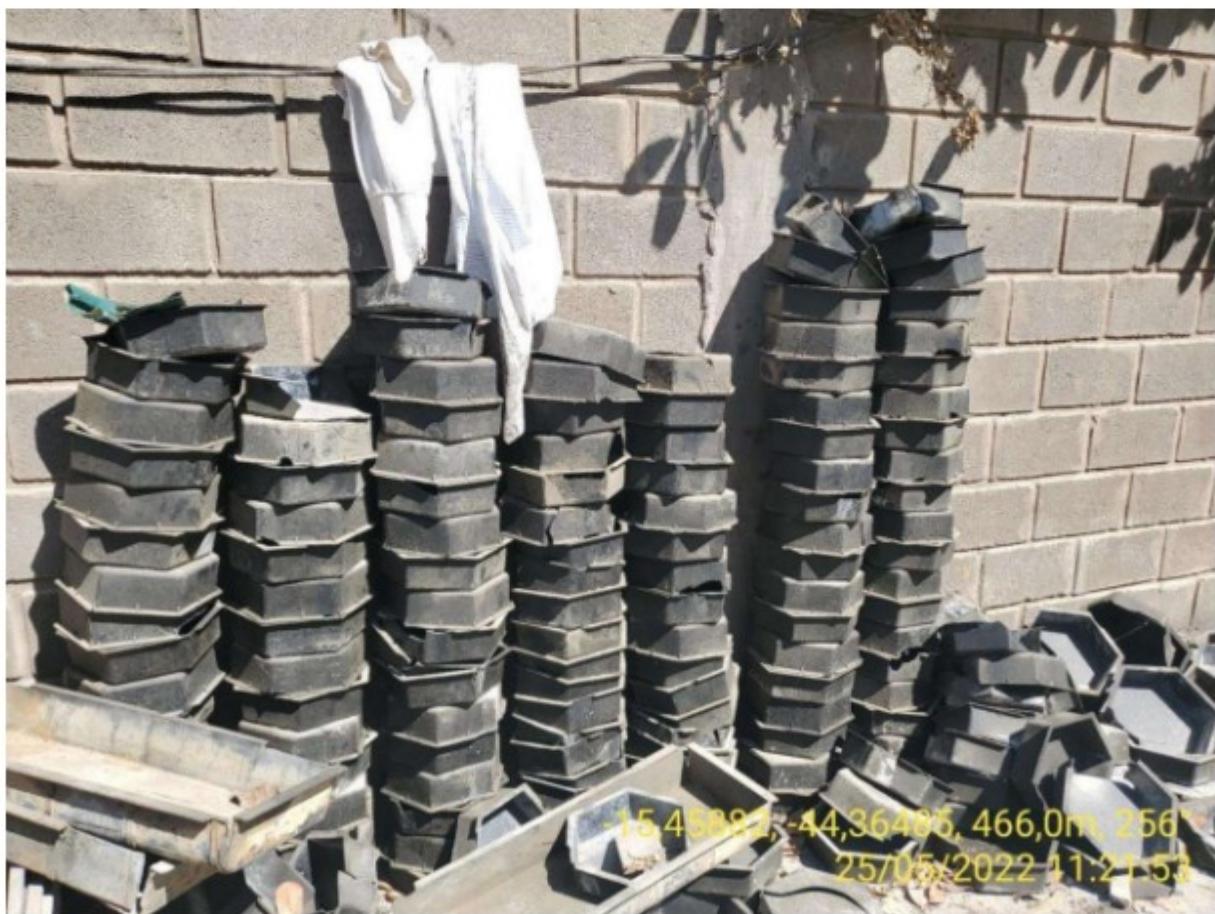
No entanto, em inspeção direta no estabelecimento, realizada no dia 25.05.2022, constatou-se que o empregador em tela não fornecia vestimenta de trabalho, não disponibiliza vestiário e nem tampouco qualquer tipo de armário (simples ou duplo), ou escaninho, ou local para a guarda de objetos pessoais dos seus empregados. Nestas condições os trabalhadores mantêm seus objetos pessoais (bolsas, blusas de frio, celulares, dentre outros pertences) depositados em cima de sacos de cimento, blocos de concreto empilhados, pendurados nos muros etc. Se arrumam para o trabalho em meio às máquinas, equipamentos e produtos existentes no Setor de produção. O que foi objeto de autuações específicas. Vide Imagens capturadas in loco.

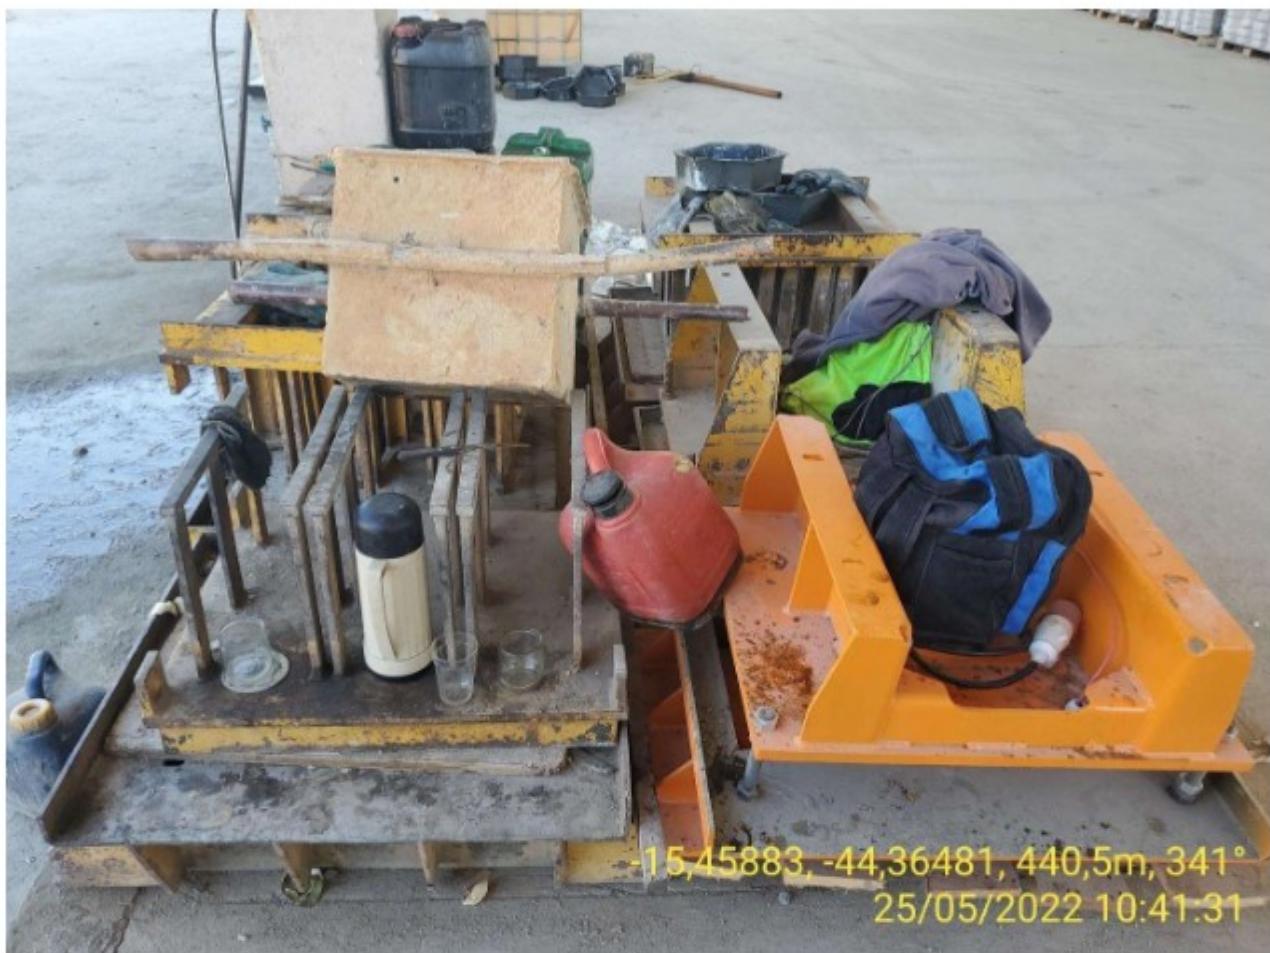
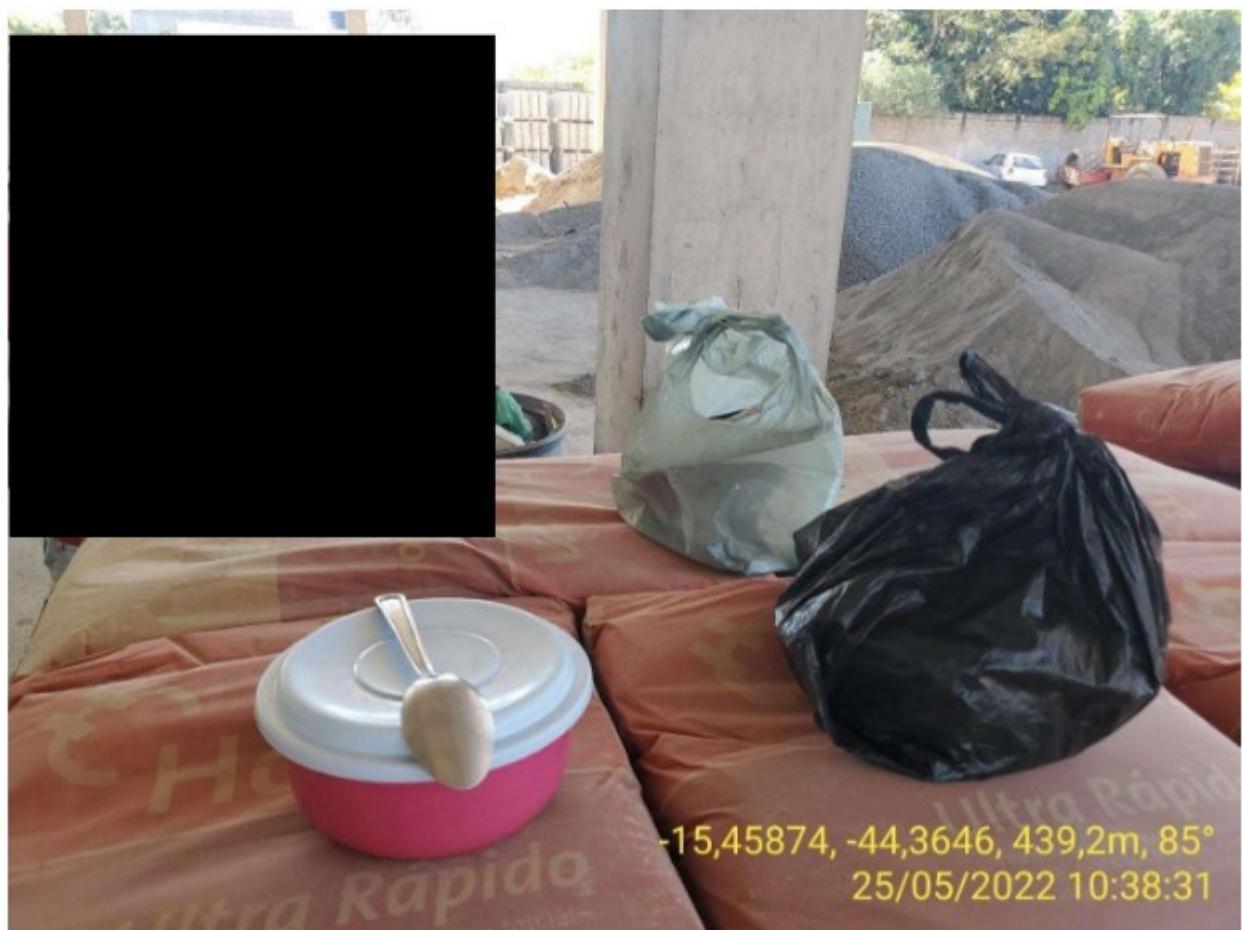
De fato, por ocasião da inspeção in loco, realizada no dia 25.05.2022, verificou-se que o empregador em tela não disponibilizava aos seus empregados um local para o consumo de refeições. Foram inspecionadas todas as dependências existentes no estabelecimento, restando absolutamente constatada a inexistência de local para refeição. Conforme verificado, não havia em qualquer das dependências citadas local com condições mínimas para a tomada de refeições (mesa com cadeiras, mecanismo/dispositivo para guarda e aquecimento de refeições, pia, água potável, lixeira etc). Nestas condições, os trabalhadores faziam suas refeições sentados sobre blocos de concreto e outras estruturas existentes no Setor de Produção. As marmitas, garrafa de café e lanche que traziam de casa eram depositados sobre bags de pó de brita, sacos de cimento dentre outras bases de apoio existentes no Setor de produção.

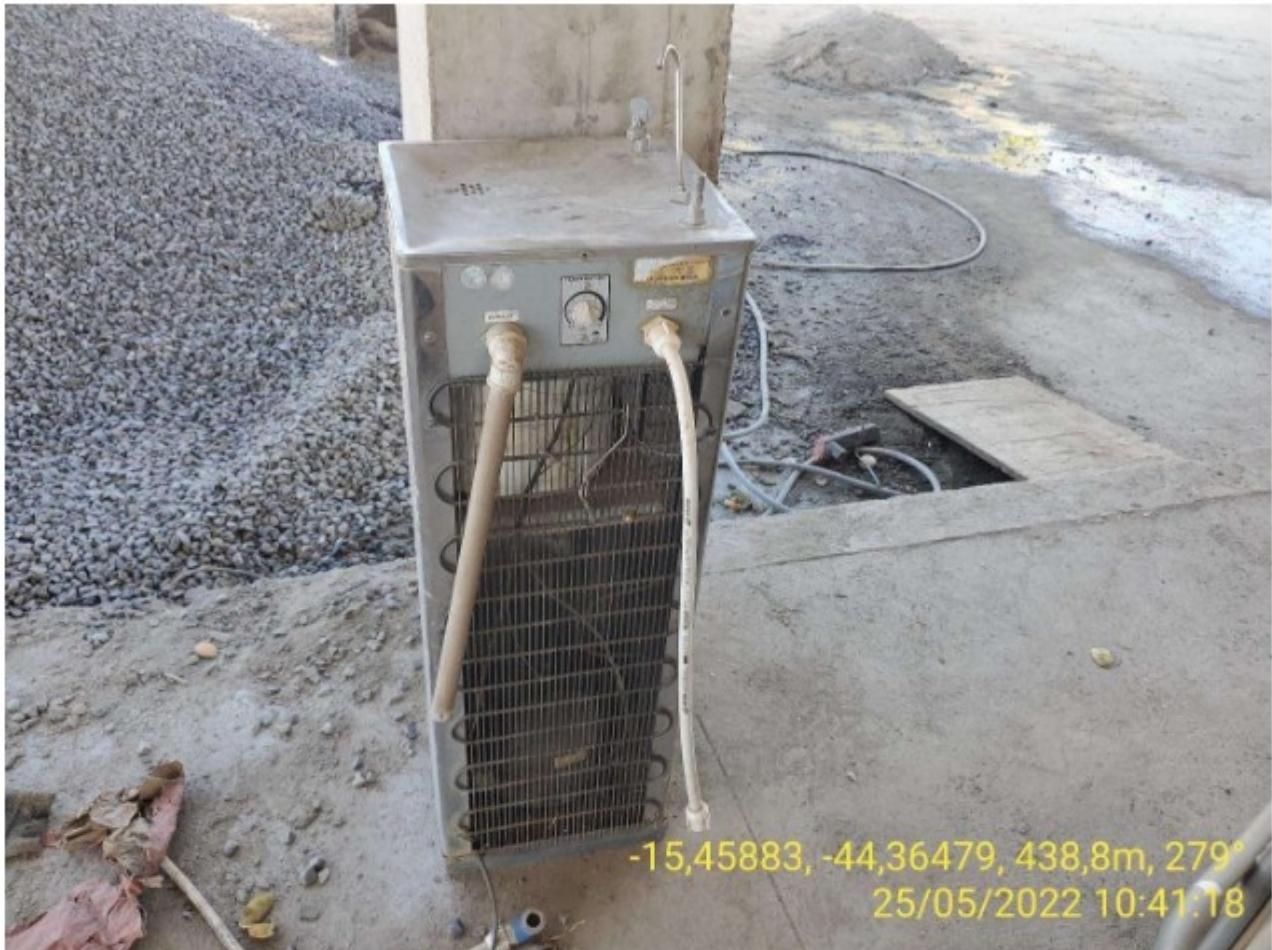
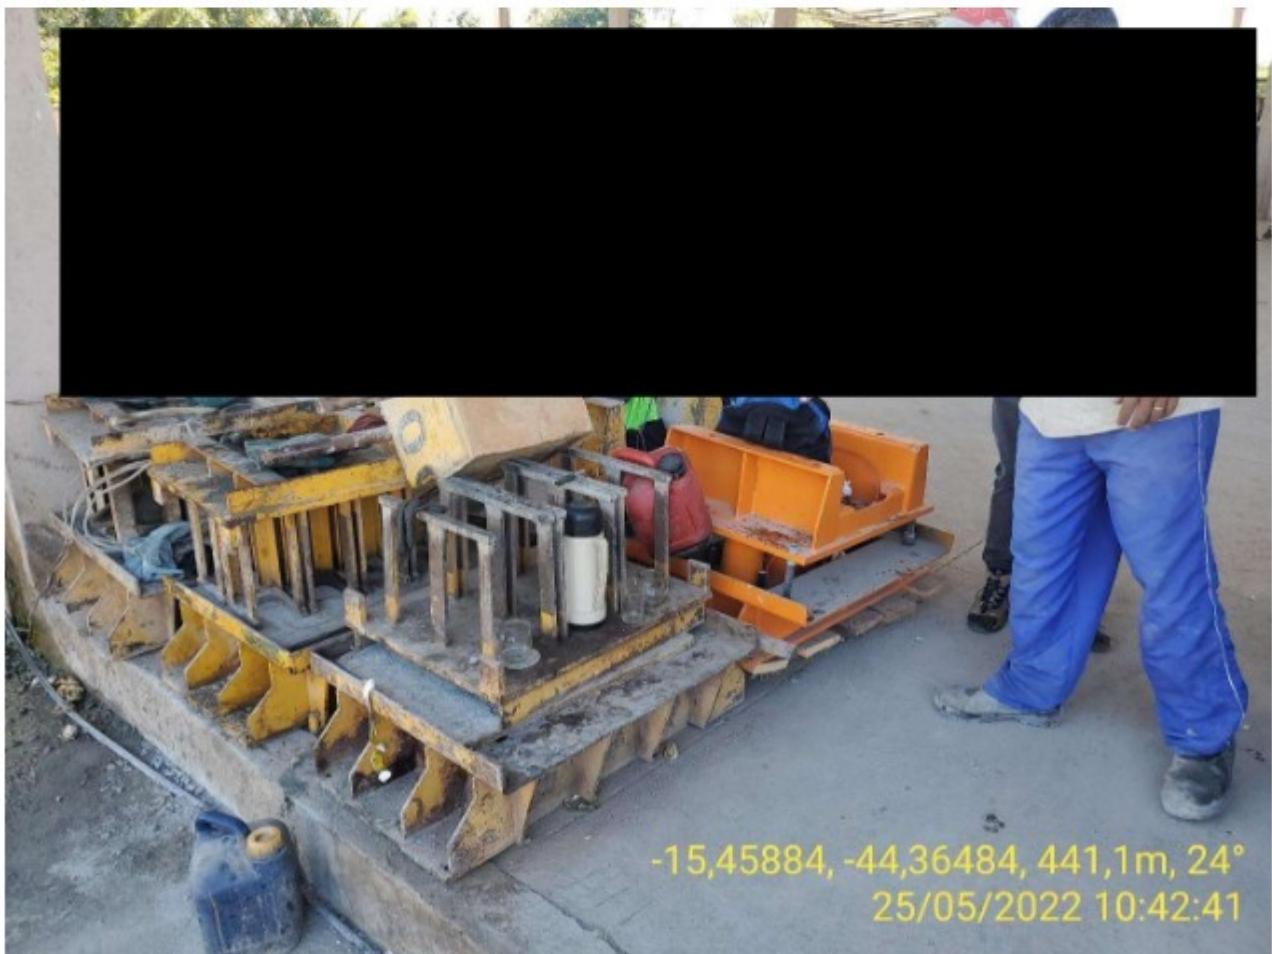
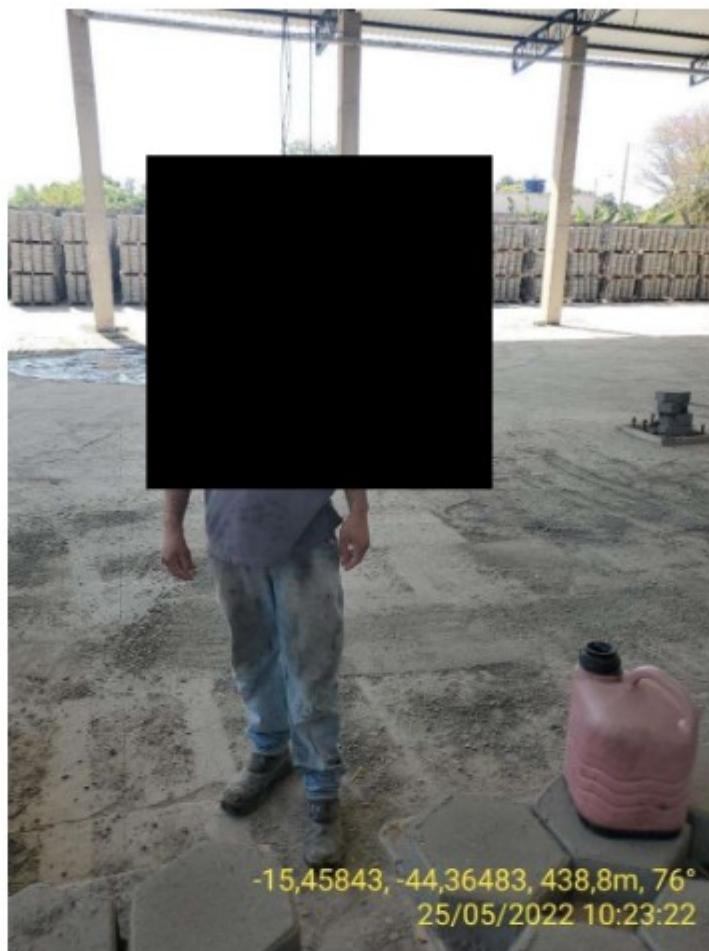
Segundo declarado pelos trabalhadores, quando começaram a atividade, há uns três meses, a única água disponível para consumo humano na fábrica vinha canalizada de um vizinho e era de origem desconhecida, não sabiam informar se era de poço ou da rede da copasa. Que após um tempo essa água foi cortada. Que há umas duas semanas o Gerente [REDACTED] tem trazido, "uma vez ou outra", um galão de 20 litros de água, que fica na geladeira. Que a água que o [REDACTED] traz é insuficiente (o que foi comprovado pela inspeção do trabalho, in loco, eis que por volta de 16:00H já não tinha mais água na geladeira). Que os trabalhadores sempre trouxeram a água para beber de casa.

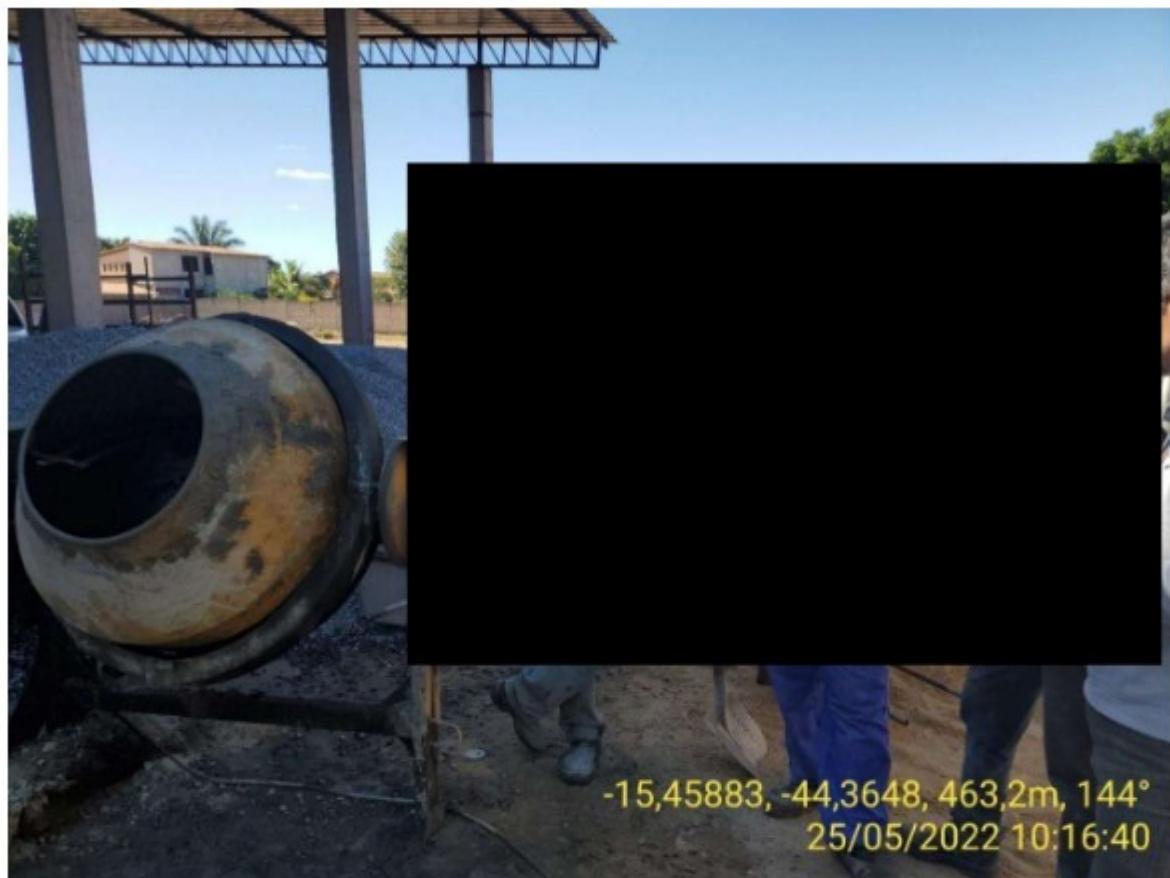
Deliberadamente, o empregador mantinha seus empregados em ambiente de trabalho hostil, exposto a diversos riscos ocupacionais, com potencial para causar e/ou agravar danos à saúde e à integridade física, alijados de Equipamentos de Proteção Individual, conforme delineado. Vide imagens capturadas in loco.

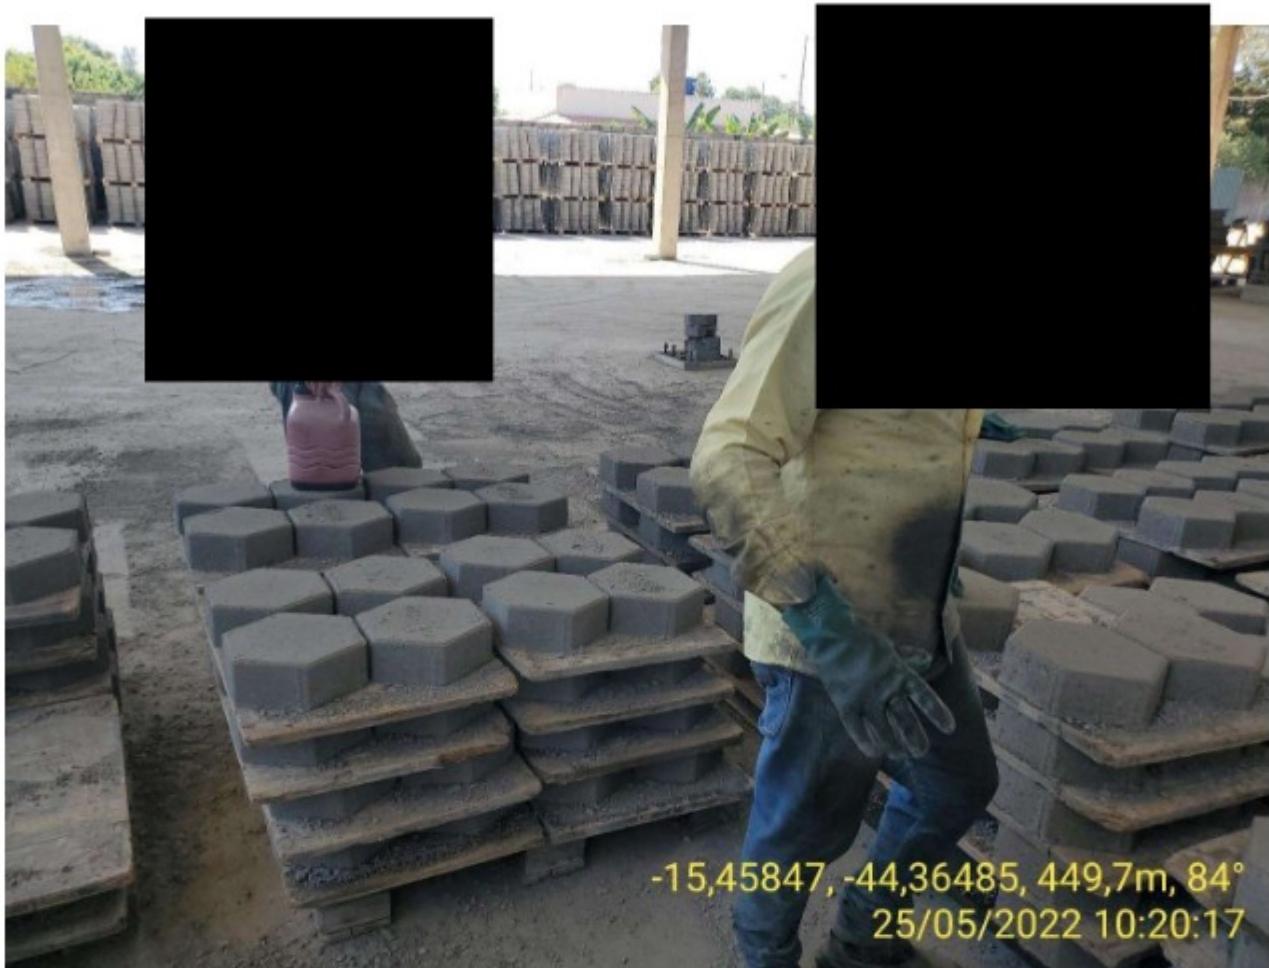
Em inspeção direta no estabelecimento, realizada no dia 25.05.2022, constatou-se que o empregador em tela nunca forneceu vestimenta de trabalho. Os trabalhadores utilizavam roupas pessoais durante toda a jornada de trabalho, sendo certo que levavam resíduos de produtos químicos e sujidades diversas para suas casas como: pó de cimento, pó de brita, óleo queimado, óleo diesel, argamassa etc, expondo terceiros a risco. Vide imagens capturadas in loco.

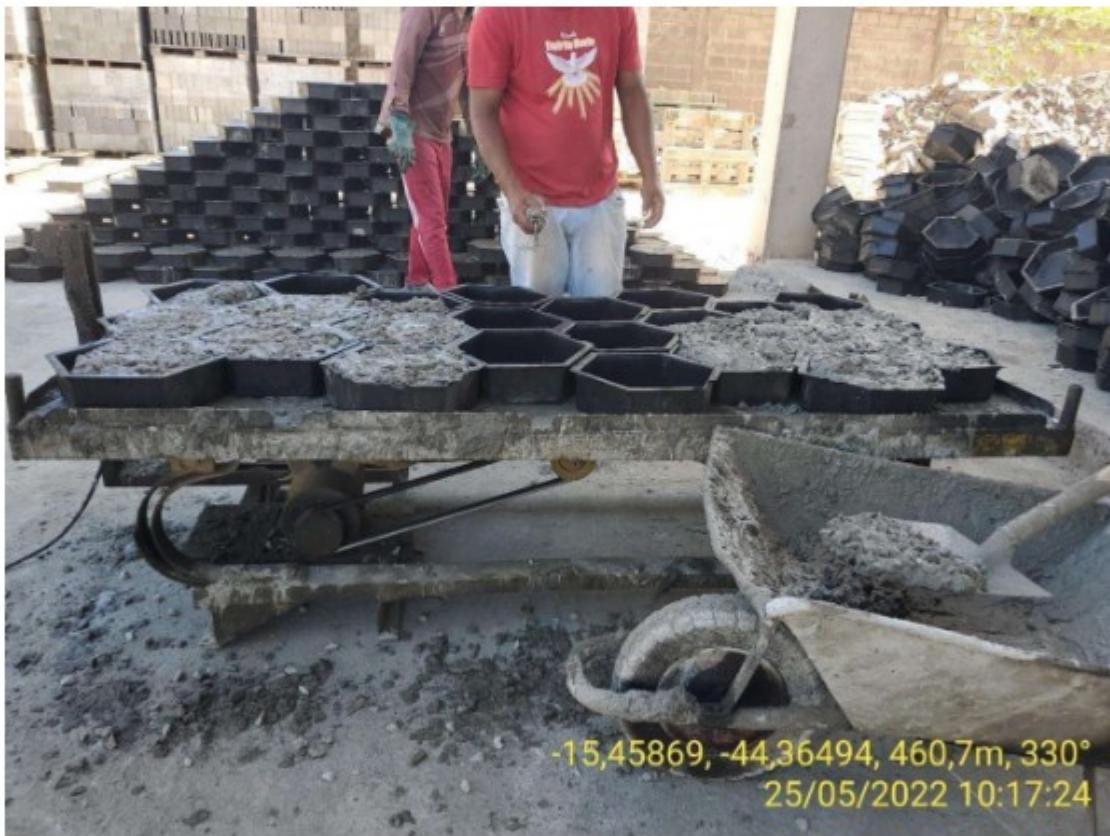
**AMBAS não dotadas de proteção fixa e/ou móvel nas transmissões de força existentes (eixo, polia e correias).**

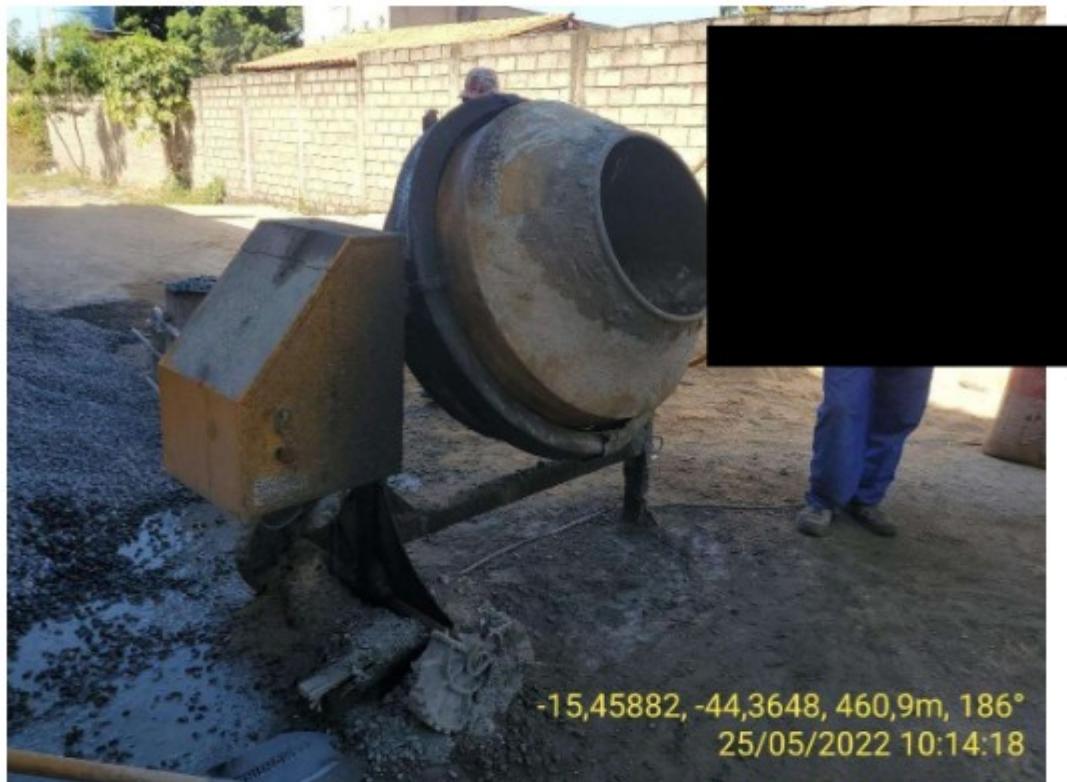
**BETONEIRA:** Equipamento não dotado de placa de identificação - Fabricante, Marca, Modelo, Capacidade, Volume, Data de fabricação, Número de Série, Peso, Voltagem de trabalho, Potência elétrica total e demais dados técnicos não localizados no equipamento e não informados pelo empregador, cuja proteção fixa existente sobre a cremalheira apresentava-se INSTÁVEL, INCOMPLETA e COM ABERTURAS, permitindo o acesso de mãos e dedos diretamente em zona de risco da máquina.
