## RELATÓRIO DE FISCALIZAÇÃO

Razão Social: JJF PRE MOLDADOS LTDA

**Local Fiscalizado 1:** Fábrica de premoldados, localizada na Travessa São Francisco, nº 30, Povoado/Bairro Bom Jardim, Perímetro urbano de Januária/MG CEP: 39.480-000, Coordenadas Geográficas: Latitude: -15,458644(S), Longitude: -44,364685(W)

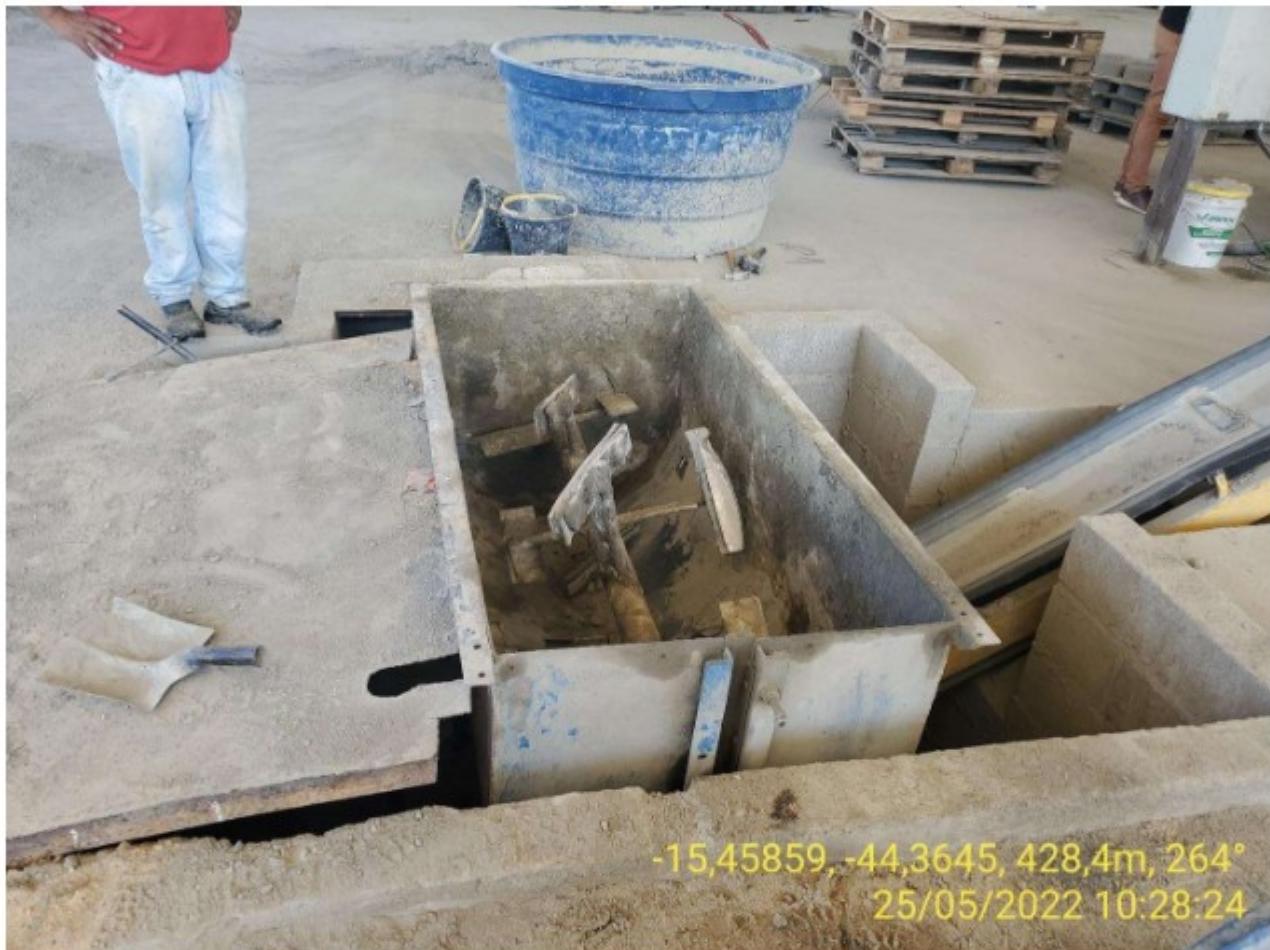
**MISTURADOR DE CONCRETO DO TIPO SILO HORIZONTAL:** Não dotado de placa de identificação; Fabricante, Marca, Modelo, Capacidade, Número de Série, Data de Fabricação, NÃO IDENTIFICADOS e NÃO INFORMADOS. Utilizado para misturar o material que compõe o concreto no processo de fabricação de premoldados, cujas partes móveis (eixos misturadores) não eram dotadas de proteção fixas ou móveis intertravadas, INCLUSIVE, o Motor Elétrico do Misturador citado, cujas transmissões de força (correias e polias) também não eram dotadas de proteção fixa ou móvel intertravada.

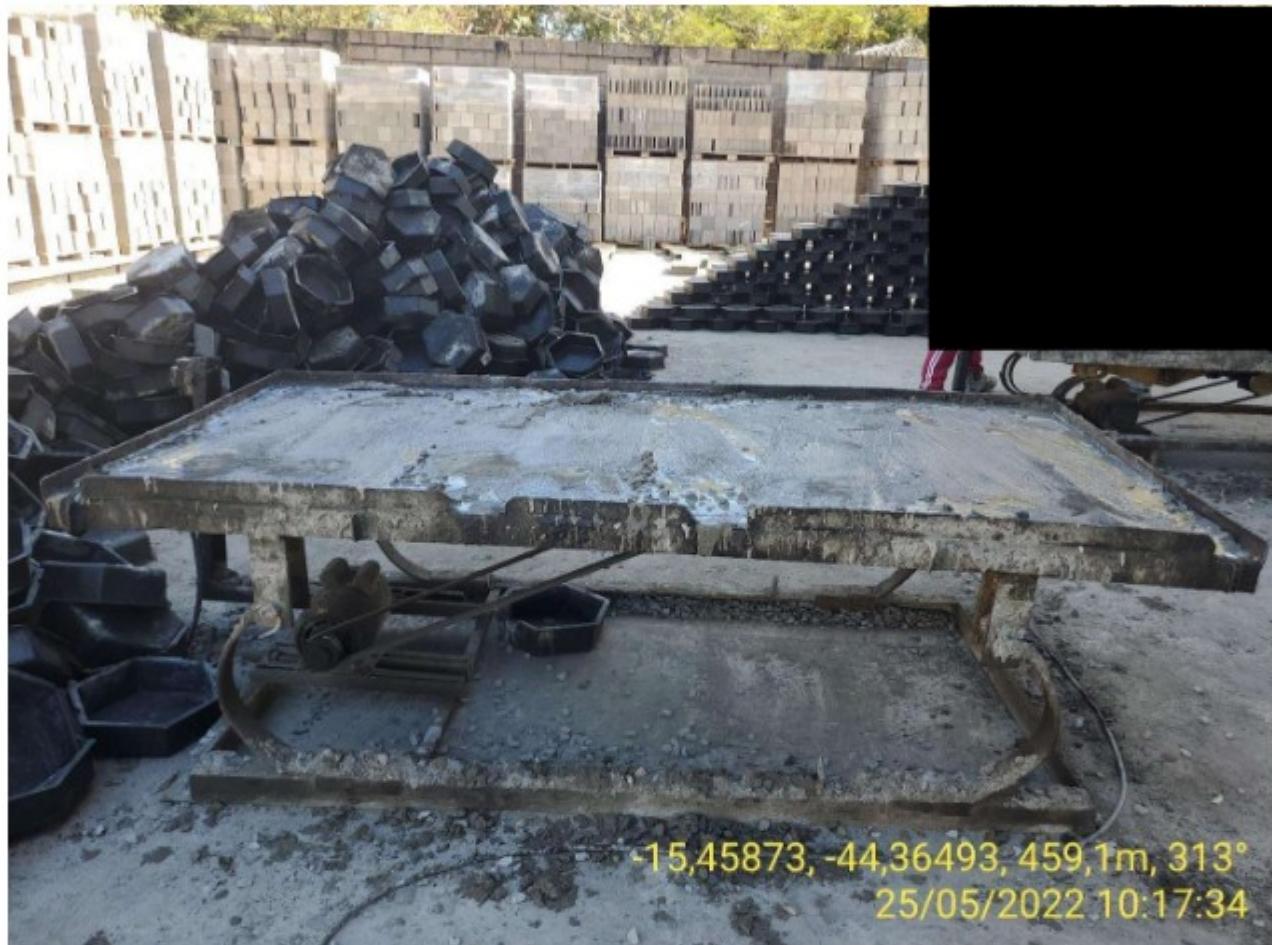
**AMBAS não dotadas de dispositivo de parada de emergência.** De fato, conforme constatado in loco, referidas máquinas, não eram dotadas de Dispositivo de parada de emergência, de modo a viabilizar a parada instantânea da máquina em caso de perigo latente, expondo trabalhadores a riscos de lesões diversas de membros, inclusive, com potencial para a fatalidade. O único dispositivo de parada das máquinas acima identificadas era feito por meio de Disjuntores Termomagnéticos. Vide imagens capturadas in loco.

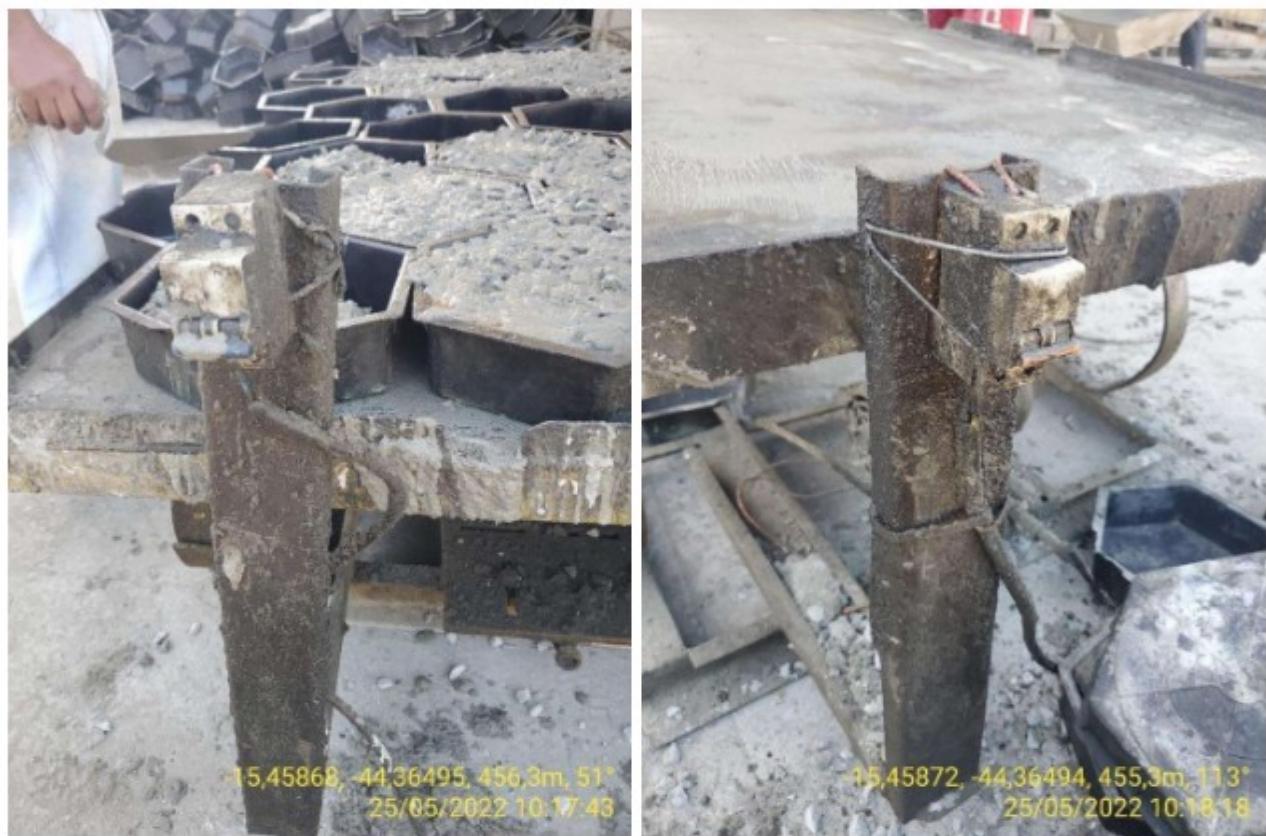
onde a máquina pára de funcionar/desliga por falta de energia e volta a funcionar abruptamente sem necessidade de atuação do operador ou de qualquer outra pessoa. Isso ocorre porque os contatos internos do Disjuntor termomagnético permanecem fechados após a interrupção no fornecimento de energia.

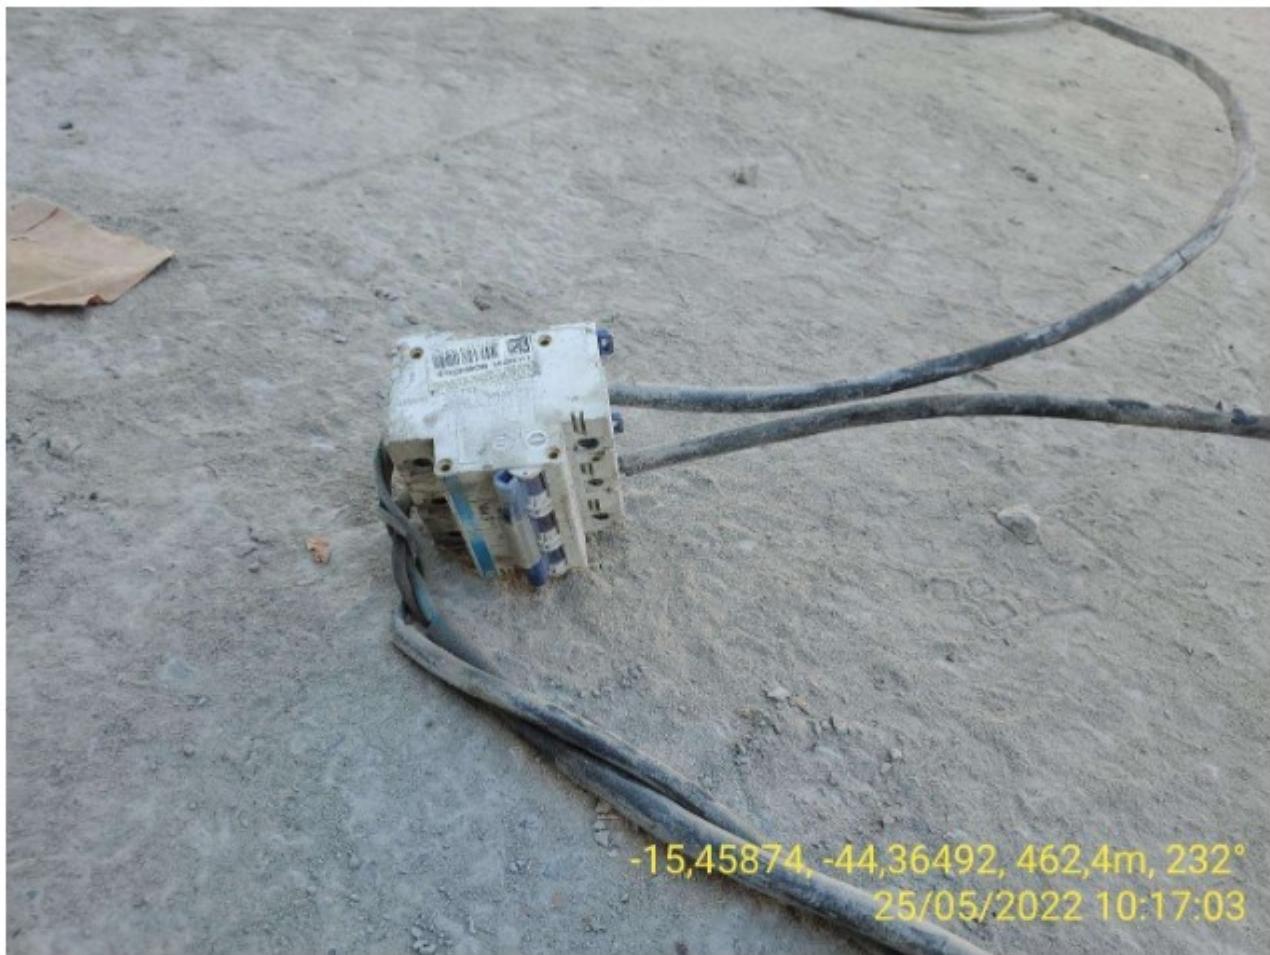
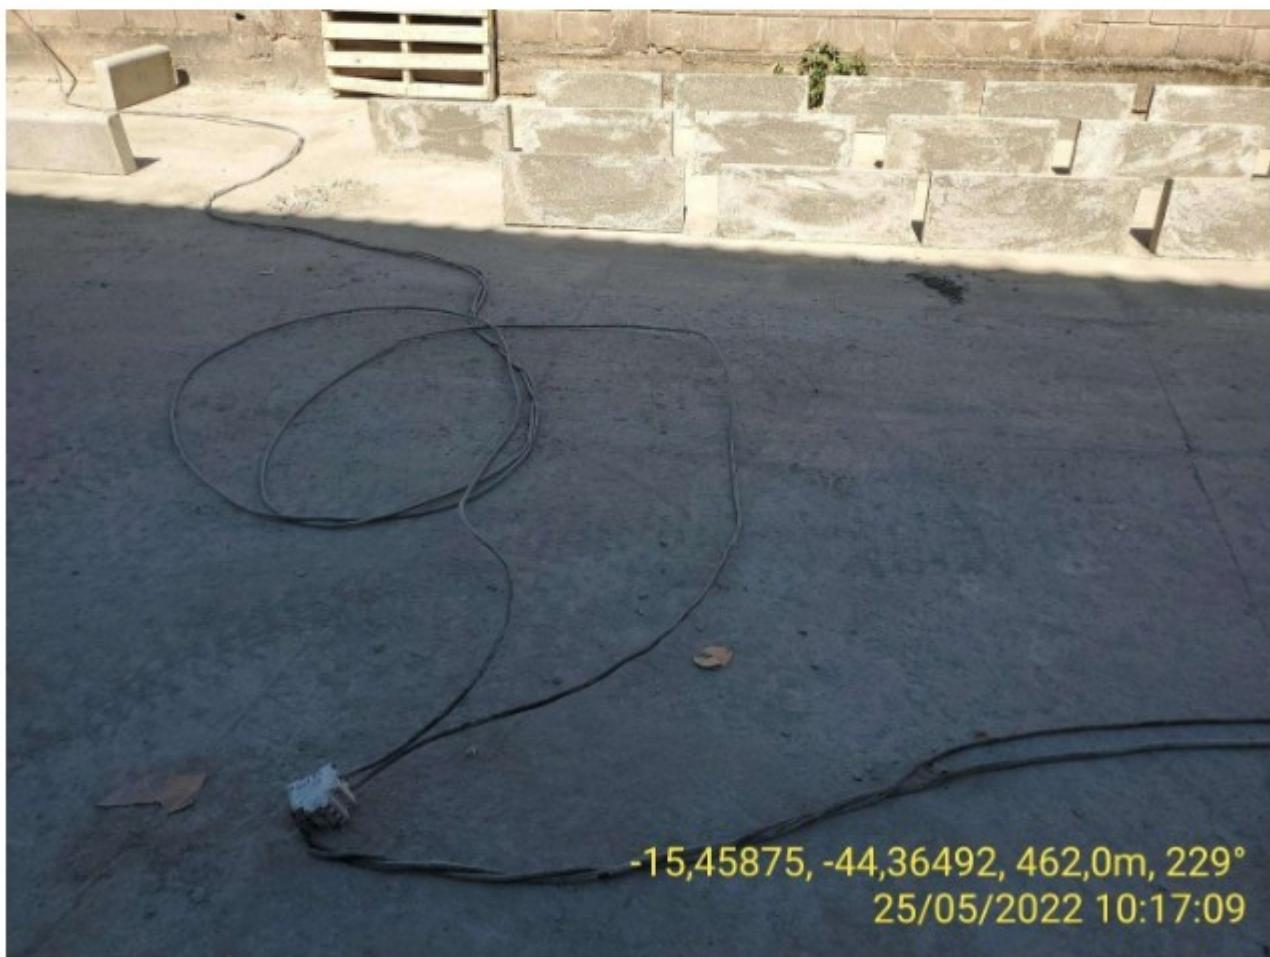
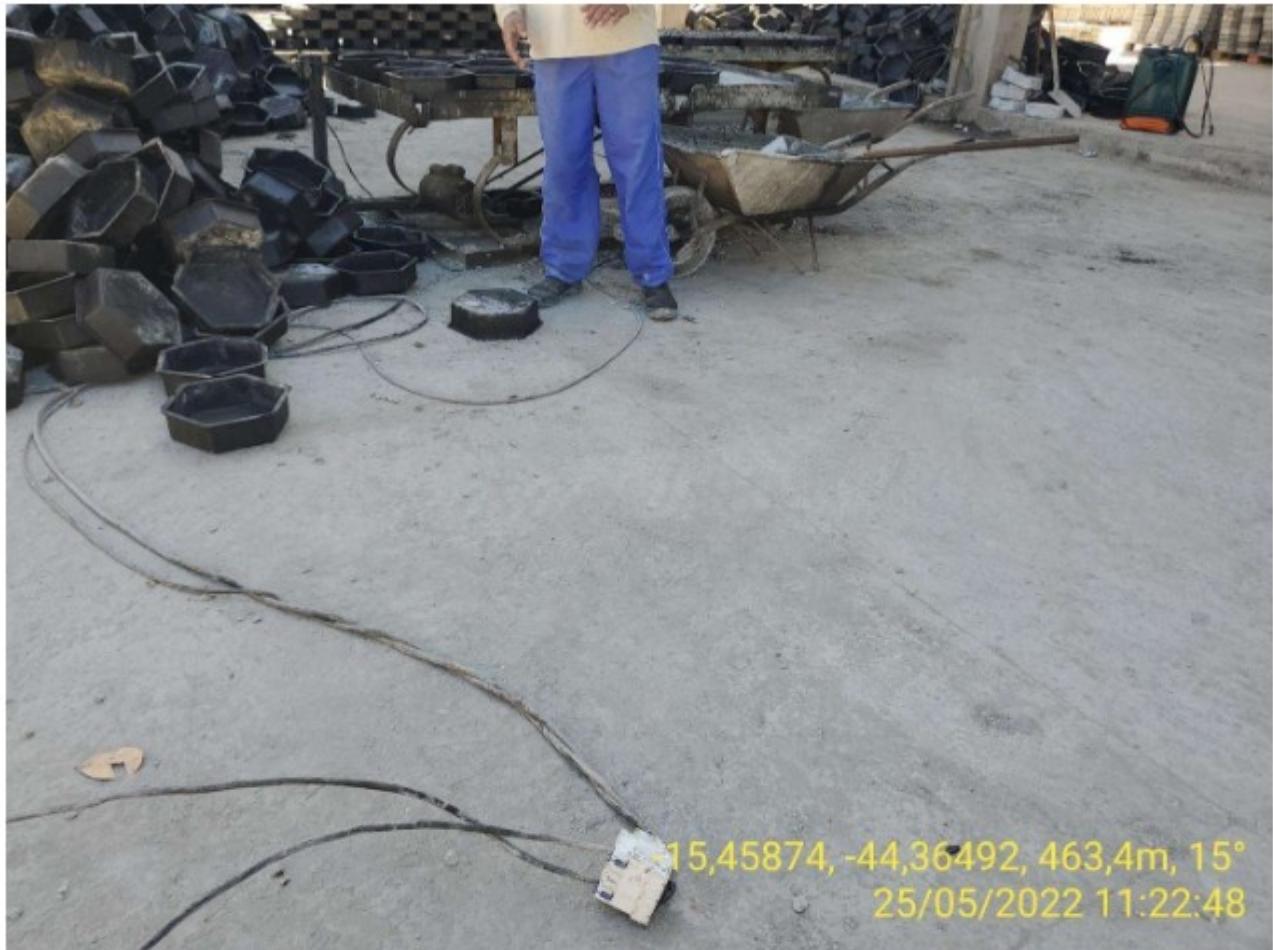
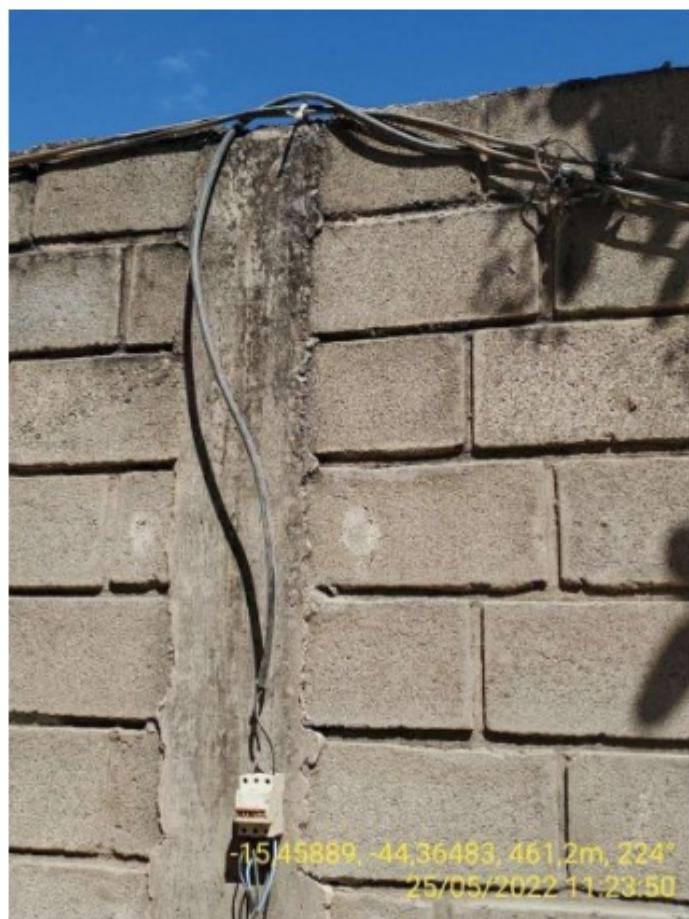
- d) Quadro de Distribuição Compacto, segundo informado, ref. circuitos elétricos de Tomadas e Iluminação, fixado junto à geladeira, no centro do galpão, no entorno da Máquina de fabricação de blocos, com partes vivas (conectores) expostas, não dotado de porta de acesso, não dotado de aterramento elétrico, não dotado de sinalização quanto ao risco de choque elétrico e restrição de acesso, não dotado de diagrama unifilar. Vide imagens capturadas in loco.

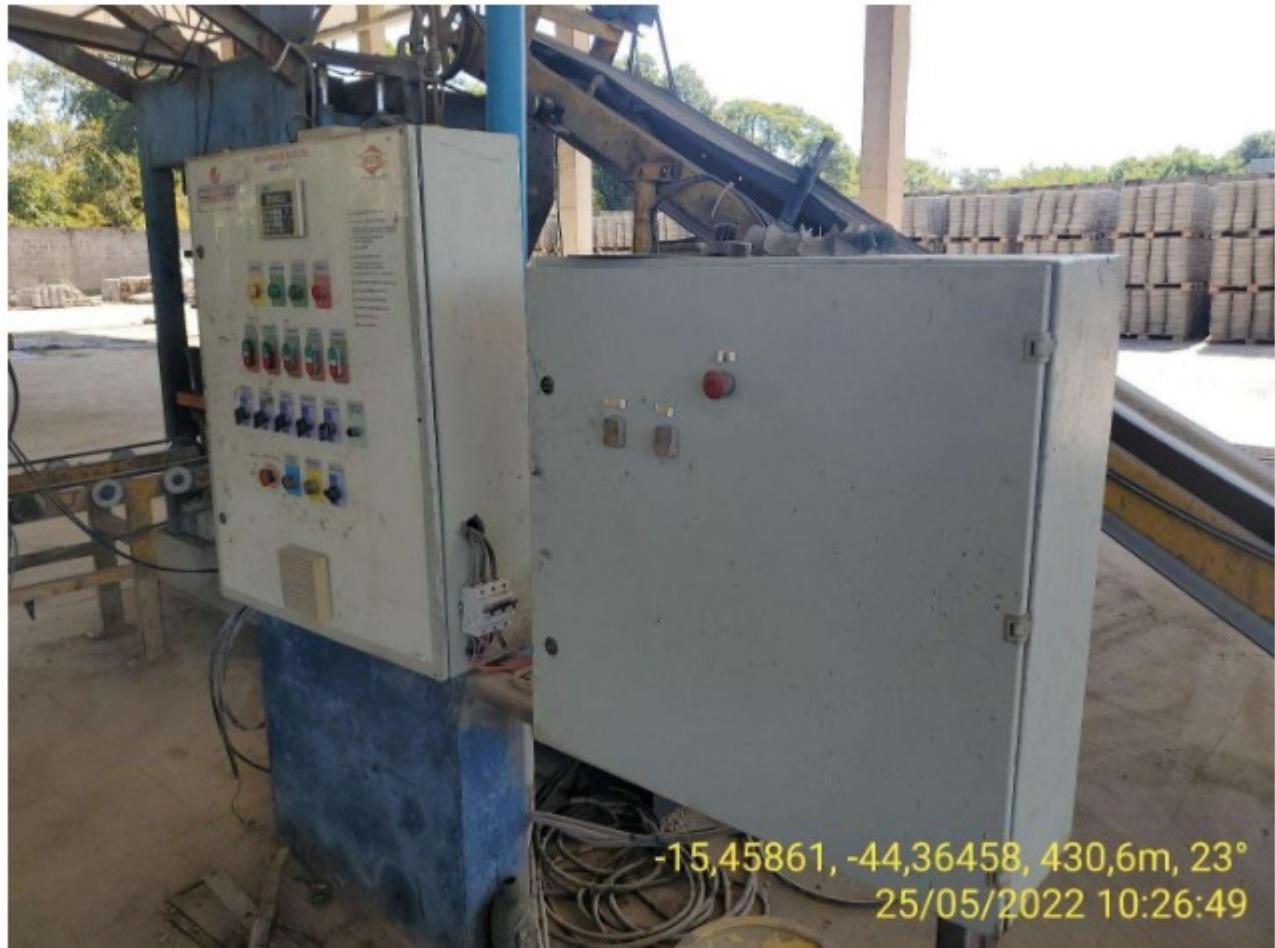
Quadro/Painel Elétrico da Máquina de fabricação de blocos: utilizado, também, para a guarda de objetos diversos que não fazem parte dos circuitos elétricos; Não dotado de diagrama unifilar, não dotado de identificação nos circuitos elétricos existentes, **não dotado de sinalização quanto ao risco de choque elétrico e restrição de acesso por pessoas não autorizadas.**

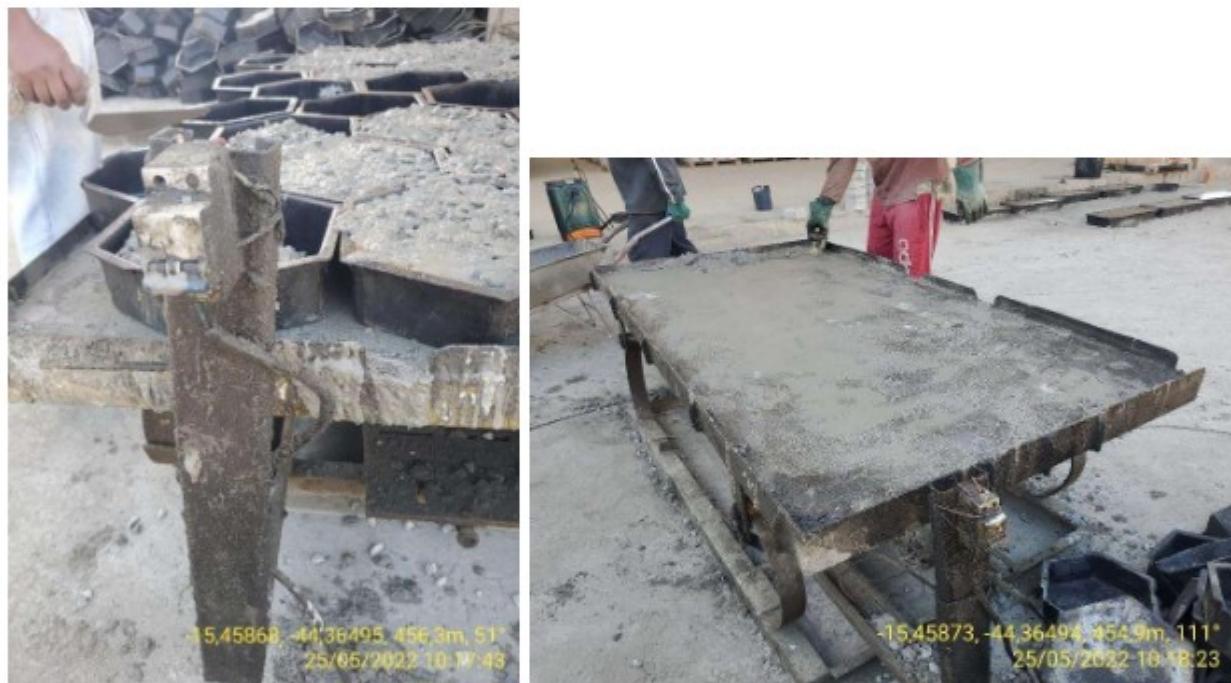
**MESA VIBRATÓRIA 1/2:** Dimensões (L x A x C): 2.000 x 550 x 1.000 mm (aproximadamente). Equipamento não dotado de placa de identificação - Fabricante, Marca, Modelo, Capacidade, Volume, Data de fabricação, Número de Série, Peso, Voltagem de trabalho, Potência elétrica total e demais dados técnicos não localizados no equipamento e não informados pelo empregador E

**MESA VIBRATÓRIA 2/2:** Dimensões (L x A x C): 2.000 x 550 x 1.000 mm (aproximadamente). Equipamento não dotado de placa de identificação - Fabricante, Marca, Modelo, Capacidade, Volume, Data de fabricação, Número de Série, Peso, Voltagem de trabalho, Potência elétrica total e demais dados técnicos não localizados no equipamento e não informados pelo empregador. Cujo comando liga e desliga é realizado por meio de Disjuntor Termomagnético tripolar, **AMBAS NÃO DOTADOS DE QUALQUER SINALIZAÇÃO DE SEGURANÇA (quanto ao perigo de choque elétrico e/ou restrição de acesso por pessoas não autorizadas).** O risco de choque elétrico estava potencializado na medida em que se trata de equipamentos cujas estruturas são todas metálicas, tracionadas por motor elétrico incorporado/fixado nas respectivas estruturas, sendo certo que funcionam/trabalham permanentemente expostas a líquidos e produtos em estado líquido de natureza diversa, cita-se, por amostragem: água, óleo queimado, óleo diesel e argamassa. Ainda, os Dispositivos de acionamento e parada das máquinas encontravam-se fixados à estrutura da própria máquina, apresentando-se encharcados de óleo e com as partes vivas (conectores) expostos.

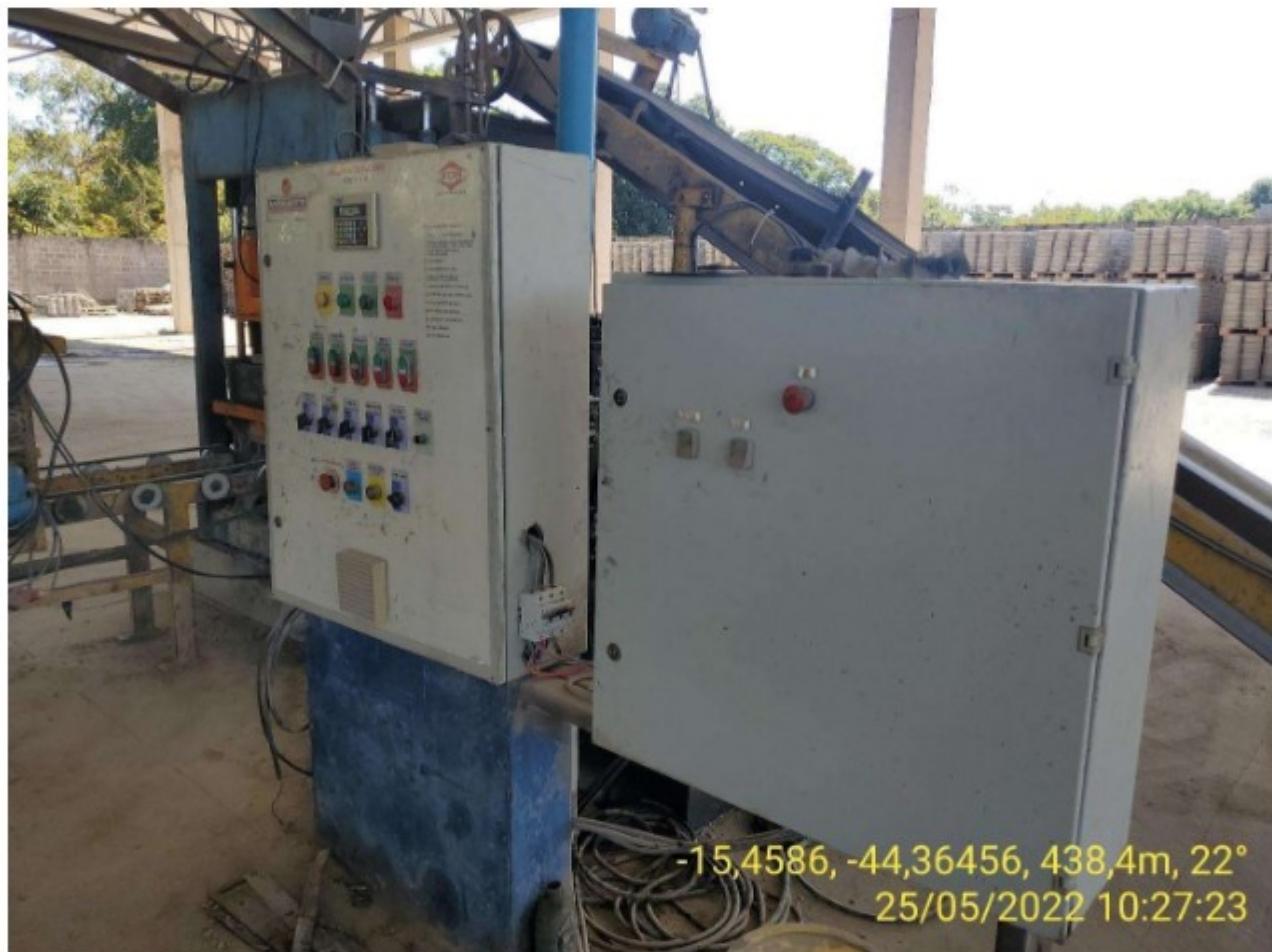
Quadro/Painel Elétrico da Máquina de fabricação de blocos: utilizado, também, para a guarda de objetos diversos que não fazem parte dos circuitos elétricos; **Não dotado de identificação nos circuitos elétricos existentes.**

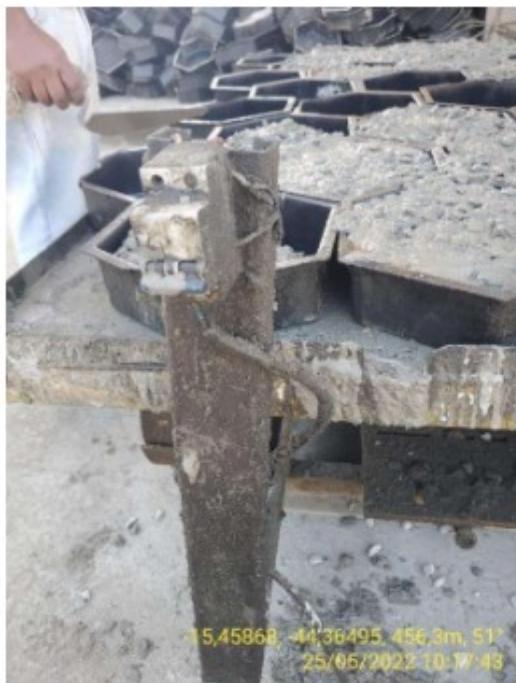
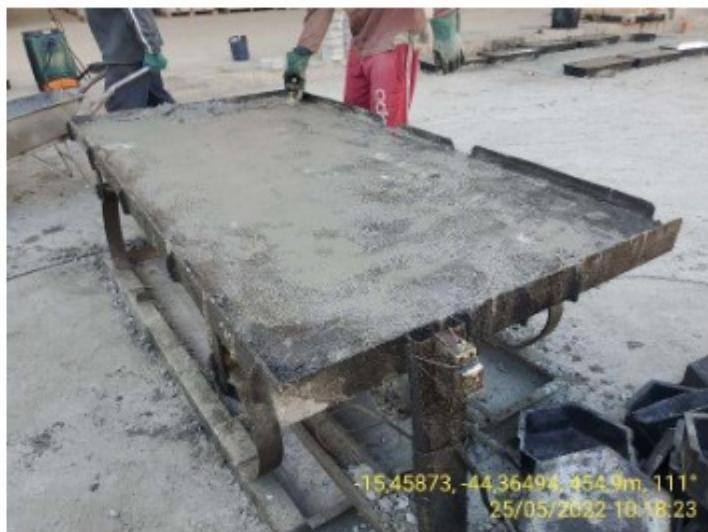
**MESA VIBRATÓRIA 1/2:** Dimensões (L x A x C): 2.000 x 550 x 1.000 mm (aproximadamente). Equipamento não dotado de placa de identificação - Fabricante, Marca, Modelo, Capacidade, Volume, Data de fabricação, Número de Série, Peso, Voltagem de trabalho, Potência elétrica total e demais dados técnicos não localizados no equipamento e não informados pelo empregador E

queimado, óleo diesel e argamassa. Ainda, os Dispositivos de acionamento e parada das máquinas encontram-se fixado à estrutura da própria máquina, apresentando-se todo encharcado de óleo e com as partes vivas (conectores) expostos.

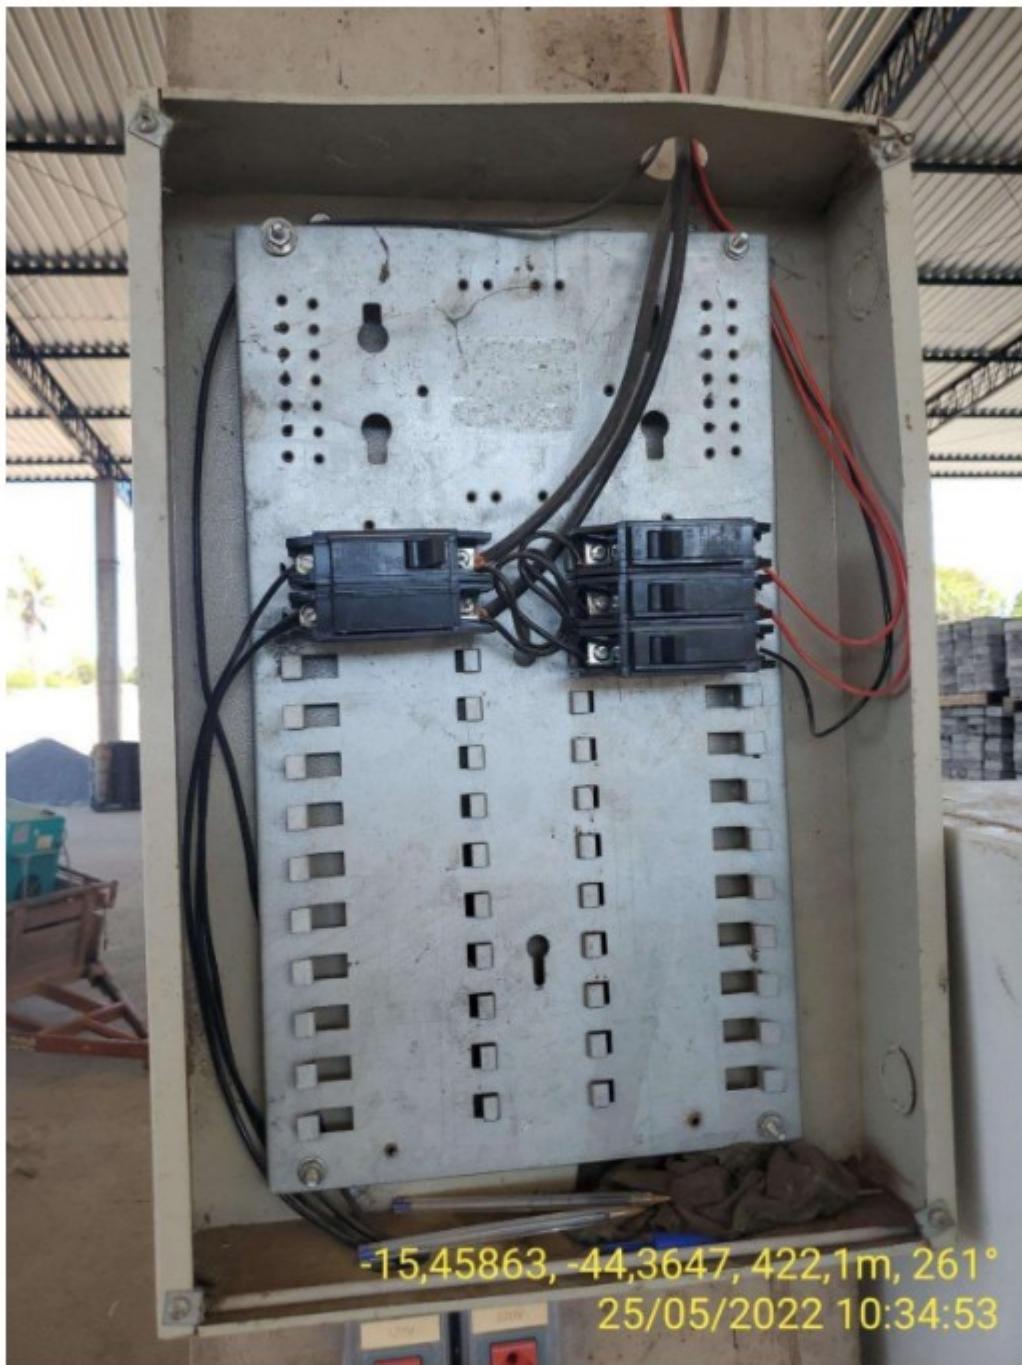
Quadro de Distribuição (circuitos elétricos de Tomadas e Iluminação), fixado junto à geladeira, no centro do galpão, no entorno da Máquina de fabricação de blocos, com partes vivas (conectores) expostos, não dotado de porta de acesso, **não dotado de aterramento elétrico e/ou de carcaça**, não dotado de sinalização quanto ao risco de choque elétrico e restrição de acesso, não dotado de diagrama unifilar.

De fato, não havia qualquer indício de aterramento elétrico e/ou de carcaça nas máquinas e instalações citadas e/ou nos respectivos circuitos elétricos existentes. Não havia caixa de inspeção de aterramento, malha de aterramento, nem tampouco qualquer documento comprovando a existência de sistema de aterramento (projeto, diagrama unifilar, medições etc). Notificada, a empresa apresentou Cronograma de ação para posterior correção, restando absolutamente confirmada a infração.

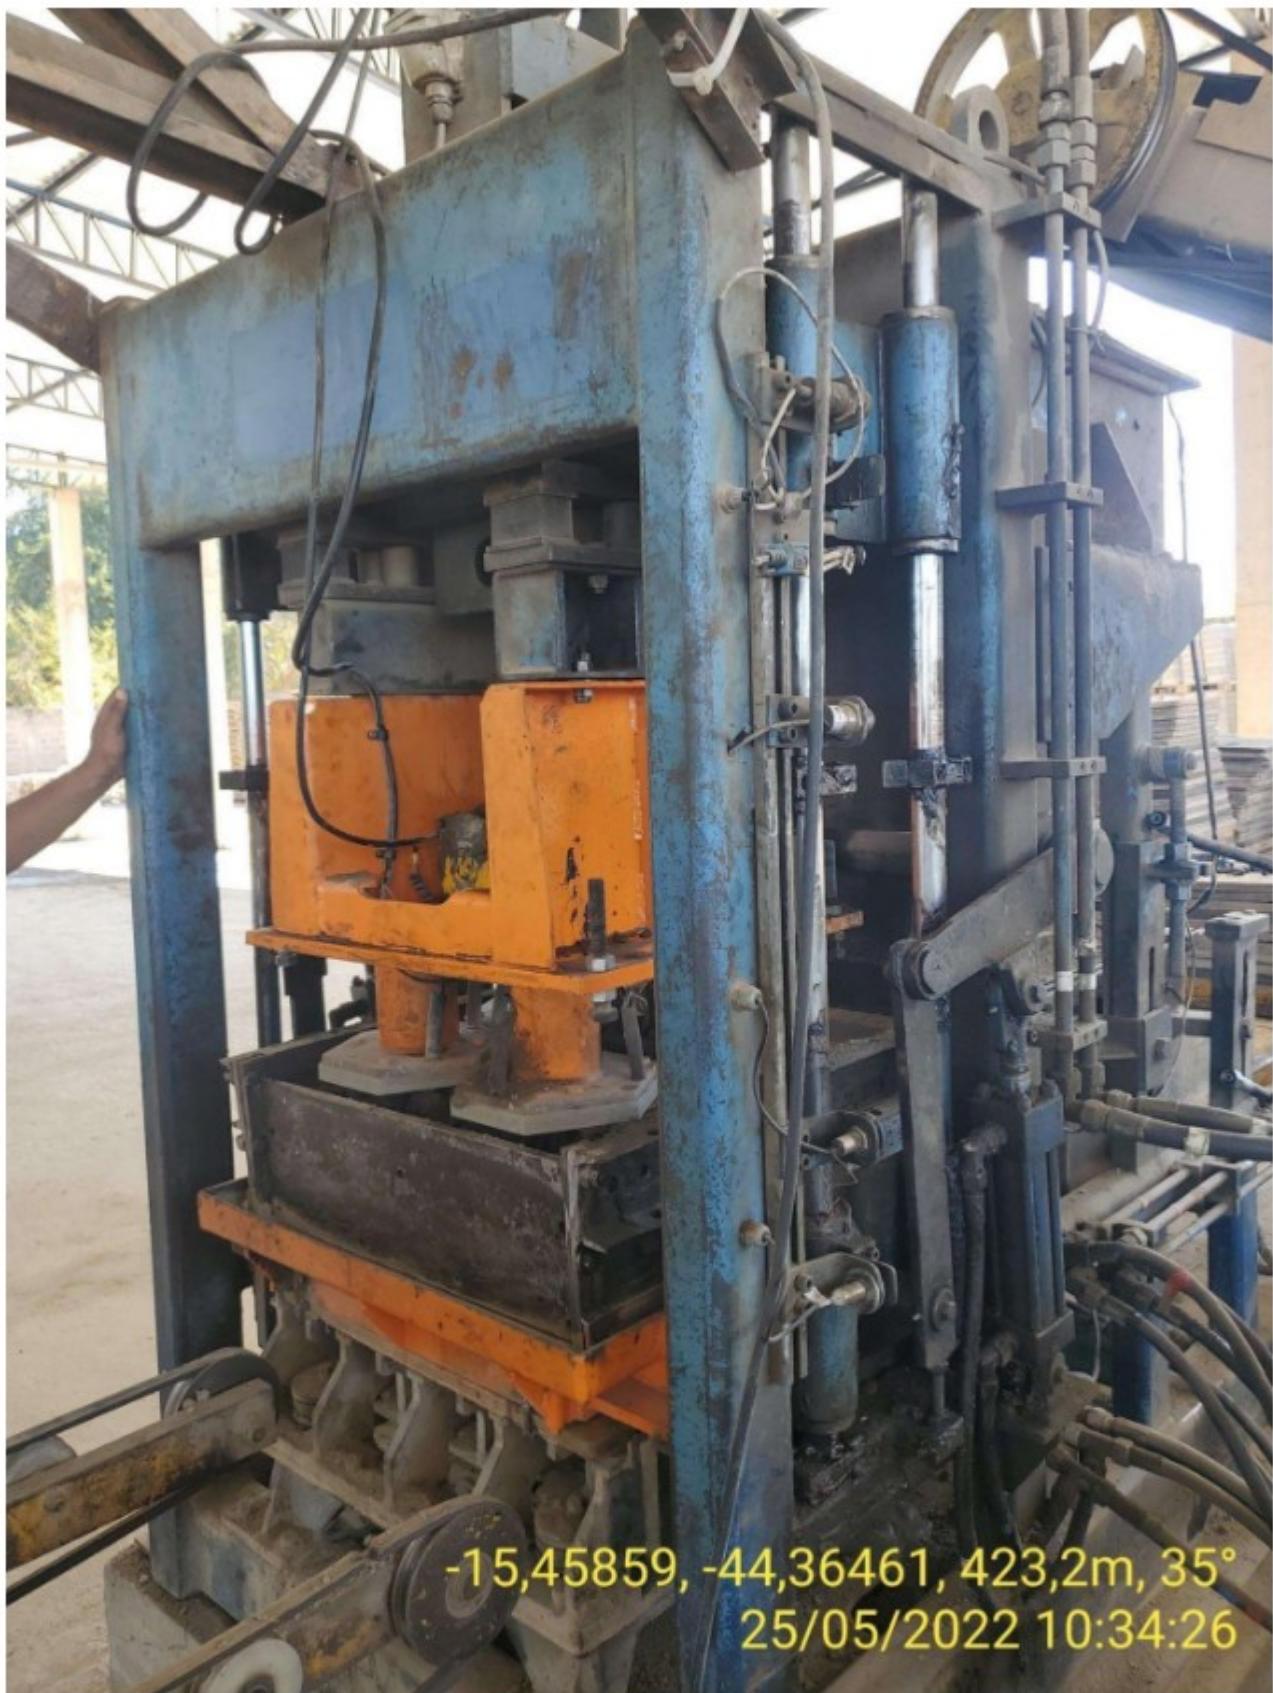
**Vibroprensa hidráulica MBP-4**

- a) encausuramento com proteções fixas ou proteções móveis dotadas de intertravamento, conforme alínea "a" do subitem 2.1 deste Anexo;*
- b) operação somente com ferramentas fechadas, conforme alínea "b" do subitem 2.1 deste Anexo;*
- c) utilização de cortina de luz conjugada com dispositivo de acionamento bimotor, conforme alínea "c" do subitem 2.1 e seus subitens deste Anexo.*

Vide imagem capturada in loco.

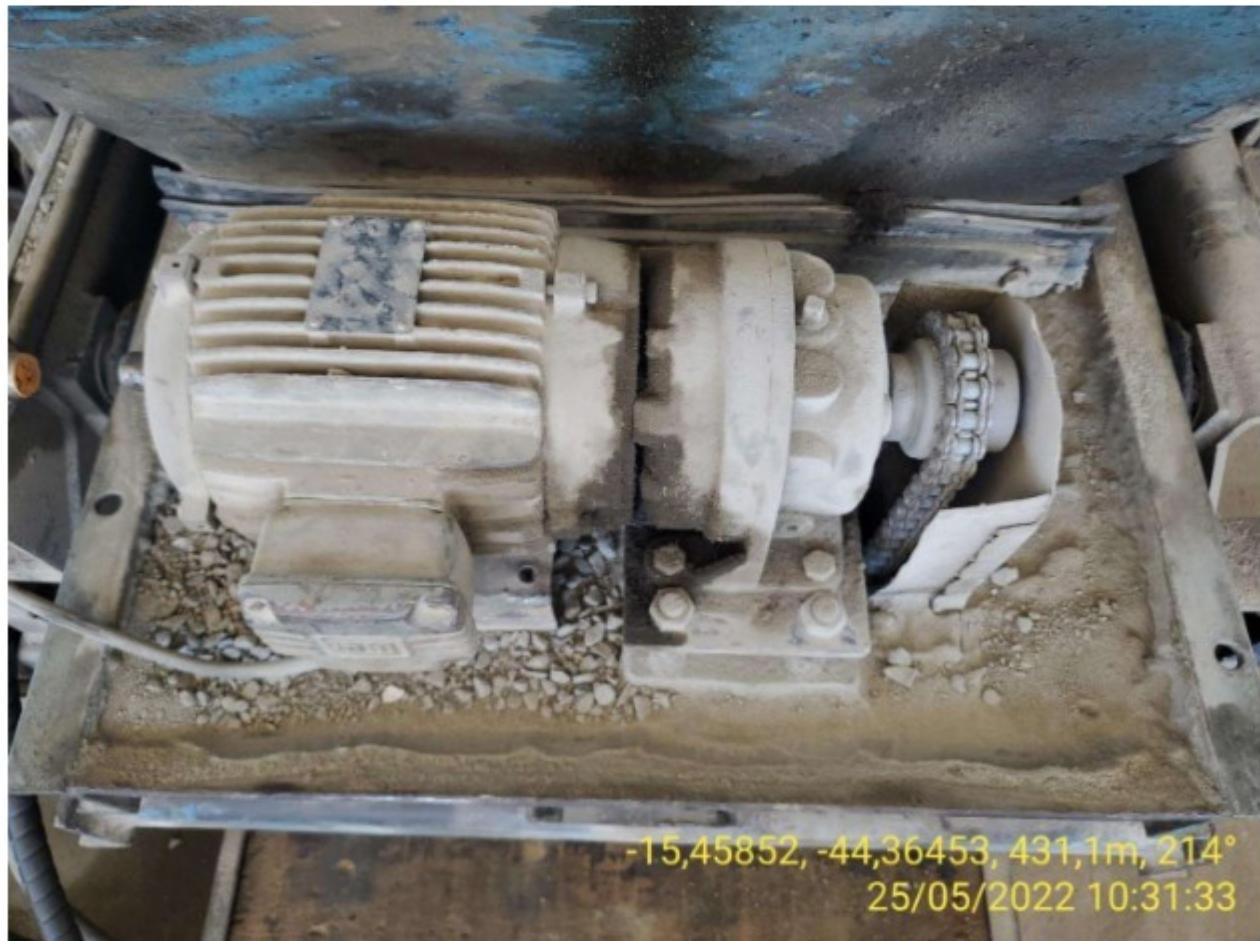
De fato, eixos, correias, polias e engrenagens diversas dos Equipamentos acessórios interligados à Prensa Hidráulica citada, por exemplo: correias e polias do motor frontal que aciona o sistema de vibração da bandeja de alimentação, encontravam-se totalmente expostos, não dotados de qualquer encausuramento, gerando vários pontos de aprisionamento e esmagamento de membros.

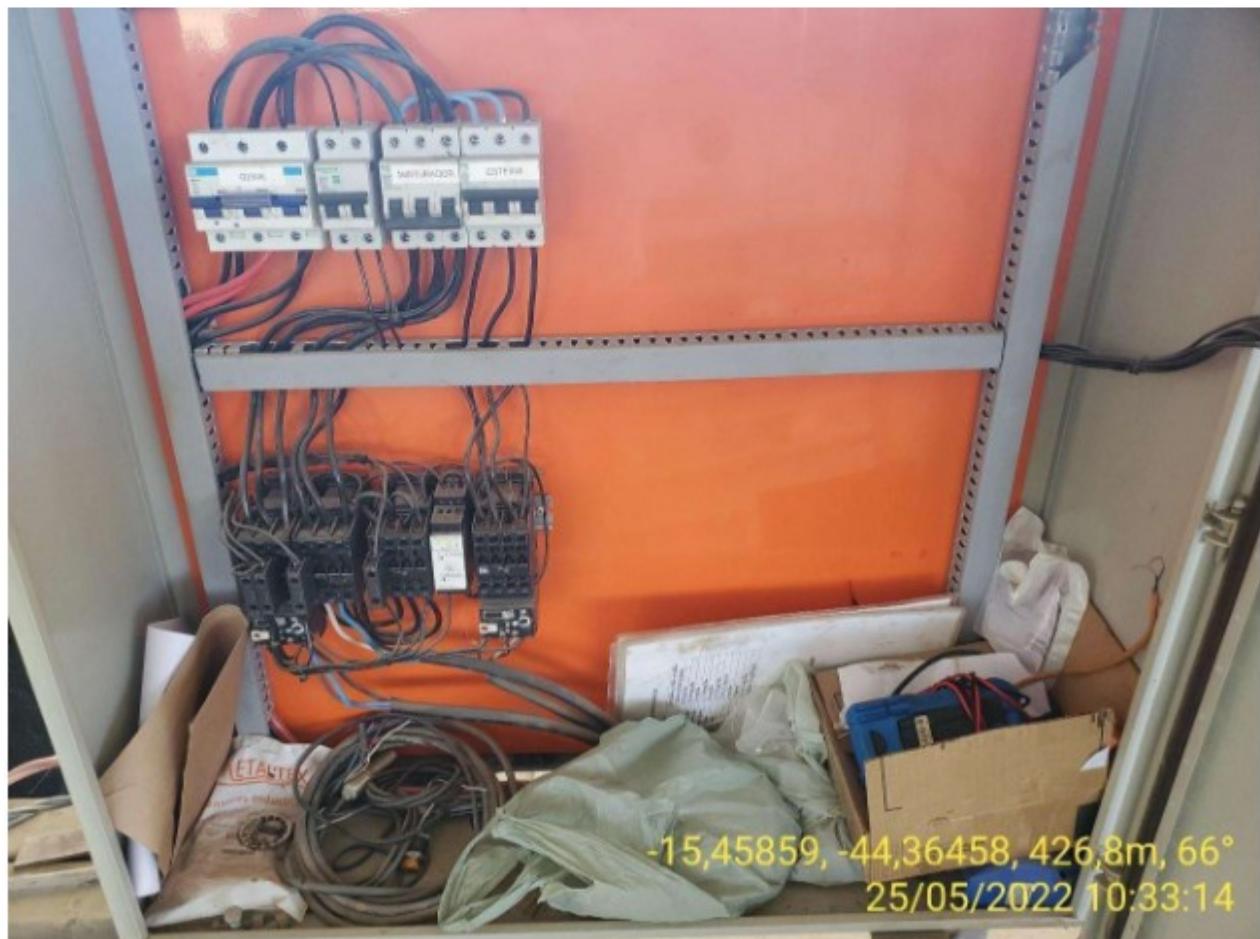
Quadro/Painel Elétrico da Máquina de fabricação de blocos: utilizado, também, para a guarda de objetos diversos que não fazem parte dos circuitos elétricos; Não dotado de diagrama unifilar, não dotado de identificação nos circuitos elétricos existentes, não dotado de sinalização quanto ao risco de choque elétrico e restrição de acesso por pessoas não autorizadas.
