## RELATÓRIO DE FISCALIZAÇÃO

Razão Social: JJF PRE MOLDADOS LTDA

**Local Fiscalizado 1:** Fábrica de premoldados, localizada na Travessa São Francisco, nº 30, Povoado/Bairro Bom Jardim, Perímetro urbano de Januária/MG CEP: 39.480-000, Coordenadas Geográficas: Latitude: -15,458644(S), Longitude: -44,364685(W)

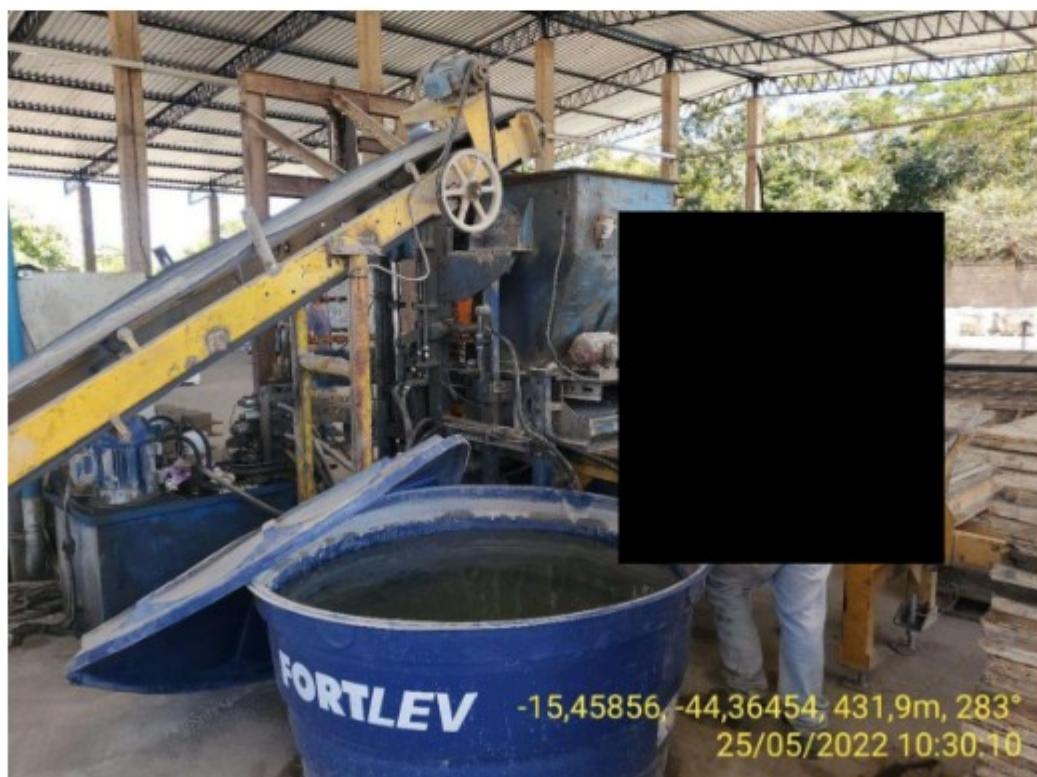
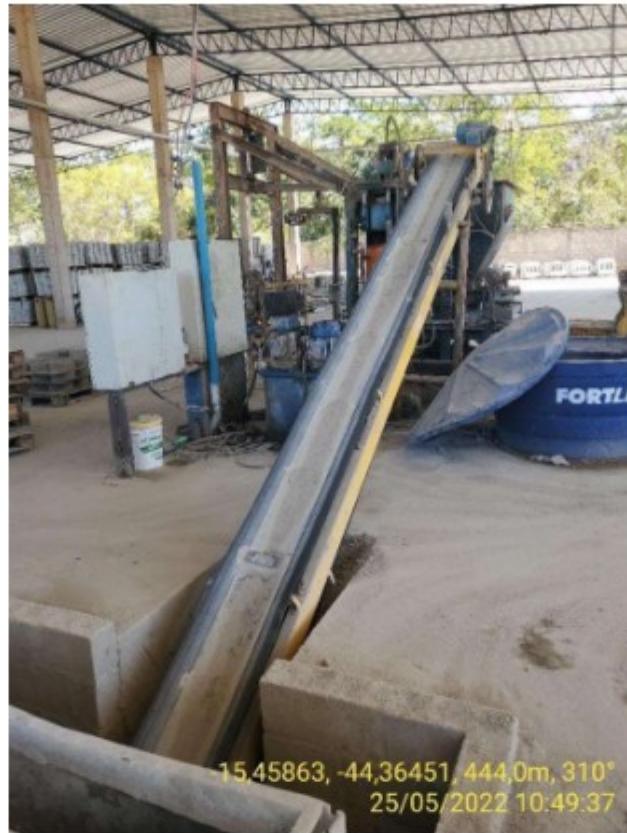
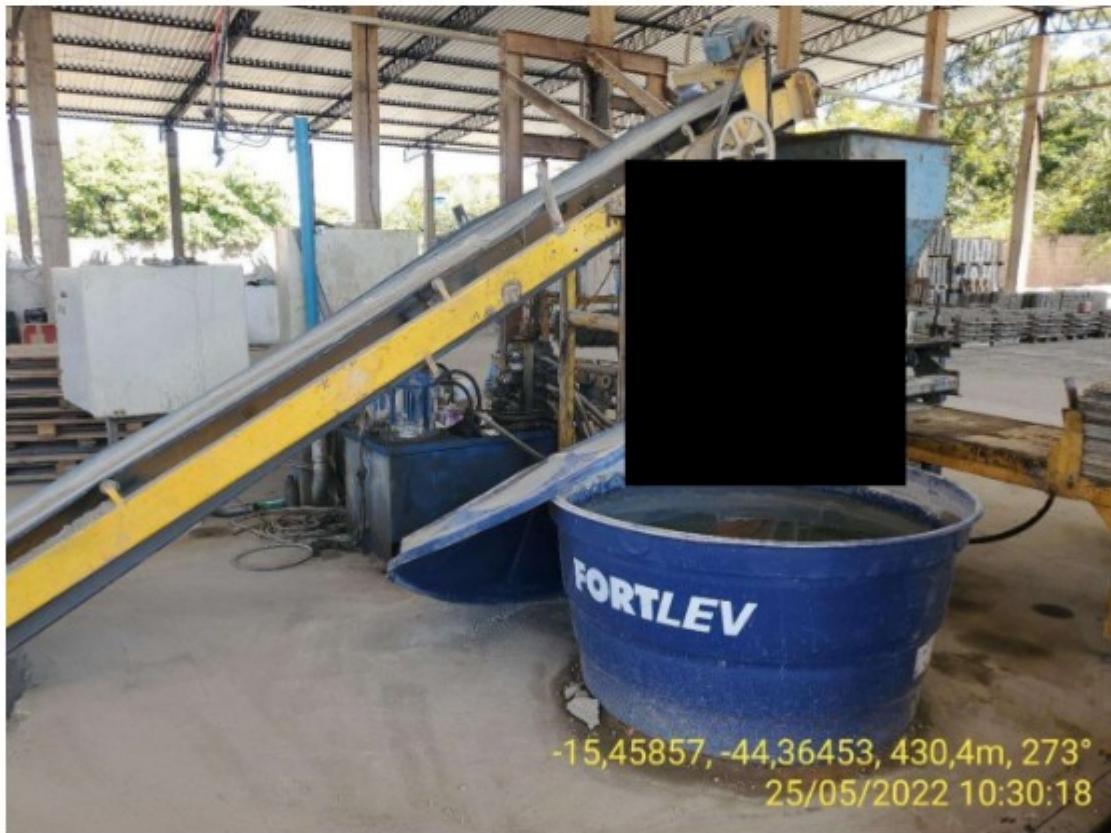
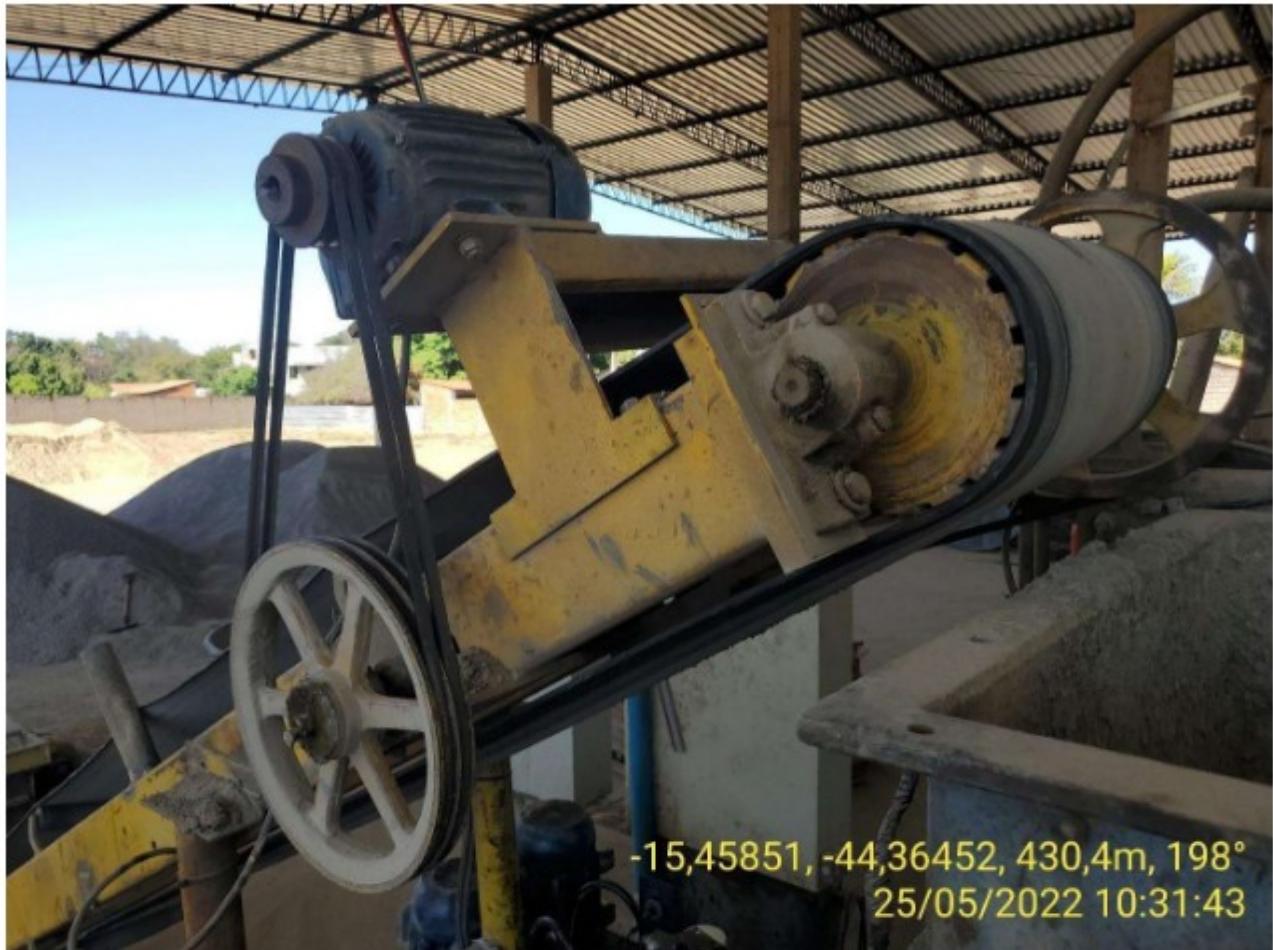
Tipificou a infração, TRANSPORTADOR CONTÍNUO INCLINADO: Não dotado de placa de identificação; tracionado por meio de motor elétrico, Tensão voltaica, Marca, Modelo, Capacidade, Número de Série, Data de Fabricação, NÃO IDENTIFICADOS e NÃO INFORMADOS. Incorporado dentro de Linha contínua de produção de premoldados de concreto. Utilizado para transportar o concreto produzido no Misturador até o silo/funil que abastece a Vibroprensa/Máquina de Bloco. Medindo cerca de cinco metros de comprimento, está instalado a partir do piso (embaixo do misturador), atingindo o ponto mais alto a cerca de 2,70m. Conforme constatado in loco, não é dotado de qualquer proteção contra acidentes em todos os pontos de agarramento e aprisionamento existentes em toda a sua extensão (dois rolos de calda e dezenas de roletes, inclusive a correia). Ausência de proteção, em ambos os lados do transportador.

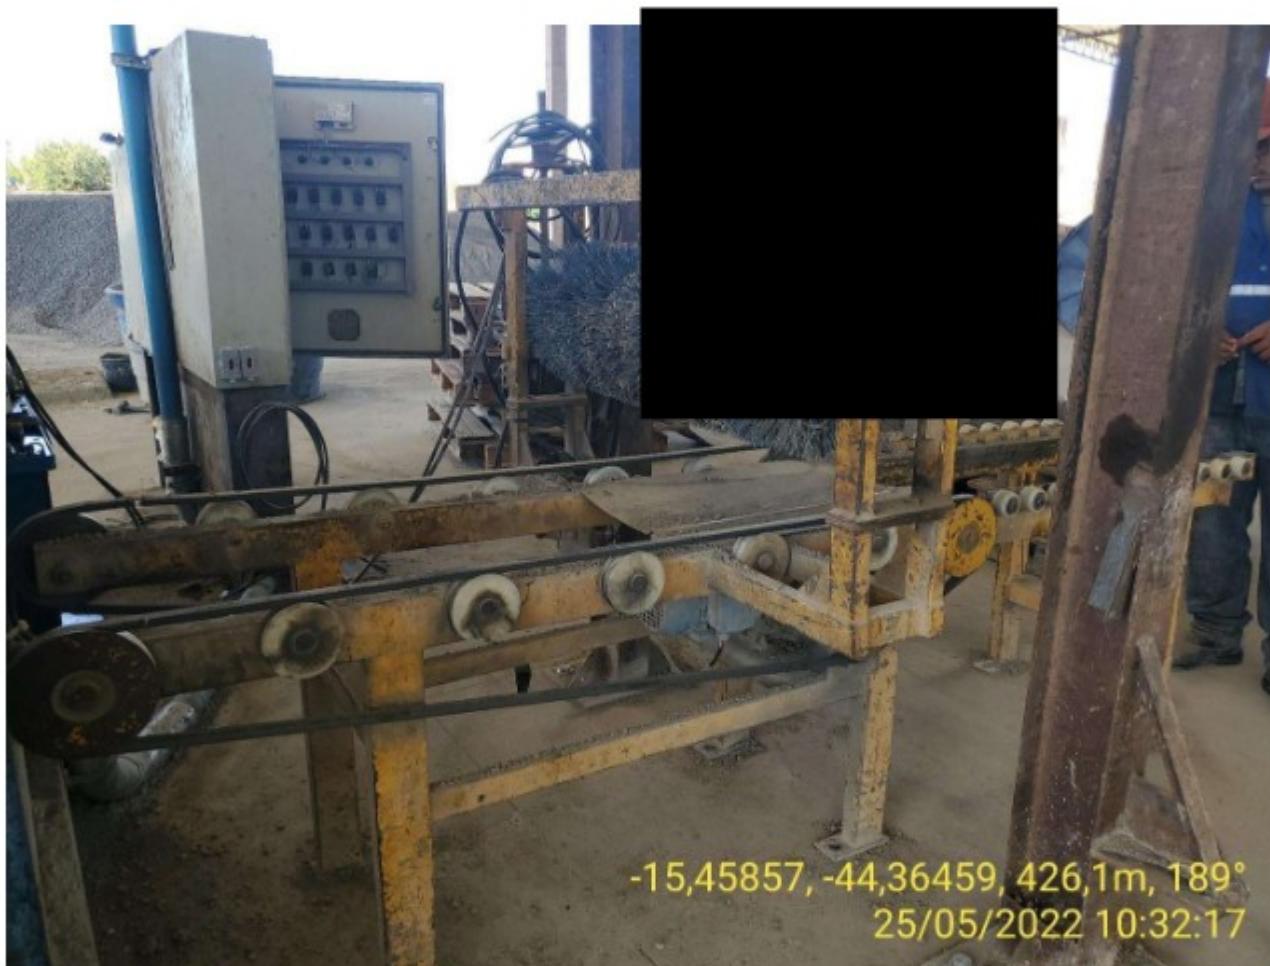
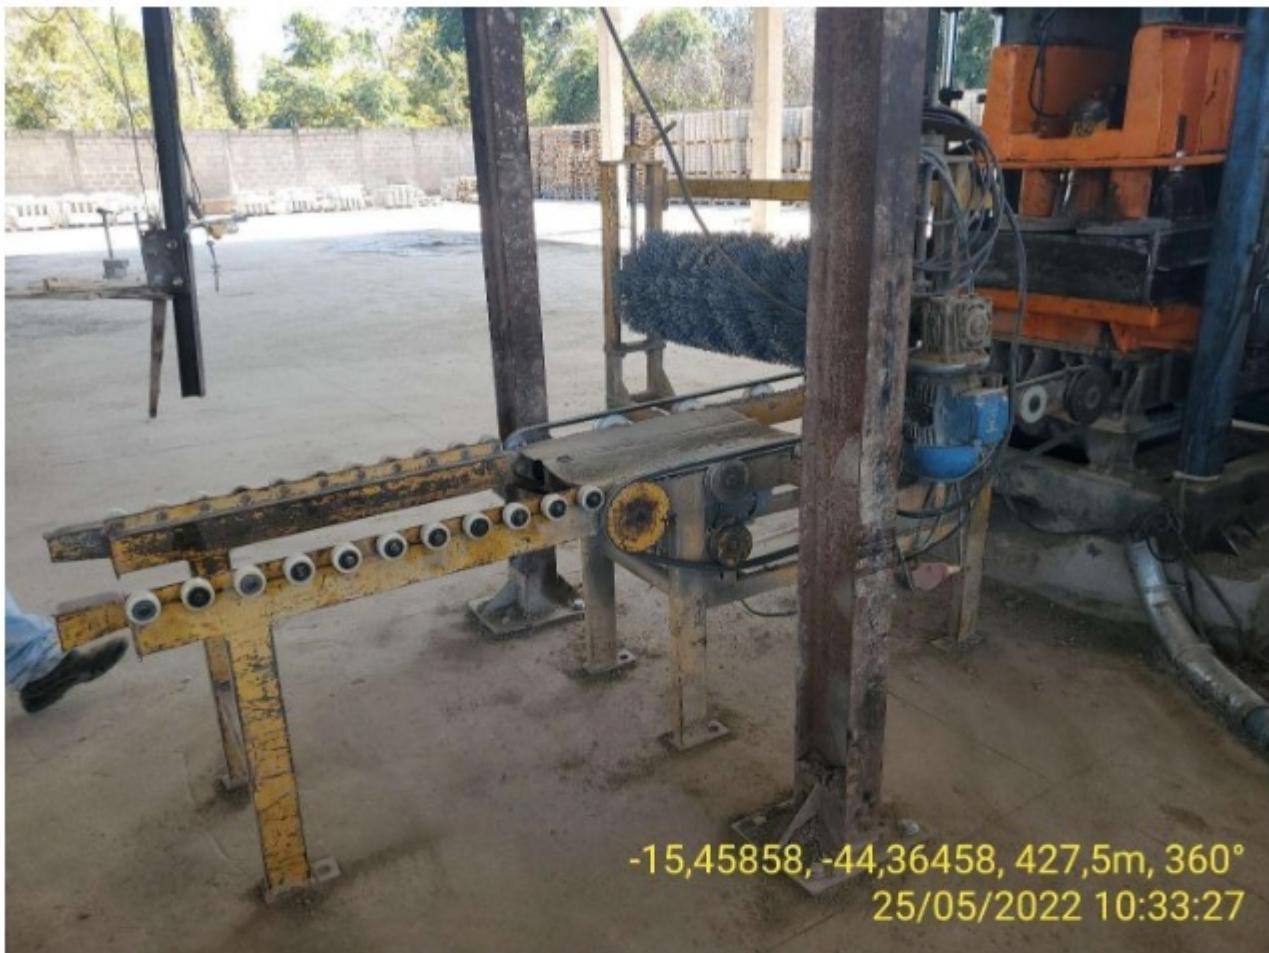
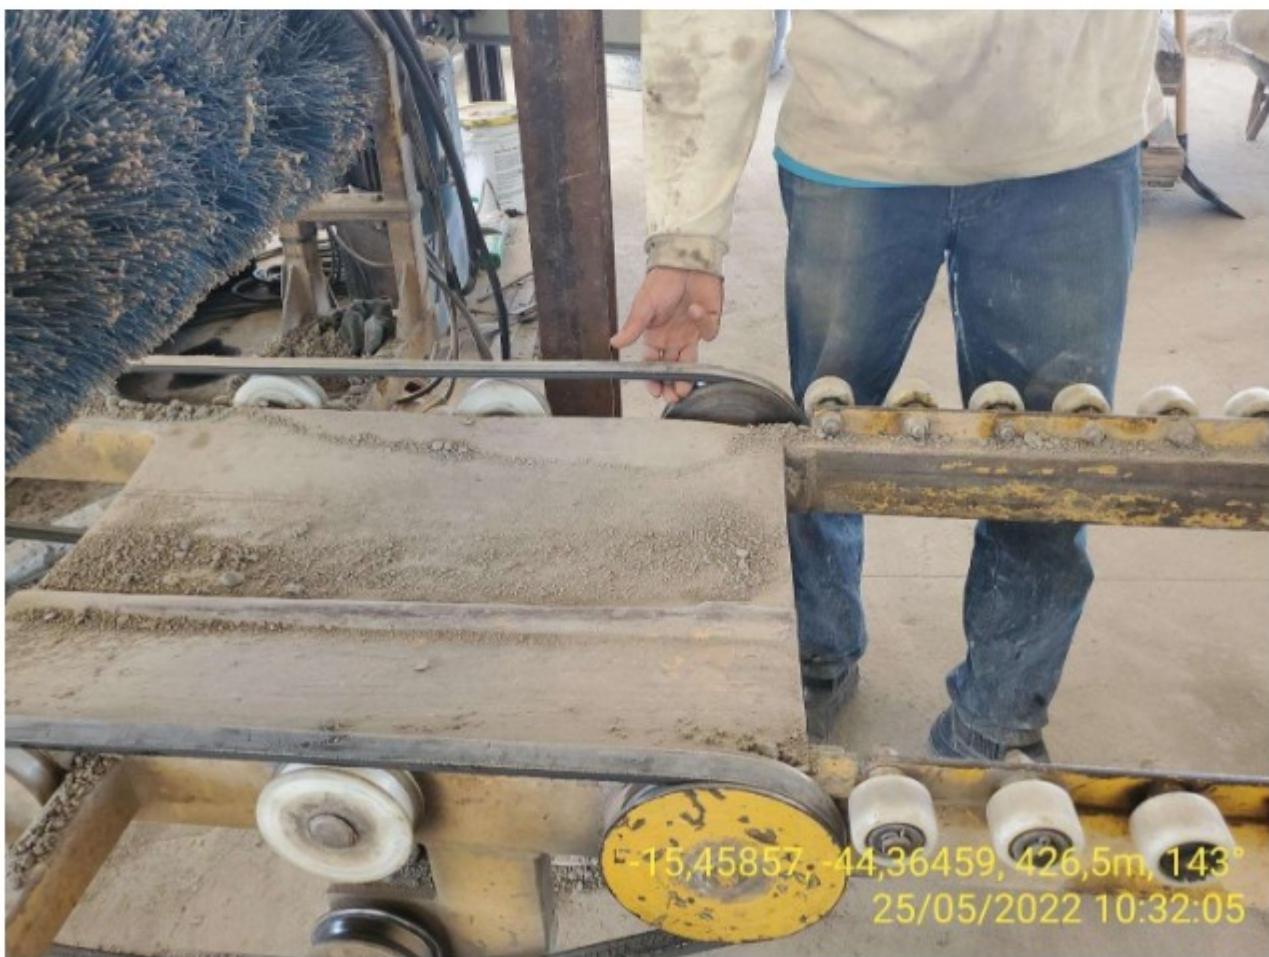
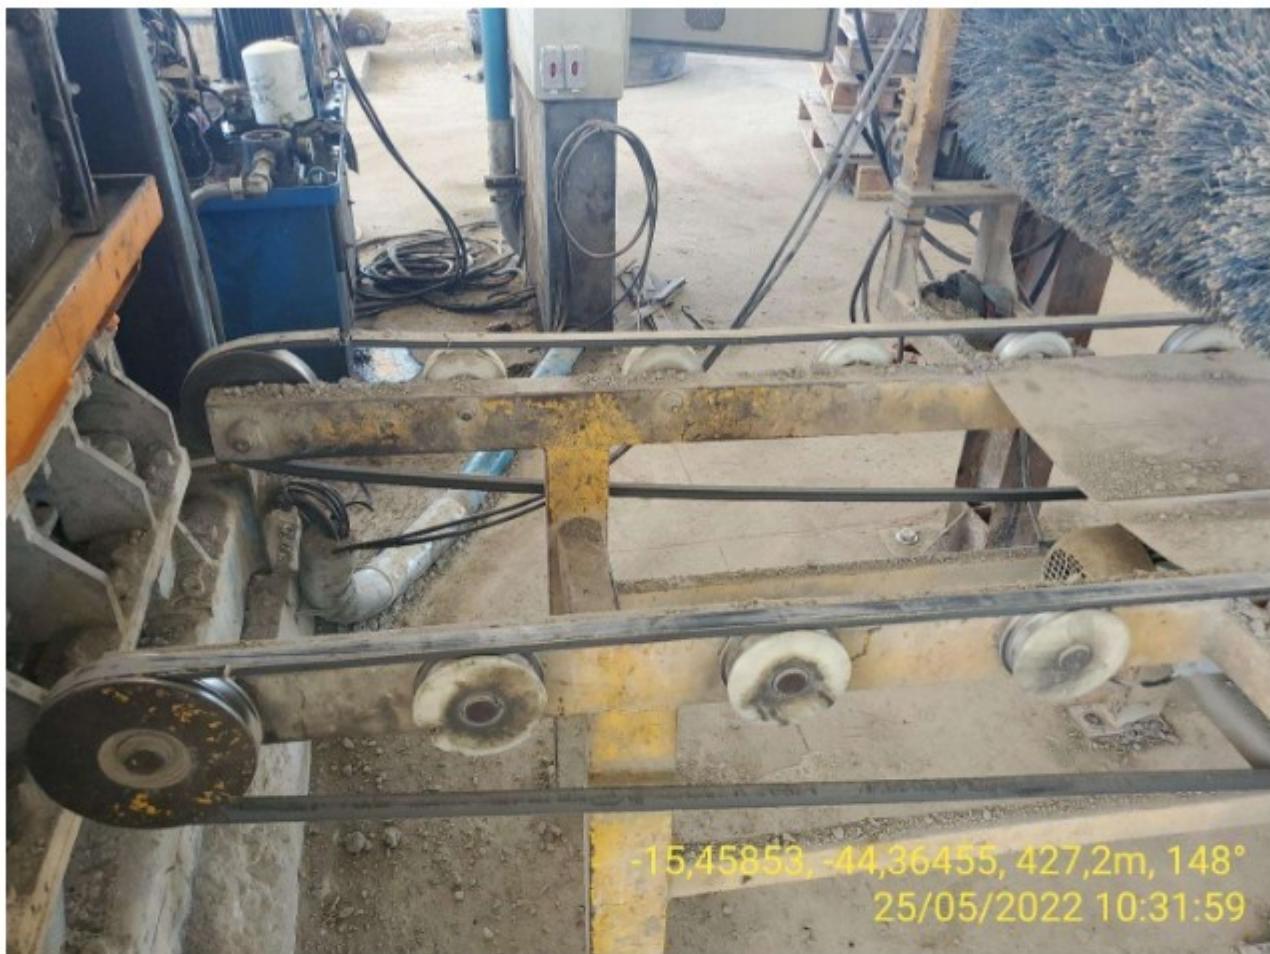
Nas mesmas condições, TRANSPORTADOR CONTÍNUO HORIZONTAL: Não dotado de placa de identificação; tracionado por meio de motor elétrico, Tensão voltaica, Marca, Modelo, Capacidade, Número de Série, Data de Fabricação, NÃO IDENTIFICADOS e NÃO INFORMADOS. Incorporado dentro da Linha contínua de produção de premoldados de concreto (zona de descarga), é utilizado para transportar os premoldados fabricados/prensados na vibroprensa hidráulica até próximo da zona de estocagem. Medindo cerca de quatro metros de comprimento, está instalado junto à prensa hidráulica, a uma altura aproximada de 1,0m. Conforme constatado in loco, não é dotado de qualquer proteção contra acidentes em todos os pontos de agarramento e aprisionamento existentes em toda a sua extensão (correias, polias, roletes e demais partes móveis) - ausência de qualquer proteção em ambos os lados do transportador contínuo.

**Ambos os transportadores contínuos, acima descritos, não são dotados de dispositivo de parada de emergência em toda a sua extensão, o que foi objeto de autuação específica.**

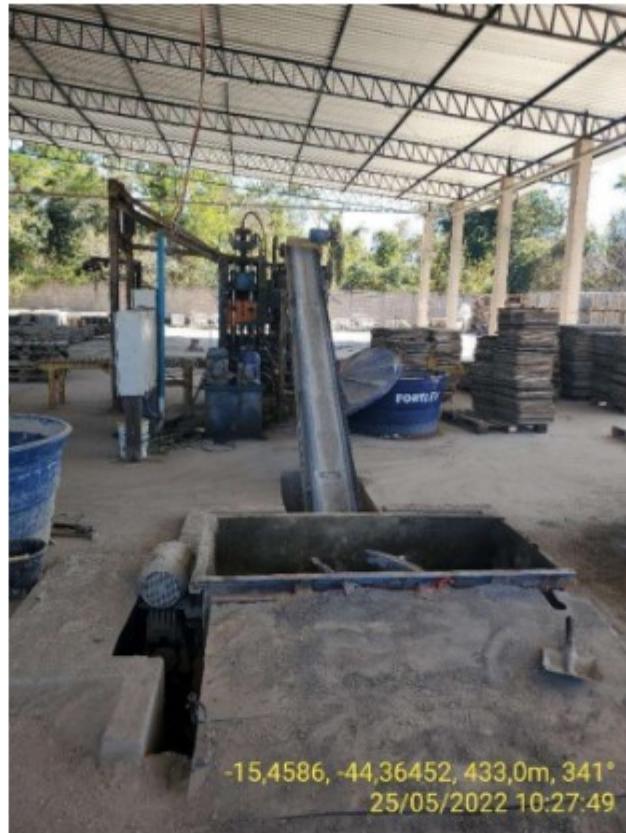
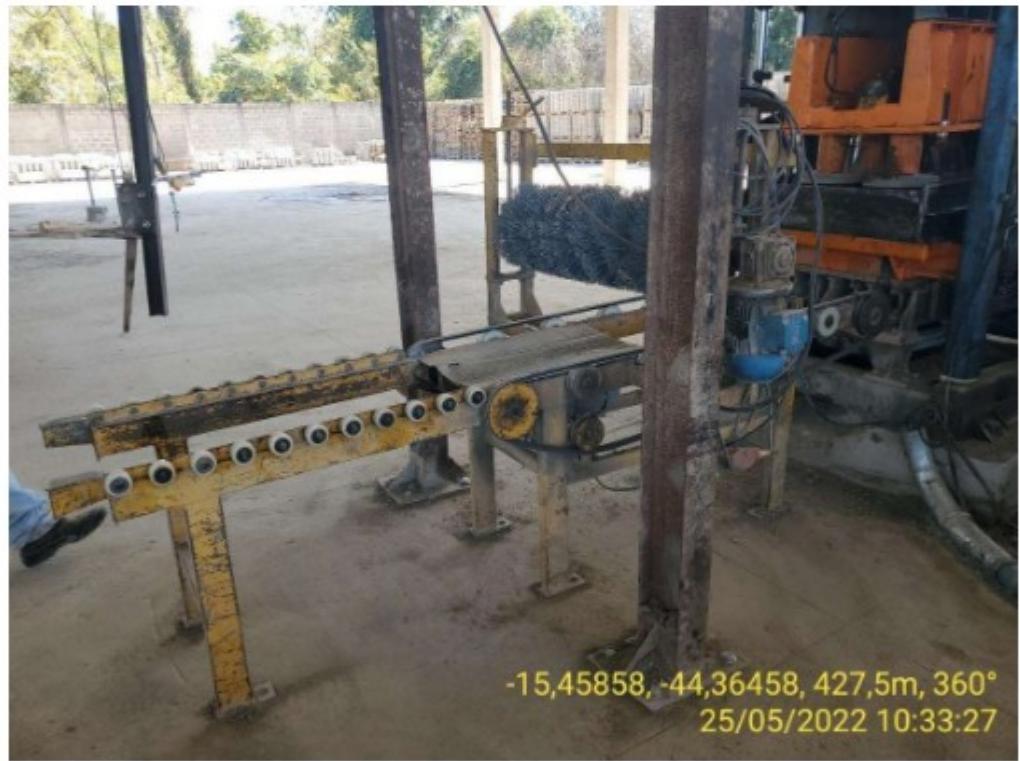
Tipificou a infração, TRANSPORTADOR CONTÍNUO INCLINADO: Não dotado de placa de identificação; tracionado por meio de motor elétrico, Tensão voltaga, Marca, Modelo, Capacidade, Número de Série, Data de Fabricação, NÃO IDENTIFICADOS e NÃO INFORMADOS. Incorporado dentro de Linha contínua de produção de premoldados de concreto. Utilizado para transportar o concreto produzido no Misturador até o silo/funil que abastece a Vibroprensa/Máquina de Bloco. Medindo cerca de cinco metros de comprimento, está instalado a partir do piso (embaixo do misturador), atingindo o ponto mais alto a cerca de 2,70m. Conforme constatado in loco, não é dotado de qualquer proteção contra acidentes em todos os pontos de agarramento e aprisionamento existentes em toda a sua extensão (dois rolos de calda e dezenas de roletes, inclusive a correia). Ausência de proteção, em ambos os lados do transportador E TRANSPORTADOR CONTÍNUO HORIZONTAL: Não dotado de placa de identificação; tracionado por meio de motor elétrico, Tensão voltaga, Marca, Modelo, Capacidade, Número de Série, Data de Fabricação, NÃO IDENTIFICADOS e NÃO INFORMADOS. Incorporado dentro da Linha contínua de produção de premoldados de concreto (zona de descarga), é utilizado para transportar os premoldados fabricados/prensados na vibroprensa hidráulica até próximo da zona de estocagem. Medindo cerca de quatro metros de comprimento, está instalado junto à prensa hidráulica, a uma altura aproximada de 1,0m. Conforme constatado in loco, não é dotado de qualquer proteção contra acidentes em todos os pontos de agarramento e aprisionamento existentes em toda a sua extensão (correias, polias, roletes e demais partes móveis) - ausência de qualquer proteção em ambos os lados do transportador contínuo. **AMBOS NÃO DOTADO DE DISPOSITIVO DE PARADA DE EMERGÊNCIA EM TODA A SUA EXTENSÃO, EM AMBOS OS LADOS.** Vide Imagens capturadas in loco.

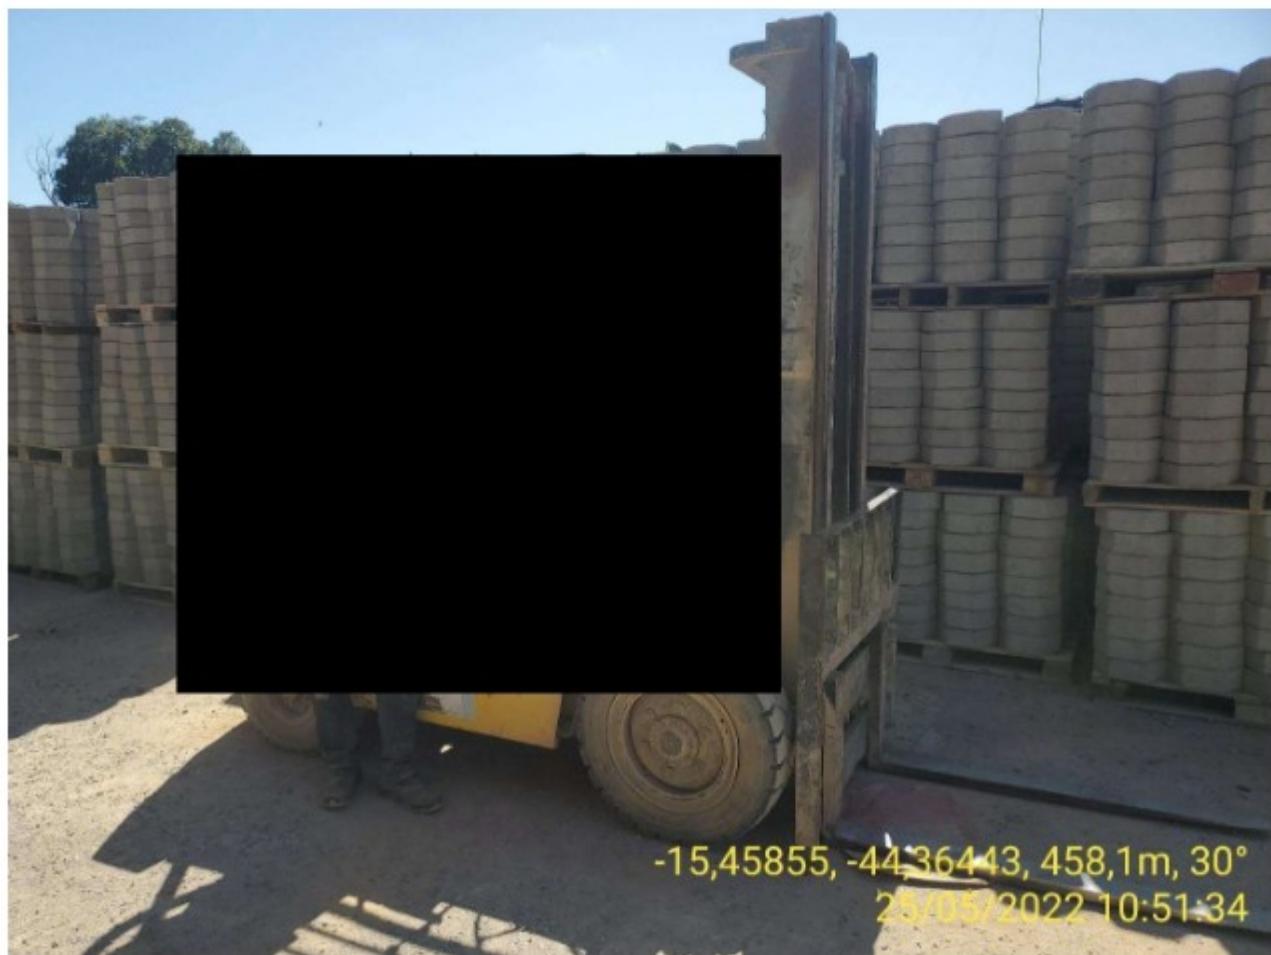
**EMPILHADEIRA CLARK A GAS GLP:** Equipamento utilizado para a movimentação, transporte e carga de Premoldados de concreto. Não dotado de placa de identificação - Modelo, Capacidade de carga, Data de fabricação, Número de Série, Peso, Potência e demais dados técnicos não localizados no equipamento e não informados pelo empregador. Ausência de informação quanto a capacidade máxima de carga permitida; Assento totalmente danificado, sem condições de uso (encosto improvisado por meio de placa de compensado de madeira, base destroçada, com exposição da espuma). Não dotada de Cinto de Segurança. Alavanca de comando não dotada de ponto de pega. Não dotada de freio de estacionamento. Não dotada de sinal sonoro de ré. Faróis e luzes de posição existentes danificados (não funcionam). Manutenção e reparos não comprovados, restando claro e evidente que o equipamento não estava em condições de trabalho seguro. Considerando a condição em que foi encontrada, a empilhadeira foi interditada (Termo de Interdição em anexo). Vide imagem do equipamento e Operador.

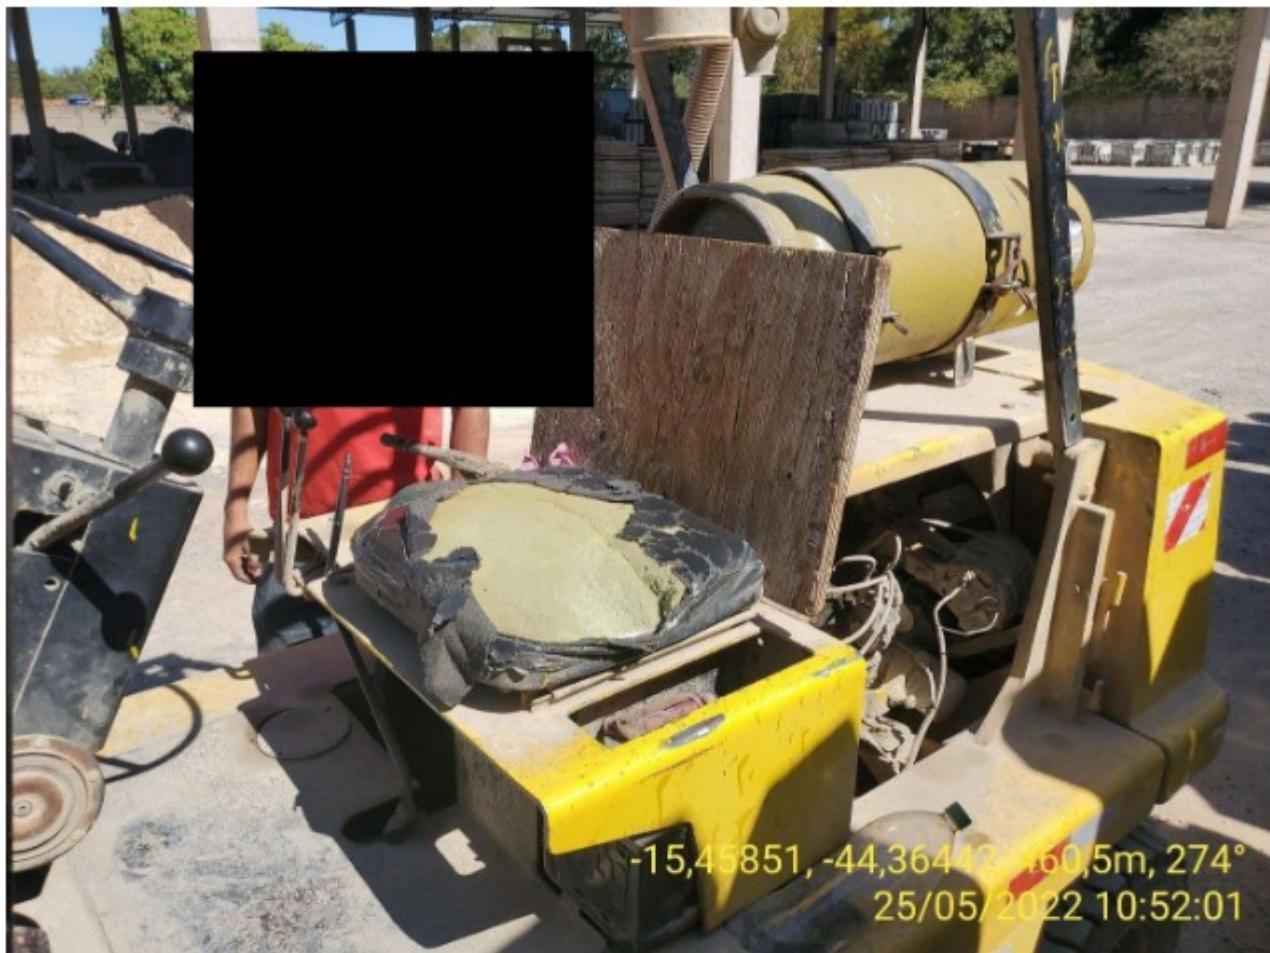
Conforme constatado in loco, a empilhadeira estava nas seguintes condições: Ausência de informação quanto a capacidade máxima de carga permitida; Assento totalmente danificado, sem condições de uso (encosto improvisado por meio de placa de compensado de madeira, base destroçada, com exposição da espuma); Não dotada de Cinto de Segurança; Alavanca de comando não dotada de ponto de pega; Não dotada de freio de estacionamento; **Não dotada de sinal sonoro de ré;** Faróis e luzes de posição existentes danificados (não funcionavam); Manutenção e reparos não comprovados, restando absolutamente comprovada a infração, acima descrita. Notificada, a empresa não comprovou o cumprimento da obrigação. Considerando as condições em que foi encontrada, a empilhadeira foi interditada (Termo de Interdição em anexo). Vide imagem do equipamento.

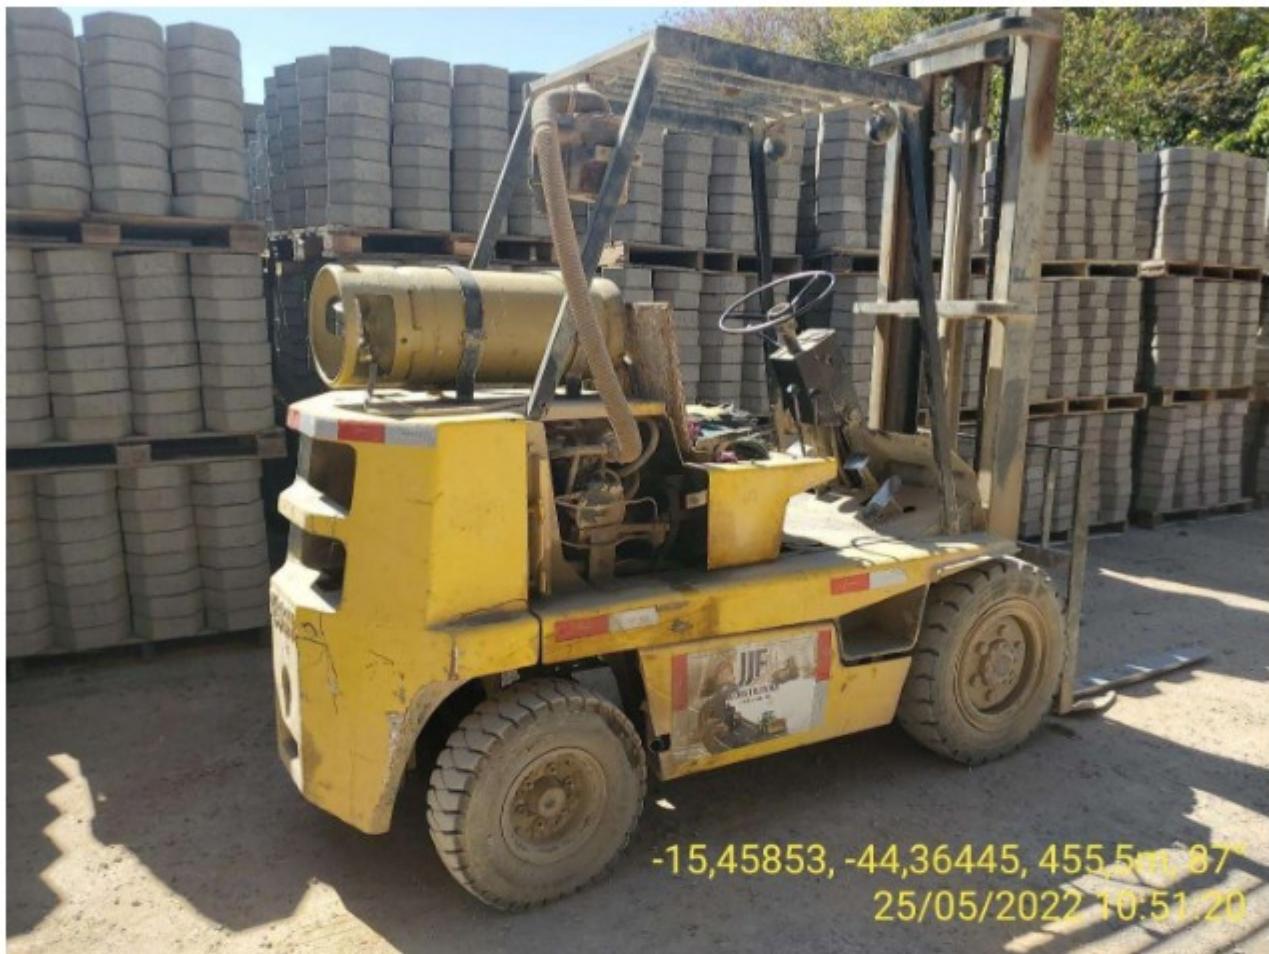
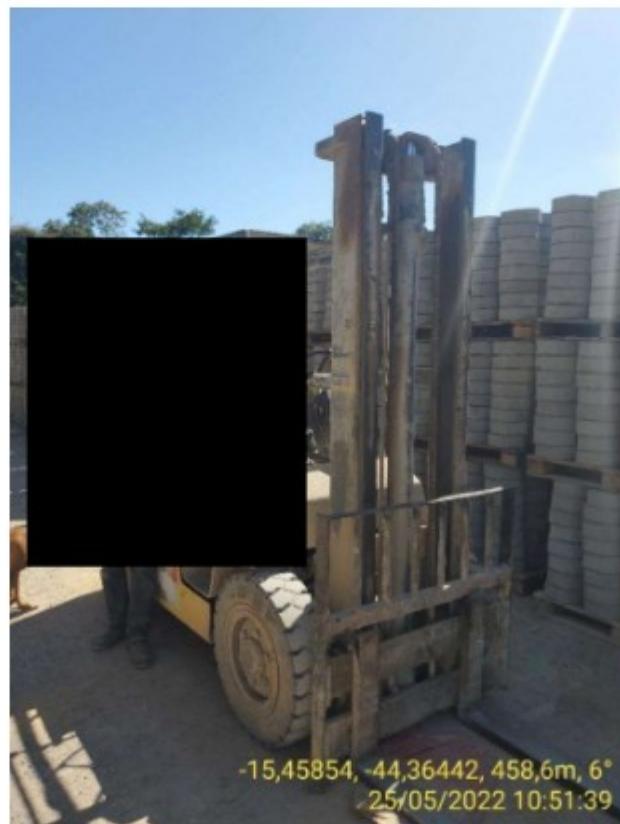
treinamento. Considerando as condições em que foi encontrada, a empilhadeira foi interditada (Termo de Interdição em anexo). Vide imagens do equipamento.

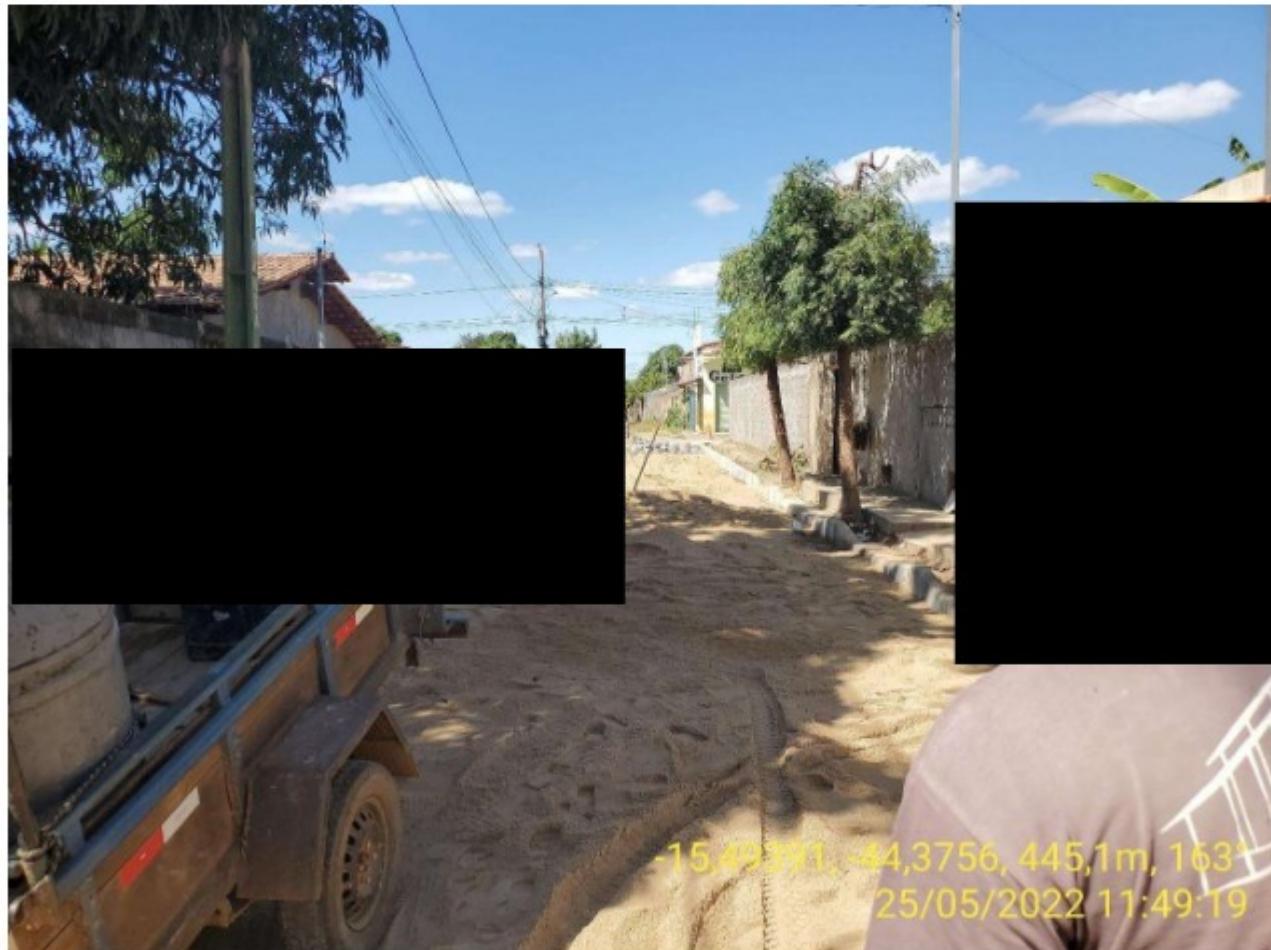
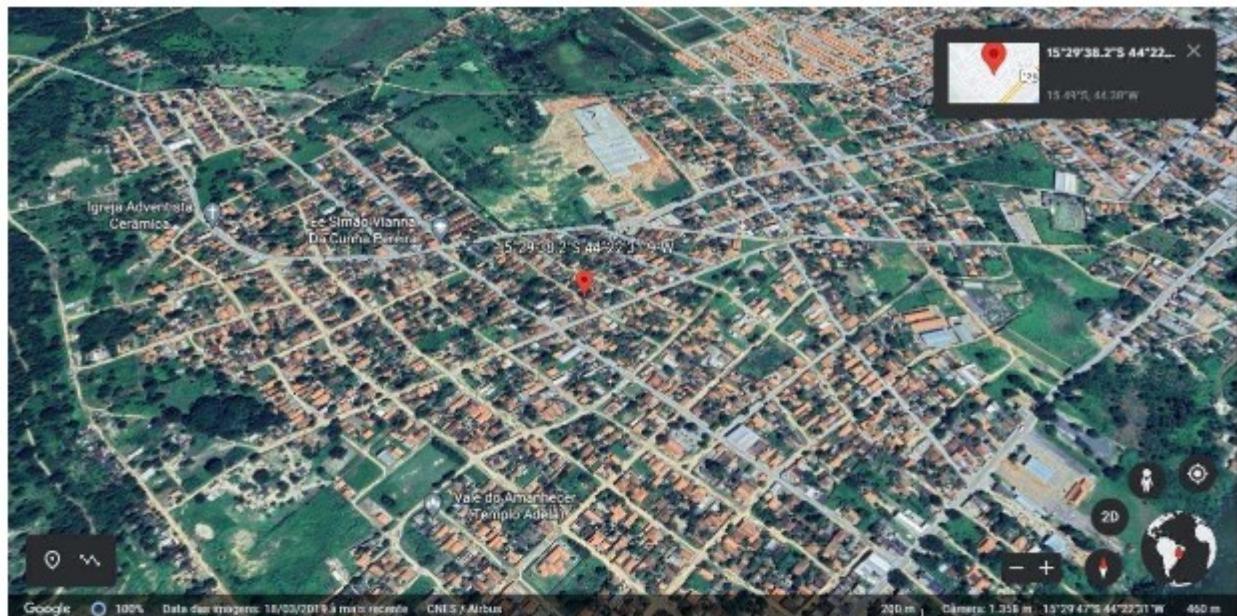
**Local Fiscalizado 2:** Frente de trabalho, com atividade de fixação de blocos de concreto, localizada na Rua Manga, Bairro Cerâmica, cidade de Januária/MG, nas Coordenadas Geográficas: Latitude: -15,49391(S), Longitude: -44,3756(W)

A exemplo da Fábrica de blocos, na frente de assentamento de blocos foram constatadas várias irregularidades, cita-se, por amostragem: empregados sem registro e sem anotação de CTPS, Ausência de qualquer estrutura (fixa ou móvel) para a manutenção de trabalhador da construção civil em frente de trabalho (Instalação sanitária, Abrigo para proteção, Local de refeição), Ausência de sinalização, Ausência de vestimenta com faixa reflexiva, Ausência de EPI, dentre outras irregularidades. Nestas condições, os trabalhadores pediam e usavam os banheiros das casas existentes na rua em que estavam trabalhando. Faziam suas refeições sentados no meio fio. Não havia proteção contra intempéries.
