## RELATÓRIO DE FISCALIZAÇÃO

Razão Social: JJF PRE MOLDADOS LTDA

**Local Fiscalizado 1:** Fábrica de premoldados, localizada na Travessa São Francisco, nº 30, Povoado/Bairro Bom Jardim, Perímetro urbano de Januária/MG CEP: 39.480-000, Coordenadas Geográficas: Latitude: -15,458644(S), Longitude: -44,364685(W)

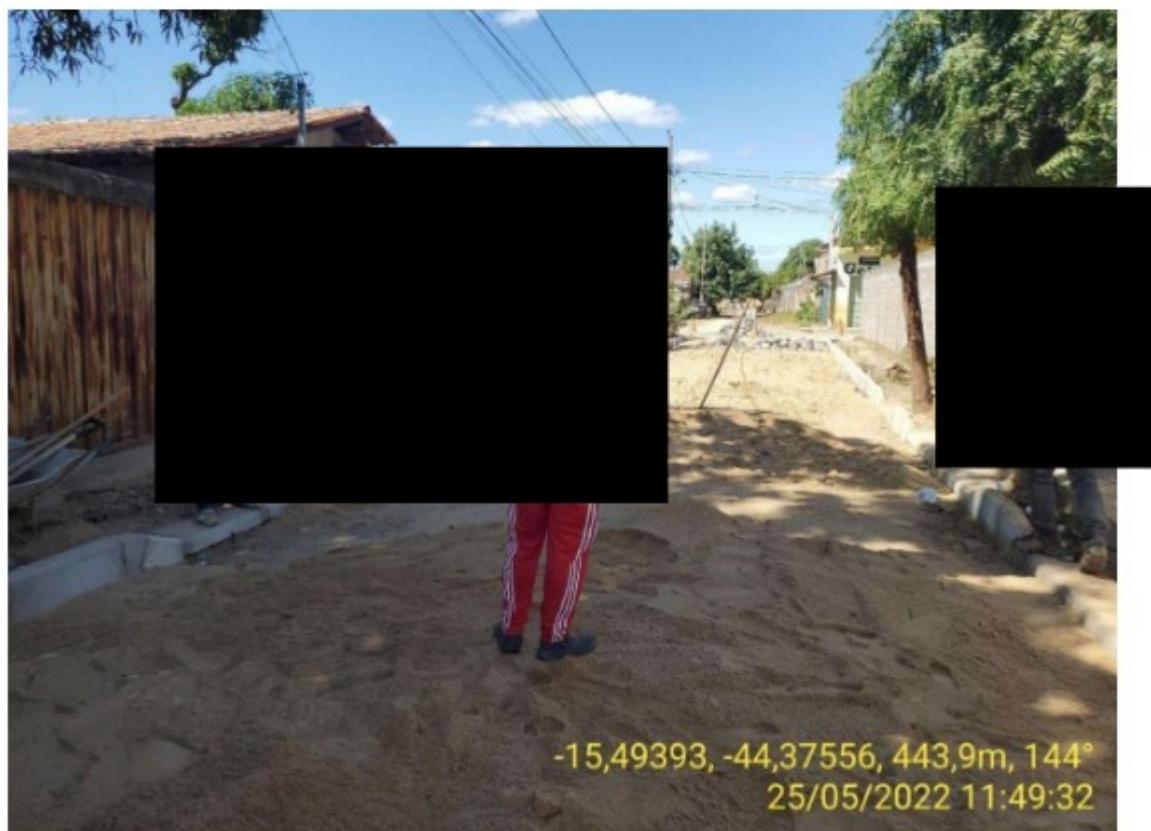
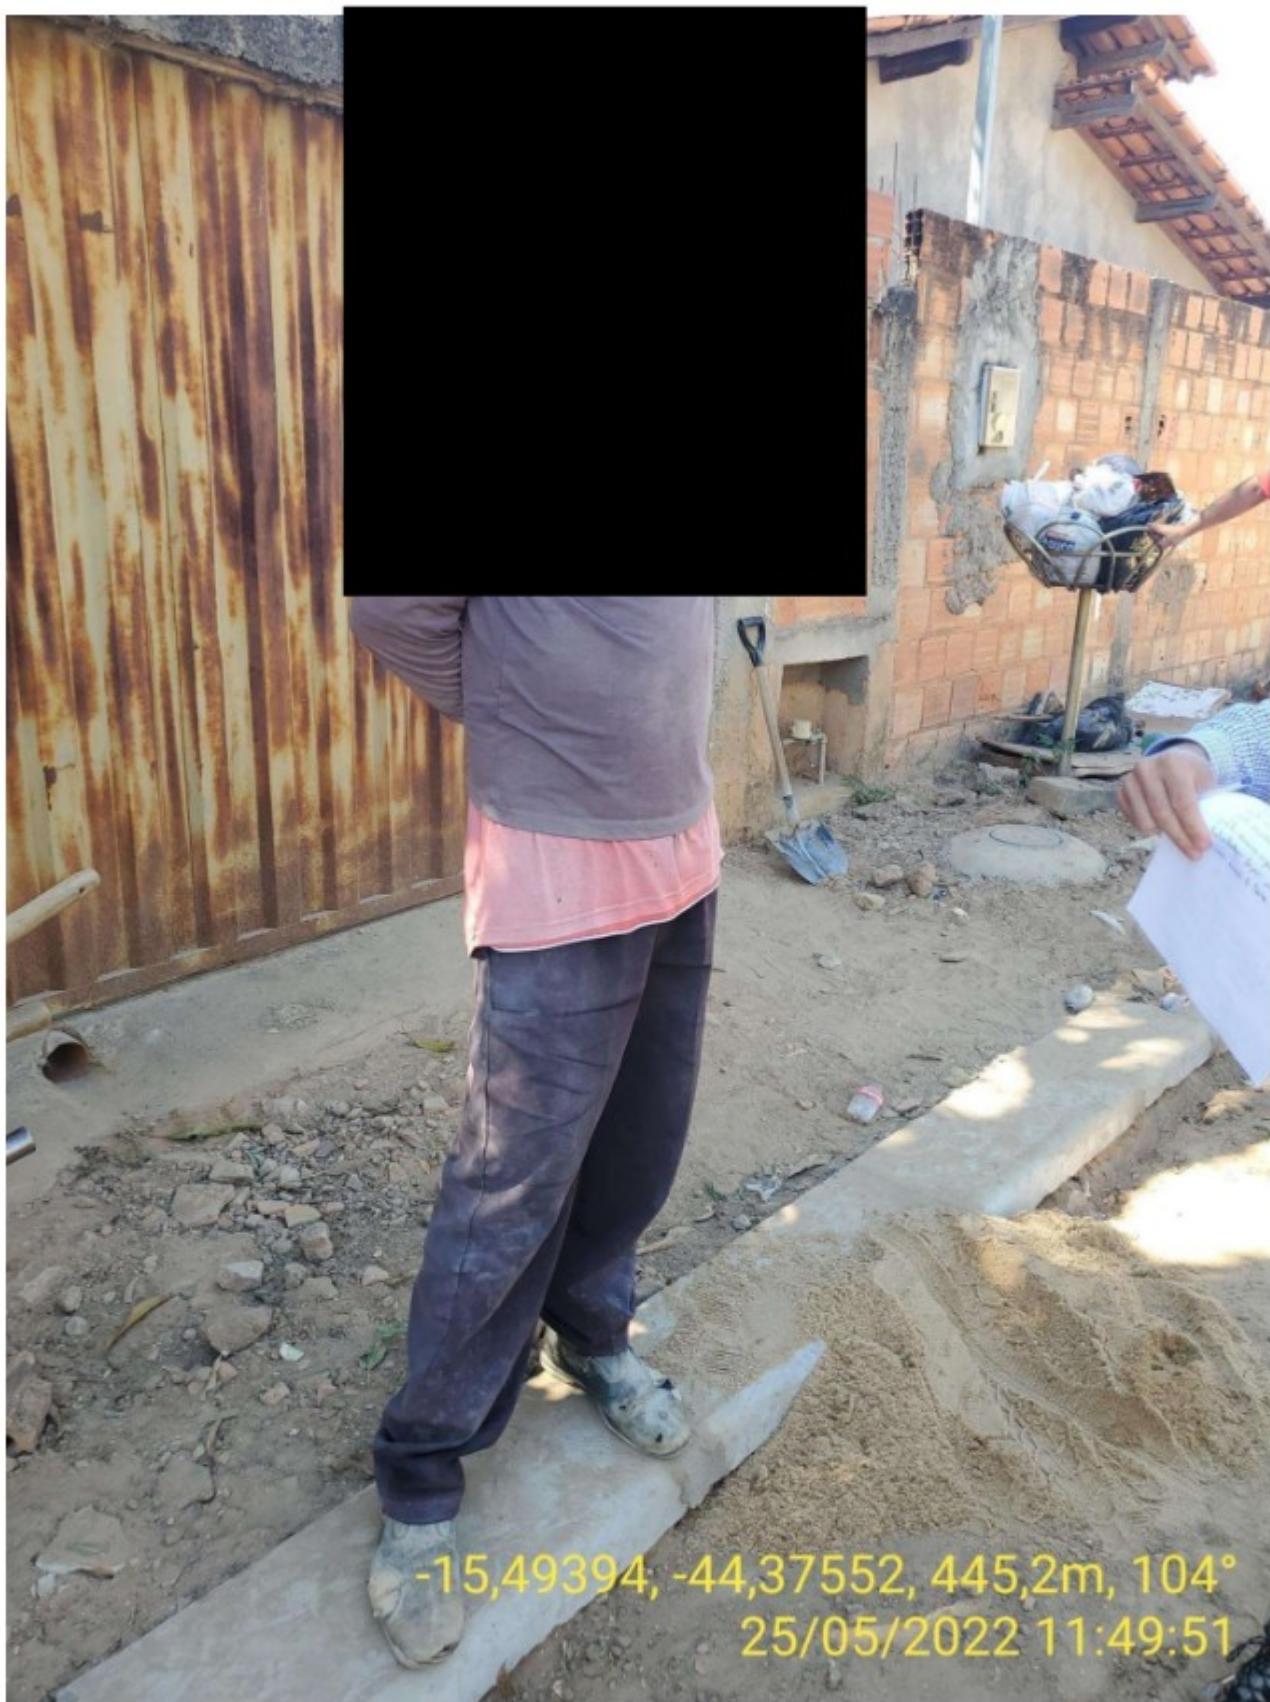
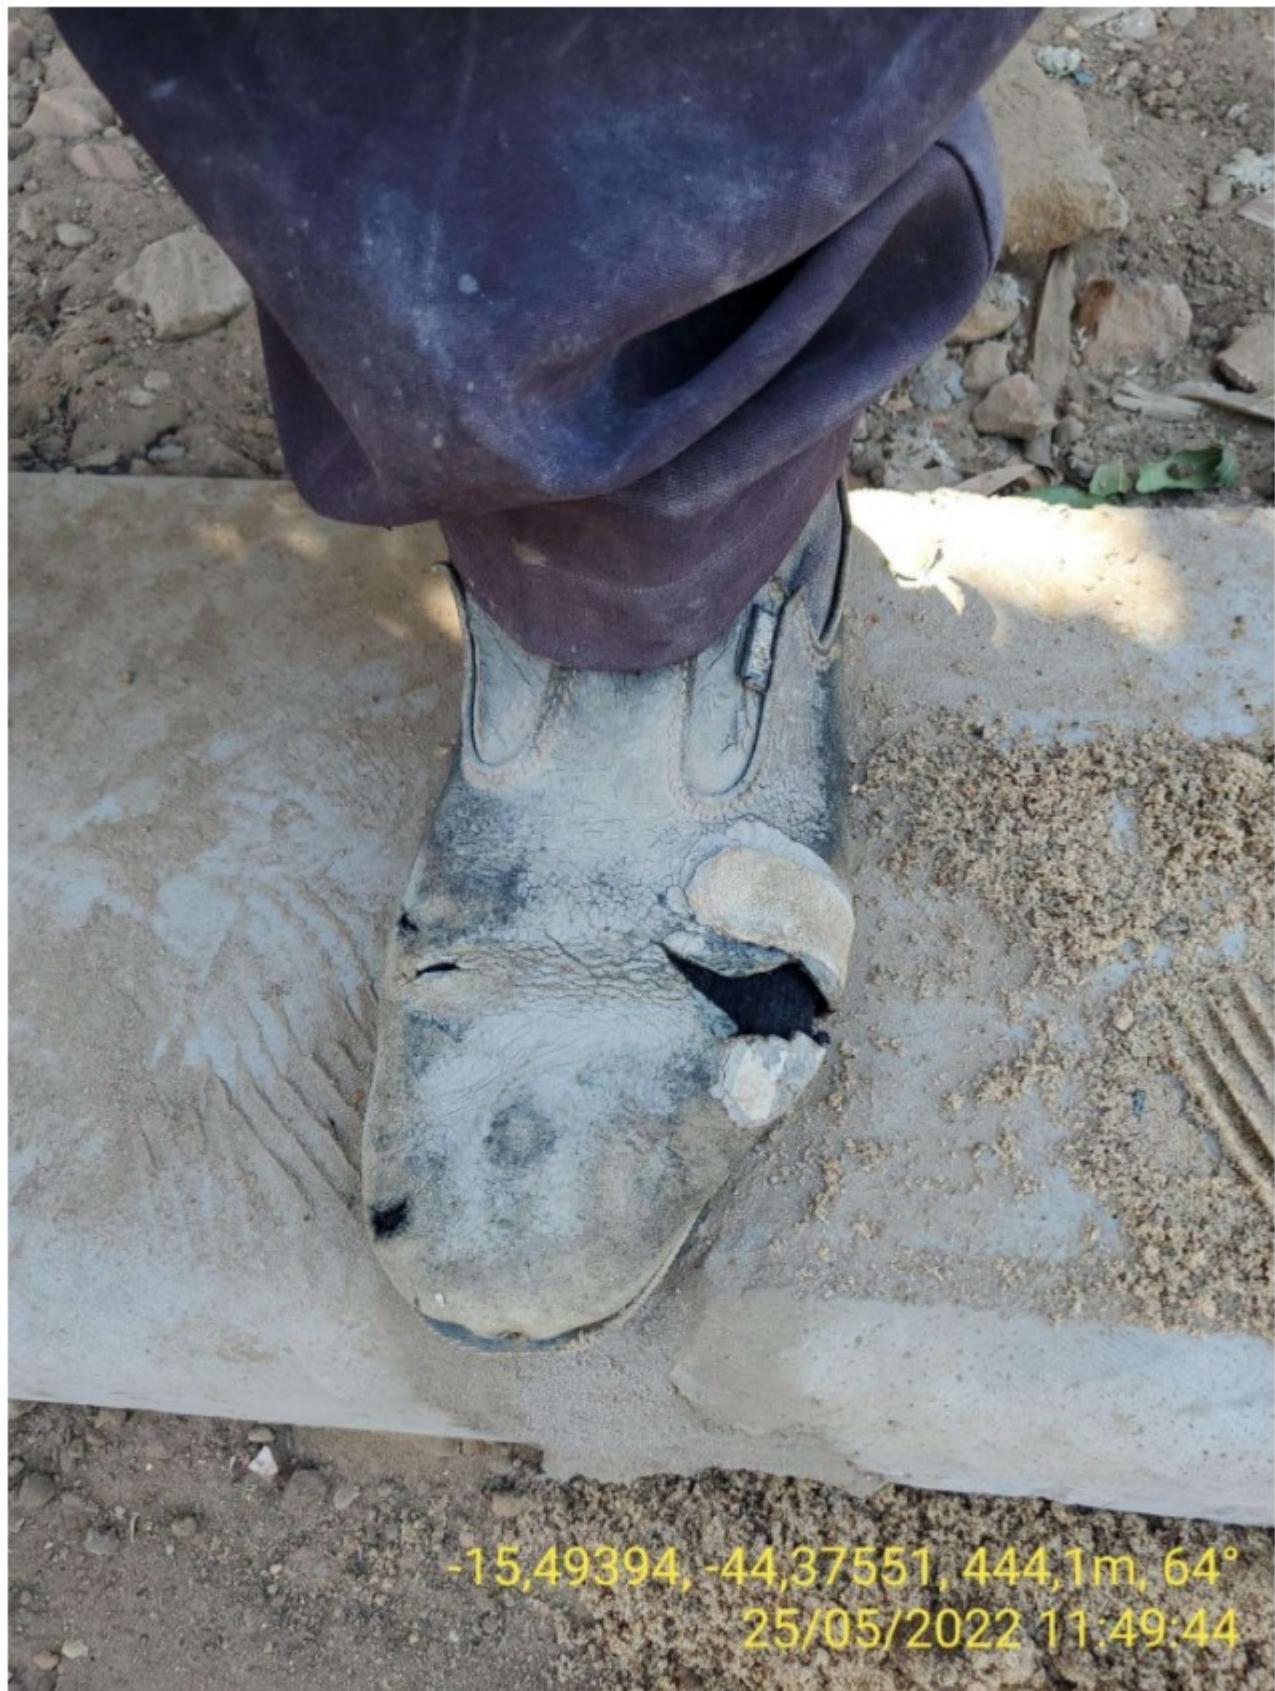
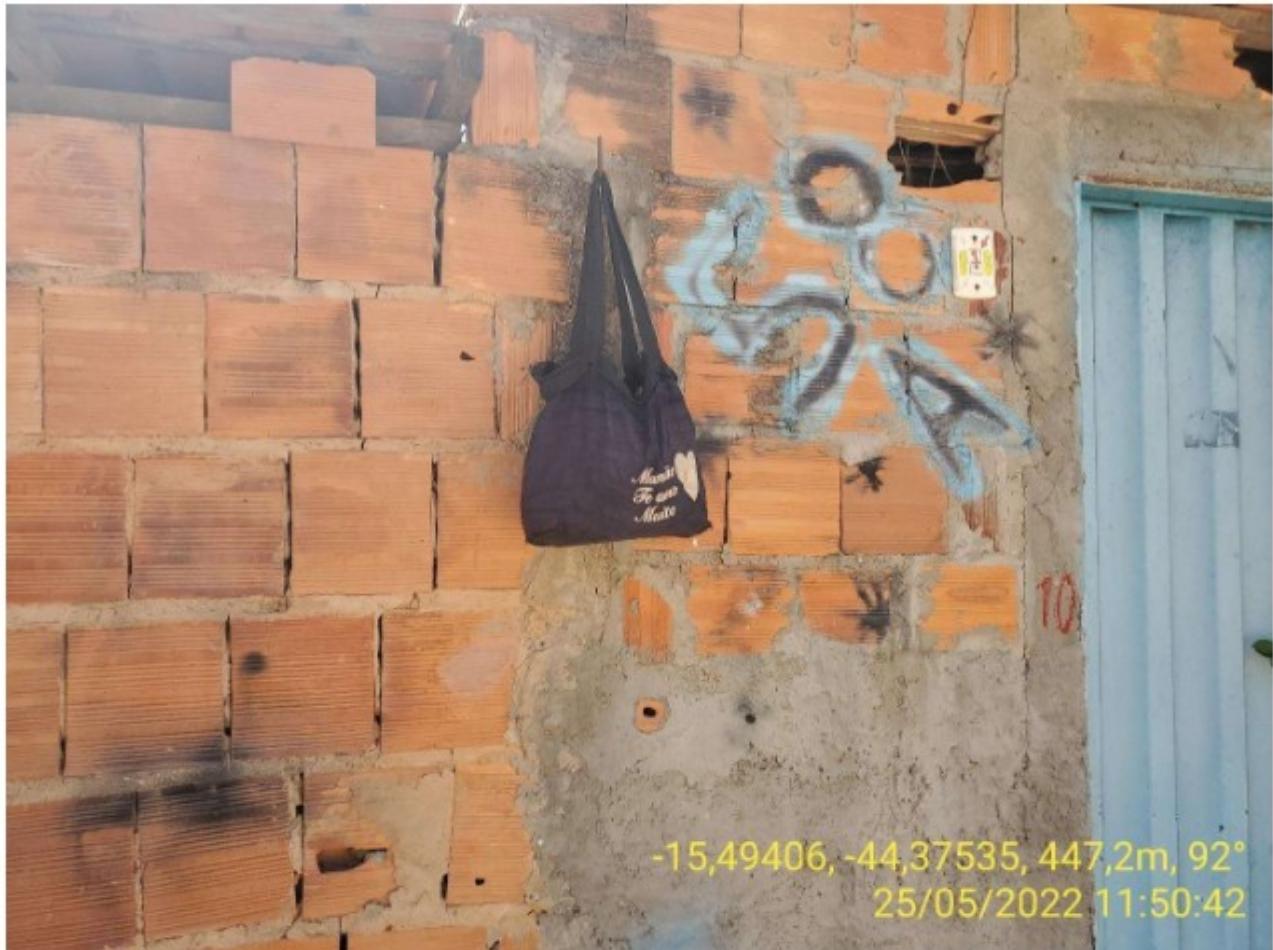
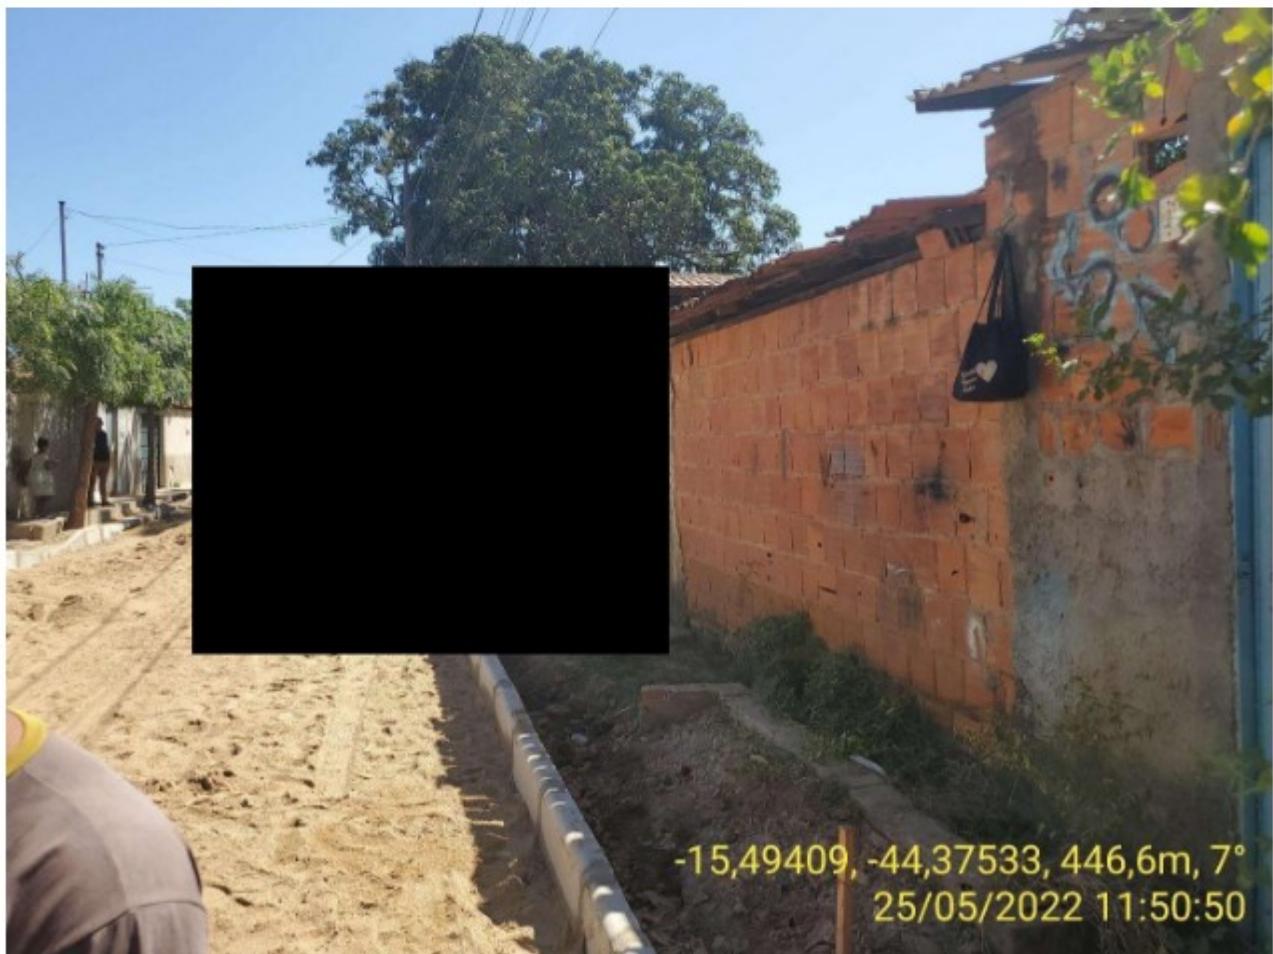
A exemplo da Fábrica de blocos, na frente de assentamento de blocos foram constatadas várias irregularidades, cita-se, por amostragem: empregados sem registro e sem anotação de CTPS, Ausência de qualquer estrutura (fixa ou móvel) para a manutenção de trabalhador da construção civil em frente de trabalho (Instalação sanitária, Abrigo para proteção, Local de refeição), Ausência de sinalização, Ausência de vestimenta com faixa reflexiva, Ausência de EPI, dentre outras irregularidades. Nestas condições, os trabalhadores pediam e usavam os banheiros das casas existentes na rua em que estavam trabalhando. Faziam suas refeições sentados no meio fio. Não havia proteção contra intempéries.
