RELATÓRIO DE FISCALIZAÇÃO

SÍTIO CEREJA

PERÍODO DA AÇÃO: 08/03/2022 a 18/03/2022.

LOCAL: Sítio Cereja, bairro do Monjolinho, Zona Rural de Espírito Santo do Dourado/MG.

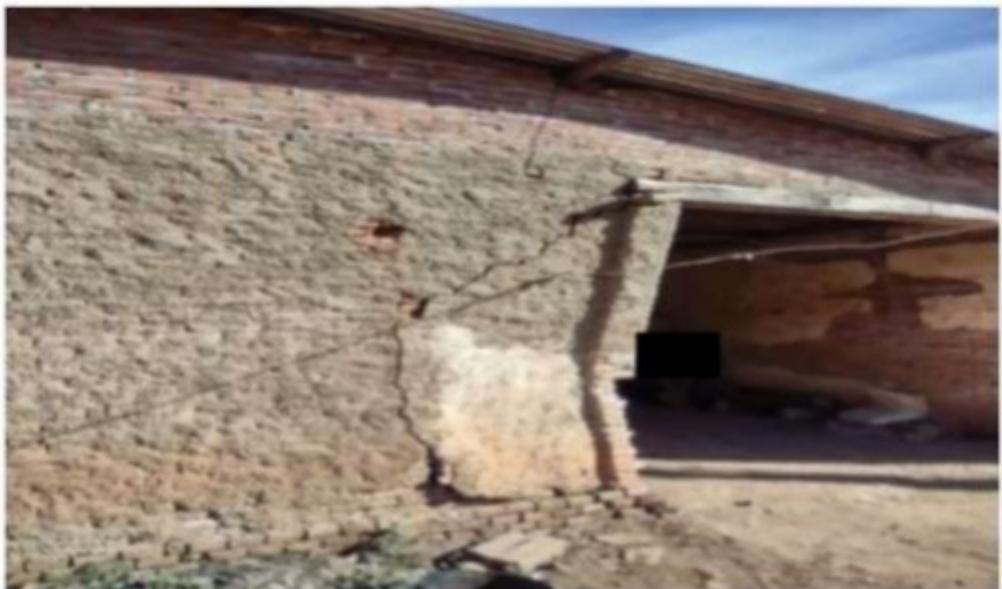
Figura 1: parede do galpão com rachaduras visíveis.

O galpão foi interditado pela equipe de fiscalização, bem como a instalação sanitária utilizada pelos dois trabalhadores (TERMO DE INTERDIÇÃO E RELATÓRIO TÉCNICO Nº 4.056.530), porque foi constatada a falta de condições seguras com caracterização de grave e iminente risco à saúde e segurança dos trabalhadores. Foi identificado que as paredes do galpão e da instalação sanitária apresentavam rachaduras visíveis que comprometiam a sua resistência estrutural, havendo risco de desabamento. O desabamento poderia levar a óbito tanto os trabalhadores alojados no galpão, como de outros que circulavam no local, ou até mesmo crianças que moravam no sítio, visto que o galpão era aberto.

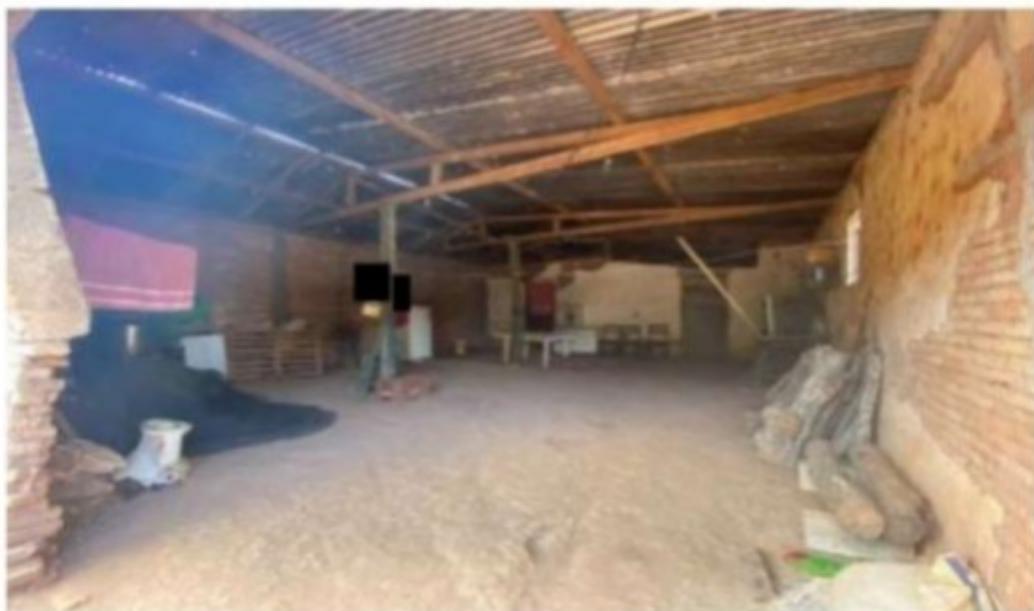
Figura 2: interior do galpão usado como alojamento.

De acordo com o item 31.17.2, alínea "c", as áreas de vivências devem ter piso cimentado, de madeira ou outro material equivalente o que não foi cumprido no galpão destinado a alojamento dos trabalhadores. Além disso, o item 31.17.2, alínea "b" determina que as paredes devem ser de alvenaria, madeira ou outro material equivalente que garanta resistência estrutural. No caso em tela, em que pese as paredes serem de alvenaria, elas não garantiam resistência estrutural em razão da existência de rachaduras visíveis, com risco de desabamento. Como já apontado anteriormente, o referido galpão utilizado como alojamento pelos trabalhadores foi interditado pela Auditoria-Fiscal do Trabalho, posto que foi constatada a falta de condições seguras com caracterização de grave e iminente risco à saúde e segurança dos trabalhadores.

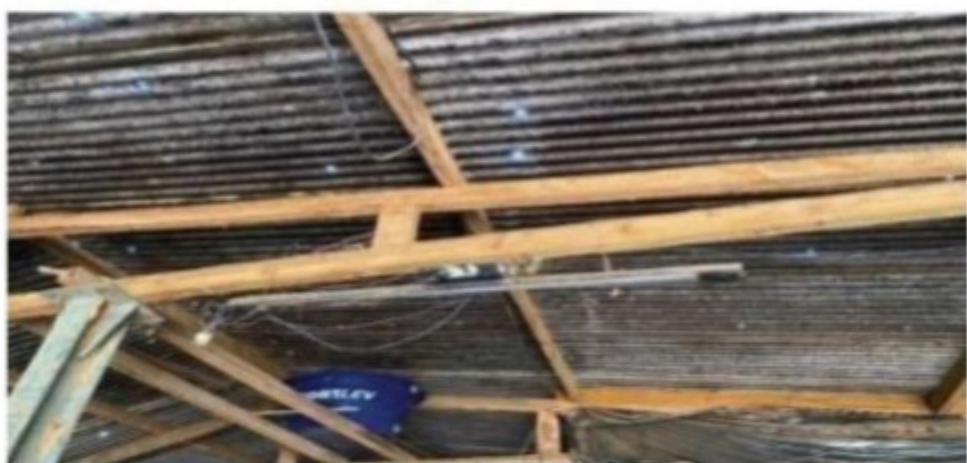
Também houve o descumprimento do item 31.17.2, alínea "e", tendo em vista que a instalação elétrica do local não era adequada uma vez que possuía fiação elétrica improvisada, com partes energizadas expostas e derivações inadequadamente isoladas, o que poderia causar riscos de incêndio e choques elétricos.

Figura 3: instalações elétricas inadequadas no interior do galpão.

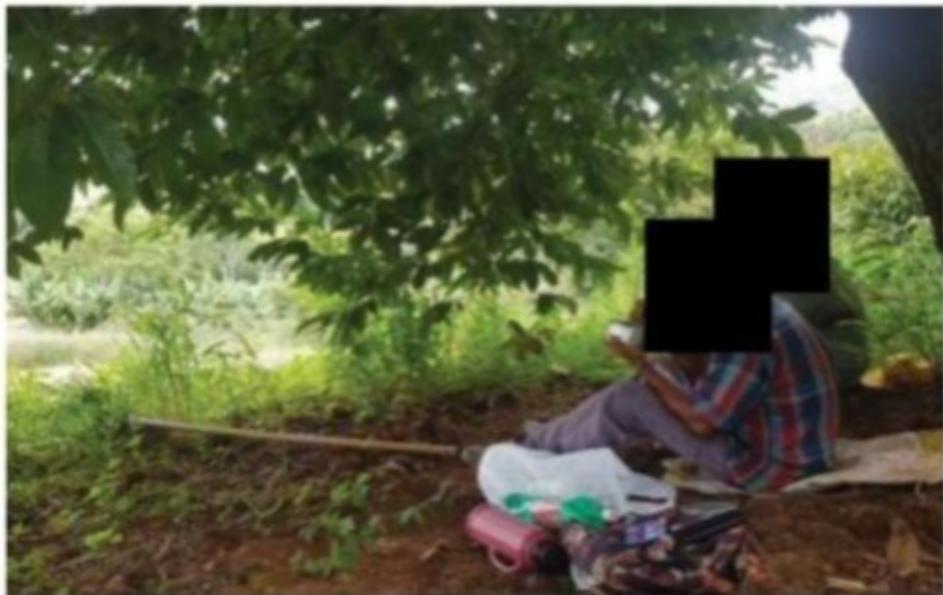
[REDACTED] Os dois trabalhadores tomavam suas refeições durante o horário de almoço, na frente de trabalho, já durante a noite ou pela manhã comiam no alojamento, sentados em suas camas ou em bancos improvisados uma vez que não existia mesas com cadeiras à disposição dos trabalhadores. O galpão em que estavam alojados os trabalhadores possuía piso de chão batido, então não era possível mantê-lo em condições adequadas de higiene e conforto, também não havia disponibilidade de água potável em condições higiênicas uma vez que água que era disponibilizada aos trabalhadores vinha de um reservatório de alvenaria, que não possuía tampa e que apresentava muita sujeira e limo, bem como coloração turva.

Figura 4: trabalhadores almoçando na frente de trabalho.

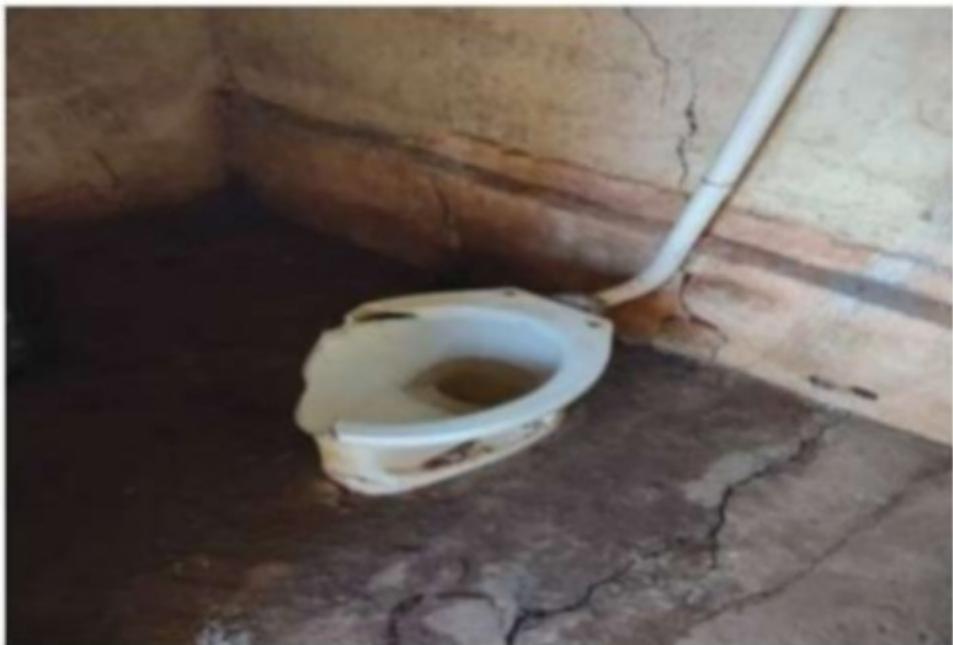
No caso, o empregador deixou de cumprir diversos itens, tendo em vista que o banheiro utilizado pelos trabalhadores [REDACTED] não estava em conformidade com o que determina o item 31.17.3 alínea "b" que preconiza que as instalações sanitárias devem ser compostas de bacia sanitária sifonada, dotada de assento com tampo, na proporção de 1 (uma) unidade para cada grupo de 20 (vinte) trabalhadores ou fração. No caso havia um vaso sanitário com quase metade da bacia quebrada e sem tampo, ou seja, era impossível utilizar este vaso sanitário. Desta forma, os trabalhadores foram obrigados a fazerem suas necessidades fisiológicas no mato, utilizando-se daquele banheiro apenas para tomar banho.

Figura 5: vaso sanitário com bacia quebrada e sem tampo.

O empregador ainda descumpriu o item 31.17.3.3, em especial as alíneas "d", "e" e "f" uma vez que não havia esgotamento ou fossa e a água servida era descartada próximo ao alojamento, o que contribuía para a proliferação de insetos e animais que podem causar zoonoses, como ratos e escorpiões, o banheiro também não tinha água limpa, sabão ou sabonete e papel toalha, nem papel higiênico

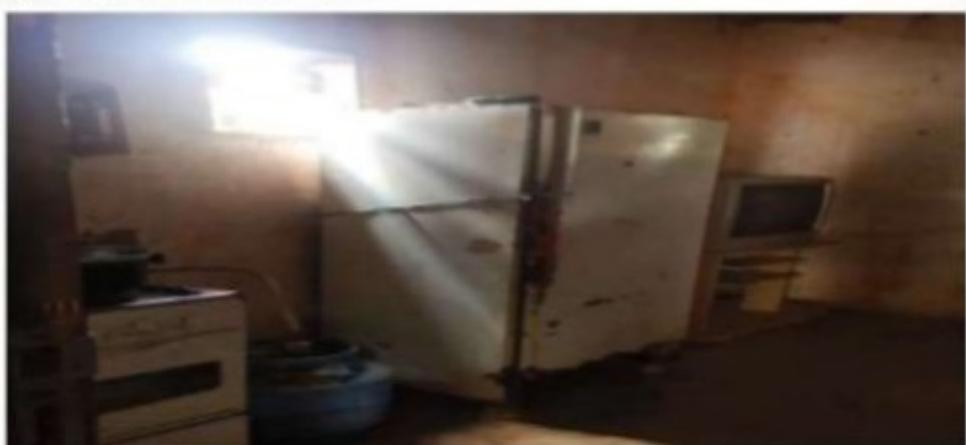
No estabelecimento rural, foi inspecionado o local destinado ao alojamento dos trabalhadores [REDACTED] que ficava dentro de um galpão com piso de chão batido, então não mantinha condições adequadas de higiene e conforto. O galpão tinha dois cômodos no fundo. No cômodo em que estava alojado [REDACTED] havia uma cama com colchão; um fogão a gás com botijão; e, uma geladeira, cuja porta estava presa por um arame. Referido fogão abastecido por botijão a gás (descumprimento dos itens 31.17.6.8 da NR-31, infração objeto de atuação específica) trazia riscos adicionais à segurança e à saúde dos trabalhadores, com possibilidade de vazamento de gás, explosão ou incêndio, decorrente do armazenamento de gás liquefeito de petróleo (GLP). Os trabalhadores preparavam sua própria alimentação neste fogão e faziam suas refeições sentado em suas camas ou na frente de trabalho, uma vez que não havia sido disponibilizado local para preparo de alimentos e para refeição. Assinala-se, por oportuno, que o alojamento não era dotado de qualquer dispositivo para combate a incêndios, de sorte que evento desta natureza, caso ocorresse, dificilmente seria debelado sem antes produzir enorme prejuízo humano e material.

Figura 6: fogão instalado dentro do dormitório do trabalhador.

Tal situação, além de afrontar o disposto no item 31.17.6.3 da NR-31, o qual proíbe a utilização de fogões, fogareiros ou similares no interior dos dormitórios de alojamentos, também expunha o trabalhador a riscos de incêndios e/ou explosões, e a riscos de serem intoxicados pelo gás de cozinha enquanto dormiam.

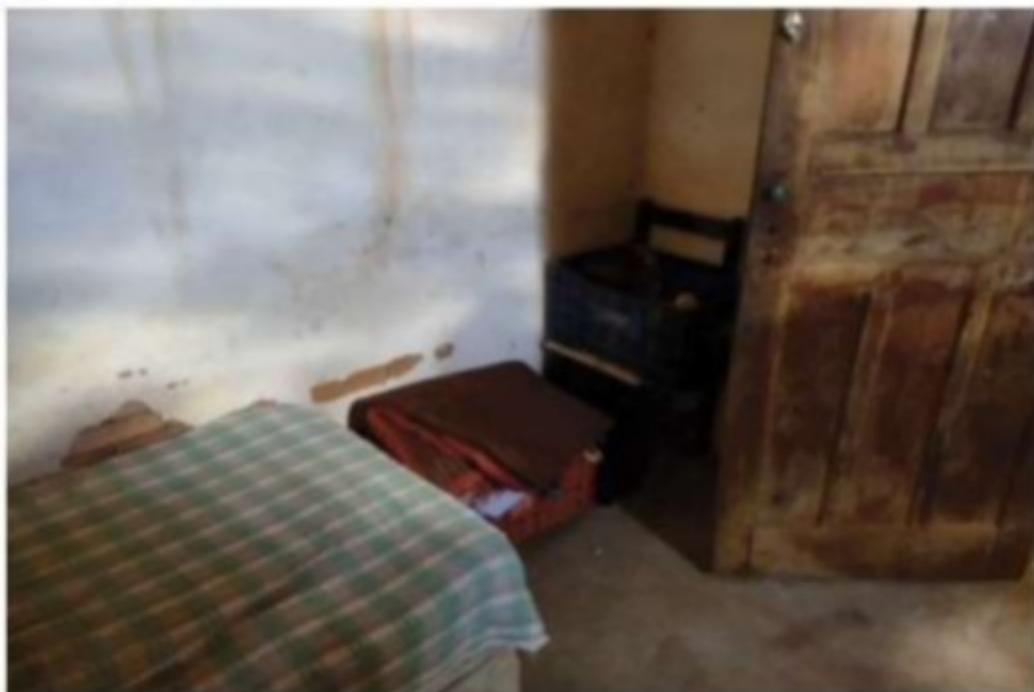
Figura 7: caixa de fruta no chão, onde o trabalhador guardava roupas e outros pertences pessoais.

Especificamente, a auditoria fiscal do GEFM apurou que o empregador descumpriu as alíneas "e", "f", "g" e "h" do item 31.17.6.1 da NR-31. No local destinado ao alojamento dos trabalhadores, não havia armários com compartimentos individuais para guarda de objetos pessoais, conforme determina a alínea "e" do 31.17.6.1 da NR-31. Desta forma, os

trabalhadores guardavam suas roupas e objetos pessoais em mochilas ou sacolas e em caixas de frutas assentadas no chão. Evidentemente, essa maneira improvisada de guardar os pertences contribui para a desorganização e falta de asseio dos alojamentos e dos próprios objetos, que ficam expostos a todo tipo de sujidade. Tal fato, além de prejudicar o conforto dos empregados alojados e a higienização do ambiente, potencializa o surgimento e a proliferação de insetos e animais transmissores de doenças, comprometendo, ainda, a saúde desses trabalhadores.

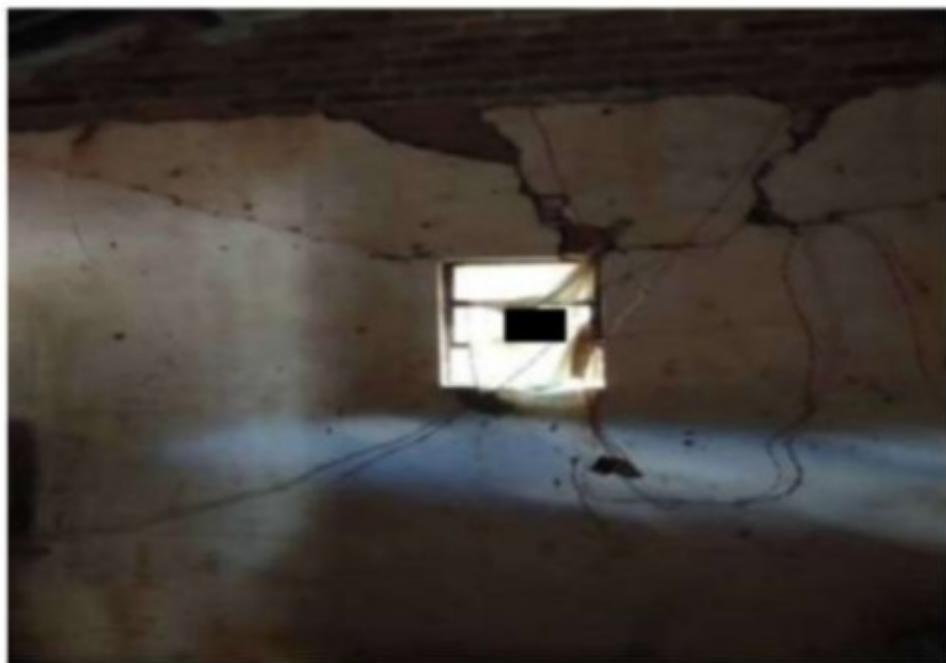
Houve descumprimento da alínea "T" do item 31.17.6.1 da NR 31, uma vez que o alojamento não possuía janelas capazes de oferecer vedação e segurança, tendo em vista que havia uma abertura na parede em cada cômodo, contudo não havia vidros, como também havia um espaço aberto entre as paredes e o telhado. O descumprimento da alínea "g" do item 31.17.6.1 da NR 31 se deu em virtude de a fiação elétrica do galpão ser precária, com partes vivas expostas. Também não havia no local recipientes para coleta de lixo conforme determinação da alínea "h" do item 31.17.6.1 da NR 31.

Figura 8: janela sem vidros e fiação elétrica precária no alojamento

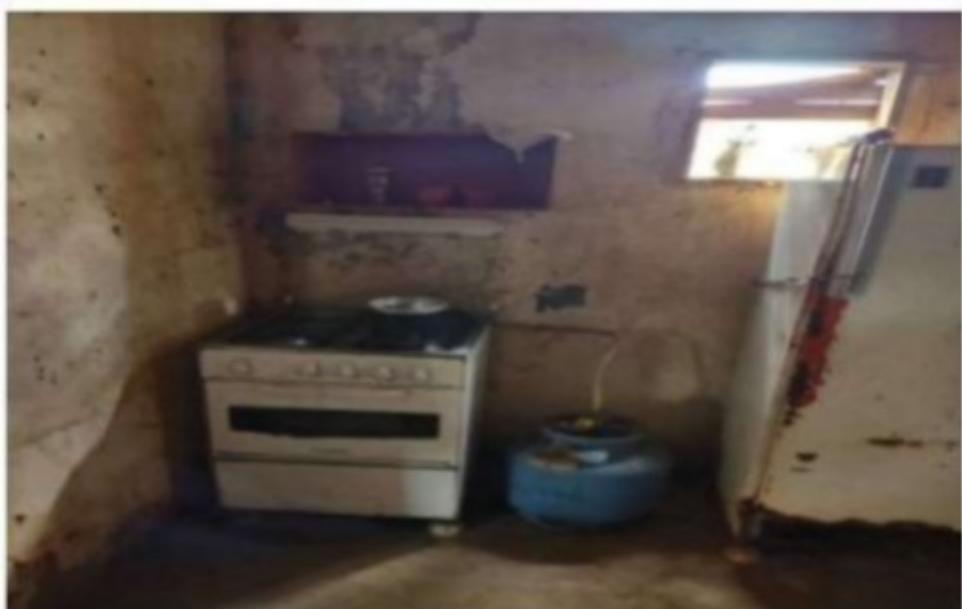
Figura 9: recipiente de GLP encontrado dentro do dormitório.

Tal situação, além de afrontar o disposto no item 31.17.6.8 da NR-31 que determina que os recipientes de armazenagem de gás liquefeito de petróleo - GLP devem ser instalados em área externa ventilada, observadas as normas técnicas brasileiras pertinentes, também expunha o trabalhador a riscos de ser intoxicado pelo gás de cozinha enquanto dormia.

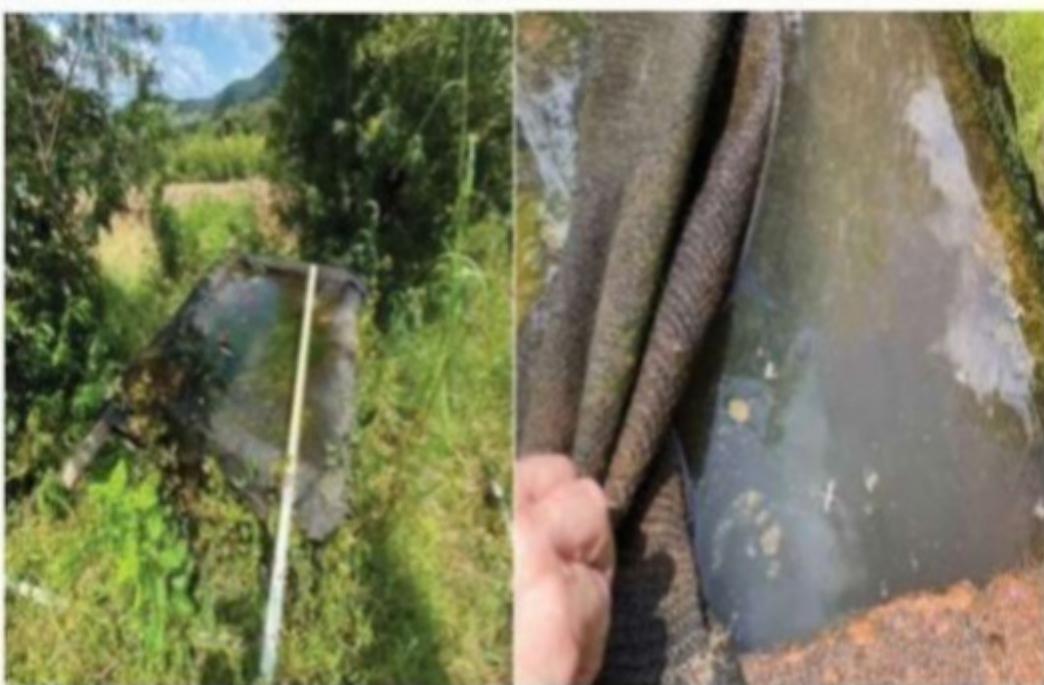
trabalhadores tendo em vista que a água fornecida ficava armazenada em um reservatório de alvenaria, sem tampa, coberto por uma tela tipo mosquiteiro e este reservatório tinha muito limo e grande acúmulo de sujidades em seu interior. A água apresentava coloração bastante turva e era utilizada pelos trabalhadores para higiene pessoal, preparo de refeições e lavagem de roupas. Do reservatório, a água descia em canos, por ação da gravidade, até as moradias familiares e até o galpão destinado a alojamento dos dois trabalhadores.

Figuras 10 e 11: Reservatório de água não potável disponibilizada aos trabalhadores.

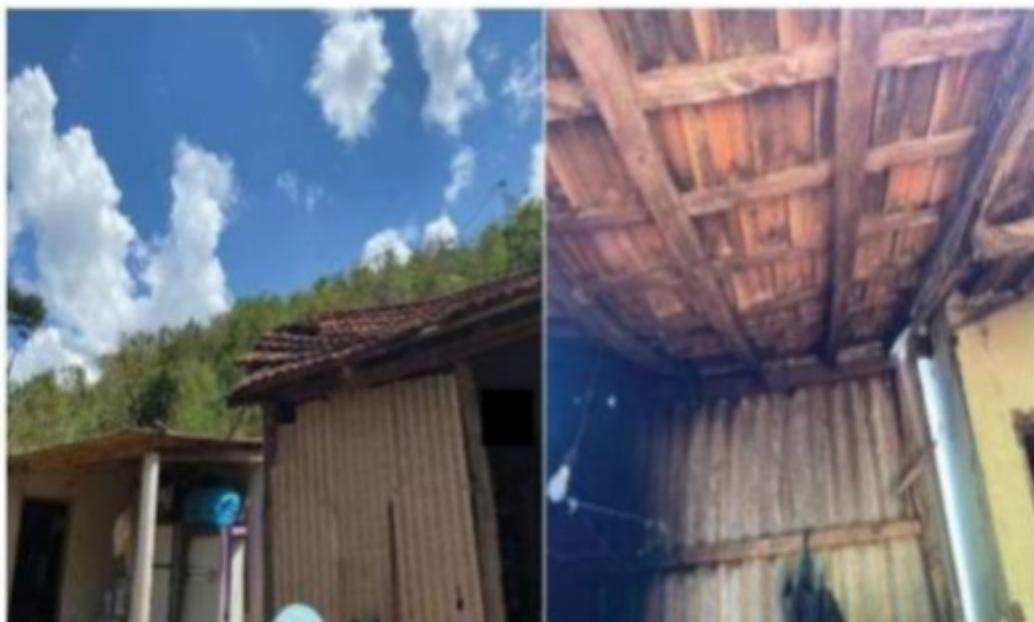
[REDACTED] encontrava-se com o telhado desabando, principalmente na entrada da casa onde a família utilizava como varanda, lavanderia, área de serviço e guarda de outros objetos de uso geral.

Figura 12 e 13: telhado com risco de desabamento em moradia familiar.

Portanto, a situação encontrada apresenta um grande risco aos moradores que acaso o fato venha acontecer poderiam sofrer vários ferimentos, inclusive graves que poderiam levar um ou mais membros da família a morte imediata ou posterior. Diante da situação, foi lavrado o Termo de Interdição Nº 4.056.530-1 na moradia familiar acima mencionada a fim de que o empregador adotasse as medidas necessárias para fornecer um local para família que tivesse condições estruturais seguras.

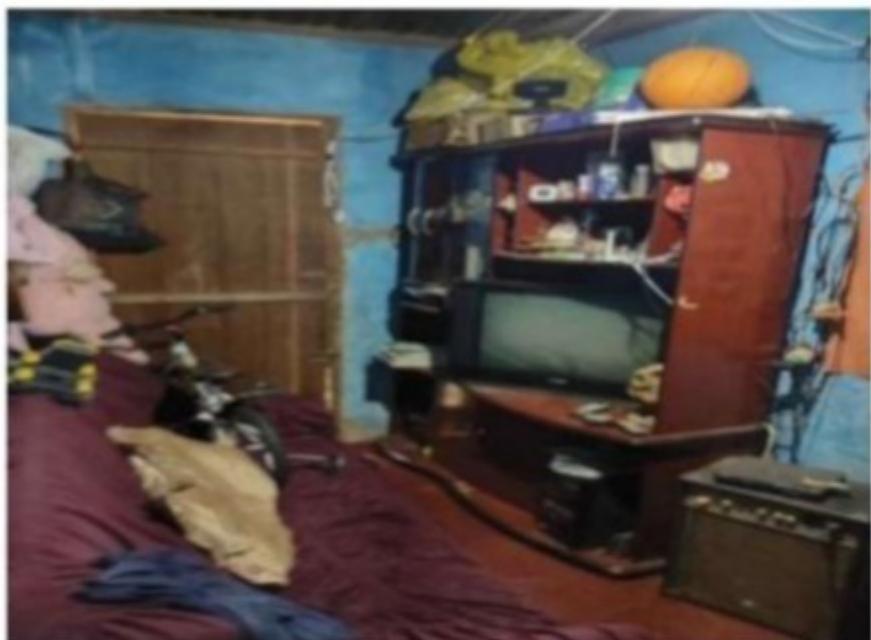
As instalações elétricas da moradia familiar de [REDACTED] e [REDACTED] estão com cabos elétricos expostos e várias emendas precárias. Desta forma, o autuado deixou de manter todas as partes das instalações elétricas de maneira a prevenir, por meios seguros, os perigos de choque elétrico e outros tipos de acidentes.

Figura 14: instalações elétricas precárias dentro da moradia familiar.

Esta situação pode causar choque elétrico nos moradores e pode ter como consequências a morte. Portanto, as instalações elétricas da moradia podem vir a causar choque

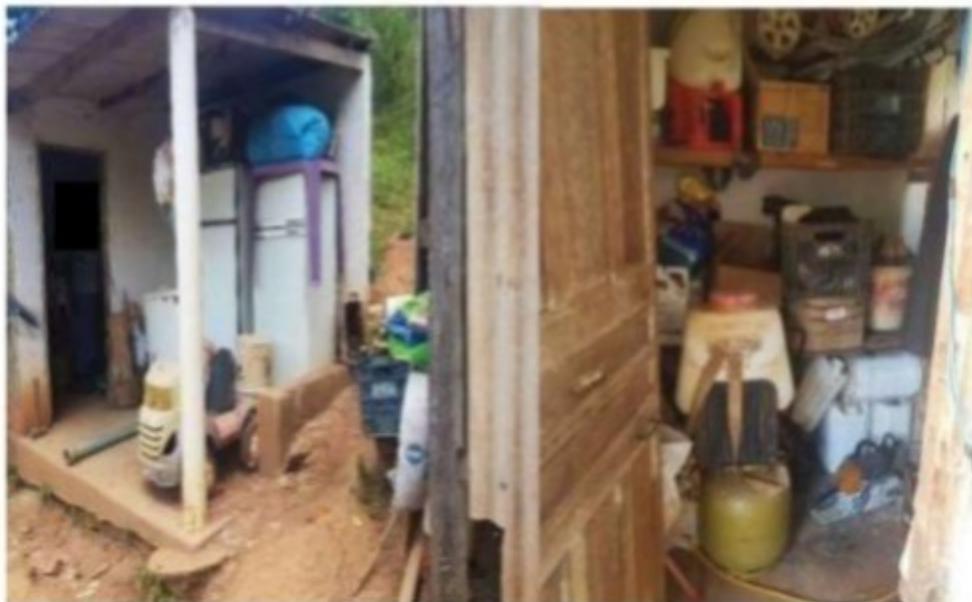
[REDACTED] A porta de acesso ficava aberta podendo o local ser acessado por qualquer pessoa inclusive pela criança que residia na moradia familiar. Ainda, o local não possuía placas ou cartazes com símbolos de perigo.

Neste depósito, estavam sendo armazenados os seguintes agrotóxicos: NUFOSAFE - (Herbicida sistêmico, não seletivo, do Grupo Químico Glicina substituída), Formicida em pó, DIOX (Herbicida sistêmico, não seletivo, do Grupo Químico Glicina substituída, classificação toxicológica 2) inclusive trata-se de um produto cancerígeno; ACLAMADO BR - (Herbicida do grupo químico das triazinas, na forma de suspensão concentrada- SC) produto altamente tóxico. Também foi encontrado no local uma bomba costal de aplicação de agrotóxico.

Figuras 15 e 16: local onde eram armazenadas embalagens de agrotóxicos, contíguo a uma moradia familiar.
