## RELATÓRIO DE FISCALIZAÇÃO

SÃO MIGUEL COMERCIAL DE MADEIRAS E DERIVADOS LTDA  
(CARVOARIA SÃO MIGUEL)

**LOCAL:** Zona Rural do Município de Cristalina - GO

**ATIVIDADE:** Produção de Carvão Vegetal – Florestas Plantadas (CNAE: 0210-1/08)

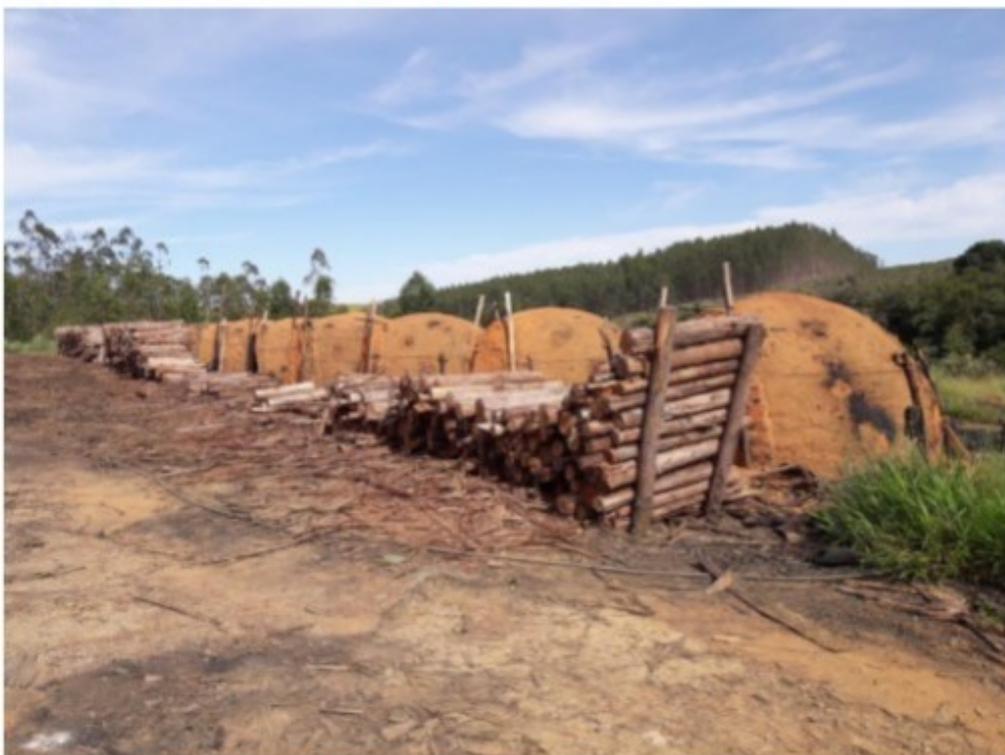
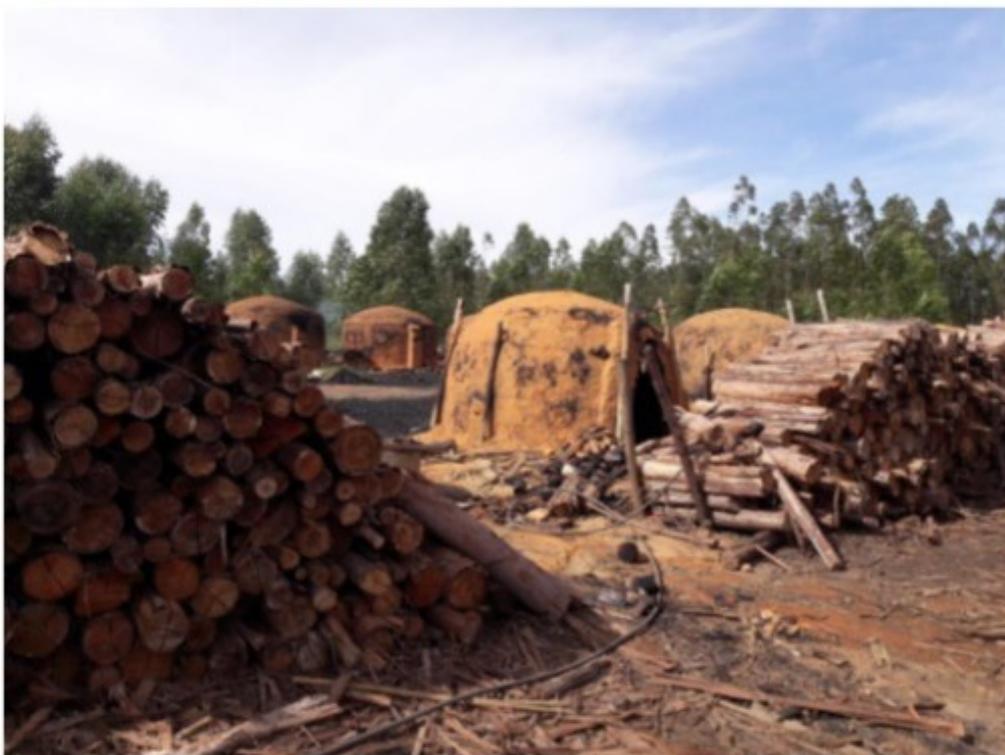
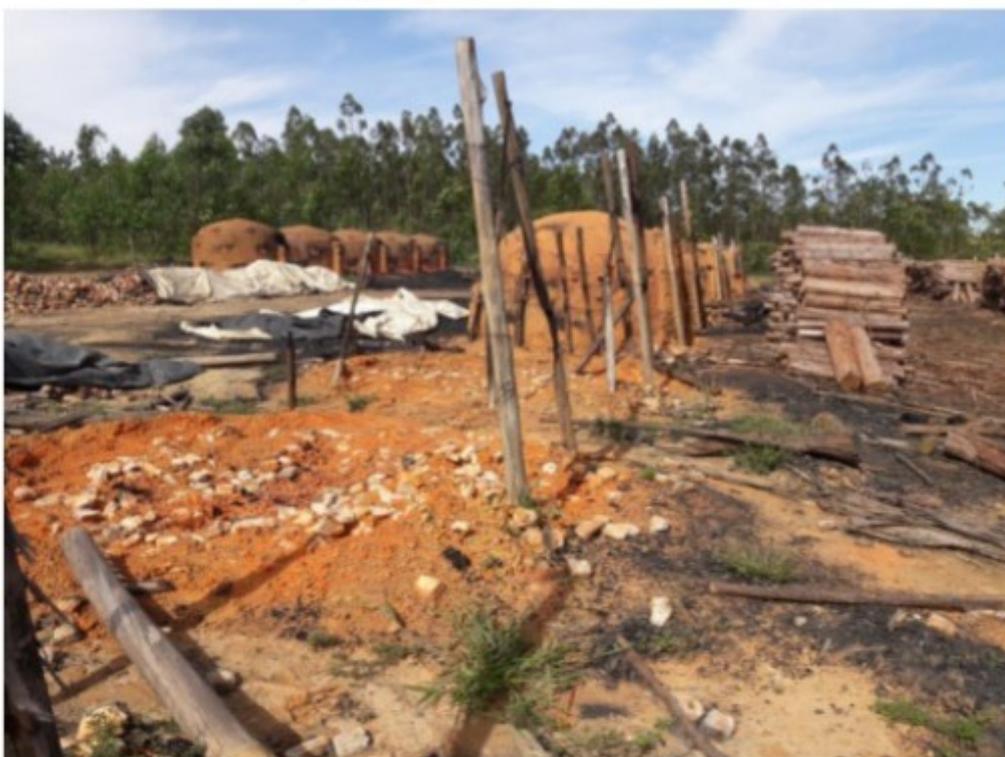
**FOTO 01: Frente de serviço de produção de carvão – fornos.**

**FOTO 02: Frente de serviço de produção de carvão – fornos.**

**FOTO 03: Frente de serviço de produção de carvão – fornos.**

Em razão dos riscos graves e iminentes à segurança e à saúde dos trabalhadores foi determinada a interdição das frentes de trabalho de corte de madeira e produção de carvão vegetal, bem como dos locais de alojamento e moradia, tendo sido lavrado o Termo de Interdição de nº 4.038.425-0.

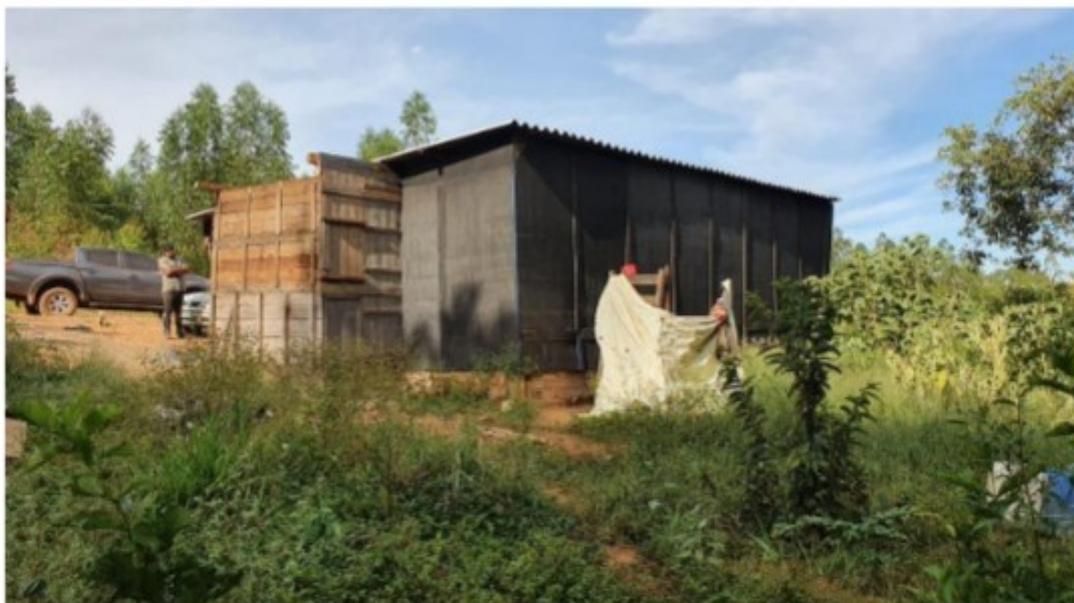
O primeiro local de alojamento era constituído por uma instalação construída em madeira, pedaços de lona, compensado e telhas de amianto. A estrutura que sustentava o telhado (feito de telhas de amianto) era constituída por toras de madeira. A vedação dessa estrutura era feita através de pedaços de tecido, lona e folhas de compensado. Nesta instalação, havia 03 (três) “cômodos”, não havia banheiro. O piso era de cimento.

**FOTO 04: Local de alojamento – vista frontal.**

**FOTO 05: Local de alojamento – vista frontal.**

**FOTO 06: Local de alojamento – vista lateral.**

**FOTO 07: Local de alojamento – vista da parte traseira.**

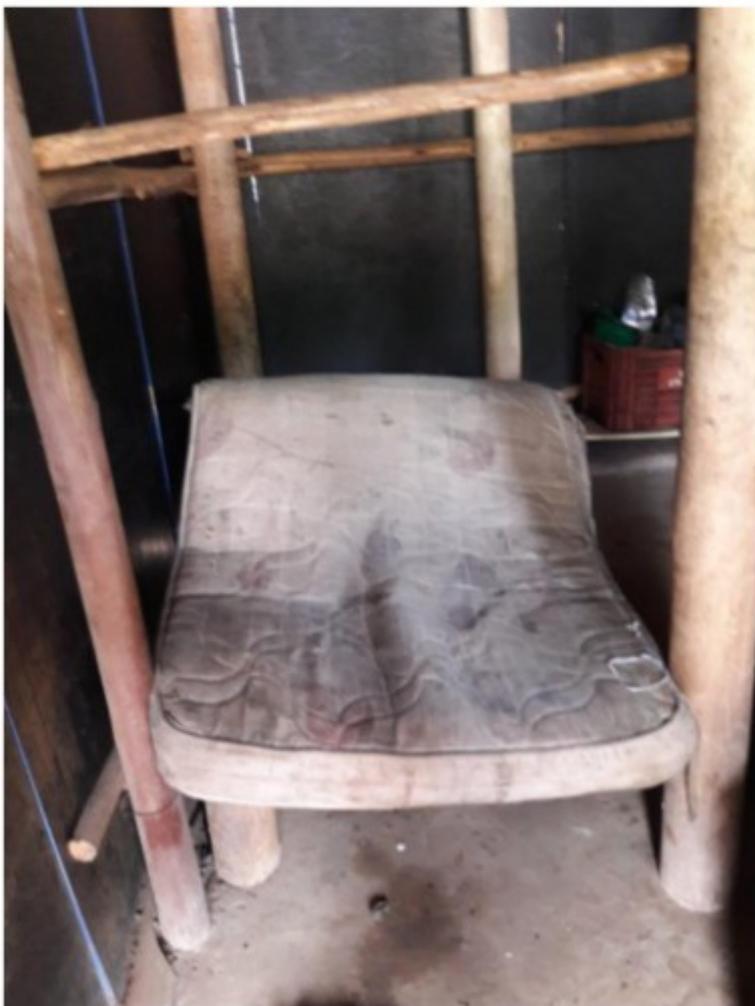
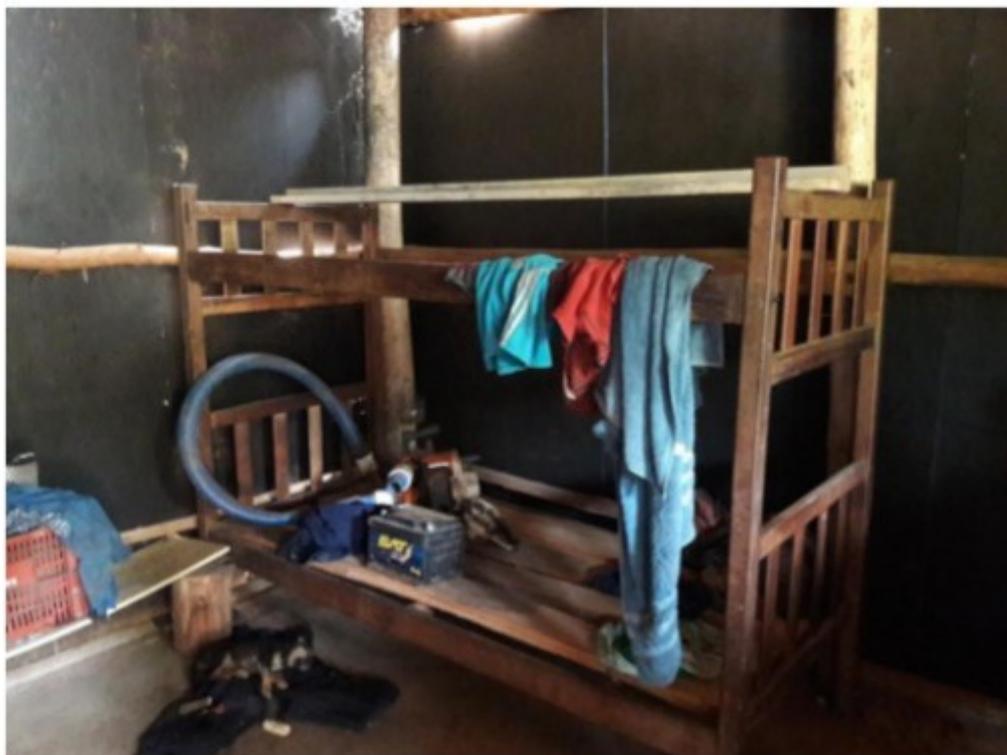
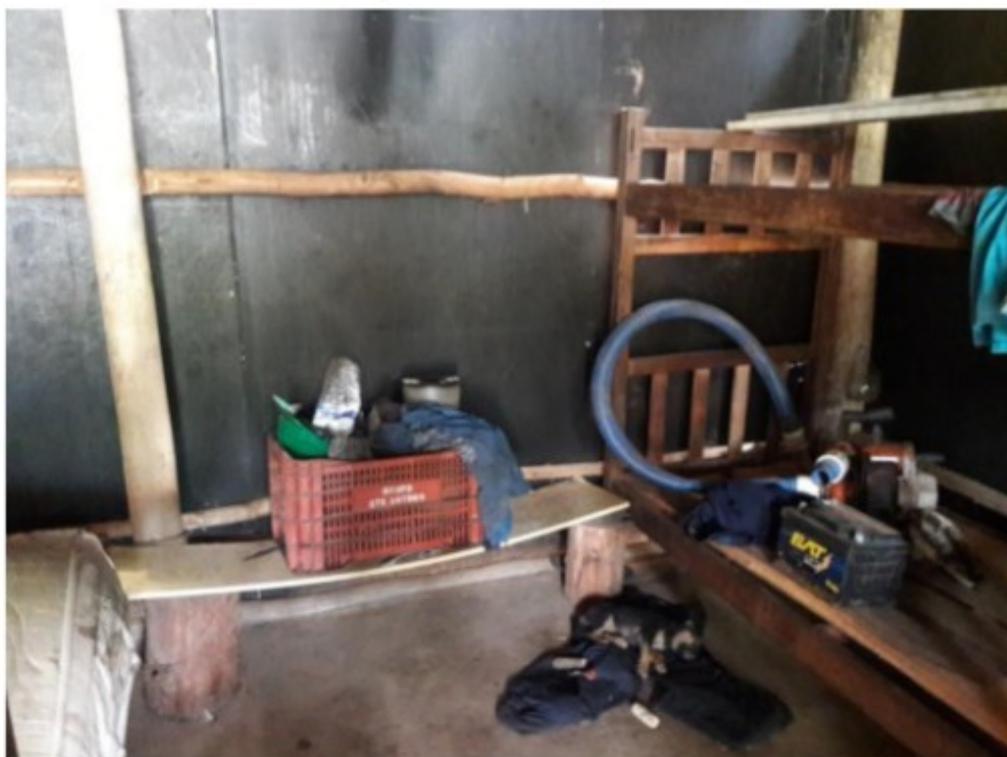
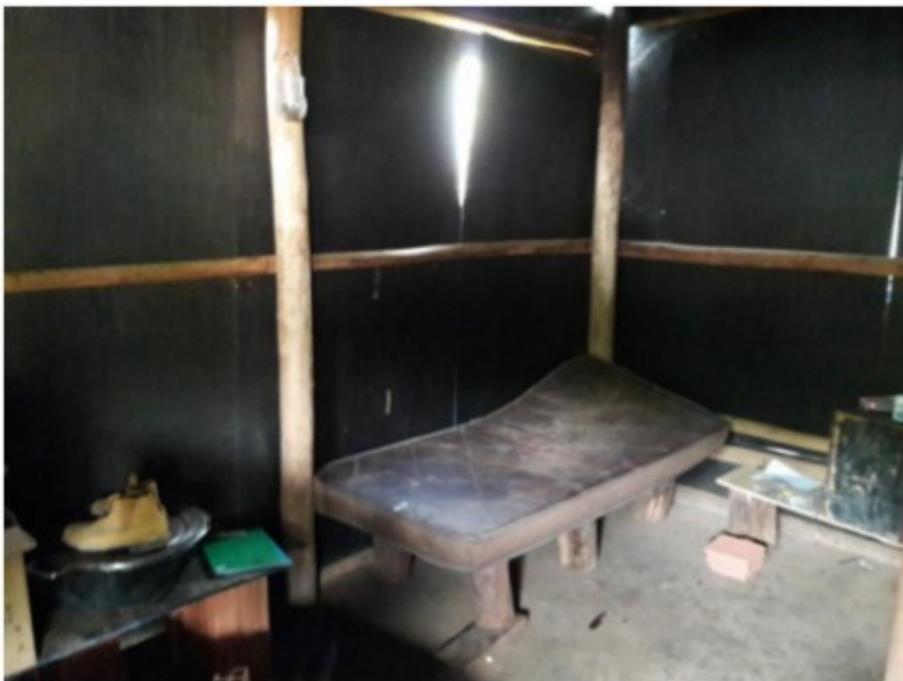
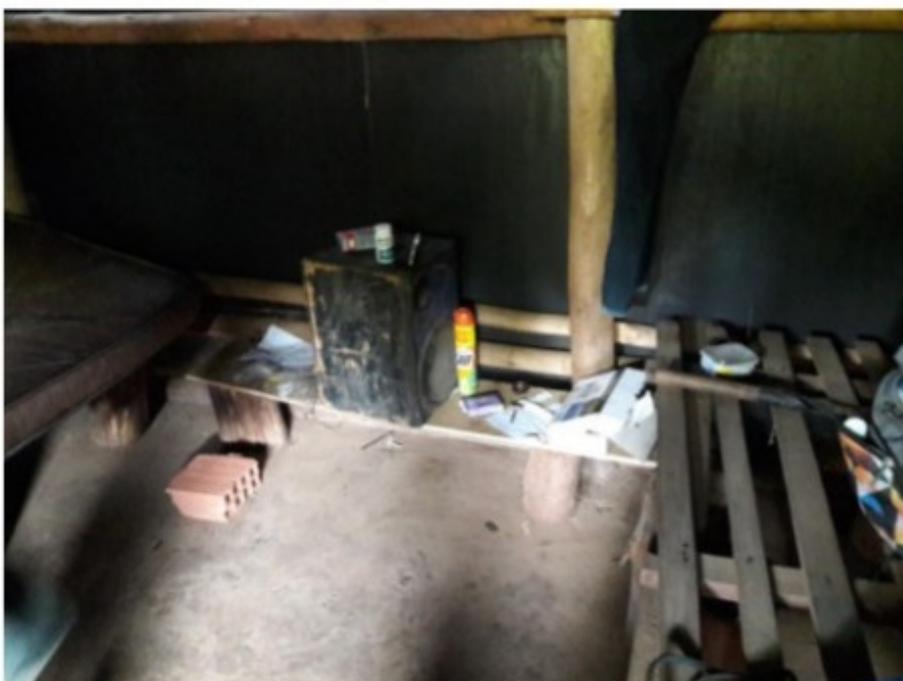
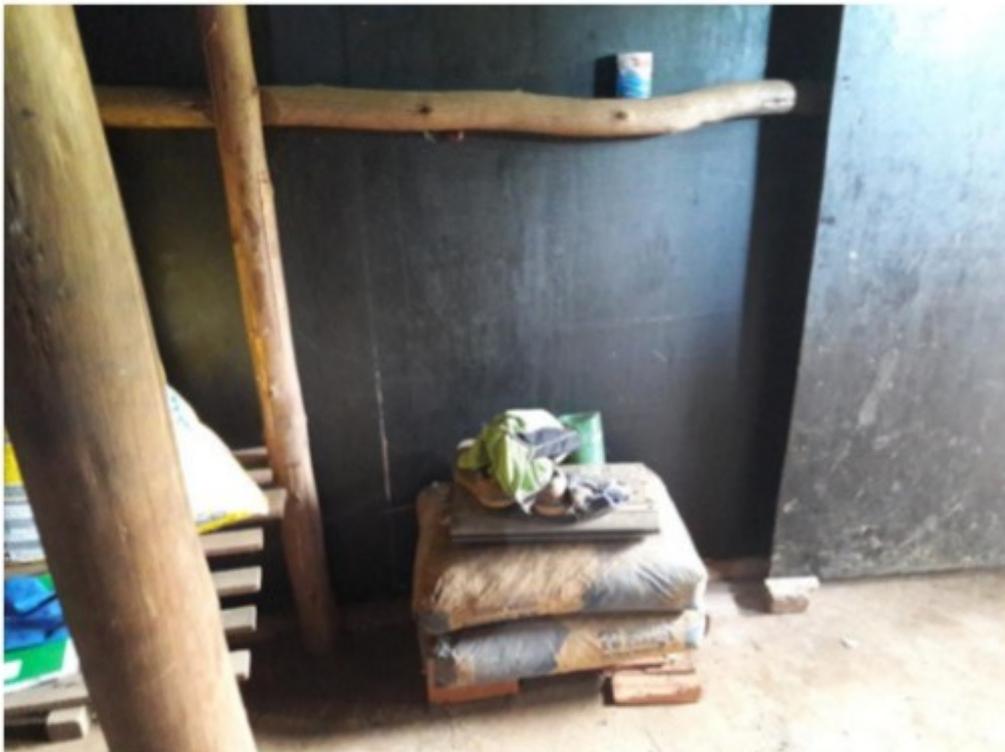
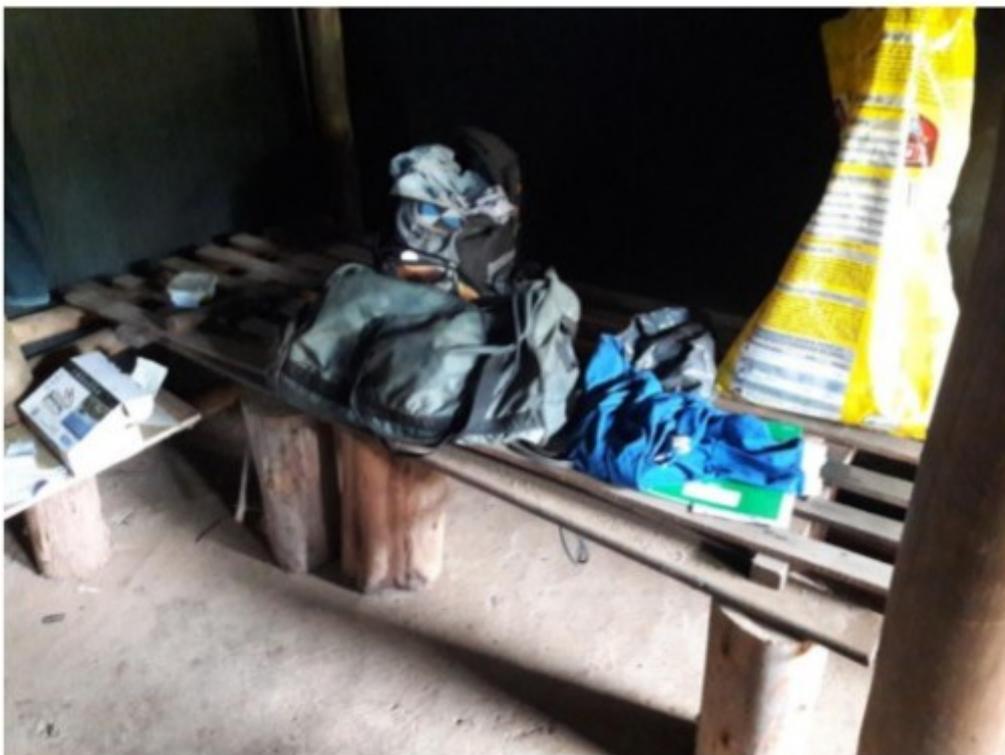
No interior desse local de alojamento havia a estrutura de um beliche, que estava sendo utilizado para guardar materiais diversos. Havia, também, estrados improvisados e toras de madeira sobre os quais foram colocados alguns colchões muito desgastados. Não

havia armários e o ambiente estava em péssimas condições de habitabilidade, sendo caracterizado por muita desordem e sujeira.

**FOTO 08: Interior do local de alojamento – colchão sobre estrados.**

**FOTO 09: Interior do local de alojamento – beliche.**

**FOTO 10: Interior do local de alojamento – beliche e prateleira improvisada.**

**FOTO 11: Interior do local de alojamento – colchão sobre toras de madeira.**

**FOTO 12: Interior do local de alojamento.**

FOTO 13: Interior do local de alojamento.

FOTO 14: Interior do local de alojamento.

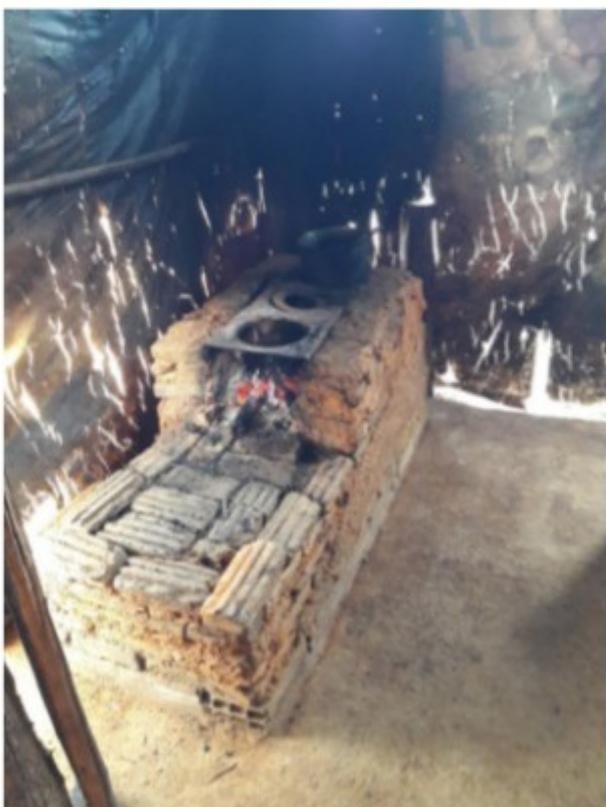
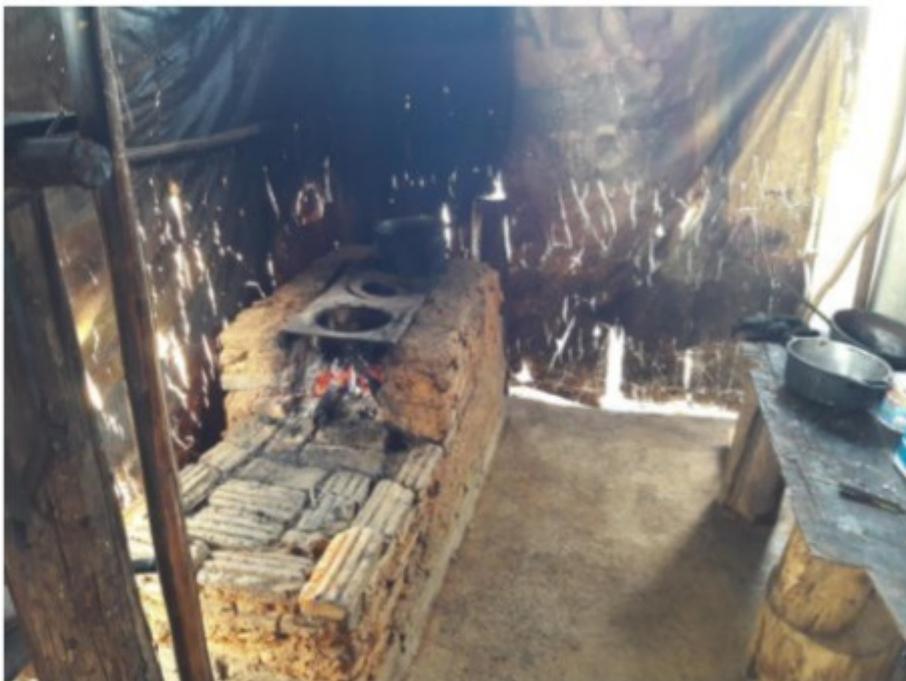
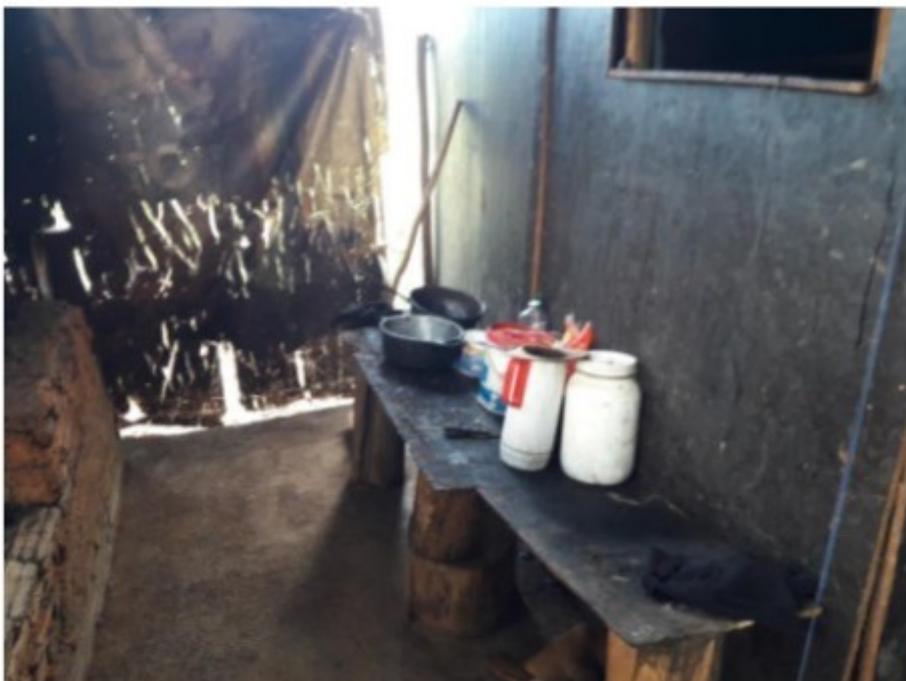
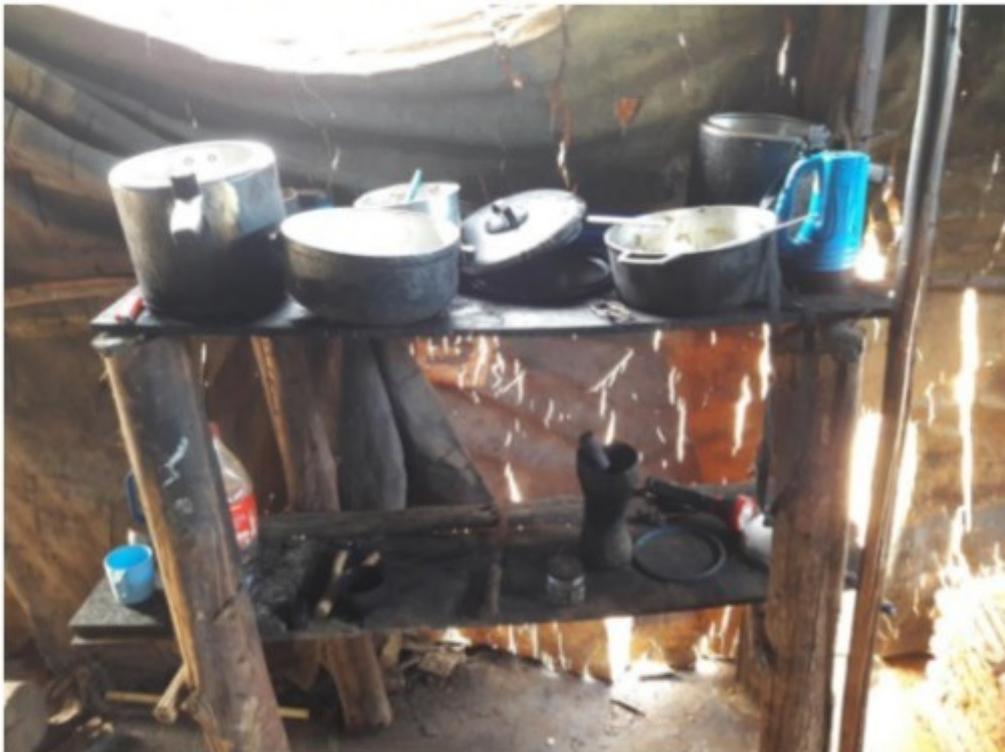
Ainda no interior dessa instalação, havia uma cozinha improvisada, na qual havia um fogão a lenha, construído em barro e tijolos. Alguns utensílios estavam dispostos em uma tábua de madeira, colocada ao lado do fogão e em uma prateleira improvisada feita com tábuas, também ao lado do fogão. Havia, naturalmente, o risco de incêndio, tendo em vista que a estrutura desse alojamento era constituída por materiais inflamáveis: madeira, compensado, tecido e lona.

**FOTO 15 – Cozinha improvisada no interior do local de alojamento – Fogão à lenha.**

**FOTO 16 – Cozinha improvisada no interior do local de alojamento – Fogão à lenha.**

**FOTO 17 – Cozinha improvisada no interior do local de alojamento – guarda de utensílios.**

**FOTO 18 – Cozinha improvisada no interior do local de alojamento – prateleira improvisada.**

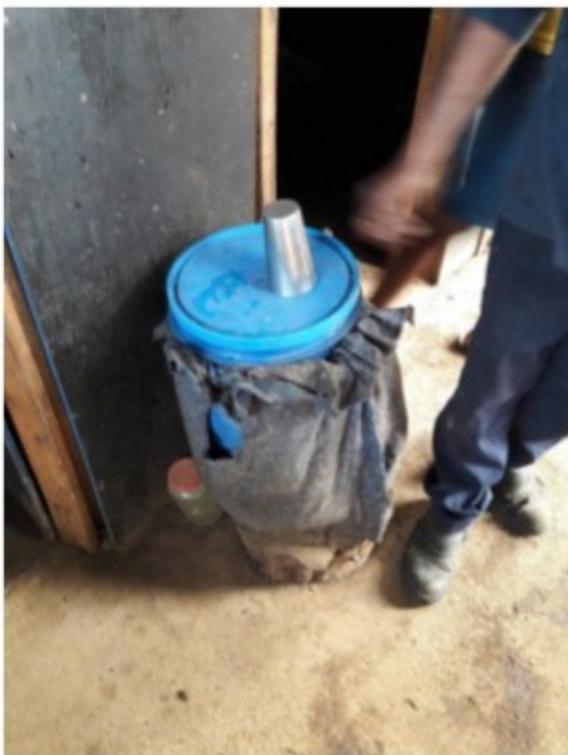
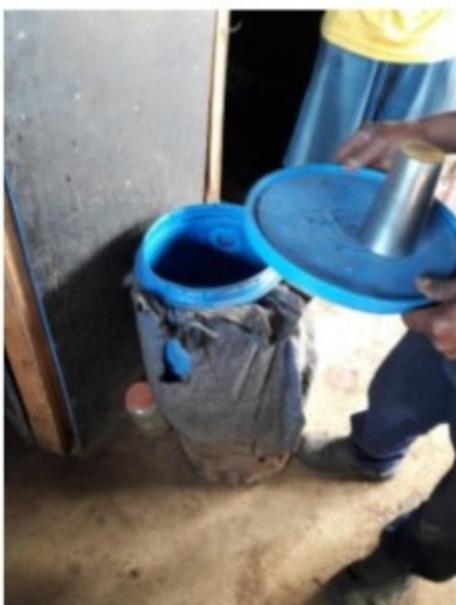
A água utilizada para consumo no interior desse local de alojamento estava armazenada em um galão, visto que não havia filtro ou outra forma de armazenar a água. Utilizava-se um copo coletivo, que era mergulhado no interior do galão para pegar a água.

**FOTO 19 – Armazenamento de água no interior do local de alojamento.**

**FOTO 20 – Armazenamento de água no interior do local de alojamento.**

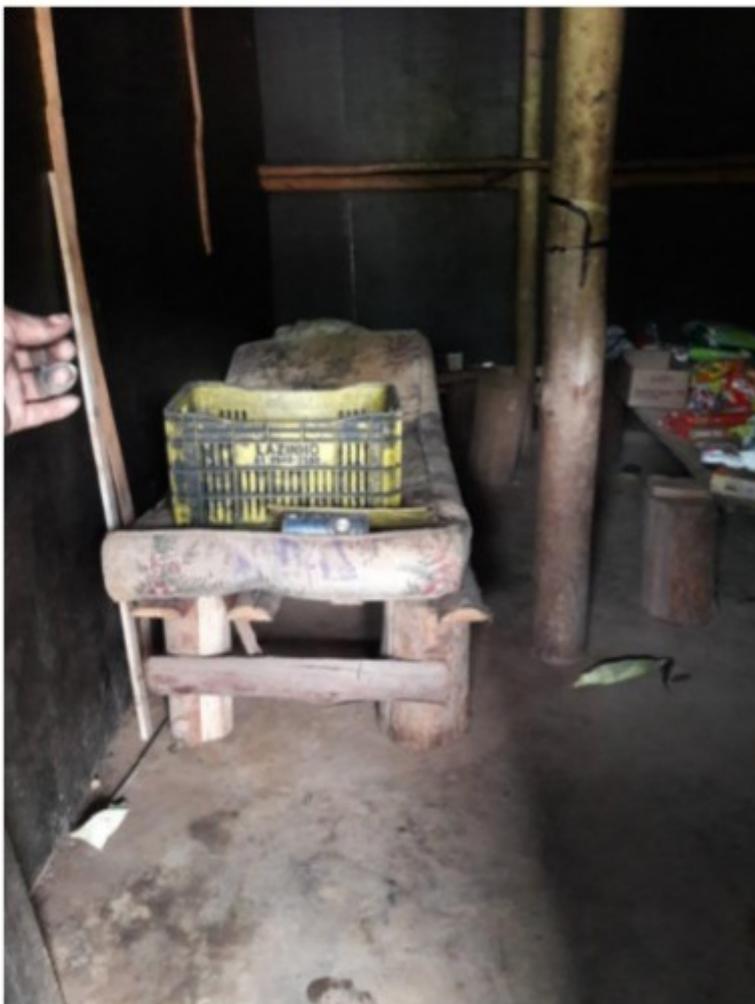
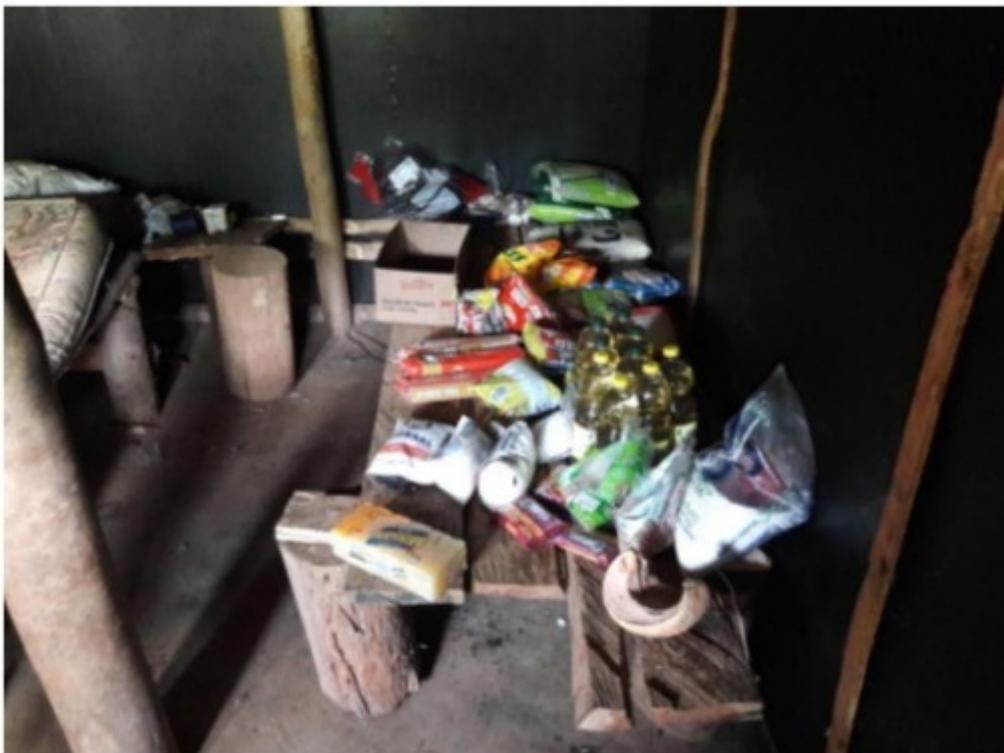
Em outro “cômodo”, eram armazenados produtos e mantimentos sobre estrados e, até mesmo, sobre um colchão.

**FOTO 21 – Interior do local de alojamento.**

**FOTO 22 – Interior do local de alojamento – armazenamento de mantimentos.**

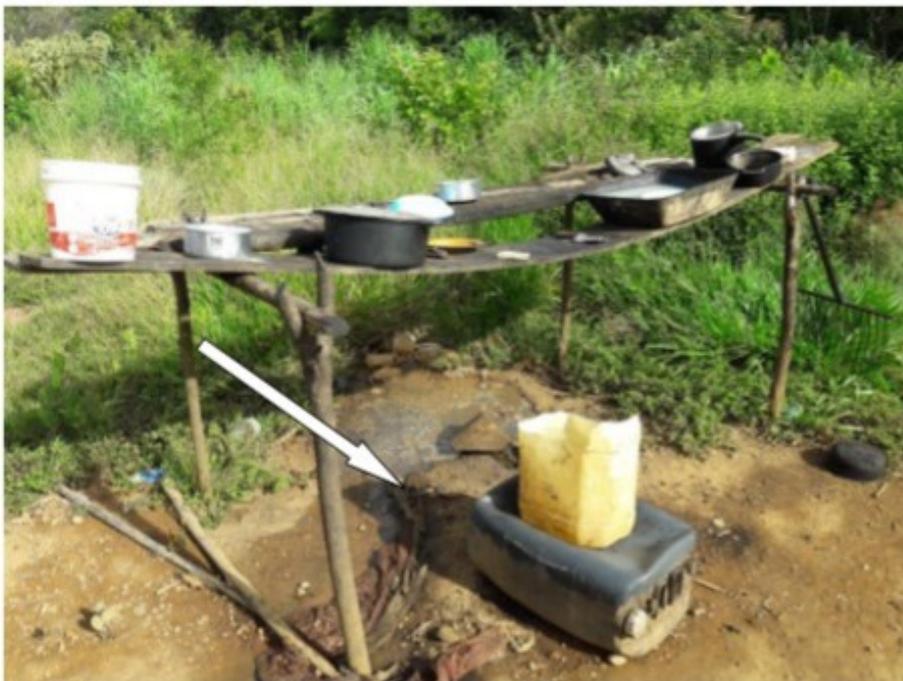
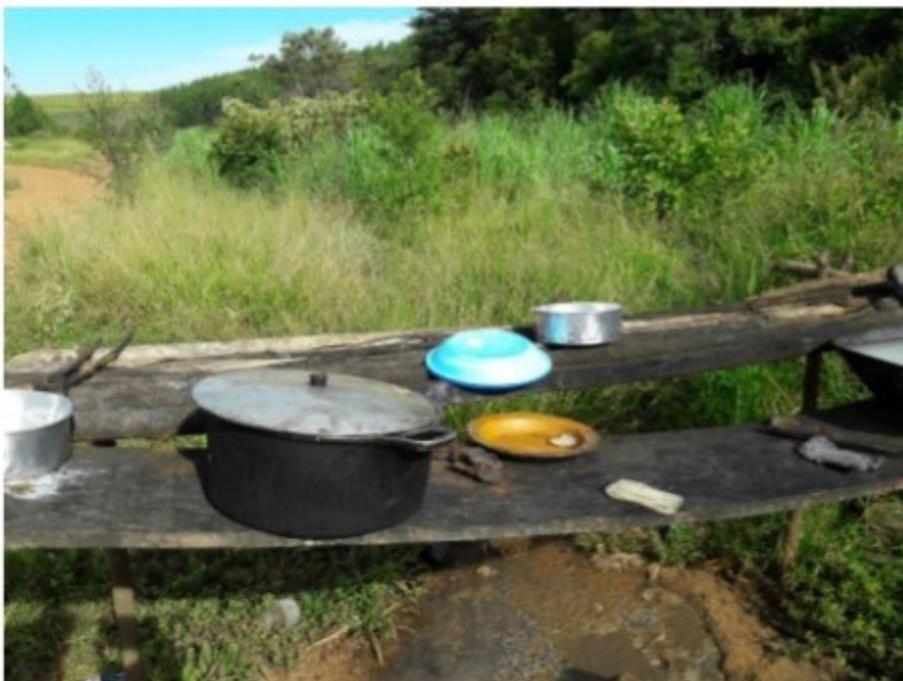
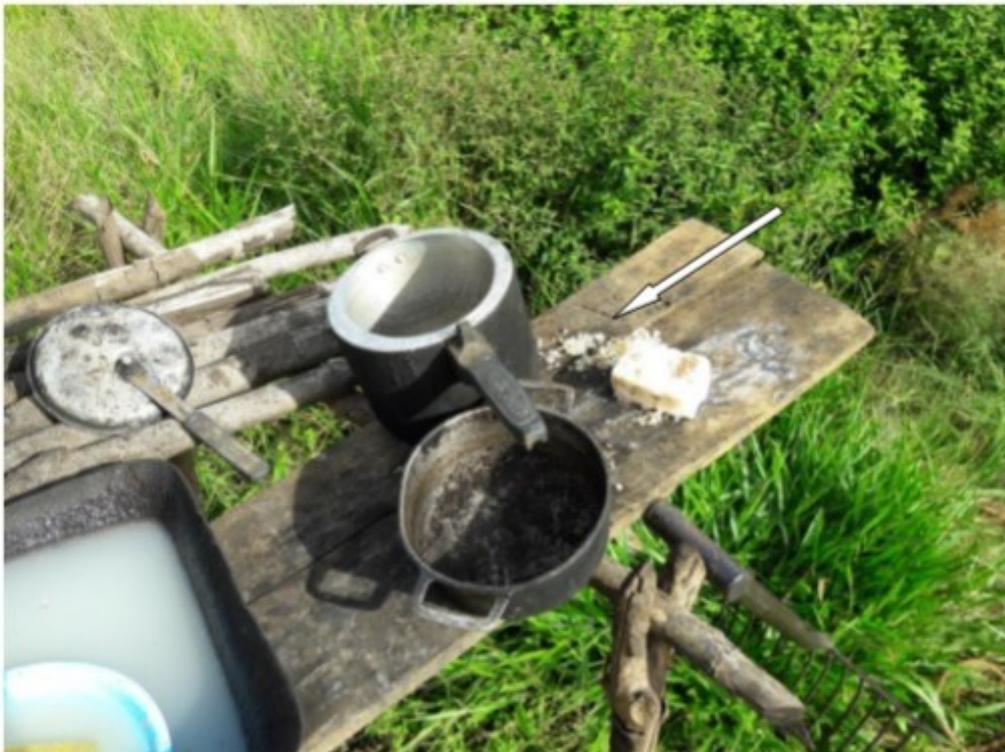
Na área externa a esse local de alojamento, havia uma espécie de Jirau improvisado, utilizado para a higienização dos utensílios usados no preparo das refeições. A água usada nesse Jirau era descartada no chão, sem nenhum sistema de escoamento e coleta. O Jirau, que era feito de madeira, no momento da inspeção, estava em condições precárias de higiene, apresentado muita umidade, matéria orgânica impregnada e restos de alimentos.

Ressalte que a madeira não é um material adequado para esse tipo de utilização, tendo em vista tratar-se de material poroso, que permite a instalação e proliferação de microorganismos, inclusive patogênicos. Da mesma forma, os utensílios domésticos utilizados estavam em condições precárias de conservação e higiene.

**FOTO 23 – Jirau utilizado para higienização de utensílios.**

**FOTO 24 – Jirau utilizado para higienização de utensílios.**

**FOTO 25 – Jirau utilizado para higienização de utensílios.**

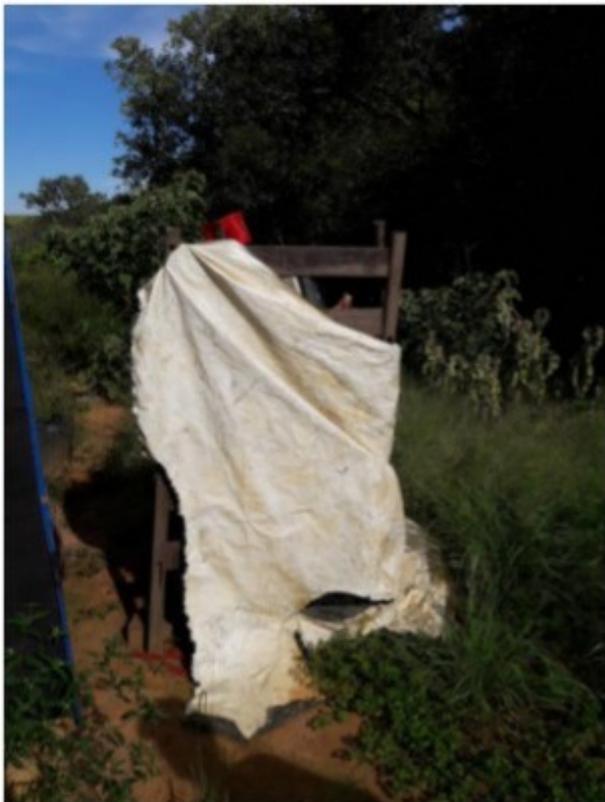
Próximo ao local de alojamento, havia uma estrutura improvisada de madeira e tecido/lona, utilizada para que os trabalhadores tomassem banho, garantindo um mínimo de privacidade.

**FOTO 26 – Local improvisado para banho.**

**FOTO 27 – Local improvisado para banho.**

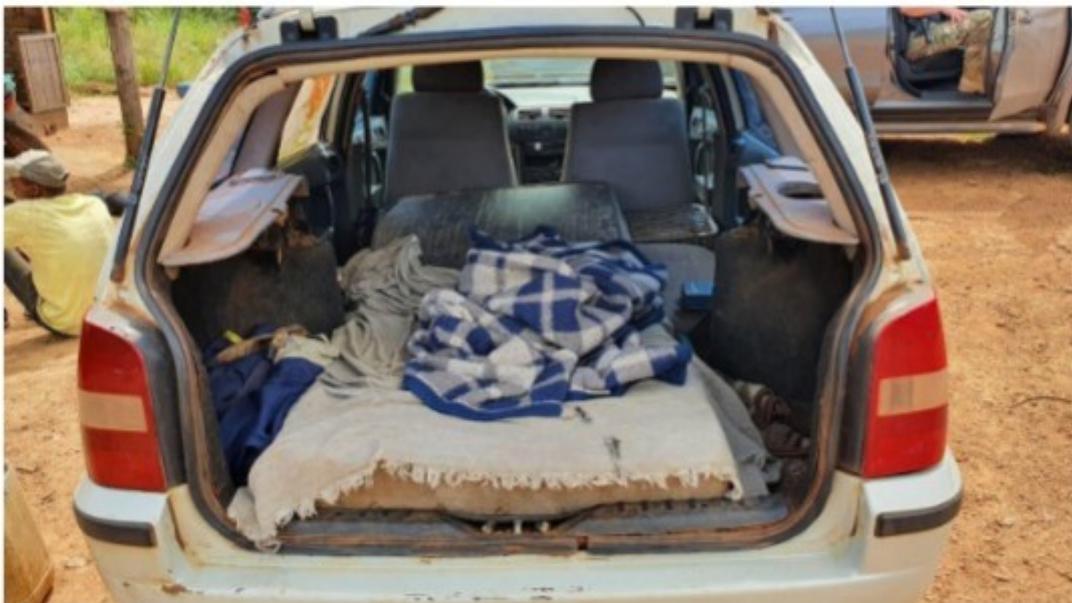
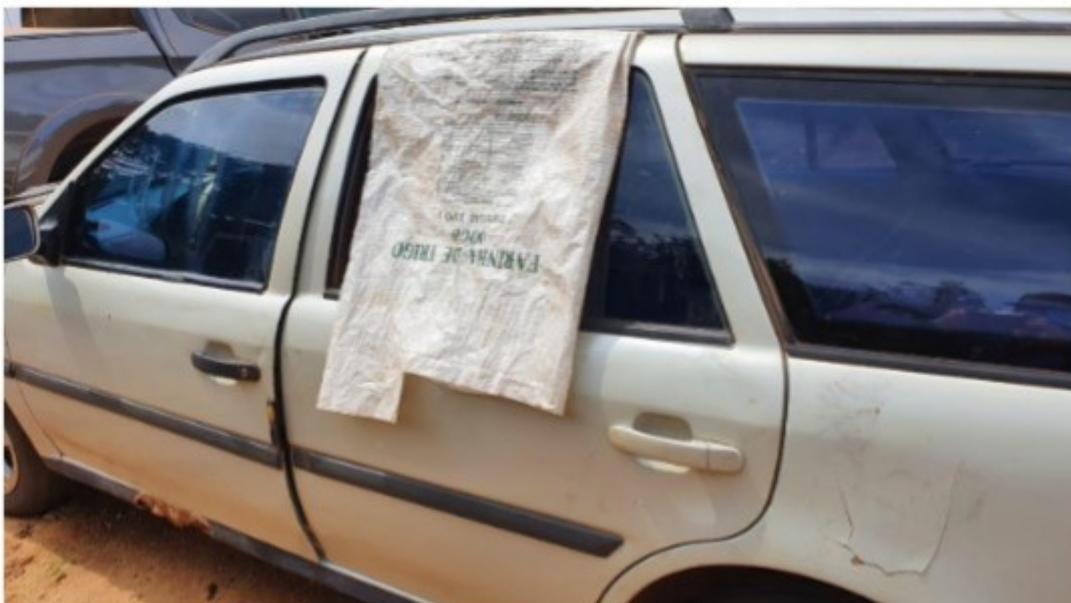
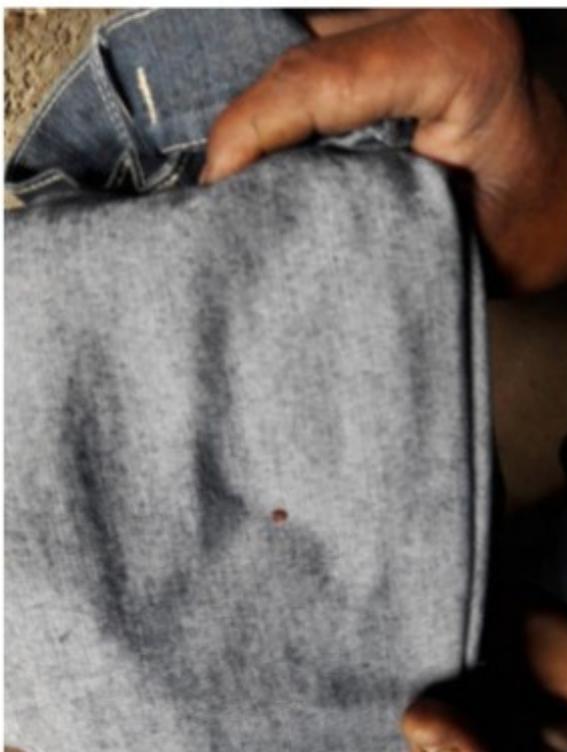
Nessa instalação deveriam ficar alojados os trabalhadores [REDACTED] e seu filho [REDACTED]. Porém, conforme o relato desses trabalhadores, havia uma infestação de percevejos no interior do alojamento, especialmente, nos colchões. Desse modo, para não serem picados pelos percevejos durante a noite, ambos os trabalhadores dormiam dentro de um veículo que pertencia a [REDACTED].

A infestação de percevejos foi constatada na inspeção feita no interior do alojamento. Constatou-se, também, que havia roupas de cama e cobertores no interior do veículo utilizado para o repouso dos trabalhadores. Em suma, pai e filho utilizavam um veículo de sua propriedade para dormir, tendo em vista que o alojamento fornecido pelo empregador estava sem condições de habitabilidade.

**FOTO 28 – Veículo utilizado para dormir.**

**FOTO 29 – Veículo utilizado para dormir.**

**FOTO 30 – Detalhe – amostra de percevejo no tecido, encontrado no interior do local de alojamento**

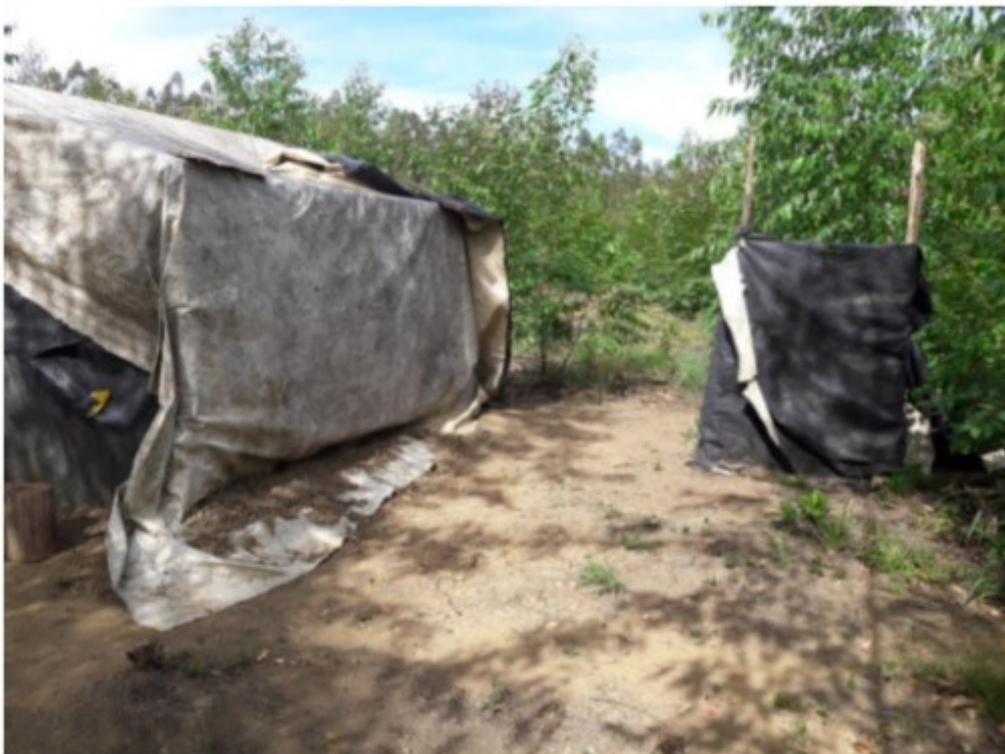
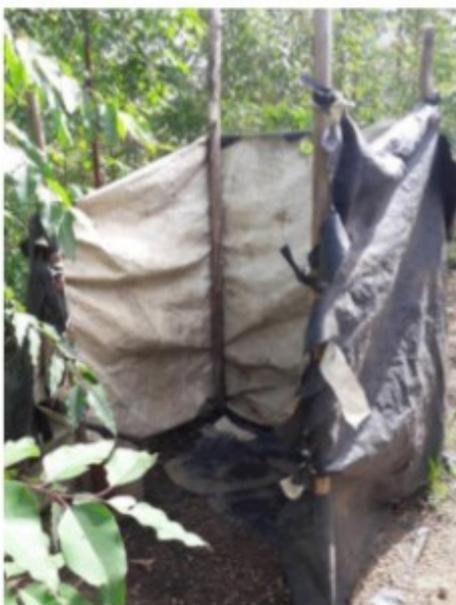
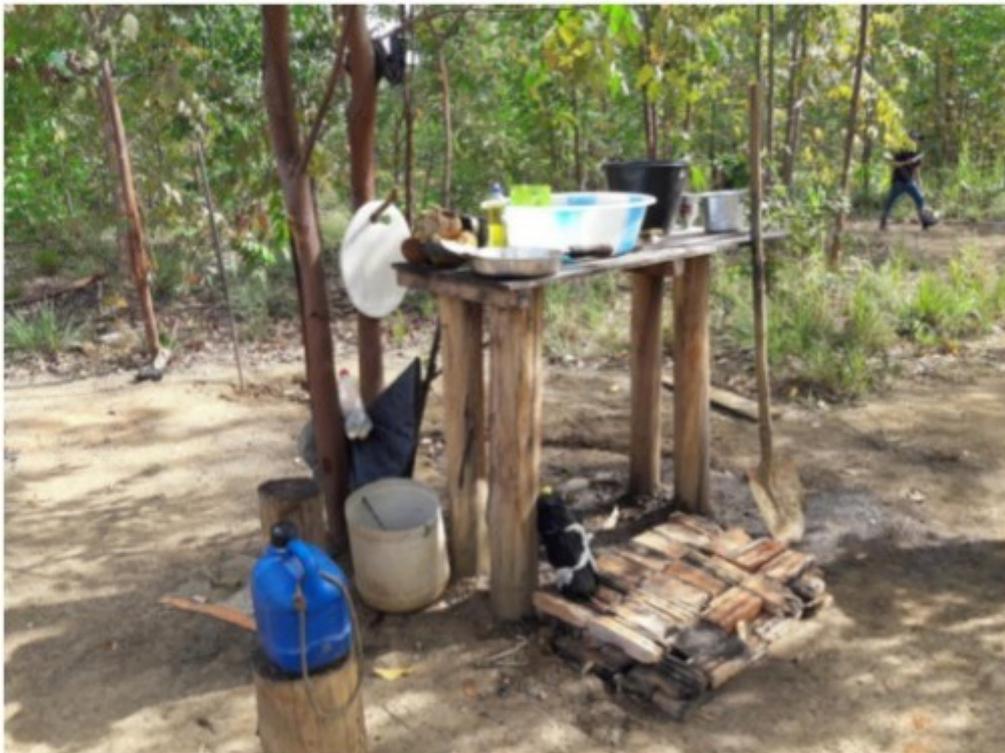
Esse local de moradia era constituído por um barraco de lona sustentado por madeira, onde estavam abrigados os trabalhadores [REDACTED]

Contíguos a essa instalação, também havia uma estrutura improvisada utilizada para o banho e um Jirau improvisado, utilizado para a higienização dos utensílios. Ambos, nas mesmas condições precárias de higiene que aqueles instalados no local de alojamento.

**FOTO 31 – Local de moradia utilizado pelo casal de trabalhadores – vista frontal.**

**FOTO 32 – Local de moradia utilizado pelo casal de trabalhadores – vista lateral e estrutura improvisada para banho.**

**FOTO 33 – Estrutura improvisada para banho.**

**FOTO 34 – Jirau utilizado para higienização de utensílios.**
