## RELATÓRIO DE FISCALIZAÇÃO

SÃO MIGUEL COMERCIAL DE MADEIRAS E DERIVADOS LTDA  
(CARVOARIA SÃO MIGUEL)

**LOCAL:** Zona Rural do Município de Cristalina - GO

**ATIVIDADE:** Produção de Carvão Vegetal – Florestas Plantadas (CNAE: 0210-1/08)

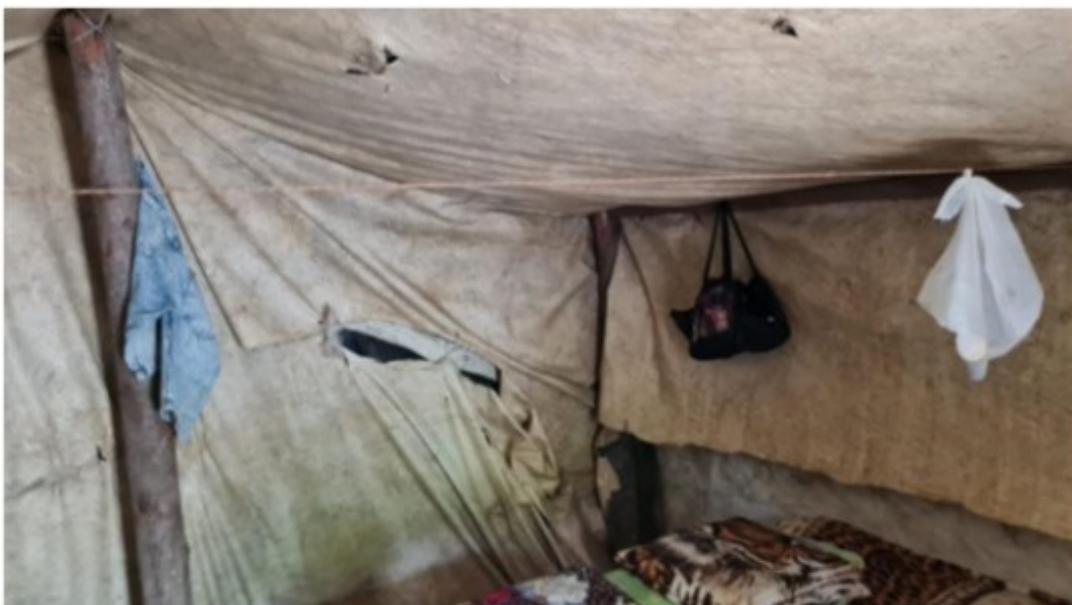
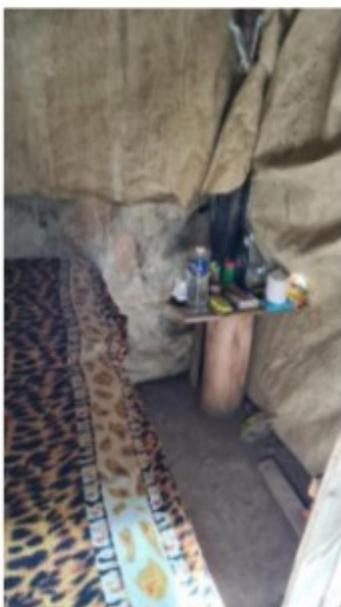
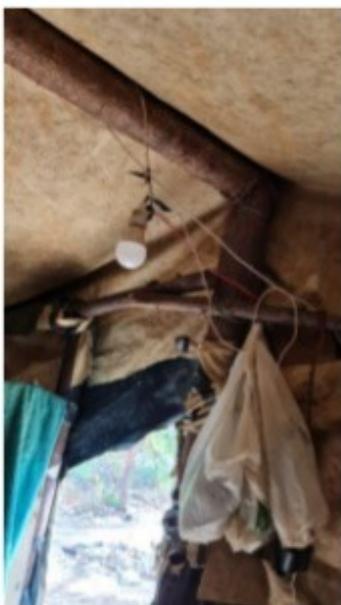
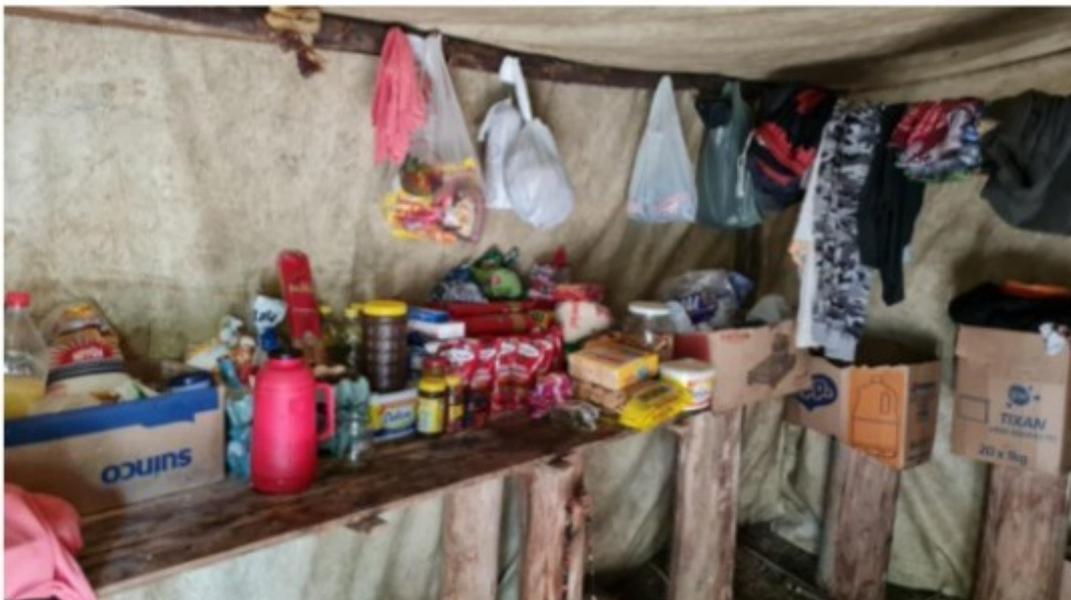
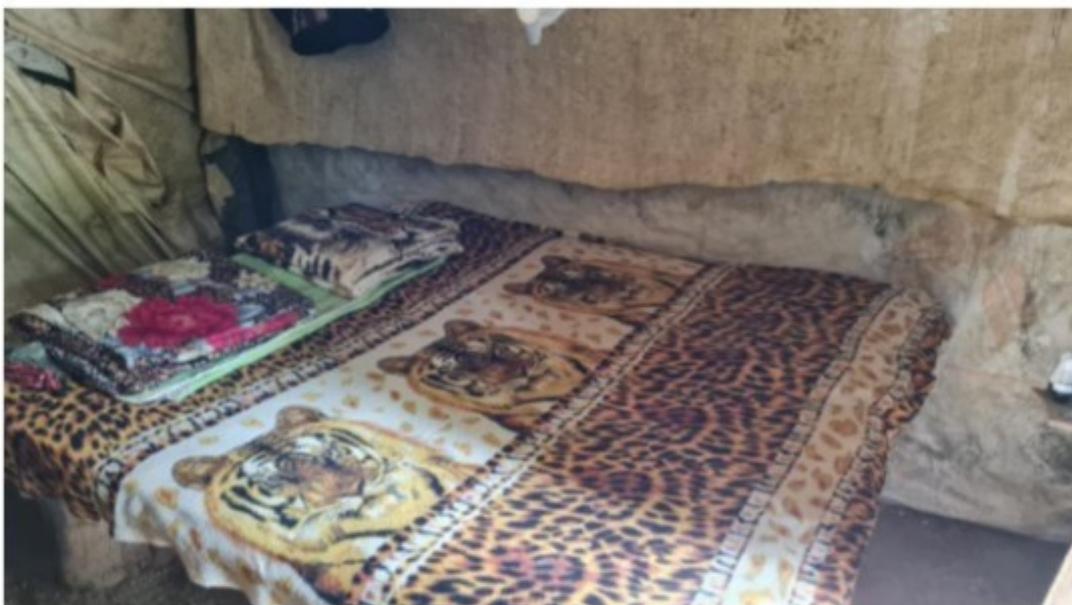
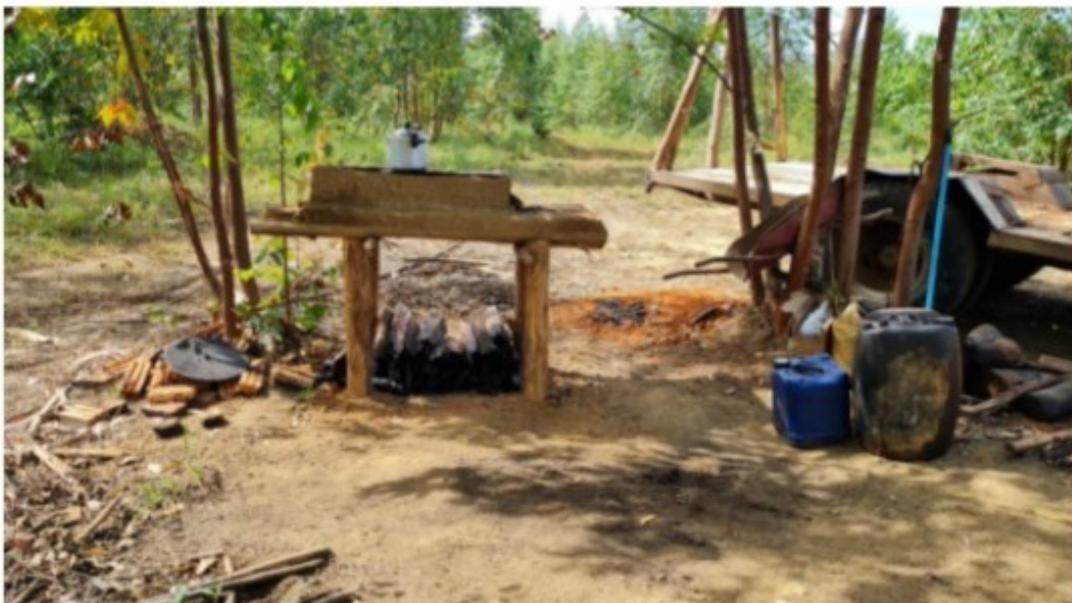
No interior desse local de moradia havia uma cama de casal e uma prateleira improvisada com tábuas de madeira, na qual eram guardados mantimentos e utensílios. Não havia armários. As roupas dos trabalhadores estavam dispostas em arames no interior da instalação. Havia, ainda, uma lâmpada elétrica alimentada por uma fiação precária, que oferecia riscos de choque elétrico e curto circuito.

Os alimentos eram preparados em um fogão a lenha improvisado, instalado na parte externa ao local de moradia.

**FOTO 35 – Interior do local de moradia.**

**FOTO 36 – Interior do local de moradia.**

**FOTO 37 – Interior do local de moradia – detalhe para a lâmpada e a fiação elétrica.**

**FOTO 38 – Interior do local de moradia – detalhe para a guarda de mantimentos, roupas e utensílios.**

**FOTO 39 – Interior do local de moradia – detalhe para a cama de casal.**

**FOTO 40 – Fogão a lenha improvisado.**

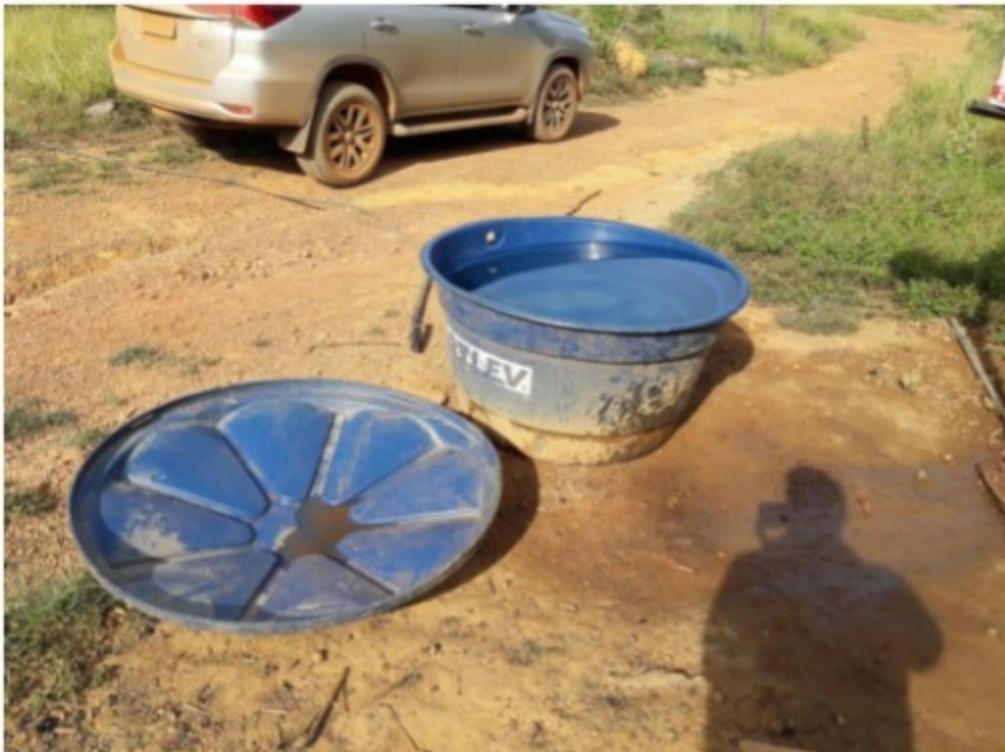
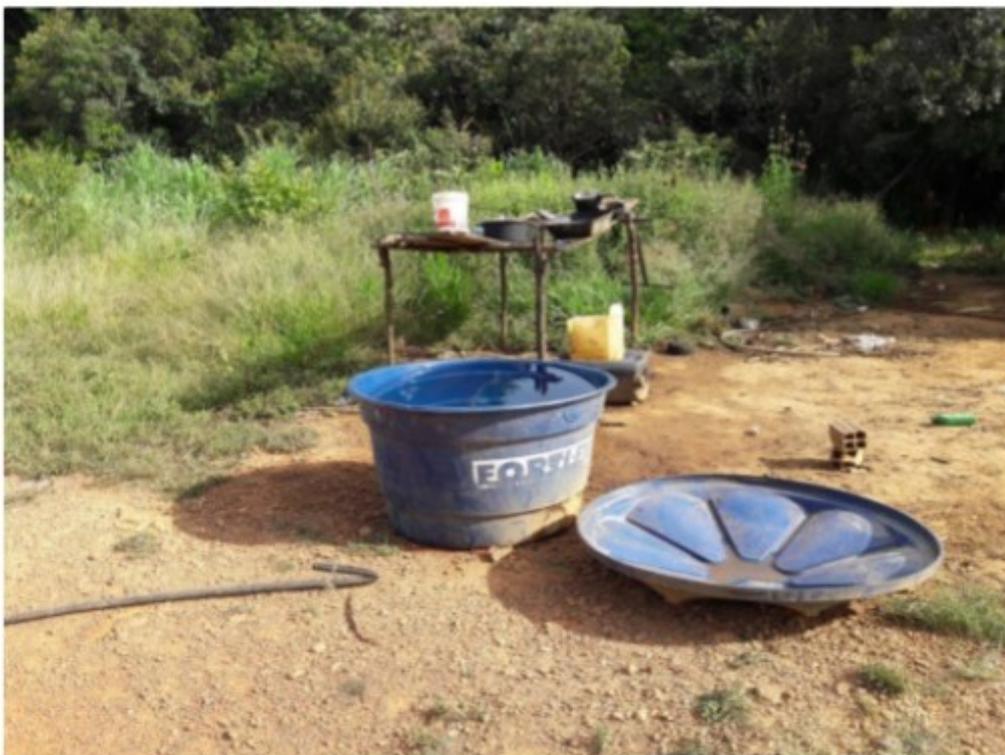
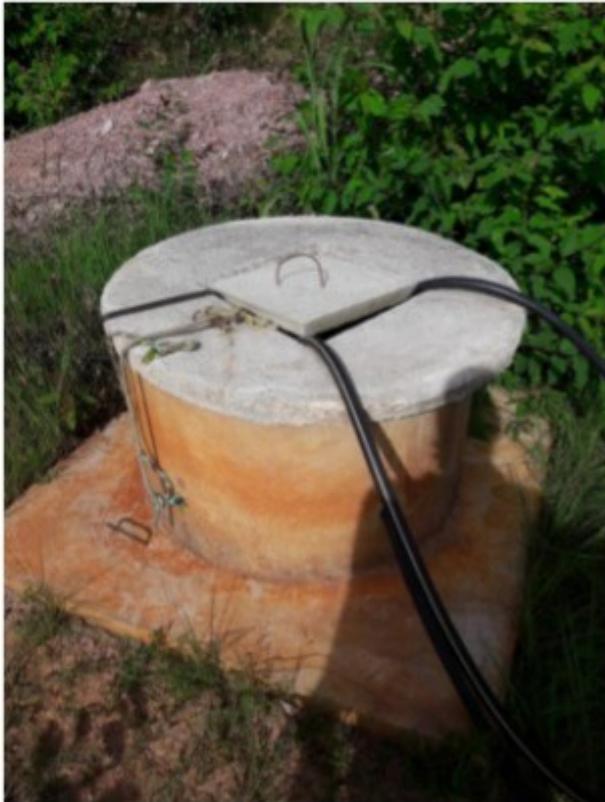
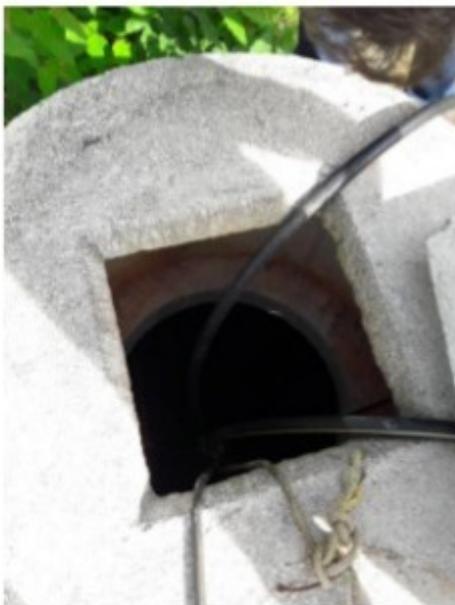
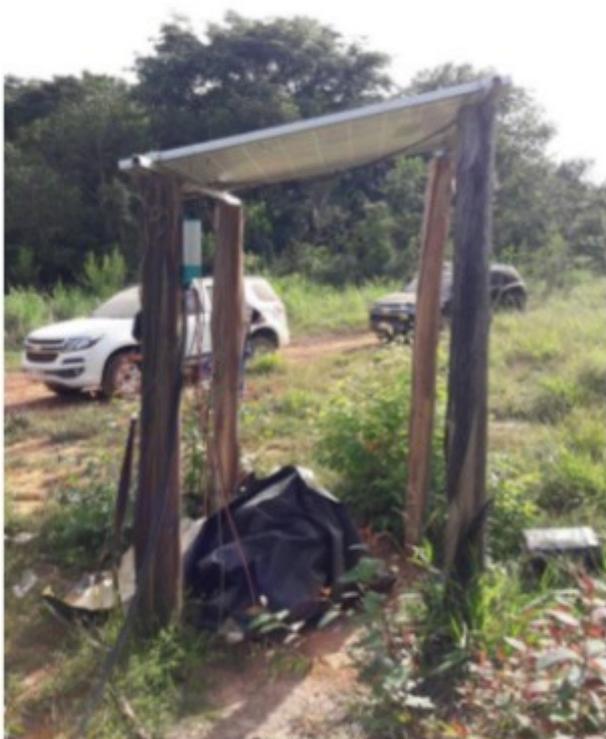
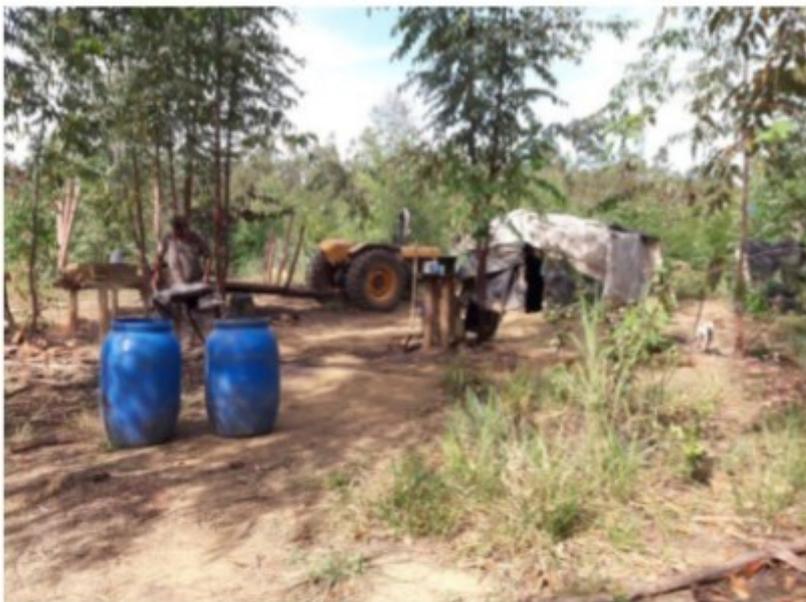
Toda a água utilizada nesse local de alojamento, inclusive para consumo, era proveniente de um poço ou, em determinadas ocasiões, de um córrego e, conforme se verá adiante, não passava por nenhum tipo de tratamento.

Foto 41: Água utilizada para consumo dos trabalhadores.

Foto 42: Água utilizada para consumo dos trabalhadores.

**Foto 43: Água utilizada para consumo dos trabalhadores – poço de retirada.**

**Foto 44: Água utilizada para consumo dos trabalhadores – poço de retirada.**

**Foto 45: Placas solares utilizadas para o acionamento da bomba de retirada de água do poço.**

**Foto 46: Bombonas utilizadas para o armazenamento da água.**

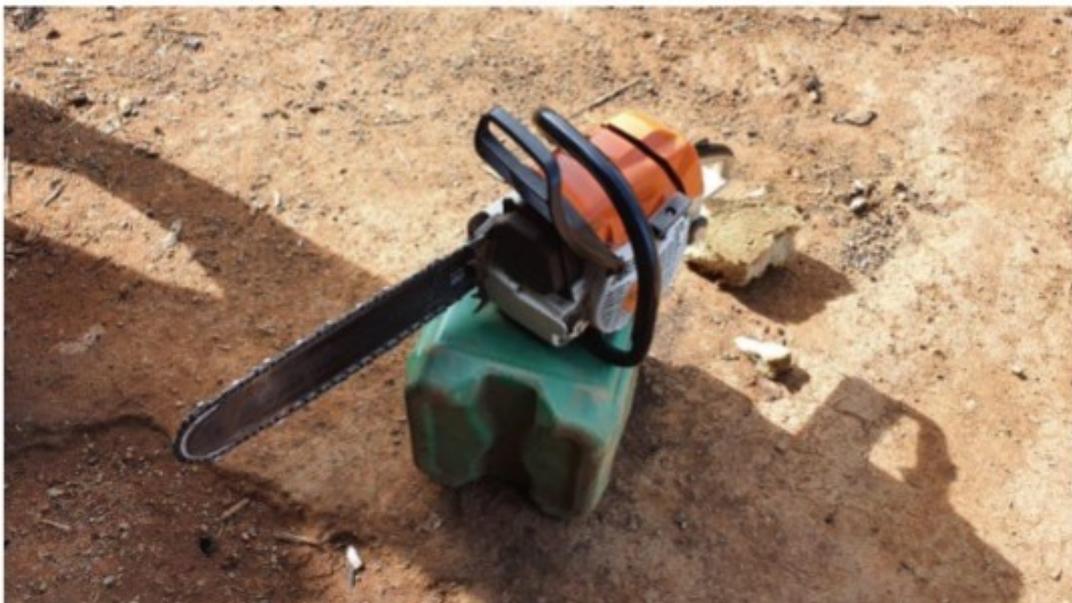
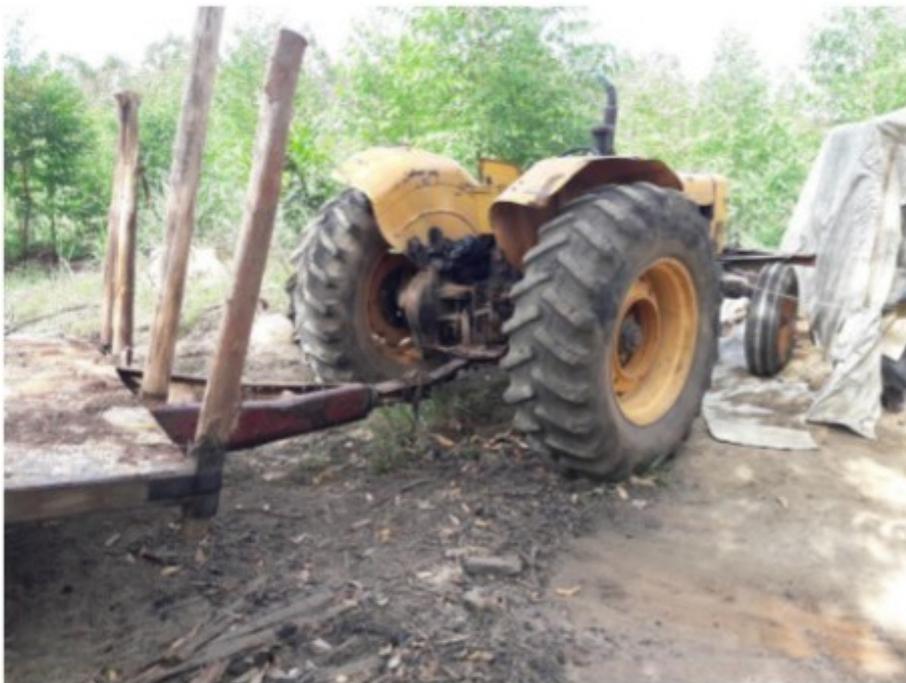
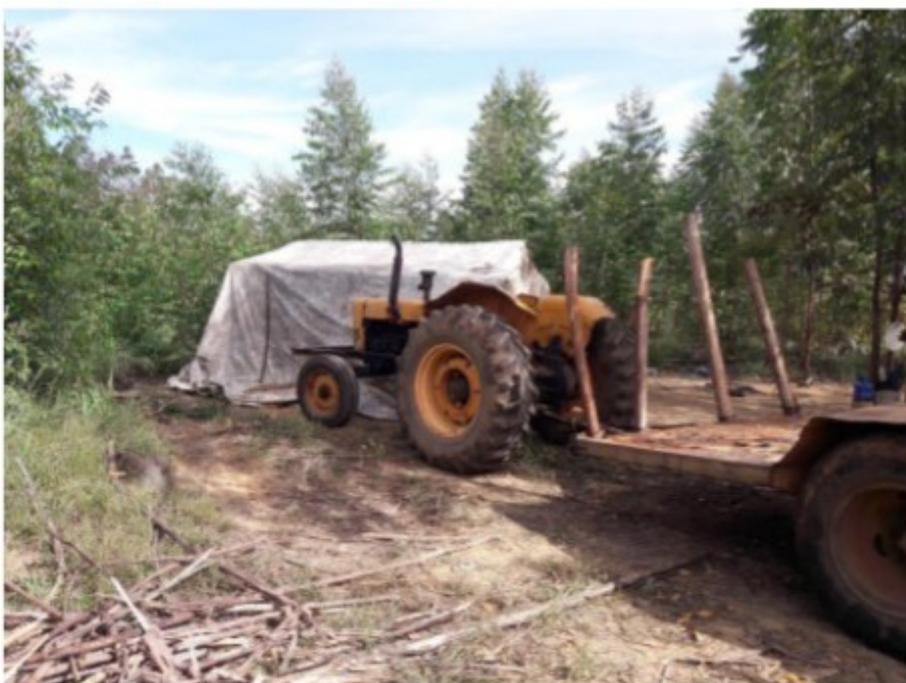
**FOTO 41: Motosserra utilizada no corte de eucalipto.**

**FOTO 42: Trator utilizado no estabelecimento.**

**FOTO 43: Trator utilizado no estabelecimento.**

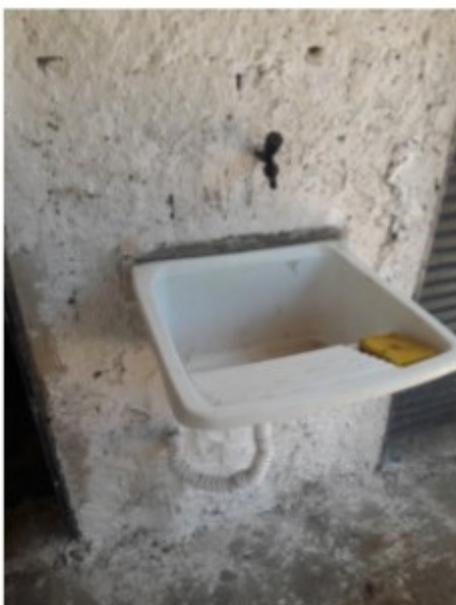
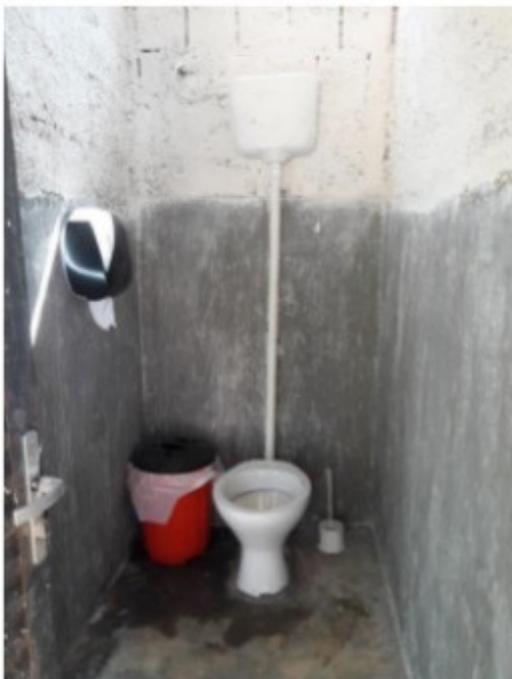
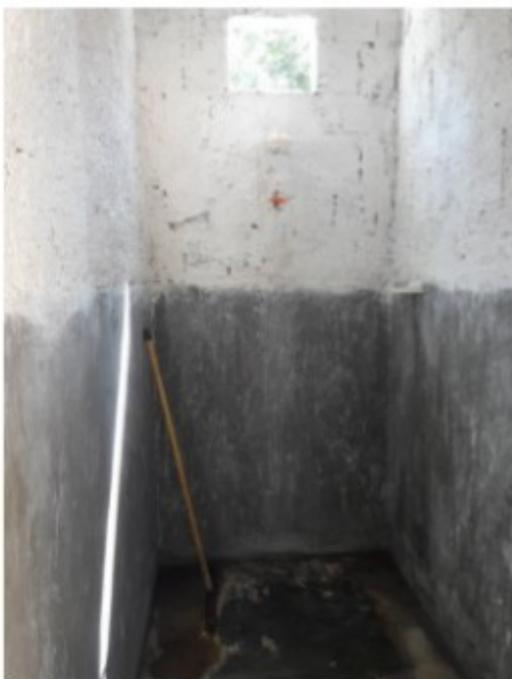
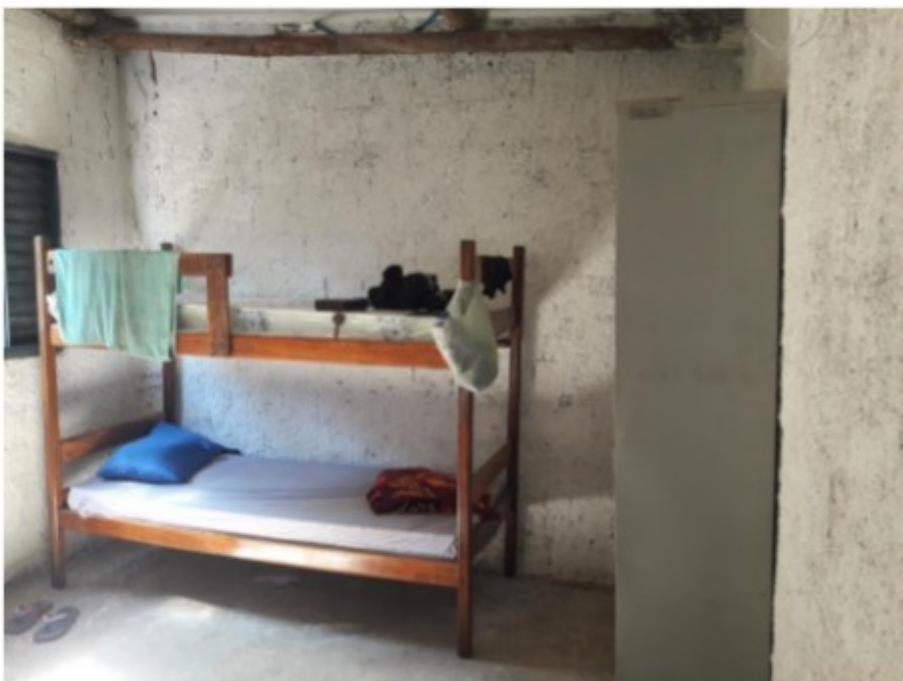
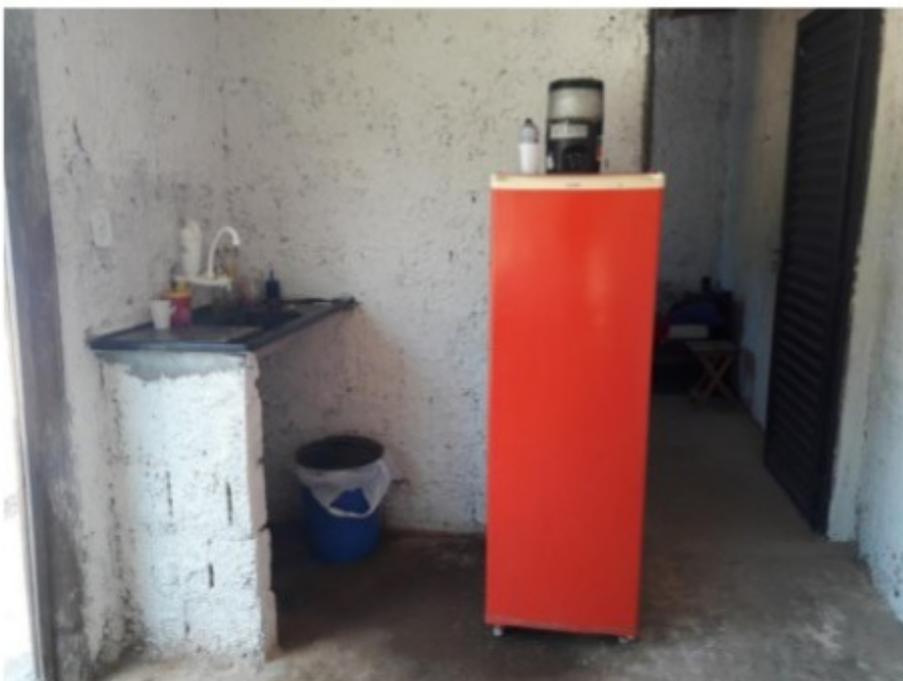
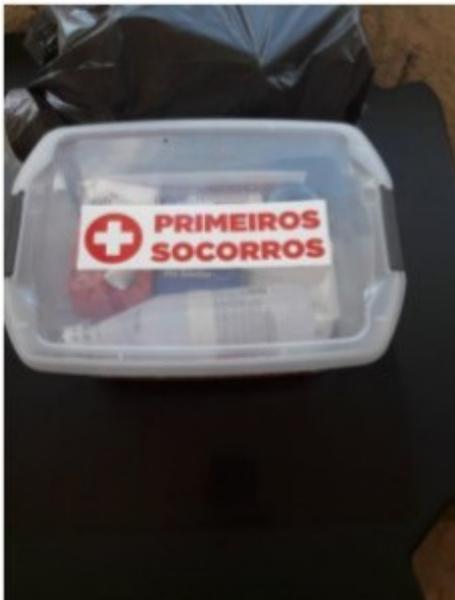
**Foto 44: Caixa d'água instalada para o alojamento de trabalhadores.**

**Foto 45: Alojamento construído no estabelecimento.**

**Foto 46: Interior do novo alojamento.**

**Foto 47: Interior do novo alojamento - banheiro.**

**Foto 48: Interior do novo alojamento - chuveiro.**

**Foto 49: Interior do novo alojamento – camas e armário.**

**Foto 50: Interior do novo alojamento.**

**Foto 51: Kit de primeiros socorros.**

**Foto 52: Alojamento.**

Tais adequações foram constatadas em fiscalização realizada no dia 09/05/2022 e em análise documental realizada no dia 17/03/2022.
